5.2.5 S-1 (4) M-12.5' 孔 — 鉱物の同定(XRD分析, I/S混合層) —

5.2.6 S-2・S-6の鉱物脈法等による評価

5.2.6 S-2・S-6 (1) K-6.2-2孔 ー概要ー

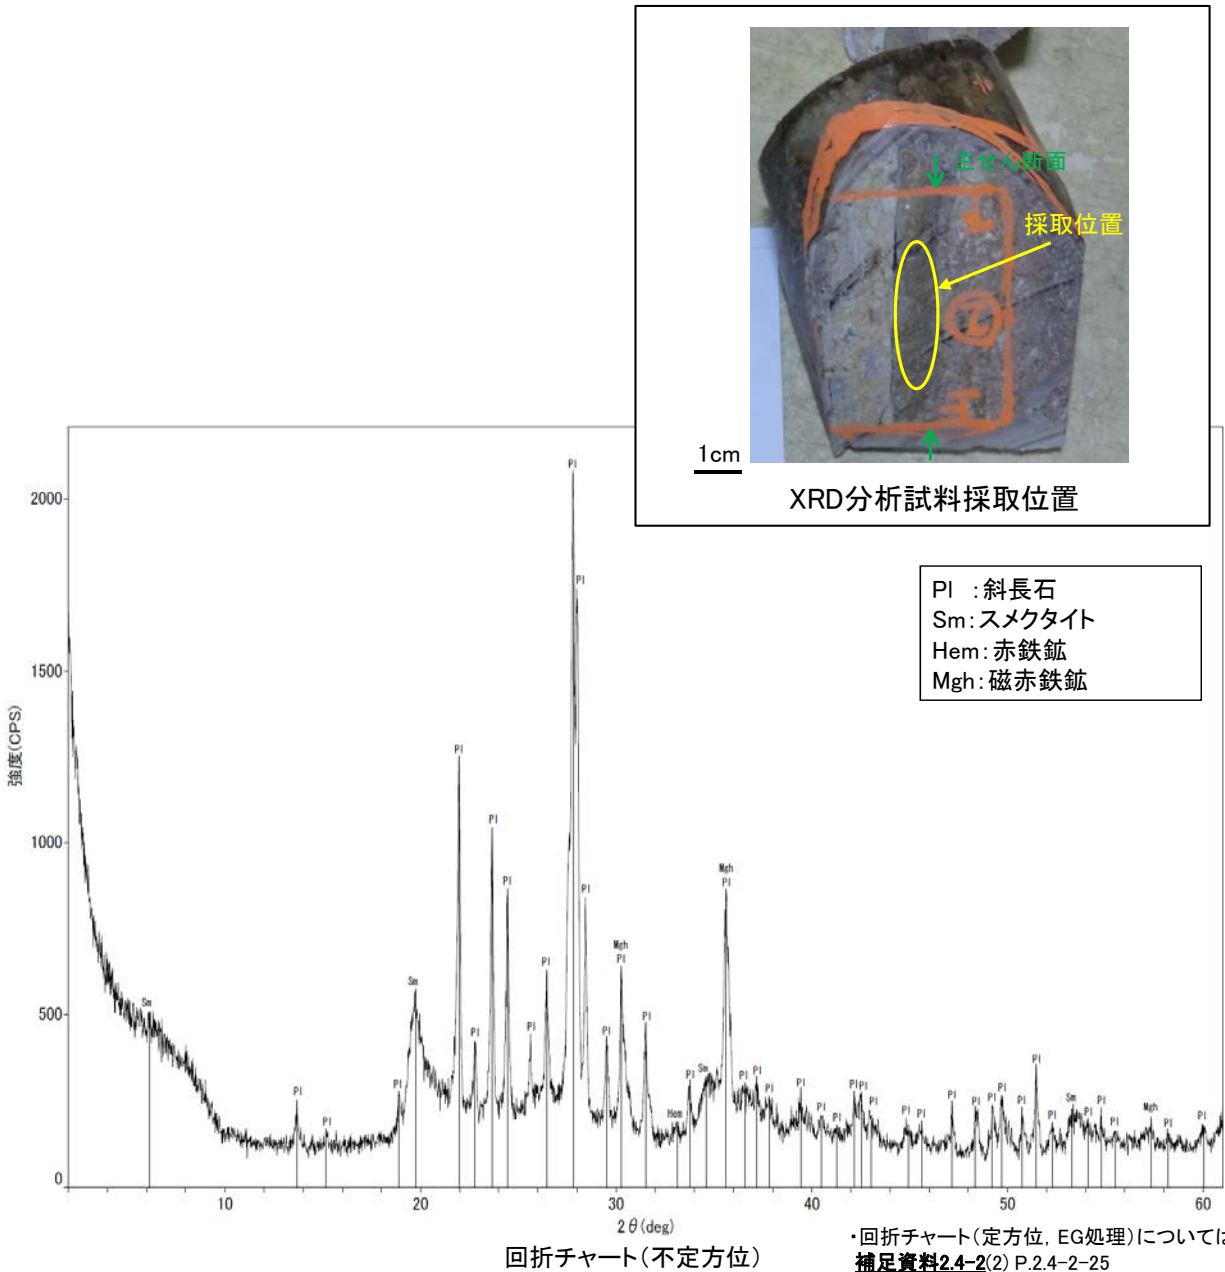
- 最新ゾーン付近でXRD分析を実施した結果, 主な粘土鉱物としてスメクタイトが認められる。
- スメクタイトについて詳細な結晶構造判定を行うために, 同一断層の別孔(岩盤調査坑No.27孔, No.7-1孔, No.16付近)の破砕部においてXRD分析(粘土分濃集)を実施した結果, I/S混合層と判定される。

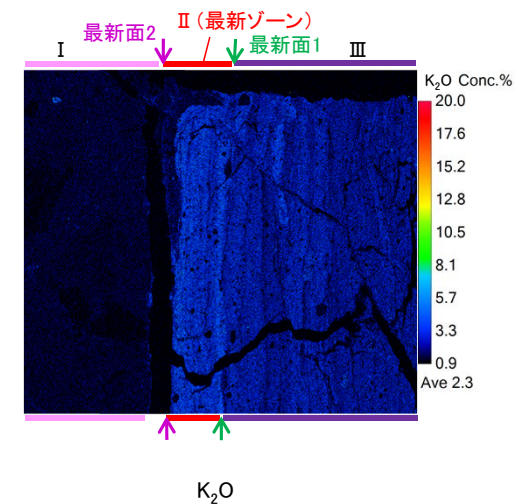
○EPMA用薄片でEPMA分析(マッピング)を実施した結果, EPMA分析(定量)で認められたI/S混合層が最新ゾーンやその周辺に分布していることを確認した。

- : EPMA分析(定量)実施箇所(変質部の粘土鉱物)
 - : EPMA分析(定量)実施箇所(碎屑岩脈中の粘土鉱物)
- マッピング分析範囲写真

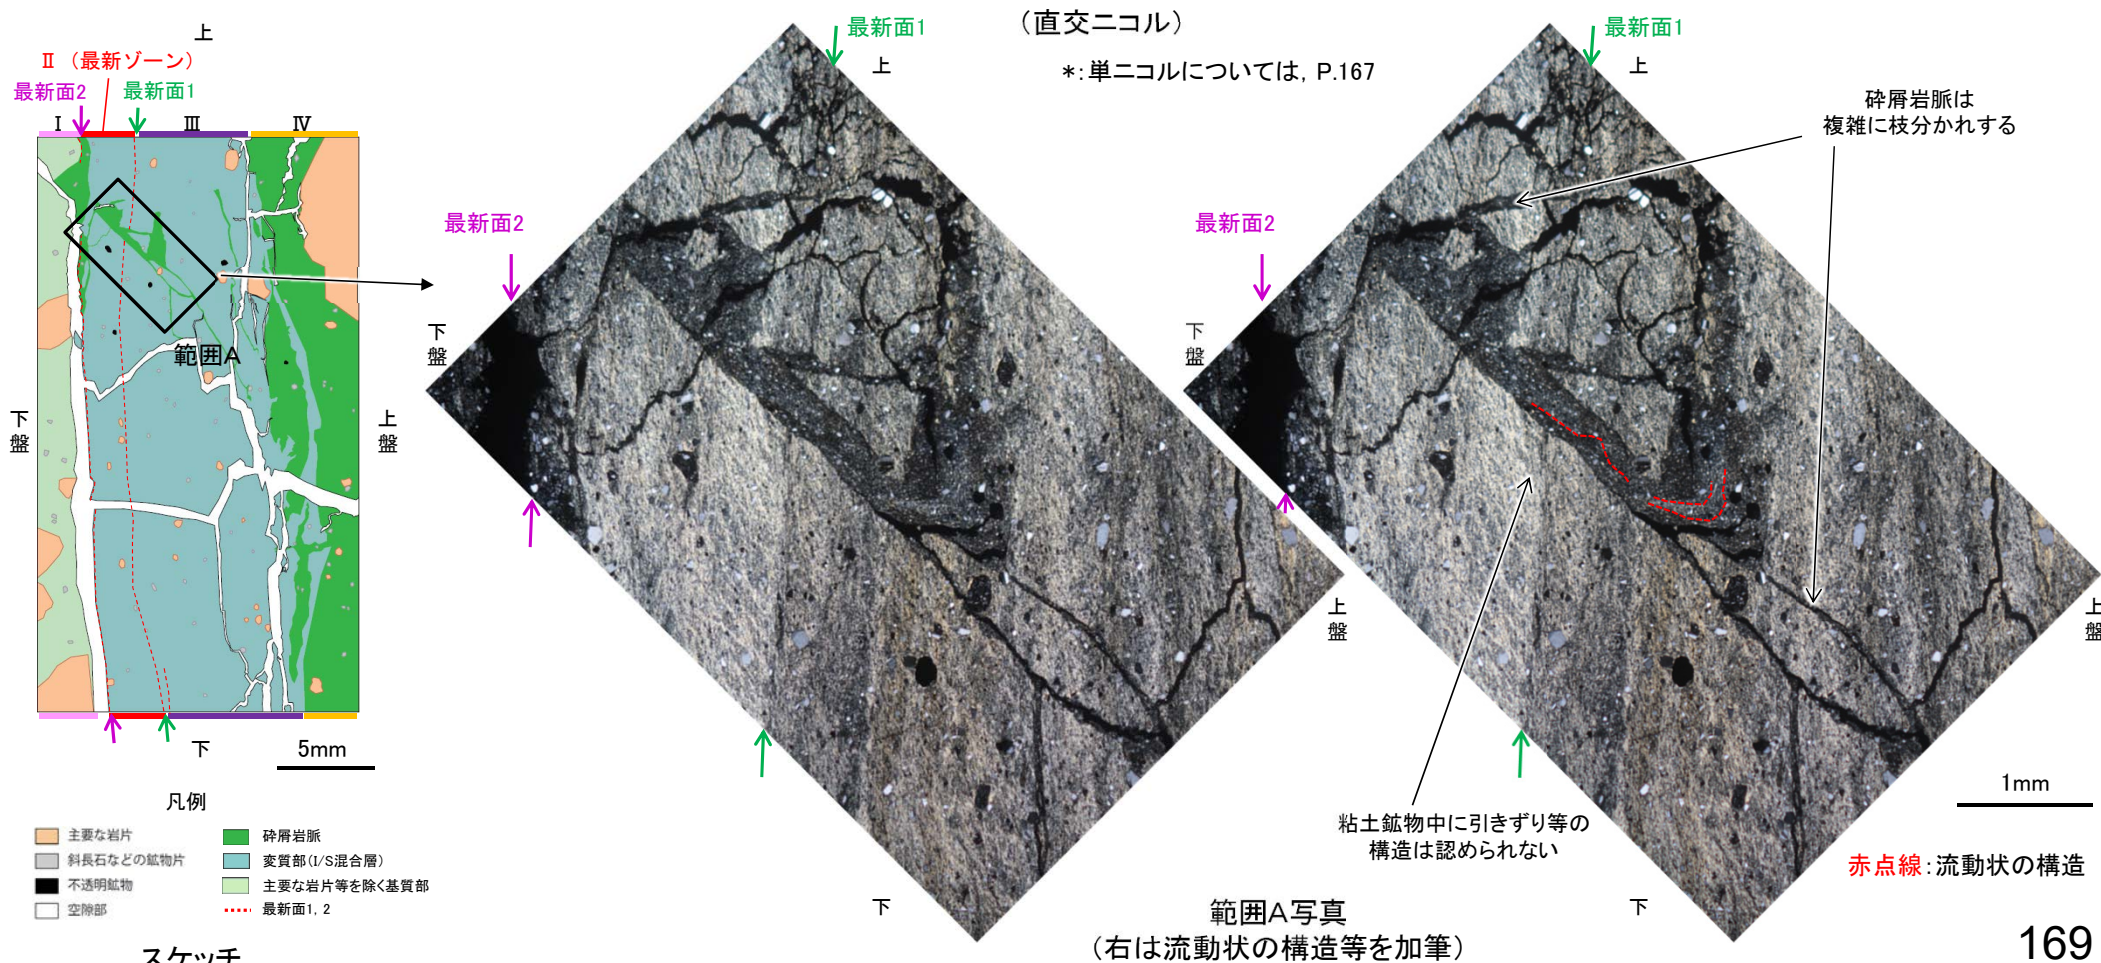
- 碎屑岩脈は、粘土鉱物(I/S混合層)中に複雑に枝分かれしている。
- 碎屑岩脈の内部を観察すると流動状の構造が認められる。

- 碎屑岩脈は、未固結な状態で高い圧力を受けて貫入したものであることを示唆する。

- 粘土鉱物の内部を観察すると、碎屑岩脈の境界付近には、引きずり等の構造は認められない。

- 粘土鉱物は、碎屑岩脈の貫入当時は軟質ではなかったと考えられ、現在とは異なる環境下にあったことを示唆する。

○ 碎屑岩脈は、地下深部の高封圧下で碎屑物が貫入したものであると判断される。本地点では、約12~13万年前には現在とほぼ同じ低封圧下にあったと判断されることから、碎屑岩脈は少なくとも後期更新世以降に形成されたものではない。

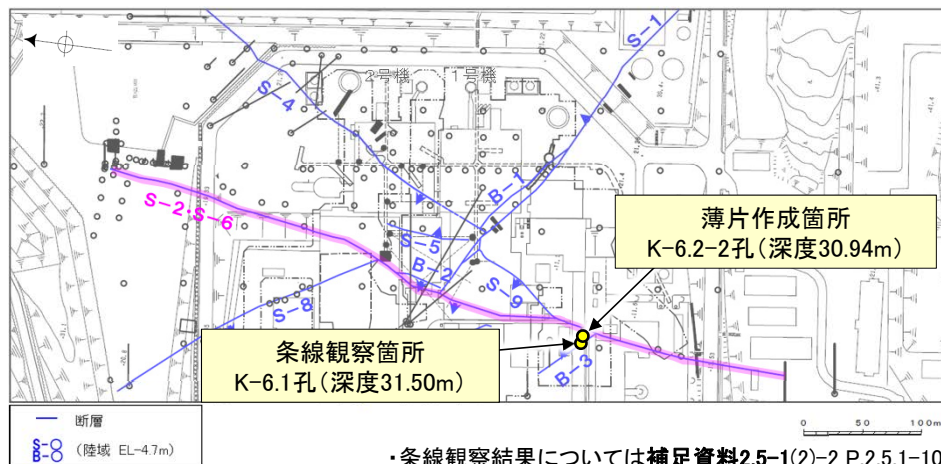
○K-6.2-2孔の深度30.90m付近で認められるS-2・S-6において、巨視的観察(ボーリングコア観察, CT画像観察)を実施し、細粒化が進んでおり、最も直線性・連続性がよい断層面を主せん断面として抽出した。

○隣接孔(K-6.1孔)の主せん断面における条線観察の結果、100° Rの条線方向が確認されたことから、K-6.2-2孔において、100° Rで薄片を作成した(ブロック写真)。

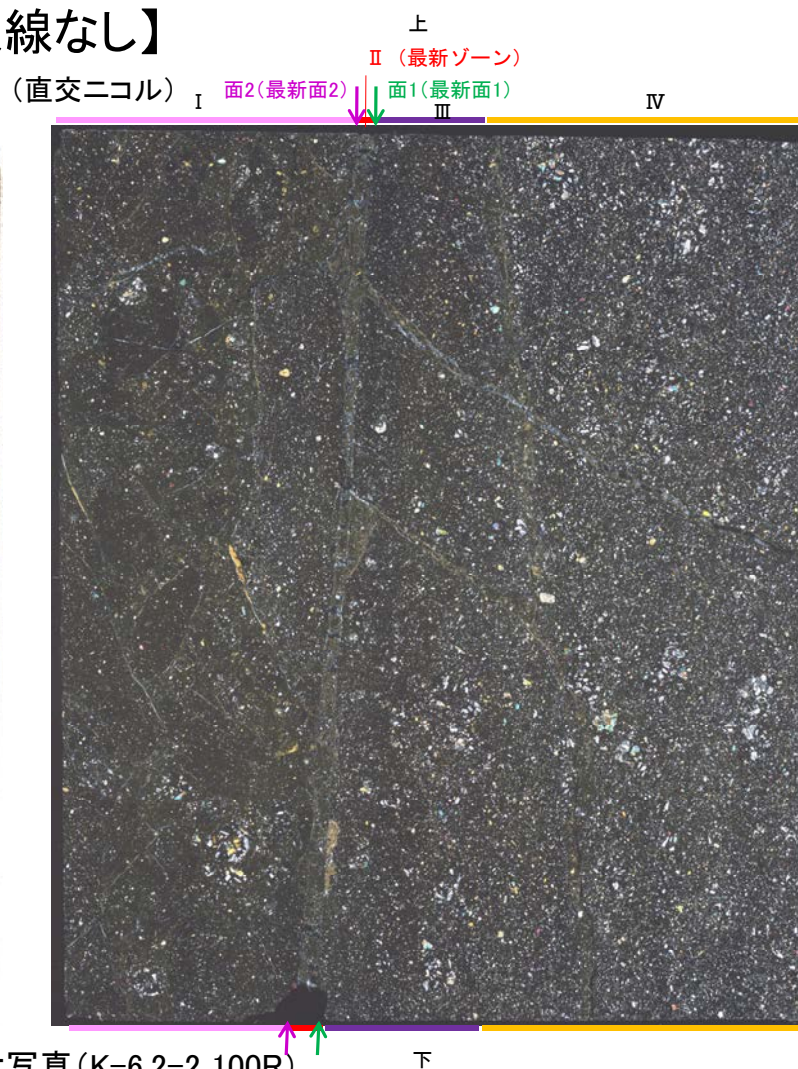
観察用薄片写真(K-6.2-2_100R)

- 観察用薄片で実施した微視的観察(薄片観察)の結果、色調や礫径などから、下盤側よりⅠ～Ⅳに分帯される。
- そのうち、最も細粒化している分帯Ⅱを最新ゾーンとして抽出した。
- 最新ゾーンと分帯Ⅲとの境界に、面1(緑矢印)が認められる。面1は薄片上部では一部で不明瞭となるが、最新ゾーンの中では比較的直線性・連続性がよい面である。
- 最新ゾーンと分帯Ⅰとの境界に、面2(紫矢印)が認められる。面2は一部で不明瞭となり連続性に乏しいが、最新ゾーンの中では比較的直線性がよい面である。
- 最新ゾーンの中で面1が最も連続的に観察されるが、面1と面2は同程度の直線性を有することから、面1を最新面1、面2を最新面2とし、それぞれについて変質鉱物との関係を確認する。

- I: 単ニコルで褐灰～灰色、直交ニコルで灰色の干渉色を呈する火山礫凝灰岩からなる。径7mm以下の岩片や鉱物片が細粒な基質中に含まれる。岩片、鉱物片は垂角～垂円形である。基質中や割れ目、岩片の縁辺部に粘土鉱物が生成されている。
- II (最新ゾーン): 単ニコルで褐灰～灰色、直交ニコルで褐灰～黄色の干渉色を呈する、粘土鉱物を含む細粒物からなる。径1mm以下の岩片や鉱物片が細粒な基質中に含まれる。岩片は垂角～垂円形、鉱物片は角～垂円形である。基質中や割れ目、岩片の縁辺部に粘土鉱物が生成されている。
- III: 単ニコルで褐灰～暗灰色、直交ニコルで灰色の干渉色を呈する凝灰岩からなる。径2mm以下の岩片や鉱物片が細粒な基質中に含まれる。岩片は垂角～垂円形、鉱物片は角～垂角形である。割れ目に粘土鉱物が生成されている。
- IV: 単ニコルで褐灰～灰色、直交ニコルで灰色の干渉色を呈する火山礫凝灰岩からなる。径3mm以下の岩片や鉱物片が細粒な基質中に含まれる。岩片は垂角～垂円形、鉱物片は角～垂角形である。割れ目に粘土鉱物が生成されている。

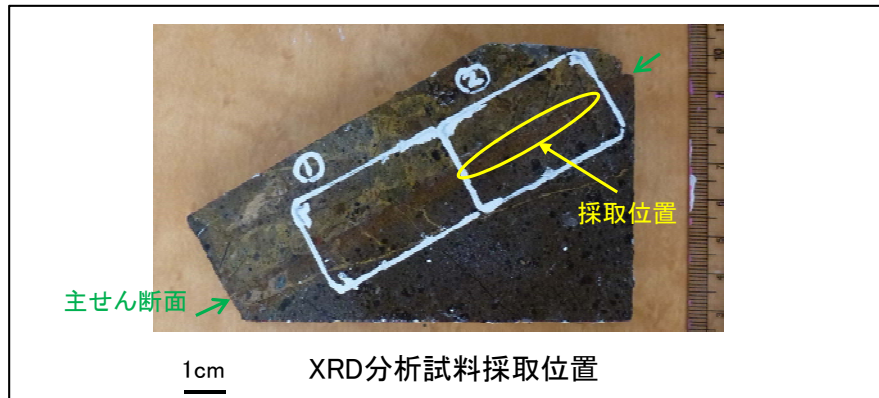
回折チャート(不定方位)

- 最新ゾーン付近でXRD分析を実施した結果, 主な粘土鉱物としてスメクタイトが認められる。
- スメクタイトについて詳細な結晶構造判定を行うために, 同一断層の別孔(E-8.4' 孔, E-8.5+5" 孔)の破砕部においてXRD分析(粘土分濃集)を実施した結果, I/S混合層と判定される。

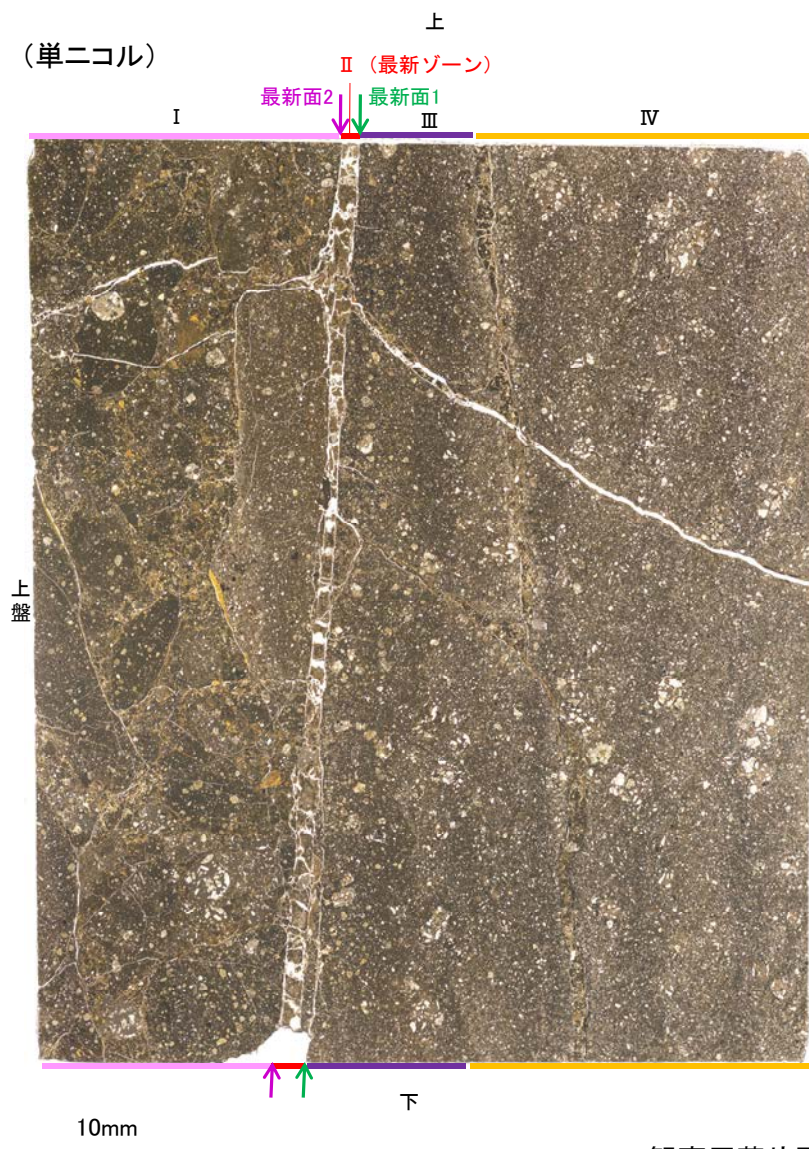
観察用薄片写真(K-6.2-2_100R)

- 観察用薄片で実施した薄片観察や、EPMA用薄片で実施したEPMA分析(マッピング)における化学組成の観点での観察より、I/S混合層が最新ゾーンやその周辺に分布していることを確認した。
- このI/S混合層と最新面との関係を確認する。

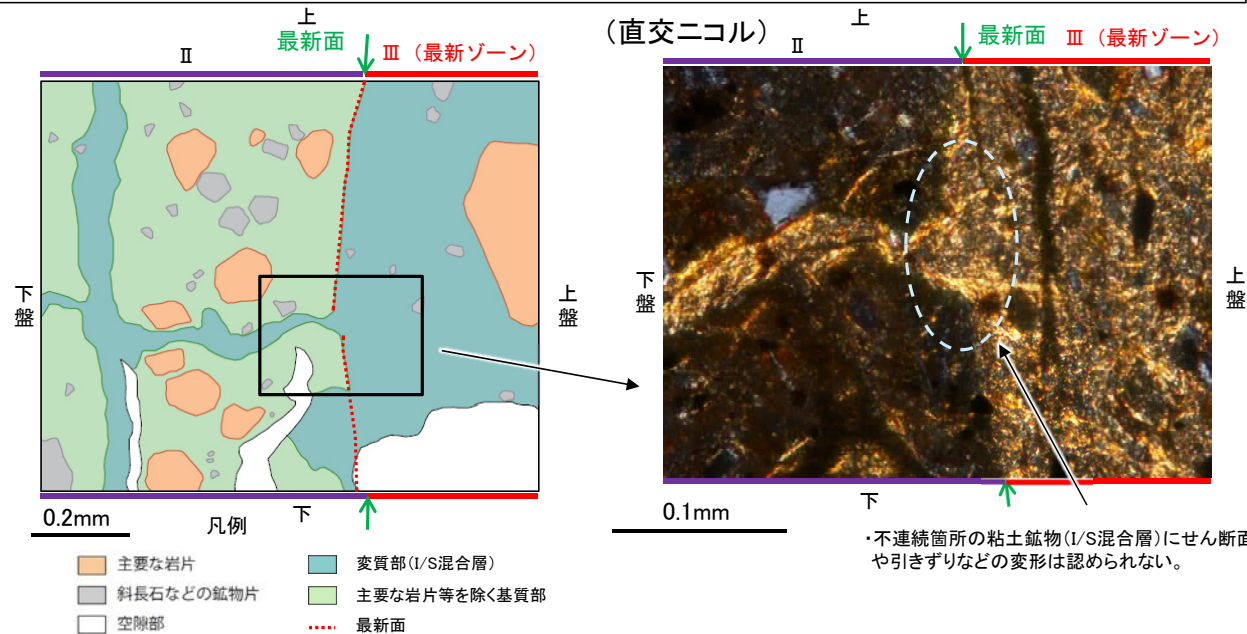
- F-8.5' 孔の深度8.50m付近で認められるS-2・S-6において、最新面と変質鉱物との関係による評価を行った。
- 最新ゾーンやその周辺に分布する粘土鉱物は、EPMA分析(定量)による化学組成の検討結果及びXRD分析(粘土分濃集)による結晶構造判定結果から、I/S混合層であると判断される。
- 最新面付近には広く粘土鉱物(I/S混合層)が網目状に分布し、最新面が不明瞭かつ不連続になっており、不連続箇所の粘土鉱物(I/S混合層)に変位・変形は認められない。
- なお、不連続箇所には、I/S混合層生成以降の注入の痕跡は認められない。

・不連続箇所の粘土鉱物(I/S混合層)にせん断面や引きずりなどの変形は認められない。

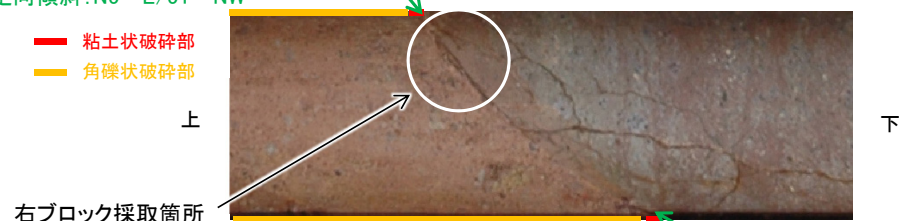
ボーリングコア写真(F-8.5' 孔)

○F-8.5' 孔の深度8.50m付近で認められるS-2・S-6において、巨視的観察(ボーリングコア観察, CT画像観察)を実施し、最も直線性・連続性がよい断層面を主せん断面として抽出した。

走向傾斜: N5° E/51° NW

- 粘土状破砕部
- 角礫状破砕部

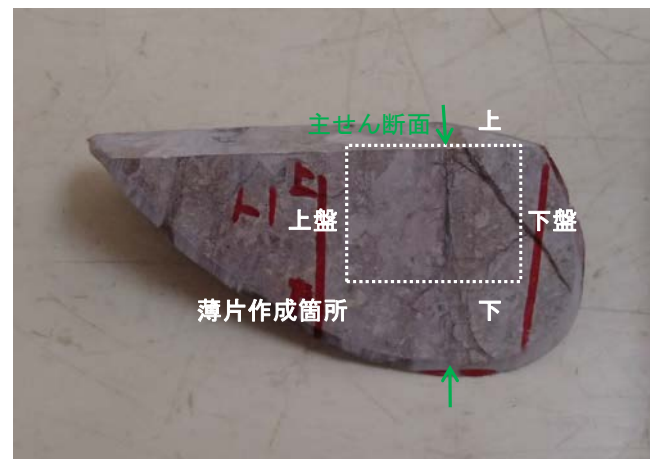
ブロック写真

○隣接孔(E-8.5-1孔)の主せん断面における条線観察の結果、140° Rの条線方向が確認されたことから、F-8.5' 孔において、140° Rで薄片を作成した(ブロック写真)。
