## 5.2.5 S-1 (2) H-6.6-1孔 ー最新面の認定(微視的観察)ー

# 5.2.5 S-1 (3) K-10.3SW孔 一概要一

# 5.2.5 S-1 (4) M-12.5' 孔 一概要一

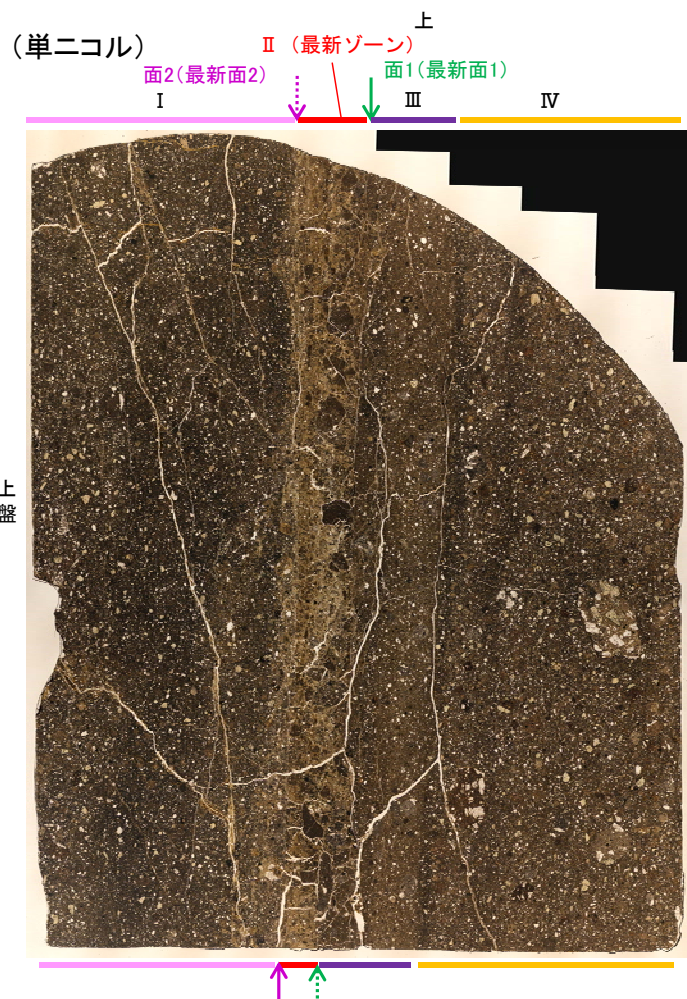
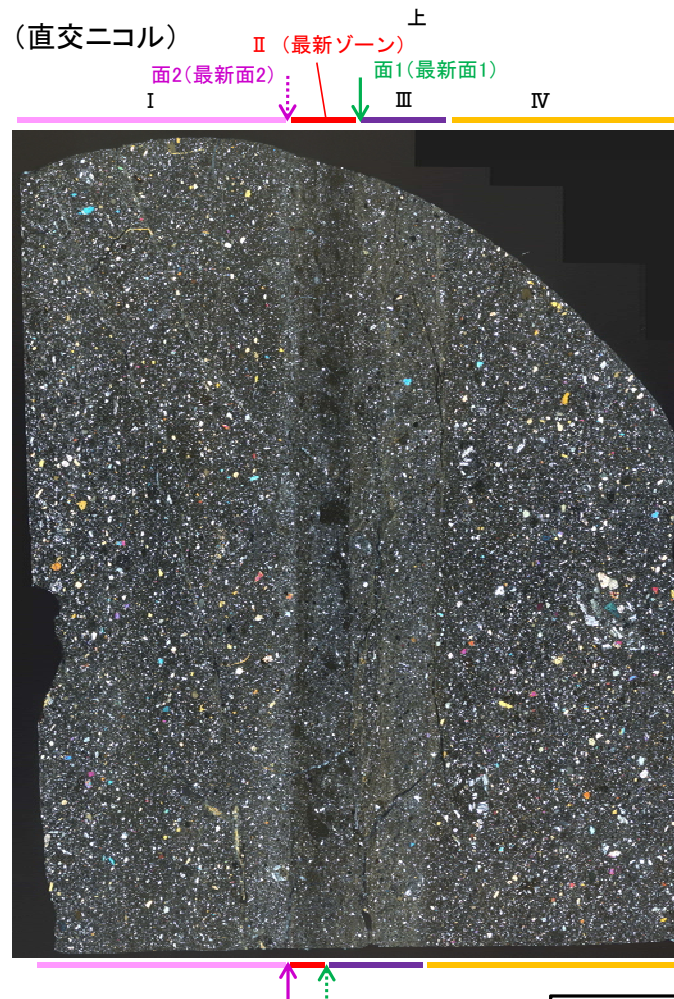
観察用薄片写真(H-6.6-1\_71R)

- 観察用薄片で実施した微視的観察(薄片観察)の結果, 色調や礫径などから, 下盤側より I ~ IV に分帯される。
- そのうち, 最も細粒化している分帯 II を最新ゾーンとして抽出した。
- 最新ゾーンと分帯 III との境界に, 面1(緑矢印)が認められる。面1は全体的に不明瞭だが, 最新ゾーンの中では比較的連続性がよい面である。
- 最新ゾーンと分帯 I との境界に, 面2(紫矢印)が認められる。面2は全体的に不明瞭だが, 最新ゾーンの中では比較的連続性がよい面である。
- 面1, 面2は同程度の直線性・連続性を有することから, 面1を最新面1, 面2を最新面2とし, それぞれについて変質鉱物との関係を確認する。
- その他に観察される面として, 分帯 III と分帯 IV との境界面が認められるが, この面は不明瞭で漸移的である。

I : 単ニコルで褐灰色, 直交ニコルで灰色の干渉色を呈する凝灰岩からなる。径2mm以下の岩片や鉱物片が細粒な基質中に含まれている。岩片は垂角~垂円形, 鉱物片は角~垂角形である。基質中や割れ目, 岩片の縁辺部に粘土鉱物が生成されており, IIとの境界付近に比較的多く含まれる。

II (最新ゾーン) : 単ニコルで褐灰色, 直交ニコルで灰~暗灰色の干渉色を呈する, 粘土鉱物を含む細粒物からなる。径3mm以下の岩片や鉱物片が細粒な基質中に含まれる。岩片, 鉱物片は角~亜円形である。基質中や割れ目, 岩片の縁辺部に粘土鉱物が生成されている。

III : 単ニコルで褐灰色, 直交ニコルで灰色の干渉色を呈する細粒凝灰岩からなる。径2mm以下の岩片や鉱物片が細粒な基質中に含まれる。岩片は垂角~垂円形, 鉱物片は角~垂円形である。基質中や割れ目, 岩片の縁辺部に粘土鉱物が生成されている。

IV : 単ニコルで褐灰色, 直交ニコルで灰色の干渉色を呈する凝灰岩からなる。径6mm以下の岩片や鉱物片が細粒な基質中に含まれる。岩片, 鉱物片は垂角~亜円形である。割れ目や岩片の縁辺部に粘土鉱物が生成されている。

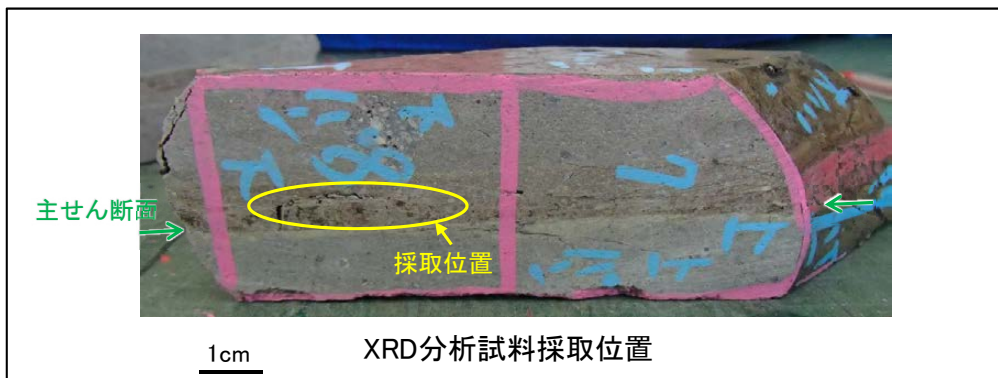
回折チャート(不定方位)

- 最新ゾーン付近でXRD分析を実施した結果, 主な粘土鉱物としてスメクタイトが認められる。
- スメクタイトについて詳細な結晶構造判定を行うために, 同一断層の別孔(岩盤調査坑No.27孔, No.7-1孔, No.16付近)の破砕部においてXRD分析(粘土分濃集)を実施した結果, I/S混合層と判定される。

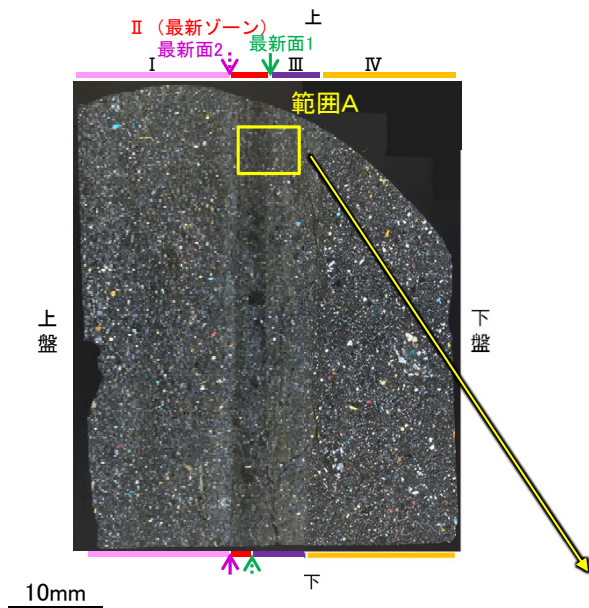
範囲A写真

○範囲Aにおいて詳細に観察した結果、最新面1付近には広く粘土鉱物(I/S混合層)が分布し、最新面1が不明瞭かつ不連続になっており、不連続箇所の粘土鉱物(I/S混合層)にせん断面や引きずりなどの変形は認められない。

○なお、不連続箇所においてI/S混合層生成以降の注入現象の有無を確認した結果、弓状構造や粒子の配列などの注入の痕跡は認められない。

・不連続箇所の粘土鉱物(I/S混合層)にせん断面や引きずりなどの変形は認められない。

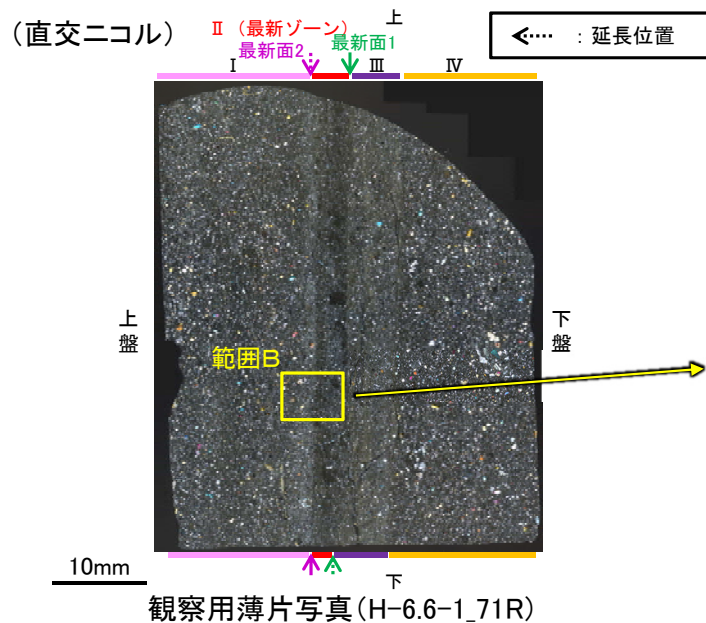
○範囲Bにおいて詳細に観察した結果、最新面2付近には広く粘土鉱物(I/S混合層)が分布し、最新面2が不明瞭かつ不連続になっており、不連続箇所(粘土鉱物(I/S混合層)にせん断面や引きずりなどの変形は認められない。  
 ○なお、不連続箇所においてI/S混合層生成以降の注入現象の有無を確認した結果、弓状構造や粒子の配列などの注入の痕跡は認められない。

・不連続箇所の粘土鉱物(I/S混合層)にせん断面や引きずりなどの変形は認められない。

- ・不連続箇所(粘土鉱物(I/S混合層)にせん断面や引きずりなどの変形は認められない。
- ・注入の痕跡は認められない

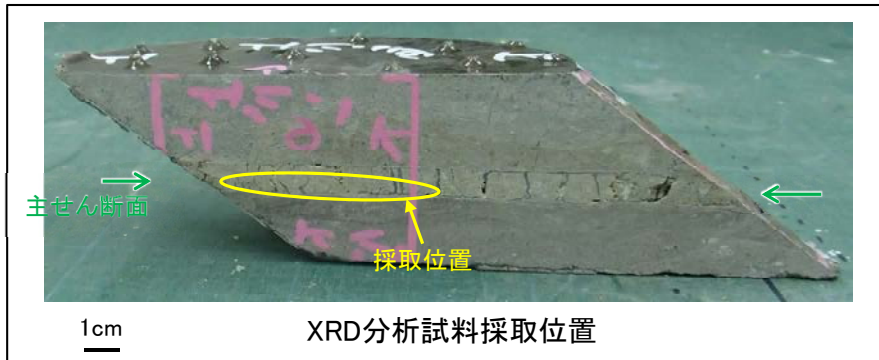
回折チャート(不定方位)

- 最新ゾーン付近でXRD分析を実施した結果, 主な粘土鉱物としてスメクタイトが認められる。
- スメクタイトについて詳細な結晶構造判定を行うために, 同一断層の別孔(岩盤調査坑No.27孔, No.7-1孔, No.16付近)の破砕部においてXRD分析(粘土分濃集)を実施した結果, I/S混合層と判定される。

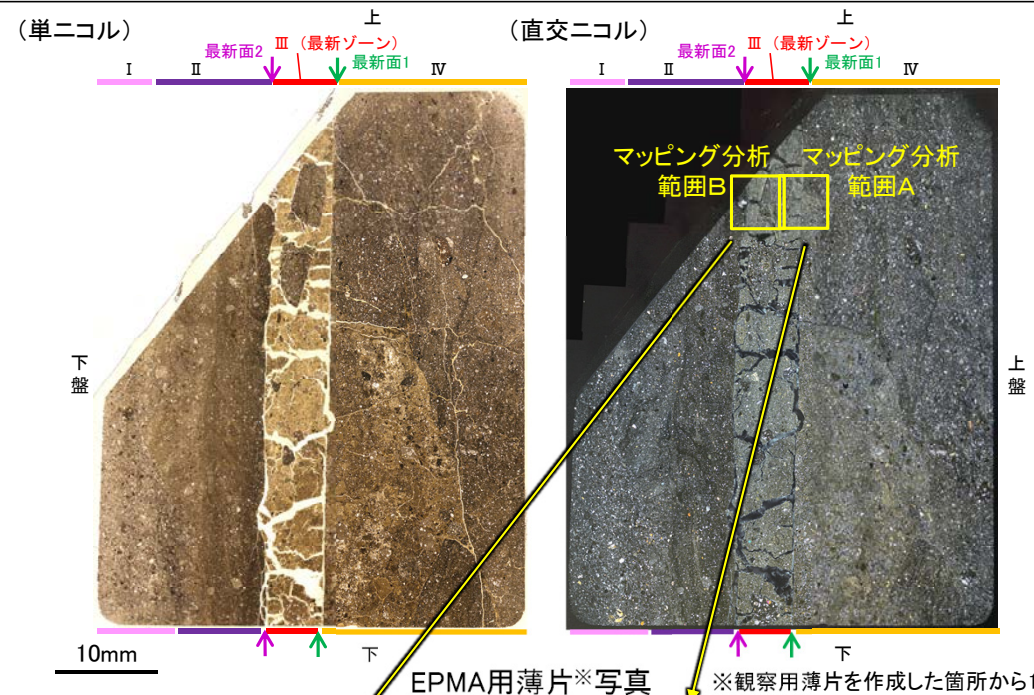
2八面体型雲母粘土鉱物及び関連鉱物の化学組成 (Srodon et al. (1984)に一部加筆)

○EPMA用薄片で実施したEPMA分析(定量)による化学組成の検討結果から、最新ゾーンやその周辺に分布する粘土鉱物はI/S混合層であると判断される。

● 分析値 (S-1-K-10.3SW孔) 分析番号位置は右図

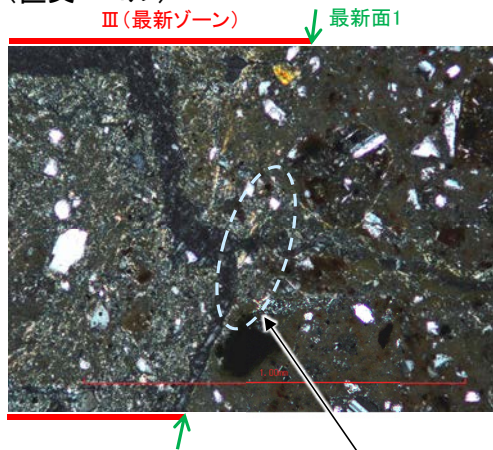
注入現象の事例  
(関西電力美浜発電所3号炉  
第361回審査会合資料引用)

- ・不連続箇所  
の粘土鉱物(I/S混合層)にせん断面や引きずりなどの変形は認められない。
- ・注入の痕跡は認められない
