# 島根原子力発電所 2 号炉 外部事象の考慮について 地滑り・土石流影響評価（コメント回答）

令和 2 年 5 月  
中国電力株式会社

# 1. 地滑りの影響評価フロー

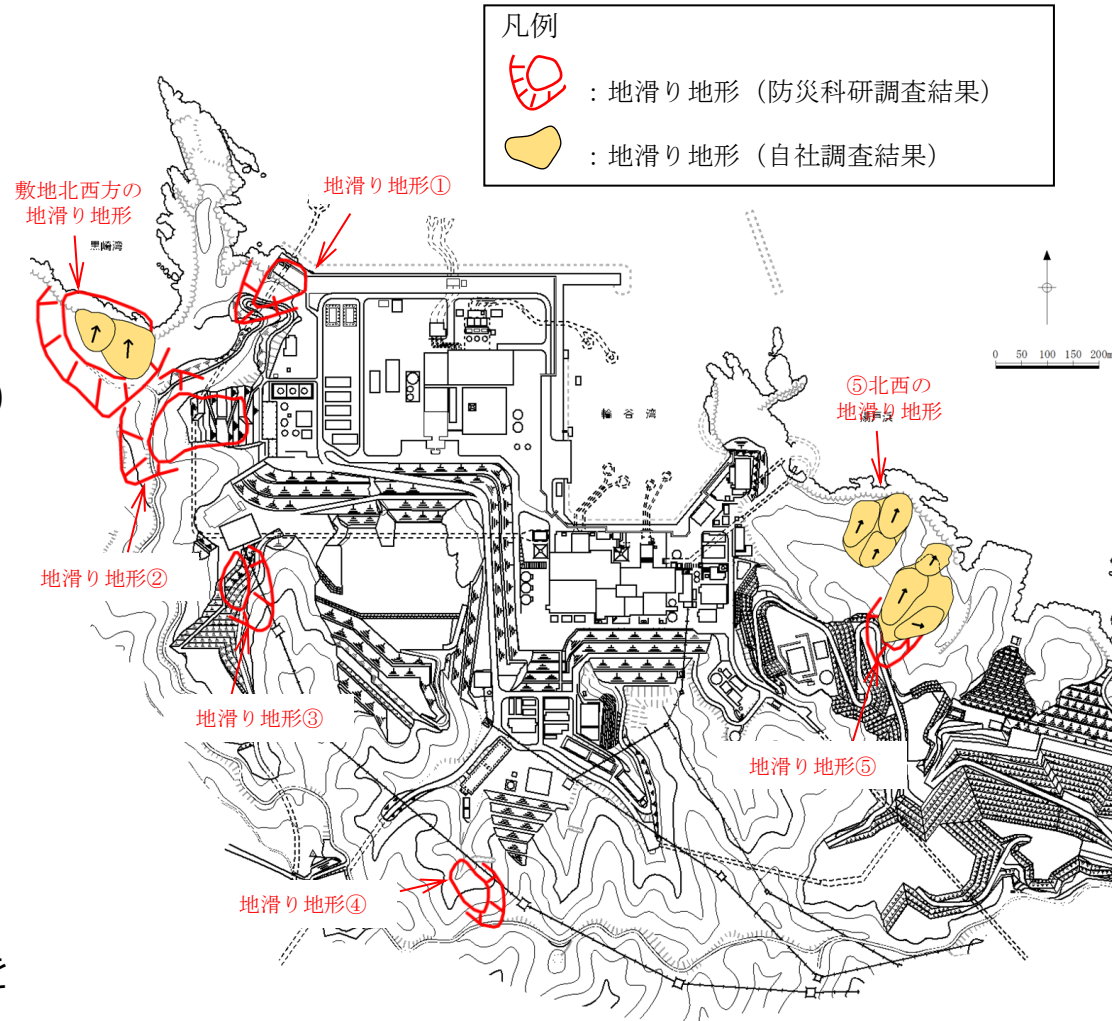
島根原子力発電所周辺の地滑り地形分布図

- 文献調査の結果、独立行政法人防災科学技術研究所（以下、「防災科研」）が作成した地すべり地形分布図（清水ほか「恵曇」(2005a) <sup>(1)</sup>「境港」(2005b) <sup>(2)</sup>）では、島根原子力発電所周辺に位置する地滑り地形が示されている。
- 自社調査では、詳細な旧地形図を含む多様な参照資料に加え、防災科研調査に用いた資料を参考に地形判読を行い、地滑りを示唆する地形的特徴の有無を確認した。また、確認された地滑り地形を対象に現地調査を実施し、地滑りの特徴が認められる場合は、地滑りが発生する場合を想定し、地滑り地形の範囲、規模等を評価した。
- 自社調査により抽出された地滑り地形は、防災科研調査結果の敷地北西方の地滑り地形、地滑り地形⑤及び⑤北西の地滑り地形の3箇所である。ただし、敷地北西方の地滑り地形は、構外に位置し、その変状が直接敷地に影響を及ぼさないと考えられるが、流出土砂が敷地へ及ぼす影響について別途評価する。

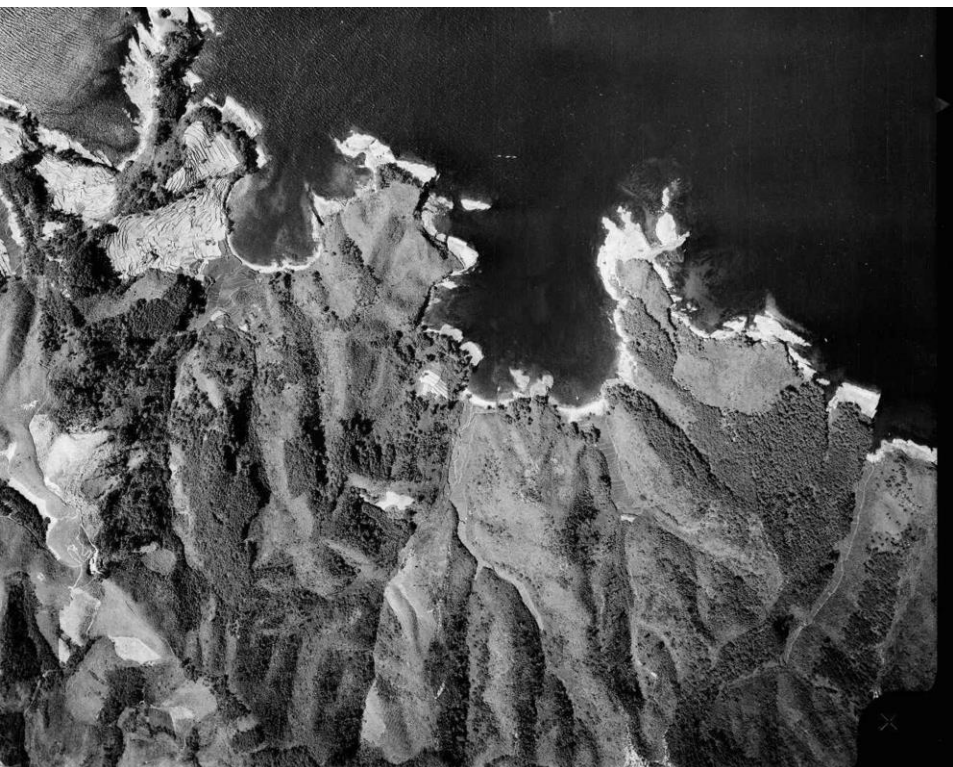
- 自社調査では、主に1962年に国土地理院により撮影された撮影縮尺 1 万分の 1 のモノクロ空中写真（左図参照）、1973年に国土地理院により撮影された撮影縮尺 4 万分の 1 のモノクロ空中写真（右図参照）及び1976年に国土地理院により撮影された撮影縮尺 1 万分の 1 のカラー空中写真を用いた。防災科研調査では、1973年に国土地理院により撮影された撮影縮尺 4 万分の 1 のモノクロ空中写真を用いている。

モノクロ空中写真（撮影縮尺：1 万分の 1，1962年撮影）  
整理番号：MCG622，コース番号：C6，写真番号：4，  
国土地理院HPより引用。

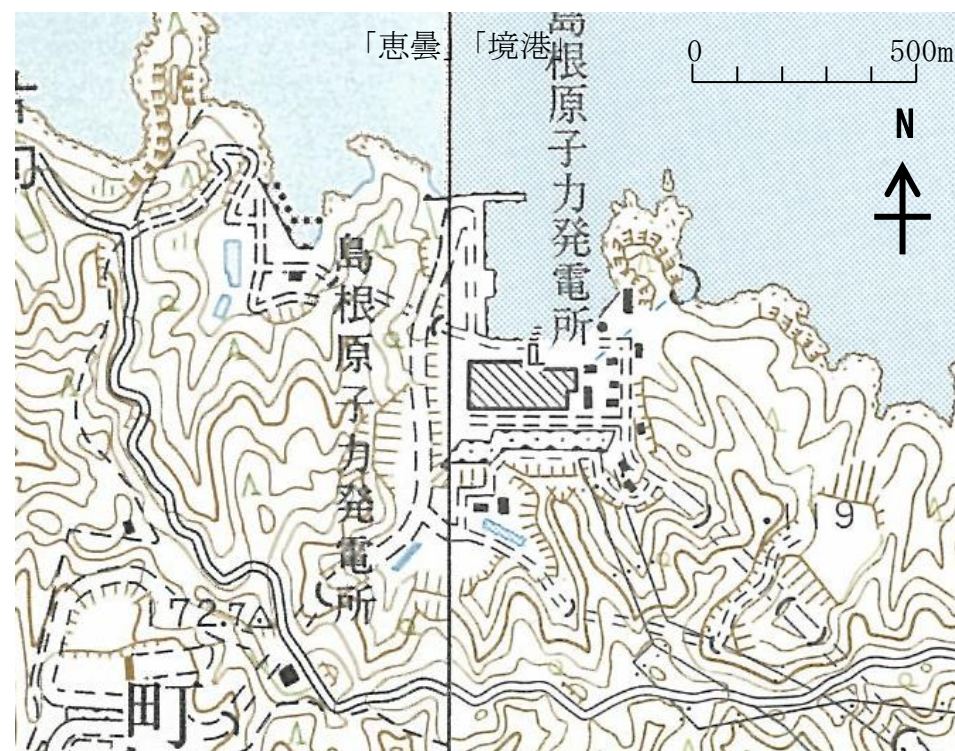
地形図：5万分の1地形図  
5万分の1地形図「恵曇」(平成3年発行)、  
「境港」(平成5年発行)を引用。

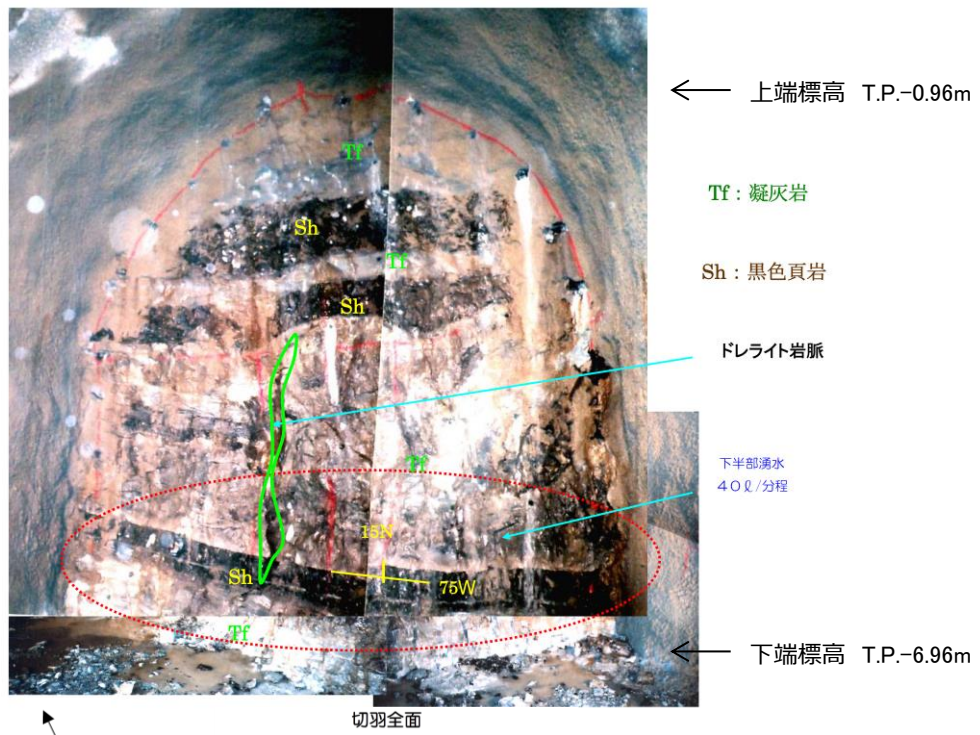
No.48+14.5 (2005年3月7日 撮影)

切羽面観察結果

- 切羽面は黑色頁岩層と淡緑色の凝灰岩層が20～240cmの厚さで互層している。切羽面の中央部に幅10～20cmのドレライトの脈が認められる。層理面 (N75W 15N) が10～20cm間隔で発達し、密着性は比較的良好であるが、薄く褐色酸化している。層理面に直交する縦割れ目も存在するが、緩みや切羽面を横断する割れ目は認められない。
- 観察面において、滑り面は認められない。
- 地滑り地形①周辺の露頭状況及び、ボーリング及び2号炉放水路トンネル切羽面観察の結果から、地山に防災科研調査結果の地滑り地形①規模の深層に及ぶ地滑りは認められない。

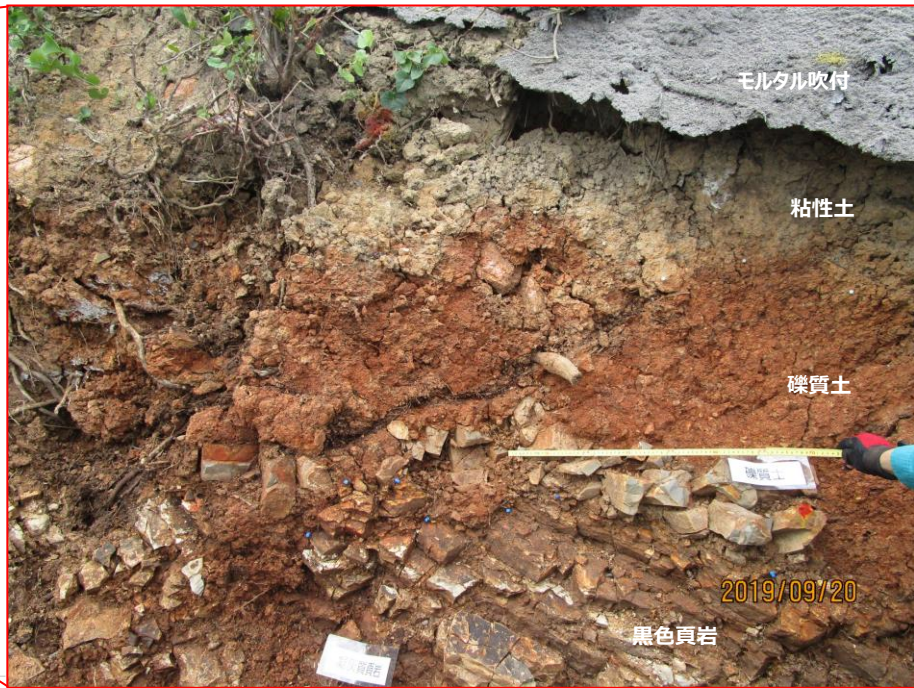
開削面露頭上部写真  
(2019年7月18日撮影)

開削面露頭上部スケッチ

- 開削面露頭上部で認められた礫質土及び粘性土は、表層すべりの要因となる表層土に相当する可能性が考えられる。これらは、空中写真判読で認められた表層すべりを想定した厚さ数mの土砂に相当する可能性が考えられる。
- 礫質土及び粘性土の層厚は、ボーリングコア及び露頭観察の結果、約2mであることが確認された。

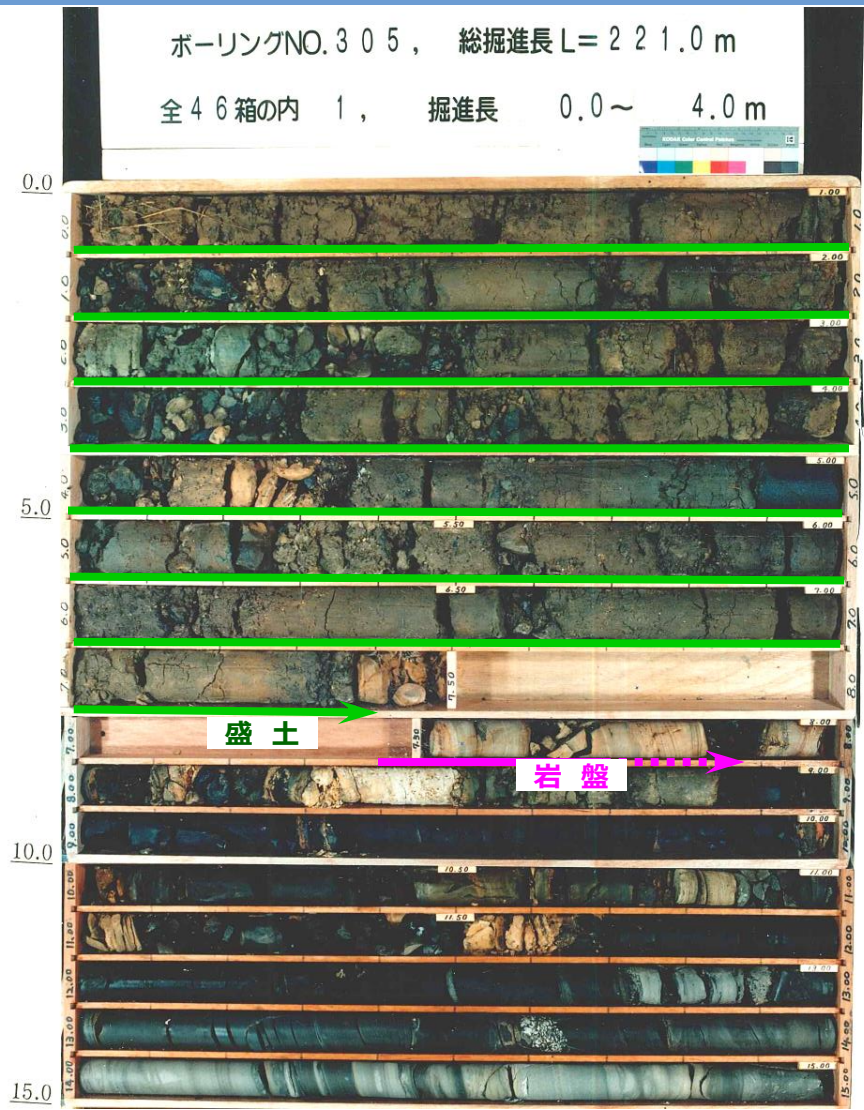
No.305孔(1997年) コア写真

- No.305孔はEL+20mの東端に位置し、G.L.0.00~-7.40m (EL+20.36~+12.96m)は盛土、それ以深は岩盤が認められ、造成工事時の断面図と概ね整合することを確認した。
- 盛土部は礫混り砂からなり、一部は置換盛土に相当する。G.L.約-1~-5mには径10~100mm程度の亜角礫を多く含む。
- 盛土中及び岩盤中に、地滑りを示唆する粘土や角礫は認められない。

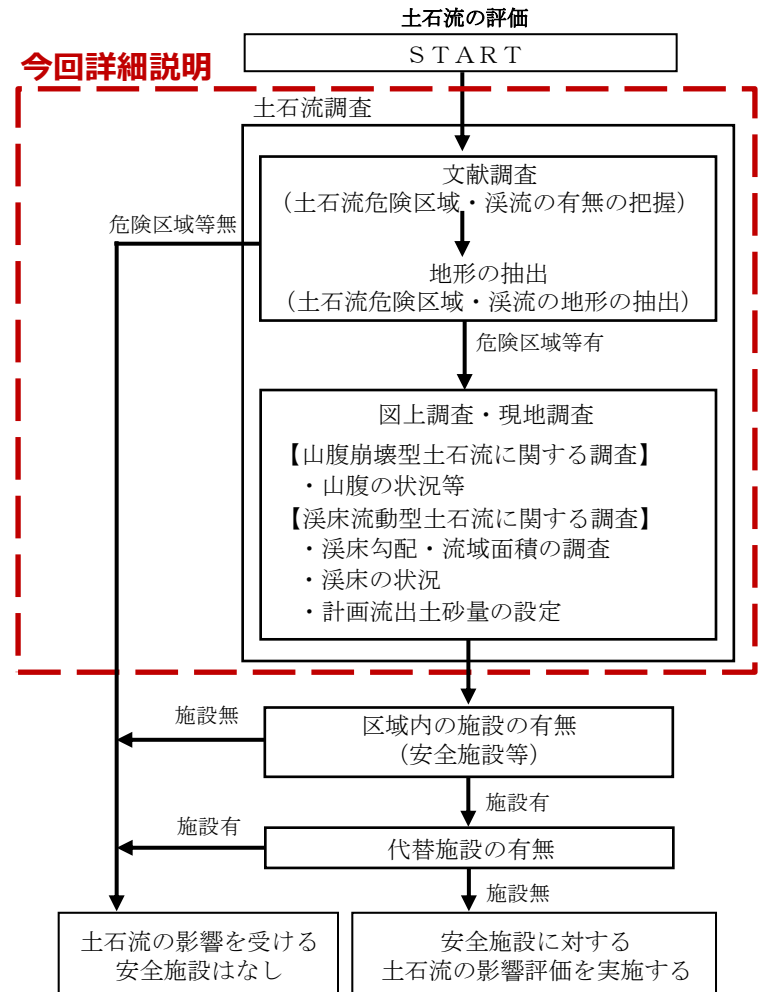
- 土石流の影響評価フローを右図に示す。
- 土石流調査は、文献が示す土石流危険区域・溪流を参照したうえで、自社調査によって敷地内の土石流危険区域・溪流の地形を網羅的に抽出した。危険区域等がある箇所については、図上調査を実施し、現地調査によって山腹崩壊型土石流及び溪床流動型土石流に関する現地状況を把握し、土石流の範囲、規模等について評価した。
- 土石流の影響評価フローは、「土石流危険溪流および土石流危険区域調査要領（案）」（旧建設省，平成11年，以下「調査要領（案）」）を参考に設定した。上記資料では、発生流域面積が0.05km<sup>2</sup>未満の箇所について溪床流動型土石流を評価しないとしているが、ここでは発生流域面積の大小にかかわらず、評価対象とした。
- 溪床流動型土石流の調査及び計画流出土砂量の評価にあたっては、「砂防基本計画策定指針（土石流・流木対策編）解説」（国土交通省国土技術政策総合研究所，平成28年，以下「砂防指針」）を参考とするとともに、他機関調査との比較結果も踏まえ評価した。

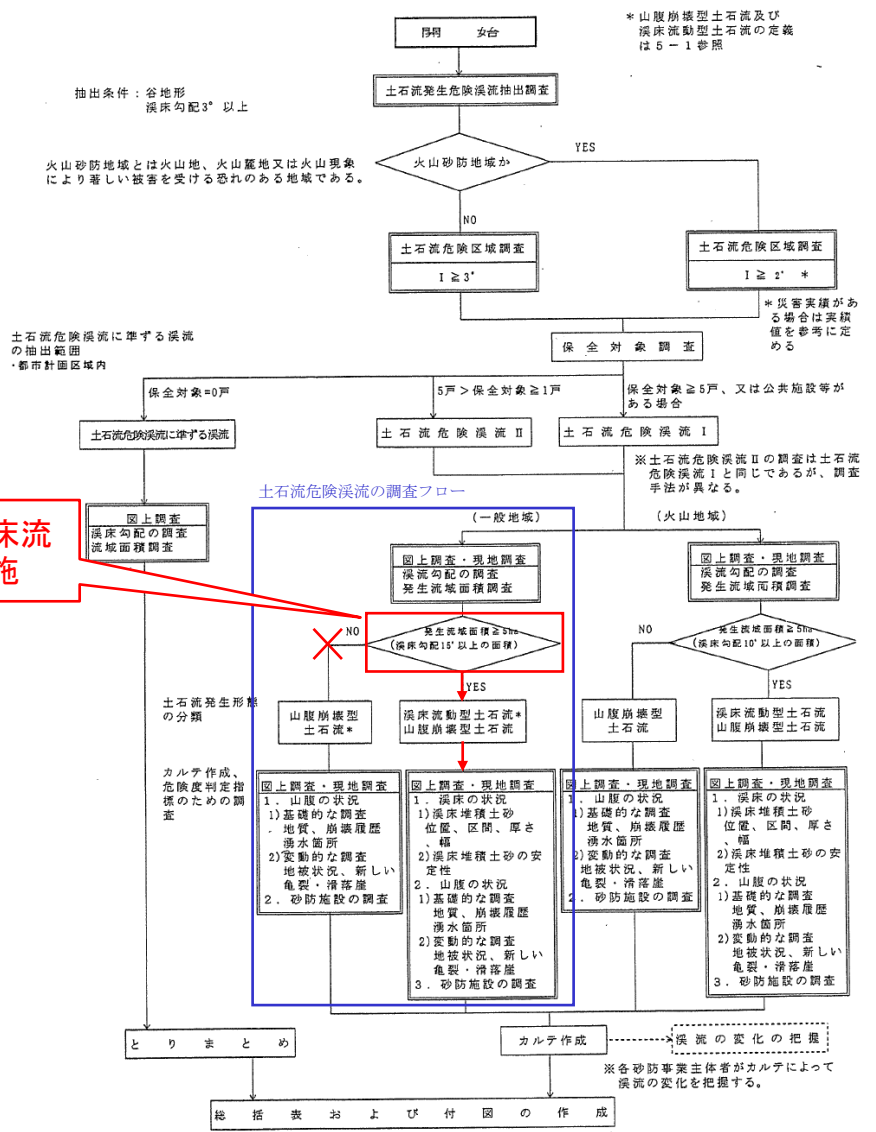
- 「調査要領（案）」（旧建設省，平成11年）に示された土石流危険渓流の調査フローを右図に示す。
- 上記資料では，発生流域面積が0.05km<sup>2</sup>未満の箇所について溪床流動型土石流を評価しないとしているが，ここでは発生流域面積の大小にかかわらず，評価対象とした。

土石流危険渓流の調査フローチャート  
(土石流危険渓流および土石流危険区域調査要領（案），一部加筆)

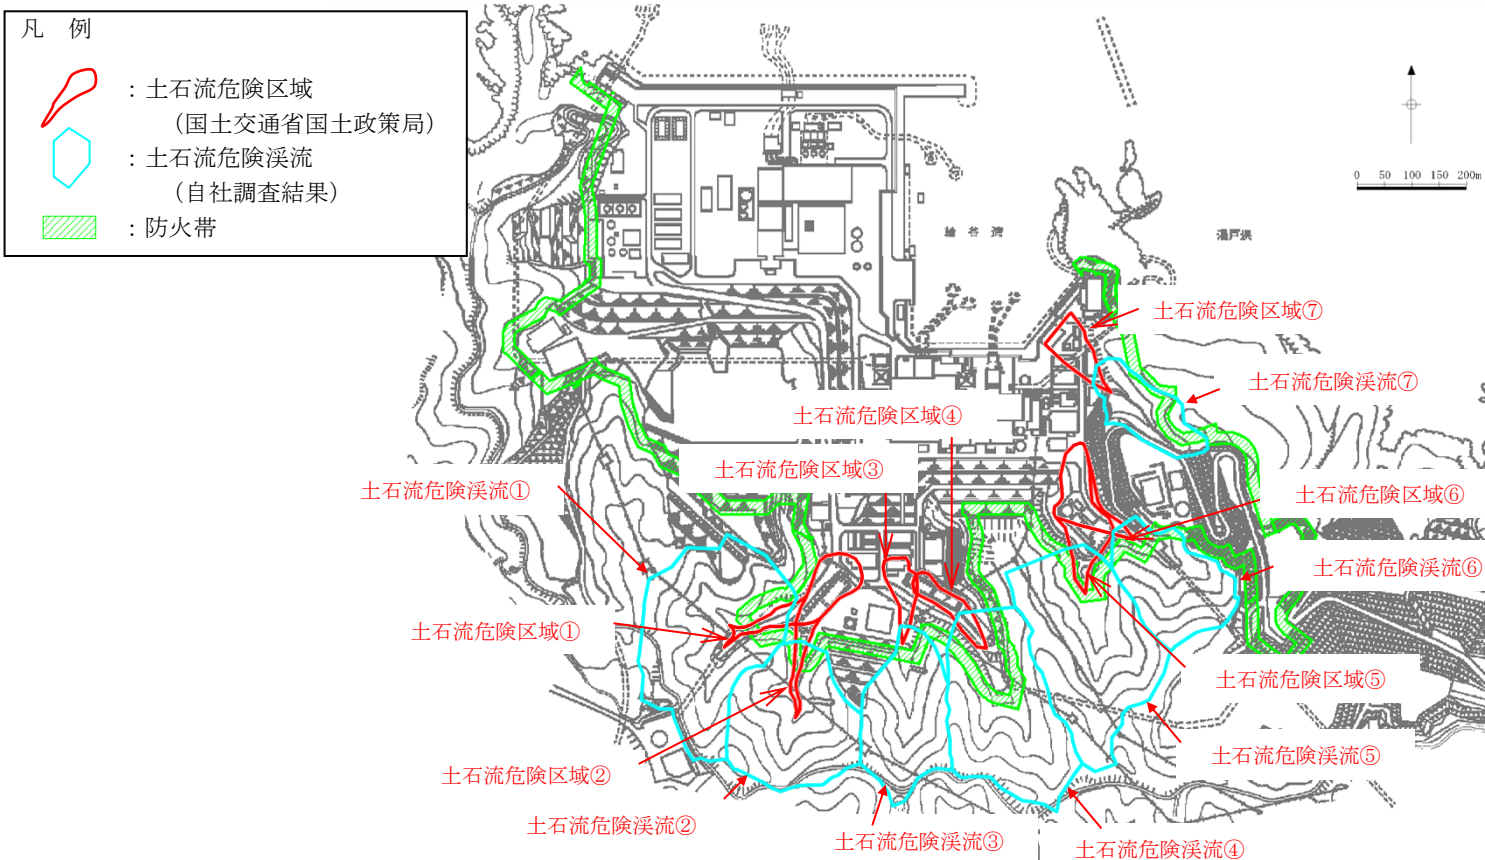
- 土石流調査については、現地調査を実施した平成27～28年の地形・地質状況に基づき評価を行う（令和元年に補足調査を実施）。
- 現地調査（平成27～28年）以降、一部の土石流危険渓流において防火帯設置に伴う改変や敷地造成による山腹形状の改変が施されている。これらは、いずれも流域面積を減少する改変であること、地山を不安定化させる改変ではないことから、現地調査を実施した平成27～28年の地形・地質状況に基づき土砂量の評価を行う。
- 防火帯及び土石流危険渓流の位置関係を示す。

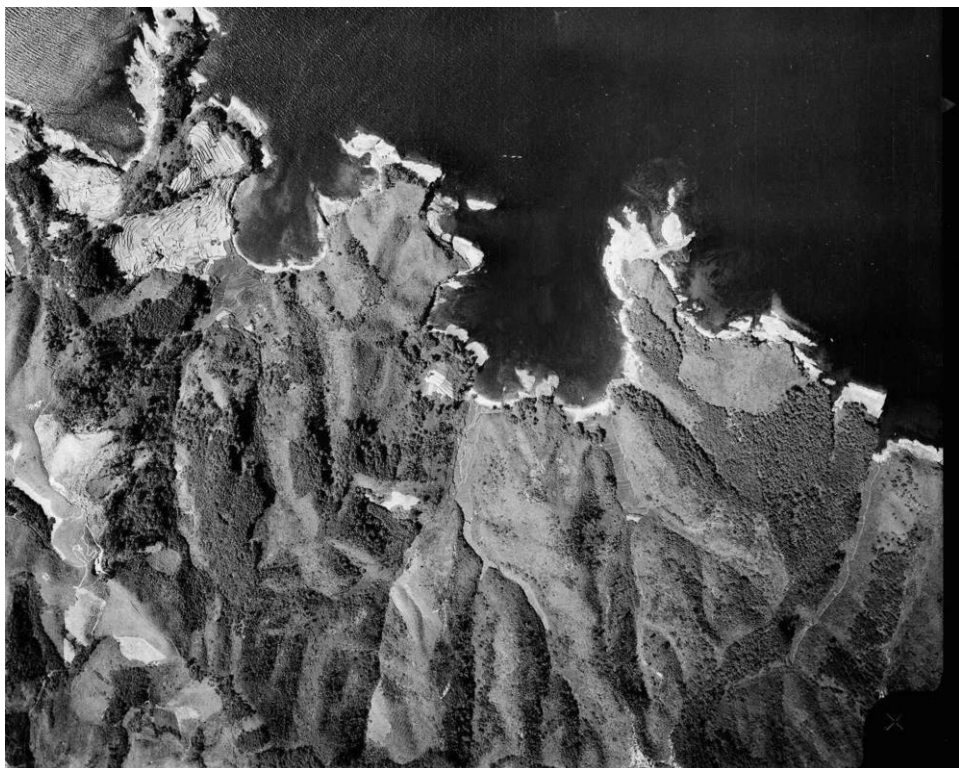
- 国土地理院により撮影された複数の公開空中写真（1962年～2009年）の確認を行い、大規模な崩壊跡がないことを確認した。

モノクロ空中写真（撮影縮尺：1万分の1，1962年撮影）  
整理番号：MCG622，コース番号：C6，写真番号：4，  
国土地理院HPより引用。

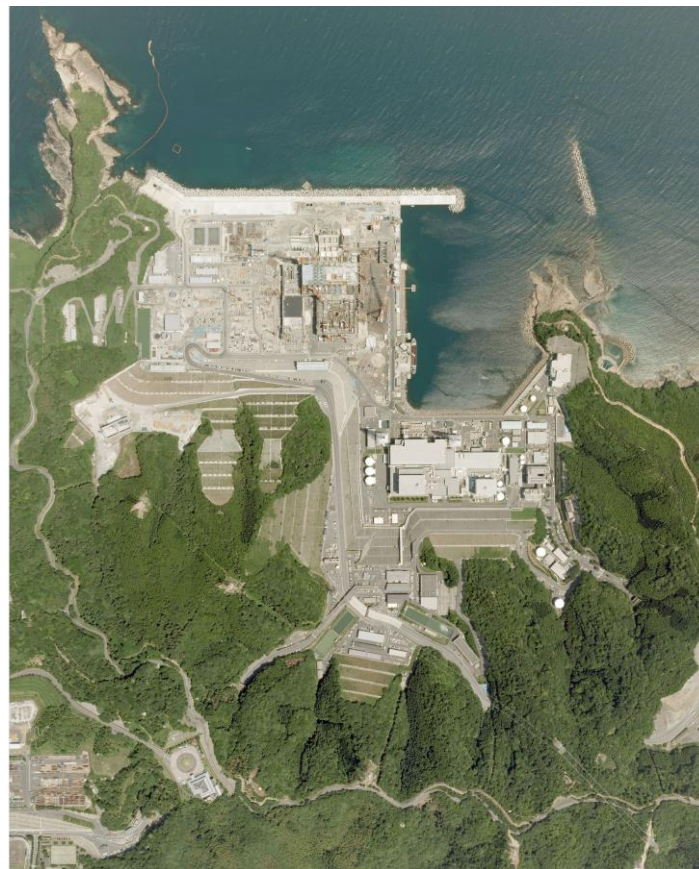
カラー空中写真（撮影縮尺：1万分の1，2009年撮影）  
整理番号：CCG20092，コース番号：C10，写真番号：21，  
国土地理院HPより引用。

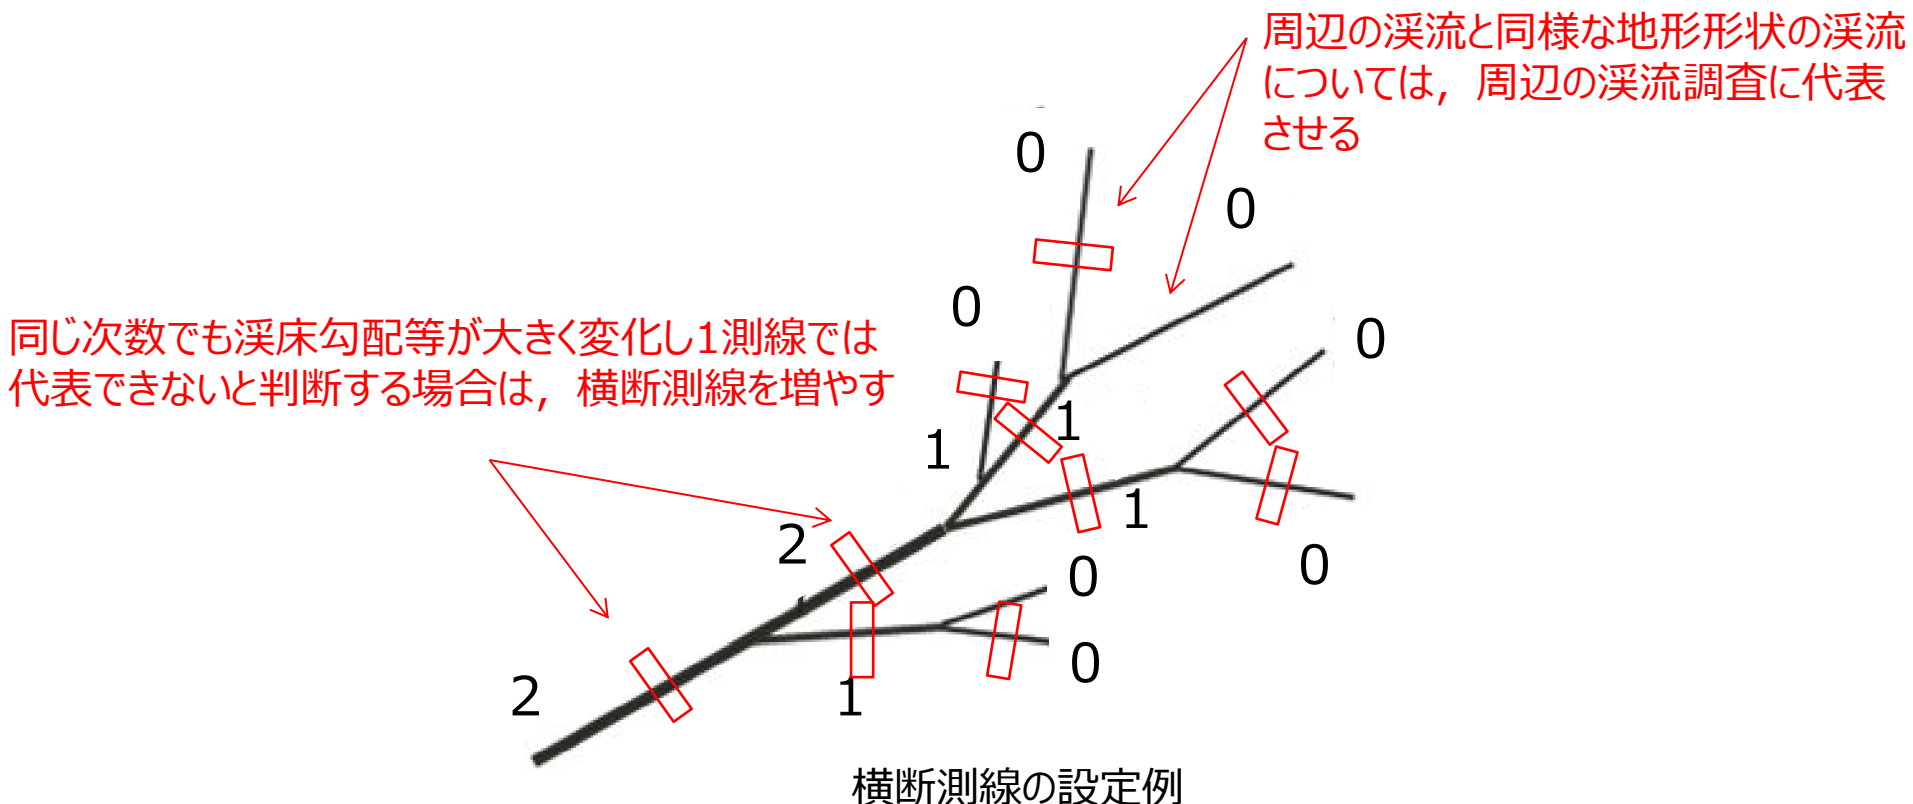
- 横断測線位置は、堆積土砂の分布等を踏まえ谷を代表すると考えられる位置とした。
- 横断測線は、谷次数毎に1測線を基本とするが、溪床勾配や溪床の断面が大きく変化し1測線では代表できないと判断する場合は、横断測線を増やした。横断測線を増やした谷については、横断測線が代表する溪流の延長を見直した。また、図上調査結果及び現地調査の結果、周辺の溪流と同様な地形形状（溪床勾配、谷幅、斜面状況）の溪流については、周辺の溪流の調査結果に代表させた。

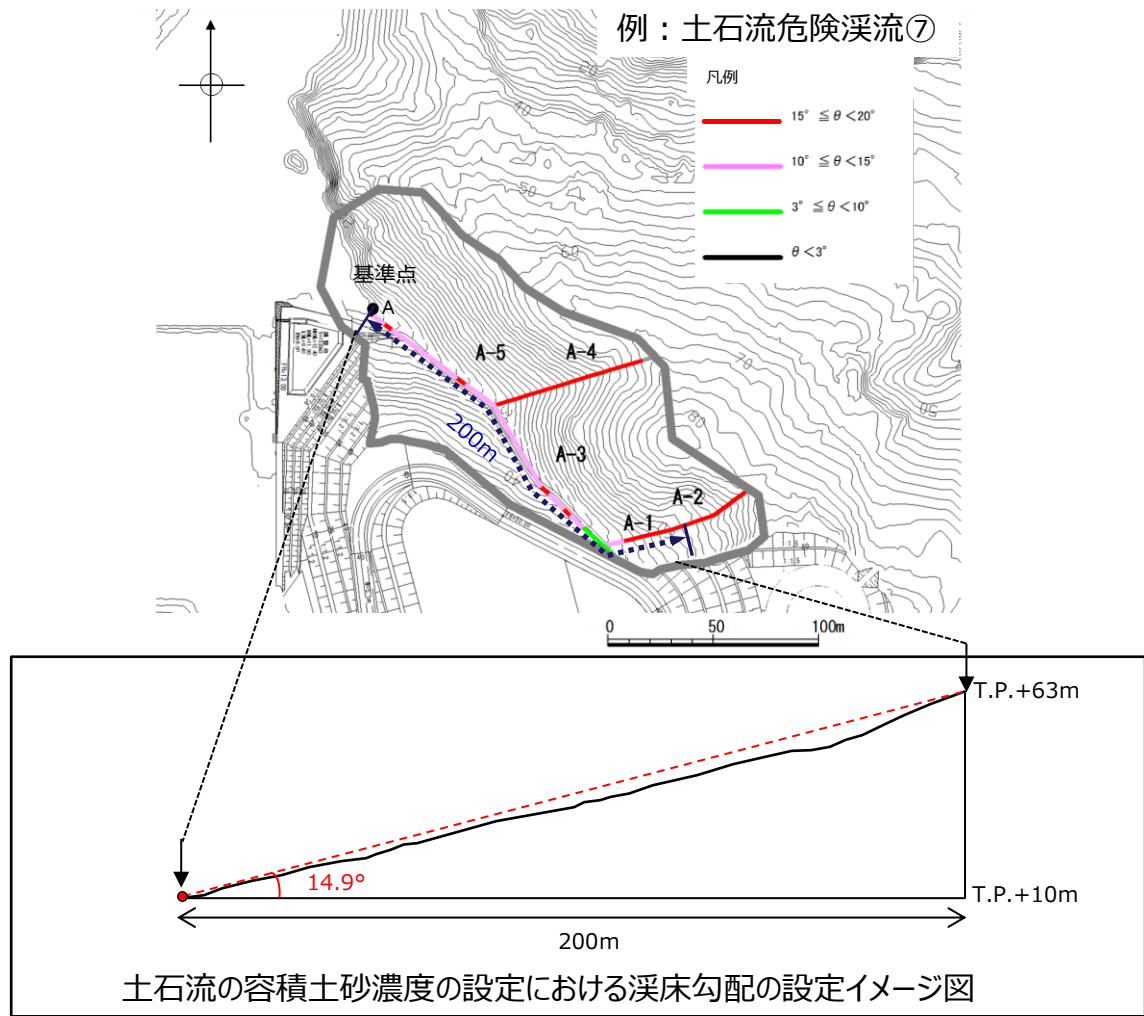
- 流動中の土石流の容積土砂濃度の設定における溪床勾配は、「砂防指針」に基づき、基準点から上流200mの平均溪床勾配の値とした。

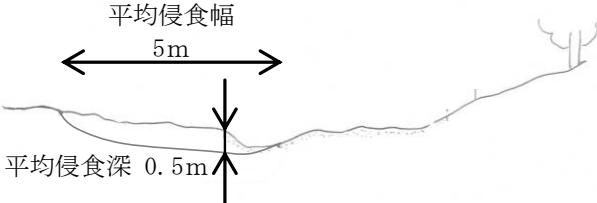
<p>現地スケッチ</p>

<p>調査結果</p> <p>急傾斜の谷型斜面からなり、斜面中には小規模な崩壊跡が複数認められる。溪床相当部には上部から下端部にかけて連続してモルタル吹付工が施工されている。この部分は小規模な土石流が発生した跡と推測される。土石流跡であることから、表層の堆積物は削剥されており、非常に薄いと推定される。</p> <p>0次谷については、谷の最上流部に位置し集水域が狭いこと、斜面勾配が急であること、現地踏査における斜面状況、露頭状況から、土石流発生予想深さ（平均侵食深）を0.5mとした。</p>

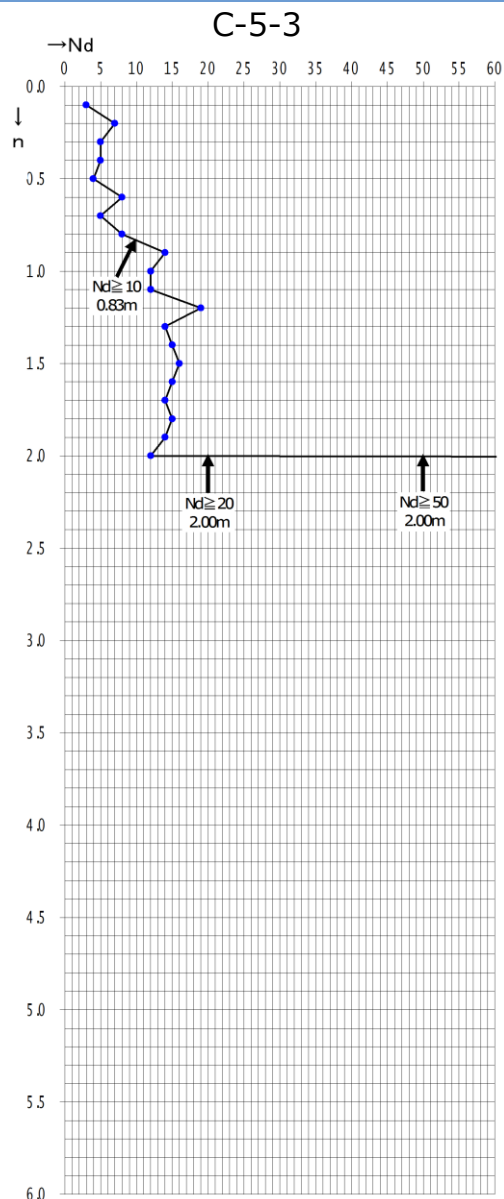
侵食深 : 2.0m

位置	上流	断面	下流	平均
	C-5-1	C-5-2	C-5-3	
Nd ≥ 10	1.81	1.70	0.83	1.45
Nd ≥ 20	1.86	2.13	2.00	2.00
Nd ≥ 50	2.10	2.20	2.00	2.10
