柱状図における「シーム」の記載とその性状 (H19-No.6孔 深度123.94m)

審査資料 (平成30年11月30日)

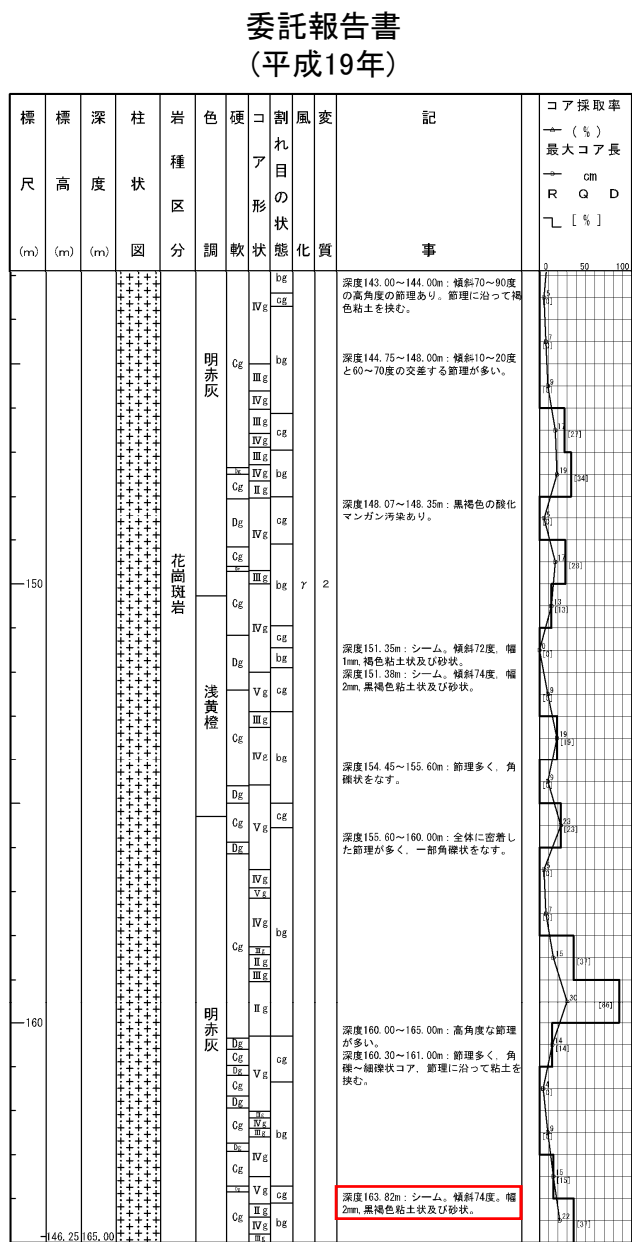
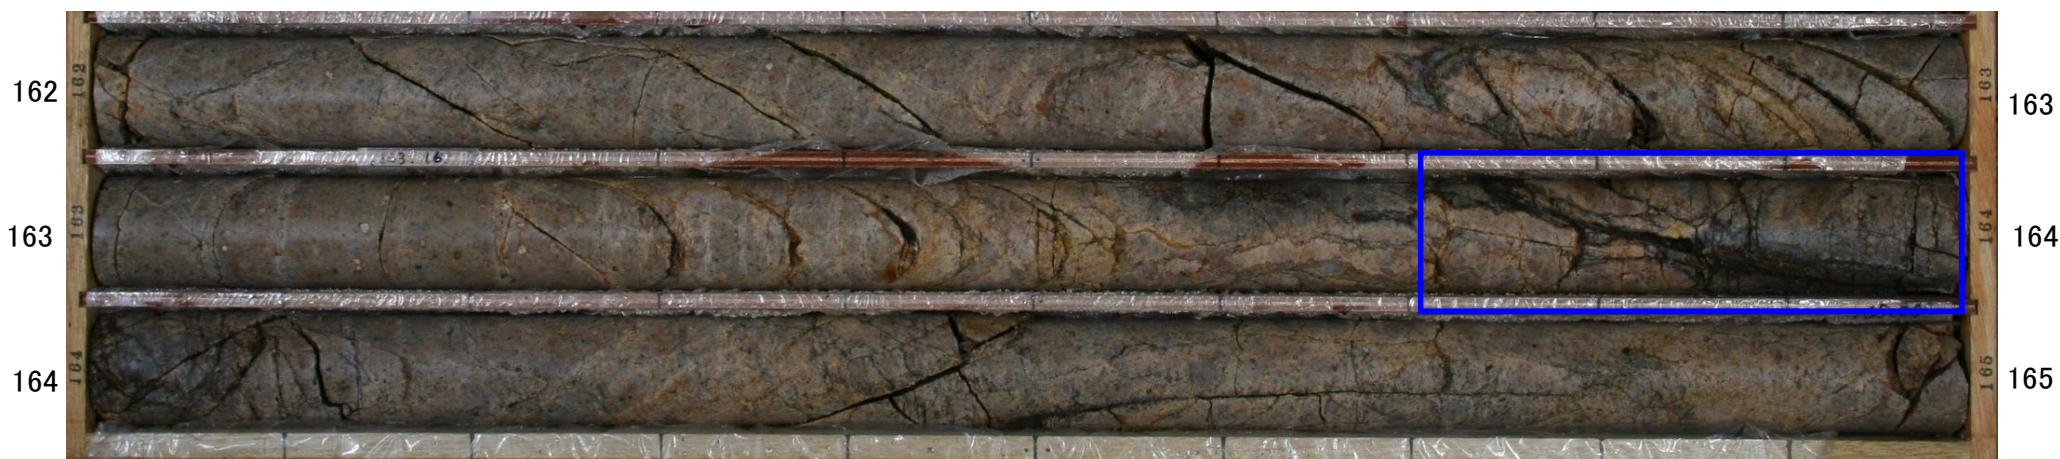
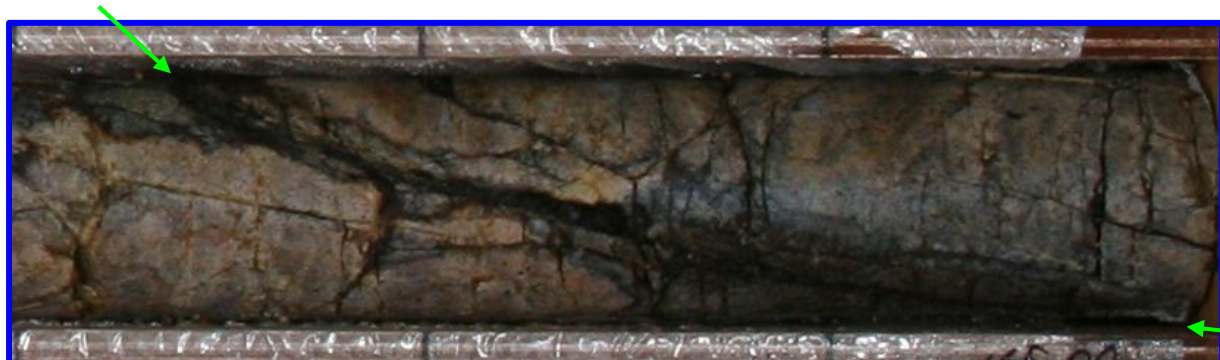
柱状図における「シーム」の記載とその性状 (H19-No.7孔 深度163.82m)

・粘土状及び砂状を呈するが、その分布は局所的であり連続性に乏しいことから、破碎部ではないと判断した。

委託報告書 (平成19年)	審査資料案	審査資料 (平成30年11月30日)
深度163.82m: シーム。傾斜74度。幅2mm。黒褐色粘土状及び砂状。	163.82m ・変質している。 ・黒褐色粘土状及び砂状を呈する。	163.82m ・変質している。 ・黒褐色粘土状及び砂状を呈する。

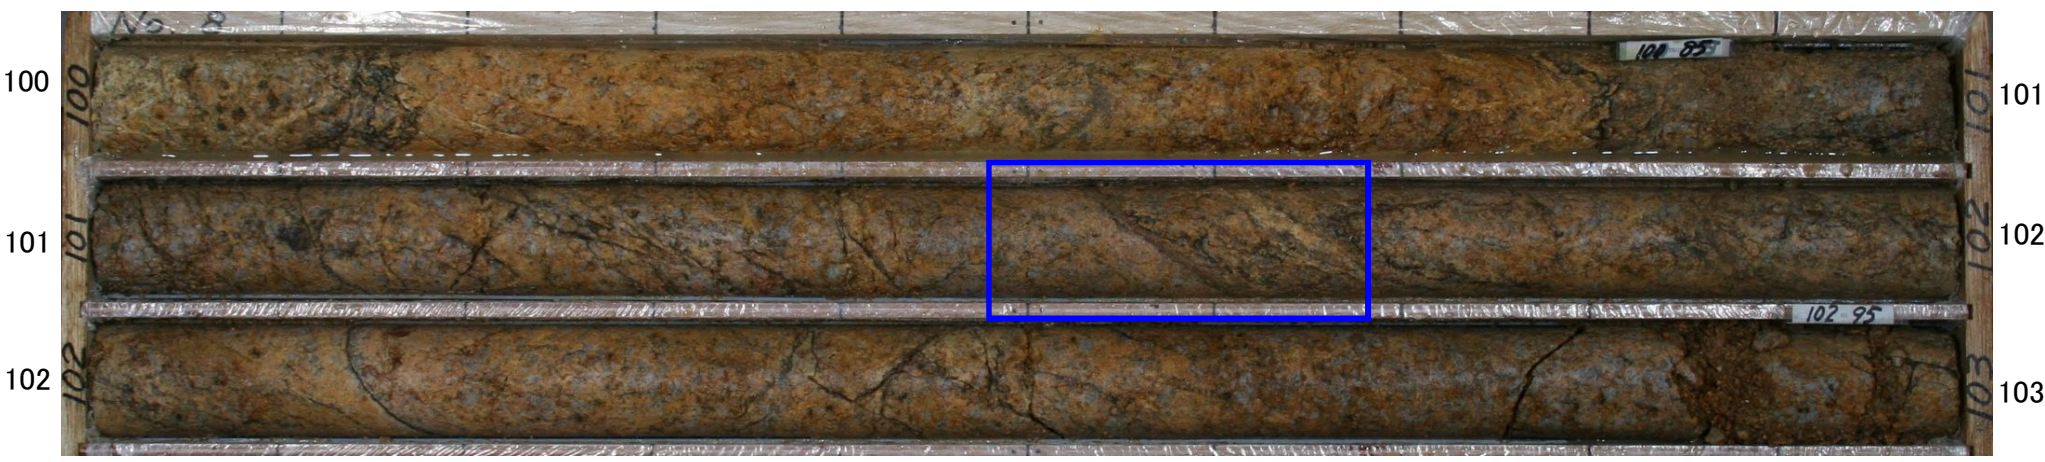
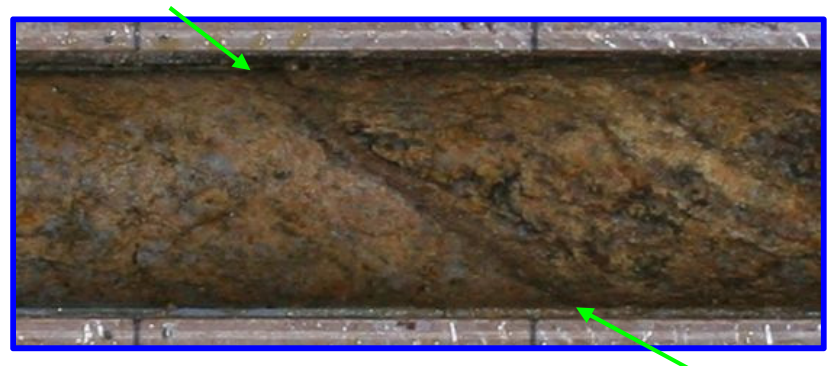
・周囲の岩盤に劣化が認められないことから、破碎部ではないと判断した。

委託報告書 (平成19年)	審査資料案	審査資料 (平成30年11月30日)
深度101.59m: シーム。56度。幅2~5mm褐色粘土状。	101.59m ・変質している。 ・褐色粘土状を呈する。	101.59m ・変質している。 ・褐色粘土状を呈する。

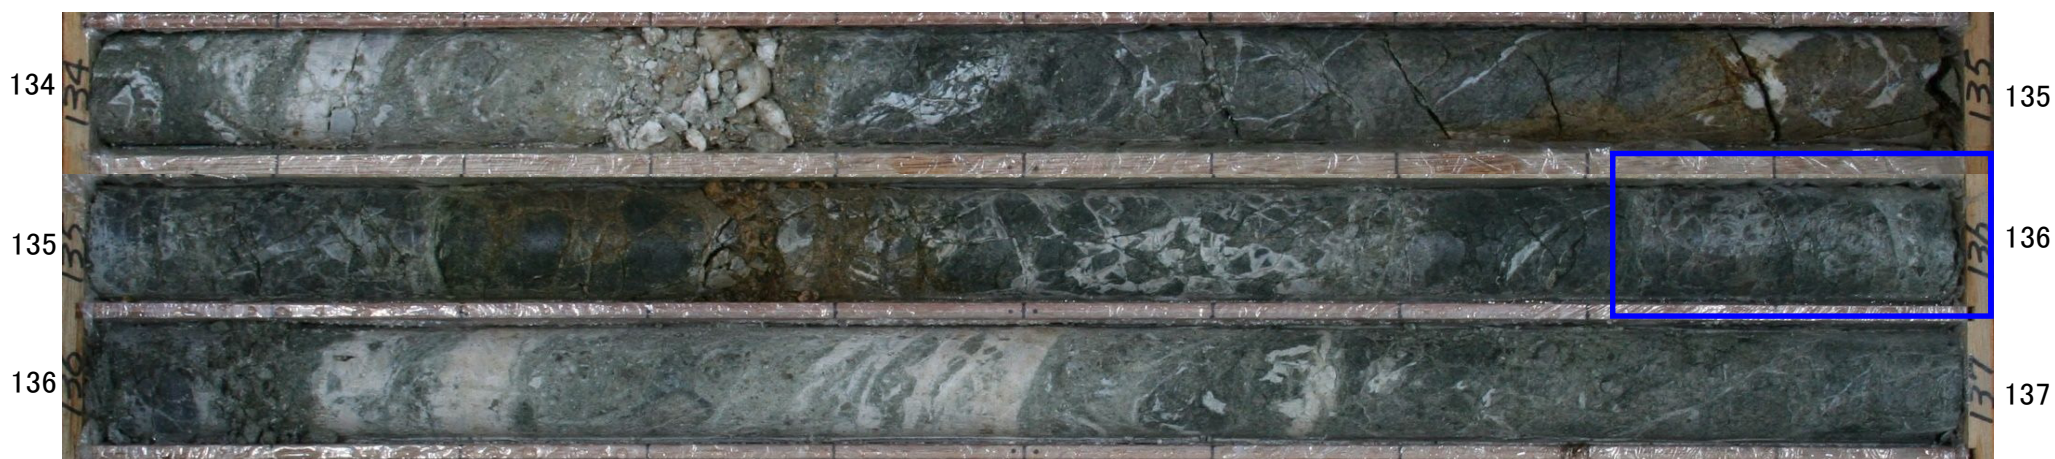
柱状図における「シーム」の記載とその性状 (H19-No.8孔 深度135.96m)

・粘土状を呈するがその分布は膨縮し直線性に乏しいことから、破碎部ではないと判断した。

委託報告書 (平成19年)	審査資料案	審査資料 (平成30年11月30日)
深度135.96m: シーム。傾斜17度。幅3~4mmの緑灰色粘土状。	記載なし	記載なし

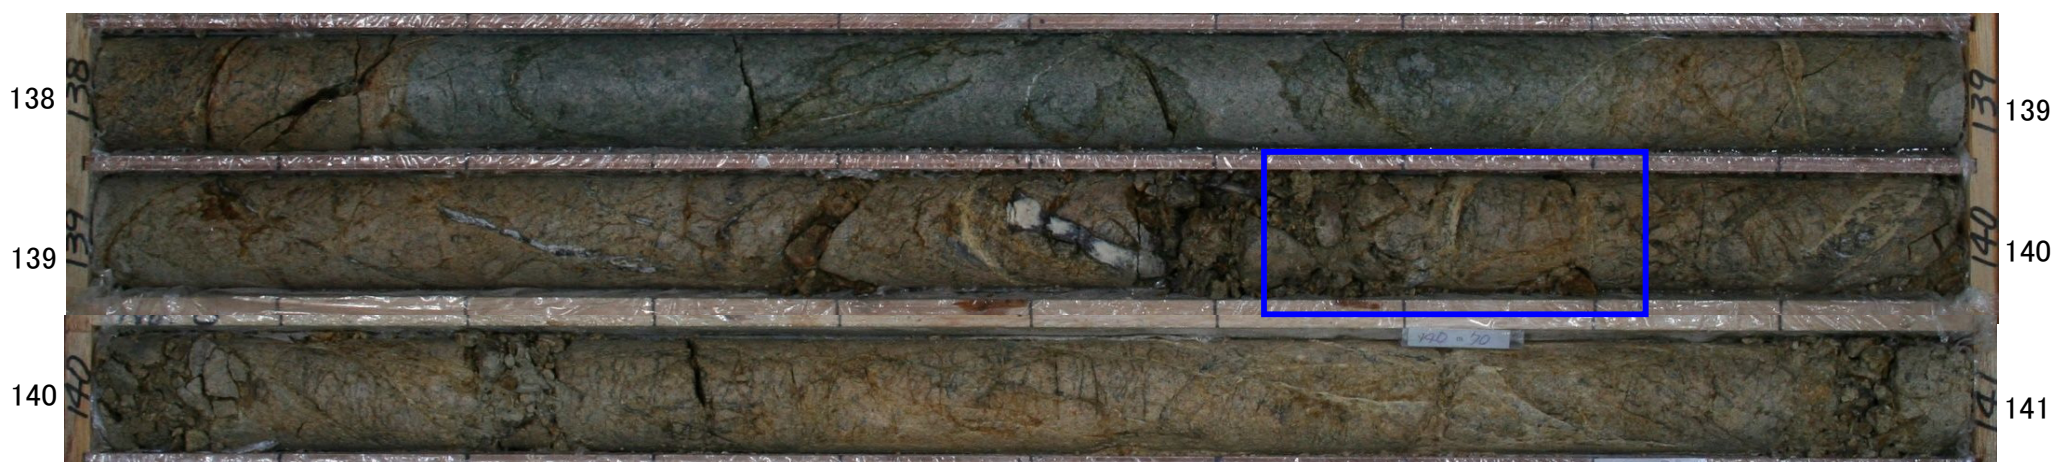
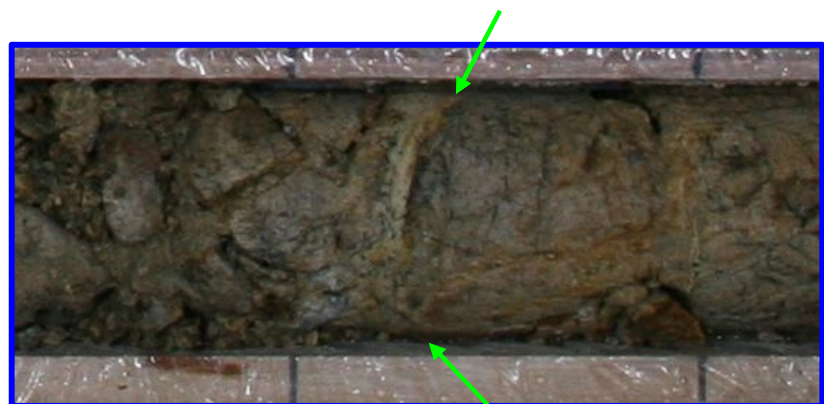
柱状図における「シーム」の記載とその性状 (H19-No.8孔 深度139.73m)

・シルト状を呈するがその分布は殲滅し連続性に乏しいことから、破碎部ではないと判断した。

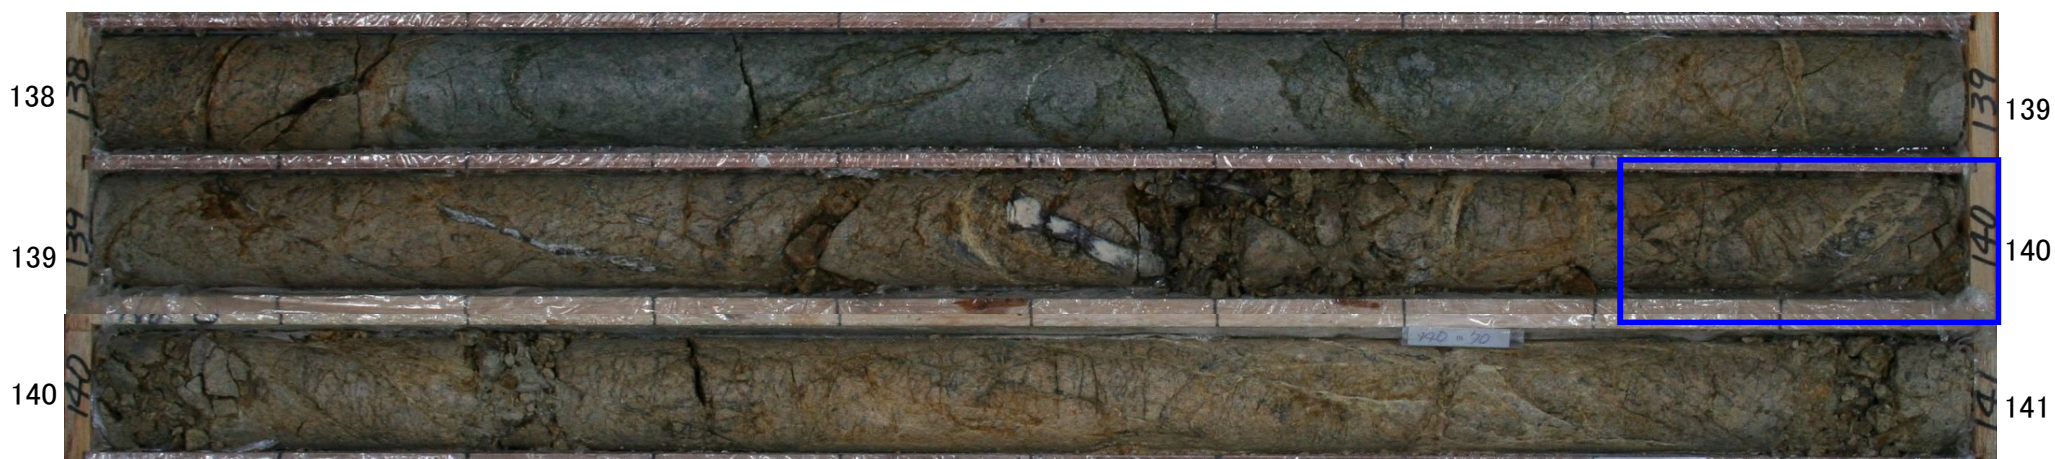
柱状図における「シーム」の記載とその性状(H19-No.8孔 深度139.92m)

・シルト状を呈するがその分布は殲滅し連続性に乏しいことから、破碎部ではないと判断した。

委託報告書 (平成19年)	審査資料案	審査資料 (平成30年11月30日)
深度139.92m: シーム。傾斜50度。幅3~4mmの黄灰色シルト状。	記載なし	記載なし

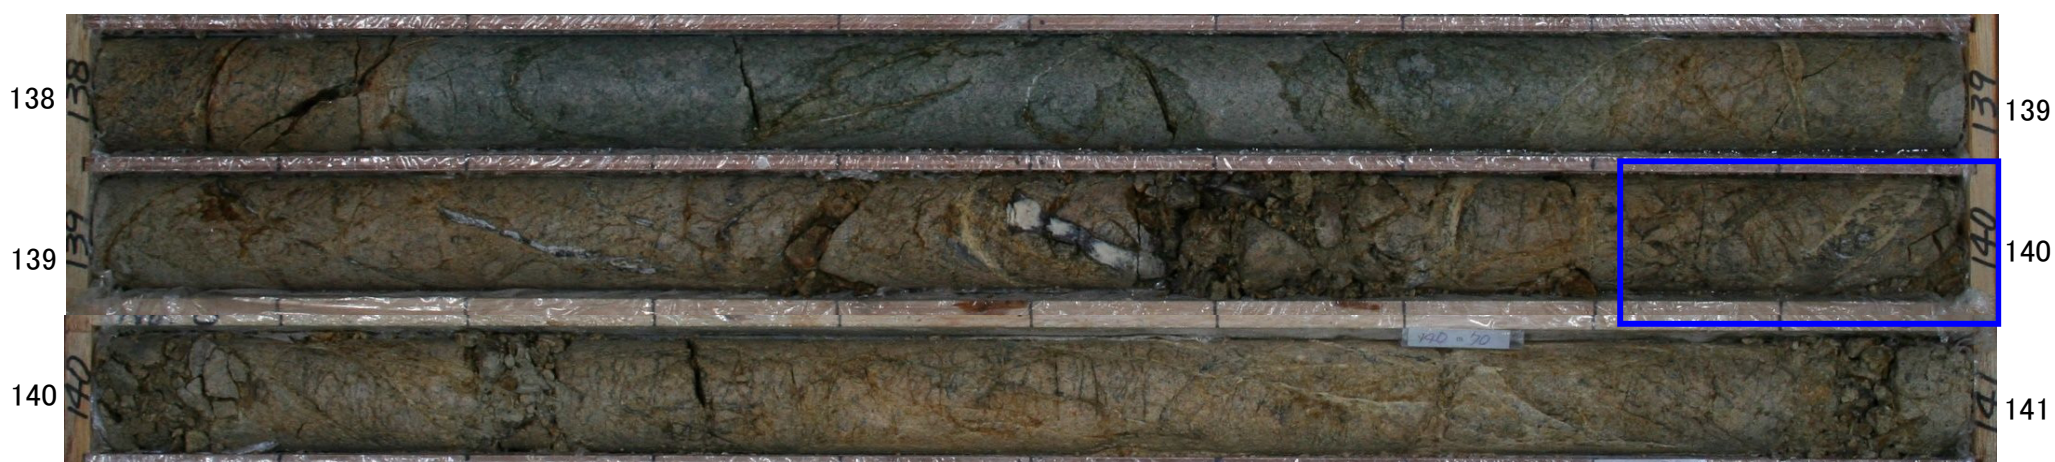
柱状図における「シーム」の記載とその性状(H19-No.8孔 深度139.96m)

・シルト状を呈するがその分布は殲滅し連続性に乏しいことから、破碎部ではないと判断した。

委託報告書 (平成19年)	審査資料案	審査資料 (平成30年11月30日)
深度139.96m: シーム。傾斜50度。幅1~2mmの黄灰・褐色シルト状。	記載なし	記載なし

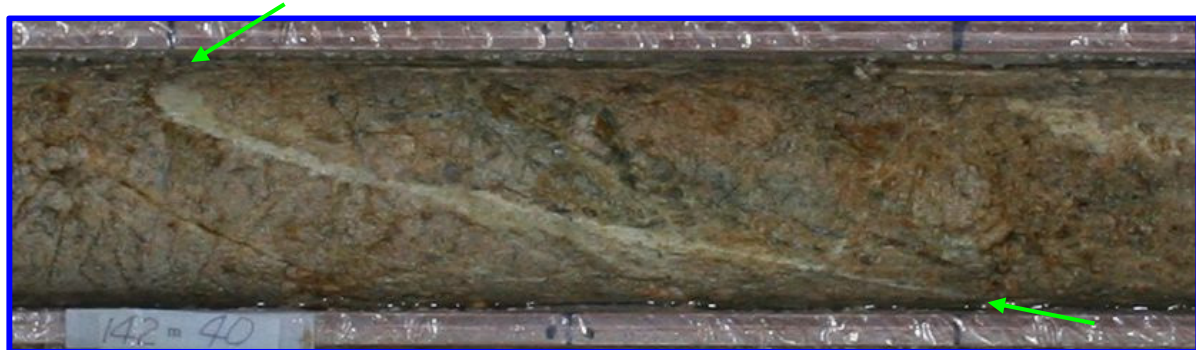
柱状図における「シーム」の記載とその性状(H19-No.8孔 深度141.51m)

・周囲の岩盤に劣化が認められないことから、破碎部ではないと判断した。

委託報告書 (平成19年)	審査資料案	審査資料 (平成30年11月30日)
深度141.51m: シーム。傾斜75度。幅2~3mmの黄灰色シルト状。	記載なし	記載なし

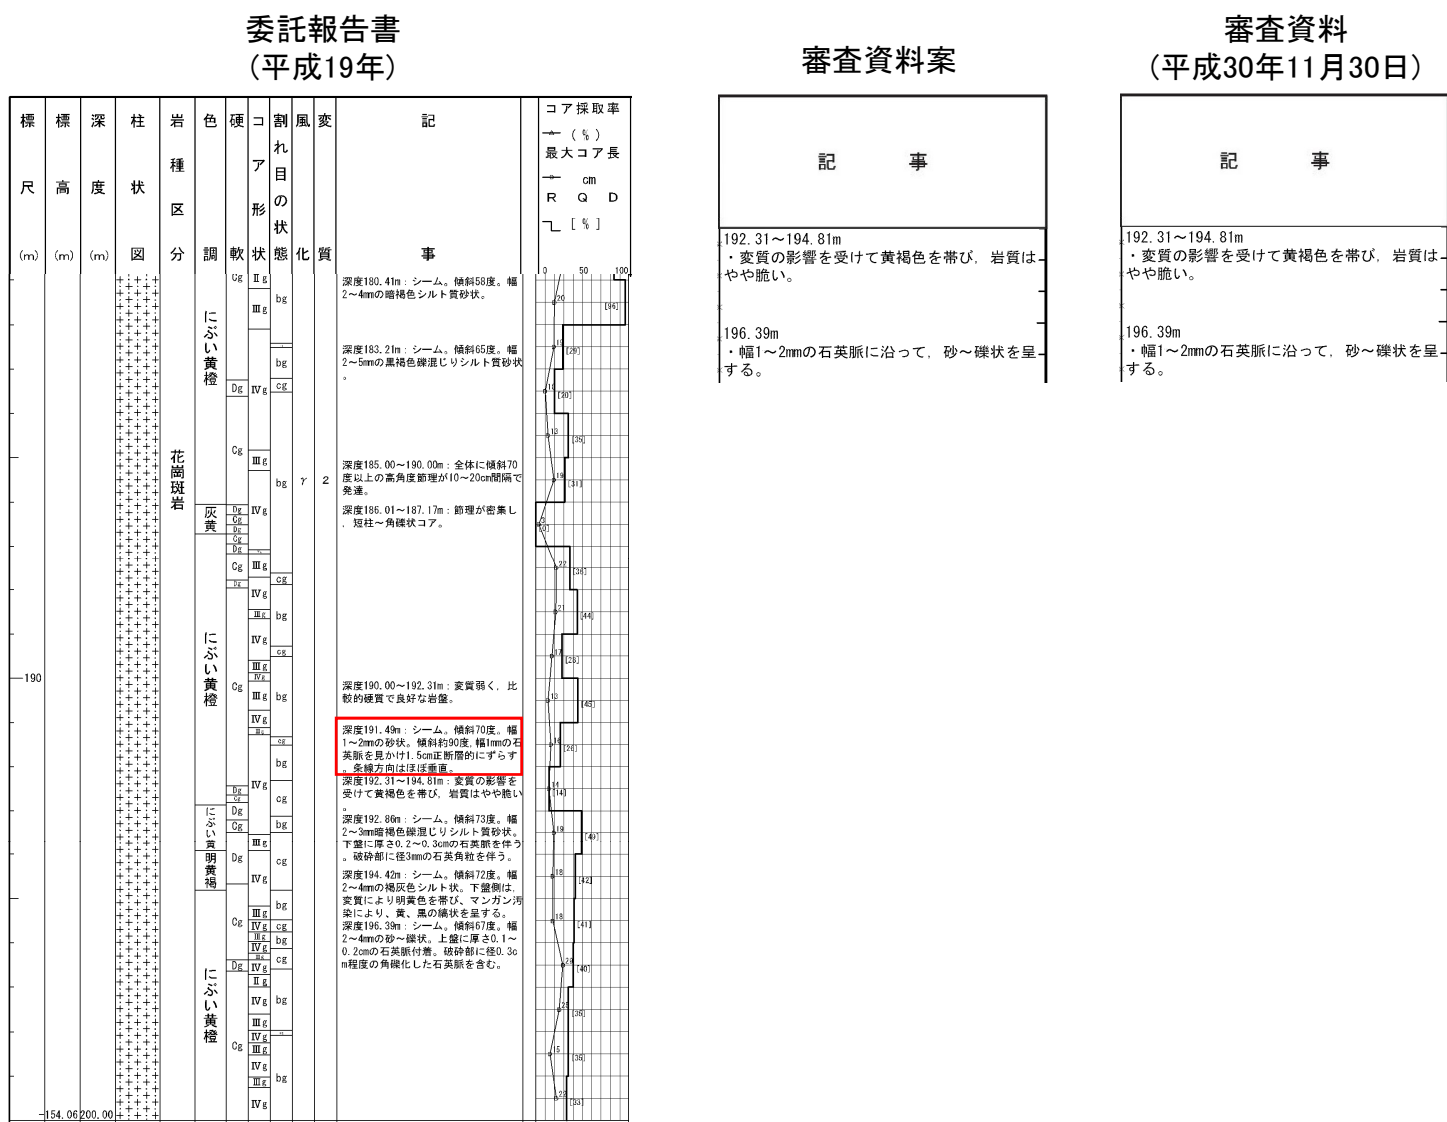
柱状図における「シーム」の記載とその性状 (H19-No.8孔 深度191.49m)

・砂状を呈するが、その分布は局所的であり連続性に乏しく、周囲の岩盤に劣化が認められないことから、破碎部ではないと判断した。

委託報告書 (平成19年)	審査資料案	審査資料 (平成30年11月30日)
<p>深度191.49m: シーム。傾斜70度。幅1~2mmの砂状。傾斜約90度。幅1mmの石英脈を見かけ1.5cm正断層的にずらす。条線方向はほぼ垂直。</p>	<p>記載なし</p>	<p>記載なし</p>

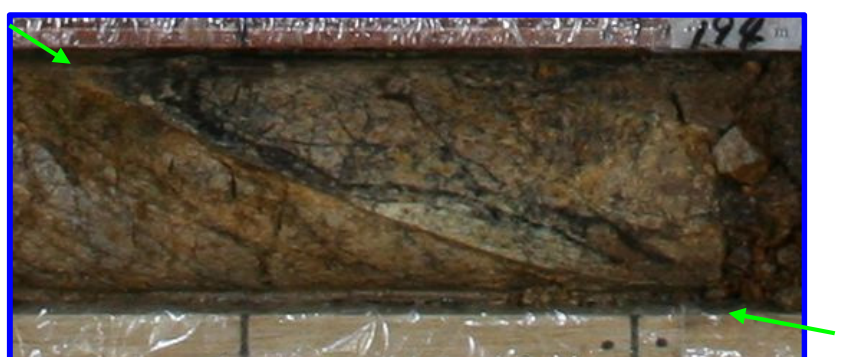
・シルト状を呈するが、その分布は局所的であり連続性に乏しく、周囲の岩盤に劣化が認められないことから、破碎部ではないと判断した。

委託報告書 (平成19年)	審査資料案	審査資料 (平成30年11月30日)
深度194.42m: シーム。傾斜72度。幅2~4mmの褐色シルト状。下盤側は、変質により明黄色を帯び、マンガン汚染により、黄、黒の縞状を呈する。	記載なし	記載なし

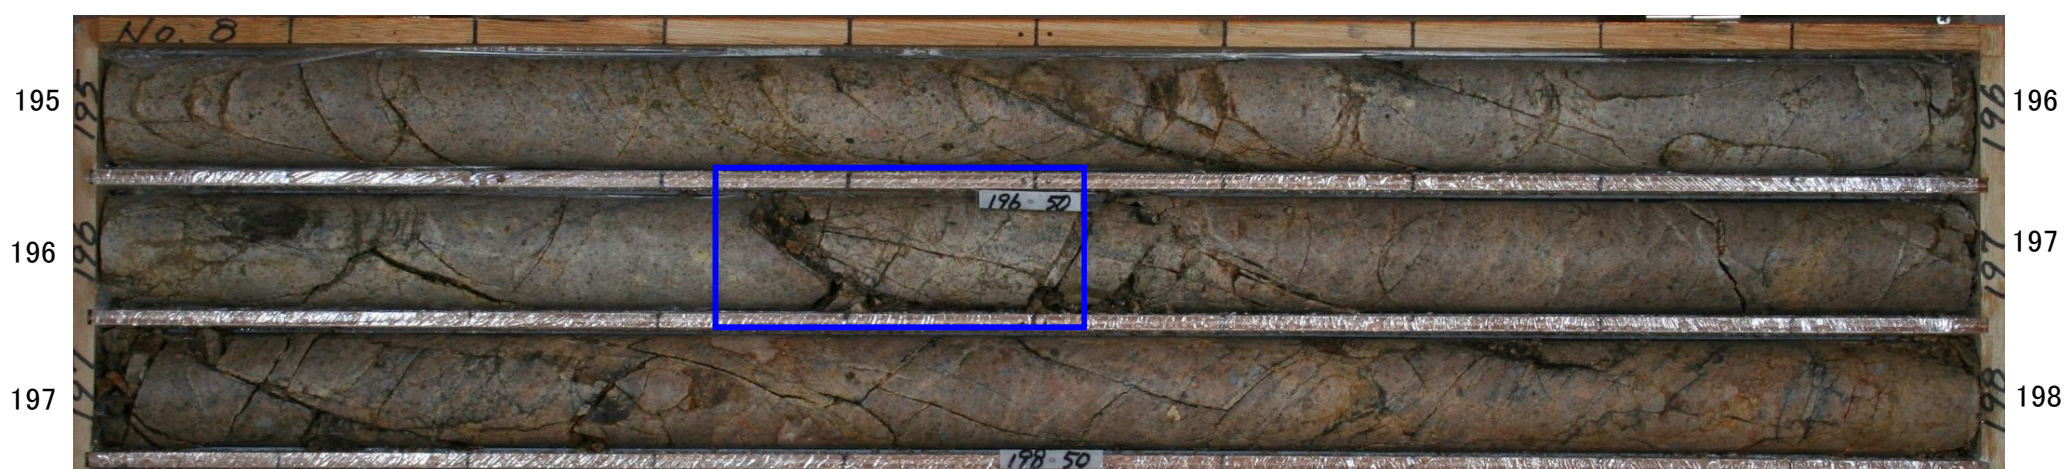
柱状図における「シーム」の記載とその性状(H19-No.8孔 深度196.39m)

・周囲の岩盤に劣化が認められないことから、破碎部ではないと判断した。

委託報告書 (平成19年)	審査資料案	審査資料 (平成30年11月30日)
深度196.39m: シーム。傾斜67度。幅2~4mmの砂~礫状。上盤に厚さ0.1~0.2cmの石英脈付着。破碎部に径0.3cm程度の角礫化した石英脈を含む。	196.39m ・幅1~2mmの石英脈に沿って、砂~礫状を呈する。	196.39m ・幅1~2mmの石英脈に沿って、砂~礫状を呈する。

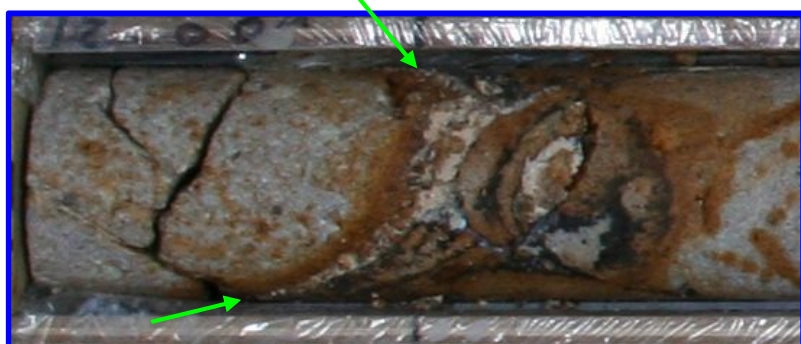
委託報告書 (平成19年)	審査資料案	審査資料 (平成30年11月30日)
深度11.50m: シーム。傾斜50度。幅6~10mm。明褐色粘土状。 深度12.08m: シーム。傾斜60度。幅4mm。明褐色粘土状。鏡肌有り、条線方向は50度左。 深度13.01m: シーム。傾斜50度。幅5~7mm。明褐色粘土状。 深度14.47m: シーム。傾斜52度。幅5mm。やや固結した明褐色粘土状。	11.50~14.47m ・角礫状~明褐色の粘土状を呈する。	11.50~14.47m ・角礫状~明褐色の粘土状を呈する。

・周囲の岩盤に劣化が認められないことから、破碎部ではないと判断した。

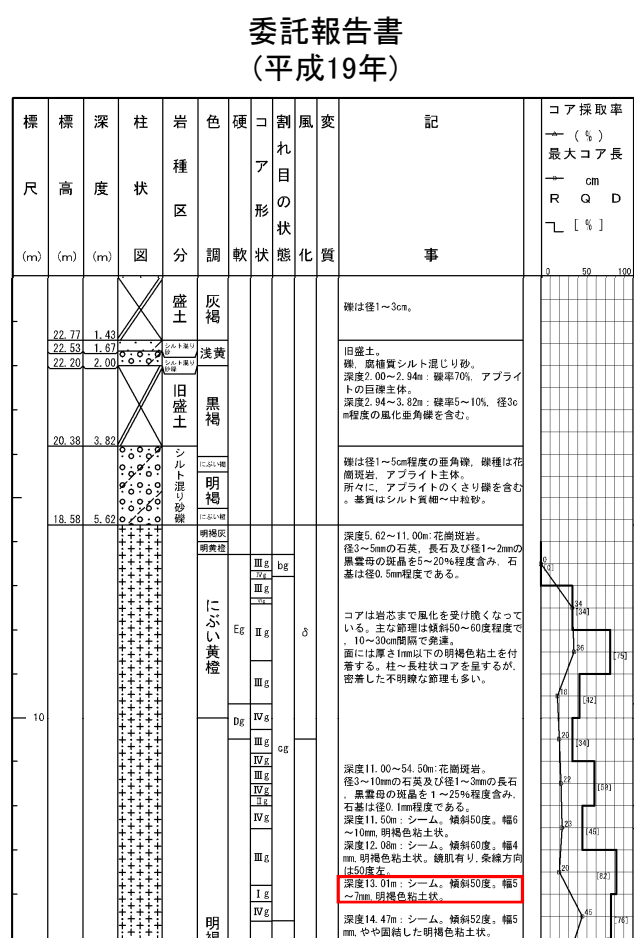
柱状図における「シーム」の記載とその性状 (H19-No.10孔 深度13.01m)

委託報告書 (平成19年)	審査資料案	審査資料 (平成30年11月30日)
深度11.50m: シーム。傾斜50度。幅6~10mm。明褐色粘土状。 深度12.08m: シーム。傾斜60度。幅4mm。明褐色粘土状。鏡肌有り。条線方向は50度左。 深度13.01m: シーム。傾斜50度。幅5~7mm。明褐色粘土状。 深度14.47m: シーム。傾斜52度。幅5mm。やや固結した明褐色粘土状。	11.50~14.47m ・角礫状~明褐色の粘土状を呈する。	11.50~14.47m ・角礫状~明褐色の粘土状を呈する。

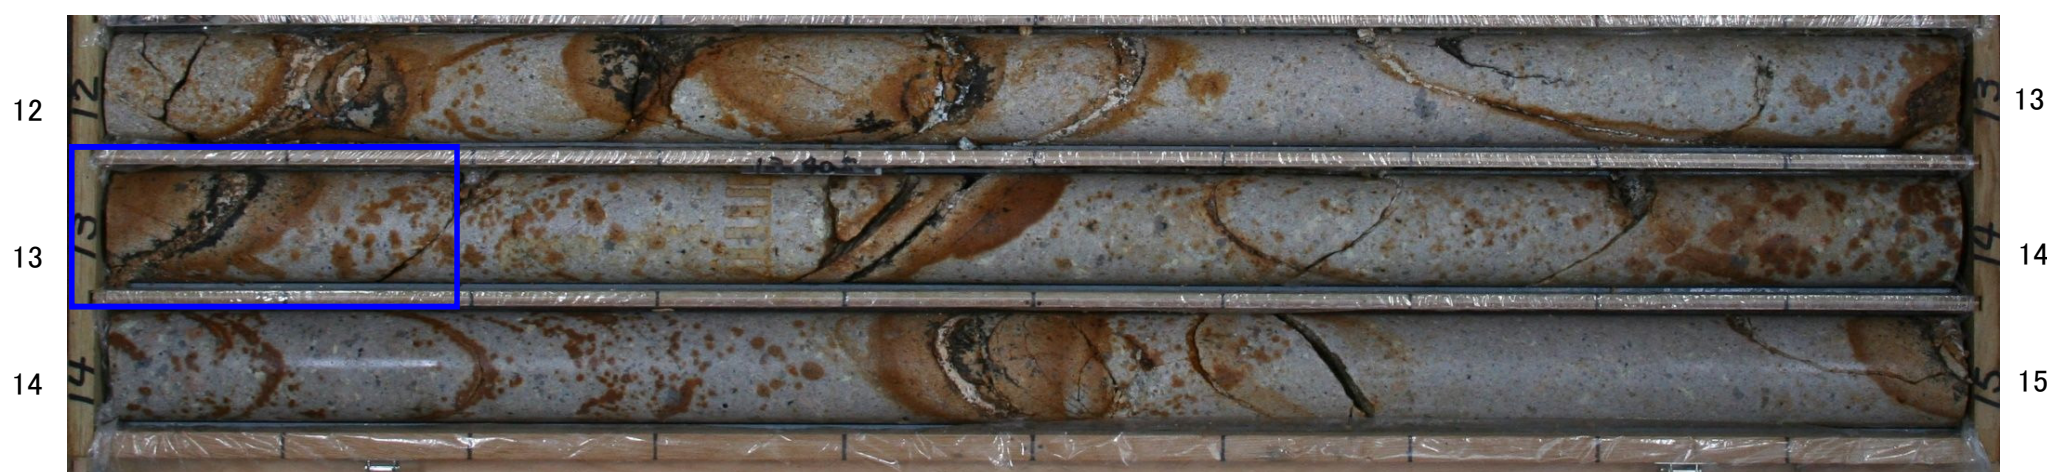
・粘土状を呈するが、その分布は湾曲し直線性に乏しく、周囲の岩盤に劣化が認められないことから、破碎部ではないと判断した。

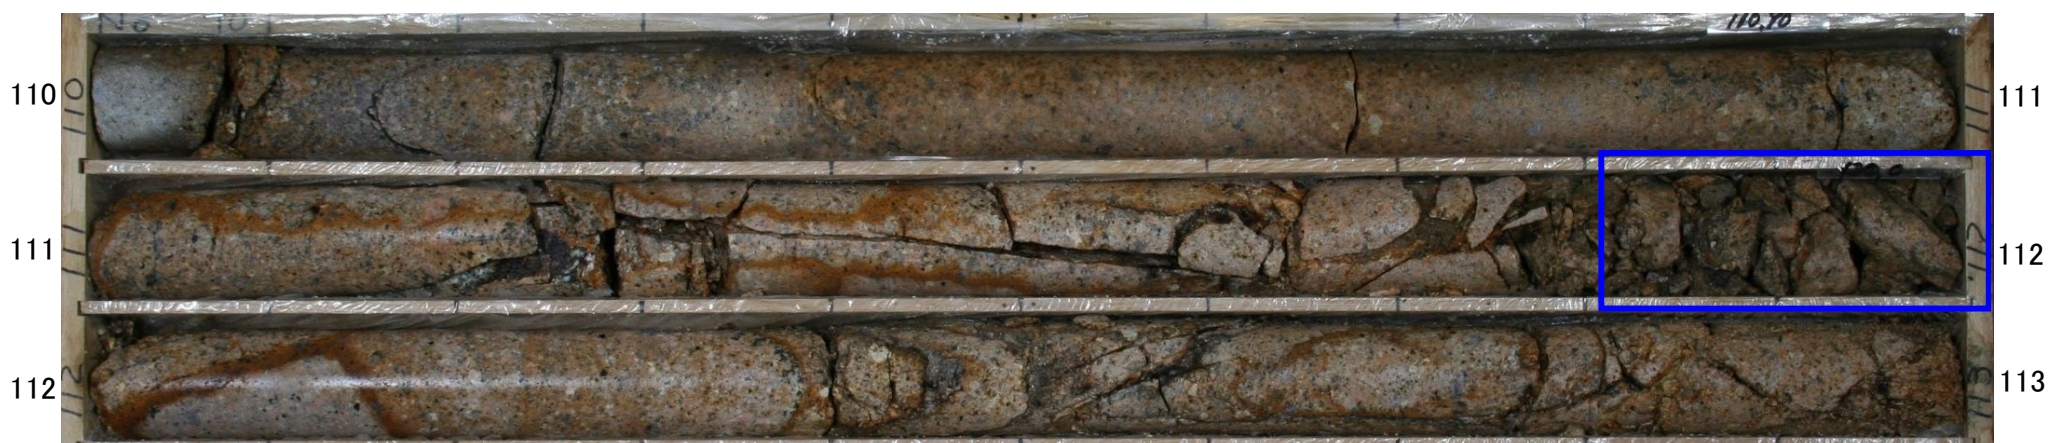
委託報告書 (平成19年)	審査資料案	審査資料 (平成30年11月30日)
深度106.54~106.60m:0.5~1.0cm間隔で板状に節理発達。 深度111.18~114.93m:高角度な節理(密着も含め)発達。 深度111.97m:シーム、傾斜64度、幅8~10mm、粘土状、角礫状。	106.54~114.93m ・角礫状~粘土状を呈する。 ・高角度の割れ目が発達する。	106.54~114.93m ・角礫状~粘土状を呈する。 ・高角度の割れ目が発達する。

・シルト状を呈するがその分布は殲滅し連続性に乏しいことから、破碎部ではないと判断した。

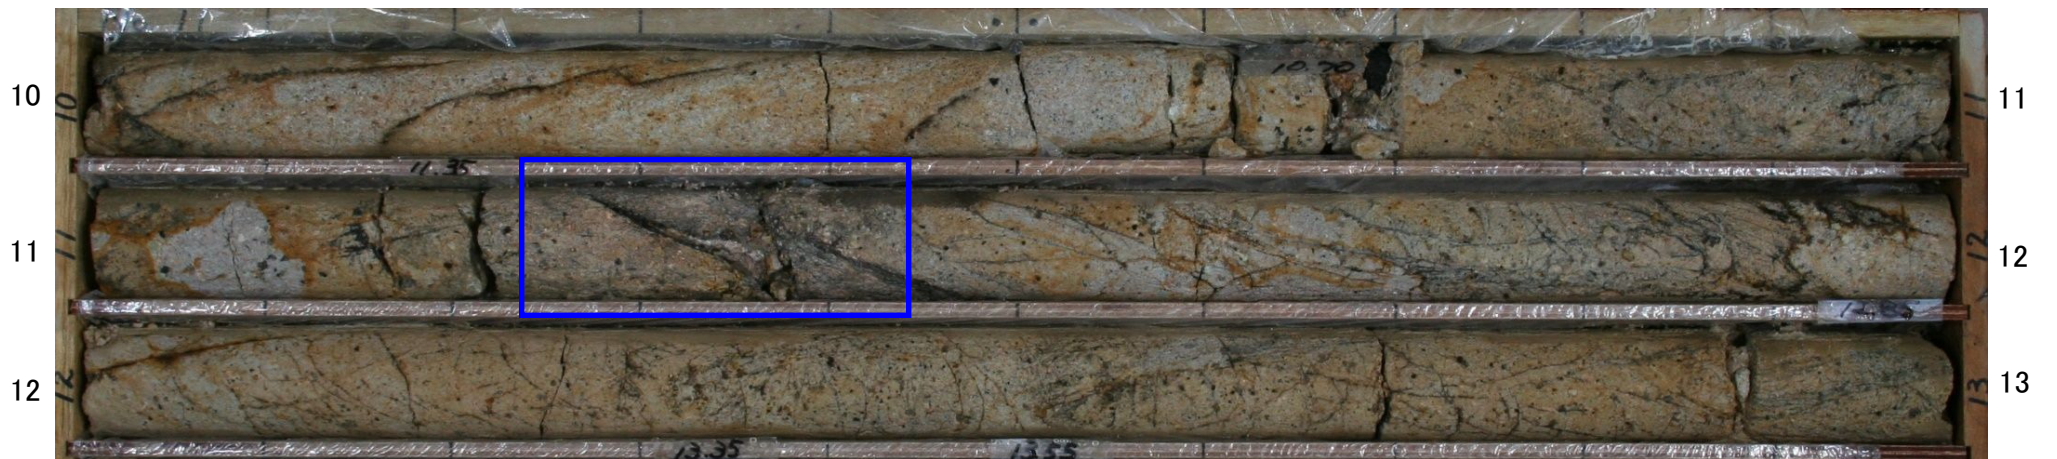
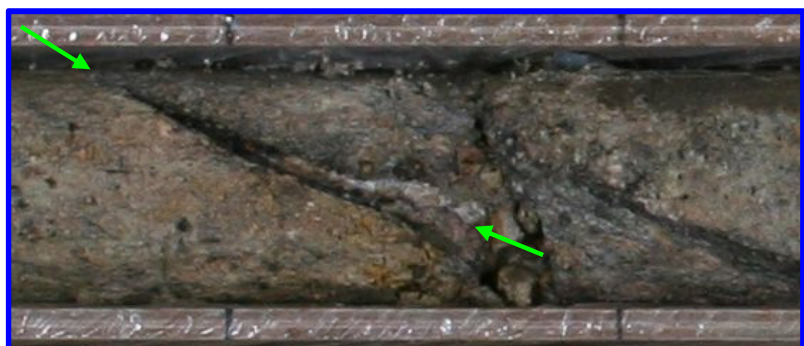
委託報告書 (平成19年)	審査資料案	審査資料 (平成30年11月30日)
深度11.35m: シーム。傾斜65度。幅1~8mm、黒褐色、一部灰白色シルト状。	11.35m ・幅1~8mmの黒褐~灰白色シルト状を呈する。	11.35m ・幅1~8mmの黒褐~灰白色シルト状を呈する。

・シルト状を呈するがその分布は殲滅し連続性に乏しく、周囲の岩盤に劣化が認められないことから、破碎部ではないと判断した。

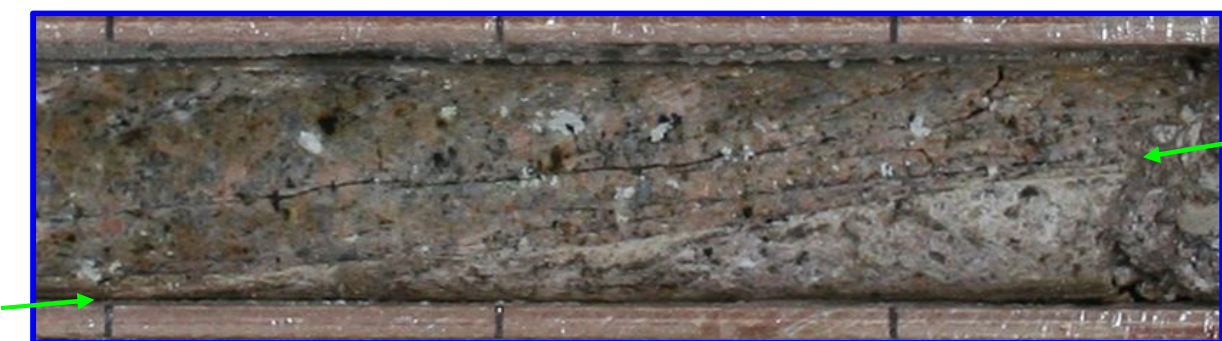
委託報告書 (平成19年)	審査資料案	審査資料 (平成30年11月30日)
深度107.60m: シーム。傾斜84度。幅3~5mm, 灰白・暗灰色シルト状。	記載なし	記載なし

・周囲の岩盤に劣化が認められないことから、破碎部ではないと判断した。

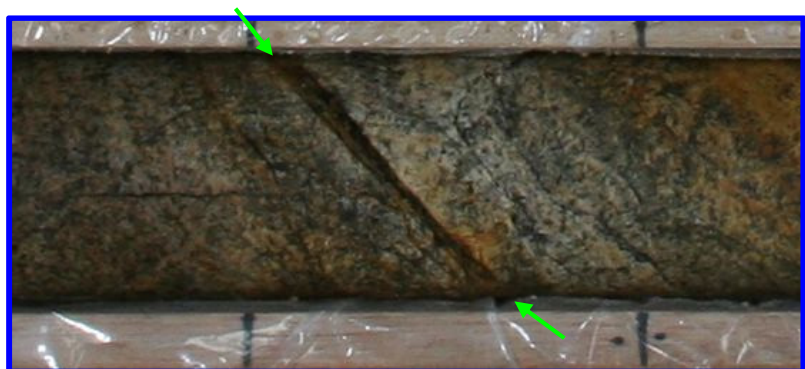
委託報告書 (平成19年)	設置許可申請書案	設置許可申請書 (平成27年11月)	審査資料 (平成29年12月22日)
深度39.43m: シーム。傾斜41度。幅5mm。褐色粘土状。	記載なし	記載なし	記載なし

・周囲の岩盤に劣化が認められないことから、破碎部ではないと判断した。

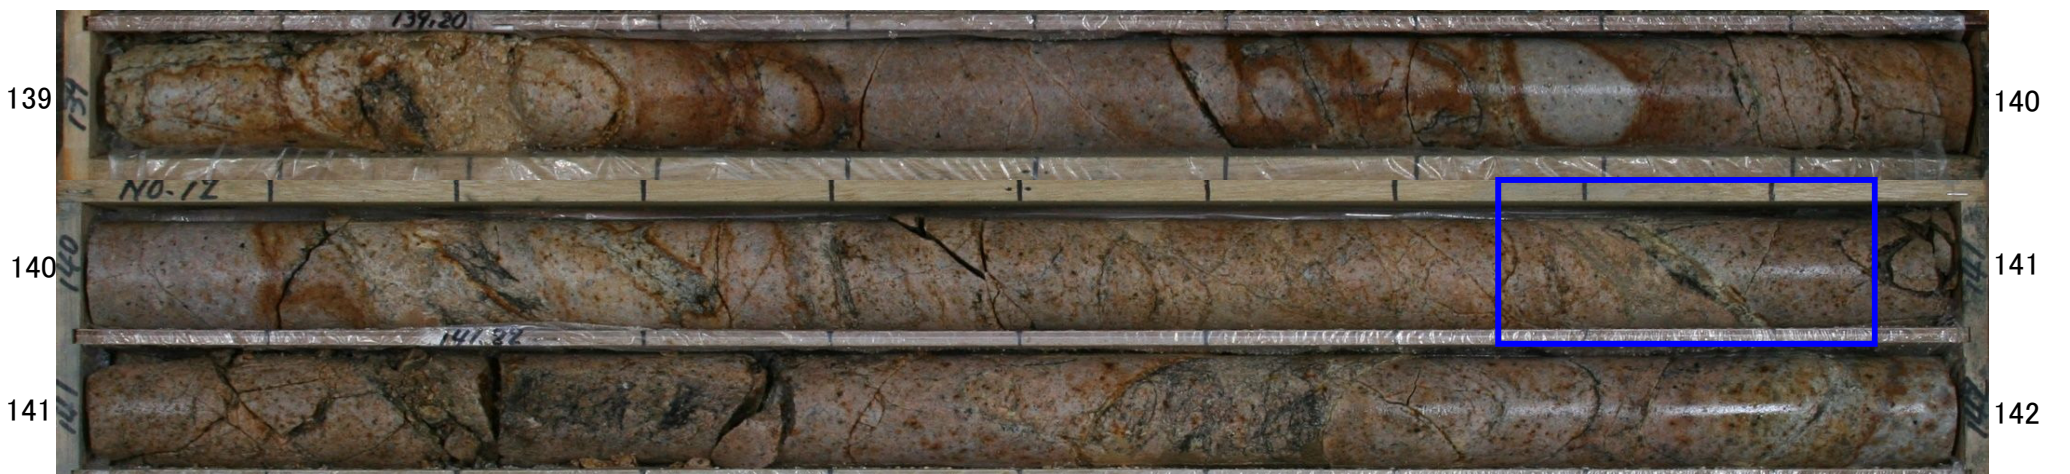
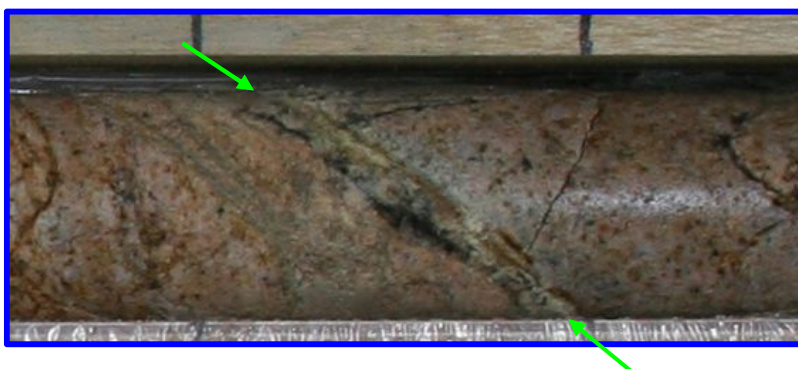
委託報告書 (平成19年)	設置許可申請書案	設置許可申請書 (平成27年11月)	審査資料 (平成29年12月22日)
深度140.85~140.86m: シーム。傾斜54度。幅5~10mmの褐色粘土状。	記載なし	記載なし	記載なし

・粘土状部にせん断構造・変形構造が認められないことから、破碎部ではないと判断した。

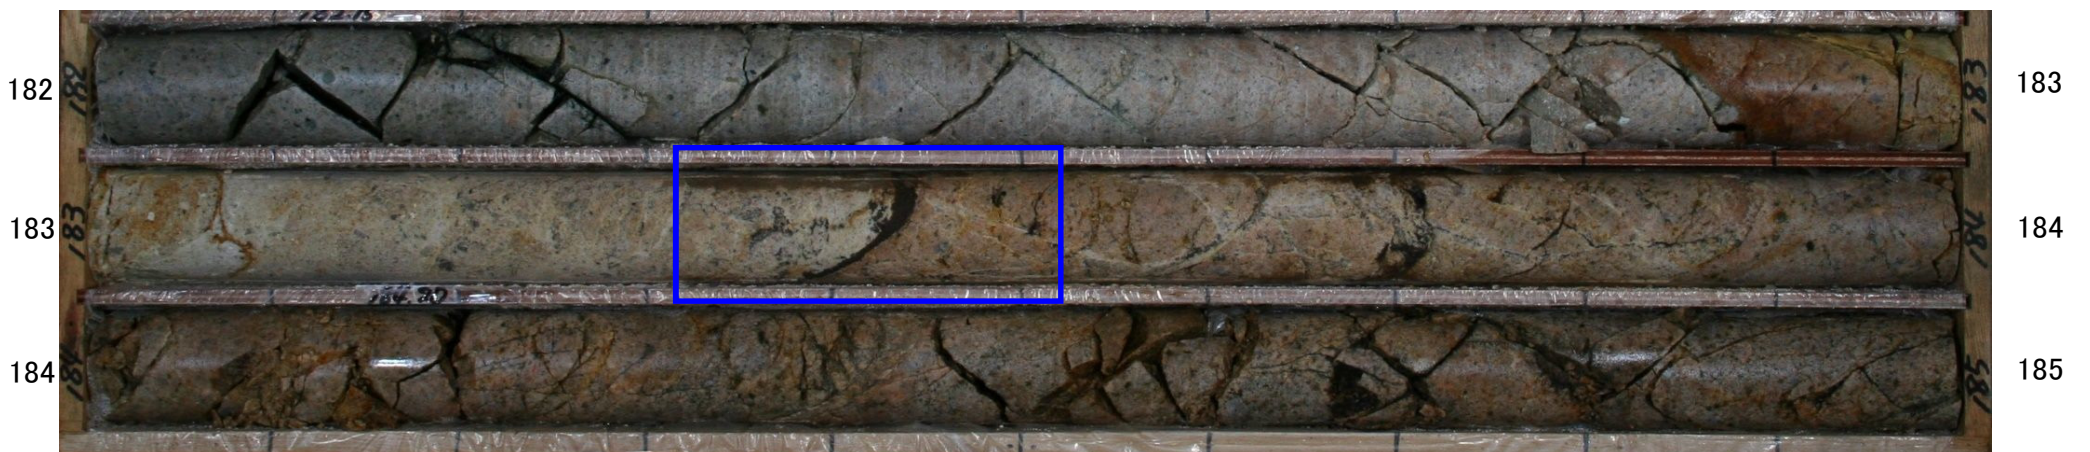
委託報告書 (平成19年)	設置許可申請書案	設置許可申請書 (平成27年11月)	審査資料 (平成29年12月22日)
深度183.00～183.43m: 変質帯。上盤35度, 下盤62度。固結砂状。 深度183.43m: シーム。傾斜62度。下盤に幅3～5mmの暗褐色粘土付着。	183.00～183.43m ・変質している。 ・にぶい黄橙色の固結した砂状を呈する。下端境界に幅3～5mmの暗褐色粘土を挟む。 ・上端境界の傾斜は35°, 下端境界の傾斜は62°である。	183.00～183.43m ・変質している。 ・にぶい黄橙色の固結した砂状を呈する。下端境界に幅3～5mmの暗褐色粘土を挟む。 ・上端境界の傾斜は35°, 下端境界の傾斜は62°である。	183.00～183.43m ・変質している。 ・にぶい黄橙色の固結した砂状を呈する。 ・下端境界に幅3～5mmの暗褐色粘土を挟む。

・周囲の岩盤に劣化が認められないことから、破碎部ではないと判断した。

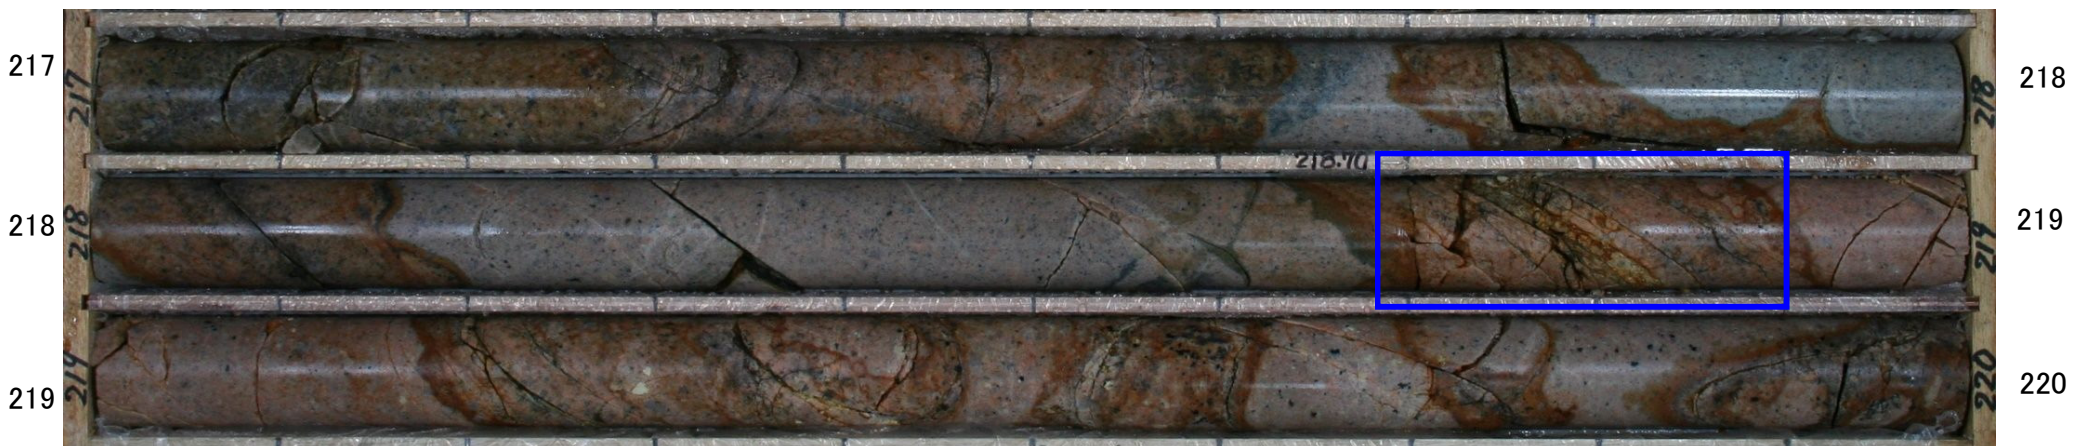
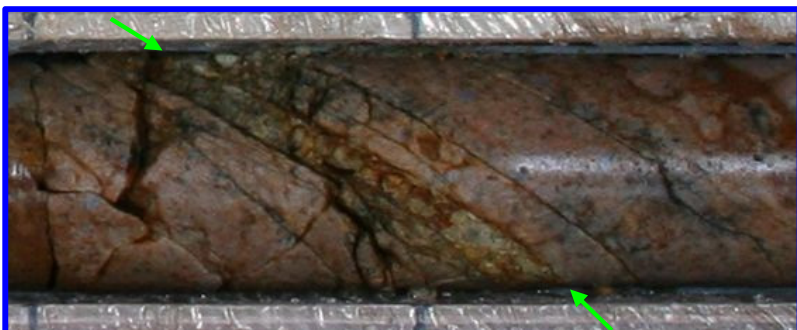
委託報告書 (平成19年)	設置許可申請書案	設置許可申請書 (平成27年11月)	審査資料 (平成29年12月22日)
深度218.78~218.80m: シーム。上盤57度、下盤61度。幅8~10mmの褐色礫混じりシルト状。	記載なし	記載なし	記載なし

・砂状を呈するが、その分布は殲滅し連続性に乏しく、周囲の岩盤に劣化が認められないことから、破碎部ではないと判断した。

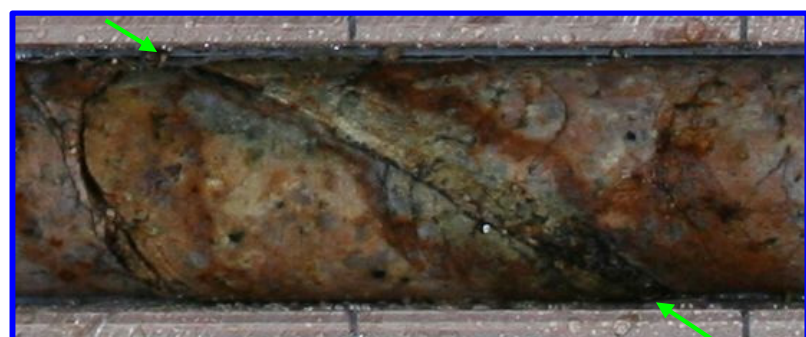
委託報告書 (平成19年)	設置許可申請書案	設置許可申請書 (平成27年11月)	審査資料 (平成29年12月22日)
深度243.62~243.63m: シーム。上盤63度、下盤60度。幅5~10mm連続じりシルト質砂状。	記載なし	記載なし	記載なし

・周囲の岩盤にシームと同系統の割れ目が認められないことから、破碎部ではないと判断した。

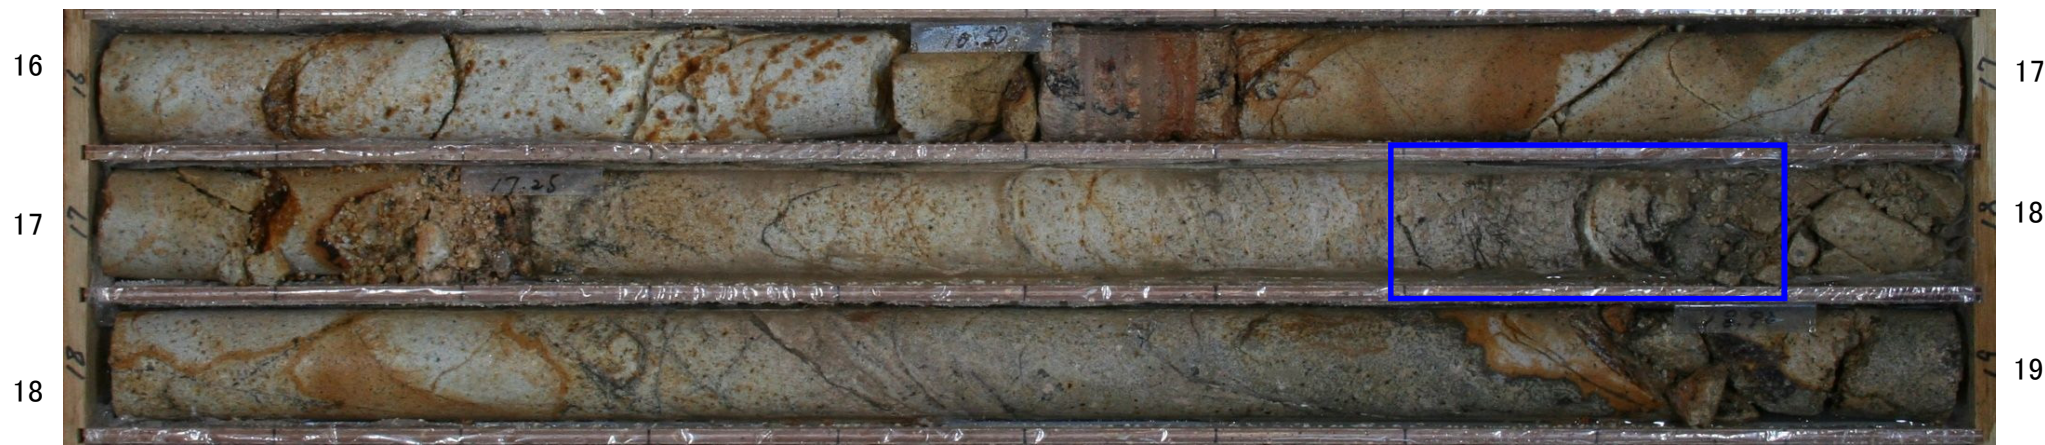
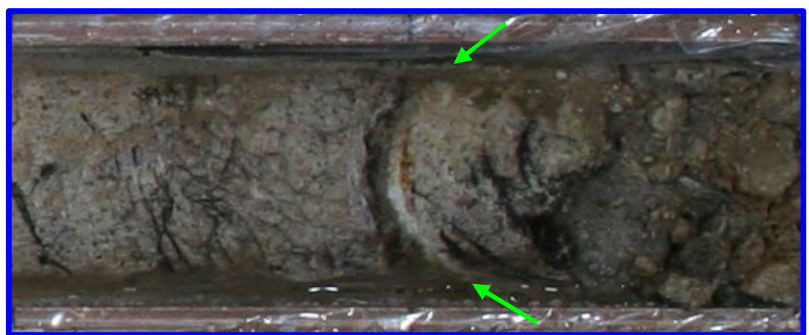
委託報告書 (平成19年)	審査資料案	審査資料 (平成30年11月30日)
深度17.81m: シーム。傾斜51度。幅4mm、褐色、灰白色粘土状。	記載なし	記載なし

・シルト状を呈するが、その分布は殲滅し連続性に乏しいことから、破碎部ではないと判断した。

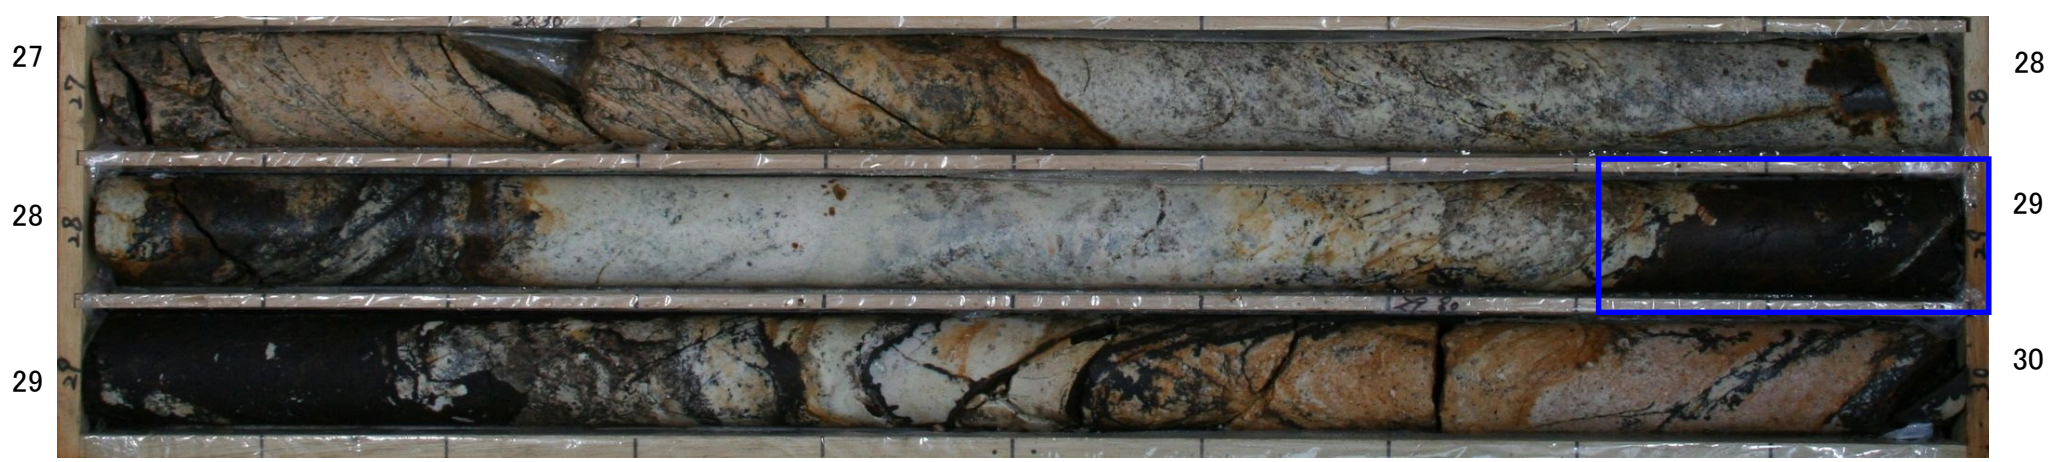
委託報告書 (平成19年)	審査資料案	審査資料 (平成30年11月30日)
深度28.98m: シーム。傾斜43度。幅2~3mm。黒褐色シルト状。上盤は堅岩。節理に沿って樹枝状に酸化マンガン汚染。	記載なし	記載なし

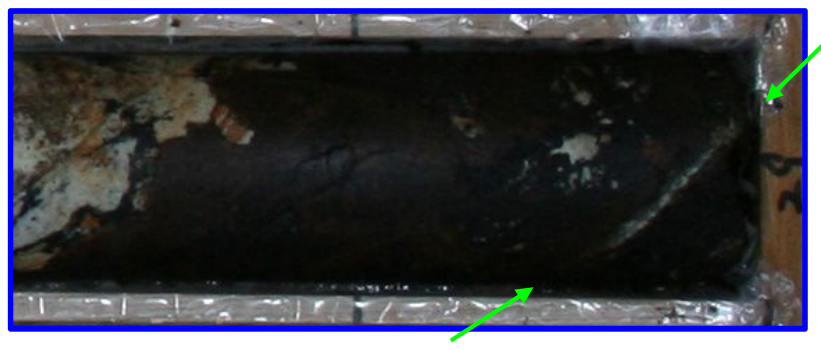
・砂礫状を呈するが、その分布は殲滅し連続性に乏しく、周囲の岩盤に劣化が認められないことから、破碎部ではないと判断した。
