柱状図における「シーム」の記載とその性状 (H19-No.6孔 深度123.94m)

審査資料 (平成30年11月30日)

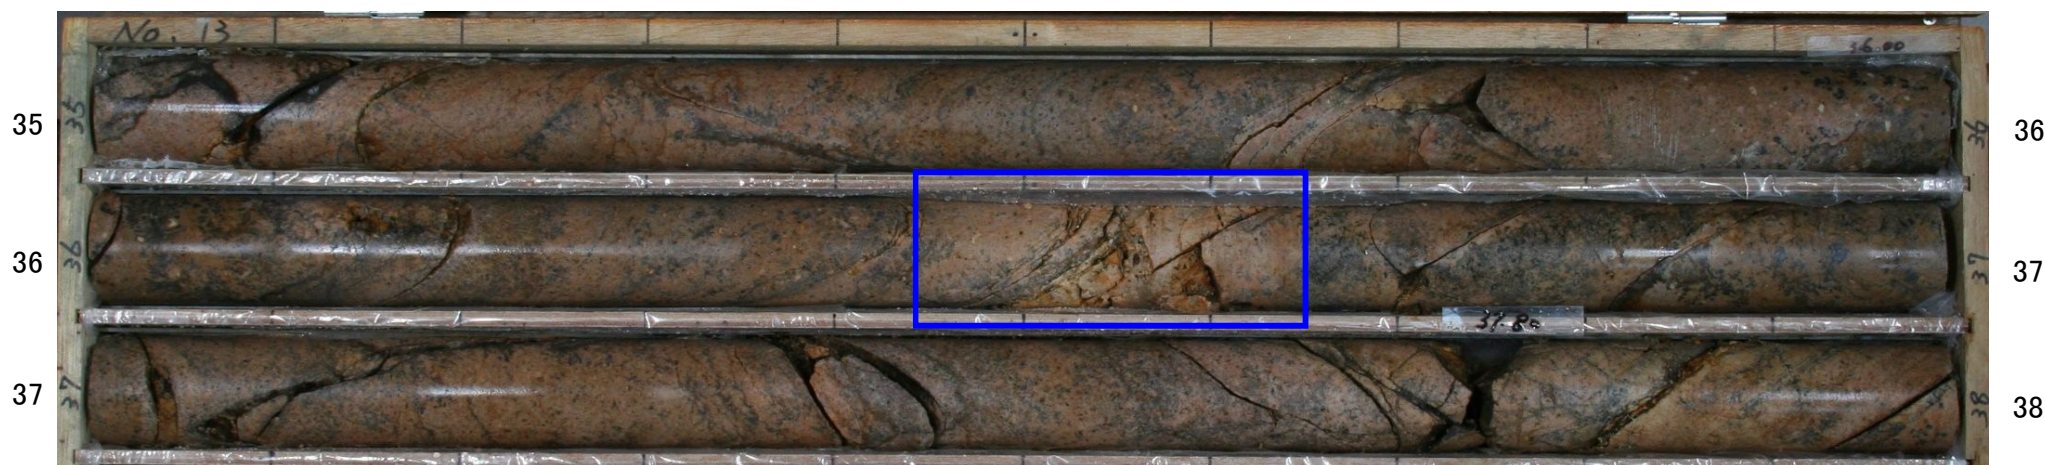
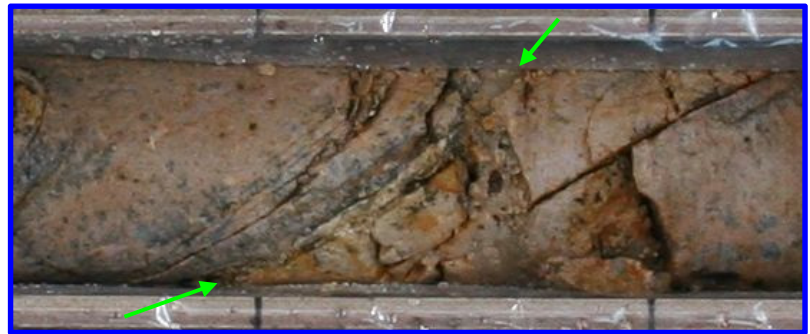
委託報告書 (平成19年)	審査資料案	審査資料 (平成30年11月30日)
深度36.53~36.54m: シーム。傾斜55~58度。幅3~5mm。粘土状・粘土混じり砂礫状。	36.53~36.54m ・幅3~5mmの粘土状・粘土混じり砂礫状を呈する。	36.53~36.54m ・幅3~5mmの粘土状・粘土混じり砂礫状を呈する。

・砂・細片状を呈するが、その分布は湾曲し直線性に乏しく、周囲の岩盤に劣化が認められないことから、破碎部ではないと判断した。

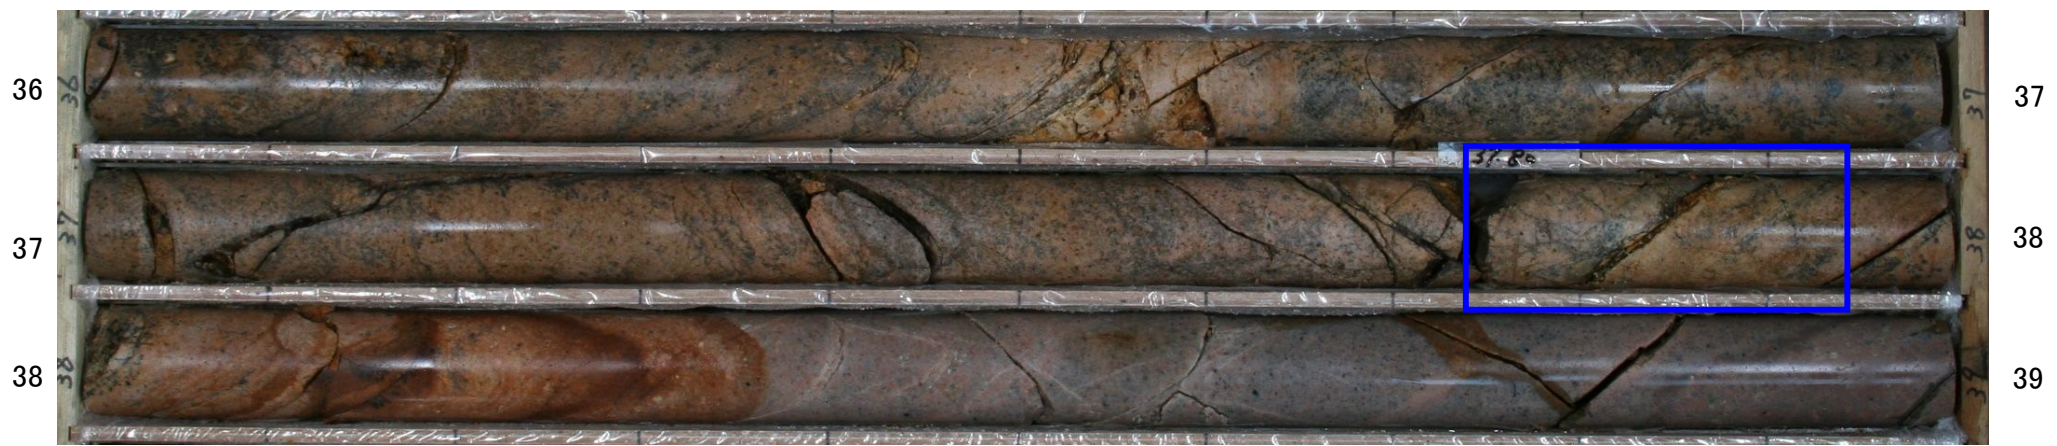
委託報告書 (平成19年)	審査資料案	審査資料 (平成30年11月30日)
深度37.84m: シーム、傾斜53度、幅3~5mm、砂・細片状。上下盤に幅0.1~0.2mmの褐色粘土を挟む。	記載なし	記載なし

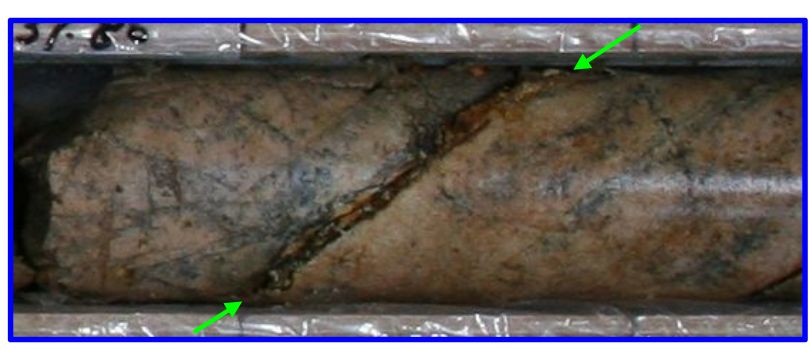
・周囲の岩盤に劣化が認められないことから、破碎部ではないと判断した。

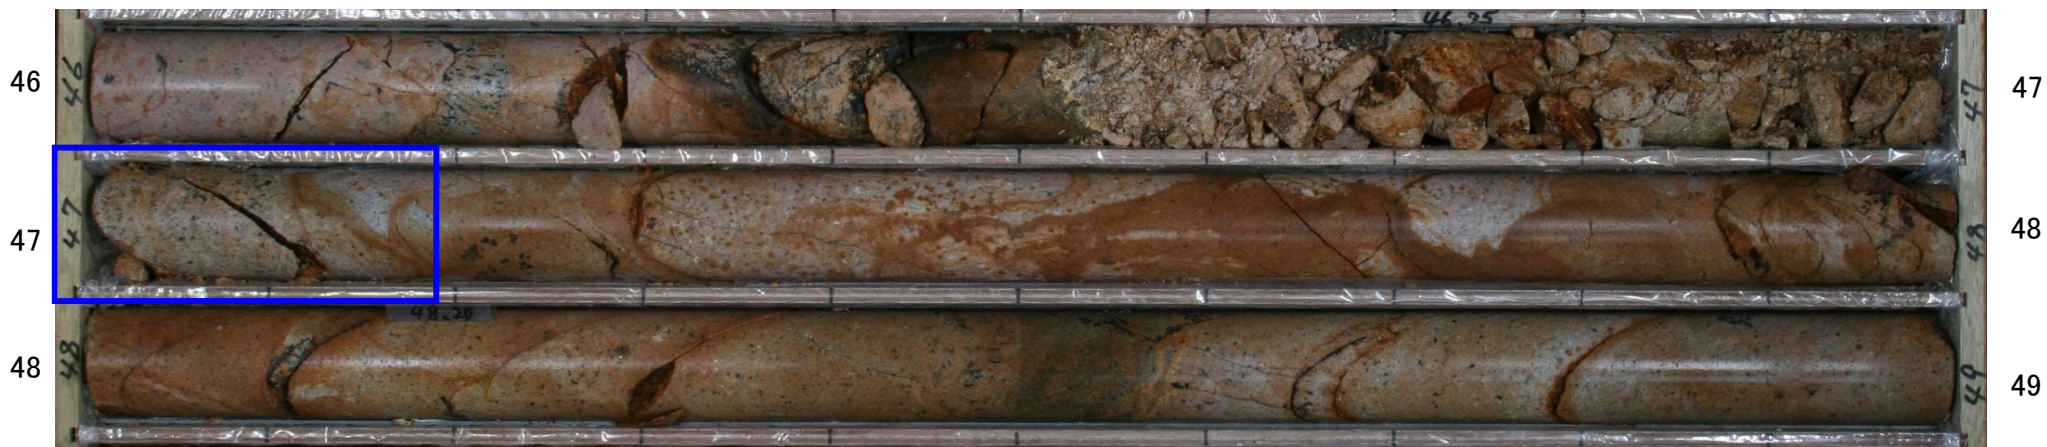
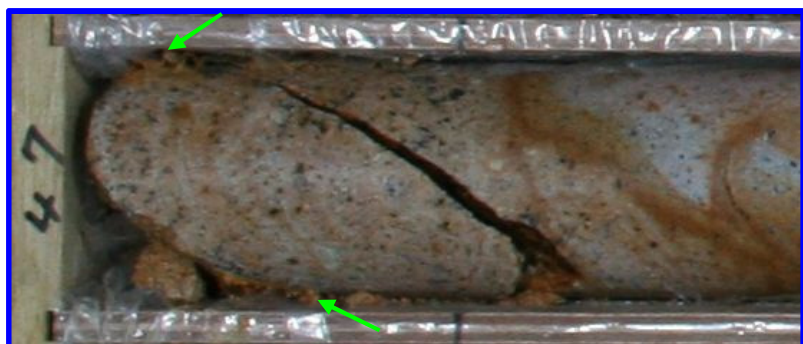
委託報告書 (平成19年)	審査資料案	審査資料 (平成30年11月30日)
深度47.03m: シーム。傾斜60度。幅1mmの褐色粘土を挟む。	47.03m ・幅1mmの褐色粘土を挟む。	47.03m ・幅1mmの褐色粘土を挟む。

・粘土状を呈するが、その分布は湾曲し直線性に乏しく、周囲の岩盤に劣化が認められないことから、破碎部ではないと判断した。

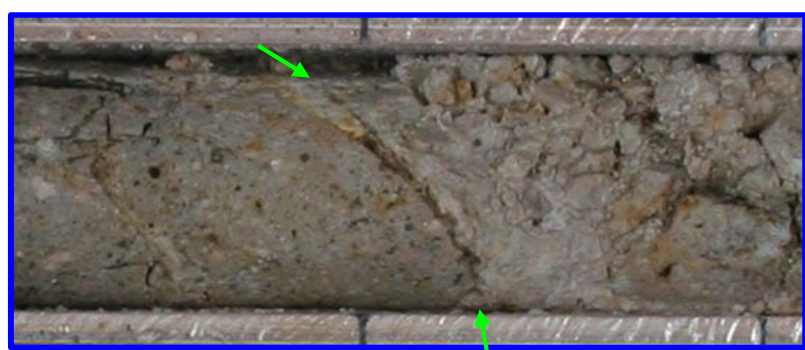
委託報告書 (平成19年)	設置許可申請書案	設置許可申請書 (平成27年11月)	審査資料 (平成29年12月22日)
<p>深度16.61m: シーム。傾斜42度。幅1~3mm。固結灰白色粘土状。</p>	記載なし	記載なし	記載なし

・粘土状を呈するが、下端面は膨縮し直線性に乏しく、周囲の岩盤に劣化が認められないことから、破碎部ではないと判断した。

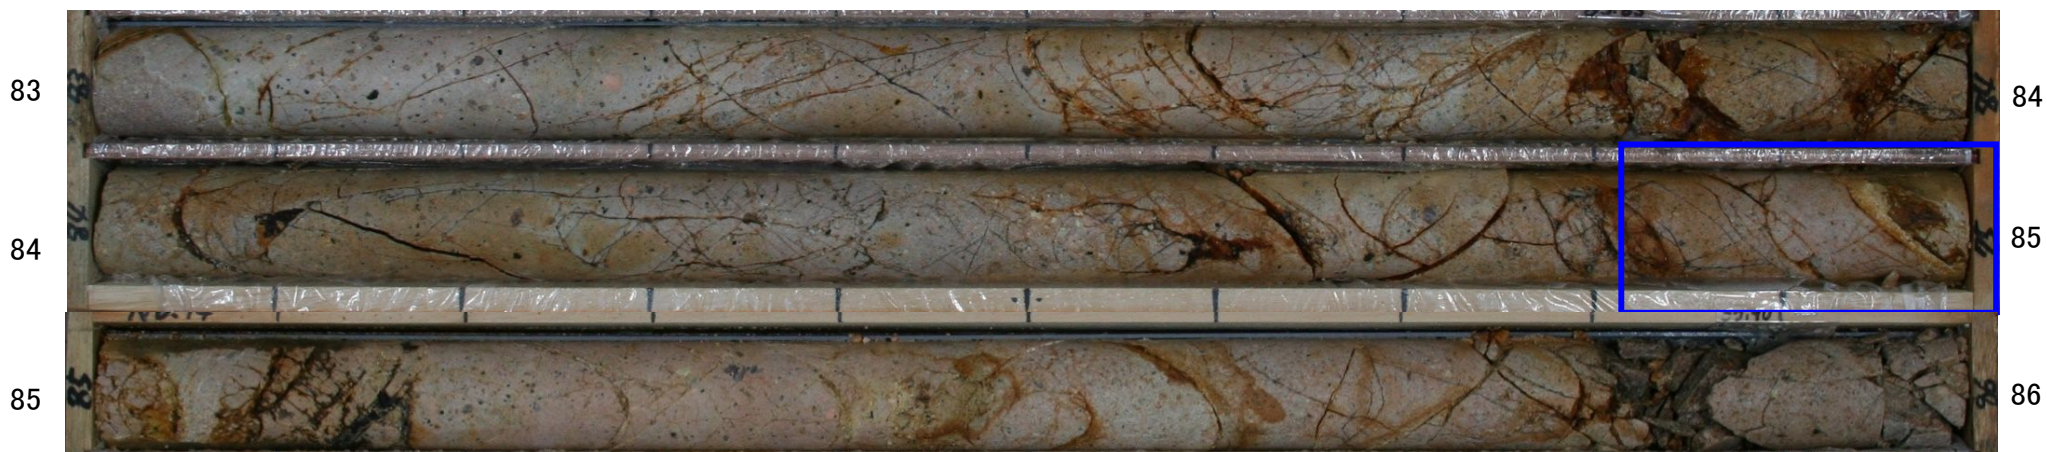
委託報告書 (平成19年)	設置許可申請書案	設置許可申請書 (平成27年11月)	審査資料 (平成29年12月22日)
深度84.96m: シーム。傾斜52度。幅4~7mm。明褐~褐色礫混じりシルト状。	記載なし	記載なし	記載なし

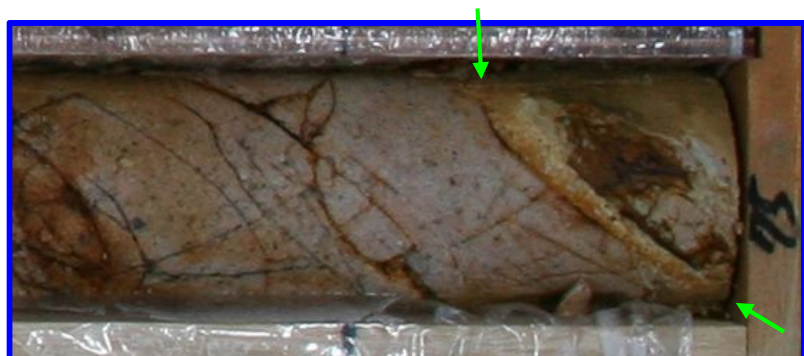
・粘土状を呈するが、その分布は湾曲し直線性に乏しいことから、破碎部ではないと判断した。

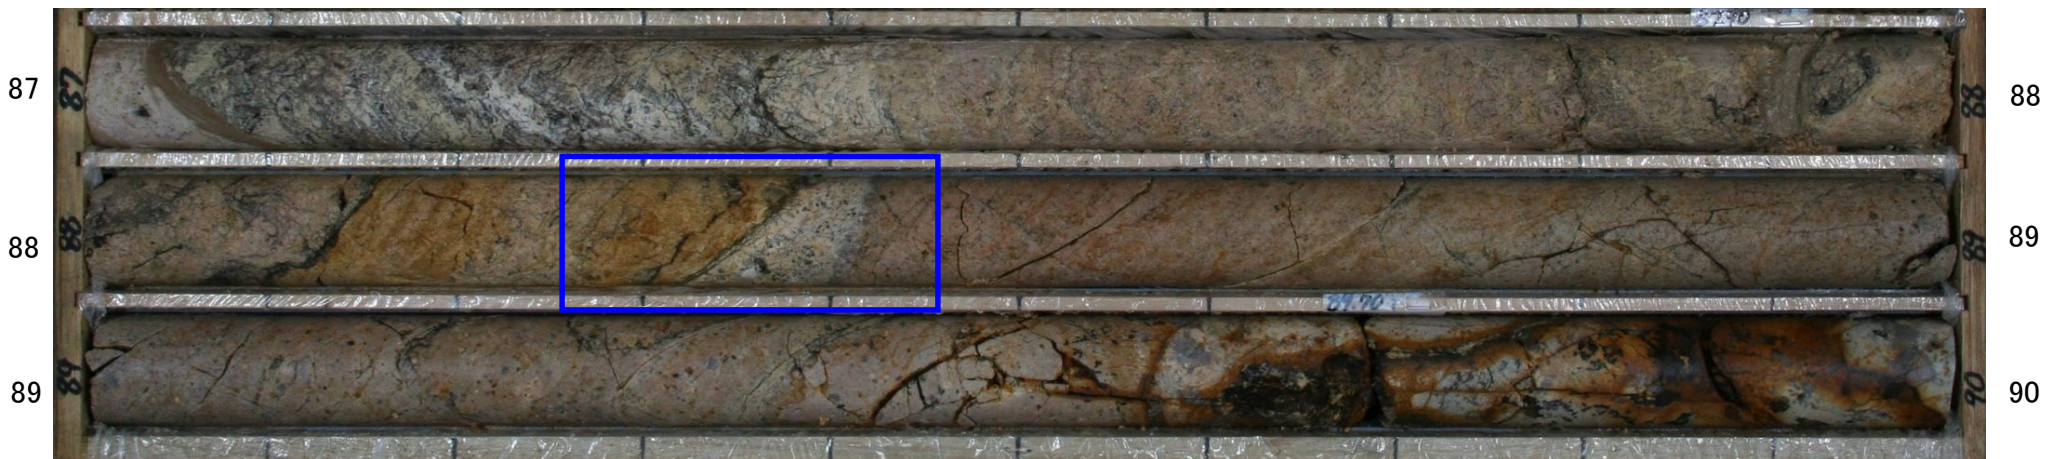
委託報告書 (平成19年)	設置許可申請書案	設置許可申請書 (平成27年11月)	審査資料 (平成29年12月22日)
深度88.36m: シーム。傾斜54度。	記載なし	記載なし	記載なし

・シルト状を呈するが、その分布は殲滅し連続性に乏しいことから、破碎部ではないと判断した。

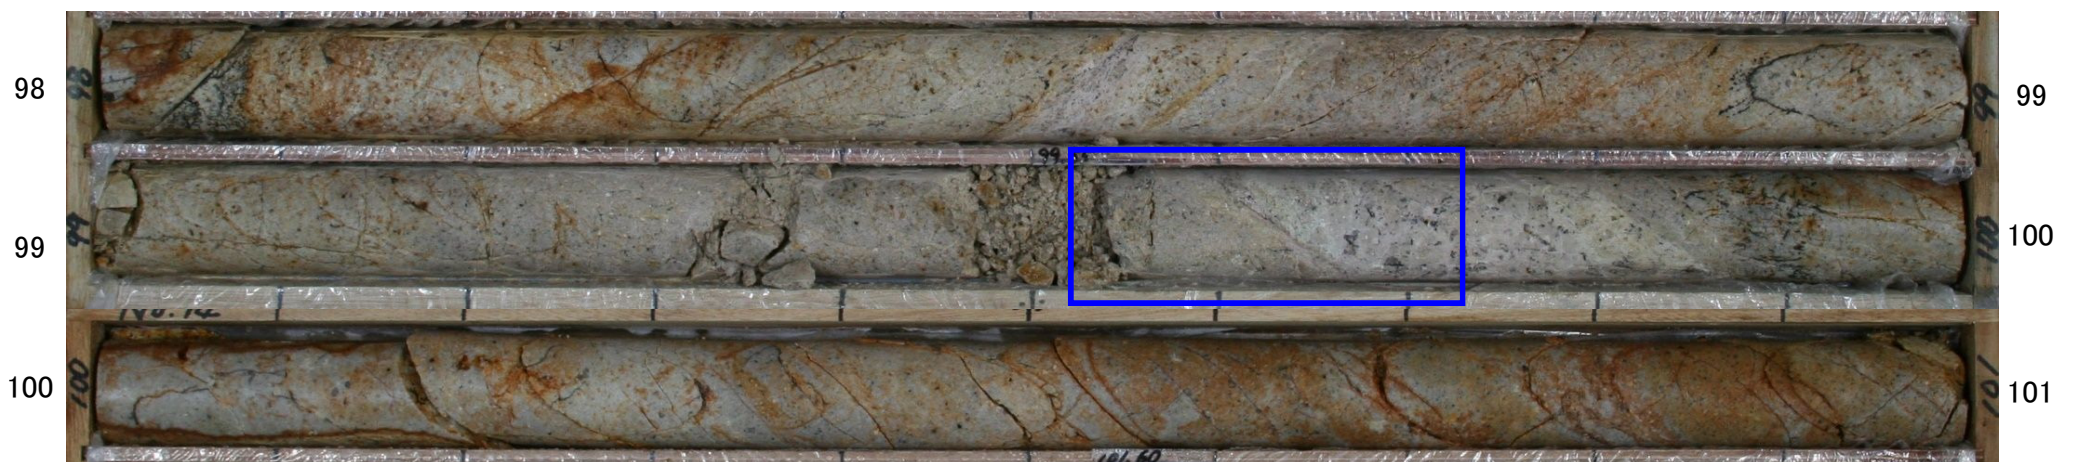
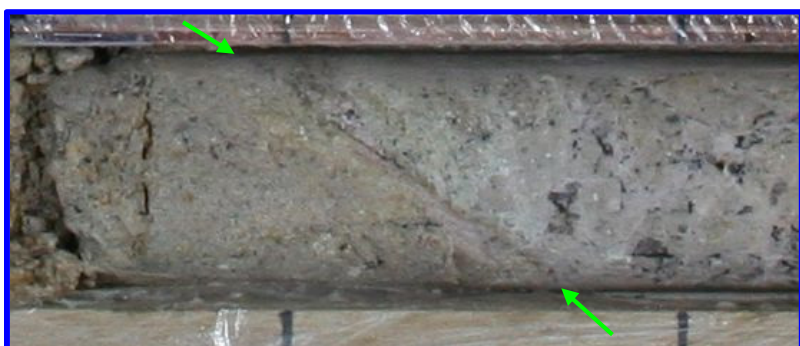
委託報告書 (平成19年)	設置許可申請書案	設置許可申請書 (平成27年11月)	審査資料 (平成29年12月22日)
深度99.62m: シーム。傾斜53度。幅1~3mm。明褐色シルト状。	記載なし	記載なし	記載なし

・シルト状を呈するが、その分布は局所的であり連続性に乏しいことから、破碎部ではないと判断した。
