# 柱状図における「シーム」の記載とその性状 (H19-No.14孔 深度135.51m)

・シルト状を呈するが、その分布は殲滅し連続性に乏しいことから、破碎部ではないと判断した。

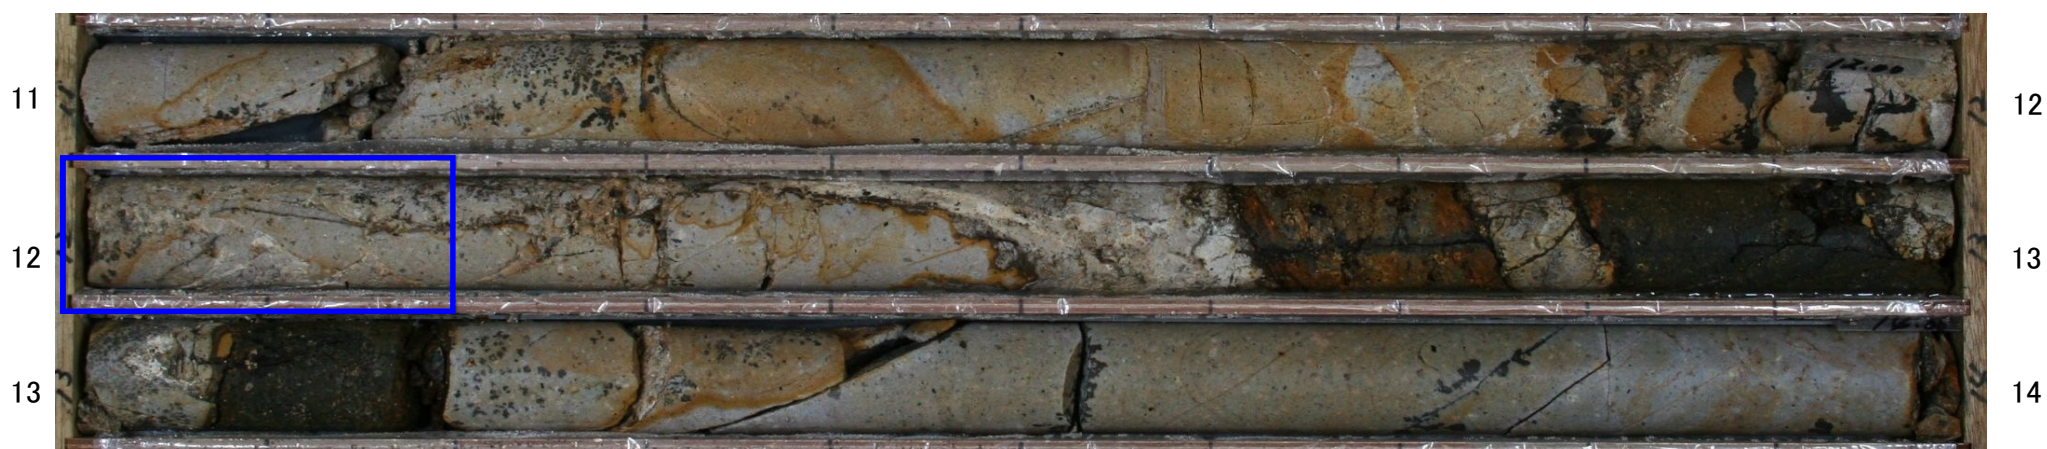
# 柱状図における「シーム」の記載とその性状 (H19-No.15孔 深度12.04m)

・粘土状を呈するが、その分布は局所的であり連続性に乏しいことから、破碎部ではないと判断した。

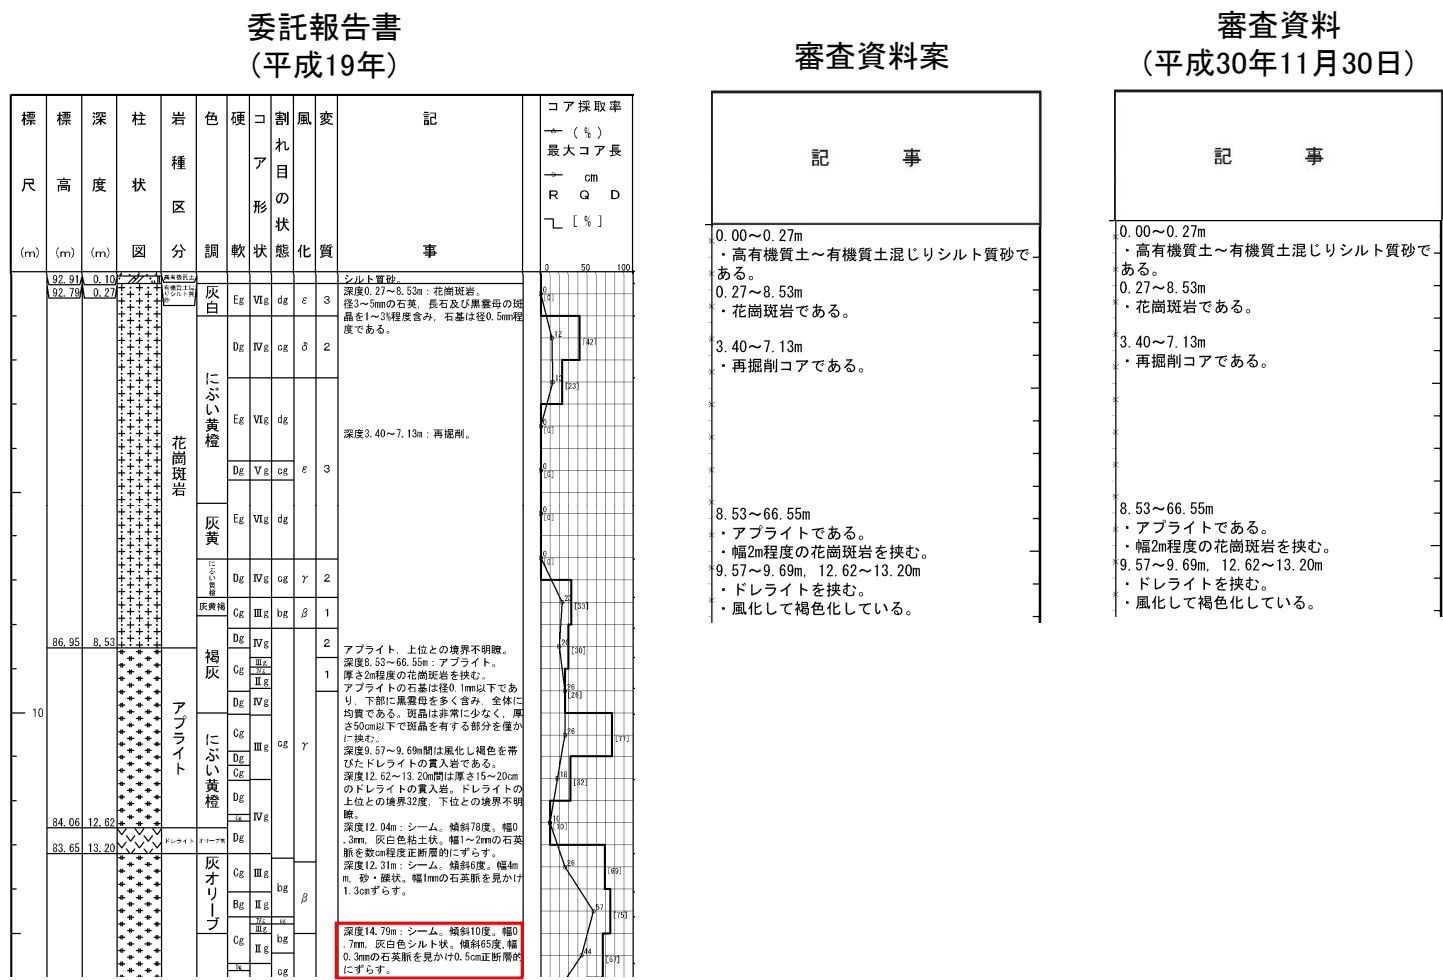
# 柱状図における「シーム」の記載とその性状 (H19-No.15孔 深度14.79m)

・シルト状を呈するが、その分布は殲滅し連続性に乏しく、周囲の岩盤に劣化が認められないことから、破碎部ではないと判断した。

委託報告書 (平成19年)	審査資料案	審査資料 (平成30年11月30日)
深度14.79m: シーム。傾斜10度。幅0.7mm。灰白色シルト状。傾斜65度。幅0.3mmの石英脈を見かけ0.5cm正断層的にずらす。	記載なし	記載なし

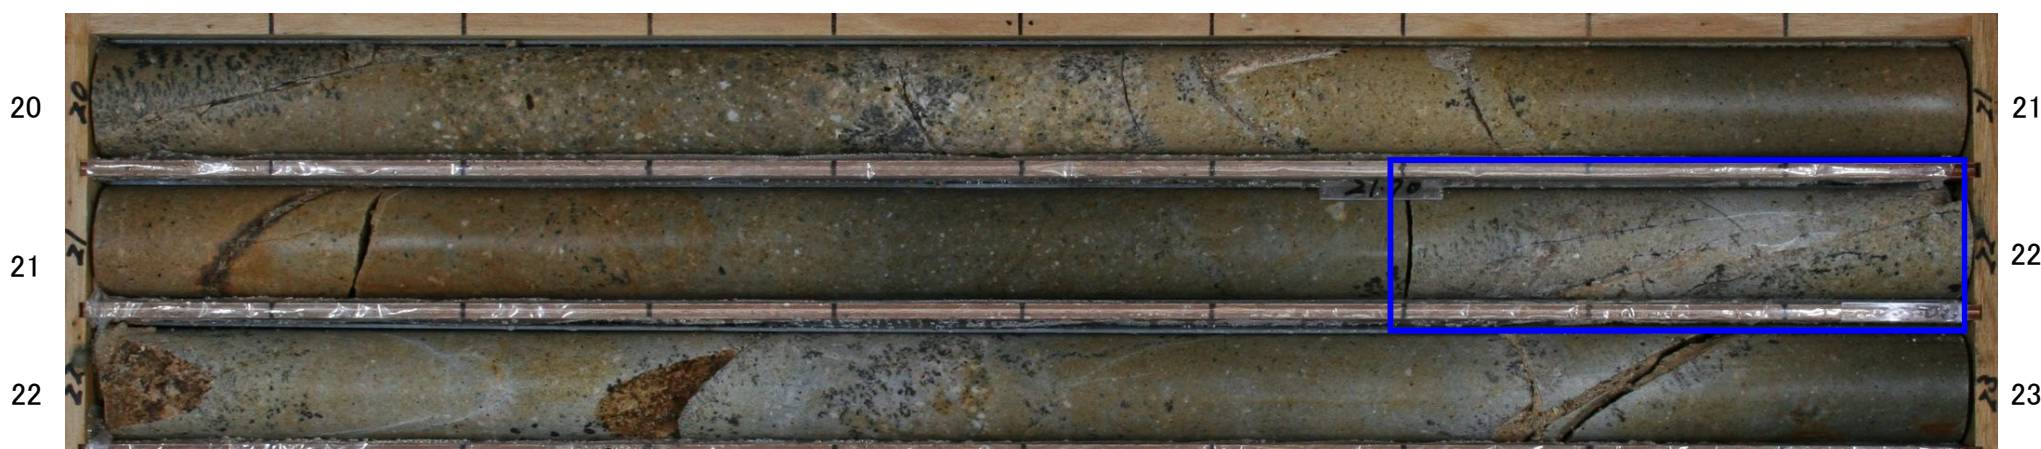
# 柱状図における「シーム」の記載とその性状 (H19-No.15孔 深度21.91m)

・周囲の岩盤に劣化が認められないことから、破碎部ではないと判断した。

委託報告書 (平成19年)	審査資料案	審査資料 (平成30年11月30日)
深度21.91m: シーム。傾斜75度、幅1mm、明褐色砂状。幅1mm、傾斜30～50度の石英脈が正断層的に見かけ6.2cmずれる。	記載なし	記載なし

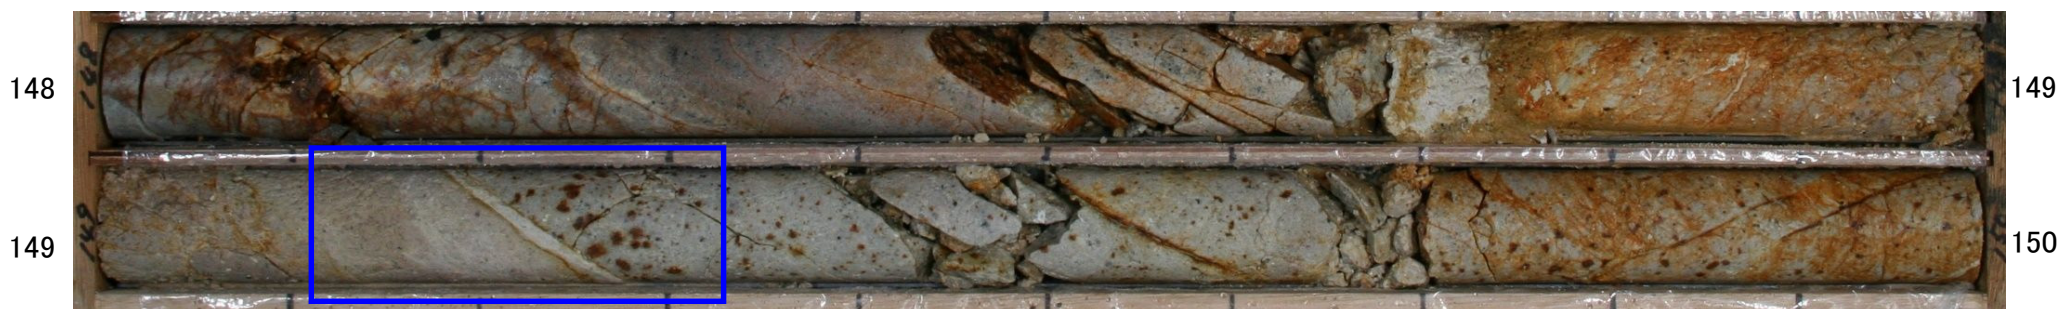
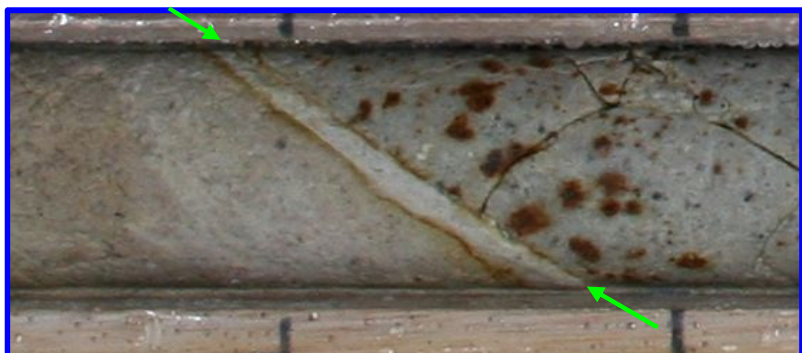
委託報告書 (平成19年)	審査資料案	審査資料 (平成30年11月30日)
深度149.22~149.23m:シーム。上盤53度、下盤57度。幅8mm、灰白色シルト状。	149.22~149.23m ・割れ目に灰白色シルトを挟む。	149.22~149.23m ・割れ目に灰白色シルトを挟む。

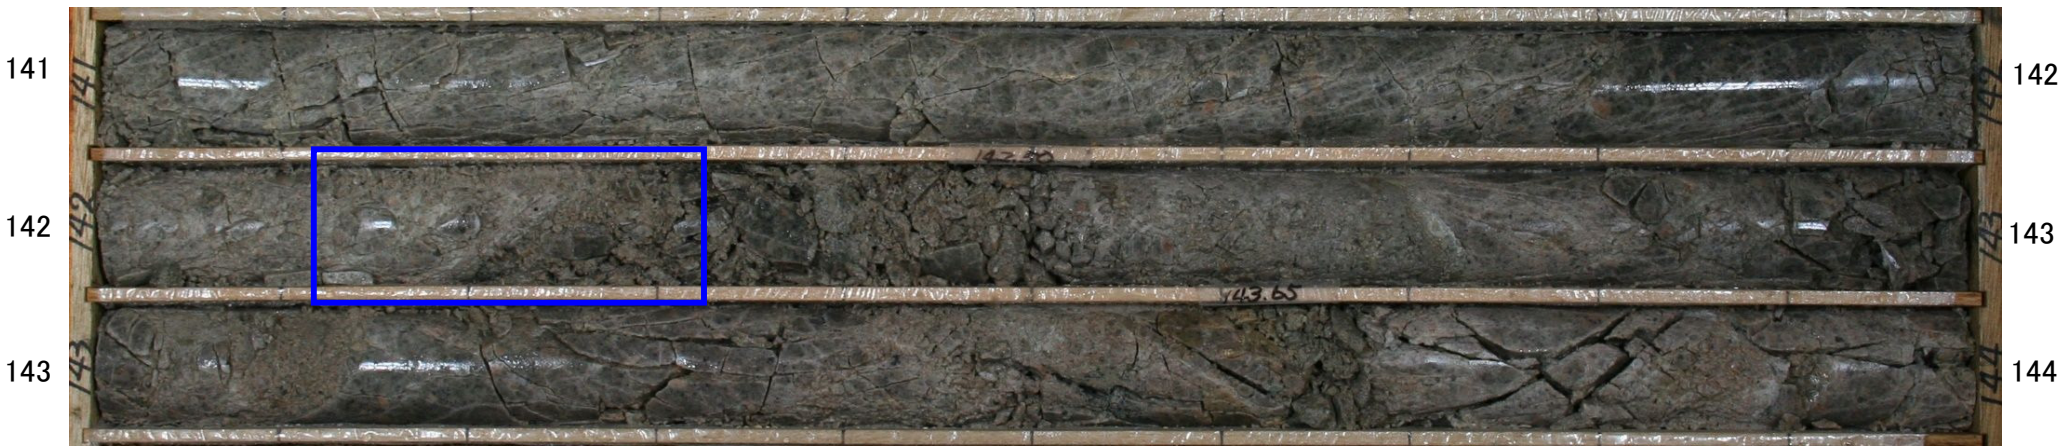
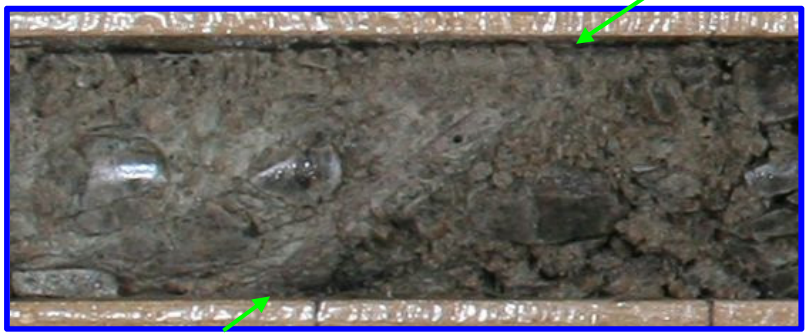
委託報告書 (平成19年)	審査資料案	審査資料 (平成29年12月22日)
深度142.23m:シーム。傾斜52度。幅1~10mmの褐灰~灰白色砂質シルト状。	記載なし	記載なし

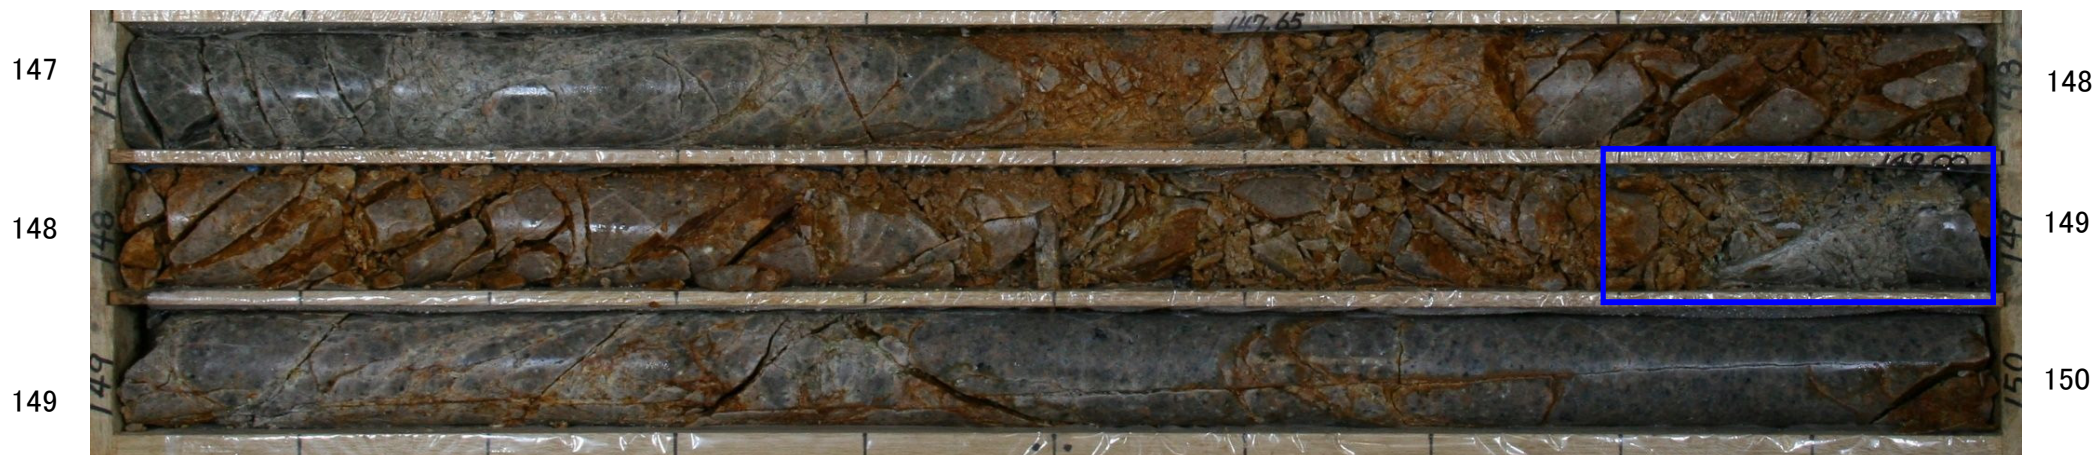
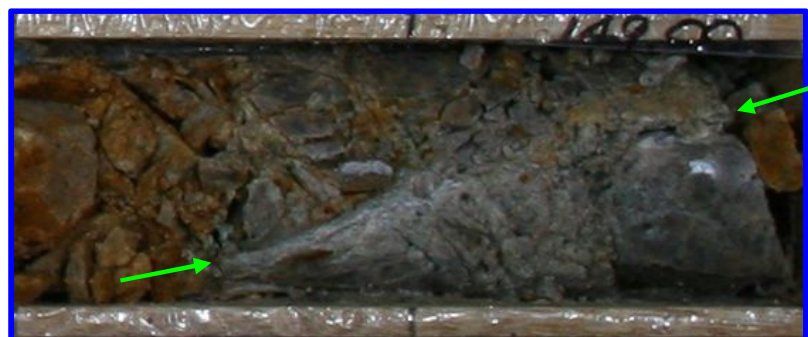
委託報告書 (平成19年)	審査資料案	審査資料 (平成29年12月22日)
深度148.91m:シーム。傾斜68度。幅0～3mmの緑灰色シルト状。	記載なし	記載なし

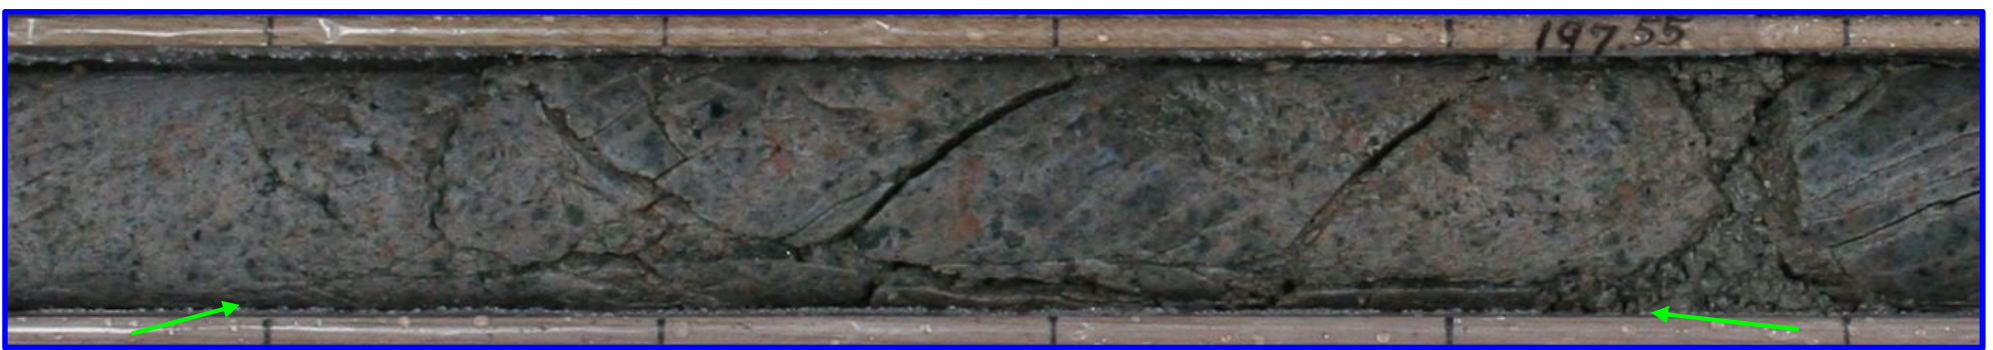
・砂状を呈するが、その分布は局所的であり連続性に乏しく、周囲の岩盤に劣化が認められないことから、破碎部ではないと判断した。

委託報告書 (平成19年)	審査資料案	審査資料 (平成29年12月22日)
深度197.32m: シーム。傾斜85~90度、幅0.5mmの暗緑色シルト質砂状。傾斜50~60度の節理が1~2cmずれる。条線方向ほぼ水平。	記載なし	記載なし

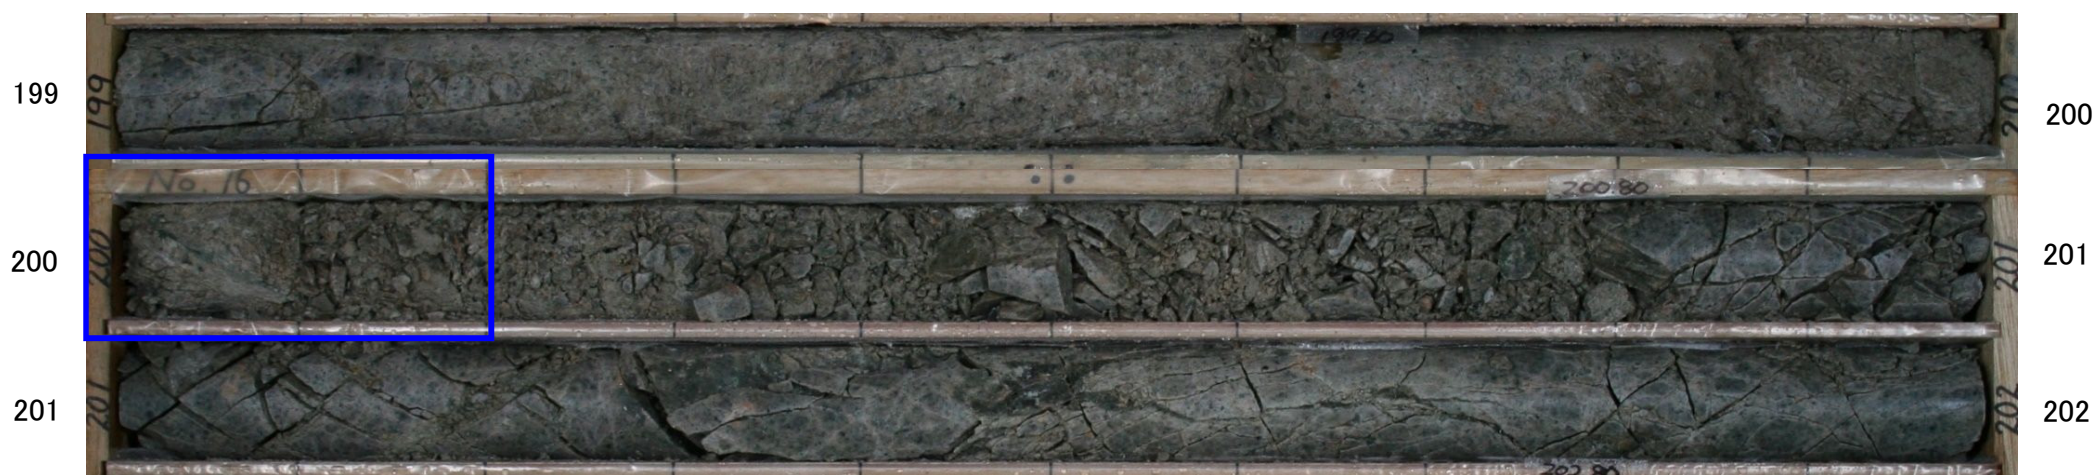
# 柱状図における「シーム」の記載とその性状(H19-No.16孔 深度200.04m)

・砂状を呈するが、その分布は膨縮し連続性に乏しいことから、破碎部ではないと判断した。

委託報告書 (平成19年)	審査資料案	審査資料 (平成29年12月22日)
深度200.04m: シーム。傾斜58度、幅1~4mmの緑灰色固結シルト質砂状。	記載なし	記載なし

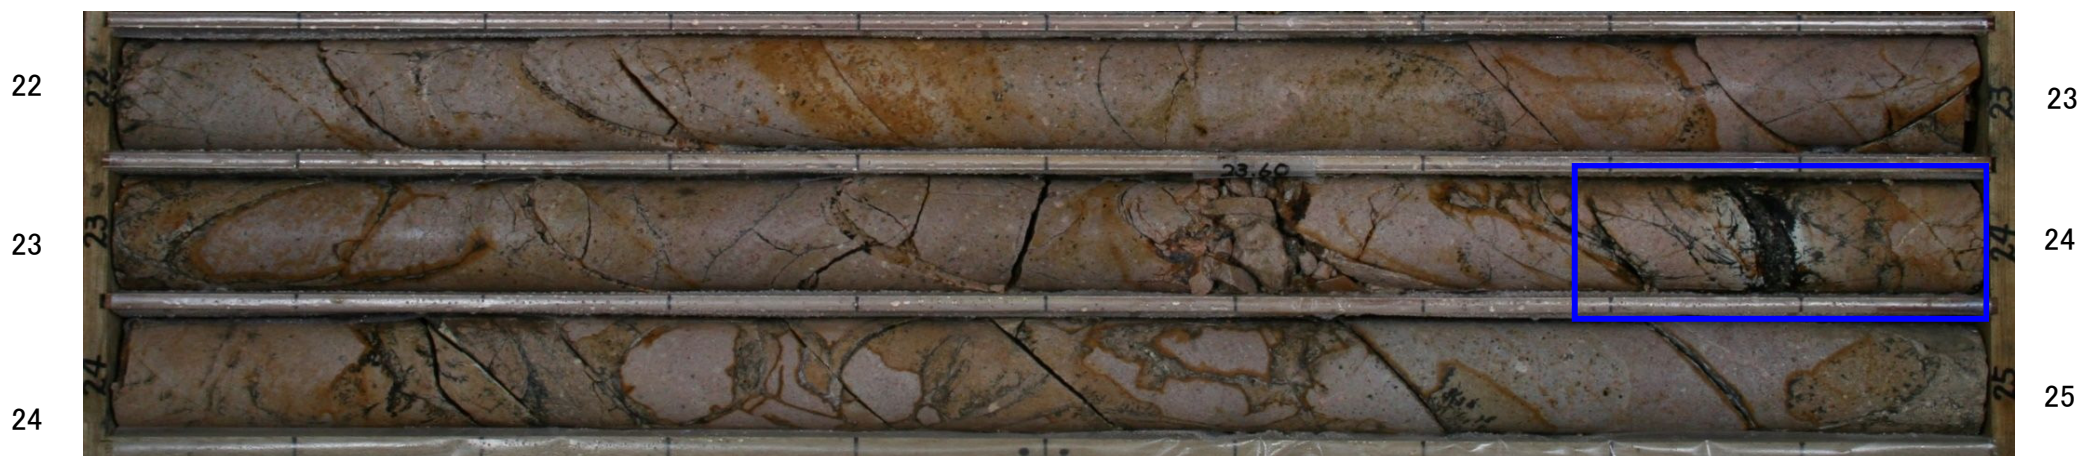
・礫混じりシルト質砂状を呈するが、礫に定向配列は認められず、周囲の岩盤に劣化が認められないことから、破碎部ではないと判断した。

委託報告書 (平成19年)	審査資料案	審査資料 (平成29年12月22日)
深度23.87~23.88m: シーム。上盤20度、下盤30度。幅4~9mm。暗灰~暗褐色礫混じりシルト質砂状。正断層のセンス。条線方向高角度。	記載なし	記載なし

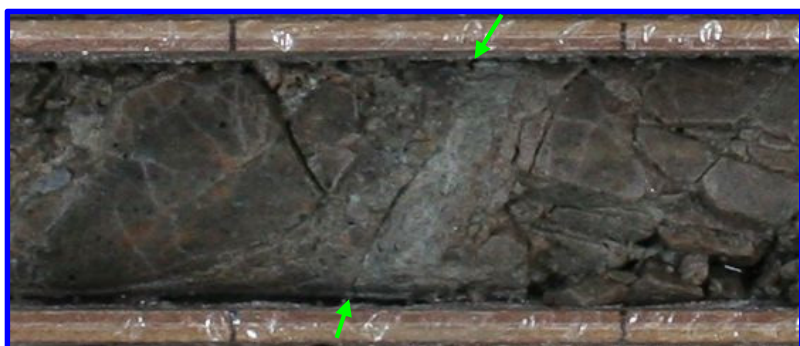
委託報告書 (平成19年)	審査資料案	審査資料 (平成29年12月22日)
深度117.55~117.56m:シーム、上盤38度、下盤27度、幅5~9mm、灰白色礫混じり砂質シルト状。	記載なし	記載なし

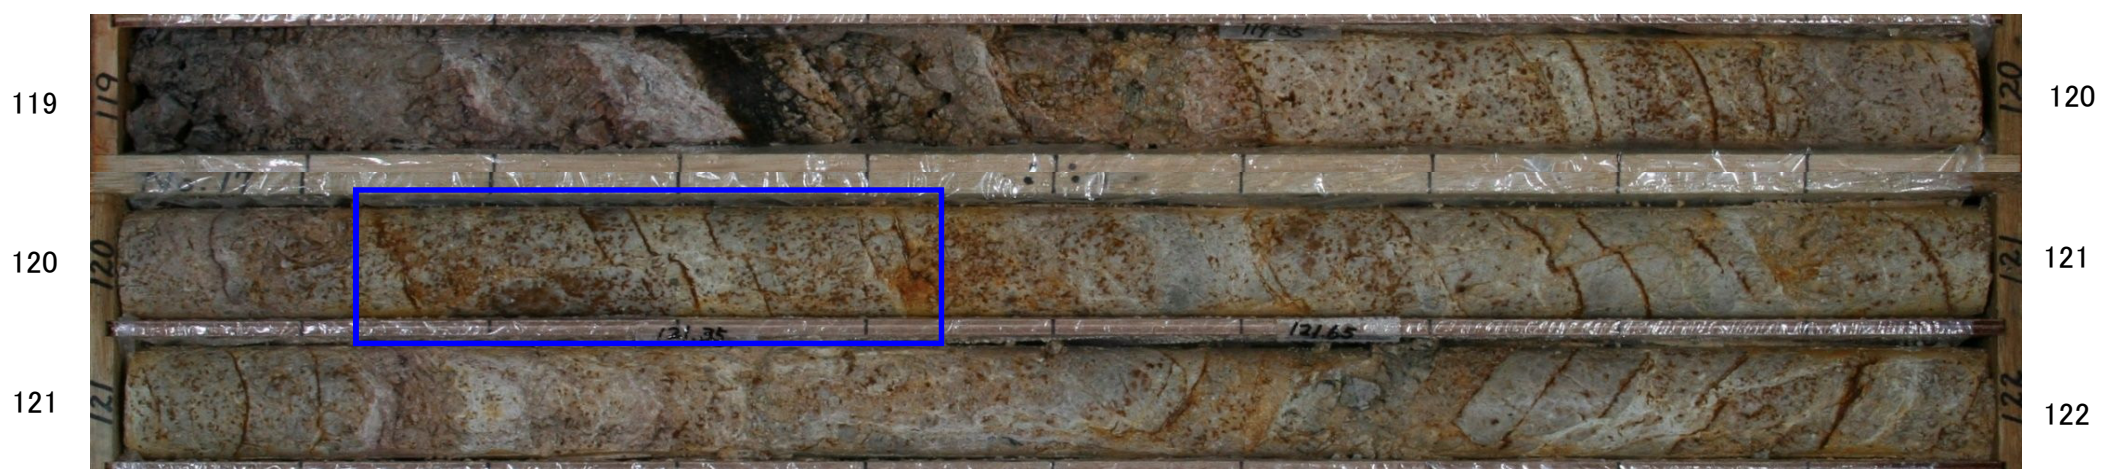
委託報告書 (平成19年)	審査資料案	審査資料 (平成29年12月22日)
深度120.31m: シーム。傾斜85~90度。幅1mmの灰白色粘土状。傾斜27~28度の密着した節理を見かけ1.0~1.5cm逆断層的にずらす。	記載なし	記載なし

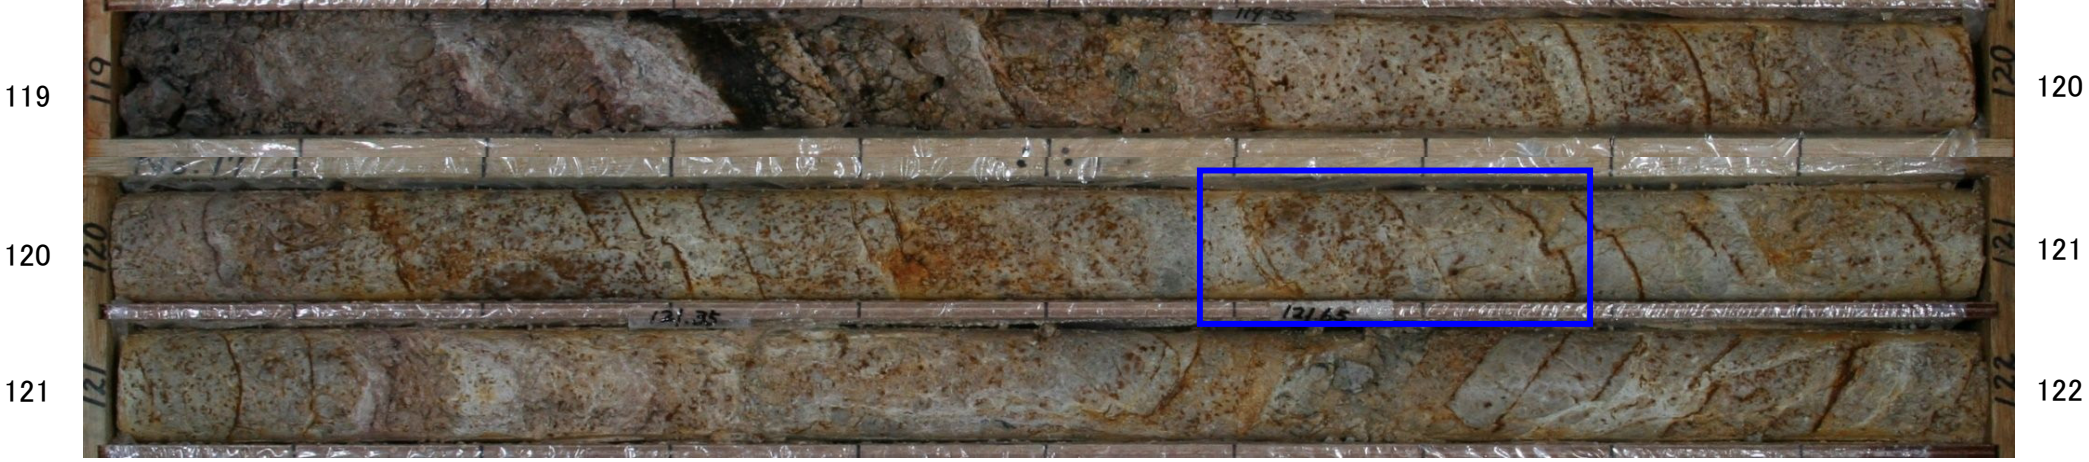
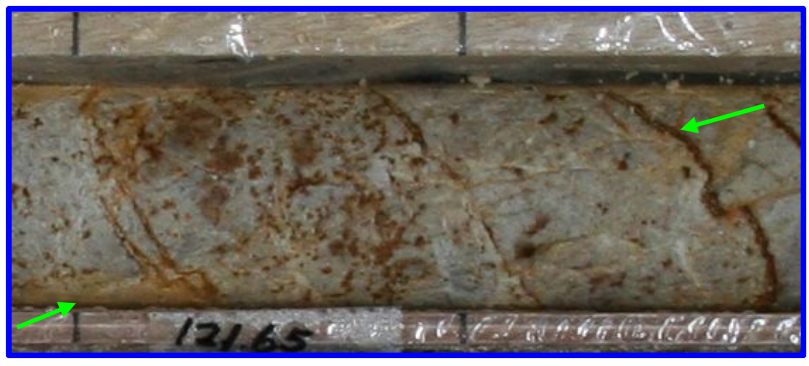
委託報告書 (平成19年)	審査資料案	審査資料 (平成29年12月22日)
深度120.65m: シーム。傾斜74度。幅1mmの灰白色粘土状。	記載なし	記載なし

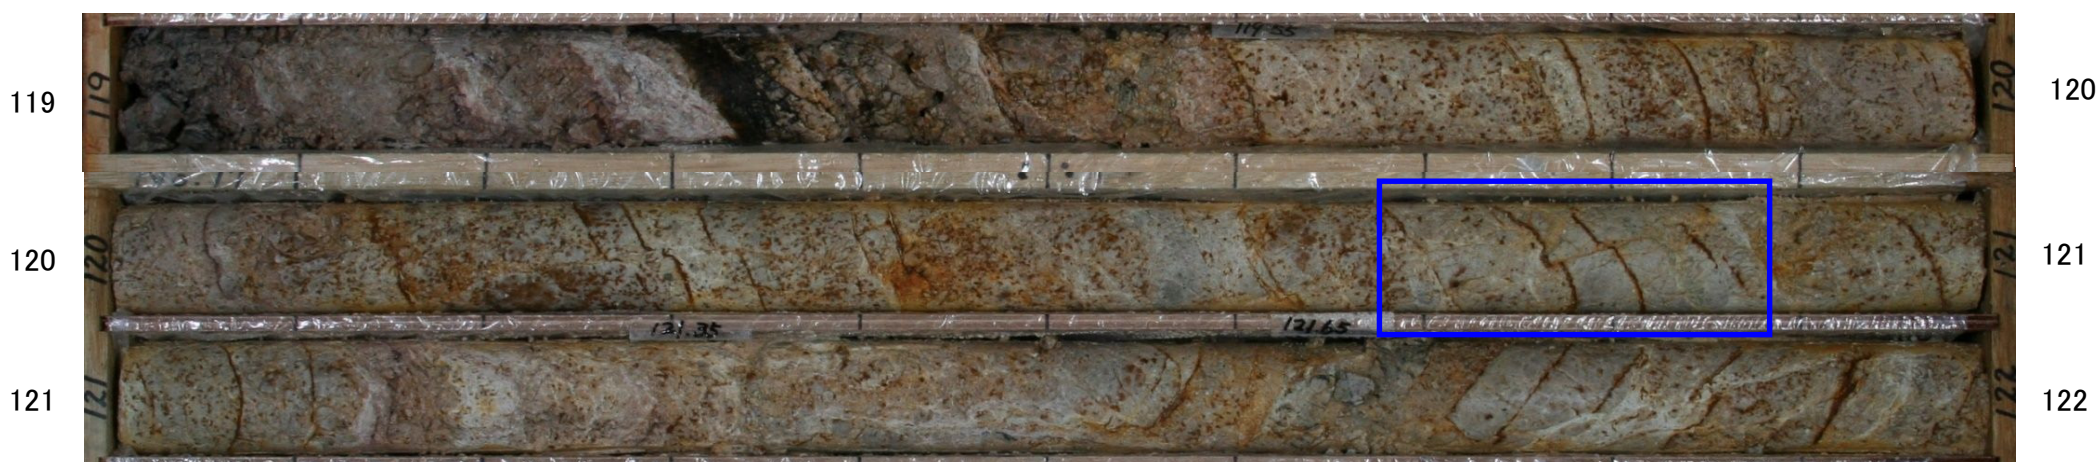
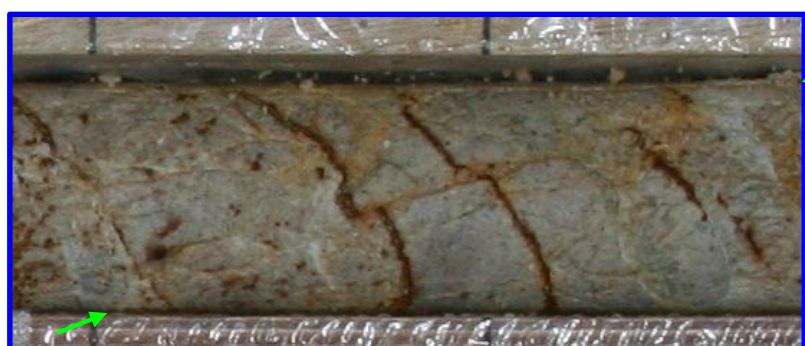
委託報告書 (平成19年)	審査資料案	審査資料 (平成29年12月22日)
深度120.80m: シーム。傾斜75度。両者とも傾斜35度の密着した節理を見かけ1cm程度逆断層的にずらす。	記載なし	記載なし

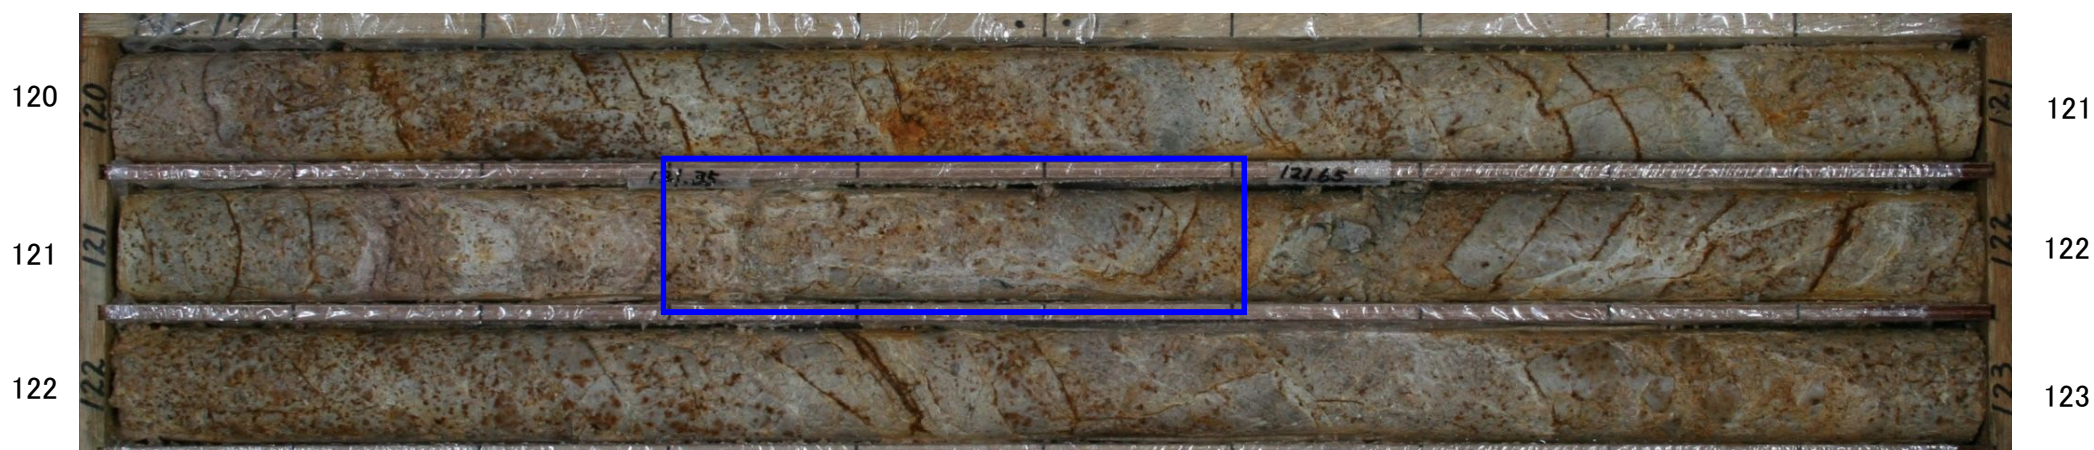
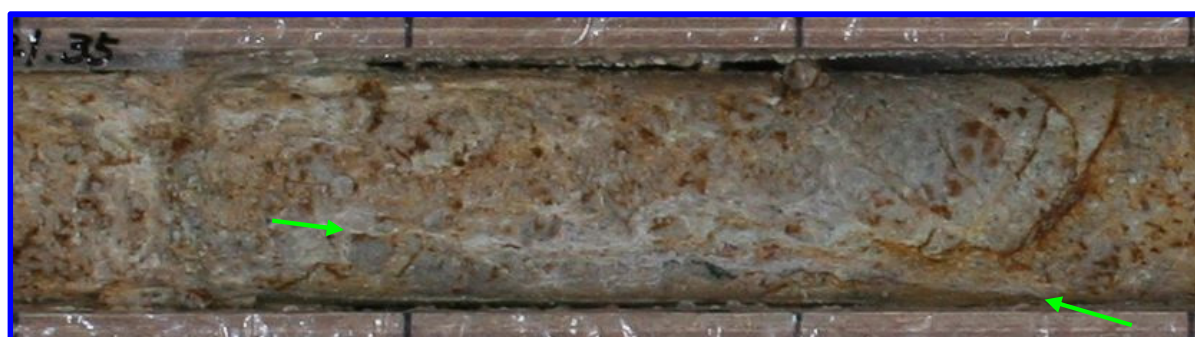
委託報告書 (平成19年)	審査資料案	審査資料 (平成29年12月22日)
深度121.45m: シーム。傾斜85度。幅3~5mmの明桃色粘土状。	記載なし	記載なし

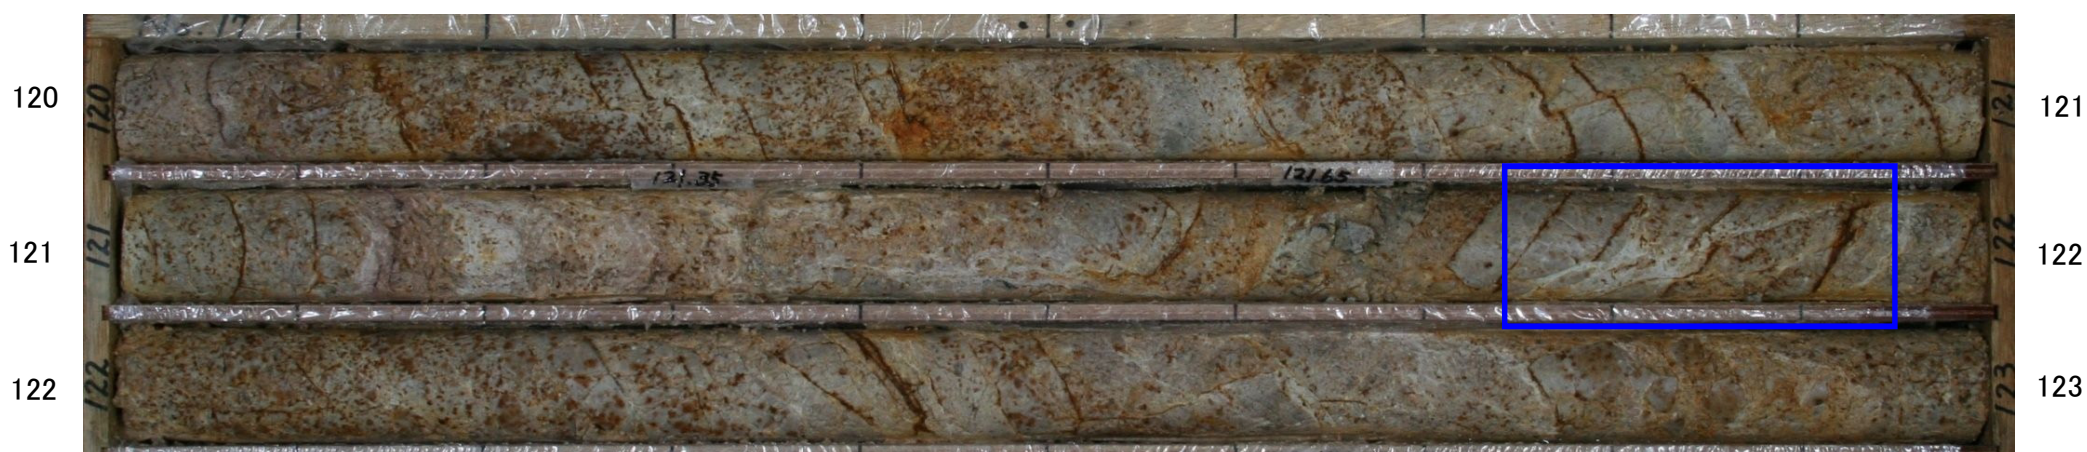
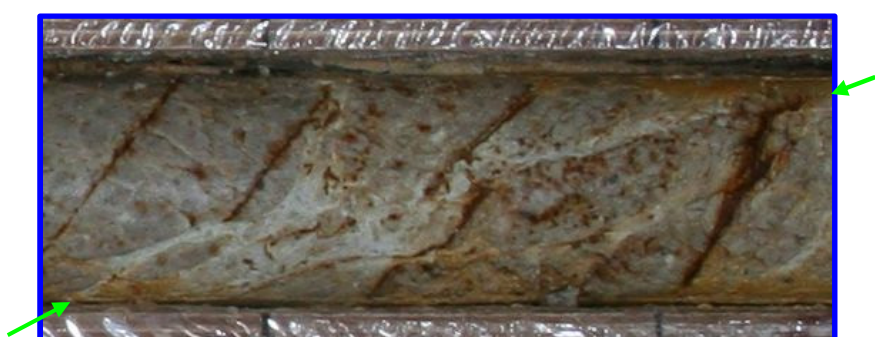
委託報告書 (平成19年)	審査資料案	審査資料 (平成29年12月22日)
深度121.85m: シーム。傾斜73度。幅1~3mmの灰白色固結粘土状。傾斜45度の密着した節理を見かけ0.5~1.0cm逆断層的に不ずらす。	記載なし	記載なし

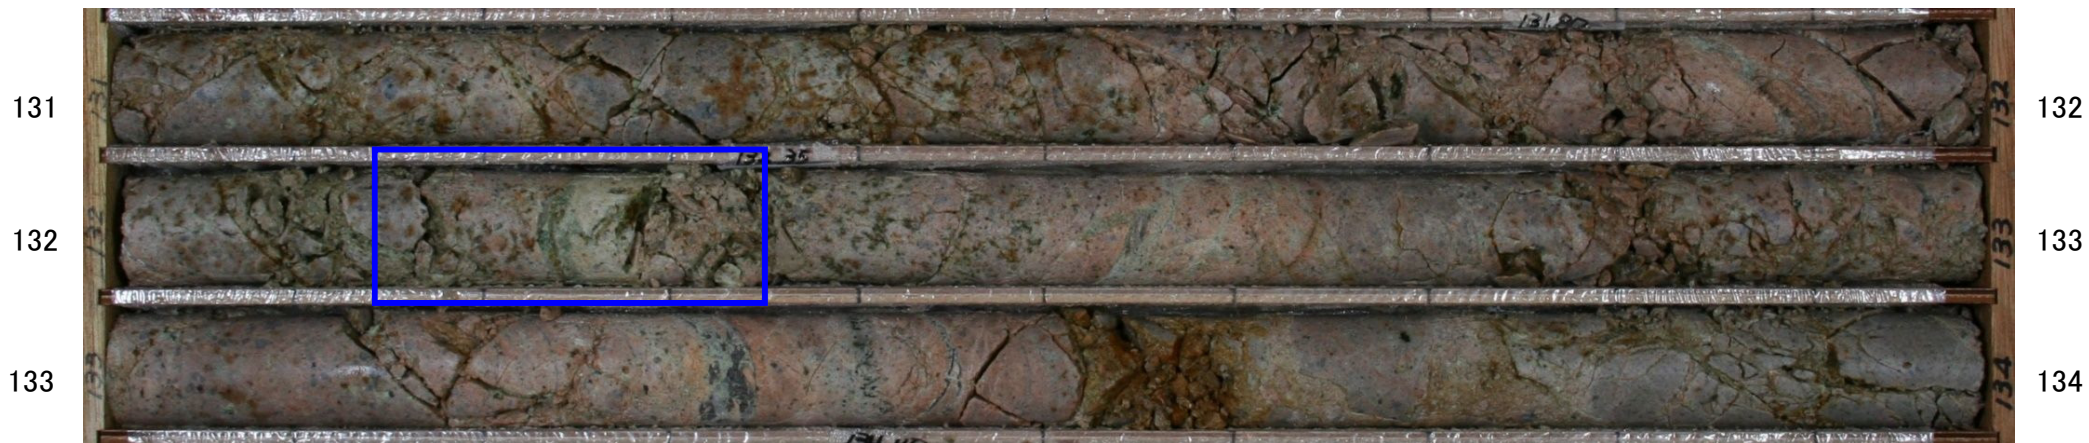
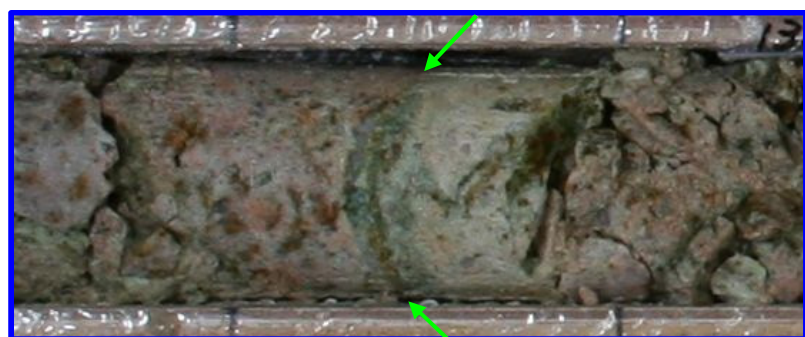
委託報告書 (平成19年)	審査資料案	審査資料 (平成29年12月22日)
深度132.25m: シーム。傾斜31度。幅1~3mmの灰オリーブ色固結シルト状。	記載なし	記載なし

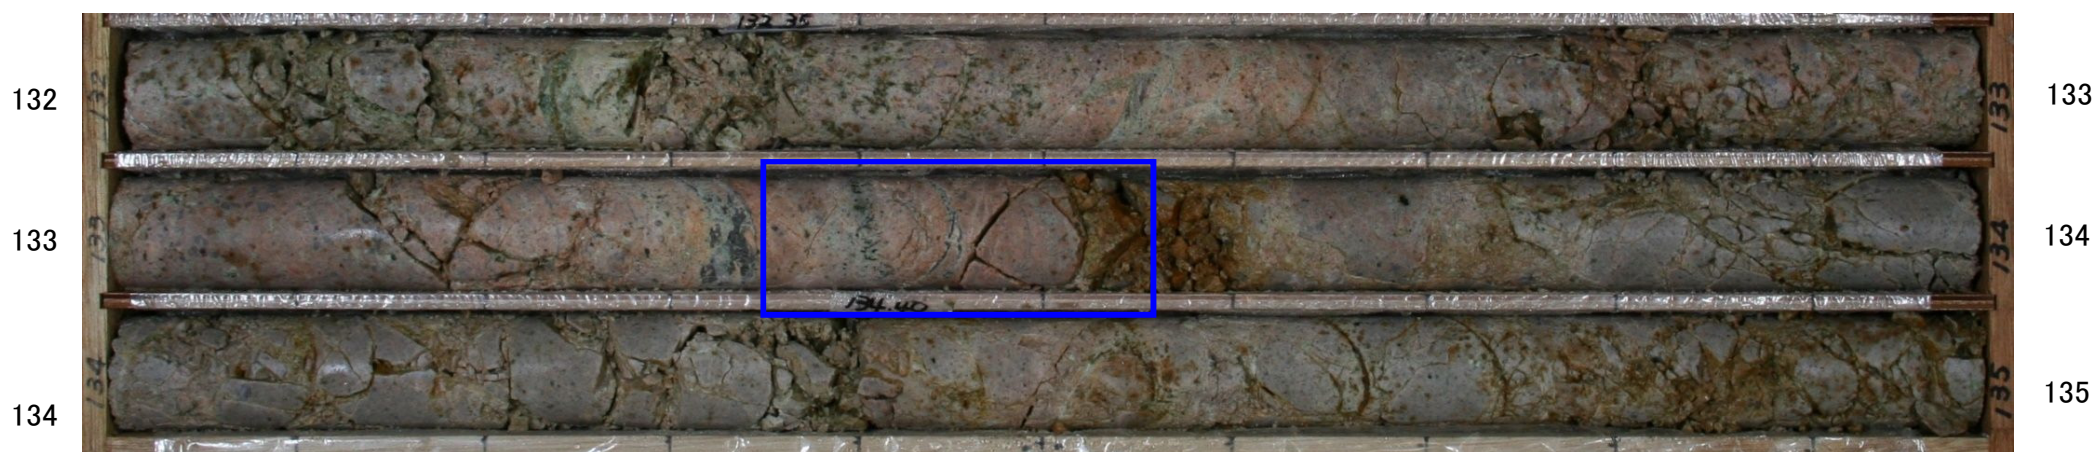
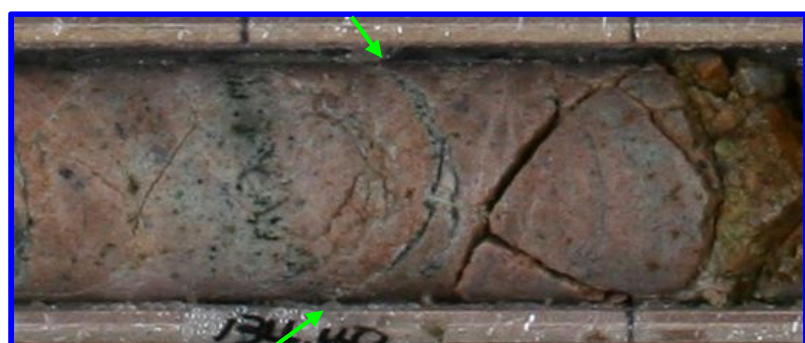
委託報告書 (平成19年)	審査資料案	審査資料 (平成29年12月22日)
深度133.43m: シーム。傾斜40度。幅0~3mm。灰白色シルト質砂状。	記載なし	記載なし

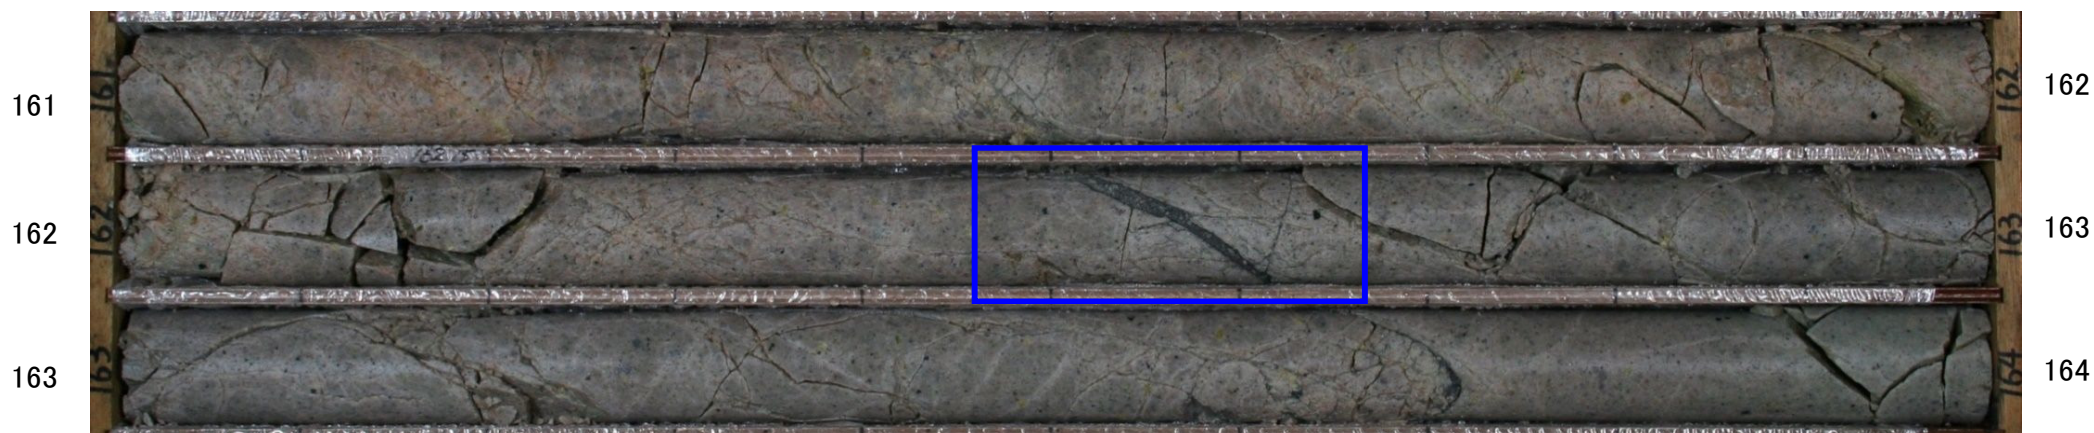
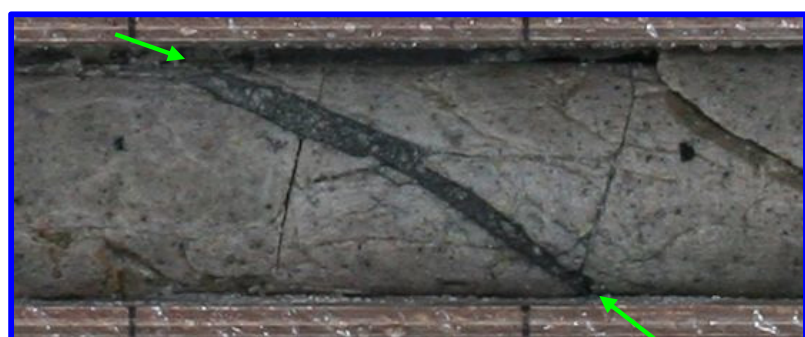
委託報告書 (平成19年)	審査資料案	審査資料 (平成29年12月22日)
深度162.57m: シーム。傾斜63度。幅2~3mm、暗灰色礫混じり砂状。	記載なし	記載なし

・シルト状を呈するが、上下端境界は凹凸が見られ直線性に乏しいことから、破碎部ではないと判断した。

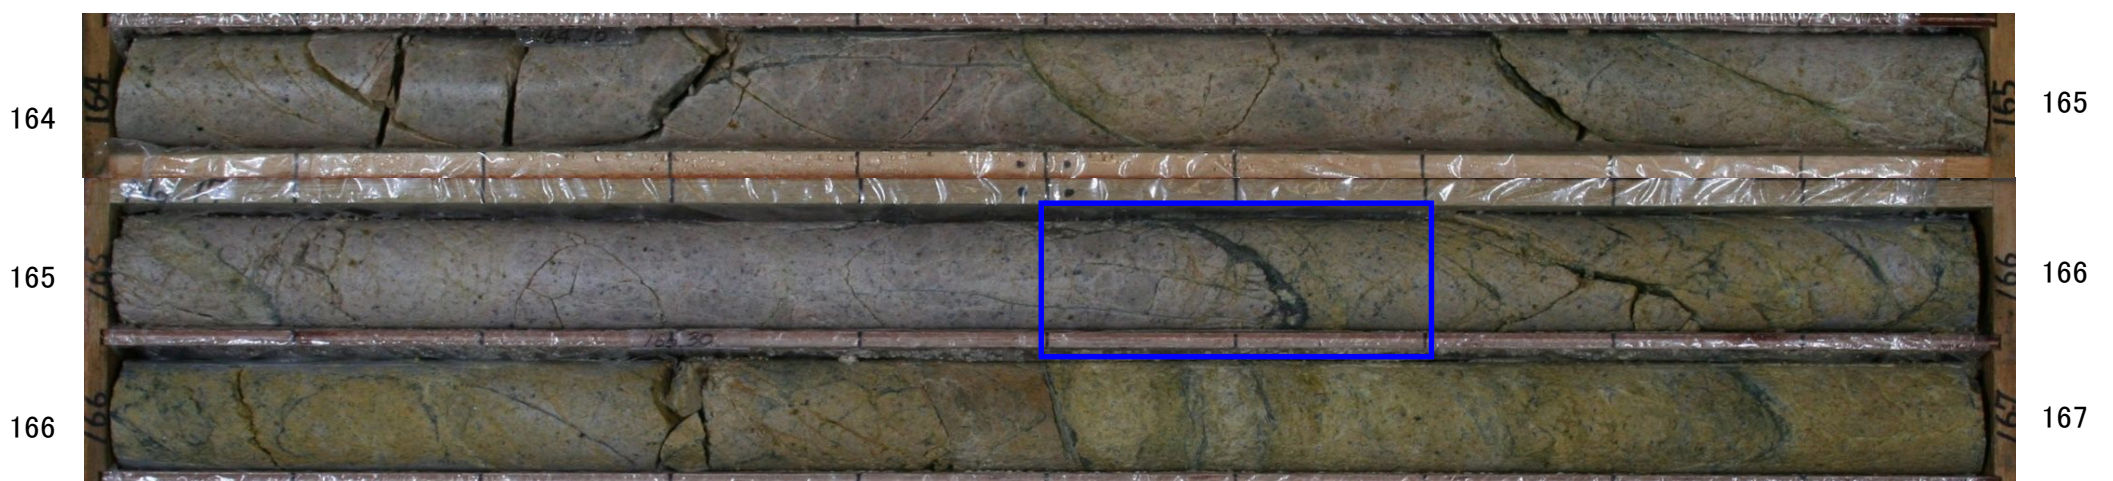
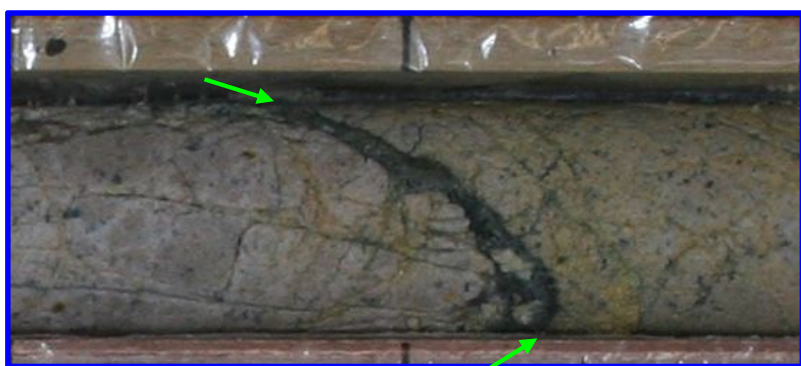
委託報告書 (平成19年)	審査資料案	審査資料 (平成29年12月22日)
深度165.60~165.61m: シーム。上盤59度、下盤56度。幅5~8mmの暗灰色礫混じりシルト状。	記載なし	記載なし

・シルト状を呈するが、その分布は殲滅し連続性に乏しいことから、破碎部ではないと判断した。

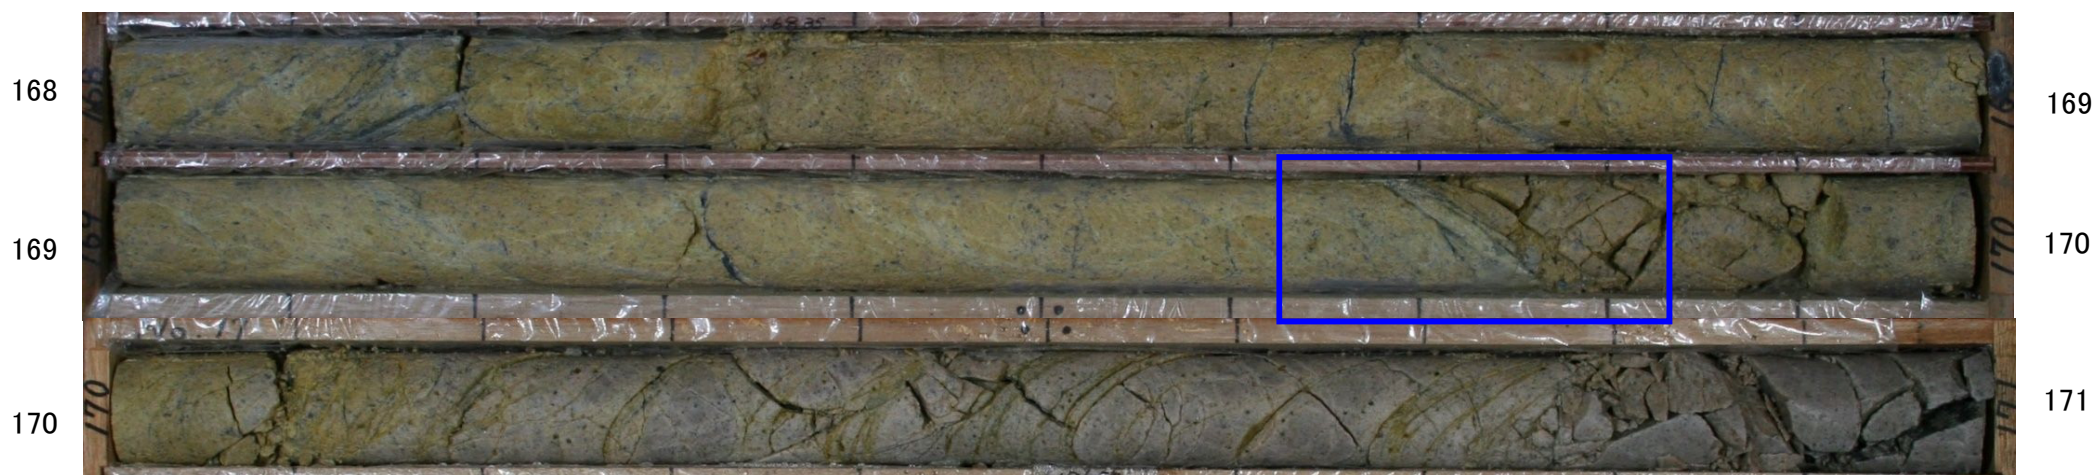
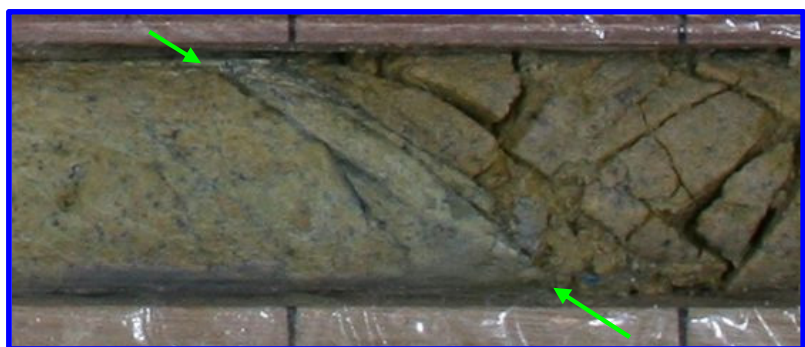
委託報告書 (平成19年)	審査資料案	審査資料 (平成29年12月22日)
深度169.72m: シーム。傾斜55度。幅1~3mm, 灰色シルト状。	記載なし	記載なし

・シルト状を呈するが、その分布は殲滅し連続性に乏しいことから、破碎部ではないと判断した。
