# 柱状図における「シーム」の記載とその性状 (H19-No.14孔 深度135.51m)

・シルト状を呈するが、その分布は殲滅し連続性に乏しいことから、破碎部ではないと判断した。

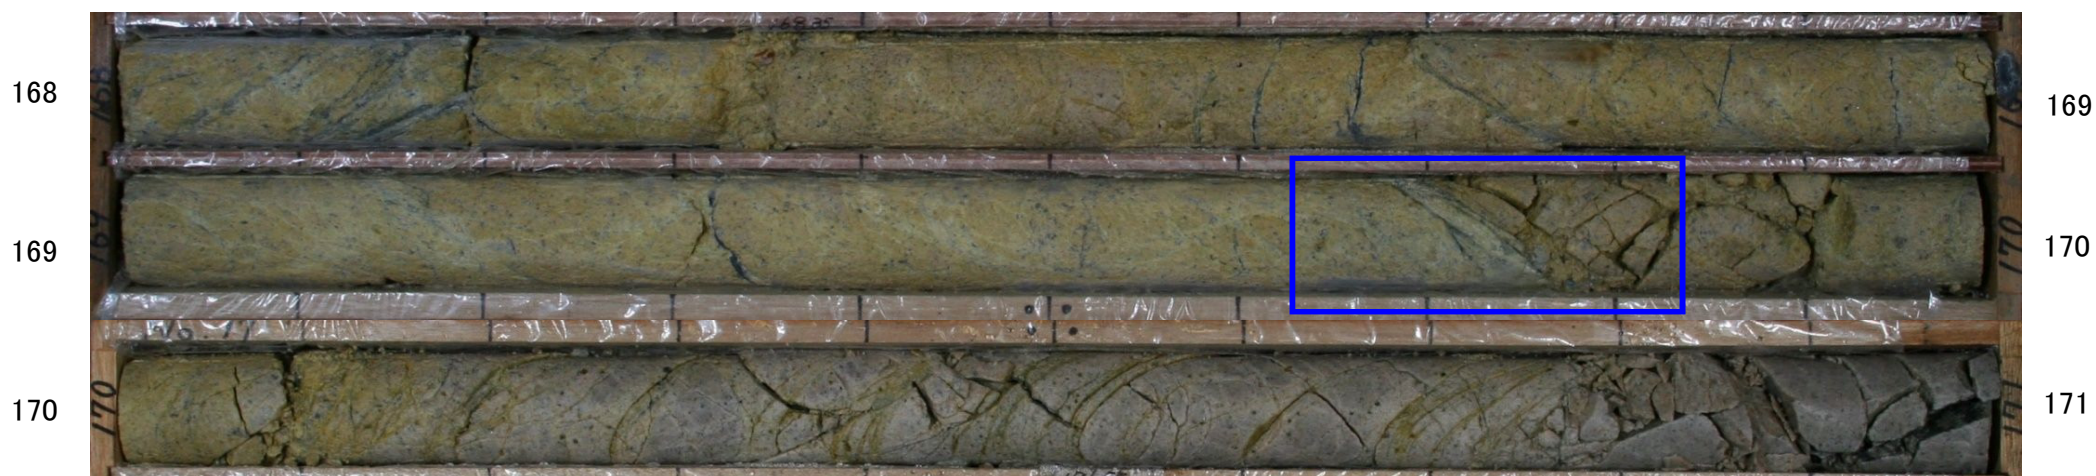
委託報告書 (平成19年)	審査資料案	審査資料 (平成29年12月22日)
深度169.74m: シーム。傾斜56度。幅2mm。灰色シルト状。	記載なし	記載なし

・シルト状を呈するが、その分布は殲滅し連続性に乏しいことから、破碎部ではないと判断した。

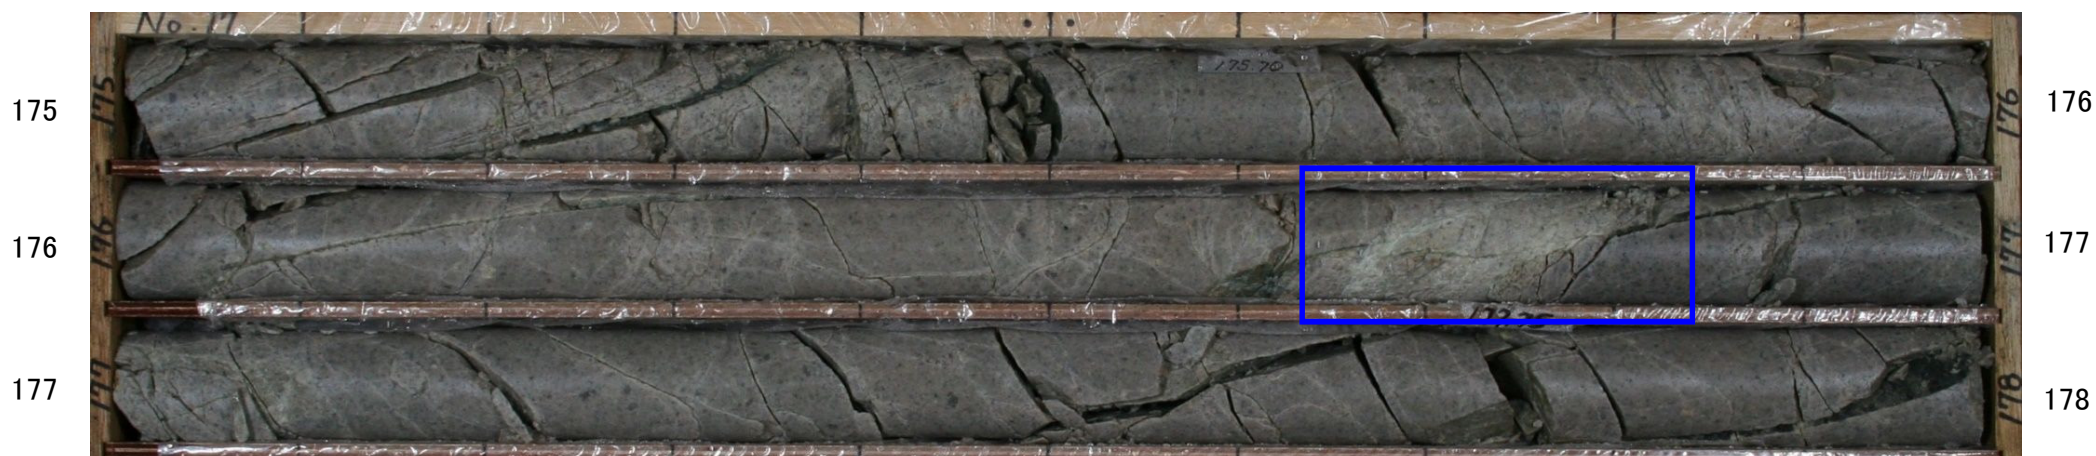
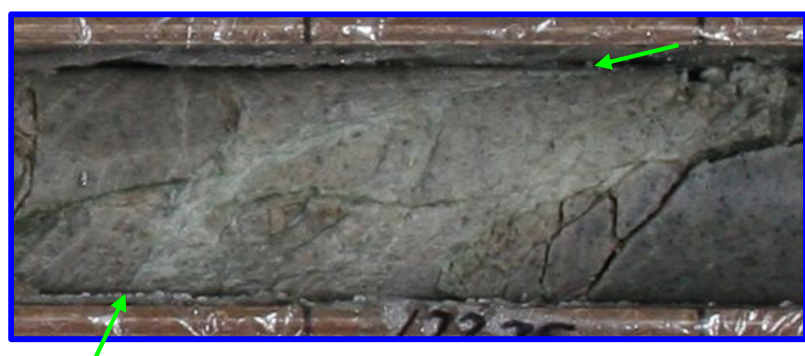
委託報告書 (平成19年)	審査資料案	審査資料 (平成29年12月22日)
深度176.74m: シーム。傾斜55~75度。幅0.2mmの緑灰色シルト状。傾斜38度の節理が見かけ0.7cm正断層的にずれる。	記載なし	記載なし

一部で礫混じりシルト状を呈するが、礫に定向配列は認められず、その分布は湾曲し直線性に乏しいことから、破碎部ではないと判断した。

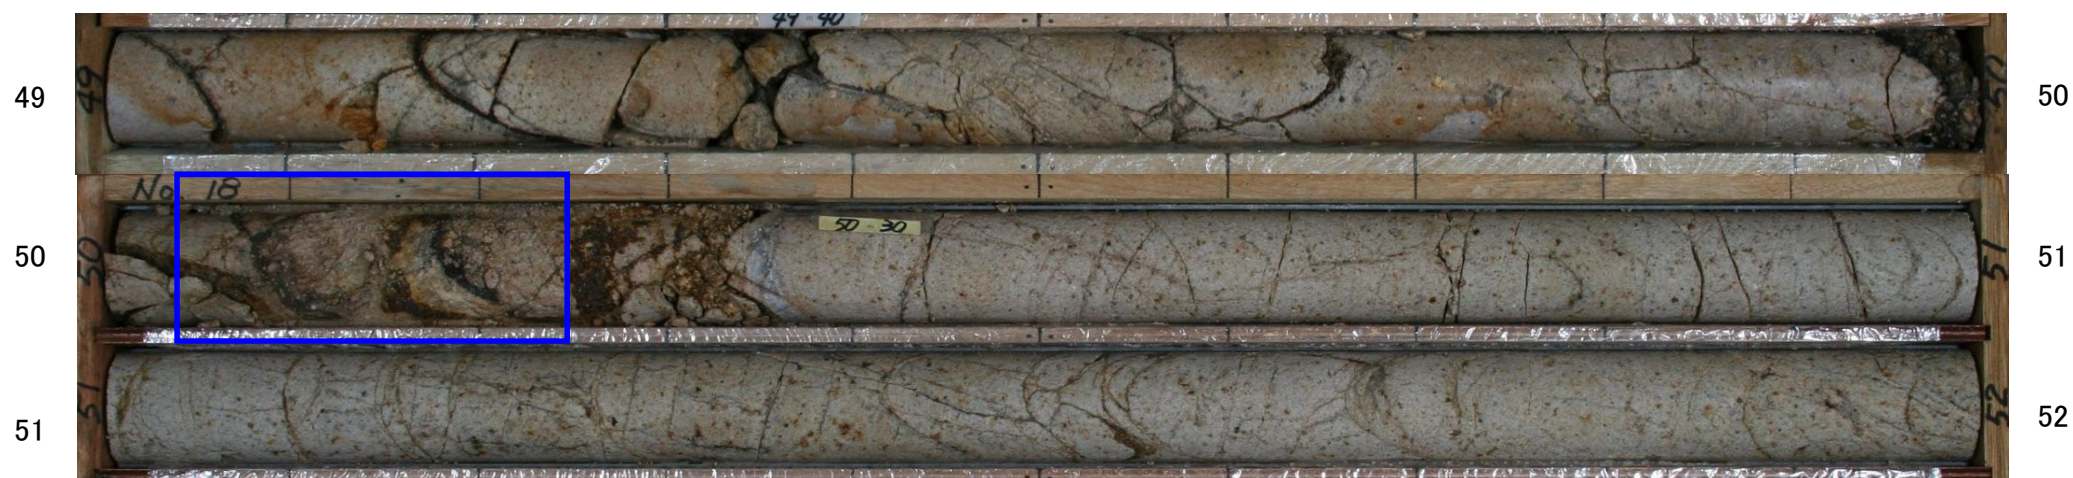
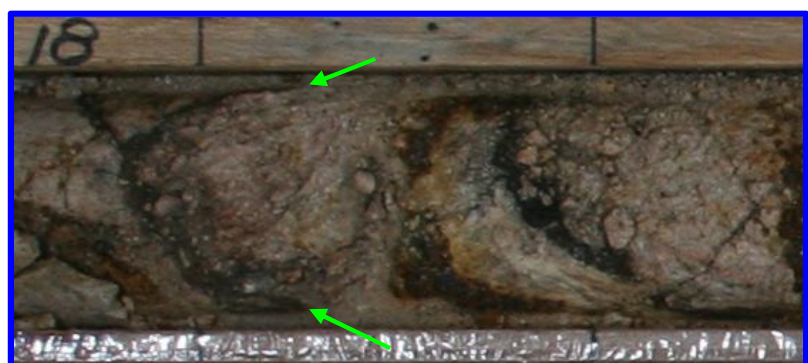
委託報告書 (平成19年)	審査資料案	審査資料 (平成30年11月30日)
深度50.09m: シーム。傾斜55度。幅2~3mm。黒褐色シルト状。	記載なし	記載なし

・シルト状を呈するが、その分布は殲滅し連続性に乏しいことから、破碎部ではないと判断した。

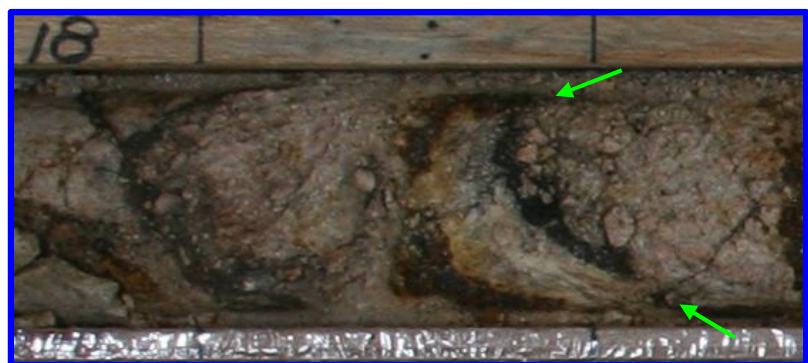
委託報告書 (平成19年)	審査資料案	審査資料 (平成30年11月30日)
深度50.19m: シーム、傾斜43度、幅1~5mm、黒褐色シルト状。	記載なし	記載なし

・周囲の岩盤は割れ目が多く、一部で礫状を呈するが、礫の定向配列は認められないことから、破碎部ではないと判断した。

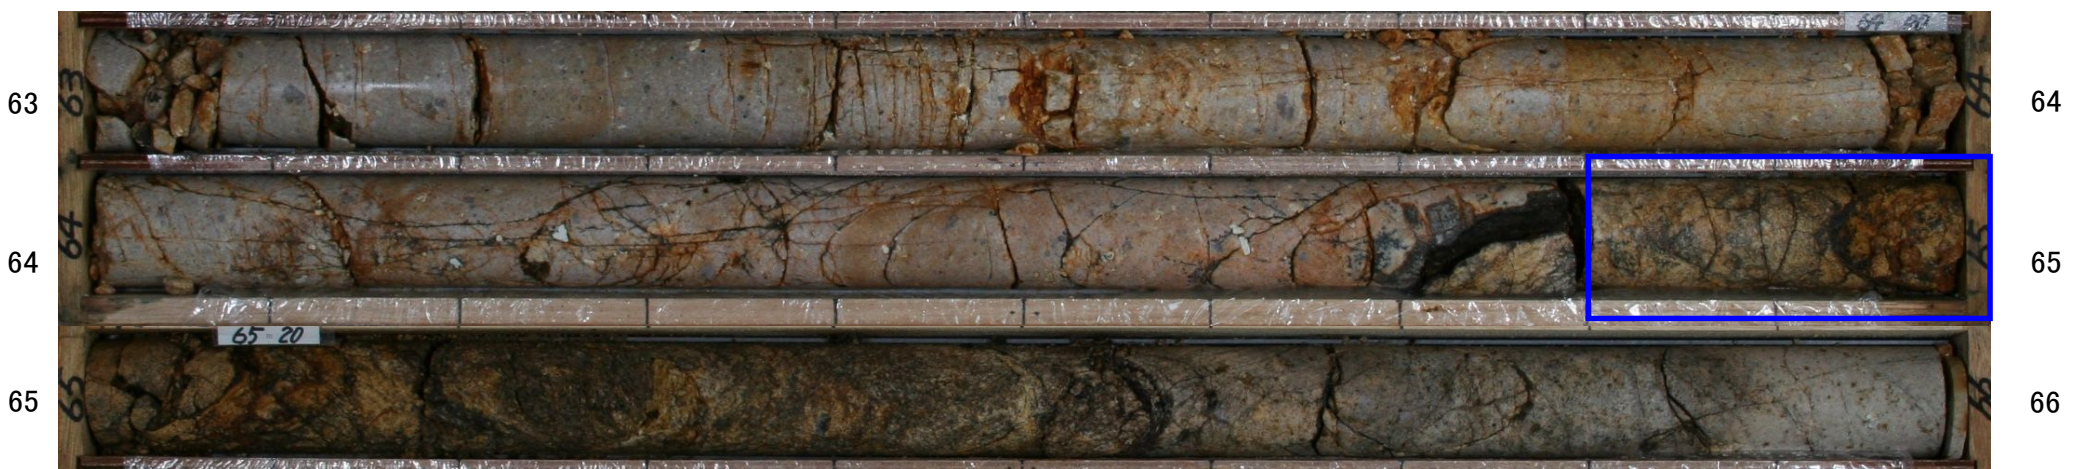
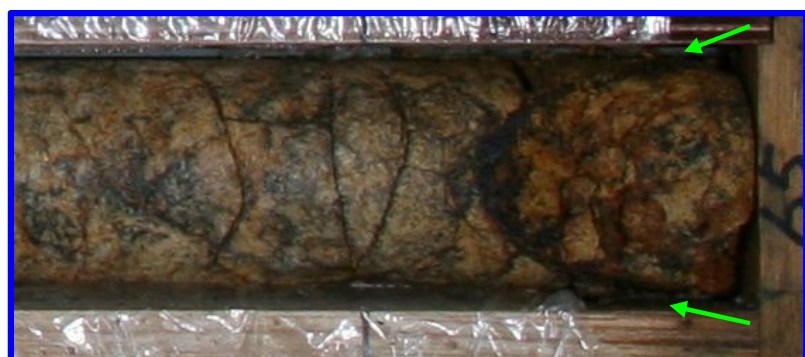
委託報告書 (平成19年)	審査資料案	審査資料 (平成30年11月30日)
深度64.98m: シーム。傾斜68度, 幅1mm, 黒褐色粘土状。	記載なし	記載なし

・シルト状を呈するが、その分布は殲滅し連続性に乏しいことから、破碎部ではないと判断した。

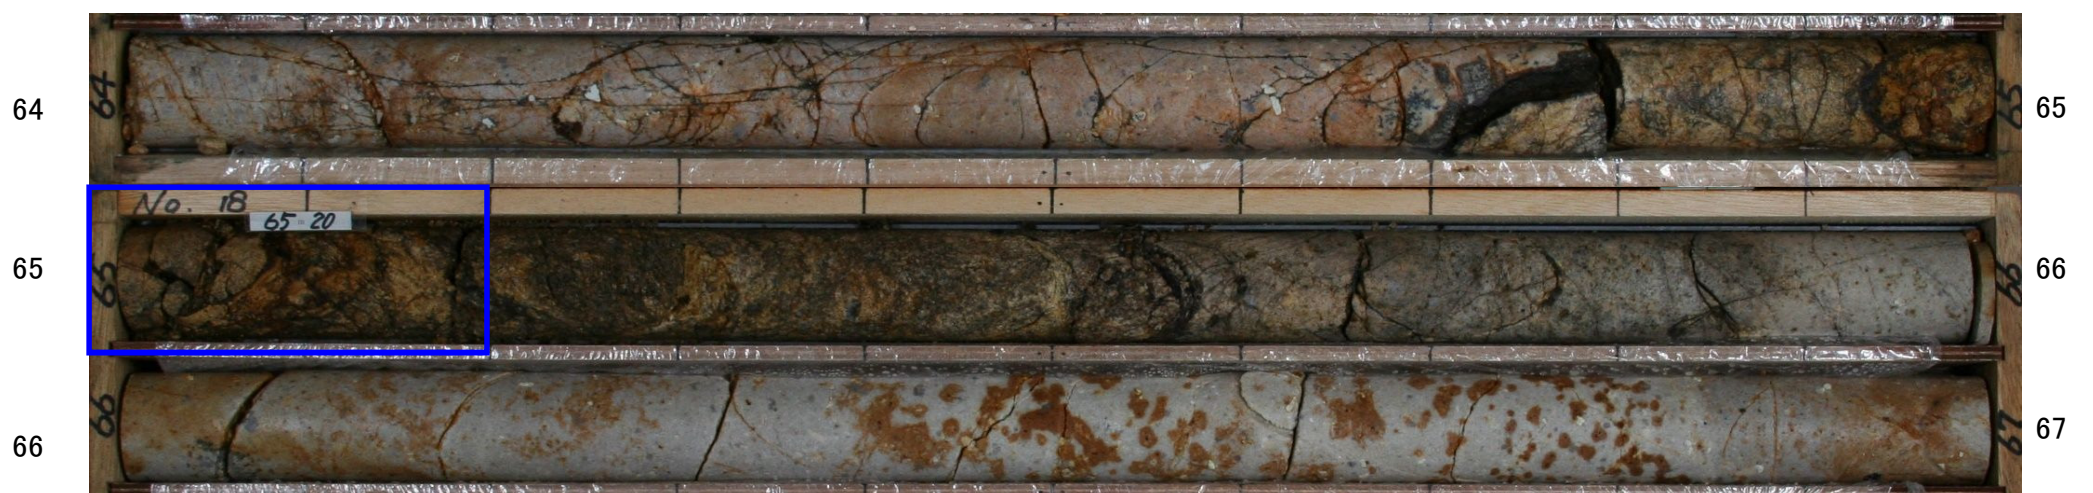
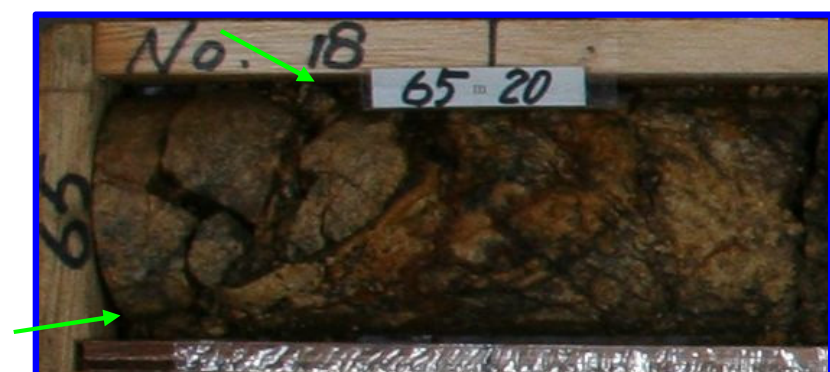
委託報告書 (平成19年)	審査資料案	審査資料 (平成30年11月30日)
深度65.04m: シーム。傾斜67度。幅1~1.5mm, 暗褐~黄褐色シルト状。	記載なし	記載なし

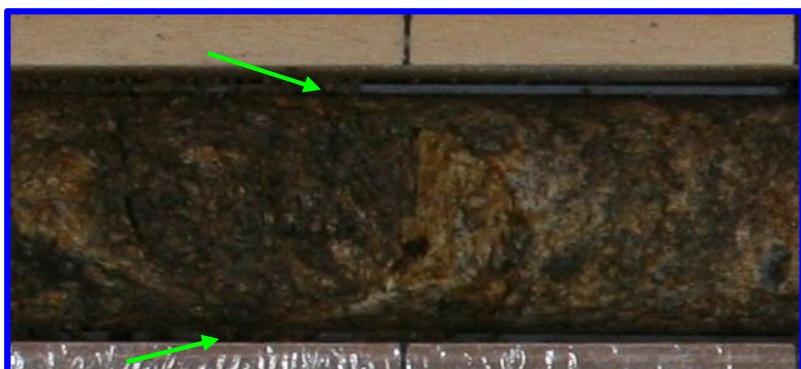
# 柱状図における「シーム」の記載とその性状(H19-No.18孔 深度65.27m)

・シルト状を呈するが、その分布は局所的であり連続性に乏しいことから、破碎部ではないと判断した。

委託報告書 (平成19年)	審査資料案	審査資料 (平成30年11月30日)
深度65.27m: シーム。傾斜64度。幅1mm、暗褐色シルト状。	記載なし	記載なし

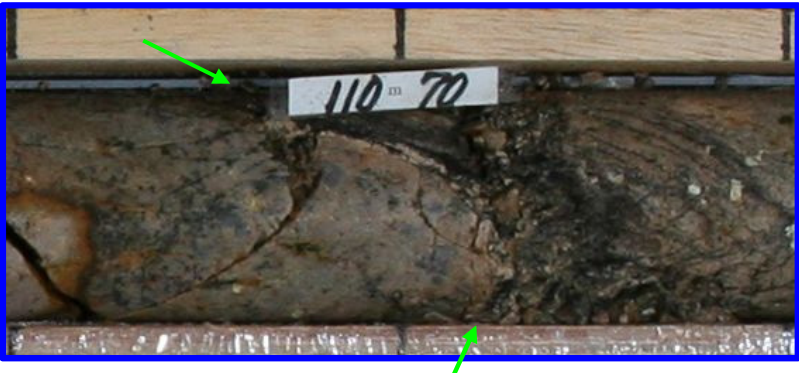
委託報告書 (平成19年)	審査資料案	審査資料 (平成30年11月30日)
深度110.68m: シーム。傾斜64度。幅3~5mm。暗褐色シルト状。	110.68m ・変質している。 ・暗褐色シルト状を呈する。	110.68m ・変質している。 ・暗褐色シルト状を呈する。

・周囲の岩盤は割れ目が多く、一部で礫状を呈するが、礫の定向配列は認められないことから、破碎部ではないと判断した。

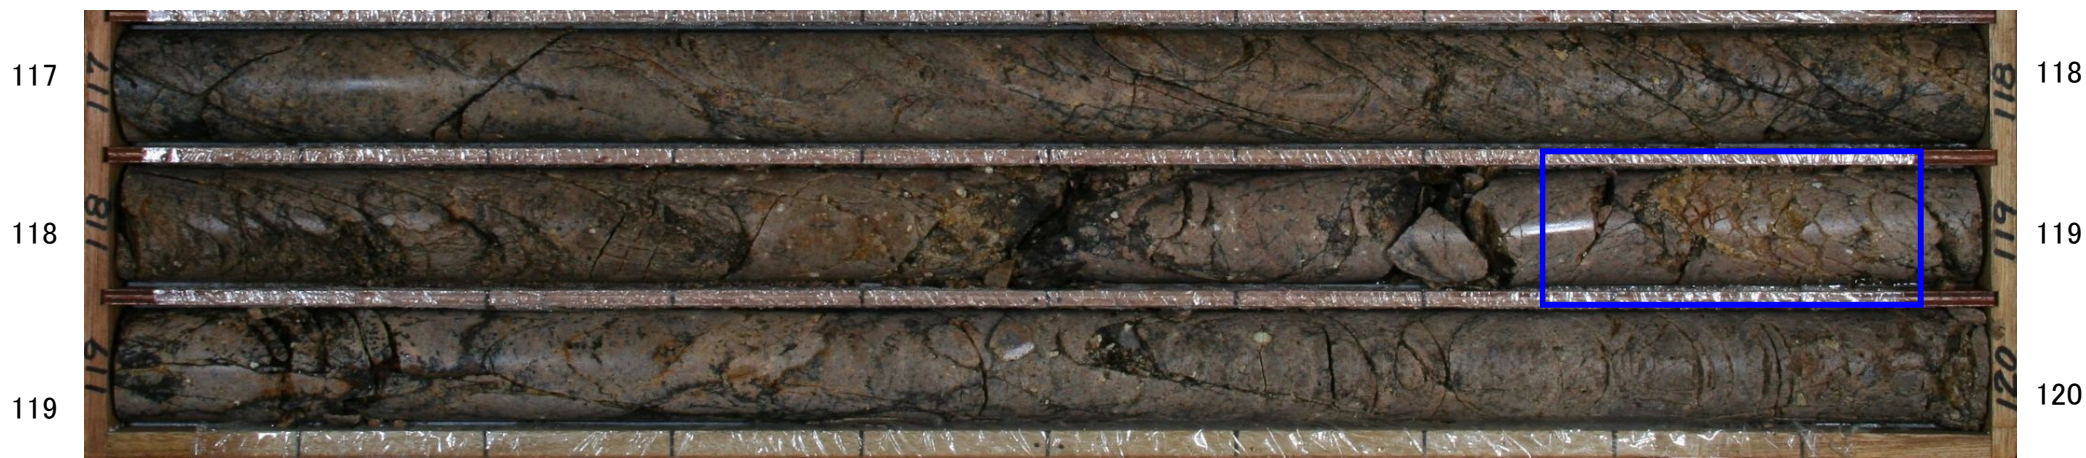
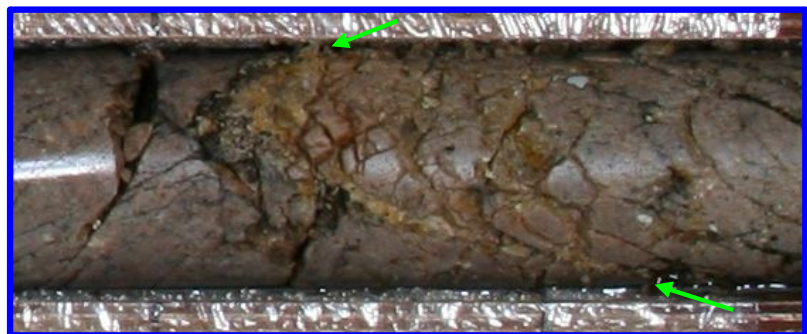
委託報告書 (平成19年)	審査資料案	審査資料 (平成30年11月30日)
深度118.88m: シーム。傾斜73度。幅2~4mm。浅黄色砂混じりシルト状。	118.88m ・変質している。 ・浅黄色砂混じりシルト状を呈する。	118.88m ・変質している。 ・浅黄色砂混じりシルト状を呈する。

・該当の挟在物の分布は局所的であり連続性に乏しく、周囲の岩盤に劣化が認められないことから、破碎部ではないと判断した。

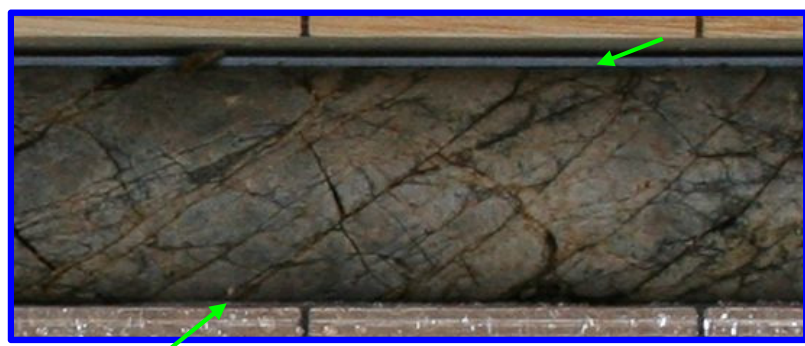
委託報告書 (平成19年)	審査資料案	審査資料 (平成30年11月30日)
深度135.62m: シーム。傾斜52度。幅0.1mm。傾斜63度の節理を見かけ0.2~0.3cm正断層的にずらす。	135.62m ・変質している。	135.62m ・変質している。

・シルト状を呈するが、その分布は殲滅し連続性に乏しく、周囲の岩盤に劣化が認められないことから、破碎部ではないと判断した。  
 一部の岩盤は機械割れにより乱れている。

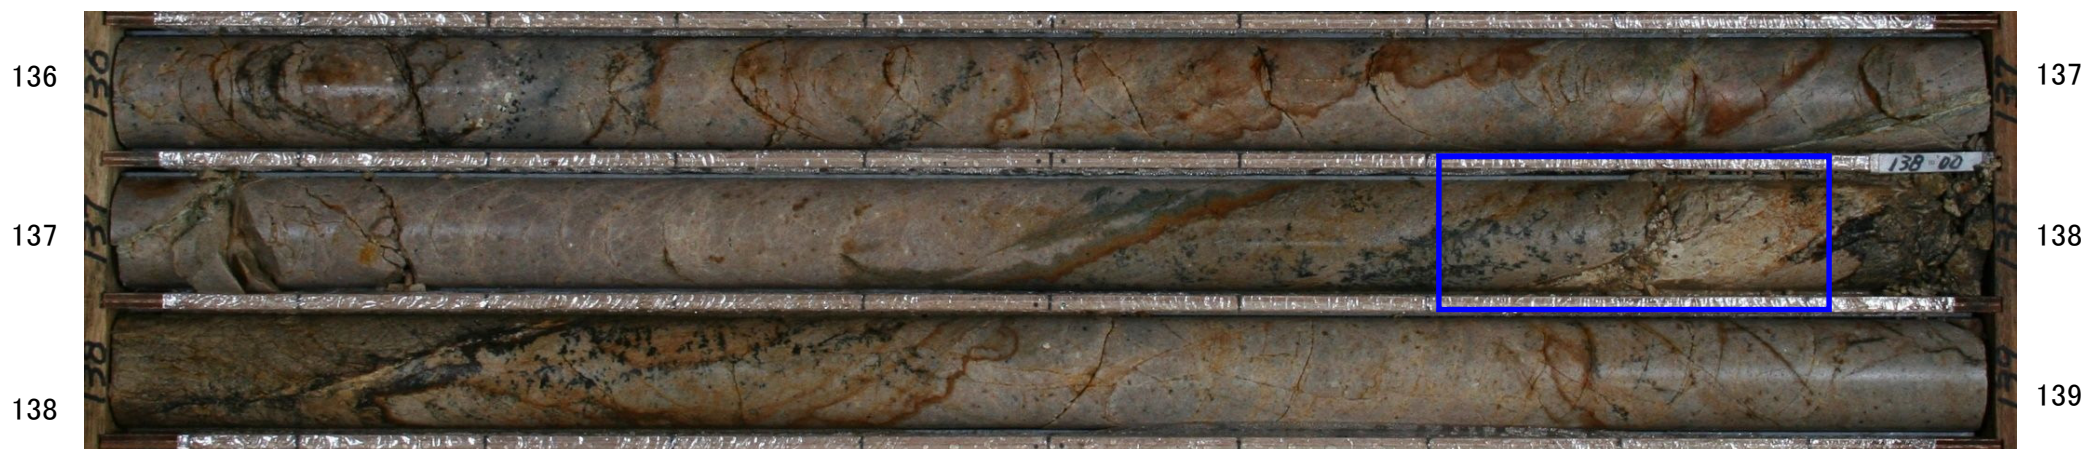
委託報告書 (平成19年)	審査資料案	審査資料 (平成30年11月30日)
深度137.81m: シーム、傾斜67度、幅0.2~5mm。明灰色シルト状。 深度137.81~138.13m: 変質帯。上盤67度、下盤75度。節理密集部、一部砂状。 深度138.13m: シーム、傾斜75度、幅1mm。灰白~褐色シルト状。	137.81~138.13m ・変質している。 ・明灰色シルトと灰白~褐色シルト状を呈する。	137.81~138.13m ・変質している。 ・明灰色シルトと灰白~褐色シルト状を呈する。

・シルト状を呈するが、その分布は湾曲・殲滅し直線性・連続性に乏しいことから、破碎部ではないと判断した。

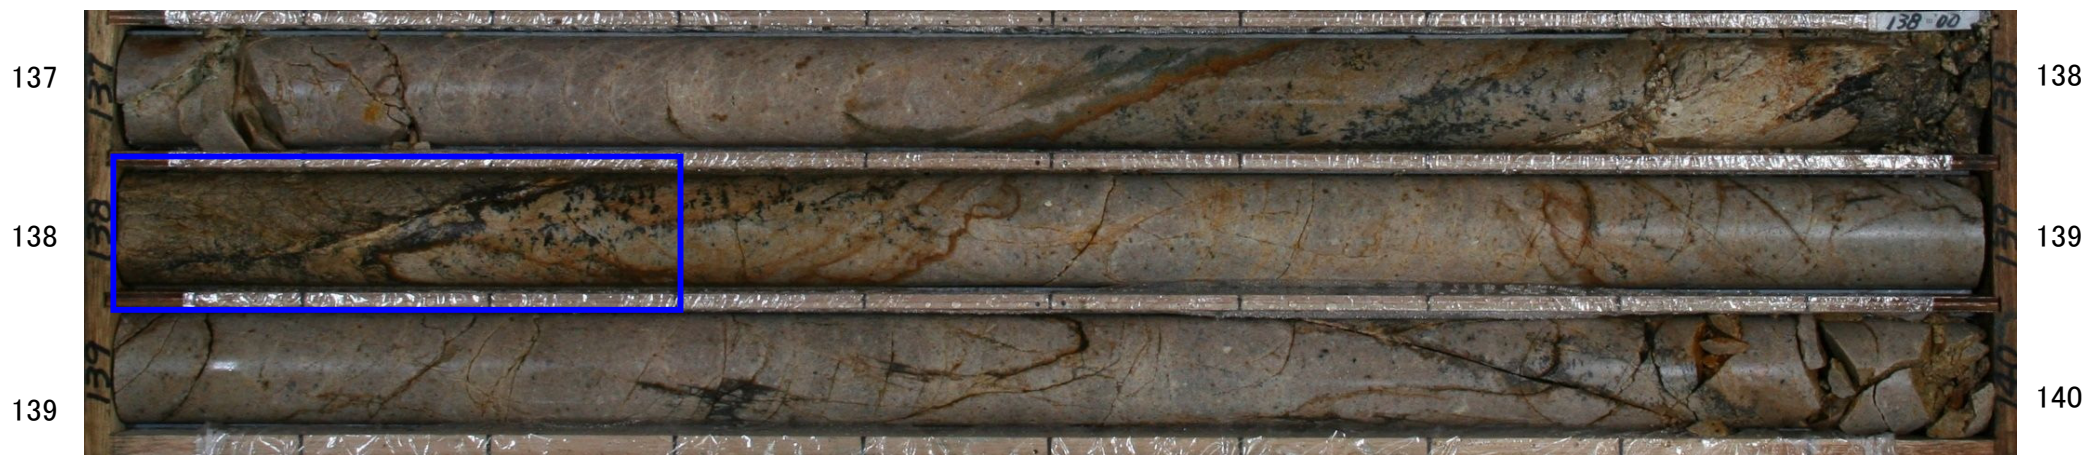
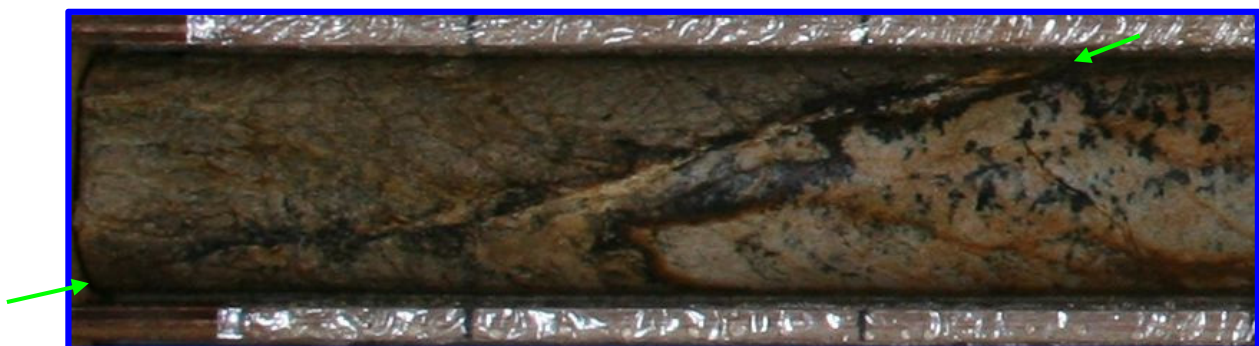
委託報告書 (平成19年)	審査資料案	審査資料 (平成30年11月30日)
深度137.81m: シーム。傾斜67度。幅0.2~5mm。明灰色シルト状。 深度137.81~138.13m: 変質帯。上盤67度。下盤75度。節理密集部。一部砂状。 深度138.13m: シーム。傾斜75度。幅1mm。灰白~褐色シルト状。	137.81~138.13m ・変質している。 ・明灰色シルトと灰白~褐色シルト状を呈する。	137.81~138.13m ・変質している。 ・明灰色シルトと灰白~褐色シルト状を呈する。

・周囲の岩盤に劣化が認められないことから、破碎部ではないと判断した。

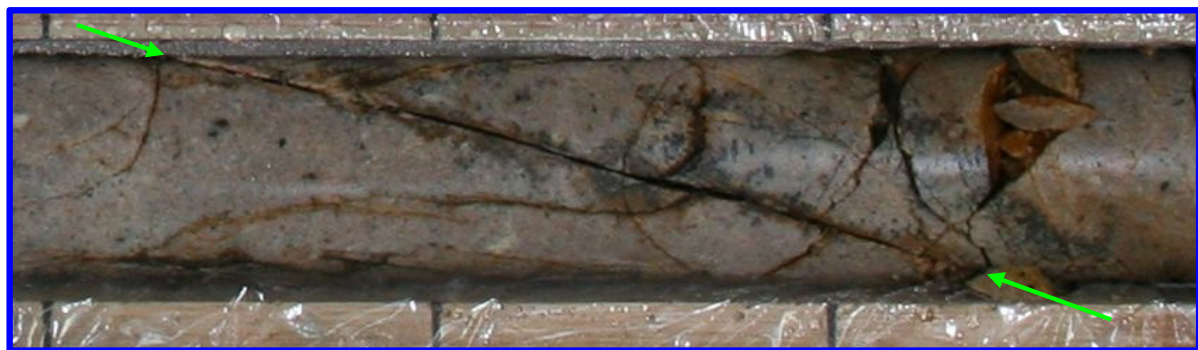
委託報告書 (平成19年)	審査資料案	審査資料 (平成30年11月30日)
深度139.63m: シーム。傾斜74度。幅0.2mmの暗灰色シルト状。傾斜50度の節理を見かけ0.5cm正断層的にずらす。	139.63m ・変質している。 ・暗灰色シルト状を呈する。	139.63m ・変質している。 ・暗灰色シルト状を呈する。

・周囲の岩盤に劣化が認められないことから、破碎部ではないと判断した。

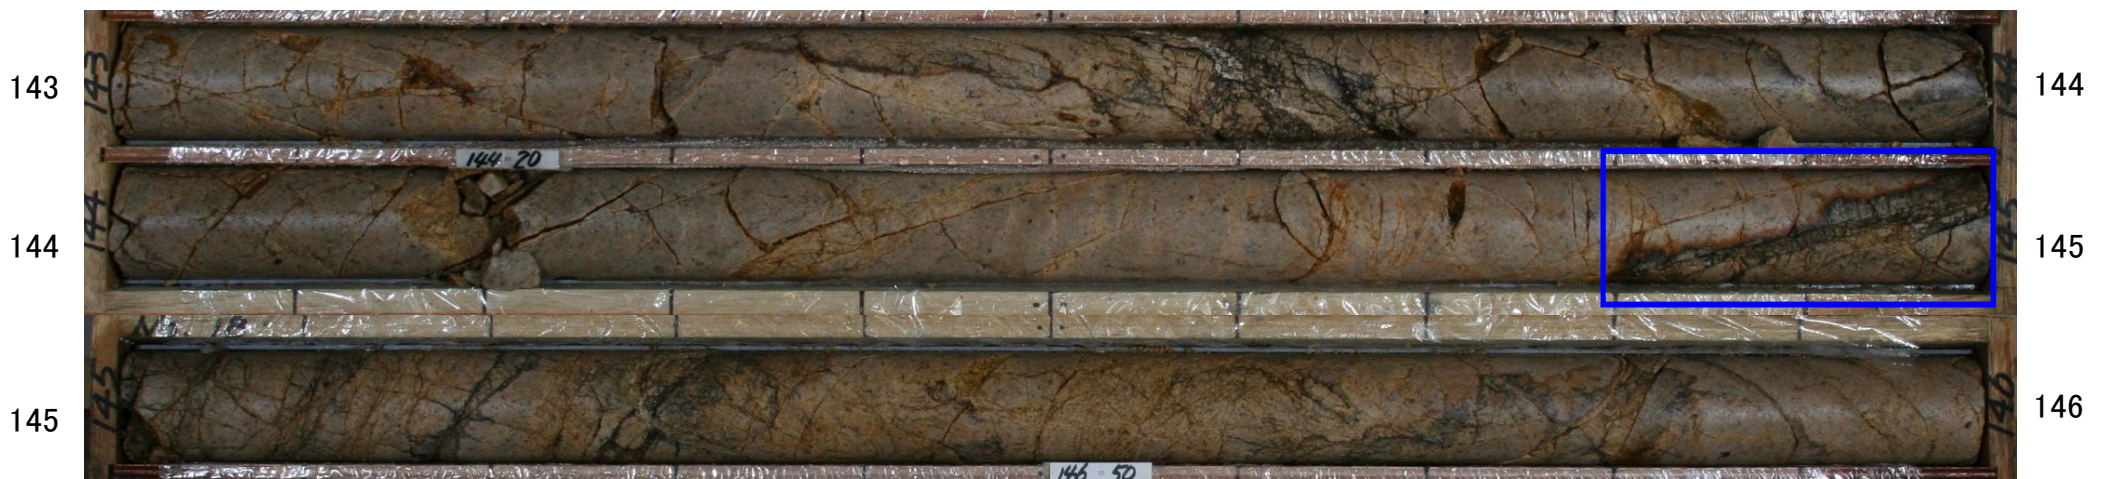
委託報告書 (平成19年)	審査資料案	審査資料 (平成30年11月30日)
<p>深度144.91m: シーム。傾斜77度。幅5~9mm, 暗褐色礫混じり砂状。</p>	<p>記載なし</p>	<p>記載なし</p>

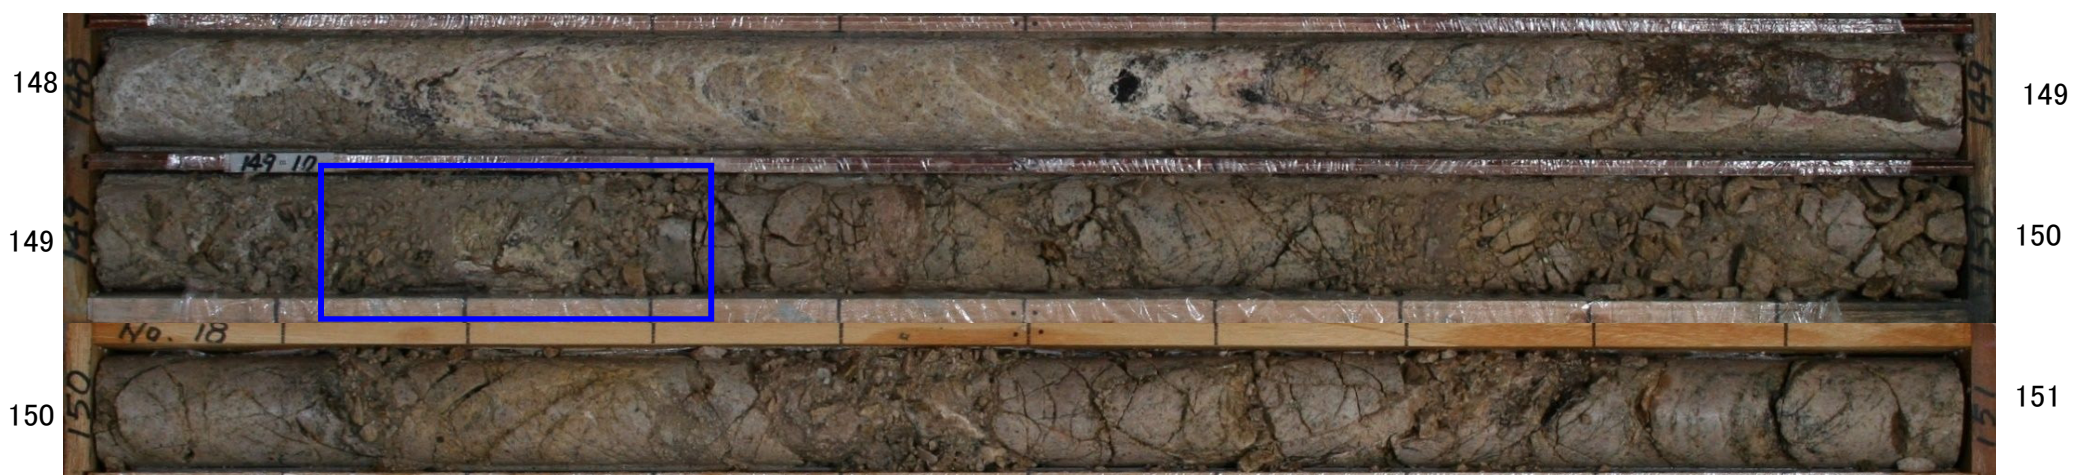
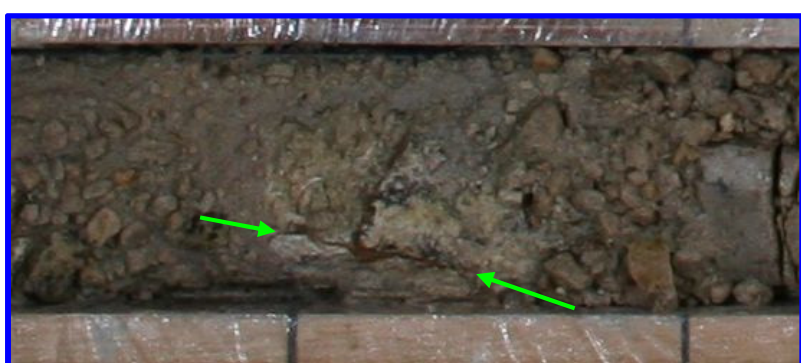
委託報告書 (平成19年)	審査資料案	審査資料 (平成30年11月30日)
深度149.22m: シーム。傾斜80度。幅5mm。暗褐色シルト状。	記載なし	記載なし

・シルト状を呈するが、その分布は殲滅し連続性に乏しいことから、破碎部ではないと判断した。

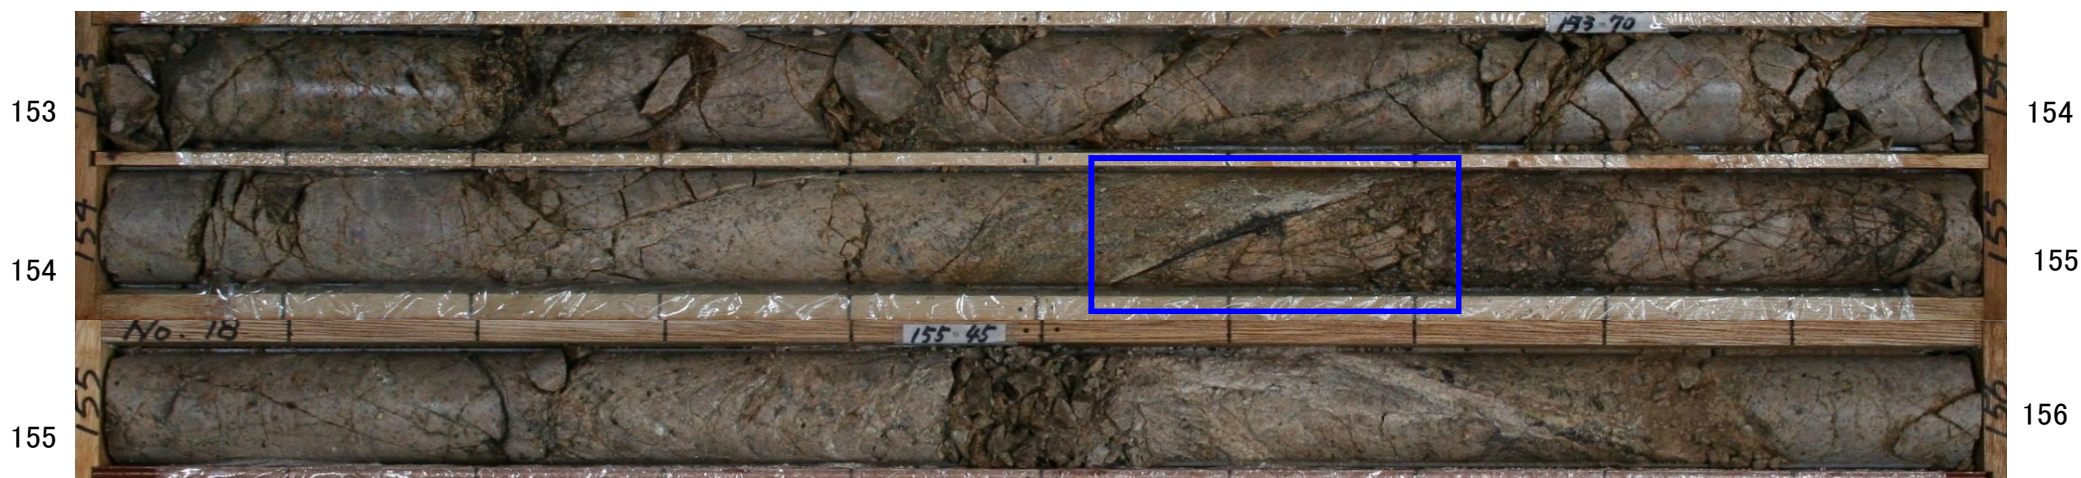
委託報告書 (平成19年)	審査資料案	審査資料 (平成30年11月30日)
深度154.61m: シーム。傾斜69度。幅1mm。暗褐色シルト状。	154.61m ・変質している。 ・暗褐色シルト状を呈する。	154.61m ・変質している。 ・暗褐色シルト状を呈する。

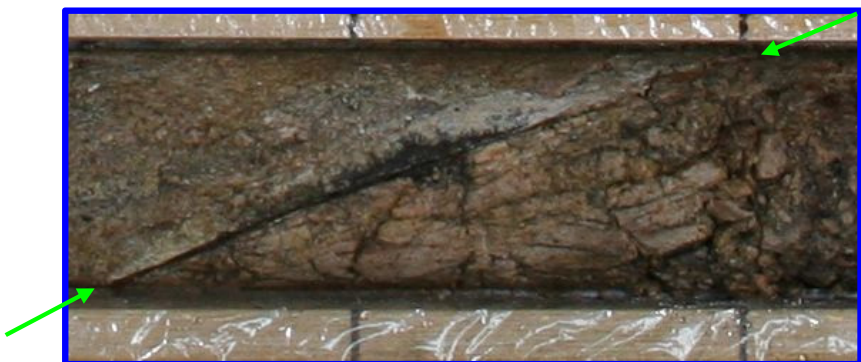
・シルト状を呈するが、その分布は湾曲し直線性に乏しいことから、破碎部ではないと判断した。

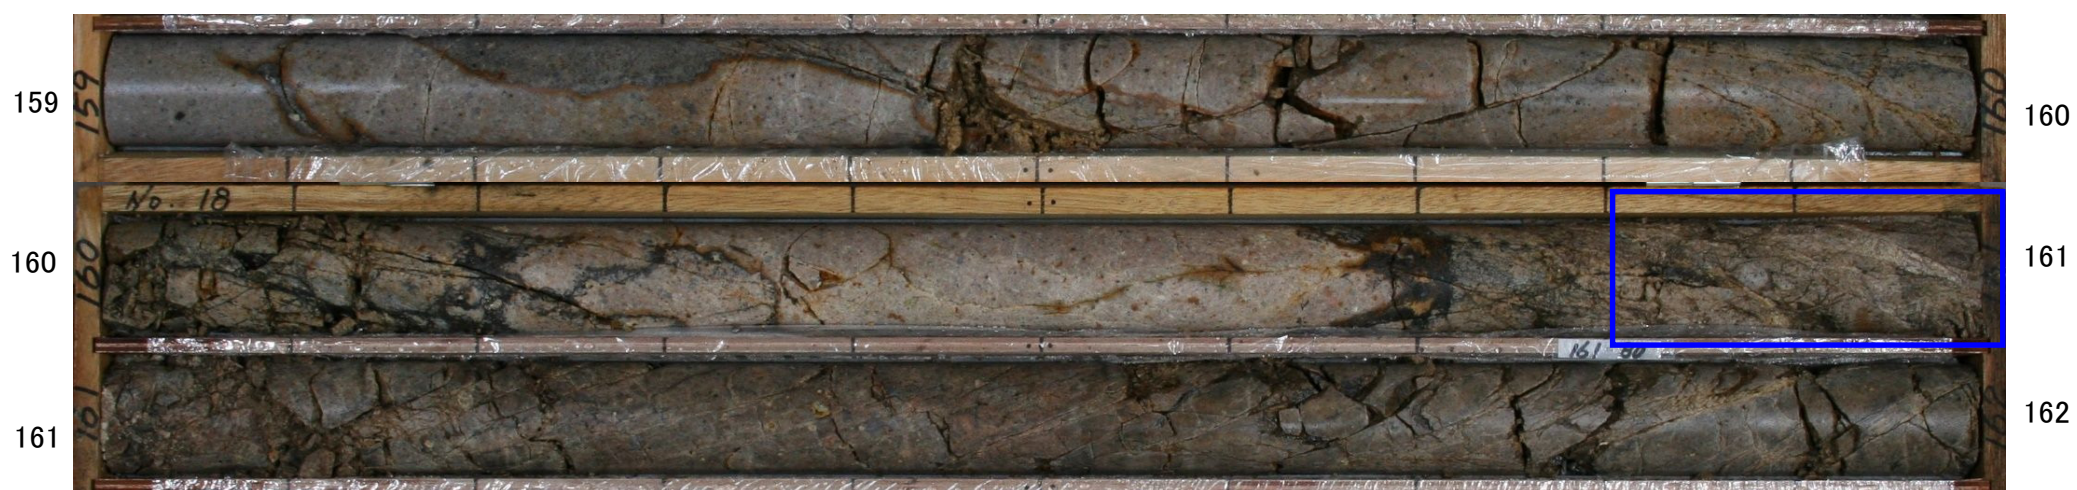
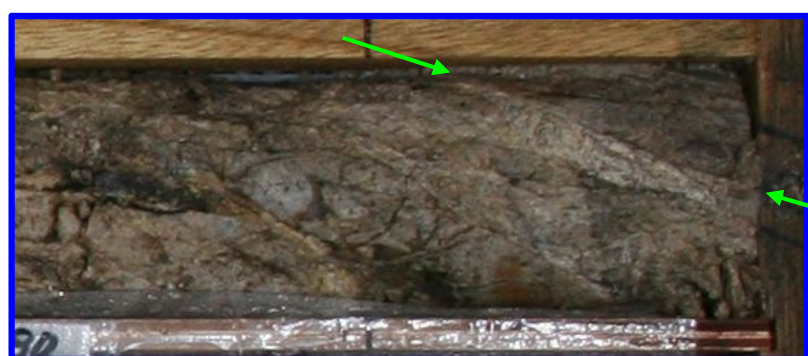
委託報告書 (平成19年)	審査資料案	審査資料 (平成30年11月30日)
深度160.99m: シーム。傾斜65度。幅0.5~2mm。赤・白色シルト状。	記載なし	記載なし

・シーム近傍の岩盤中に粒子の定向配列は認められないことから、破碎部ではないと判断した。

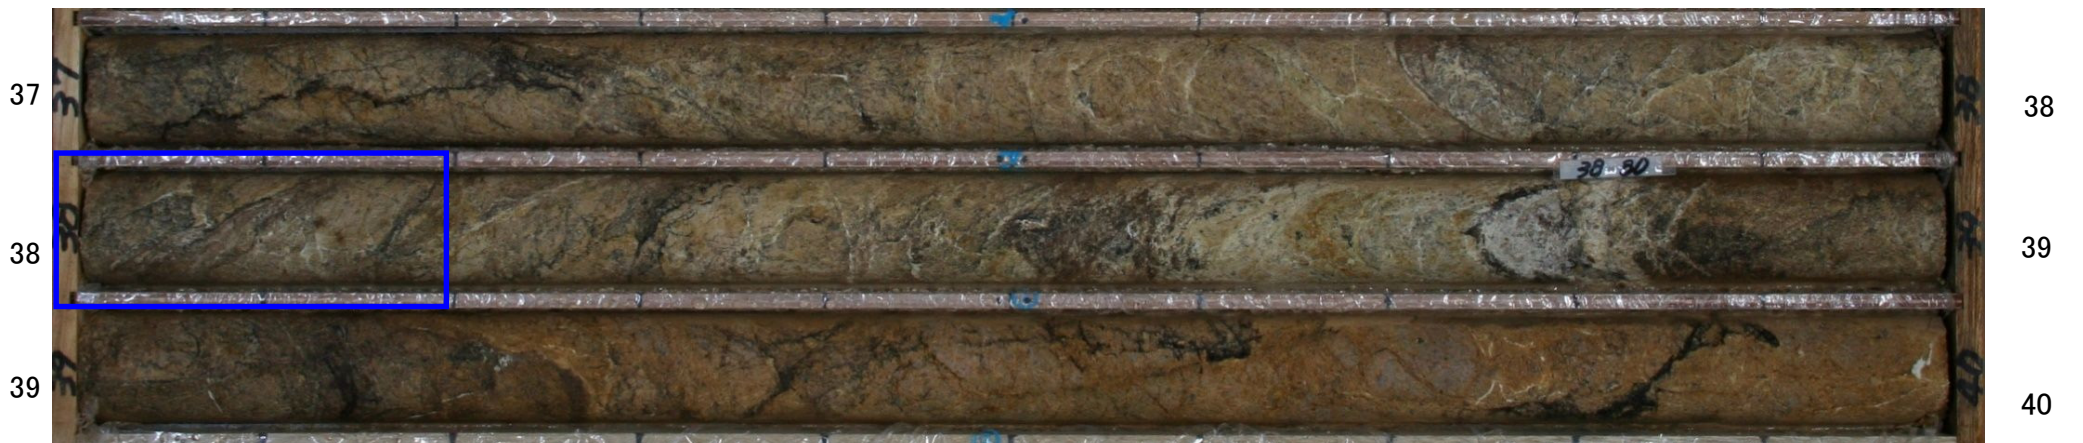
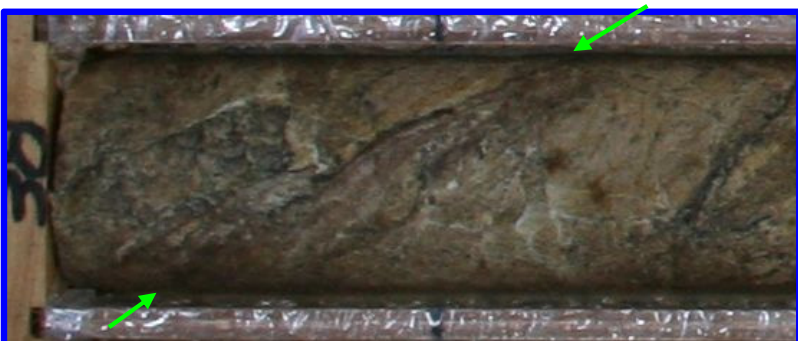
委託報告書 (平成19年)	審査資料案	審査資料 (平成30年11月30日)
深度35.14~35.33m: 変質帯。傾斜50度~66度。浅黄色と黒褐色を帯びた半固結シルト状。 深度35.33~36.25m: 変質帯。上盤50度、下盤40度。原岩を礫状に残し、網目状に褐色・灰白色シルト~粘土を挟む。 深度36.25~38.85m: 変質帯。上盤40度、下盤53度。角礫~細礫状、シームを挟む。 深度37.72m: シーム。傾斜50度。幅1mmの褐色粘土状。 深度38.06m: シーム。傾斜55度。幅2mmの褐色粘土状。 深度38.85m: シーム。傾斜53度。幅0.5mmの灰白色粘土状。	35.14~38.85m ・変質している。 ・浅黄色と黒褐色を帯びた半固結シルト状、網目状の褐色・灰白色シルト~粘土状、角礫~細礫状を呈する。	35.14~38.85m ・変質している。 ・浅黄色と黒褐色を帯びた半固結シルト状、網目状の褐色・灰白色シルト~粘土状、角礫~細礫状を呈する。

・シルト状を呈するが、その分布は局所的であり連続性に乏しいことから、破碎部ではないと判断した。

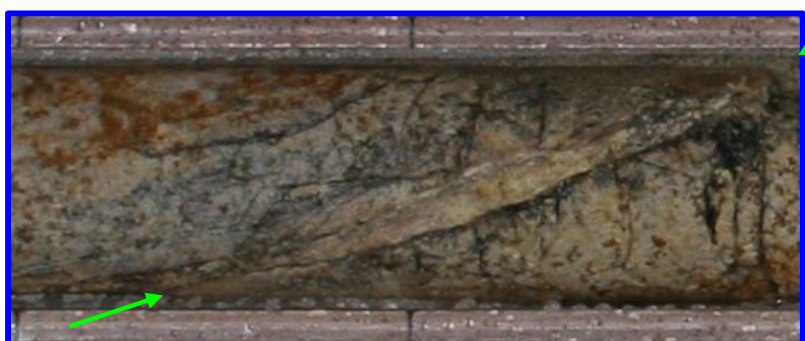
委託報告書 (平成19年)	審査資料案	審査資料 (平成30年11月30日)
深度71.31~71.34m: シーム。上盤69度、下盤67度。幅8mmの礫混じりシルト状。	記載なし	記載なし

・粘土状を呈するが、その分布は湾曲し直線性に乏しいことから、破碎部ではないと判断した。

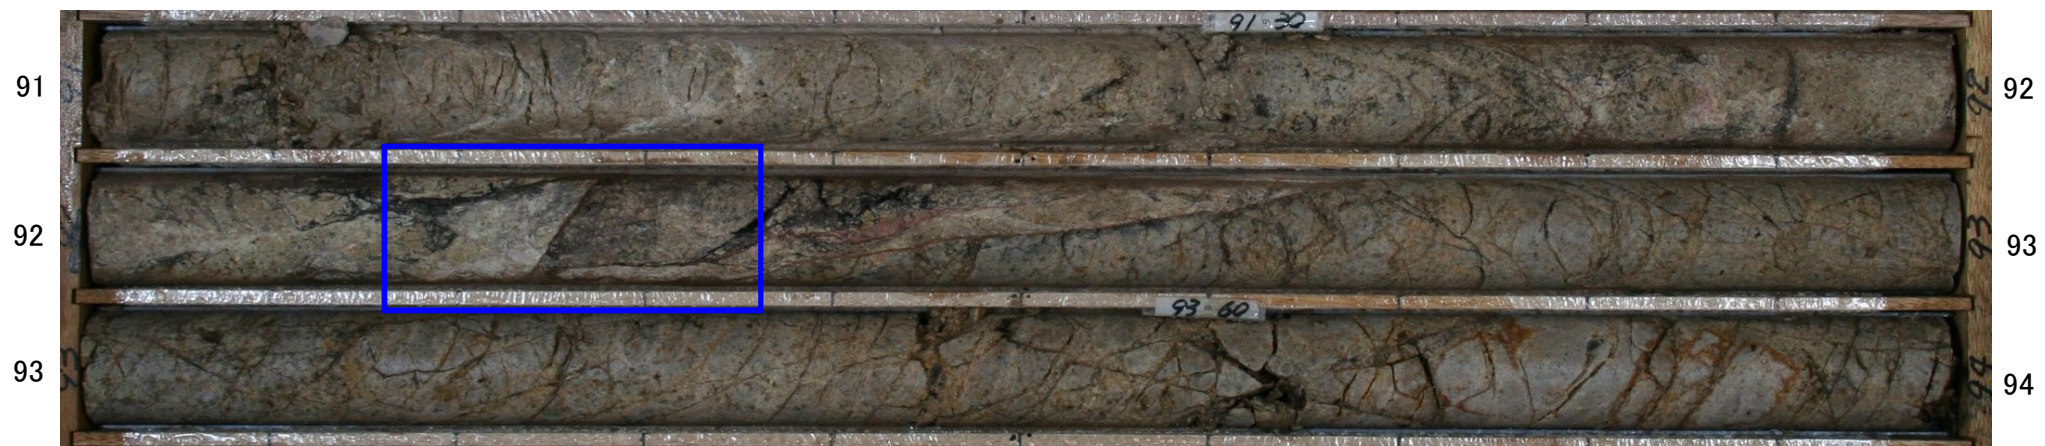
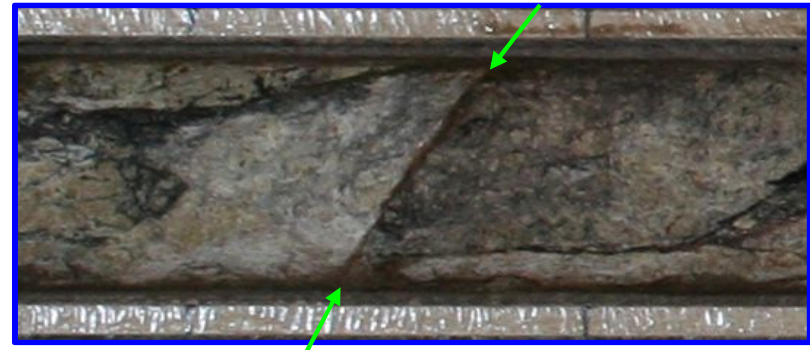
委託報告書 (平成19年)	審査資料案	審査資料 (平成30年11月30日)
深度92.25m: シーム。幅2~3mmの褐色粘土を挟む。	記載なし	記載なし

・粘土状を呈するが、その分布は湾曲・殲滅し直線性・連続性に乏しいことから、破碎部ではないと判断した。

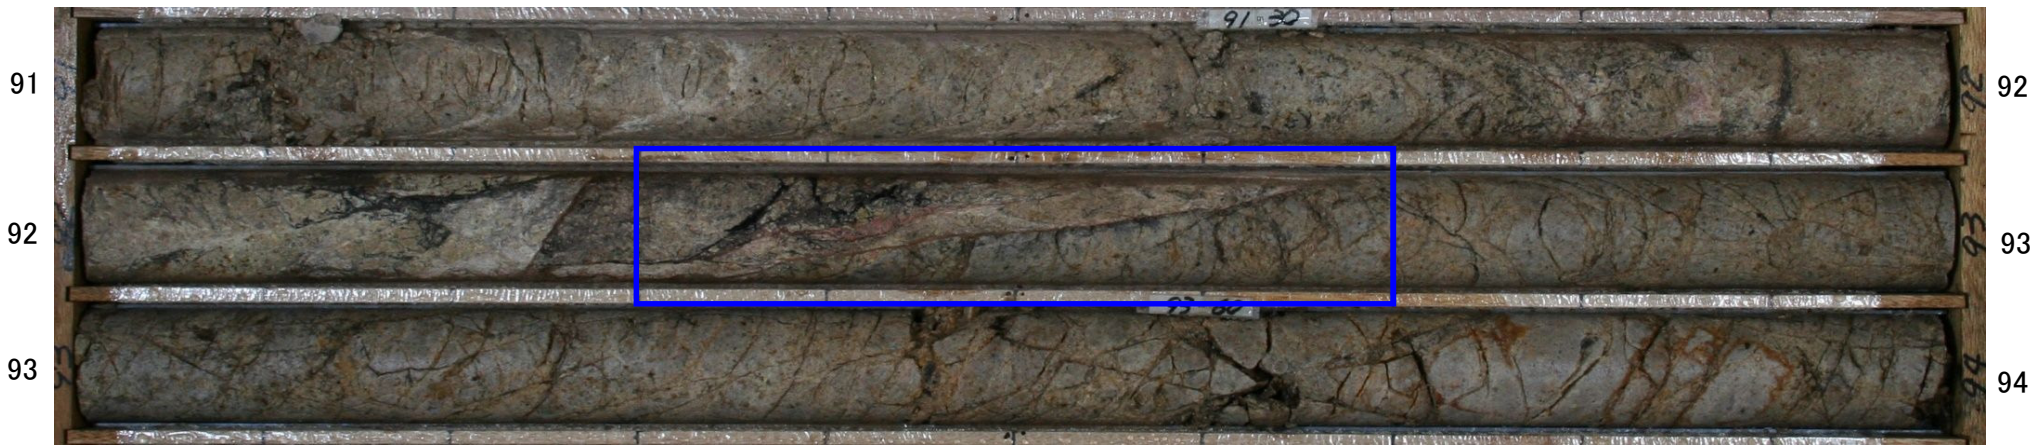
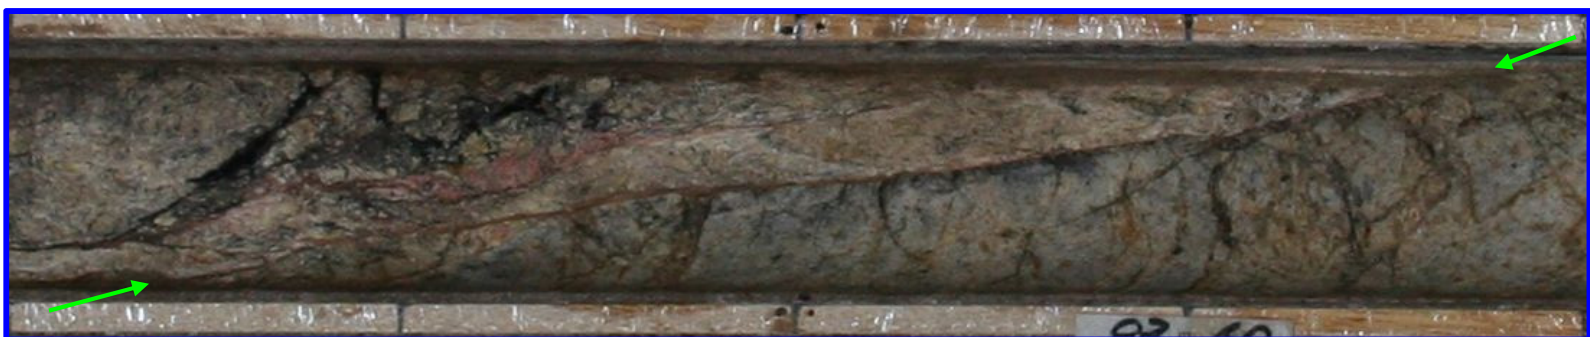
委託報告書 (平成19年)	審査資料案	審査資料 (平成30年11月30日)
深度92.50m: シーム。幅1mmの褐色粘土を挟む。	記載なし	記載なし

・周囲の岩盤に劣化が認められないことから、破碎部ではないと判断した。

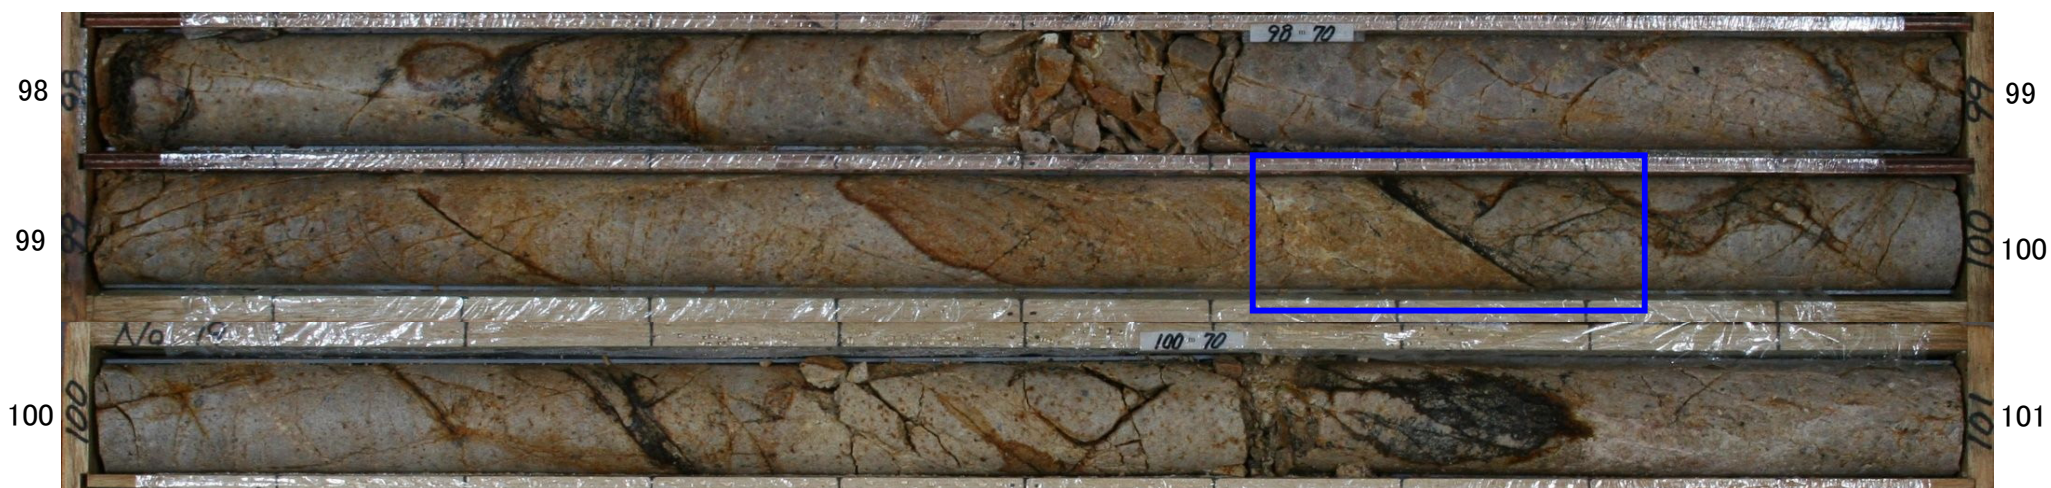
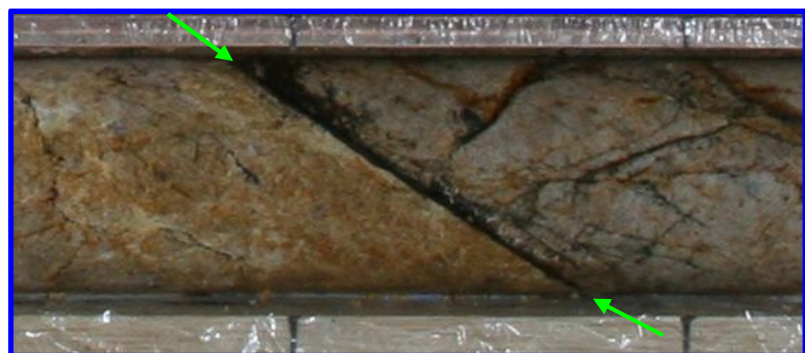
委託報告書 (平成19年)	審査資料案	審査資料 (平成30年11月30日)
深度99.73m: シーム。傾斜57度。幅2mmの褐色粘土状。	記載なし	記載なし

・粘土状を呈するが、その分布は局所的であり連続性に乏しいことから、破碎部ではないと判断した。
