# 柱状図における「シーム」の記載とその性状 (H19-No.14孔 深度135.51m)

・シルト状を呈するが、その分布は殲滅し連続性に乏しいことから、破碎部ではないと判断した。

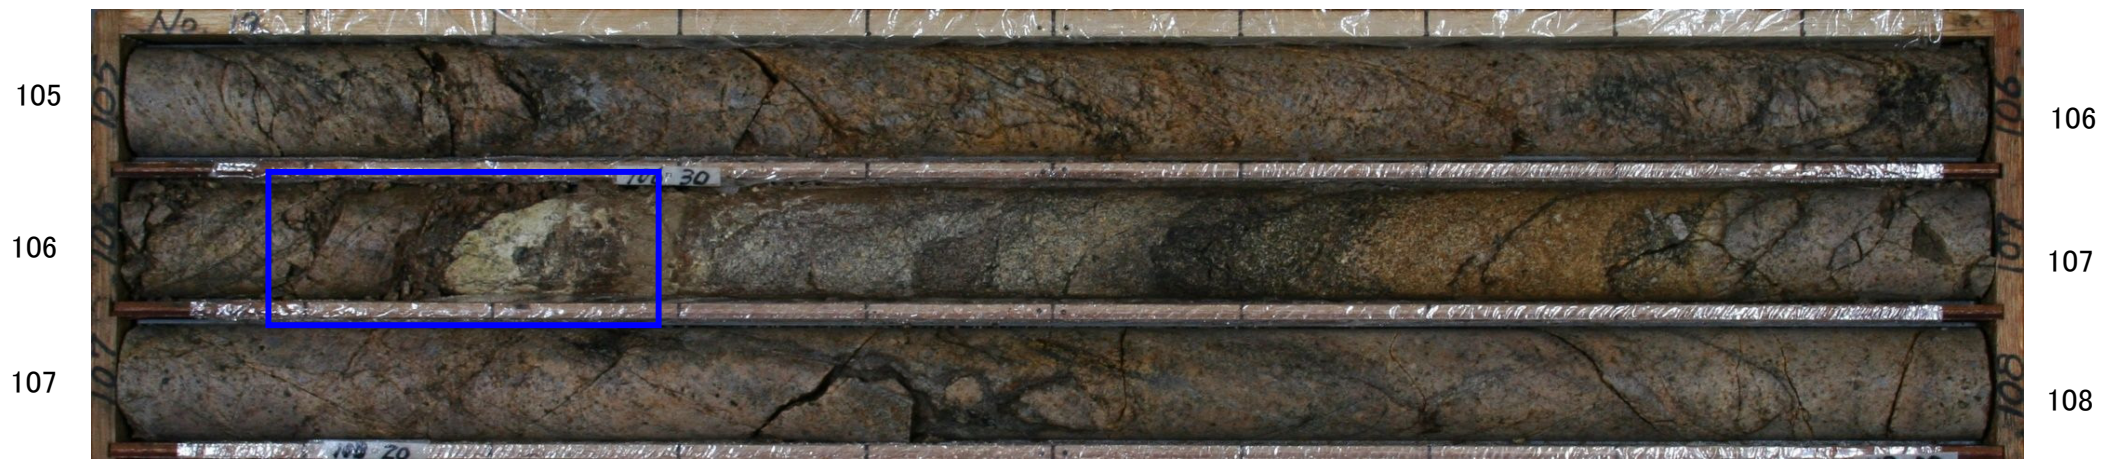
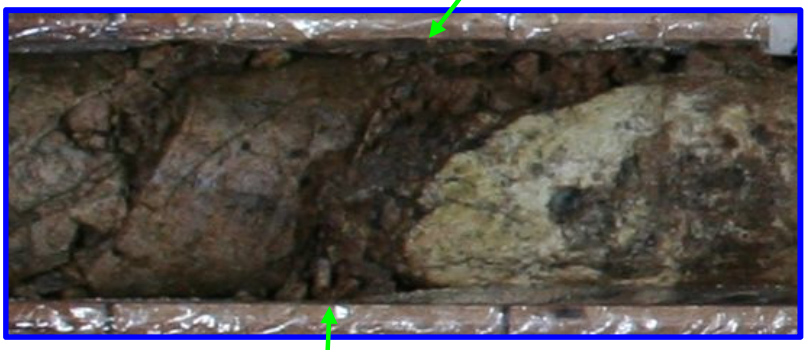
委託報告書 (平成19年)	審査資料案	審査資料 (平成30年11月30日)
深度106.16m: シーム。傾斜28度。幅1~2mmの褐色粘土状。	記載なし	記載なし

・シーム近傍の岩盤中に粒子の定向配列は認められないことから、破碎部ではないと判断した。

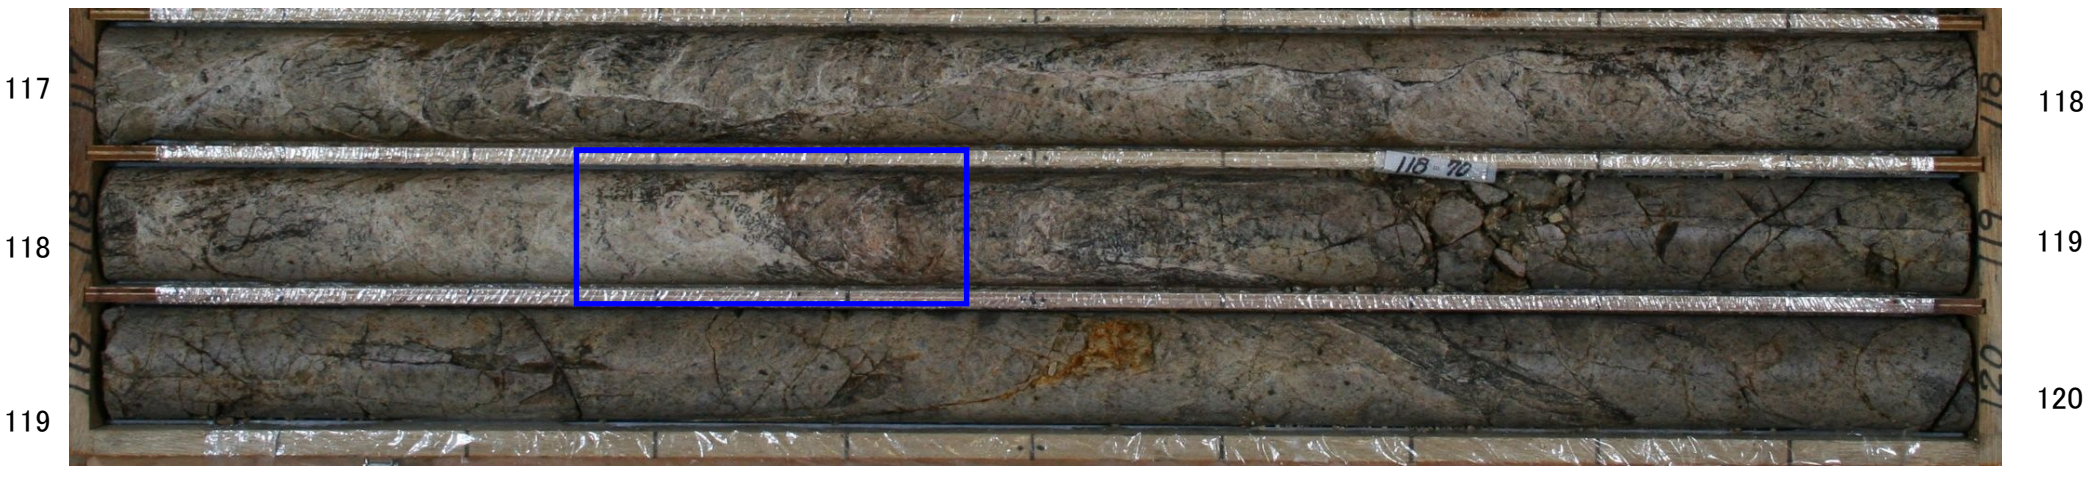
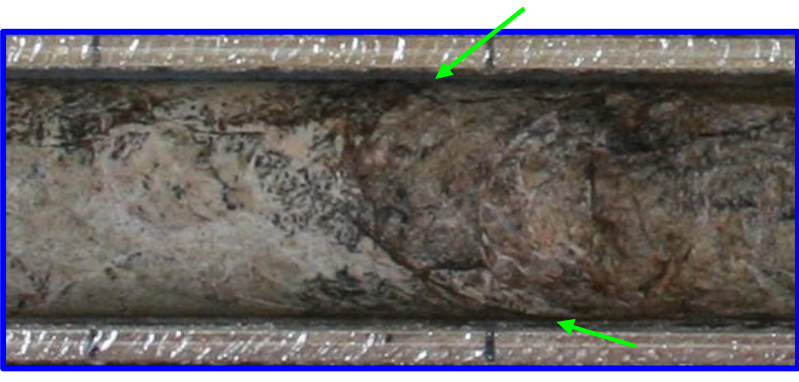
委託報告書 (平成19年)	審査資料案	審査資料 (平成30年11月30日)
深度118.37m:シーム。傾斜45度。幅1mmの褐色粘土状。	記載なし	記載なし

・粘土状を呈するが、その分布は殲滅し連続性に乏しいことから、破碎部ではないと判断した。

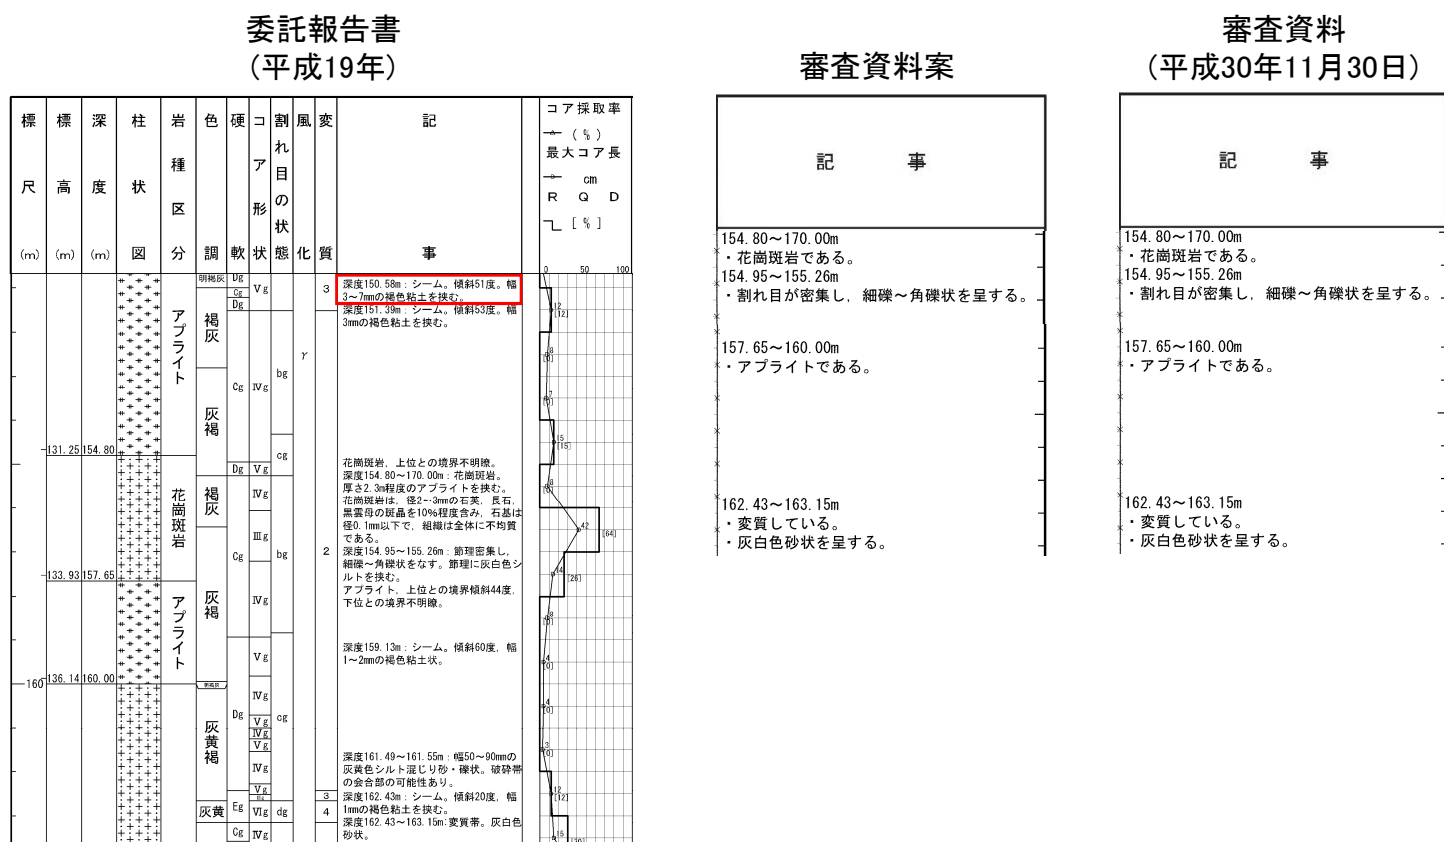
委託報告書 (平成19年)	審査資料案	審査資料 (平成30年11月30日)
深度150.58m: シーム。傾斜51度。幅3~7mmの褐色粘土を挟む。	記載なし	記載なし

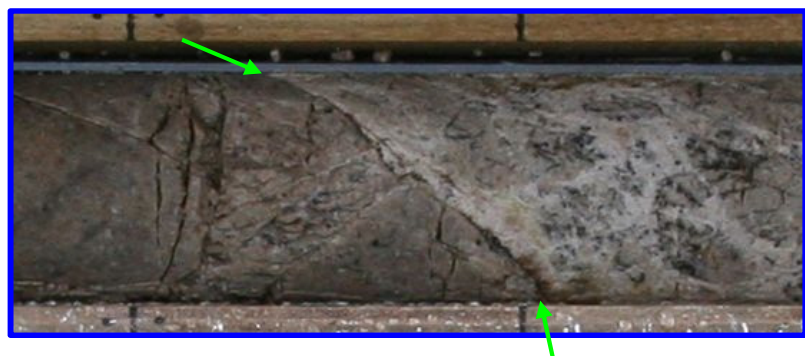
・粘土状を呈するが、その分布は殲滅し連続性に乏しいことから、破碎部ではないと判断した。

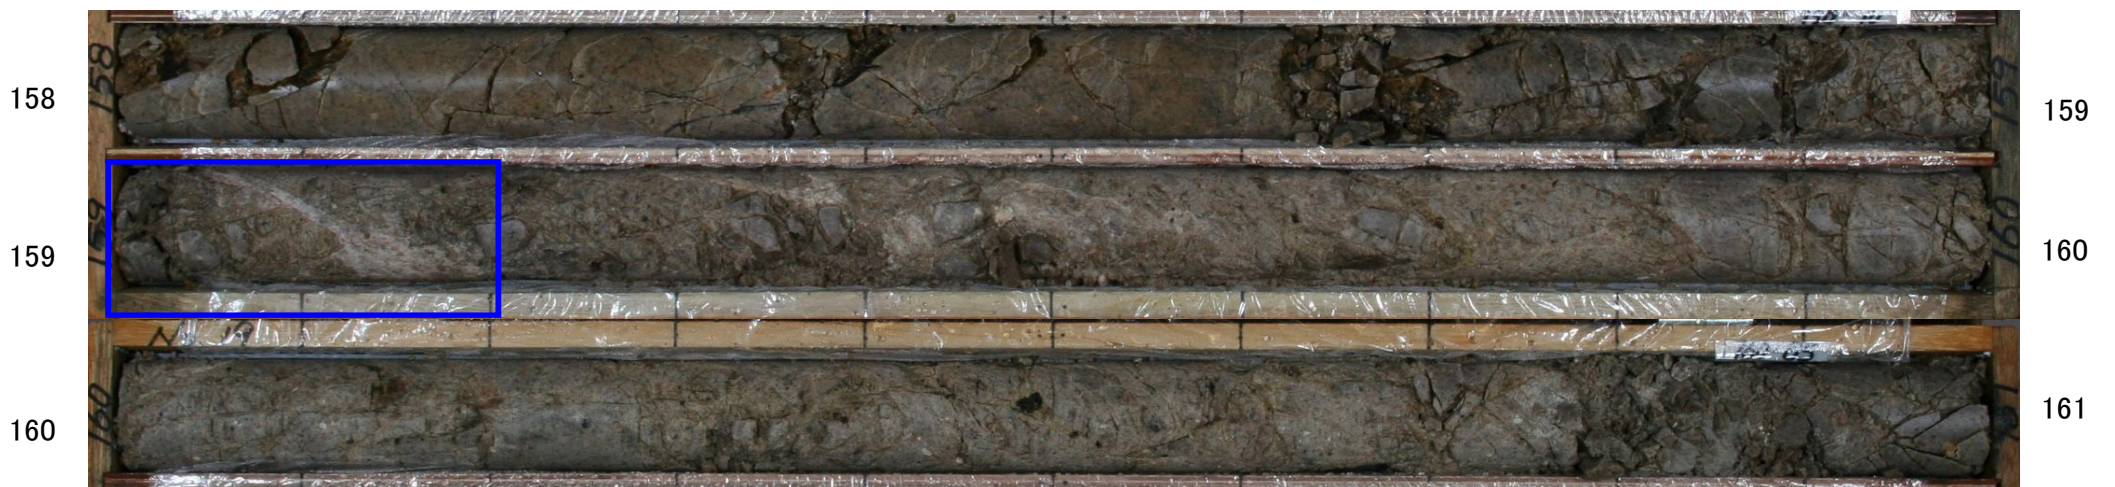
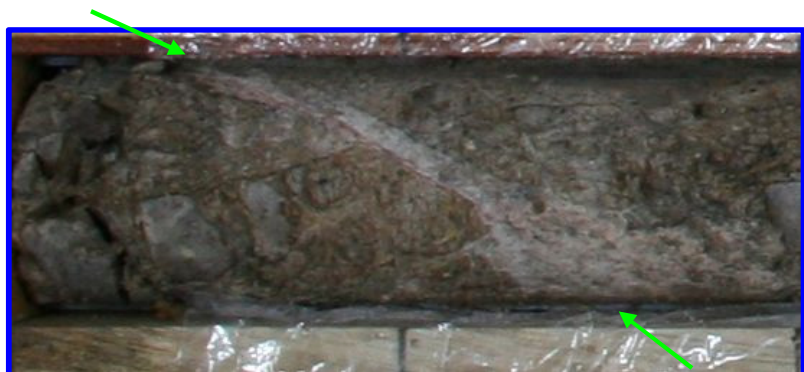
# 柱状図における「シーム」の記載とその性状(H19-No.19孔 深度159.13m)

・粘土状を呈するが、その分布は殲滅し連続性に乏しいことから、破碎部ではないと判断した。

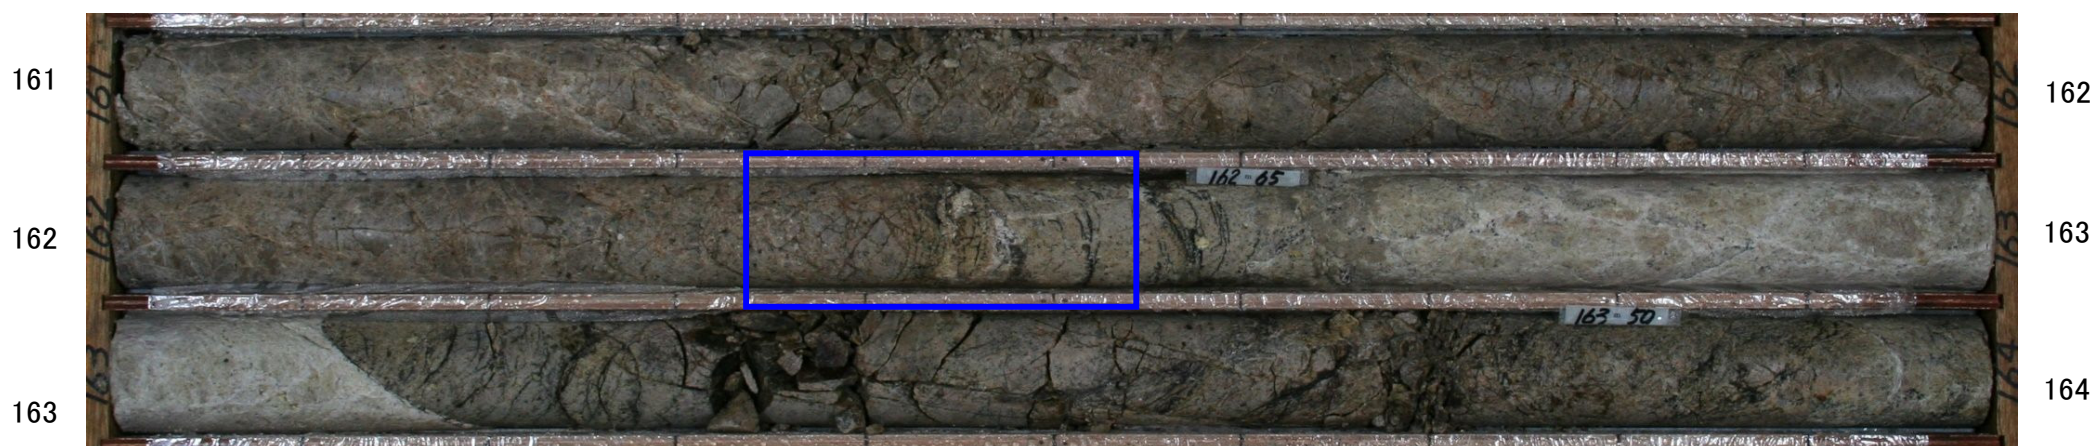
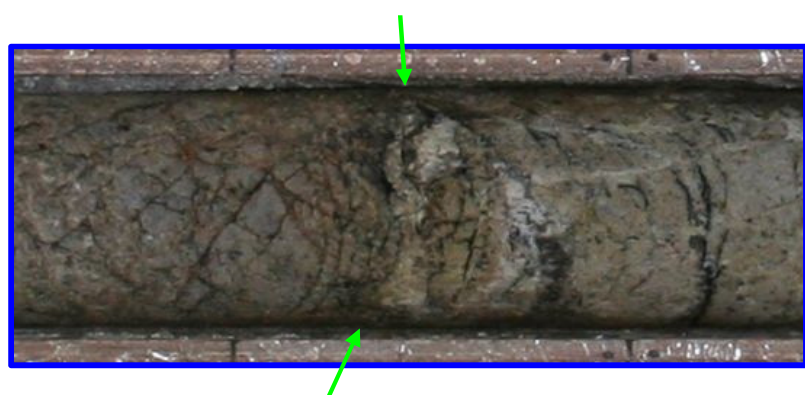
# 柱状図における「シーム」の記載とその性状(H19-No.19孔 深度162.43m)

・粘土状を呈するが、その分布は膨縮し連続性に乏しいことから、破碎部ではないと判断した。

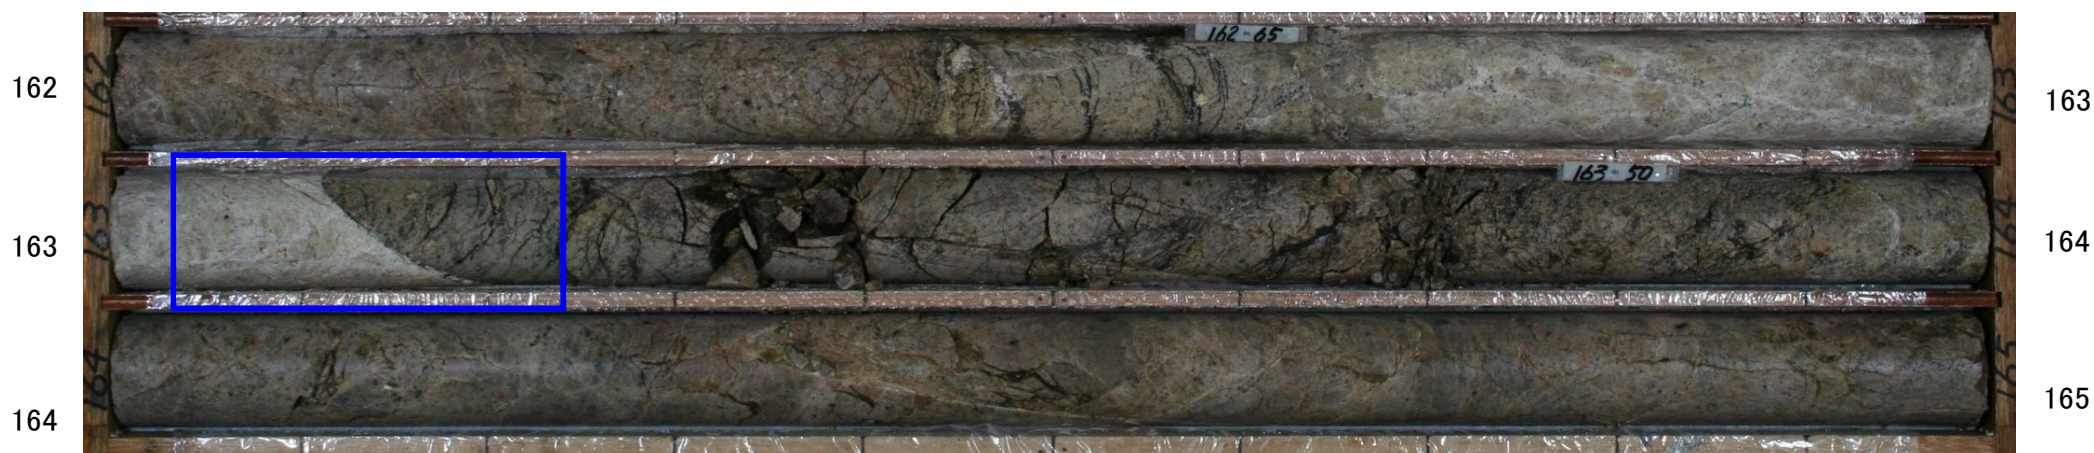
・粘土状を呈するが、その分布は殲滅し連続性に乏しく、周囲の岩盤に劣化が認められないことから、破碎部ではないと判断した。

委託報告書 (平成19年)	審査資料案	審査資料 (平成30年11月30日)
深度163.15m:シーム。傾斜57度。幅2~3mm。白色粘土状。	記載なし	記載なし
