敦賀発電所2号炉
ボーリング柱状図の記事欄に係るご指摘への回答
補足説明資料4
破砕部の見直しについて

令和2年6月4日
日本原子力発電株式会社

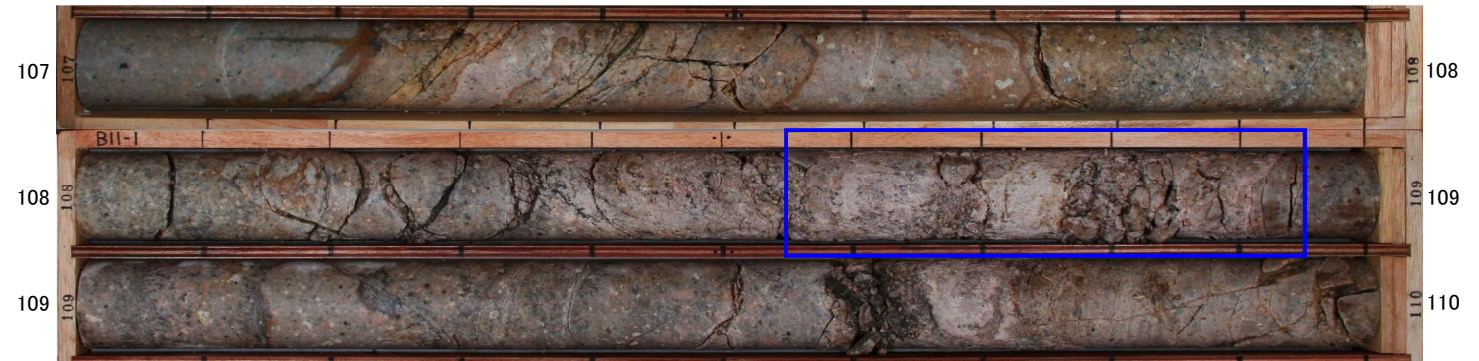
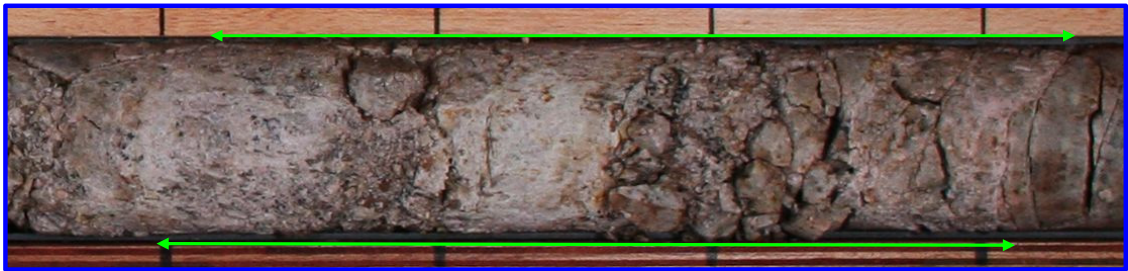
柱状図における「破砕部から変質部への変更」の記載とその性状 (H24-B11-1孔 深度 108.59 ~ 108.91m)

・上端境界・下端境界は不明瞭であることや、原岩組織が残留しておりせん断構造・変形構造が認められないことから、破砕部ではないと判断した。

設置許可申請書案	設置許可申請書 (平成27年11月)	審査資料案	審査資料 (平成29年12月22日)	委託報告書 (平成30年)
<p>●108.59~108.91m ・破砕部である。カタクレーサイトからなる。</p> <p>・灰白色の砂礫質シルト・粘土~砂質シルト・粘土状~にぶい黄褐色のシルト・粘土混じり砂礫状を呈する。</p> <p>・走向・傾斜はN16° E82° Eである。</p> <p>・上盤境界の傾斜は55°、下盤境界の傾斜は52°である。</p>	<p>●108.59~108.91m ・破砕部である。カタクレーサイトからなる。</p> <p>・灰白色の砂礫質シルト・粘土~砂質シルト・粘土状~にぶい黄褐色のシルト・粘土混じり砂礫状を呈する。</p> <p>・走向・傾斜はN16° E82° Eである。</p> <p>・上盤境界の傾斜は55°、下盤境界の傾斜は52°である。</p>	<p>108.59~108.91m ・変質している。</p> <p>・灰白色の砂礫質シルト・粘土~砂質シルト・粘土状~にぶい黄褐色のシルト・粘土混じり砂礫状を呈する。</p>	<p>108.59~108.91m ・変質している。</p> <p>・灰白色の砂礫質シルト・粘土~砂質シルト・粘土状~にぶい黄褐色のシルト・粘土混じり砂礫状を呈する。</p>	<p>108.59~108.70m: 上盤の傾斜40°で粘土混じり砂礫状を呈する。</p> <p>108.70~108.76m: 粘土混じり砂礫状を呈する。</p> <p>108.76~108.91m: 粘土混じり角礫状を呈する。</p> <p>108.91m: 傾斜30°、幅1mm程度の砂混じり粘土を挟在する。</p>

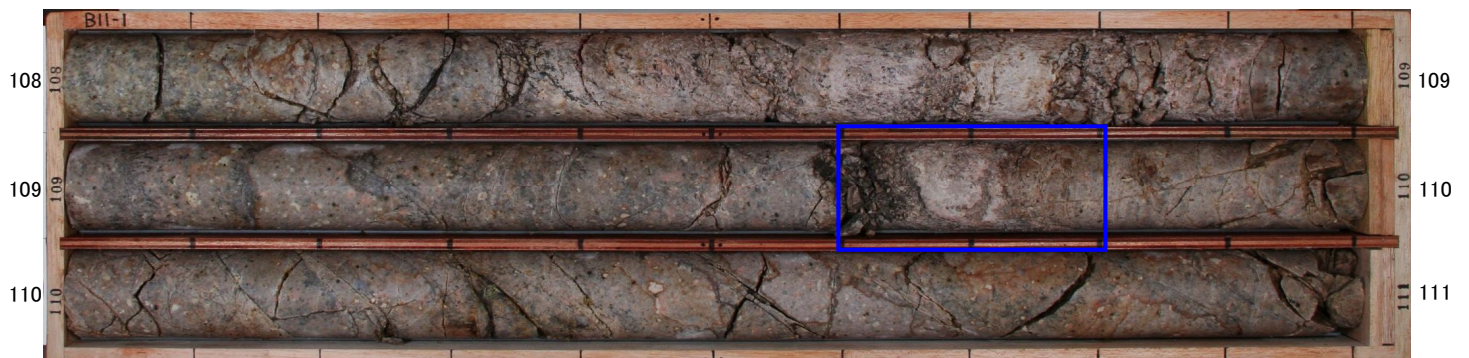
柱状図における「破砕部から変質部への変更」の記載とその性状 (H24-B11-1孔 深度 109.66 ~ 109.73m)

・上端境界・下端境界は不明瞭であることや、原岩組織が残留しておりせん断構造・変形構造が認められないことから、破砕部ではないと判断した。

設置許可申請書案	設置許可申請書 (平成27年11月)	審査資料案	審査資料 (平成29年12月22日)	委託報告書 (平成30年)
<p>●109.66~109.73m ・破砕部である。カタクレーサイトからなる。</p> <p>・灰白色の粘土質砂状~粘土混じり砂礫状を呈する。</p> <p>・走向・傾斜はN3° W87° Wである。</p> <p>・上盤境界の傾斜は60°、下盤境界の傾斜は50°である。</p>	<p>●109.66~109.73m ・破砕部である。カタクレーサイトからなる。</p> <p>・灰白色の粘土質砂状~粘土混じり砂礫状を呈する。</p> <p>・走向・傾斜はN3° W87° Wである。</p> <p>・上盤境界の傾斜は60°、下盤境界の傾斜は50°である。</p>	<p>109.66~109.73m ・変質している。</p> <p>・灰白色の粘土質砂状~粘土混じり砂礫状を呈する。</p>	<p>109.66~109.73m ・変質している。</p> <p>・灰白色の粘土質砂状~粘土混じり砂礫状を呈する。</p>	<p>109.66~109.72m: 上盤の傾斜が60°、下盤の傾斜が50°で粘土混じり角礫状を呈する。</p>

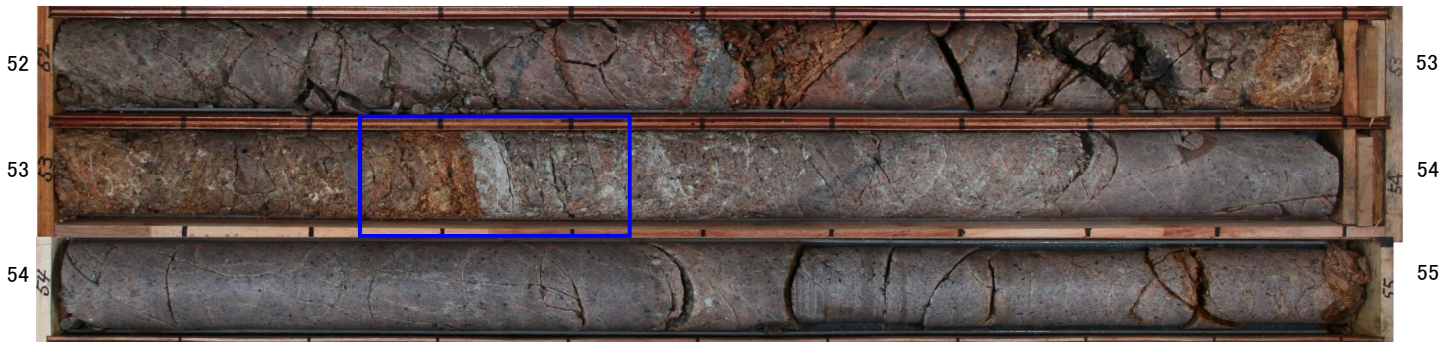
柱状図における「破碎部から変質部への変更」の記載とその性状 (H24-B14-2孔 深度 53.33 ~ 53.36m)

・粘土状部は網目状に分布しており上端境界・下端境界は不明瞭であることや、原岩組織が残留しておりせん断構造・変形構造が認められないことから、破碎部ではないと判断した。

設置許可申請書案	設置許可申請書 (平成27年11月)	審査資料案	審査資料 (平成29年12月22日)	委託報告書 (平成30年)
<p>●53.33～53.36m</p> <ul style="list-style-type: none"> ・破碎部である。 ・正断層センスである。 ・灰白色の礫混じり粘土状～粘土混じり礫状を呈する。 ・灰白色粘土：累計厚15mm ・みかけ傾斜は15°である。 	<p>●53.33～53.36m</p> <ul style="list-style-type: none"> ・破碎部である。 ・正断層センスである。 ・灰白色の礫混じり粘土状～粘土混じり礫状を呈する。 ・灰白色粘土：累計厚15mm ・みかけ傾斜は15°である。 	<p>53.33～53.36m</p> <ul style="list-style-type: none"> ・変質している。 ・灰白色の礫混じり粘土状～粘土混じり礫状を呈する。 	<p>53.33～53.36m</p> <ul style="list-style-type: none"> ・変質している。 ・灰白色の礫混じり粘土状～粘土混じり礫状を呈する。 	<p>53.33～53.35m: 土砂状を呈する。灰白色の粘土を伴い軟質である。</p>

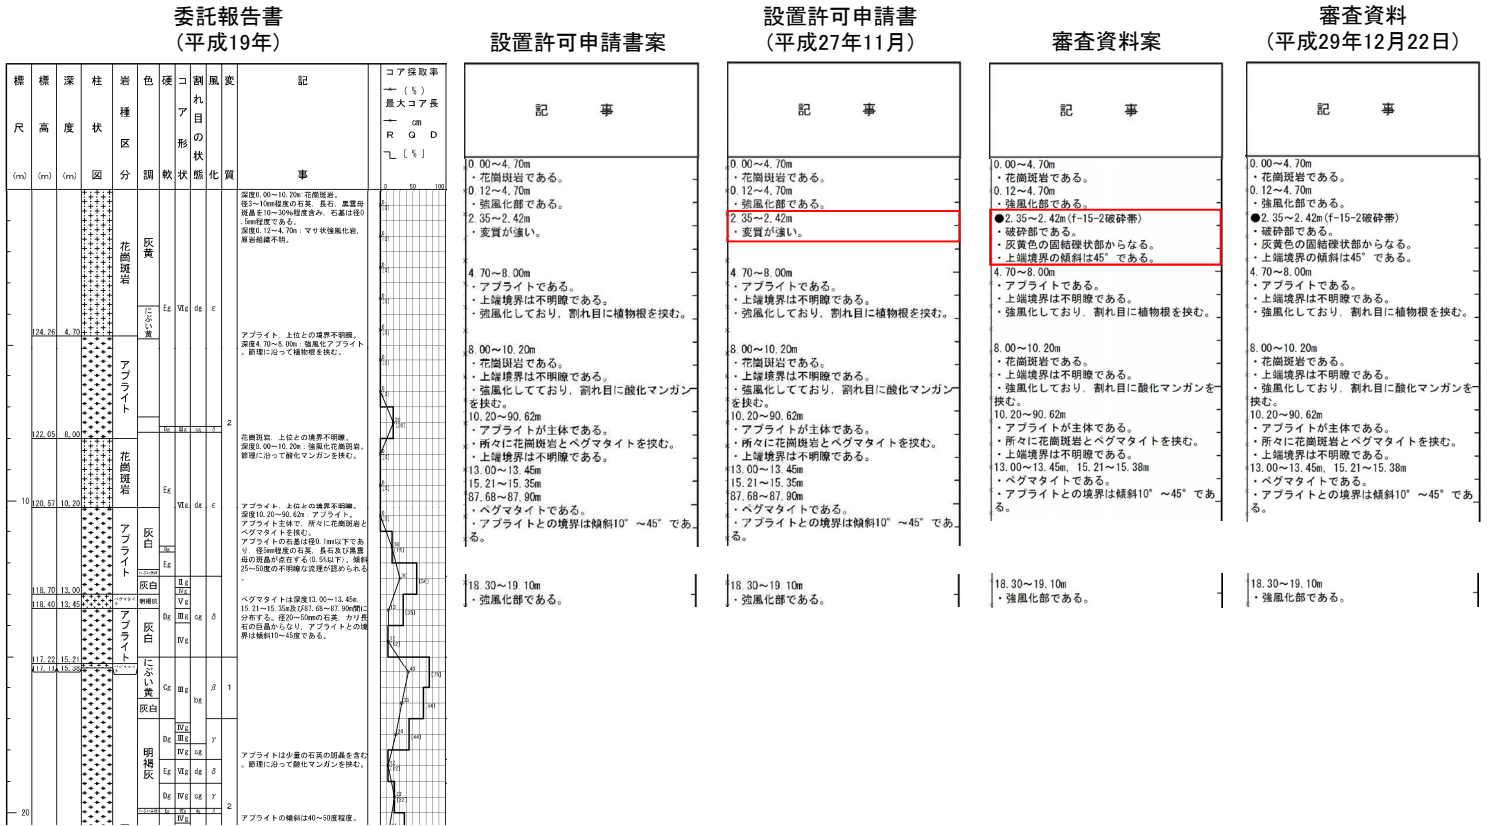
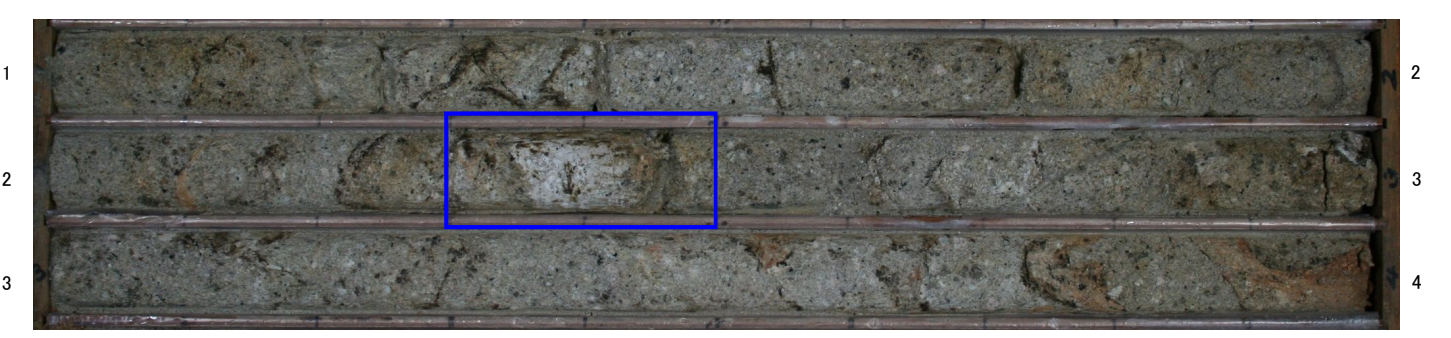
柱状図における「変質部から破碎部への変更」の記載とその性状(H19-No. 2孔 深度 2.35 ~ 2.42m)

・変色部は前後数mのうち該当区間のみである。また、上端側にマンガンの分布を切るせん断面、下端側は細粒物質の帯状分布が認められることから、破碎部として認定した。直線的・連続的な粘土状部の分布が認められないことから、カタクレーサイトであると判断した。

委託報告書 (平成19年)	設置許可申請書案	設置許可申請書 (平成27年11月)	審査資料案	審査資料 (平成29年12月22日)
記載なし	2.35~2.42m ・変質が強い。	2.35~2.42m ・変質が強い。	●2.35m~2.42m(f-15-2破碎帯) ・破碎部である。 ・灰黄色の固結礫状部からなる。 ・上端境界の傾斜は45°である。	●2.35m~2.42m(f-15-2破碎帯) ・破碎部である。 ・灰黄色の固結礫状部からなる。 ・上端境界の傾斜は45°である。

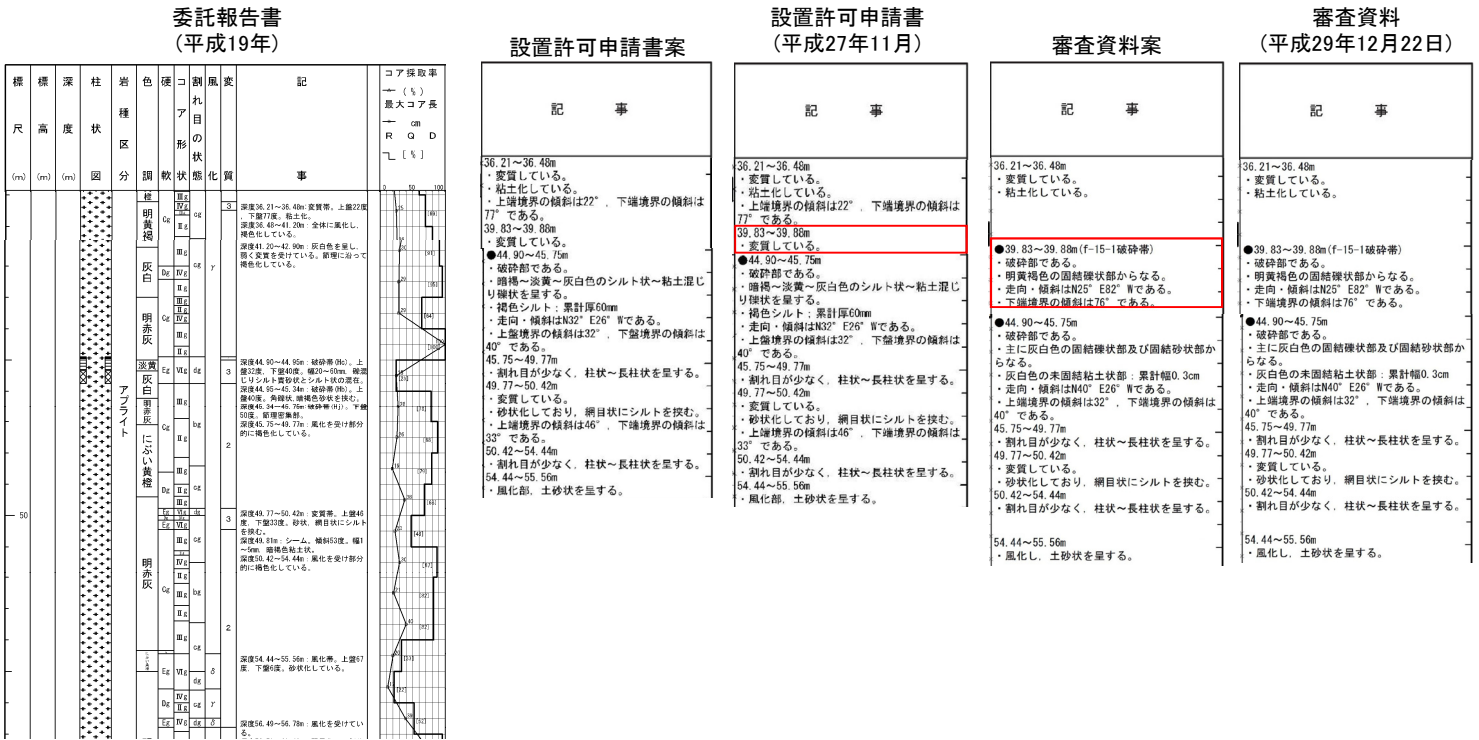
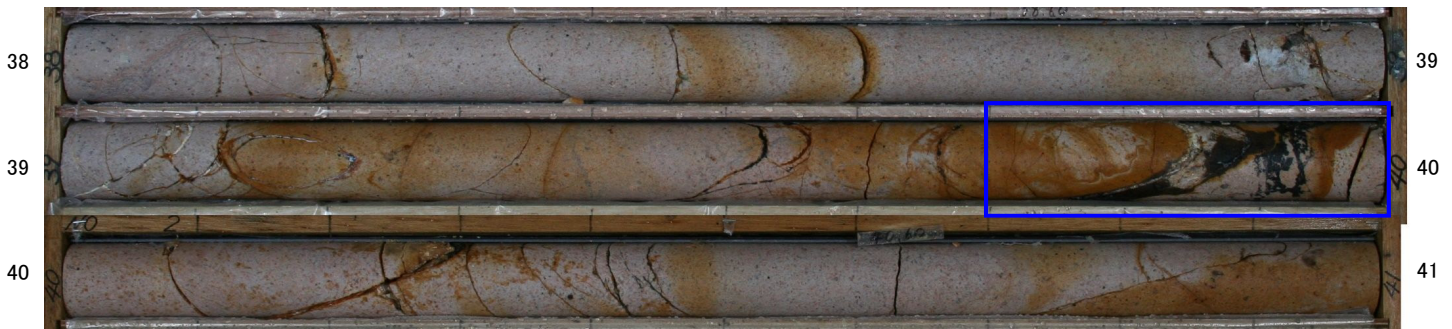
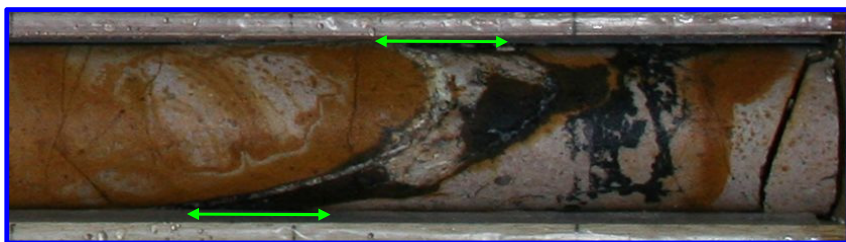
柱状図における「変質部から破碎部への変更」の記載とその性状(H19-No. 2孔 深度 39.83 ~ 39.88m)

・2本の同系統の割れ目に挟まれた区間に粘土状部などの物質の配列が認められることから、破碎部として認定した。固結しており、原岩組織が残留していることから、カタクレーサイトであると判断した。

委託報告書 (平成19年)	設置許可申請書案	設置許可申請書 (平成27年11月)	審査資料案	審査資料 (平成29年12月22日)
記載なし	39.83~39.88m ・変質している。	39.83~39.88m ・変質している。	●39.83~39.88m(f-15-1破碎帯) ・破碎部である。 ・明黄褐色の固結礫状部からなる。 ・走向・傾斜はN25° E82° Wである。 ・下端境界の傾斜は76°である。	●39.83~39.88m(f-15-1破碎帯) ・破碎部である。 ・明黄褐色の固結礫状部からなる。 ・走向・傾斜はN25° E82° Wである。 ・下端境界の傾斜は76°である。

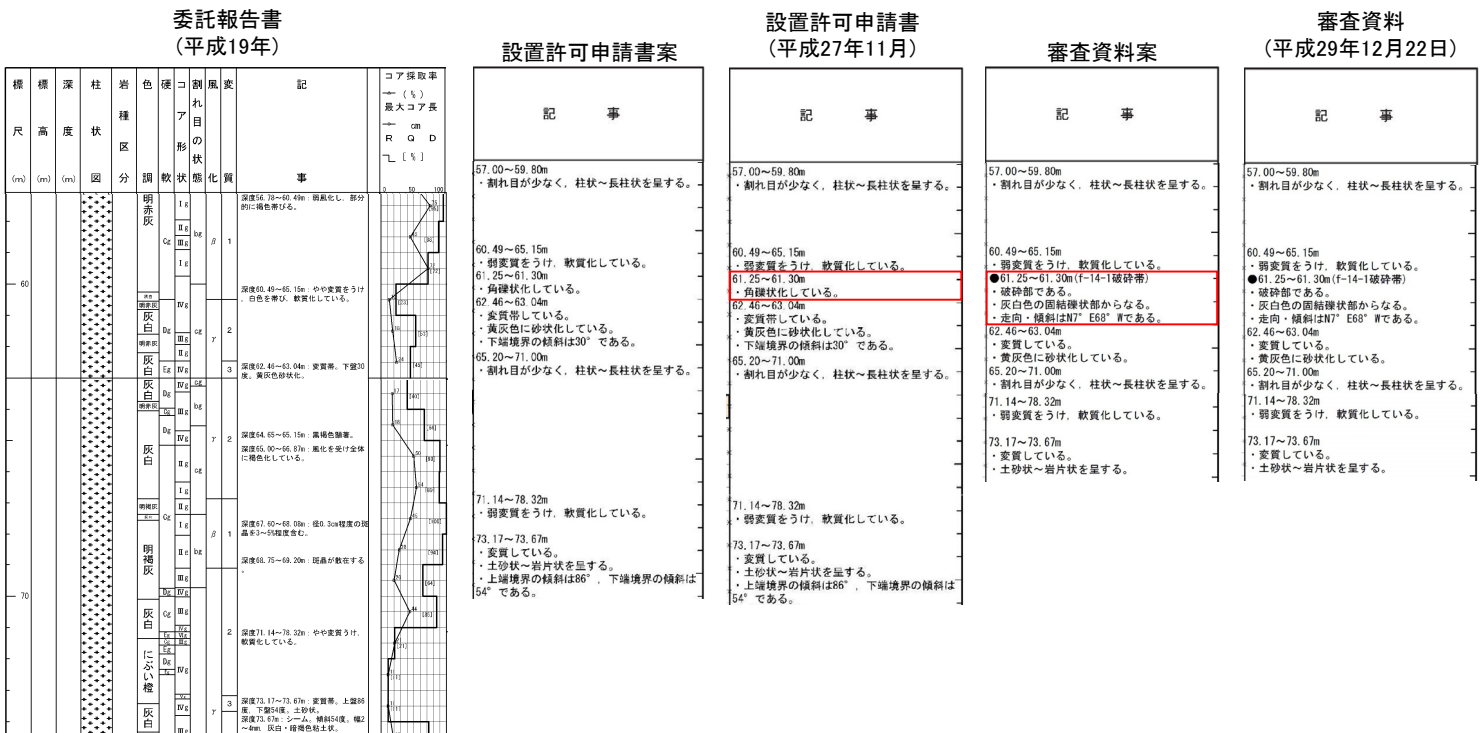
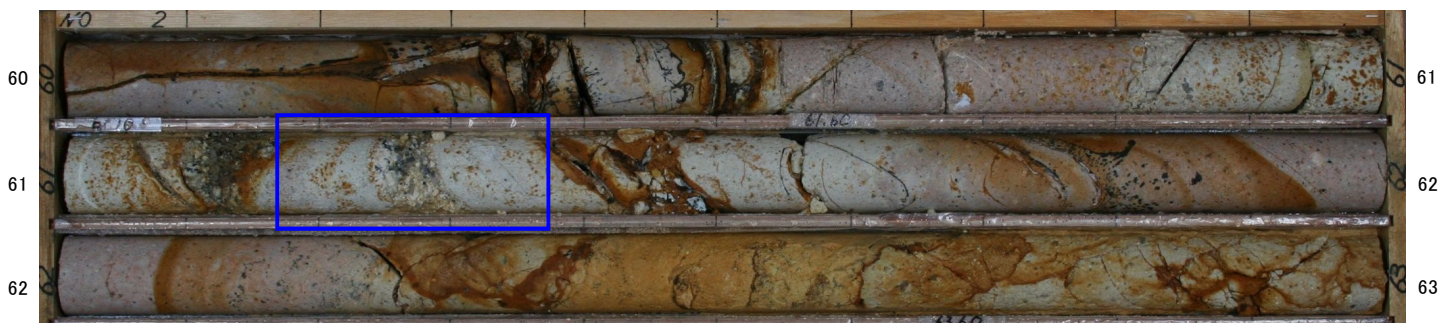
柱状図における「変質部から破砕部への変更」の記載とその性状 (H19-No. 2孔 深度 61.25 ~ 61.30m)

・2本の同系統の割れ目に挟まれた区間が角礫状を呈することから、破砕部として認定した。直線的・連続的な粘土状部の分布が認められないことから、カタクレーサイトであると判断した。

委託報告書 (平成19年)	設置許可申請書案	設置許可申請書 (平成27年11月)	審査資料案	審査資料 (平成29年12月22日)
記載なし	61.25~61.30m ・角礫状化している。	61.25~61.30m ・角礫状化している。	●61.25~61.30m (f-14-1破砕帯) ・破砕部である。 ・灰白色の固結礫状部からなる。 ・走向・傾斜はN7° E68° Wである。	●61.25~61.30m (f-14-1破砕帯) ・破砕部である。 ・灰白色の固結礫状部からなる。 ・走向・傾斜はN7° E68° Wである。

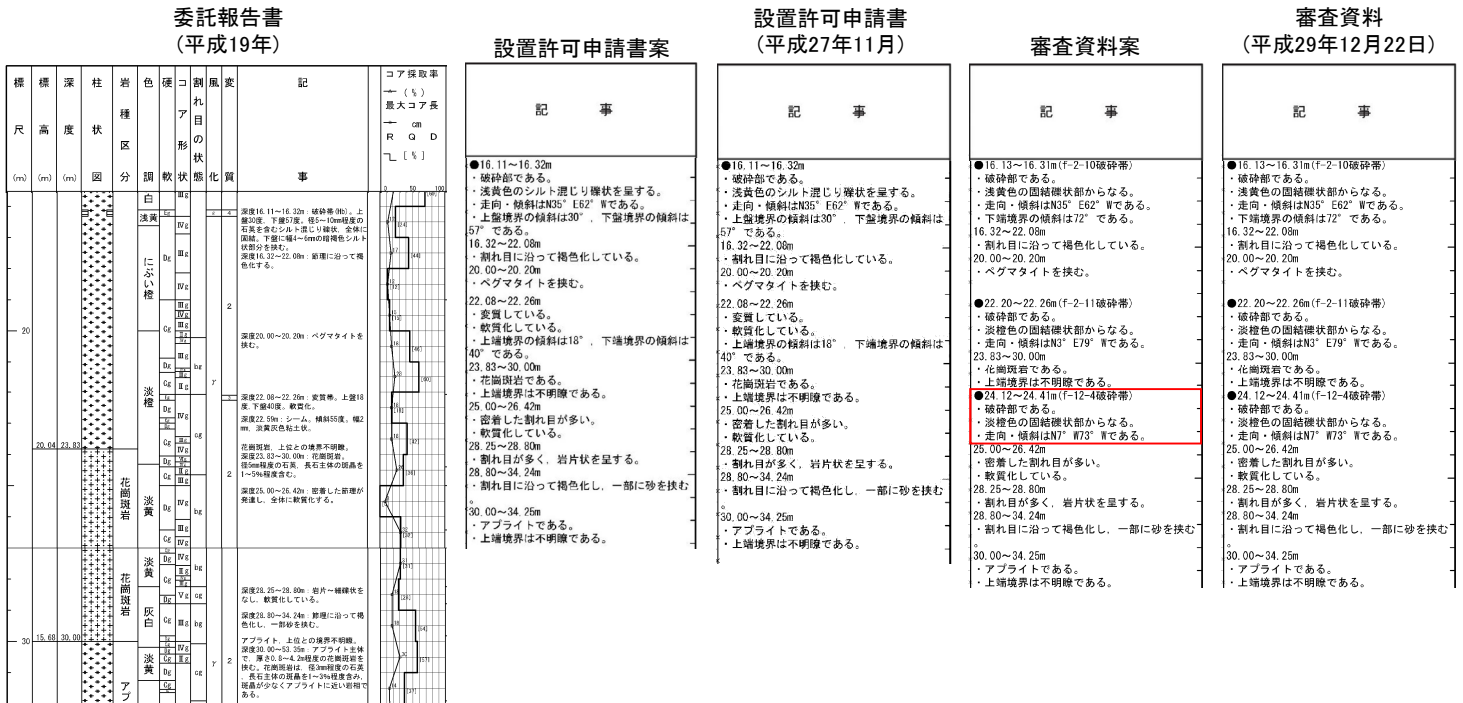
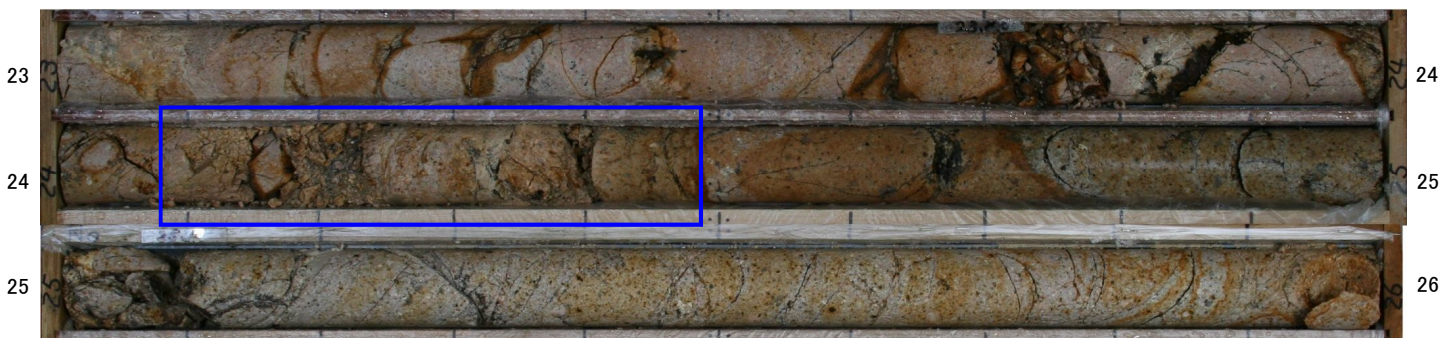
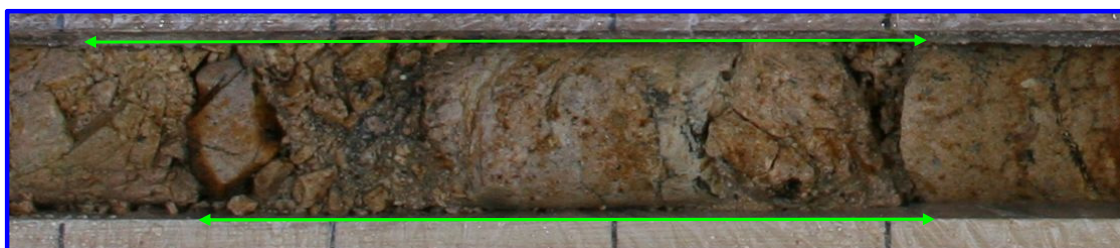
柱状図における「変質部から破碎部への変更」の記載とその性状 (H19-No. 4孔 深度 24.12 ~ 24.41m)

・原岩組織が不明瞭となる区間において、同系統の割れ目が複数認められることから、周囲の割れ目の多い部分を含め破碎部として認定した。直線的・連続的な粘土状部の分布が認められないことから、カタクレーサイトであると判断した。

委託報告書 (平成19年)	設置許可申請書案	設置許可申請書 (平成27年11月)	審査資料案	審査資料 (平成29年12月22日)
記載なし	記載なし	記載なし	●24.12~24.41m(f-12-4破碎帯) ・破碎部である。 ・淡棕色の固結礫状部からなる。 ・走向・傾斜はN7° W73° Wである。	●24.12~24.41m(f-12-4破碎帯) ・破碎部である。 ・淡棕色の固結礫状部からなる。 ・走向・傾斜はN7° W73° Wである。

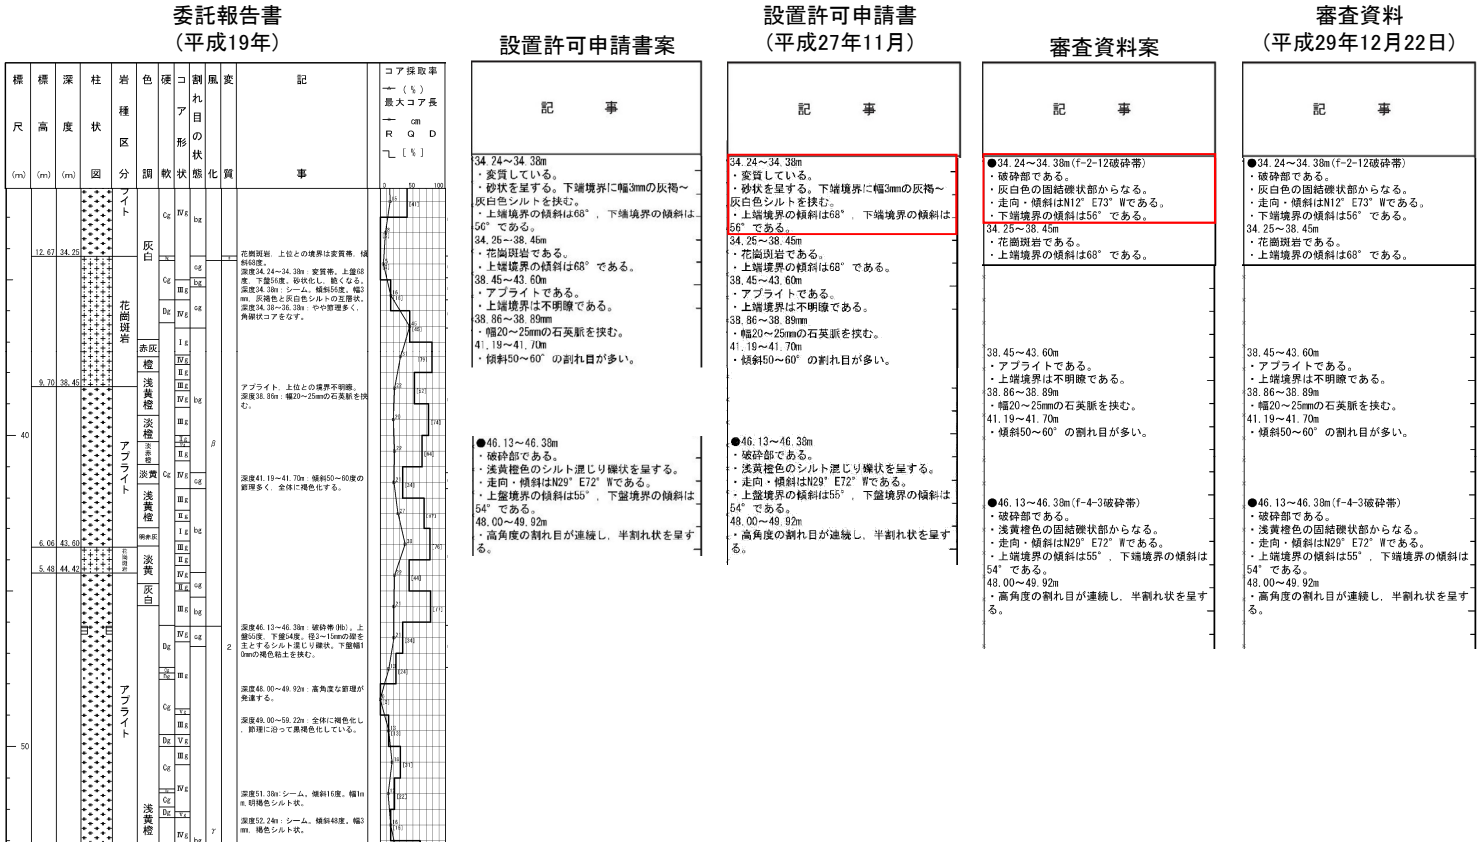
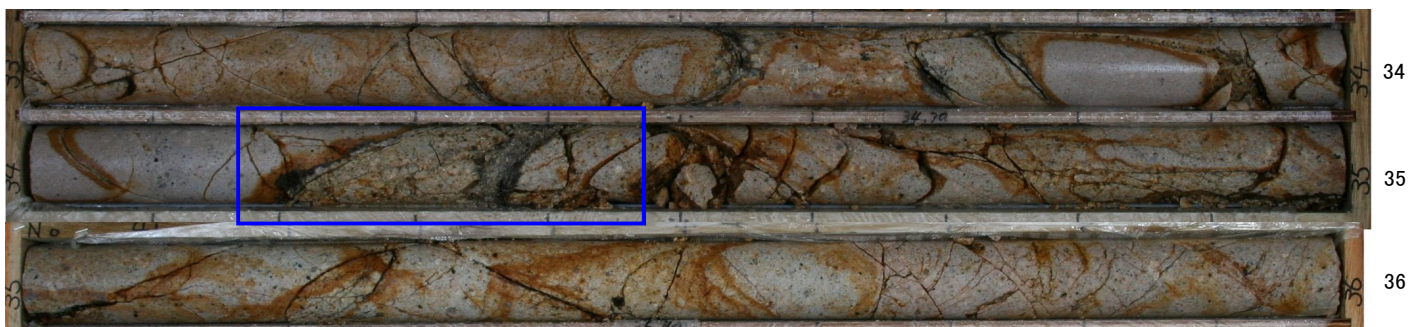
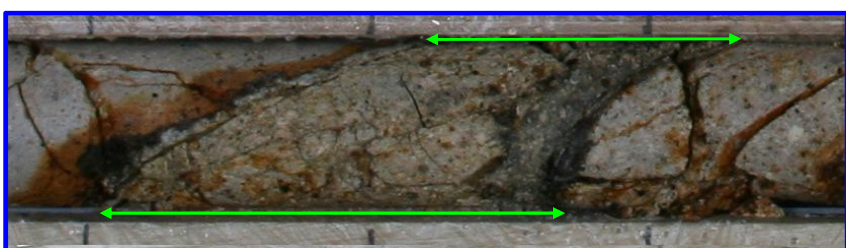
柱状図における「変質部から破碎部への変更」の記載とその性状(H19-No. 4孔 深度 34.24 ~ 34.38m)

・下端面に沿って縞状の構造が認められ、細礫混じり砂状部を伴うことから、周囲の割れ目の多い部分を含め破碎部として認定した。直線的・連続的な粘土状部の分布が認められないことから、カタクレーサイトであると判断した。

委託報告書 (平成19年)	設置許可申請書案	設置許可申請書 (平成27年11月)	審査資料案	審査資料 (平成29年12月22日)
深度34.24～34.38m: 変質帯。上盤68度、下盤56度。砂状化し、脆くなる。 深度34.38m: シーム。傾斜56度。幅3mm、灰褐色と灰白色シルトの互層状。	34.24～34.38m ・変質している。 ・砂状を呈する。下端境界に幅3mmの灰褐～灰白色シルトを挟む。 ・上端傾斜の傾斜は68°、下端境界の傾斜は56°である。	34.24～34.38m ・変質している。 ・砂状を呈する。下端境界に幅3mmの灰褐～灰白色シルトを挟む。 ・上端傾斜の傾斜は68°、下端境界の傾斜は56°である。	●34.24～34.38m(f-2-12破碎帯) ・破碎部である。 ・灰白色の固結礫状部からなる。 ・走向・傾斜はN12° E73° Wである。 ・下端境界の傾斜は56°である。	●34.24～34.38m(f-2-12破碎帯) ・破碎部である。 ・灰白色の固結礫状部からなる。 ・走向・傾斜はN12° E73° Wである。 ・下端境界の傾斜は56°である。

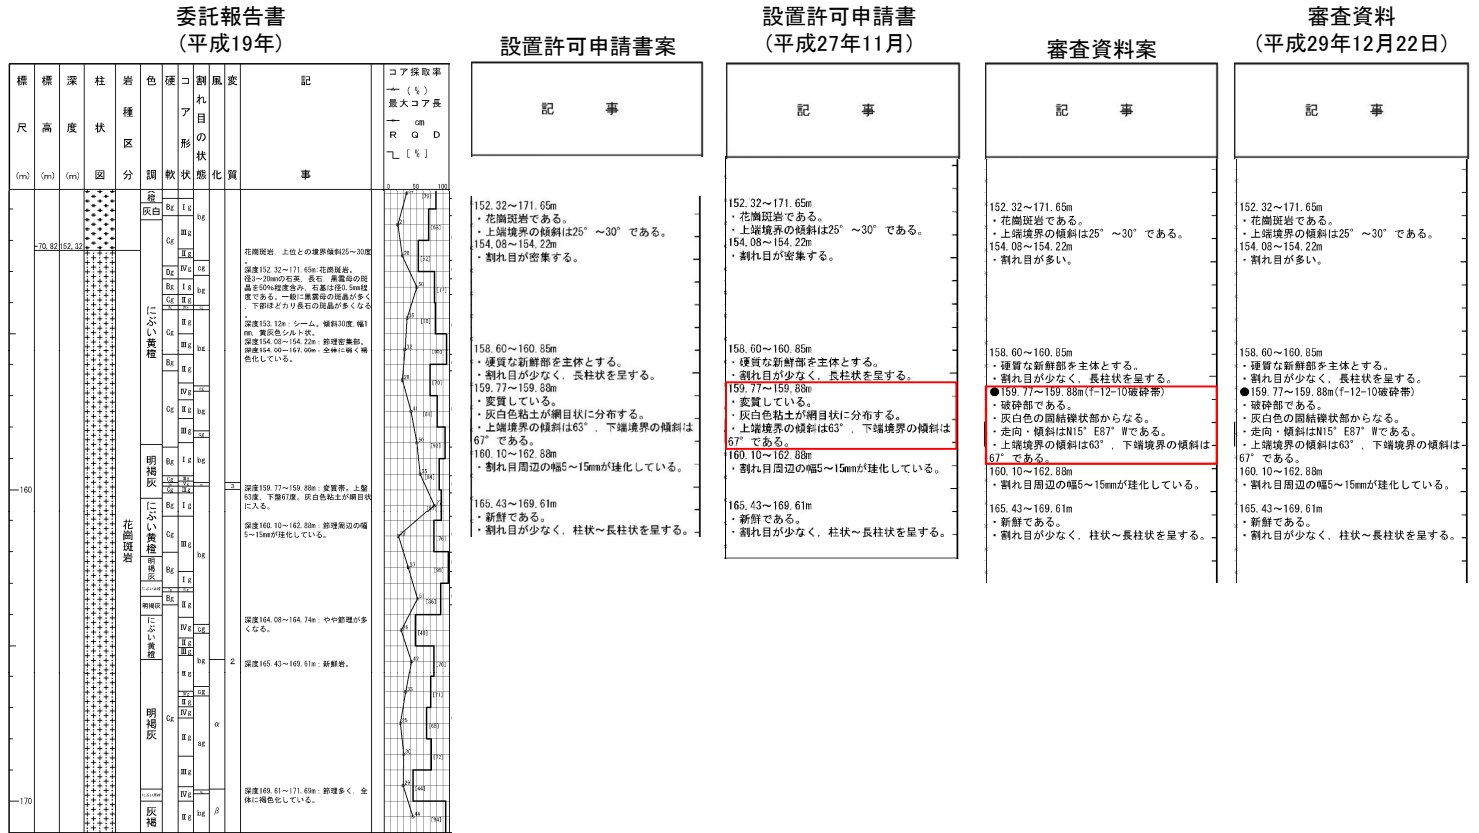
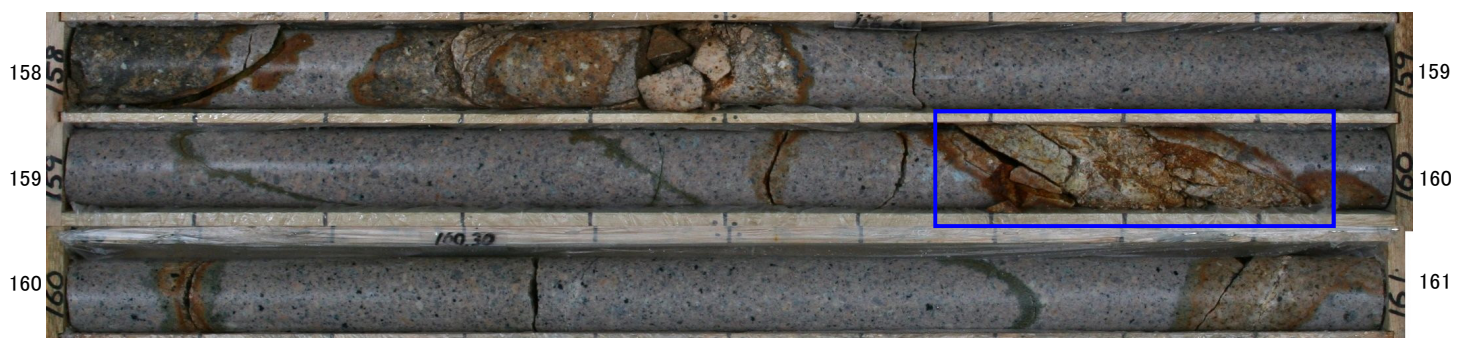
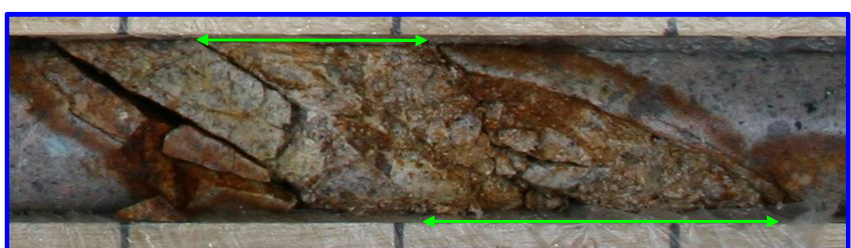
柱状図における「変質部から破碎部への変更」の記載とその性状 (H19-No. 4孔 深度 159.77 ~ 159.88m)

・原岩組織が不明瞭となる区間において、同系統の割れ目が複数認められ、礫状部を伴うことから、機械割れにより性状が不明瞭な部分を含め破碎部として認定した。直線的・連続的な粘土状部の分布が認められないことから、カタクレーサイトであると判断した。

委託報告書 (平成19年)	設置許可申請書案	設置許可申請書 (平成27年11月)	審査資料案	審査資料 (平成29年12月22日)
深度159.77~159.88m: 変質帯。上盤63度、下盤67度。灰白色粘土が網目状に入る。	159.77~159.88m ・変質している。 ・灰白色粘土が網目状に分布する。 ・上端境界の傾斜は63°、下端境界の傾斜は67°である。	159.77~159.88m ・変質している。 ・灰白色粘土が網目状に分布する。 ・上端境界の傾斜は63°、下端境界の傾斜は67°である。	●159.77~159.88m (f-12-10破碎帯) ・破碎部である。 ・灰白色の固結礫状部からなる。 ・走向・傾斜はN15°E87°Wである。 ・上端境界の傾斜は63°、下端境界の傾斜は67°である。	●159.77~159.88m (f-12-10破碎帯) ・破碎部である。 ・灰白色の固結礫状部からなる。 ・走向・傾斜はN15°E87°Wである。 ・上端境界の傾斜は63°、下端境界の傾斜は67°である。

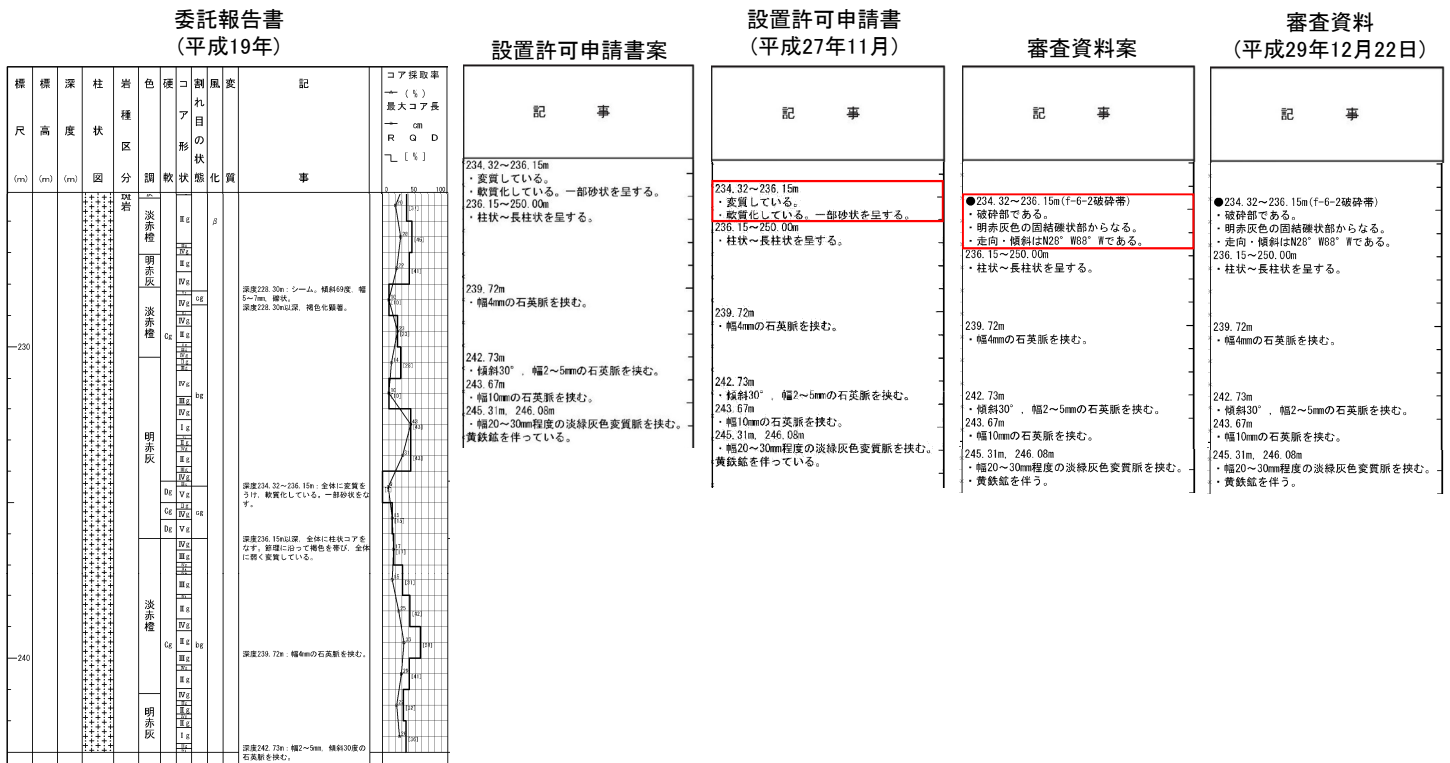
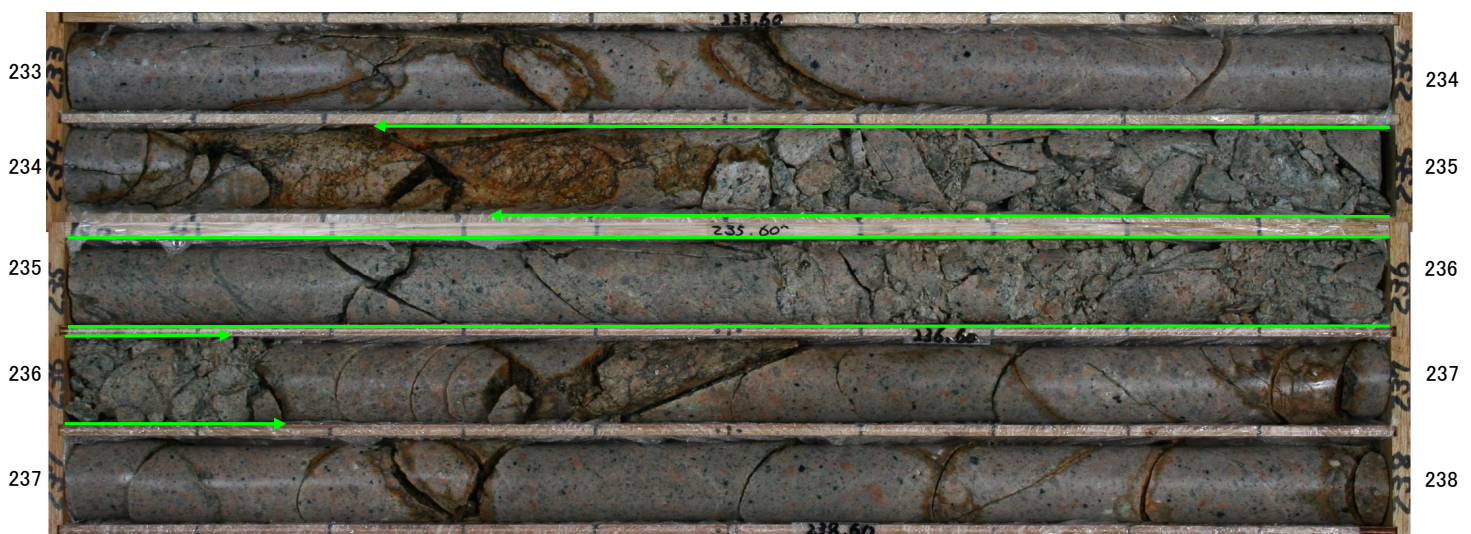
柱状図における「変質部から破碎部への変更」の記載とその性状 (H19-No. 4孔 深度 234.32 ~ 236.15m)

・礫の定向配列が認められることから、機械割れにより性状が不明瞭な部分を含め破碎部として認定した。機械割れの部分を除き原岩組織が残留しており、直線的・連続的な粘土状部の分布が認められないことから、カタクレーサイトであると判断した。

委託報告書 (平成19年)	設置許可申請書案	設置許可申請書 (平成27年11月)	審査資料案	審査資料 (平成29年12月22日)
深度234.32~236.15m: 全体に変質をつけ、軟質化している。一部砂状をなす。	234.32~236.15m ・変質している。 ・軟質化している。一部砂状を呈する。	234.32~236.15m ・変質している。 ・軟質化している。一部砂状を呈する。	●234.32~236.15m(f-6-2破碎帯) ・破碎部である。 ・明赤灰色の固結礫状部からなる。 ・走向・傾斜はN28° W88° Wである。	●234.32~236.15m(f-6-2破碎帯) ・破碎部である。 ・明赤灰色の固結礫状部からなる。 ・明赤灰色の固結礫状部からなる。 ・走向・傾斜はN28° W88° Wである。 ・236.15~250.00m ・柱状~長柱状を呈する。

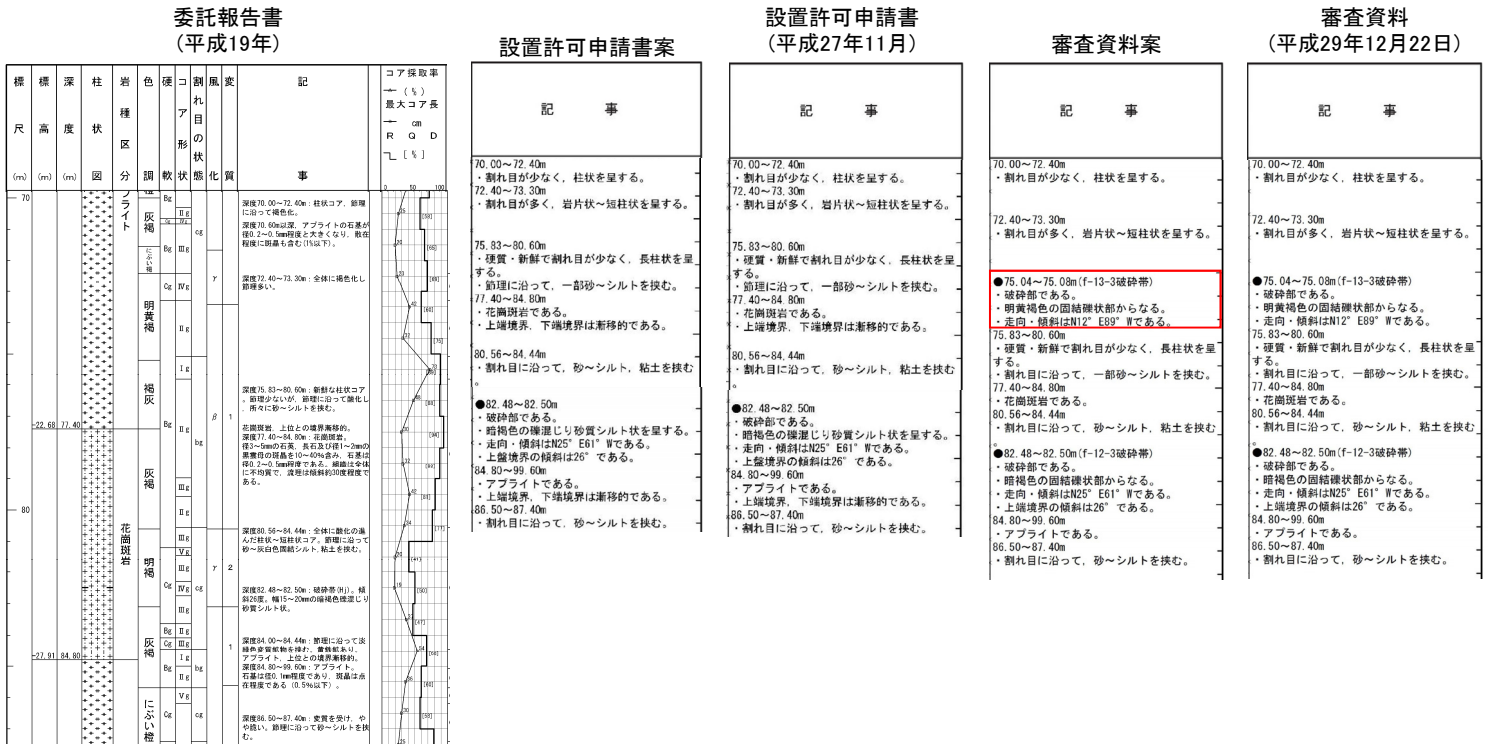
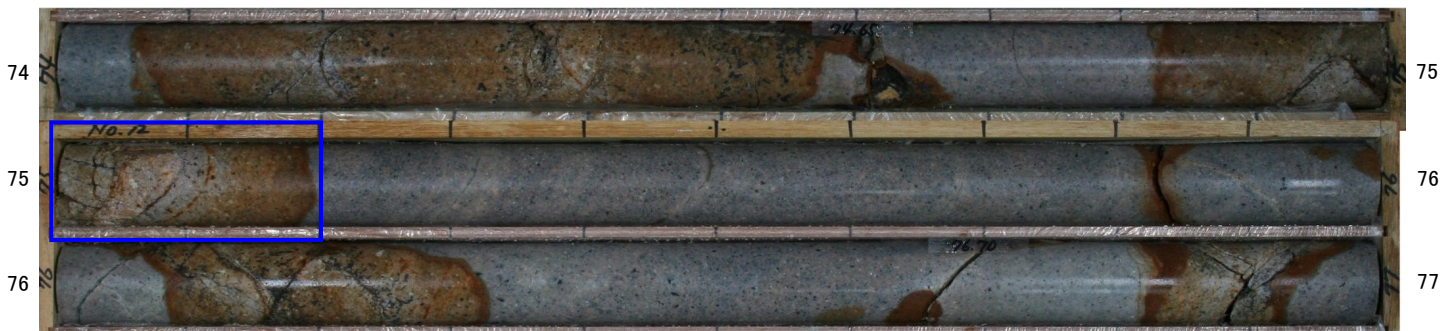
柱状図における「変質部から破砕部への変更」の記載とその性状(H19-No. 12孔 深度 75.04~ 75.08m)

・粒径の違いによる縞状構造が認められることから、破砕部として認定した。固結しており、原岩組織が残留していることから、カタクレーサイトであると判断した。

委託報告書 (平成19年)	設置許可申請書案	設置許可申請書 (平成27年11月)	審査資料案	審査資料 (平成29年12月22日)
記載なし	記載なし	記載なし	●75.04~75.08m (f-13-3破砕帯) ・破砕部である。 ・明黄褐色の固結礫状部からなる。 ・走向・傾斜はN12° E89° Wである。	●75.04~75.08m (f-13-3破砕帯) ・破砕部である。 ・明黄褐色の固結礫状部からなる。 ・走向・傾斜はN12° E89° Wである。

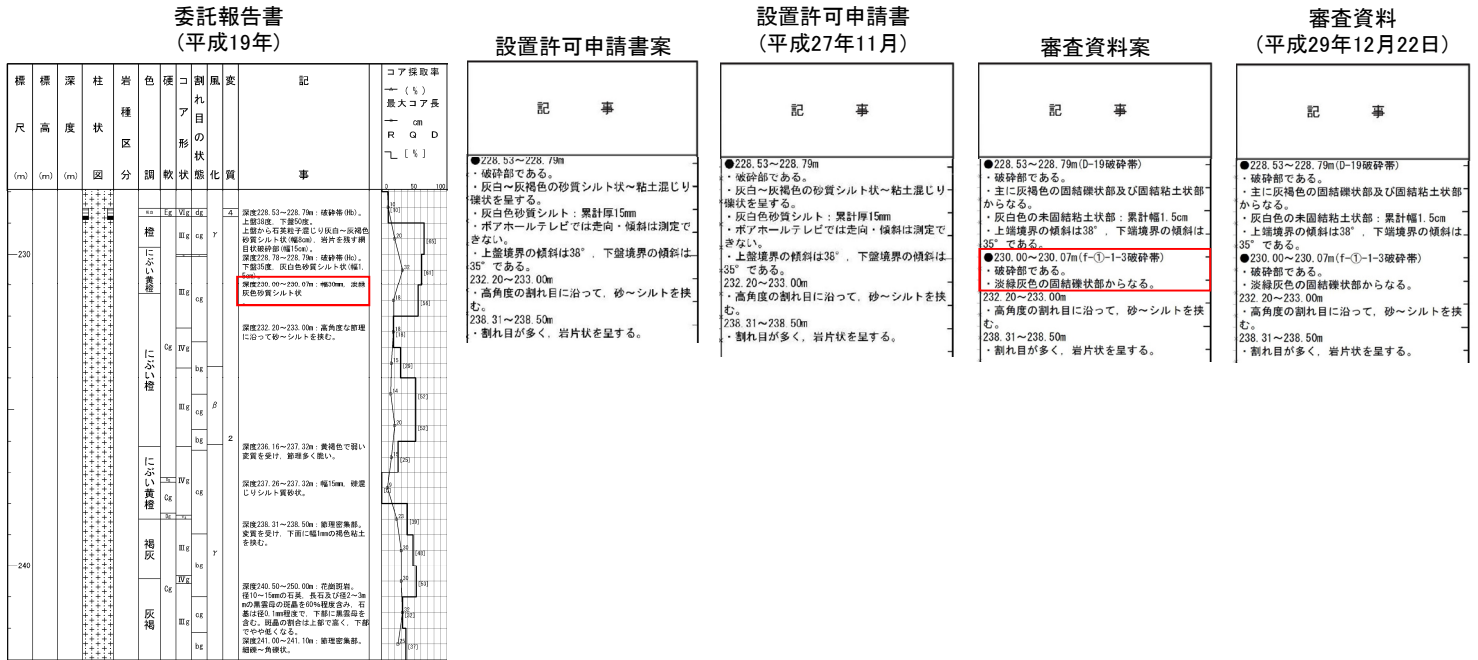
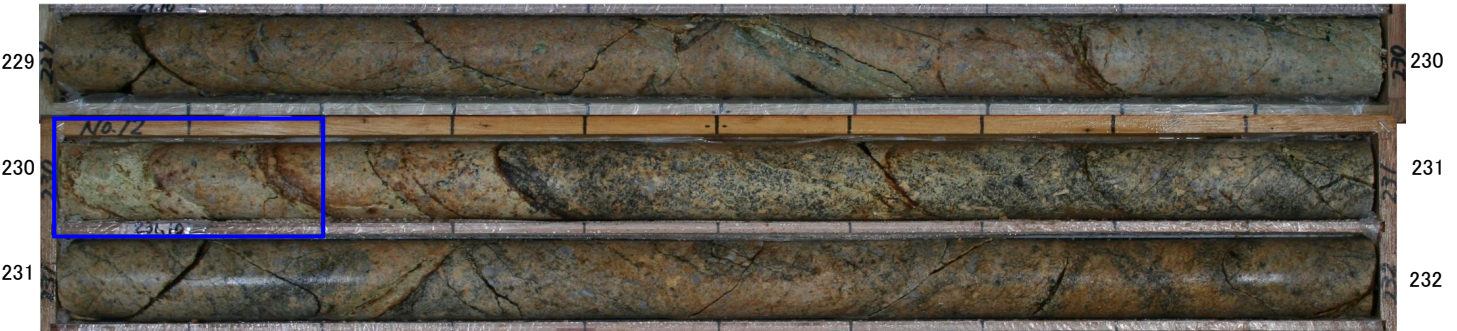
柱状図における「変質部から破碎部への変更」の記載とその性状(H19-No. 12孔 深度 230.00～ 230.07m)

・原岩組織が不明瞭となる部分が幅広くコアを横断しており、礫状を呈することから、破碎部として認定した。固結しており、直線的・連続的な粘土状部の分布が認められないことから、カタクレーサイトであると判断した。

委託報告書 (平成19年)	設置許可申請書案	設置許可申請書 (平成27年11月)	審査資料案	審査資料 (平成29年12月22日)
深度230.00～230.07m:幅30mm, 淡緑灰色砂質シルト状。	記載なし	記載なし	●230.00～230.07m(f-①-1-3破碎帯) ・破碎部である。 ・淡緑灰色の固結礫状部からなる。	●230.00～230.07m(f-①-1-3破碎帯) ・破碎部である。 ・淡緑灰色の固結礫状部からなる。

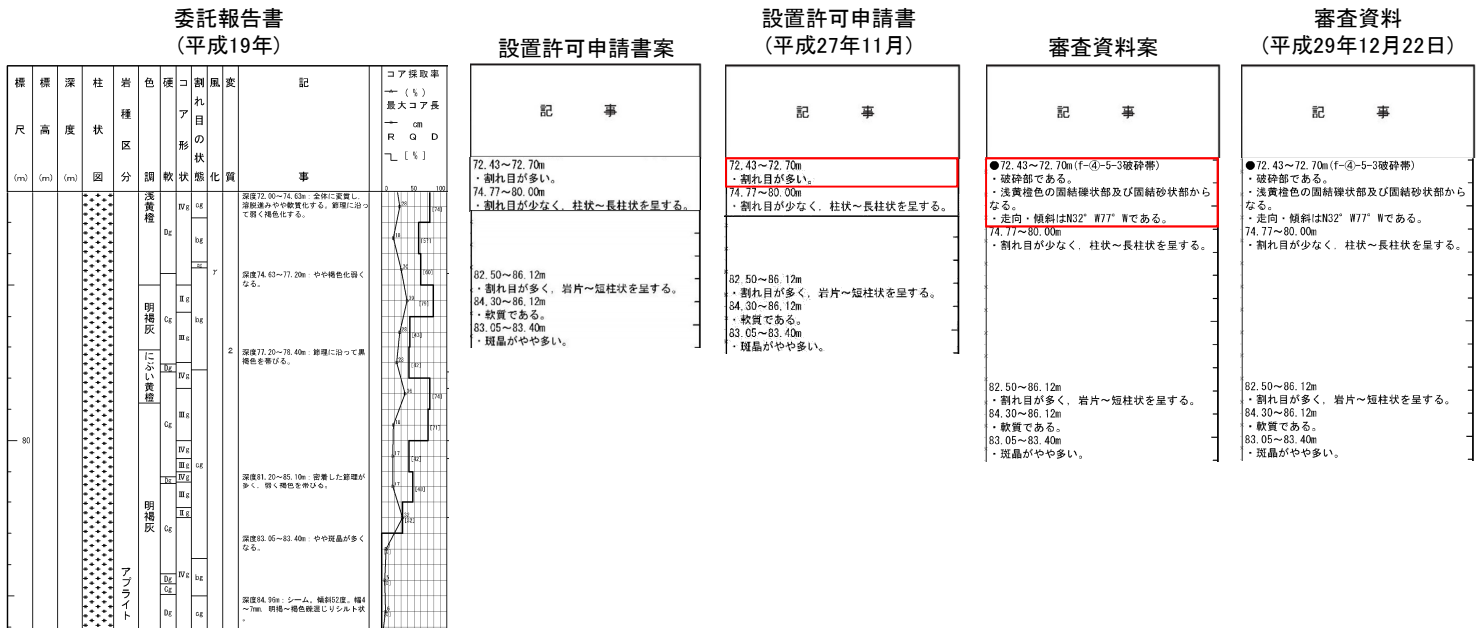
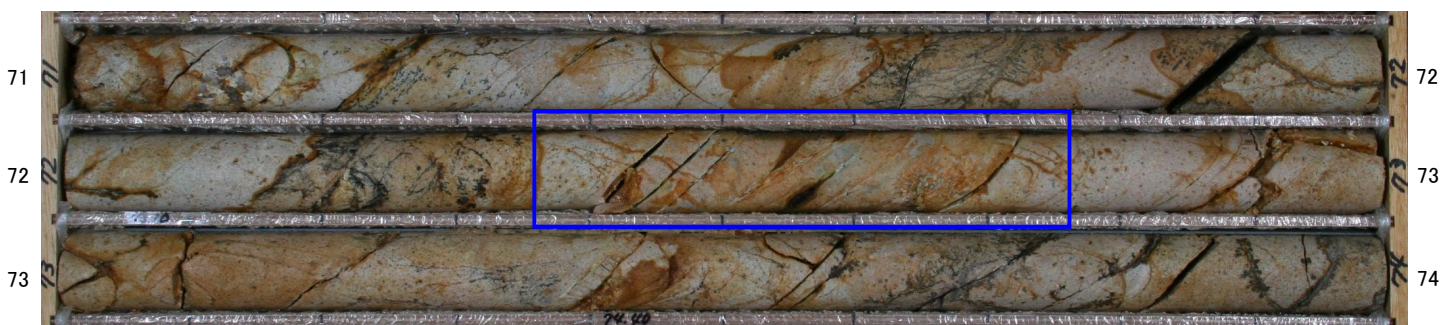
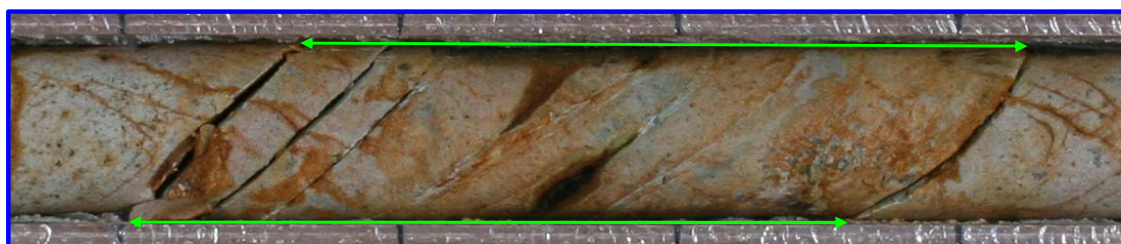
柱状図における「変質部から破砕部への変更」の記載とその性状 (H19-No. 14孔 深度 72.43～72.70m)

一部に礫状を呈し、同系統の割れ目が分布することから、破砕部として認定した。直線的・連続的な粘土状部の分布が認められないことから、カタクレーサイトであると判断した。

委託報告書 (平成19年)	設置許可申請書案	設置許可申請書 (平成27年11月)	審査資料案	審査資料 (平成29年12月22日)
深度72.00～74.63m: 全体に変質し、溶脱進みや軟質化する。節理に沿って弱く褐色化する。	72.43～72.70m ・割れ目が多い。	72.43～72.70m ・割れ目が多い。	<p>●72.43～72.70m(f-④-5-3破砕帯) ・破砕部である。 ・浅黄褐色の固結礫状部及び固結砂状部からなる。 ・走向・傾斜はN32° W77° Wである。</p>	<p>●72.43～72.70m(f-④-5-3破砕帯) ・破砕部である。 ・浅黄褐色の固結礫状部及び固結砂状部からなる。 ・走向・傾斜はN32° W77° Wである。</p>

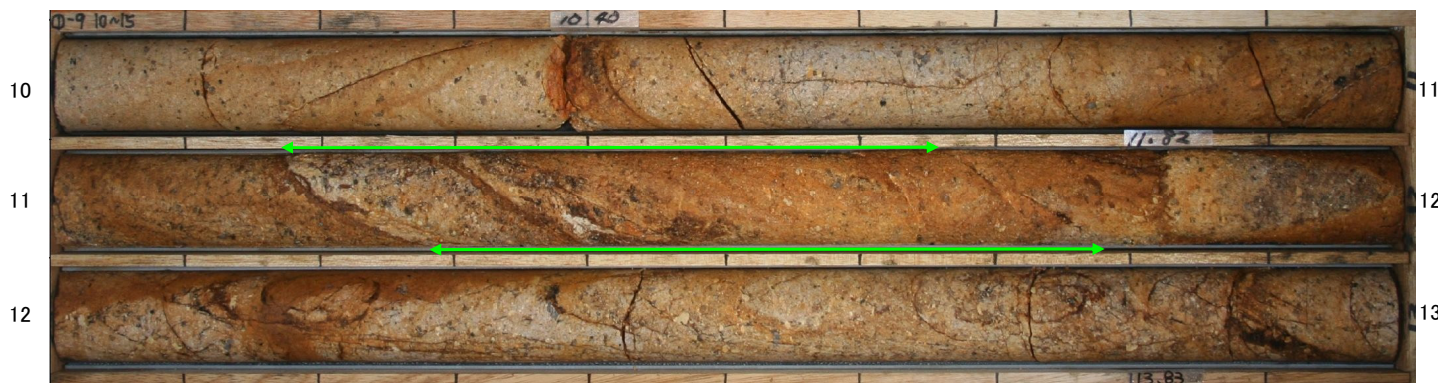
柱状図における「変質部から破碎部への変更」の記載とその性状(H20-①-9孔 深度 11.19~11.73m)

一部に挟在物を伴う同系統の割れ目や、縞状の構造が認められることから、破碎部として認定した。直線的・連続的な粘土状部の分布が認められないことから、カタクレーサイトであると判断した。

委託報告書 (平成20年)	設置許可申請書案	設置許可申請書 (平成27年11月)	審査資料案	審査資料 (平成29年12月22日)
11.19~11.39m 変質帯。上盤63°、下盤68°。幅9cm程度。軟質化している。	11.19~11.39m ・変質し、軟質化している。 ・上端境界の傾斜は63°、下端境界の傾斜は68°である。	11.19~11.39m ・変質し、軟質化している。 ・上端境界の傾斜は63°、下端境界の傾斜は68°である。	●11.19~11.73m(D-4破碎帯) ・破碎部である。 ・橙色の固結礫状部からなる。 ・走向・傾斜はN21° E70° Wである。	●11.19~11.73m(D-4破碎帯) ・破碎部である。 ・橙色の固結礫状部からなる。 ・走向・傾斜はN21° E70° Wである。

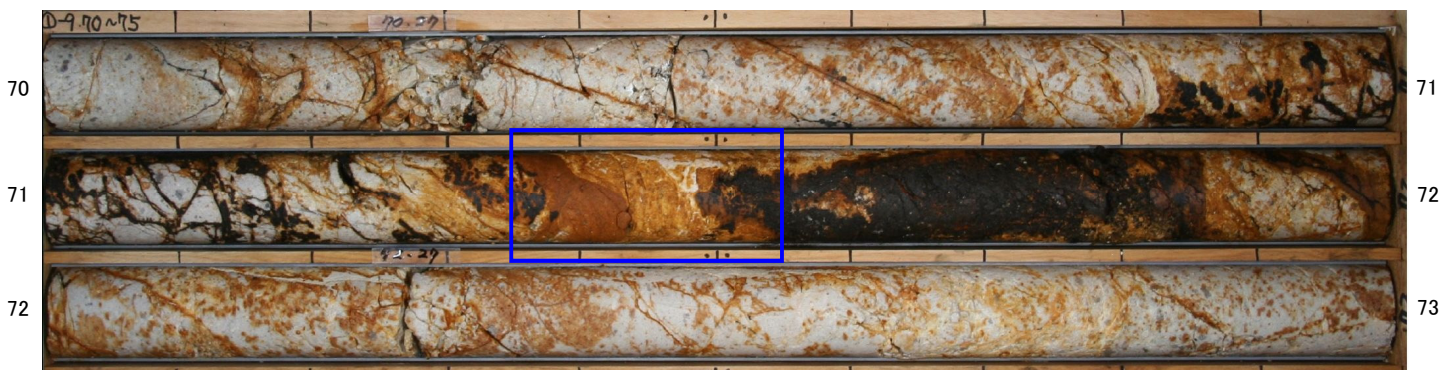
柱状図における「変質部から破碎部への変更」の記載とその性状 (H20-①-9孔 深度 71.43～71.48m)

・粒子に定向配列が認められることから、破碎部として認定した。直線的・連続的な粘土土部の分布が認められないことから、カタクレーサイトであると判断した。

委託報告書 (平成20年)	設置許可申請書案	設置許可申請書 (平成27年11月)	審査資料案	審査資料 (平成29年12月22日)
71.43～71.58m: 変質帯。上盤8°、下盤77°。幅2cm程度。軟質化している。明黄褐色を呈する。上盤と下盤の走向傾斜が大きく異なる。	71.43～71.58m ・変質している。 ・明黄褐色を呈し、軟質化している。 ・上端境界の傾斜は8°、下端境界の傾斜は77°である。	71.43～71.58m ・変質している。 ・明黄褐色を呈し、軟質化している。 ・上端境界の傾斜は8°、下端境界の傾斜は77°である。	●71.43～71.58m (f-4-5破碎帯) ・破碎部である。 ・明黄褐色の固結礫状部からなる。 ・走向・傾斜はN80° W69° Nである。 ・下端境界の傾斜は72°である。	●71.43～71.58m (f-4-5破碎帯) ・破碎部である。 ・明黄褐色の固結礫状部からなる。 ・走向・傾斜はN80° W69° Nである。 ・下端境界の傾斜は72°である。
