敦賀発電所2号炉
ボーリング柱状図の記事欄に係るご指摘への回答
補足説明資料4
破砕部の見直しについて

令和2年6月4日
日本原子力発電株式会社

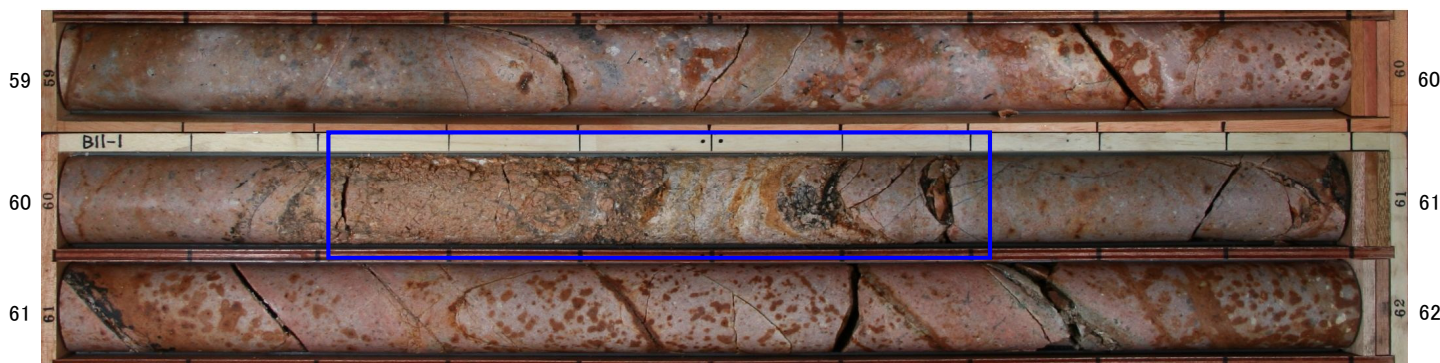
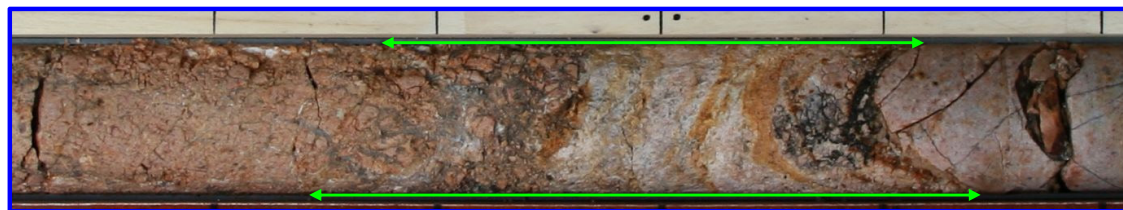
柱状図における「変質部から破砕部への変更」の記載とその性状 (H24-B11-1孔 深度 60.36～60.60m)

・原岩組織が不明瞭となる区間において、同系統の割れ目が複数認められ、礫状部を伴うことから、機械割れにより性状が不明瞭な部分を含め破砕部として認定した。直線的・連続的な粘土状部の分布が認められないことから、カタクレーサイトであると判断した。

設置許可申請書案	設置許可申請書 (平成27年11月)	審査資料案	審査資料 (平成29年12月22日)	委託報告書 (平成30年)
<p>60.18～60.60m ・変質している。 ・淡黄色の砂混じり粘土状～灰白色シルト粘土質砂状～淡黄色～にぶい橙色のシルト混じり砂礫状を呈する。 ・上端境界の傾斜は20°、下端境界の傾斜は50°である。</p>	<p>60.18～60.60m ・変質している。 ・淡黄色の砂混じり粘土状～灰白色シルト粘土質砂状～淡黄色～にぶい橙色のシルト混じり砂礫状を呈する。 ・上端境界の傾斜は20°、下端境界の傾斜は50°である。</p>	<p>●60.36～60.60m(D-39破砕帯) ・破砕部である。 ・左ずれ正断層センスである。 ・主ににぶい橙色の固結礫状部からなる。 ・褐色の未固結粘土状部：累計幅0.9cm ・走向・傾斜はN8°E84°Wである。 ・上端境界の傾斜は20°、下端境界の傾斜は50°である。</p>	<p>●60.36～60.60m(D-39破砕帯) ・破砕部である。 ・左ずれ正断層センスである。 ・主ににぶい橙色の固結礫状部からなる。 ・褐色の未固結粘土状部：累計幅0.9cm ・走向・傾斜はN8°E84°Wである。 ・上端境界の傾斜は20°、下端境界の傾斜は50°である。</p>	<p>●60.36～60.60m:破砕帯(D-39)破砕帯は24.0cmである。60.36～60.54m:シルト混じり礫状を呈しにぶい橙色の固結した礫状部からなる。60.54～60.56m:褐色の角礫混じり粘土状を呈する。未固結の粘土状部からなり幅は0.9cmである。60.56～60.60m:粘土混じり角礫状を呈しにぶい橙色の固結した礫状部からなる。下端に傾斜45°、幅2～3mmの淡褐色の粘土を伴う。</p>

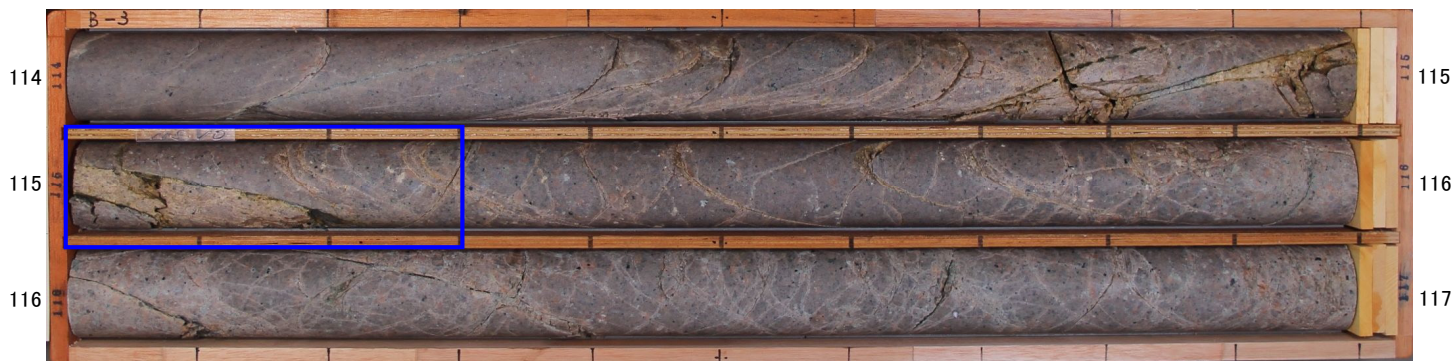
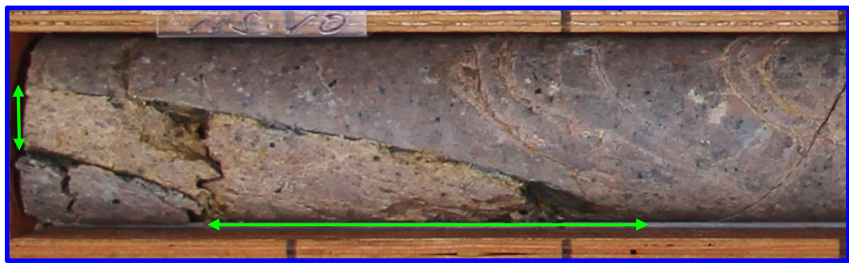
柱状図における「変質部から破砕部への変更」の記載とその性状 (H27-B-3孔 深度 115.00～115.12m)

・粒子や、細片状の礫の定向配列が認められることから、破砕部として認定した。原岩組織が残留していることから、カタクレーサイトであると判断した。

設置許可申請書案	設置許可申請書 (平成27年11月)	審査資料案	審査資料 (平成29年12月22日)	委託報告書 (平成30年)
記載なし	記載なし	<p>●115.00～115.12m(H-4'破砕帯) ・破砕部である。 ・浅黄色の固結礫状部からなる。 ・走向・傾斜はN36° E87° Wである。</p>	<p>●115.00～115.12m(H-4'破砕帯) ・破砕部である。 ・浅黄色の固結礫状部からなる。 ・走向・傾斜はN36° E87° Wである。</p>	<p>●115.00～115.12m: 破砕帯(H-4') 破砕幅は8.5cmである。粘土混じり礫状を呈し、浅黄色の固結した礫状部からなる。上端境界の傾斜は7°、下端境界の傾斜は80°である。一部で幅1mm以下の浅黄色化した軟質な粘土を伴う。</p>

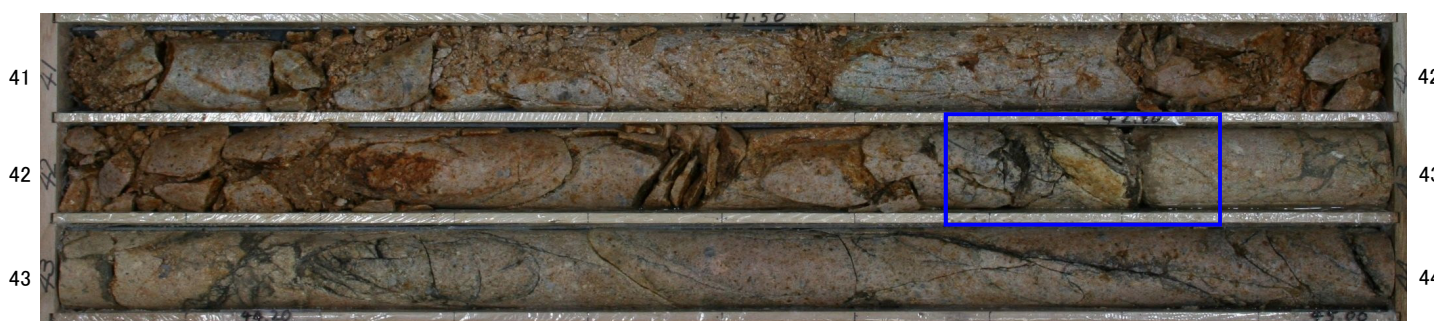
柱状図における「変質部から破碎部への変更」の記載とその性状(H19-No.3孔 深度 42.75~ 42.81m)

・同系統の割れ目に沿って、原岩組織が不明瞭となる部分が分布していることから、破碎部として認定した。直線的・連続的な粘土状部の分布が認められないことから、カタクレーサイトであると判断した。

委託報告書 (平成19年)	設置許可申請書 (平成27年11月)	審査資料 (平成29年12月22日)	審査資料案	審査資料 (平成30年11月30日)
深度42.81m:シーム。傾斜20度。幅7mm。黒褐、褐灰色主体、一部黄灰色粘土状。傾斜52度の変質部と交差する。	掲載なし	掲載なし	<ul style="list-style-type: none"> ●42.75~42.81m(f-2-10破碎帯) ・破碎部である。 ・浅黄色の固結礫状部からなる。 ・走向・傾斜はN17° E77° Wである。 ・フィルム状の粘土を挟在する。 	<ul style="list-style-type: none"> ●42.75~42.81m(f-2-10破碎帯) ・破碎部である。 ・浅黄色の固結礫状部からなる。 ・走向・傾斜はN17° E77° Wである。 ・フィルム状の粘土を挟在する。

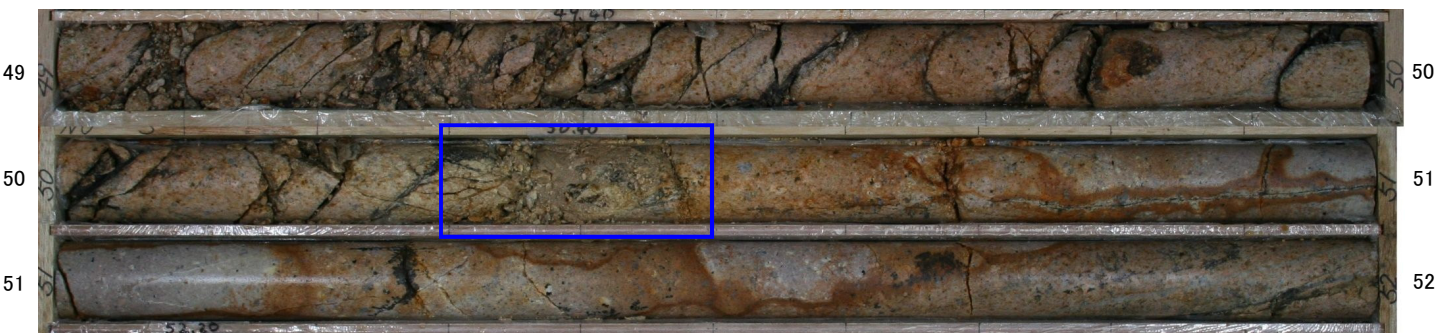
柱状図における「変質部から破砕部への変更」の記載とその性状 (H19-No.3孔 深度 50.35~ 50.48m)

・周囲の節理を切って礫状を呈することから、機械割れにより性状が不明瞭な部分を含め破砕部として認定した。直線的・連続的な粘土状部の分布が認められないことから、カタクレーサイトであると判断した。

委託報告書 (平成19年)	設置許可申請書 (平成27年11月)	審査資料 (平成29年12月22日)	審査資料案	審査資料 (平成30年11月30日)
深度48.92~50.48m: やや風化著しく、角礫~細礫状をなす。	掲載なし	掲載なし	●50.35~50.48m (F-2-12破砕帯) ・破砕部である。 ・浅黄色の固結礫状部からなる。 ・走向・傾斜はN37° E67° Wである。 ・フィルム状の粘土を挟在する。	●50.35~50.48m (F-2-12破砕帯) ・破砕部である。 ・浅黄色の固結礫状部からなる。 ・走向・傾斜はN37° E67° Wである。 ・フィルム状の粘土を挟在する。

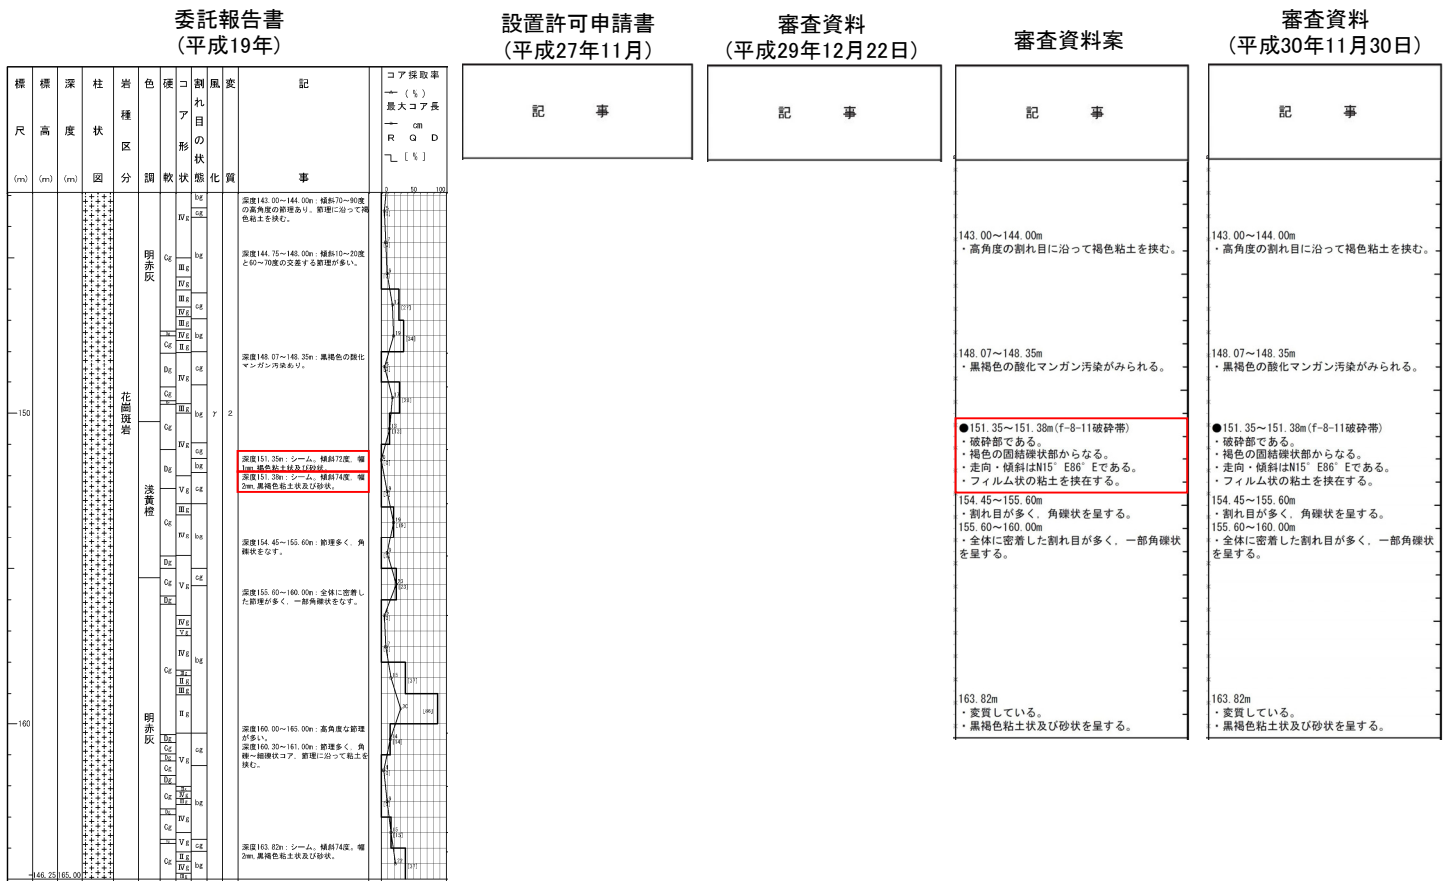
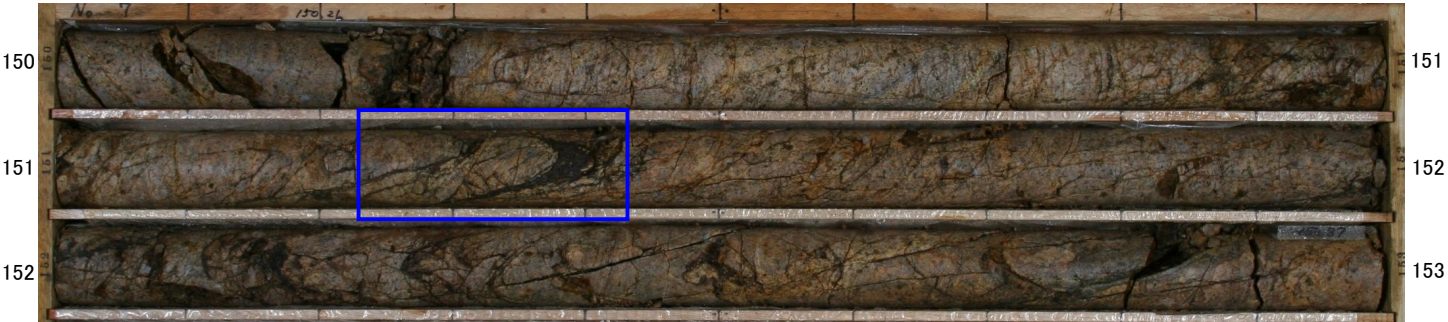
柱状図における「変質部から破砕部への変更」の記載とその性状 (H19-No.7孔 深度 151.35～151.38m)

・2本の同系統の割れ目に挟まれた区間に礫混じり砂状部が分布していることから、破砕部として認定した。直線的・連続的な粘土状部の分布が認められないことから、カタクレーサイトであると判断した。

委託報告書 (平成19年)	設置許可申請書 (平成27年11月)	審査資料 (平成29年12月22日)	審査資料案	審査資料 (平成30年11月30日)
深度151.35m: シーム。傾斜72度。幅1mm。褐色粘土状及び砂状。 深度151.38m: シーム。傾斜74度。幅2mm。黒褐色粘土状及び砂状。	掲載なし	掲載なし	●151.35～151.38m (f-8-11破砕帯) ・破砕部である。 ・褐色の固結礫状部からなる。 ・走向・傾斜はN15° E86° Eである。 ・フィルム状の粘土を挟在する。	●151.35～151.38m (f-8-11破砕帯) ・破砕部である。 ・褐色の固結礫状部からなる。 ・走向・傾斜はN15° E86° Eである。 ・フィルム状の粘土を挟在する。

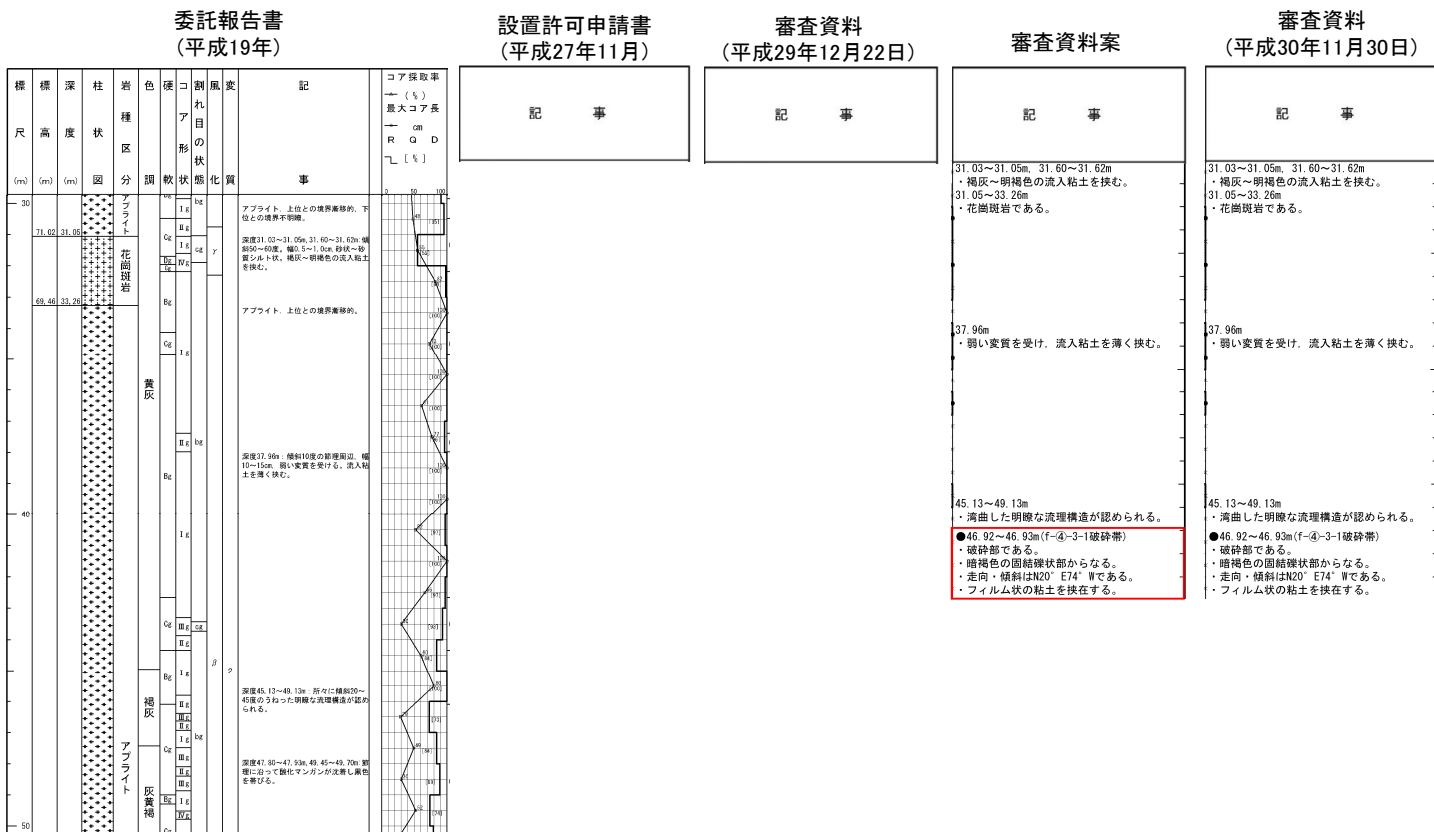
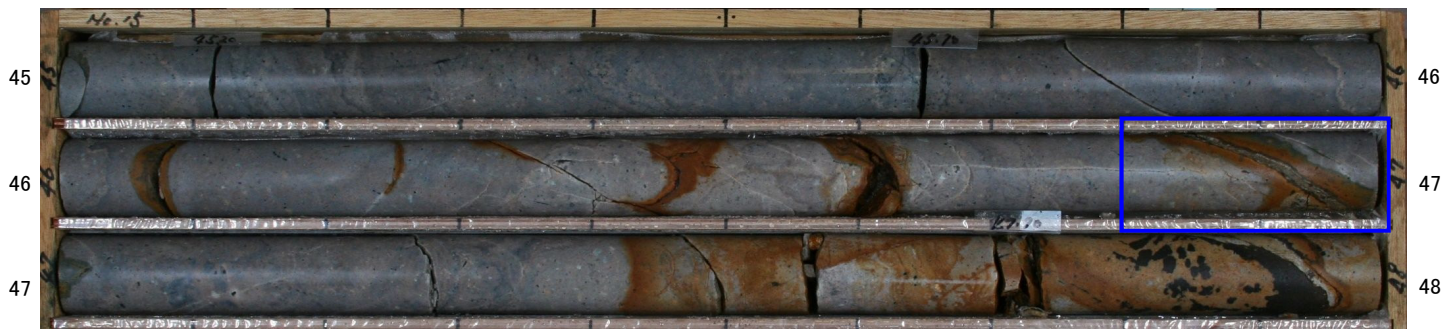
柱状図における「変質部から破碎部への変更」の記載とその性状 (H19-No.15孔 深度 46.92～ 46.93m)

・2本の同系統の割れ目に挟まれた区間に弱い縞状を呈する礫状部が分布していることから、破碎部として認定した。固結しており、直線的・連続的な粘土状部の分布が認められないことから、カタクレーサイトであると判断した。

委託報告書 (平成19年)	設置許可申請書 (平成27年11月)	審査資料 (平成29年12月22日)	審査資料案	審査資料 (平成30年11月30日)
記載なし	掲載なし	掲載なし	<ul style="list-style-type: none"> ●46.92～46.93m (f-④-3-1破碎部) ・破碎部である。 ・暗褐色の固結礫状部からなる。 ・走向・傾斜はN20° E74° Wである。 ・フィルム状の粘土を挟存する。 	<ul style="list-style-type: none"> ●46.92～46.93m (f-④-3-1破碎部) ・破碎部である。 ・暗褐色の固結礫状部からなる。 ・走向・傾斜はN20° E74° Wである。 ・フィルム状の粘土を挟存する。

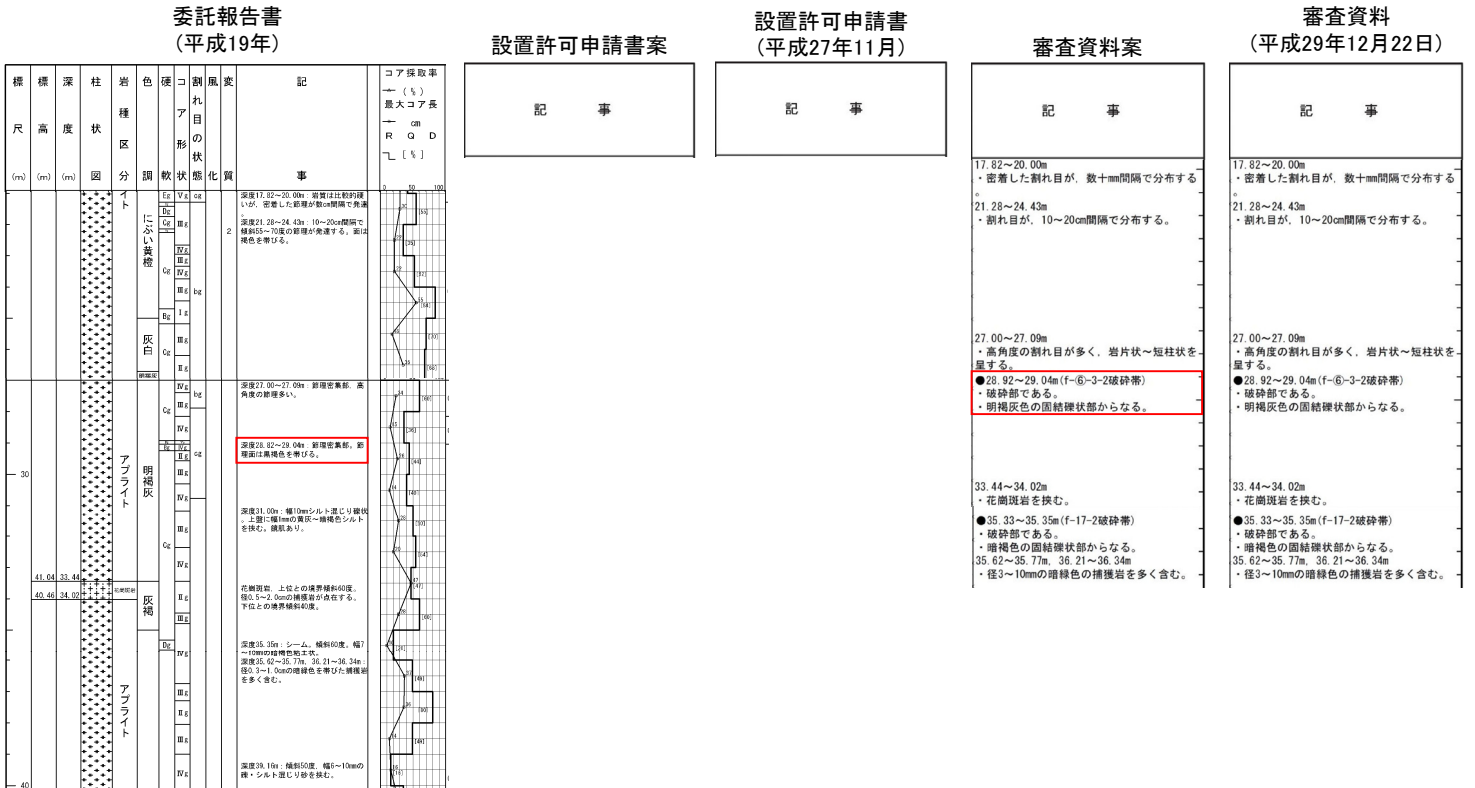
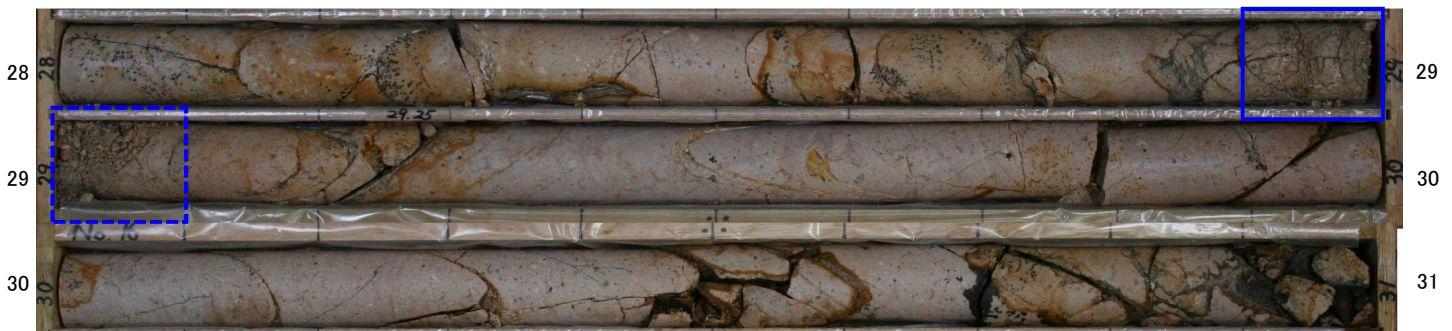
柱状図における「変質部から破砕部への変更」の記載とその性状 (H19-No.16孔 深度 28.92～29.04m)

・同系統の割れ目が密集し、礫状部を伴うことから、機械割れにより性状が不明瞭な部分を含め破砕部として認定した。直線的・連続的な粘土土部の分布が認められないことから、カタクレーサイトであると判断した。

委託報告書 (平成19年)	設置許可申請書案	設置許可申請書 (平成27年11月)	審査資料案	審査資料 (平成29年12月22日)
深度28.82～29.04m: 節理密集部。節理面は黒褐色を帯びる。	掲載なし	掲載なし	●28.92～29.04m (f-⑥-3-2破砕帯) ・破砕部である。 ・明褐色の固結礫状部からなる。	●28.92～29.04m (f-⑥-3-2破砕帯) ・破砕部である。 ・明褐色の固結礫状部からなる。

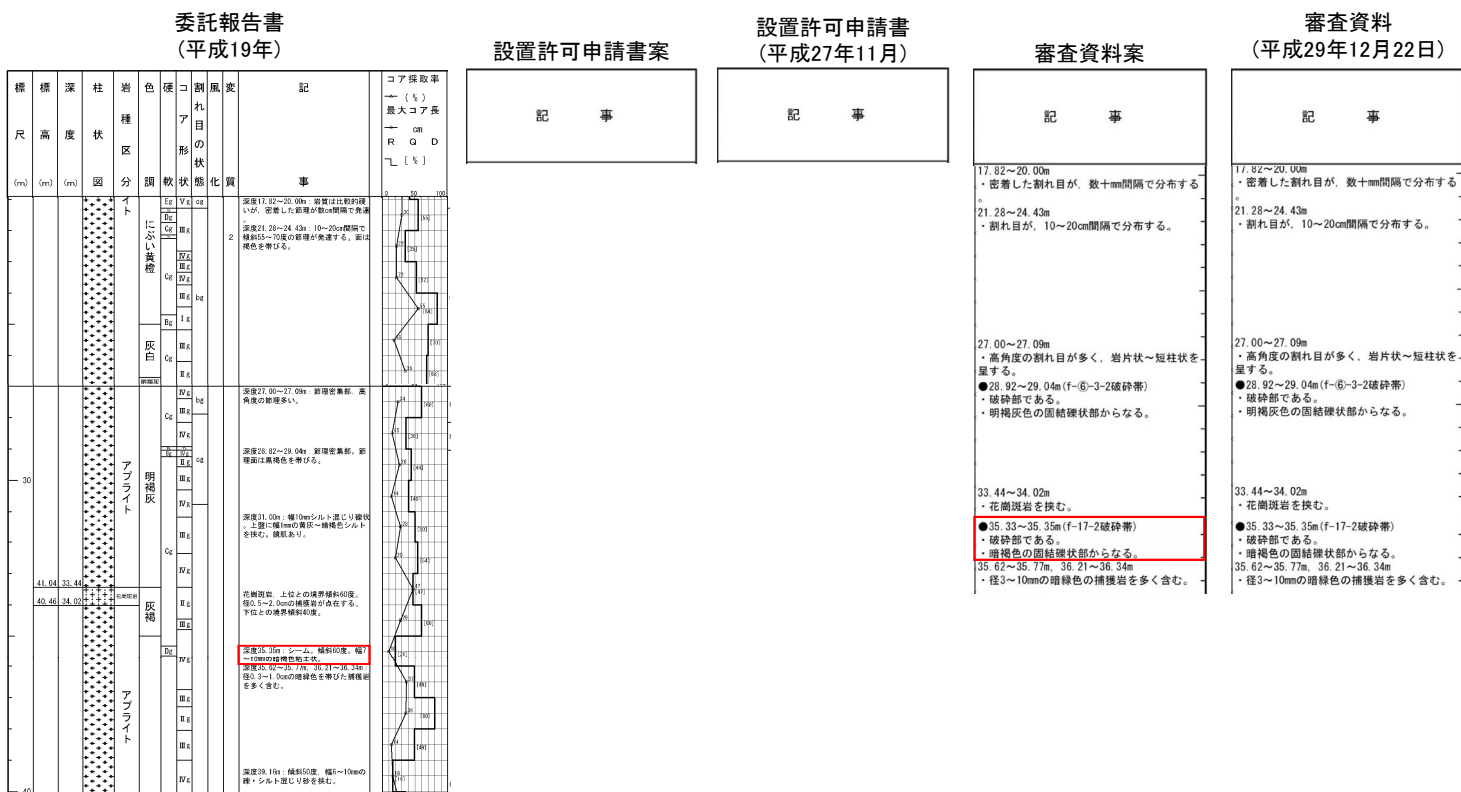
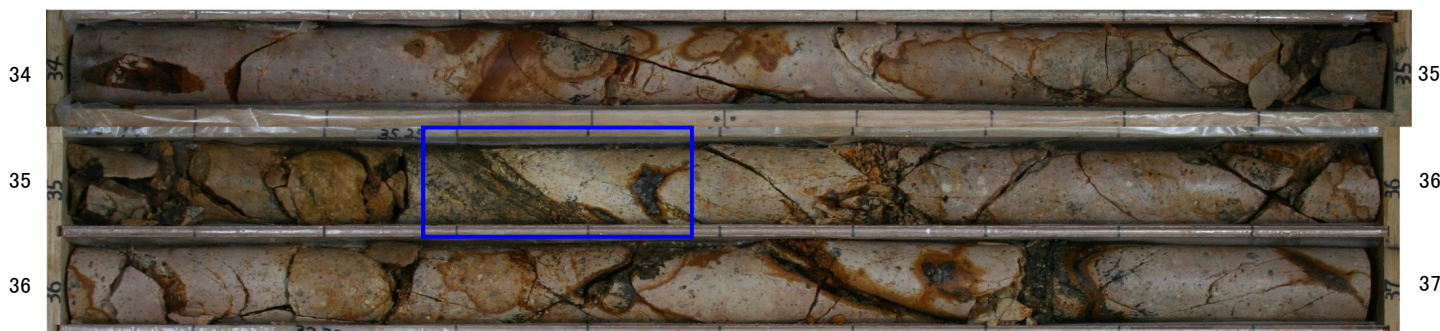
柱状図における「変質部から破砕部への変更」の記載とその性状(H19-No.16孔 深度 35.33~ 35.35m)

・同系統の割れ目に挟まれた区間に粒子の定向配列が認められることから、破砕部として認定した。大半の区間は固結しており、下端面の粘土状部は連続性に乏しいことから、カタクレーサイトであると判断した。

委託報告書 (平成19年)	設置許可申請書案	設置許可申請書 (平成27年11月)	審査資料案	審査資料 (平成29年12月22日)
深度35.35m: シーム。傾斜60度。幅7~10mmの暗褐色粘土状。	掲載なし	掲載なし	●35.33~35.35m(f-17-2破砕帯) ・破砕部である。 ・暗褐色の固結礫状部からなる。	●35.33~35.35m(f-17-2破砕帯) ・破砕部である。 ・暗褐色の固結礫状部からなる。

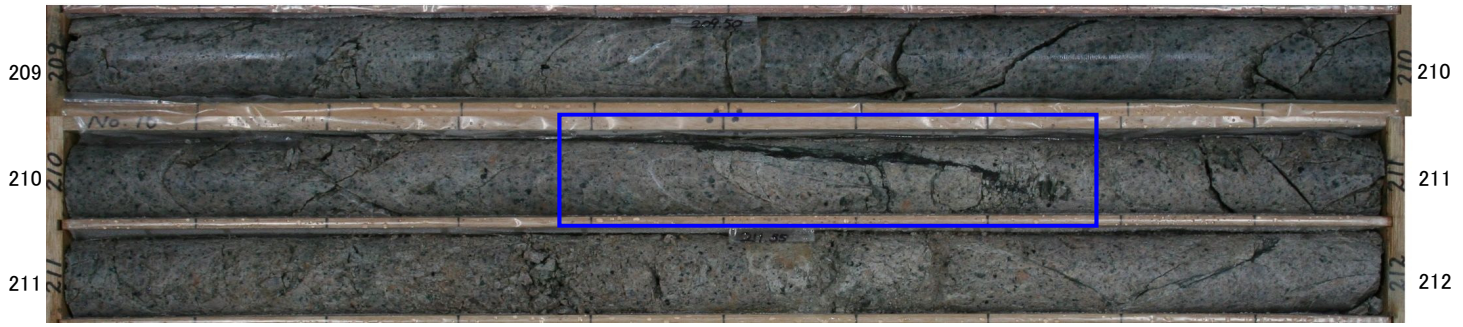
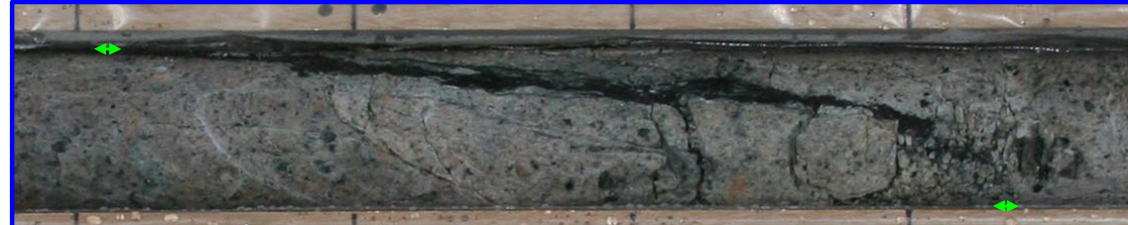
柱状図における「変質部から破砕部への変更」の記載とその性状(H19-No.16孔 深度 210.53m)

・比較的幅広い粘土状部が、長く連続し、コアを横断していることから、破砕部として認定した。粘土状部の連続性が良いことから、断層ガウジであると判断した。

委託報告書 (平成19年)	設置許可申請書 (平成27年11月)	審査資料案	審査資料 (平成29年12月22日)	審査資料 (平成30年11月30日)
深度210.53m: シーム、傾斜84度、幅5~10mmの黒色シルト状。	掲載なし	●210.53m ・破砕部である。 ・黒色の未固結粘土状部からなる。この累計幅は1.0cmである。	●210.53m ・破砕部である。 ・黒色の未固結粘土状部からなる。この累計幅は1.0cmである。	●210.70~210.71m ・破砕部である。 ・黒色の未固結粘土状部からなる。この累計幅は1.0cmである。

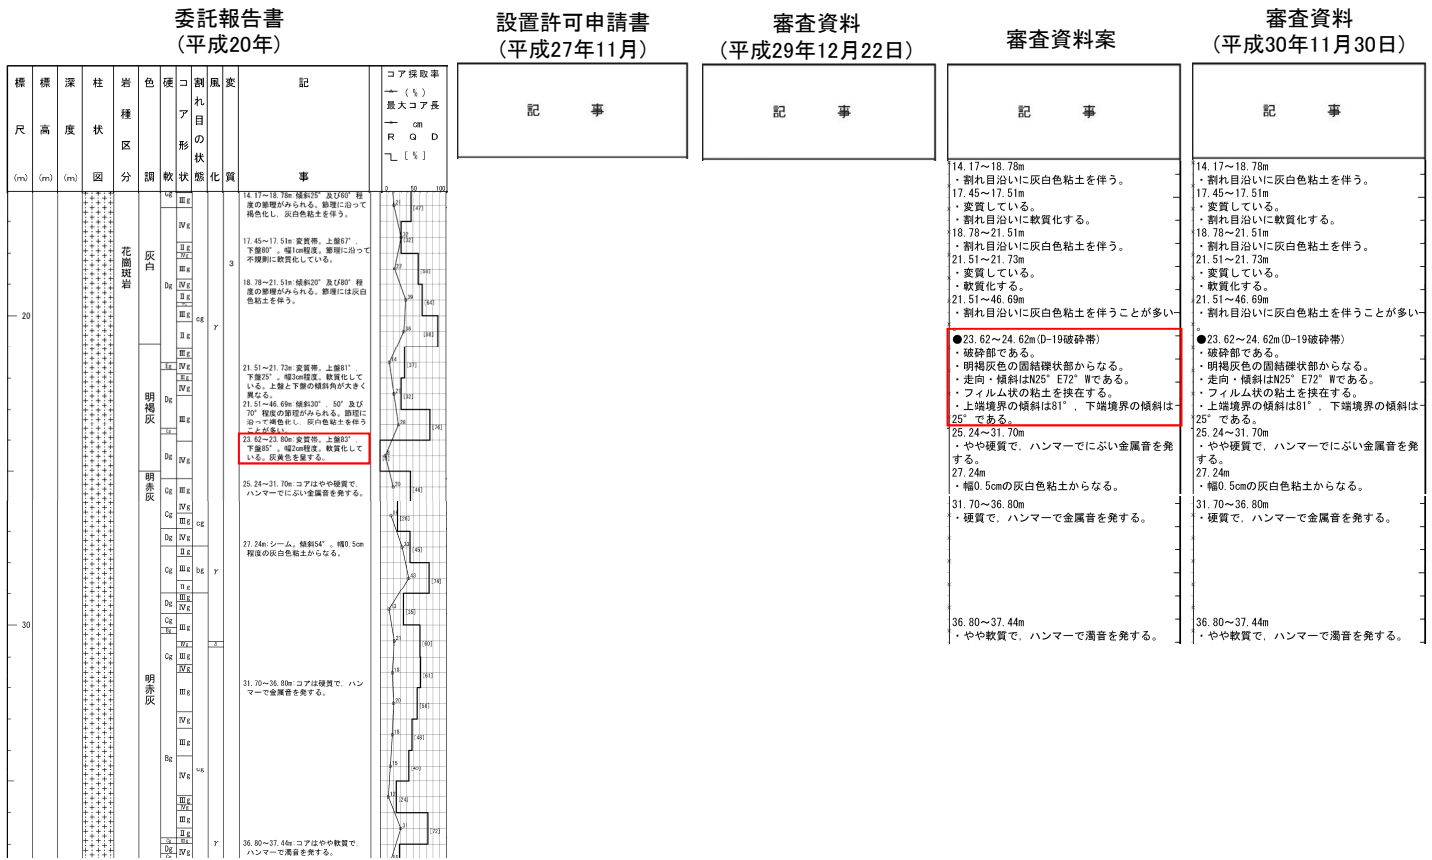
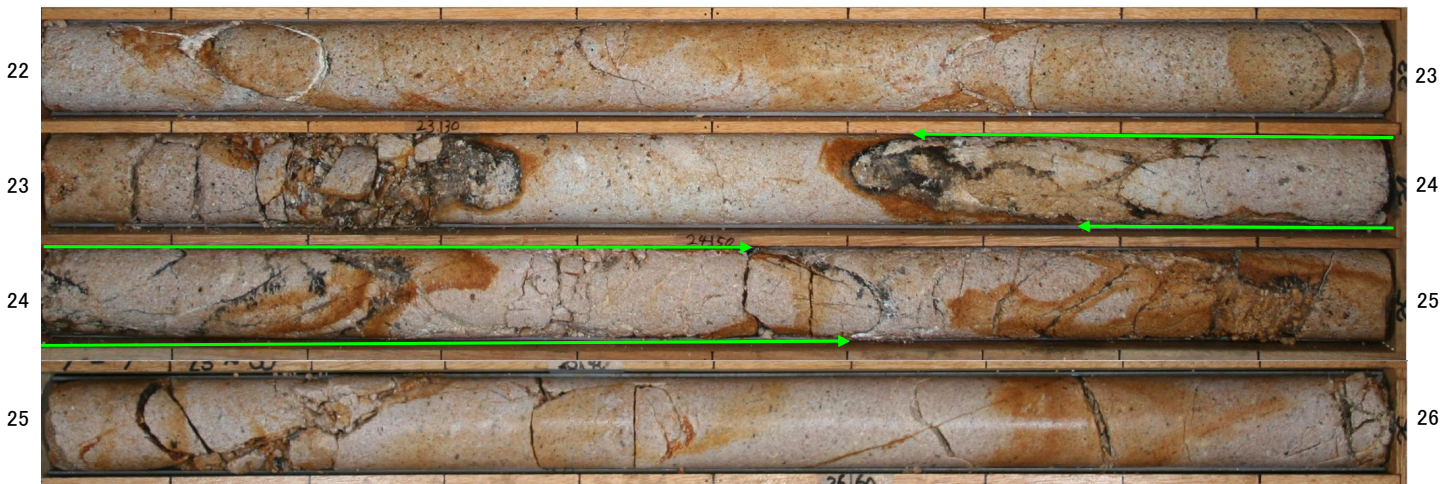
柱状図における「変質部から破砕部への変更」の記載とその性状(H20-①-1孔 深度 23.62~ 24.62m)

・上端面に縞状構造が認められ、それに沿って原岩組織が不明瞭な部分が分布することから、破砕部として認定した。同系統の割れ目が認められ割れ目沿いに粘土細脈を挟む範囲を破砕部とした。原岩組織が残留しており、直線的・連続的な粘土状部の分布が認められないことから、カタクレーサイトであると判断した。

委託報告書 (平成20年)	設置許可申請書 (平成27年11月)	審査資料 (平成29年12月22日)	審査資料案	審査資料 (平成30年11月30日)
23.62~23.80m 変質帯、上盤83°、下盤85°、幅2cm程度、軟質化している。灰黄色を呈する。	掲載なし	掲載なし	<p>●23.62~24.62m(D-19破砕帯)</p> <ul style="list-style-type: none"> ・破砕部である。 ・明褐色色の固結礫状部からなる。 ・走向・傾斜はN25° E72° Wである。 ・フィルム状の粘土を挟む。 ・上端境界の傾斜は81°、下端境界の傾斜は25°である。 	<p>●23.62~24.62m(D-19破砕帯)</p> <ul style="list-style-type: none"> ・破砕部である。 ・明褐色色の固結礫状部からなる。 ・走向・傾斜はN25° E72° Wである。 ・フィルム状の粘土を挟む。 ・上端境界の傾斜は81°、下端境界の傾斜は25°である。

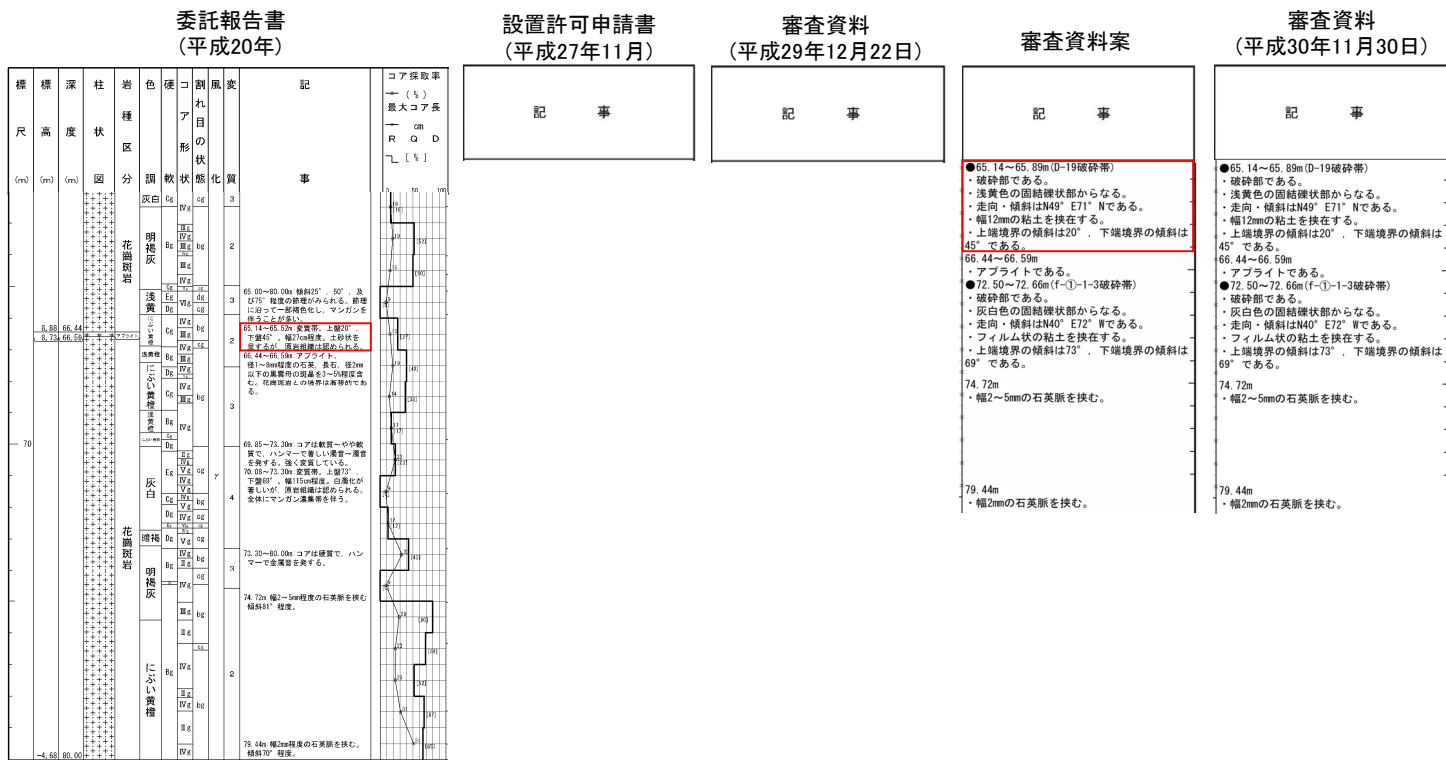
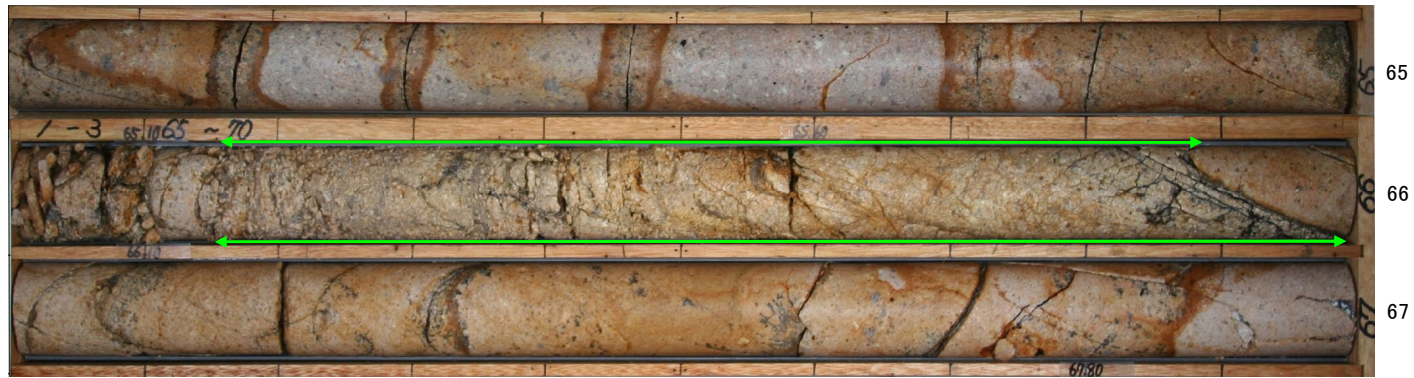
柱状図における「変質部から破碎部への変更」の記載とその性状(H20-①-3孔 深度 65.14～ 65.89m)

・同系統の割れ目が複数認められ、それに沿って原岩組織が不明瞭な部分が分布することから、破碎部として認定した。原岩組織が残留しており、直線的・連続的な粘土状部の分布が認められないことから、カタクレーサイトであると判断した。

委託報告書 (平成20年)	設置許可申請書 (平成27年11月)	審査資料 (平成29年12月22日)	審査資料案	審査資料 (平成30年11月30日)
65.14～65.52m変質帯、上盤20°、下盤45°、幅27cm程度。土砂状を呈するが、原岩組織は認められる。	掲載なし	掲載なし	<ul style="list-style-type: none"> ●65.14～65.89m(D-19破碎帯) ・破碎部である。 ・淡黄色の固結帯部からなる。 ・走向・傾斜はN49° E71° Nである。 ・幅12mmの粘土を挟在する。 ・上端境界の傾斜は20°、下端境界の傾斜は45°である。 	<ul style="list-style-type: none"> ●65.14～65.89m(D-19破碎帯) ・破碎部である。 ・淡黄色の固結帯部からなる。 ・走向・傾斜はN49° E71° Nである。 ・幅12mmの粘土を挟在する。 ・上端境界の傾斜は20°、下端境界の傾斜は45°である。

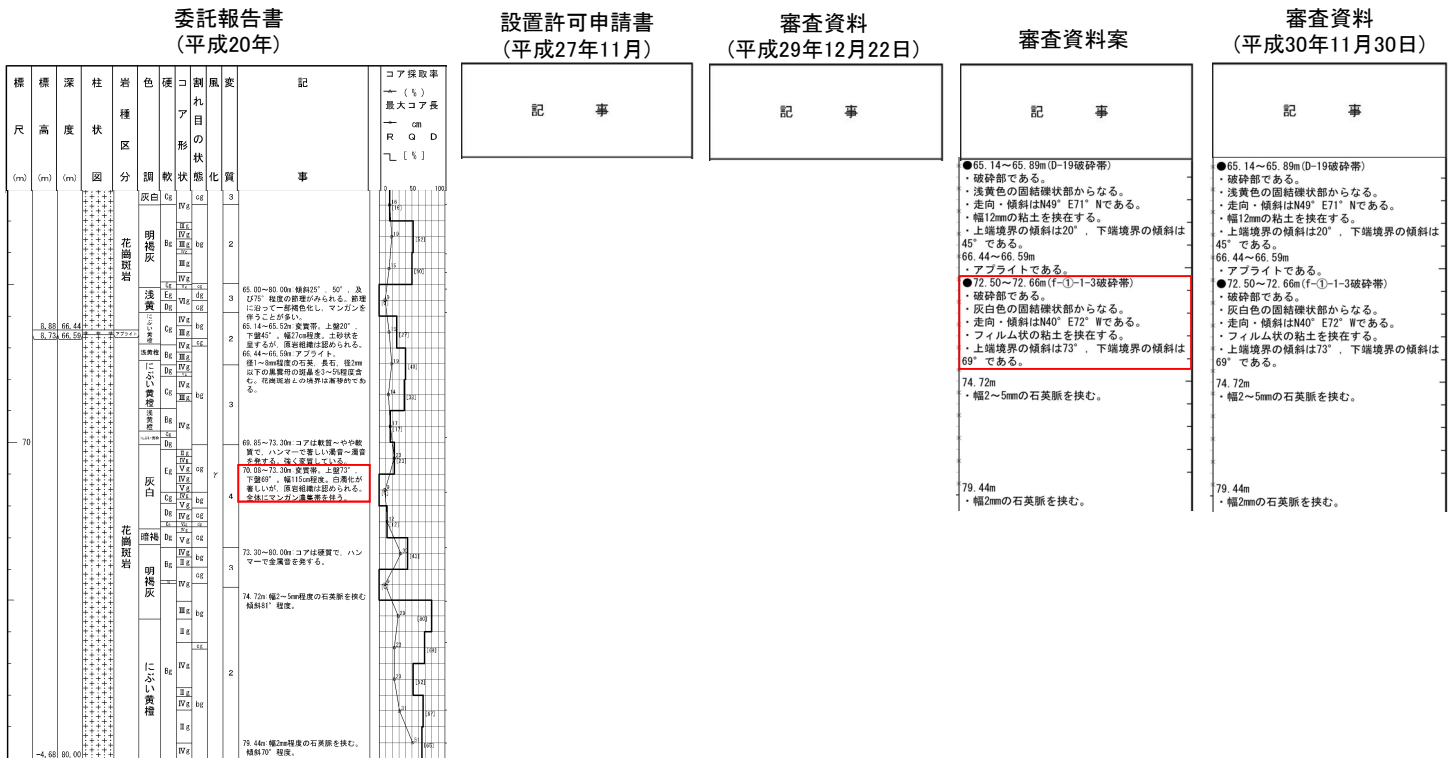
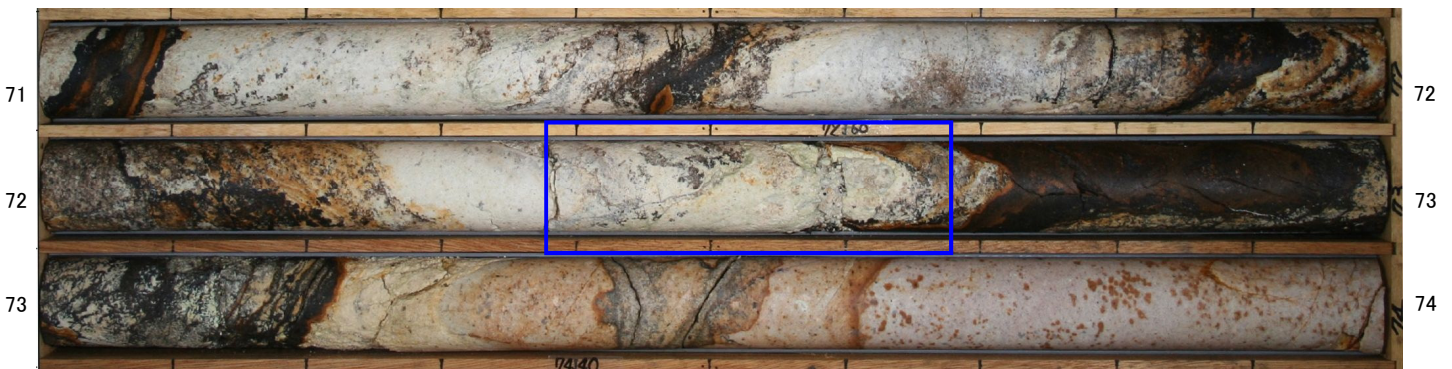
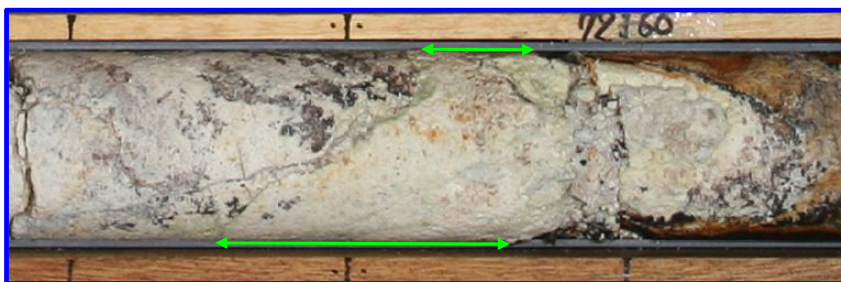
柱状図における「変質部から破砕部への変更」の記載とその性状(H20-①-3孔 深度 72.50~ 72.66m)

・原岩組織が不明瞭となる区間において、縞状構造が認められることから、破砕部として認定した。直線的・連続的な粘土状部の分布が認められないことから、カタクレーサイトであると判断した。

委託報告書 (平成20年)	設置許可申請書 (平成27年11月)	審査資料 (平成29年12月22日)	審査資料案	審査資料 (平成30年11月30日)
70.08~73.30m: 変質帯、上盤73°、下盤69°、幅115cm程度、白濁化が著しいが、原岩組織は認められる。全体にマンガン濃集帯を伴う。	掲載なし	掲載なし	●72.50~72.66m(F-①-1-3破砕帯) ・破砕部である。 ・灰白色の固結礫状部からなる。 ・走向・傾斜はN40° E72° Wである。 ・フィルム状の粘土を挟在する。 ・上端境界の傾斜は73°、下端境界の傾斜は69°である。	●72.50~72.66m(F-①-1-3破砕帯) ・破砕部である。 ・灰白色の固結礫状部からなる。 ・走向・傾斜はN40° E72° Wである。 ・フィルム状の粘土を挟在する。 ・上端境界の傾斜は73°、下端境界の傾斜は69°である。

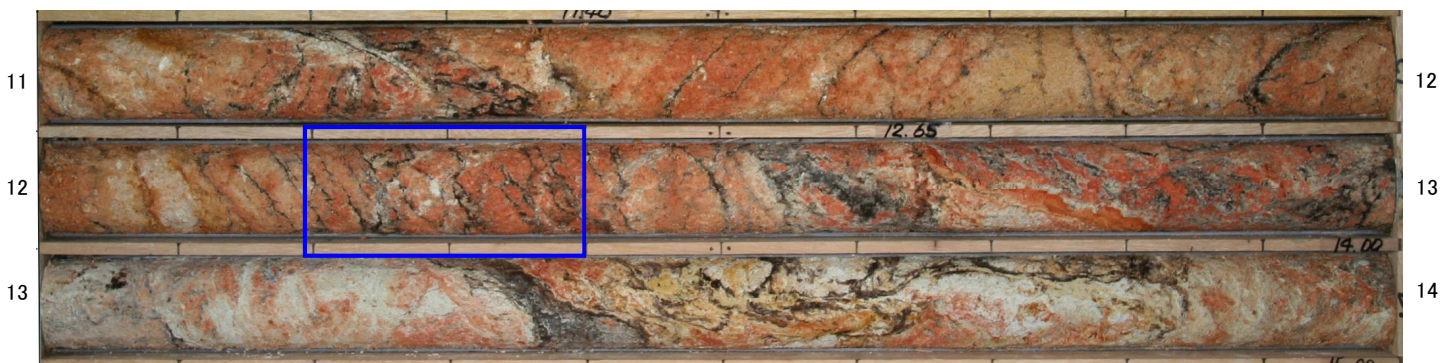
柱状図における「変質部から破砕部への変更」の記載とその性状 (H20-①-4孔 深度 12.25～ 12.26m)

・同系統の割れ目に変位を与えるシャープな面に、細粒化した部分が伴うことから、破砕部として認定した。直線的・連続的な粘土状部の分布が認められないことから、カタクレーサイトであると判断した。

委託報告書 (平成20年)	設置許可申請書 (平成27年11月)	審査資料 (平成29年12月22日)	審査資料案	審査資料 (平成30年11月30日)
記載なし	掲載なし	掲載なし	●12.25～12.26m (f-①-2-2破砕帯) ・破砕部である。 ・灰白色の固結礫状部からなる。 ・フィルム状の粘土を挟在する。 ・境界の傾斜は40°である。	●12.25～12.26m (f-①-2-2破砕帯) ・破砕部である。 ・灰白色の固結礫状部からなる。 ・フィルム状の粘土を挟在する。 ・境界の傾斜は40°である。

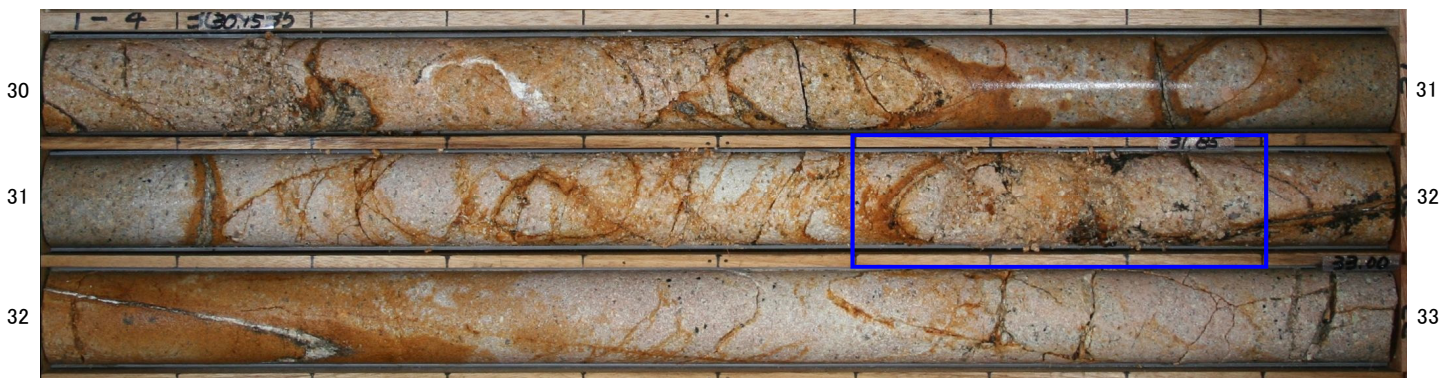
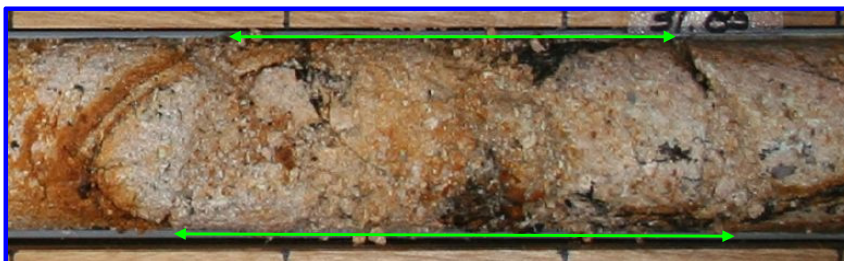
柱状図における「変質部から破砕部への変更」の記載とその性状(H20-①-4孔 深度 31.63～ 31.87m)

・礫状部に粒径の違いによる縞状構造が認められることから、機械割れにより性状が不明瞭な部分を含め破砕部として認定した。原岩組織が残留しており、直線的・連続的な粘土状部の分布が認められないことから、カタクレーサイトであると判断した。

委託報告書 (平成20年)	設置許可申請書 (平成27年11月)	審査資料 (平成29年12月22日)	審査資料案	審査資料 (平成30年11月30日)
記載なし	掲載なし	掲載なし	●31.63～31.87m(F-①-3-5破砕帯) ・破砕部である。 ・淡棕色の固結礫状部からなる。 ・走向・傾斜はN6° E55° Wである。	●31.63～31.87m(F-①-3-5破砕帯) ・破砕部である。 ・淡棕色の固結礫状部からなる。 ・走向・傾斜はN6° E55° Wである。

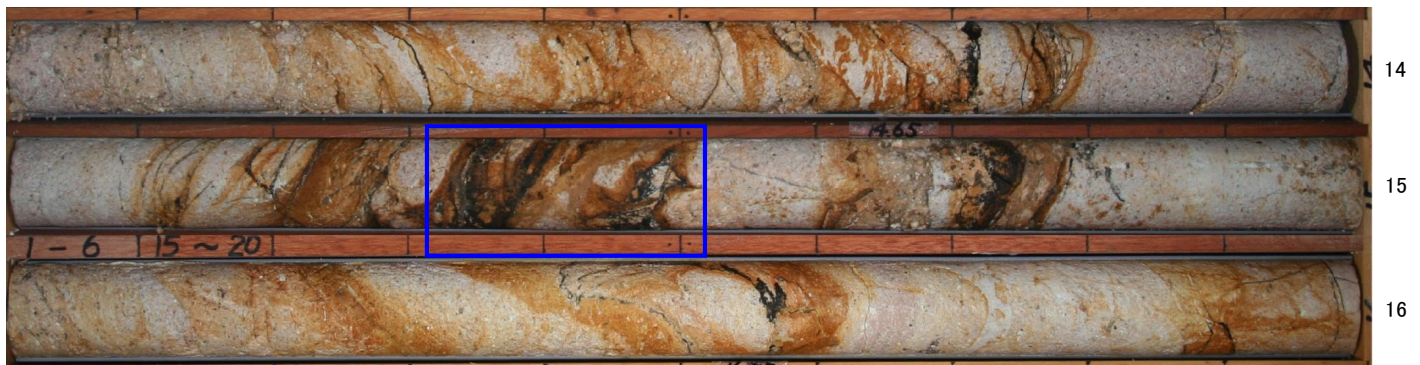
柱状図における「変質部から破碎部への変更」の記載とその性状 (H20-①-6孔 深度 14.41~14.42m)

・周囲の構造を切って縞状の構造が認められることや、粒子の定向配列が認められることから、破碎部として認定した。直線的・連続的な粘土状部の分布が認められないことから、カタクレーサイトであると判断した。

委託報告書 (平成20年)	設置許可申請書 (平成27年11月)	審査資料 (平成29年12月22日)	審査資料案	審査資料 (平成30年11月30日)
14.41m: シーム。傾斜43°。幅0.7cm程度の褐色粘土からなる。周辺の節理と斜交する。	掲載なし	掲載なし	●14.41~14.42m (D-43破碎帯) ・破碎部である。 ・褐色の固結礫状部からなる。 ・走向・傾斜はN53° W60° Sである。	●14.41~14.42m (D-43破碎帯) ・破碎部である。 ・褐色の固結礫状部からなる。 ・走向・傾斜はN53° W60° Sである。

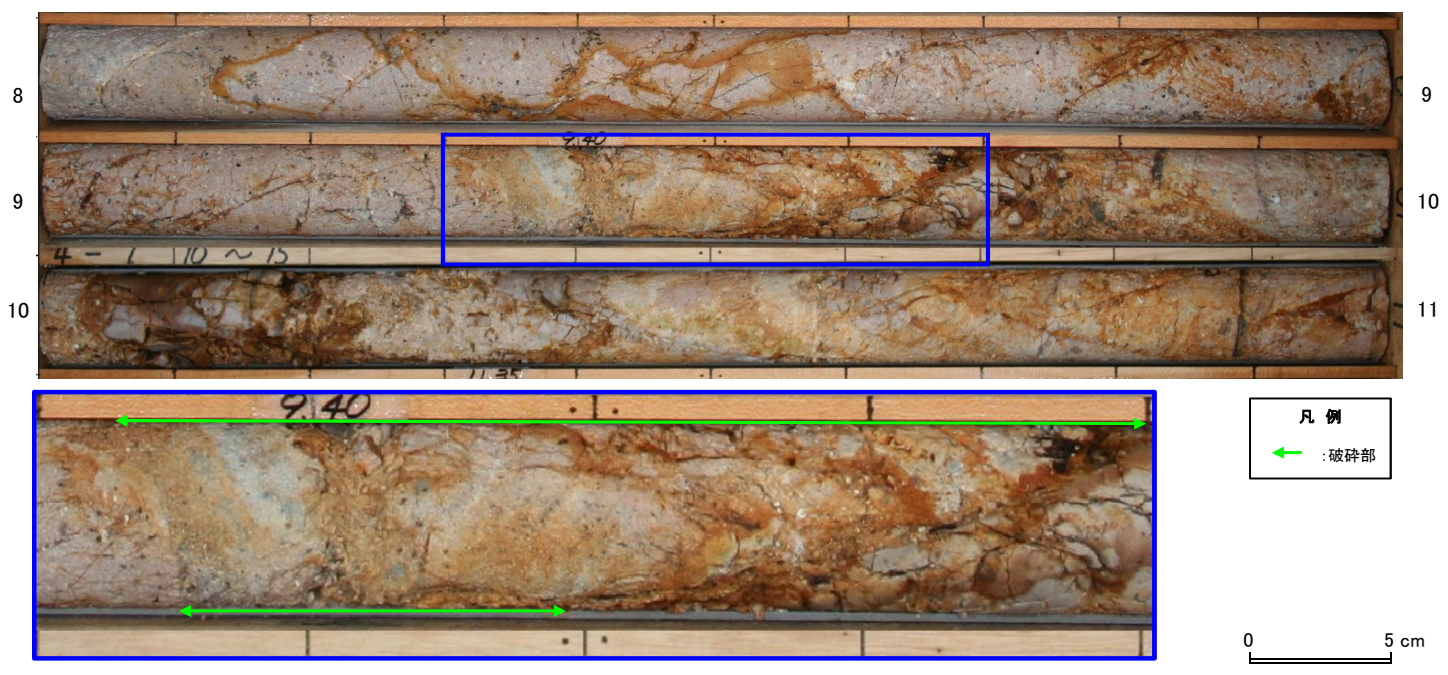
柱状図における「変質部から破碎部への変更」の記載とその性状 (H20-④)-1孔 深度 9.33~ 9.61m)

・原岩組織が不明瞭となる区間において、弱く縞状構造が認められることから、下端の石英脈により切られる区間までを破碎部として認定した。直線的・連続的な粘土状部の分布が認められないことから、カタクレーサイトであると判断した。

委託報告書 (平成20年)	設置許可申請書 (平成27年11月)	審査資料 (平成29年12月22日)	審査資料案	審査資料 (平成30年11月30日)
9.33~10.72m: 変質帯。上盤70°、下盤73°。幅41cm程度。石英脈が発達し、一部礫状を呈する。	掲載なし	掲載なし	●9.33~9.61m (f-④)-2-1破碎部 ・破碎部である。 ・にふい橙色の固結礫状部からなる。 ・走向・傾斜はN82° W45° Sである。 ・フィルム状の粘土を挟在する。	●9.33~9.61m (f-④)-2-1破碎部 ・破碎部である。 ・にふい橙色の固結礫状部からなる。 ・走向・傾斜はN82° W45° Sである。 ・フィルム状の粘土を挟在する。

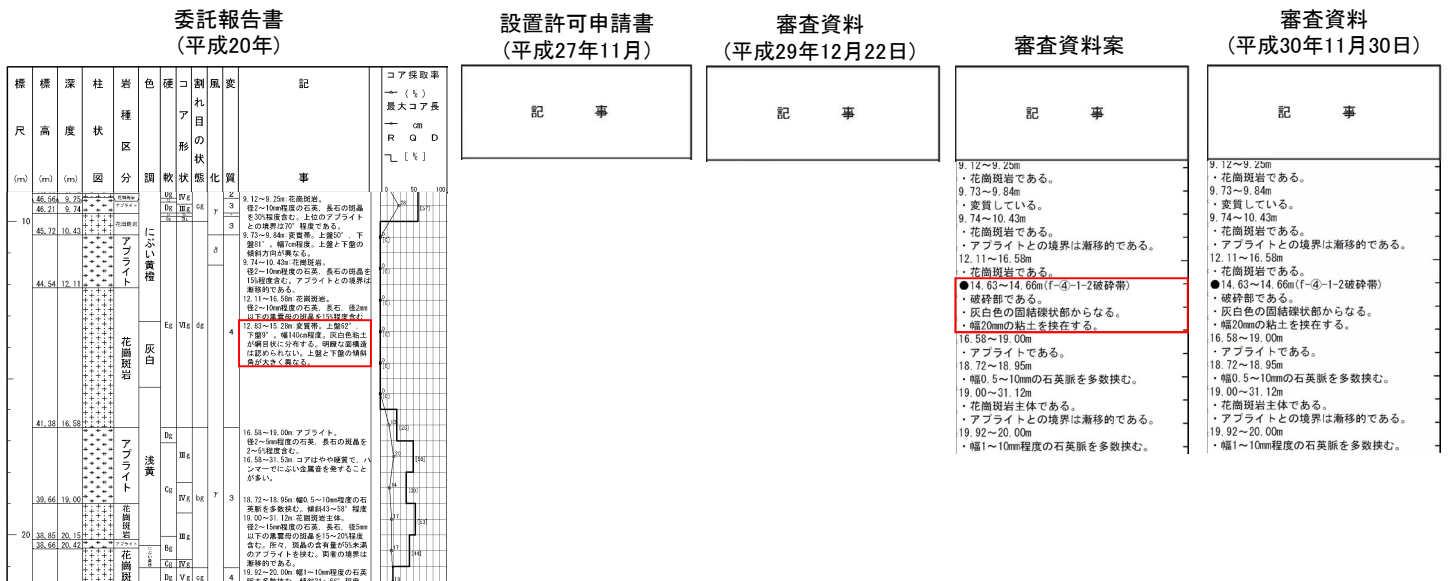
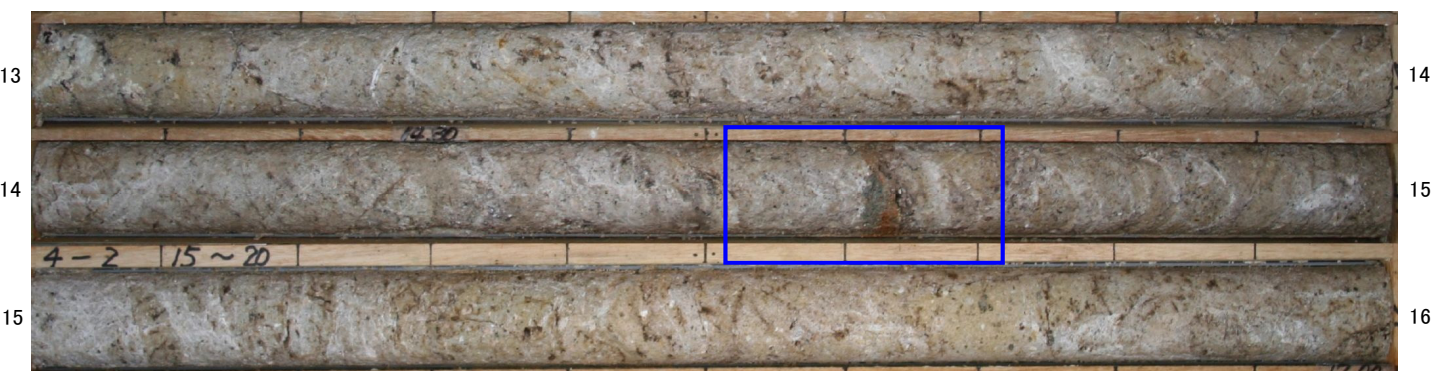
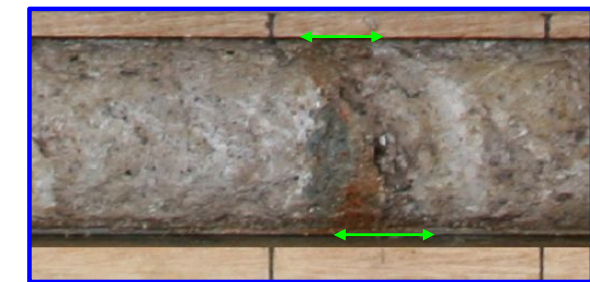
柱状図における「変質部から破碎部への変更」の記載とその性状(H20-④)-2孔 深度 14.63~ 14.66m)

・色調の異なる縞状構造が認められることから、破碎部として認定した。直線的・連続的な粘土状部の分布が認められないことから、カタクレーサイトであると判断した。

委託報告書 (平成20年)	設置許可申請書 (平成27年11月)	審査資料 (平成29年12月22日)	審査資料案	審査資料 (平成30年11月30日)
12.83~15.28m: 変質帯。上盤62°、下盤9°。幅140cm程度。灰白色粘土が網目状に分布する。明瞭な面構造は認められない。上盤と下盤の傾斜角が大きく異なる。	掲載なし	掲載なし	●14.63~14.66m(f-④)-1-2(破碎帯) ・破碎部である。 ・灰白色の固結礫状部からなる。 ・幅20mmの粘土を挟む。	●14.63~14.66m(f-④)-1-2(破碎帯) ・破碎部である。 ・灰白色の固結礫状部からなる。 ・幅20mmの粘土を挟む。
