敦賀発電所2号炉
ボーリング柱状図の記事欄に係るご指摘への回答
補足説明資料4
破砕部の見直しについて

令和2年6月4日
日本原子力発電株式会社

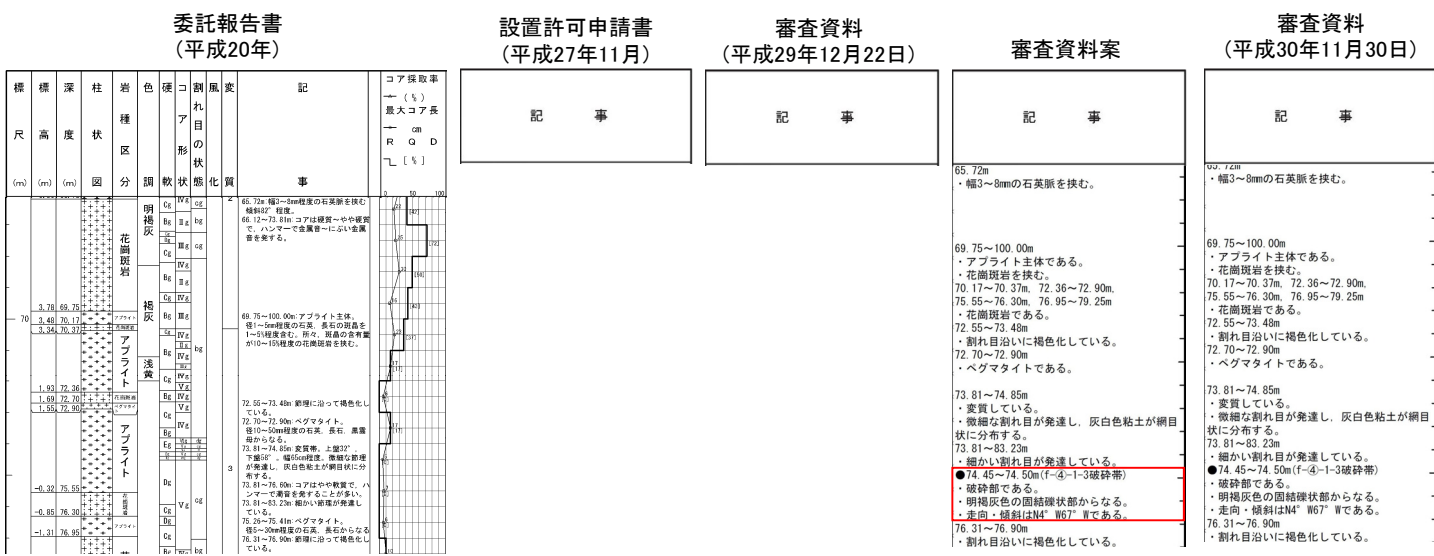
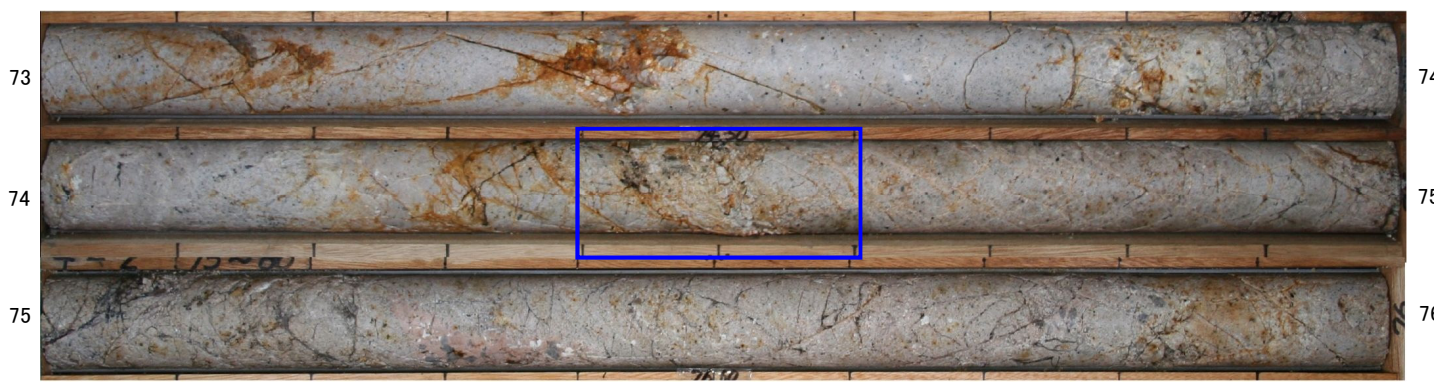
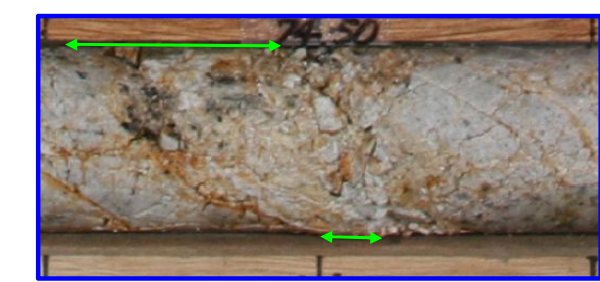
柱状図における「変質部から破砕部への変更」の記載とその性状 (H20-④-2孔 深度 74.45～74.50m)

・礫状部に粒径の違いによる縞状構造が認められることや、粒子の定向配列が認められることから、破砕部として認定した。直線的・連続的な粘土状部の分布が認められないことから、カタクレーサイトであると判断した。

委託報告書 (平成20年)	設置許可申請書 (平成27年11月)	審査資料 (平成29年12月22日)	審査資料案	審査資料 (平成30年11月30日)
記載なし	掲載なし	掲載なし	<ul style="list-style-type: none"> ●74.45～74.50m (F-④-1-3破砕帯) ・破砕部である。 ・明褐灰色の固結礫状部からなる。 ・走向・傾斜はN4° W67° Wである。 	<ul style="list-style-type: none"> ●74.45～74.50m (F-④-1-3破砕帯) ・破砕部である。 ・明褐灰色の固結礫状部からなる。 ・走向・傾斜はN4° W67° Wである。

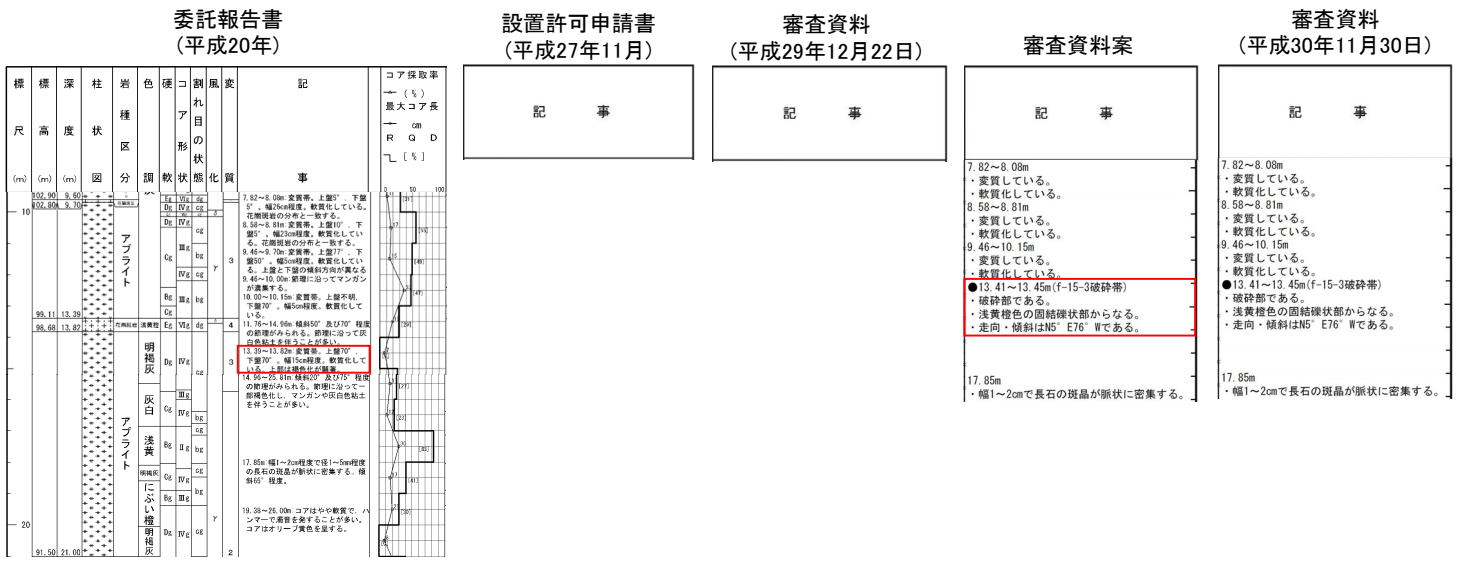
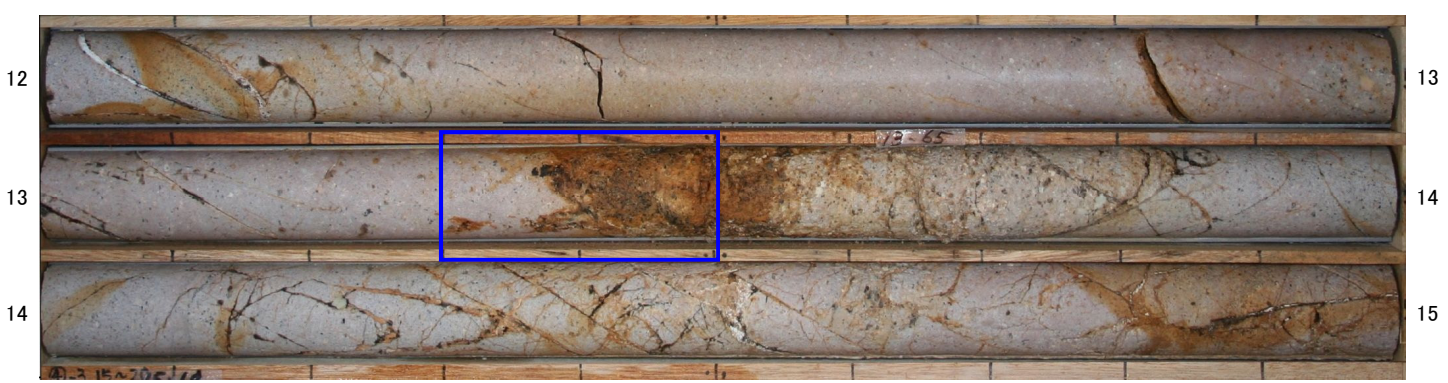
柱状図における「変質部から破砕部への変更」の記載とその性状 (H20-④-3孔 深度 13.41~13.45m)

・同系統の割れ目が複数認められ、それによって原岩組織が不明瞭な部分が分布することから、機械割れにより性状が不明瞭な部分を含め破砕部として認定した。直線的・連続的な粘土状部の分布が認められないことから、カタクレーサイトであると判断した。

委託報告書 (平成20年)	設置許可申請書 (平成27年11月)	審査資料 (平成29年12月22日)	審査資料案 (平成30年11月30日)
13.39~13.82m: 変質帯、上盤70°、下盤70°、幅15cm程度。軟質化している。上部は褐色化が顕著。	掲載なし	掲載なし	●13.41~13.45m (f-15-3破砕帯) ・破砕部である。 ・淡黄褐色の固結礫状部からなる。 ・走向・傾斜はN5° E76° Wである。

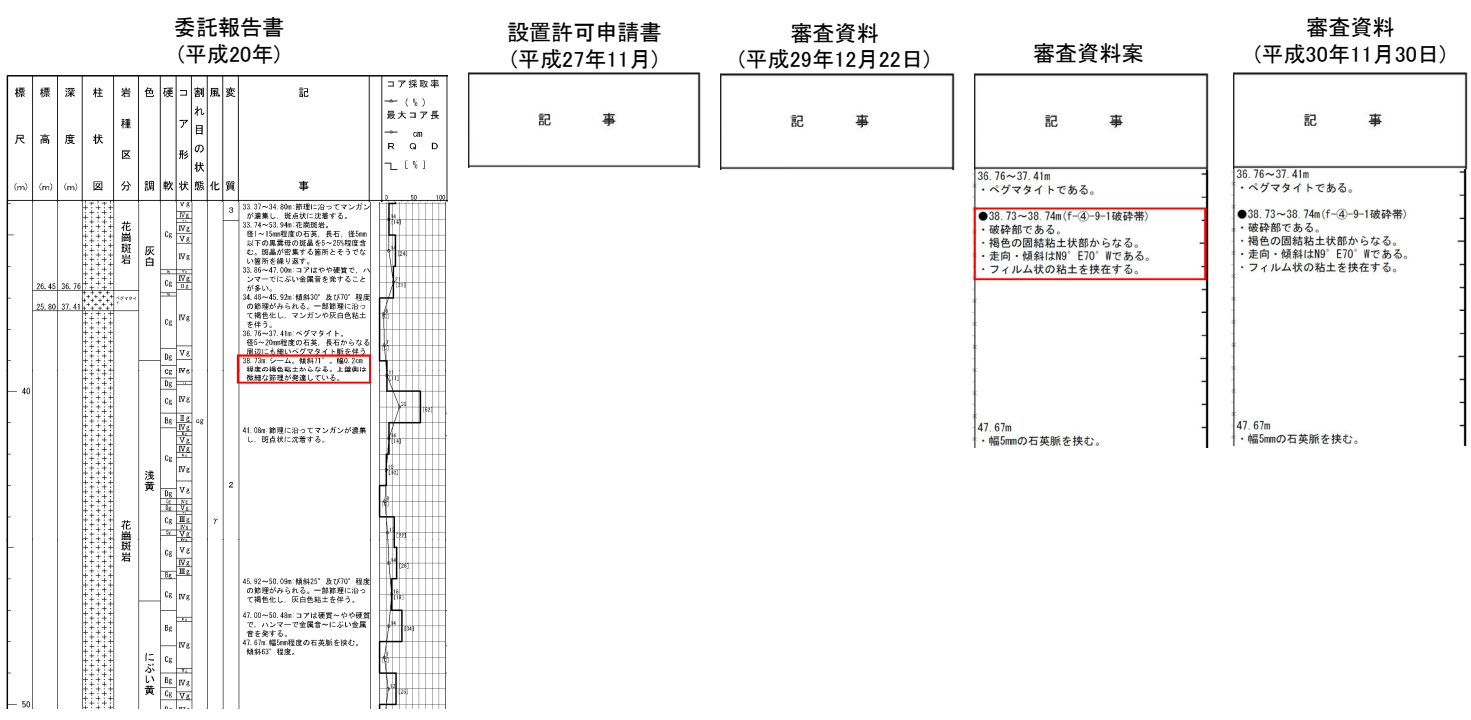
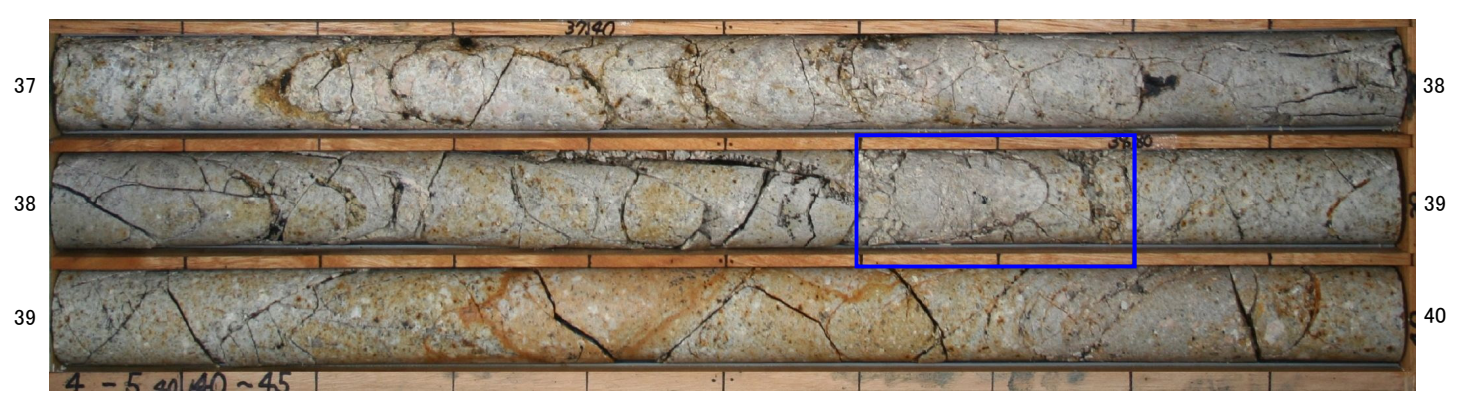
柱状図における「変質部から破砕部への変更」の記載とその性状(H20-④-5孔 深度 38.73~ 38.74m)

・粘土状部に沿って、原岩組織が不明瞭となる部分が分布していることから、破砕部として認定した。直線的・連続的な粘土状部の分布が認められないことから、カタクレーサイトであると判断した。

委託報告書 (平成20年)	設置許可申請書 (平成27年11月)	審査資料 (平成29年12月22日)	審査資料案 (平成30年11月30日)
38.73m: シーム。傾斜71°。幅0.2cm程度の褐色粘土からなる。上壁側は微細な節理が発達している。	掲載なし	掲載なし	<ul style="list-style-type: none"> ●38.73~38.74m (f-④-9-1破砕帯) ・破砕部である。 ・褐色の固結粘土状部からなる。 ・走向・傾斜はN9° E70° Wである。 ・フィルム状の粘土を挟在する。
