大間原子力発電所 基準津波の策定について

(津波堆積物調査 リカバリー孔について)

2020年6月19日

電源開発株式会社

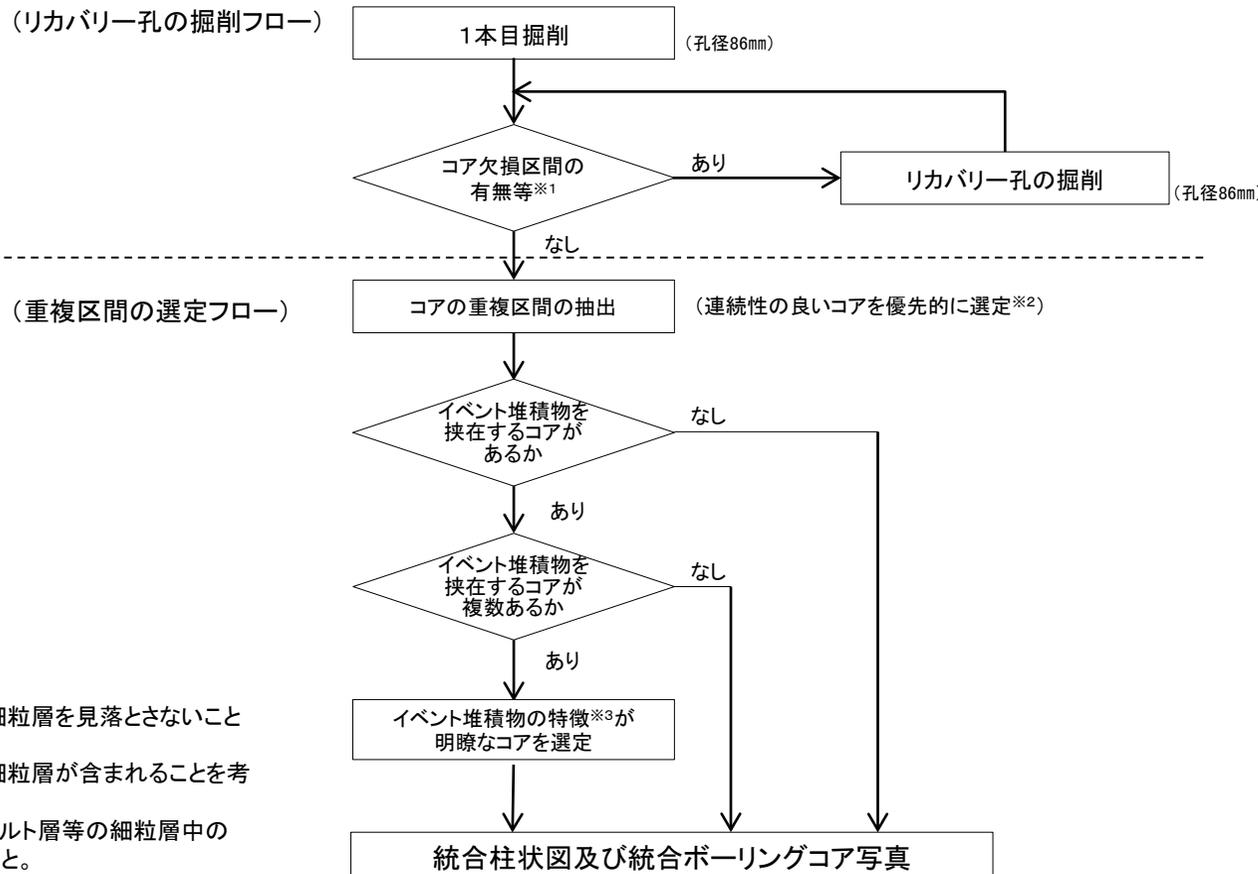
現地調査：リカバリー孔の掘削フロー及び重複区間の選定フロー

- リカバリー孔は、コア欠損区間が認められる場合や、イベント堆積物の有無を判断し得る細粒層を十分確認できない場合に掘削した。
- コアの重複区間における選定は、イベント堆積物及びイベント堆積物の有無を判断し得る細粒層が含まれることを考慮した。
- ボーリング孔の掘止めは、おおむね現海水準と同じ海水準であった時代の堆積物に達するか、基盤に達する場合とした。

リカバリー孔の掘削及び統合柱状図等の作成は基本的に以下のとおり実施した。

- ✓ イベント堆積物の有無を判断し得る細粒層を見落とさないことに留意して、コアに欠損区間が生じた場合に掘削し、欠損区間がなくなるまで掘削を繰り返す。
- ✓ コアの重複区間がある場合は、フローに示すとおり、イベント堆積物の有無を判断し得る細粒層が含まれることを考慮しつつ、連続性の良いコアを優先的に選定した上で、イベント堆積物の特徴が明瞭なコアを選定し、統合柱状図及び統合ボーリングコア写真を作成する。
- ✓ ここで、大間平地点及び奥戸地点においては、イベント堆積物を検討する場合には、平常時に静穏な環境で堆積したと考えられる腐植土層、シルト層等の細粒層中に挟む砂層や礫層等に注目する。

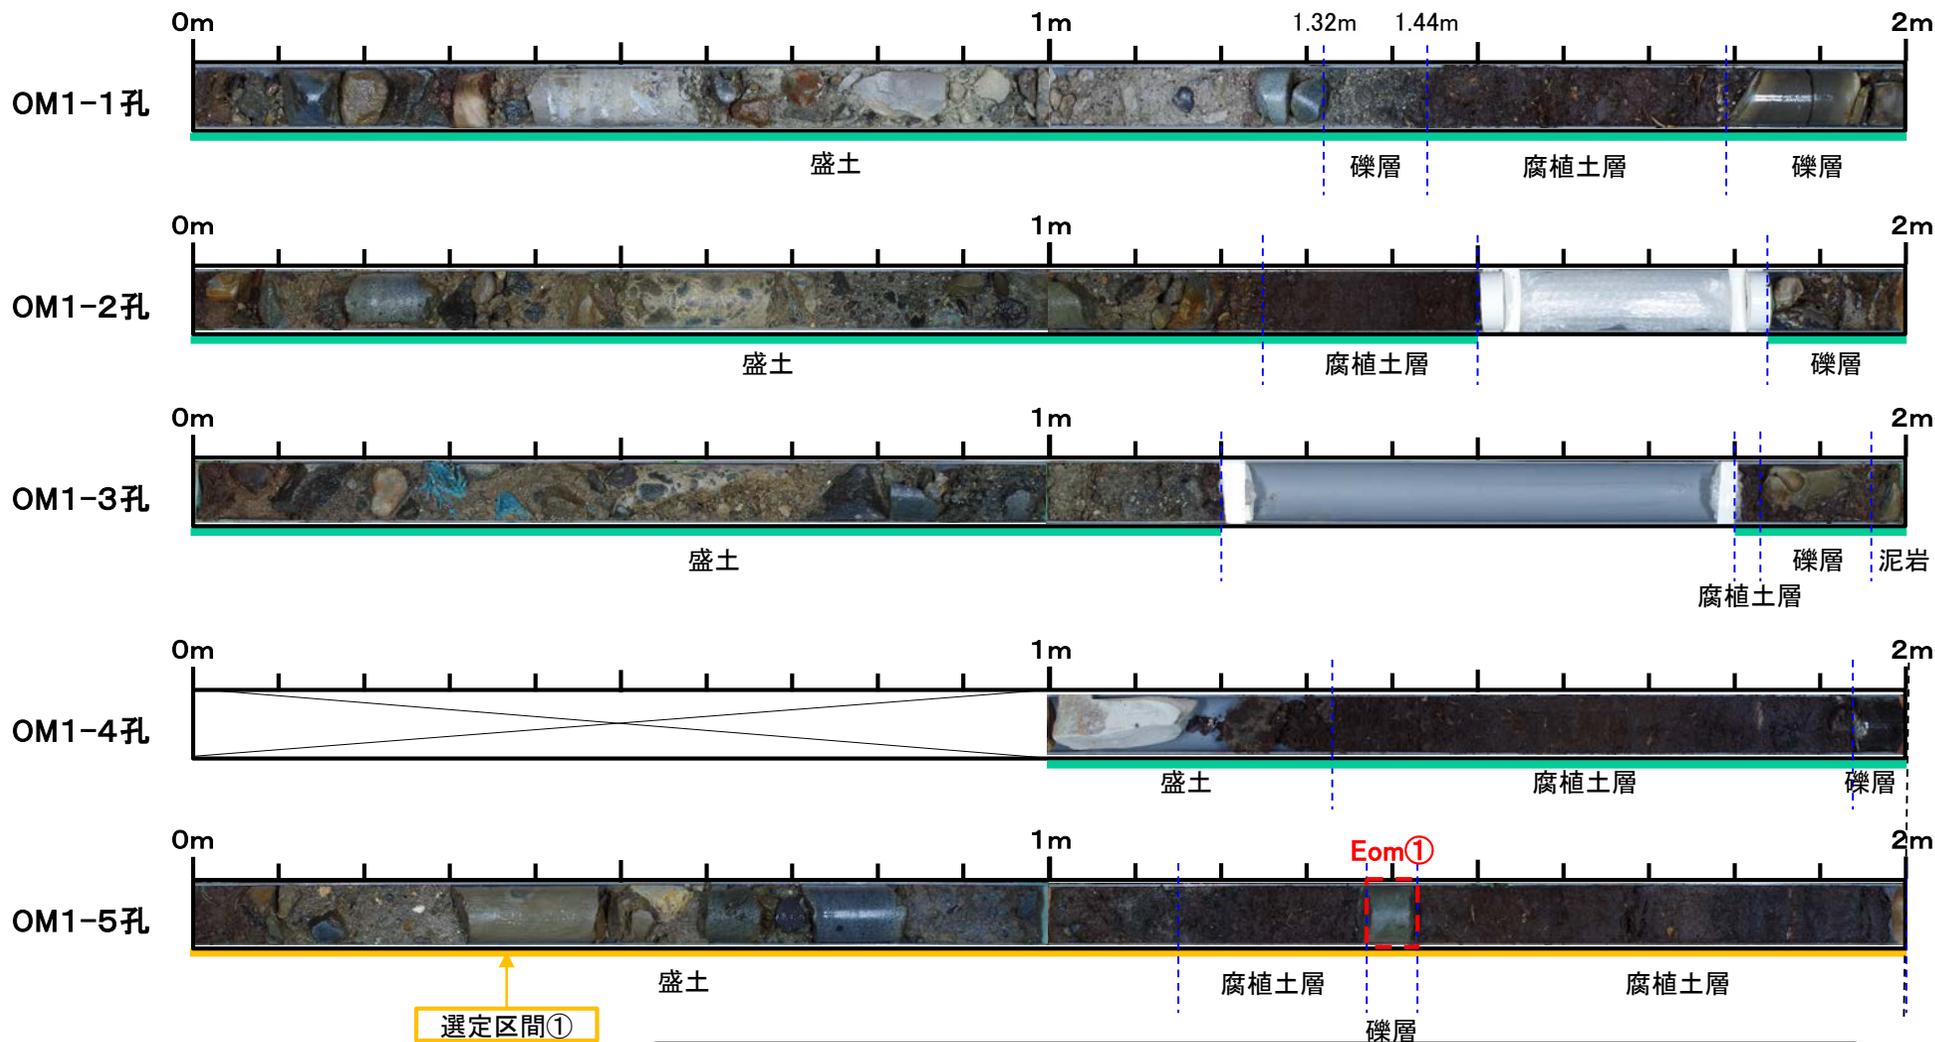
2-1. OM1地点(4/10): OM1-1~OM1-5孔のボーリングコア対比写真(1/2): 深度0m~2m

※1 盛土の下位の深度1.32m~1.44mの礫層は、OM1-5孔の同層準にイベント堆積物Eom①が認められるため、イベント堆積物の可能性がある。

- 選定区間①の深度0.00m~2.00mについては、唯一、細粒層(腐植土層)中にイベント堆積物Eom①層の礫層を挟在するOM1-5孔を選定した。
- なお、OM1-1孔では、盛土の下位の深度1.32m~1.44mの礫層が、イベント堆積物か盛土かの判断が付かないため、リカバリー孔(OM1-2孔~OM1-5孔)を掘削した※1。

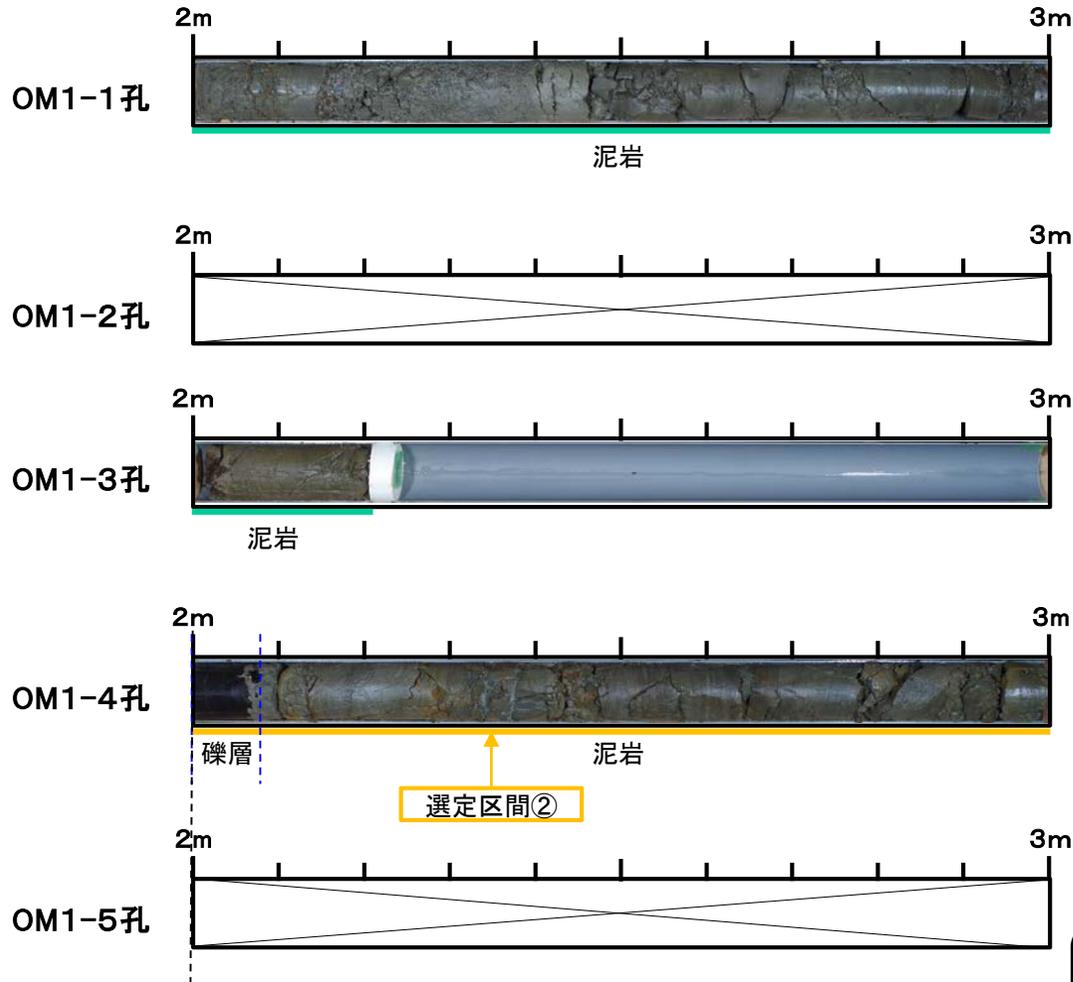
2-1. OM1地点(5/10): OM1-1~OM1-5孔のボーリングコア対比写真(2/2): 深度2m~3m

• 深度2.00m~3.00mの選定区間②については、唯一、堆積層(礫層)を確認できるOM1-4孔を選定した。

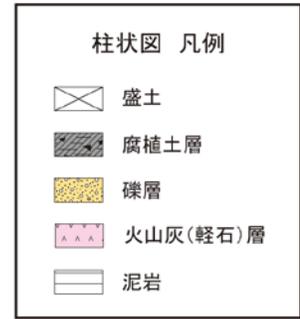
• OM1-4孔※1では、深度1.33m～1.94mに細粒層(腐植土層)の一部を確認しているが、イベント堆積物は認められない。

※1 OM1-4孔は、OM1-2孔及びOM1-3孔で細粒層(腐植土層)のコアの連続性が悪いため掘削した。

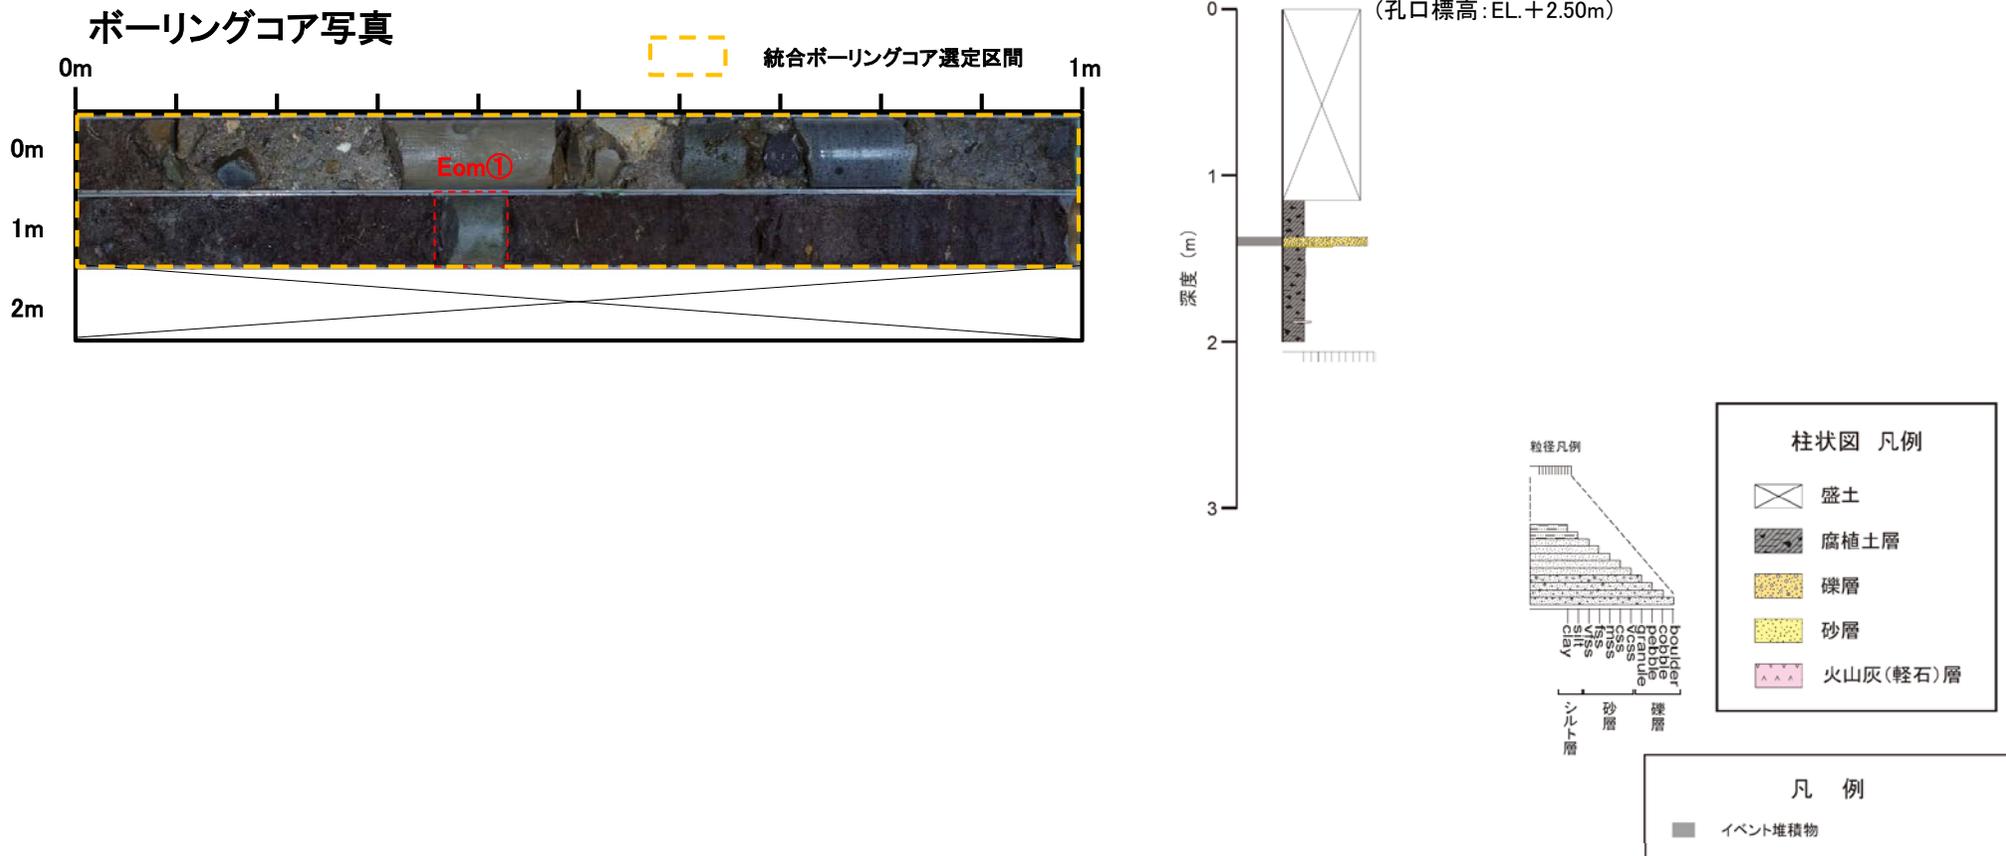
2-1. OM1地点(10/10): 柱状図及びボーリングコア写真(OM1-5孔) 柱状図

• OM1-5孔※1では、深度1.15m～2.00mに細粒層(腐植土層)の一部が確認され、イベント堆積物の礫層が認められる。

※1 OM1-5孔は、OM1-4孔の細粒層(腐植土層)の上端付近のコアの連続性が悪いため掘削した。

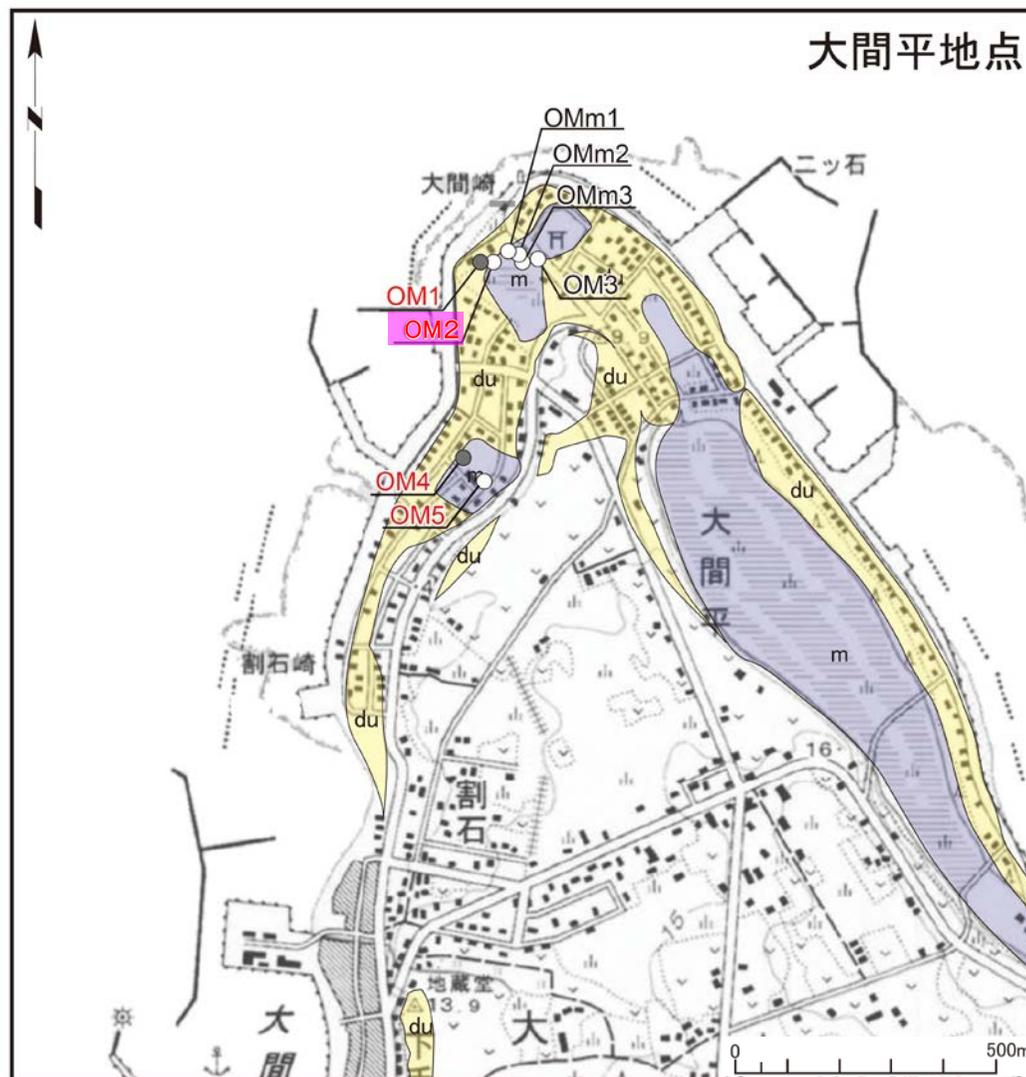
大間平地点の調査位置図

- OM2地点ではボーリング孔を2孔掘削した。
- OM2地点の統合柱状図, 統合ボーリングコア写真, ボーリングコアリスト及び重複区間の選定フロー, 並びに, 元となった各ボーリング孔の柱状図, ボーリングコア写真等のデータをP.14~P.19に示す。

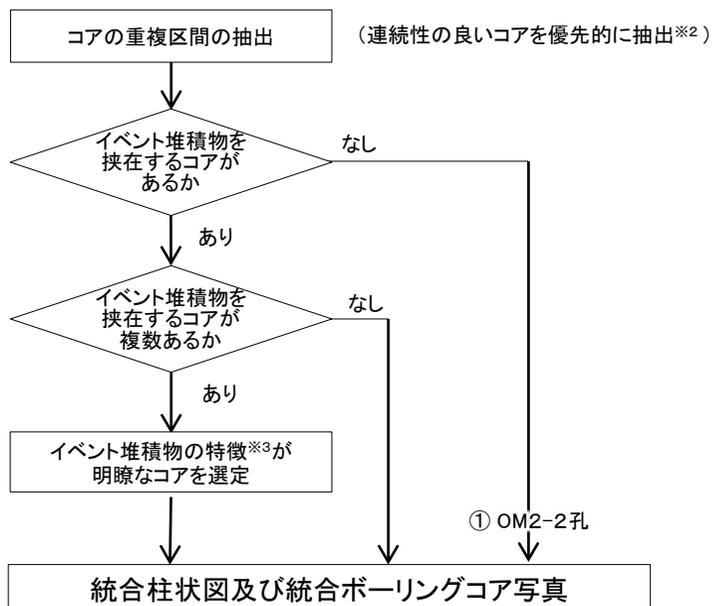
重複区間の選定フロー

- OM2地点の元となったボーリングコアの選定区間を示すとともに、コアの重複区間での選定方法を示す。
- 選定区間①の深度0.00m～2.70mについては、細粒層(腐植土層)が欠損なく採取されているOM2-2孔を選定した。

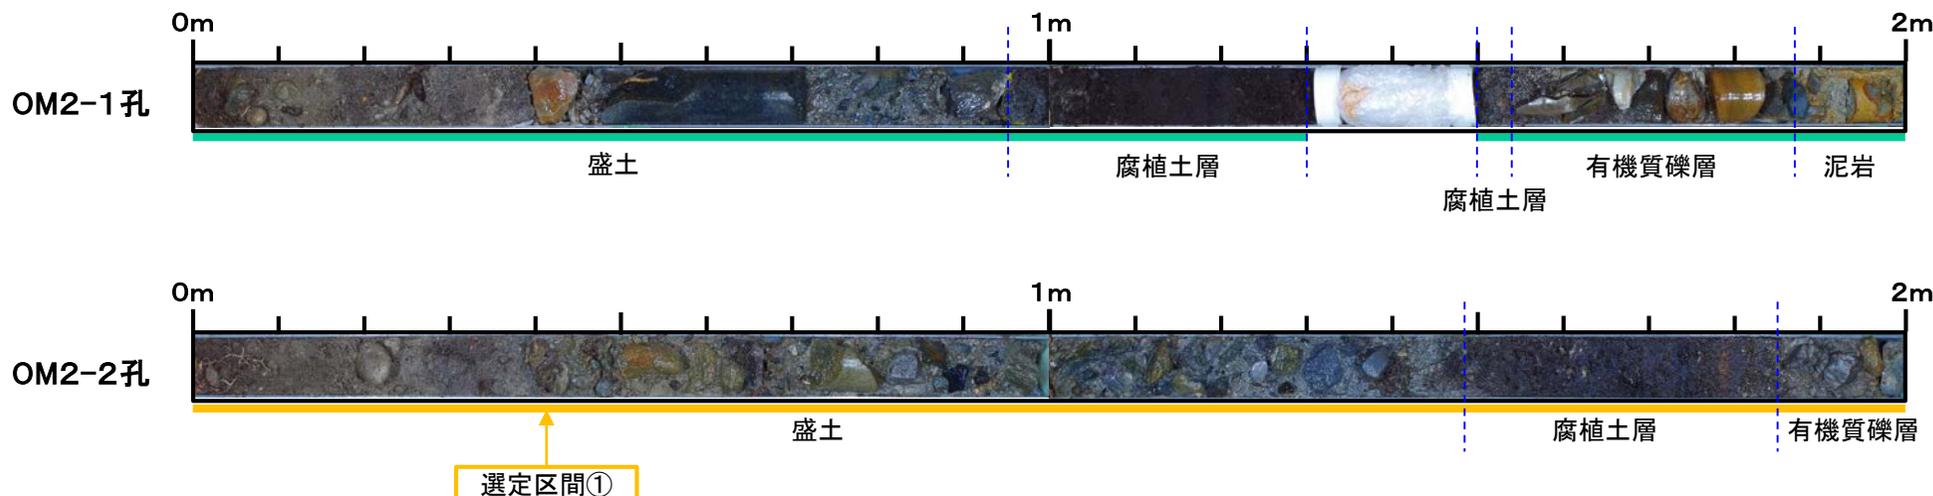
2-2. OM2地点(4/7): OM2-1~OM2-2孔のボーリングコア対比写真(1/2): 深度0m~2m

• 選定区間①の深度0.00m~2.00mについては、細粒層(腐植土層)を欠損なく挟在するOM2-2孔を選定した。

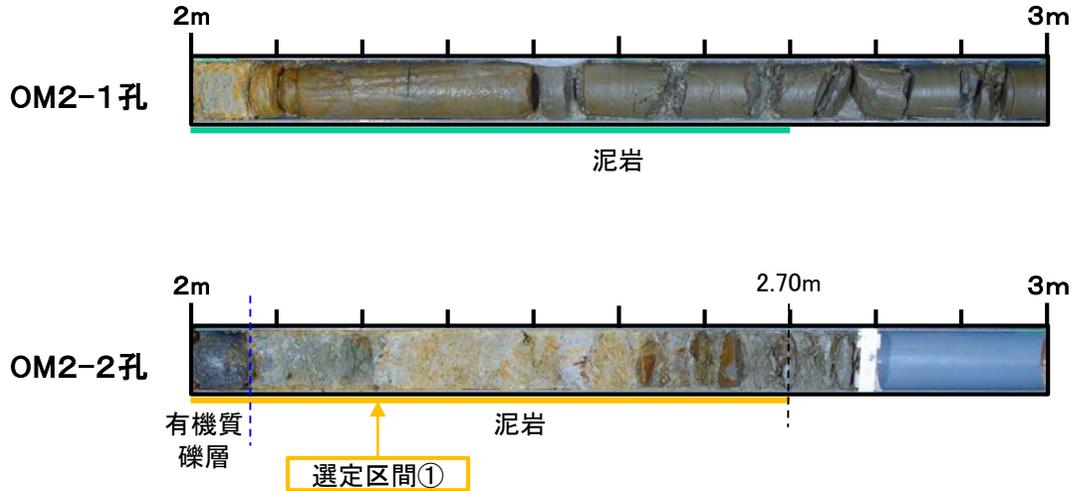
2-2. OM2地点(5/7): OM2-1~OM2-2孔のボーリングコア対比写真(2/2): 深度2m~3m

• 選定区間①の深度2.00m~2.70mについては、細粒層(腐植土層)を欠損なく挟在するOM2-2孔を選定した。

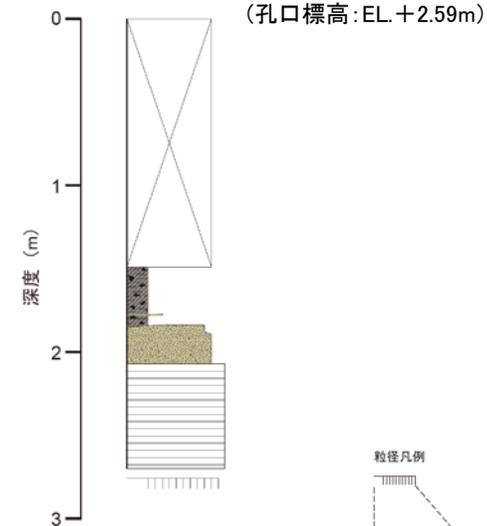
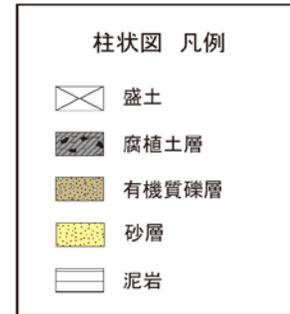
2-2. OM2地点(7/7): 柱状図及びボーリングコア写真(OM2-2孔)

• OM2-2※1孔では、深度1.49m～1.85mに細粒層(腐植土層)の一部を確認しているが、イベント堆積物は認められない。

※1 OM2-2孔は、OM2-1孔のコア欠損区間(深度1.30m～1.50m)のコアを採取するため掘削した。

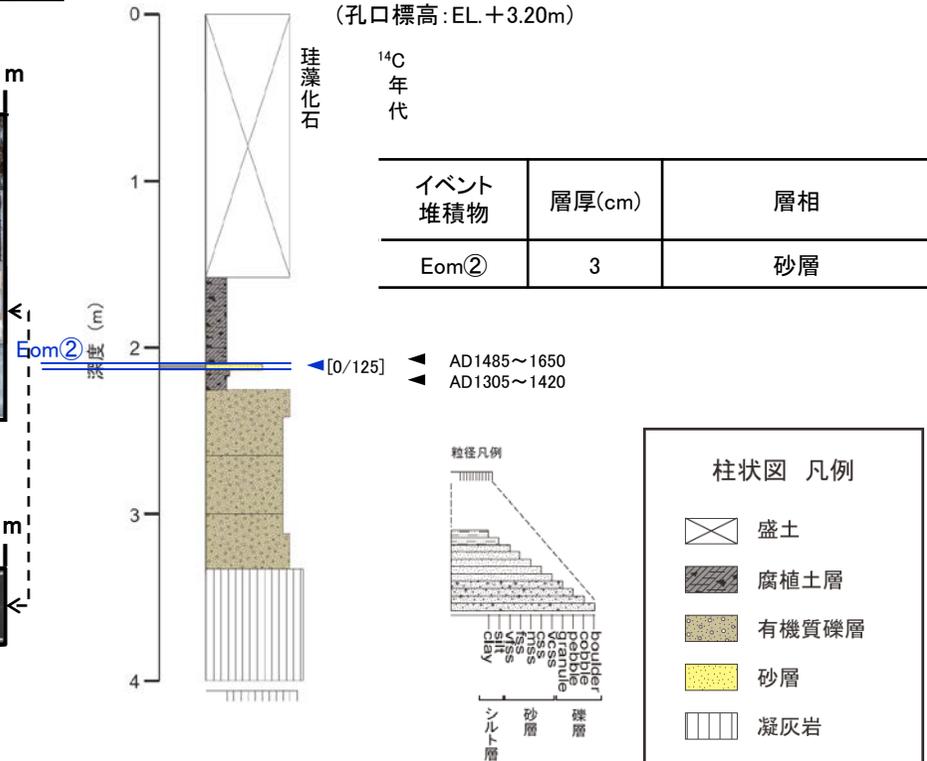
2-3. OM4地点(2/11): 統合柱状図及び統合ボーリングコア写真

- 主に、盛土、腐植土層及び有機質礫層からなり、深度2.1m付近の細粒層(腐植土層)中に1層準のイベント堆積物(Eom②層)が認められる。
- イベント堆積物Eom②は、細粒層(腐植土層)に挟在する砂層であり、下面境界は不明瞭である。現世の海水~汽水生種の珪藻化石を含まない。
- ボーリング孔の掘止めは、基盤の凝灰岩に達するまでとした。

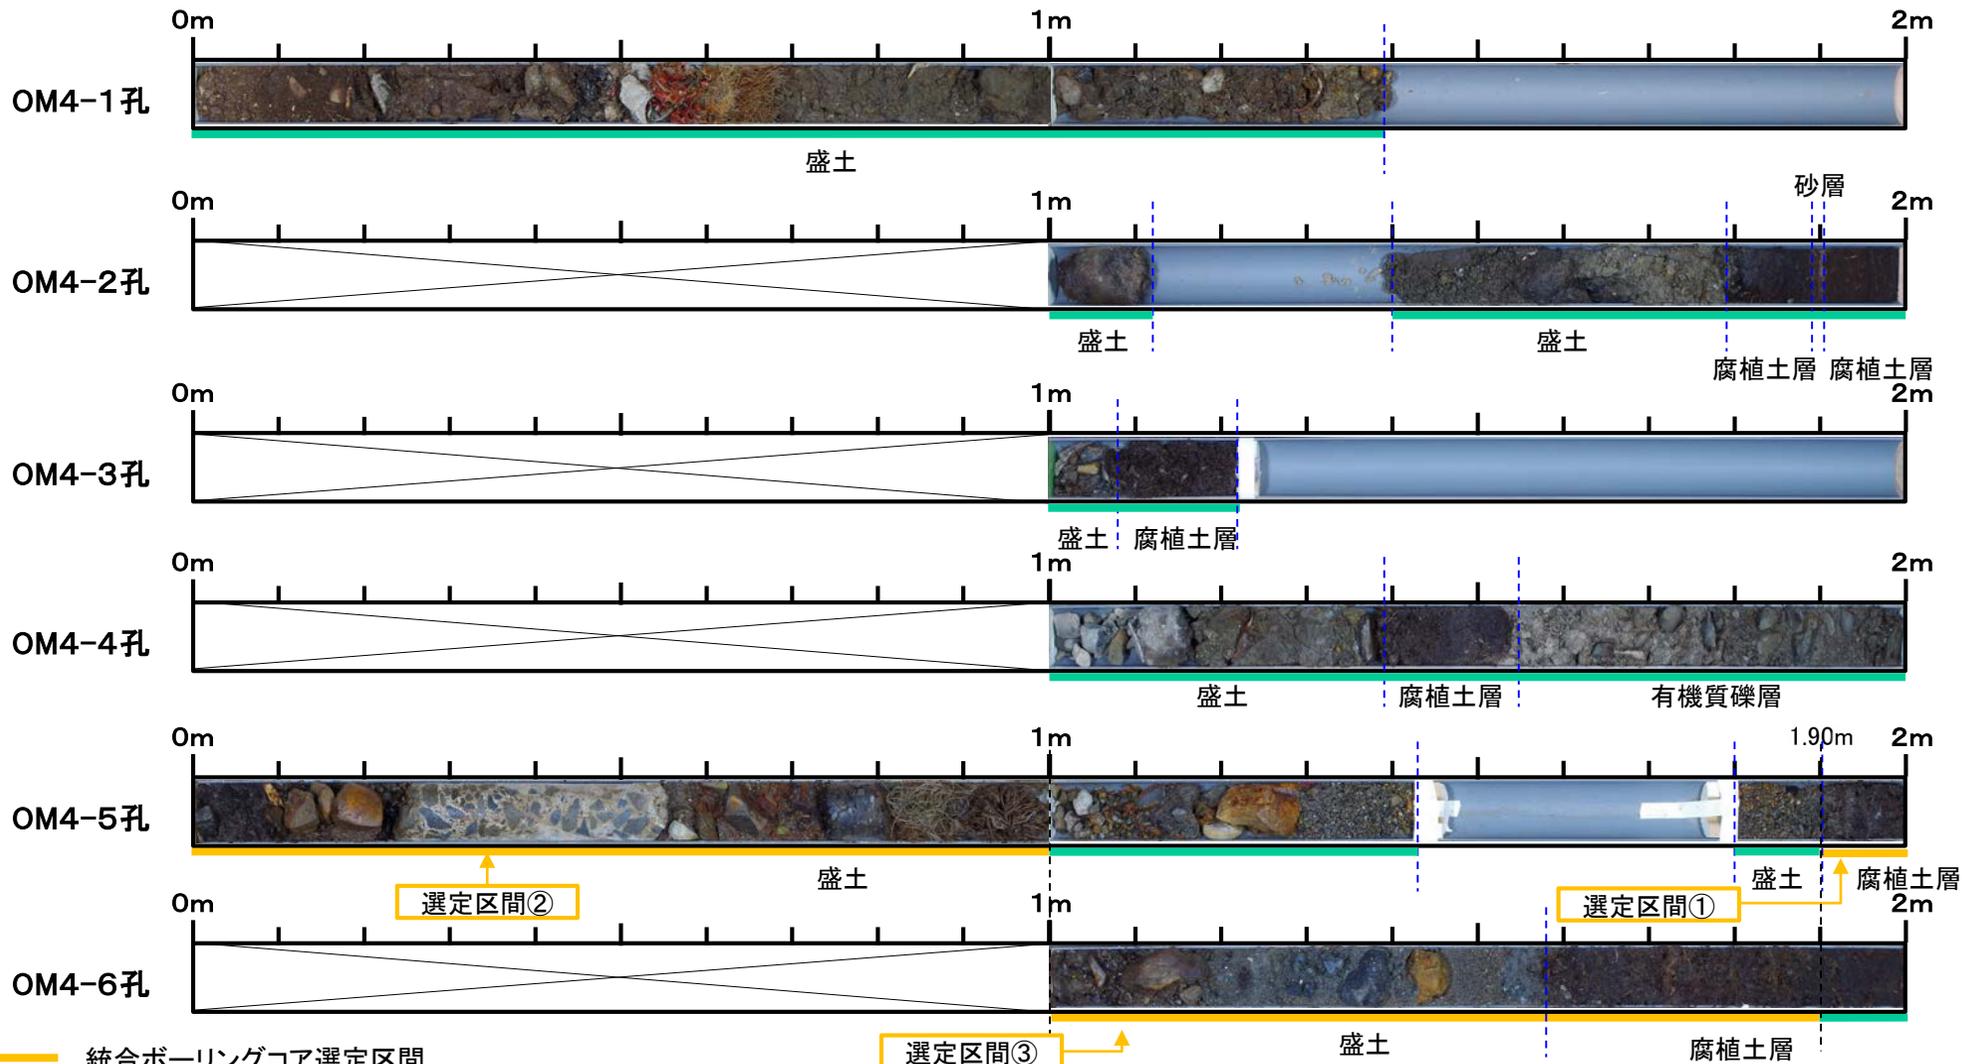
2-3. OM4地点(4/11): OM4-1~OM4-6孔のボーリングコア対比写真(1/2): 深度0m~2m

- 選定区間②の深度0.00m~1.00mについては、いずれも盛土のため、選定区間①と同じOM4-5孔を優先して選定した。
- 選定区間③の深度1.00m~1.90mについては、細粒層(腐植土層)が連続して確認できるOM4-6孔を選定した。
- なお、OM4-2孔では、深度約1.9mの細粒層(腐植土層)中の砂層がイベント堆積物か否かの判断が付かないため、リカバリー孔(OM4-3~OM4-6孔)を掘削した※1。

※1 深度約1.9mの細粒層(腐植土層)中の砂層は、OM4-6孔の同層準の細粒層(腐植土層)中にイベント堆積物が認められないため、イベント堆積物ではないと判断した。

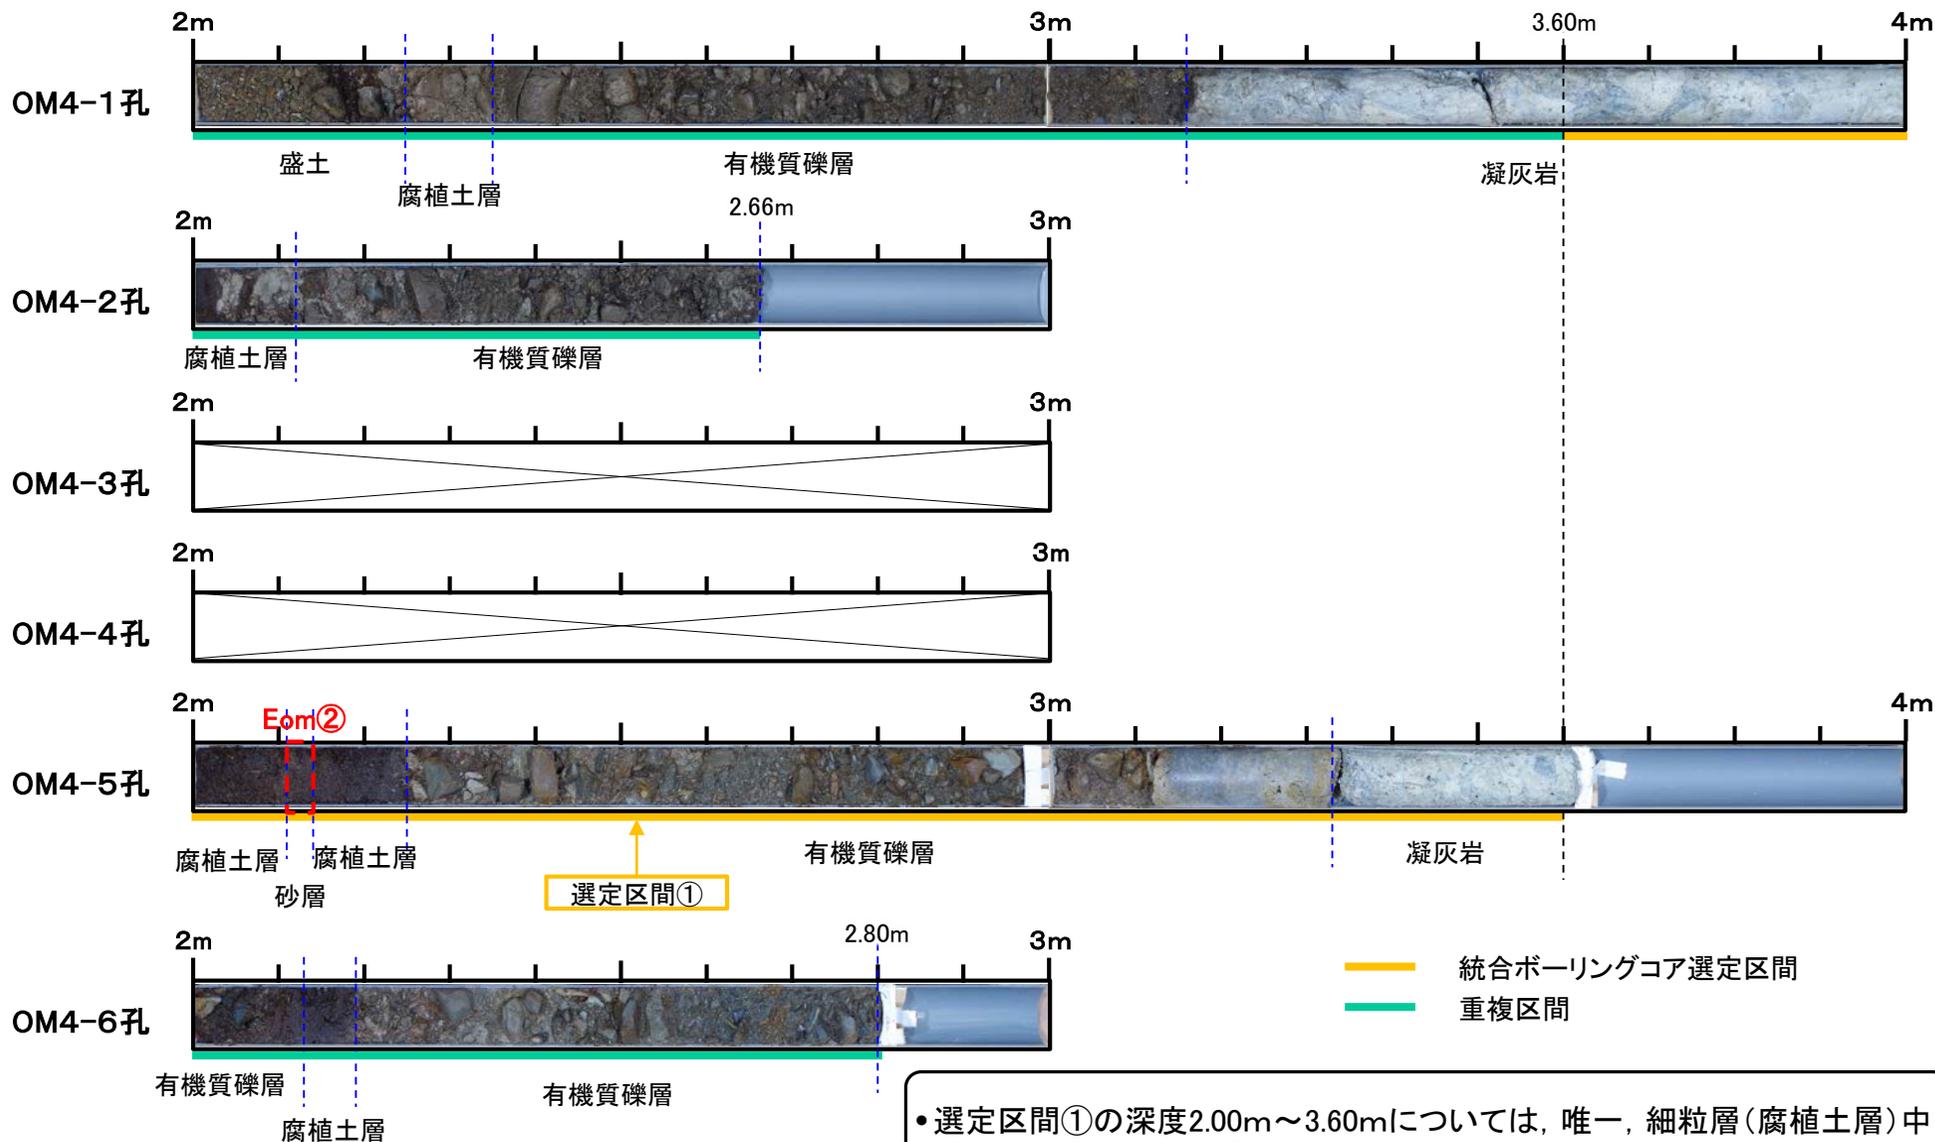
2-3. OM4地点(5/11): OM4-1~OM4-6孔のボーリングコア対比写真(2/2): 深度2m~4m

• 選定区間①の深度2.00m~3.60mについては、唯一、細粒層(腐植土層)中にイベント堆積物Eom②の砂層を挟在するOM4-5孔を選定した。

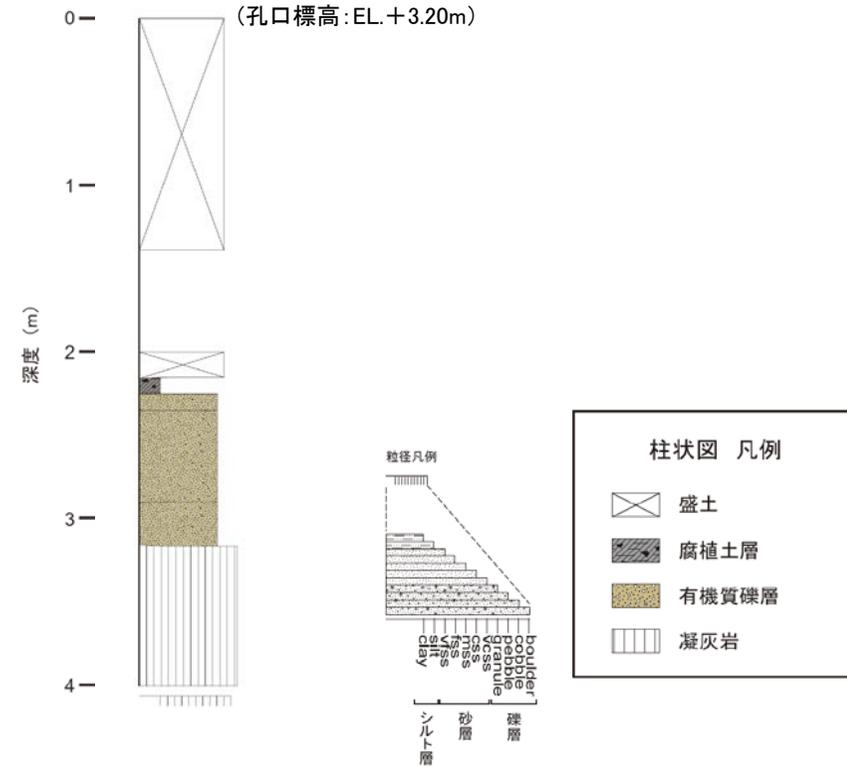
2-3. OM4地点(6/11): 柱状図及びボーリングコア写真(OM4-1孔)

• OM4-1孔では、深度2.15m～2.25mに細粒層(腐植土層)の一部を確認しているが、イベント堆積物は認められない。

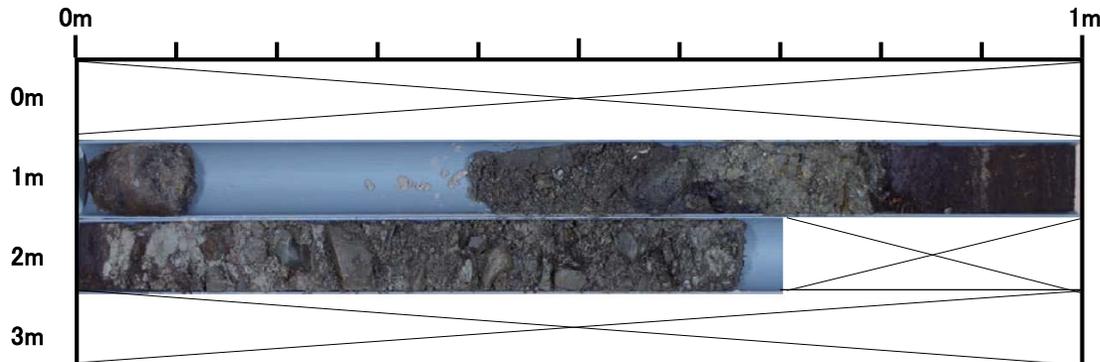
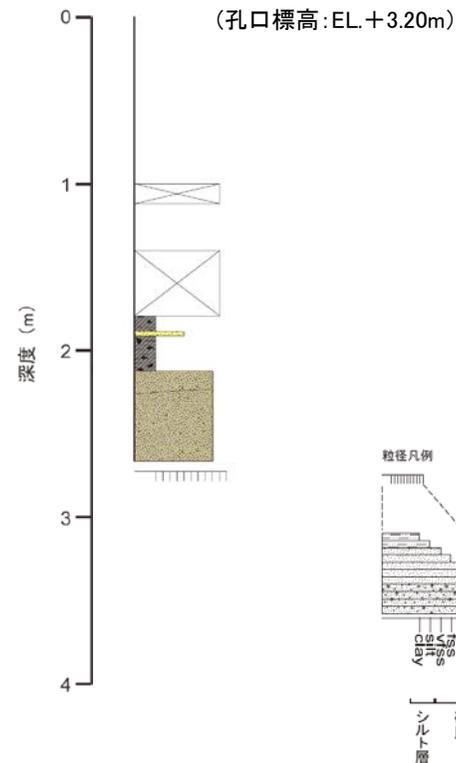
2-3. OM4地点(7/11): 柱状図及びボーリングコア写真(OM4-2孔)

•OM4-2孔※1では、深度1.79m~2.12mに細粒層(腐植土層)の一部を確認しているが、イベント堆積物は認められない。

※1 OM4-2孔は、OM4-1孔の欠損区間(深度1.39m~2.15m)のコアを採取するため掘削した。

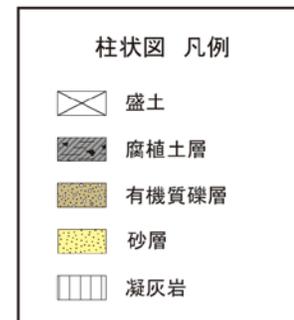
ボーリングコア写真

- OM4-5孔※1では、深度1.90m~2.25mに細粒層(腐植土層)の一部が確認され、イベント堆積物の砂層が認められる。

※1 OM4-5孔は、OM4-2孔の深度約1.9mの細粒層(腐植土層)中の砂層と同層準の細粒層(腐植土層)のコアを採取するため掘削した。

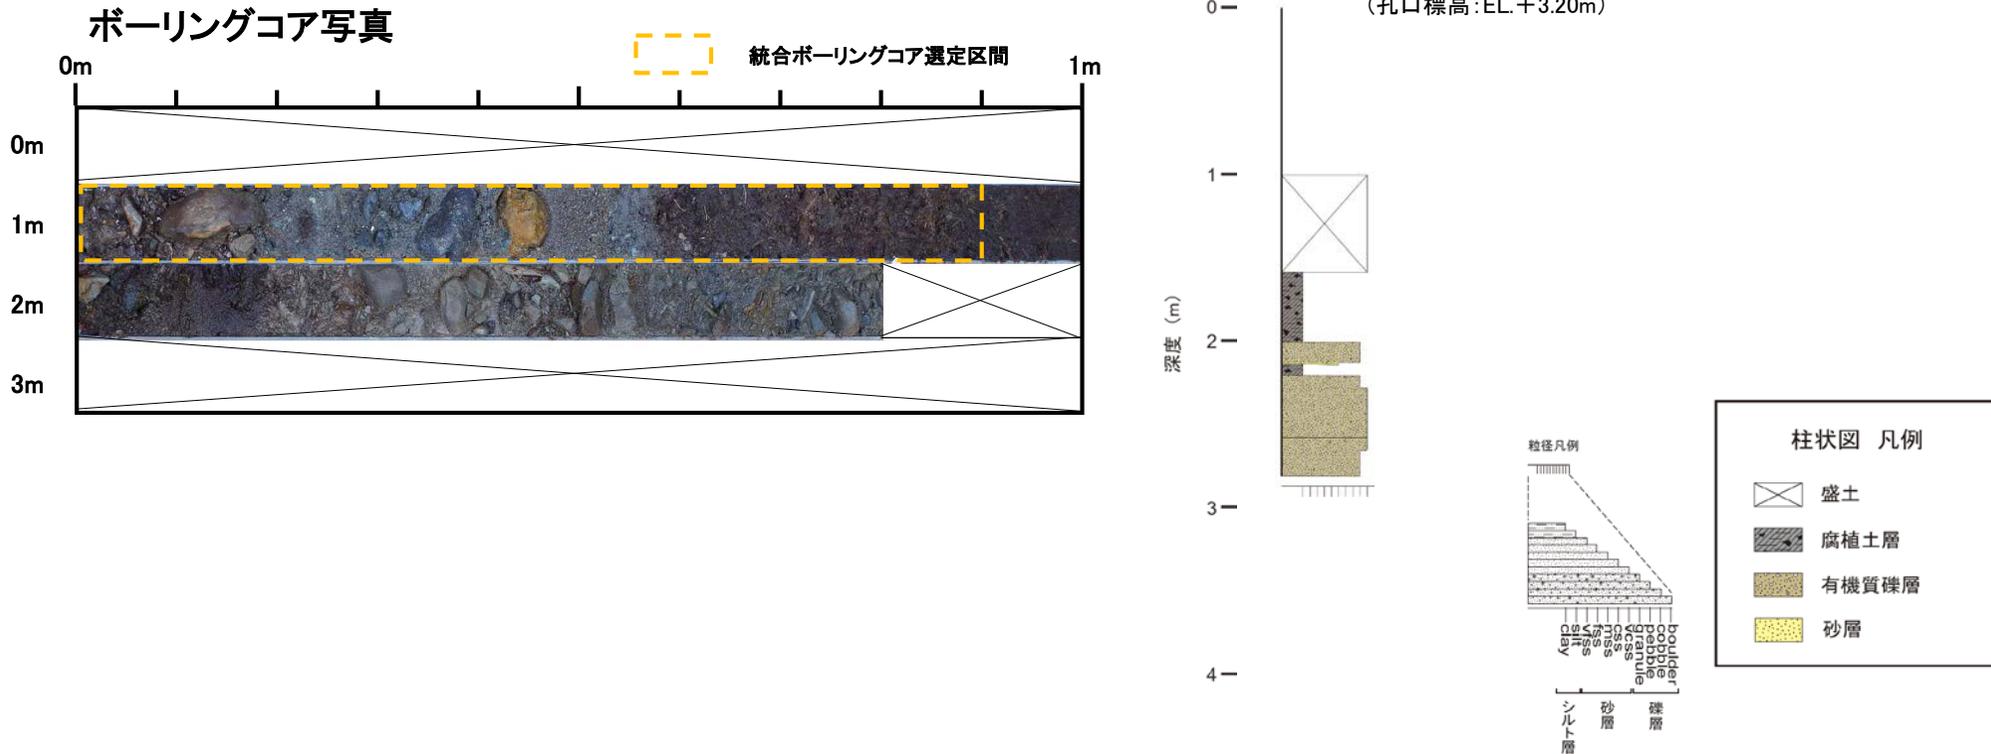
2-3. OM4地点(11 / 11): 柱状図及びボーリングコア写真(OM4-6孔) 柱状図

- OM4-6孔※1では、深度1.58m～2.00m, 2.13m～2.19mに細粒層(腐植土層)の一部が確認されるが、イベント堆積物は認められない。

※1 OM4-6孔は、OM4-5孔の細粒層(腐植土層)の上端付近の連続性が悪いいため掘削した。

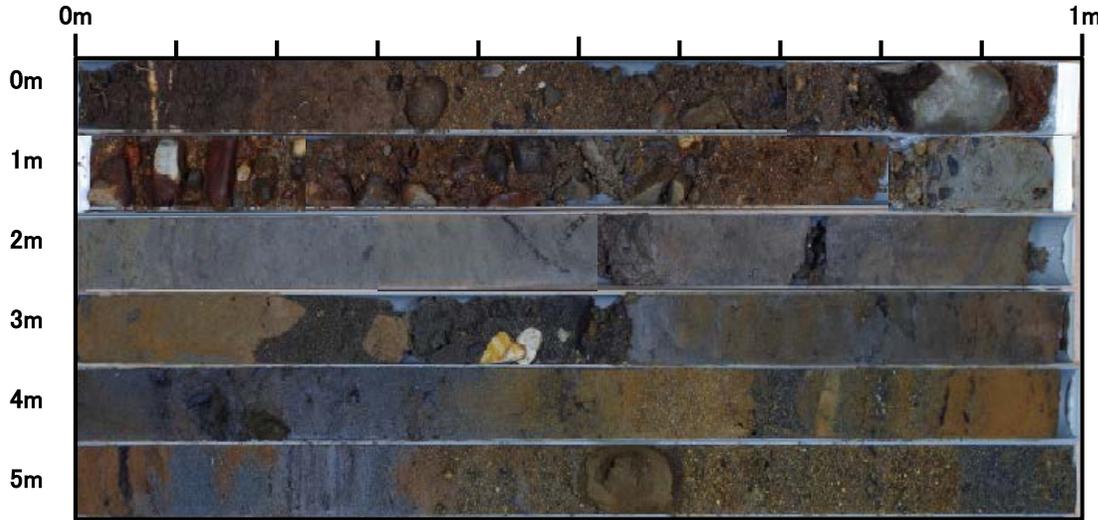
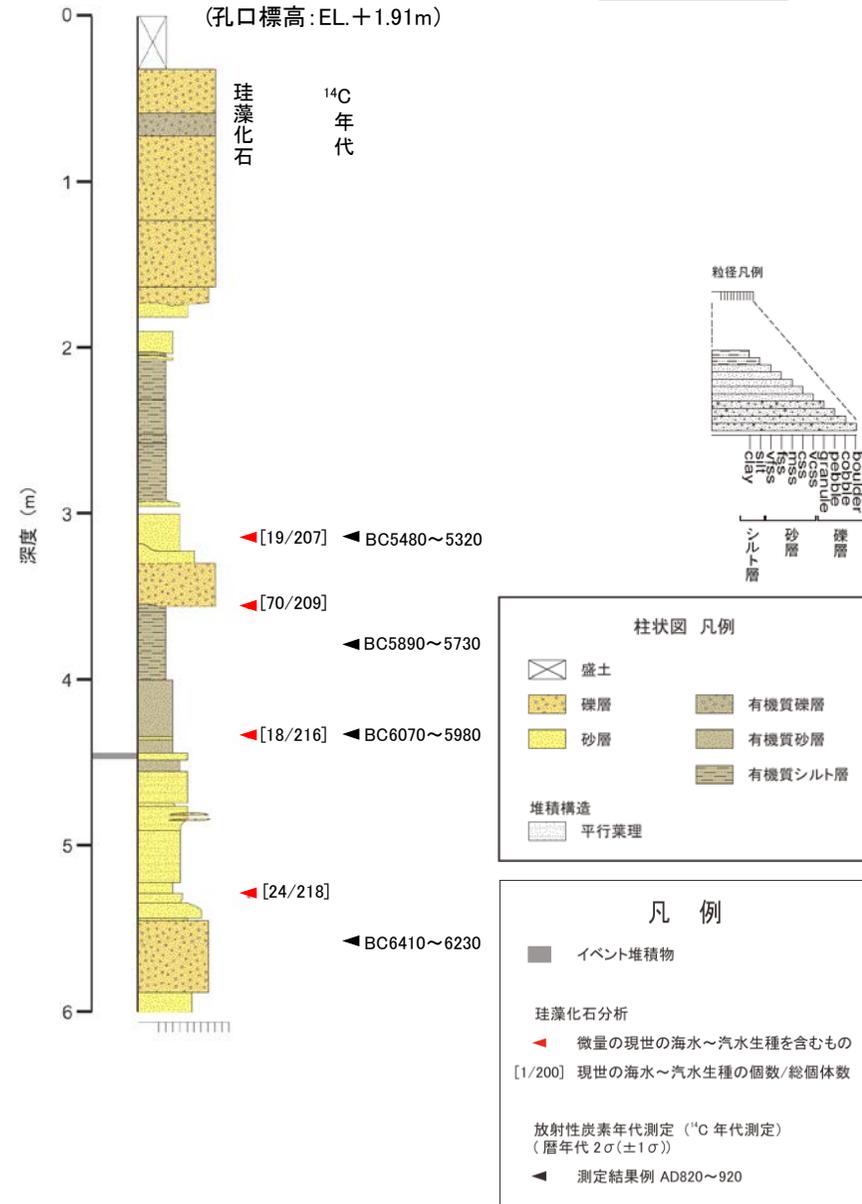
3-1. OK4地点(2/10): 統合柱状図及び統合ボーリングコア写真

- 主に礫層, 砂層及び有機質シルト層からなり, 深度4.5m付近の細粒層 (細粒な有機質砂層) 中に1層準のイベント堆積物が認められる。
- なお, 本イベント堆積物は本孔のみで認められ, 付近への連続性は認められない。
- ボーリング孔の掘止めは, おおむね現海水準と同じ海水準であった時代の堆積物が分布すると想定される深度6mとした。

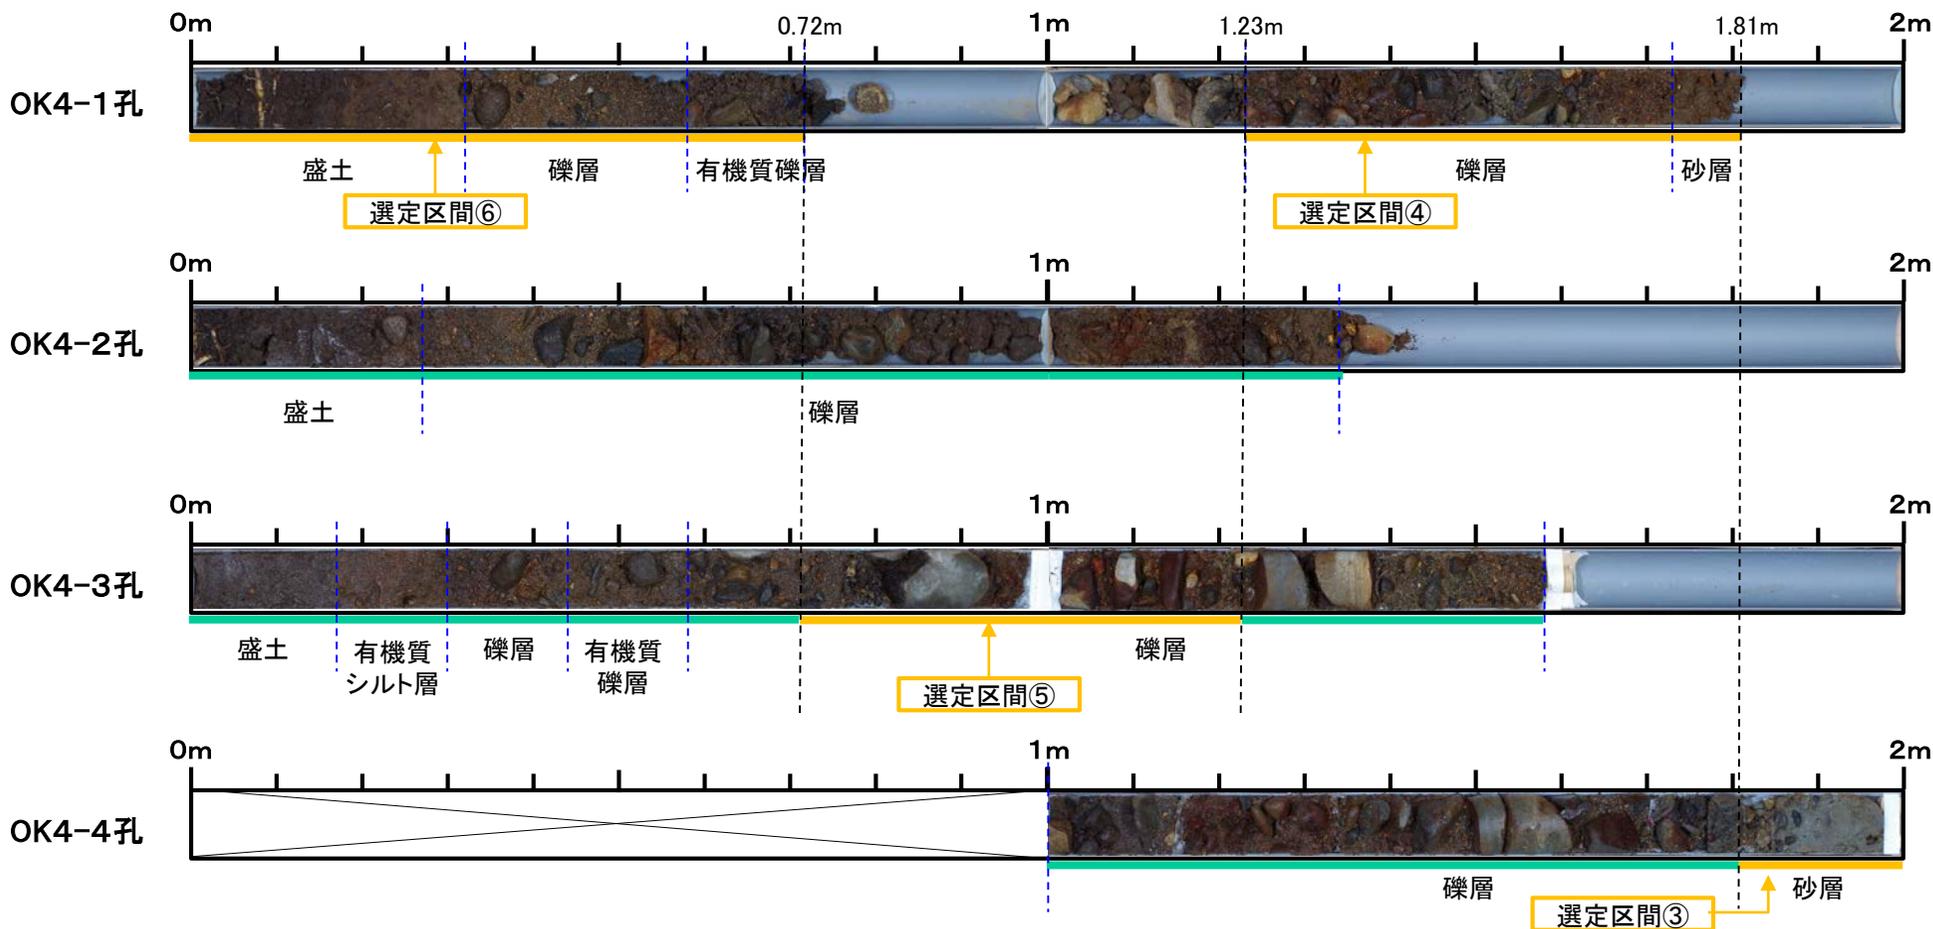
3-1. OK4地点(4/10): OK4-1~OK4-4孔のボーリングコア対比写真(1/3): 深度0m~2m

- 選定区間⑥の深度0.00m~0.72mについては、礫層、有機質礫層等、他孔とほぼ同じ堆積物の構成からなるため、選定区間①と同じOK4-1孔を選定した。
- 選定区間⑤の深度0.72m~1.23mについては、他孔と同じ礫層からなるが、コアの連続性が良いOK4-3孔を選定した。
- 選定区間④の深度1.23m~1.81mについては、礫層等、他孔とほぼ同じ堆積物の構成からなるため、選定区間①と同じOK4-1孔を選定した。
- 選定区間③の深度1.81m~2.00mについては、唯一、細粒層(有機質シルト層)を挟在するOK4-4孔を選定した。
