大間原子力発電所 基準津波の策定について

(津波堆積物調査 リカバリー孔について)

2020年6月19日

電源開発株式会社

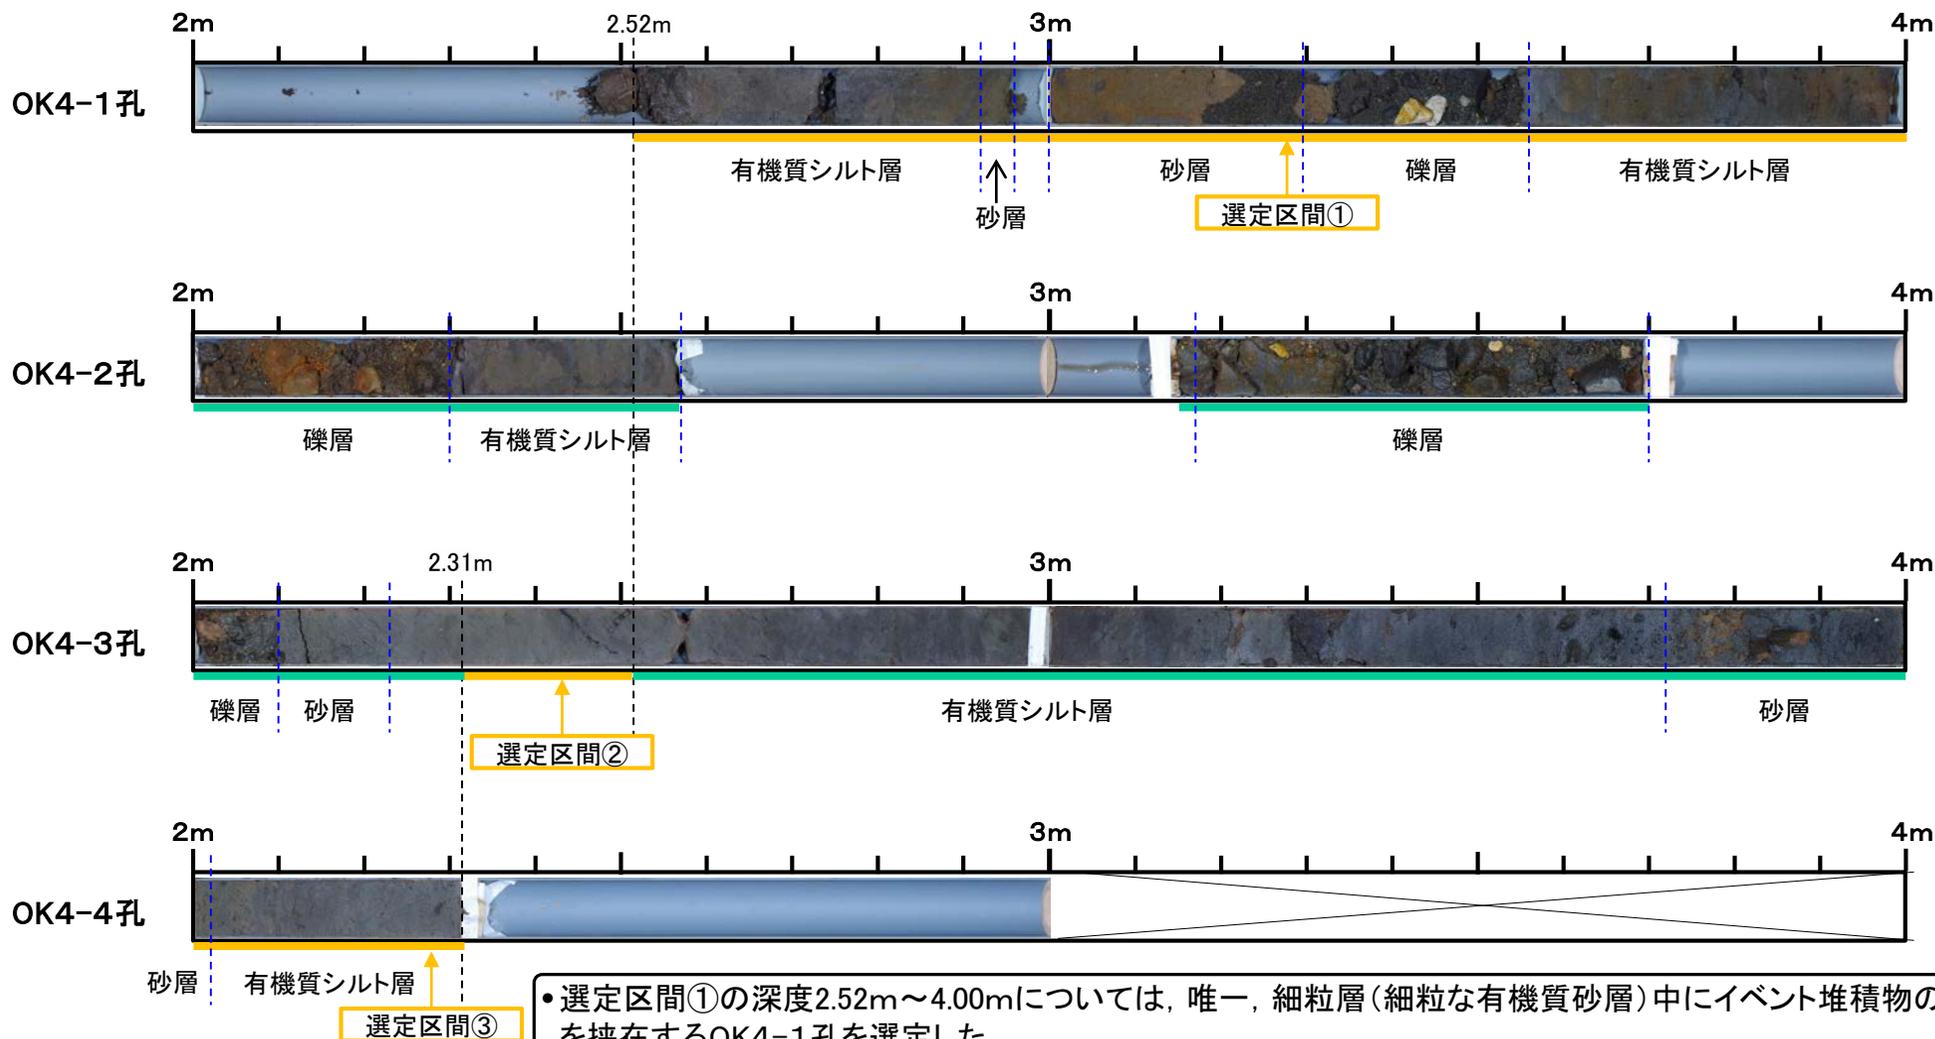
3-1. OK4地点(5/10): OK4-1~OK4-4孔のボーリングコア対比写真(2/3): 深度2m~4m

- 選定区間①の深度2.52m~4.00mについては、唯一、細粒層(細粒な有機質砂層)中にイベント堆積物の砂層を挟在するOK4-1孔を選定した。
- 選定区間②の深度2.31m~2.52mについては、細粒層(有機質シルト層)を挟在するOK4-3孔を選定した。
- 選定区間③の深度2.00m~2.31mについては、唯一、細粒層(有機質シルト層)を挟在するOK4-4孔を選定した。

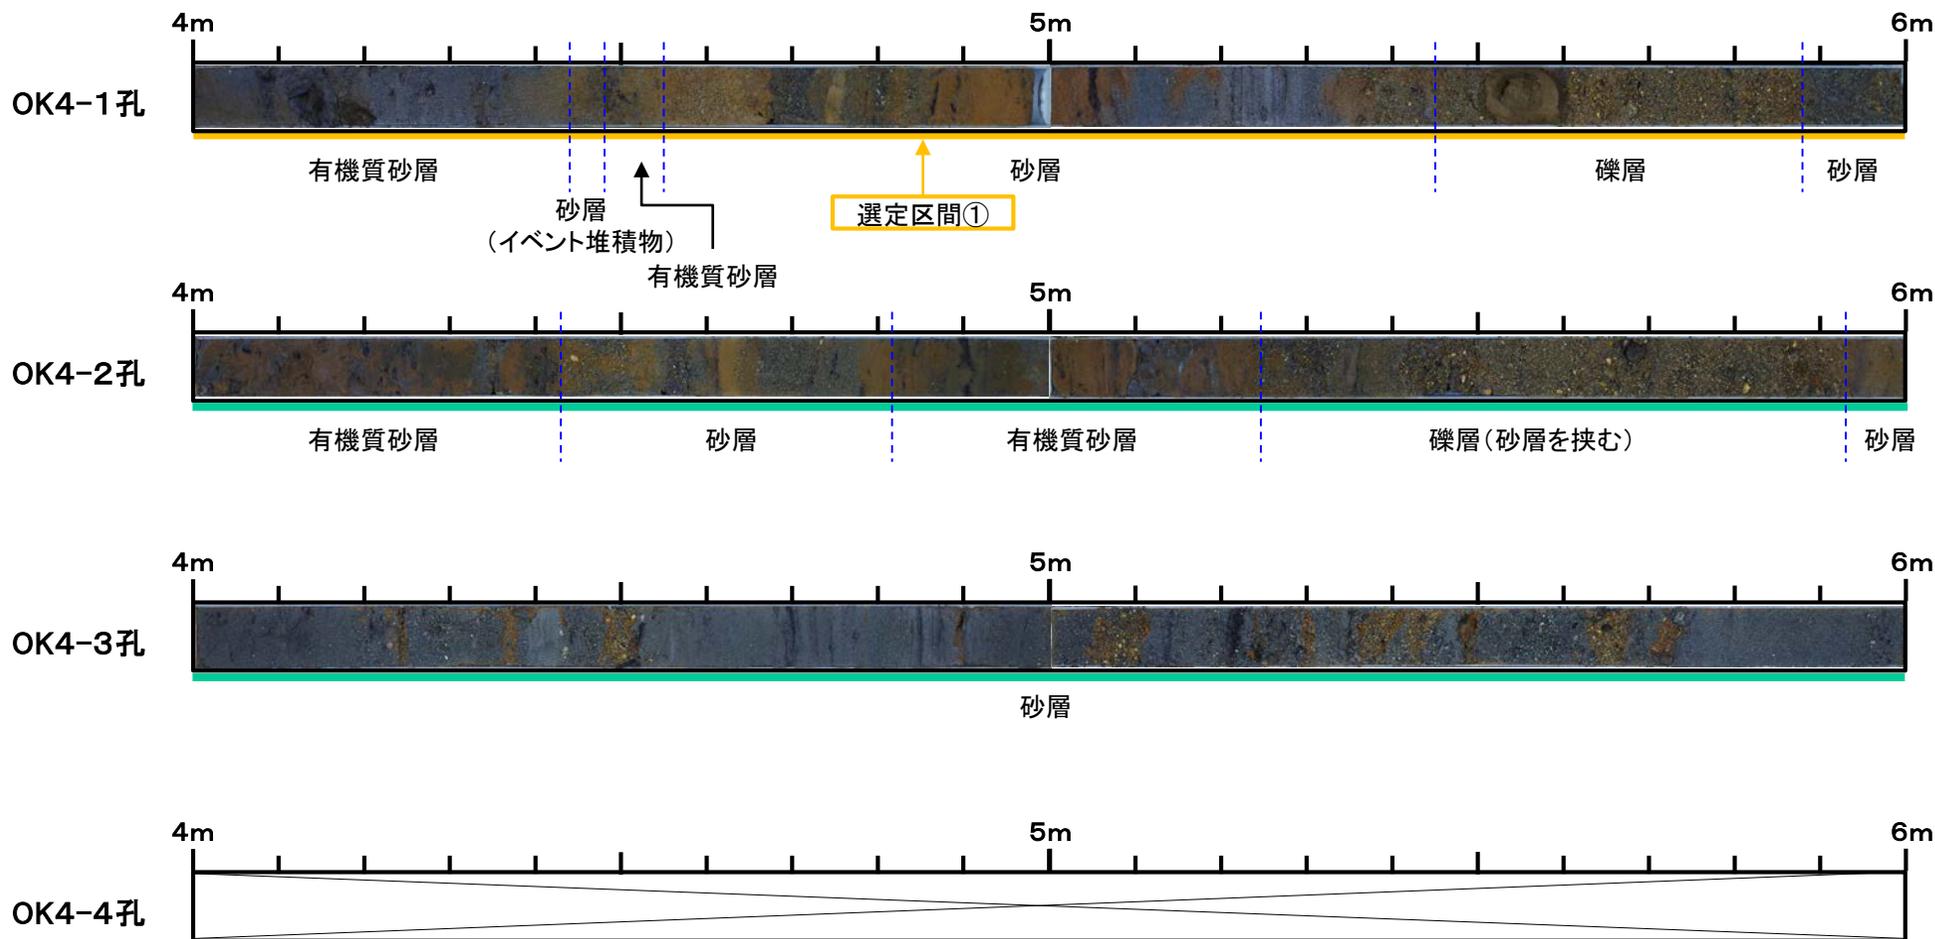
3-1. OK4地点(6/10): OK4-1~OK4-4孔のボーリングコア対比写真(3/3): 深度4m~6m

• 選定区間①の深度4.00m~6.00mについては、唯一、細粒層(細粒な有機質砂層)中にイベント堆積物の砂層を挟在するOK4-1孔を選定した。

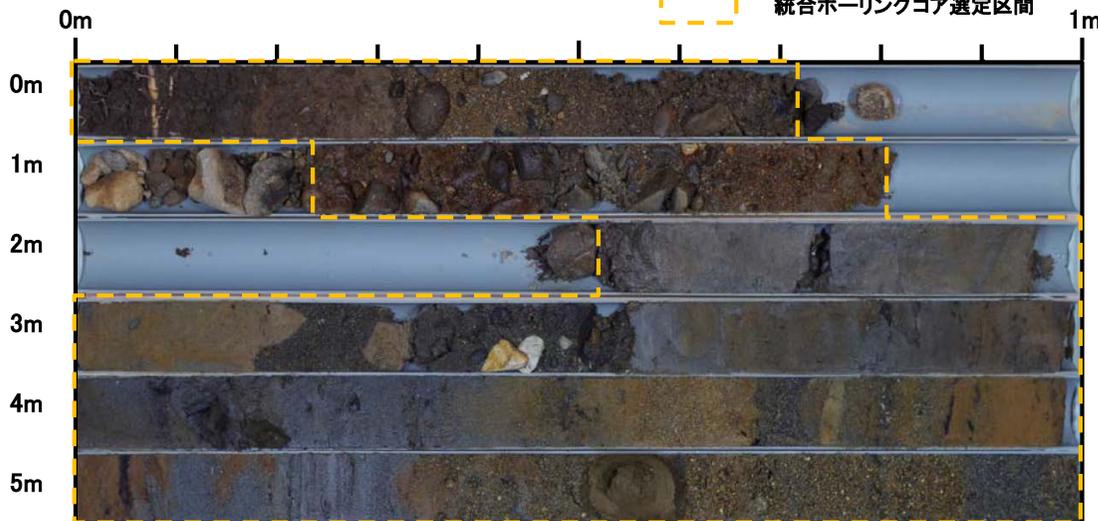
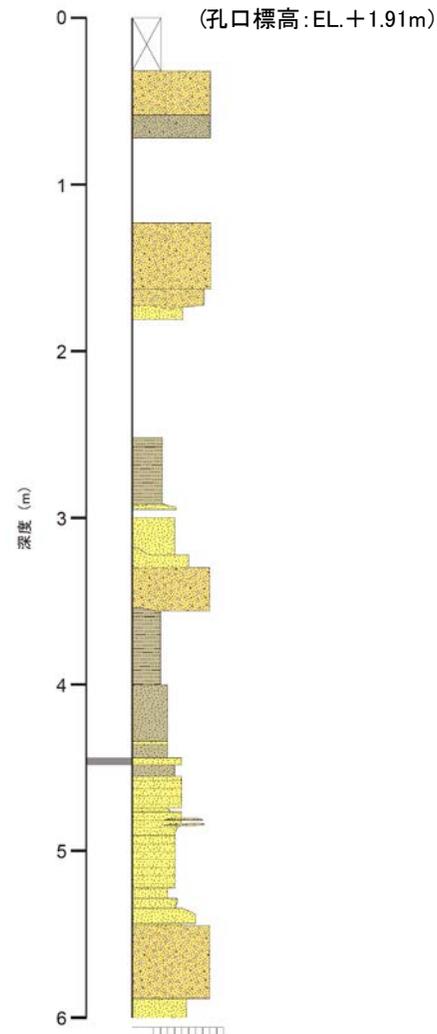
3-1. OK4地点(7/10): 柱状図及びボーリングコア写真(OK4-1孔)

• OK4-1孔では、深度2.52m～2.93m, 3.56m～4.55mに細粒層(有機質シルト層及び細粒な有機質砂層)が確認され、このうち下部の細粒層中にイベント堆積物の砂層が認められる。

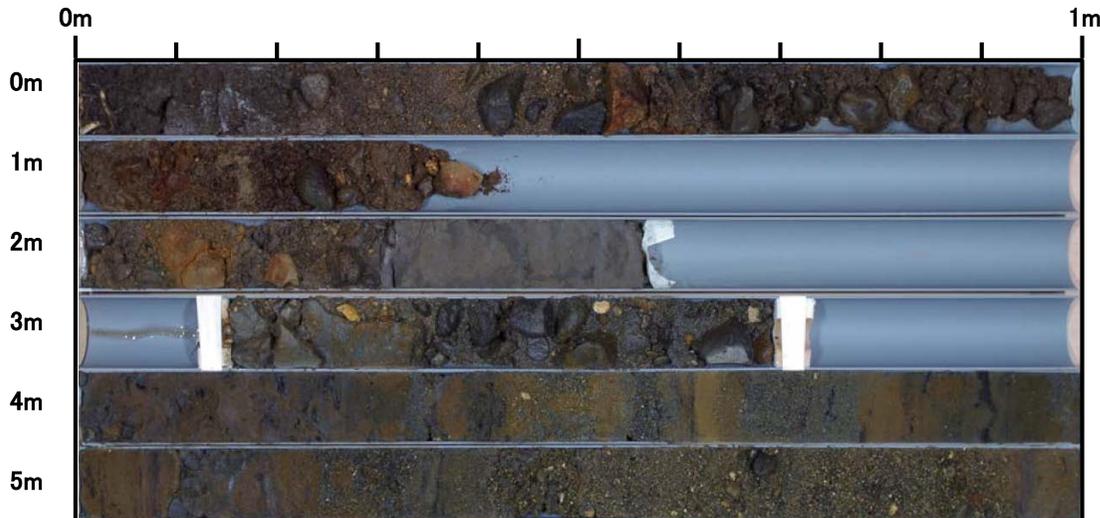
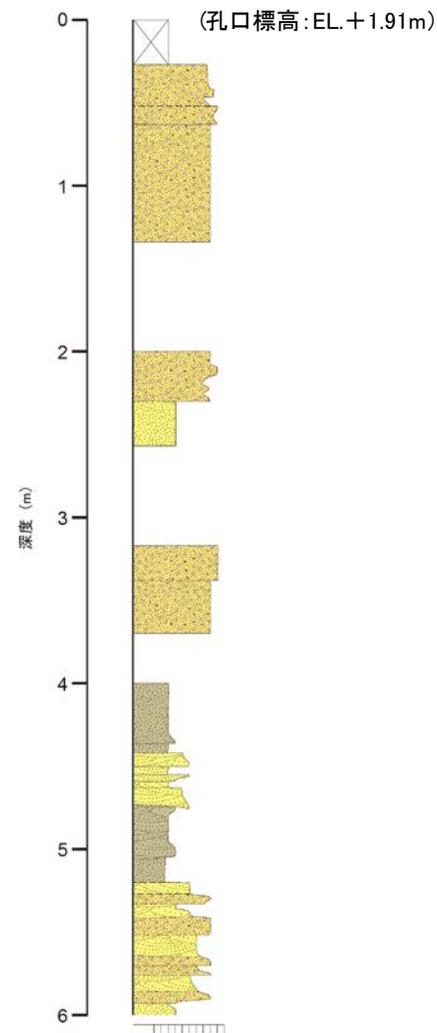
3-1. OK4地点(8/10): 柱状図及びボーリングコア写真(OK4-2孔)

• OK4-2孔※1では、深度4.00m~5.24mに細粒層(細粒な有機質砂層)の一部を確認しているが、イベント堆積物は認められない。

※1 OK4-2孔は、OK4-1孔のコア欠損区間(深度0.72m~1.23m, 1.81m~2.52m)のコアを採取するため掘削した。

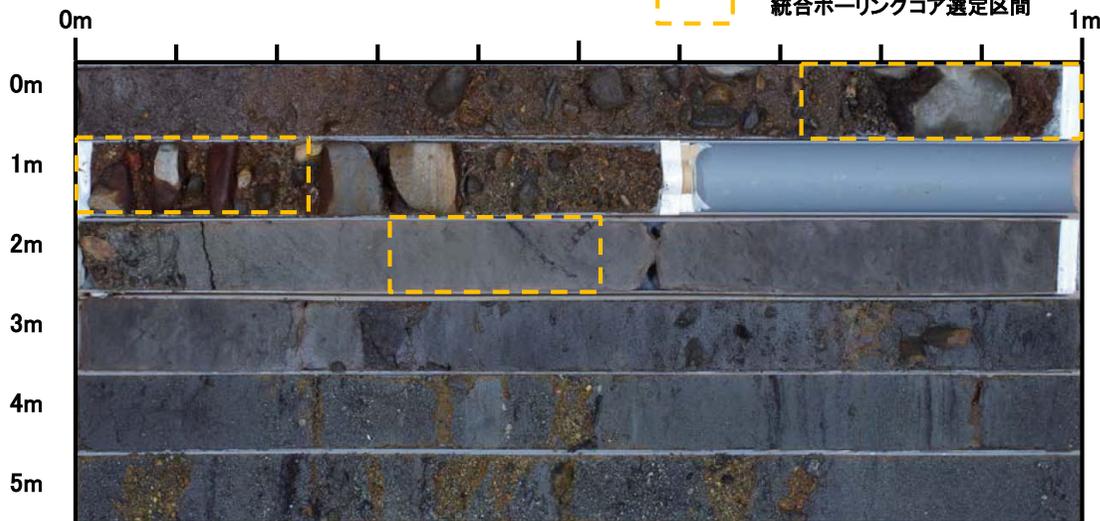
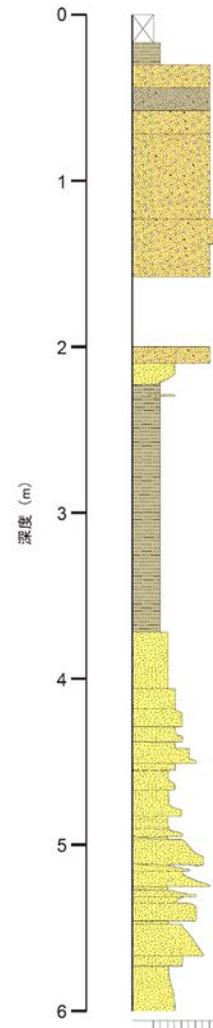
3-1. OK4地点(9/10): 柱状図及びボーリングコア写真(OK4-3孔)

• OK4-3孔※1では、深度2.23m~3.72mに細粒層(有機質シルト層)を確認しているが、イベント堆積物は認められない。

※1 OK4-3孔は、OK4-1孔及びOK4-2孔のコア欠損区間(深度1.81m~2.00m)のコアを採取するため掘削した。

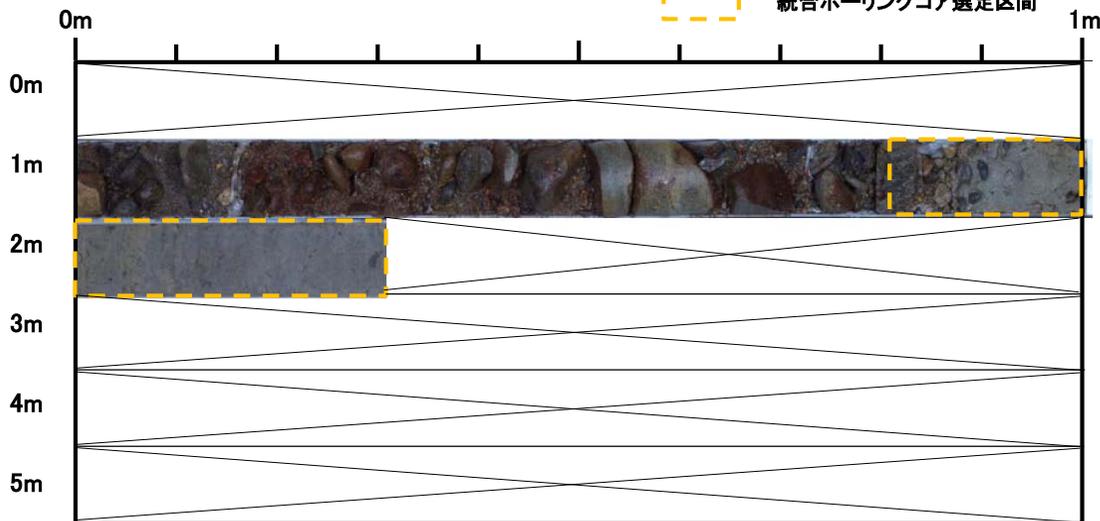
3-1. OK4地点(10/10): 柱状図及びボーリングコア写真(OK4-4孔)

• OK4-4孔※1では、深度2.03m~2.31mに細粒層(有機質シルト層)の一部を確認しているが、イベント堆積物は認められない。

※1 OK4-4孔は、OK4-1孔~OK4-3孔のコア欠損区間(深度1.81m~2.00m)のコアを採取するため掘削した。

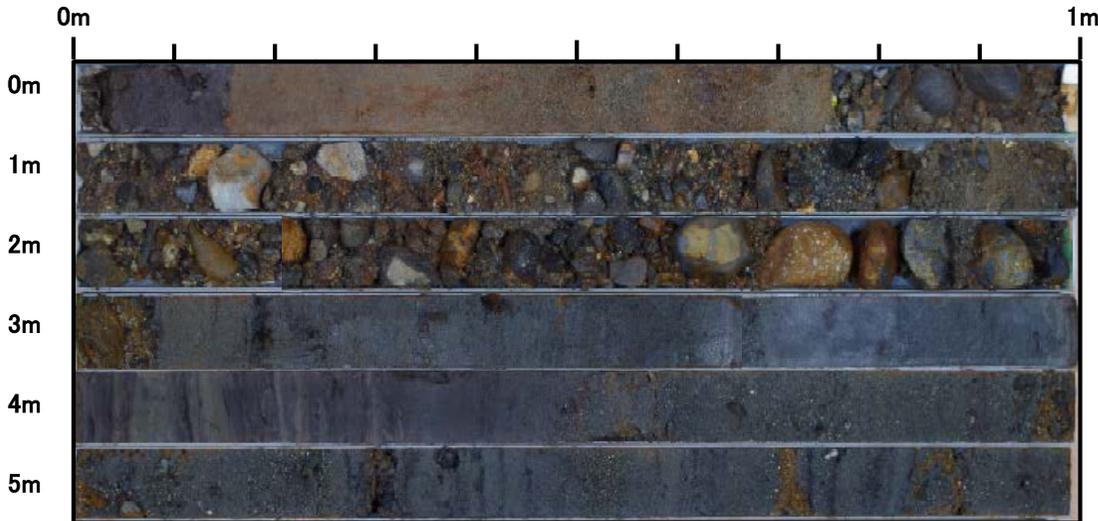
3-2. OK6地点(2/8): 統合柱状図及び統合ボーリングコア写真

- 主に、礫層、砂層及び有機質シルト層からなり、イベント堆積物は認められない。
- ボーリング孔の掘止めは、おおむね現海水準と同じ海水準であった時代の堆積物が分布すると想定される深度6mとした。

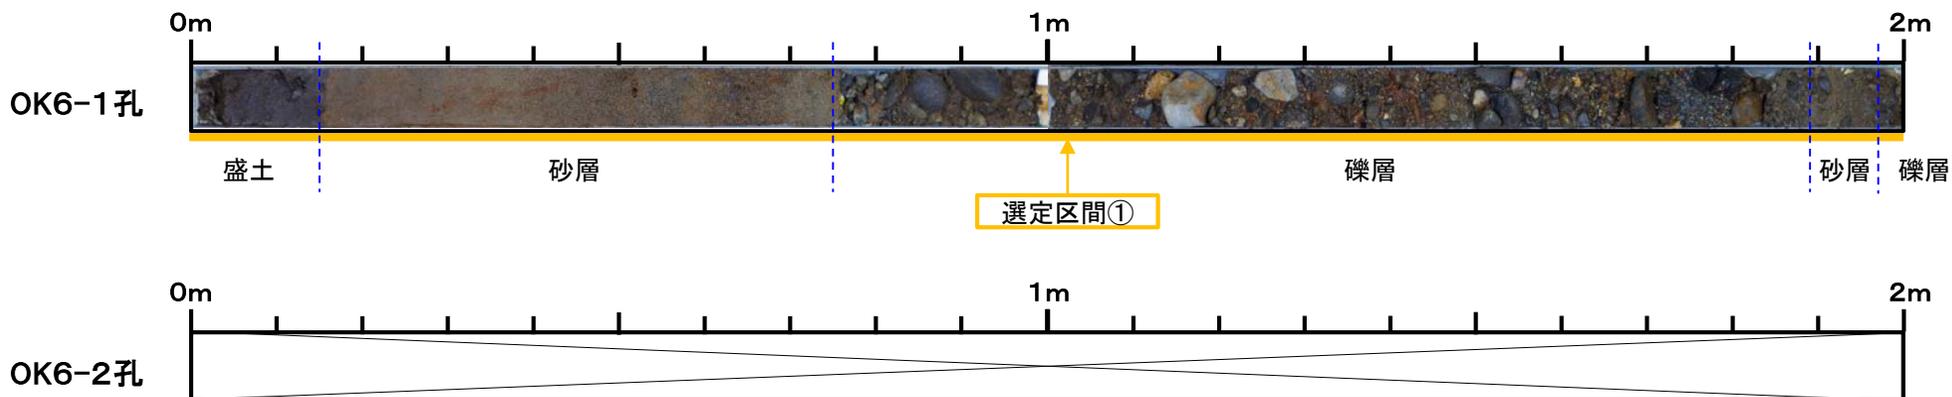
3-2. OK6地点(4/8): OK6-1~OK6-2孔のボーリングコア対比写真(1/3): 深度0m~2m

• 選定区間①の深度0.00m~2.00mについては、重複区間がないため、OK6-1孔を選定した。

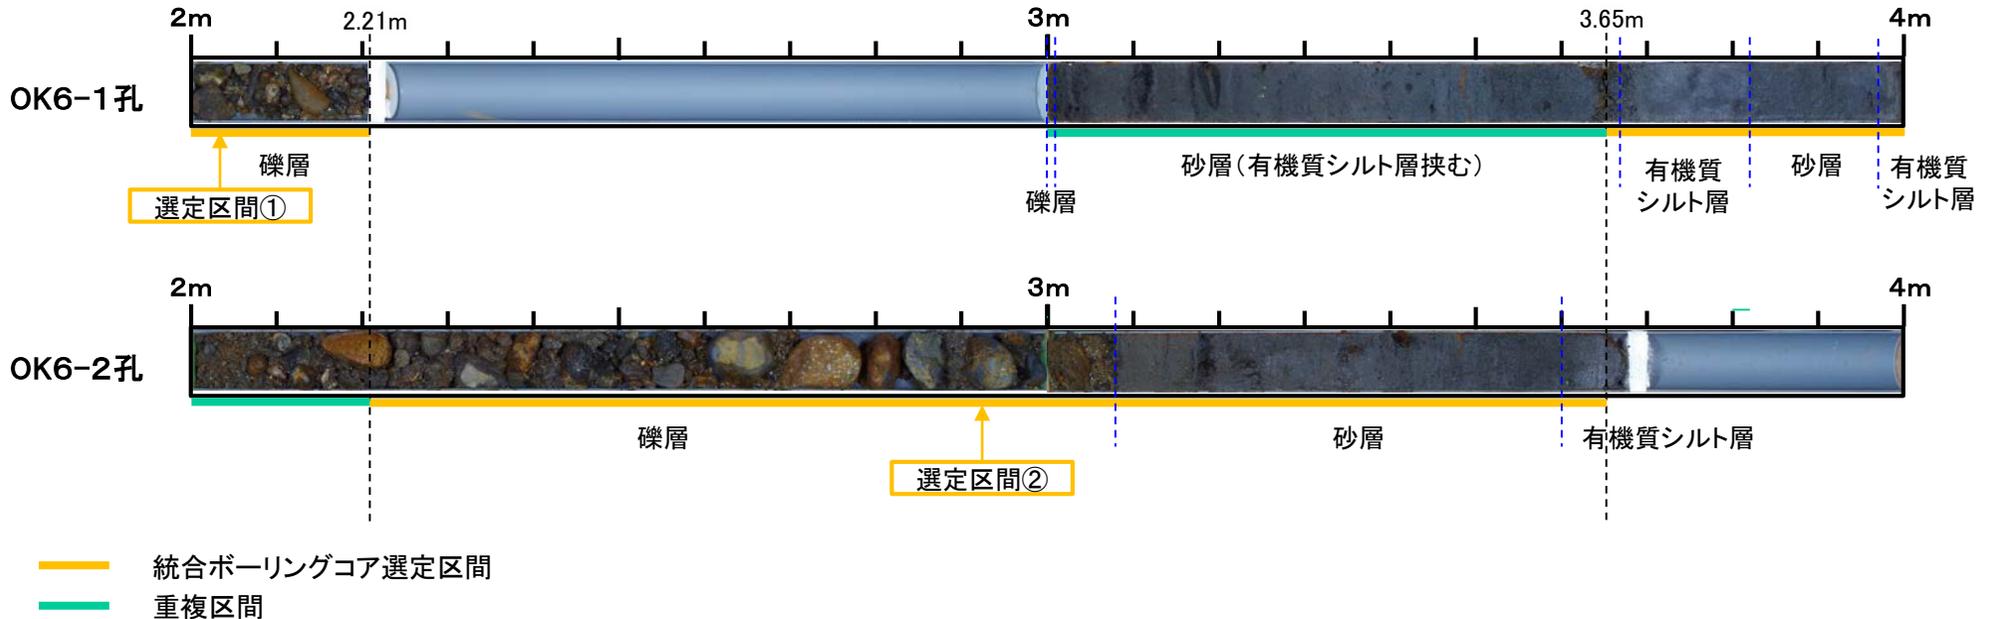
3-2. OK6地点(5/8): OK6-1~OK6-2孔のボーリングコア対比写真(2/3): 深度2m~4m

- 選定区間①の深度2.00m~2.21mについては、同じ堆積層(礫層)からなるが、連続性の良いOK6-1孔を選定した。
- 選定区間②の深度2.21m~3.65mについては、ほぼ同じ堆積層(砂層)からなるが、砂層の下位の細粒層(有機質シルト層)の上端境界を連続したコアで確認できるOK6-2孔を選定した。
- 深度3.65m~6.00mについては、欠損区間がなく、重複区間がないため、OK6-1孔を選定した。

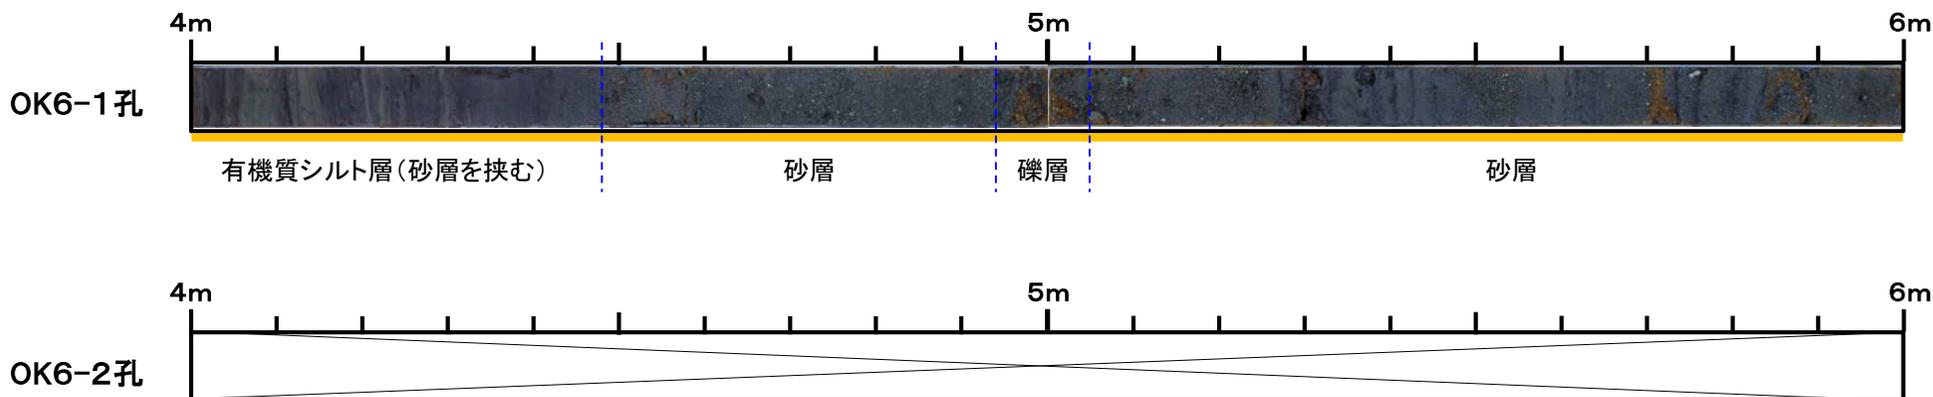
3-2. OK6地点(6/8): OK6-1~OK6-2孔のボーリングコア対比写真(3/3): 深度4m~6m

• 深度4.00m~6.00mについては、欠損区間がなく、重複区間がないため、OK6-1孔を選定した。

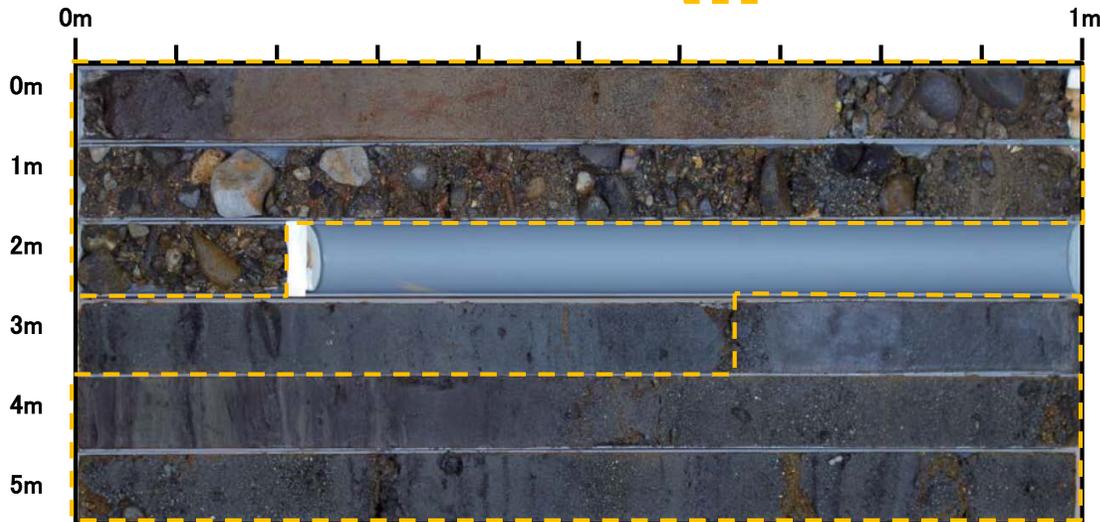
3-2. OK6地点(7/8): 柱状図及びボーリングコア写真(OK6-1孔)

• OK6-1孔では、深度3.67m~4.48mに細粒層(有機質シルト層)を確認しているが、イベント堆積物は認められない。

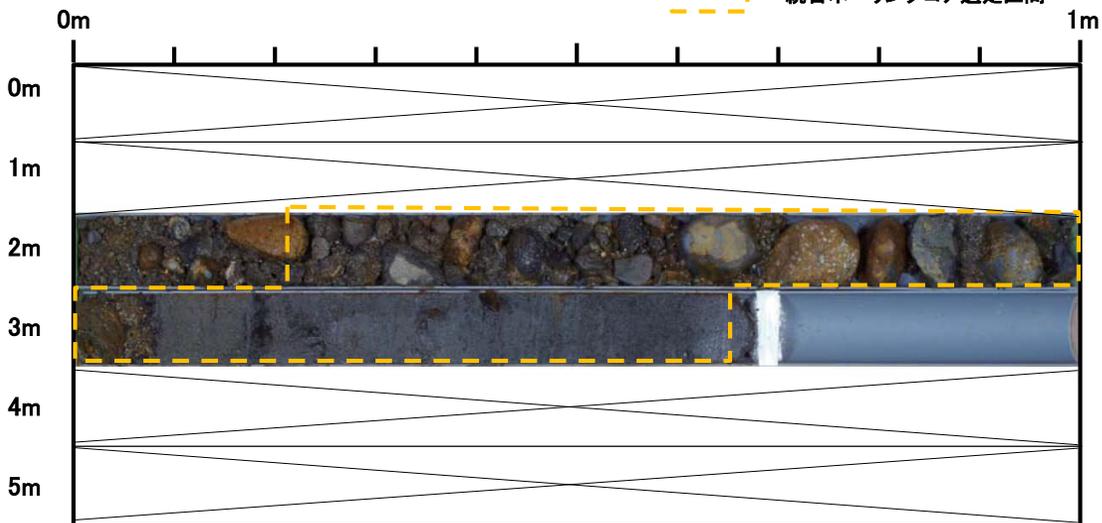
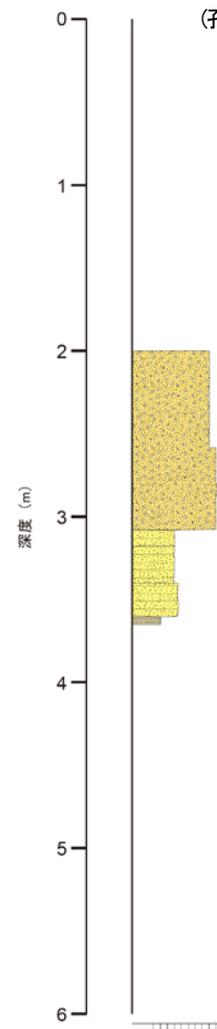
3-2. OK6地点(8/8): 柱状図及びボーリングコア写真(OK6-2孔)

- OK6-2孔※1では、礫層、砂層及び有機質シルト層が確認され、細粒層(有機質シルト層)が欠損している。

※1 OK6-2孔は、OK6-1孔のコア欠損区間(深度2.21m~3.00m)のコアを採取するため掘削した。

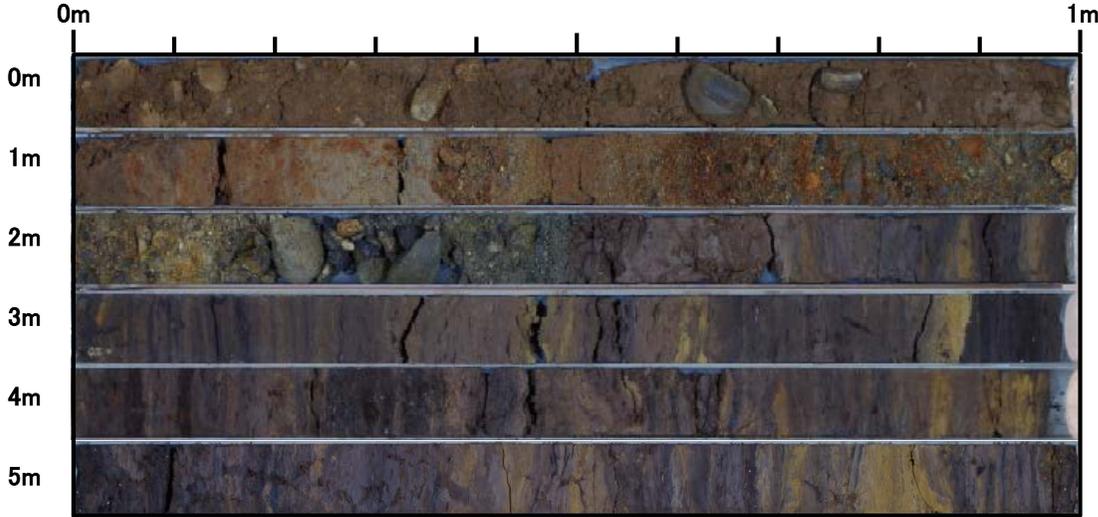
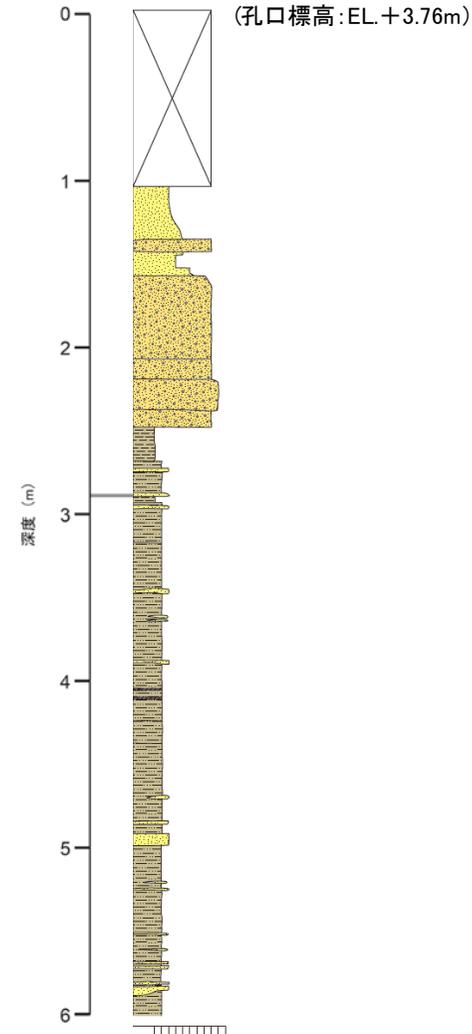
3-3. OK8地点(2/8): 統合柱状図及び統合ボーリングコア写真

- 主に、礫層、砂層及び有機質シルト層からなり、深度2.9m付近の細粒層（有機質シルト層及び有機質粘土層）中に1層準のイベント堆積物が認められる。
- なお、本イベント堆積物は本孔のみで認められ、付近への連続性は認められない。
- ボーリング孔の掘止めは、おおむね現海水準と同じ海水準であった時代の堆積物が分布すると想定される深度6mとした。

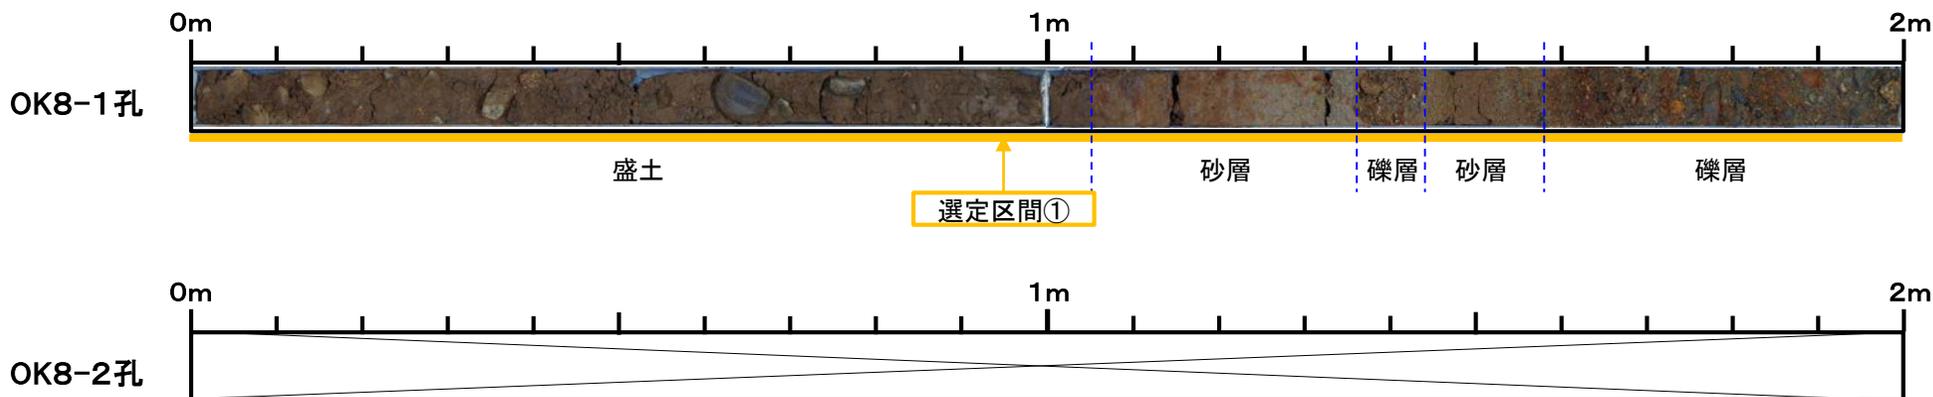
3-3. OK8地点(4/8): OK8-1~OK8-2孔のボーリングコア対比写真(1/3): 深度0m~2m

• 選定区間①の深度0.00m~2.00mについては、欠損区間がなく、重複区間がないため、OK8-1孔を選定した。

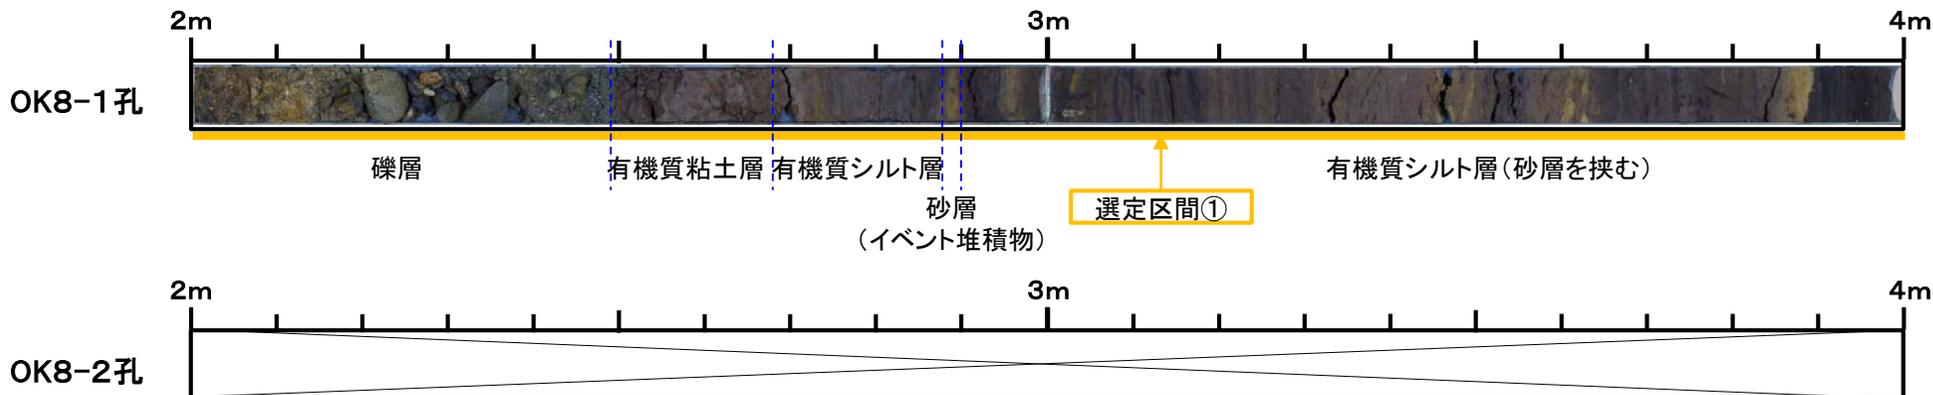
3-3. OK8地点(5/8): OK8-1~OK8-2孔のボーリングコア対比写真(2/3): 深度2m~4m

• 選定区間①の深度2.00m~4.00mについては、細粒層(有機質シルト層)中にイベント堆積物の砂層を挟在するOK8-1孔を選定した。

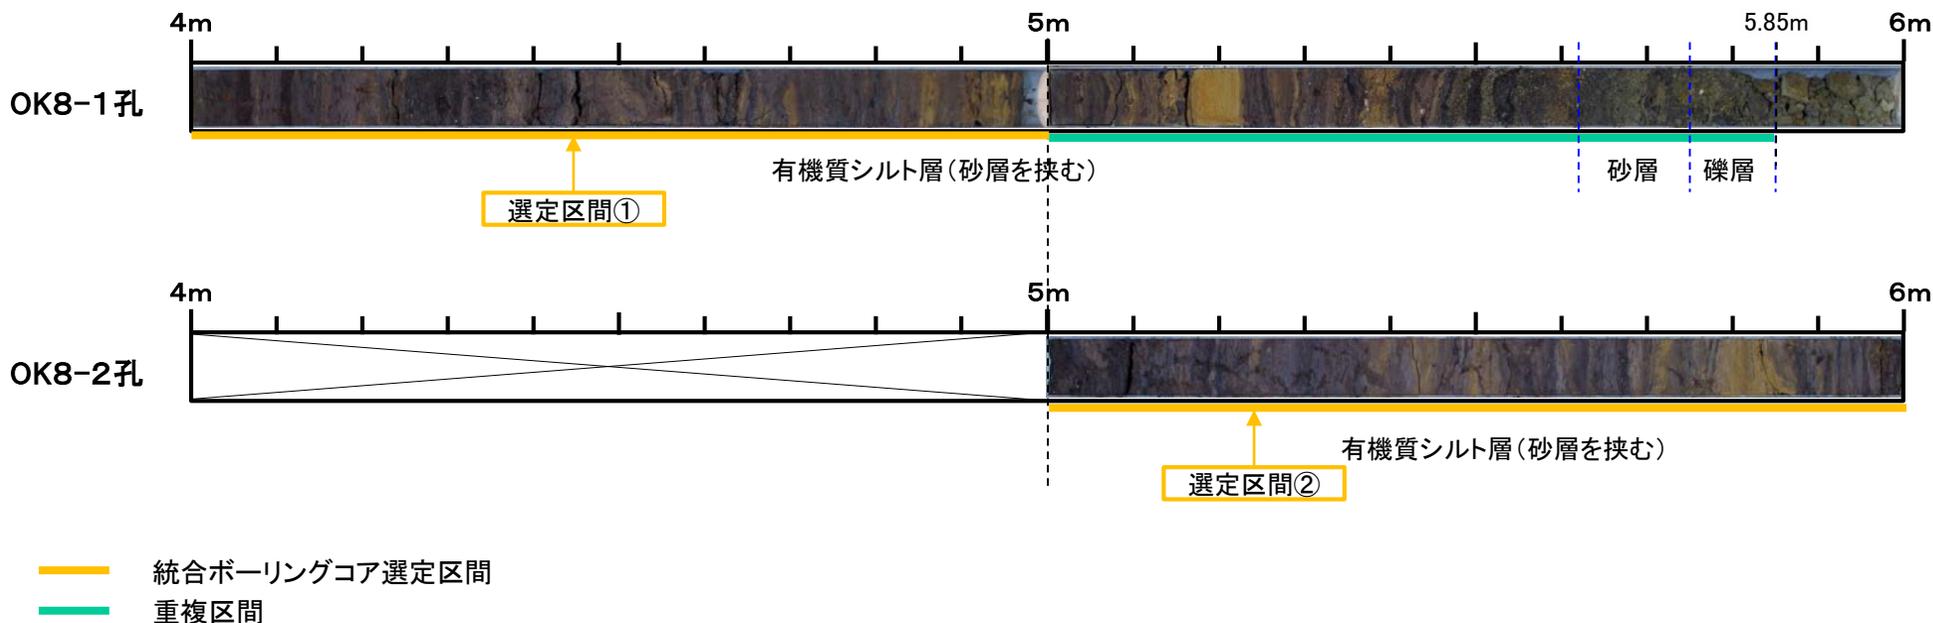
3-3. OK8地点(6/8): OK8-1~OK8-2孔のボーリングコア対比写真(3/3): 深度4m~6m

- 選定区間①の深度4.00m~5.00mについては、欠損区間がなく、重複区間がないため、OK8-1孔を選定した。
- 選定区間②の深度5.00m~6.00mについては、細粒層(有機質シルト層)が連続して確認できるOK8-2孔を選定した。

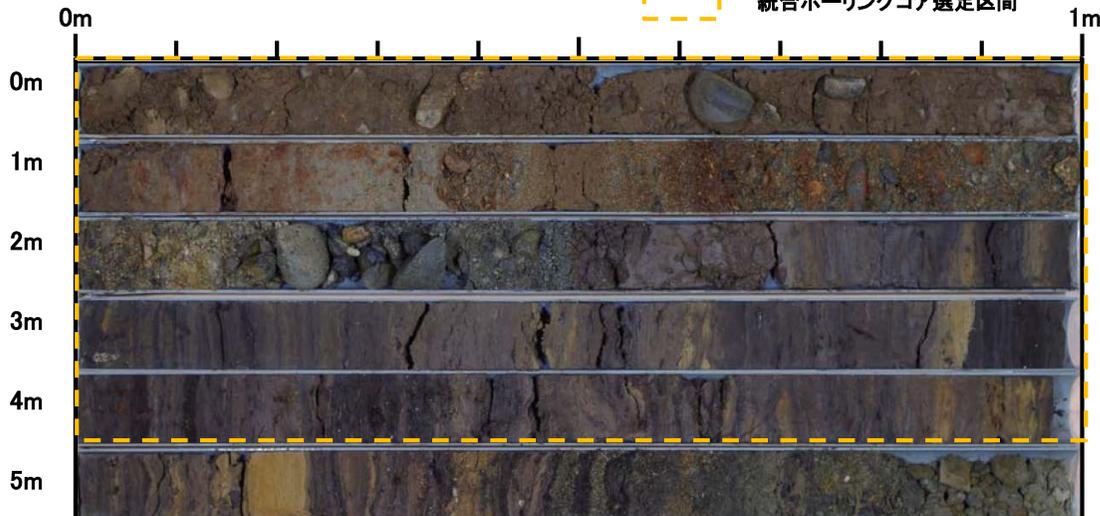
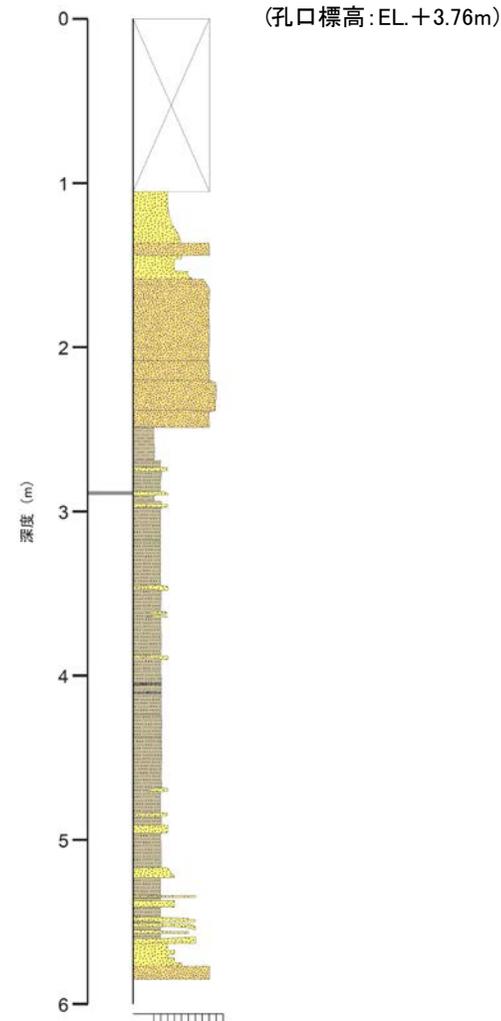
3-3. OK8地点(7/8): 柱状図及びボーリングコア写真(OK8-1孔)

•OK8-1孔では、深度2.49m～5.62mに細粒層(有機質粘土層及び有機質シルト層)が確認され、イベント堆積物の砂層が認められる。

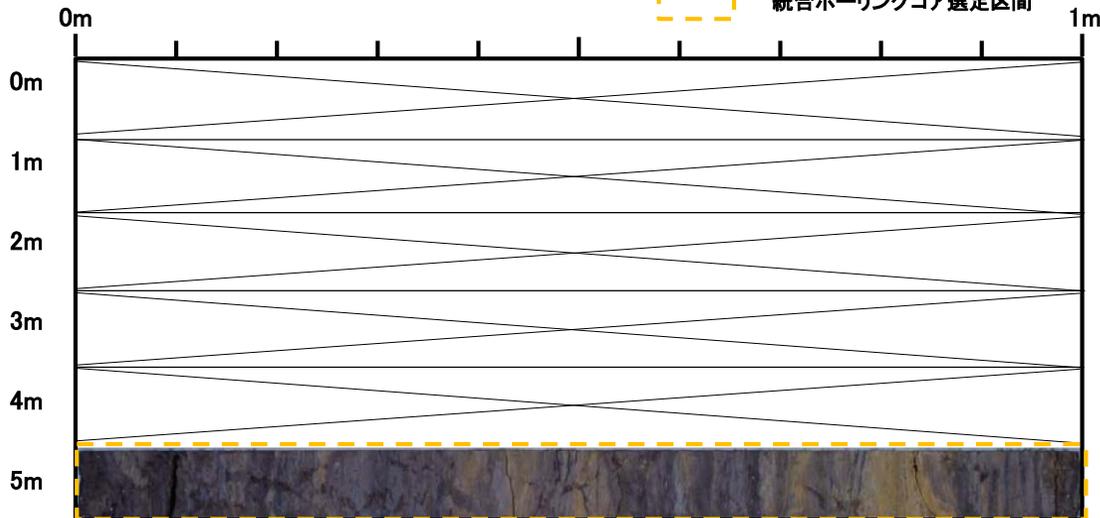
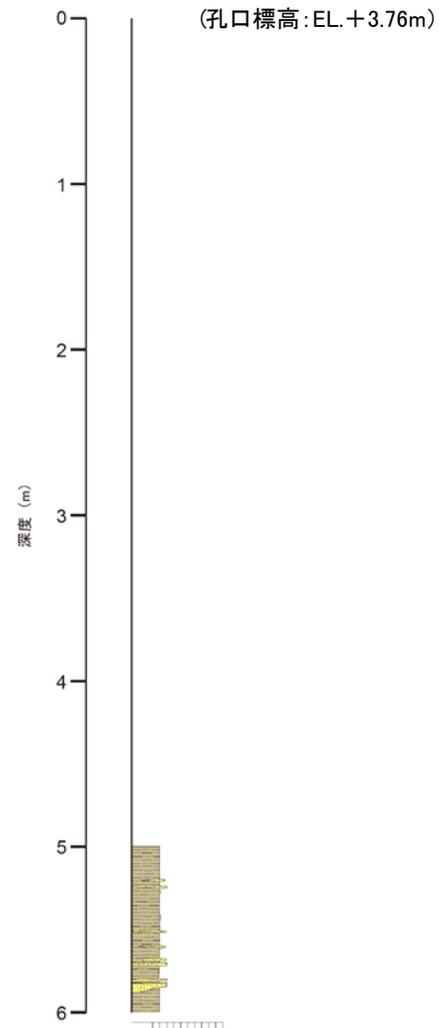
3-3. OK8地点(8/8): 柱状図及びボーリングコア写真(OK8-2孔)

• OK8-2孔※1では、深度5.00m～6.00mに細粒層(有機質シルト層)の一部を確認しているが、イベント堆積物は認められない。

※1 OK8-2孔は、OK8-1孔のコア欠損区間(深度5.85m～6.00m)のコアを採取するため掘削した。

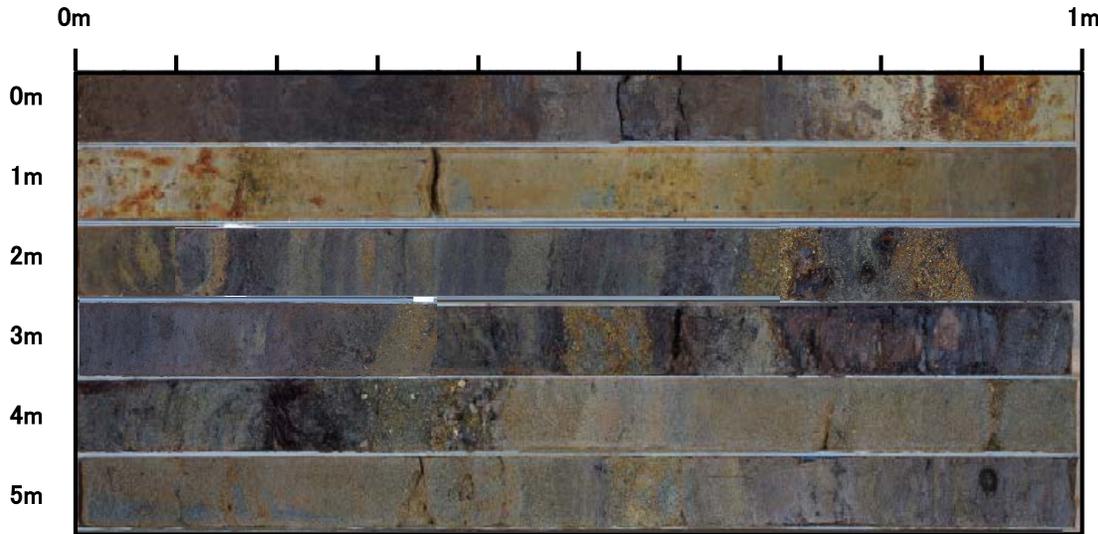
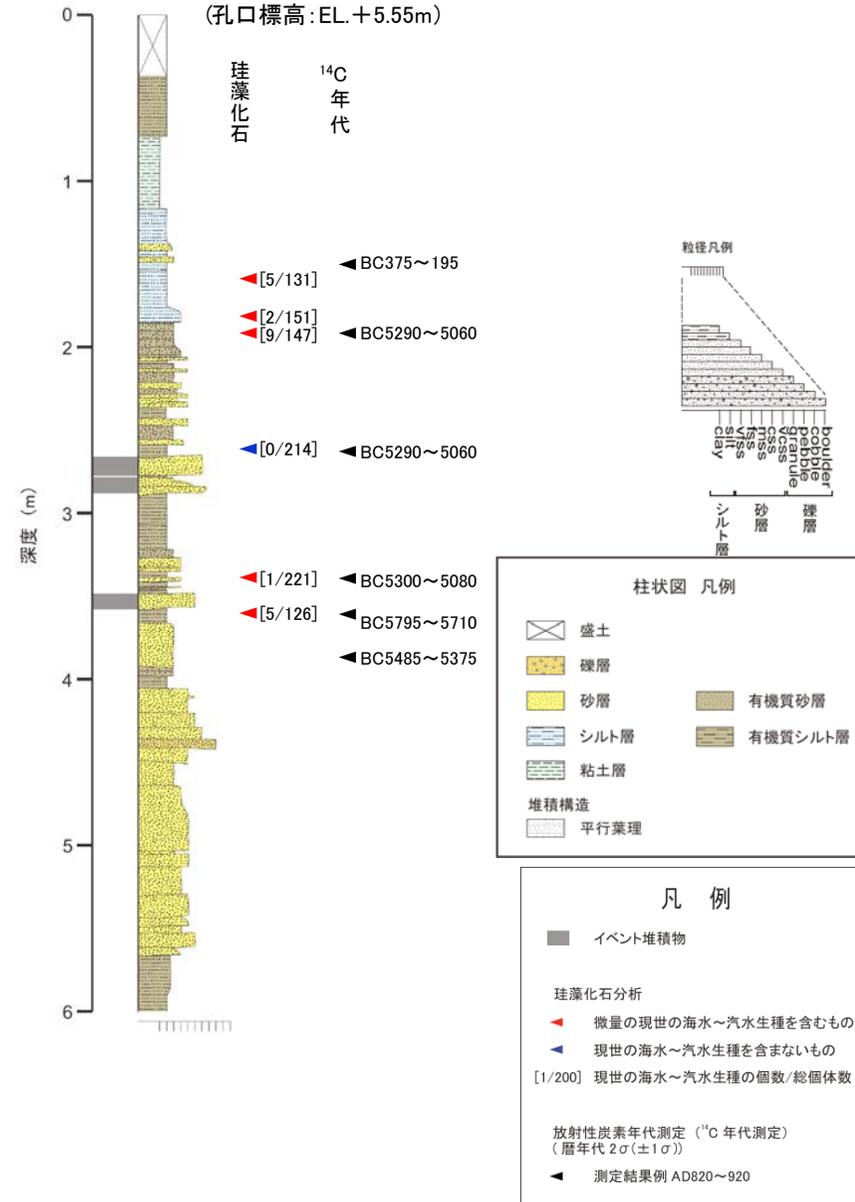
3-4. OK15地点(2/9): 統合柱状図及び統合ボーリングコア写真

- 主に、シルト層、有機質シルト層及び砂層からなり、深度2.7m付近、深度2.8m付近及び深度3.5m付近の細粒層(有機質シルト層)中に3層準のイベント堆積物が認められる。
- なお、これらイベント堆積物は本孔のみで認められ、付近への連続性は認められない。
- ボーリング孔の掘止めは、おおむね現海水準と同じ海水準であった時代の堆積物が分布すると想定される深度6mとした。

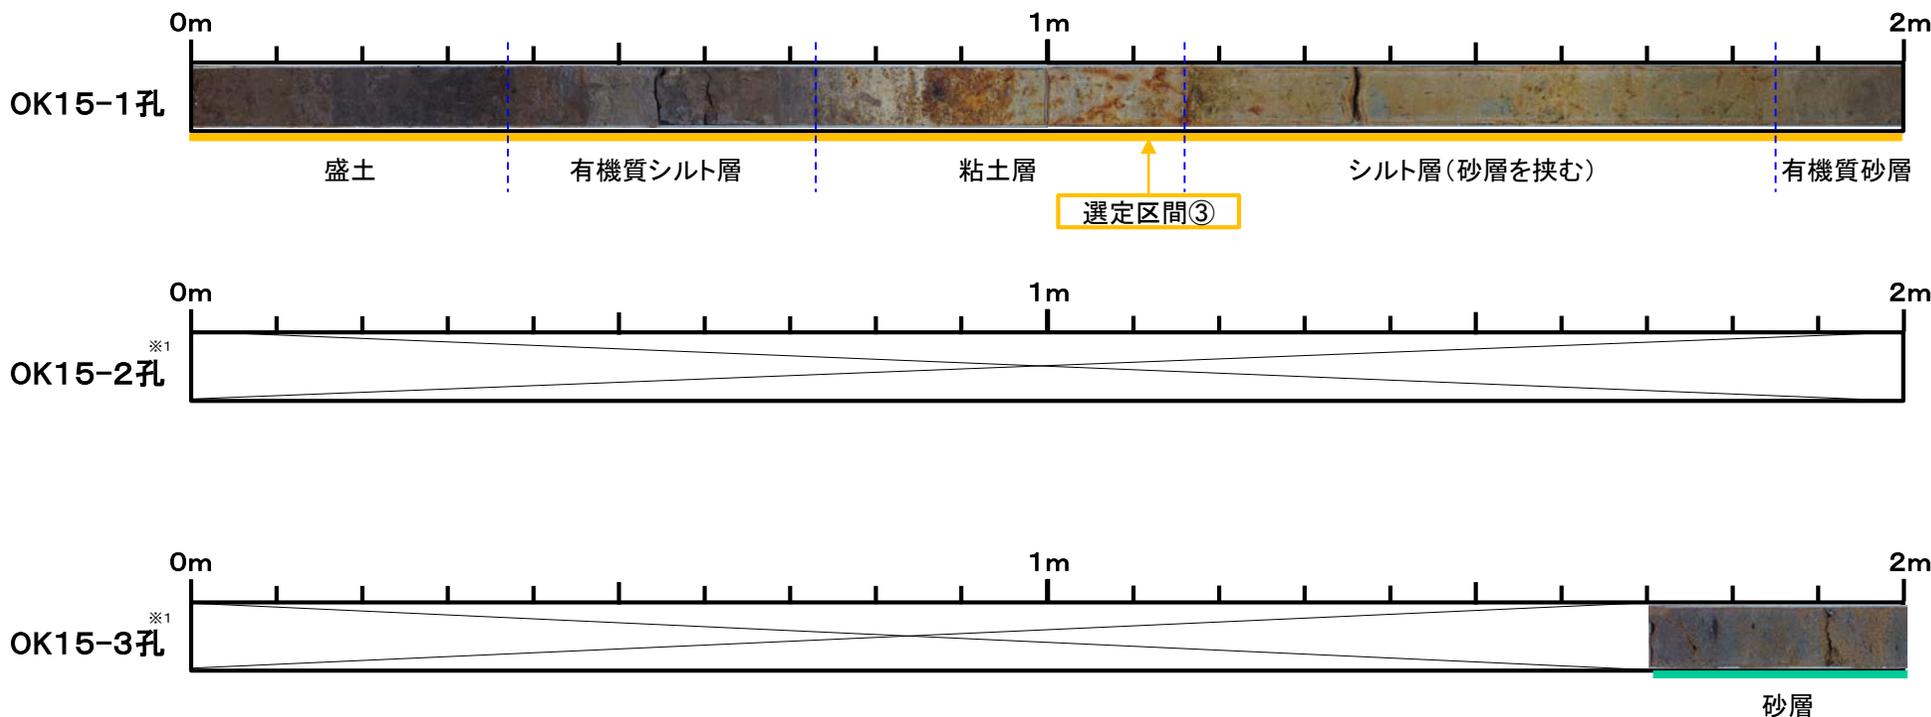
3-4. OK15地点(4/9): OK15-1~OK15-3孔のボーリングコア対比写真(1/3): 深度0m~2m

• 選定区間③の深度0.00m~2.00mについては、細粒層(シルト層)が連続して確認できるOK15-1孔を選定した。
