大間原子力発電所 基準津波の策定について

(津波堆積物調査 リカバリー孔について)

2020年6月19日

電源開発株式会社

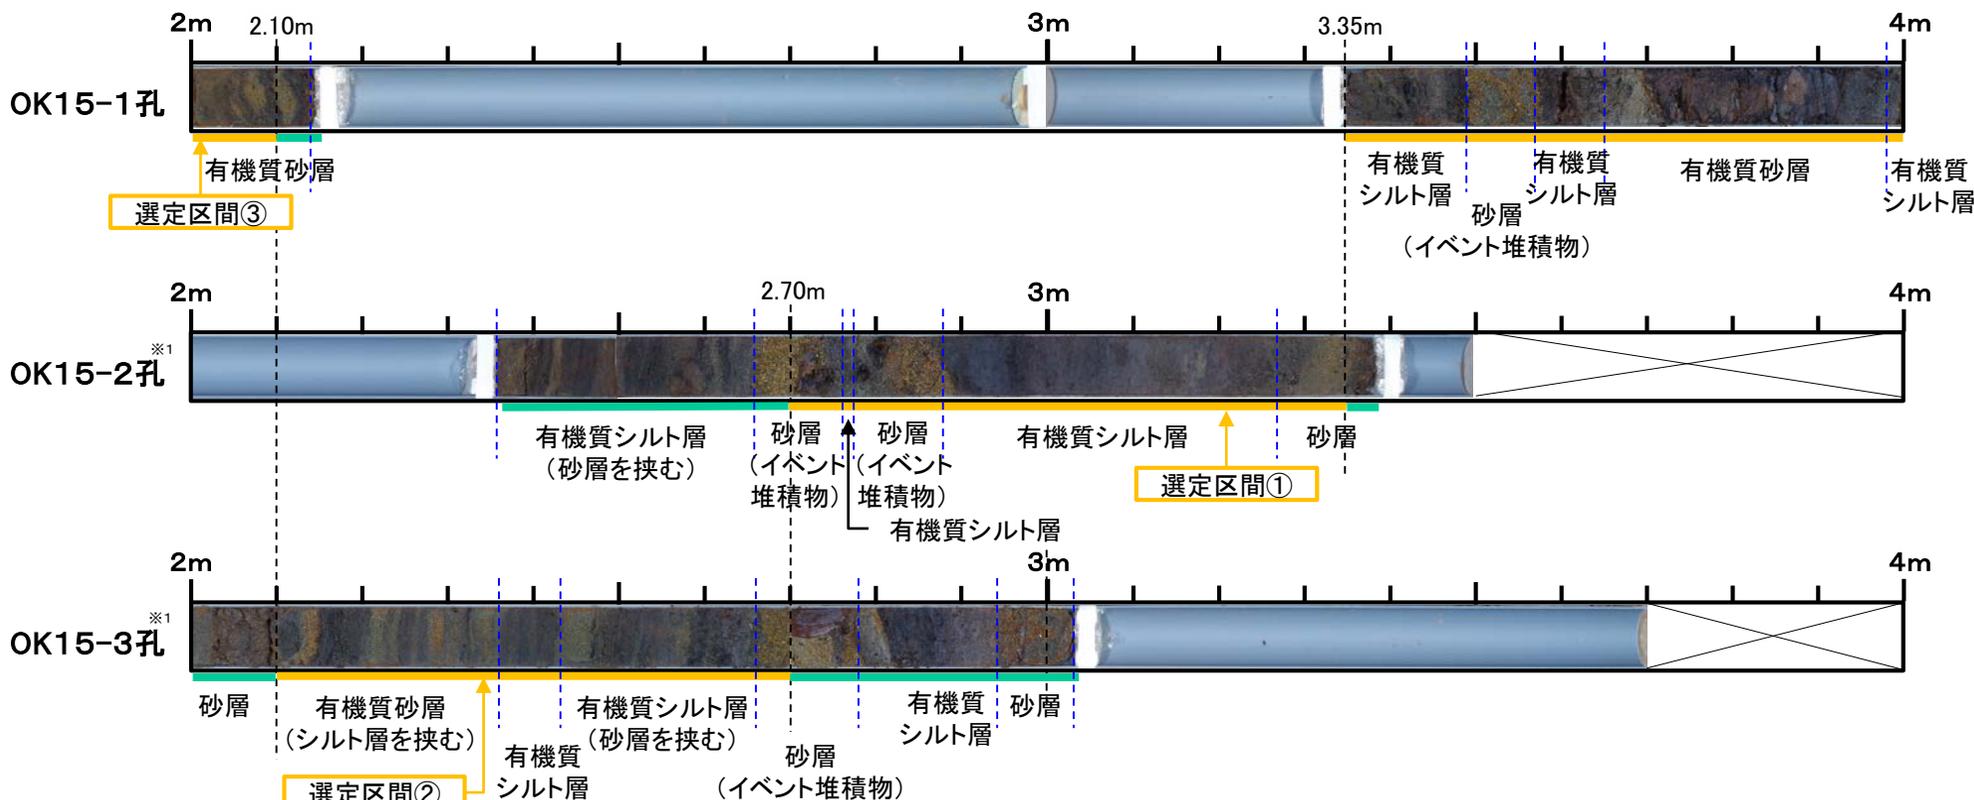
3-4. OK15地点(5/9): OK15-1~OK15-3孔のボーリングコア対比写真(2/3): 深度2m~4m

- 選定区間①の深度2.70m～3.35mについては、イベント堆積物の砂層の下位の細粒層(有機質シルト層)が連続して確認できるOK15-2孔を選定した。
- 選定区間②の深度2.10m～2.70mについては、イベント堆積物の砂層の上位の細粒層(有機質シルト層)が連続して確認できるOK15-3孔を選定した。
- 選定区間③の深度2.00m～2.10mについては、細粒層(シルト層)が連続して確認できるOK15-1孔を選定した。
- 深度3.35m～4.00mについては、欠損区間がなく、重複区間がほとんどないため、OK15-1孔を選定した。

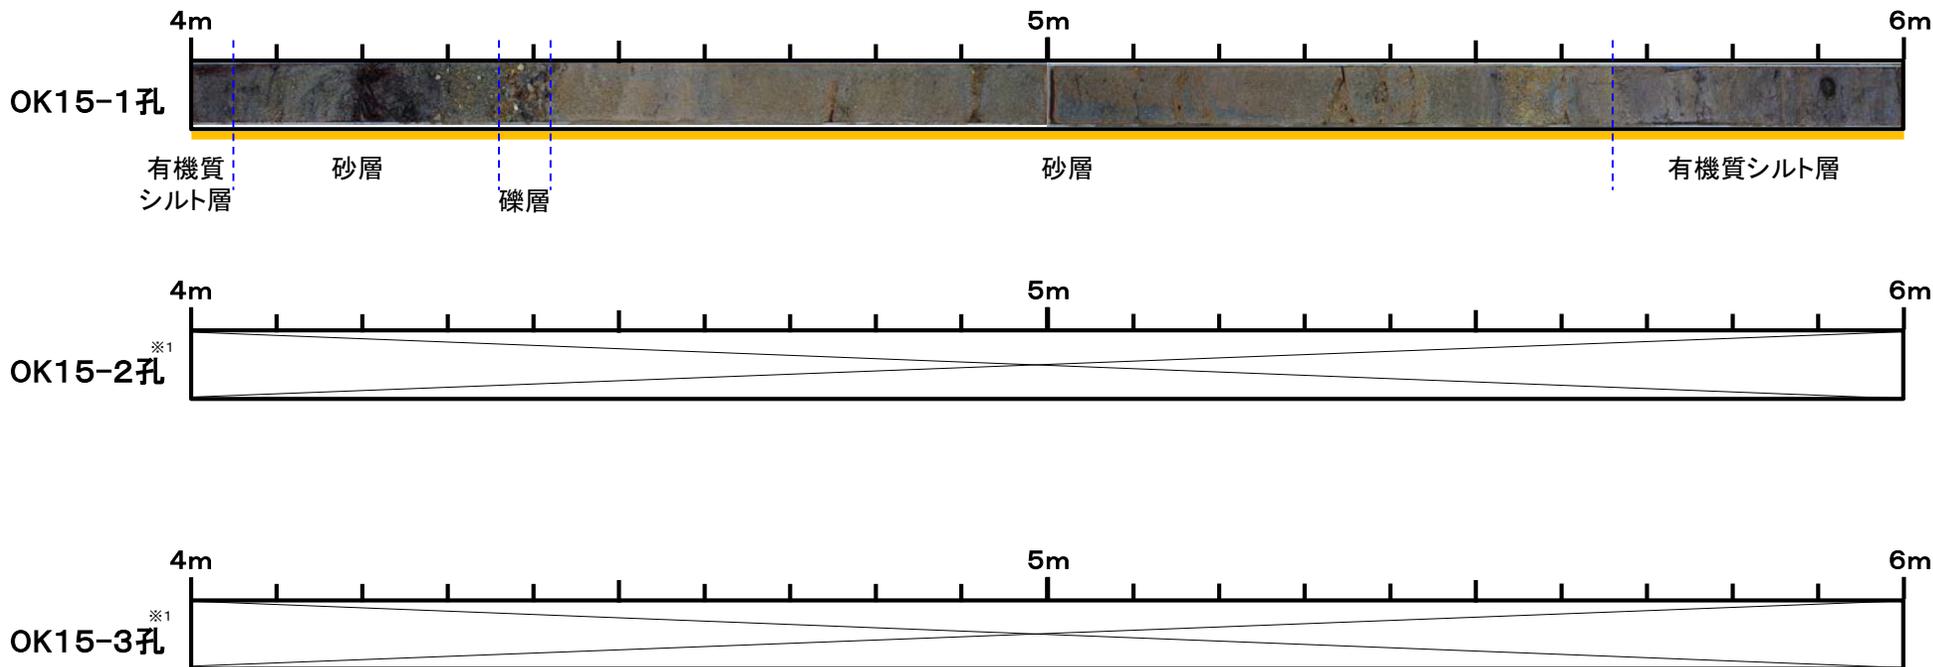
3-4. OK15地点(6/9): OK15-1~OK15-3孔のボーリングコア対比写真(3/3): 深度4m~6m

• 深度4.00m~6.00mについては、欠損区間がなく、重複区間がないため、OK15-1孔を選定した。

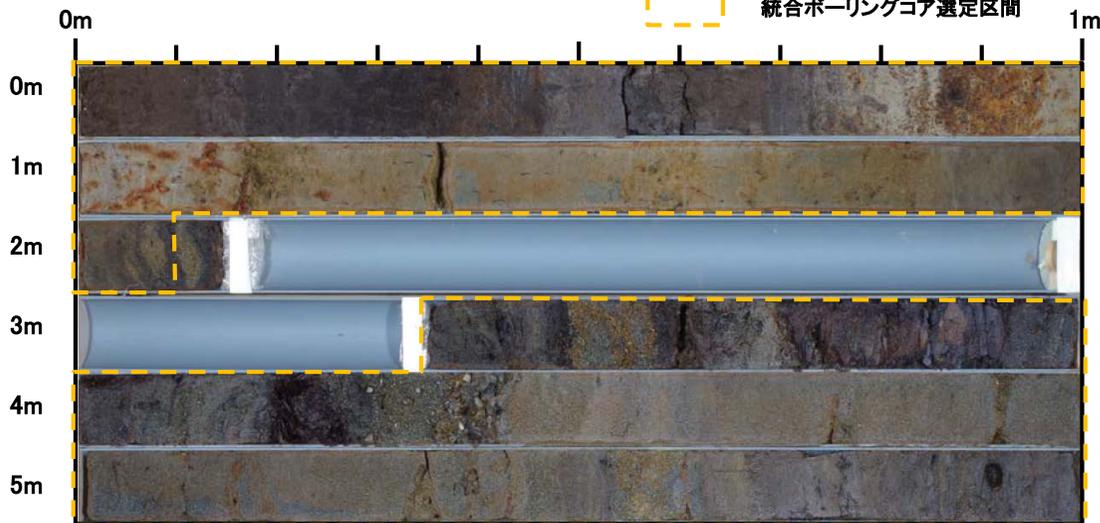
3-4. OK15地点(7/9): 柱状図及びボーリングコア写真(OK15-1孔) 柱状図

• OK15-1孔では、深度0.37m~2.14m, 3.35m~4.05m, 5.66m~6.00mに細粒層(粘土層, シルト層, 有機質シルト層等)が確認され、このうち中部の細粒層中にイベント堆積物の砂層が認められる。

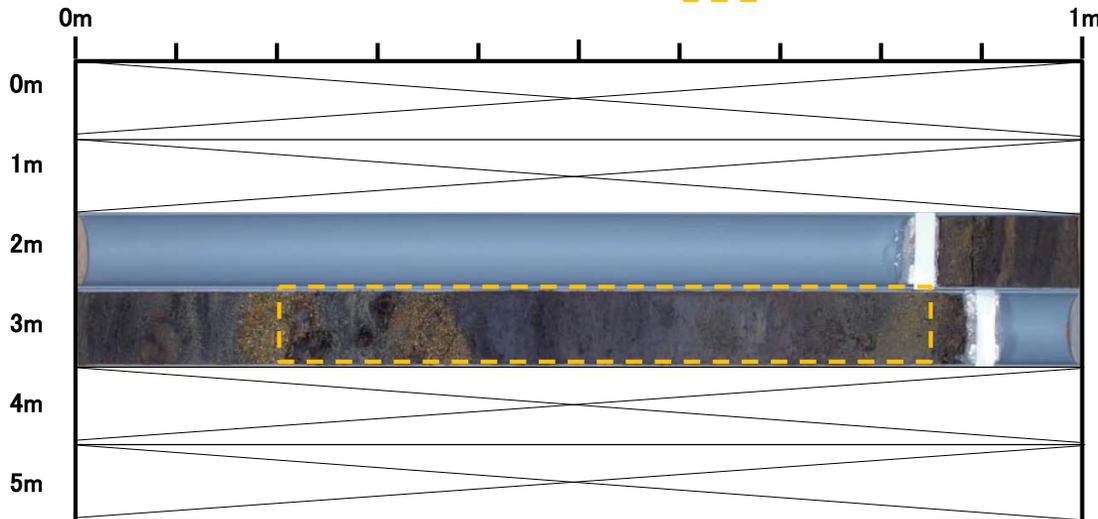
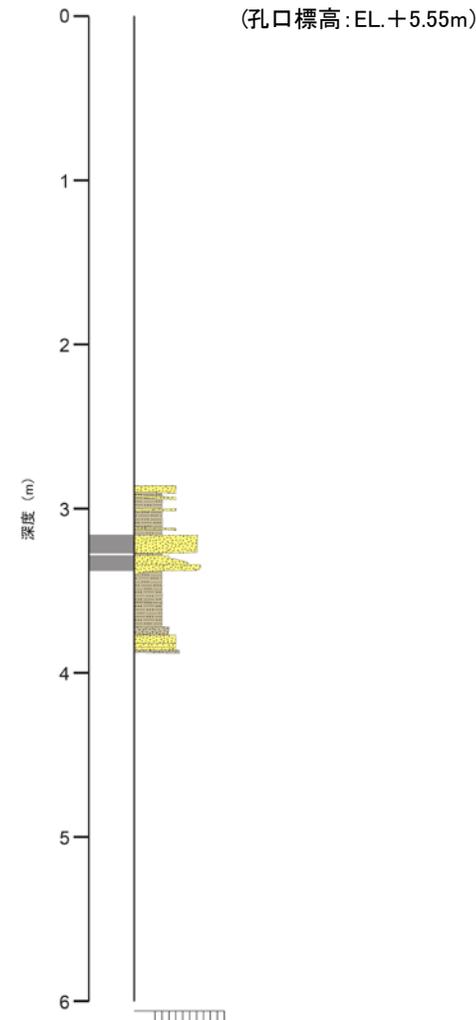
3-4. OK15地点(8/9): 柱状図及びボーリングコア写真(OK15-2孔)

•OK15-2孔※1では、深度2.86m～3.77mに細粒層(有機質シルト層)が確認され、イベント堆積物の砂層が認められる。

※1 OK15-2孔は、OK15-1孔のコア欠損区間(深度2.14m～3.35m)のコアを採取するため掘削した。

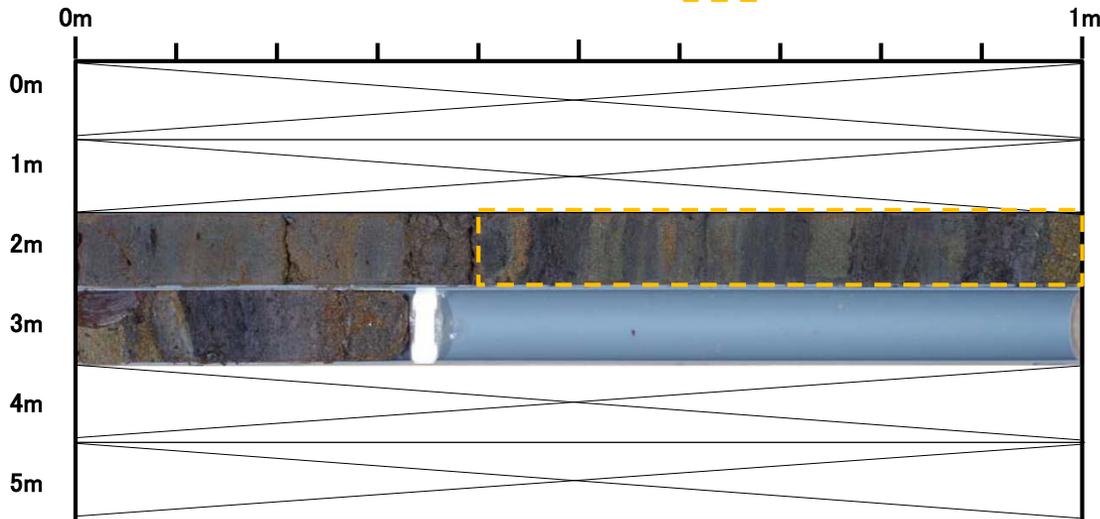
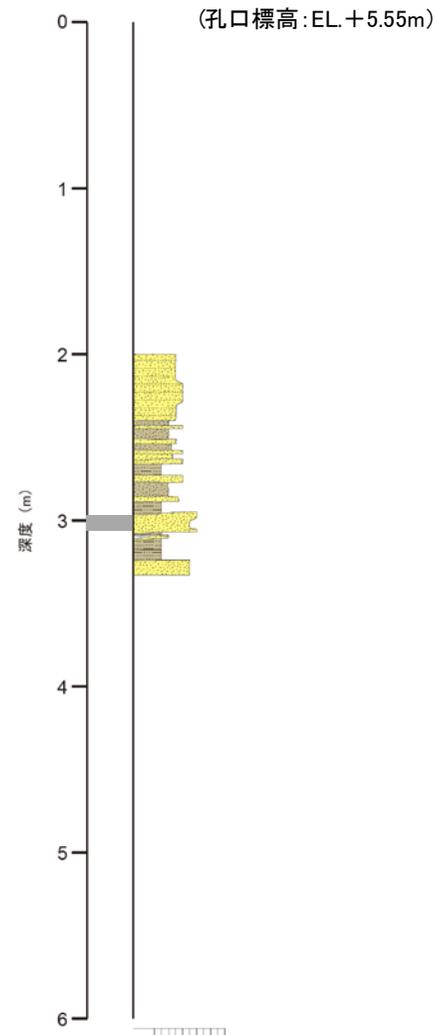
3-4. OK15地点(9/9): 柱状図及びボーリングコア写真(OK15-3孔)

•OK15-3孔※1では、深度2.88m～3.24mに細粒層(有機質シルト層)が確認され、イベント堆積物の砂層が認められる。

※1 OK15-3孔は、OK15-1孔及びOK15-2孔のコア欠損区間(深度2.14m～2.36m)のコアを採取するため掘削した。

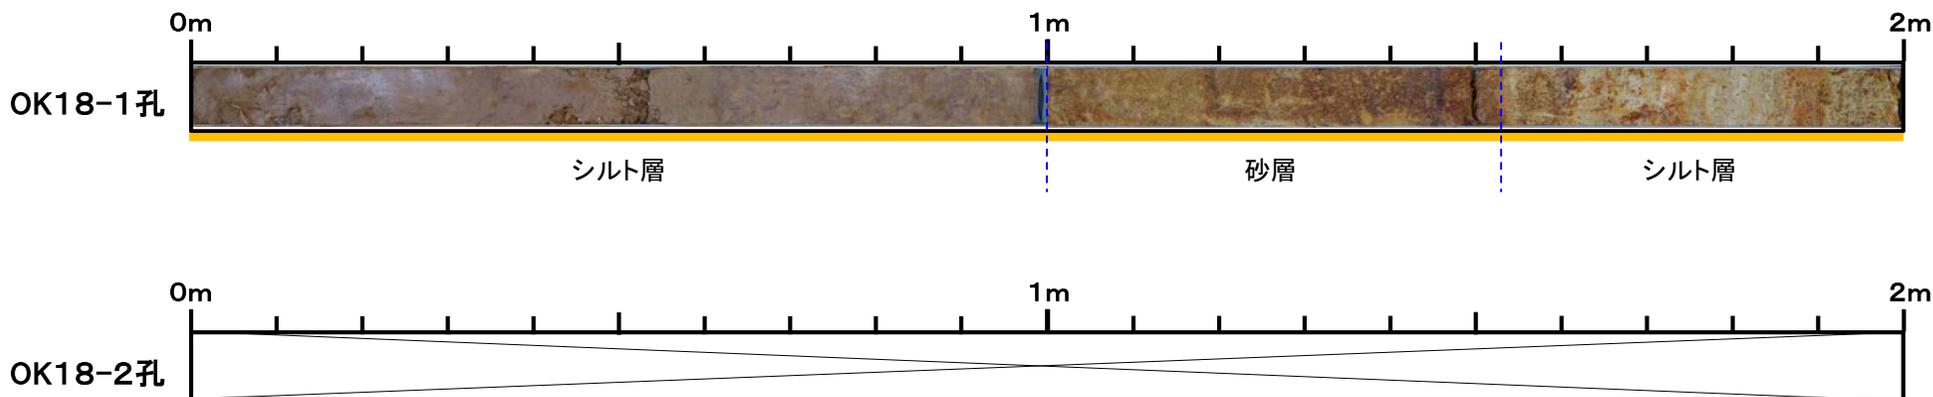
3-5. OK18地点(4/8): OK18-1~OK18-2孔のボーリングコア対比写真(1/3): 深度0m~2m

• 深度0.00m~2.00mについては、欠損区間がなく、重複区間がないため、OK18-1孔を選定した。

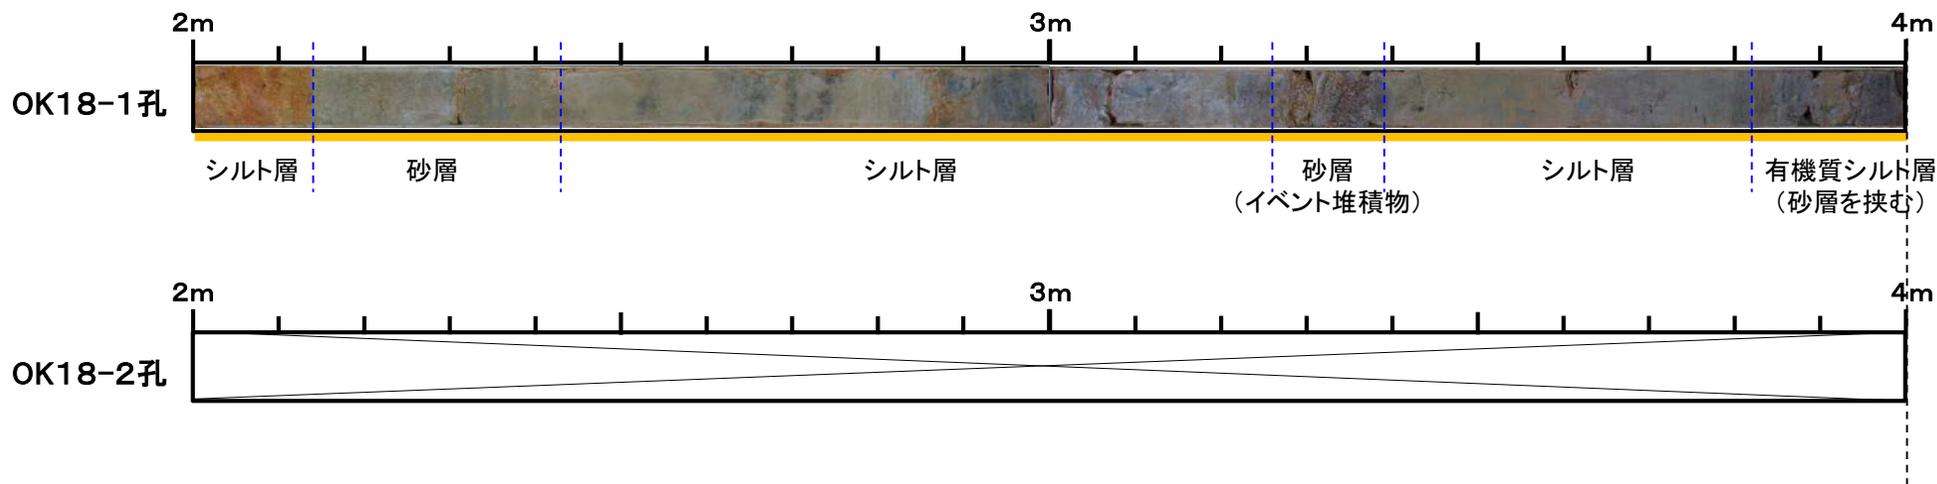
3-5. OK18地点(5/8): OK18-1~OK18-2孔のボーリングコア対比写真(2/3): 深度2m~4m

• 深度2.00m~4.00mについては、欠損区間がなく、重複区間がないため、OK18-1孔を選定した。

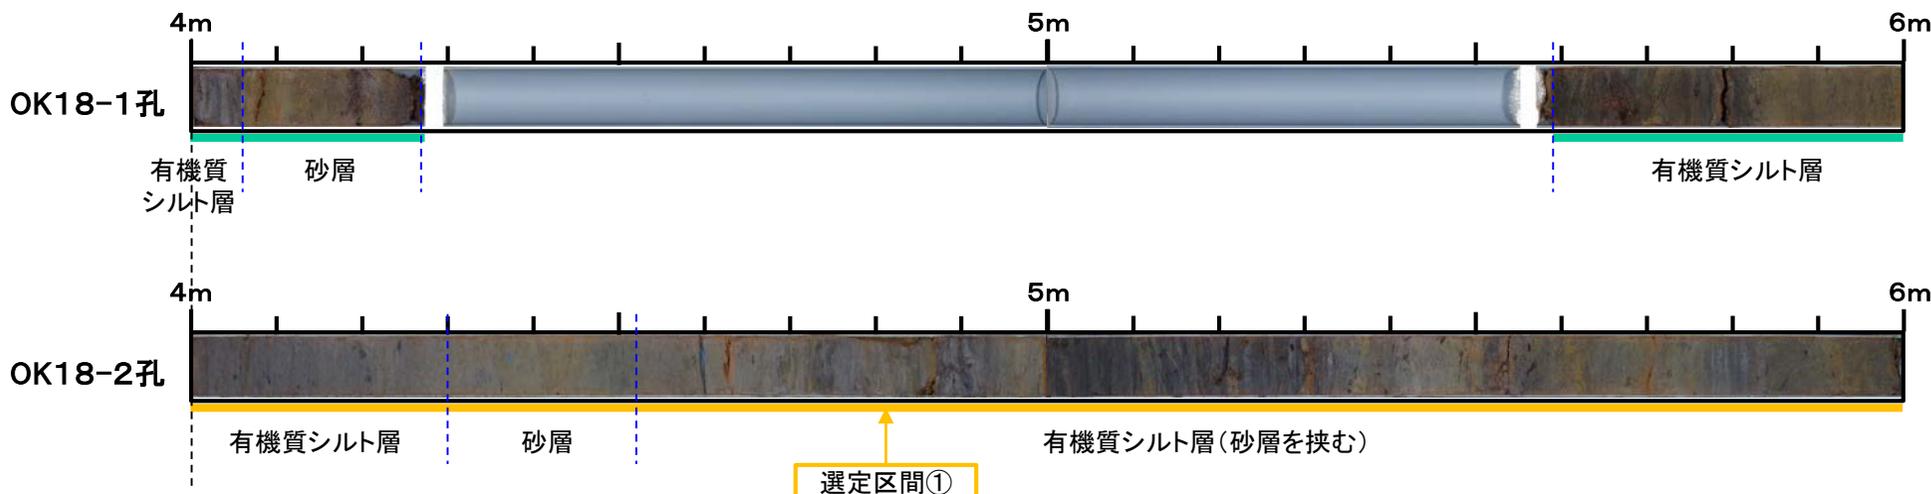
3-5. OK18地点(6/8): OK18-1~OK18-2孔のボーリングコア対比写真(3/3): 深度4m~6m

• 選定区間①の深度4.00m~6.00mについては、欠損区間がなく、コアが採取されているOK18-2孔を選定した。

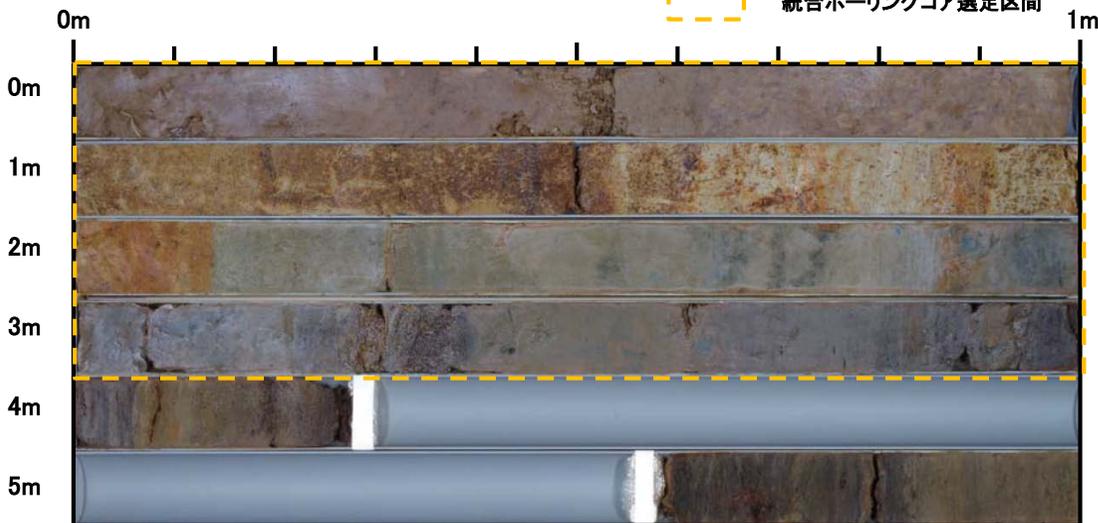
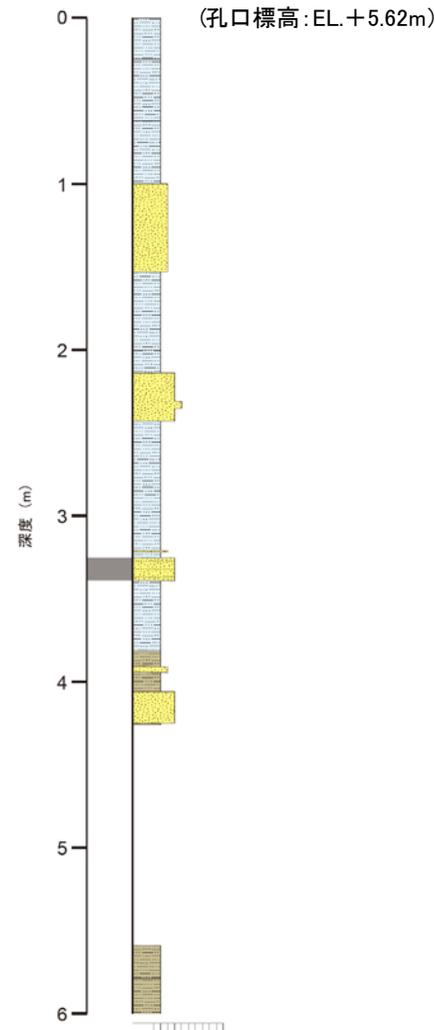
3-5. OK18地点(7/8): 柱状図及びボーリングコア写真(OK18-1孔) 柱状図

•OK18-1孔では、深度0.00m～4.26m, 5.59m～ 6.00mに細粒層 (シルト層及び有機質シルト層)の一部が確認され、このうち上部の細粒層中にイベント堆積物の砂層が認められる。

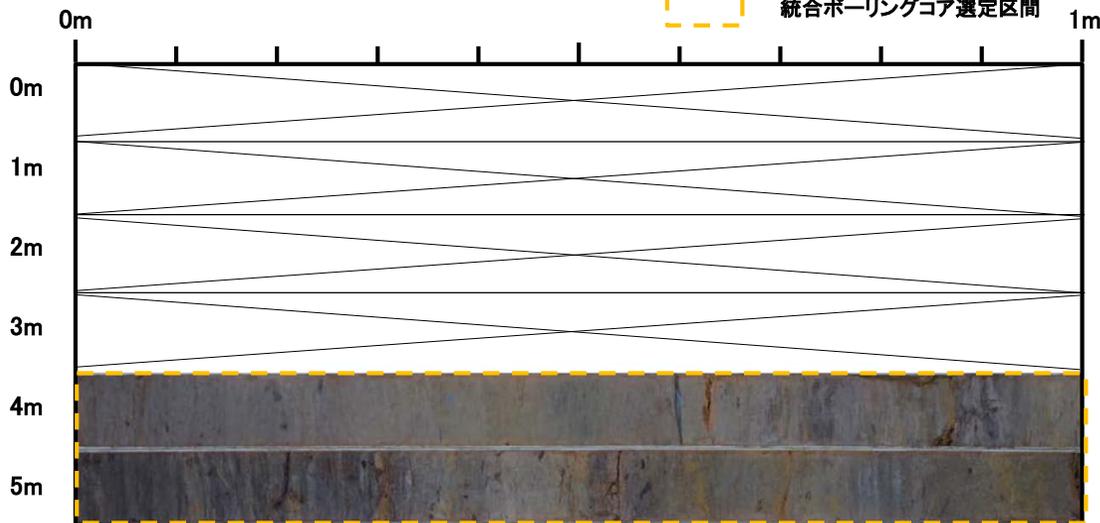
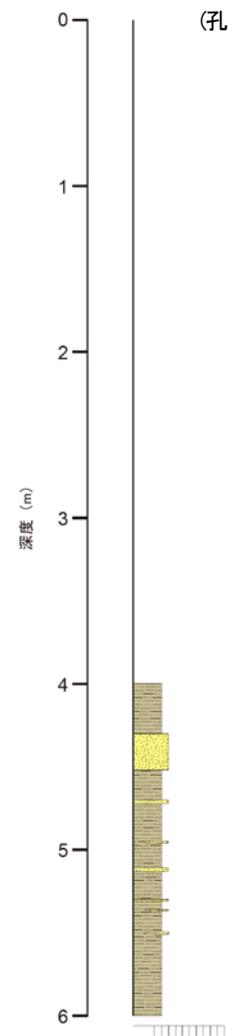
3-5. OK18地点(8/8): 柱状図及びボーリングコア写真(OK18-2孔) 柱状図

• OK18-2孔※1では、深度4.00m～6.00mに細粒層(有機質シルト層)の一部を確認しているが、イベント堆積物は認められない。

※1 OK18-2孔は、OK18-1孔のコア欠損区間(深度4.26m～5.59m)のコアを採取するため掘削した。
