補足資料5. 2-10

鉍物脈法等に関する調査結果(K-14)

補足資料5. 2-11

鉍物脈法等に関する調査結果（鉍物組成，運動方向等）

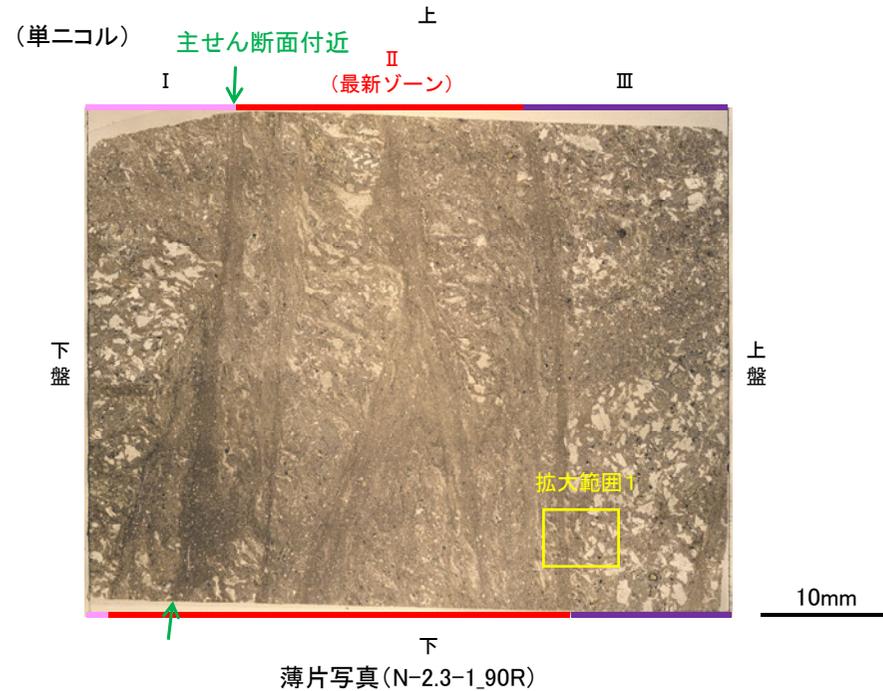
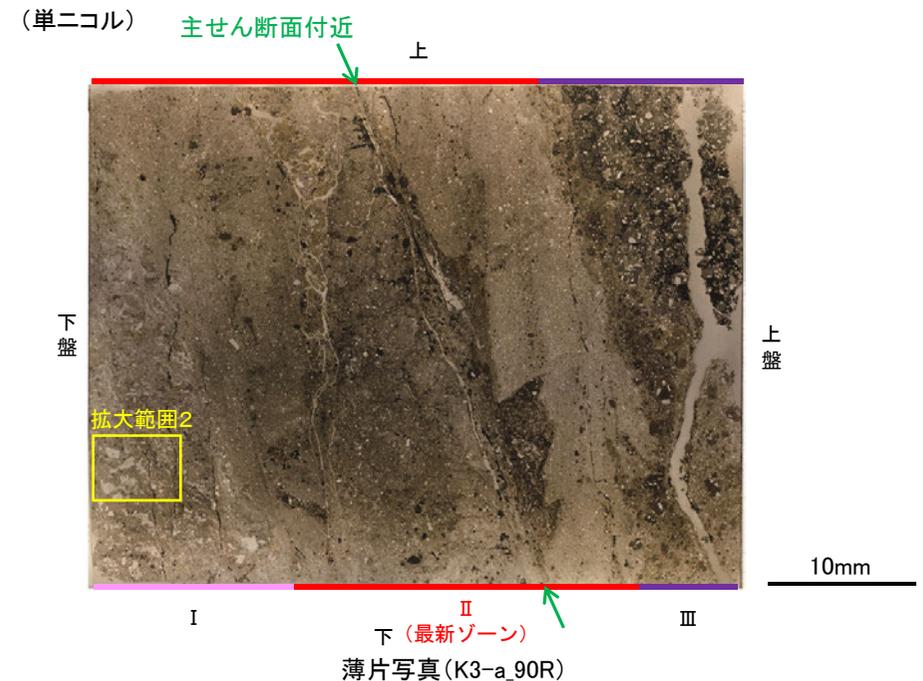
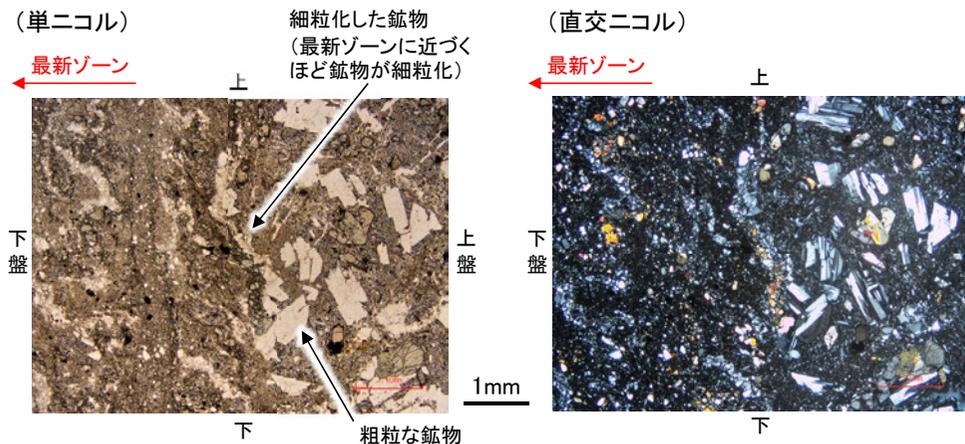
(3) 薄片觀察(K-3)

○K-3の破碎部の薄片観察(微視的観察)の結果, 最新ゾーン周辺に鉱物が引きずられて細粒化する構造が認められた。
 ○この構造は, 細粒な鉱物の集合体であり, その周りには粗粒な同種の鉱物が認められる。
 ○また, この構造は最新ゾーンに近づくほど細粒な粒子で構成されている。
 ○以上のことから, K-3の破碎部の薄片観察(微視的観察)で認められた鉱物が引きずられて細粒化する構造は, 断層運動に伴う破碎によって鉱物が破碎し, 細粒化したものと判断される。

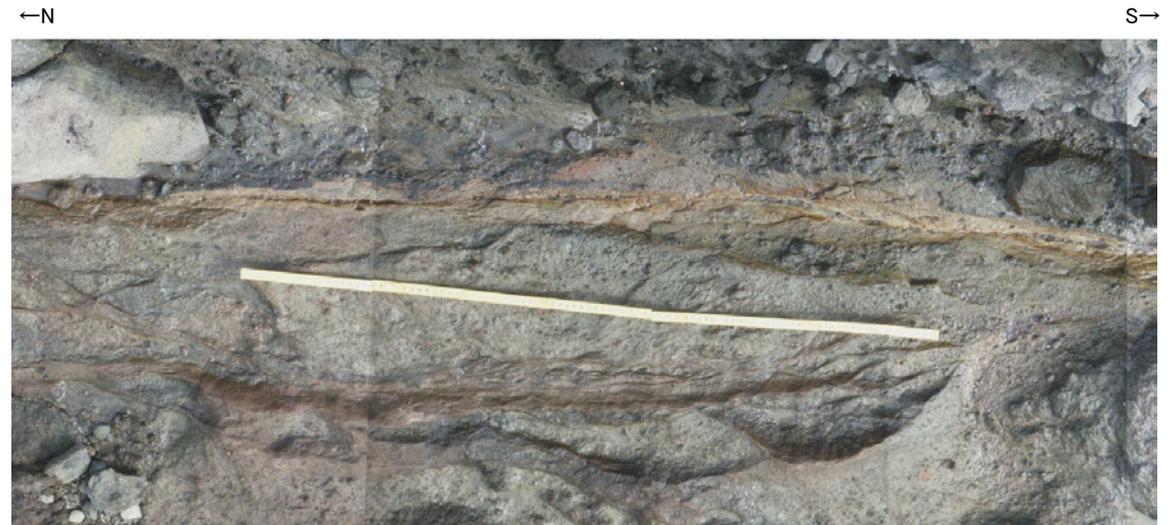
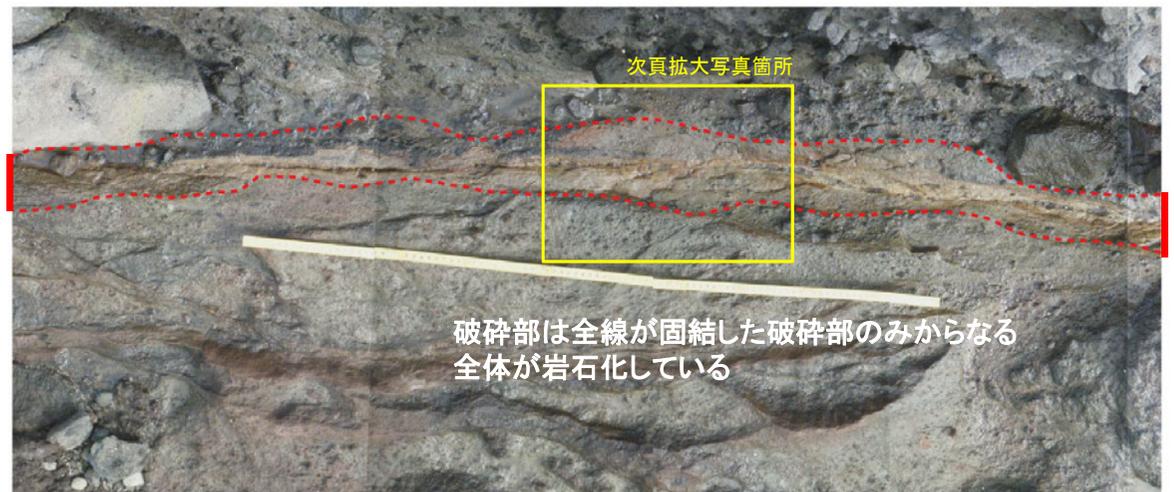
a地点 破碎部の状況写真(下は破碎部を加筆)

○露頭観察の結果, K-3の破碎部は, 全線が固結した破碎部のみからなる。固結した破碎部には, 延性的に変形する構造(次頁, 次々頁)が認められ, 破碎部全体が岩石化している(右下写真)。

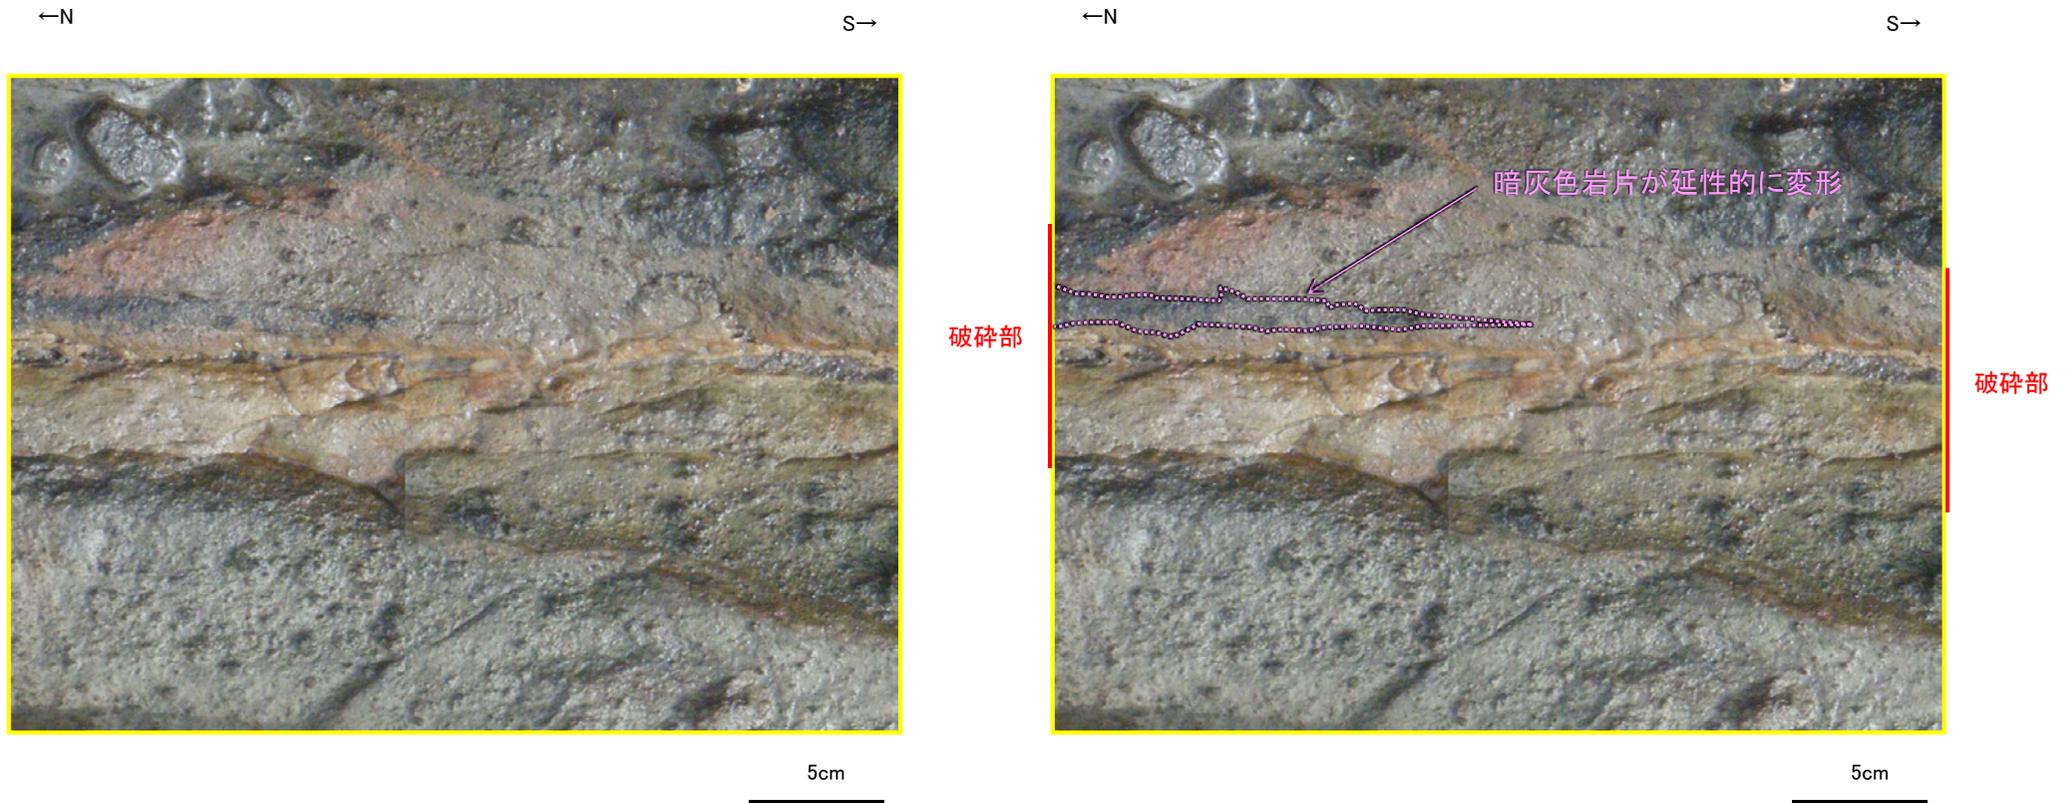
前頁a地点 拡大写真
(右は変形構造を加筆)

【a地点 破碎部中に認められる変形構造の例①】

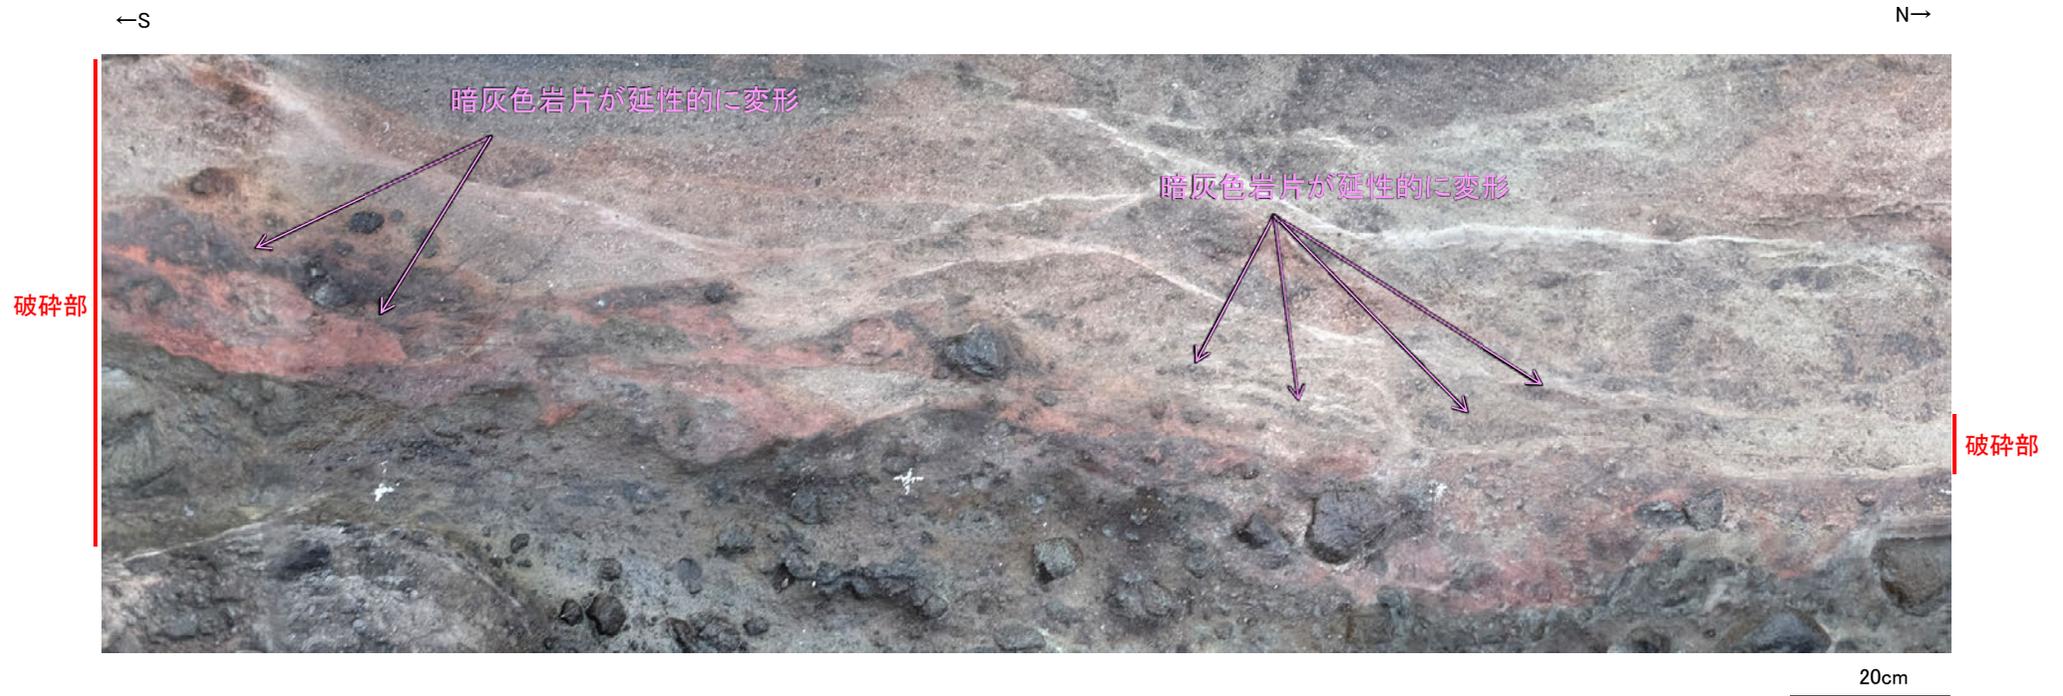
d地点 写真

【d地点 破碎部中に認められる変形構造の例②】

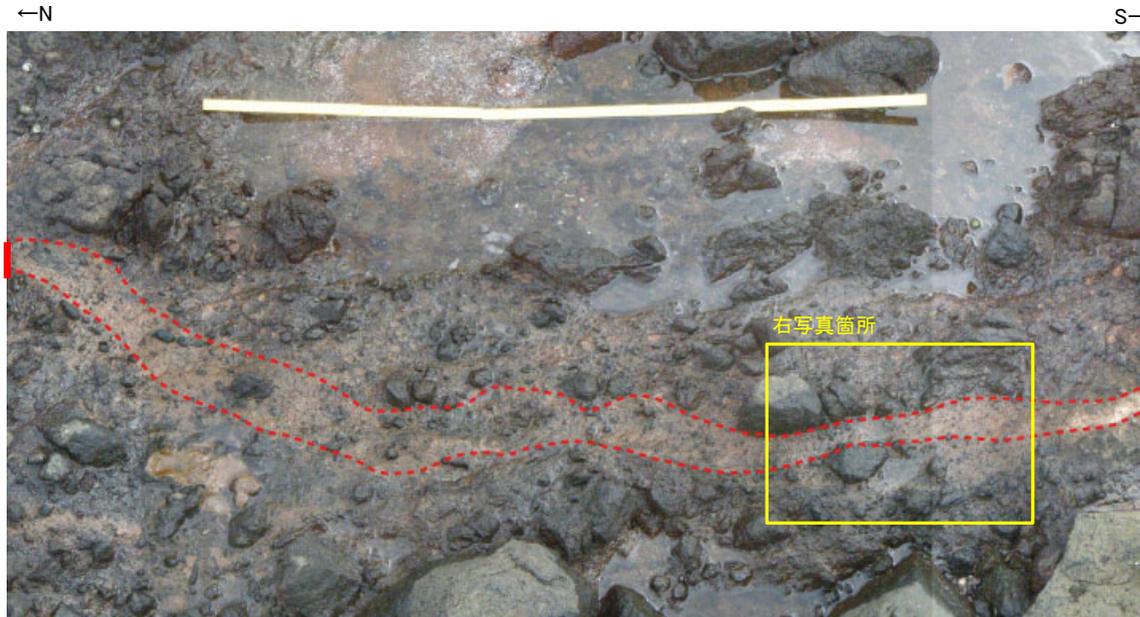
b地点 破砕部の状況写真

- ・破砕部は、全線が固結した破砕部のみからなる。
- ・固結した破砕部は、破砕部全体が岩石化している。

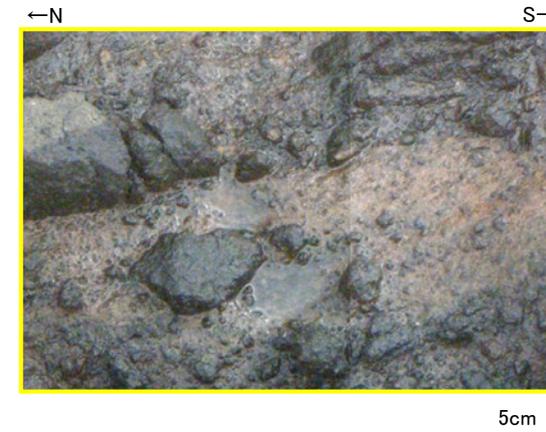
拡大写真

破砕部は全線が固結した破砕部のみからなる。全体が岩石化している。

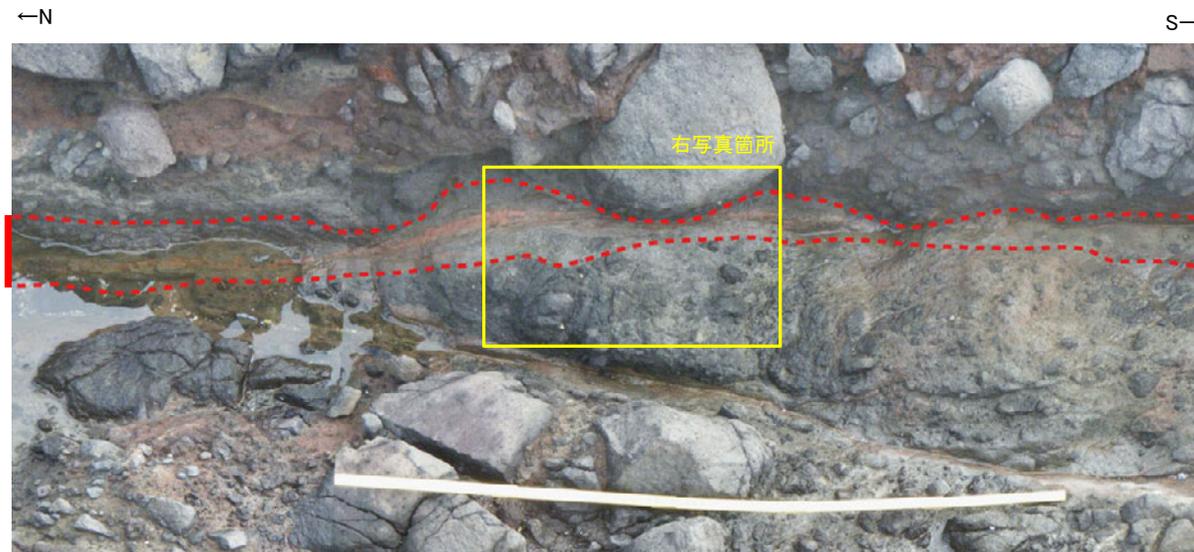
c地点 破砕部の状況写真

- ・破砕部は、全線が固結した破砕部のみからなる。
- ・固結した破砕部には、延性的に変形する構造が認められ、破砕部全体が岩石化している。

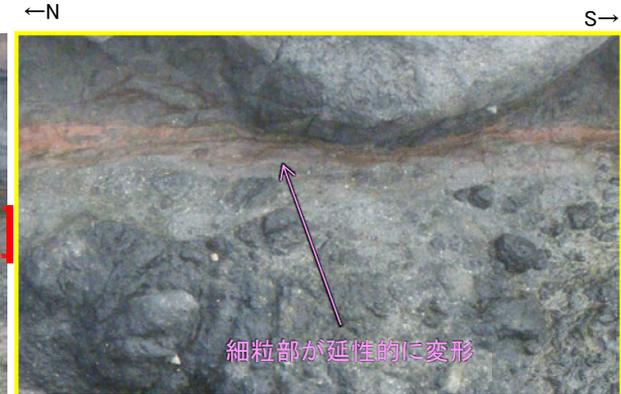
拡大写真

破砕部は全線が
固結した破砕部の
みからなる。
全体が岩石化して
いる。

細粒部が延性的に変形

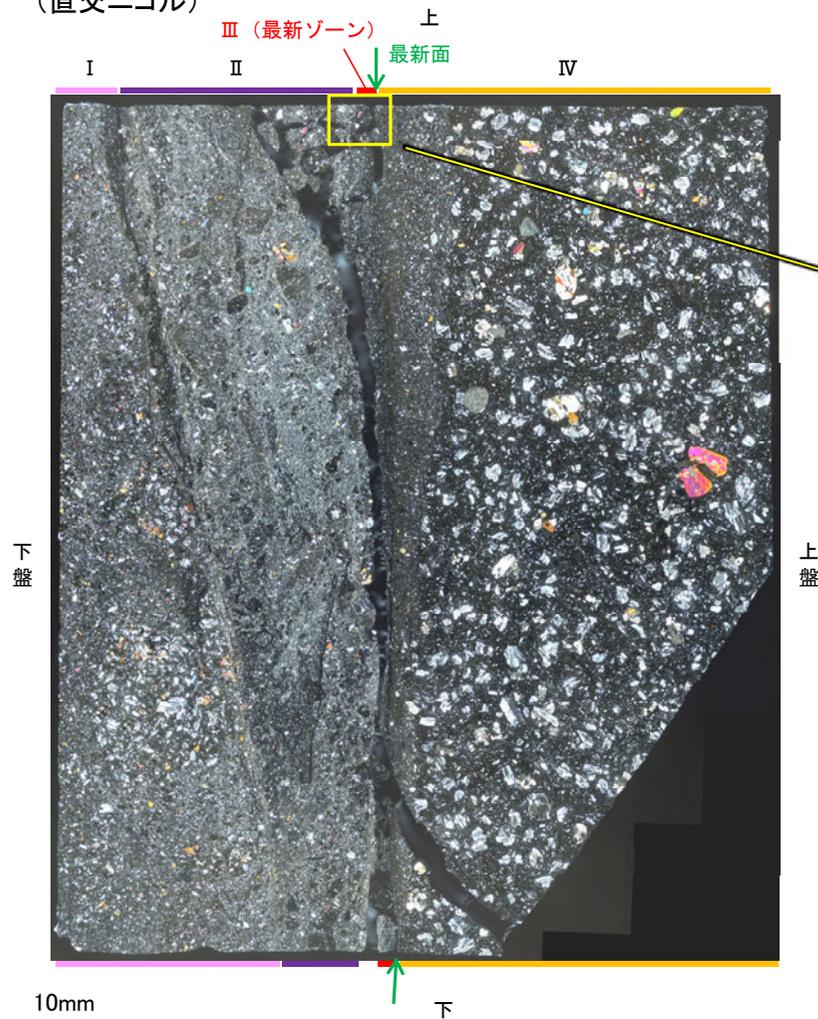
観察用薄片写真(H' - -1.3_110R)

○観察用薄片で実施した微視的観察(薄片観察)の結果, 最新ゾーンと分帯Ⅱとの境界は不明瞭で漸移的であり, せん断面は認められない。

不明瞭で漸移的であり, せん断面は認められない

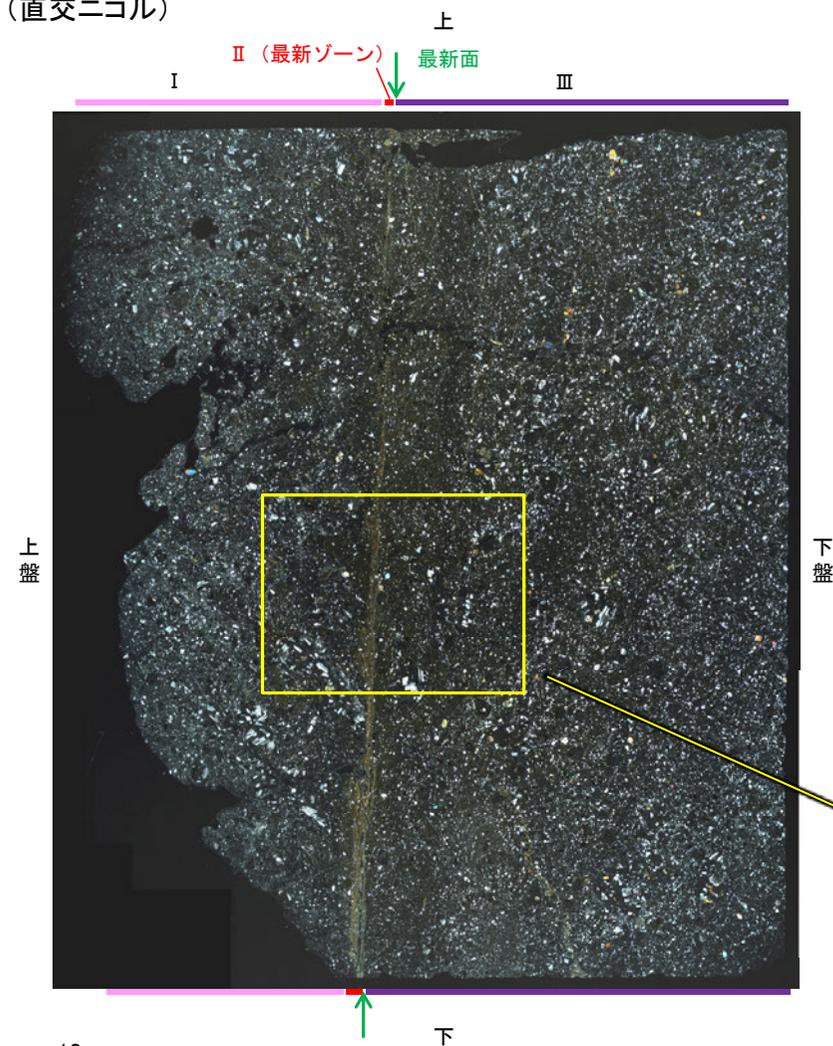
観察用薄片写真(H- -0.3-80_107R)

○観察用薄片で実施した微視的観察(薄片観察)の結果, 最新ゾーンと分帯 I との境界は不明瞭で漸移的であり, せん断面は認められない。

不明瞭で漸移的であり,
せん断面は認められない

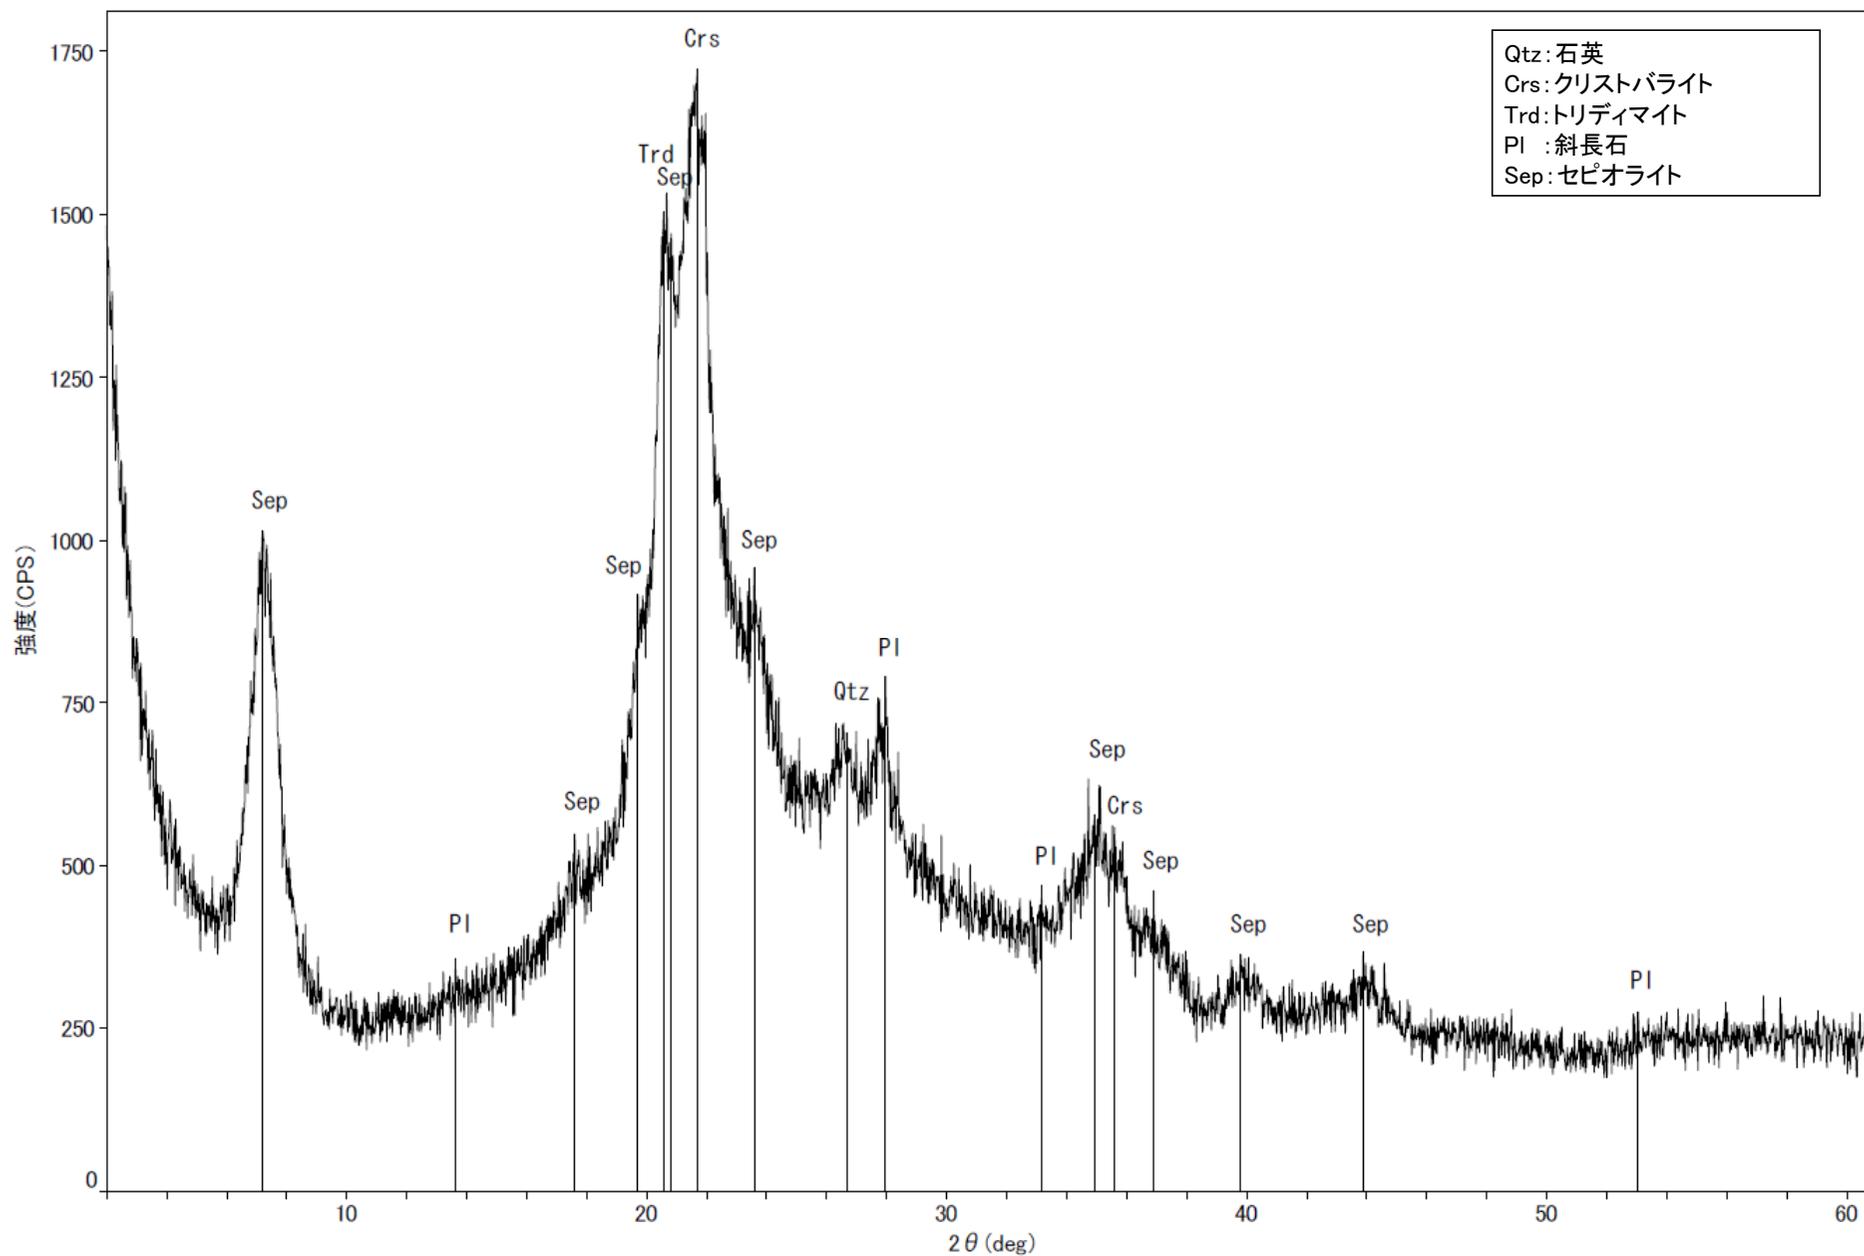
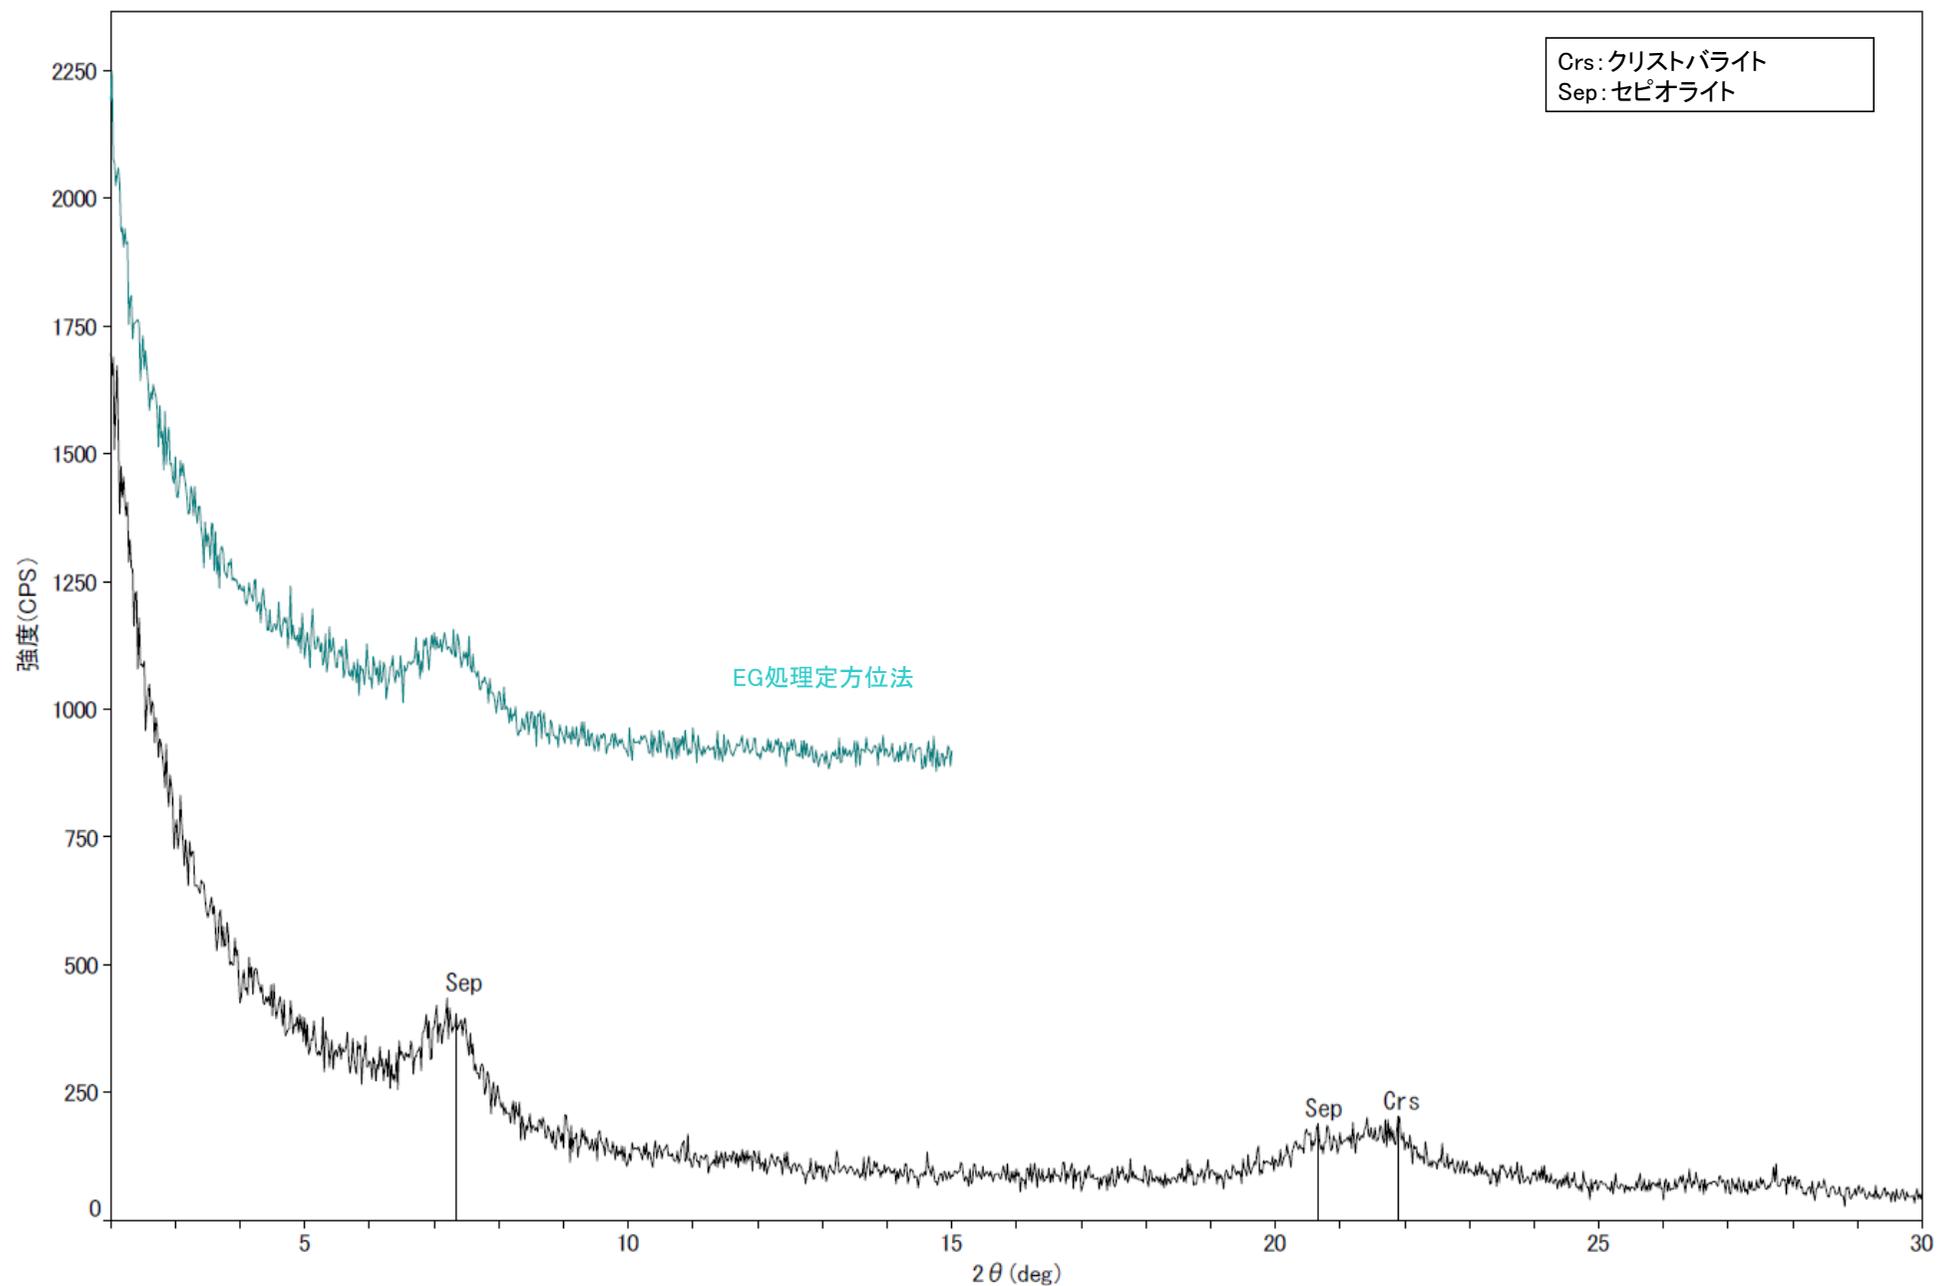
粘土状破碎部 K-2 H-1.1孔 -X線回折チャート 不定方位-

XRD分析 測定諸元
 装置: Rigaku RINT2500V
 Target: Cu(K α)
 Voltage: 40kV
 Detector: SC
 Divergence Slit: 0.5°
 Receiving Slit: 0.15mm
 Step size: 0.02°

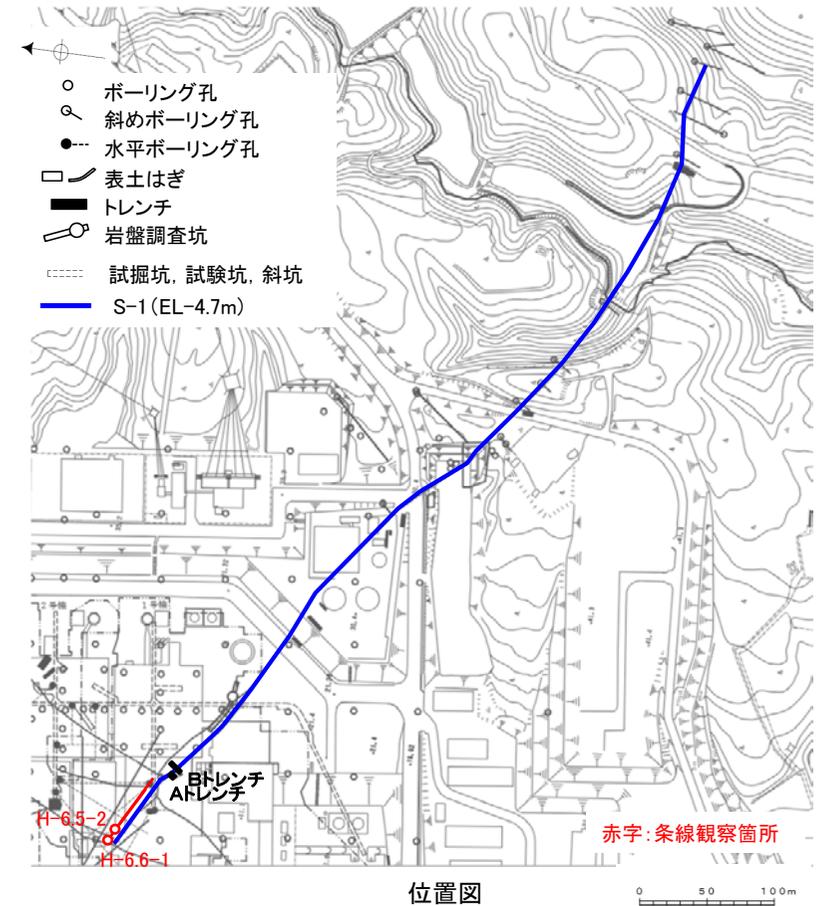
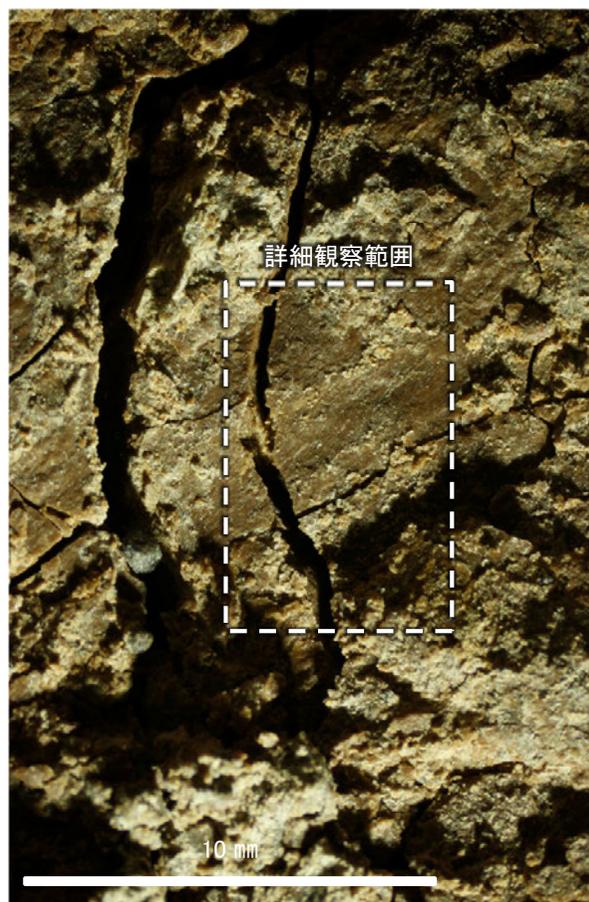
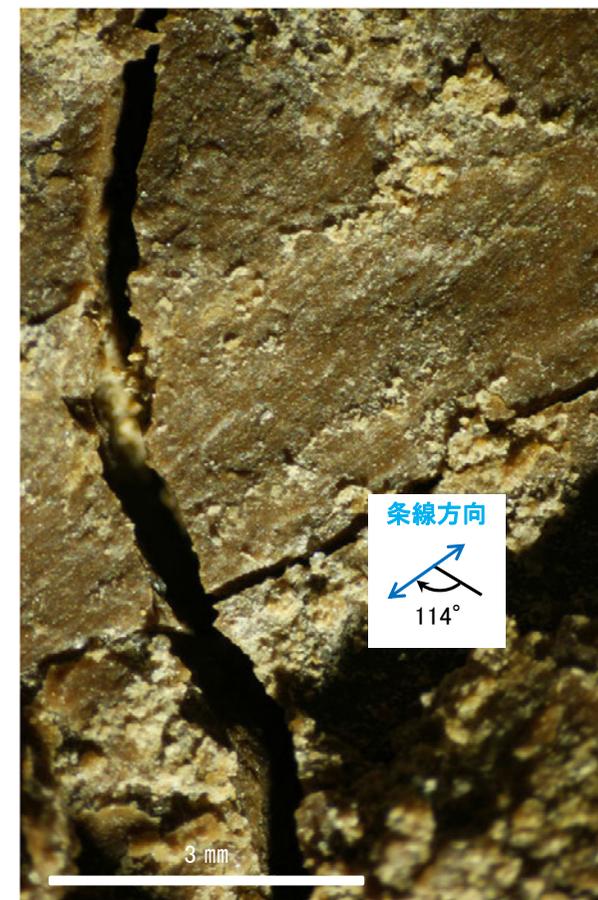
条線観察結果 ボーリングH-6.5-2孔[深度70.70m](上盤側)

試料名		走向／傾斜 (走向は真北)	条線の レイク※1	変位センス (条線観察)
ボーリングH-6.5-2孔 [深度70.70m]	上盤側	N58° W/74° NE	66° R	(不明)
ボーリングH-6.6-1孔 [深度57.20m]	下盤側	N66° W/80° NE	71° R	(不明)

・条線のレイクは66° R(下盤側換算), 変位センスは不明

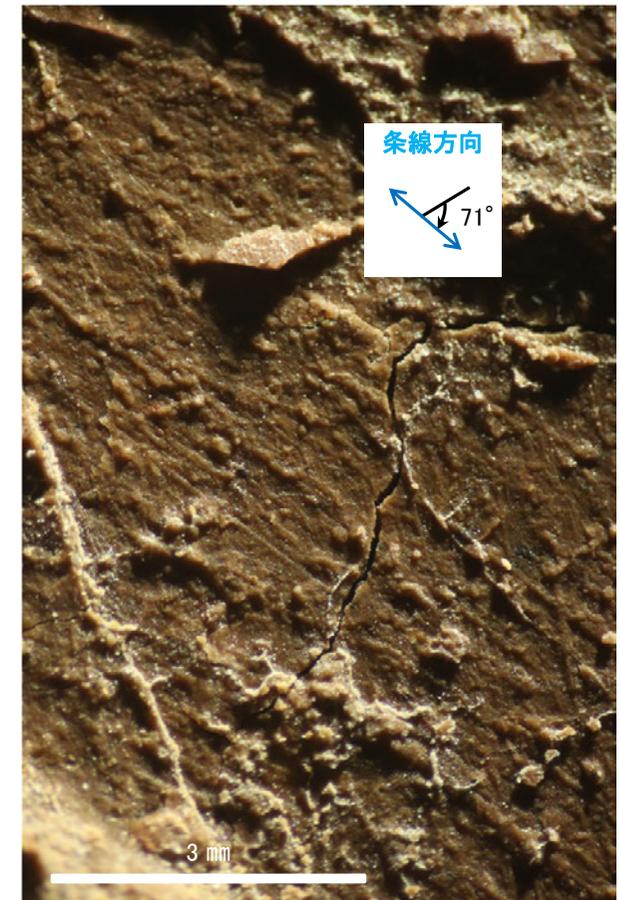
条線観察結果 ボーリングH-6.6-1孔[深度57.20m](下盤側)

・条線のレイクは71° R, 変位センスは不明

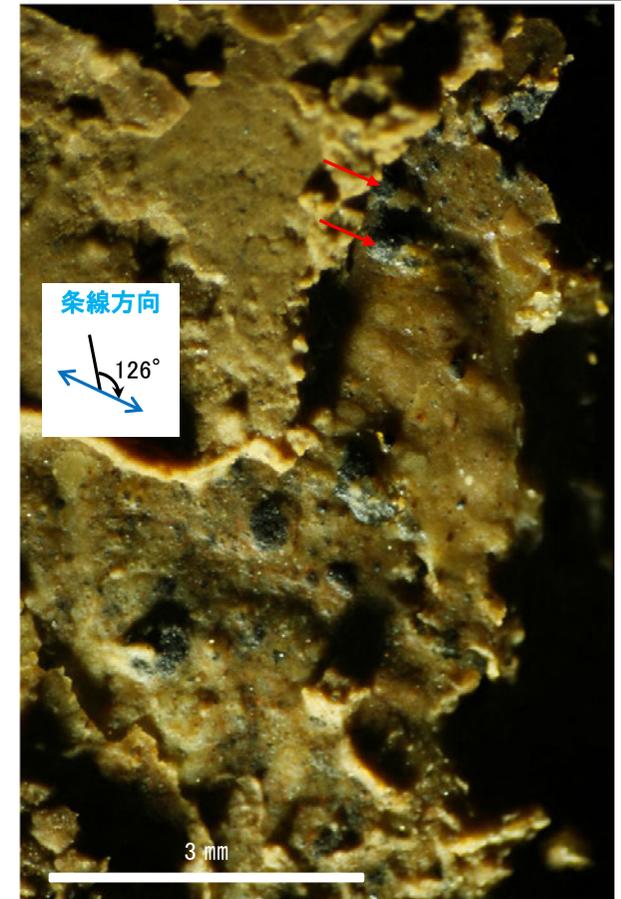
条線観察結果 ボーリングE-8.60孔[深度104.70m](下盤側)

試料名		走向/傾斜 (走向は真北)	条線のレイク	変位センス
ボーリングE-8.60孔 [深度104.68m]	下盤側	N40° E/58° NW	126° R	左横ずれ逆断層

・条線のレイクは126° R, 変位センスは左横ずれ逆断層

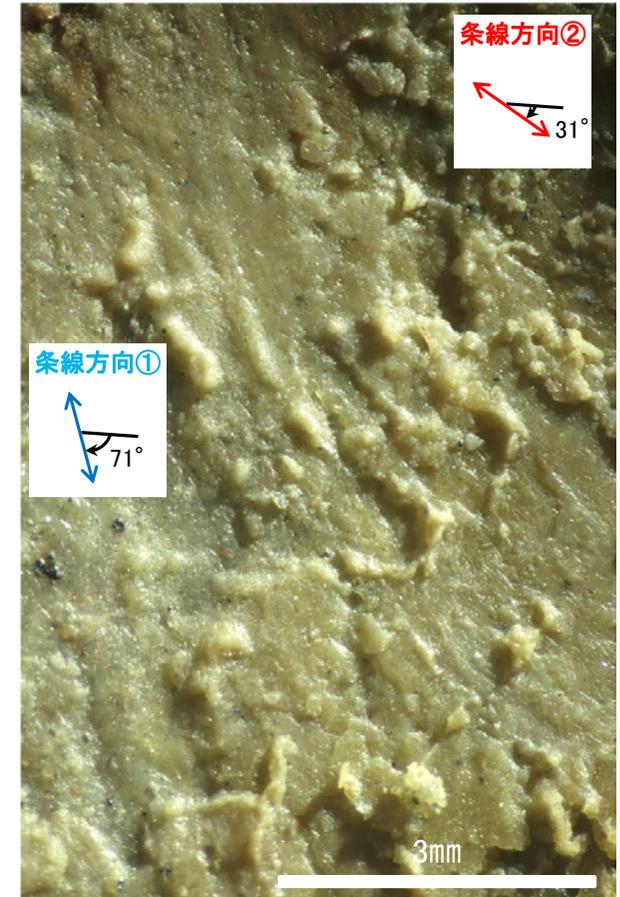
条線観察結果 ボーリングR-8.1-1-3孔[深度22.30m](上盤側)

試料名		走向/傾斜 (走向は真北)	条線のレイク※1	変位センス
ボーリングR-8.1-1-3孔 [深度22.30m]	上盤側	N5° E/83° SE	109° R	(不明)
			149° R	(不明)

- ・条線①のレイクは109° R (下盤側換算), 変位センスは不明
- ・条線②のレイクは149° R (下盤側換算), 変位センスは不明

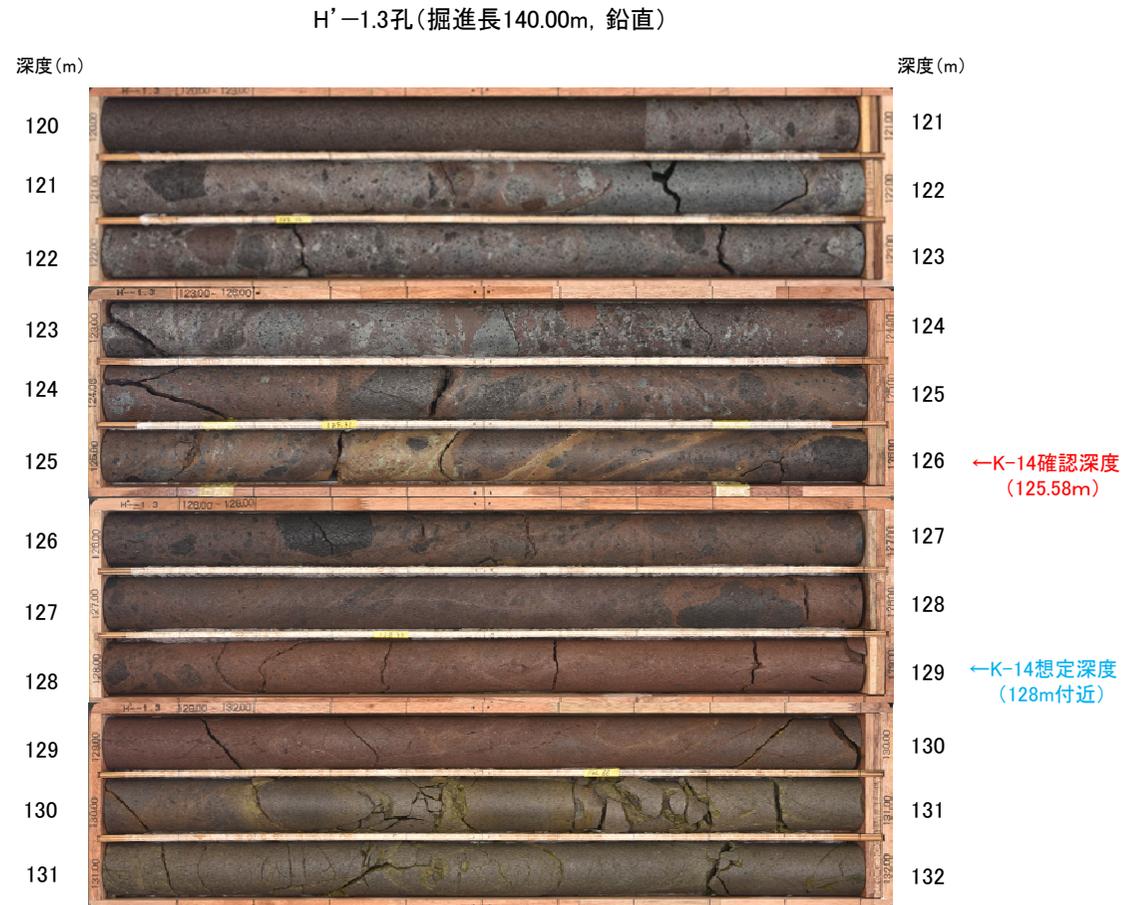
コア写真 -H'-1.3孔(K-14)-

■K-14想定深度付近(深度120~132m)のコア写真を以下に示す。

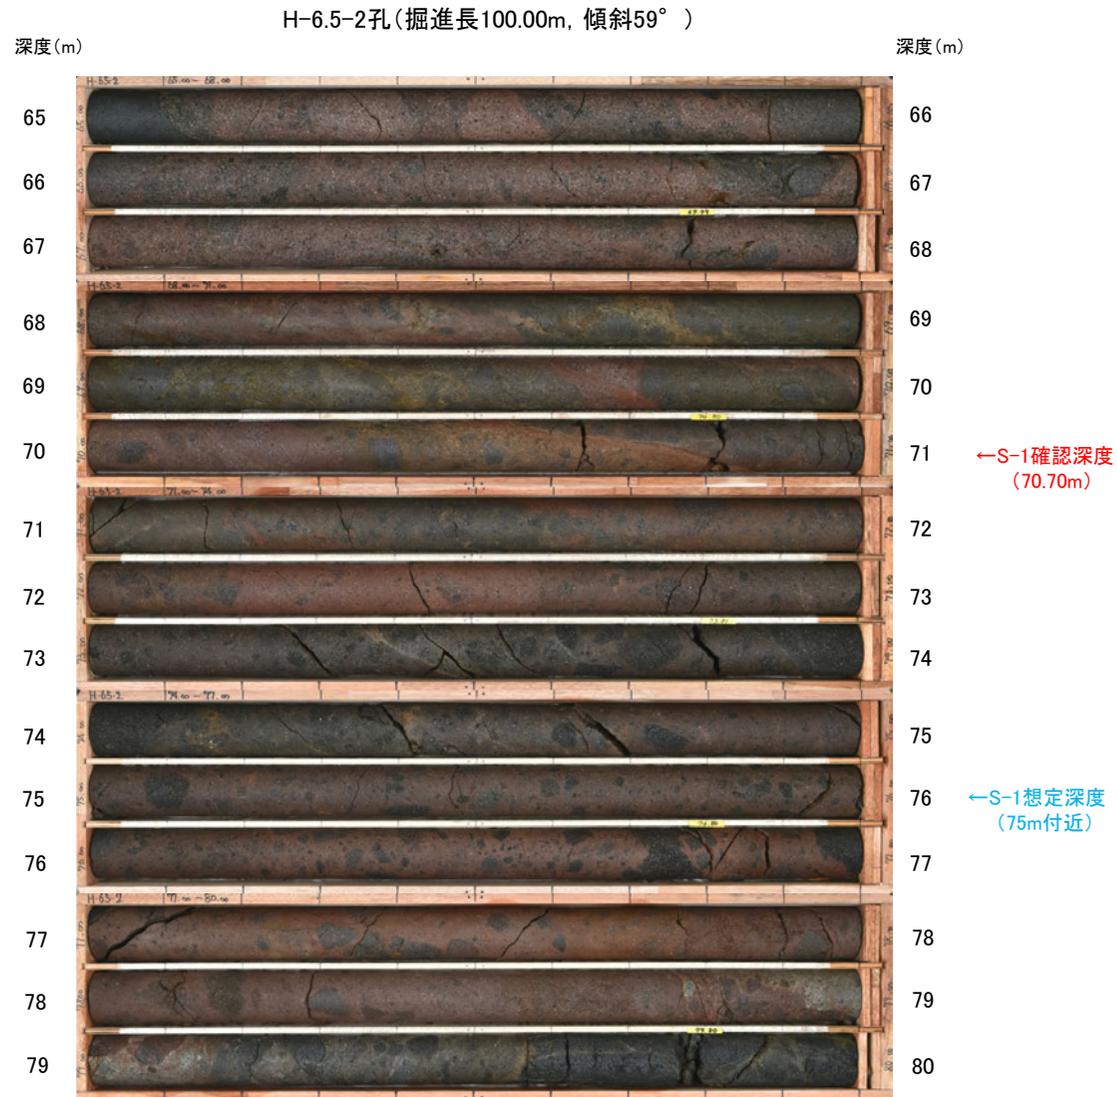
コア写真 —H-6.5-2孔(S-1)—

■S-1想定深度付近(深度65~80m)のコア写真を以下に示す。

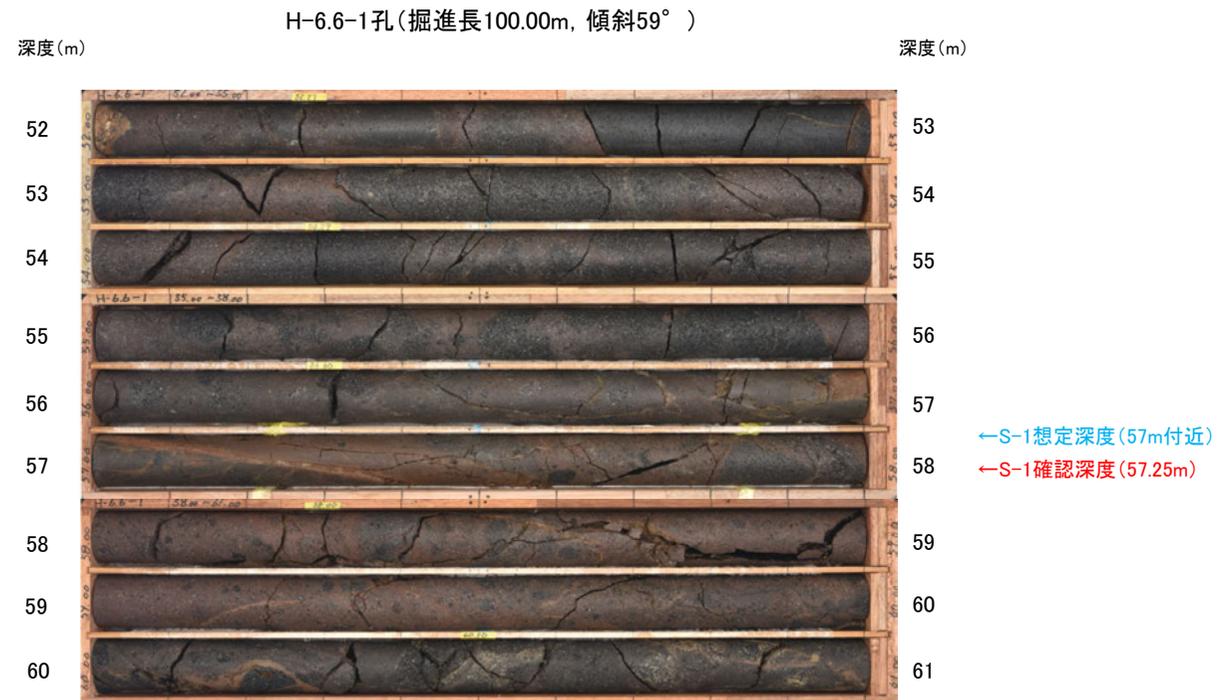
コア写真 —H-6.6-1孔(S-1)—

■S-1想定深度付近(深度52~61m)のコア写真を以下に示す。

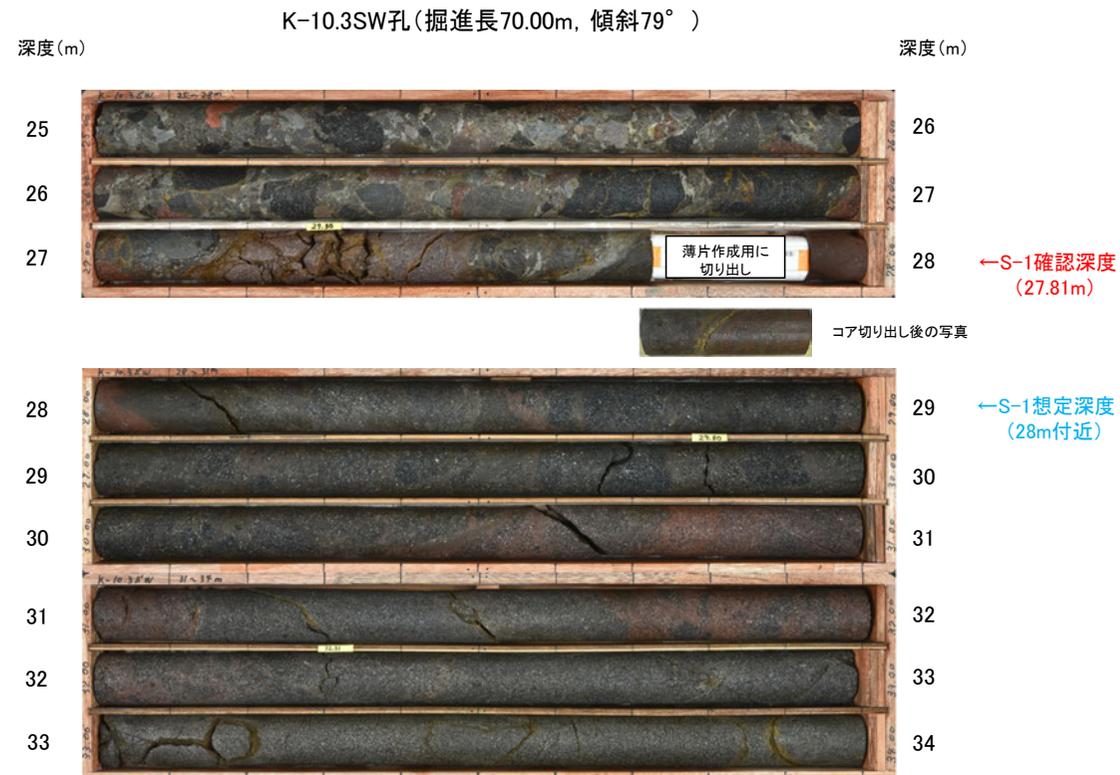
コア写真 —K-10.3SW孔(S-1)—

■S-1想定深度付近(深度25~34m)のコア写真を以下に示す。

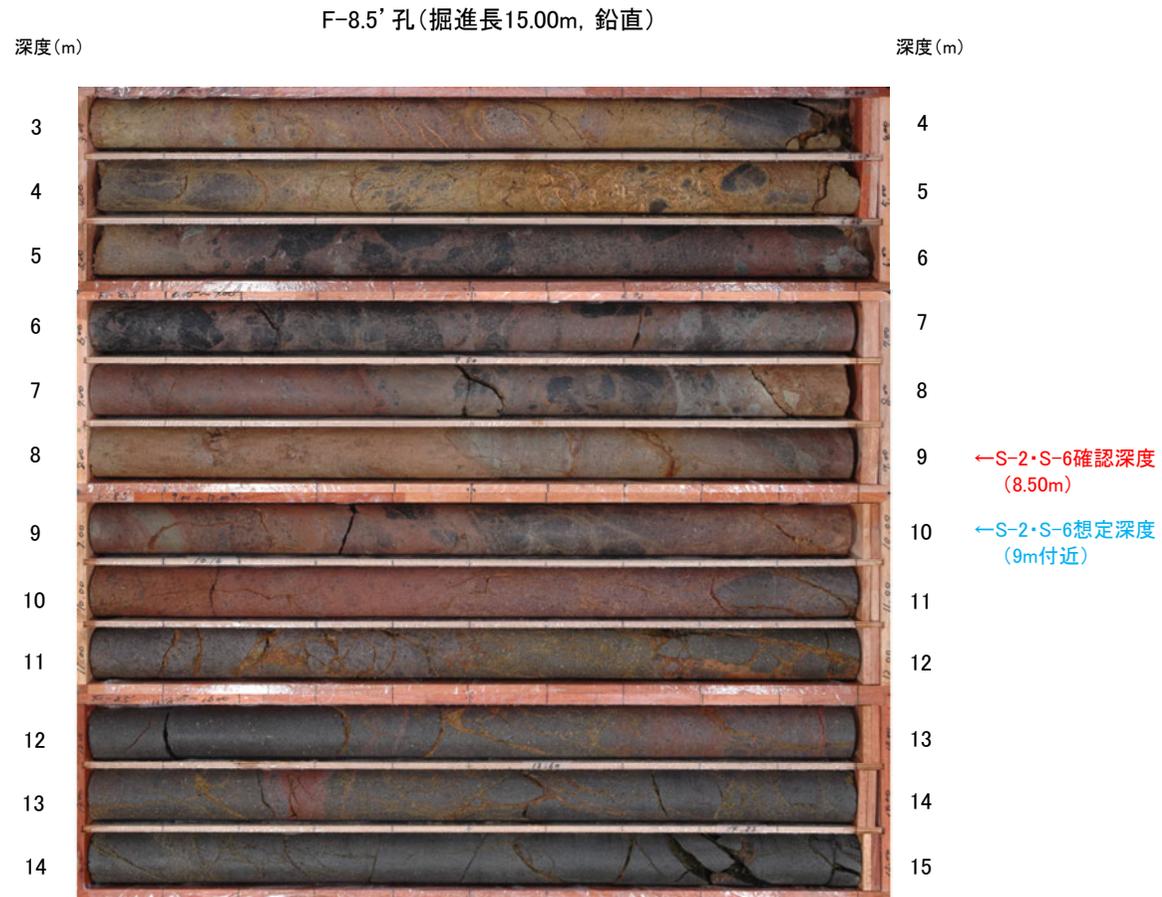
コア写真 —F-8.5' 孔(S-2・S-6)—

■S-2・S-6想定深度付近(深度3~15m)のコア写真を以下に示す。
