補足資料5. 2-10

鉍物脈法等に関する調査結果(K-14)

補足資料5. 2-11

鉍物脈法等に関する調査結果（鉍物組成，運動方向等）

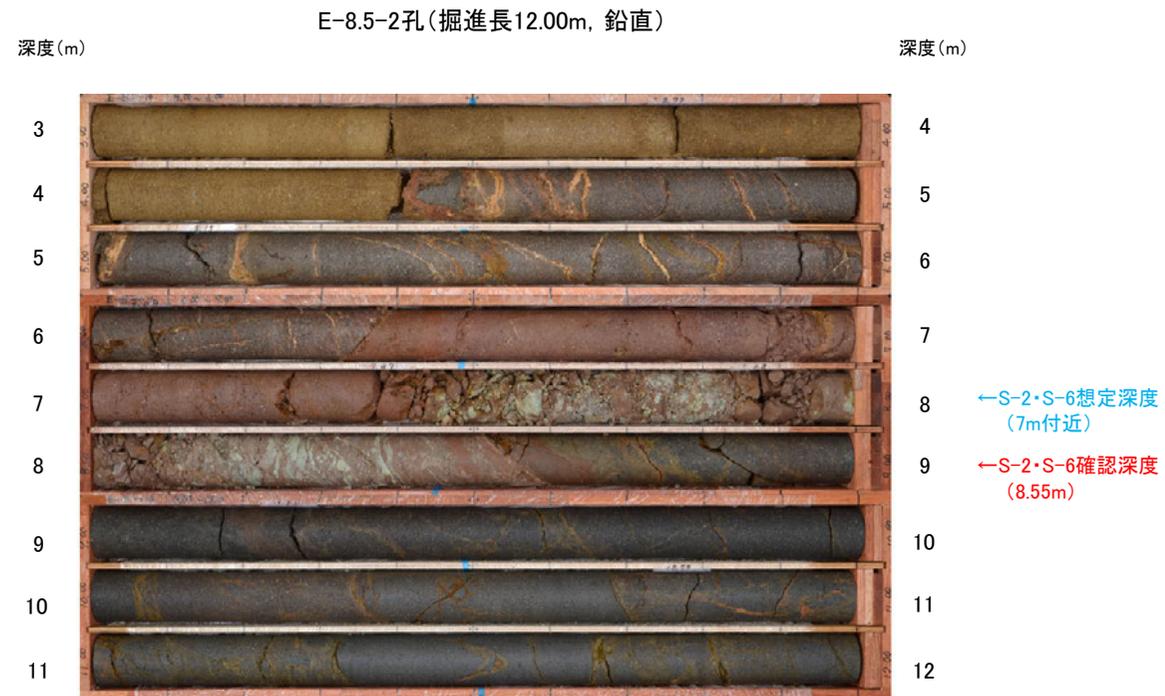
コア写真 —E-8.5-2孔(S-2・S-6)—

■S-2・S-6想定深度付近(深度3~12m)のコア写真を以下に示す。

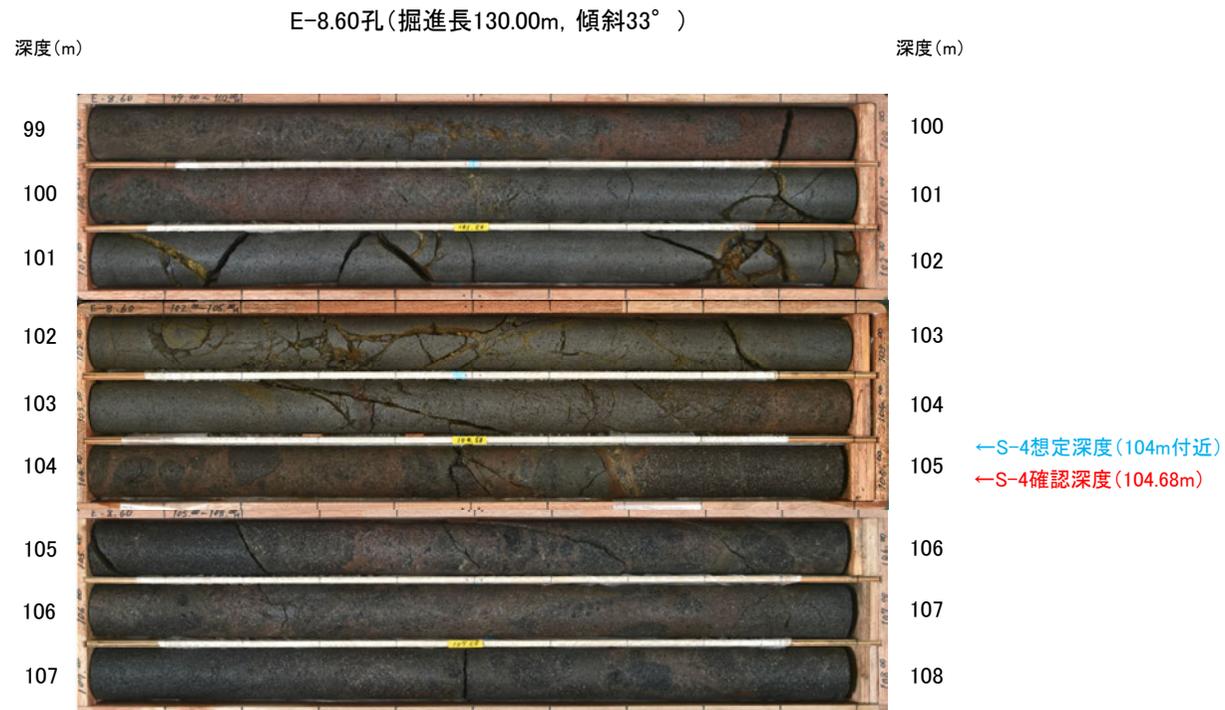
コア写真 —E-8.60孔(S-4)—

■S-4想定深度付近(深度99~108m)のコア写真を以下に示す。

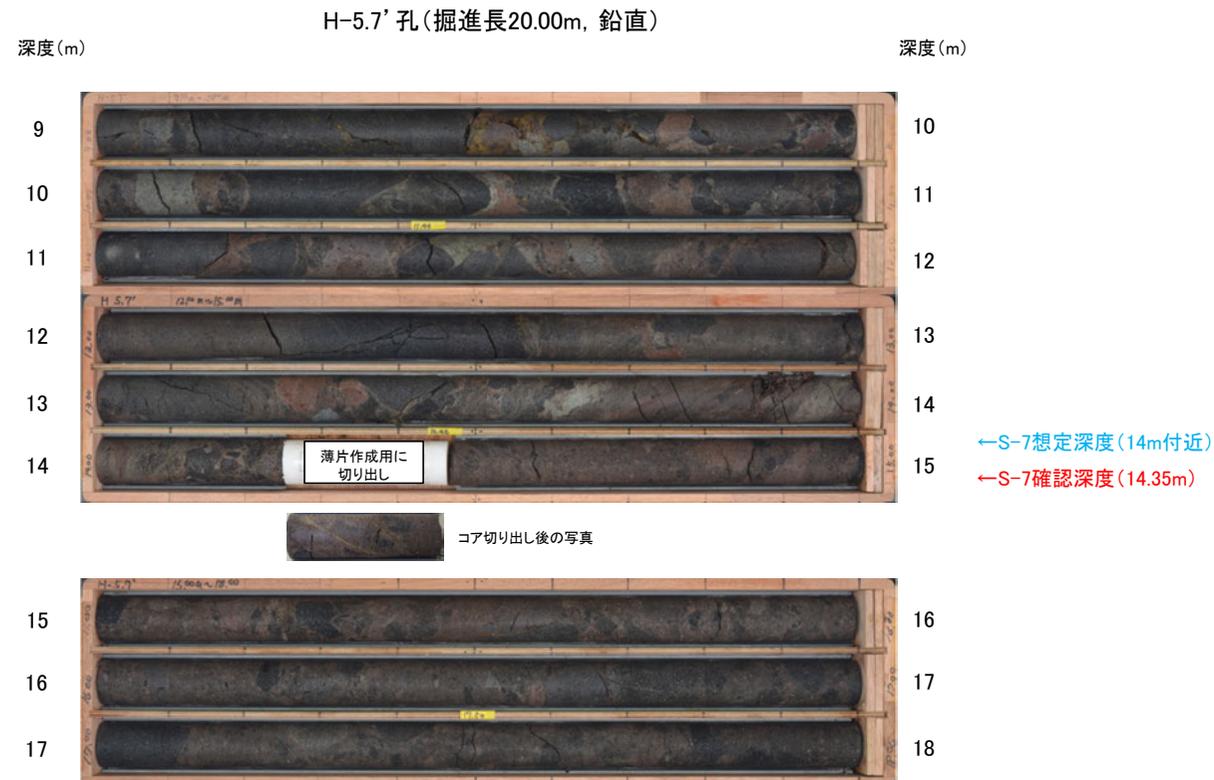
コア写真 -H-5.7' 孔(S-7) -

■S-7想定深度付近(深度9~18m)のコア写真を以下に示す。

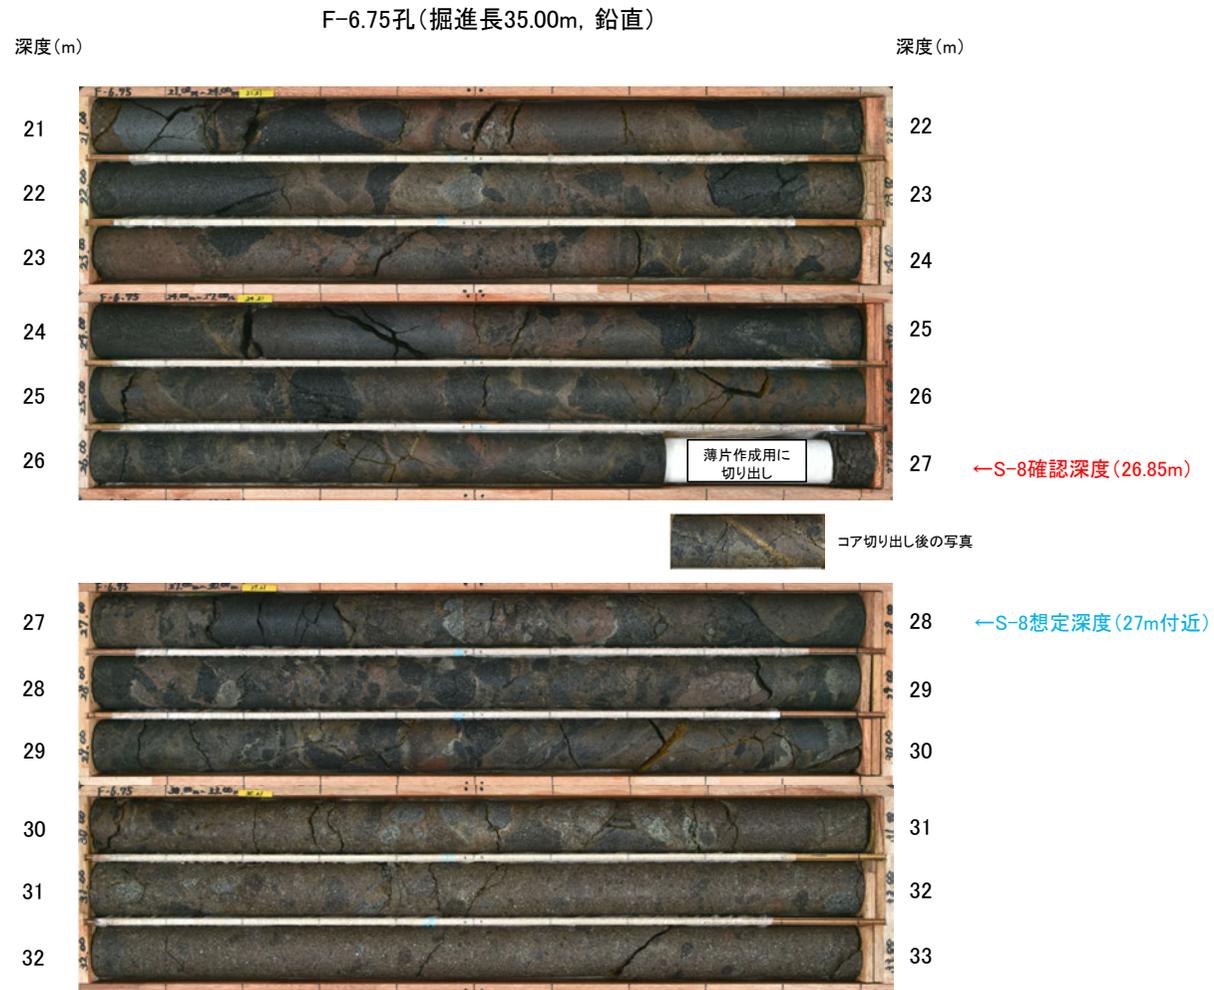
コア写真 —F-6.75孔(S-8)—

■S-8想定深度付近(深度21~33m)のコア写真を以下に示す。

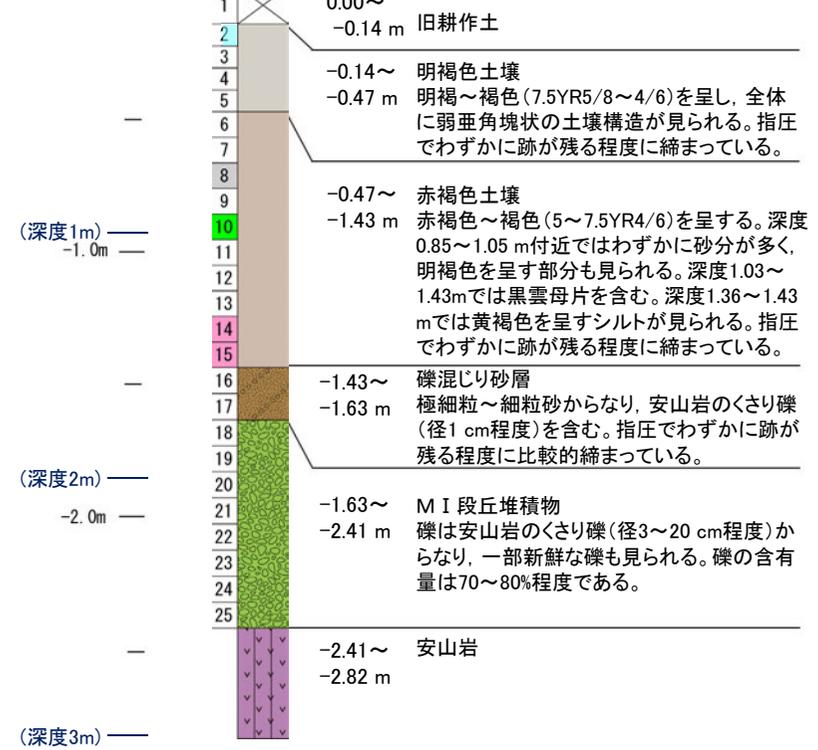
火山灰確認用ボーリング調査結果

※1 下位層を侵食した緩いチャンネル部に分布し、基質部に下位層由来の円磨された数mmの安山岩粒子が混ざることから、本層は下位のMI段丘堆積物(砂礫層)が離水後に局所的に侵食され、再堆積したものと判断。

- ・敷地北方ピットのMI段丘堆積物は、亜円~亜角礫主体で円礫を含み、基質中に粒径0.1~0.2mm主体の石英を含むという特徴を有する。
- ・MI段丘堆積物を覆う赤褐色土壌の最下部に、SK(10.5万年前)が挟在している。

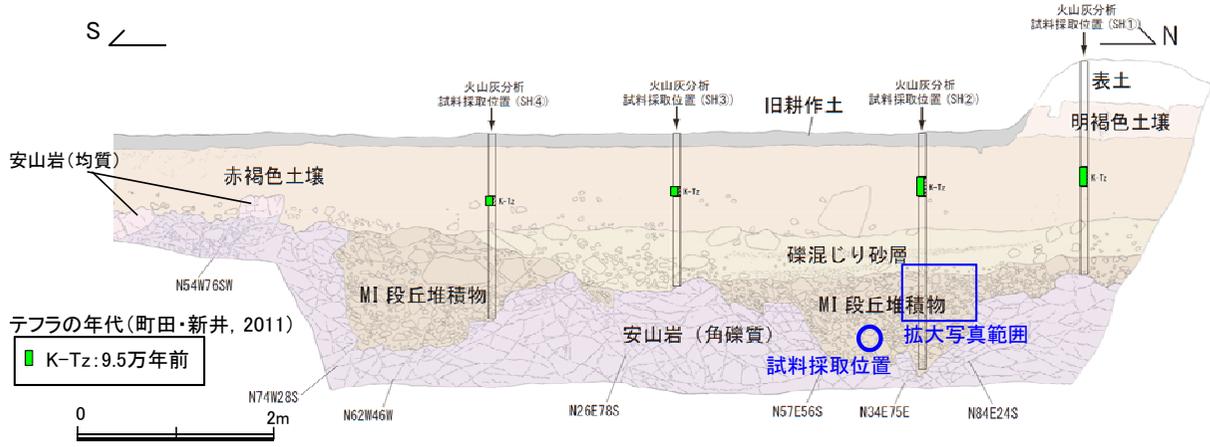
敷地北方ピット調査結果(西壁面)

垂円～垂角礫主体で、円礫を含む

粒径0.1～0.2mm主体の石英粒子を含む。

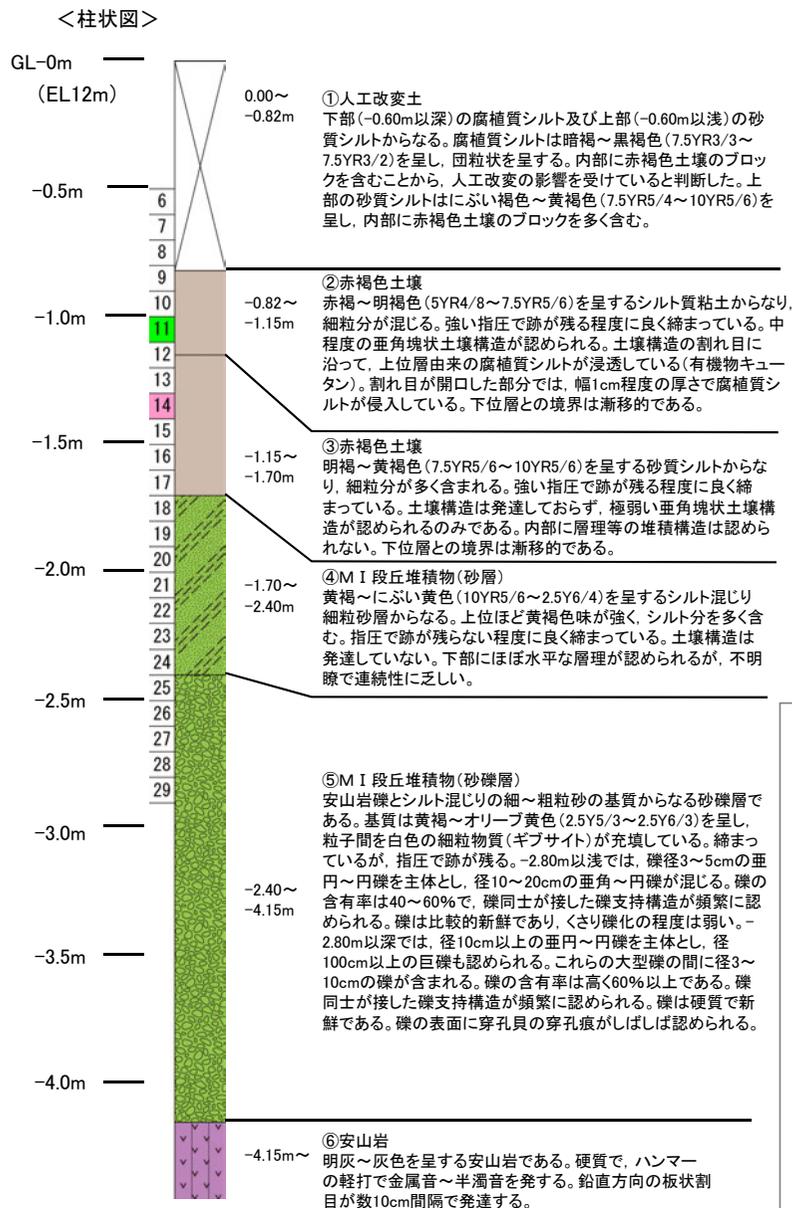
安部屋表土はぎ 測線2 調査結果

- ・安部屋表土はぎ地点のMI段丘堆積物は、砂層は層理が認められるという特徴、砂礫層は垂円~円礫主体で、礫の表面に穿孔貝の穿孔痕が認められるという特徴を有する。また、砂層中及び砂礫層の基質中に、粒径0.1~0.2mm主体の石英粒子を含む。
- ・MI段丘堆積物を覆う赤褐色土壌の最下部に、SK(10.5万年前)が挟在している。

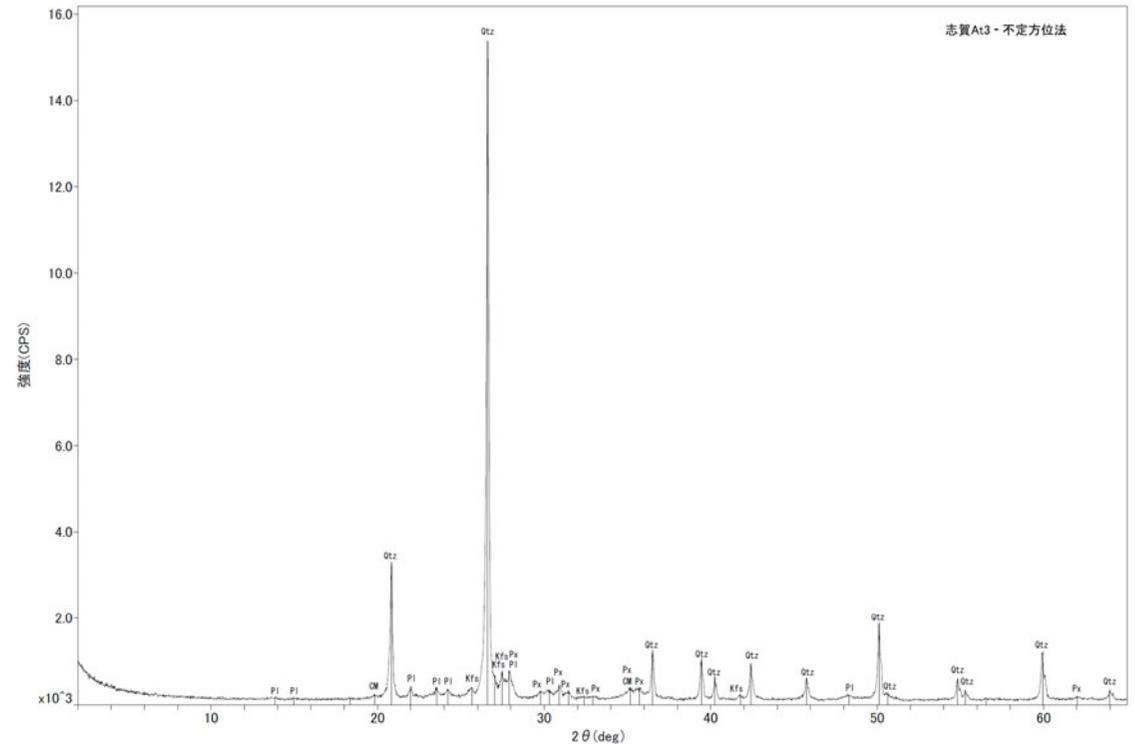
X線回折チャート(安部屋表土はぎ)

- ・前頁で石英粒子を確認するために採取した試料の残りをを用いて、実体顕微鏡観察及びXRD分析により砂粒子の鉱物組成の確認を行った。
