3. 敷地を中心とする半径30km範囲の断層

3.1 横浜断層

3.2 下北断層

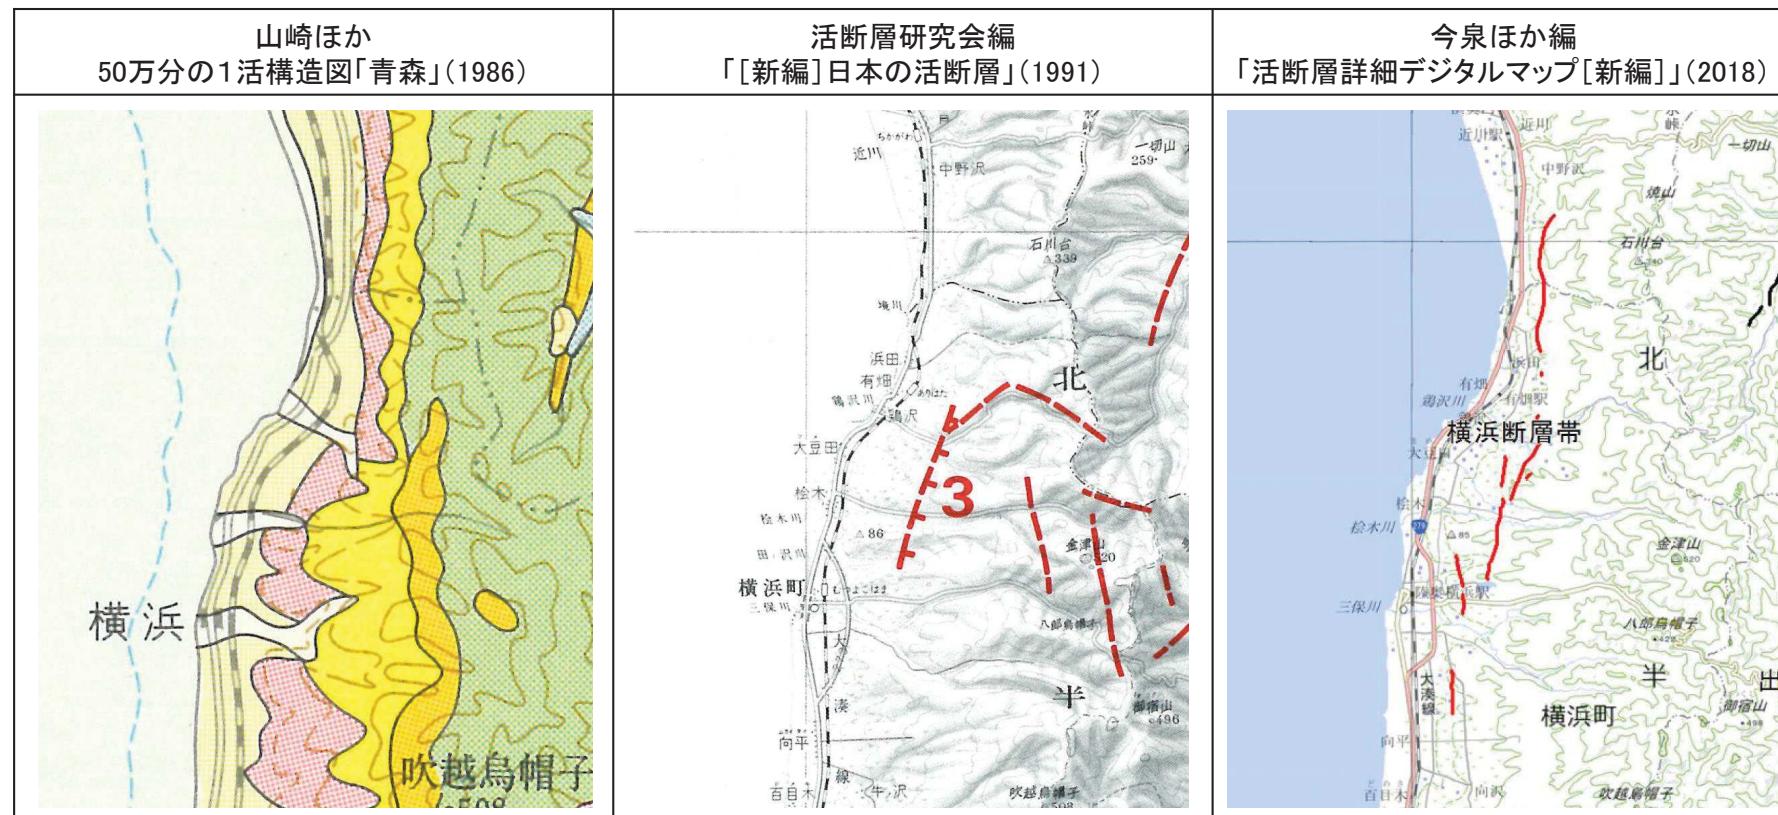
- 「[新編]日本の活断層」(1991)は、横浜町鶴沢東方から同町桧木南東に至る延長約4km間に、NNE-SSW方向の「活断層であると推定されるもの(確実度Ⅱ)」を示し、横浜断層と呼び、その活動度をC級としている。
- 「活断層詳細デジタルマップ[新編]」(2018)は、むつ市中野沢南東から横浜町横浜南東に至る約10km(図説:約13km)間に、NNE-SSW方向～N-S方向の雁行する活断層を示し、横浜断層帯と呼んでいる。このうち、中央部は「[新編]日本の活断層」(1991)の横浜断層に対応する。
- 50万分の1活構造図「青森」(1986)には、同位置に活断層あるいは推定活断層は示されていない。

断層名	長さ	確実度	変位の向き
3 横浜断層	4km	Ⅱ	西側隆起

断層名	長さ
横浜断層帯	約10km(活断層) (図説:約13km)

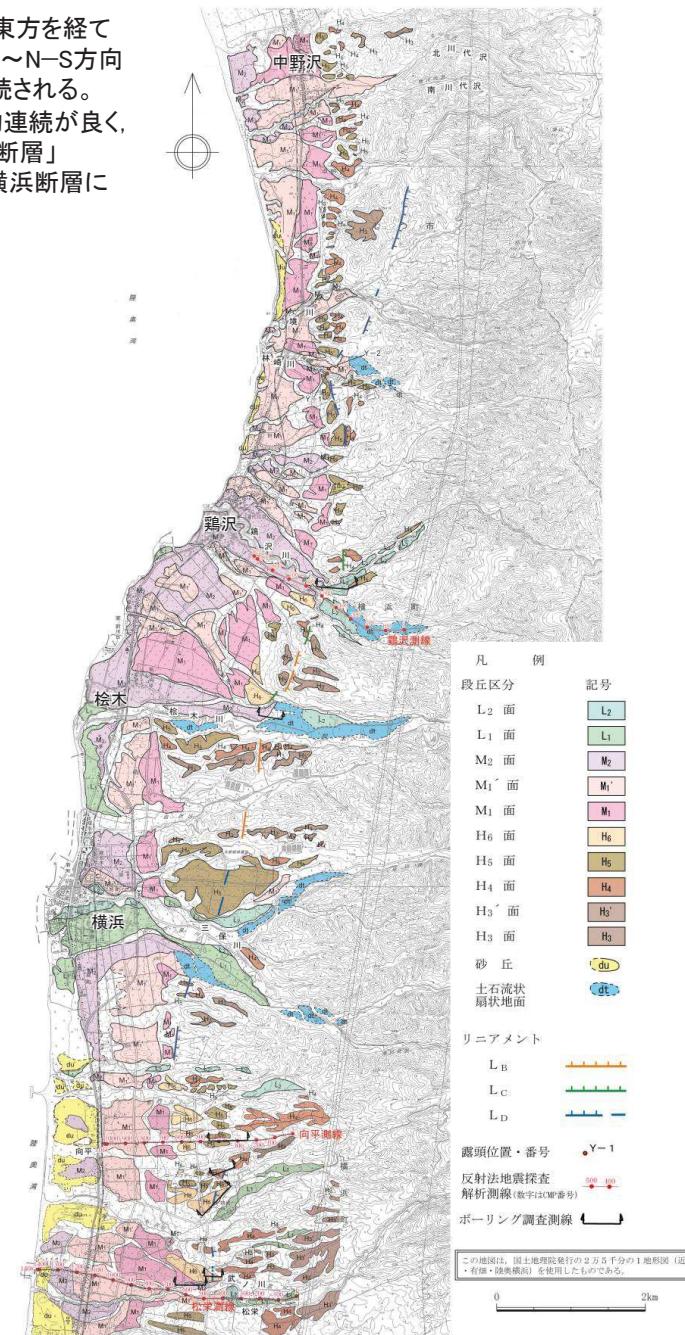
横浜断層周辺の空中写真判読図

- むつ市中野沢南東から横浜町鶴沢東方、同町桧木東方を経て同町横浜南東に至る約12.5km間に、NNE-SSW方向～N-S方向に連続するL_B、L_C及びL_Dリニアメントが断続して判読される。
- このうち鶴沢東方から桧木南東に至る間では比較的連続が良く、同区間のL_B及びL_Cリニアメントが「[新編]日本の活断層」(1991)及び「活断層詳細デジタルマップ(2018)」の横浜断層にほぼ対応する。

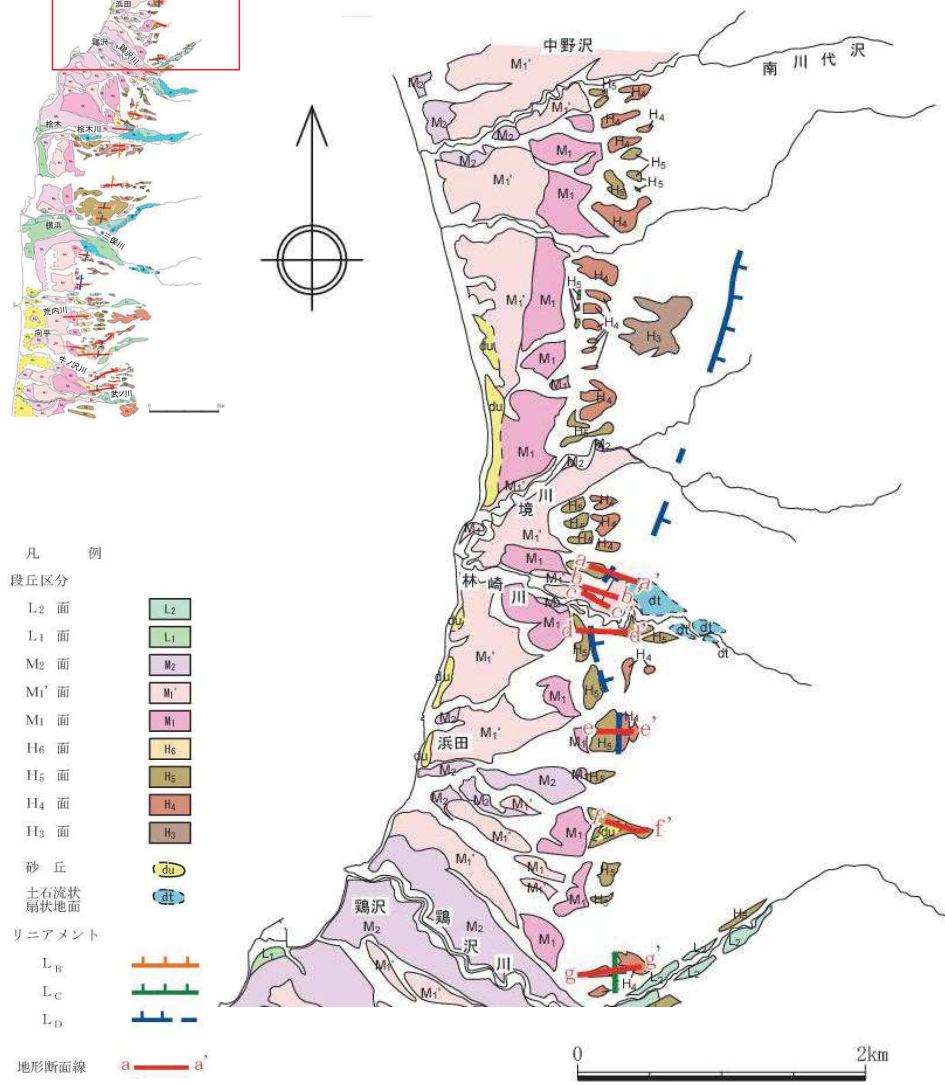
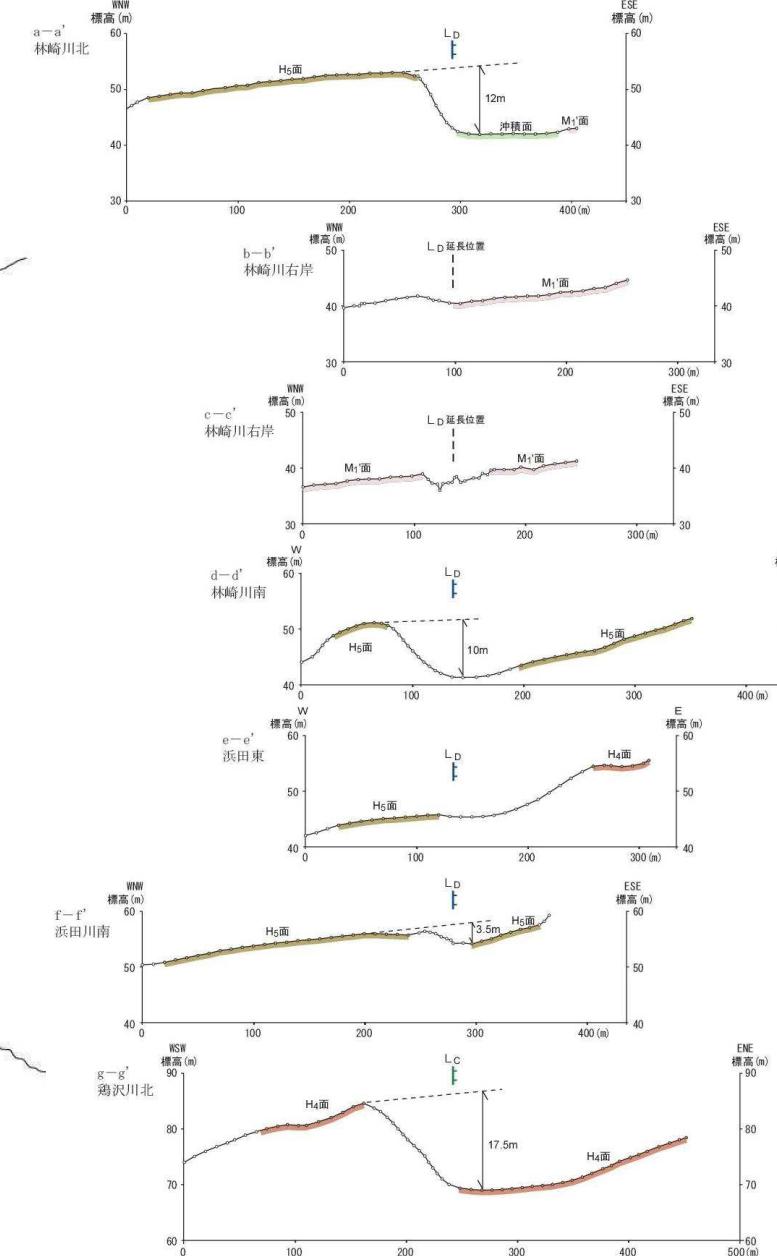
➤ 林崎川より南方では、リニアメント判読位置で段丘面分布に東側が低い高度差が認められ、高位の段丘面ほど高度差が大きくなっている。

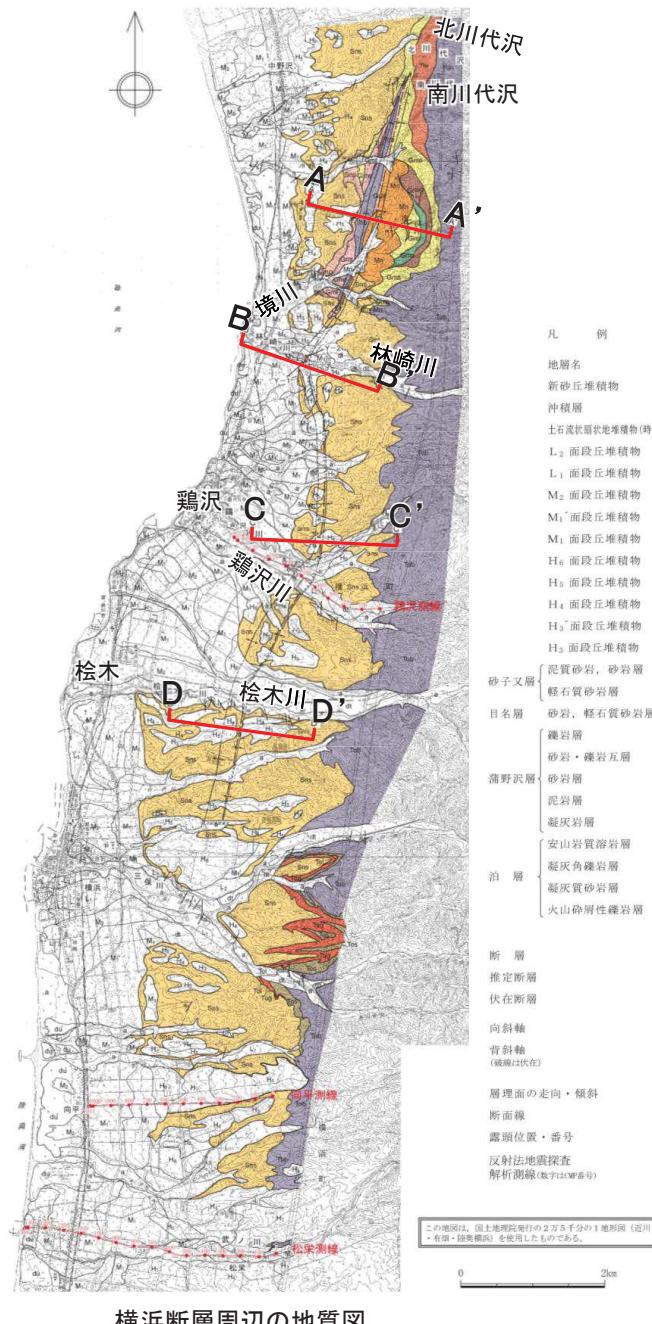
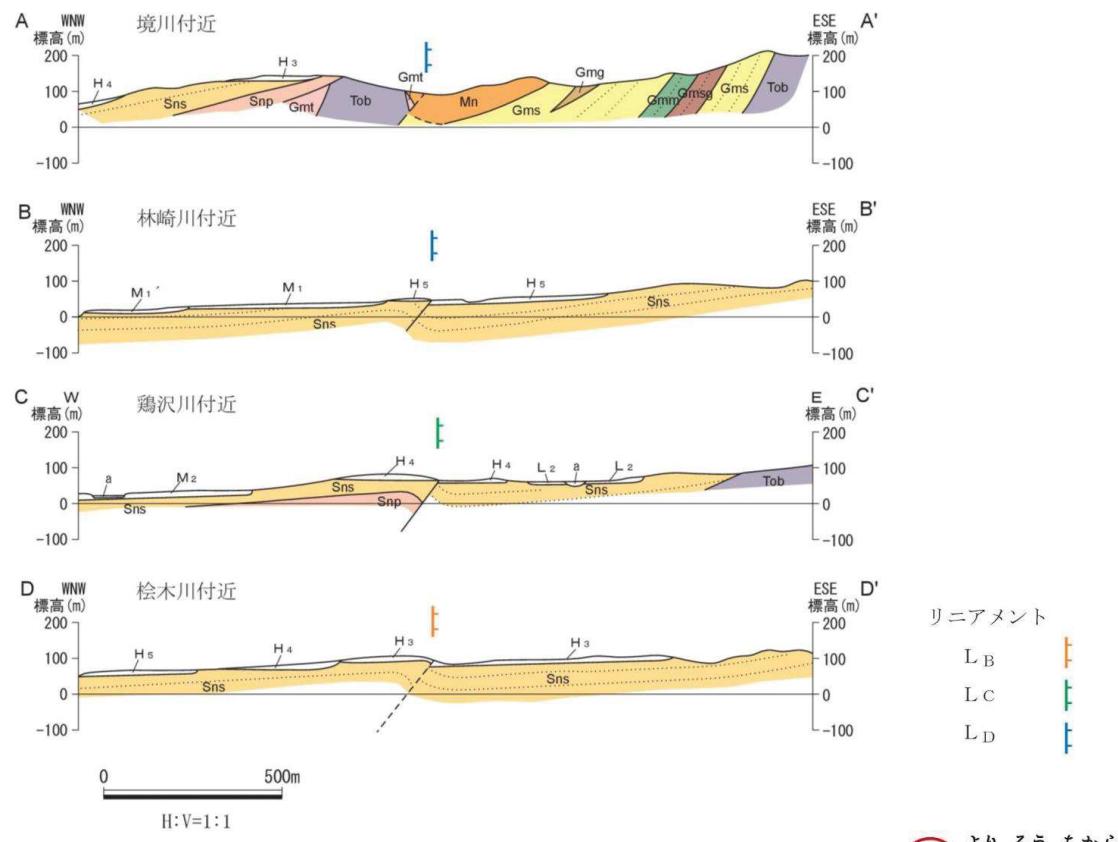
- 本地域には、鮮新統～下部更新統の砂子又層が広く分布し、北方には中新統の泊層、蒲野沢層及び目名層が小規模に分布する。また、砂子又層以下の地層を不整合に覆って中部～上部更新統の段丘堆積物が分布する。
- 林崎川から鶴沢東方を経て桧木東方の桧木川に至る間においては、西側の1背斜及び東側の1向斜が、約200mの間隔でNNE-SSW方向～N-S方向に連続している。
- 砂子又層は、この向斜軸付近において約60°～90°の東側急傾斜を示し、西上がりの撓曲構造が認められる。
- 林崎川以北では、境川から南川代沢に至る間で、上記の背斜軸部に泊層及び蒲野沢層が、その東側の向斜部には目名層及び蒲野沢層が分布しており、向斜軸部では目名層以下の地層が東急傾斜を示し、林崎川以南の撓曲構造の連続が認められる。
- リニアメントはこの撓曲構造に対応して判読される。

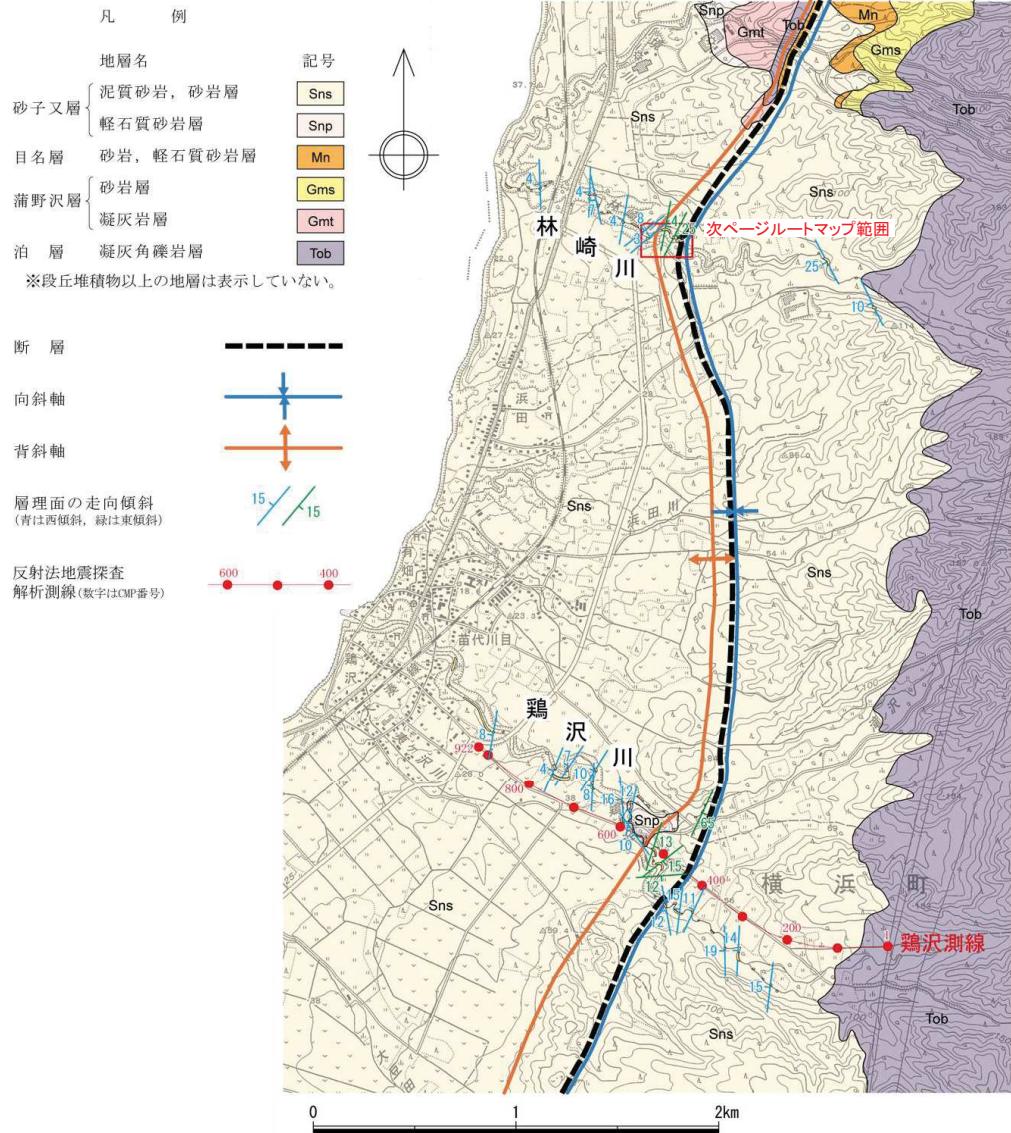
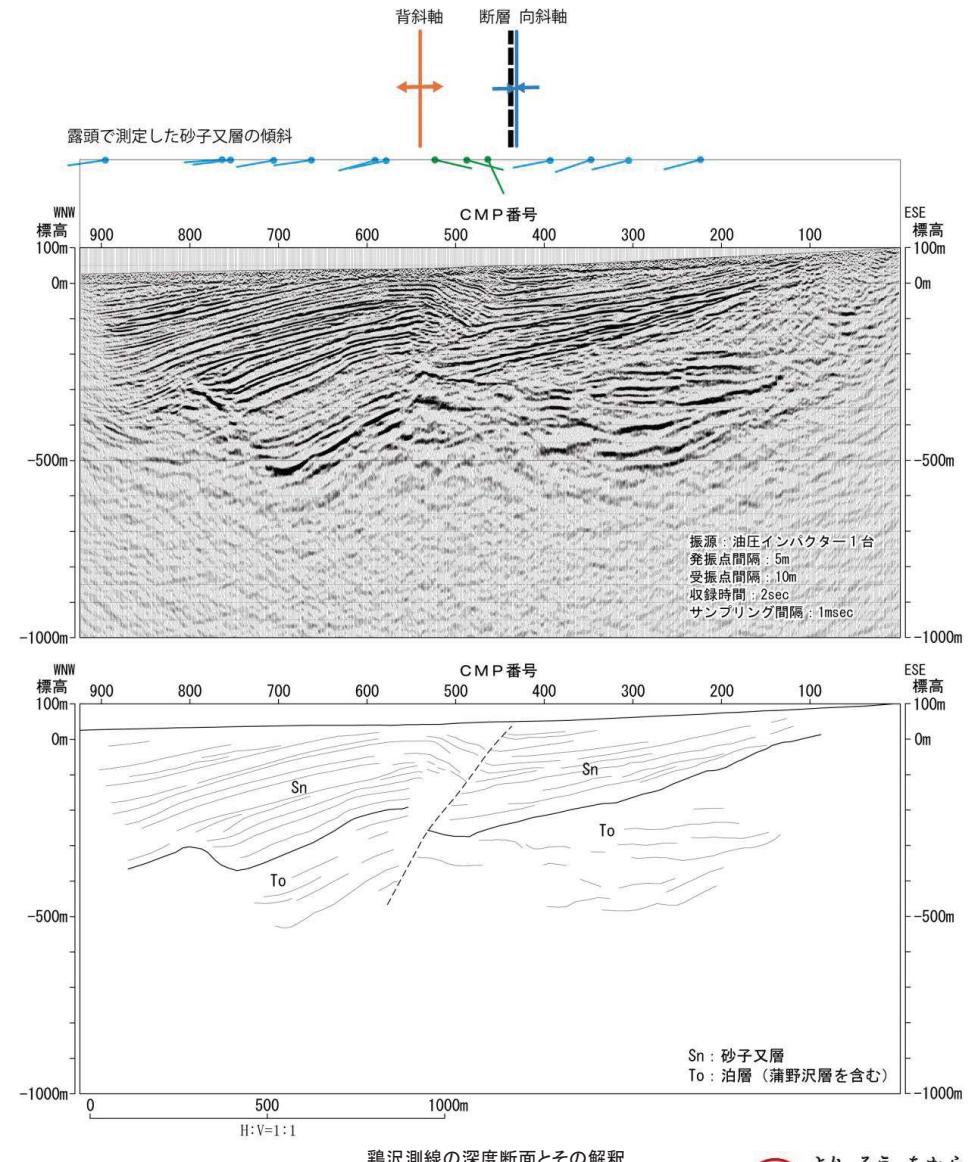
- 本地域に分布する砂子又層は全体的には約3°～約15°で西方に傾斜する同斜構造を示すが、この同斜構造中に、西上がりの撓曲構造が認められる。
- 撓曲構造の西側は背斜、東側は向斜となり、この向斜軸付近では約60°～90°の東急傾斜を示し、この急傾斜部に西上がりの逆断層が認められる。

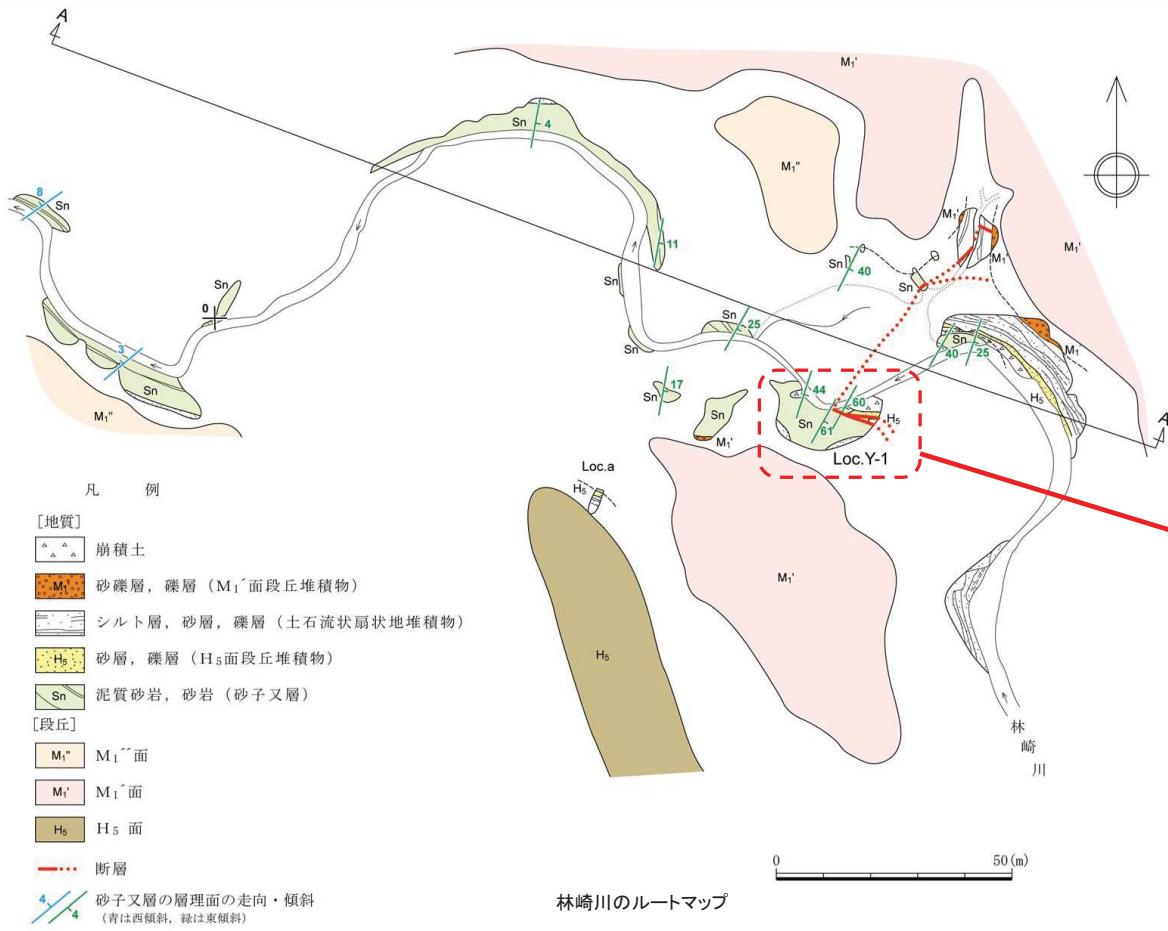
- 橋曲構造の西側は背斜、東側は向斜となり、この向斜軸付近では約 60° ～ 90° の東急傾斜を示し、この急傾斜部に西上がりの逆断層が認められる。
- 横浜断層は、断層確認地点の延長部においても、東傾斜を示す地層の存在、すなわち西側の背斜と東側の向斜の存在から、推定することができる。

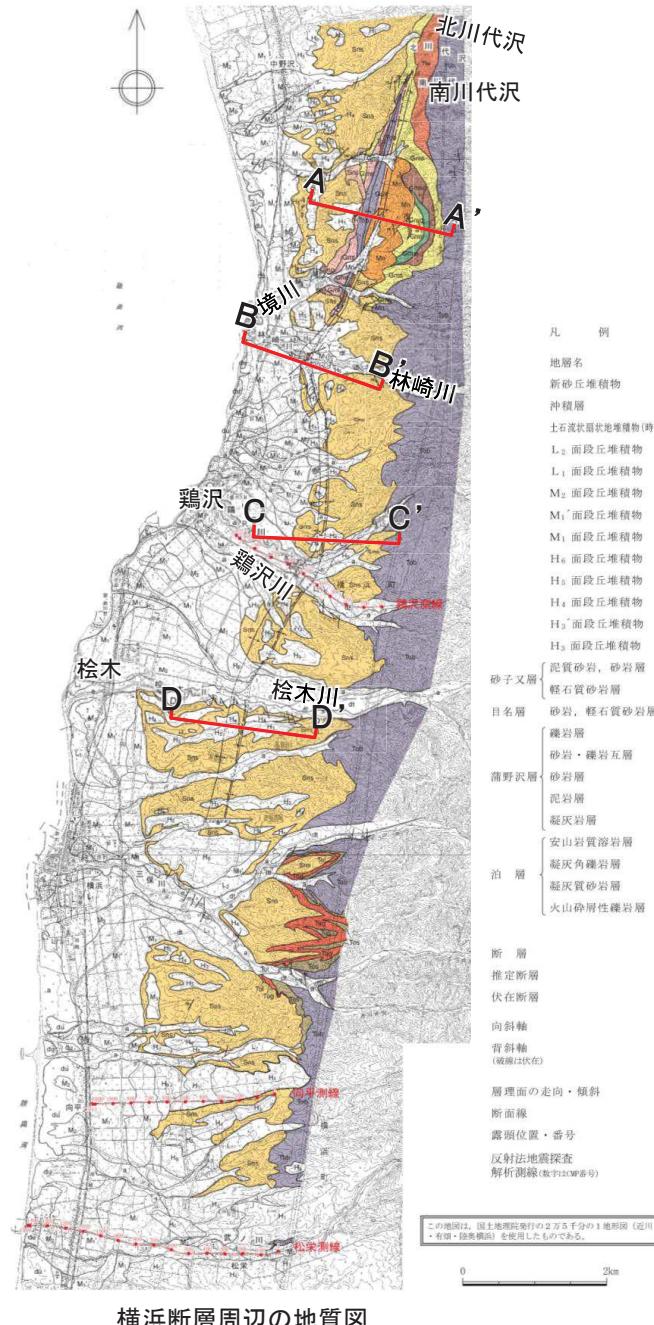
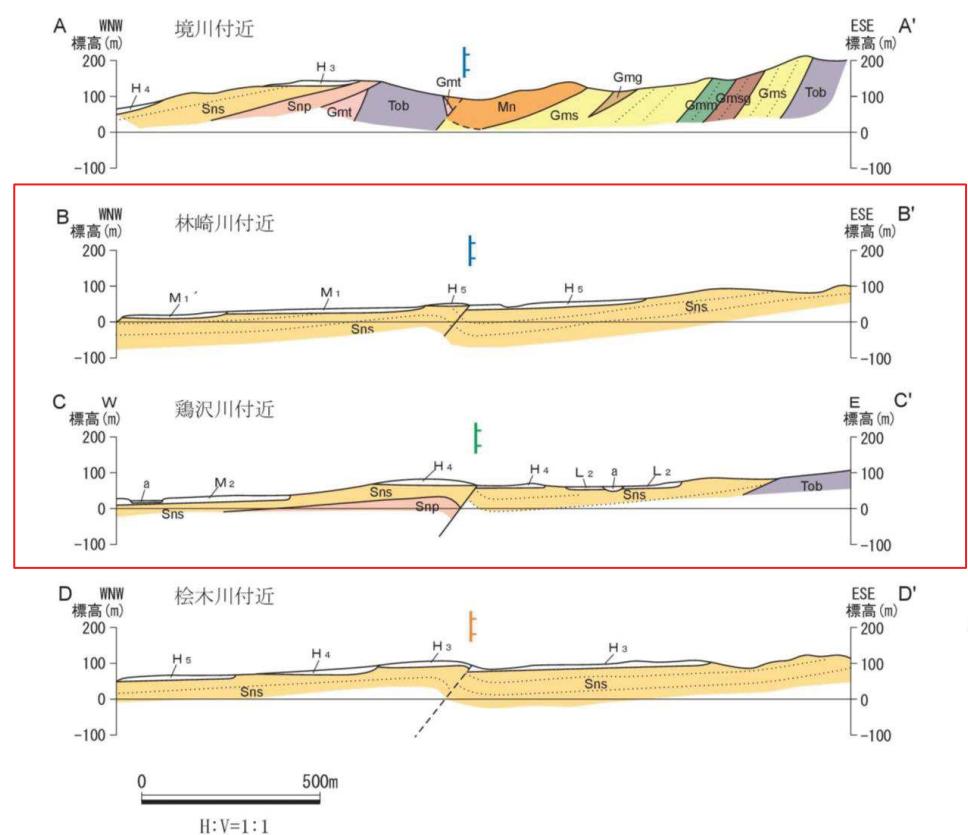
- 横浜断層の中央部(鶴沢川付近(C-C')及び林崎川付近(B-B'))において確認された特徴から、横浜断層は以下のようないくつかの典型的な特徴を有すると考えられる。
 - ① 1対の背斜構造(西侧)及び向斜構造(東側)を有する。
 - ② 背斜構造と向斜構造の間ににおいて、向斜軸近傍に西上がりの撓曲構造が認められる。
 - ③ 撓曲部には西上がりの逆断層が確認されている。
- 林崎川付近の北方の境川付近(A-A')及び鶴沢付近の南方の桧木川付近(D-D')では、地表踏査等では断層は確認されていないものの、①1対の背斜構造(西侧)及び向斜構造(東側)及び②背斜・向斜間の撓曲構造が認められることから、撓曲部に断層の存在が推定され、横浜断層が連続していると判断している。

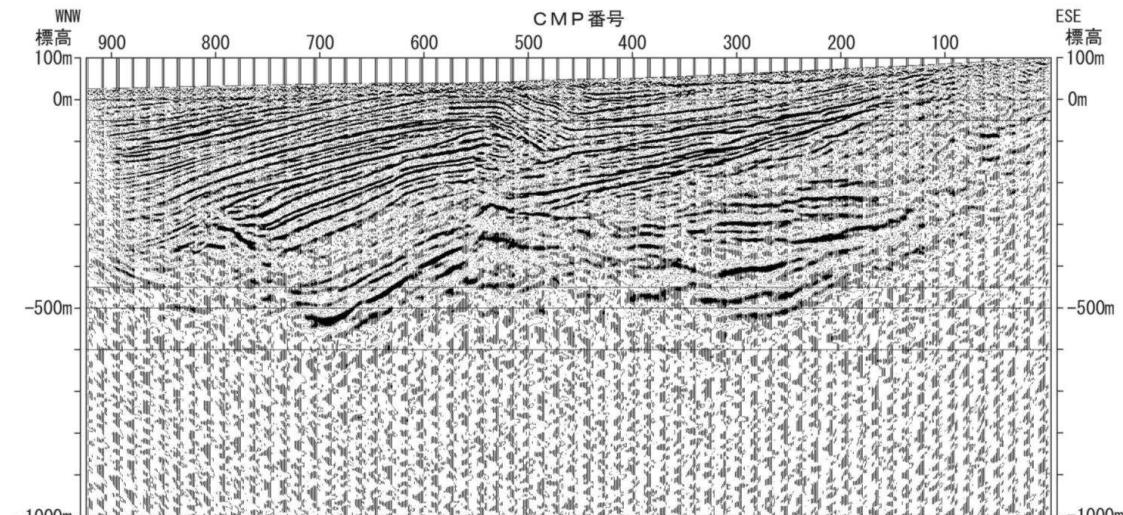
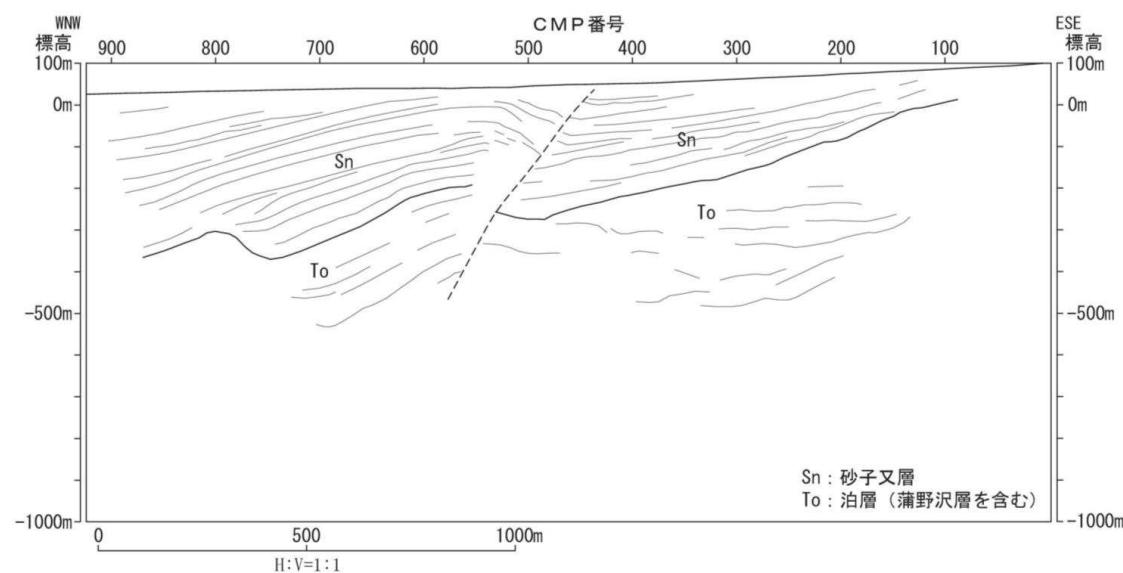
鶴沢測線の深度断面とその解釈

➤ 鶴沢東方において、反射法地震探査により、砂子又層の撓曲部に西上がりの逆断層が見られる。

振源：油圧インパクター1台
発振点間隔：5m
受振点間隔：10m
収録時間：2sec
サンプリング間隔：1msec

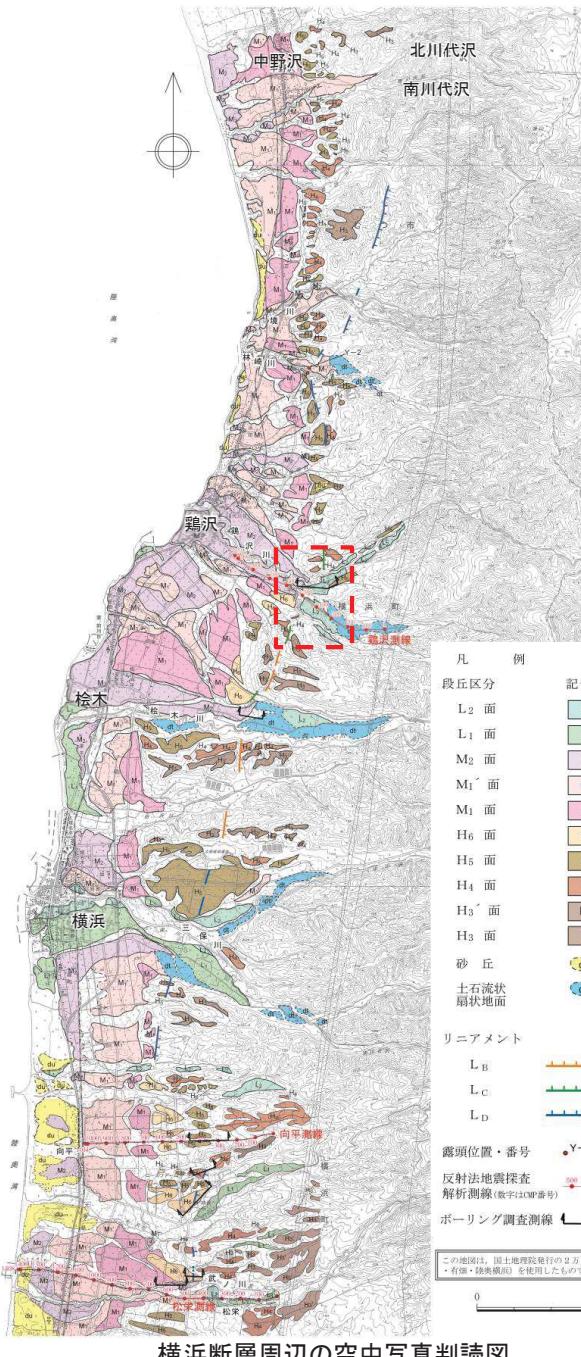
鶴沢東方において、ボーリング調査により、砂子又層の撓曲部に西上がりの逆断層が確認され、その変位が段丘礫層にも及んでいることが認められた。

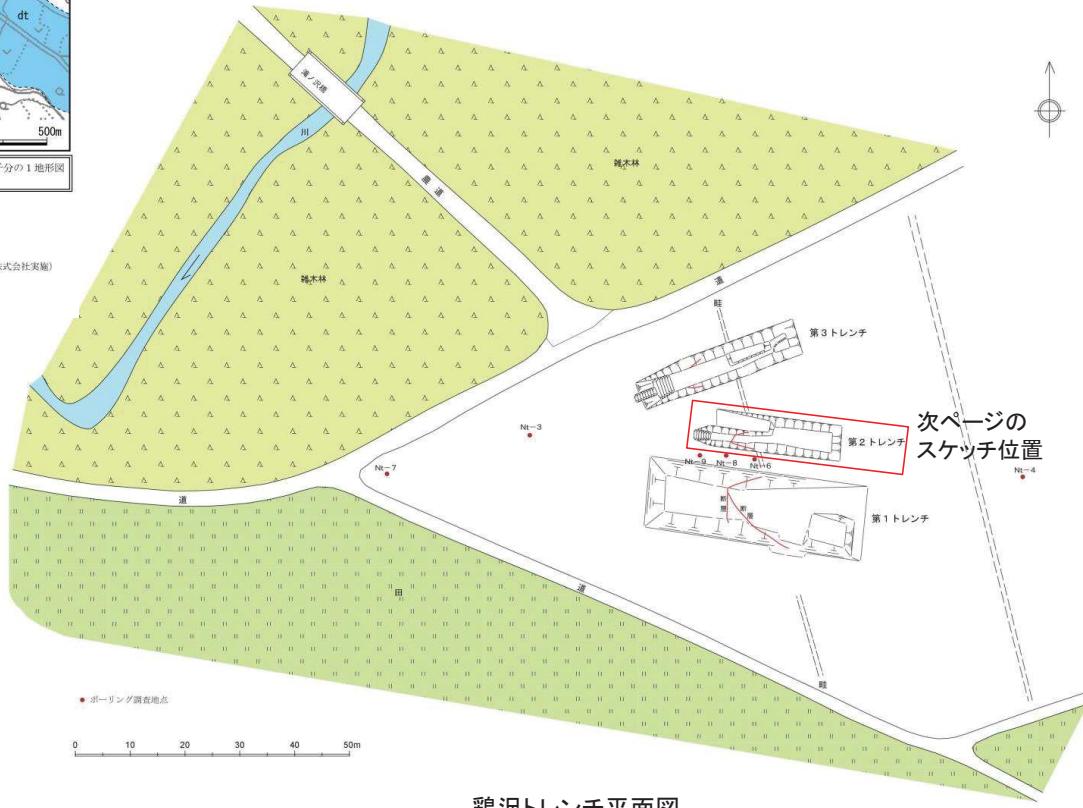
➤ ボーリングで確認された断層位置において、トレーニング調査を実施した。

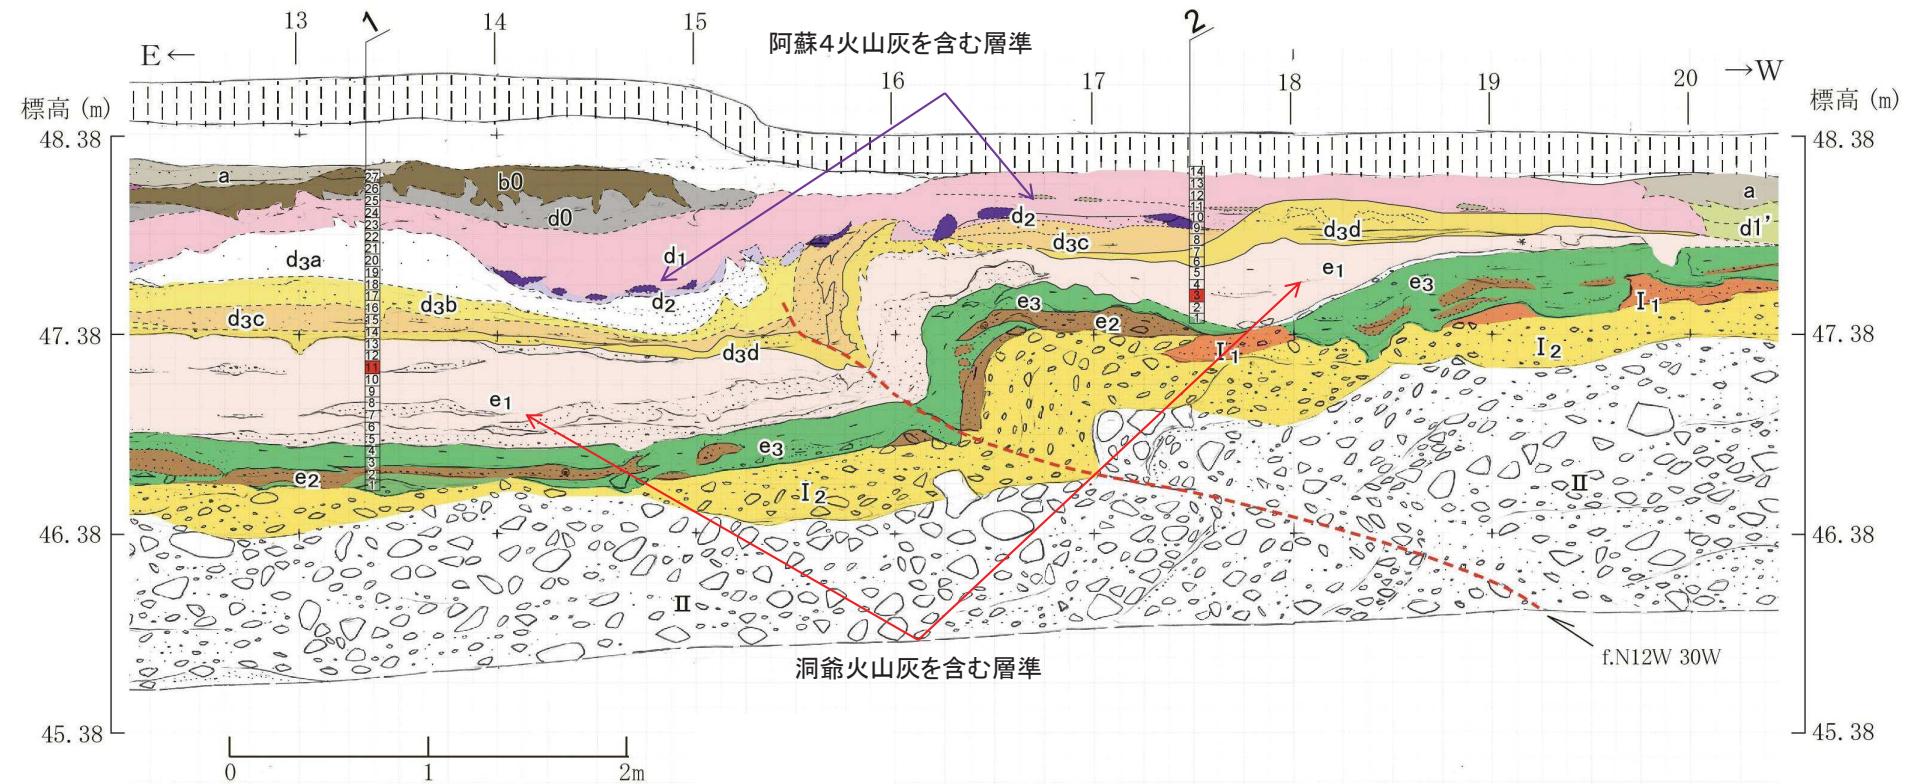
鶴沢第2トレーニングスケッチ

▶ 第2トレーニングでは、洞爺火山灰を含む層準に断層変位が認められ、その上位の阿蘇4火山灰を含む層準にも断層による変位が及んでいる可能性が否定できない。

f. N12W 30W : 断层面の走向・傾斜

- 横浜断層は、後期更新世以降の活動性を考慮する。
- ✓ 空中写真判読によるリニアメントに対応して、中新統あるいは砂子又層に、1対の背斜構造(西側)及び向斜構造(東側)並びに西上がりの逆断層を伴う西上がりの撓曲構造が認められる。
- ✓ 断層中央部付近で実施されたトレーンチ調査結果によれば、洞爺火山灰層準に変位及び変形が認められ、阿蘇4火山灰層準にも高度差があり、その高度差が断層活動により形成された可能性が否定できない。
- 北川代沢付近(北端)及び向平付近(南端)では撓曲構造が存在しないことを確認しており、約15.4km間について活動性を考慮する。
- ✓ 横浜断層と下北断層(後述)は、リニアメントの延長位置及び地形の低下側方向が異なること、断層の延長位置及び地質構造の特徴が異なること等から、互いに連続する断層ではないと判断している。

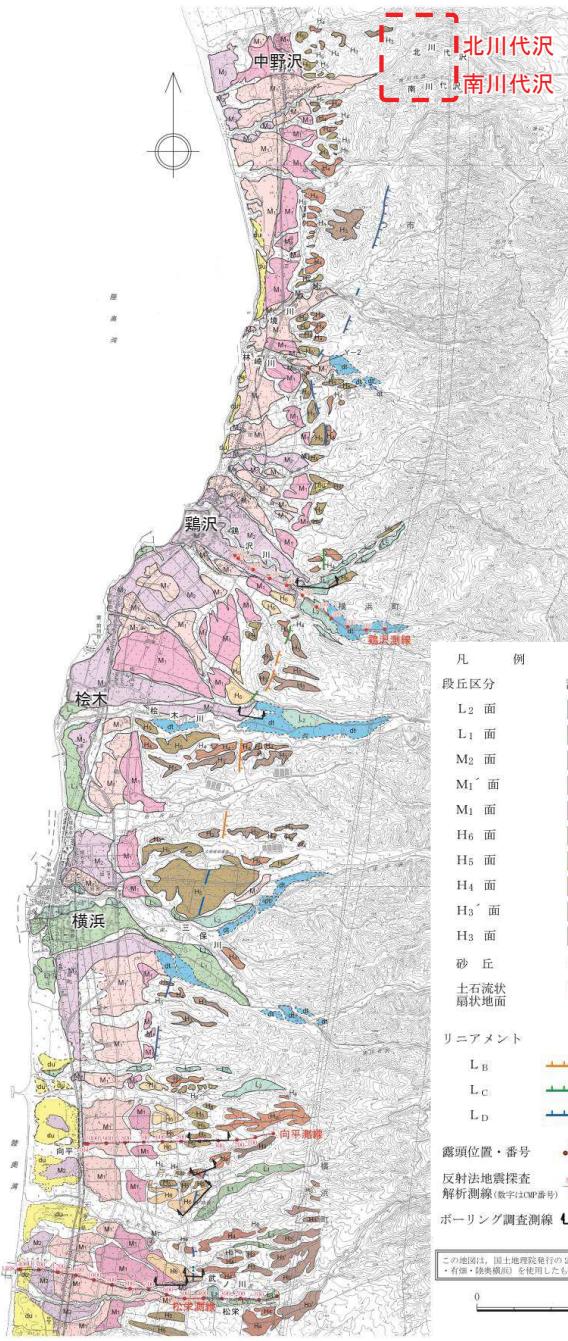
横浜断層北端部のルートマップ

- リニアメントが判読される区間の北方では、南川代沢まで撓曲構造が認められ、その西側の背斜軸部では、蒲野沢層の砂岩分布域中に、泊層の凝灰角礫岩や蒲野沢層の凝灰岩が細長く分布している。
- 北方の北川代沢においては、蒲野沢層の砂岩分布域中に、泊層の凝灰角礫岩や蒲野沢層の凝灰岩の分布は認められず、蒲野沢層及び泊層が約60°西傾斜の同斜構造を示しており、撓曲構造は認められない。

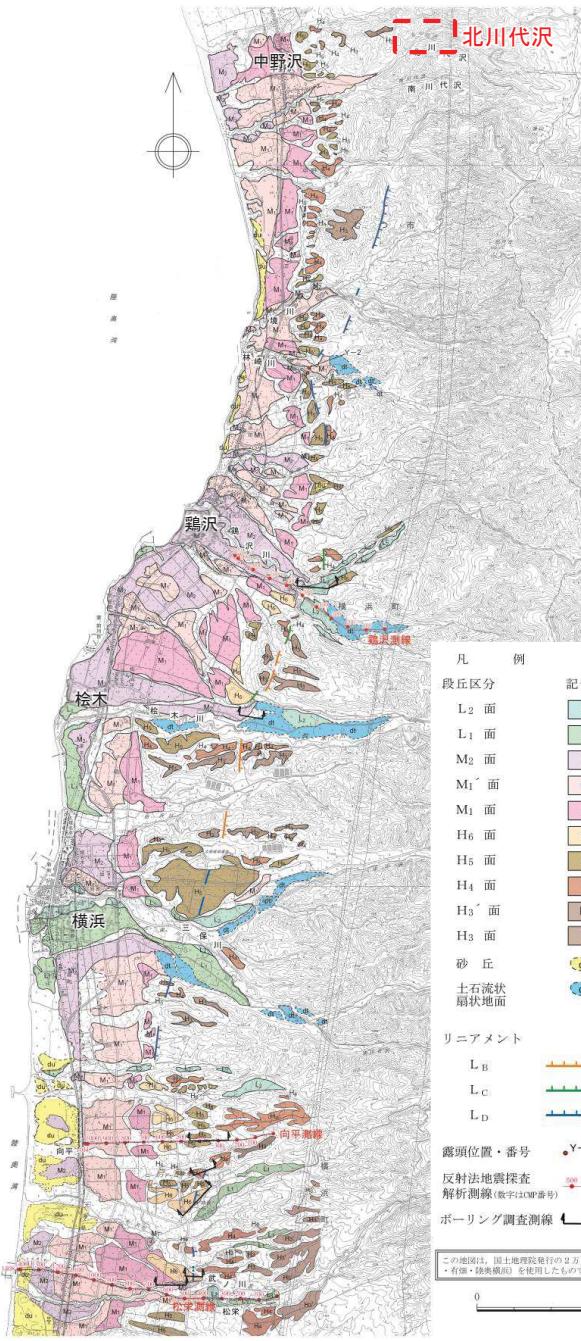
横浜断層北端部の地質断面図(NA-NA')

➤ 北川代沢では同斜構造が確認され、撓曲構造は北川代沢まで連続していない。
⇒北端は北川代沢付近とする。

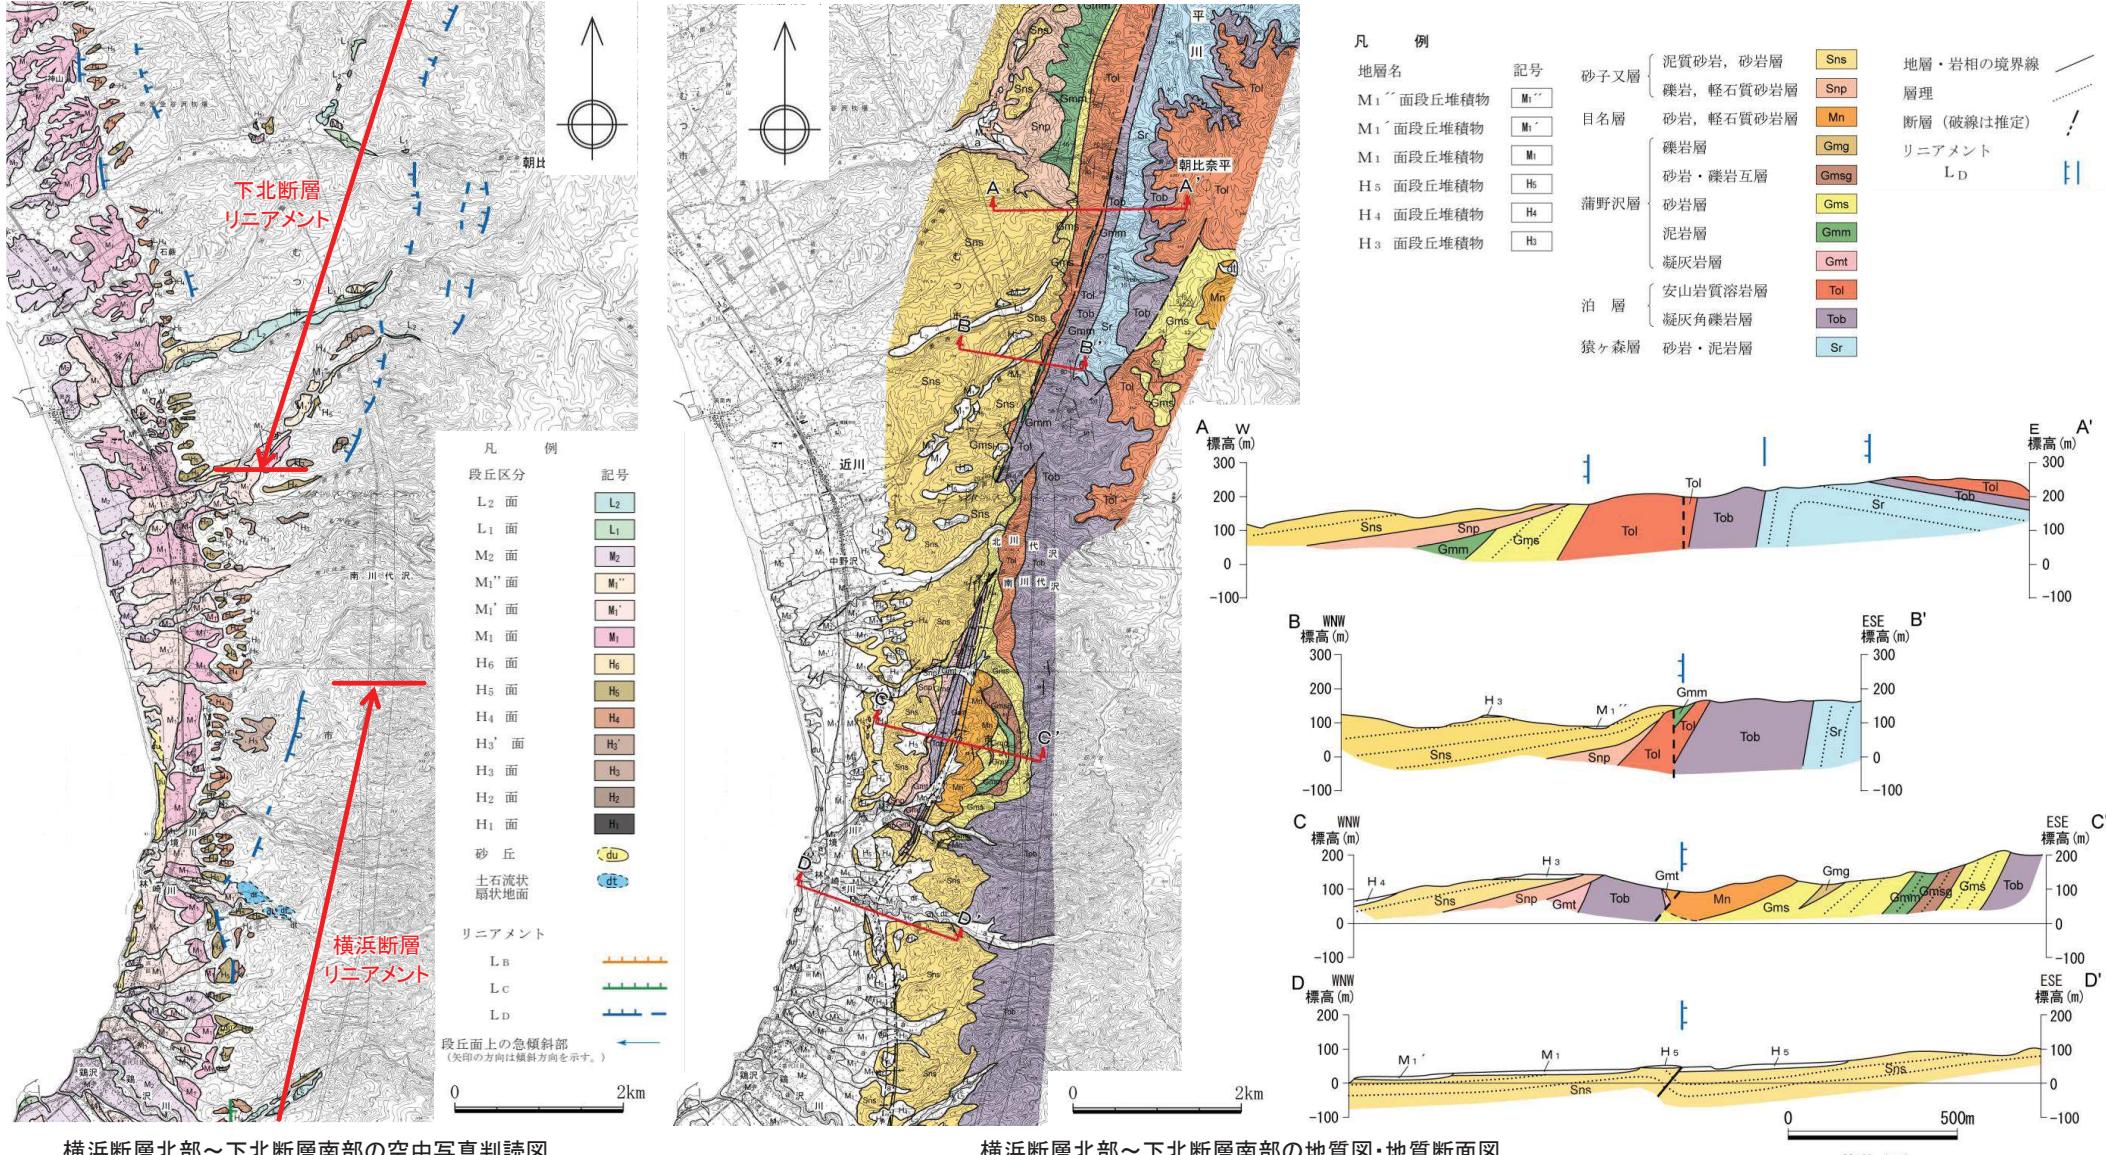
横浜断層北部～下北断層南部の空中写真判読図

- 横浜断層及び下北断層は、判読されるリニアメントを挟んで、地形の低下側が異なり(横浜断層側は東側、下北断層側は西側がそれぞれ低下)、また、リニアメントを相互に延長した位置も異なる。
- 断層周辺の地層の変形形態について、下北断層(南部)は、泊層～砂子又層砂岩層の下部まで比較的急な西傾斜を示すのに対し、横浜断層は、一对の背斜構造と向斜構造の間で西側上がりの逆断層を伴う撓曲構造となって東急傾斜を示しており、地質構造の特徴が異なっている。また、断層の延長位置もそれぞれ異なる。
- なお、重力異常分布に着目すると、大局的には概ね両断層位置に対応して西側が低重力異常域の重力異常急勾配が認められるが、両断層の境界付近で西側の低重力異常域が東側に湾入しており、地下深部の地質構造についても一連の構造ではないものと推定される。

⇒ 横浜断層と下北断層は、リニアメントの延長位置及び地形の低下側方向が異なること、断層の延長位置及び地質構造の特徴が異なること等から、互いに連続する断層ではないと判断される。

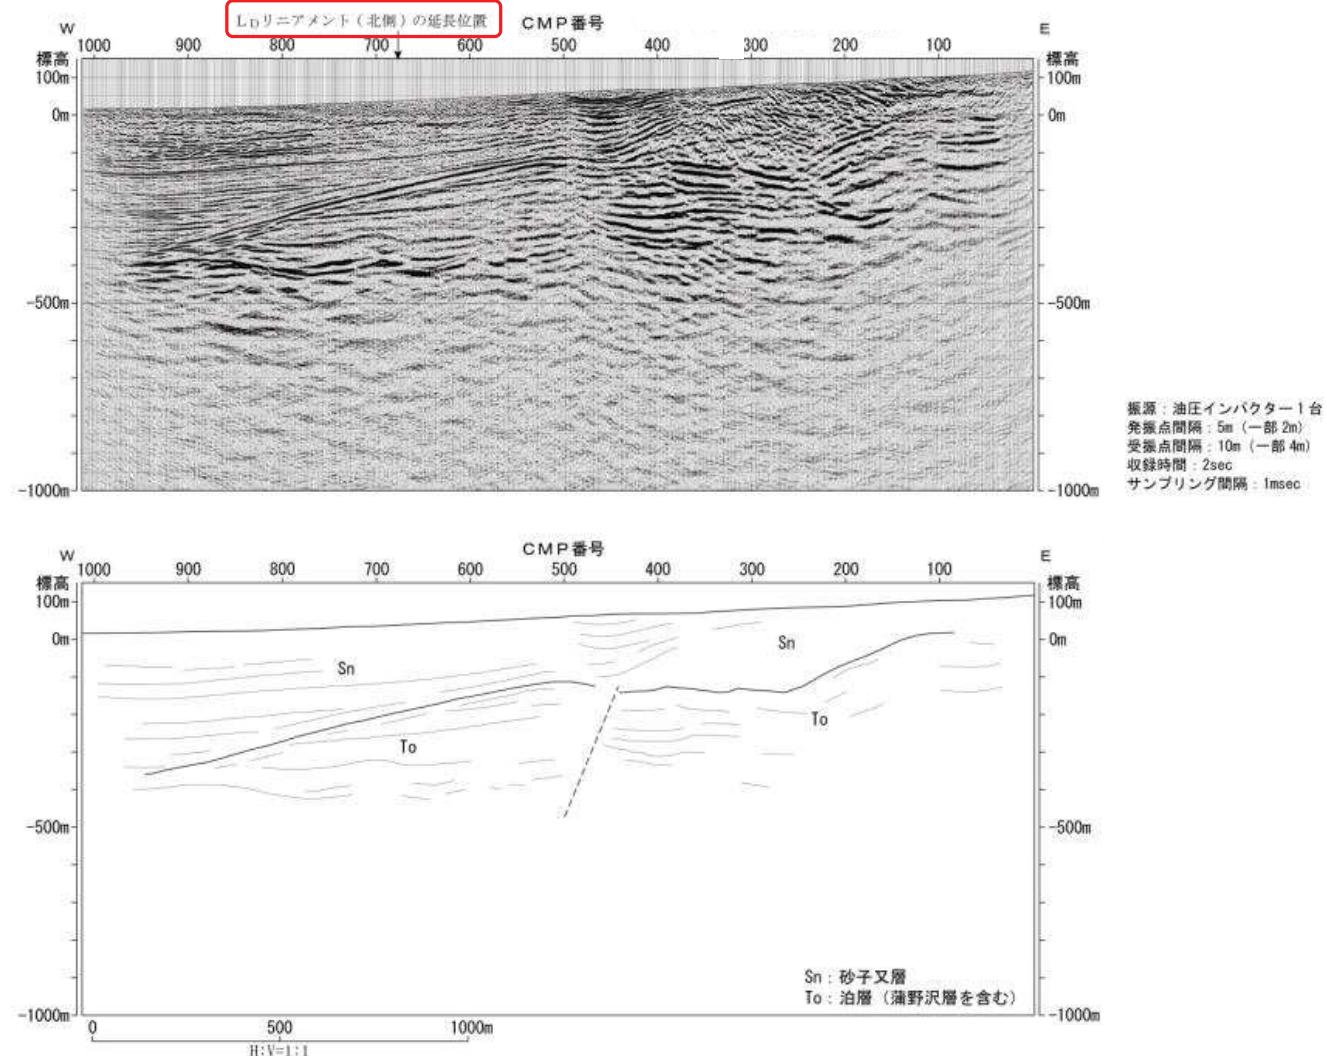
向平測線の深度断面とその解釈

➤ リニアメントが判読される区間の南方では、横浜町向平付近において実施した反射法地震探査(向平測線)により、リニアメント延長位置に断層及び撓曲構造が存在しないことが確認された。

⇒横浜断層の南端は向平測線とする。

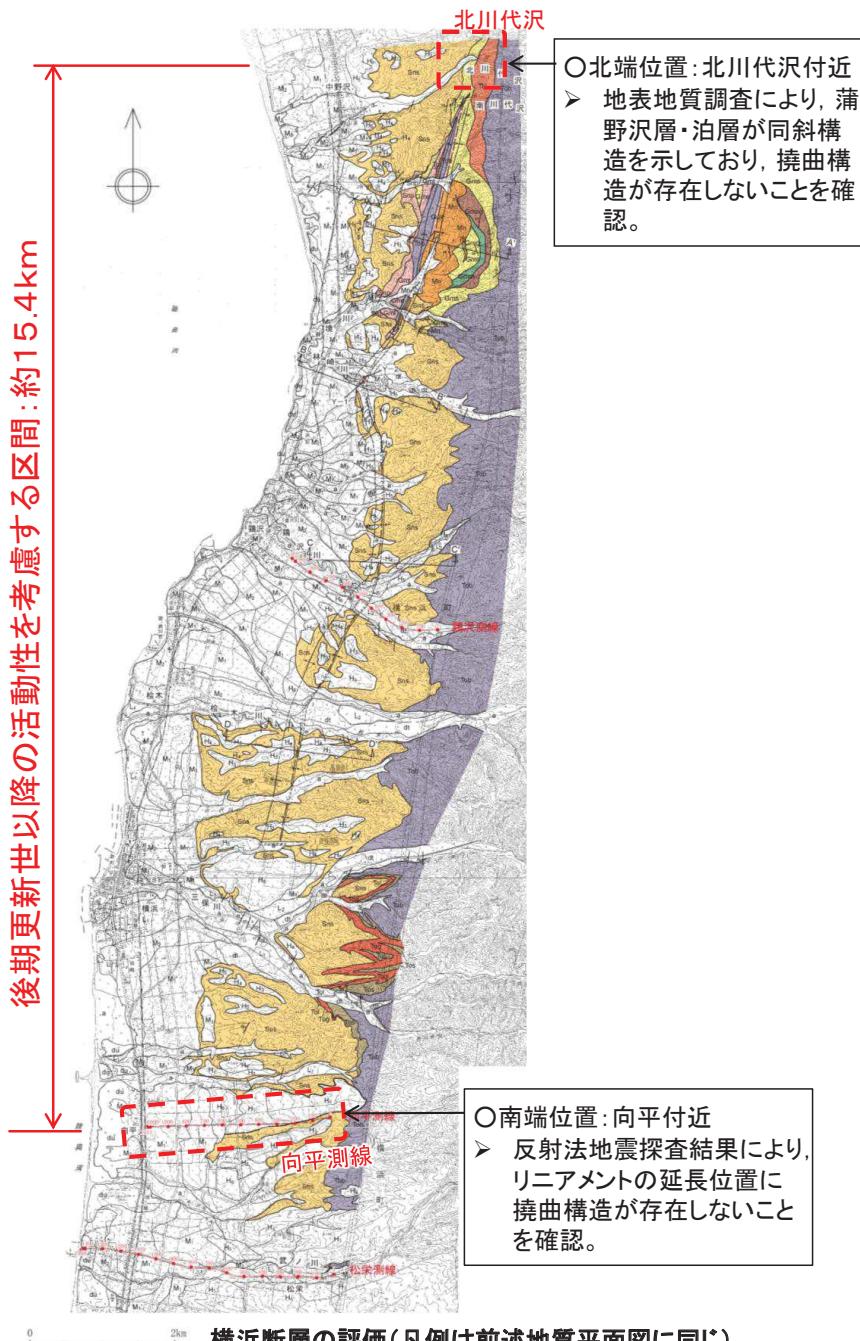
横浜断層は、洞爺火山灰層準に変位および変形が認められること等から、後期更新世以降の活動性を考慮し、北川代沢付近(北端)から向平付近(南端)までの約15.4km間について、震源として考慮する活断層と評価する。
