3. 敷地を中心とする半径30km範囲の断層

3.1 横浜断層

3.2 下北断層

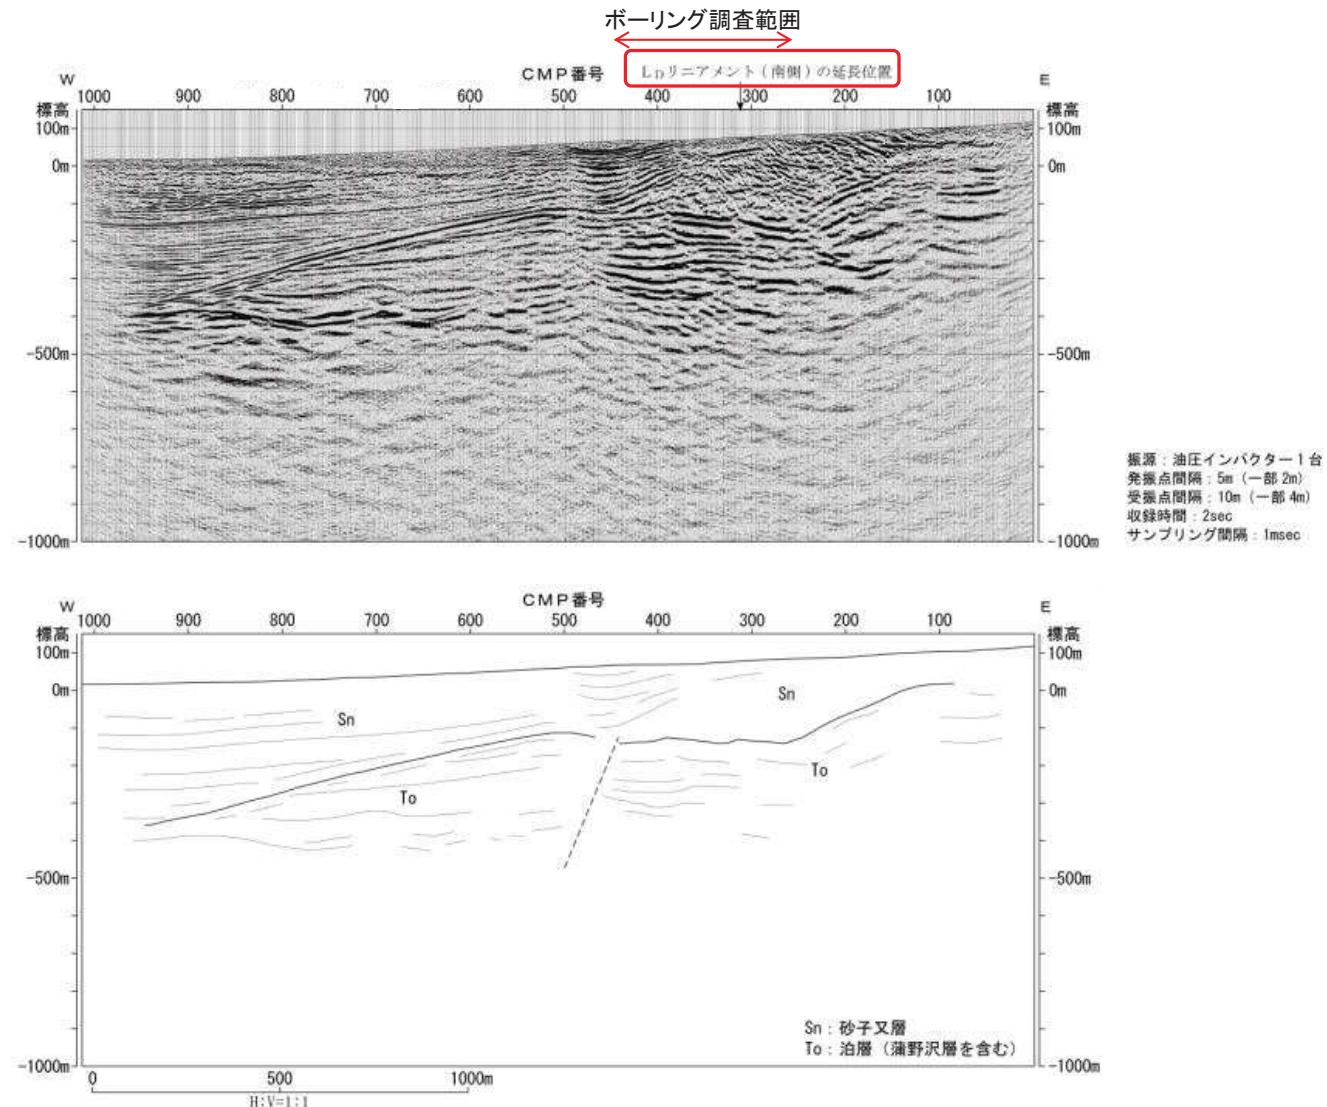
向平測線の深度断面とその解釈

➤ 向平測線沿いのL_Dリニアメントの延長位置付近でボーリング調査を実施した。(次頁)

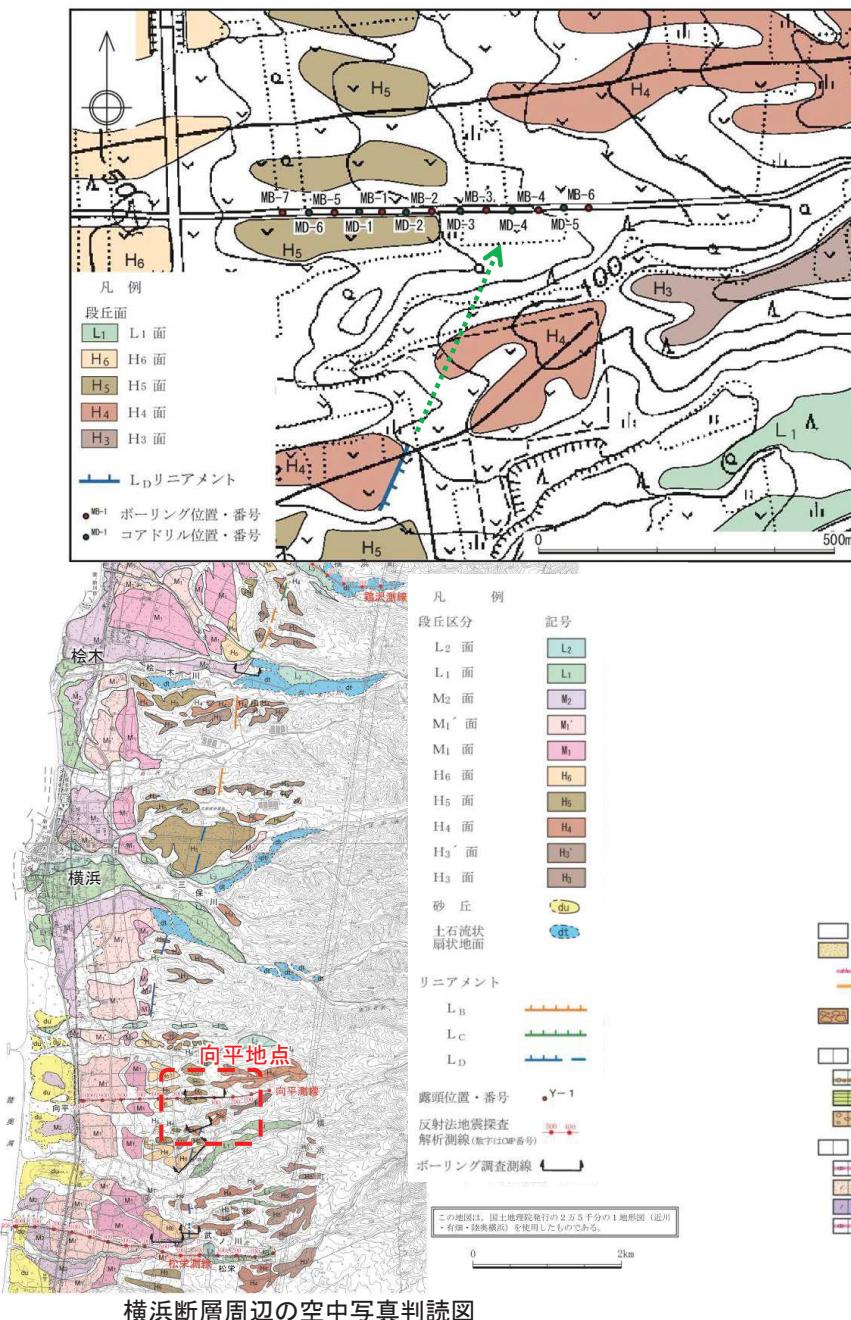
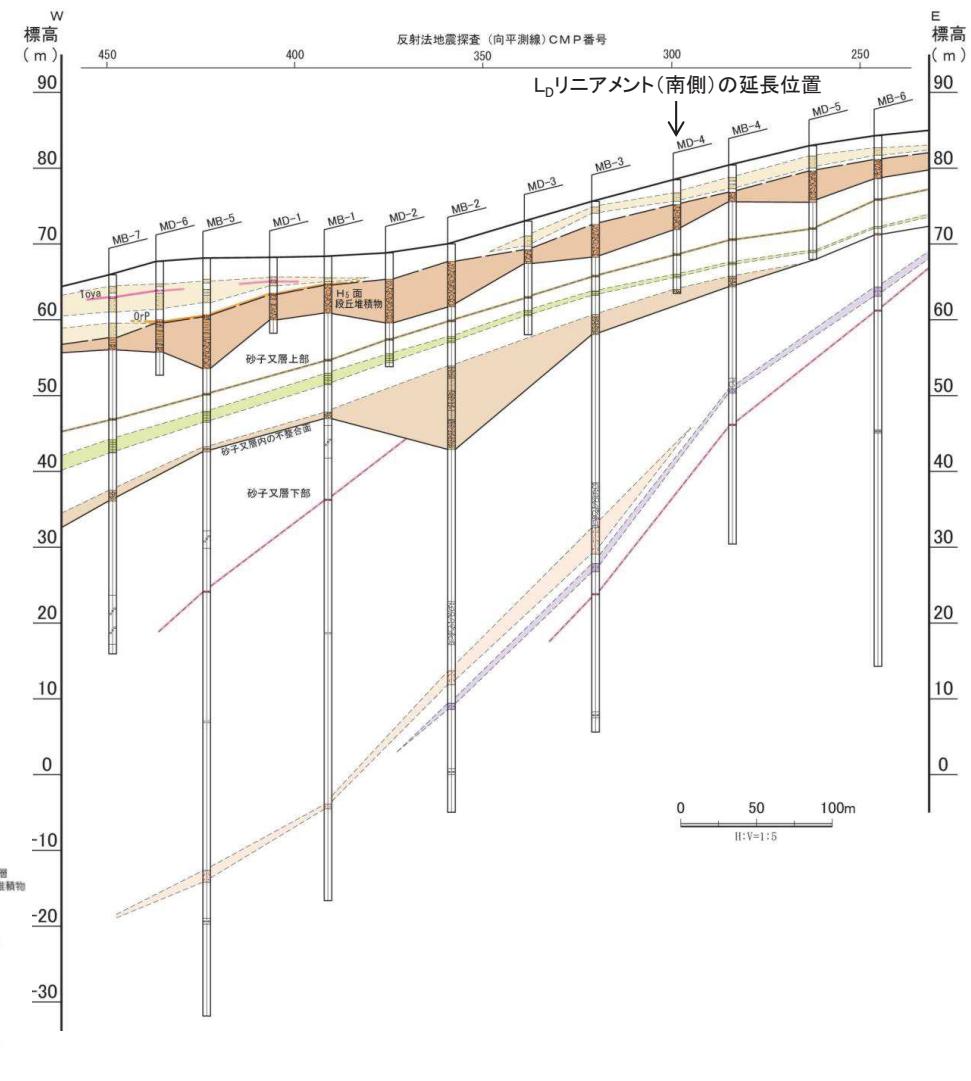
- 向平測線の南方には、東側に雁行してLDリニアメントが分布しており、その北方延長部にあたる向平測線上においてボーリング調査を実施した。
- ボーリング調査結果によると、砂子又層下部の傾斜はやや凹凸を示すものの、これを不整合に覆う砂子又層上部は西緩傾斜の同斜構造を示し、断層及び撓曲構造は認められず、H₅面段丘堆積物の上面にも有意な不連続は認められない。

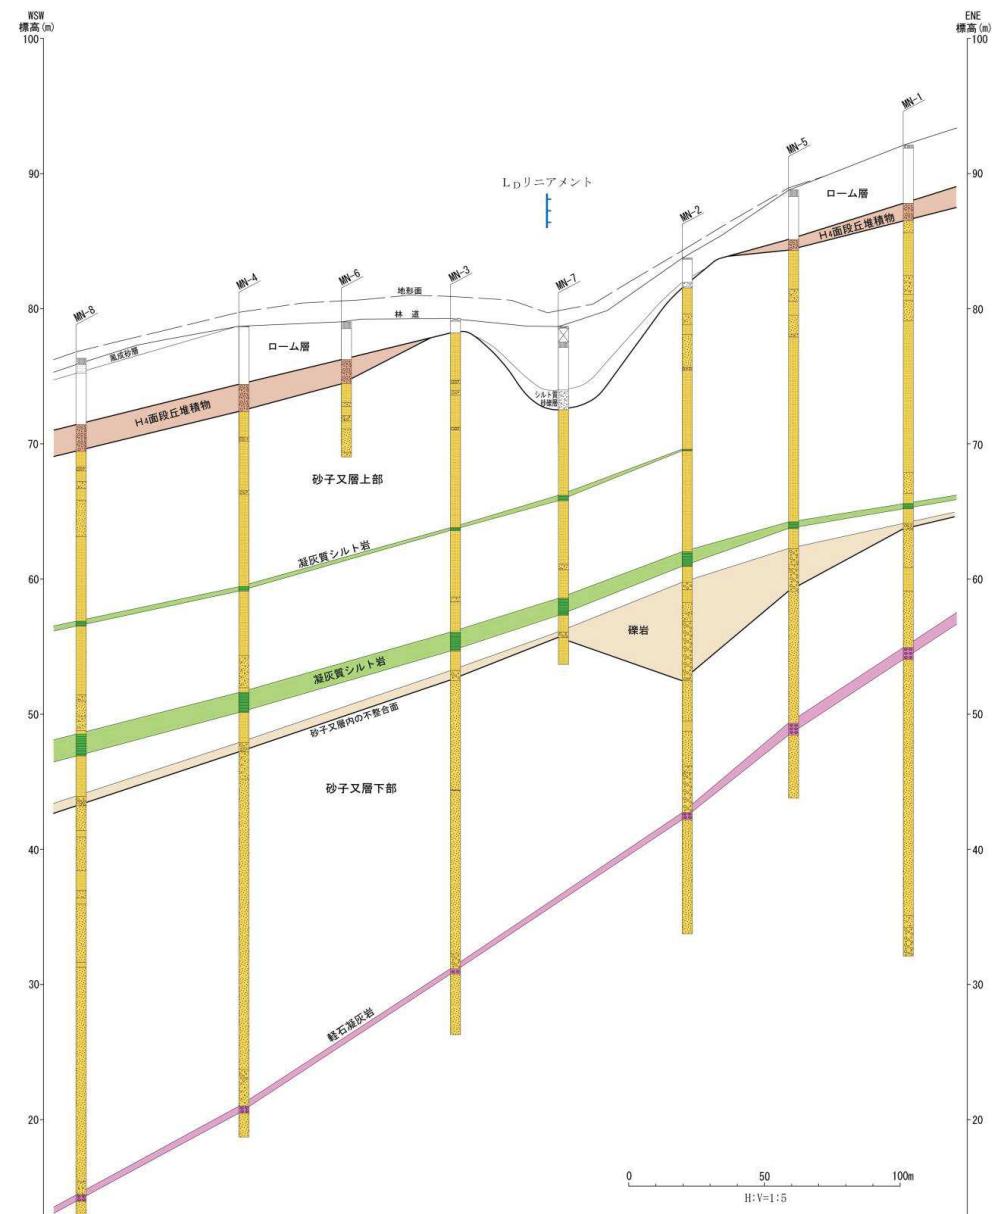
▶ 向平測線南方(向沢北地点)において、リニアメントを挟んで実施したボーリング調査結果によると、砂子又層は西緩傾斜の同斜構造を示し、断層及び撓曲は認められず、 L_D リニアメントが判読される位置付近のみ、 H_4 面堆積物である礫層が分布せず、砂子又層を削り込んだ谷が認められることから、リニアメントは砂子又層を侵食する谷地形を反映したものと判断される。

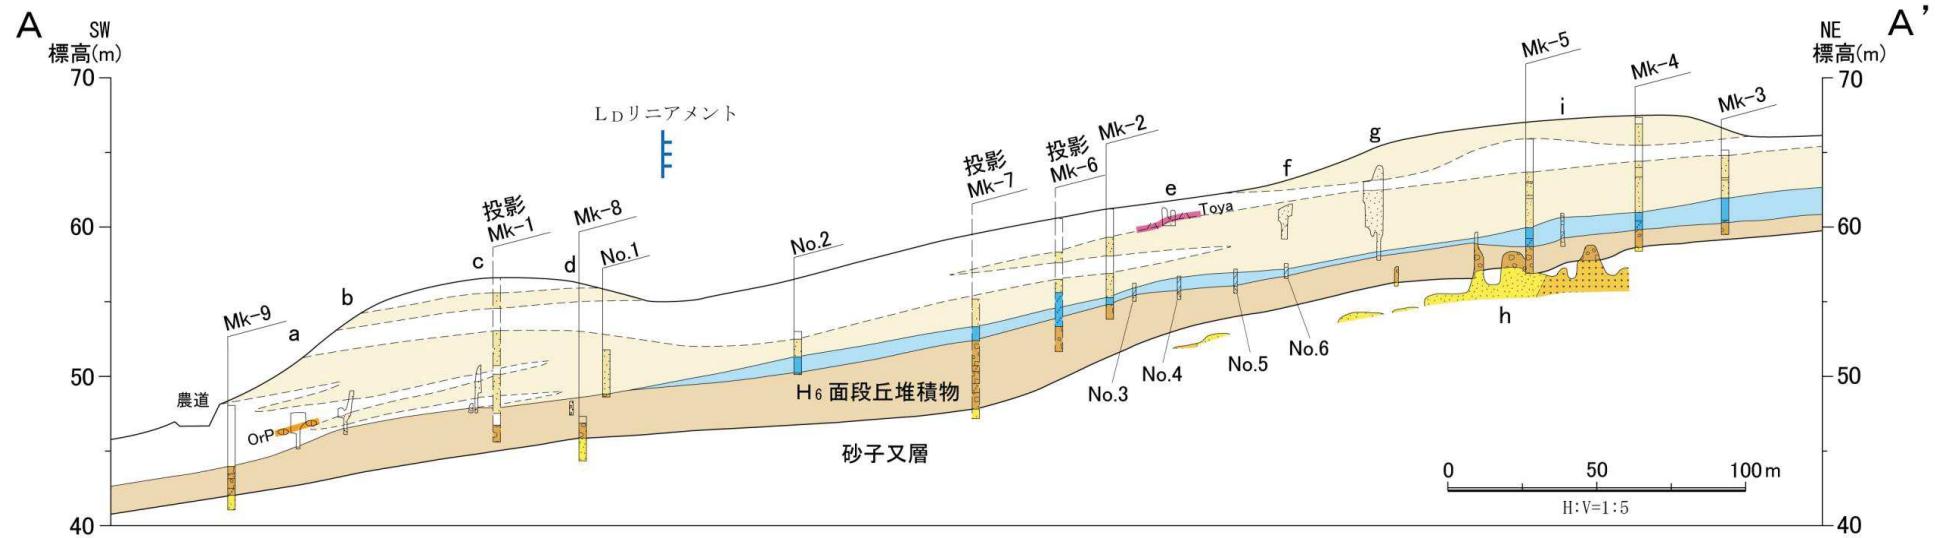
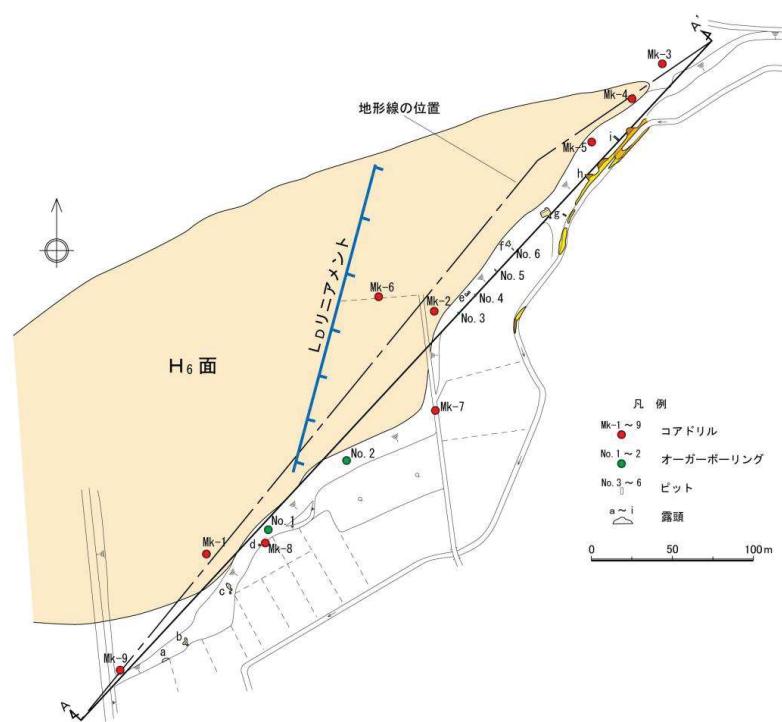
- H_6 面段丘堆積物上面に不連続は認められず、 L_D リニアメントが判読される位置付近では H_6 面段丘堆積物を覆って風成砂・ローム互層がやや厚く分布していることから、リニアメントは砂丘の上面形態を反映したものと判断される。

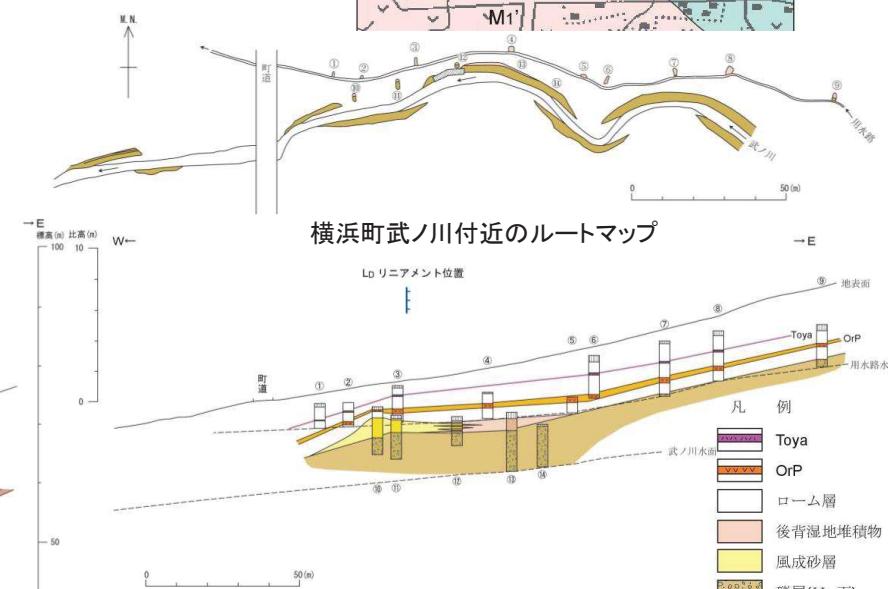
横浜町武ノ川付近の地質断面図

- 牛ノ沢川付近には、砂子又層とそれを不整合に覆うH₄面段丘堆積物が分布している。砂子又層とH₄面段丘堆積物の不整合面及びH₄面段丘堆積物基底の礫層は西方へ緩やかに傾斜しており、リニアメントと調和的な東側低下の高度不連続は認められない。
- 武ノ川付近には、H₆面段丘堆積物が分布しており、リニアメントの西側ではH₆面段丘堆積物を覆う風成砂層が認められ、リニアメントの東側では風成砂層と指交する後背湿地堆積物が認められる。H₆面段丘堆積物の上面に高度不連続は認められず、リニアメントは砂丘の上面形態を反映したものと判断される。

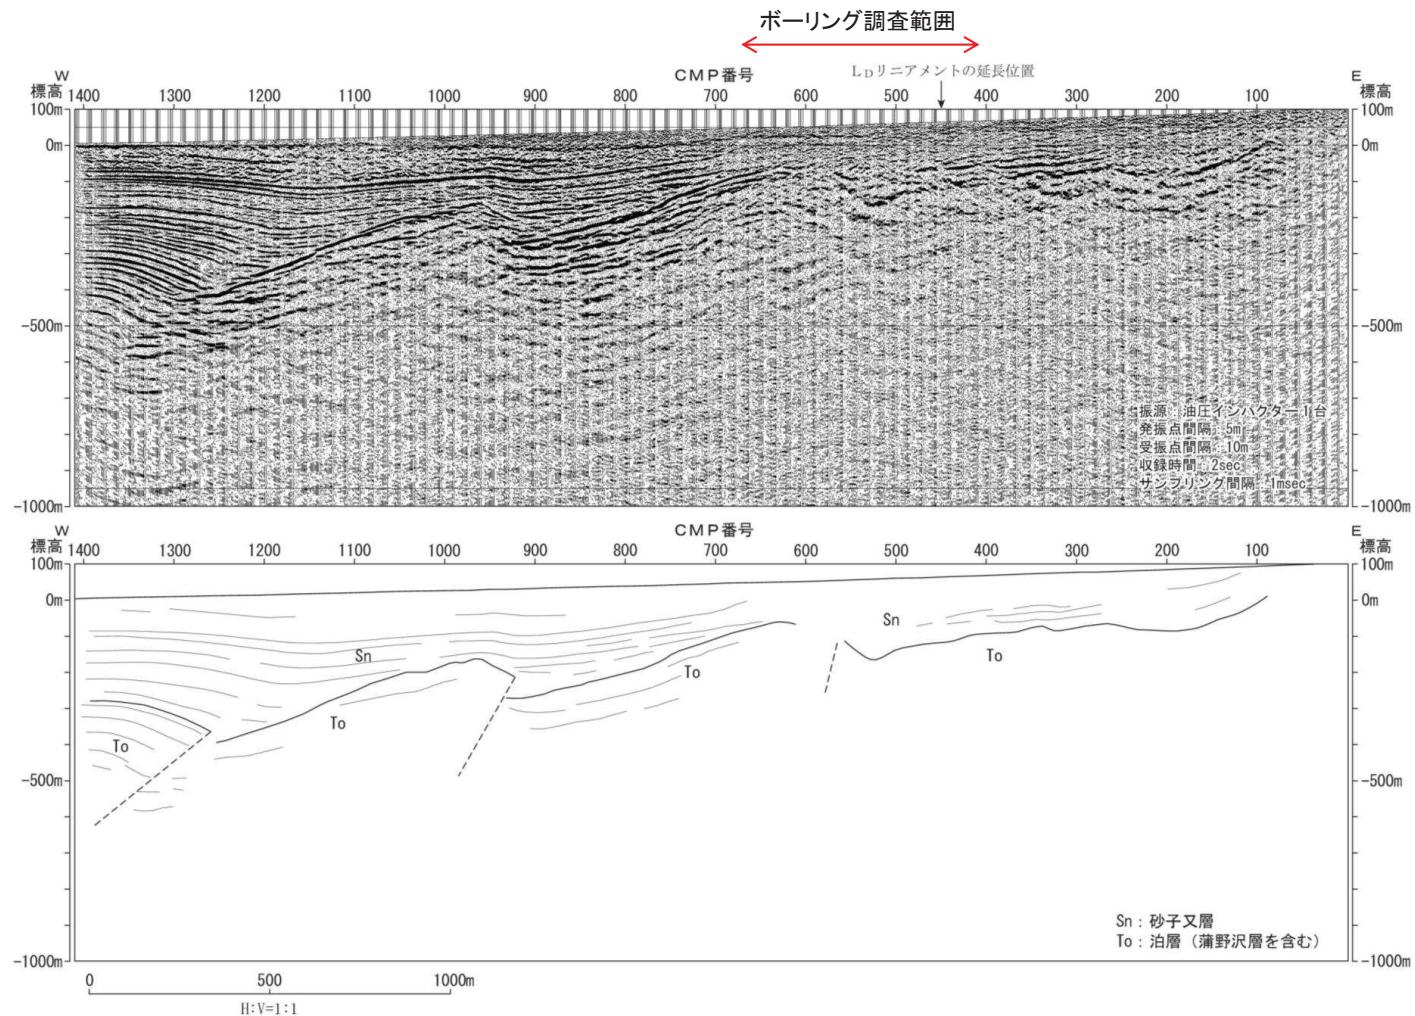
松栄測線の深度断面とその解釈

- さらに南方で実施した反射法地震探査(松栄測線)では、3条の断層が推定される。
- 推定される断層上に分布するH₅面～M₁'面に東側の低い高度不連続は認められない。(地形断面図C, D, E)
- 松栄測線沿いのL_Dリニアメントの延長位置付近でボーリング調査を実施した。(次頁)

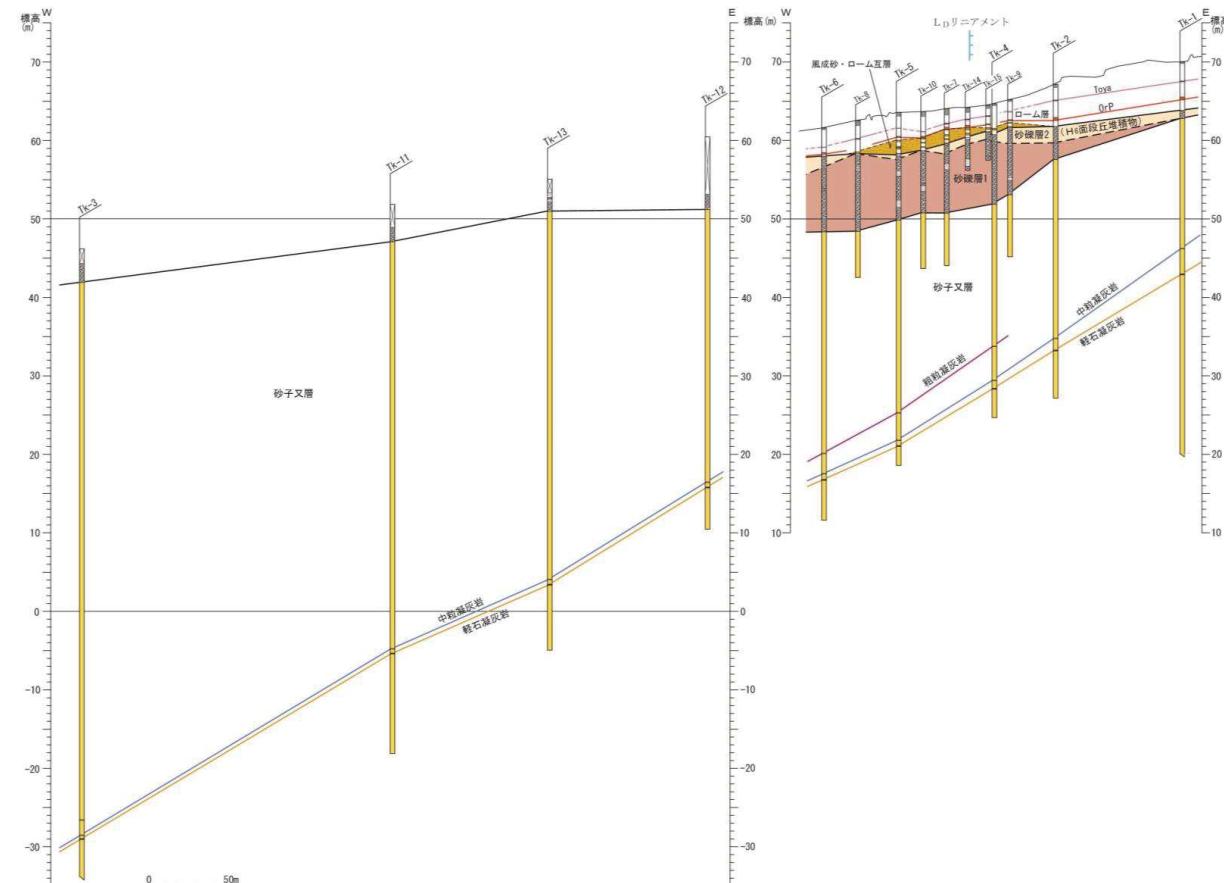
武ノ川地点の地質断面図

- ▶ 松栄測線近傍の武ノ川右岸において、LDリニアメントを挟んでボーリング調査を実施した。
- ▶ ボーリング調査結果によると、砂子又層は西緩傾斜の同斜構造を示し、断層及び撓曲構造は認められず、リニアメント付近ではH₆面段丘堆積物を覆って風成砂・ローム互層が分布していることから、リニアメントは砂丘の上面形態を反映したものと判断される。

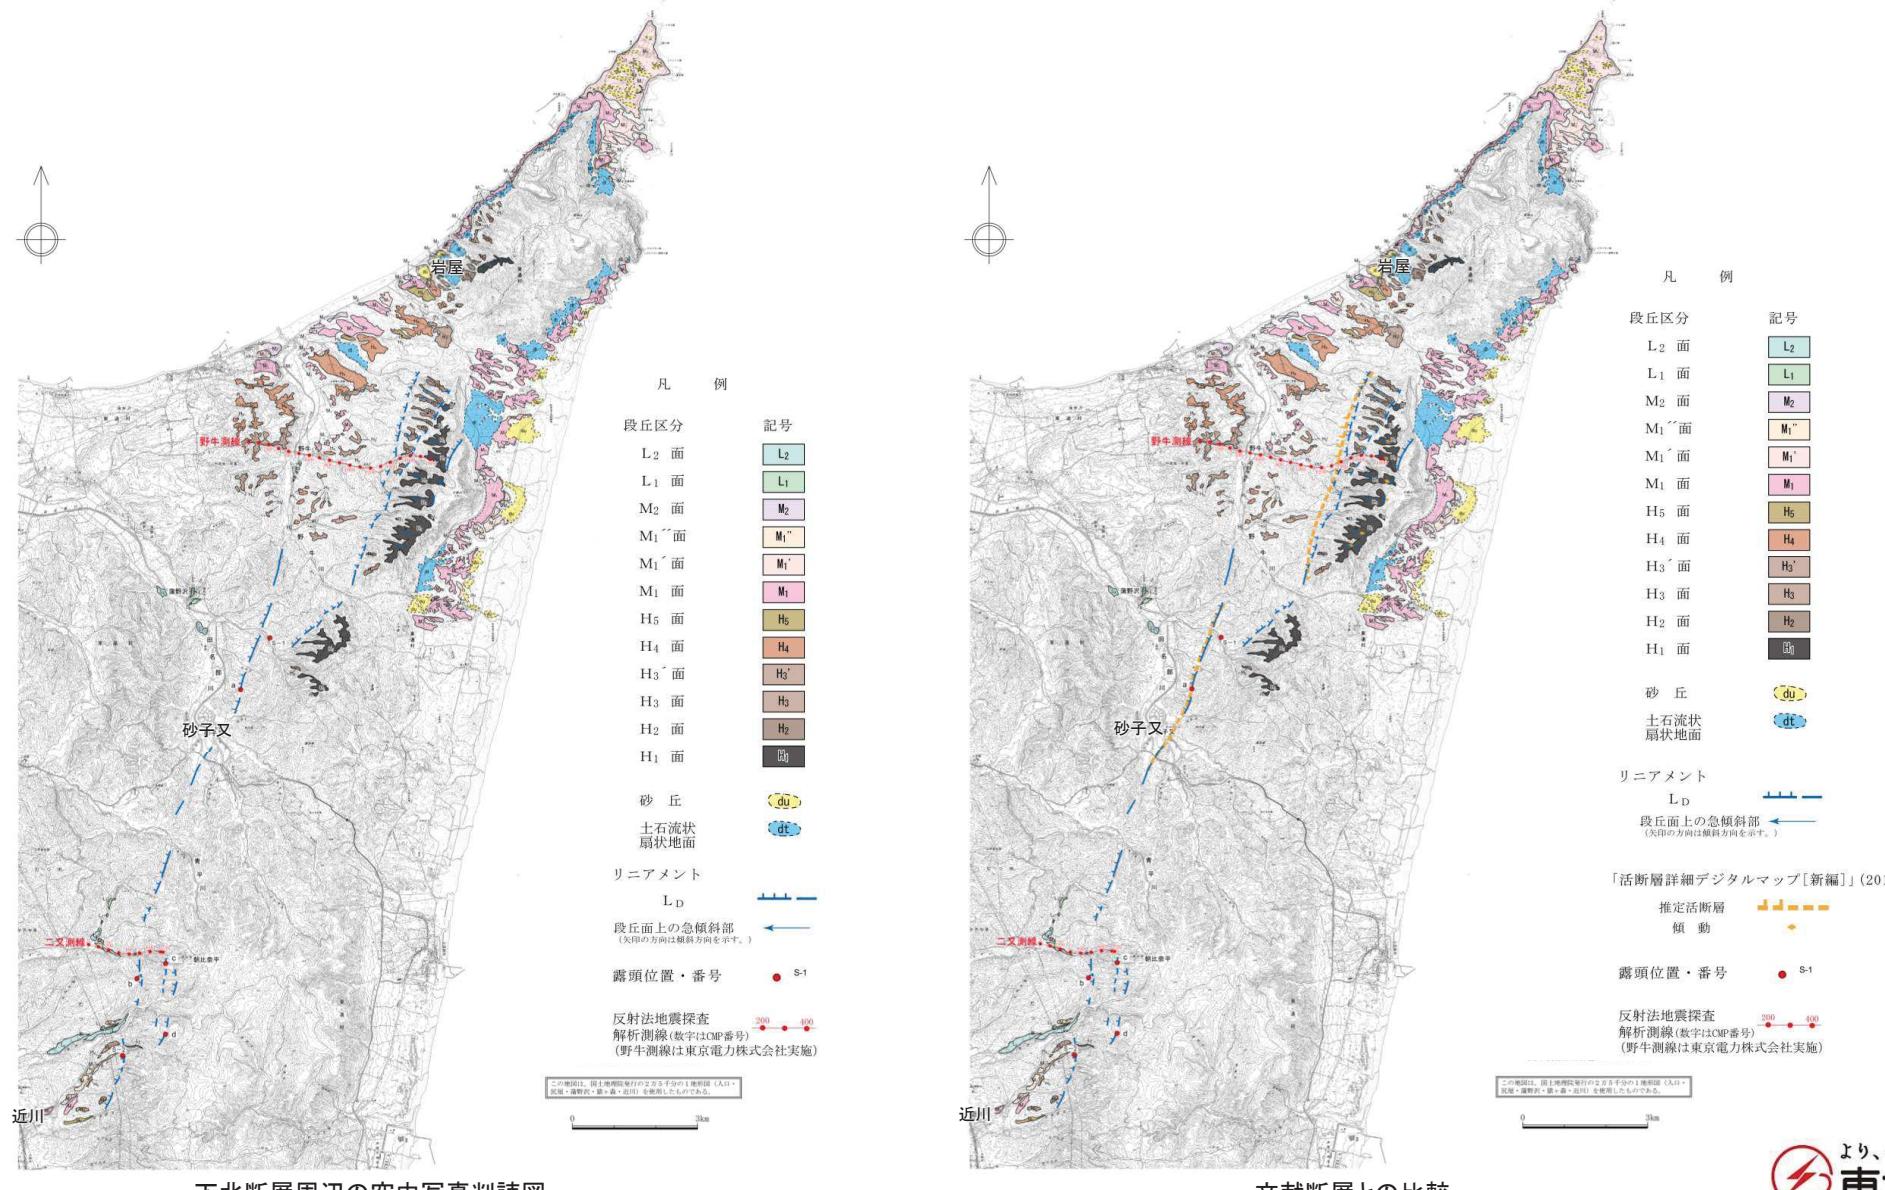
下北断層周辺の空中写真判読図

- 岩屋南方から砂子又付近を経てむつ市近川東方に至る約20km間に、NNE-SSW方向の L_D リニアメントが断続的に判読される。
- リニアメントは、北村・藤井(1962)により示されている下北断層付近に位置し、北部の岩屋南方から砂子又付近に至る区間は、「活断層詳細デジタルマップ[新編]」(2018)に示されている推定活断層に対応する。
- リニアメントは、丘陵内の崖、直線状の谷、鞍部等の配列からなり、一部で尾根に西側が低い高度差が認められるものの、崖面は開析が進み、直線性に乏しい。

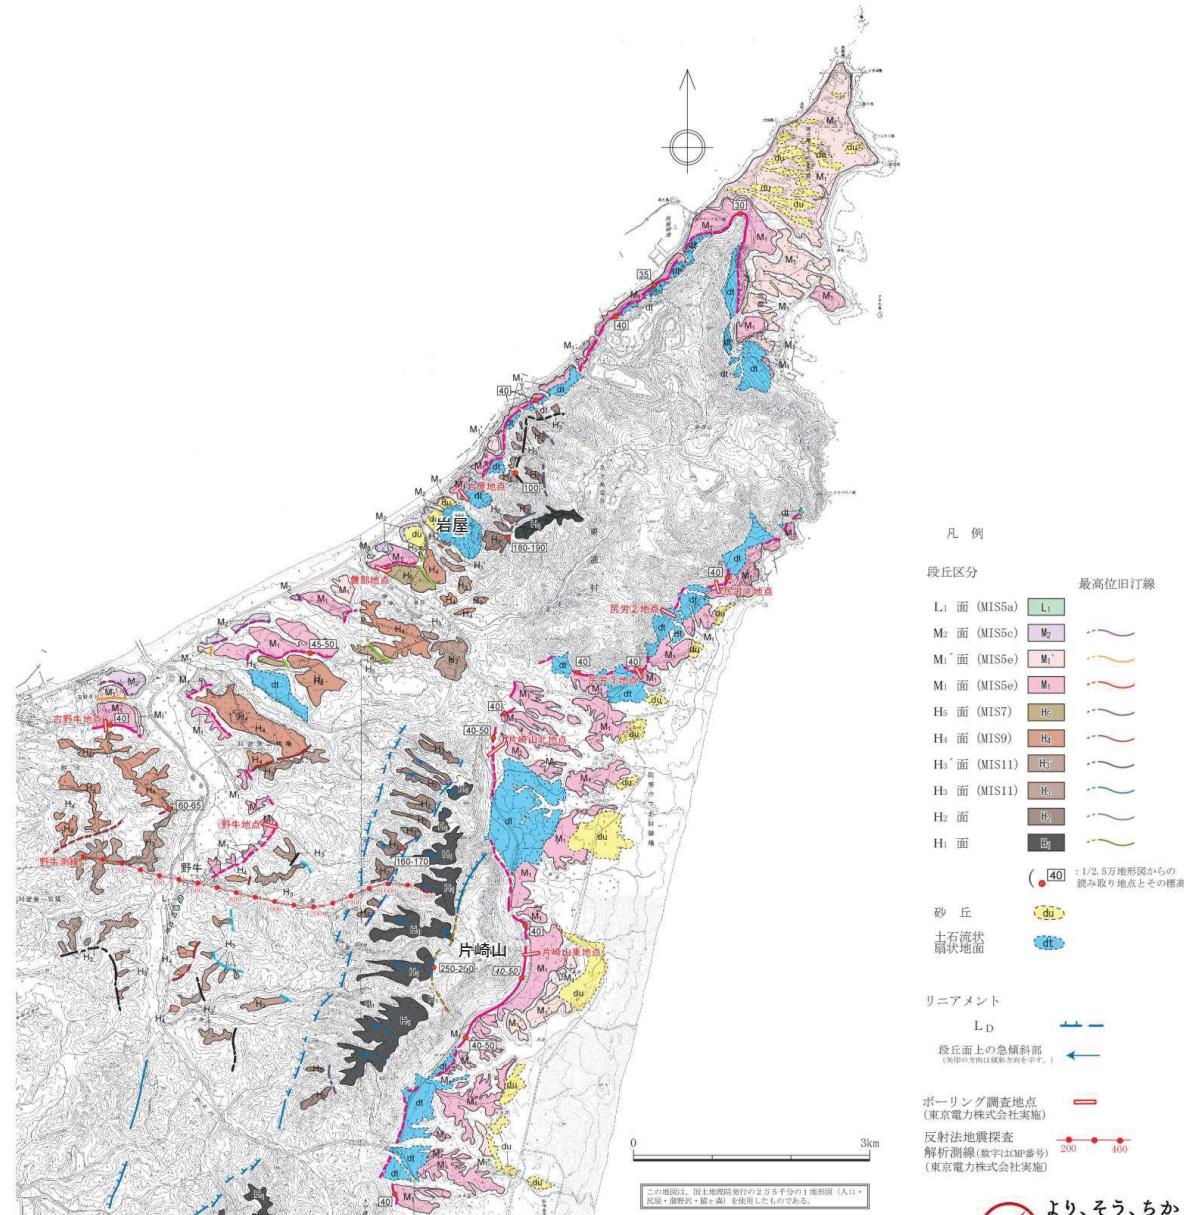
片崎山付近の傾動とそれを取り巻く段丘面

- 東通村片崎山付近のH₁面及びH₂面はやや急な西方への傾斜を示す。しかし、その北方に分布するH_{3'}面及びH₄面はほぼ平坦であり、H₁面及びH₂面の西側と東側に分布するM₁面の旧汀線高度に高度差は認められない。

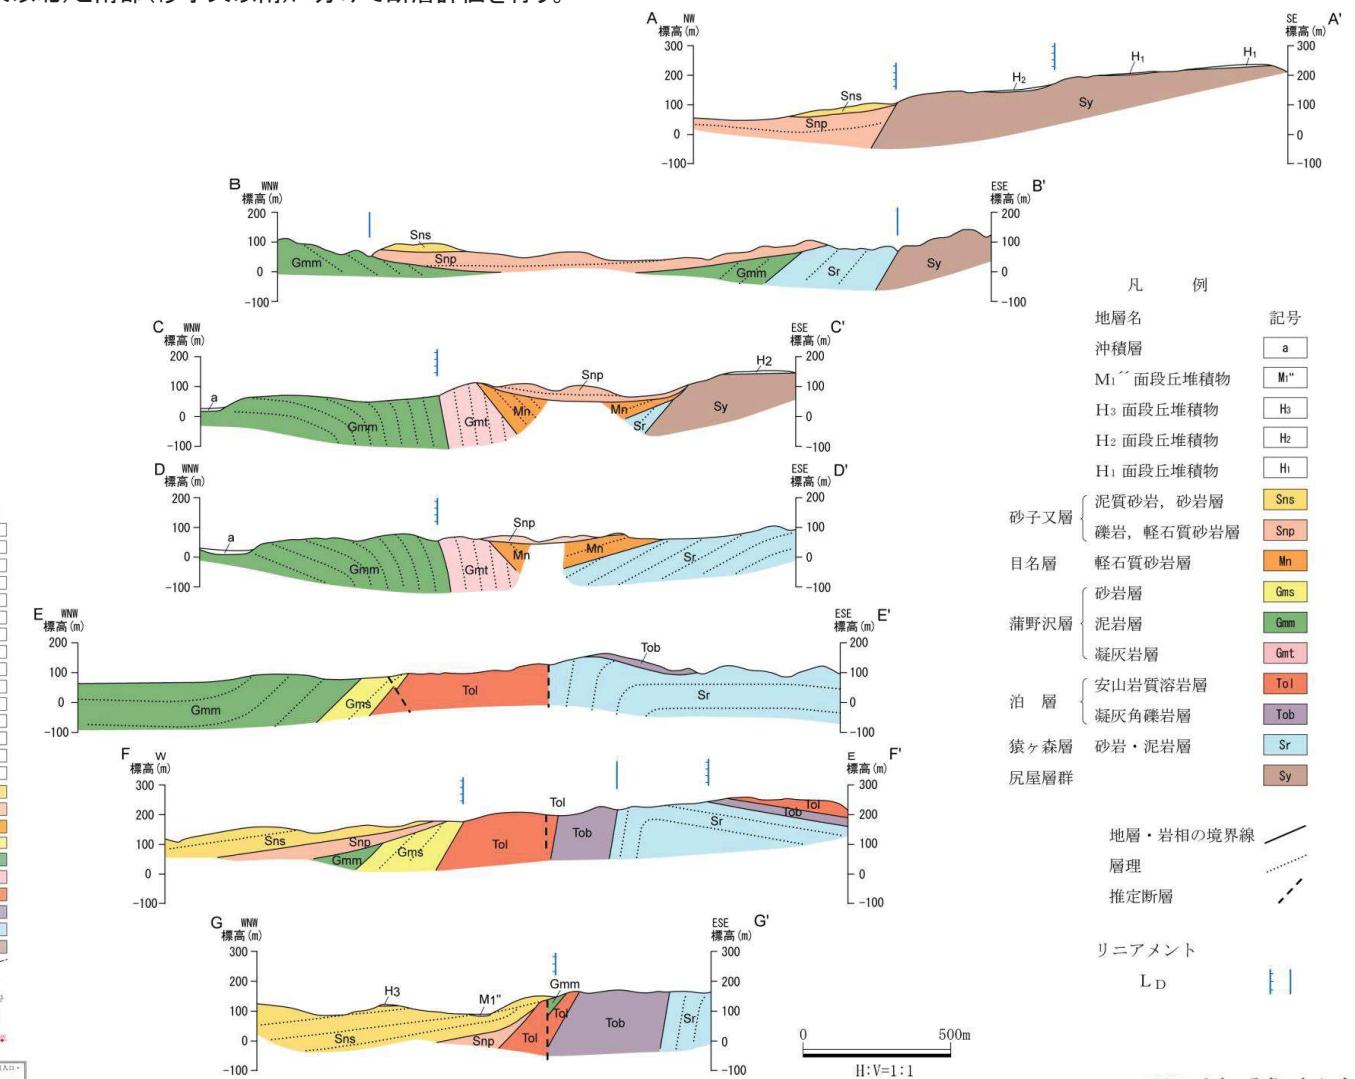
下北断層周辺の地質断面図

- 本地域には、下位より先第三系の尻屋層群、中新統の猿ヶ森層、泊層、蒲野沢層及び目名層、並びに鮮新統～下部更新統の砂子又層が分布する。また、砂子又層以下の地層を不整合に覆って中部～上部更新統の段丘堆積物が分布する。
- 蒲野沢東方から砂子又に至る間においては、蒲野沢層が東へ急傾斜しており、その東側には西方へ緩く傾斜する猿ヶ森層が分布している。このことから、西側の蒲野沢層と東側の猿ヶ森層との境界をなす断層が推定される(B-B', C-C', D-D')。この推定断層は、その位置等から北村・藤井(1962)による下北断層に相当するものと判断される。
- 東通村砂子又以南では、中新統の猿ヶ森層、泊層及び蒲野沢層は、西へ約60°以上の急傾斜を示しており、この急傾斜帯はむつ市近川東方まで追跡される(E-E', F-F', G-G')。この急傾斜帯において、泊層中に蒲野沢層がNNE-SSW方向に細長く分布しており、その西側の泊層との境界に断層が推定される(G-G')。
- 砂子又以北と以南で地質構造が異なるため、北部(砂子又以北)と南部(砂子又以南)に分けて断層評価を行う。

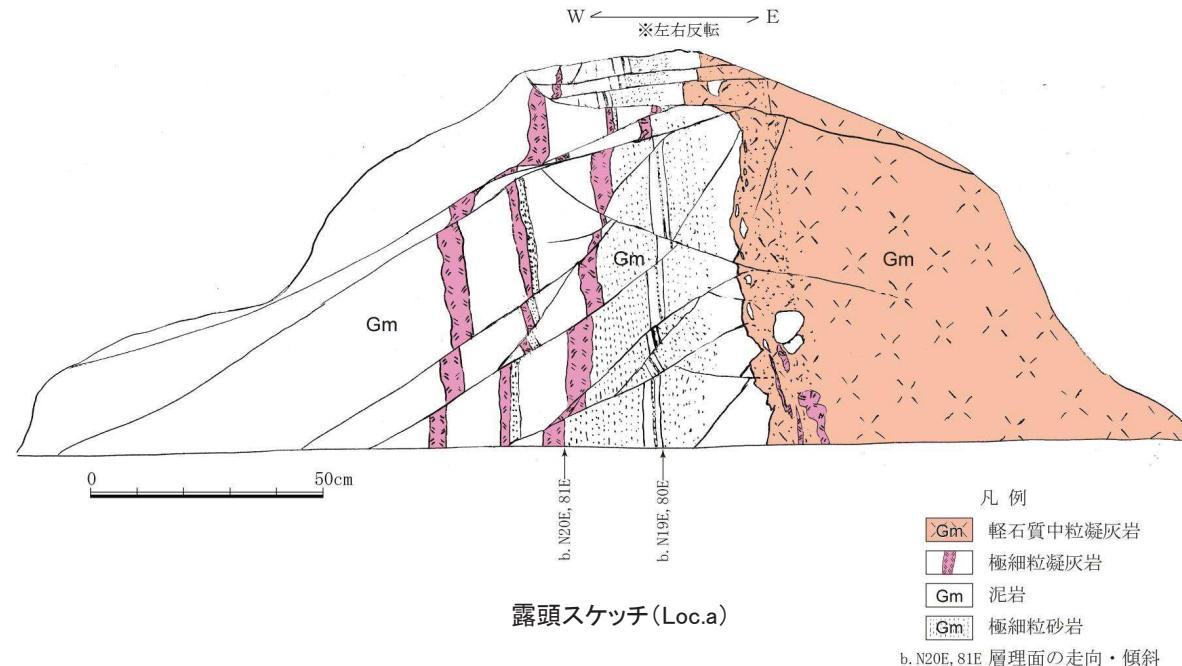
砂子又北方における地質断面図

- 蒲野沢東方から砂子又に至る間の断層の推定位置には、リニアメントは判読されないものの、その西側及び東側にいずれも L_D リニアメントが判読される。
- 西側の蒲野沢東方から砂子又に至る間のリニアメントは蒲野沢層の泥岩と軽石質凝灰岩との岩相境界に対応しており、リニアメントに対応する位置において、蒲野沢層の泥岩と軽石質凝灰岩とが整合関係で接していることが直接確認された。

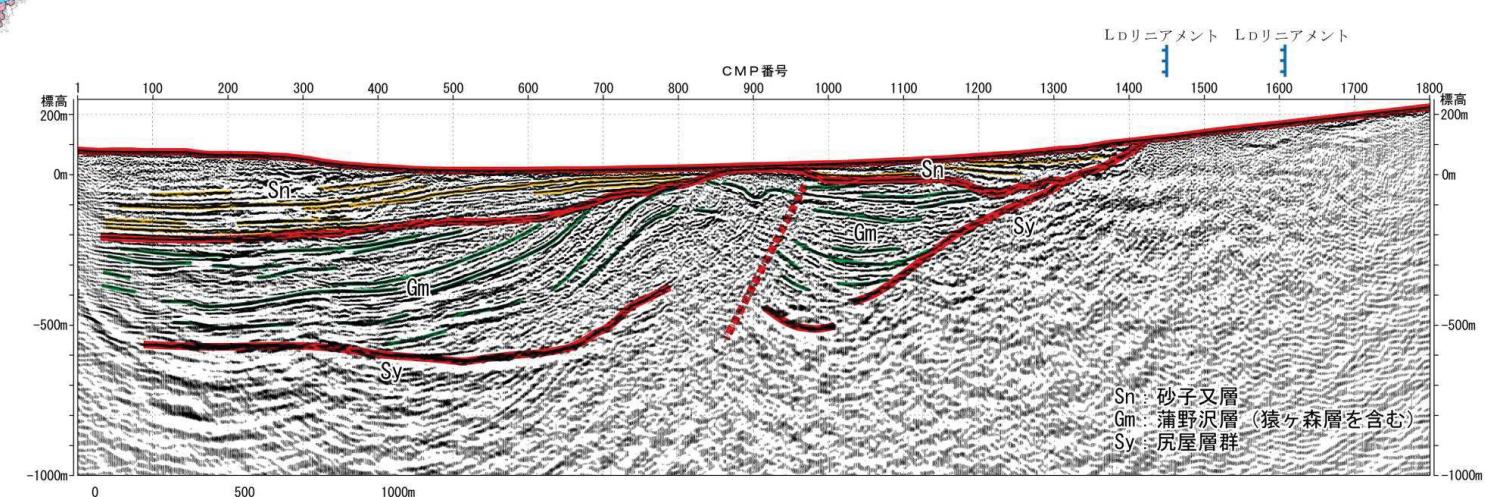
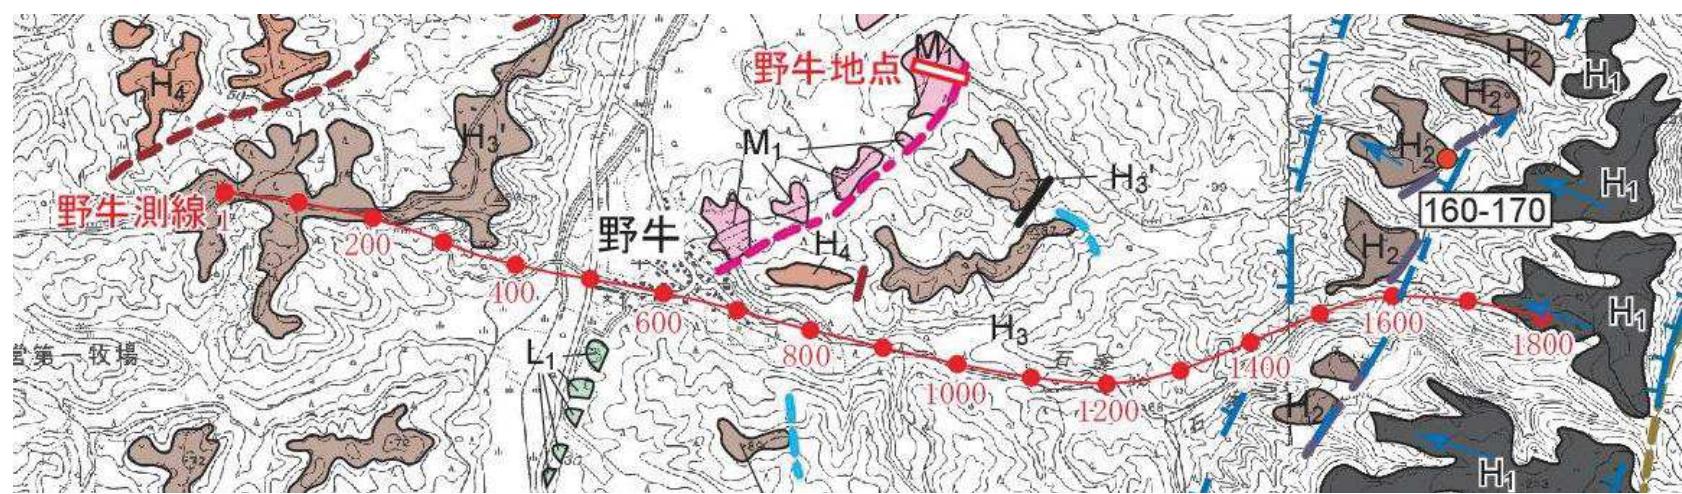
- 前頁で述べた西側と東側の2列のLDリニアメント群のうち、東側のリニアメント群が野牛測線東部に位置しており、反射法地震探査(東京電力株式会社実施、東北電力株式会社解析)の結果によれば、リニアメント付近に断層は推定されない。
- これらのリニアメントのうち、CMP1450付近のLDリニアメントは、尻屋層群と砂子又層の不整合境界に対応している。
- 一方、反射法地震探査結果によれば、CMP900~1000付近には下北断層と考えられる西上がりの逆断層が蒲野沢層中に推定されるが、その上盤に形成された背斜構造が砂子又層に傾斜不整合で覆われ、砂子又層に変形は認められない。なお、断層推定位置付近の段丘面にはリニアメントは認められない。

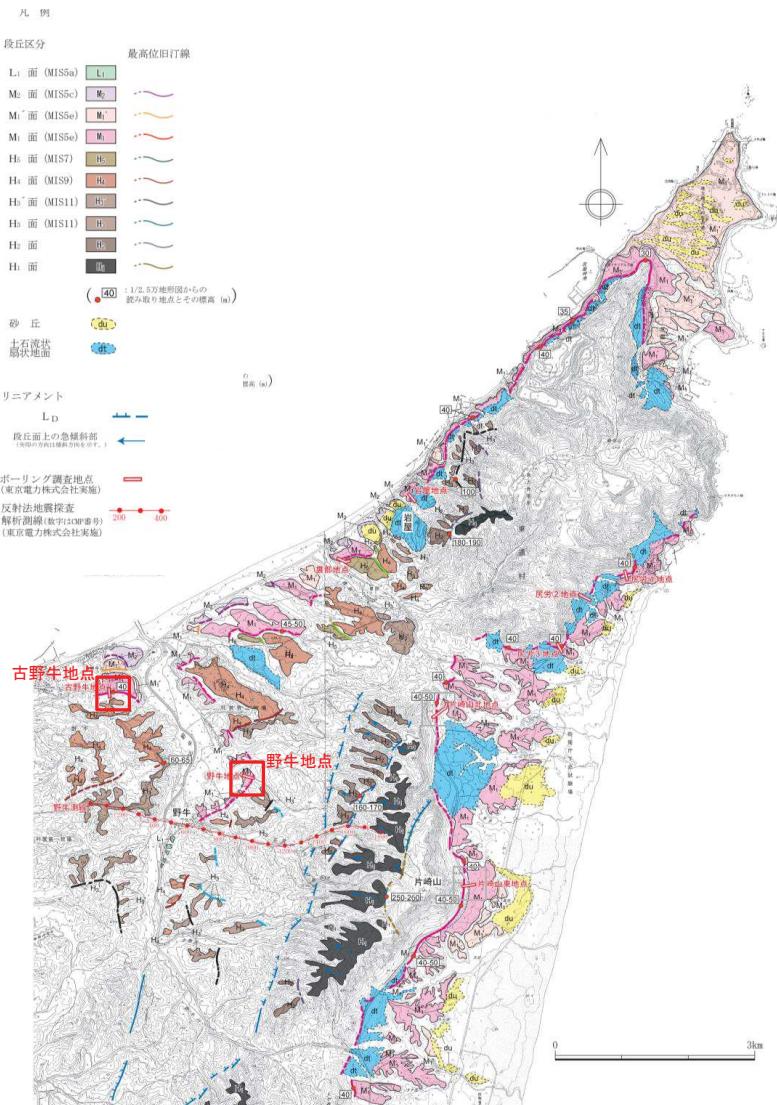
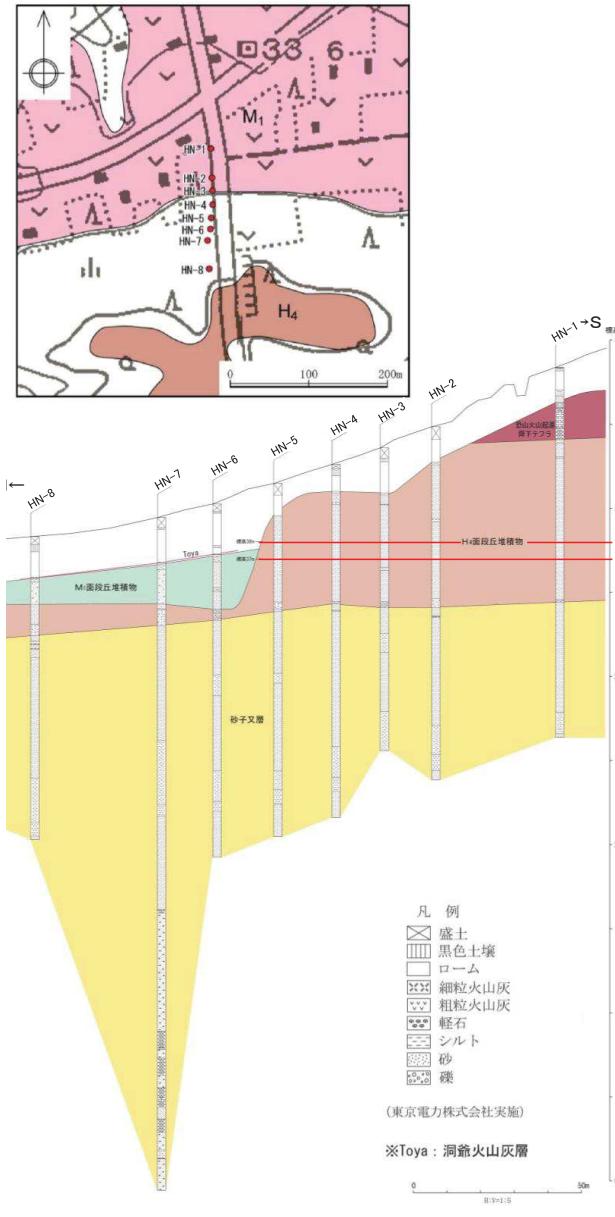
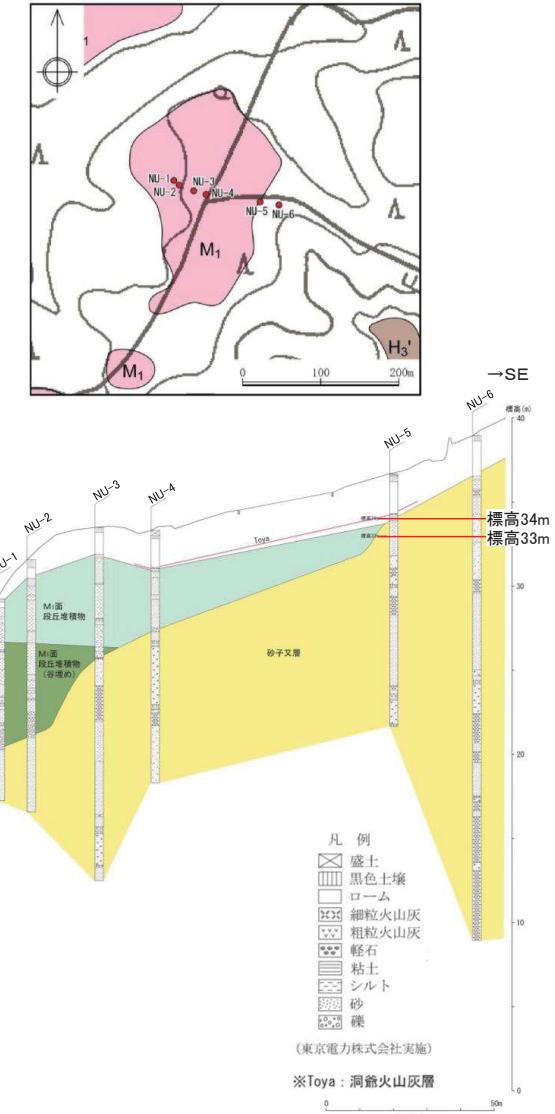
片崎山付近の傾動とそれを取り巻く段丘面

- 片崎山付近に分布するH₁面及びH₂面は西方へやや急な傾斜を示す。
- H₁面及びH₂面の西側と東側で東京電力株式会社が実施したボーリング調査を解析した結果によれば、M₁面の旧汀線高度は、西側の古野牛地点及び野牛地点ではそれぞれ約37.5m、約33.5mである。

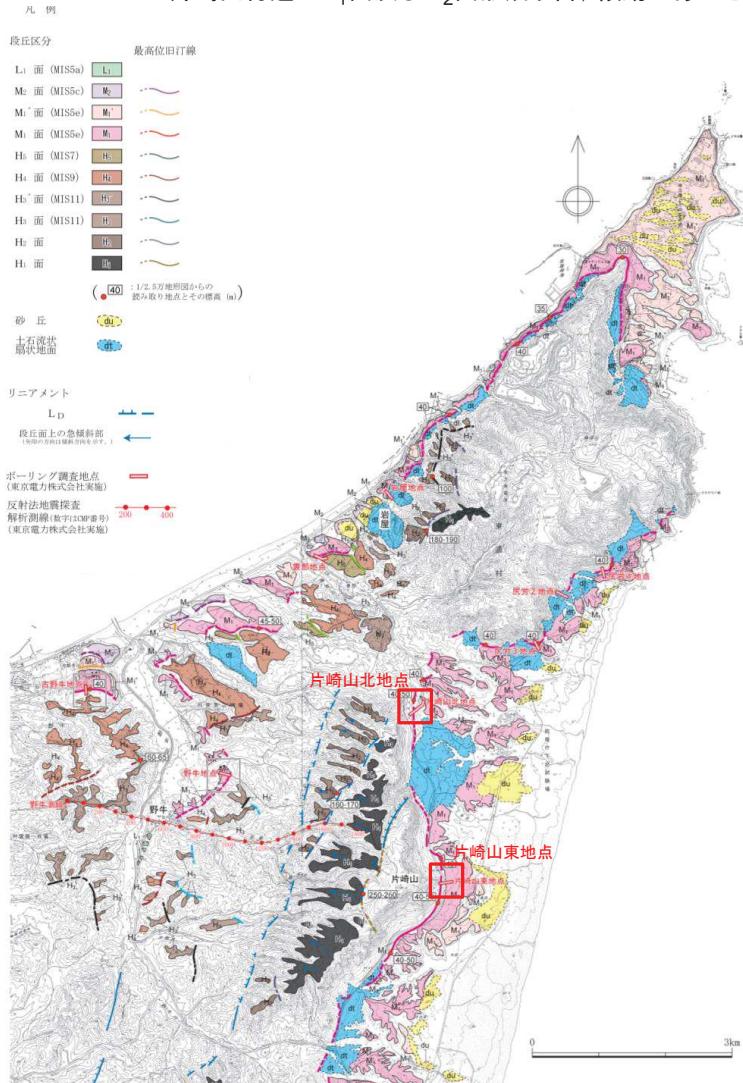
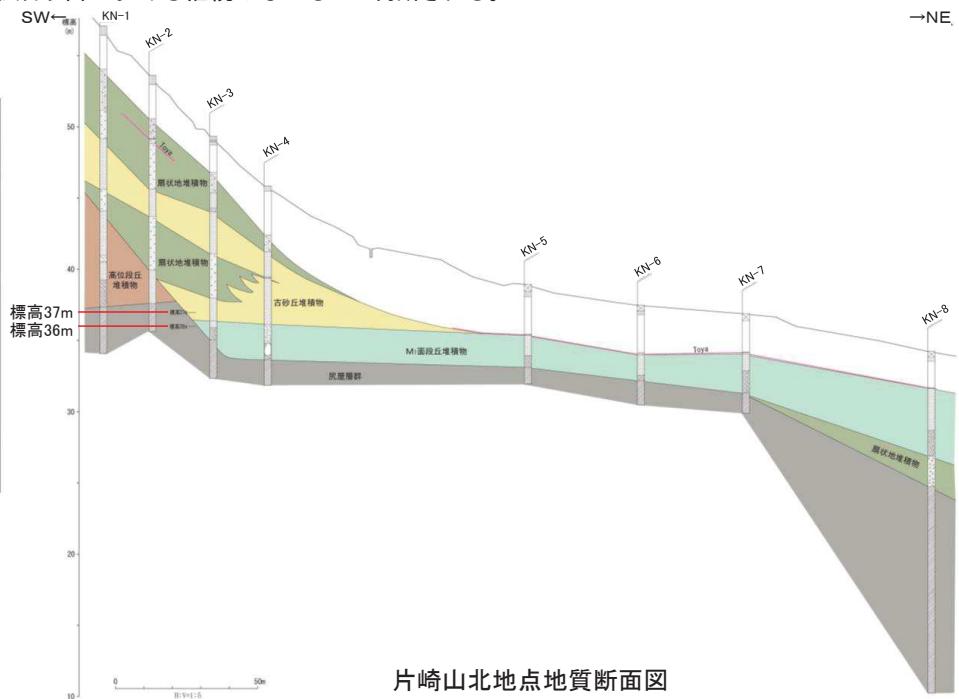
→ H₁面及びH₂面の西側と東側で東京電力株式会社が実施したボーリング調査を解析した結果によれば、M₁面の旧汀線高度は、東側の片崎山東地点及び片崎山北地点ではそれぞれ約35m、約36.5mである。

→ M₁面の旧汀線高度は、西側の古野牛地点及び野牛地点と東側の片崎山東地点及び片崎山北地点とで顕著な高度差は認められない。

→ 片崎山付近でH₁面及びH₂面形成以降、傾動があった可能性があるものの、この傾動もM₁面形成以降における継続はないものと判断される。

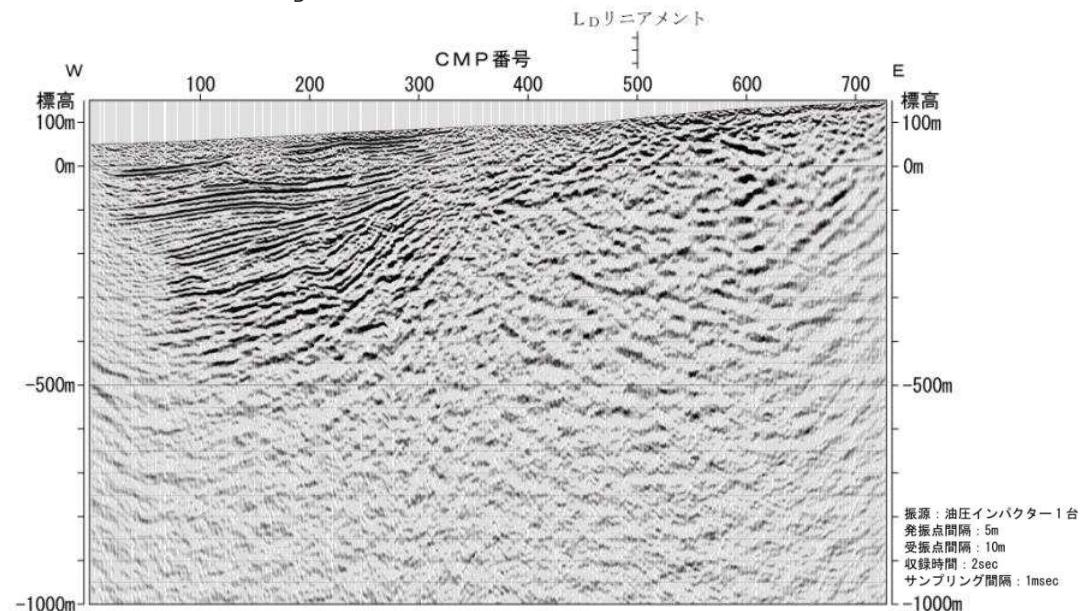
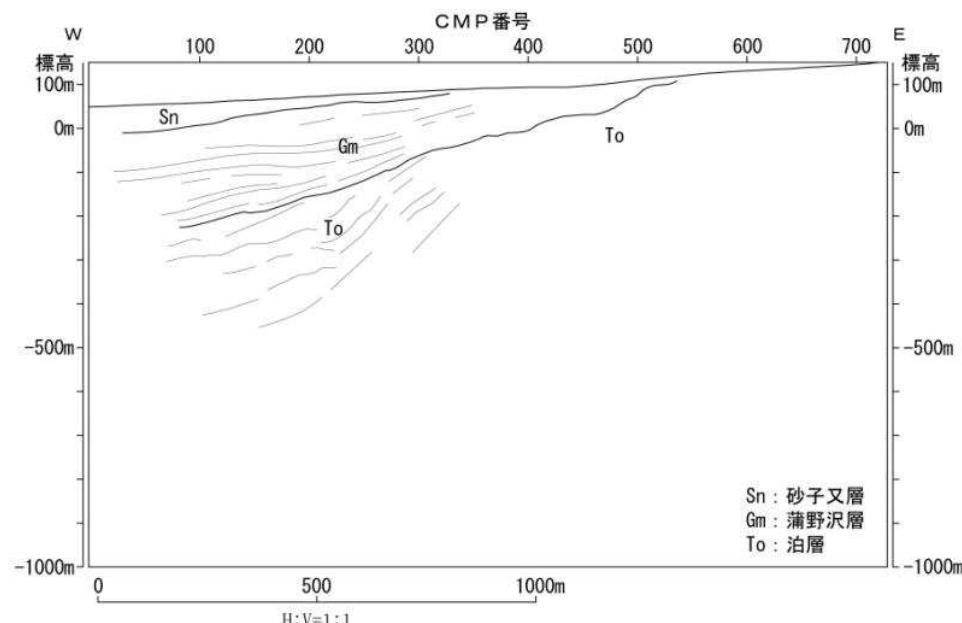
二又測線の深度断面とその解釈図

➤ 南部(砂子又以南)に当たるむつ市二又付近で実施した反射法地震探査(二又測線)結果によると、 L_D リニアメントが判読された位置付近に断層は認められない。

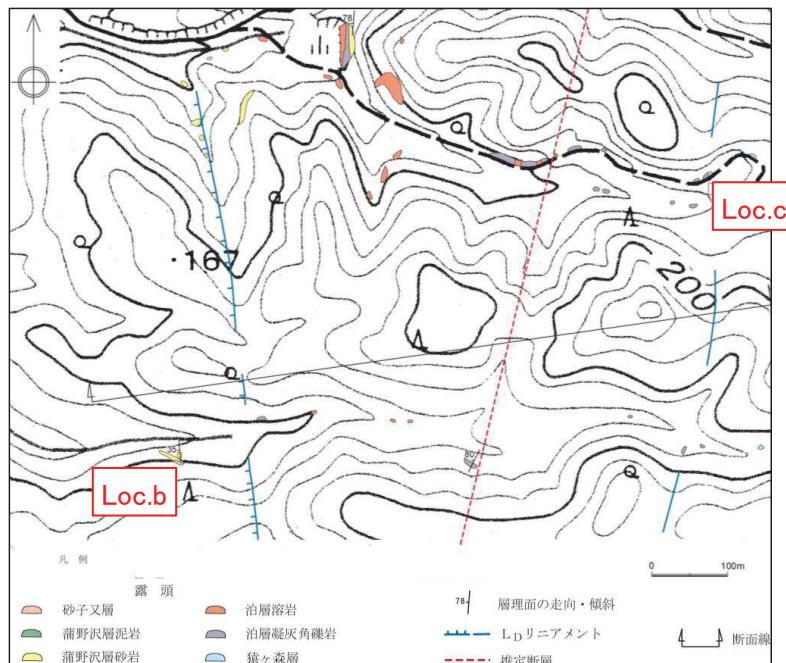
- 砂子又以南においては、蒲野沢層以下の地層にみられる急傾斜帯に沿って、 L_D リニアメントが数条並走して断続的に判読される。
- 二又東方においては、リニアメントは、上記の推定断層の位置に対応せず、砂子又層と蒲野沢層との不整合境界、猿ヶ森層と泊層との地層境界に対応しており、リニアメントの位置付近に断層は認められない。
