3. 敷地を中心とする半径30km範囲の断層

3.1 横浜断層

3.2 下北断層

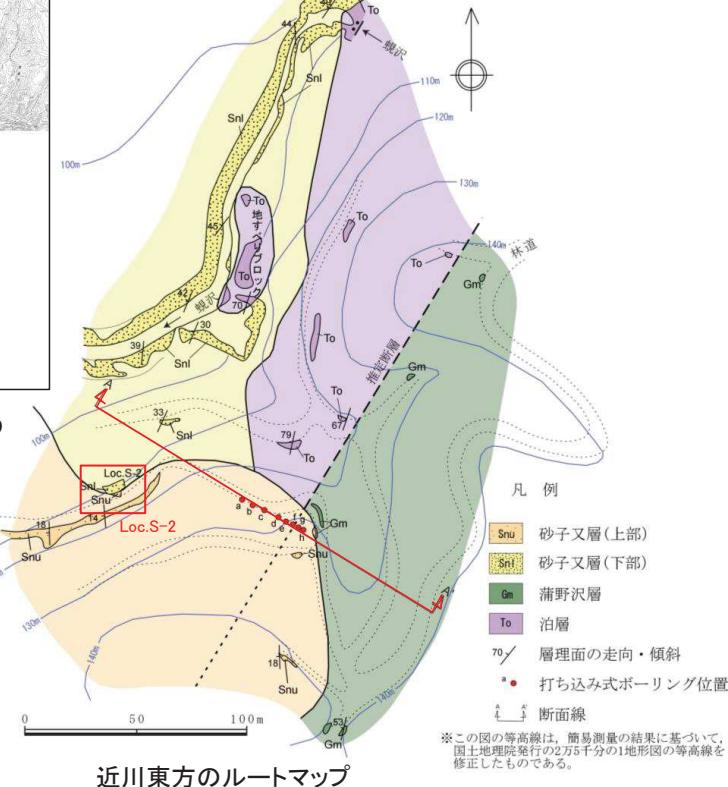
- 砂子又層は中新統の急傾斜帯を不整合に覆って分布しており、不整合直上部の砂子又層の下部は最大約50°の西傾斜を示すものの、その上位の砂子又層の上部は、急傾斜を示す砂子又層の下部及びそれ以下の地層の急傾斜帯を傾斜不整合に覆い、西へ緩く傾斜していることが確認された。(Loc.S-2)
- 蒲野沢層以下の急傾斜帯において、泊層中に蒲野沢層がNNE-SSW方向に細長く分布しており、その西側の泊層と蒲野沢層との境界に断層が推定される。砂子又層の上部は、蒲野沢層以下の急傾斜帯を不整合で覆って分布しており、リサイクル燃料貯蔵株式会社が実施した打ち込み式ボーリング調査を解析した結果によれば、同推定断層の位置において砂子又層の上部に不連続は認められない。
- なお、南方の横浜断層とは、判読されるリニアメントの延長位置、低下側及び近傍の地層傾斜の向きなどの地質構造が異なる。(詳細は3.1を参照。)

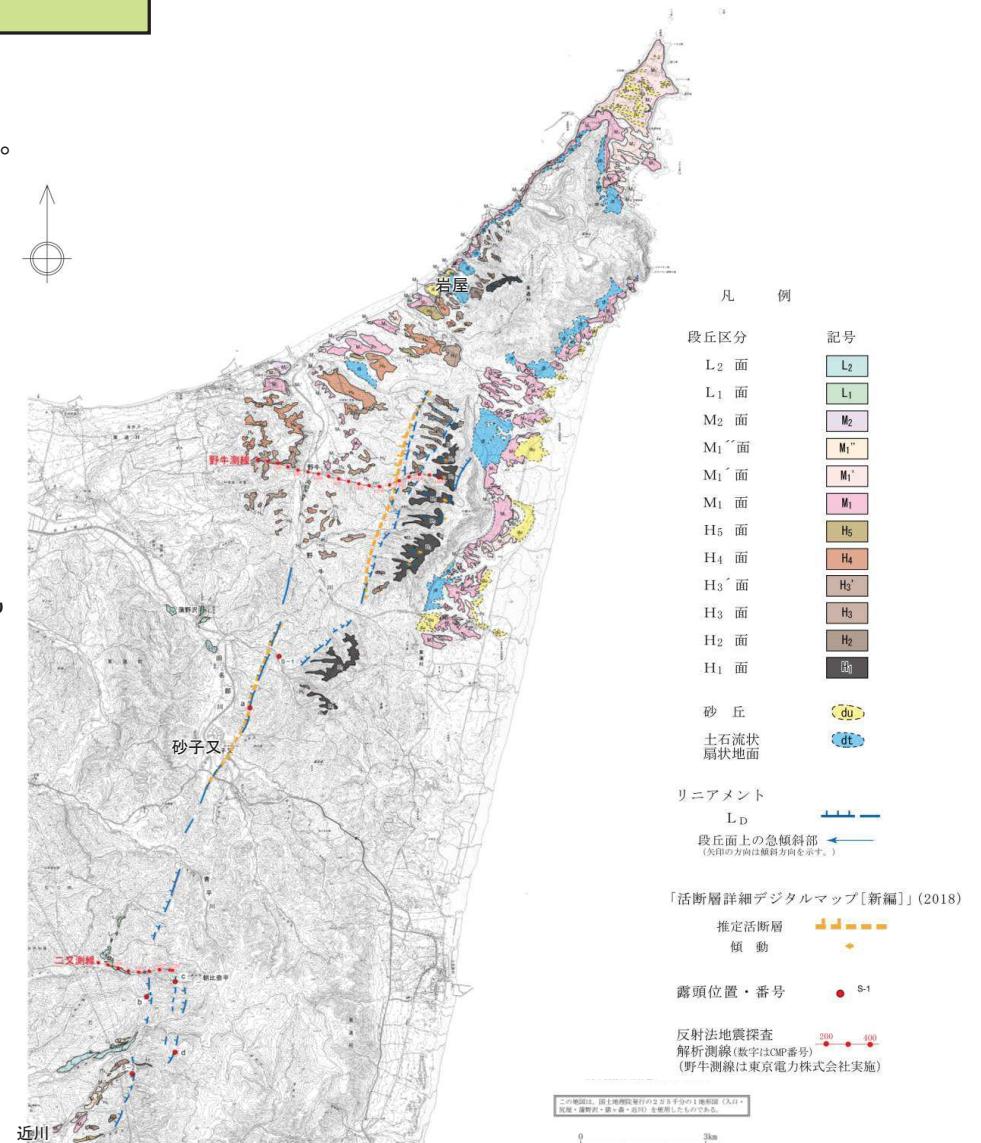
下北断層の評価

下北断層は、少なくとも後期更新世以降の活動はないと判断されることから、震源として考慮する活断層には該当しないと評価する。
