東通原子力発電所
敷地周辺～敷地の地形, 地質・地質構造について
(震源として考慮する活断層の評価)
(コメント回答)(補足説明資料)

2020年7月17日
東北電力株式会社

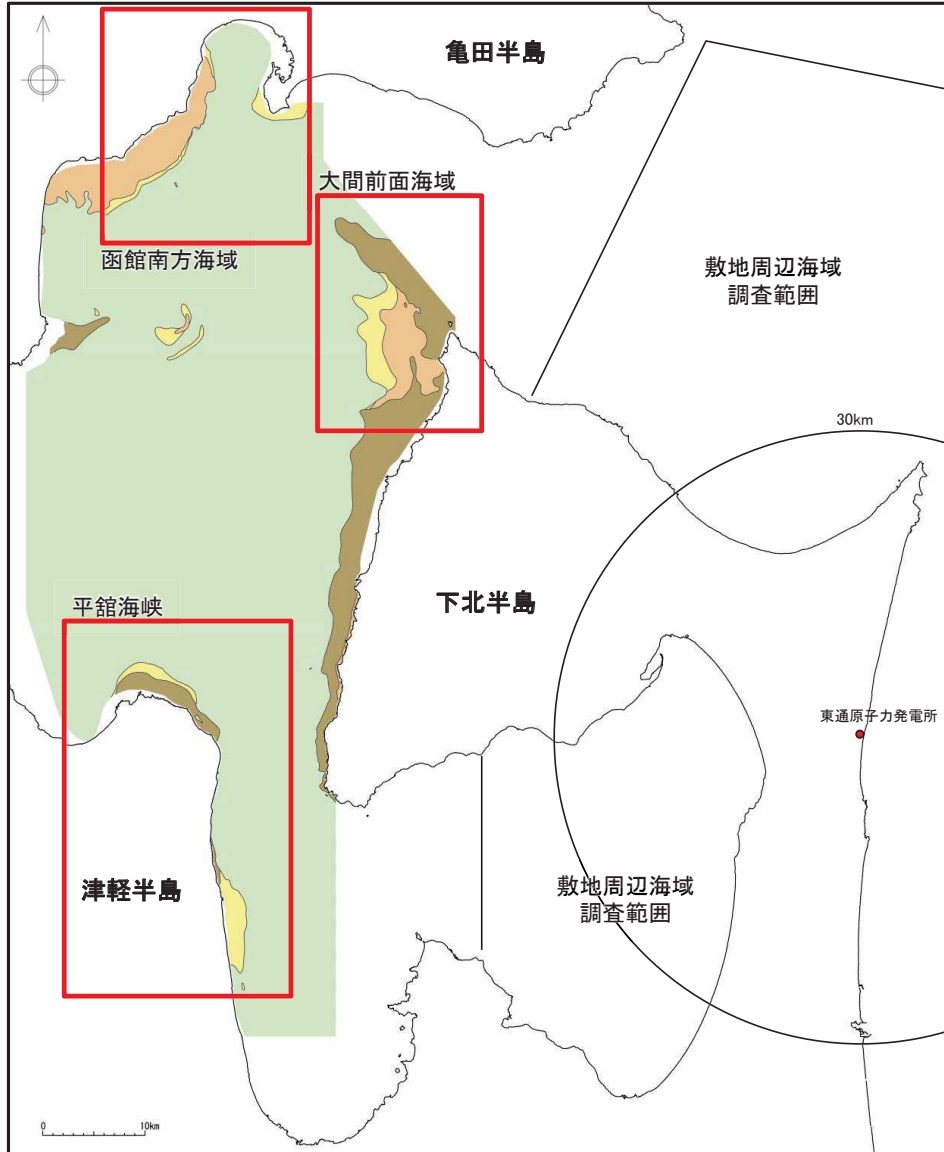
- ▶ 津軽海峡西側海域の層序は、事業者敷地周辺海域の調査範囲とは連続しないことから、独立して扱う。
- ▶ 津軽海峡西側海域の地層は、敷地周辺海域の津軽海峡(東側)・陸奥湾の層序と概ね同様に、反射パターン、不整合関係等から層序区分される。
 - ✓ 上位よりAw層, Bw層, Cw層, Dw層, Ew層に区別される。
 - ✓ Bw層は、反射パターン及び軽微な不整合から、上位よりBw₁部層, Bw₂部層及びBw₃部層に細分される。
- ▶ 津軽海峡西側海域の層序と年代観について考察するため、沿岸陸域の地層との連続性等を確認した。

地質時代		津軽海峡西部 平館海峡		大間前面 海域沿岸	函館南方海域 沿岸陸域	平館海峡 沿岸陸域
第四紀	更新世	完新世	Aw層			
		後期	Bw層			
		中期	Bw層			
	前期	Cw層				
新第三紀	鮮新世	Dw層		大畑層	富川層 茂辺地川層	蟹田層
	中新世	Ew層		易国間層 大間層		塩越層 今別安山岩類 小泊層 長根層
先新第三紀

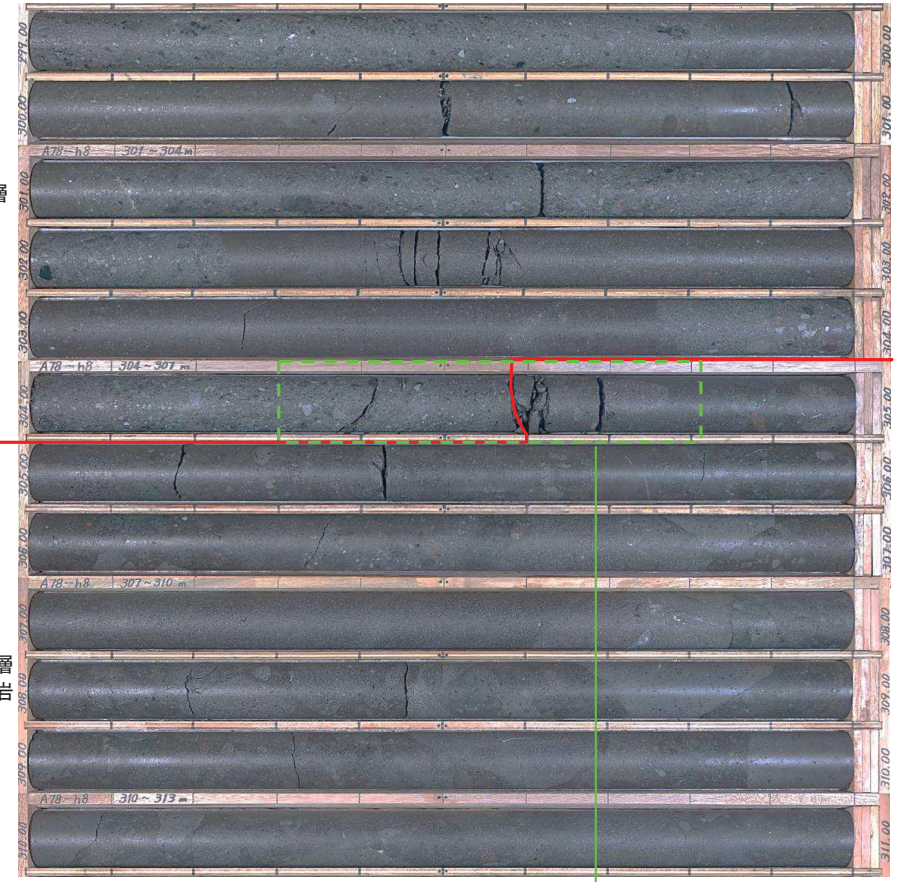
【A78-h8孔コア写真: 深度299m～311m】
泊層下部層の凝灰角礫岩を猿ヶ森層砂岩が被覆する状況

泊層の上部層と下部層の間に猿ヶ森層が挟まれる(2-2' 断面図)

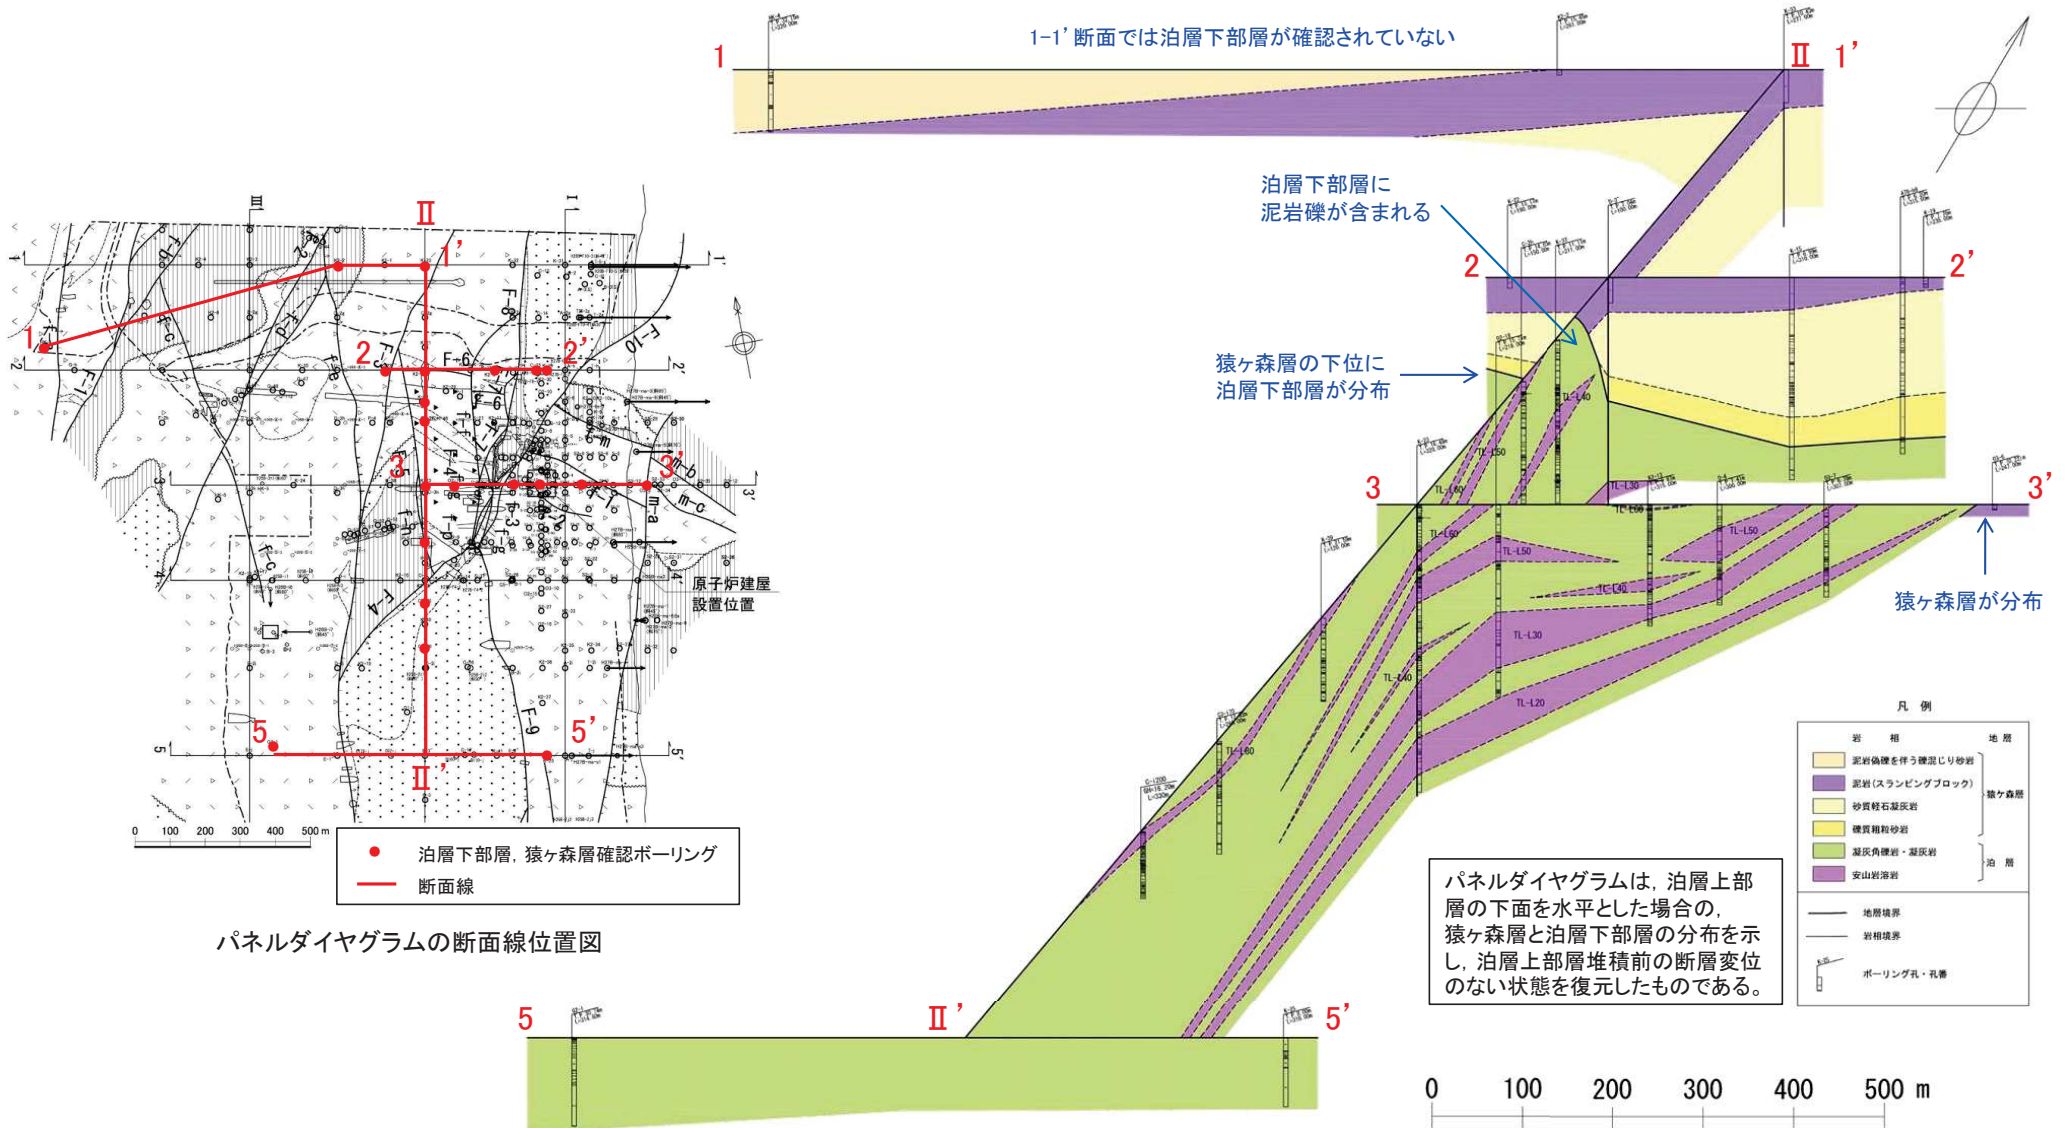
猿ヶ森層と泊層下部層の関係を示すパネルダイヤグラム

- ▶ 泊層上部層の基底面を基準面(水平面)とした敷地北東部における猿ヶ森層と泊層下部層の層序断面のパネルダイヤグラムを示す。
- ▶ 北側では泊層上部層の直下に猿ヶ森層が分布するのに対して、南側では泊層上部層の直下には泊層下部層が分布する。
- ▶ 北側の1-1'断面では泊層上部層の下位に猿ヶ森層のみ分布し泊層下部層が分布しないこと、2-2'断面では猿ヶ森層の下位に泊層下部層が分布すること、3-3'断面では泊層下部層の下位に猿ヶ森層が分布する可能性があることから、両者は敷地北部で指交関係にあると判断される。

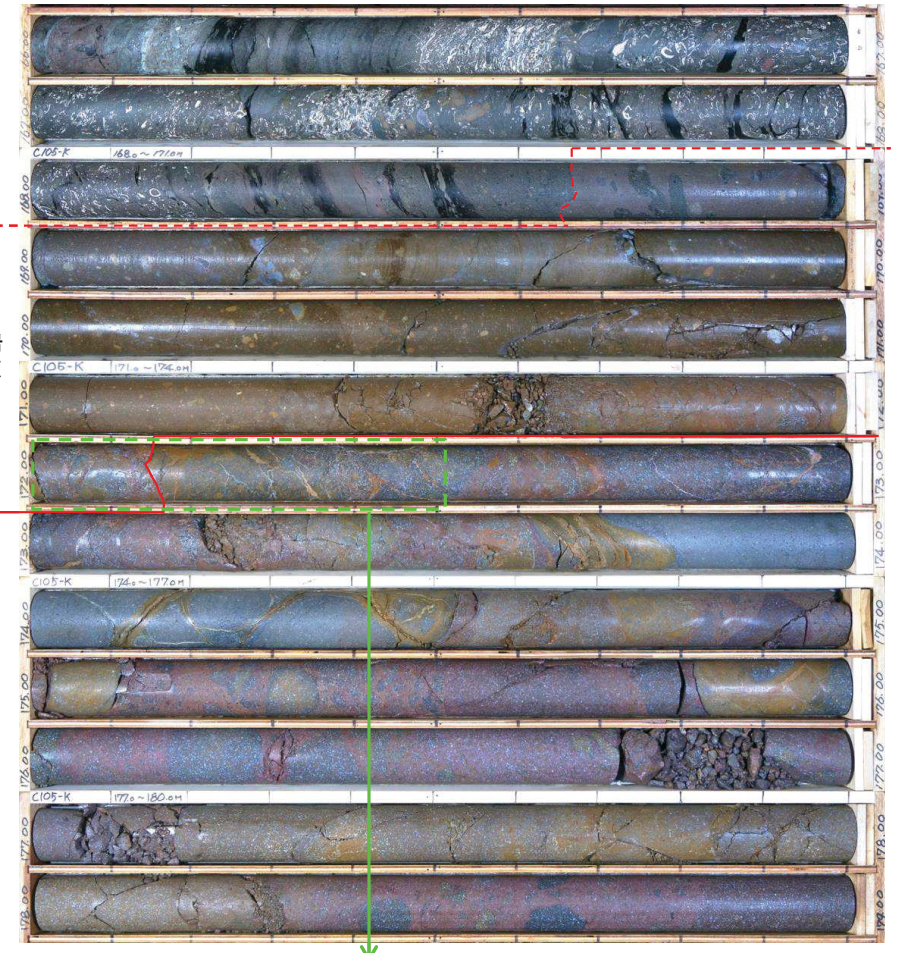
【C105-k孔コア写真:深度166m～179m】

蒲野沢層b部層
細礫岩 砂岩

蒲野沢層a部層
含礫泥岩，角礫岩
(泊層上部層起源
の礫等よりなる)

泊層上部層
安山岩溶岩
(中新世の風化
によりカオリ
ナイト化)

蒲野沢層礫混じりシルト岩が泊層上部層の中新世の風化によりカオリナイト化する安山岩溶岩を不整合に被覆する状況
