リサイクル燃料備蓄センター
使用済燃料貯蔵事業変更許可申請

敷地周辺の地質・地質構造について
(指摘回答)

令 和 2 年 7 月 2 日
リサイクル燃料貯蔵株式会社

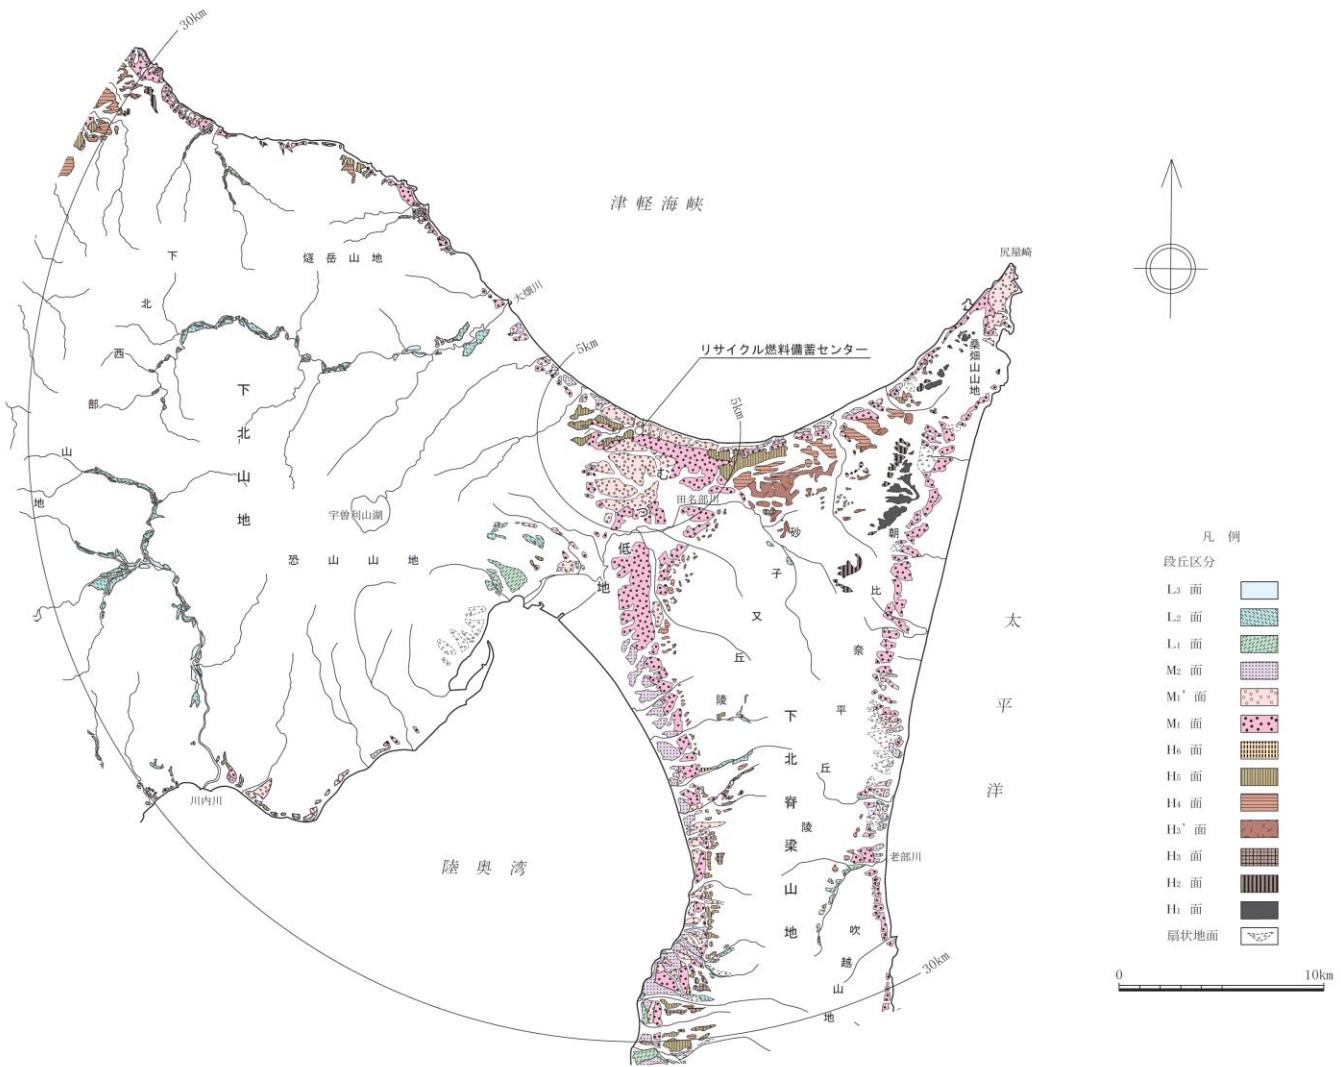
敷地周辺陸域の段丘面区分図

- 敷地周辺陸域の段丘面について、空中写真判読結果、地表地質調査結果等により、段丘面の分布形態、保存状態、高度、堆積物の層相、火山灰層との関係等について検討を行い、高位より、高位面(H₁面、H₂面、H₃面、H₄面、H₅面及びH₆面)、中位面(M₁面、M_{1'}面及びM₂面)並びに低位面(L₁面、L₂面及びL₃面)に区分した。
