玄海原子力発電所3号、4号炉審査資料

TS-009改3

玄海原子力発電所3号炉及び4号炉 地盤（敷地の地質・地質構造）について （使用済燃料乾式貯蔵施設）

2020年7月22日
九州電力株式会社

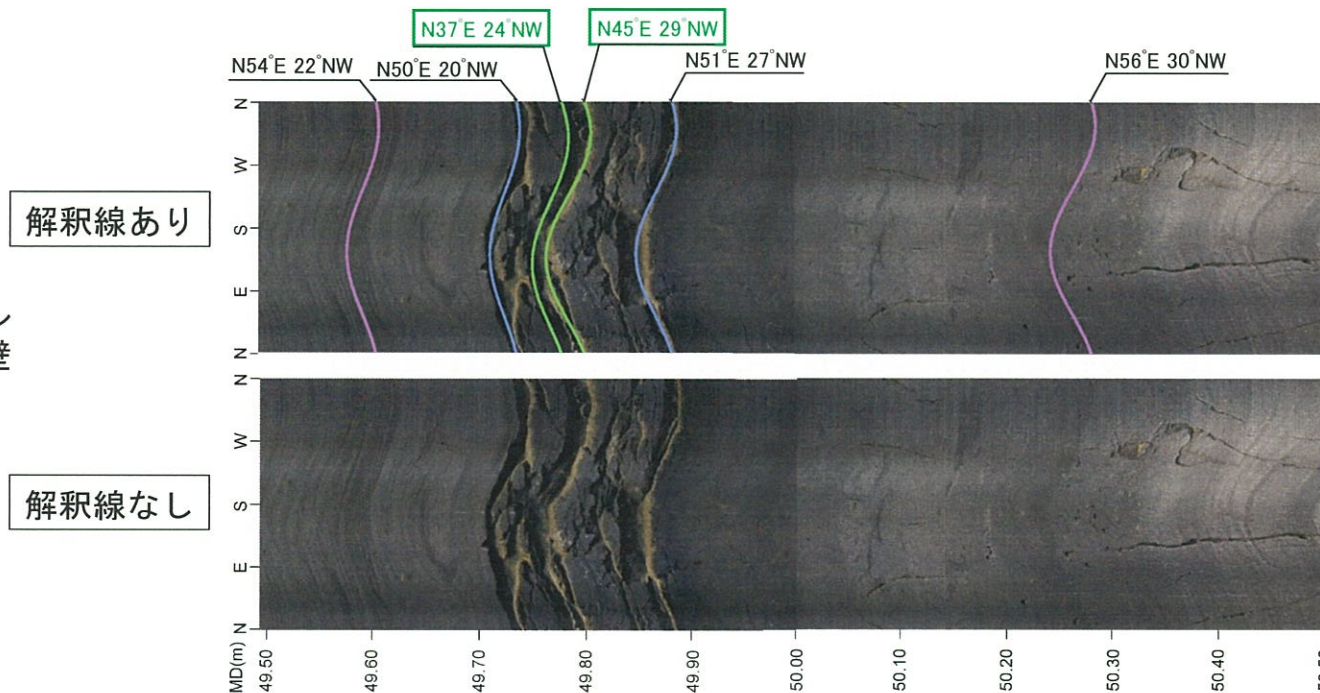
ボアホール
カメラ孔壁
展開画像

③深度49.77m~49.79m (EL. -25.27m~-25.29m)
※層理に沿う、砂混じり角礫状を呈する

・当該孔におけるf-102断層延長位置には、シームが認められるものの、f-102断層に相当する破碎帯は認められない。

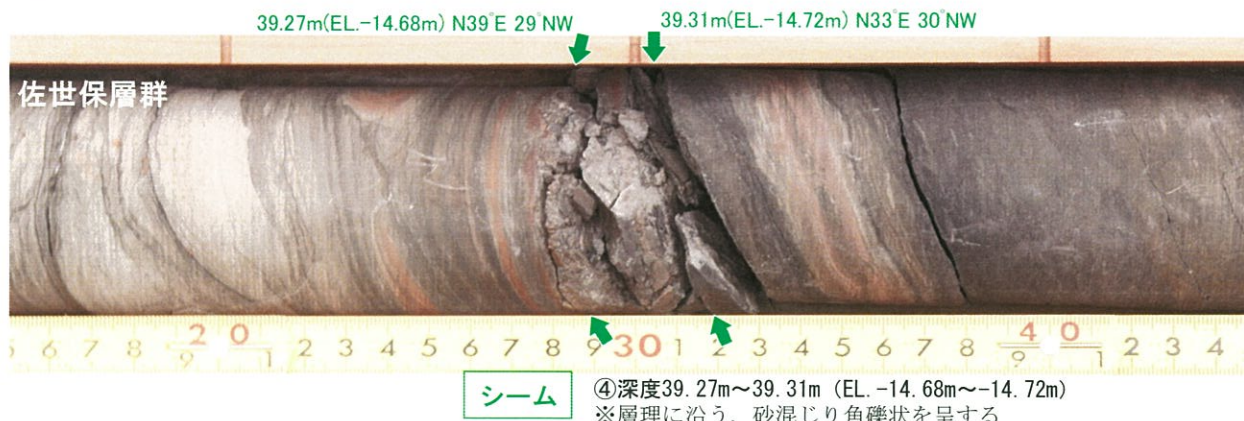
コア写真

⑤ (傾斜90°) 深度39.15m~39.45m (EL. -14.56m~-14.86m)

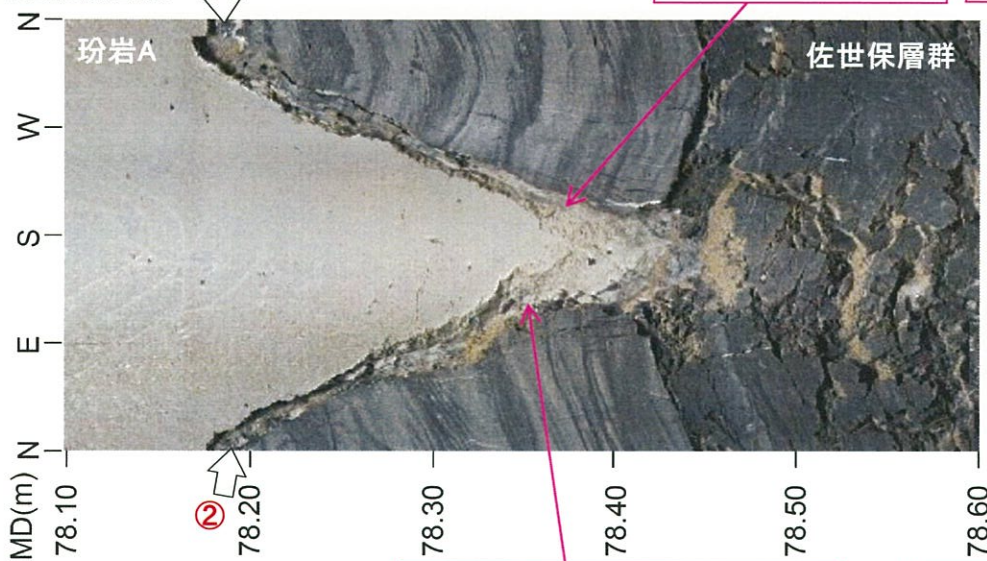
②玢岩A下盤境界
深度78.31m(EL.-53.78m)
f-161断層

- ・玢岩と佐世保層群が著しく混在する。
- ・境界部は細片状~シルト状を呈し、細粒分に富む。
- ・破碎帯内部には、せん断面が認められないもの、玢岩と佐世保層群の両岩に割れ目が発達する。

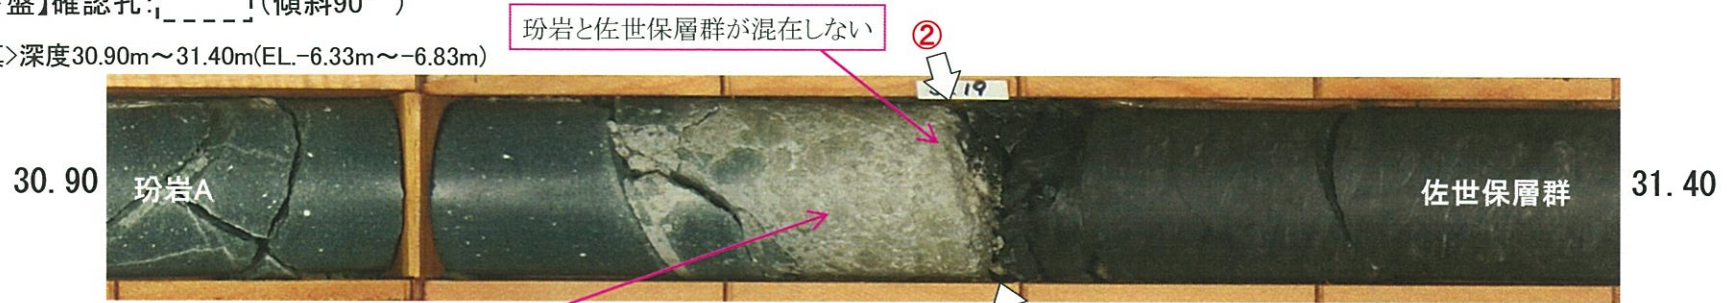
②珩岩A下盤境界
深度31.19m(EL.-6.62m)
角礫状

- ・珩岩と佐世保層群が混在しない。
- ・境界部では割れ目が発達し、珩岩が岩片状を呈する。
- ・せん断面が認められない。
