### 3. 1 小断層の影響範囲に関する検討(開削調査箇所(北側))

## ②M1ユニットとTf2ユニットの層相境界(Tf2ユニットの基底面)設定の着目点(1/4)

#### ③-1 小断層上端付近の詳細観察-北側壁面追加はぎとり転写試料(1/5)-

#### ③-2 北側壁面追加はぎとり転写試料-線構造の解釈(1/5)-

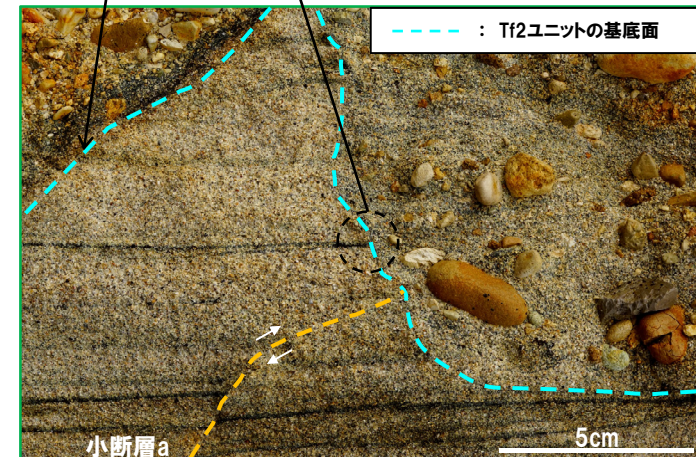
小断層上端付近 拡大写真①(左右反転)(解釈線あり)

- Tf2ユニットの基底面は、下位のM1ユニットを侵食する侵食面である。
- M1ユニットは淘汰の良い砂層であること及びTf2ユニットがシルトを含む砂礫層であることを踏まえ、以下の状況に着目し、M1ユニットとTf2ユニットの層相境界(Tf2ユニットの基底面)を設定した。
  - ・Tf2ユニットがM1ユニットの葉理を切断している場合(例:拡大写真①並びにP256~P257の拡大写真③及び④参照)。
  - ・Tf2ユニットの基底面付近において、M1ユニットの葉理が不明瞭になる場合(例:拡大写真②及びP256~P257の拡大写真③参照)。
  - ・Tf2ユニットに認められるシルト質な基質の分布により、M1ユニットとTf2ユニットの層相に差異が認められる場合(例:拡大写真①参照)。

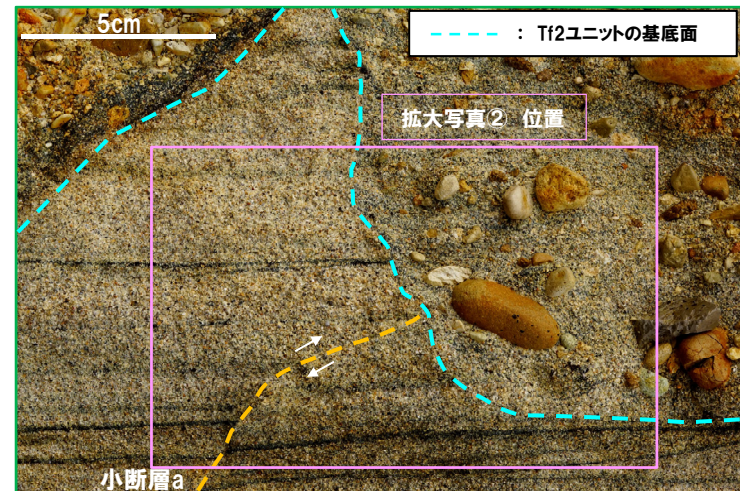
小断層a上端付近 拡大写真①(左右反転)(解釈線あり)

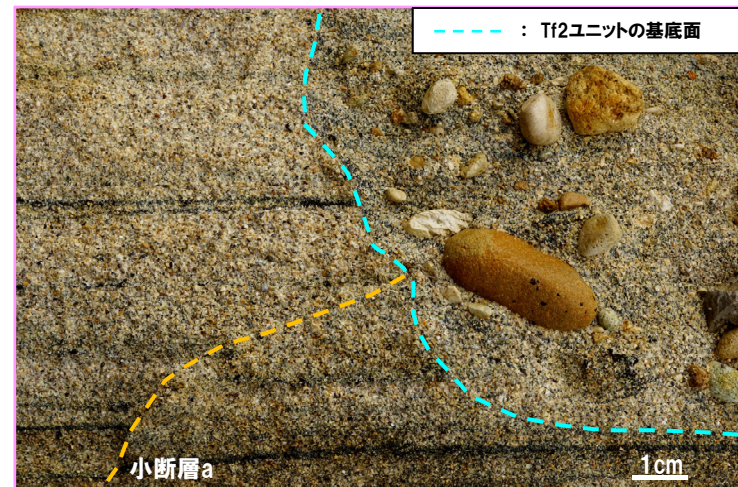
小断層a上端付近 拡大写真②(左右反転)(解釈線あり)

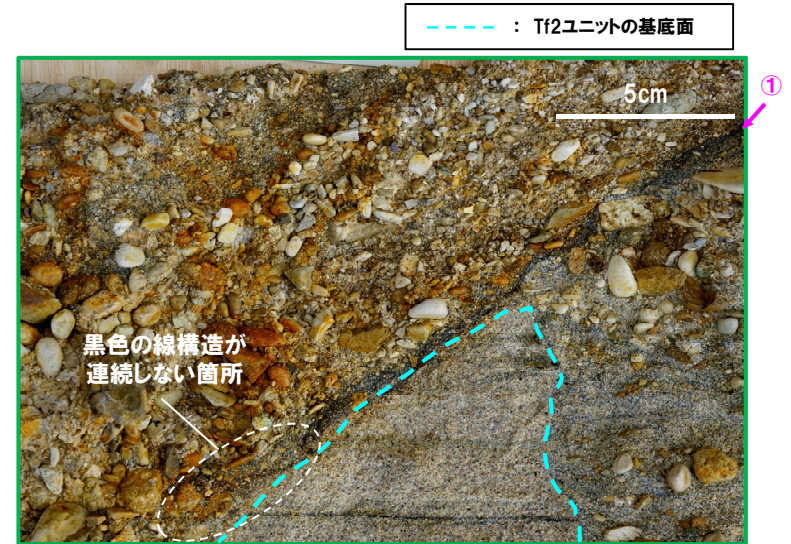
- 北側壁面追加はぎとり転写試料において、①で示す黒色の線構造は、以下の状況が認められることから、Tf2ユニット中及びTf2ユニット基底面付近における局所的な層相の違いに起因する透水性の違いによって酸化鉄及び酸化マンガが沈着したものと判断される。
  - ・Tf2ユニット中及びTf2ユニット基底面付近に分布する(拡大写真①及び②)。
  - ・Tf2ユニット中において、直線性が認められない(P266の壁面写真)。
  - ・当該構造を境に、Tf2ユニット中の礫径に差異が認められる。
  - ・当該構造に、面構造は認められない(P266の拡大写真③参照)。
  - ・当該構造は、奥行き方向への連続が認められない(P274の壁面写真参照)。
  - ・F-1断層に関連する小断層bと連続しない(拡大写真②参照)。
- 同様な黒色の線構造は、北側壁面(P268の拡大写真④参照)のTf1ユニットにも認められる。

拡大写真①(左右反転)(解釈線あり)

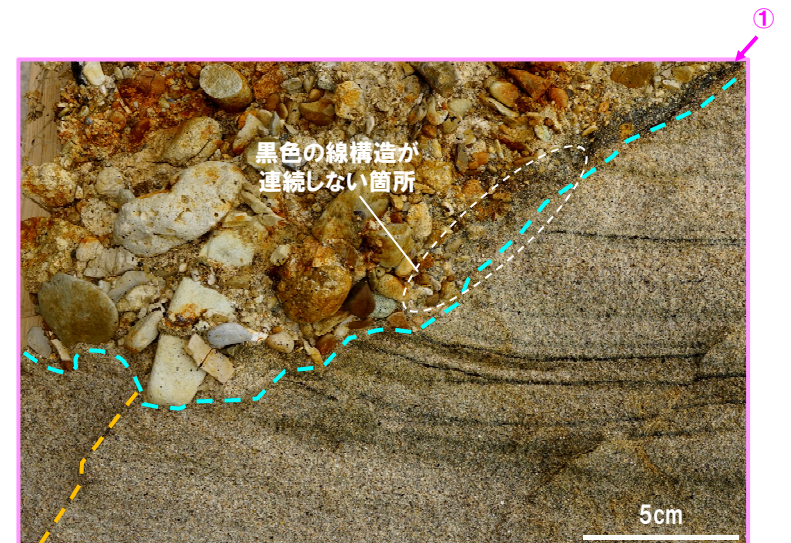
小断層b 拡大写真②(左右反転)(解釈線あり)
