③-2 北側壁面追加はぎとり転写試料-線構造の解釈(2/5)-

④小断層上端付近の詳細観察-南側壁面追加はぎとり転写試料(1/4)-

3.1 小断層の影響範囲に関する検討(開削調査箇所(北側))

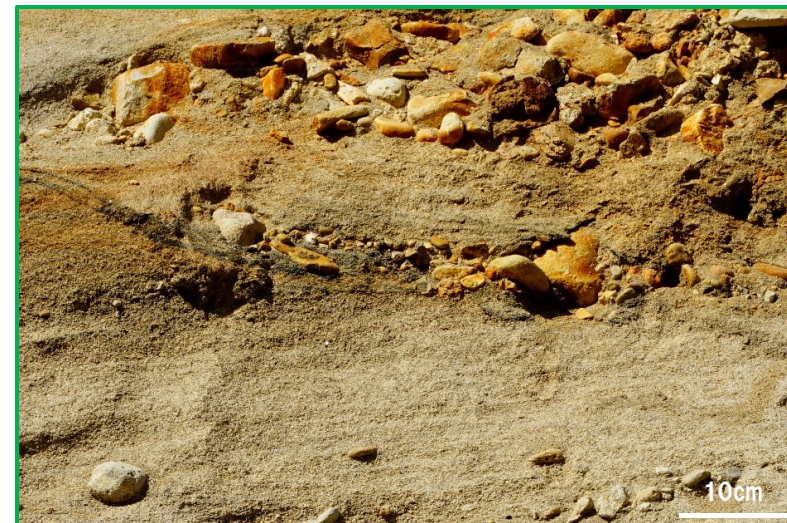
開削調査箇所(北側)北側壁面写真

○北側壁面のTf1ユニット基底面付近にも、P264の①と同様な黒色の線構造が認められる。
