2.2.1 地層区分の整理

①層相確認-はぎとり転写試料③(3/3) -

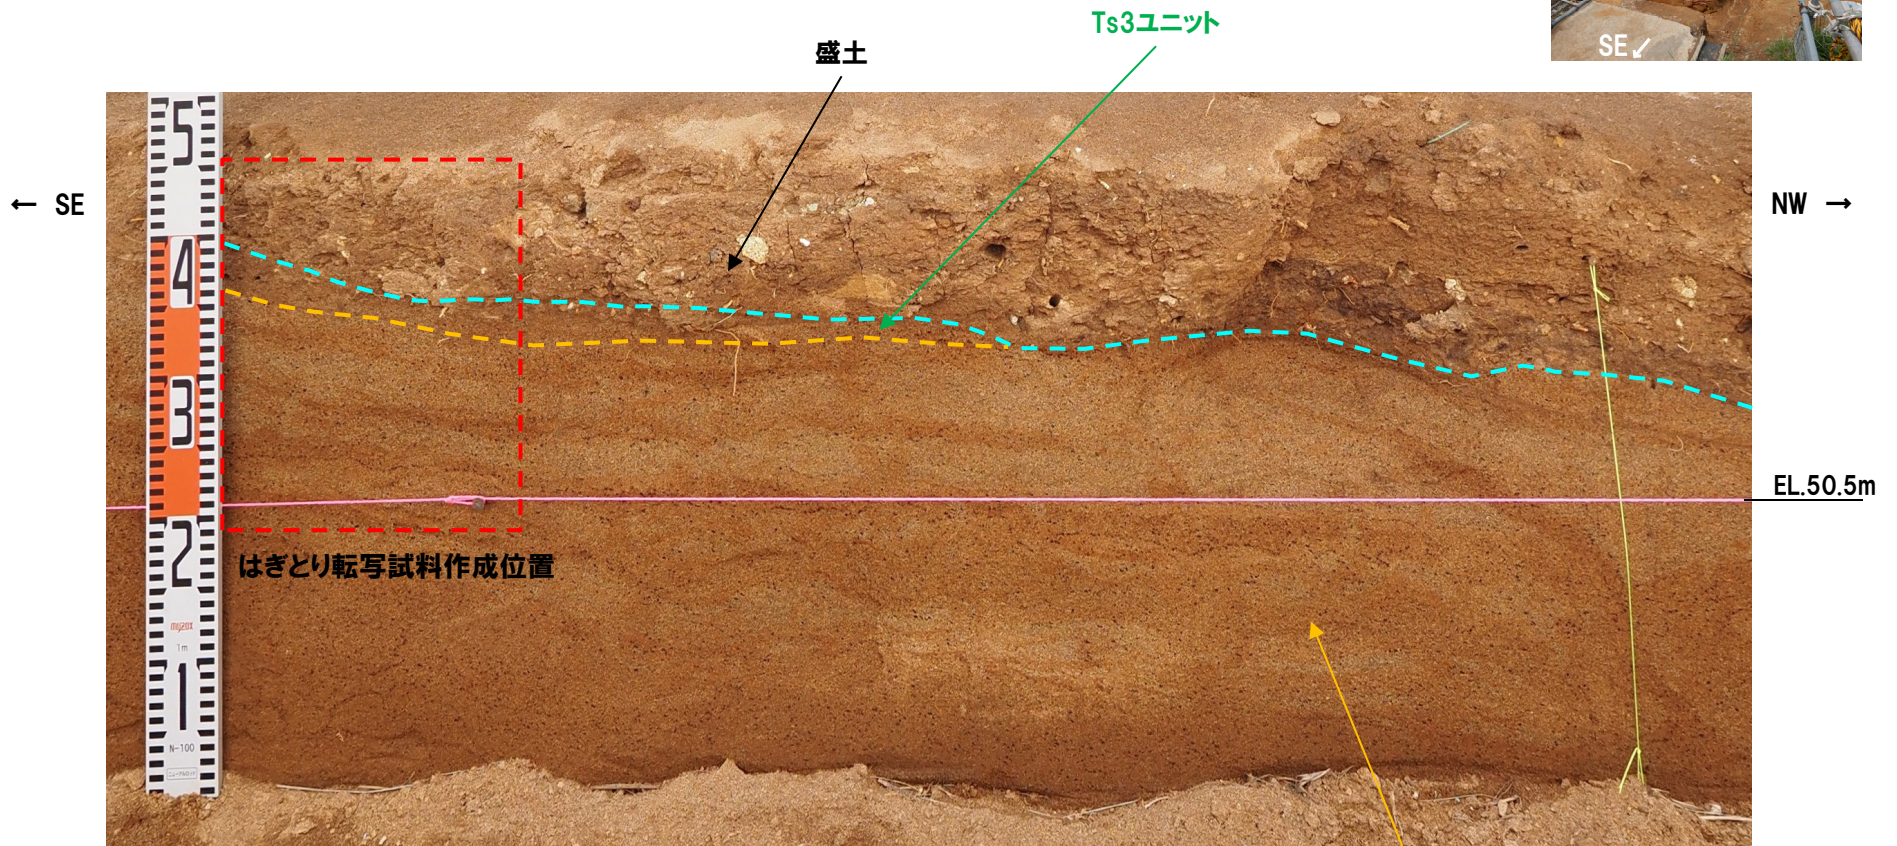
拡大写真(はぎとり転写試料④作成位置)

P51に示すスケッチにおける距離呈0.5m付近

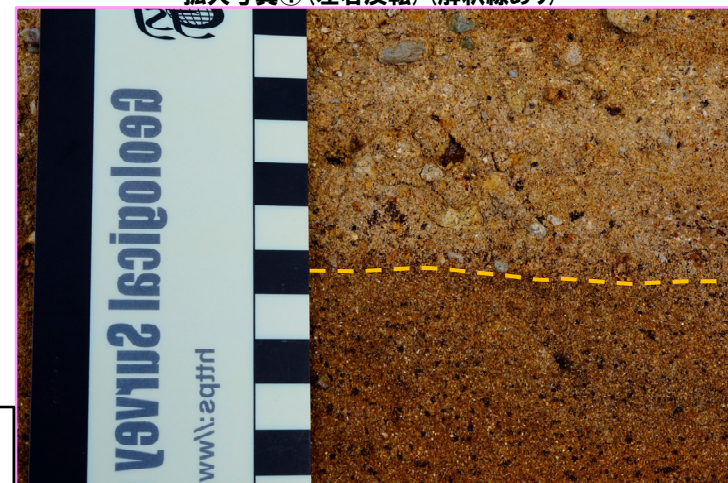
拡大写真①(左右反転)(解釈線あり)

- 海成堆積物(M1ユニット)は褐灰色を呈する砂で、細粒～中粒砂からなり、淘汰がやや良い。
- 斜面堆積物(Ts2ユニット)は淡褐灰色を呈する礫質シルト混じり砂で、基底面は下位の海成堆積物を侵食している。
- 斜面堆積物(Ts2ユニット)の基質は淘汰が悪いシルト混じり細粒～中粒砂であり、旧海食崖を形成する基盤岩である火山礫凝灰岩由来と考えられる亜角礫(約10mm以下主体)及び砂質凝灰岩由来と考えられる亜角礫(約50mm以下主体)が認められる。また、珪質岩等の基盤岩由来ではない亜円礫をわずかに含む。
- なお、Ts3ユニットと同様な特徴を有する遷移部は確認されない。
