2.5 I. K-22の運動方向 -H' -0.9-45孔(条線観察, 下盤側) -

2.6 まとめ

3. 2号炉の耐震重要施設及び重大事故等
対処施設と断層との位置関係

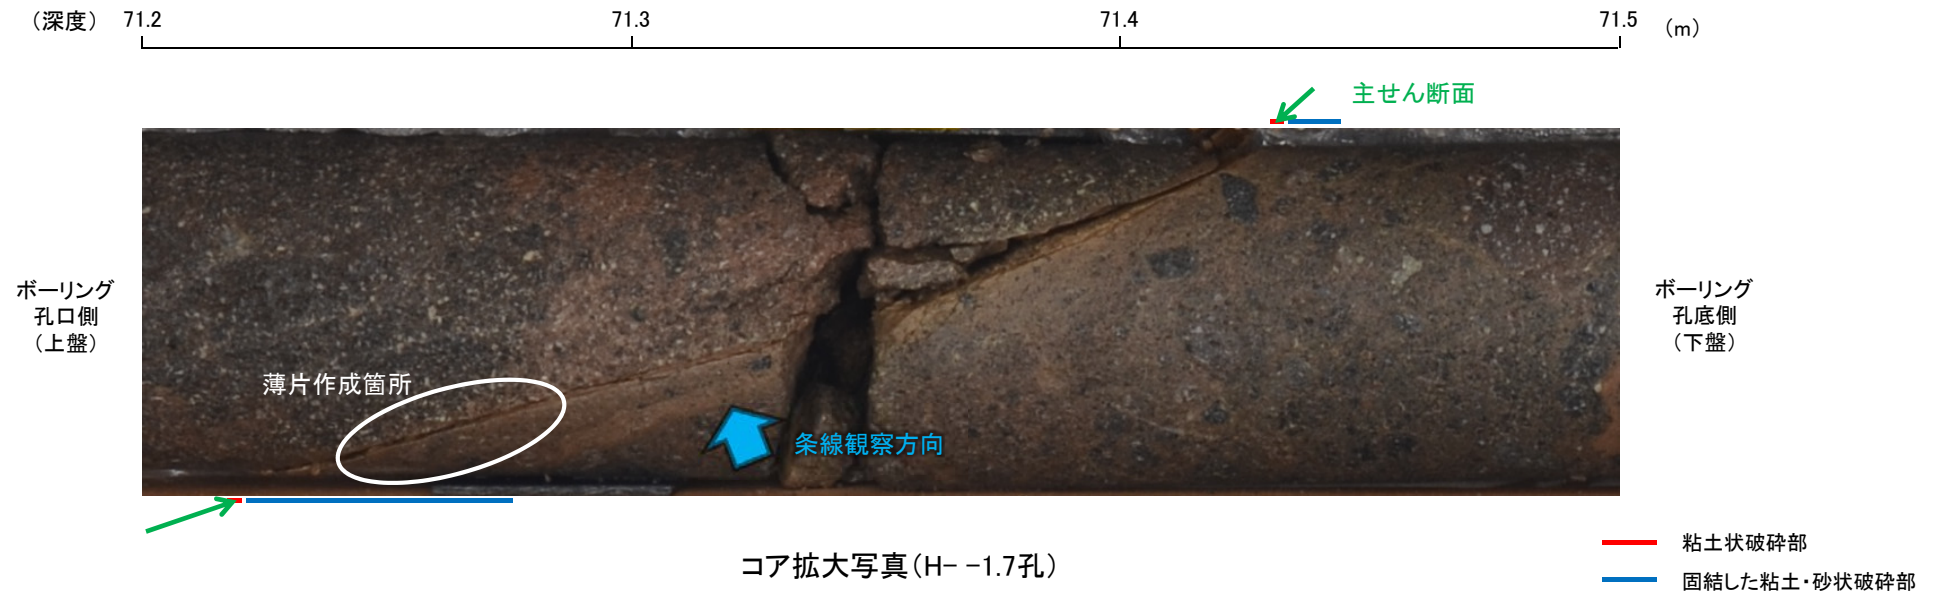
- コア観察, CT画像観察結果より, 母岩と固結した粘土・砂状破碎部の境界である深度71.30m付近に, 厚さ0.1~0.2cmの粘土状破碎部が認められる。
- 粘土状破碎部を伴う比較的直線性・連続性がよい面を, 主せん断面として抽出した。
- 主せん断面において, 条線観察及び薄片観察を実施した。

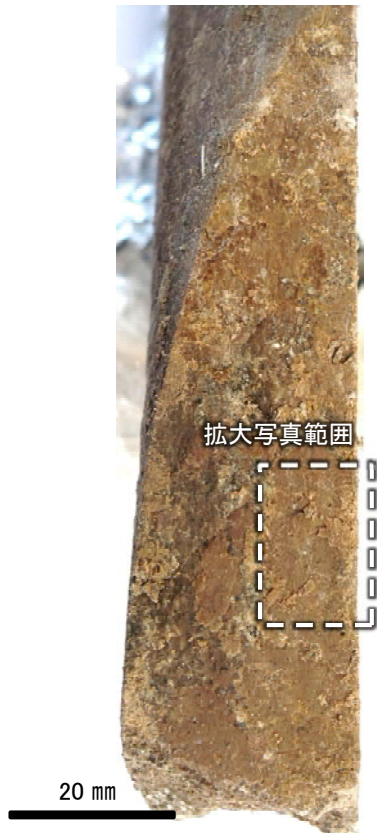
概念図
※走向は真北で示す。

○主せん断面における条線観察の結果, 上盤側の観察面で 80° Rの条線が認められ, 下盤側換算すると 100° Rとなる。
 ○ 100° R(下盤側換算)の条線方向及び礫周りの粘土の非対称構造から, 左横ずれを伴う逆断層センスが推定される。

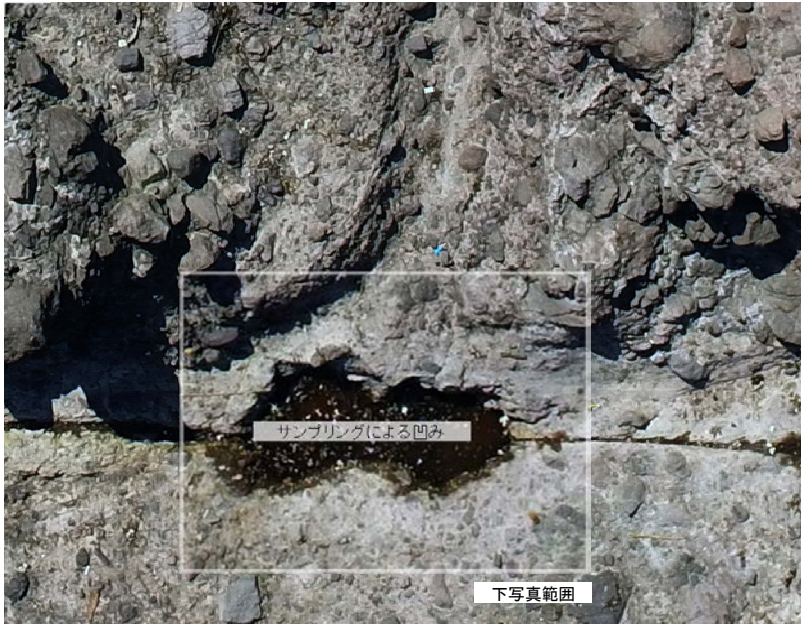
K-2とK-4の会合部付近の状況

OK-2の海側にK-4が分布し、K-2とK-4の会合部においては、会合部の交差角は高角である。左下に会合部の写真を、右下にスケッチを示す。

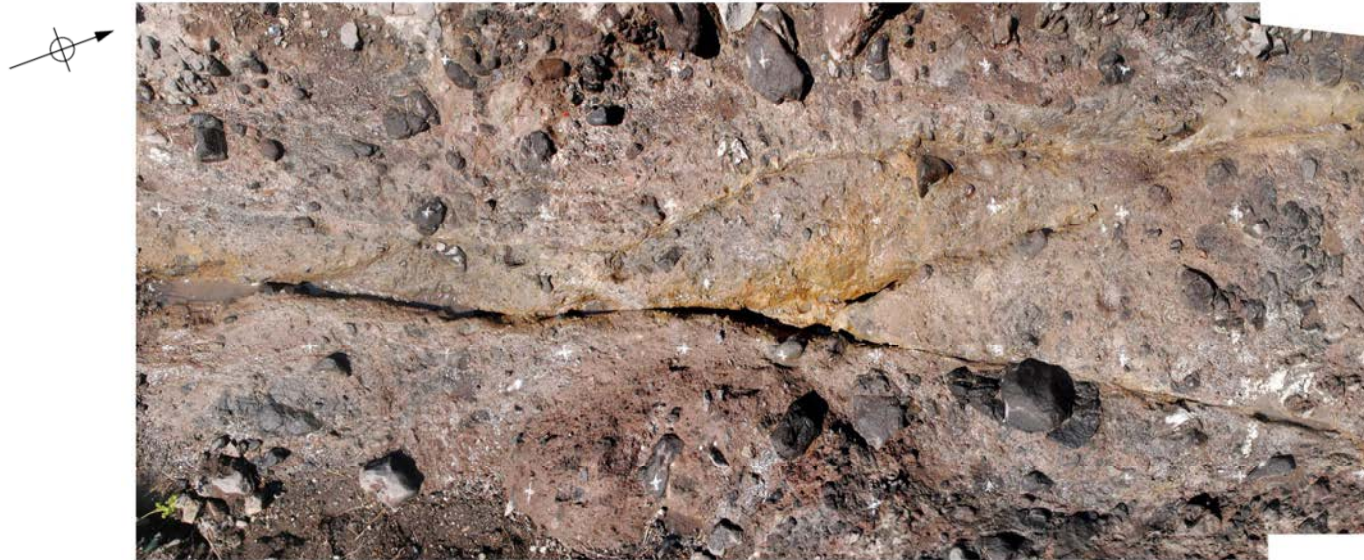
K-2とK-1の会合部付近の状況 (写真)

○ K-2の海側にK-1が分布し、K-2とK-1の会合部においては、会合部の交差角は低角であり、K-1の破碎部は、K-2の破碎部と斜交して分布する。下に会合部の写真及びスケッチを示す。

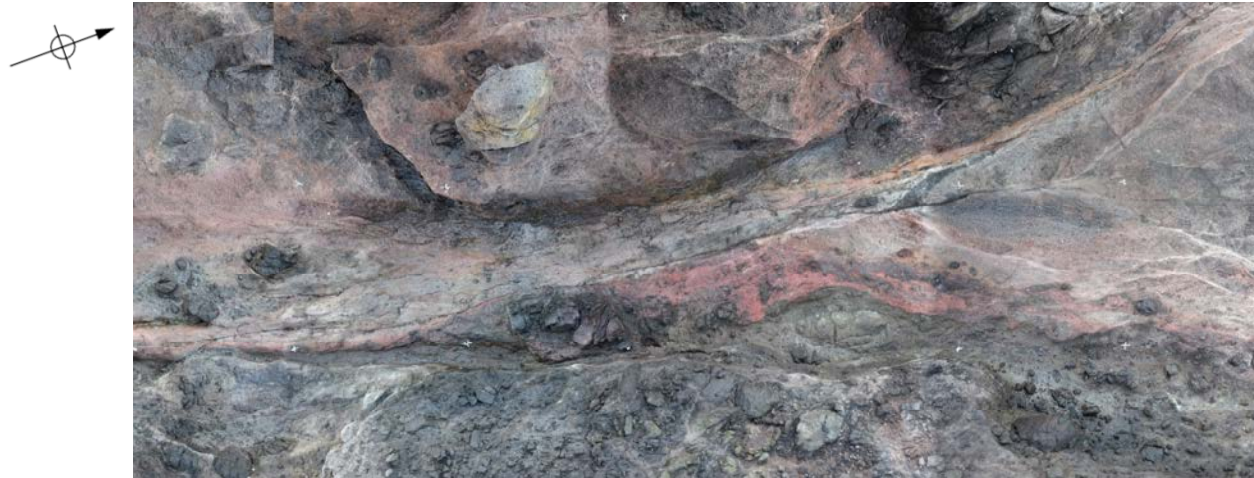
K-3とK-10の会合部付近の状況(写真)

○ K-3の海側にK-10が分布し、K-3とK-10の会合部においては、会合部の交差角は低角であり、K-10の破碎部は、K-3の破碎部と斜交して分布する。下に会合部の写真及びスケッチを示す。

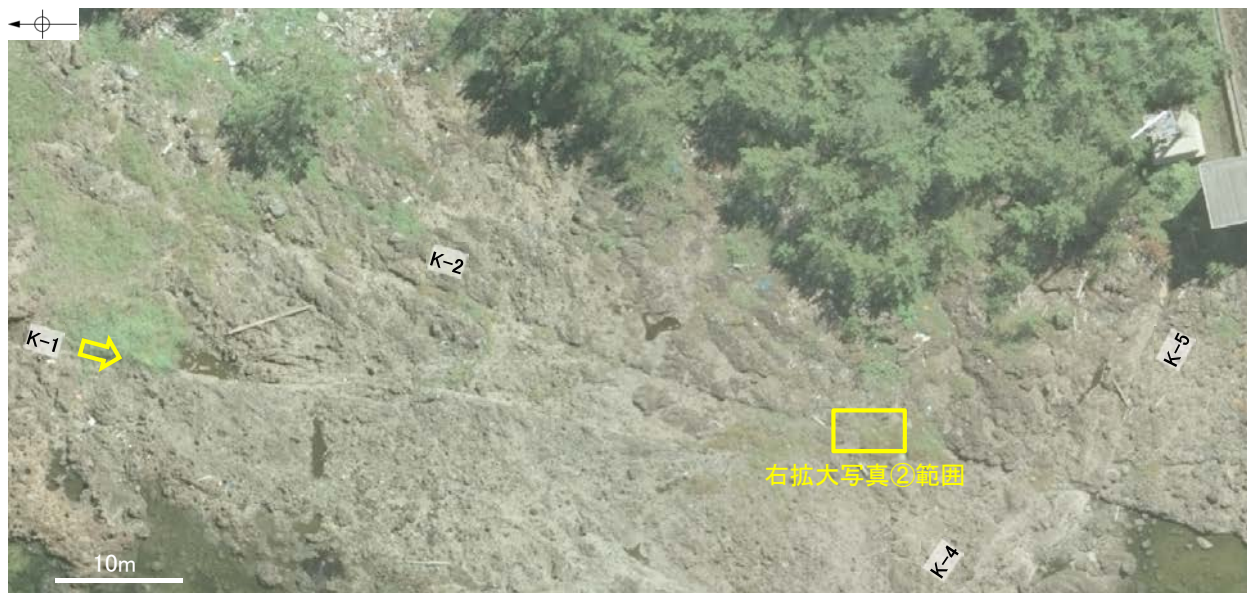
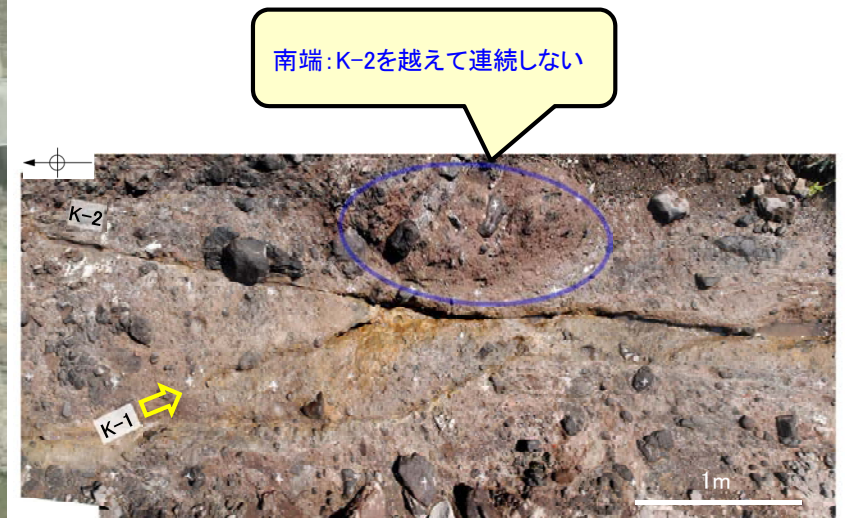
・K-1とK-2の会合部を観察した結果、K-1はK-2を越えて連続しないことを確認(拡大写真②

・K-1は水平方向にK-2を越えて連続しない。
