志賀原子力発電所2号炉 敷地の地質・地質構造について

評価対象断層の選定
(コメント回答)

2020年8月19日
北陸電力株式会社

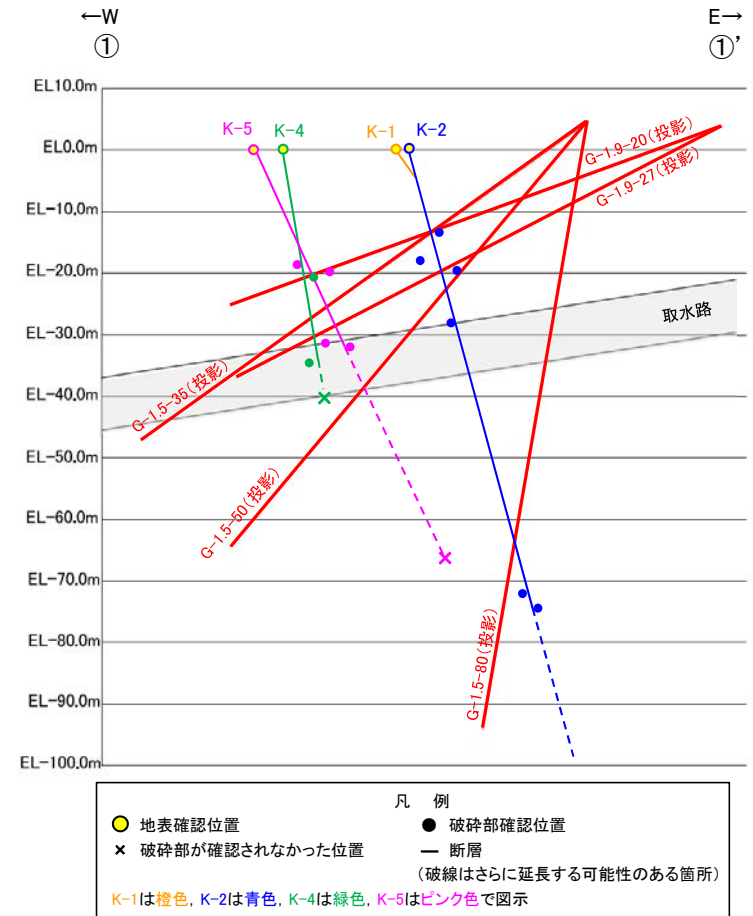
①-①' 断面図

- 取水路直上に分布するK-1, K-2, K-4, K-5が取水路設置面まで連続するか否かを確認するため、海岸部露岩域(取水路付近)でボーリング調査を実施した。
- 調査の結果、K-1は深部方向に連続せず、K-2, K-4, K-5は取水路設置面まで連続する(右下 ①-①' 断面図)ことから、K-2, K-4, K-5は取水路設置面に分布すると評価した。
- 各断層の破碎部性状一覧について次頁に示す。

- の位置は、BHTVIにより確認した走向・傾斜を用いて、走向方向に延長させた線と本断面との交点。
- 断層の線形は、地表確認位置及び破碎部確認位置(●)により最小二乗法で求めた近似直線。
- それぞれの破碎部の性状については、[補足資料2.4-1\(2\)](#)、ボーリング柱状図等は、[データ集1.2.3](#)

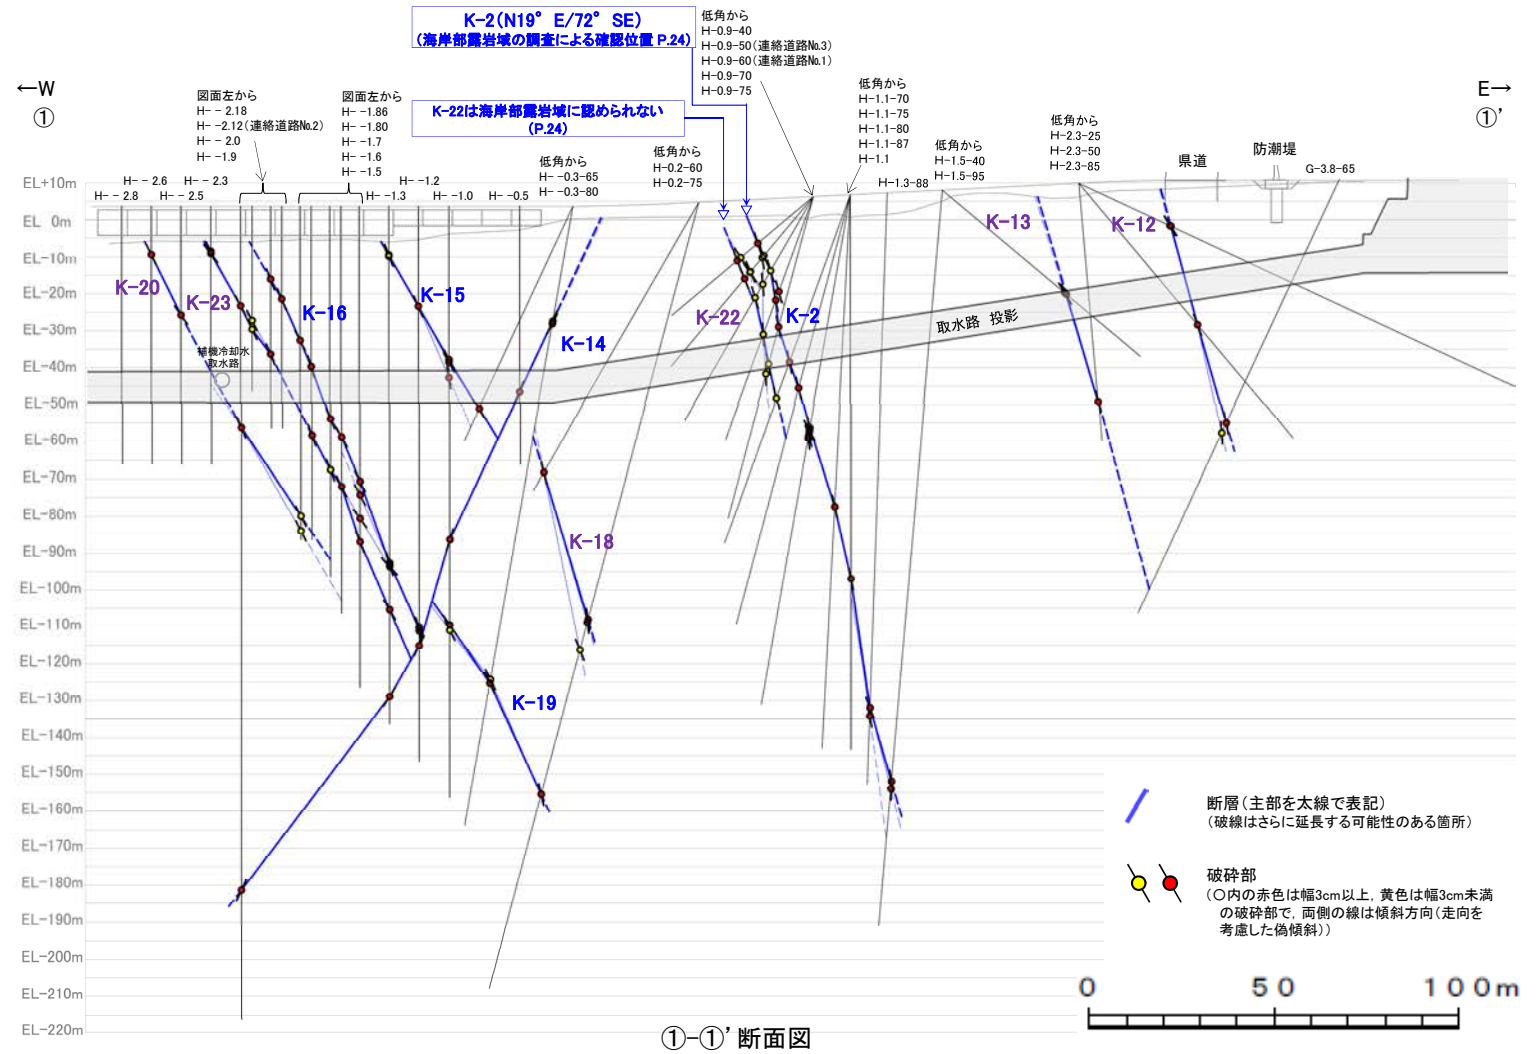
【断面図】

- ・K-22はK-2, K-23はK-16と分岐・収斂するものの, 離隔があることを踏まえ, 個別の断層として抽出した(上図)。
- ・K-17, K-18, K-20, K-21について, ボーリング調査位置の各断層の走向を基に取水路位置に延長させると, K-17は取水路とは離隔し, K-18, K-20, K-21は取水路深度付近には認められない。しかし, いずれの断層も取水路と近接して分布することから, ボーリング調査位置が取水路位置から離隔していることによる不確かさを考慮し, 取水路設置面に分布すると評価した(P.33)。このことにより, K-20の延長線上に位置する破砕部IIはK-20の一部, K-21の延長線上に位置する破砕部IVはK-21の一部とした。
- ・K-12, K-13について, 追加ボーリングにより取水路付近で新たにK-12, K-13に対応する破砕部を確認した(P.31)ことにより, 平面分布を修正。

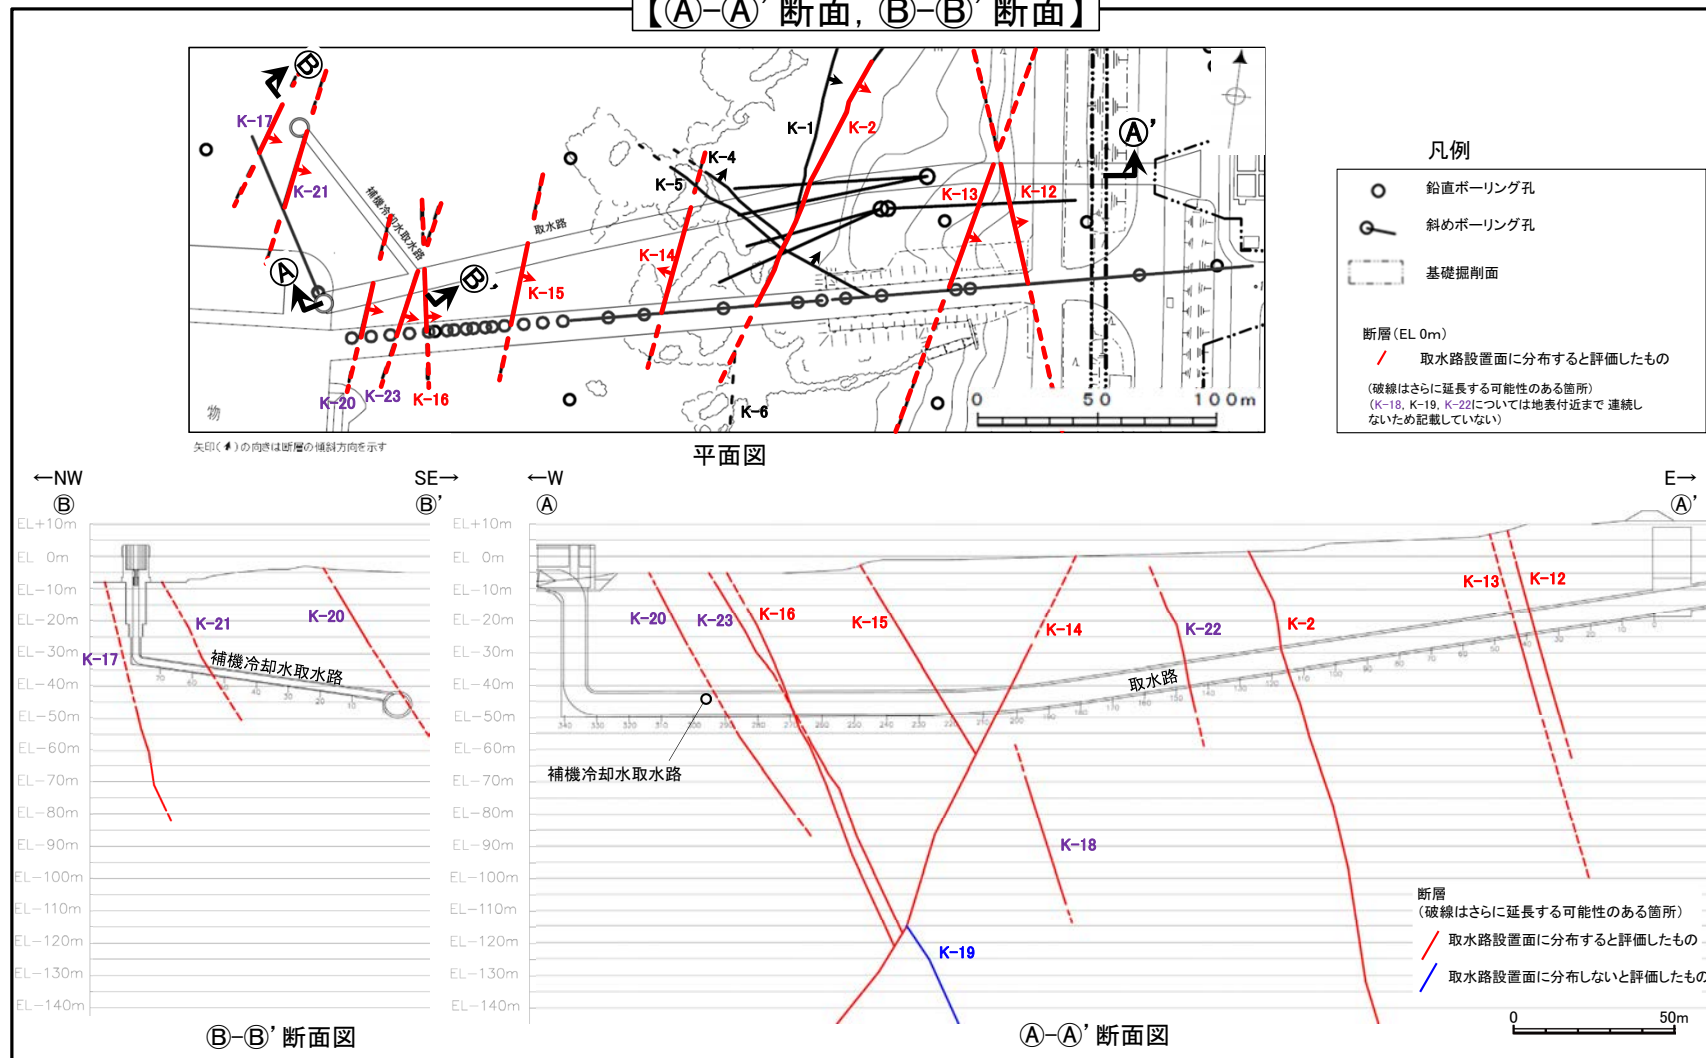
【(A)-(A)'断面, (B)-(B)'断面】

- ・ボーリング掘削位置で確認した断層について、すべての破碎部の平均走向(ボーリングで確認したベクトル平均値)及び取水路側の深度付近の調査結果を基に、取水路位置へ延長した。なお、K-2は海岸部露岩域の調査で位置を確認しているため、その位置に延長した。

紫字: 第849回審査会合からの変更箇所
K-17, K-18, K-20～K-23を取水路設置面に分布すると評価した。

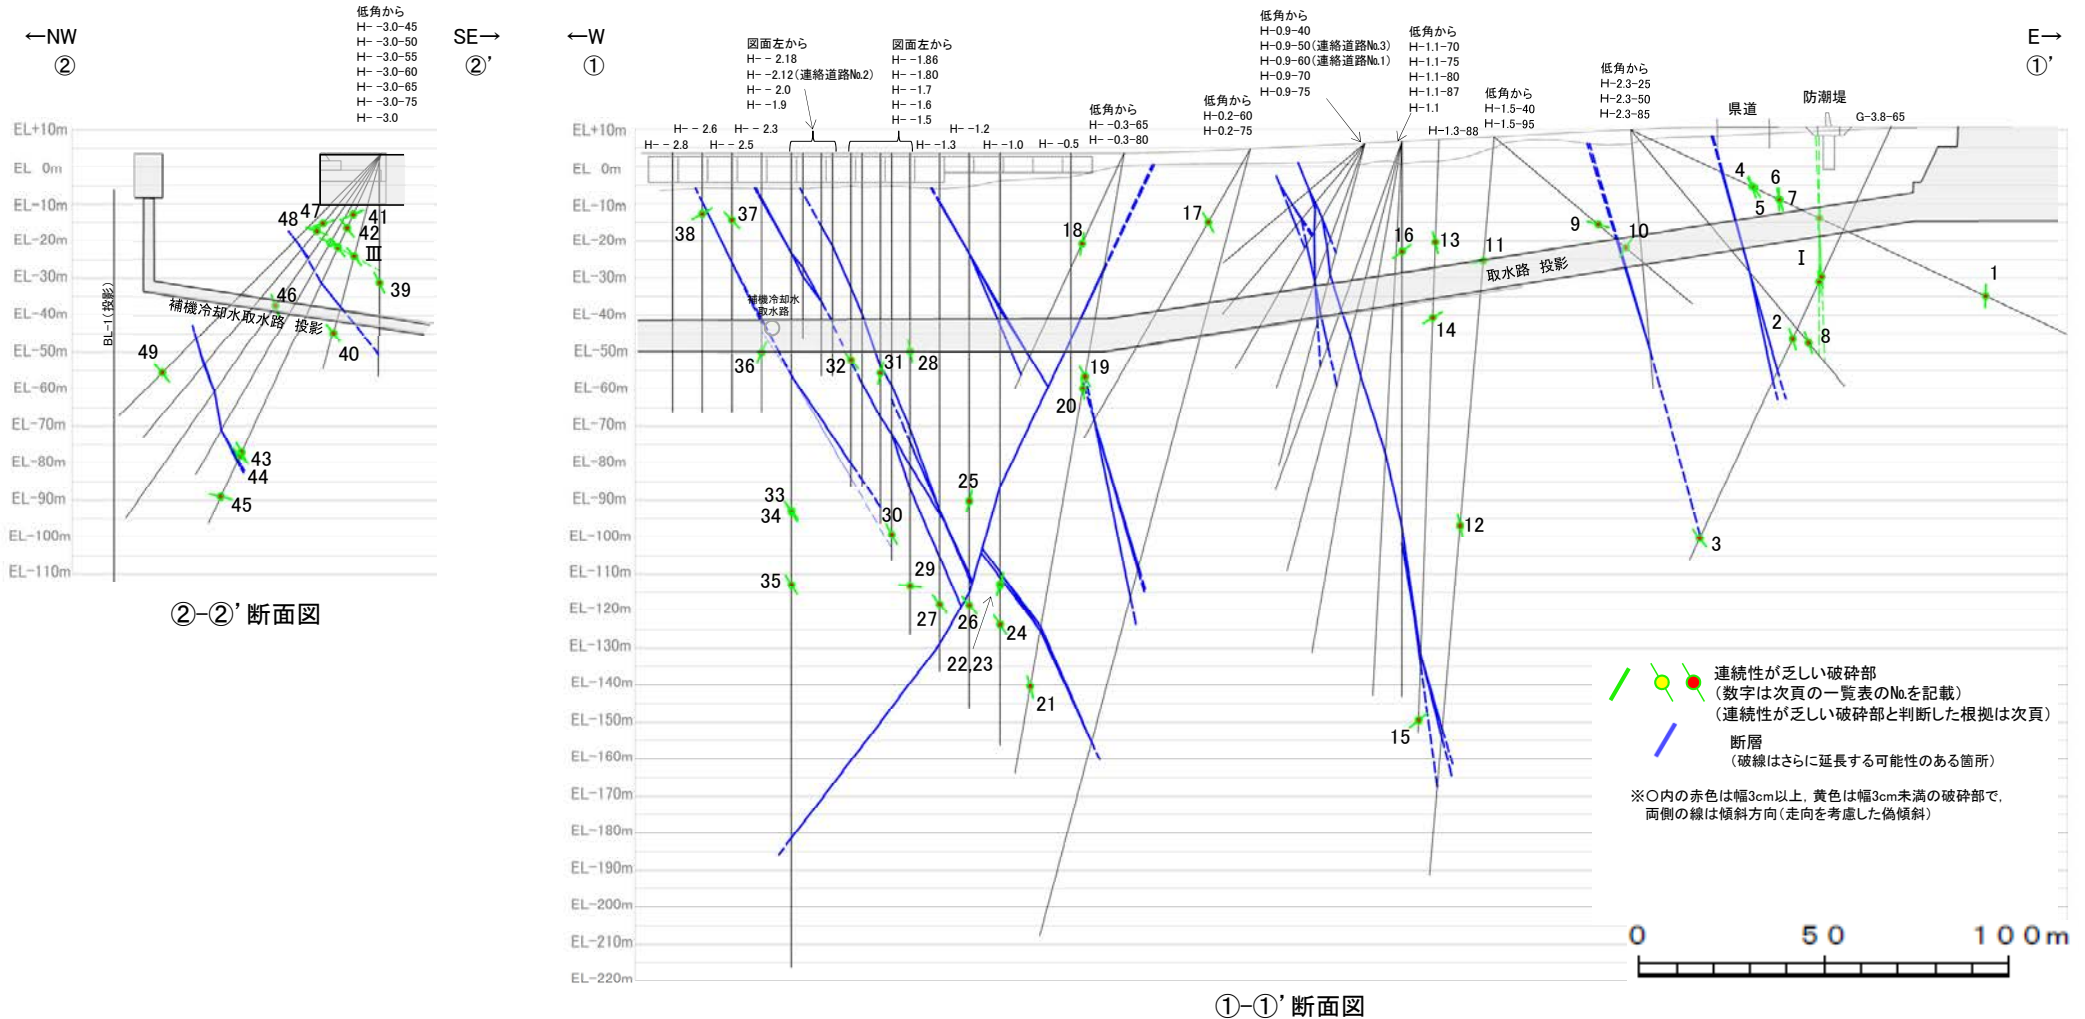
○取水路沿いの調査において、P.21で示したフローに基づき抽出された破碎部のうち、K-2及びK-12～K-23以外の連続性が乏しいと判断した破碎部について、その根拠となる隣接孔における確認結果を下図及び次頁に示す。
○なお、隣接孔に連続し、取水路深度に分布する破碎部 I について、取水路付近の北方延長位置(取水路深度付近)でボーリング調査を実施した結果、破碎部 I に対応する破碎部が認められず、取水路まで連続しない連続性に乏しい破碎部であることを確認した(P.39, 40)。

連続性が乏しい破砕部
(隣接孔に連続しない破砕部)

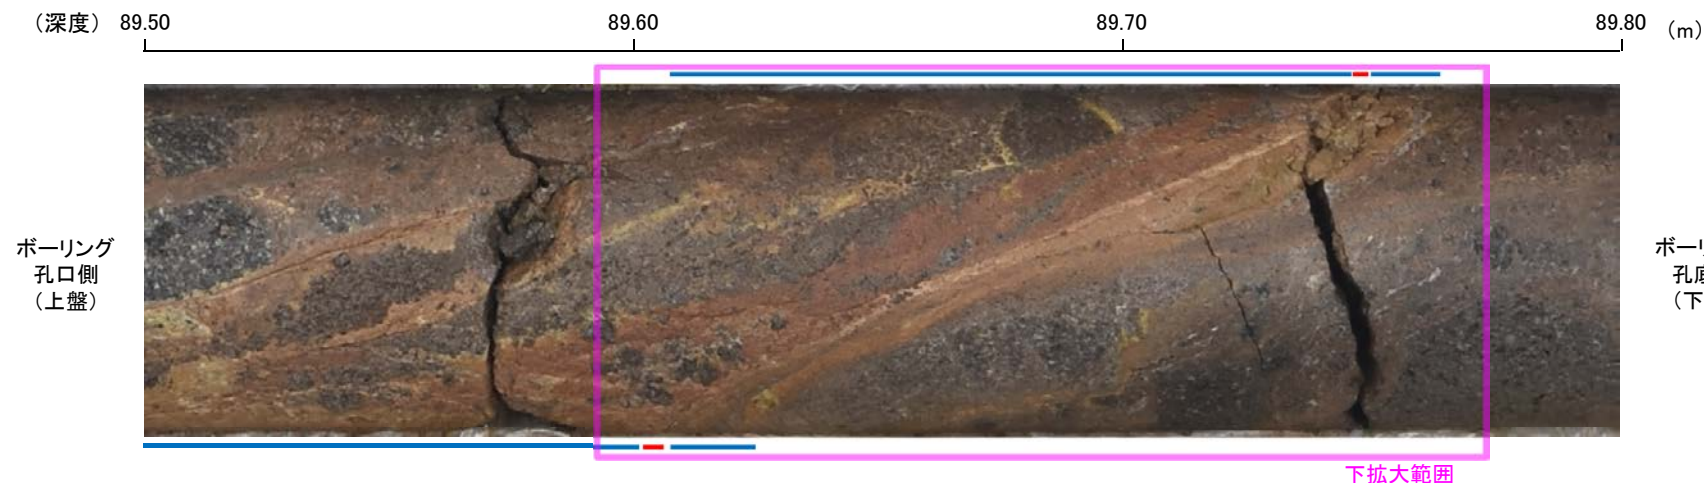
コア拡大写真(H- -0.4孔)

- 深度89.70m付近に固結した破碎部のせん断面が認められ、その上盤側に岩片の配列が認められる。
- 固結した破碎部のせん断面をY面とした時に、岩片の配列からP面を読み取ることができ、見かけ上盤側下がりの変位が推定される。
- 断層の走向傾斜がN14° E/67° SEであること、ボーリングの掘進方位及び掘進傾斜から考えると、固結した破碎部の運動方向は正断層センスである。
