浜岡原子力発電所
基準津波の策定のうち
歴史記録及び津波堆積物に関する調査について
(補足説明資料)

2020年8月19日

津波堆積物に関する現地調査のボーリングコア

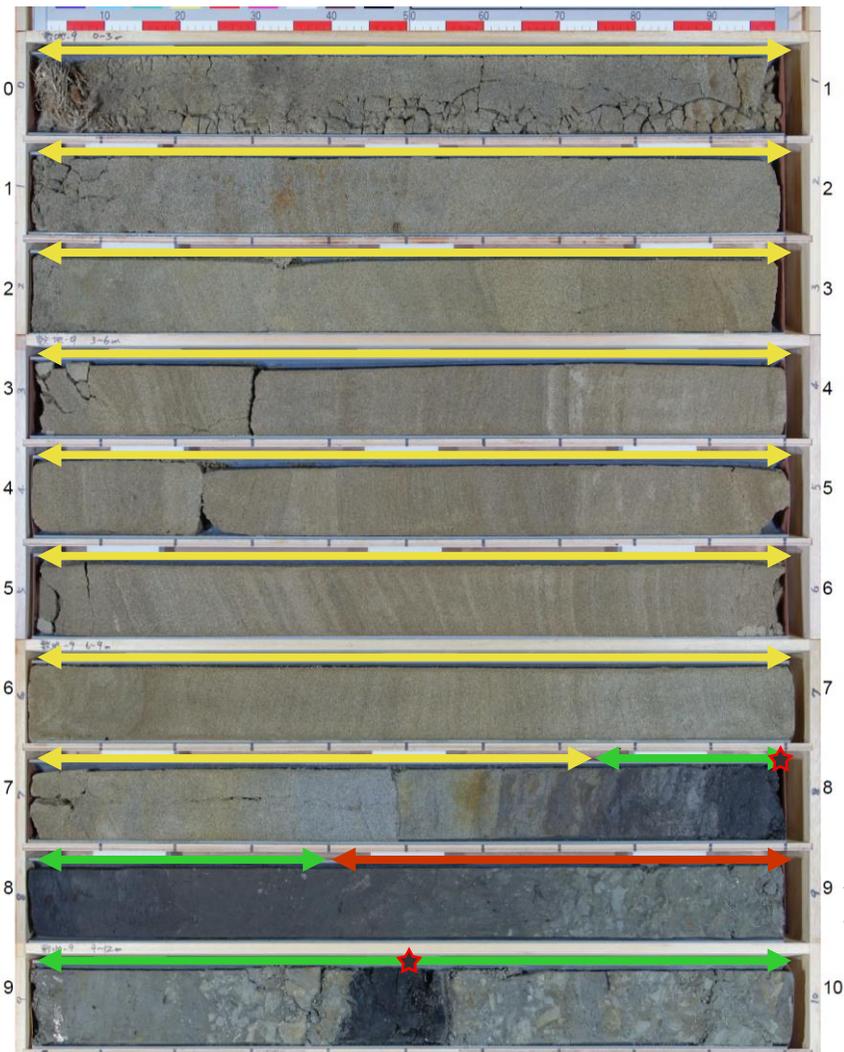
敷地-9 (0-10m)

9 イベント堆積物 1
8.40-9.00m

イベント堆積物 1 (シルト)

- ・8.40-8.60m 腐植質シルトが急傾斜を示す 泥の偽礫を含む
- ・8.60-8.92m 泥、腐植質シルトの偽礫を含む 礫径～4cm 垂円
- ・8.92-9.00m 砂、貝化石を含む (押し波)

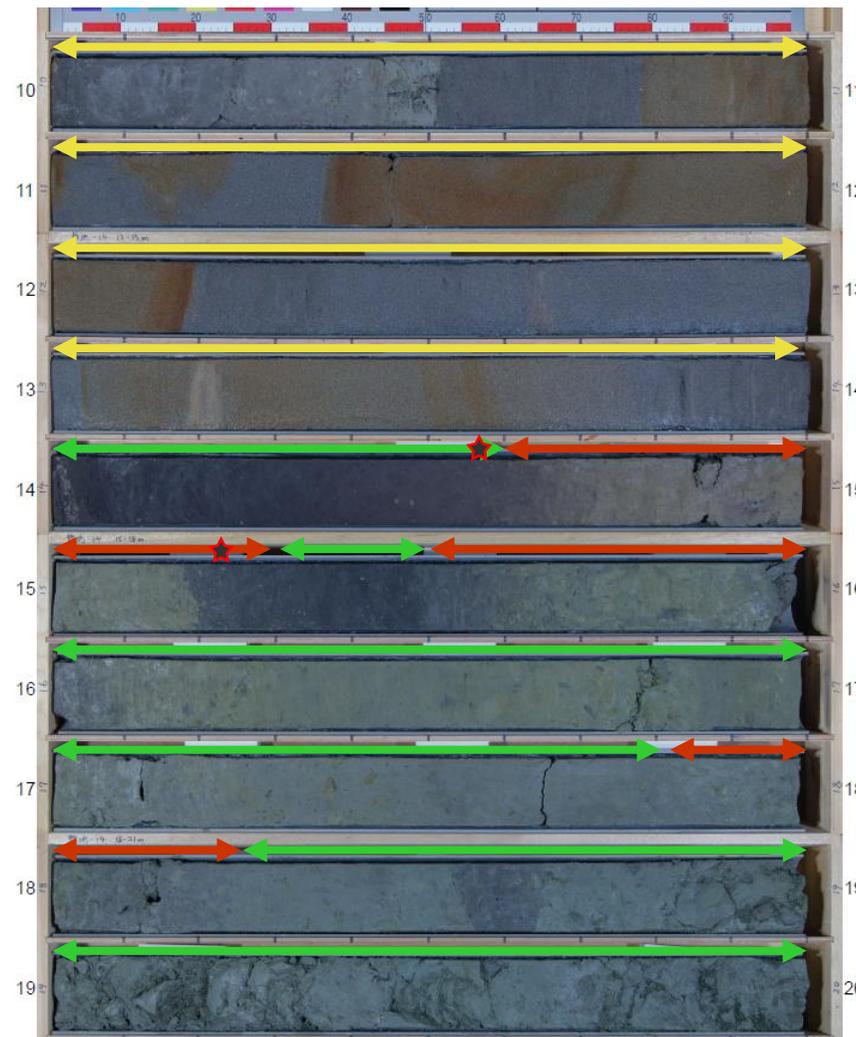
敷地-14 (10-20m)

イベント堆積物 1
14.60-15.30m

イベント堆積物 2
15.50-15.98m

イベント堆積物 3
17.82-18.25m

イベント堆積物 1 (シルト)
 ・14.60-15.00m 黄土色シルト 泥、腐植層の偽礫を含む (引き波)
 ・15.00-15.19m シルト (相良層再堆積) 腐植層の偽礫を含む (混濁)
 ・15.19-15.30m 腐植質シルト 砂、泥の偽礫を含む (押し波)

イベント堆積物 2 (シルト)
 ・15.50-15.70m 泥、腐植層の偽礫を含む 泥岩礫を含む (引き波)
 ・15.70-15.98m 黄緑色シルト中に腐植質シルト混在
イベント堆積物 3 (シルト (湖沼堆積物))
 ・17.82-18.25m 泥含礫、泥の偽礫を含む 堆積構造が乱れている 削り込みあり

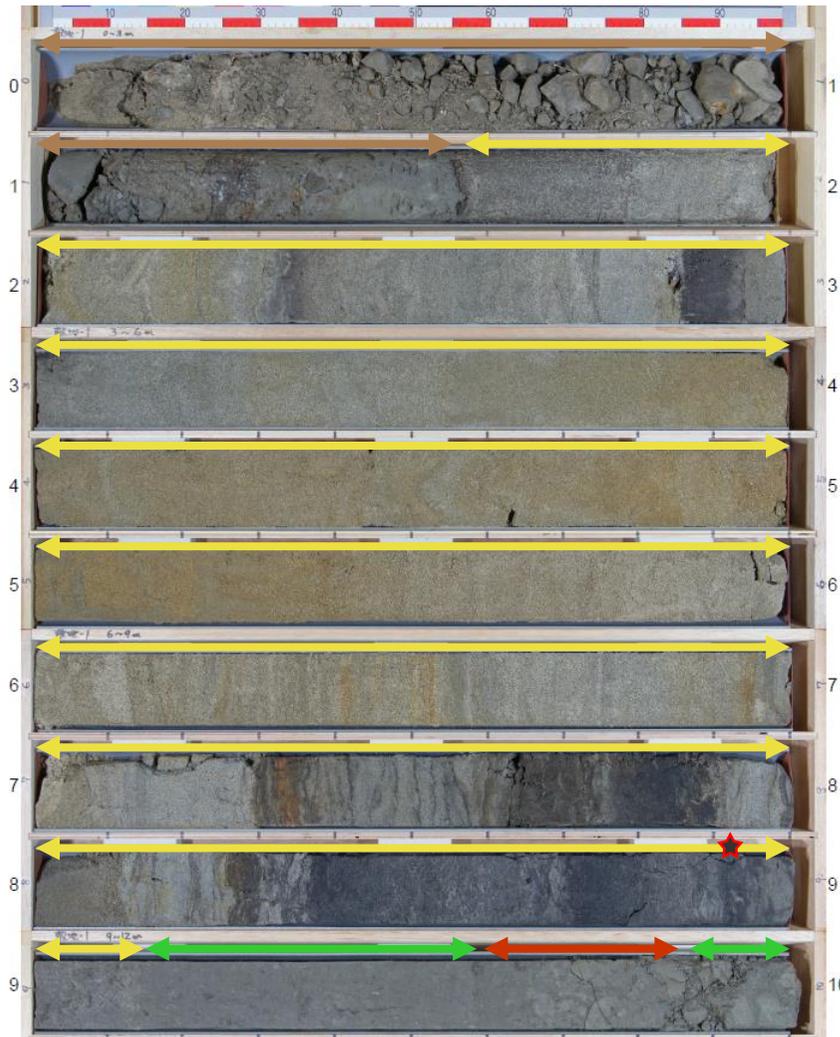
敷地-1 (0-10m)

イベント堆積物 1
9.60-9.85m

イベント堆積物 1 (シルト (湖沼堆積物))
・9.60-9.85m 砂および泥の偽礫を含む

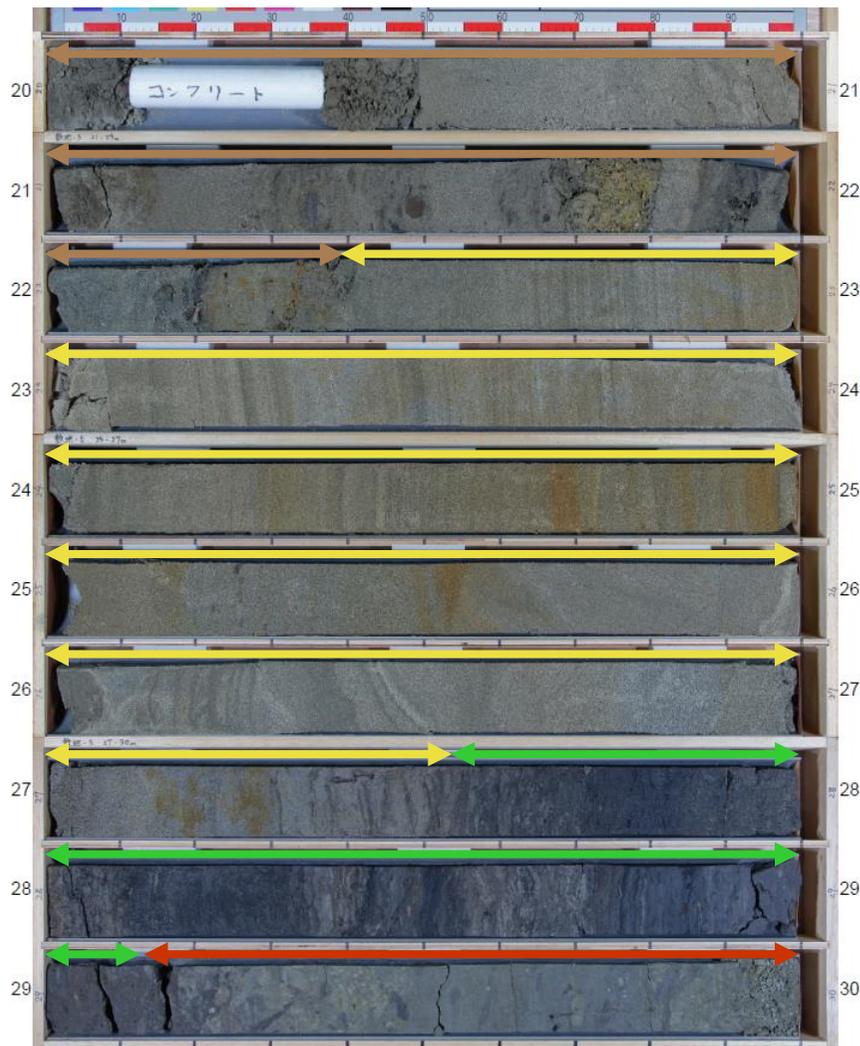
敷地-5（20-30m）

イベント堆積物 1
29.13-30.13m

イベント堆積物 1（含礫シルト）

- ・29.13-29.48m 泥、腐植層の偽礫や泥岩礫を多く含む（引き波）
- ・29.48-29.92m 腐植質シルトの偽礫を含む（混濁）
- ・29.92-30.13m 泥岩礫と砂 下部はシルト質（押し波） 礫径～2cm 垂角～垂円

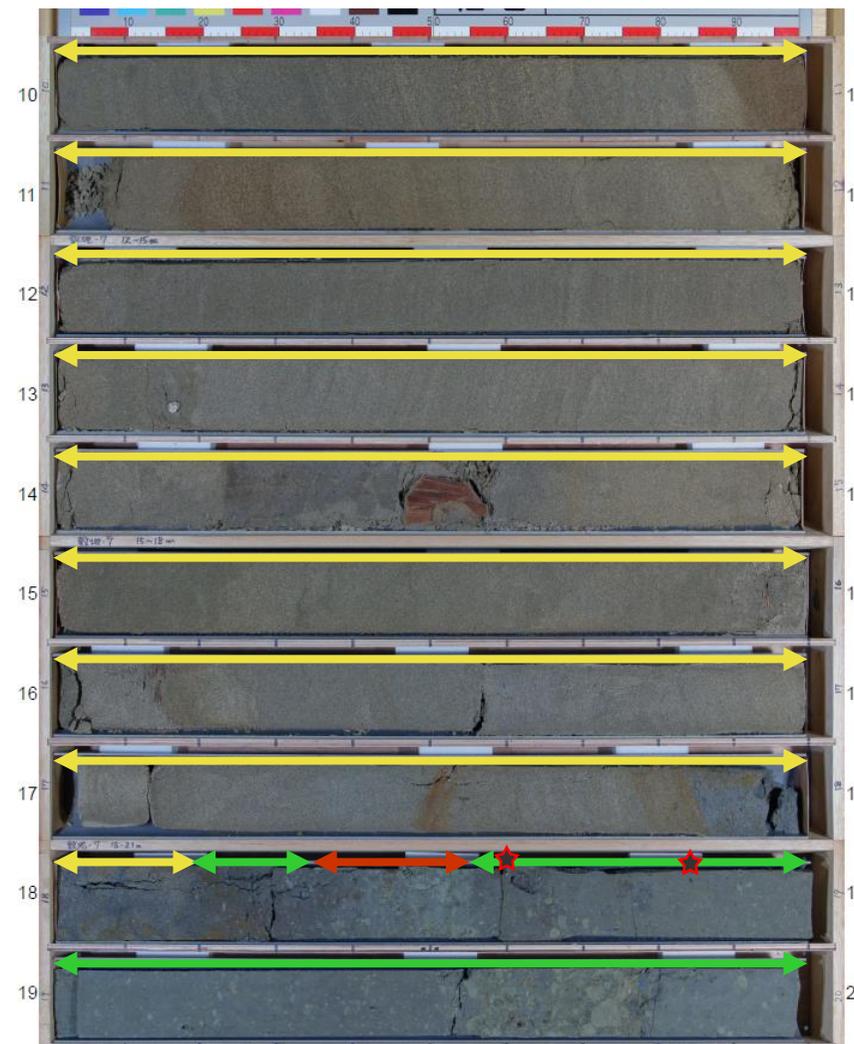
敷地-7 (10-20m)

イベント堆積物 1 (砂質シルト)

・18.34-18.56m 泥の偽礫を含む 礫径～5cm 程度 垂円～円 最下部に砂層を伴う

イベント堆積物 1
18.34-18.56m

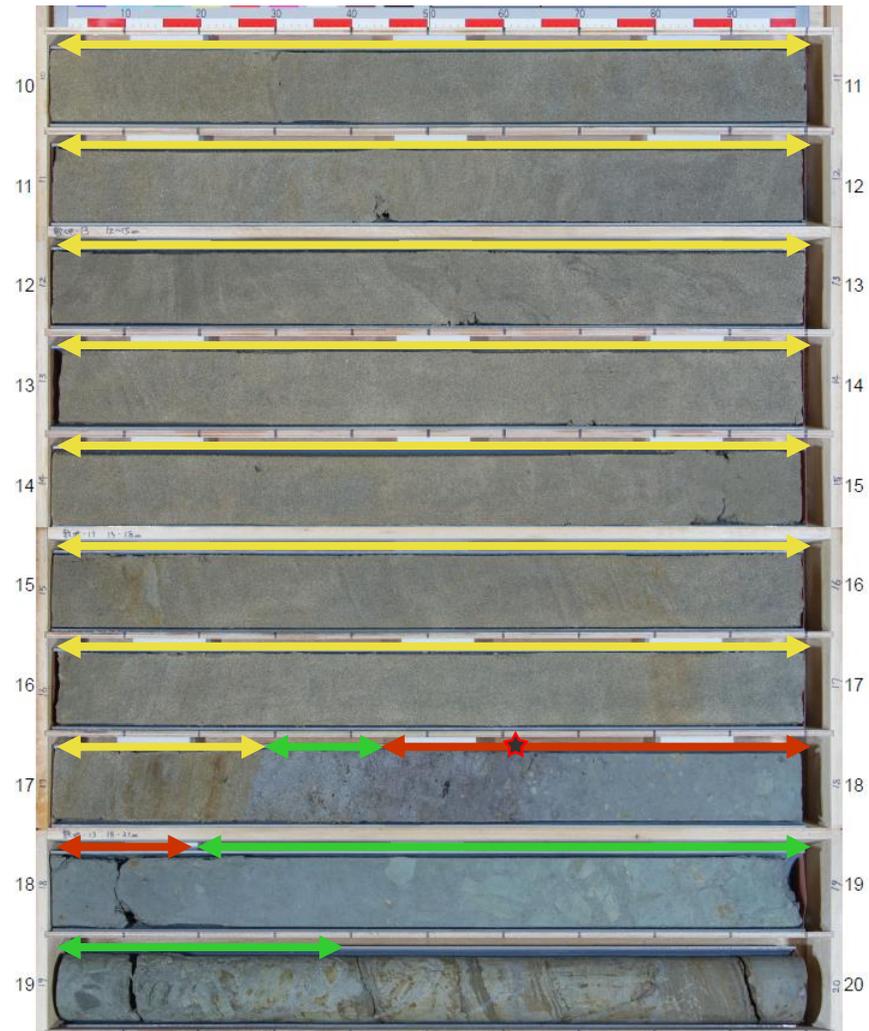
敷地-13 (10-20m)

イベント堆積物 1
17.45-18.20m

イベント堆積物 1 (シルト)

- ・17.45-17.60m 中粒砂、腐植質シルト混在 } (引き波)
- ・17.60-17.65m 腐植質シルト 泥の偽礫を含む
- ・17.65-18.20m シルト 泥、腐植層の偽礫を含む (混濁)

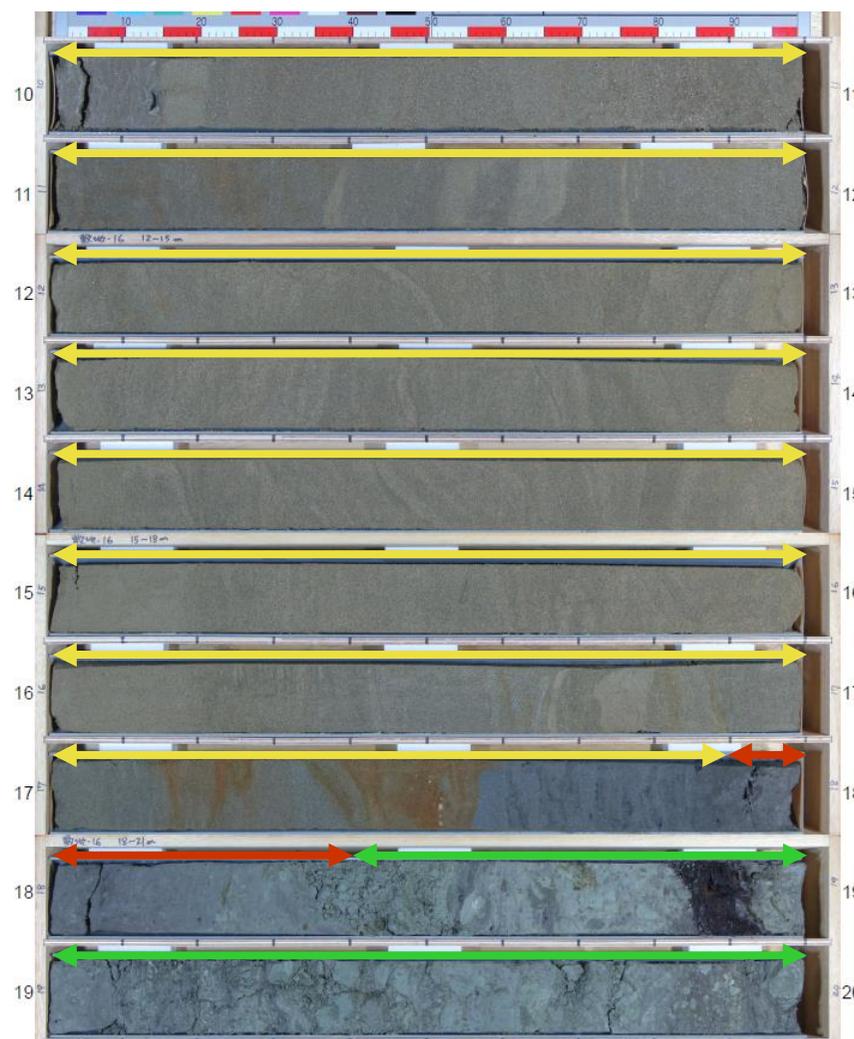
敷地-16 (10-20m)

イベント堆積物 1
17.90-18.40m

イベント堆積物 1 (シルト)

- ・17.90-18.07m 腐植質シルト 砂混入 (引き波)
- ・18.07-18.30m 泥、腐植質シルトの偽礫を含む (混濁)
- ・18.30-18.40m 削り込み明瞭 砂の薄層を挟む (押し波)
