# (1) 地層区分の整理

## ③旧海食崖の南東側における盛土の分布状況(1/2)

## ③横断掘削箇所④(R2.8.7審査会合以降実施)

## (2) 地層区分の妥当性

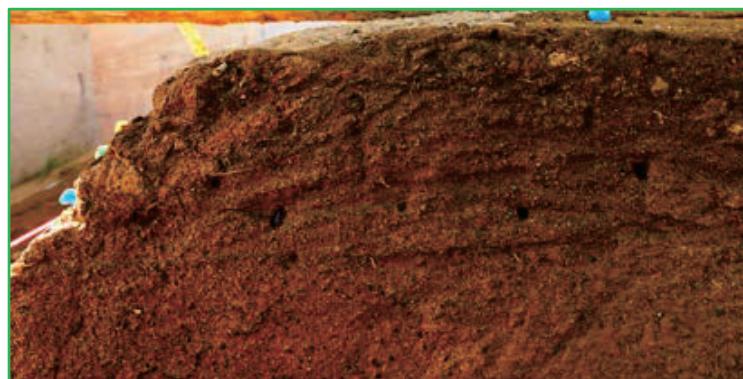
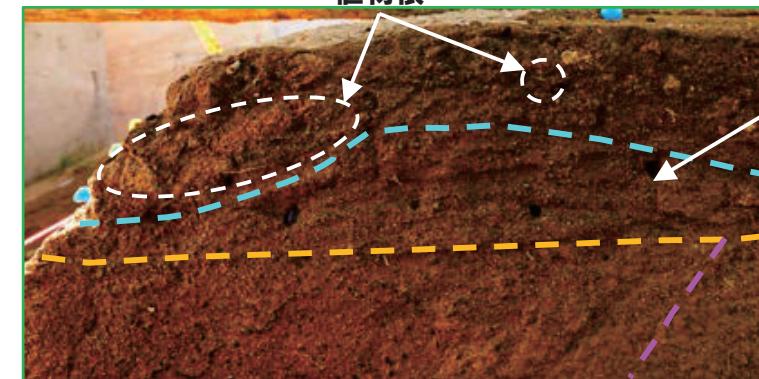
拡大写真①(解釈線なし) 令和2年9月撮影

拡大写真①(解釈線あり) 令和2年9月撮影

暗褐灰～黒褐灰色を呈する礫混じり砂で、新鮮な角礫が混じり、植物根が多く認められ、また、基底付近にはシート状の黒褐灰色のブロックが認められ、不均質な層相を示す。  
縦方向の亀裂が発達し、基底は明瞭で断続的に剥離する。

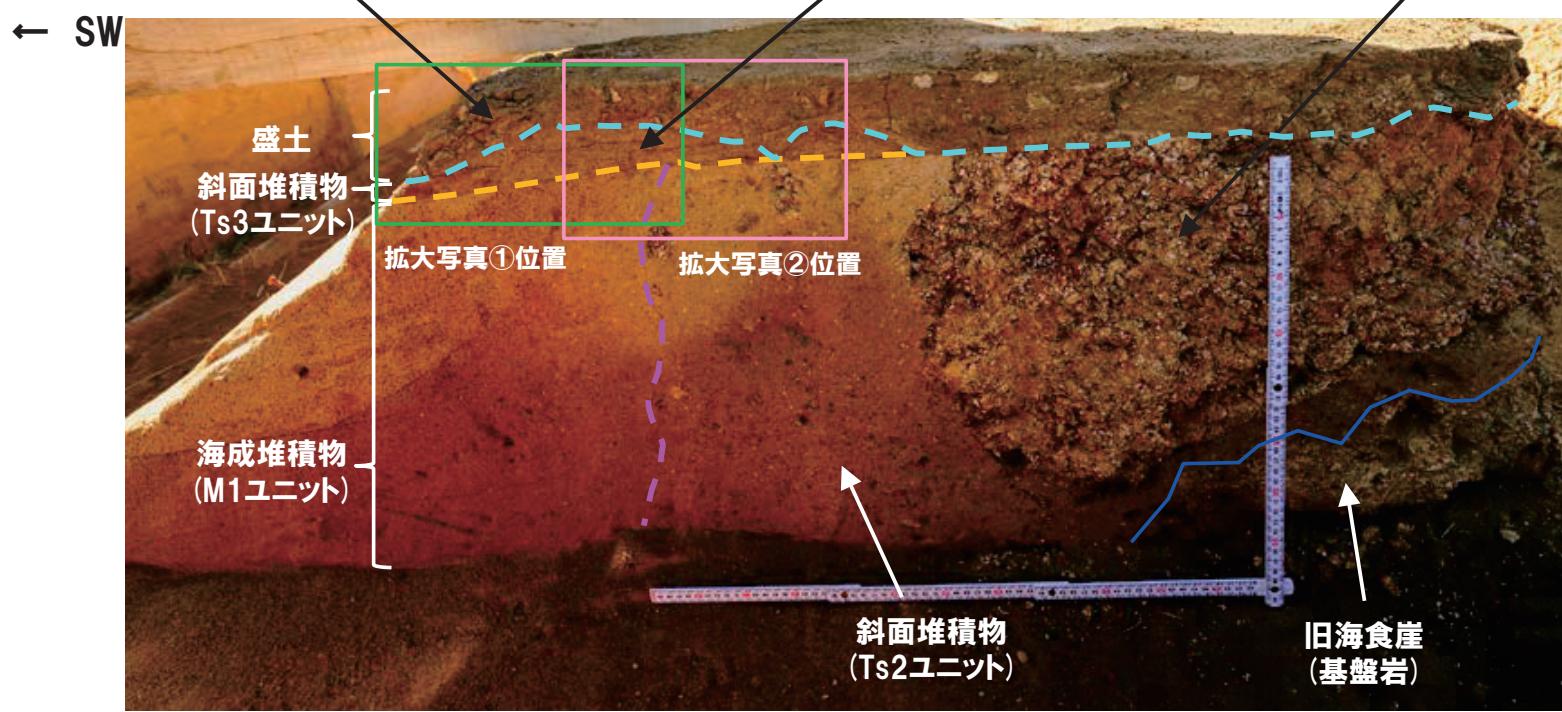
壁面写真(横断掘削箇所③ 北側壁面)(解釈線あり) 令和2年6月撮影

- 南側壁面の背後法面においては、旧海食崖を確認している。
- 旧海食崖を確認した箇所の南東側における盛土の分布状況については、R2.4.16審査会合以降に掘削を実施した横断掘削箇所③において確認した。
- 当該箇所には、基盤岩、M1ユニット、Ts2ユニット(火山礫凝灰岩のブロック含む)、Ts3ユニット及び盛土が認められる。
- Ts2ユニットのうち火山礫凝灰岩のブロック上に直接盛土が接する範囲の盛土基底面は、Ts3ユニット基底面と見かけ一直線に連続する状況であることから、R2.8.7審査会合以降、横断掘削箇所③の奥行き方向(北側)にて追加掘削を実施した横断掘削箇所④及び⑤においても、Ts3ユニット基底面と盛土基底面の関係を確認した(P55～P56参照)。

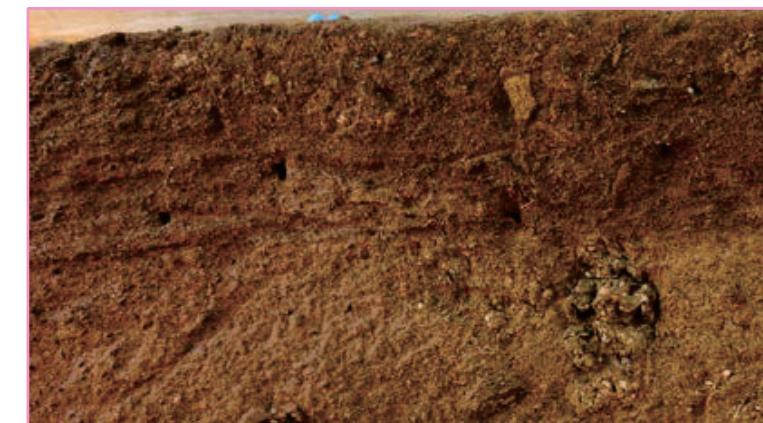
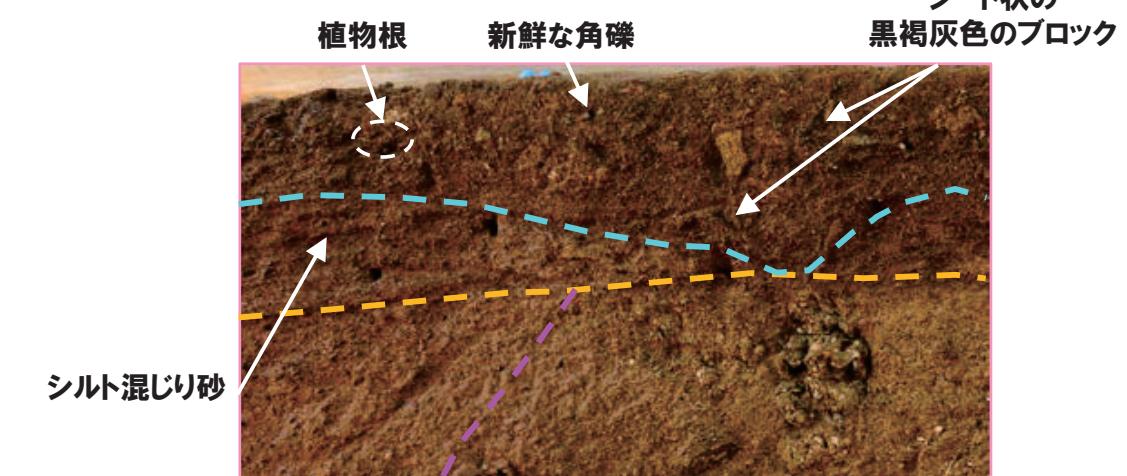
拡大写真②(解釈線なし) 令和2年9月撮影

拡大写真②(解釈線あり) 令和2年9月撮影

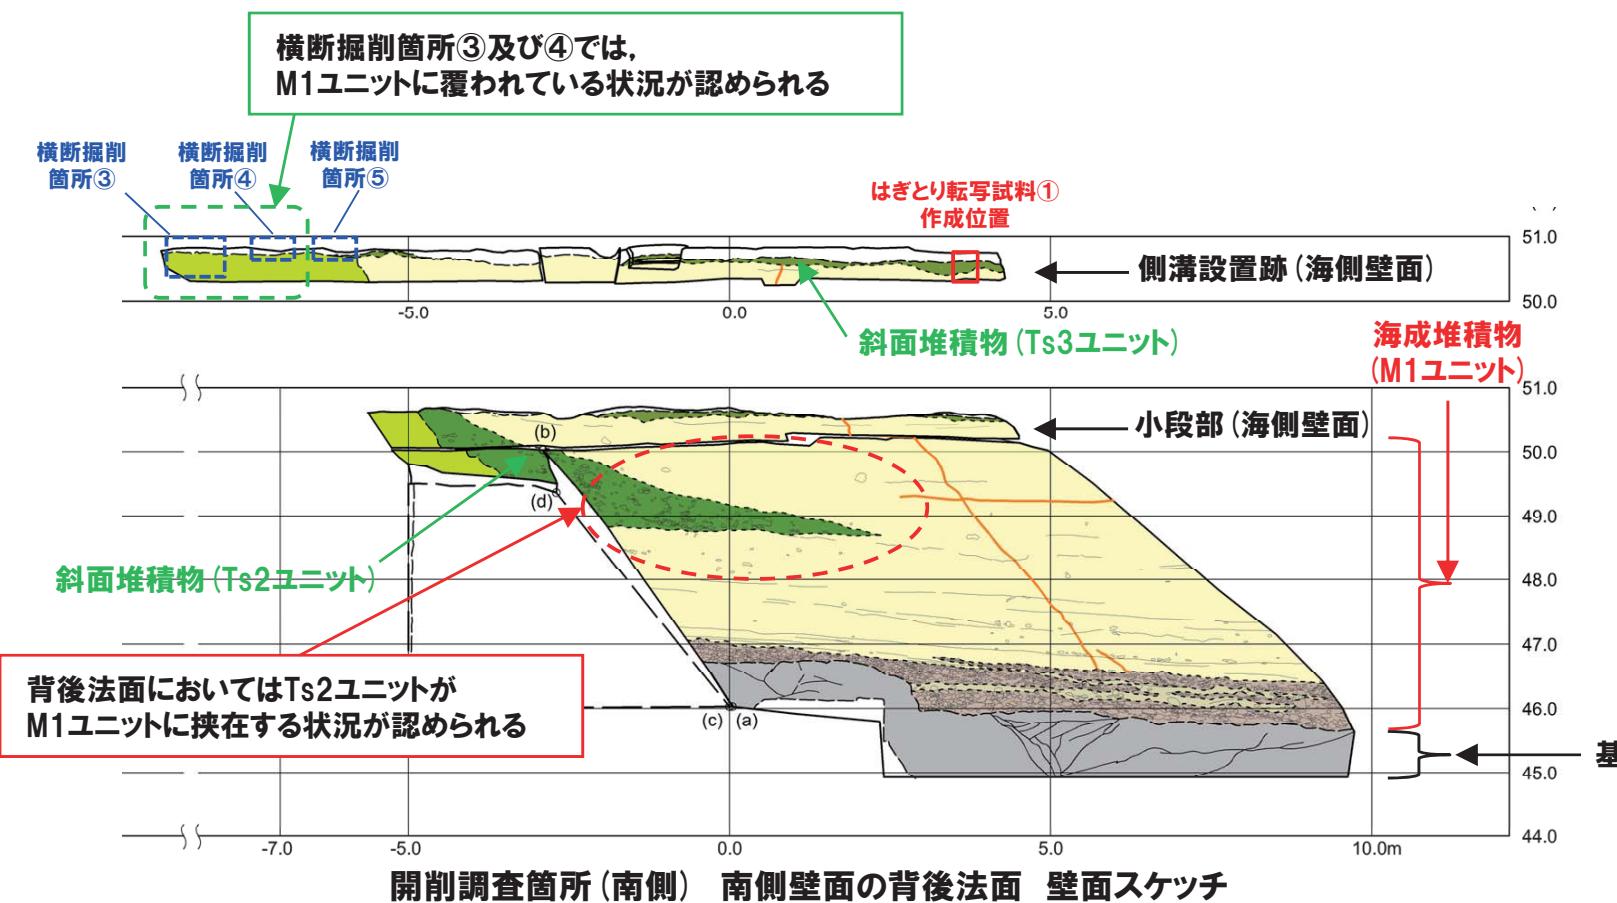
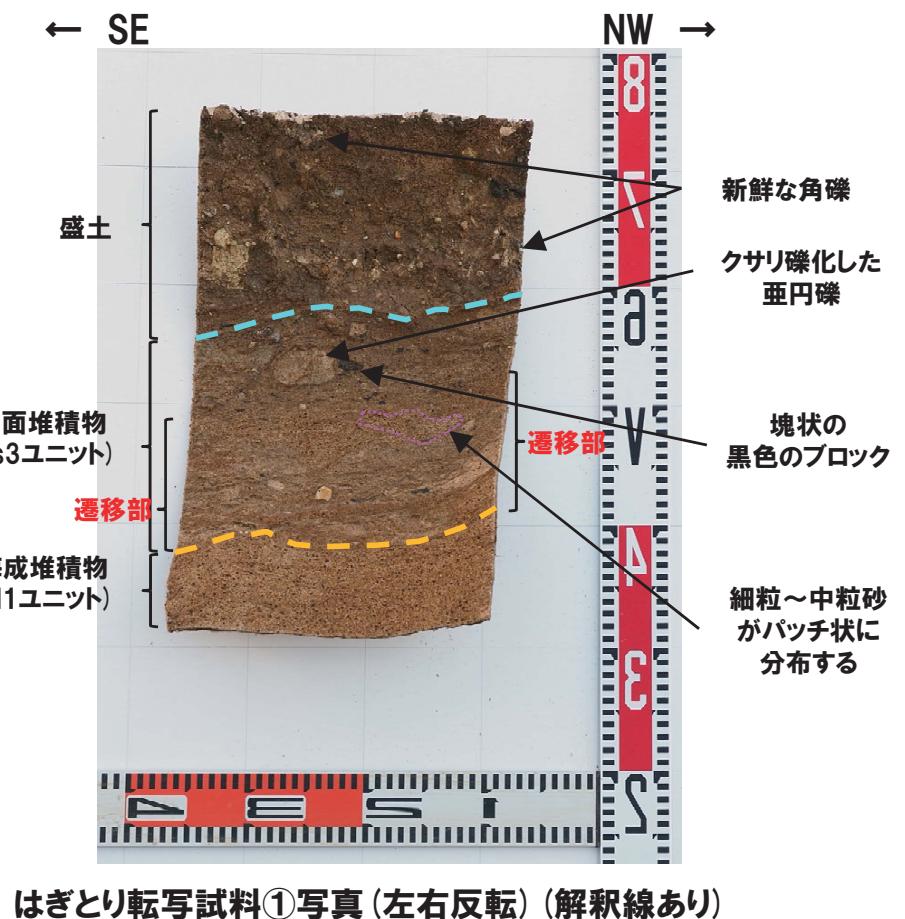
- ・盛土基底面には、施工に伴う不陸が認められる。
- 横断掘削箇所③は、旧海食崖基部に位置し、M1ユニット及びTs2ユニットの上面とTs3ユニット基底面（侵食面）は、見かけ傾斜不整合に見えるが、以下の理由から、各ユニット（M1ユニット、Ts2ユニット及びTs3ユニット）は、整合関係であると判断される。

- ・Ts2ユニットは、横断掘削箇所③及び④では、M1ユニットに覆われている状況が認められるが、標高約50m以下の堆積物の分布状況を確認できる背後法面においては、M1ユニットに挟在する状況が認められる（左下図参照）。
  - ・Ts3ユニットの下部には、M1ユニットを侵食して取り込むことによって形成されたと考えられる遷移部が認められる（右下写真参照）。

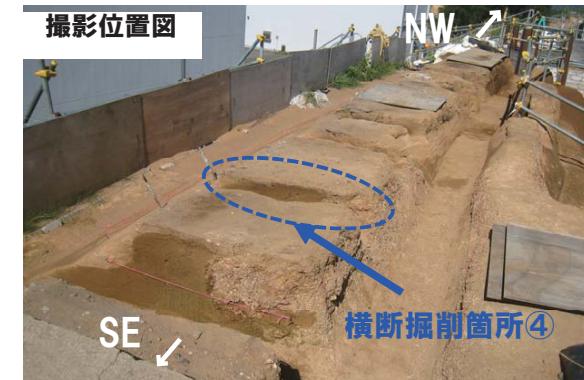
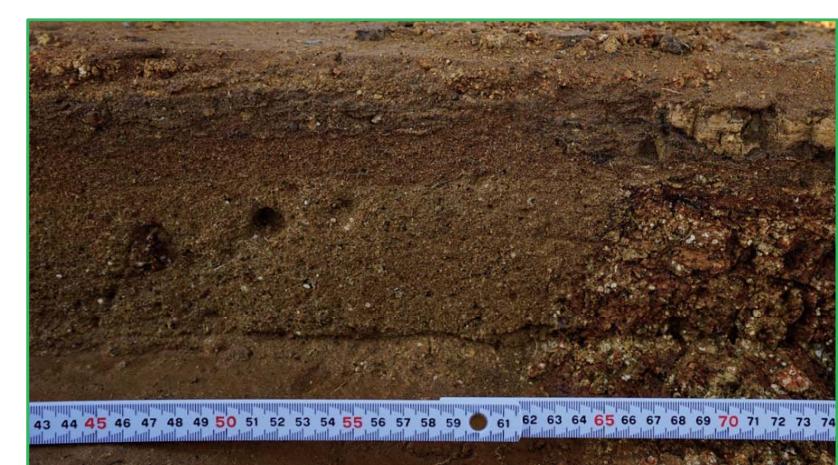
- 横断掘削箇所④において、基盤岩、M1ユニット、Ts2ユニット、Ts3ユニット及び盛土が認められる。
- Ts3ユニット（シルト混じり砂）は、南側壁面の背後法面天端付近に認められるTs3ユニットと類似する層相であり、盛土基底面とTs3ユニット基底面が一直線に連続するような状況は認められない。
- 盛土基底面には、施工に伴う不陸が認められる。

- 【横断掘削箇所④（次頁参照）】
  - ・基盤岩、M1ユニット、Ts2ユニット、Ts3ユニット及び盛土が認められる。
  - ・Ts3ユニット（シルト混じり砂）は、南側壁面の背後法面天端付近に認められるTs3ユニットと類似する層相であり、盛土基底面とTs3ユニット基底面が一直線に連続するような状況は認められない。

- ・盛土基底面には、施工に伴う不陸が認められる。
- 【横断掘削箇所⑤（P56参照）】
  - ・基盤岩、M1ユニット、Ts3ユニット及び盛土が認められる。
  - ・Ts3ユニット（シルト混じり砂）は、南側壁面の背後法面天端付近に認められるTs3ユニットと類似する層相であり、盛土基底面とTs3ユニット基底面が一直線に連続するような状況は認められない。

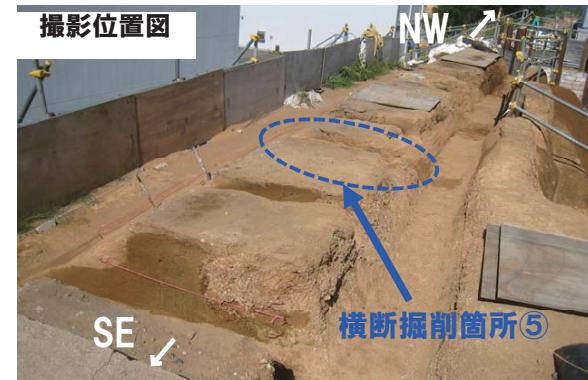
壁面写真(横断掘削箇所⑤ 北側壁面)(解釈線あり)

- 横断掘削箇所⑤において、基盤岩、M1ユニット、Ts3ユニット及び盛土が認められる。
- Ts3ユニット（シルト混じり砂）は、南側壁面の背後法面天端付近に認められるTs3ユニットと類似する層相であり、盛土基底面とTs3ユニット基底面が一直線に連続するような状況は認められない。
- 盛土基底面には、施工に伴う不陸が認められる。

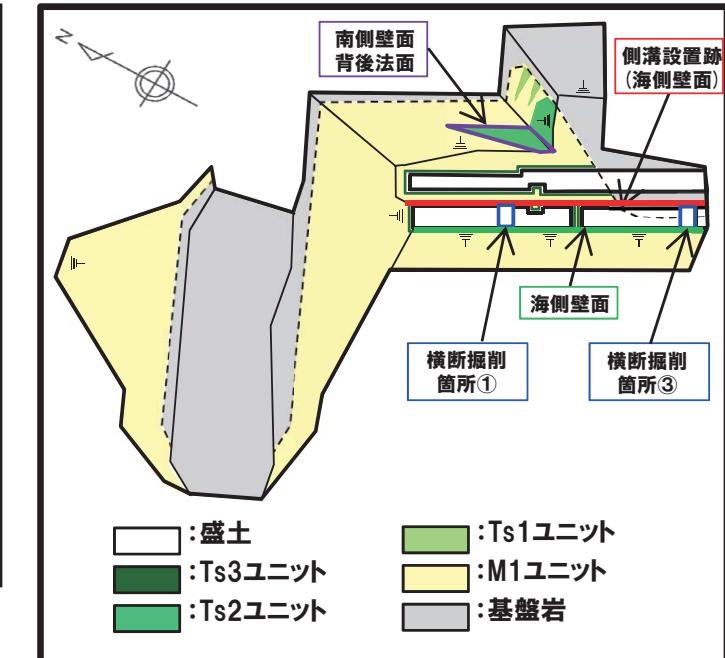
硬度測定実施箇所

- 海成堆積物(M1ユニット), 斜面堆積物(Ts3ユニット)及び盛土の地層区分の妥当性確認のため, 南側壁面の背後法面天端付近において, 硬度測定を実施した。
- 斜面堆積物(Ts3ユニット)のうち, 十分な層厚を有する遷移部が認められる箇所では, 遷移部についても測定を実施した。
- また, Ts2ユニットについても, R2.8.7審査会合以降, 追加で硬度測定を実施した※。
- Ts1ユニットについては, 分布規模が小さかつ層厚も薄いことから, 硬度測定は実施していない。
- 測定は, 基質を対象とし, 1箇所当たり5回実施した。
- 硬度測定の結果, 各堆積物及び盛土において以下の特徴が認められる。
  - ・盛土及びM1ユニットは, Ts3ユニットに比べ, 値が小さい傾向が認められる。
  - ・盛土は, M1ユニット及びTs3ユニットに比べ, 値のバラつきが大きい傾向が認められる。
  - ・Ts2ユニットは, Ts3ユニットと同様な傾向が認められる。

- 各堆積物及び盛土において認められる硬度の特徴は, 層相確認における特徴と調和的である。
  - ・M1ユニットがTs3ユニットに比べ, 値が小さい傾向が認められることは, 層相観察において認められる淘汰が良い砂層であるという特徴と調和するものと考えられる。
  - ・盛土がTs3ユニットに比べ, 値が小さい傾向が認められることは, 盛土が自然地盤ではなく, 人工構造物であることに起因するものと考えられ, 層相観察において認められる亀裂が発達するという特徴も影響する場合があると考えられる。
  - ・盛土がM1ユニット及びTs3ユニットに比べ, 値のバラつきが大きいことは, 層相観察において認められる層相変化が著しく, 不均質な層相を示すという特徴と調和するものと考えられる。
  - ・Ts2ユニットにおいてTs3ユニットと同様な傾向が認められることは, 層相が類似する状況(Ts2ユニットの層相:礫質シルト混じり砂, Ts3ユニットの層相:礫混じりシルト混じり砂)と調和するものと考えられる。

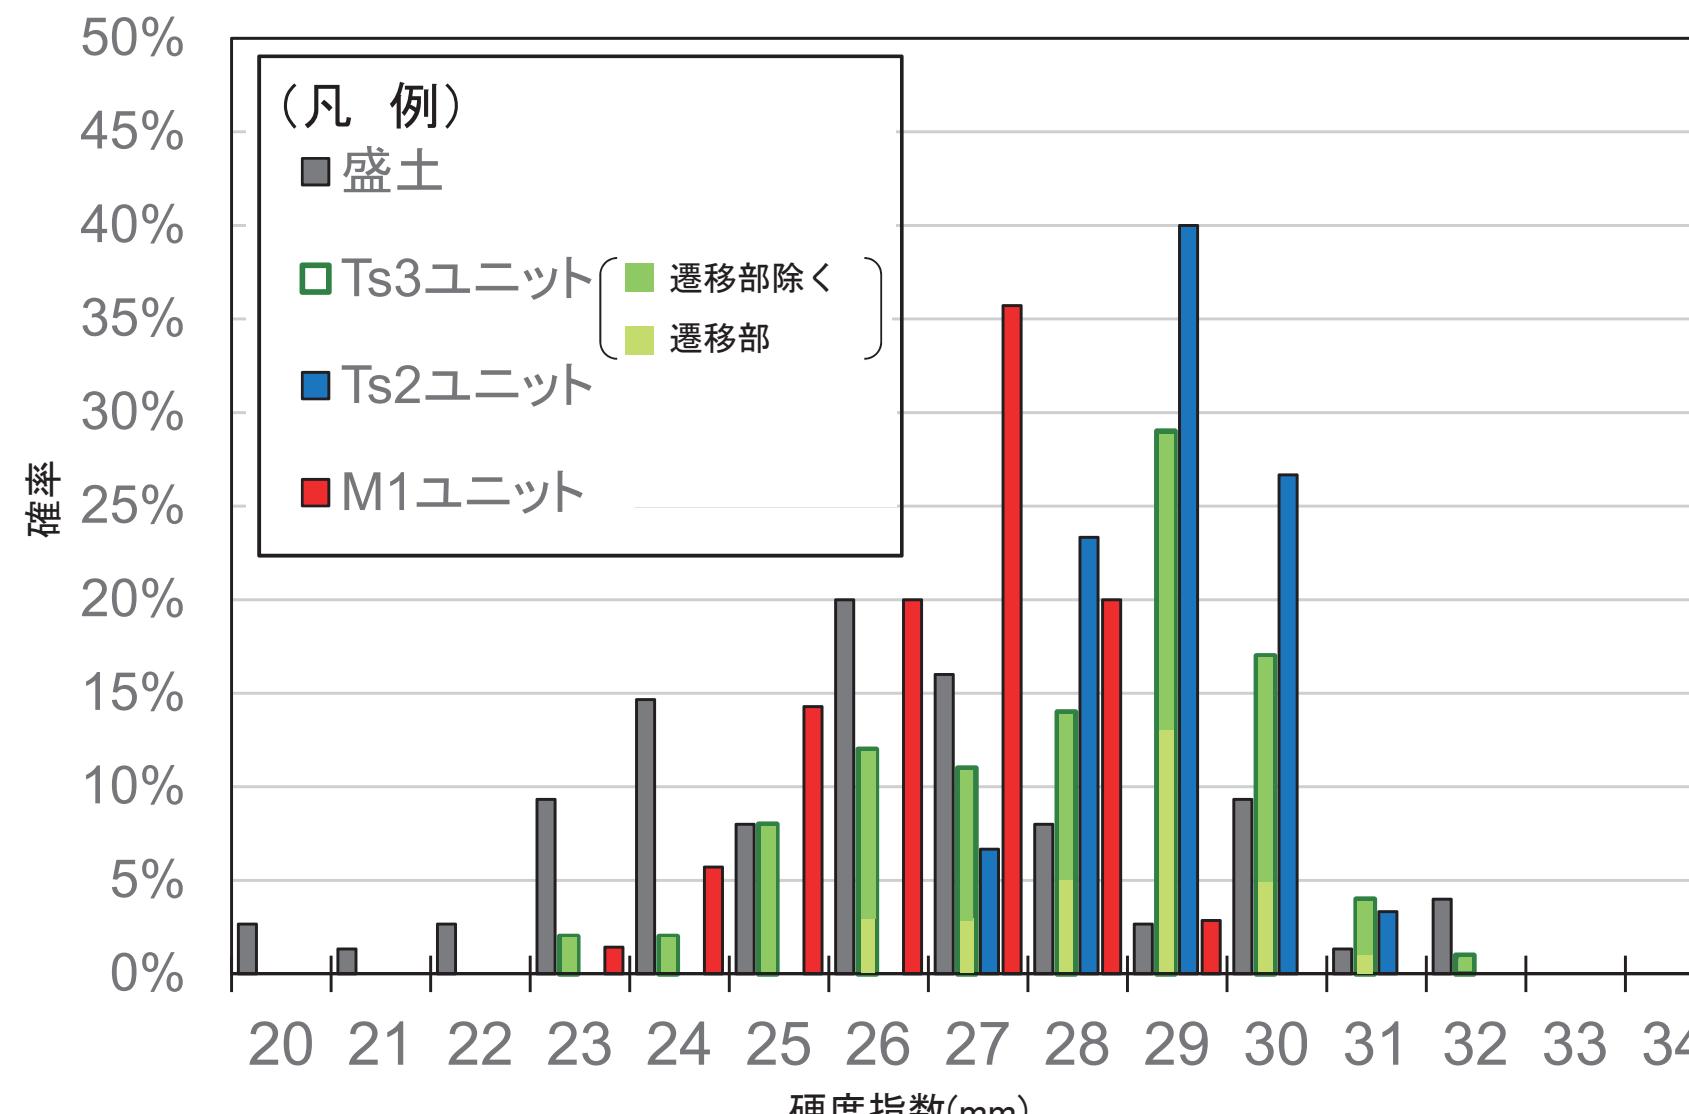
硬度指数の平均値及び標準偏差

測点数	平均値 (mm)	標準偏差 (mm)
盛土	75	26.1	2.68
Ts3 ユニット	100	28.0	1.90
	70	27.8	2.08
遷移部*	30	28.6	1.26
Ts2ユニット	30	29.0	0.95
M1ユニット	70	26.5	1.27

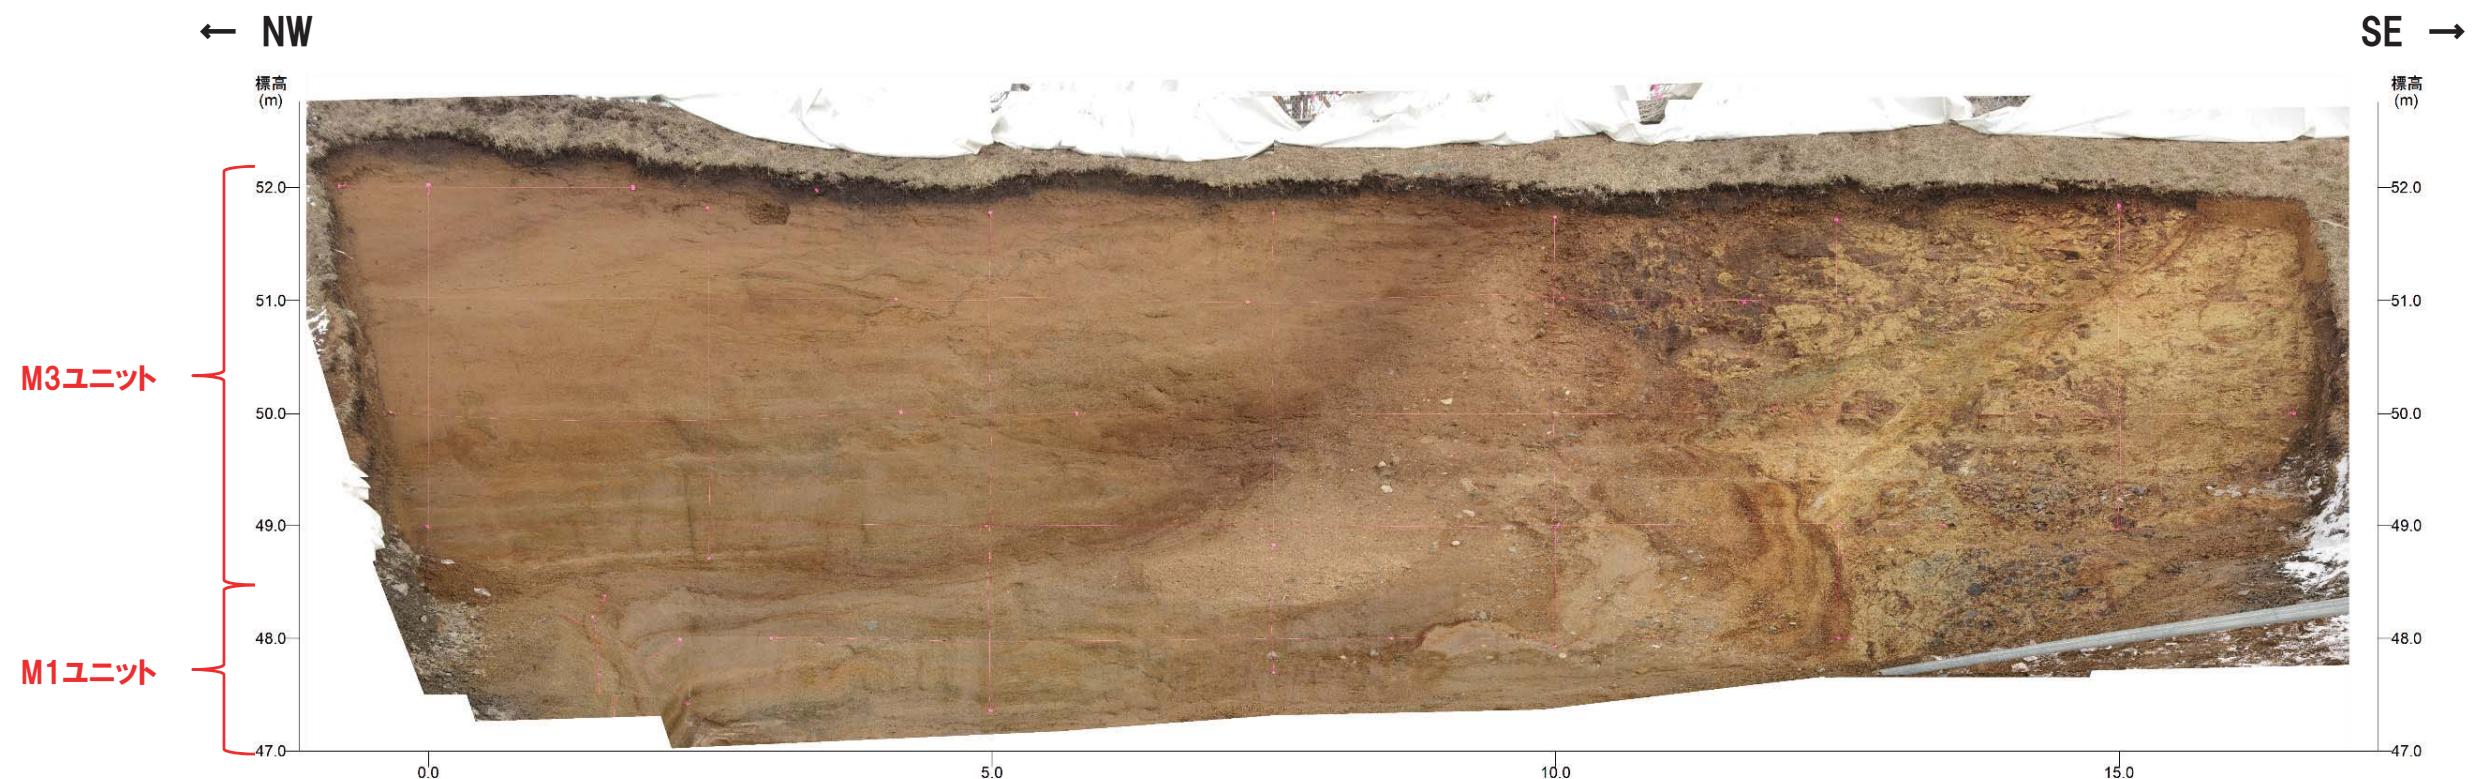
追加開削調査箇所 北側壁面写真

- 海成堆積物(下位から、葉理の発達する砂層、葉理の認められる砂層及び淘汰の良い砂層)(M1ユニット及びM3ユニット)が認められ、斜面堆積物(標高約48~52m、礫質砂層及び砂礫層)がM1ユニットに挟在して堆積する。
- 本調査箇所東部には旧海食崖が認められ、斜面堆積物は、旧海食崖にコンタクトして分布し、下位のM1ユニットを一部削り込んで堆積している。
- 葉理の認められる砂層にはシルト混じり砂の薄層が挟在し、シルト混じり砂の薄層は北西に傾斜し、旧海食崖(南東)に向かうに従い、分布標高が高くなる状況が認められる。
- シルト混じり砂の薄層は、斜面堆積物の基底面より高標高に分布する。
- 旧海食崖には、断裂が分布し、以下の状況が認められる。
  - ・断裂は緑色変質が認められ、旧海食崖と斜面堆積物の境界部まで連続する。
  - ・当該境界部に、変位は認められない。
  - ・斜面堆積物中に、剪断面は認められない。
- また、層相の詳細観察を行うため、R2.4.16審査会合以降、はぎとり転写試料観察を実施した(P70~P71参照)。

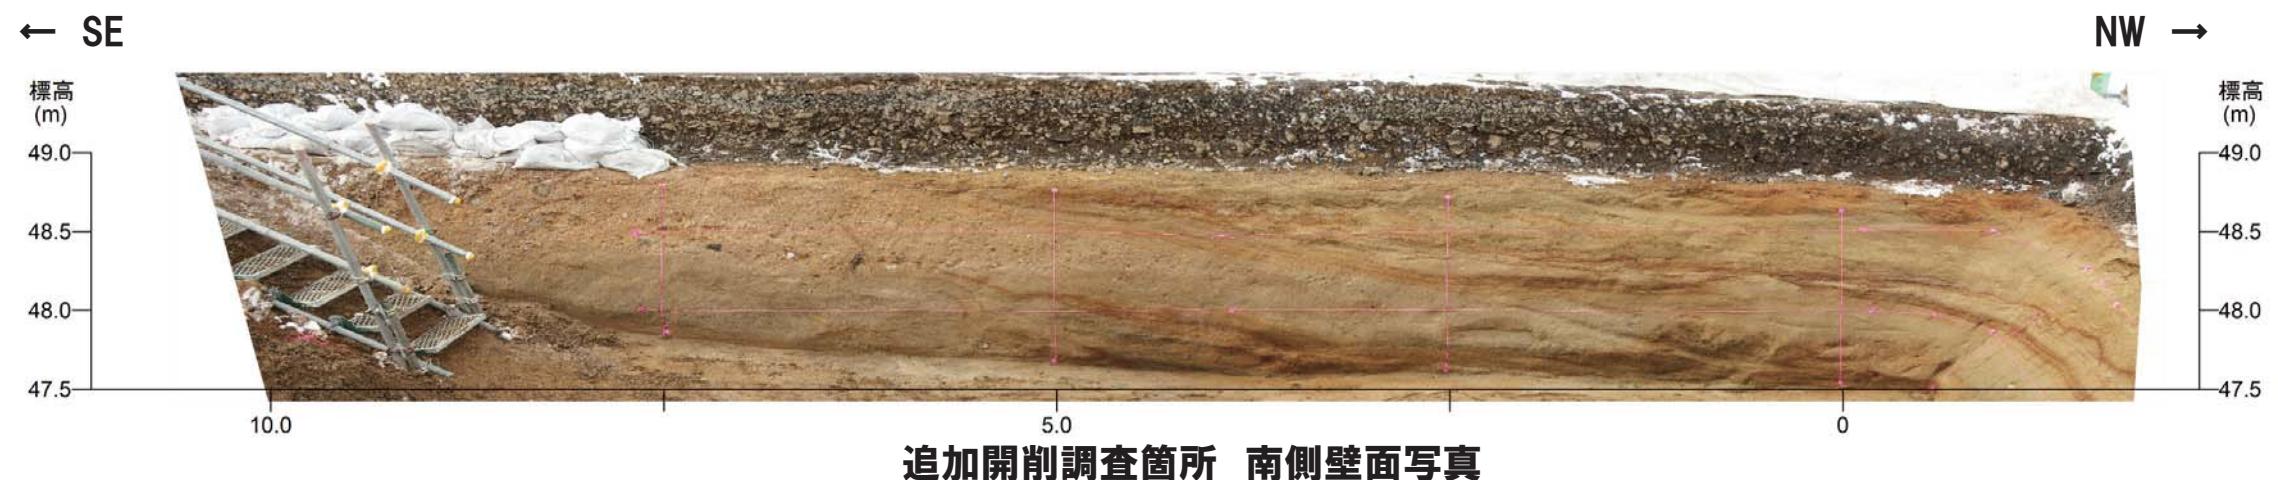
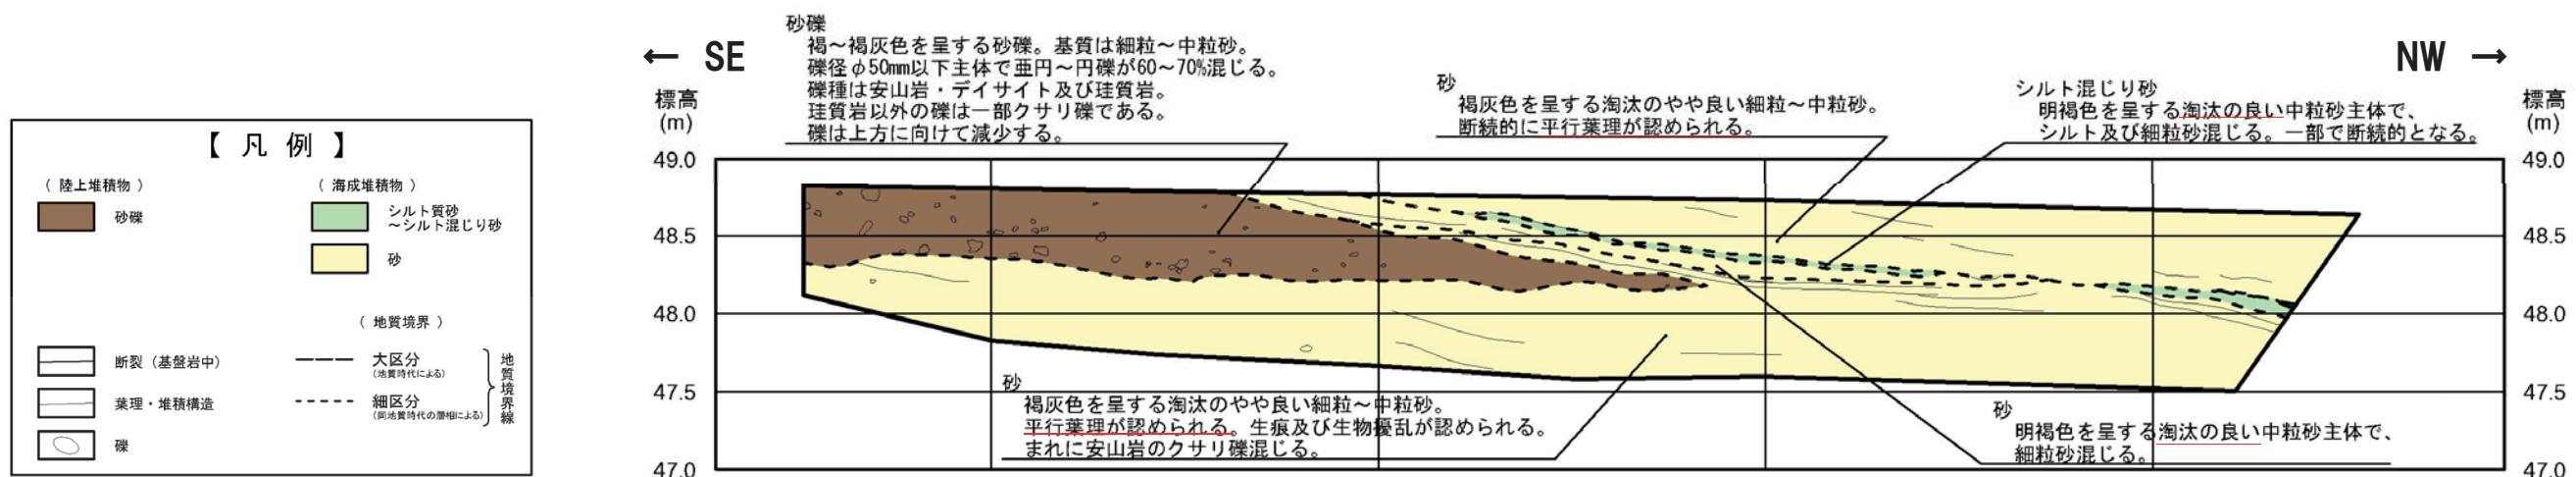
追加開削調査箇所 南側壁面写真

- 海成堆積物(葉理の認められる砂層)(M1ユニット及びM3ユニット)が認められ、斜面堆積物(標高約48.2~48.7m、砂礫層)がM1ユニットに挟在して堆積する。
- 葉理の認められる砂層にはシルト混じり砂の薄層が挟在し、シルト混じり砂の薄層は北西に傾斜し、南東に向かうに従い、分布標高が高くなる状況が認められる。
- シルト混じり砂の薄層は、斜面堆積物の基底面より高標高に分布する。

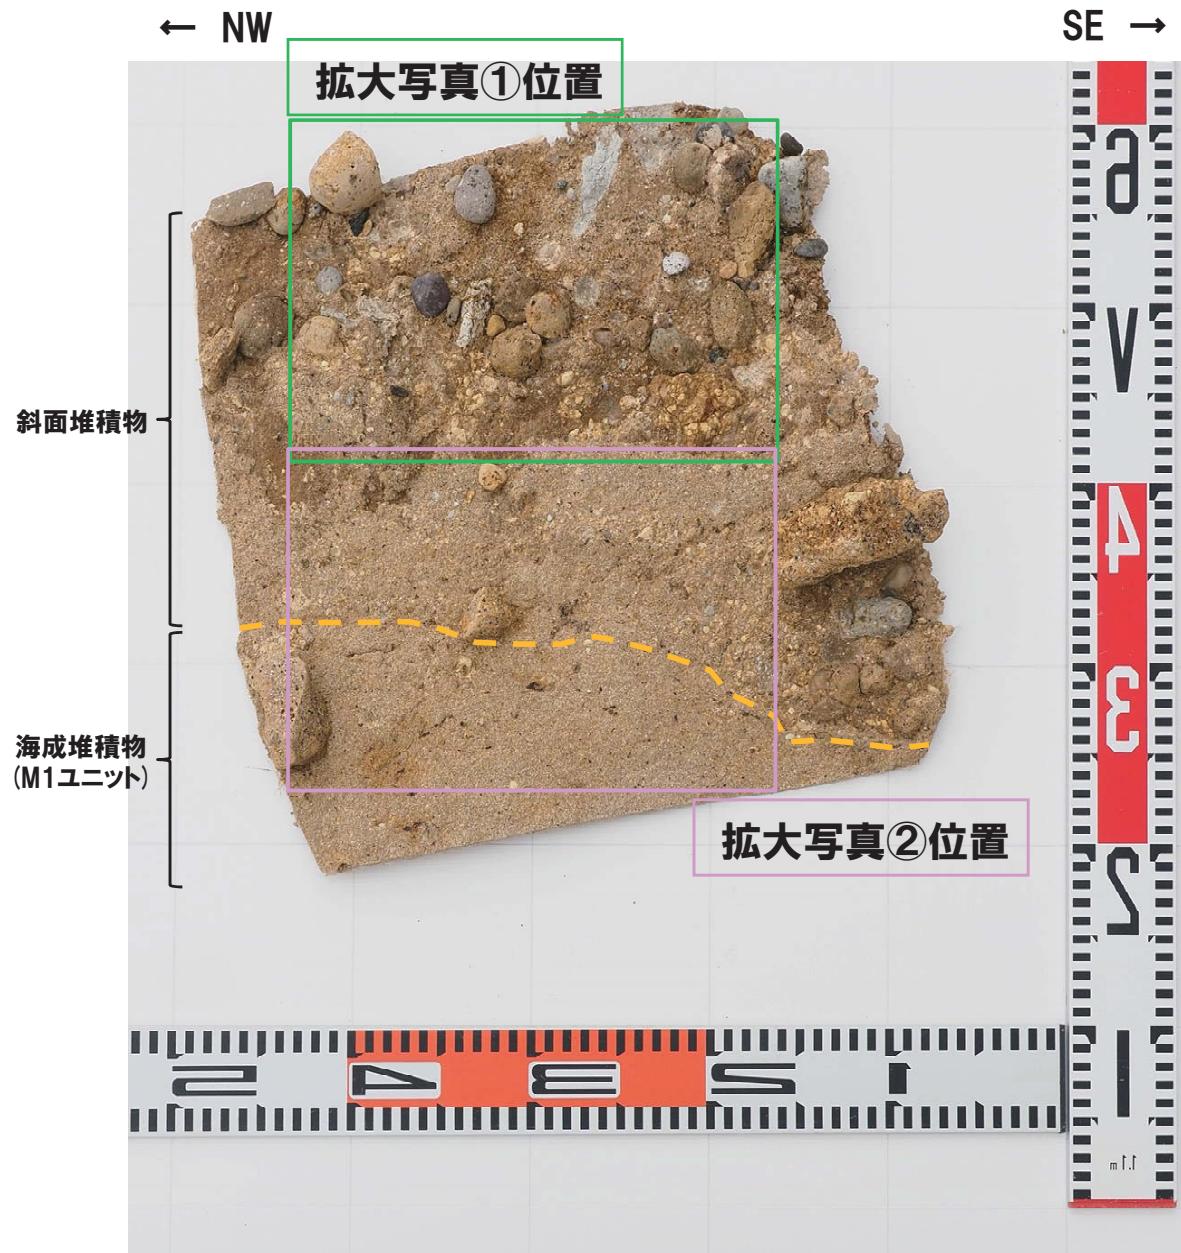
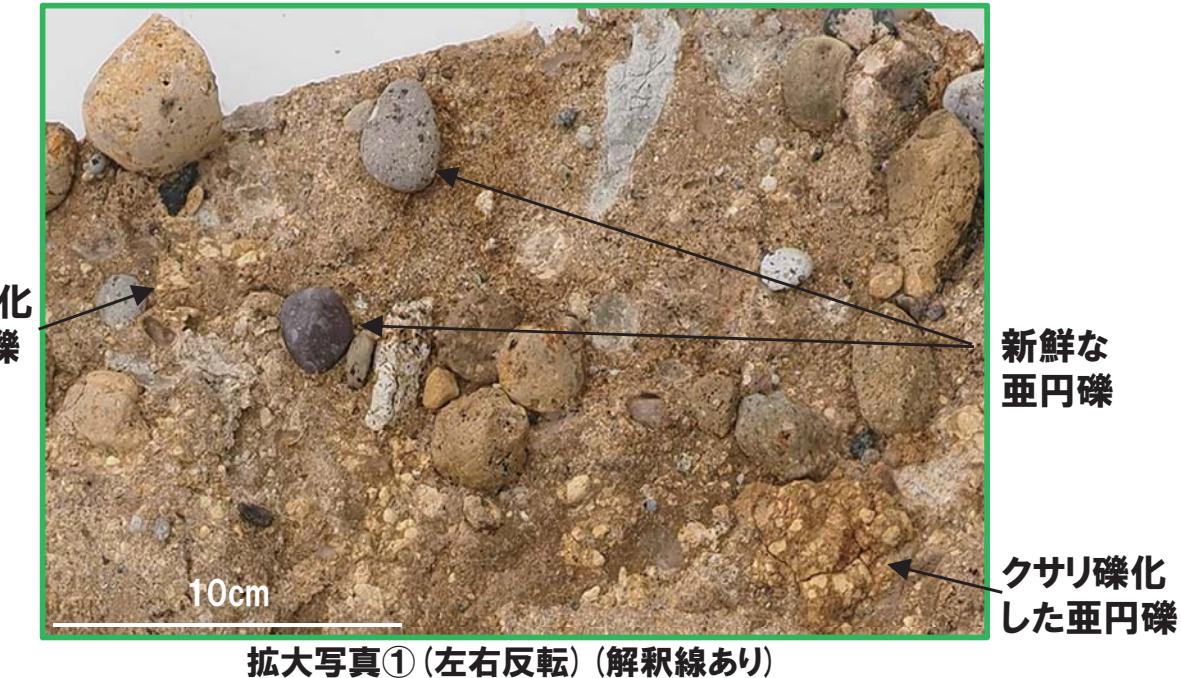
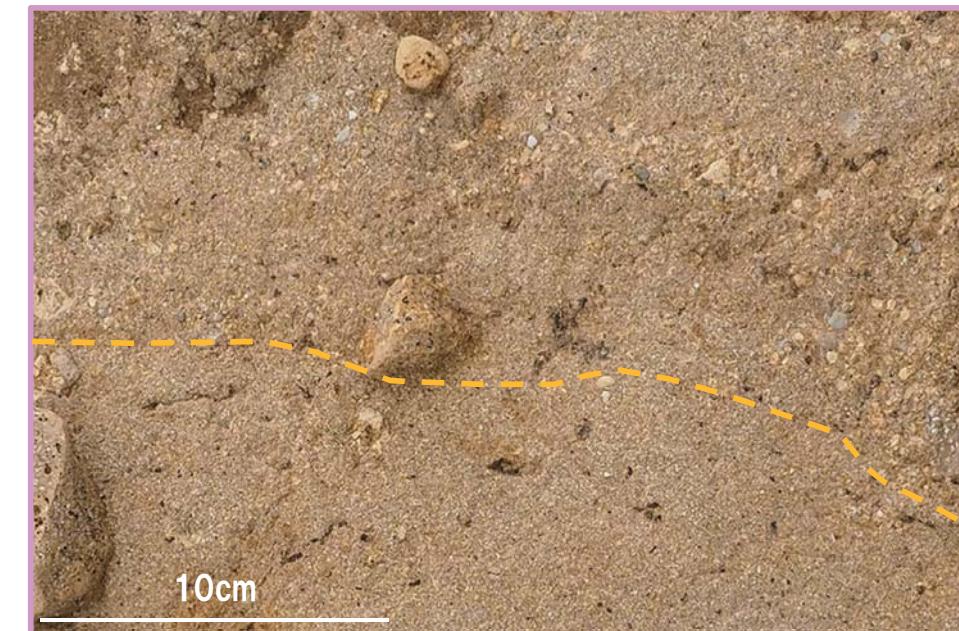
- 海成堆積物(M1ユニット)は明褐灰色を呈する砂で、細粒～中粒砂からなる。
- 斜面堆積物は褐～明褐灰色を呈する砂礫である。
- 旧海食崖を形成する基盤岩である火山礫凝灰岩及び凝灰角礫岩由来と考えられるクサリ礫化した角～亜円礫(約5～30mm主体)が認められる。また珪質岩等の基盤岩由来でない新鮮な亜円礫(約20mm以下主体)を含む。
- 斜面堆積物の特徴は、開削調査箇所(南側)南側壁面の背後法面に認められる斜面堆積物(Ts2ユニット)と類似する。
- なお、Ts3ユニットと同様な特徴を有する遷移部は確認されない。

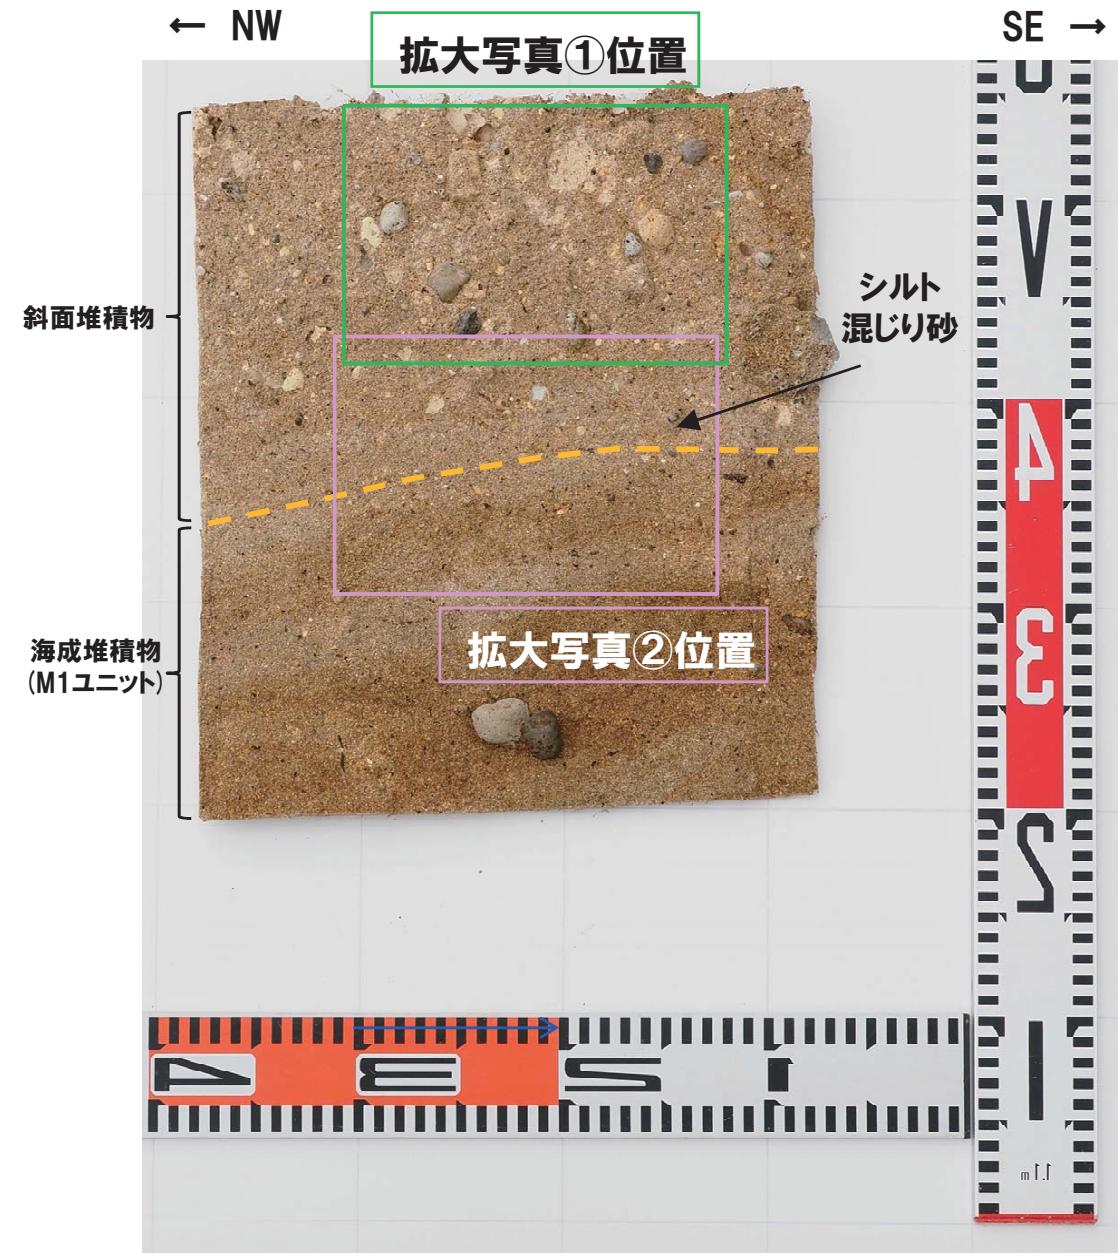
はぎとり転写試料写真(左右反転)(解釈線あり)

- 海成堆積物(M1ユニット)は明褐～褐灰色を呈する砂で、細粒～中粒砂からなり、淘汰がやや良い。
- 斜面堆積物は褐～褐灰色を呈する砂礫で、基底面は下位の海成堆積物を侵食している。旧海食崖を形成する火山礫凝灰岩及び凝灰角礫岩由来と考えられるクサリ礫化した角～亜円礫(約10mm以下主体)が認められる。また珪質岩等の基盤岩由来でない新鮮な角～円礫(約20mm以下主体)を含む。
- 斜面堆積物の特徴は、開削調査箇所(南側)南側壁面の背後法面に認められる斜面堆積物(Ts2ユニット)と類似する。
- なお、斜面堆積物基底部の層相はシルト混じり砂であるが、パッチ状の細粒～中粒砂又はシルトの偽礫が認められないことから、Ts3ユニットと同様な特徴を有する遷移部は確認されない。

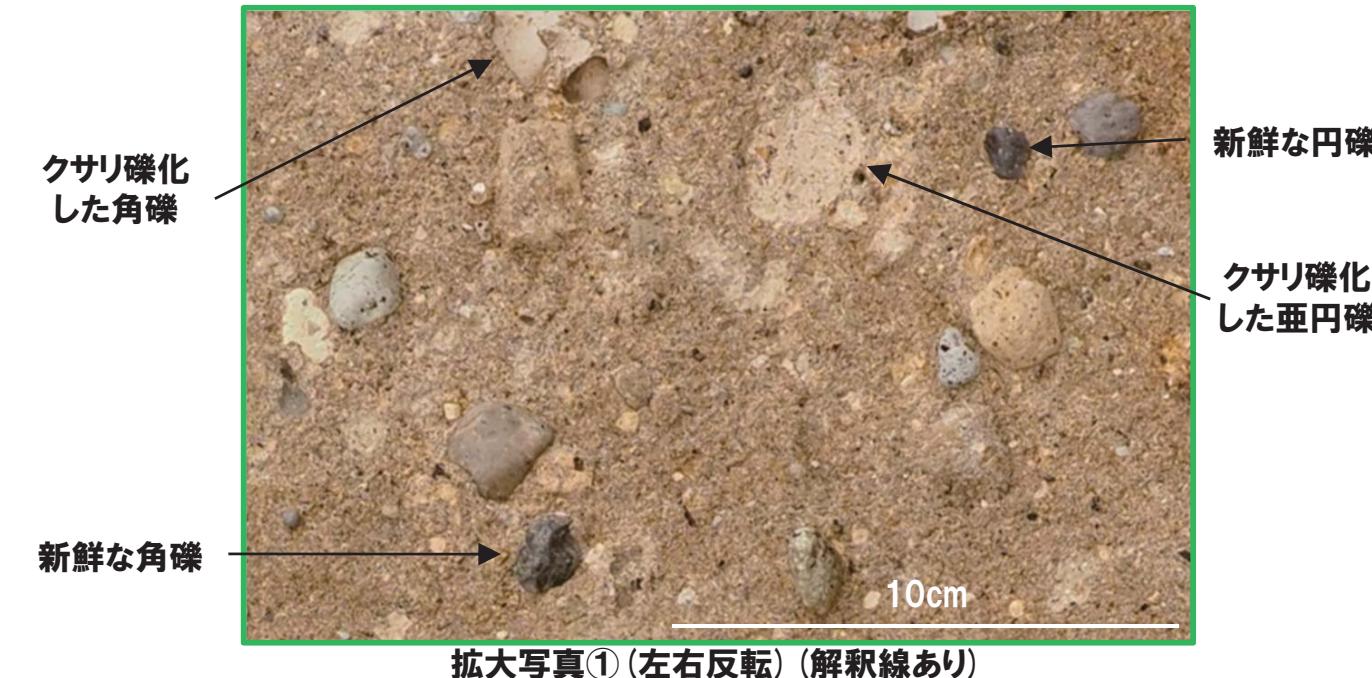
拡大写真①(左右反転)(解釈線あり)

斜面堆積物基底面

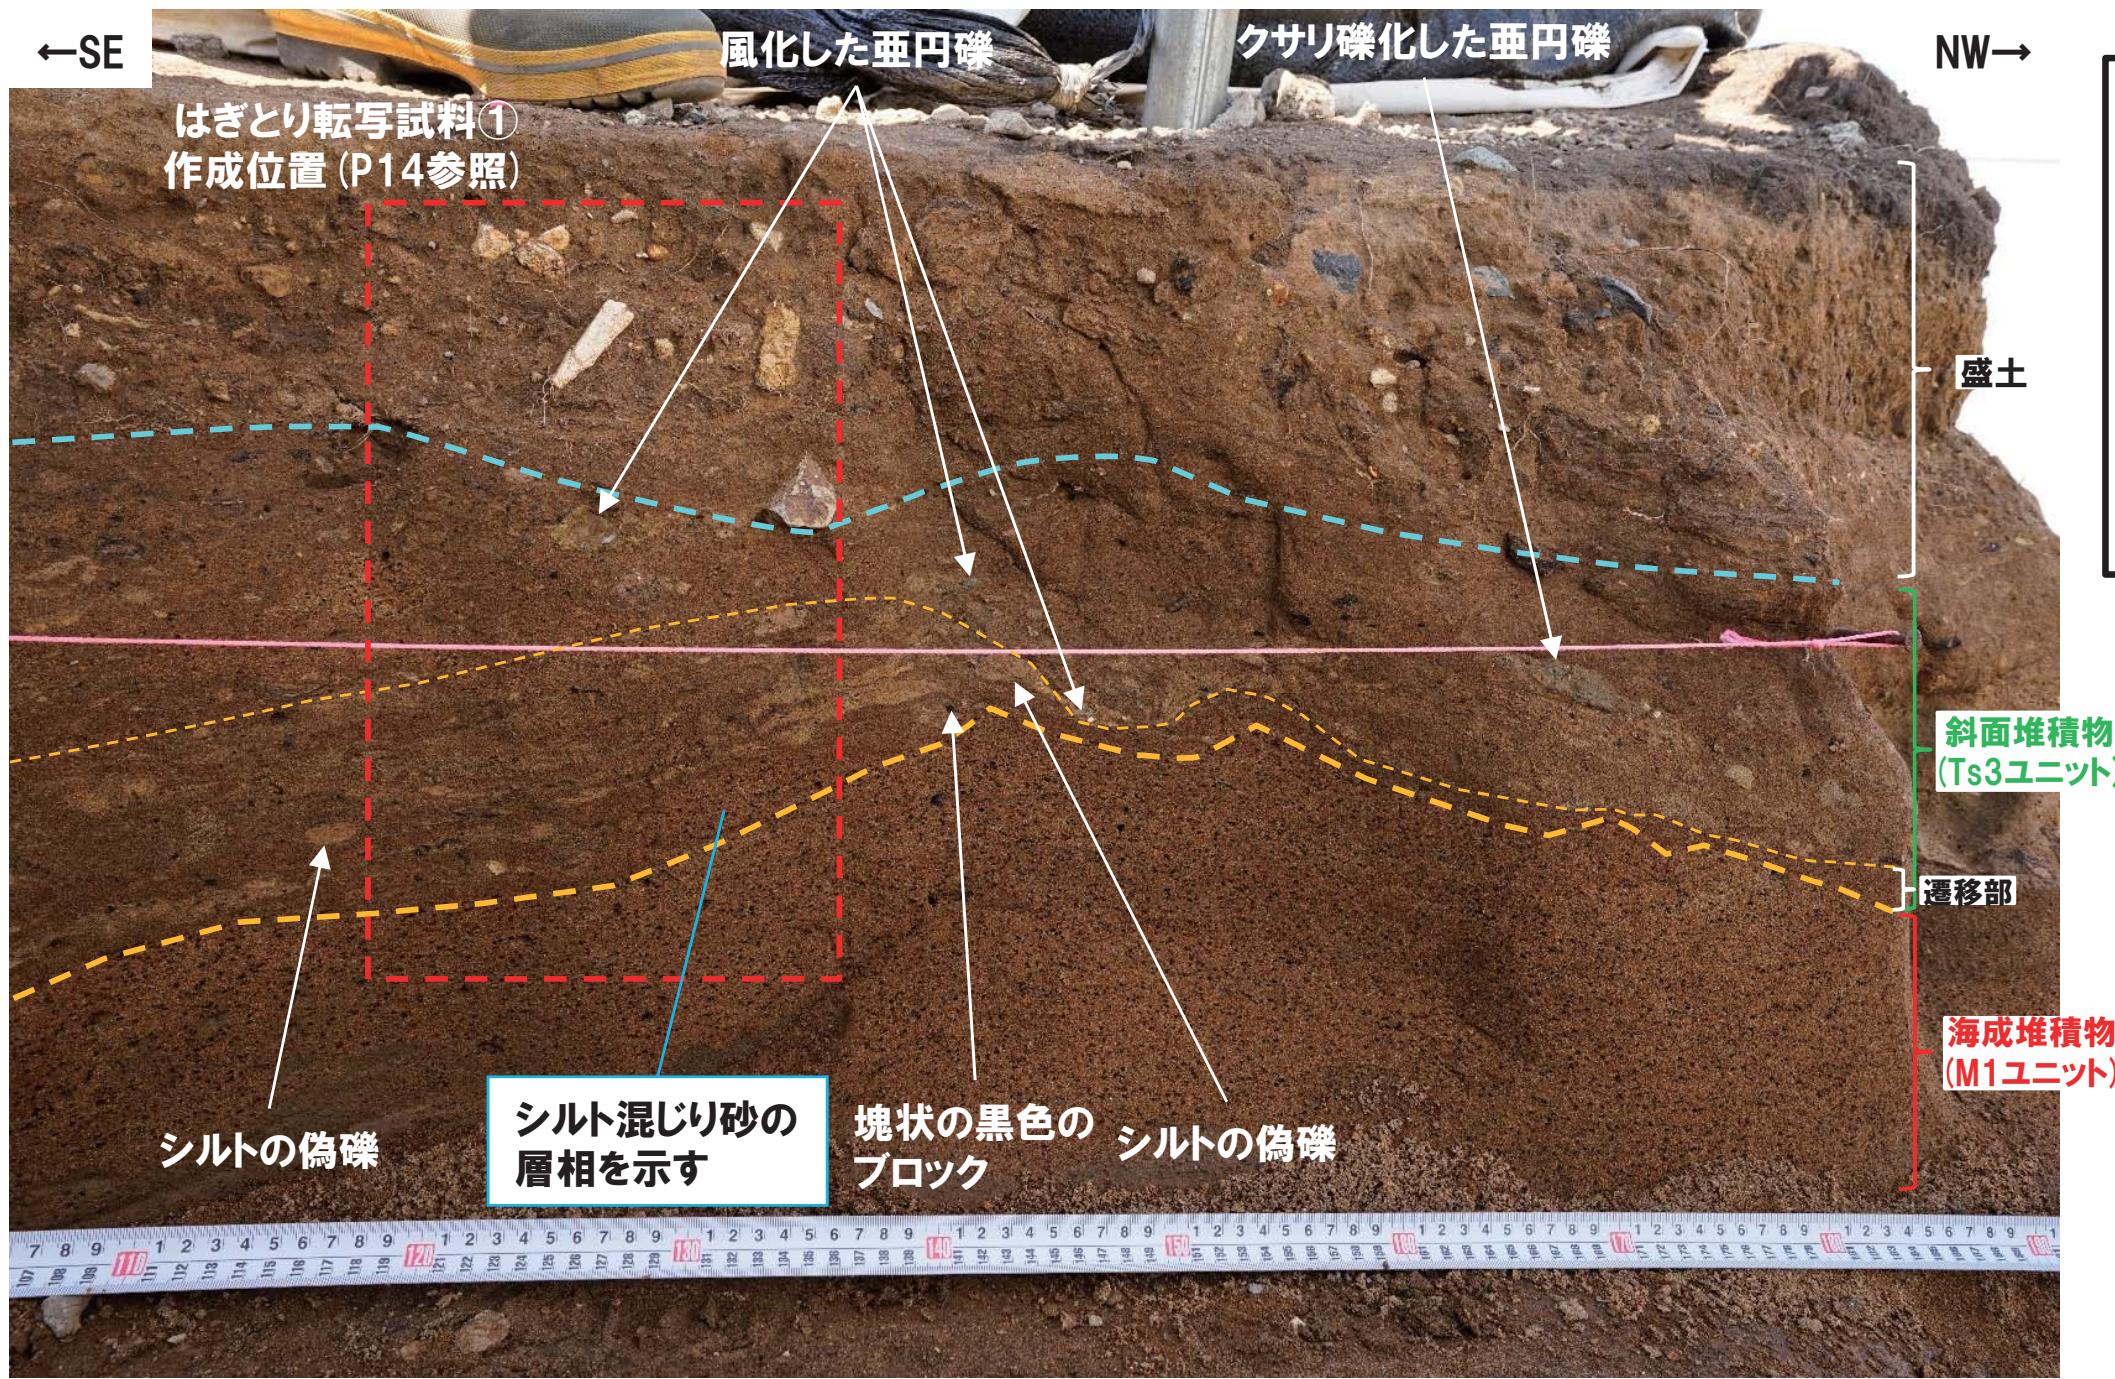
露頭写真①(側溝設置跡(海側壁面)を望む(解釈線あり))

- 南側壁面の背後法面天端付近に認められる各堆積物及び盛土の地層区分を行い、その妥当性を確認した(P8~P71参照)。
- 当該範囲においては、海成堆積物(M1ユニット)、下位の海成堆積物(M1ユニット)を侵食して堆積する斜面堆積物であるTs3ユニット(遷移部含む)及び盛土が連續して分布する(下写真参照)。
- 地層区分の妥当性が確認された背後法面天端付近のTs3ユニットについて、南側壁面のTs3ユニットとの連続性を確認した(P72~P81参照)。
