# (1) 地層区分の整理

## ③旧海食崖の南東側における盛土の分布状況(1/2)

## ③横断掘削箇所④(R2.8.7審査会合以降実施)

## (2) 地層区分の妥当性

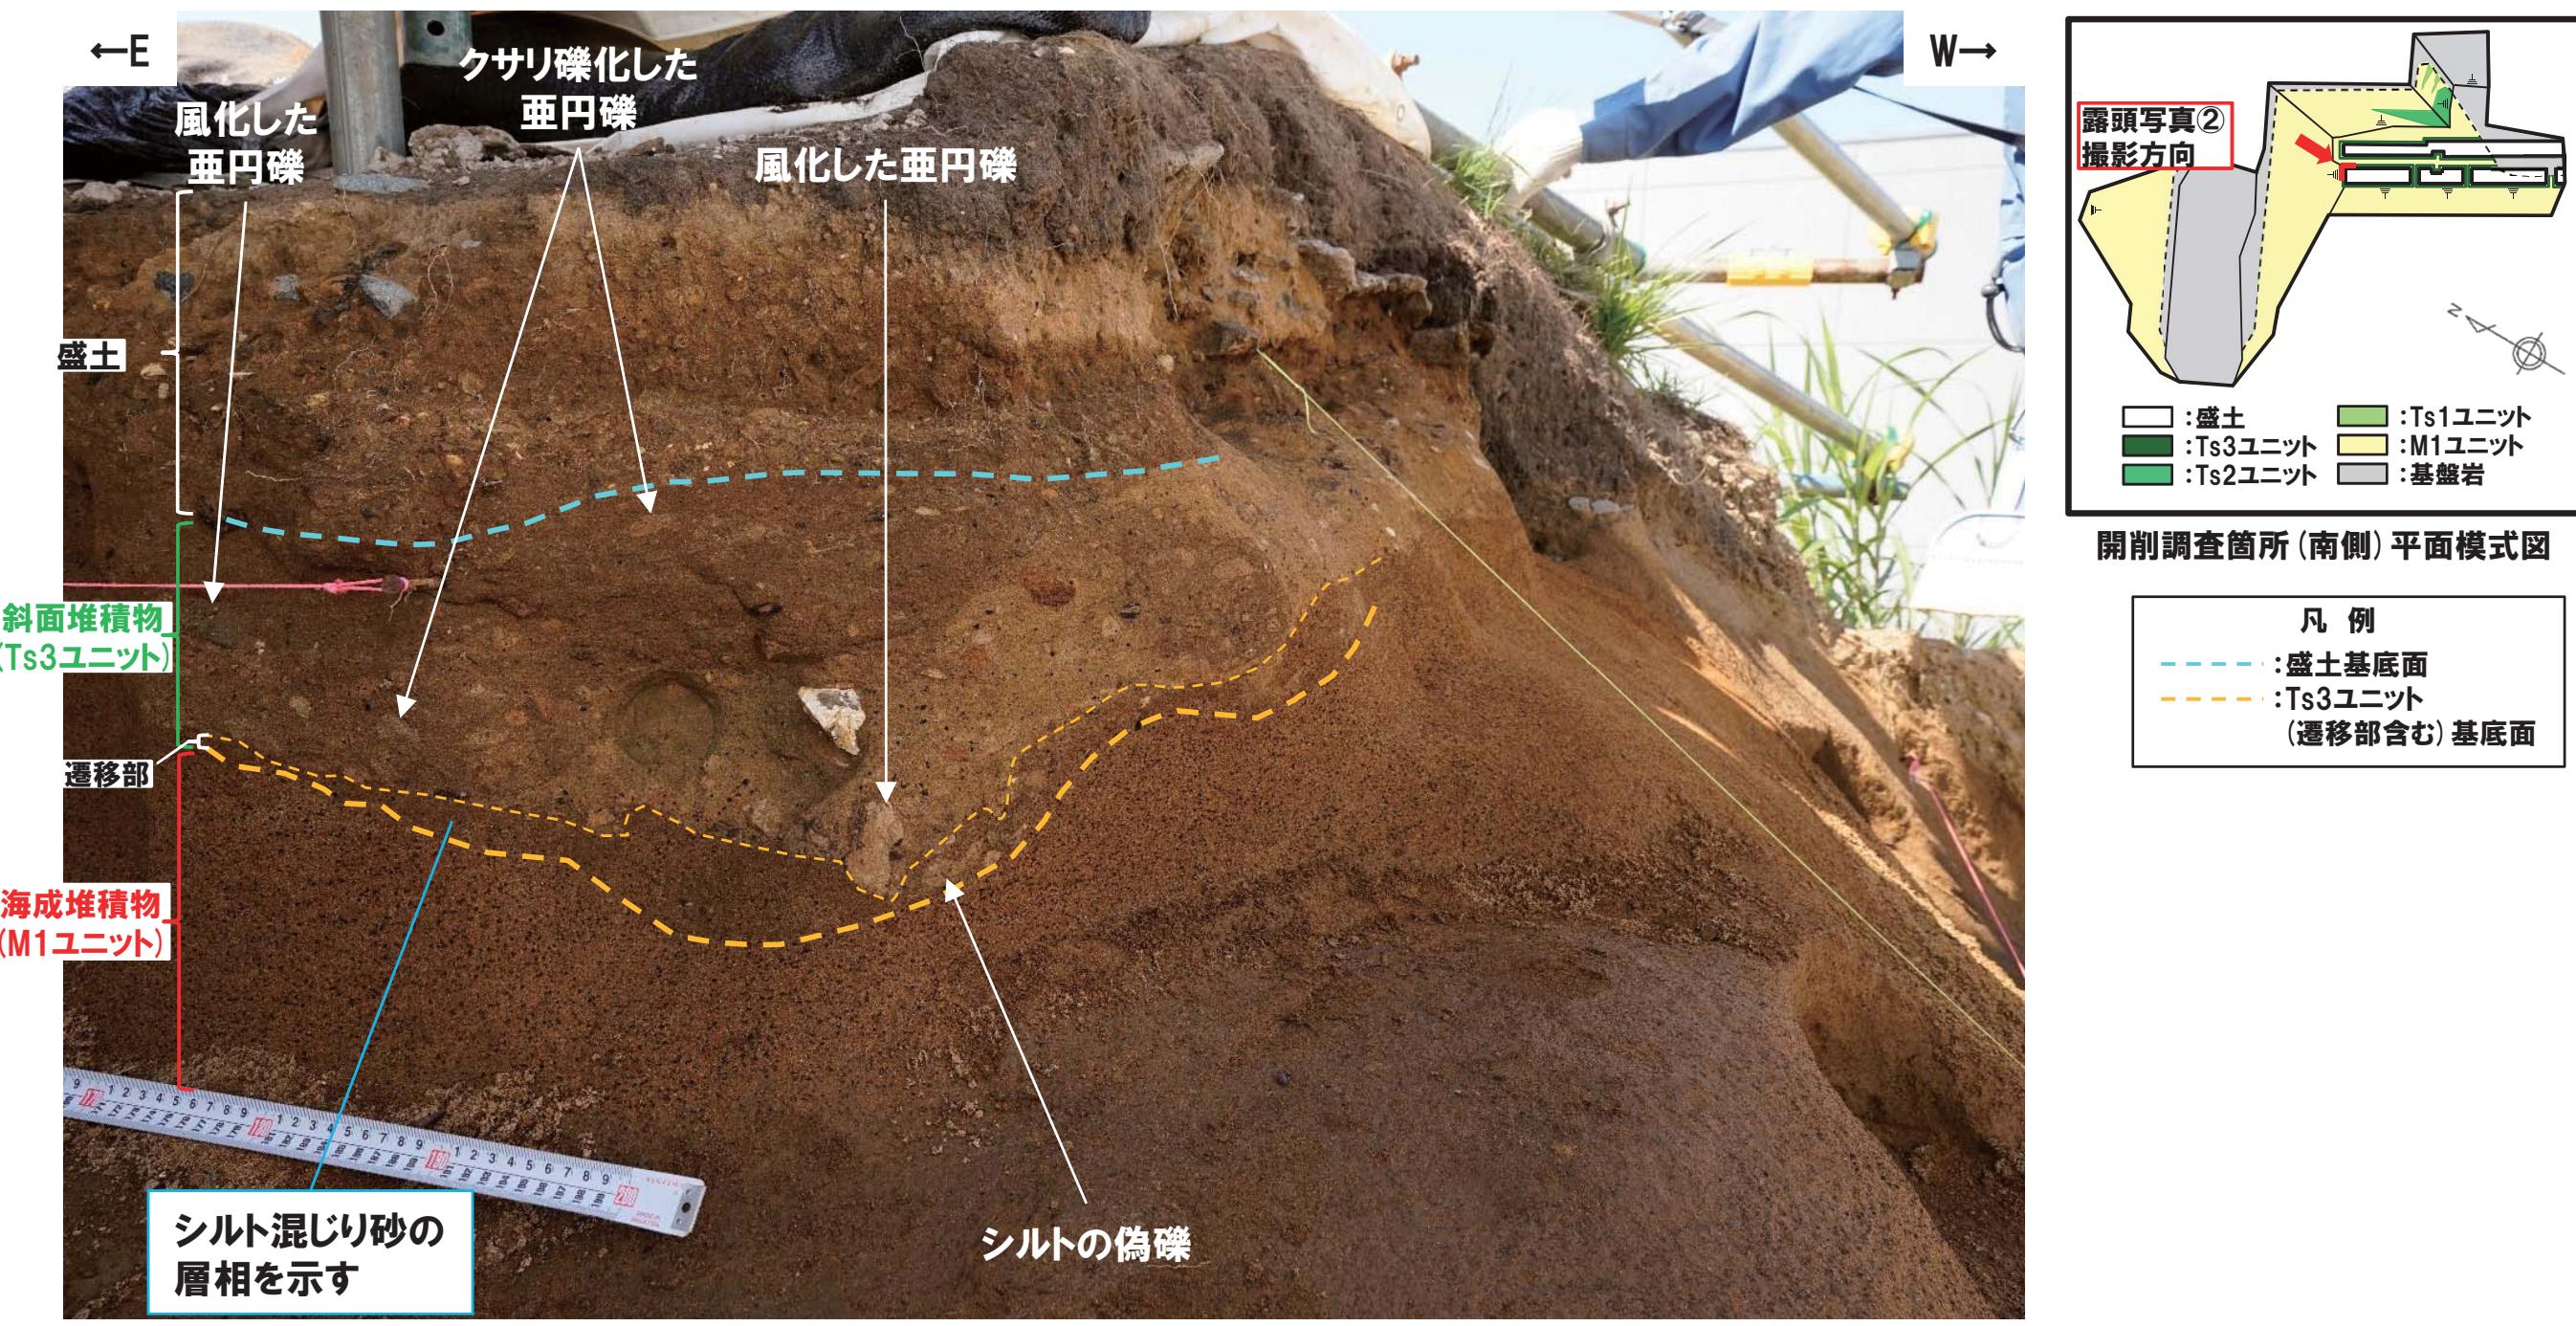
- 南側壁面の背後法面天端付近において認められる遷移部(Ts3ユニット)は、側溝設置跡(海側壁面)及び南側壁面の接合部付近において、シルト混じり砂で、シルトの偽礫が認められる。
- また、遷移部(Ts3ユニット)は、下位の海成堆積物(M1ユニット)と明瞭に異なる層相を示すことから、M1ユニットと区別され、また、基底面(下位のM1ユニットを侵食する侵食面)が連続することから、南側壁面への連続した分布が認められる。
- 斜面堆積物(Ts3ユニット)は、当該範囲において、礫混じりシルト混じり砂で、クサリ礫化した亜円礫及び風化した亜円礫が認められ、南側壁面へ連続する。

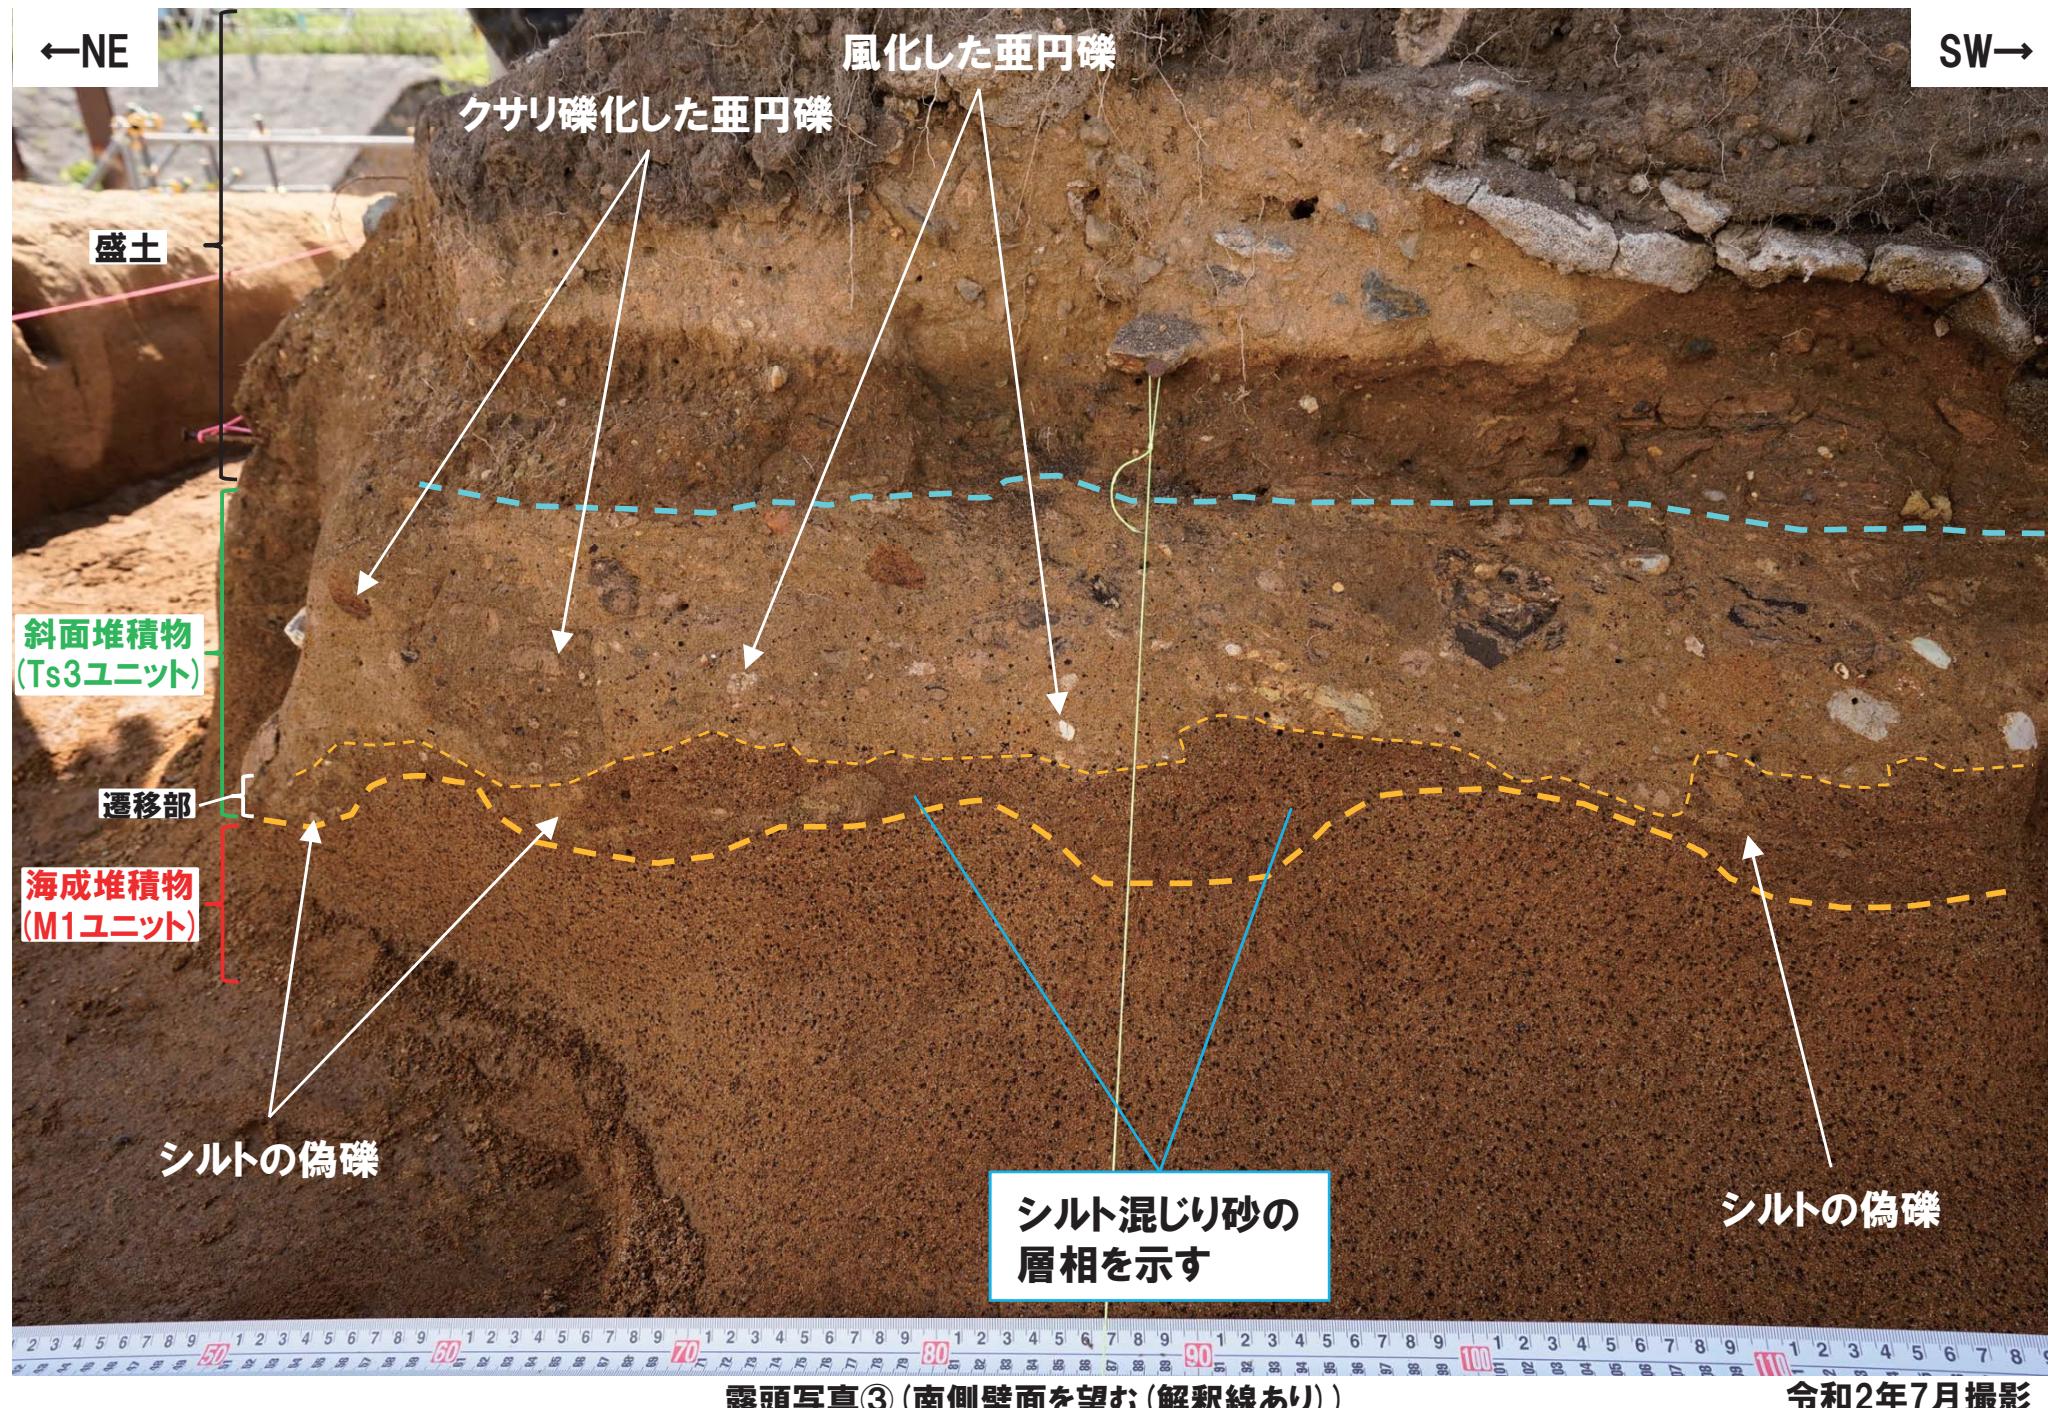
○南側壁面において認められる、遷移部(Ts3ユニット)及び斜面堆積物(Ts3ユニット)の特徴は以下のとおりであり、背後法面の天端付近に認められる各堆積物と同様の特徴が認められる。

- ・遷移部(Ts3ユニット)は、褐灰色を呈するシルト混じり砂で、シルトの偽礫が認められる。
- ・斜面堆積物(Ts3ユニット)は、淡褐灰色を呈する礫混じりシルト混じり砂で、クサリ礫化した亜円礫及び風化した亜円礫が認められる。

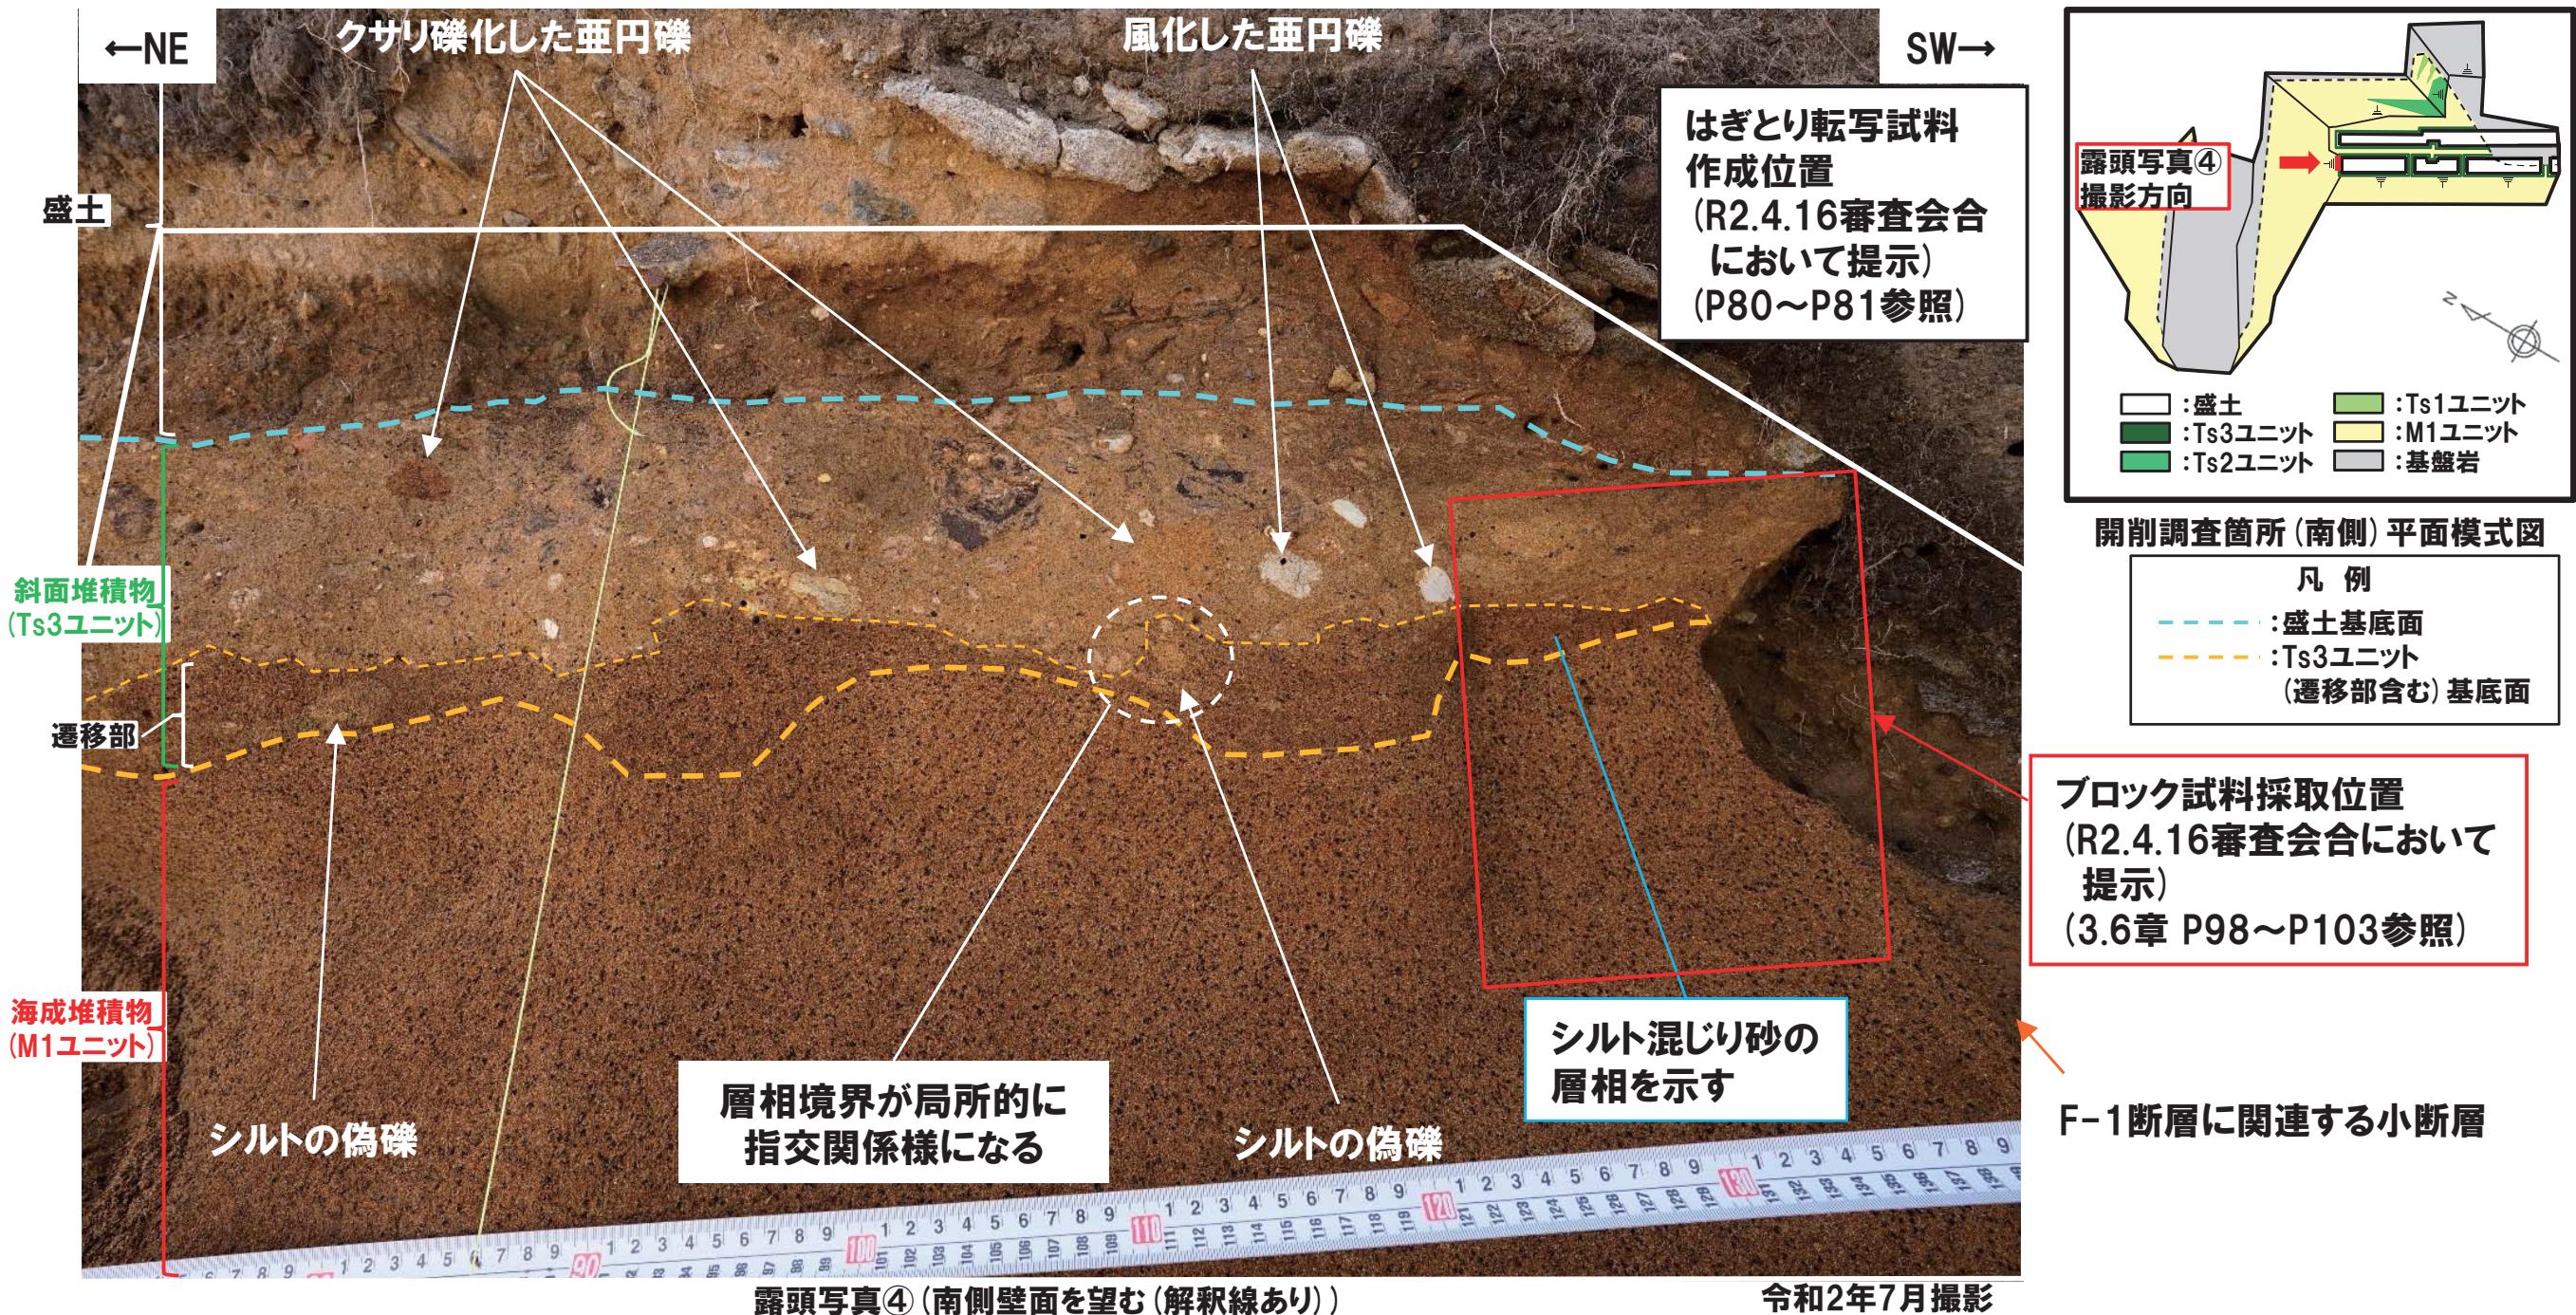
- 南側壁面において、遷移部(Ts3ユニット)及び斜面堆積物(Ts3ユニット)は連続した分布が認められる。
- 遷移部(Ts3ユニット)は、シルト混じり砂であること及びシルトの偽礫が認められることから、下位の海成堆積物(M1ユニット)と明瞭な層相の差異が認められ、その層相境界は明瞭である。
- 斜面堆積物(Ts3ユニット)は、クサリ礫化した亜円礫及び風化した亜円礫が認められることから、遷移部(Ts3ユニット)と層相の差異が認められるものの、その層相境界は、局所的に指交関係様であることから、明瞭ではない。

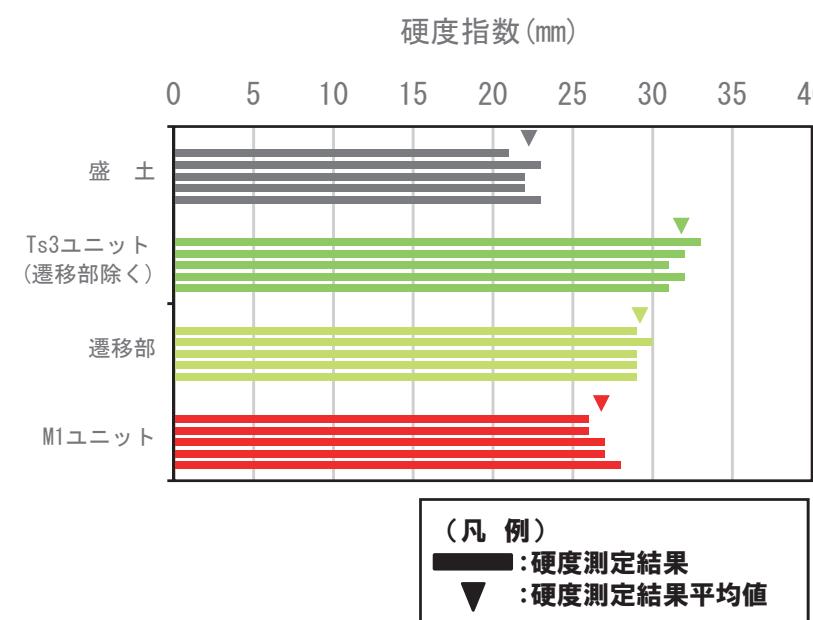
各堆積物及び盛土の硬度指数  
(南側壁面)

- 南側壁面において認められる海成堆積物 (M1ユニット), 斜面堆積物 (Ts3ユニット) 及び盛土について硬度測定を実施し, 南側壁面の背後法面天端付近における硬度測定結果と比較を行い, 層相確認による地層区分の妥当性を確認した。
- 測定は, 基質を対象とし, 1箇所当たり5回実施した。
- 硬度測定の結果, 南側壁面に認められる各堆積物及び盛土において以下の特徴が認められる。
  - ・M1ユニット及び盛土は, Ts3ユニットに比べ, 値が小さい。
  - ・M1ユニット及び遷移部は, 南側壁面の背後法面天端付近における硬度指数の平均値と同様な値を示す。
  - ・Ts3ユニット(遷移部除く)は, 南側壁面の背後法面天端付近における硬度指数の平均値と比べ, 値が大きいものの, 同様な値を示す箇所(測線:SKB-TW①, 硬度指数:30.6mm(詳細はP62参照)等)も認められる。
  - ・盛土は, 南側壁面の背後法面天端付近における硬度指数の平均値と比べ, 値が小さいものの, 同様な値を示す箇所(測線:SKB-TW①, 硬度指数:23.4mm(詳細はP62参照)等)も認められる。
- また, 南側壁面及び南側壁面の背後法面天端付近における硬度測定結果をあわせたものを次頁に示す。

平均値 (mm)
盛土	22.2
Ts3 ユニット	30.5
Ts3ユニット (遷移部除く)	31.8
遷移部*	29.2
M1ユニット	26.8

- 南側壁面において認められる海成堆積物 (M1ユニット), 斜面堆積物 (Ts3ユニット) 及び盛土における硬度測定結果は, 南側壁面の背後法面天端付近と同様であることから, 南側壁面における地層区分は妥当であると判断される。

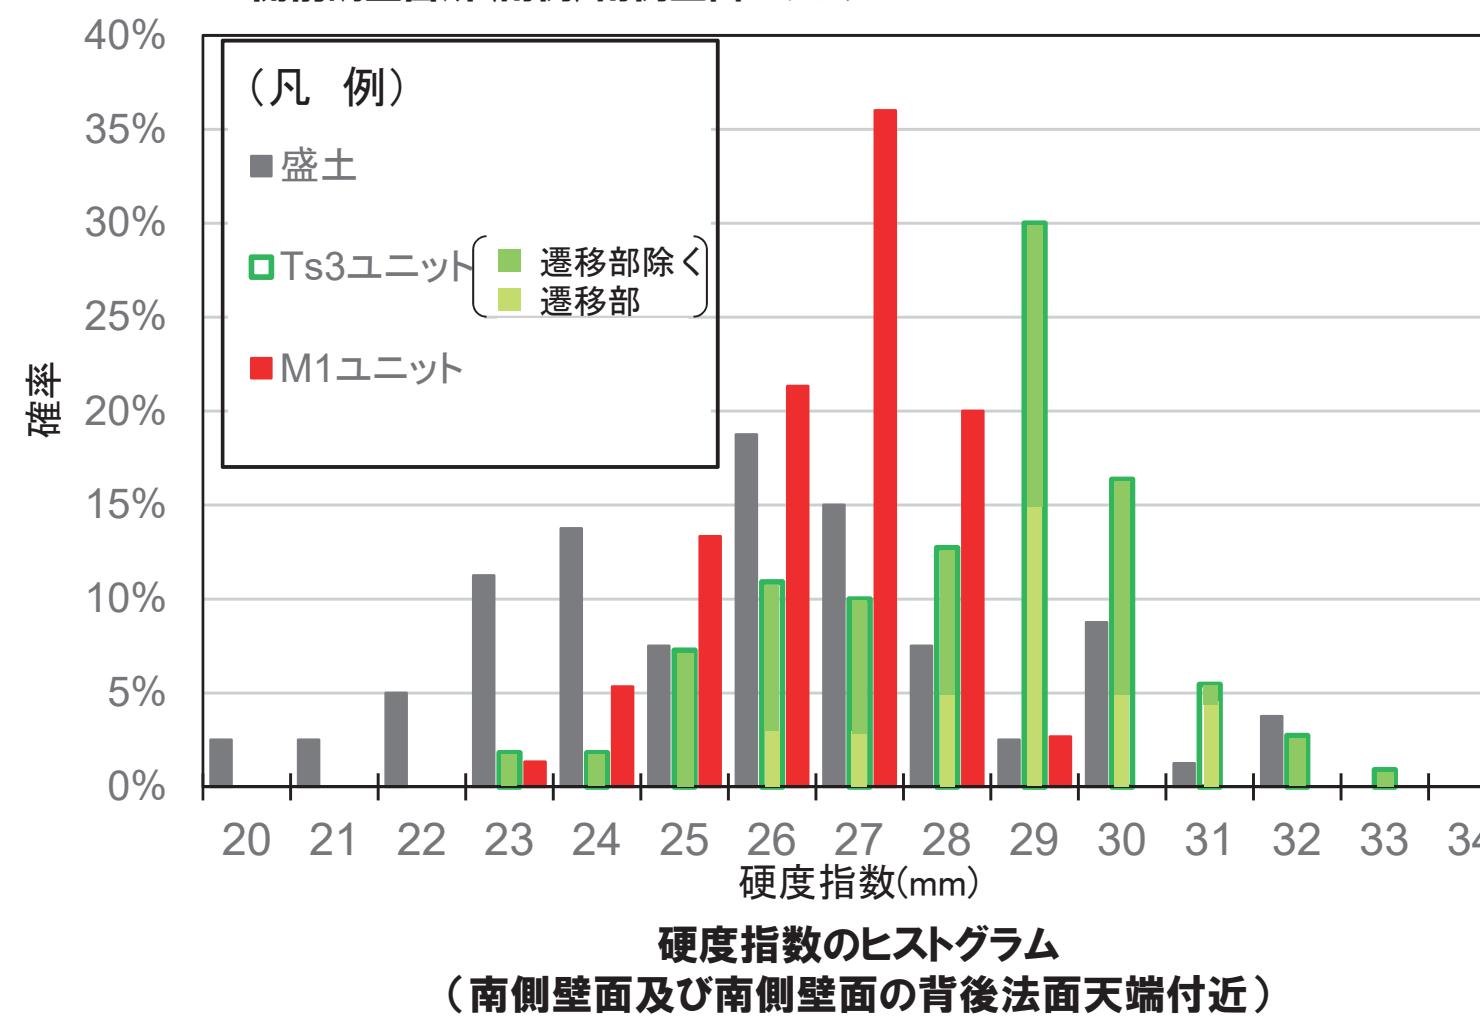
硬度指標の平均値及び標準偏差  
(南側壁面及び南側壁面の背後法面天端付近)

○南側壁面及び南側壁面の背後法面天端付近において認められる海成堆積物(M1ユニット),斜面堆積物(Ts3ユニット)及び盛土について実施した硬度測定の結果をあわせて以下に示す。

測点数	平均値 (mm)	標準偏差 (mm)
盛土	80	25.9	2.77
	110	28.2	2.00
Ts3 ユニット	75	28.1	2.25
遷移部*	35	28.7	1.19
M1ユニット	75	26.6	1.25

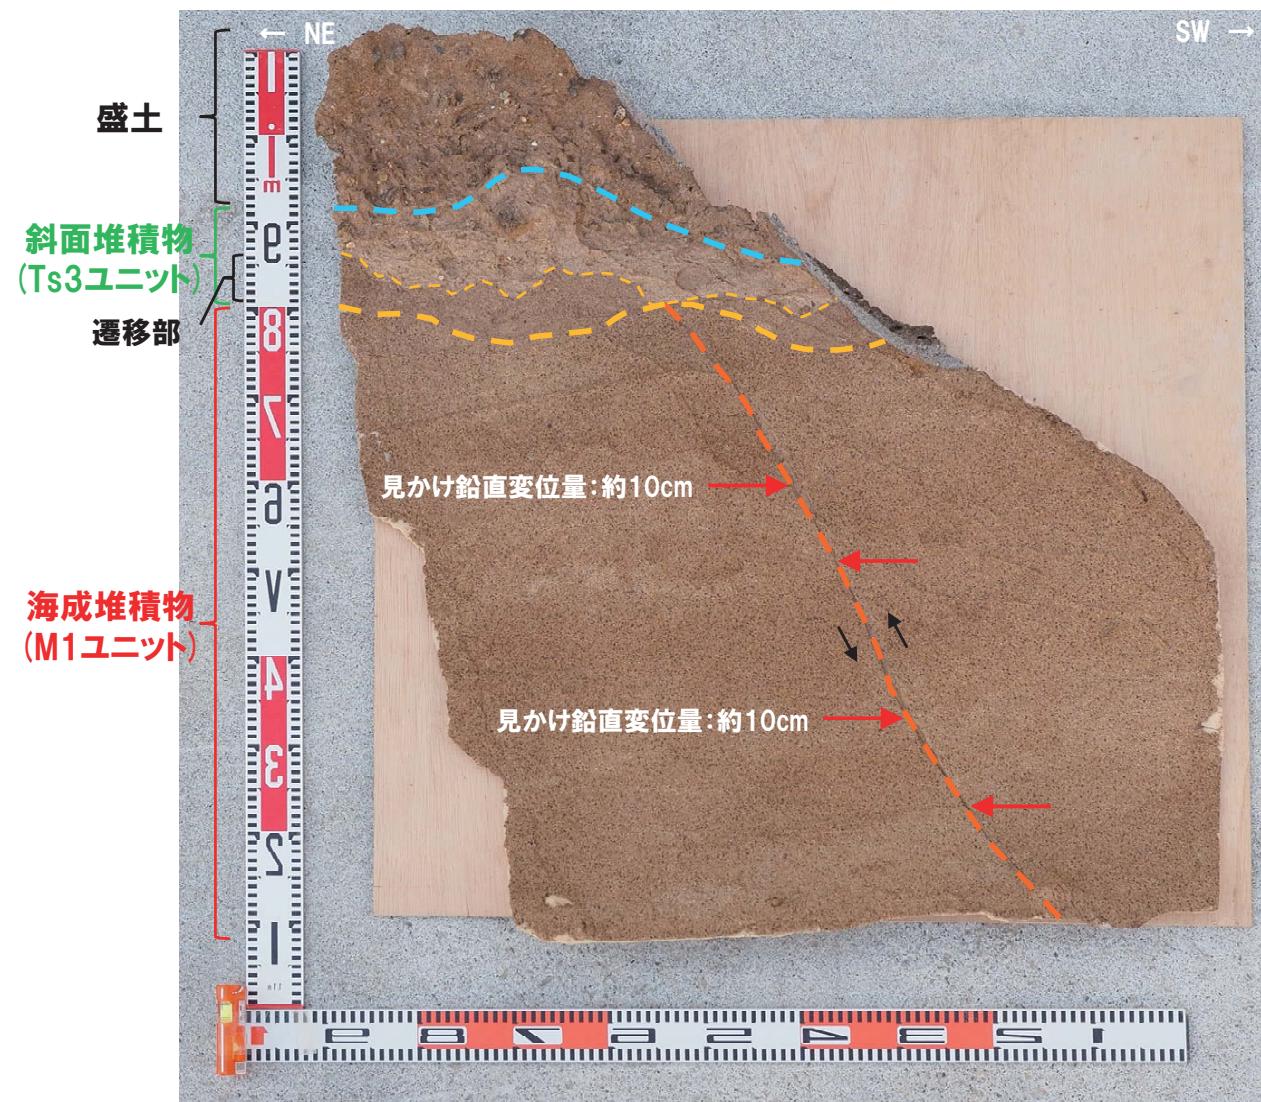
はぎとり転写試料\* 写真(左右反転)(解釈線あり)

- R2.4.16審査会合において提示したはぎとり転写試料においても、露頭観察における各堆積物及び盛土の状況が同様に確認される。
- M1ユニットの上位には、シルト混じり砂で、シルトの偽礫が認められる遷移部(Ts3ユニット)が認められる。そのため、遷移部(Ts3ユニット)は、下位の海成堆積物(M1ユニット)と明瞭に異なる層相を示すことから区別され、層相境界は明瞭である。
- 遷移部(Ts3ユニット)の上位には、斜面堆積物(Ts3ユニット)が認められ、礫混じりシルト混じり砂の層相を示し、クサリ礫化した亜円礫及び風化した亜円礫が認められ、下位の遷移部(Ts3ユニット)と層相の差異が認められるものの、その層相境界は、局所的に指交関係様であることから、明瞭ではない。

- R2.4.16審査会合において提示したはぎとり転写試料においても、露頭観察における各堆積物及び盛土の状況が同様に確認される。
- M1ユニットの上位には、シルト混じり砂で、シルトの偽礫が認められる遷移部(Ts3ユニット)が認められる。そのため、遷移部(Ts3ユニット)は、下位の海成堆積物(M1ユニット)と明瞭に異なる層相を示すことから区別され、層相境界は明瞭である。
- 遷移部(Ts3ユニット)の上位には、斜面堆積物(Ts3ユニット)が認められ、礫混じりシルト混じり砂の層相を示し、クサリ礫化した亜円礫及び風化した亜円礫が認められ、下位の遷移部(Ts3ユニット)と層相の差異が認められるものの、その層相境界は、局所的に指交関係様であることから、明瞭ではない。
