3. 2 開削調査箇所(南側)に認められる斜面堆積物の検討

- 開削調査箇所(南側)に認められる斜面堆積物(Ts3ユニット),上位の盛土,下位の海成堆積物(M1ユニット)等を対象に層相確認を行い,各堆積物及び盛土の特徴を整理した(P5参照)。
- 整理した各堆積物及び盛土の特徴に基づき,Ts3ユニットが認められる南側壁面の背後法面天端付近の詳細スケッチを作成した。

開削調査箇所(南側)の全体俯瞰図

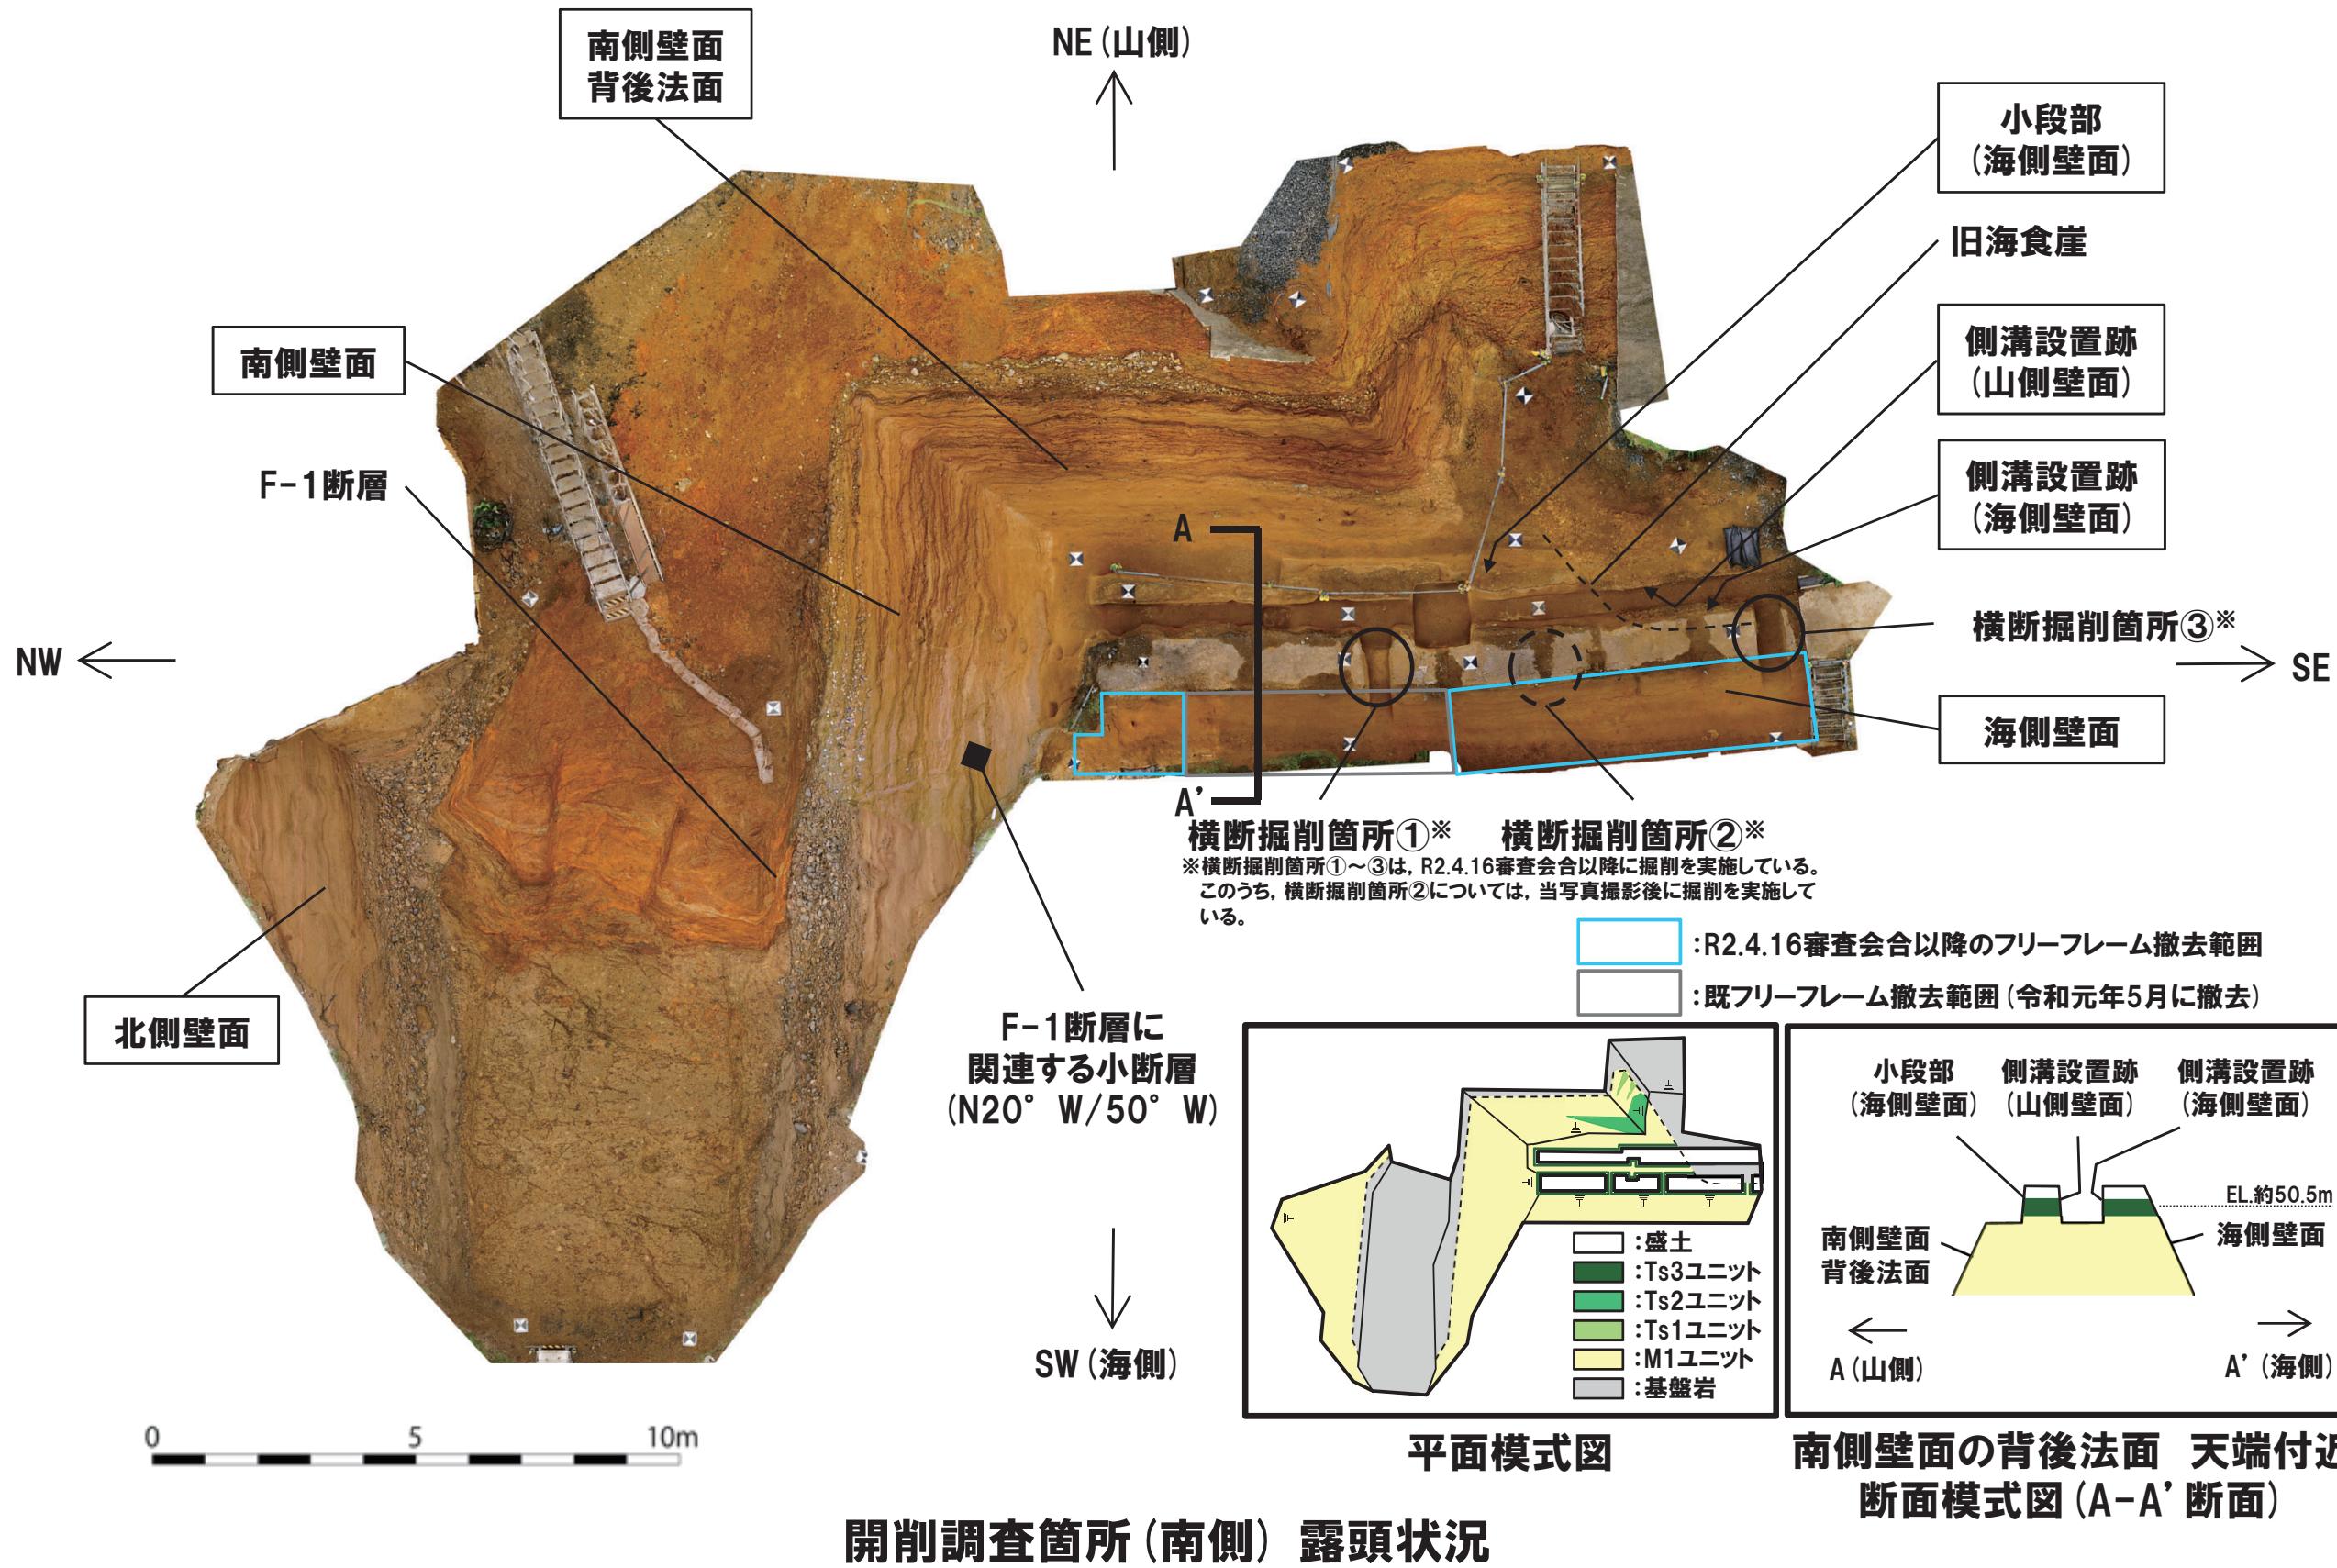
- 詳細スケッチに示したM1ユニット,Ts3ユニット及び盛土の地層区分は妥当であると判断される。
- Ts3ユニット(遷移部含む)は,南側壁面から背後法面天端付近へ広く分布しており,M1ユニットを侵食する上載地層として適用できるものと判断される。

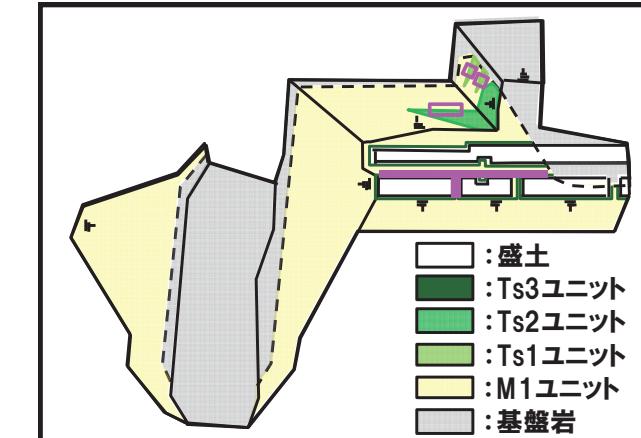
【図Ⅰ：層相確認範囲】

- M1ユニット、Ts3ユニット（遷移部含む）及び盛土が認められる側溝設置跡（海側壁面）・横断掘削箇所①※1を対象に、はぎとり転写試料も用いた層相確認を行い、各堆積物及び盛土の特徴を整理するとともに、背後法面に認められるTs1ユニット及びTs2ユニットについて、はぎとり転写試料を用いた層相確認を行い、その特徴を整理した（図Ⅰ参照）。
- 各堆積物及び盛土の特徴に基づき、背後法面天端付近の詳細スケッチを作成した（図Ⅱ参照）。
- 詳細スケッチは海側壁面も広く対象とするため、作成に当たっては、R2.4.16審査会合以降、フレームの追加撤去を実施した。

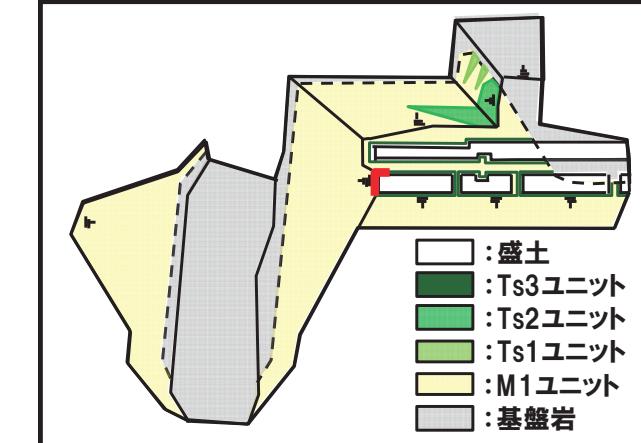
【図Ⅲ：連続性確認範囲】

- 地層区分の妥当性が確認された背後法面天端付近のTs3ユニットについて、南側壁面のTs3ユニットとの連続性を確認した（図Ⅲ参照）。
- 南側壁面における地層区分の妥当性を確認するため、M1ユニット、Ts3ユニット及び盛土について硬度測定を実施した。

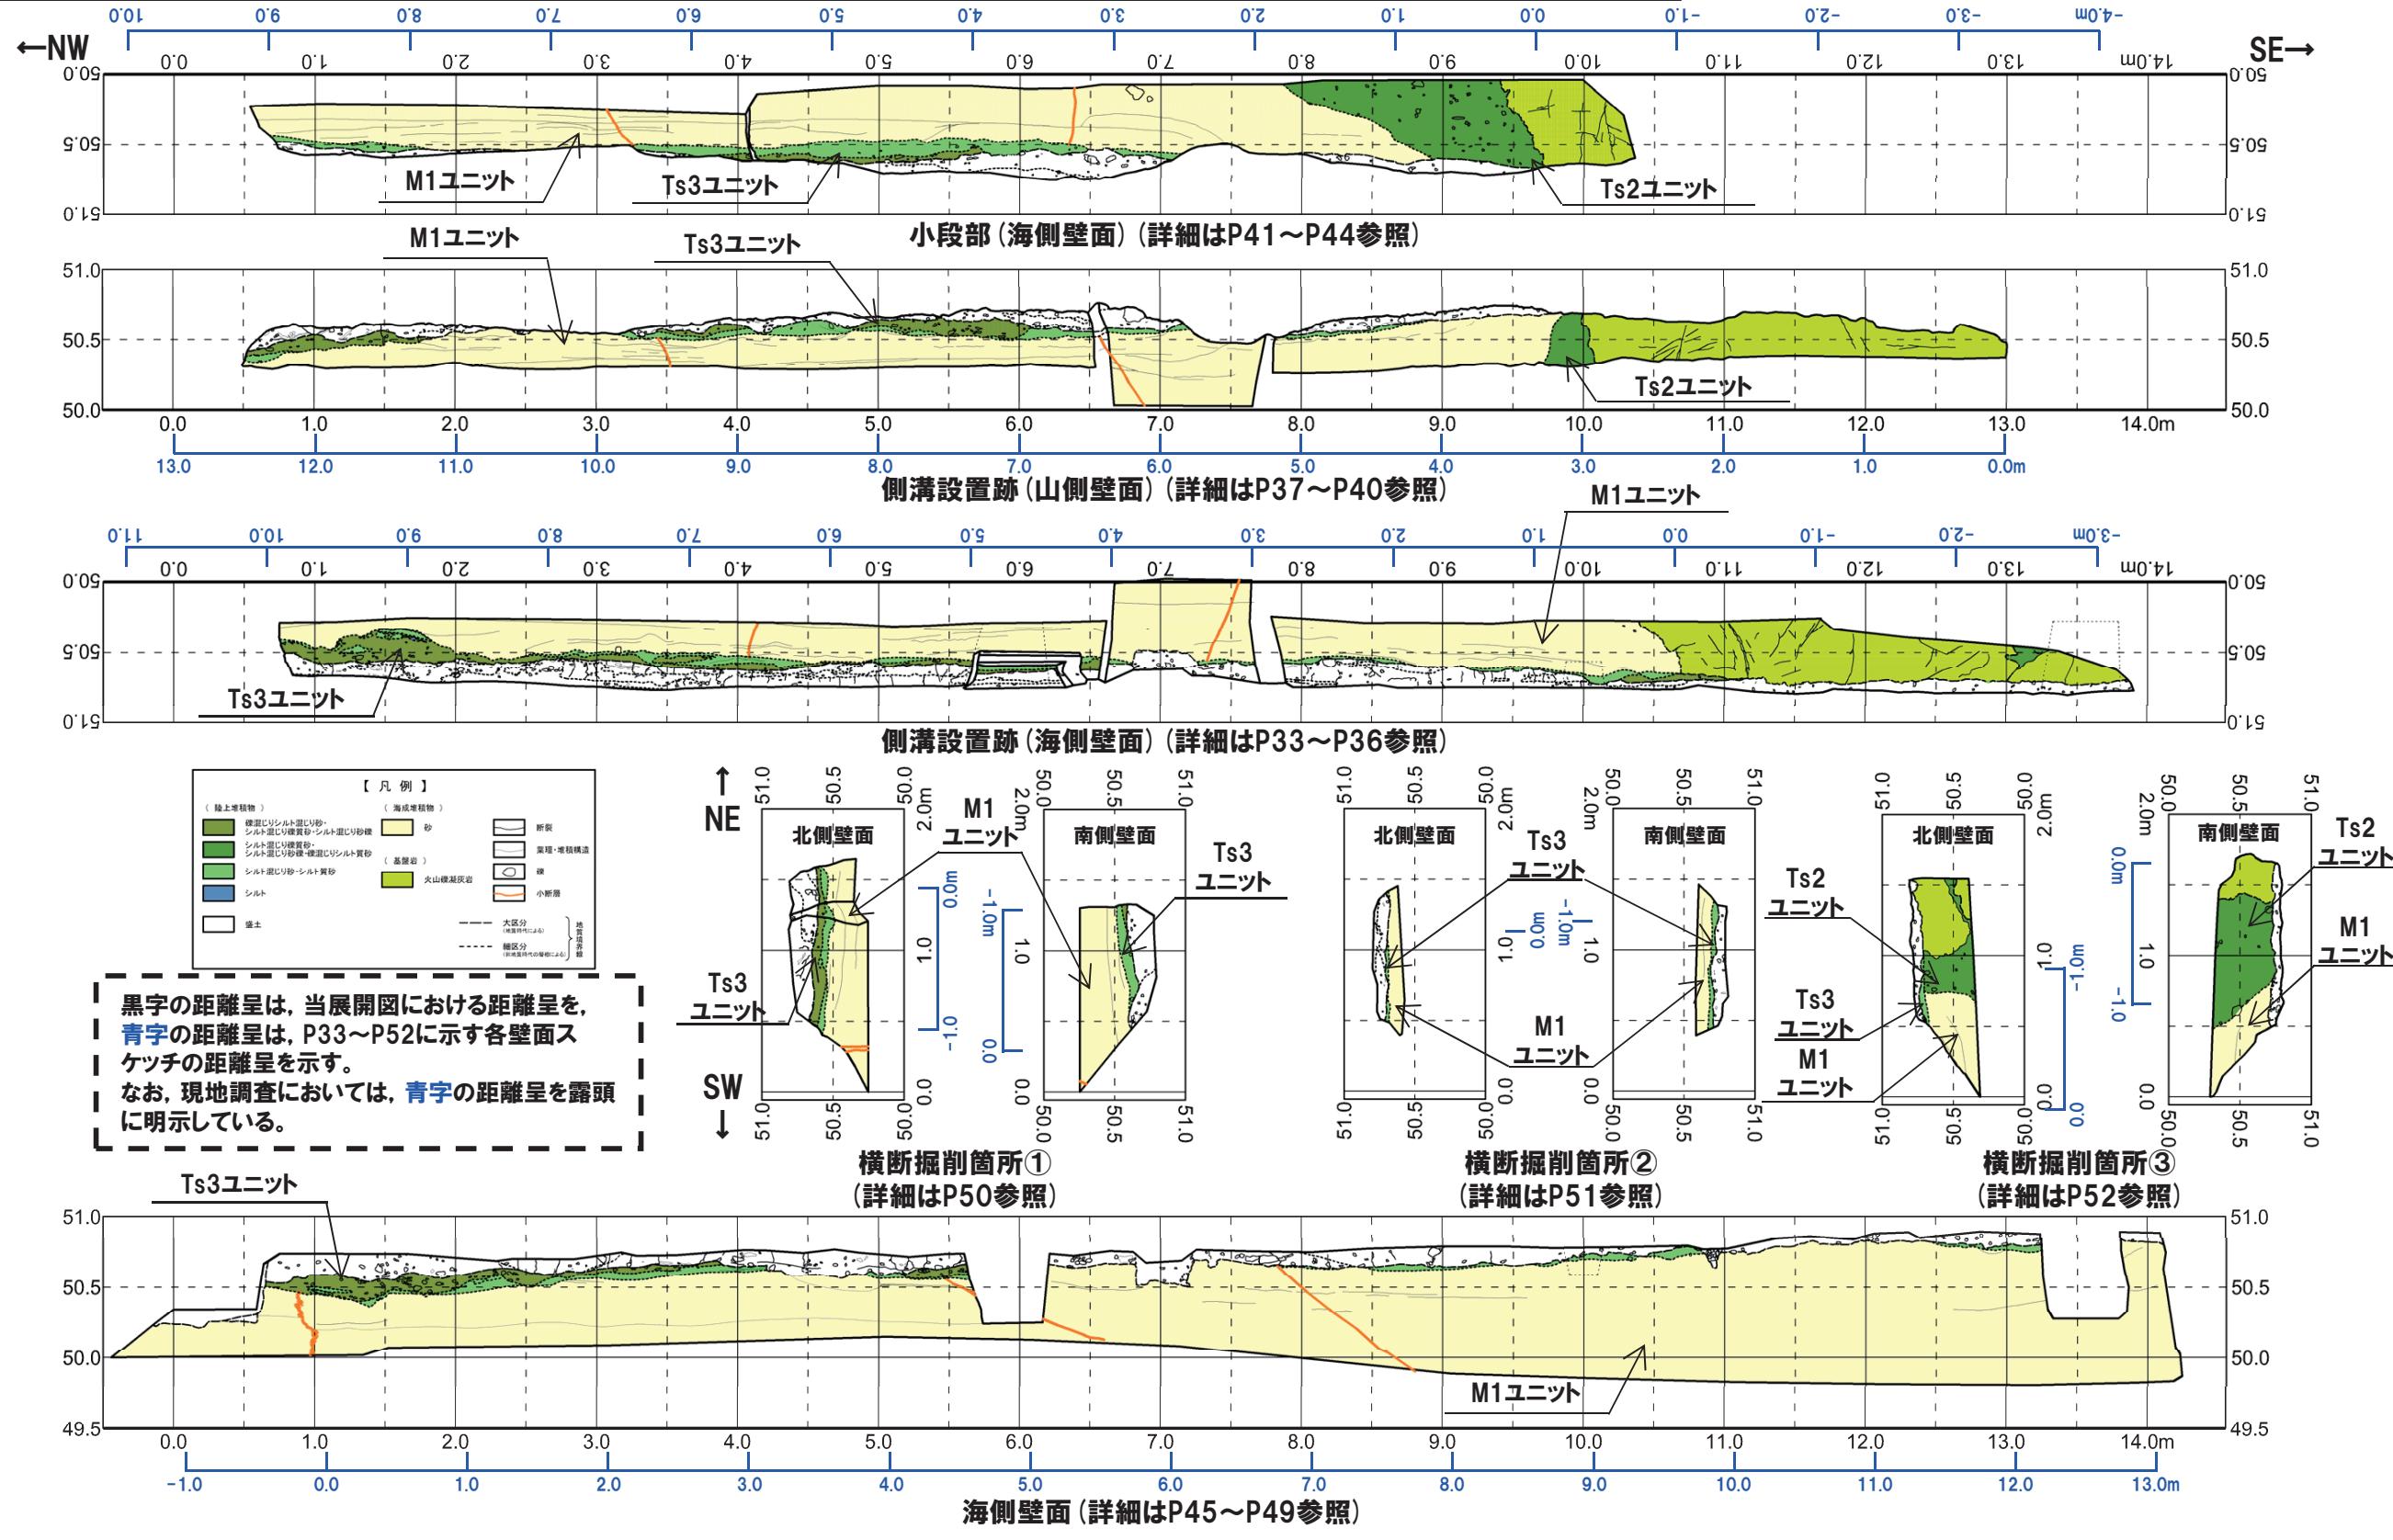
開削調査箇所(南側) 南側壁面の背後法面天端付近スケッチ展開図

- 先に整理した各堆積物及び盛土の特徴に基づき、南側壁面の背後法面天端付近の詳細スケッチを作成した（詳細はP33～P52参照）。
- 詳細スケッチは、Ts3ユニットの分布を広く確認するため、海側壁面も対象とし、作成に当たっては、R2.4.16審査会合以降、フリーフレームの追加撤去を実施した。

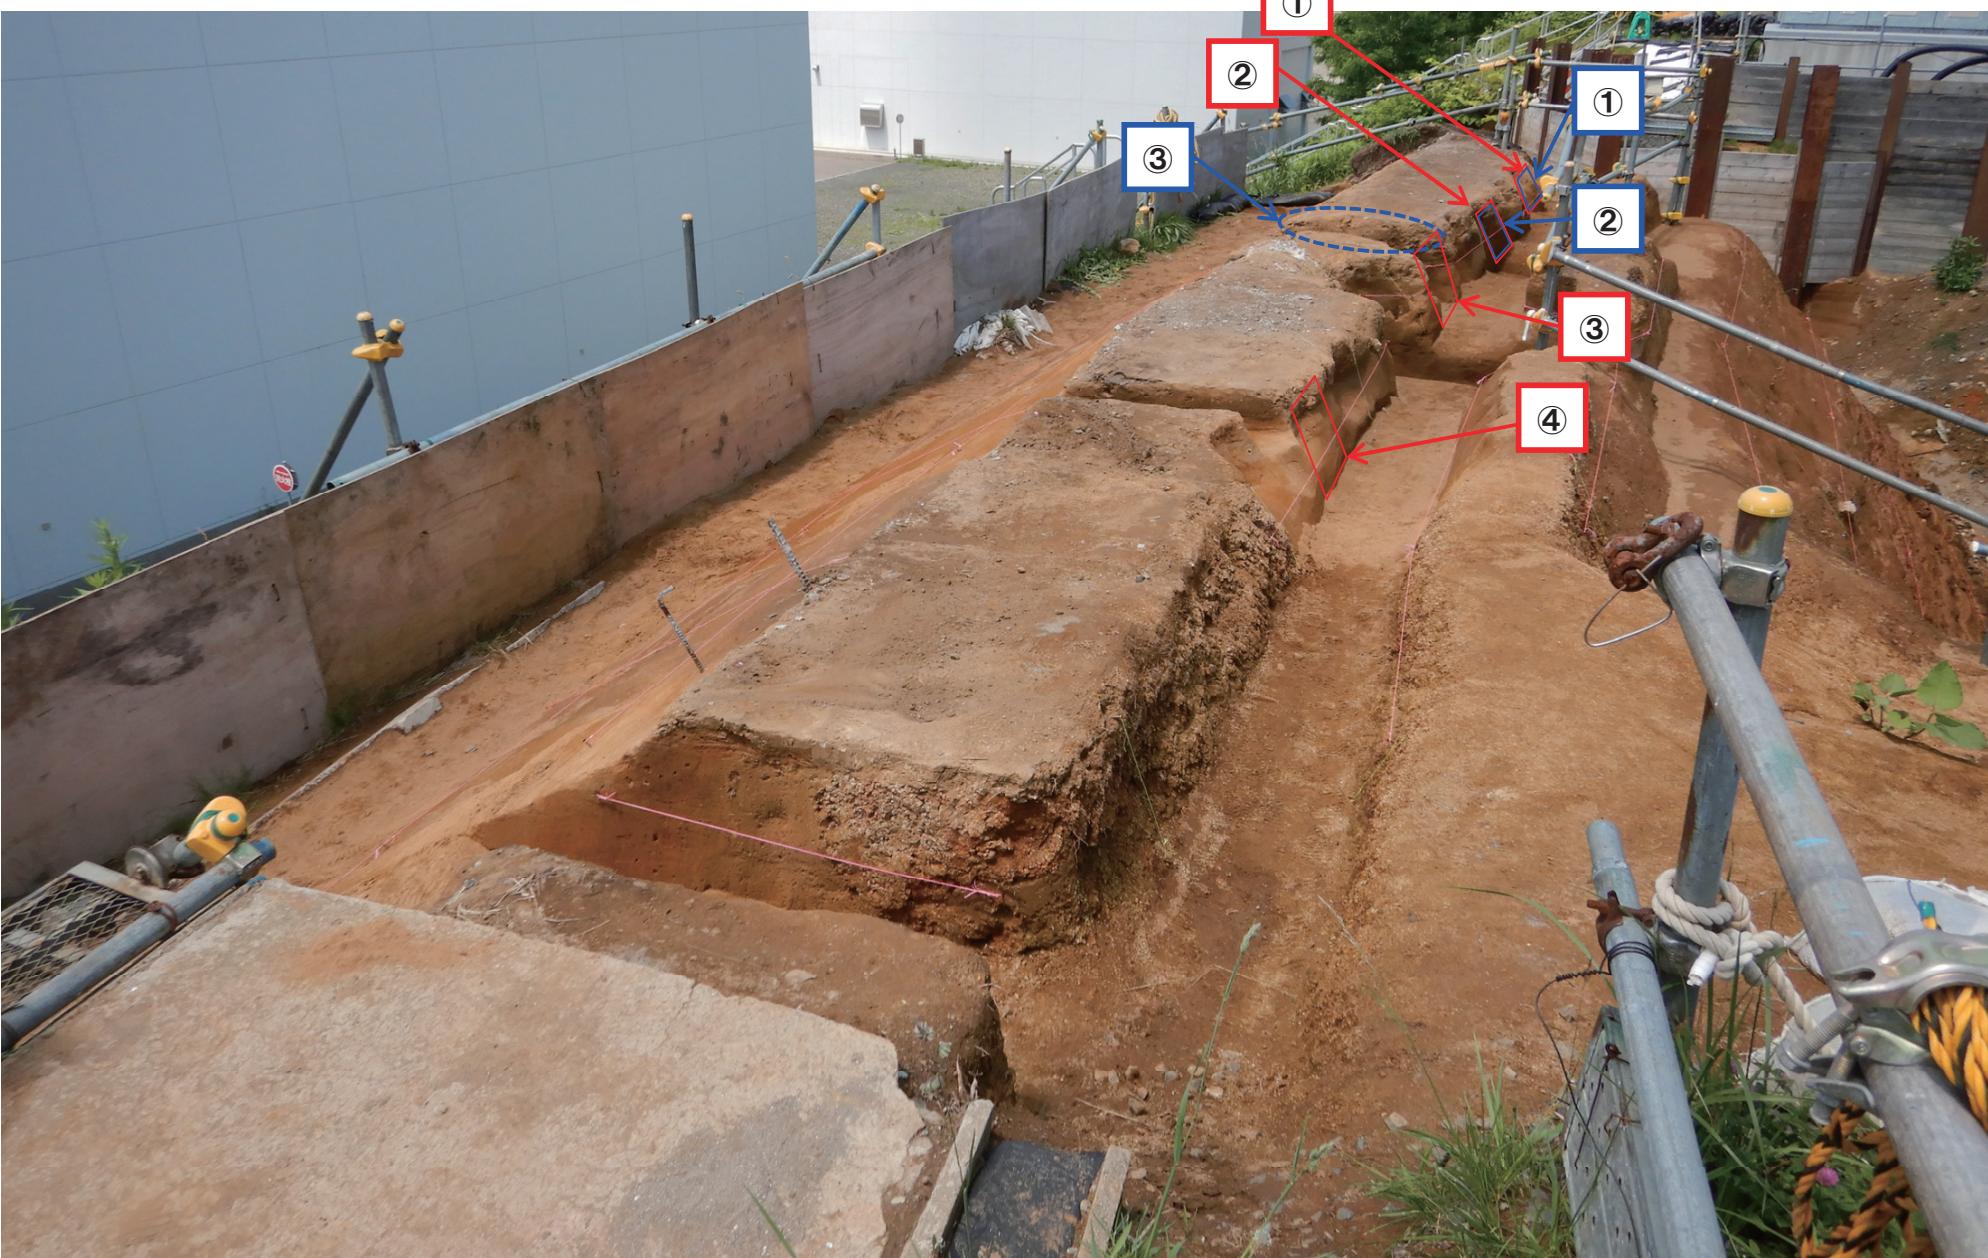
はぎとり転写試料作成箇所①～④

層相確認実施箇所①～③

開削調査箇所(南側) 南側壁面の背後法面 天端付近 位置図(山側から海側を望む)

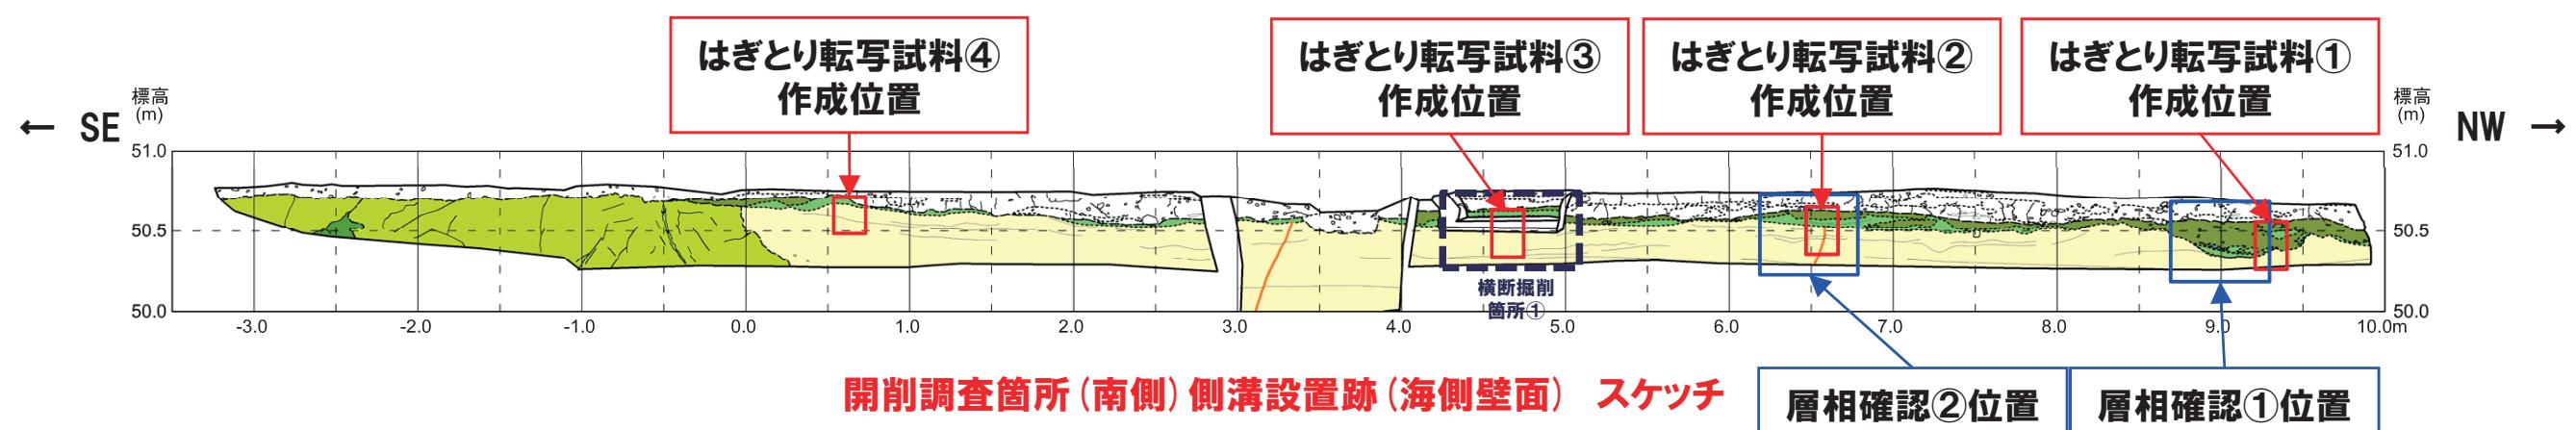
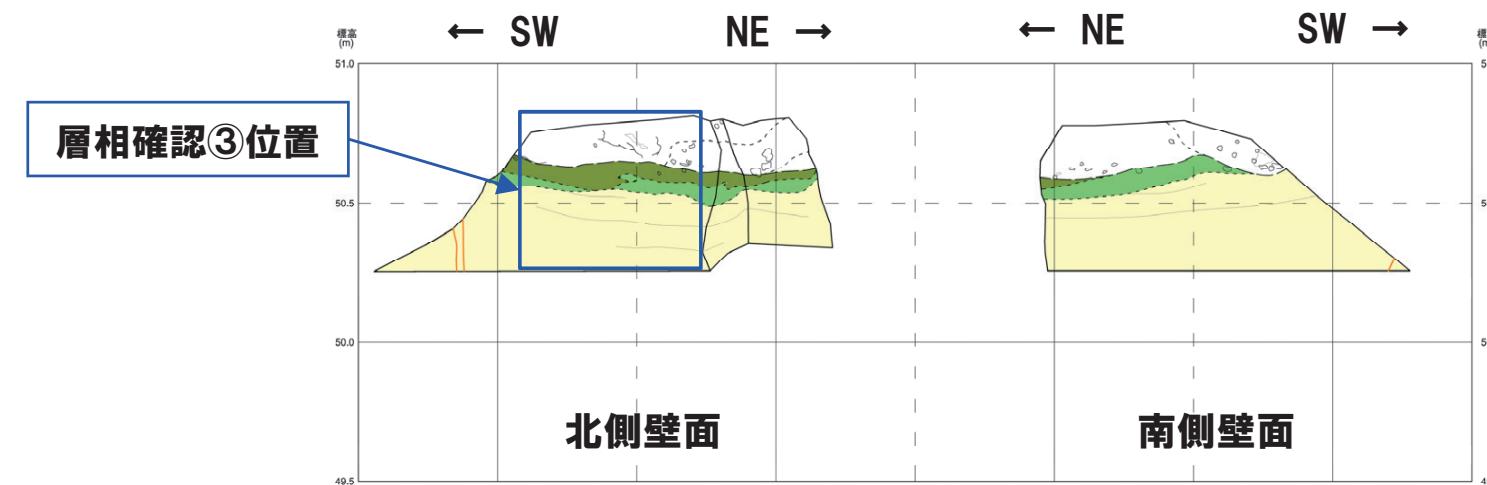
開削調査箇所 (南側) 横断掘削箇所① スケッチ

①層相確認-南側壁面の背後法面 層相確認及びはぎとり転写試料作成位置-

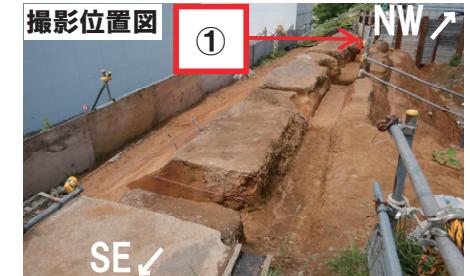
拡大写真(はぎとり転写試料①作成位置)

前頁に示すスケツ
チにおける距離呈
9m付近

- 海成堆積物(M1ユニット)は明褐灰～褐灰色を呈する砂で、細粒～中粒砂からなり、淘汰が良い。
- 遷移部(Ts3ユニット)は褐灰色を呈するシルト混じり砂で、細粒～中粒砂がパッチ状に分布し、風化した亜円礫が点在する。また、シルトの偽礫及び塊状の黒色のブロックが認められる。基底面は下位の海成堆積物を侵食している。
- 斜面堆積物(Ts3ユニット)は暗褐灰色を呈する礫混じりシルト混じり砂で、クサリ礫化した亜円礫及び塊状の黒色のブロックが認められる。
- 盛土は暗褐灰色を呈するシルト混じり礫質砂～礫混じりシルト質砂で、層相変化が著しく、不均質な層相を示す。新鮮な角礫が混じる。

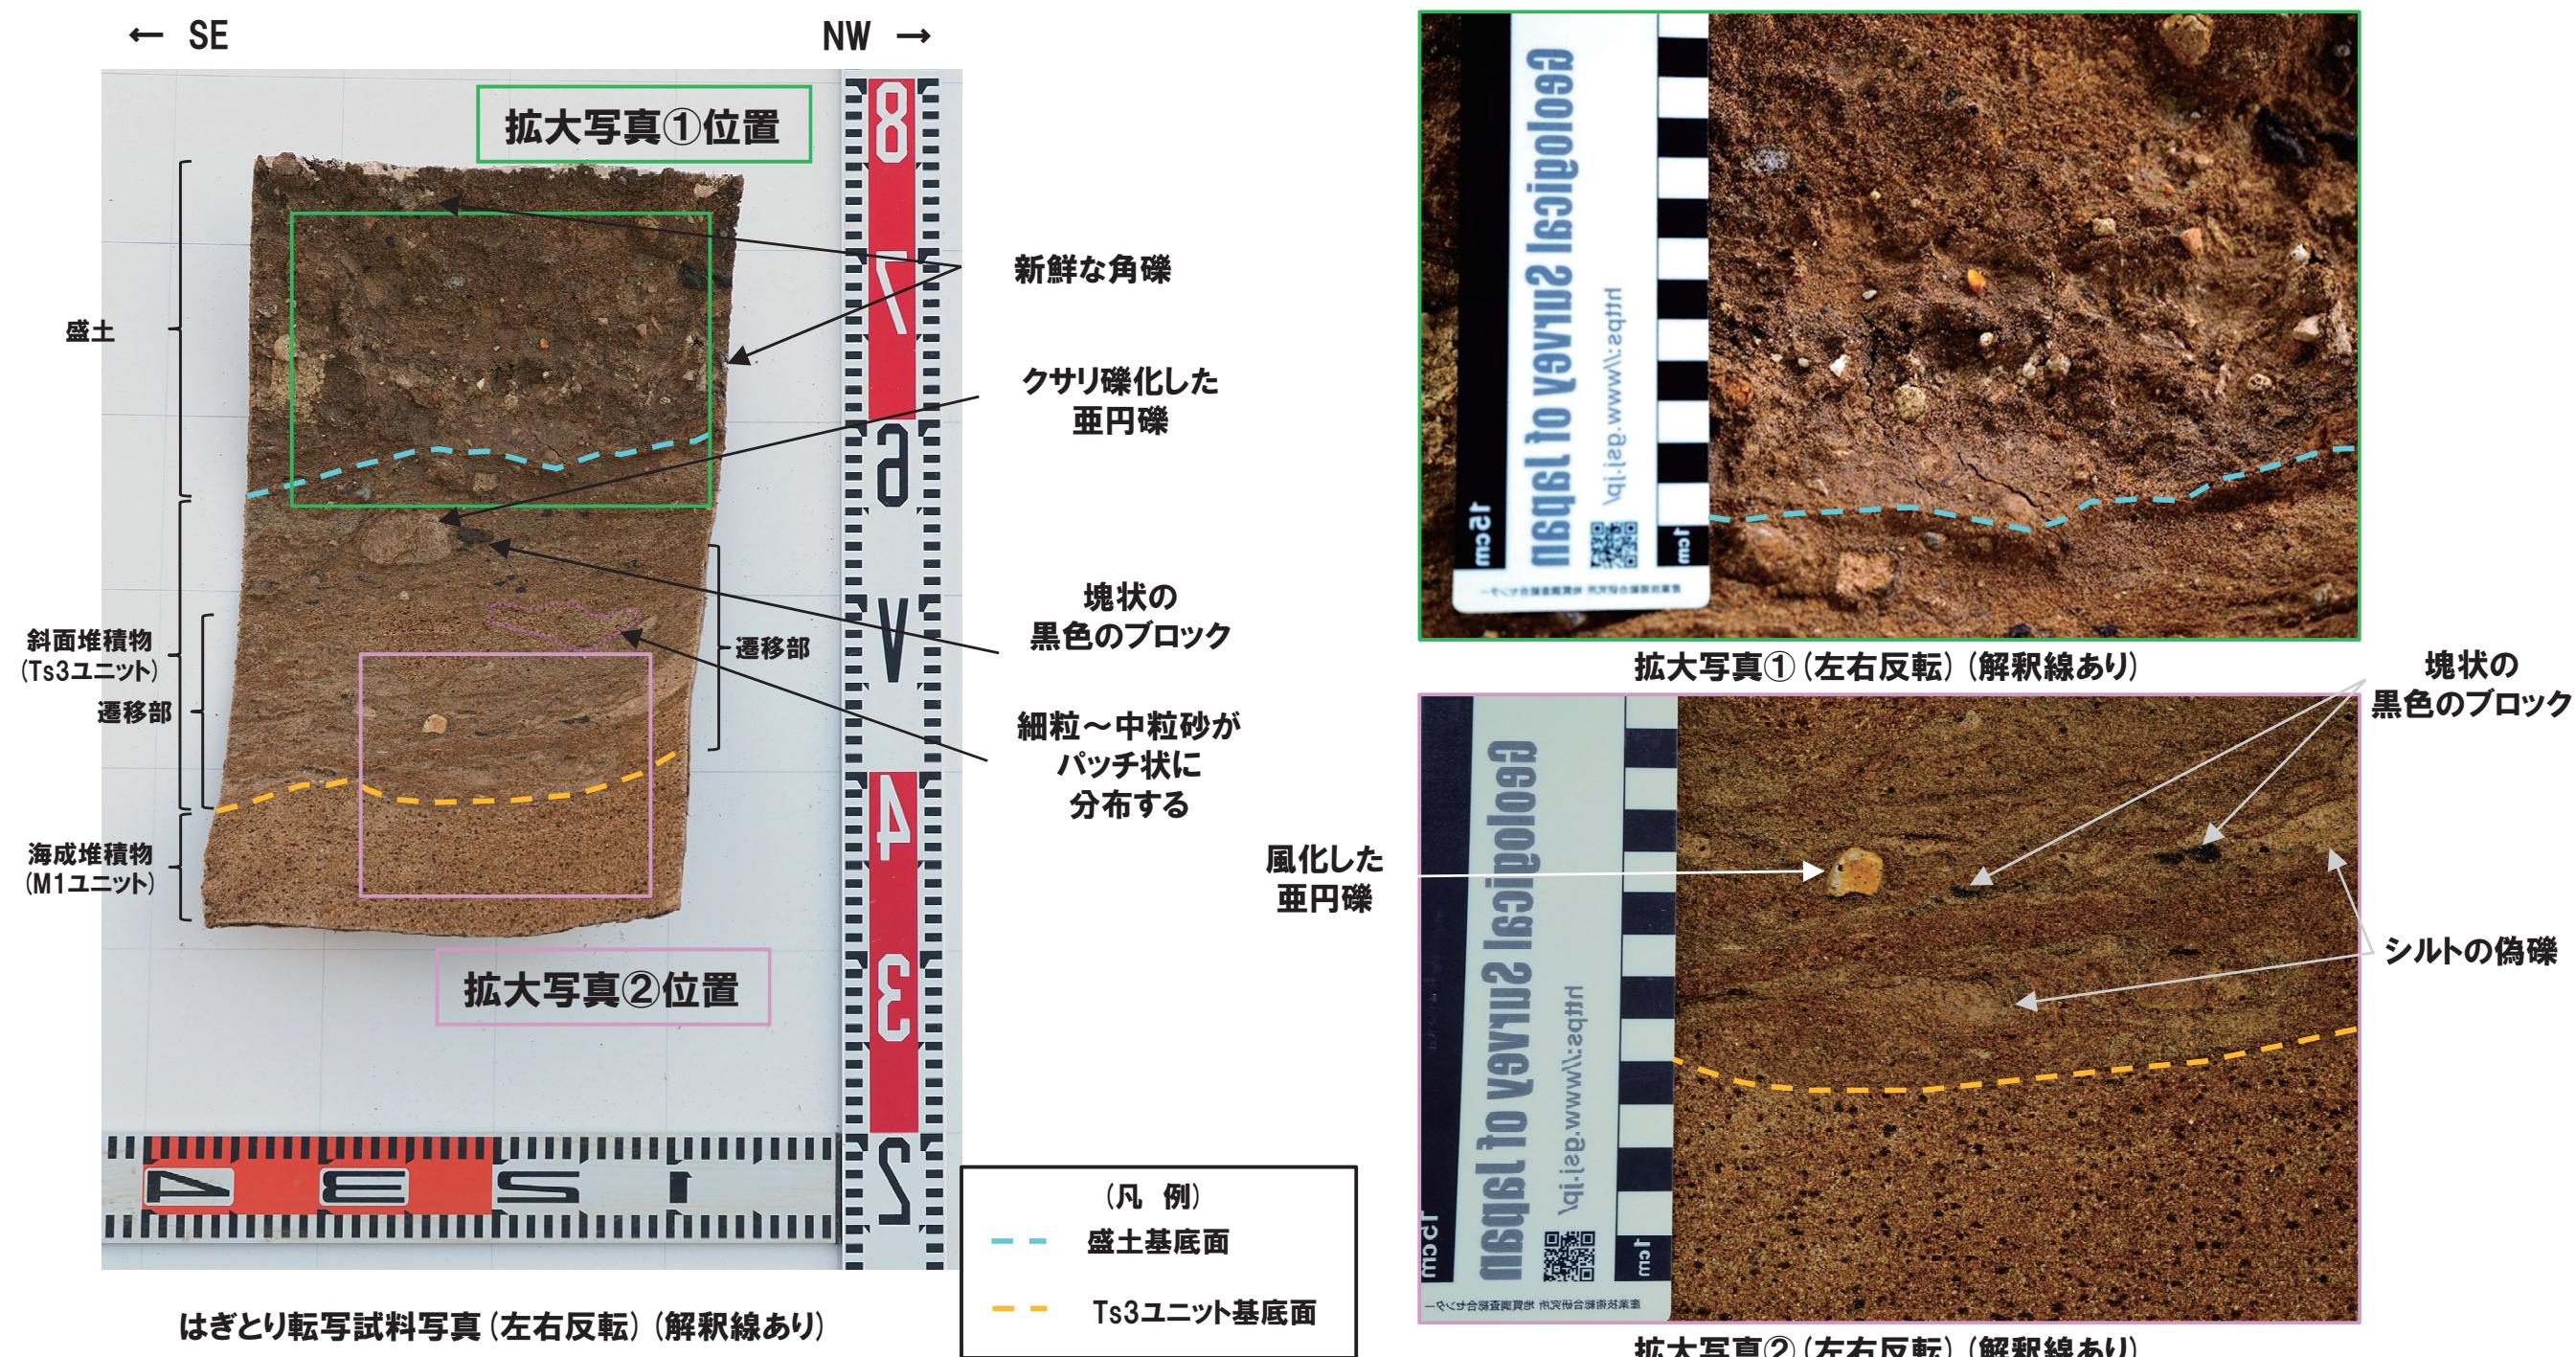
①層相確認-露頭観察(層相確認①)

- 海成堆積物(M1ユニット)は明褐灰～褐灰色を呈する砂で、細粒～中粒砂からなり、淘汰が良い。局所的に葉理が認められる。
- 遷移部(Ts3ユニット)は褐灰色を呈するシルト混じり砂で、細粒～中粒砂がパッチ状に分布する。また、シルトの偽礫及び塊状の黒色のブロックが認められる。基底面は下位の海成堆積物を侵食している。
- 斜面堆積物(Ts3ユニット)は暗褐灰色を呈する礫混じりシルト混じり砂で、風化した亜円礫及び塊状の黒色のブロックが認められる。
- 盛土は暗褐灰色を呈するシルト混じり礫質砂～礫混じり砂～礫混じりシルト質砂で、層相変化が著しく、不均質な層相を示す。新鮮な角礫が混じり、層相の差異により境界は明瞭であり、断続的に剥離する。
