(1) 地層区分の整理

①層相確認-はぎとり転写試料②(2/2)

①層相確認-露頭観察(層相確認②)

①層相確認-露頭状況 (Ts2ユニット)

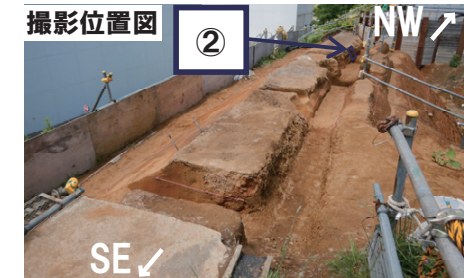
拡大写真(層相確認②位置(解釈線あり))

- 海成堆積物(M1ユニット)は明褐灰～褐灰色を呈する砂で、細粒～中粒砂からなり、淘汰が良い。葉理が認められる。
- 遷移部(Ts3ユニット)は褐灰色を呈するシルト混じり砂で、細かい堆積構造が認められる細粒～中粒砂からなり、局部的にシルトが認められる。また、基底面は下位の海成堆積物に認められる葉理を侵食している。
- 斜面堆積物(Ts3ユニット)は褐灰色を呈する礫混じりシルト混じり砂で、風化した亜円礫が認められる。
- 盛土は暗褐灰～黒褐灰色を呈するシルト混じり礫質砂～礫混じり砂～礫混じりシルト質砂で、層相変化が著しく、不均質な層相を示す。新鮮な角礫が混じり、斜面堆積物に比べ植物根が多く認められる。また、基底付近にはシート状の黒褐灰色のブロックが認められ、縦方向の亀裂が発達し、層相の差異により境界は明瞭であり、断続的に剥離する。

P12に示すスケッチにおける距離呈6.5m付近

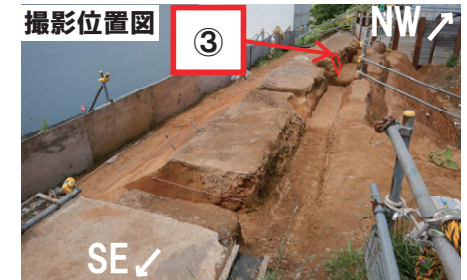
拡大写真(はぎとり転写試料③作成位置)

※横断掘削箇所①の掘削時に、基底の盤下げを行った上で、はぎとり転写試料を作成した。

はぎとり転写試料作成位置※

P12に示すスケッチにおける距離呈 4.5m付近

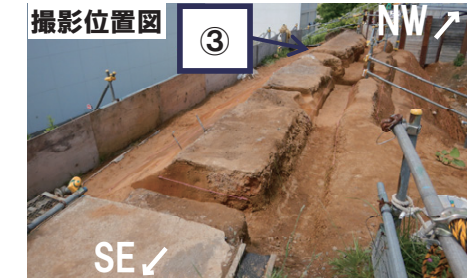
拡大写真(層相確認③位置(解釈線あり))

- 海成堆積物(M1ユニット)は明褐灰~褐灰色を呈する砂で、細粒~中粒砂からなり、淘汰が良い。葉理が認められる。
- 遷移部(Ts3ユニット)は褐灰色を呈するシルト混じり砂で、細粒~中粒砂がパッチ状に分布する。下位の海成堆積物に認められる葉理を侵食している。
- 斜面堆積物(Ts3ユニット)は暗褐灰色を呈する礫混じりシルト混じり砂で、クサリ礫化した亜円礫及び塊状の黒色のブロックが認められる。
- 盛土は暗褐灰~黒褐灰色を呈する礫混じりシルト混じり砂~シルト質砂で、層相変化が著しく、不均質な層相を示す。新鮮な角礫が混じる。また、シート状の黒褐灰色のブロックが認められ、縦方向の亀裂が発達し、層相の差異により境界は明瞭であり、断続的に剥離する。

P12に示すスケッチにおける横断掘削箇所① 距離呈-0.5m付近

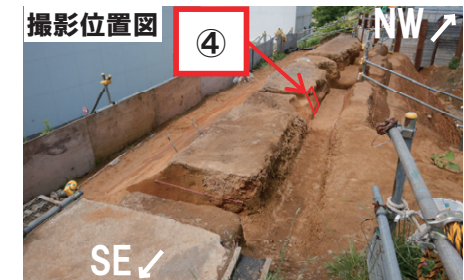
①層相確認-はぎとり転写試料④(1/2)

- 盛土基底面
- Ts3ユニット基底面

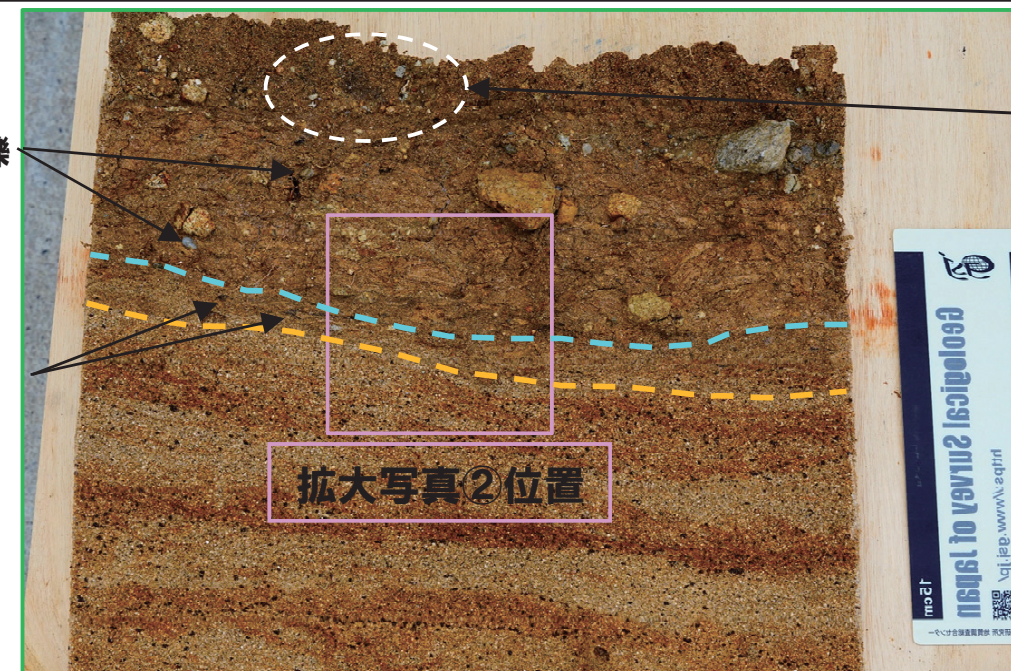
拡大写真① (左右反転) (解釈線あり)

黒褐灰色を呈する箇所
