## ⑨小断層上端付近の詳細観察-南側壁面掘削途中-

## ⑩小断層上端付近の詳細観察-南側壁面追加はぎとり転写試料(1/2)-

## ①まとめ-小断層上端付近の詳細観察(1/5)-

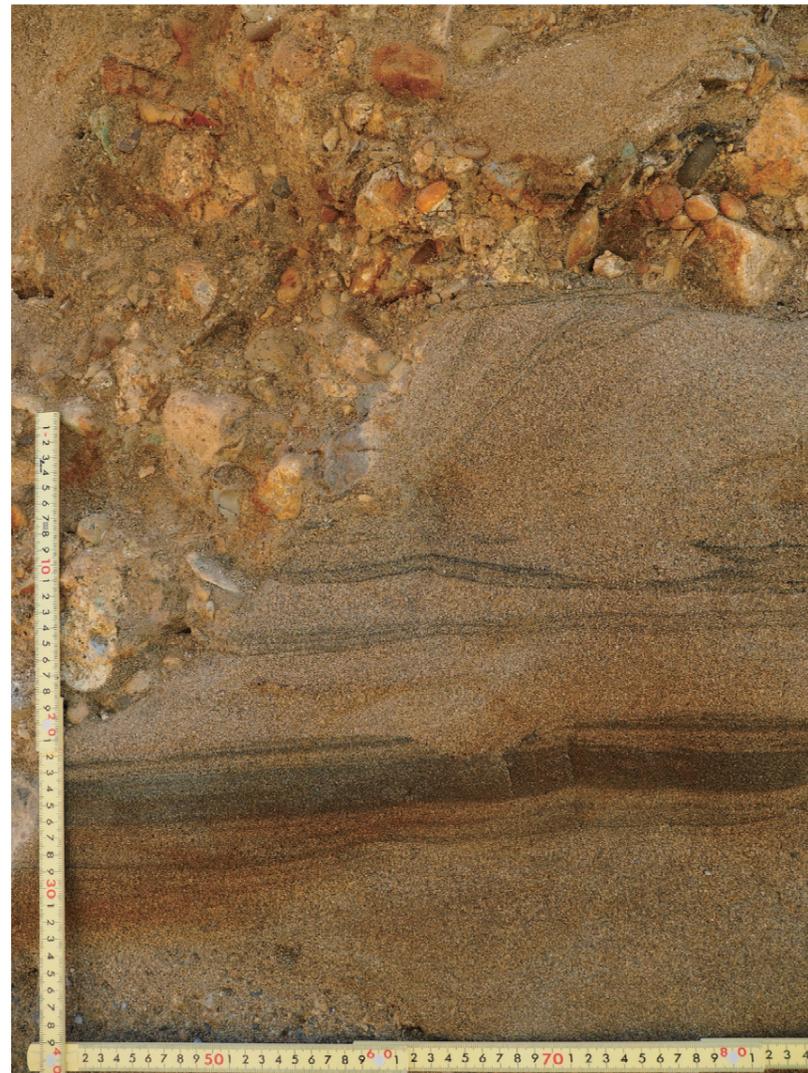
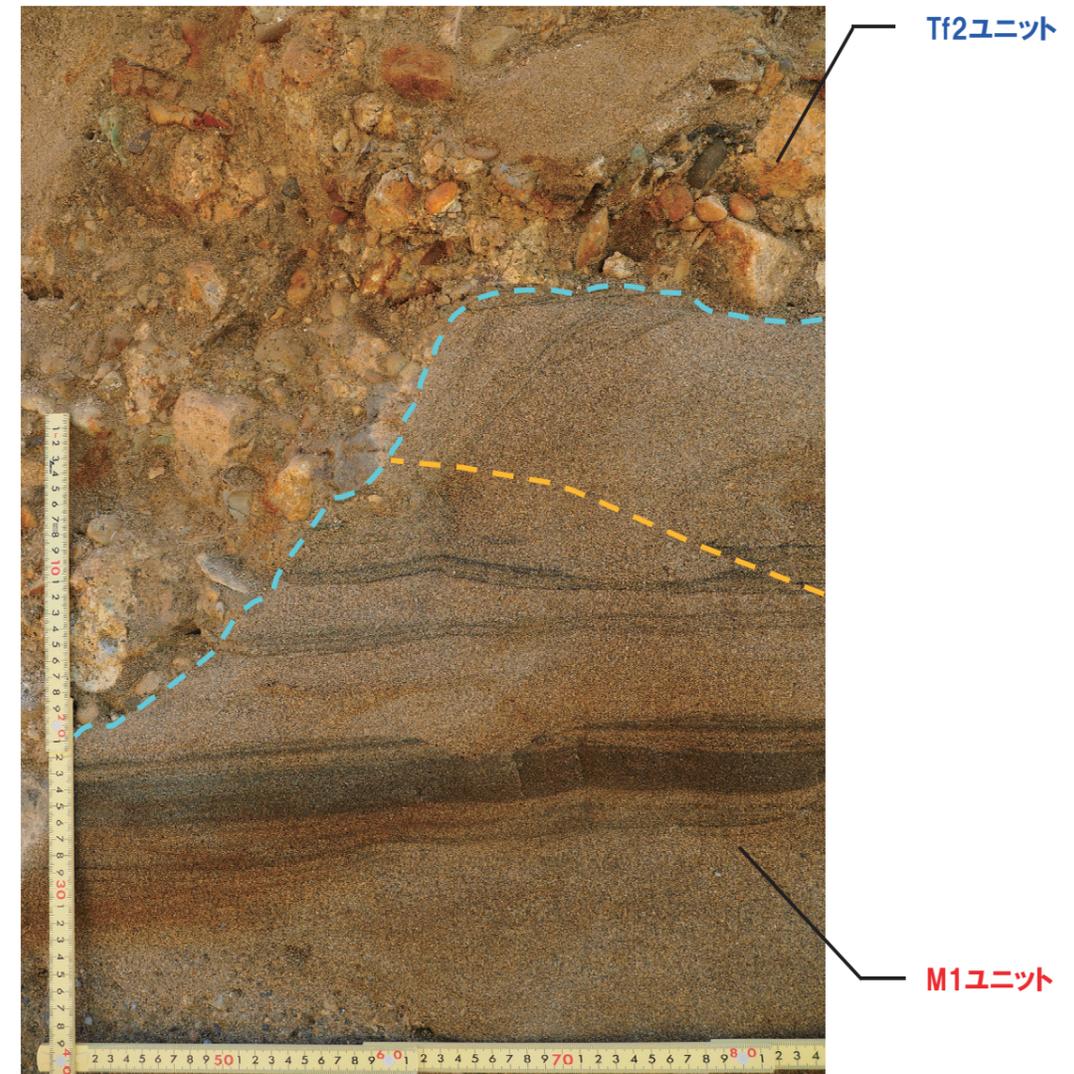
- 南側壁面掘削途中は、R1.11.15現地調査時の壁面から約5cm奥行き方向における壁面写真である(断面位置はP30参照)。
- 本壁面は、前述の条件のうち(1)M1ユニットにおいて、小断層による葉理のズレがTf2ユニットの基底面直下で認められることを満たしていないが、参考として掲載する。
- なお、本壁面写真に認められる小断層は、R1.11.15現地調査時の壁面を再整形した断面における小断層aである(前頁参照)。
- F-1断層に関連する小断層は、M1ユニットに変位を与えており、Tf2ユニットの基底面直下まで剪断面が連続し、変位が認められる。
- Tf2ユニットの基底面に、小断層による変位は認められない。
- Tf2ユニットに、剪断面は認められない。

壁面写真(解釈線なし)

壁面写真(解釈線あり)

- - - : 小断層  
- - - : Tf2ユニットの基底面

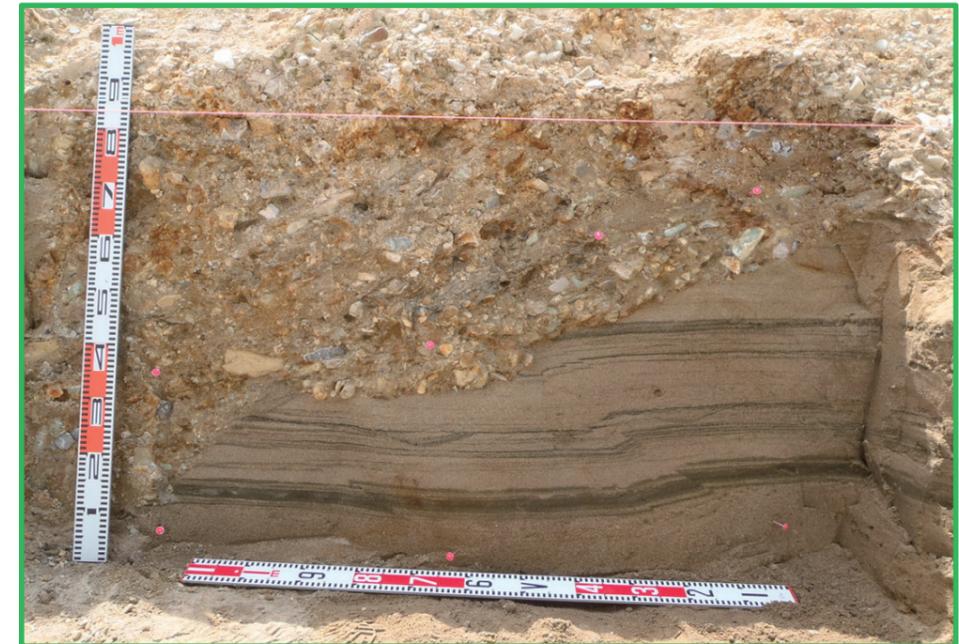
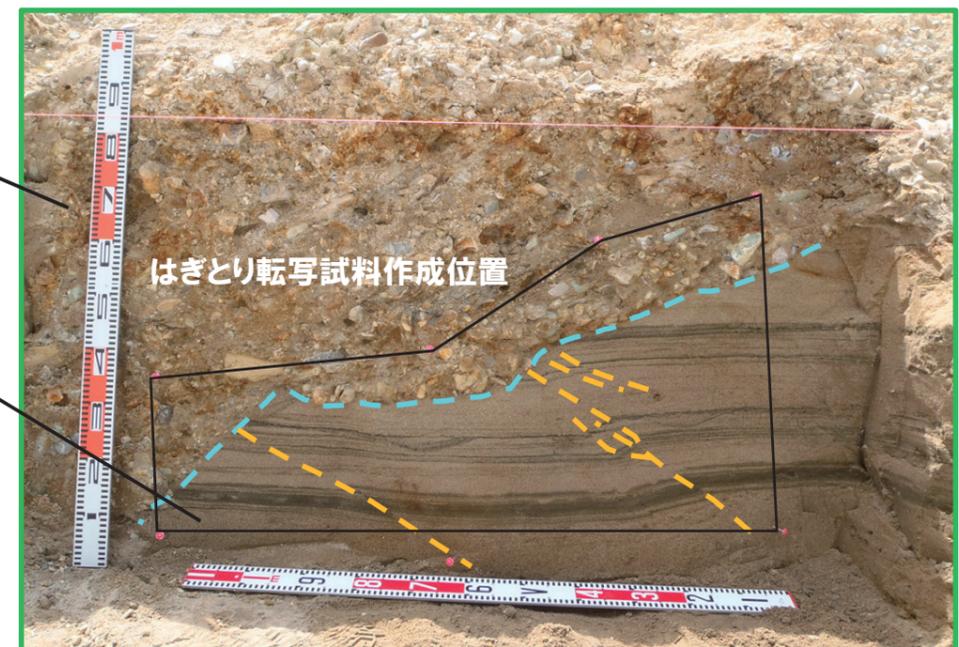
拡大写真②(解釈線なし)

拡大写真②(解釈線あり)

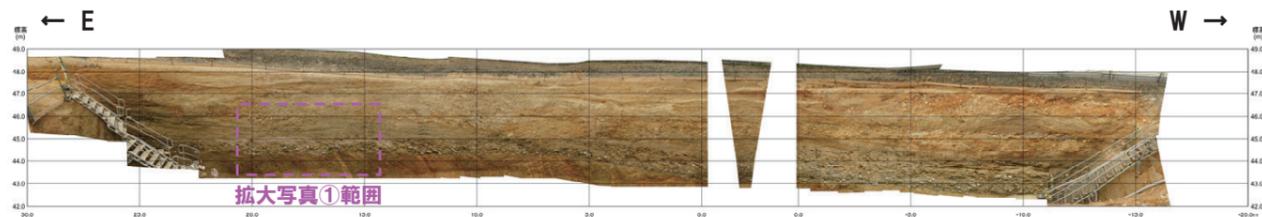
開削調査箇所(北側)南側壁面写真

- F-1断層に関連する小断層上端部とTf2ユニットとの関係を明確にするためのデータ拡充を目的として、R1.11.15現地調査時の壁面から奥行き方向に掘削を行い、M1ユニット及びTf2ユニットの層相境界付近において、露頭観察及びはぎとり転写試料を作成し、地質構造の観察を実施した。
- 南側壁面追加はぎとり転写試料は、R1.11.15現地調査時の壁面から約60cm奥行き方向で作成したものである(断面位置はP30参照)。
- 本はぎとり転写試料は、データ拡充に当たっての条件((1)M1ユニットにおいて、小断層による葉理のズレがTf2ユニットの基底面直下で認められること及び(2)Tf2ユニットは砂礫層であるため、Tf2ユニットの基底面直下の変位量が小さい場合においても、小断層による変位・変形の有無が確認できる比較的細粒な層相を呈すること)を満たすF-1断層に関連する小断層上端部とTf2ユニットとの関係がより明確に確認できる断面である。

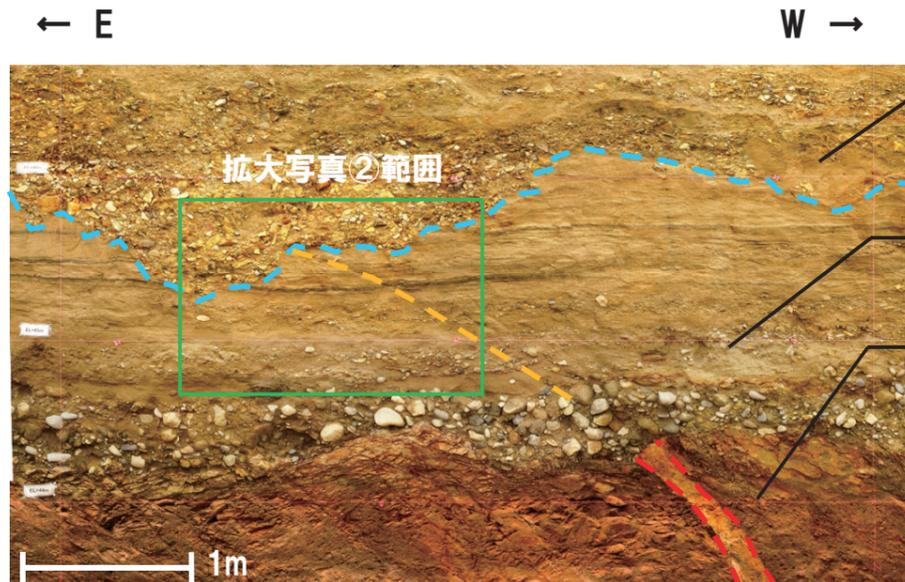
拡大写真①(解釈線あり)

- - - : F-1断層
- - - : 小断層
- - - : Tf2ユニットの基底面

拡大写真①は、R1.11.7審査会合において提示したはぎとり転写試料作成前の写真を案内図として用いている。

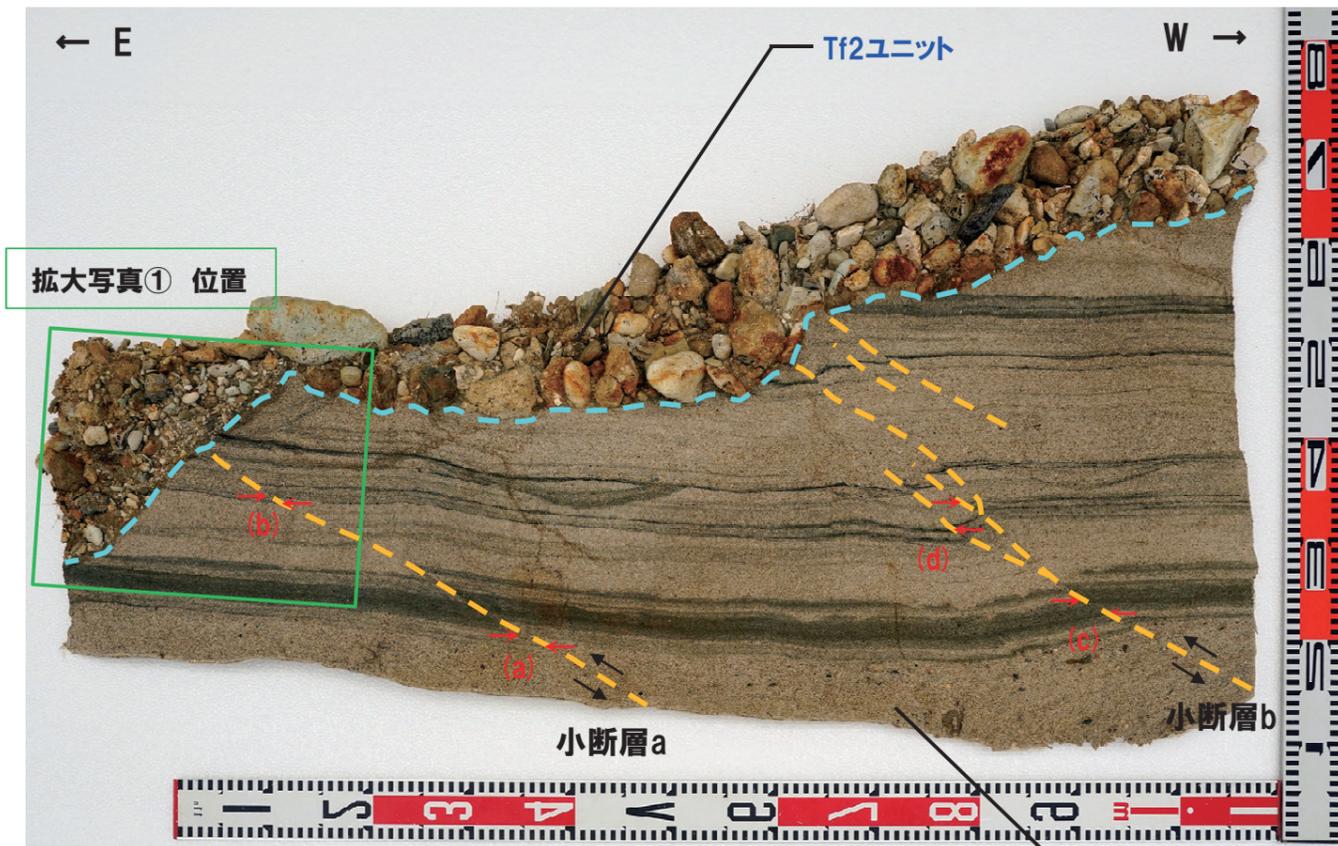
- 本はぎとり転写試料は、データ拡充に当たっての条件((1) M1ユニットにおいて、小断層による葉理のズレがTf2ユニットの基底面直下で認められること及び(2) Tf2ユニットは砂礫層であるため、Tf2ユニットの基底面直下の変位量が小さい場合においても、小断層による変位・変形の有無が確認できる比較的細粒な層相を呈すること)を満たすF-1断層に関連する小断層上端部とTf2ユニットとの関係がより明確に確認できる断面である。
- F-1断層に関連する小断層は、M1ユニットに変位を与えており、Tf2ユニットの基底面直下まで剪断面が連続し、変位が認められる。
- 小断層に顕著な見かけ変位量の減衰は認められない。
- Tf2ユニットの基底面に、小断層による変位は認められない。
- Tf2ユニットに、剪断面は認められない。
- Tf2ユニット中の礫は、基底面(チャンネル壁)に沿って比較的定向配列しており、堆積構造の乱れは認められない。

はぎとり転写試料 写真(左右反転)(解釈線あり)

← : 見かけ変位量の計測箇所(砂層中の葉理のズレ)

見かけ変位量: (a) 約24mm, (b) 約12mm  
(c) 約21mm, (d) 約25mm

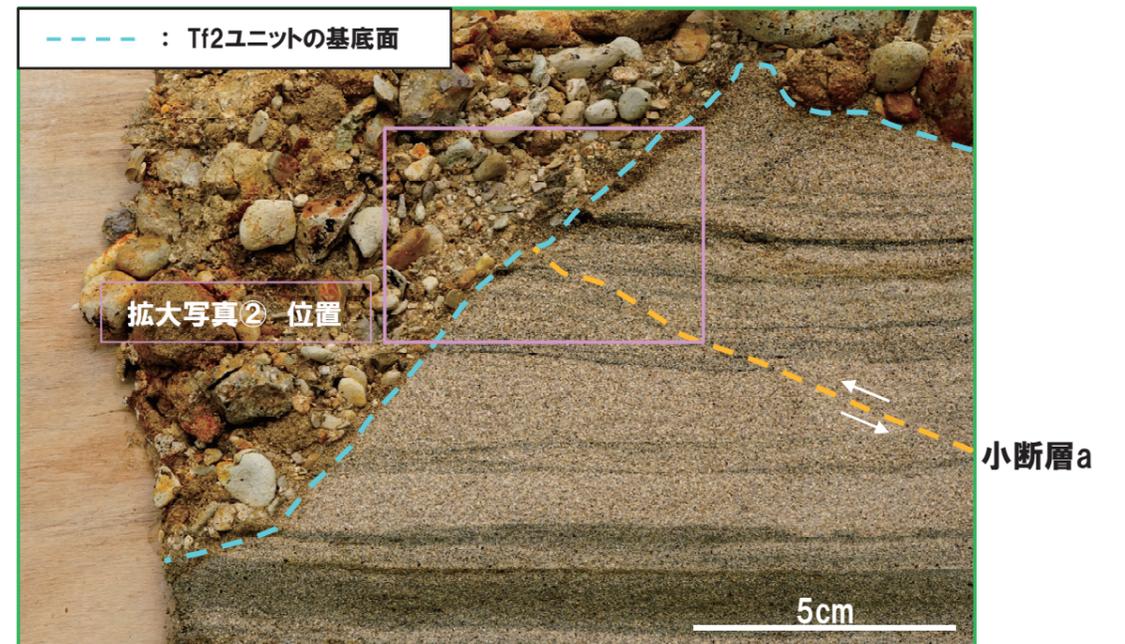
小断層上端付近 拡大写真①(左右反転)(解釈線あり)

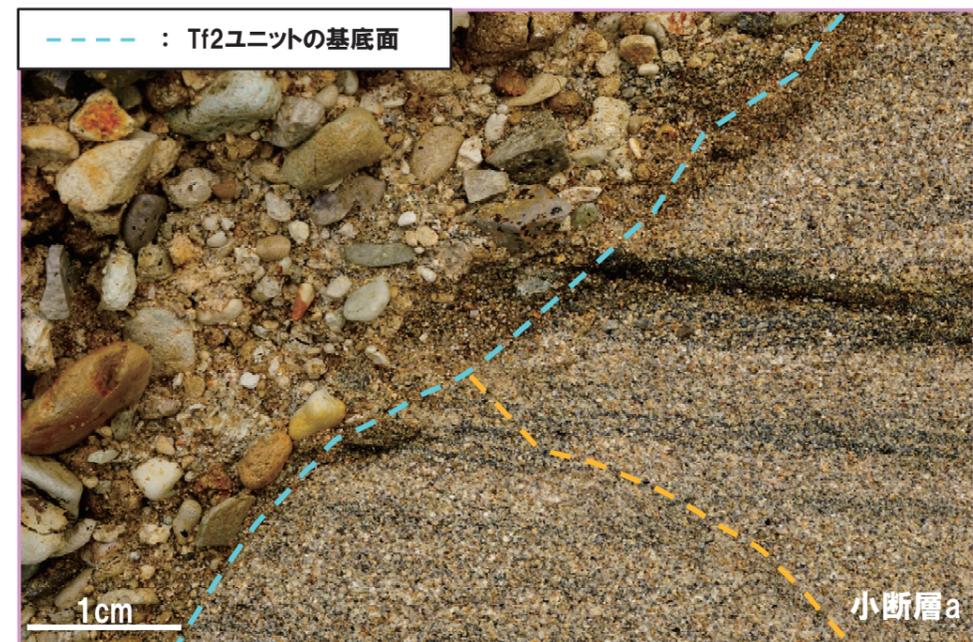
小断層上端付近 拡大写真②(左右反転)(解釈線あり)

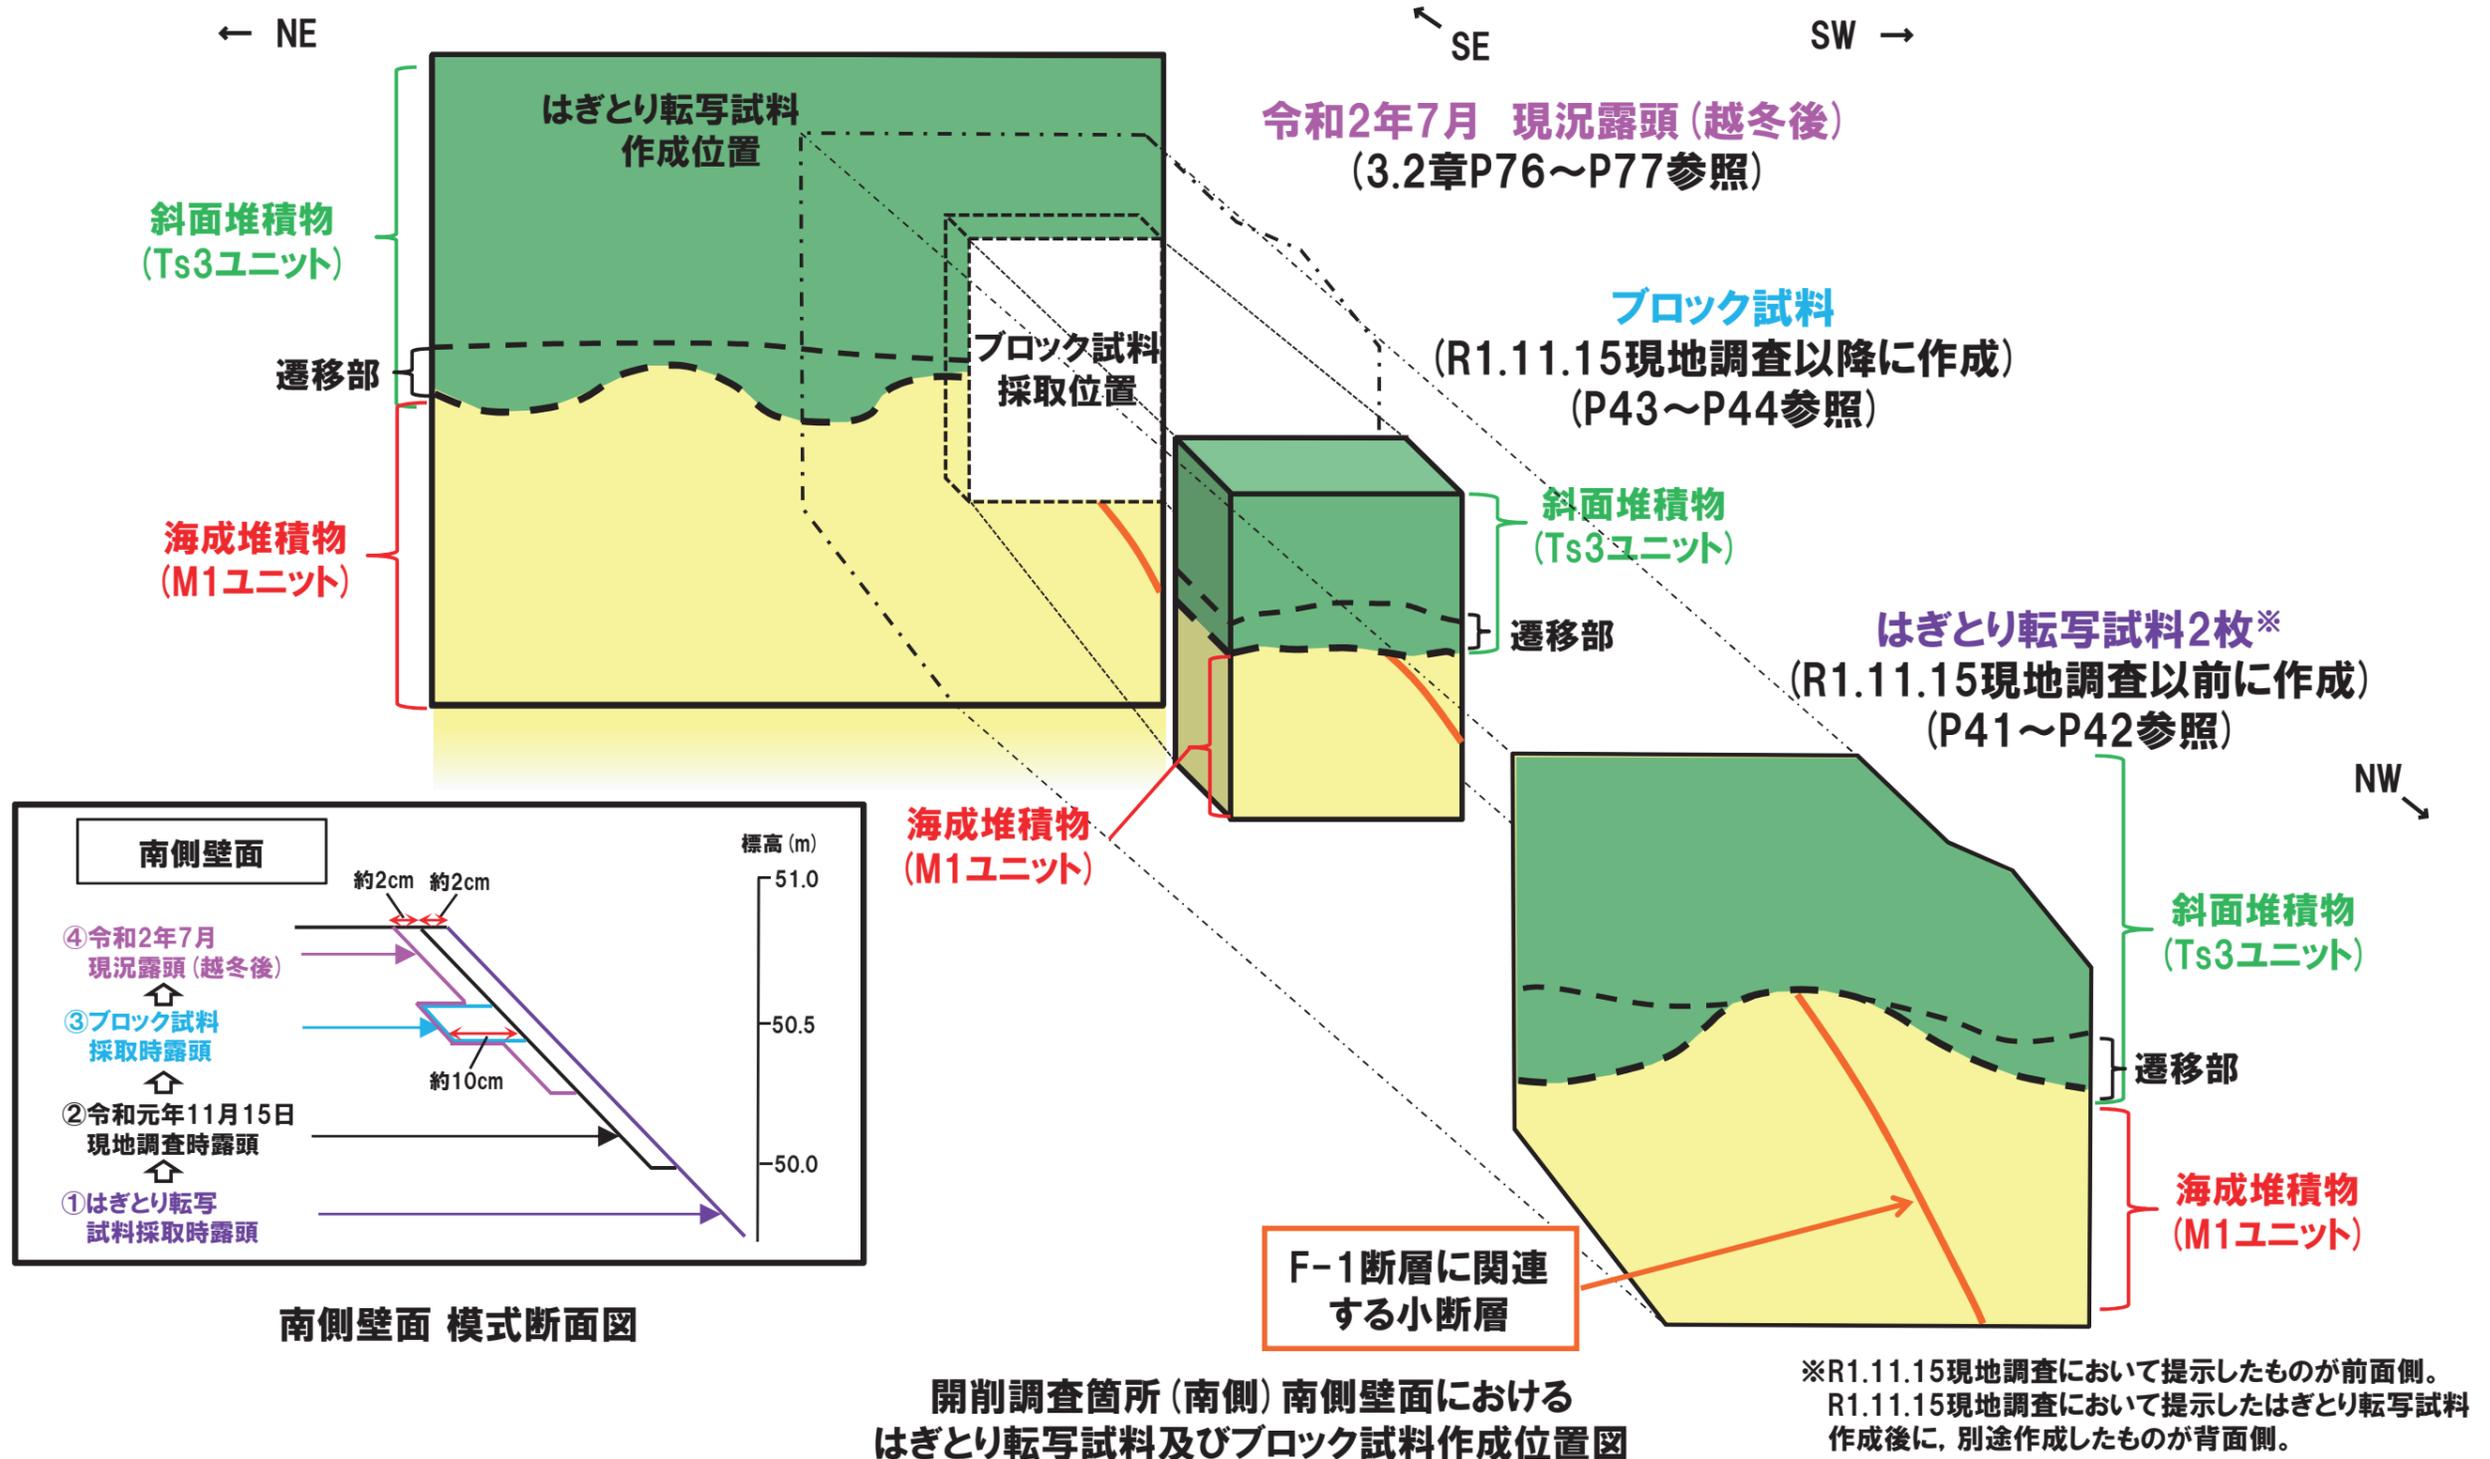
開削調査箇所(南側)南側壁面におけるはぎとり転写試料及びブロック試料作成位置図
