開削調査箇所(南側)

②-1 小断層上端付近の詳細観察-南側壁面はぎとり転写試料(1/2)-

②-2 小断層上端付近の詳細観察-研磨片観察(1/2)-

②-3 小断層上端付近の詳細観察-海側壁面はぎとり転写試料(1/4)-

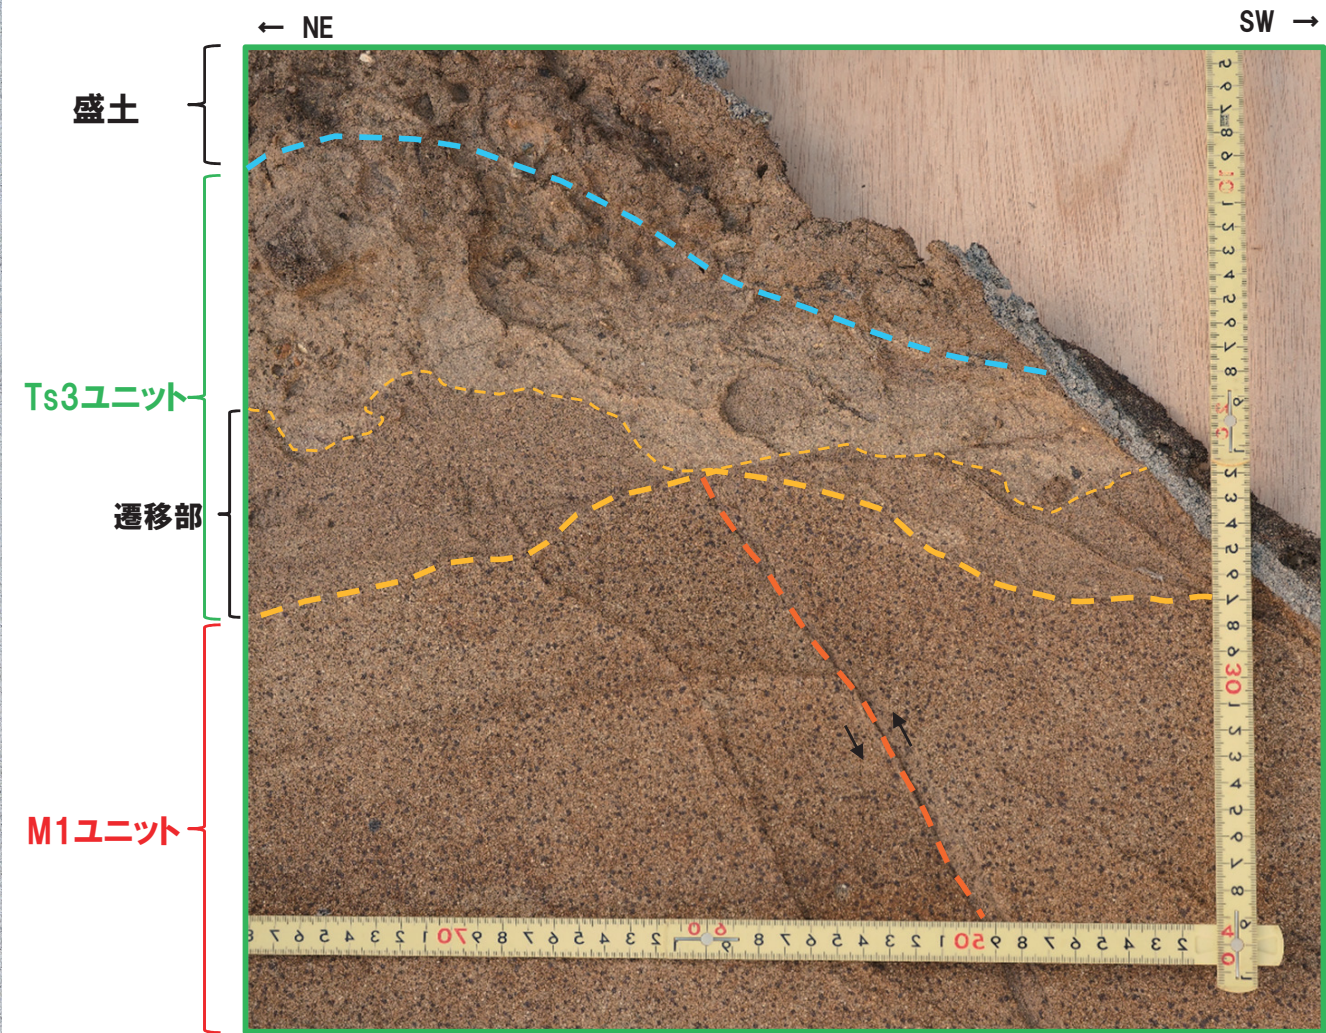
- :小断層
- :盛土基底面
- :Ts3ユニット基底面

小断層上端付近 拡大写真(左右反転)(解釈線あり)

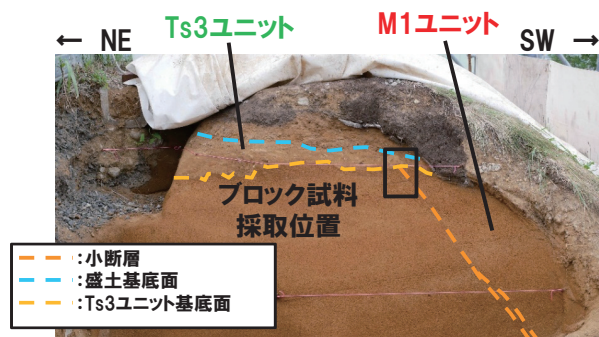
開削調査箇所(南側)南側壁面
小断層上端付近 拡大写真

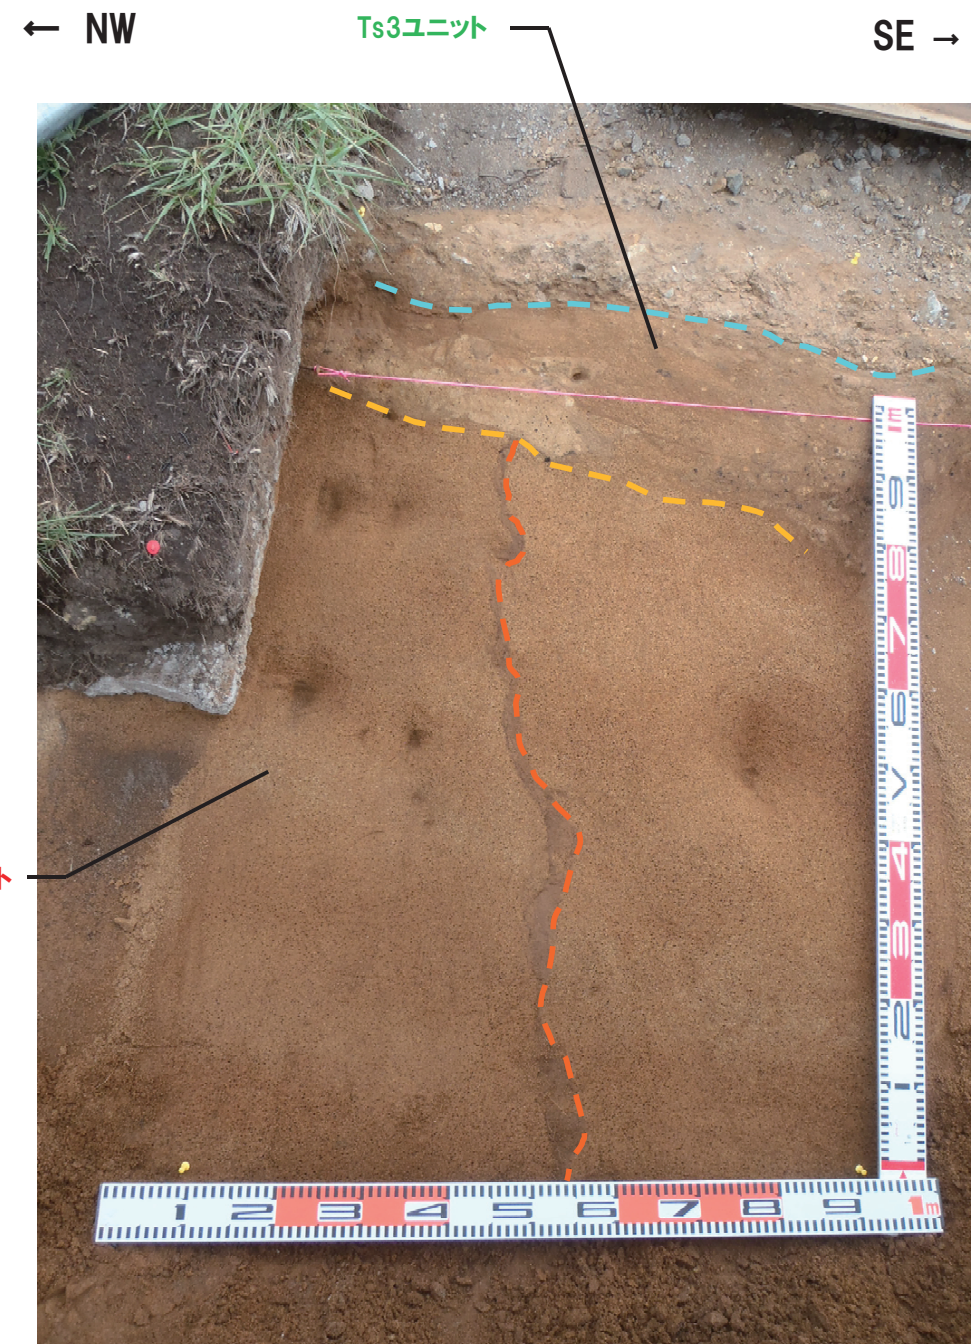
開削調査箇所(南側) 海側壁面
小断層上端付近 拡大写真(解釈線あり)

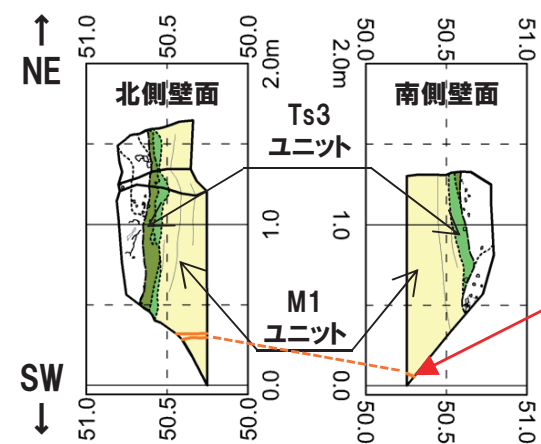
小断層 (b)
 (高角な西上がり逆断層
 センスの小断層)

| | 走向・傾斜 | 変位センス | 見かけ鉛直変位量 | 連続性 | Ts3ユニット(遷移部含む)との関係 |
|---|---|---|---|---|---|
| 小断層(b) (高角な西上がり逆断層) | N13° W～N14° E/ 82° E～88° W* | 西上がり逆断層 | 約1.5cm | ・南側壁面の背後法面において連続する | ・Ts3ユニット(遷移部含む)に変位・変形を与えていない |
