3.5 周氷河作用の影響に関する検討

検討概要 (1/3)

開削調査箇所（北側）まとめ（1/2）

開削調査箇所（南側）まとめ（1/2）

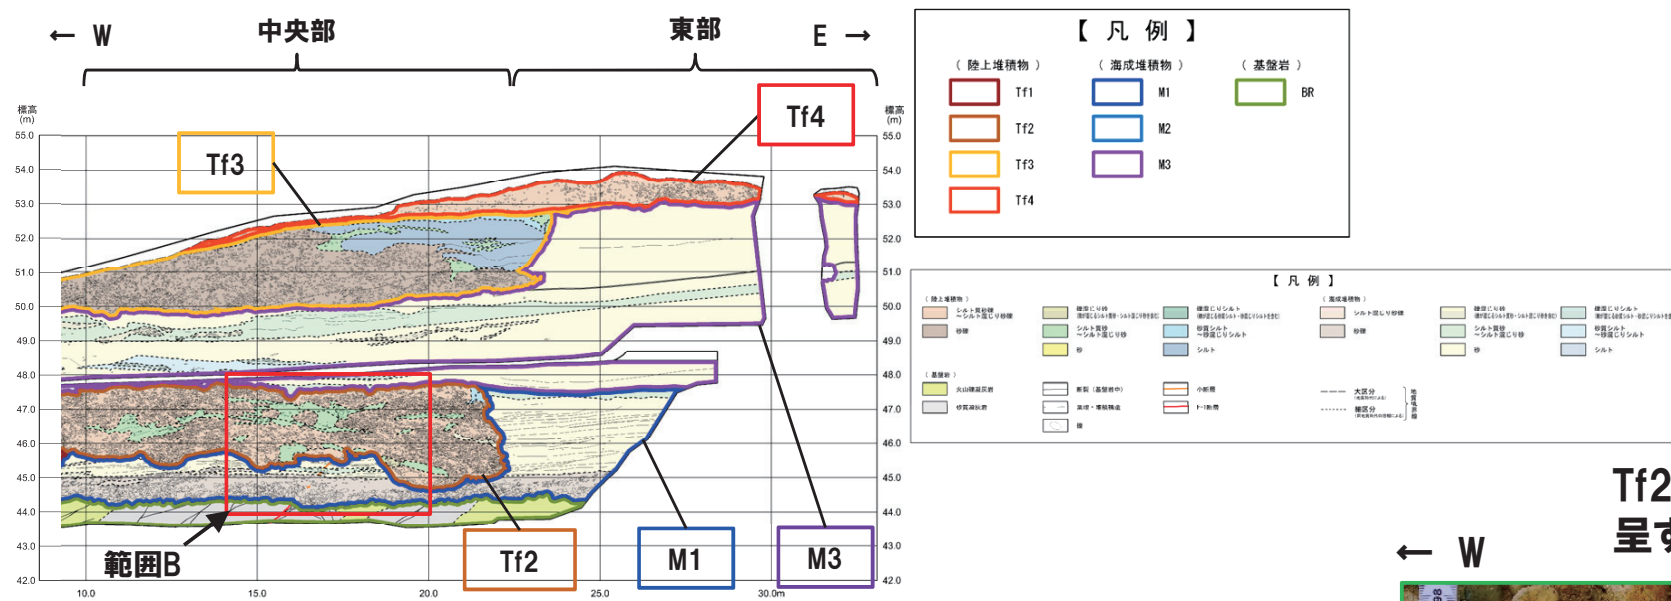
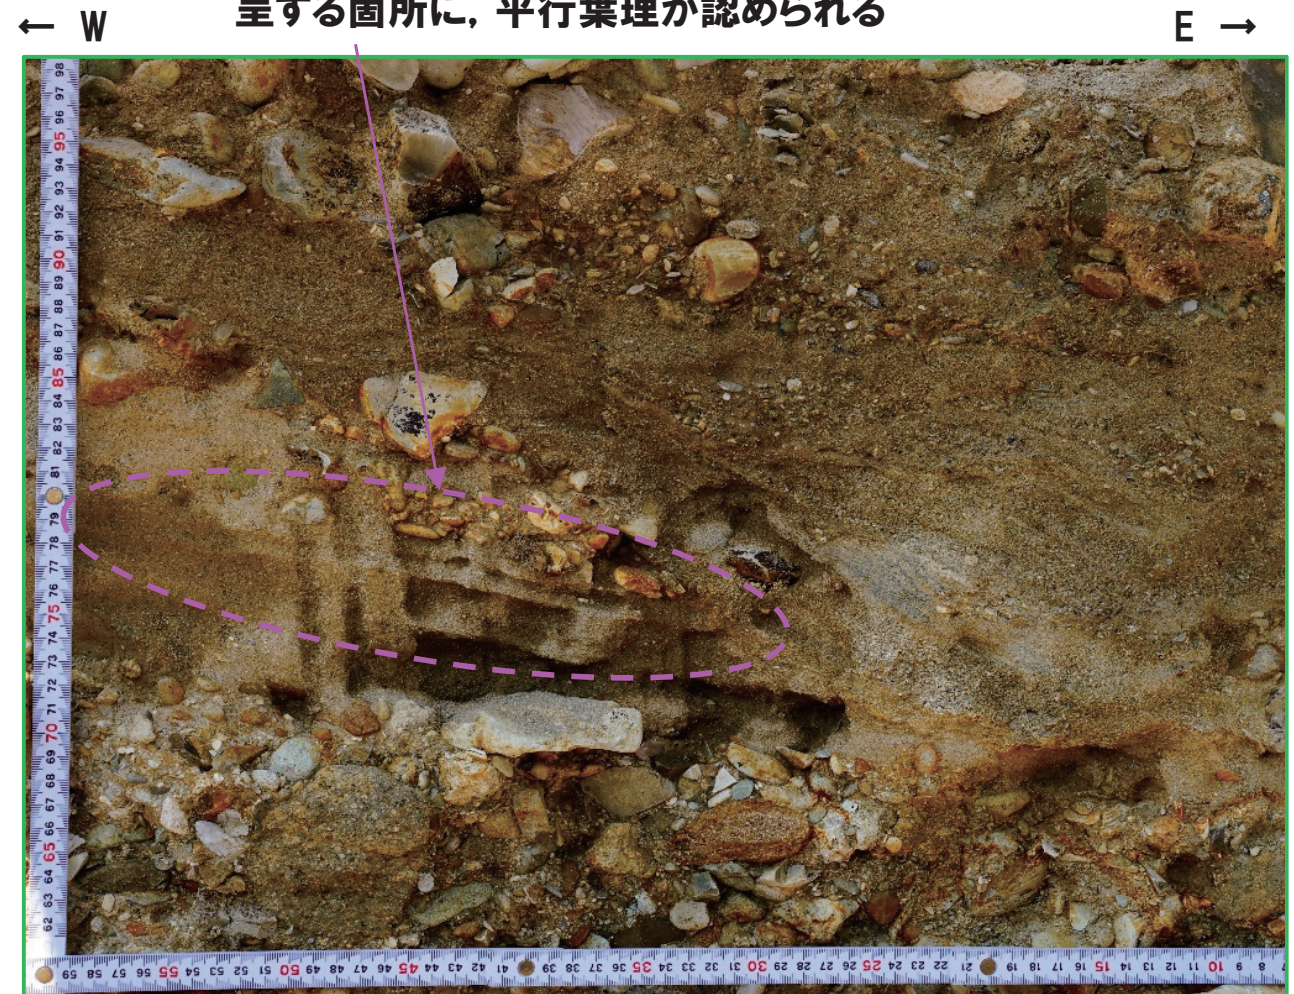
開削調査箇所(北側) 北側壁面スケッチ

Tf2ユニット中の比較的細粒な層相を呈する箇所に、平行葉理が認められる

範囲B写真(北側壁面距離呈17m付近(解釈線あり))

左図拡大写真(解釈線あり)
(奥行き方向掘削後断面)

- ・Tf2ユニット中の比較的細粒な層相を呈する箇所に、平行葉理が認められる

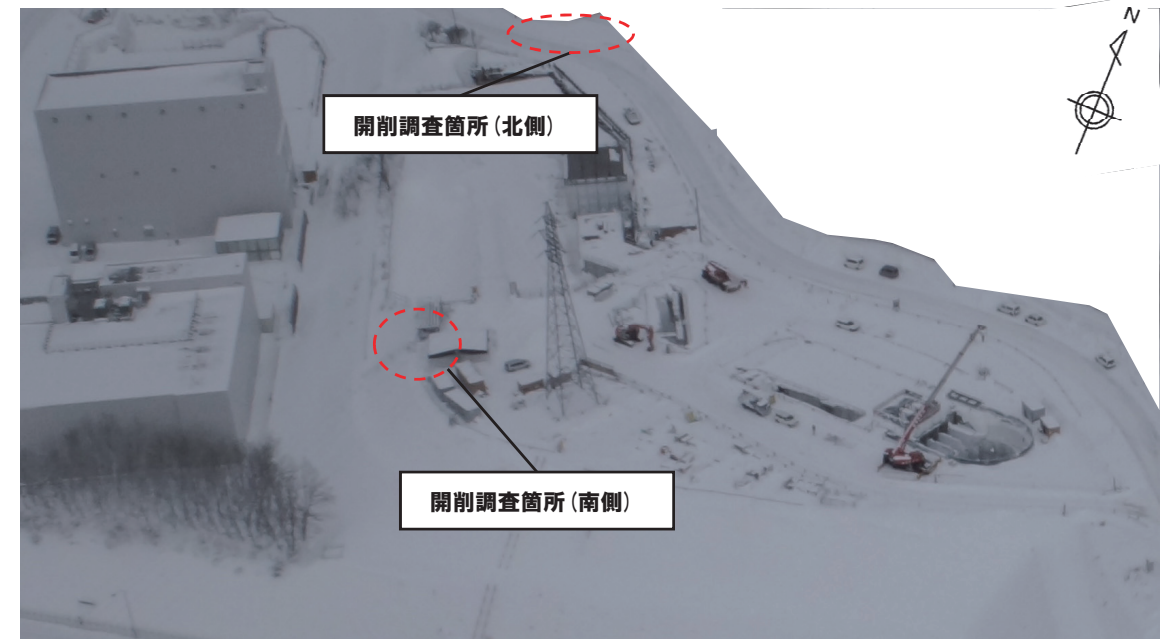
写真① 開削調査箇所(南側)付近空撮写真(H27年1月撮影)

- ・開削調査箇所(南側)付近は写真①に示すように冬季には積雪状態となっている(P30に敷地の積雪データを示す)。
- ・写真②に示すように開削調査箇所(南側)天端付近は法肩に位置していることから、人や車両の通行が無く除雪もされない箇所であり、自然積雪状態となっているため、積雪の断熱効果により凍結深さが抑制されていると考えられる。

- ・泊村の凍結深さは、安全側ではあるものの約60cmとされていること及び神恵内(1981～2010)における最寒月(1月)平均気温は-2.5℃であり、氷点下を下回ることから(P24参照)、泊発電所付近においても地盤凍結が生じる可能性があるが、Ts3ユニットが認められる開削調査箇所(南側)付近は冬季には自然積雪状態となることから、凍結深さが抑制されていると考えられる(P29参照)。
 - ・Ts3ユニット下位のM1ユニットは、淘汰の良い砂層であり(P31参照)凍上に寄与する水分をほとんど含まないこと及び毛管作用が生じにくいことから、Ts3ユニットに供給される水分は少ないと考えられる。
 - ・Ts3ユニットは、礫混じりシルト混じり砂層であり(P31参照)凍上に寄与する水分をほとんど含まないことから、凍上は起こらないものと考えられる。
- これらのことから、凍上に必要な3要素が全て揃っていないため、Ts3ユニットは凍上の発生する状況ではない。
- 加えて、前述のとおり露頭観察の結果、Ts3ユニット及びTs3ユニット基底面付近のM1ユニットには、堆積時の堆積構造に乱れは認められない(P19参照)。
