開削調査箇所(南側)

②火山灰分析-まとめ-

3. 3章関連

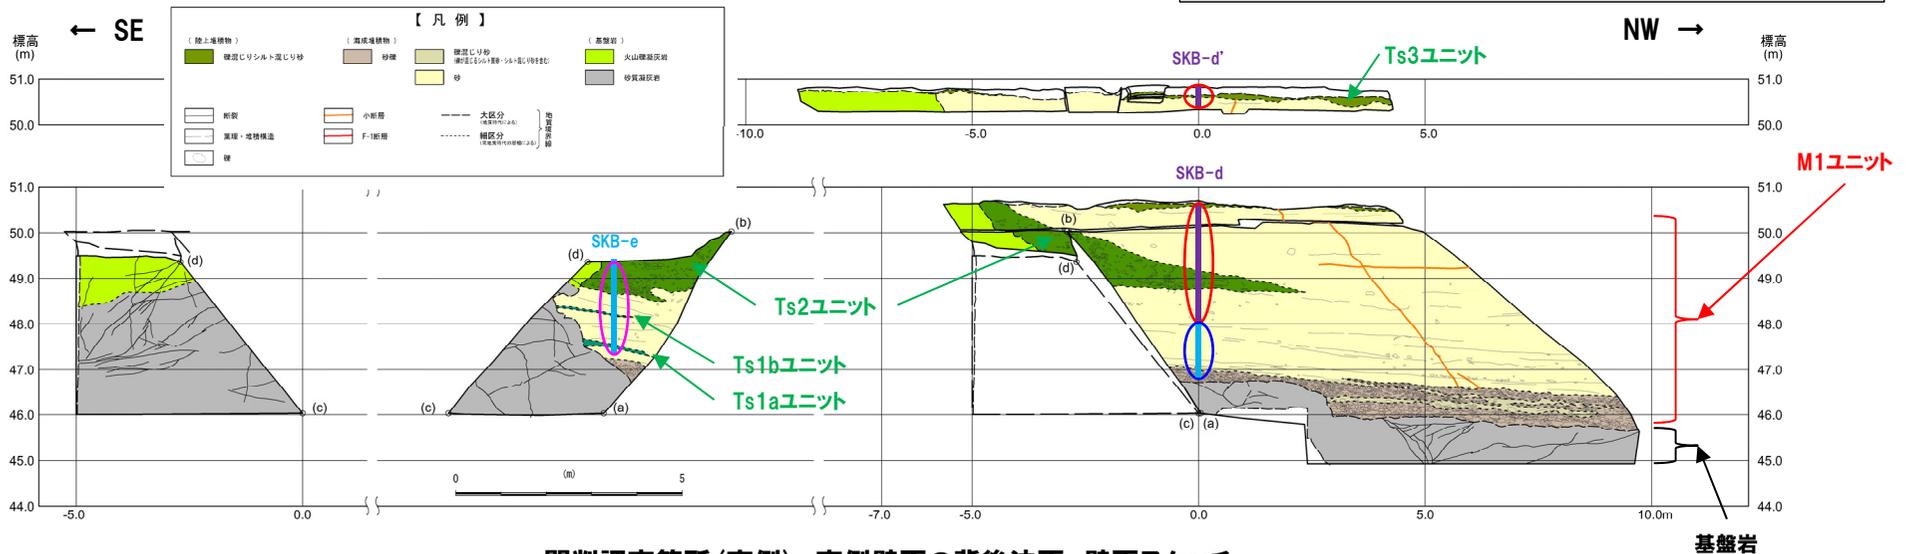
開削調査箇所(南側)平面模式図

開削調査箇所(南側) 南側壁面の背後法面 壁面スケッチ

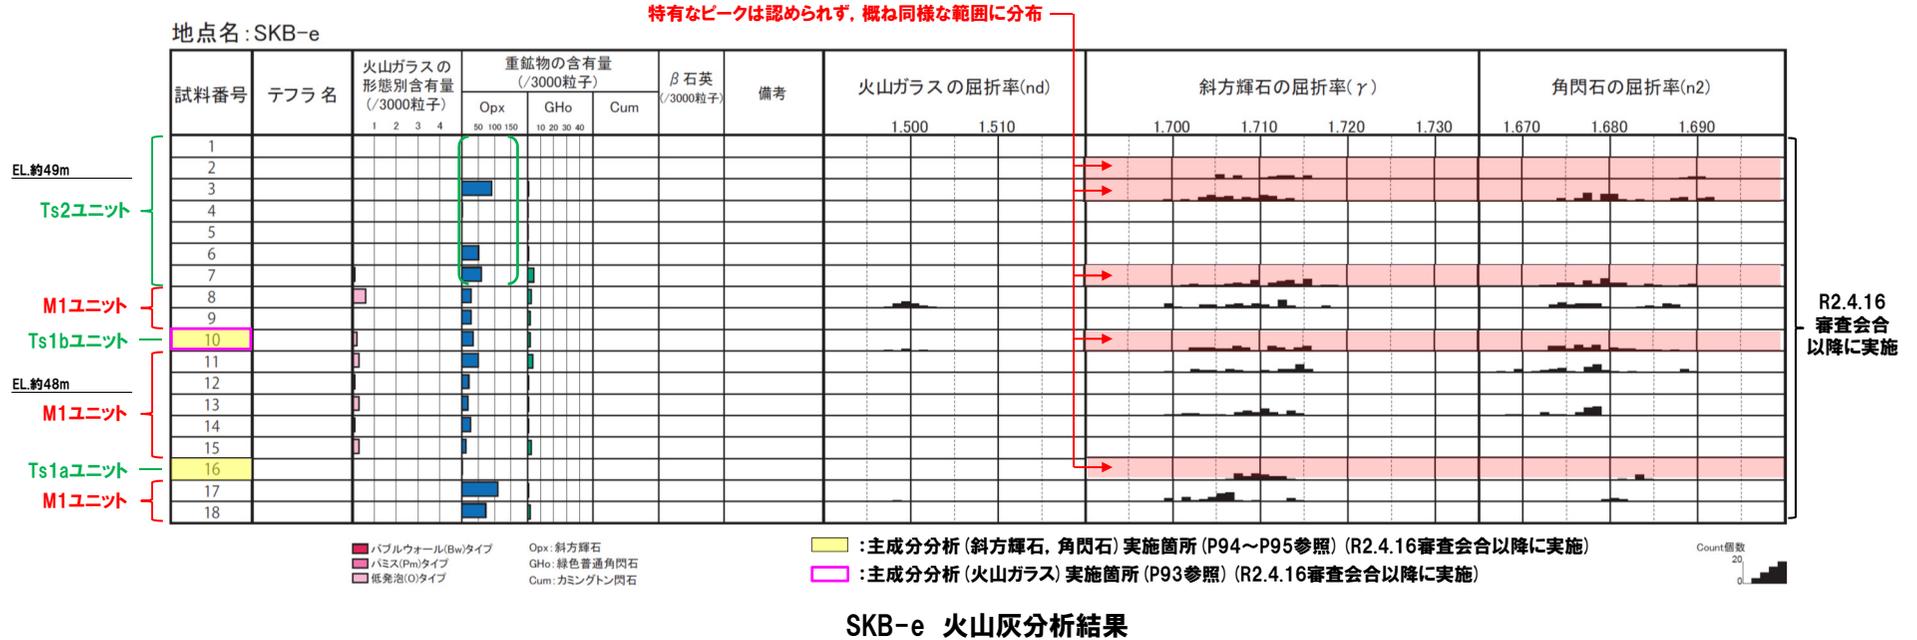
SKB-e 火山灰分析結果

- 重鉱物(斜方輝石及び角閃石)の屈折率測定の結果, Ts3ユニットとTs1ユニット(Ts1aユニット及びTs1bユニット)及びTs2ユニットは, 概ね同様な範囲に分布し, 特有なピークは認められない。
- 斜方輝石の含有量は, 一部例外は認められるものの, Ts2ユニットが認められる範囲(標高49m程度)においては, 減少する傾向が認められる(次頁~P91緑囲みの範囲)。
- なお, Ts1ユニット(Ts1aユニット及びTs1bユニット)及びTs3ユニットは層厚が薄いため, 傾向の変化を把握することは難しい状況である。

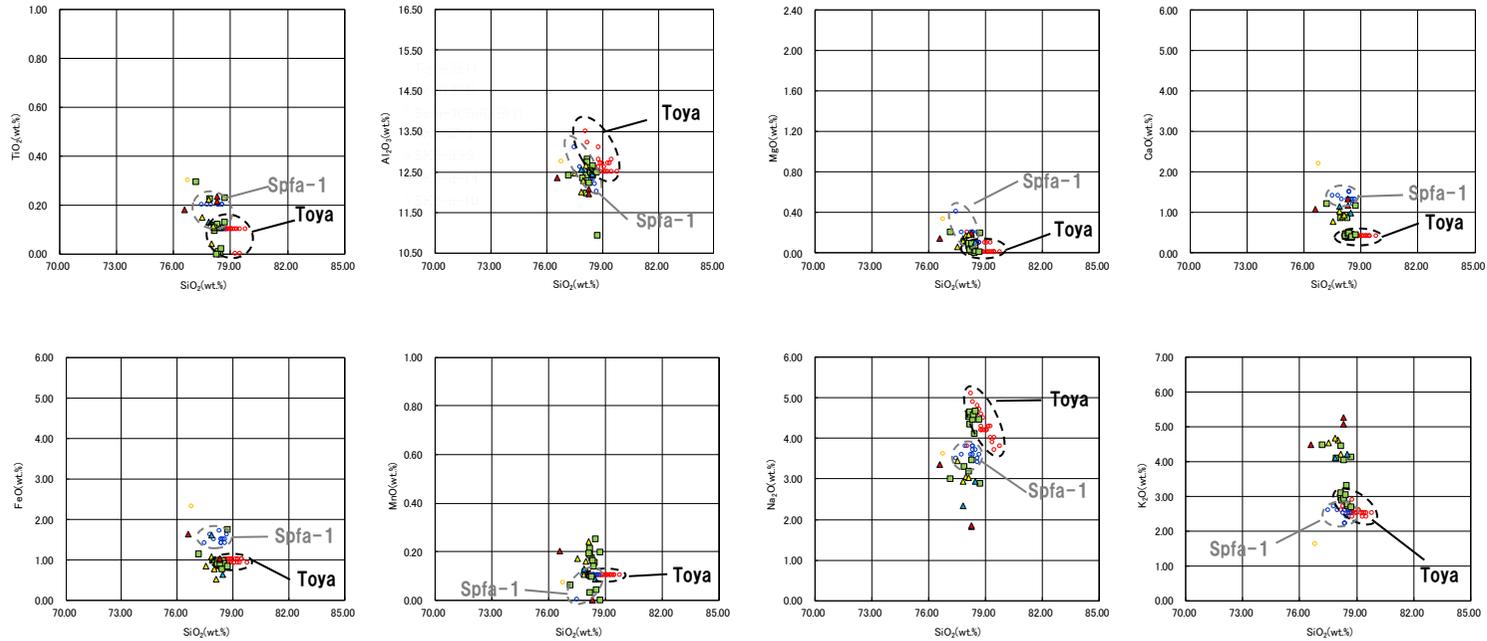
測線SKB-d', 測線SKB-d及び測線SKB-e 火山ガラスの主元素組成 (ハーカー図)

- 火山ガラスの主成分分析の結果、盛土中には洞爺火山灰の混在が認められるものの、Ts1ユニット(Ts1bユニット)、Ts2ユニット及びTs3ユニットには洞爺火山灰は認められない。
- 重鉱物(斜方輝石及び角閃石)の主成分分析の結果、Ts3ユニットとTs1ユニット(Ts1aユニット及びTs1bユニット)及びTs2ユニットにおける主元素組成の各分布範囲は、概ね同様である。

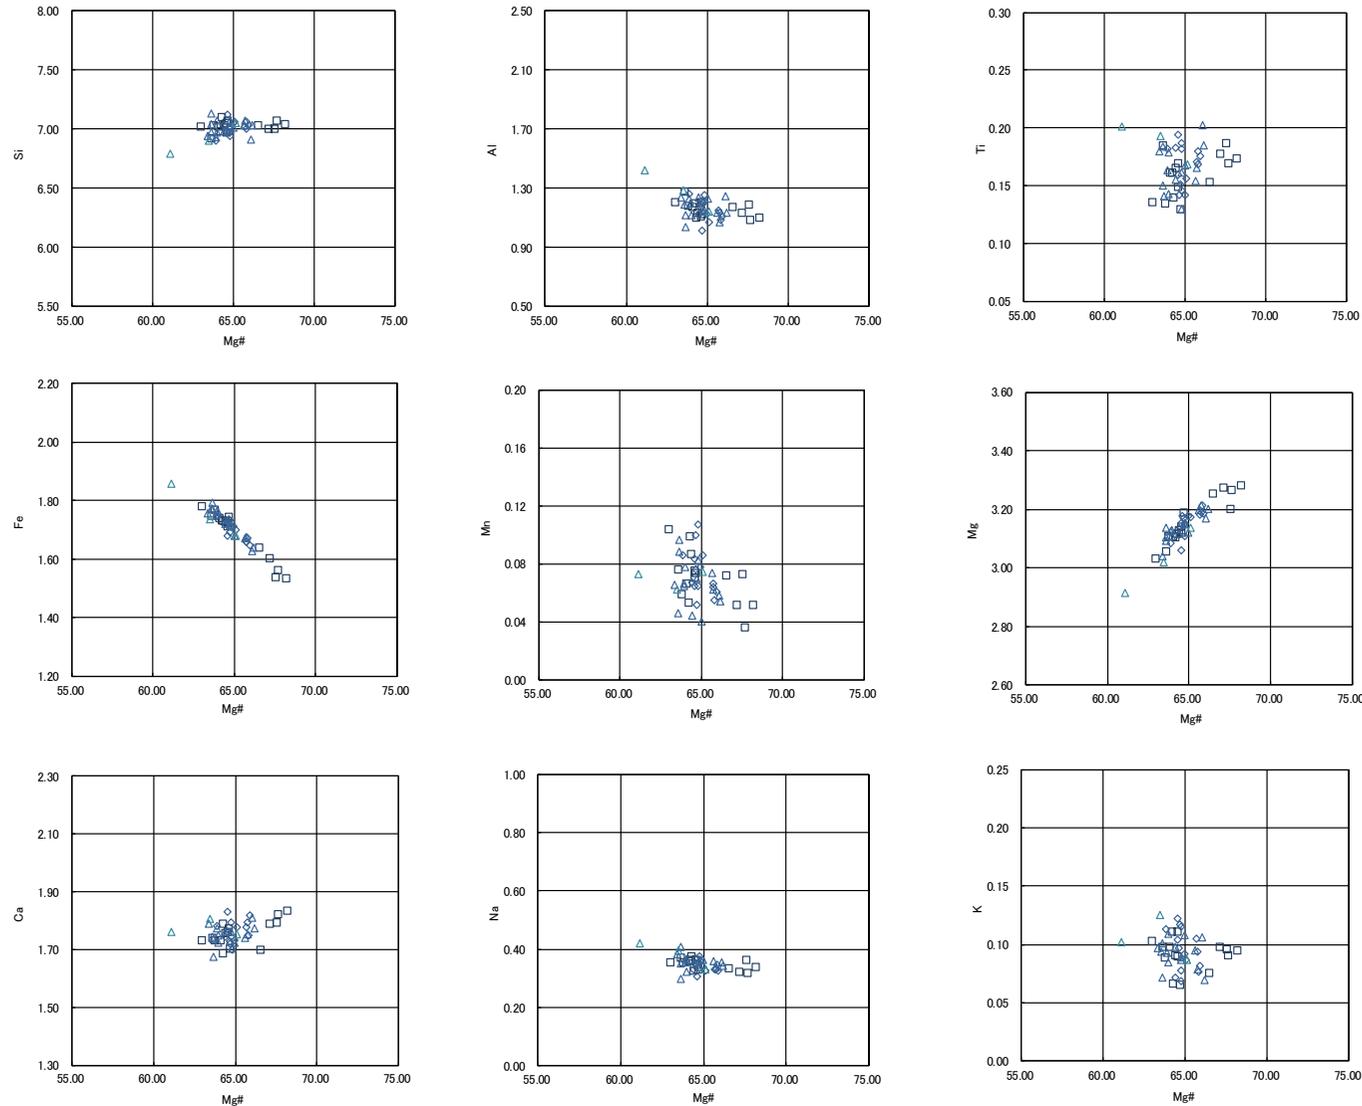
開削調査箇所(南側) 測線SKB-d', 測線SKB-d及び測線SKB-e
角閃石Ho 主元素組成 (R2.4.16審査会合以降に実施)

凡例	
□	SKB-d-2 Ts3ユニット
◇	SKB-d-14 Ts2ユニット
△	SKB-e-10 Ts1bユニット
▽	SKB-e-16 Ts1aユニット

Mg# = 100Mg / (Mg+Fe)

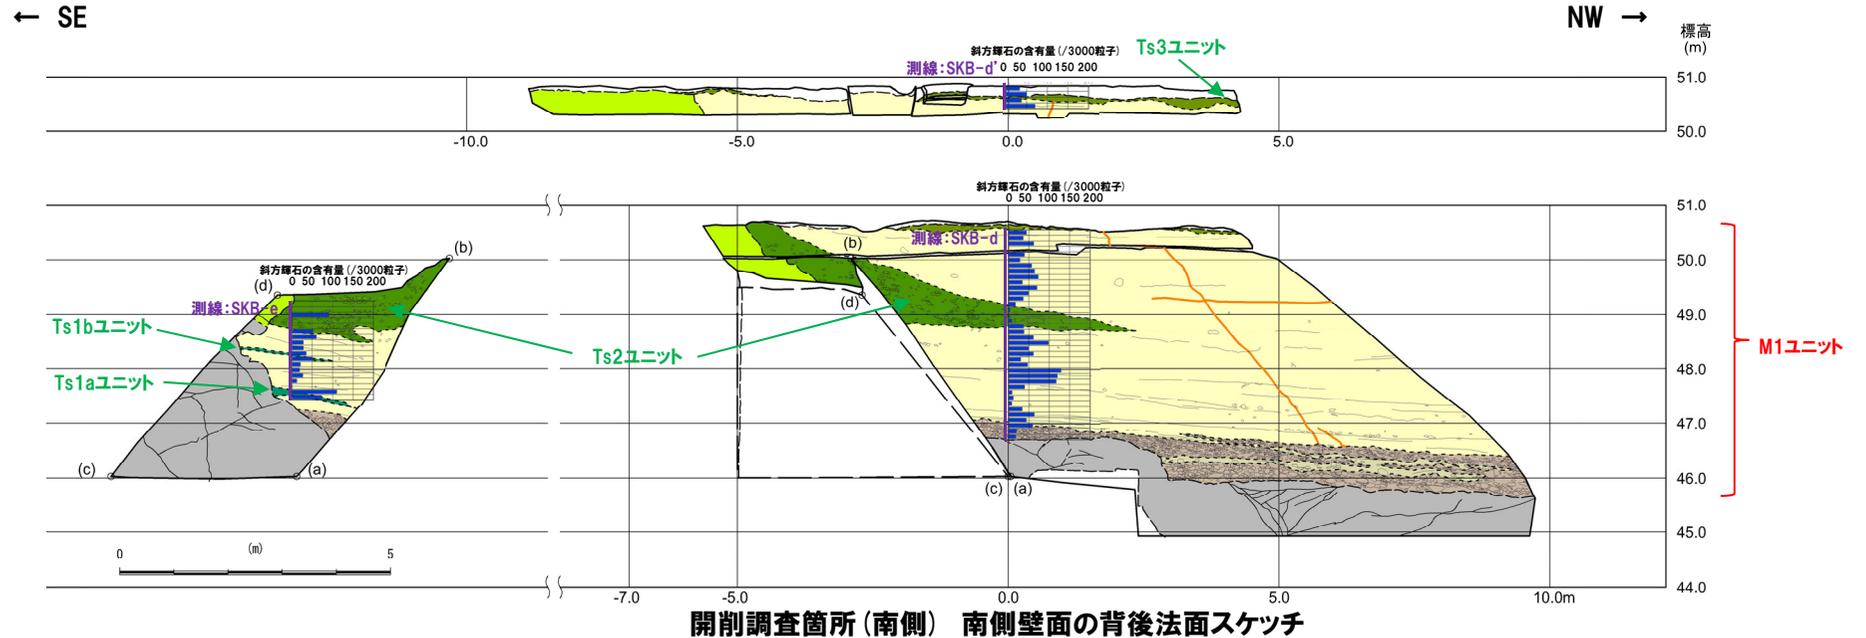
- 斜方輝石の含有量を開削調査箇所(南側)南側壁面の背後法面スケッチに重ねたものを下図に示す。
- 斜方輝石の含有量は、一部例外は認められるものの、Ts2ユニットが認められる範囲(標高49m程度)においては、減少する傾向が認められる。

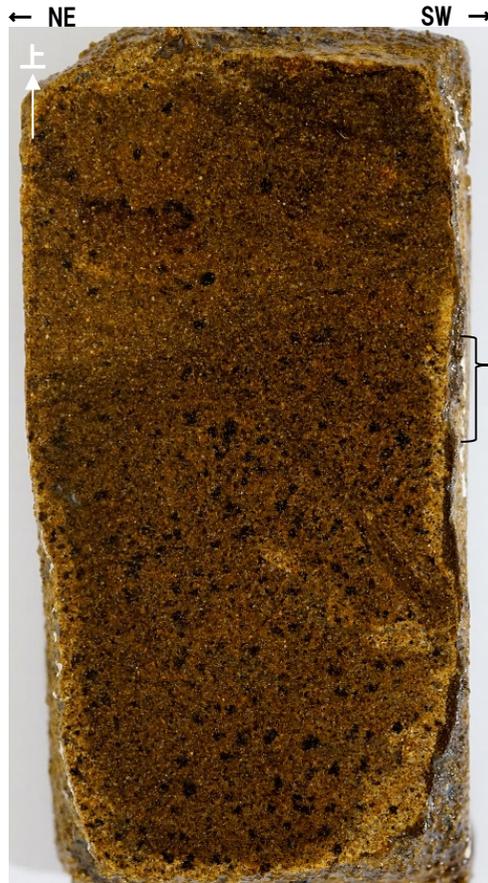
傾斜方向研磨片 (解釈線なし) 5cm

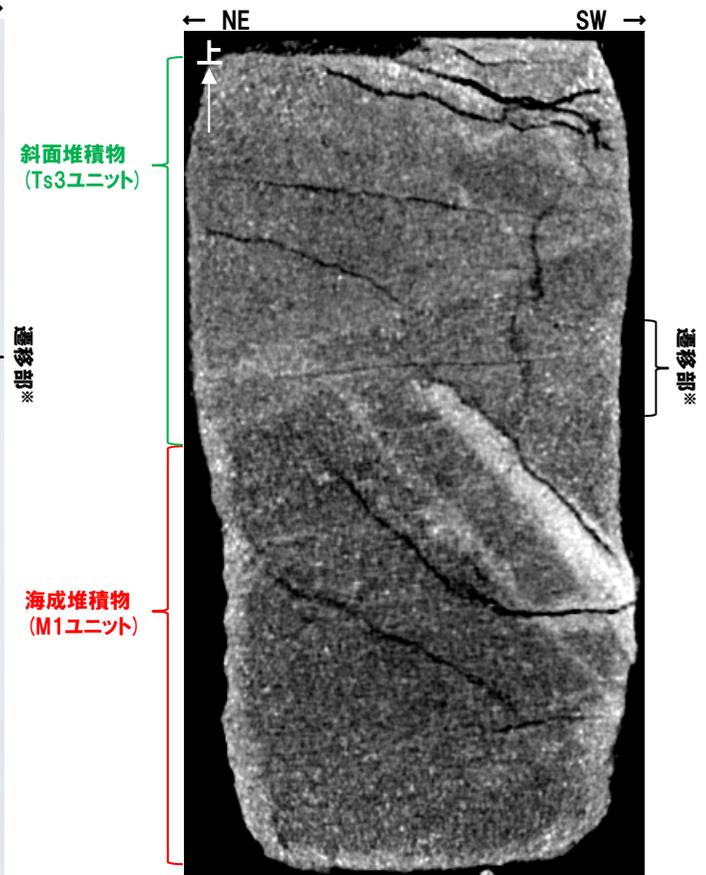
X線CT画像 (傾斜方向断面, 解釈線なし) (断面(B): 研磨片作成位置断面) 5cm

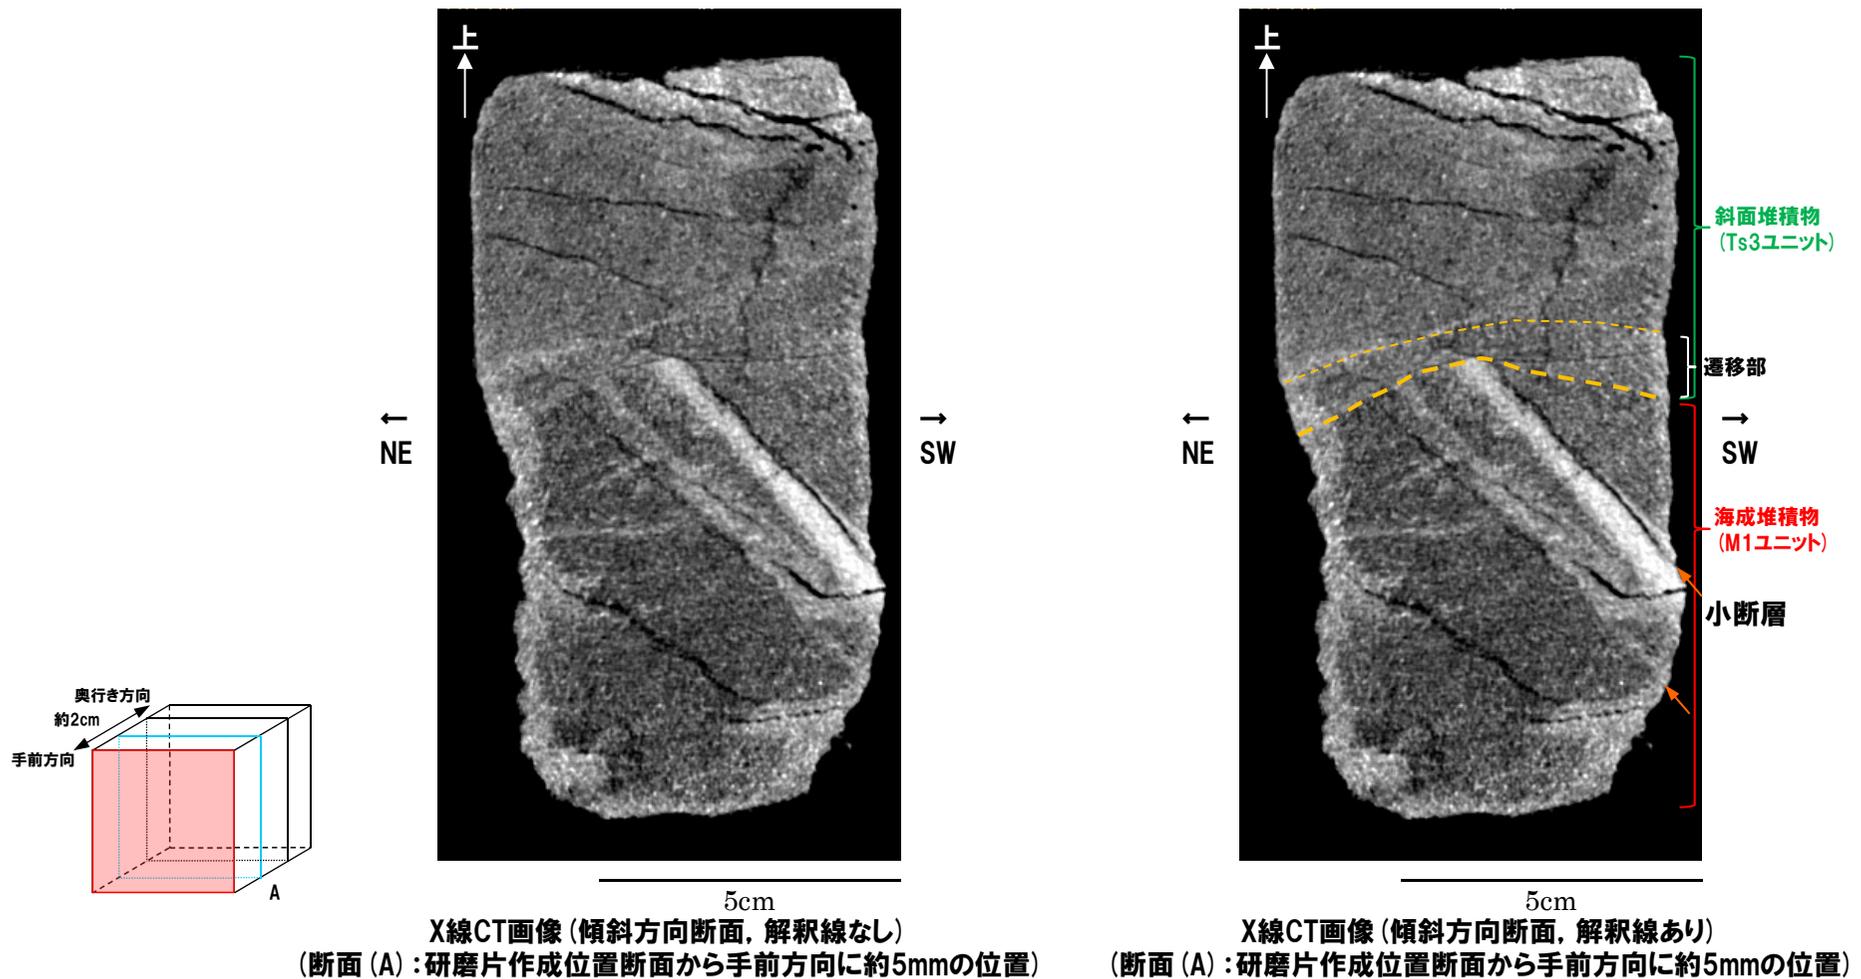
- 複数断面において、奥行き方向に遷移部(Ts3ユニット)及び斜面堆積物(Ts3ユニット)の連続性を確認した。
- 各断面において、海成堆積物(M1ユニット)に対応する箇所の上位に、遷移部(Ts3ユニット)に対応する箇所が認められ、奥行き方向への連続が認められる。

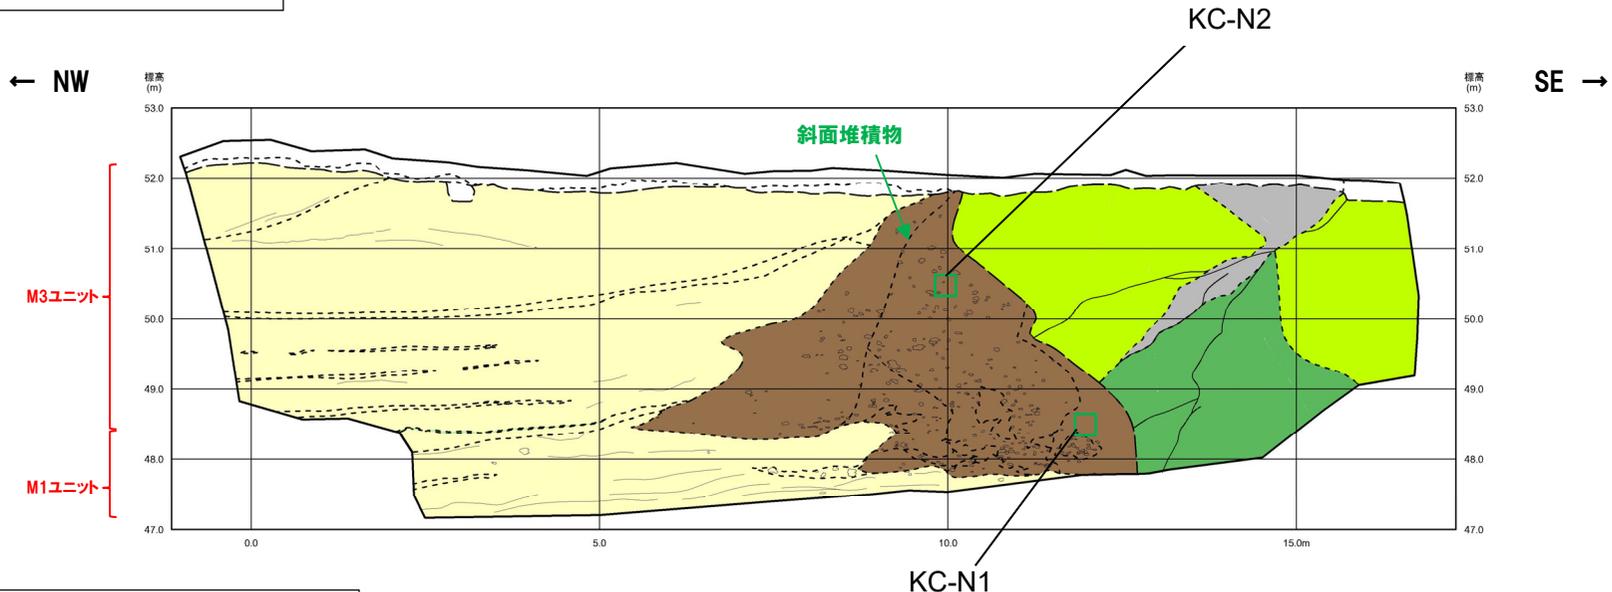
追加開削調査箇所 北側壁面 試料採取位置

- 追加開削調査箇所において認められる斜面堆積物について、R2.4.16審査会合以降、礫種・礫の形状調査を実施した。
- 調査は、開削調査箇所(南側)南側壁面の背後法面に認められるTs1ユニット、Ts2ユニット及びTs3ユニットを対象に実施した方法と概ね同様に、以下のとおり実施した。
 - ・各調査箇所については、約9000cm³(30cm×30cm×10cm程度)のブロック試料を採取。
 - ・採取したブロック試料から、4.75mm以上の礫を篩い分けにより抽出※。
 - ・抽出した礫に対し、礫種、球形度及び円磨度について確認した。

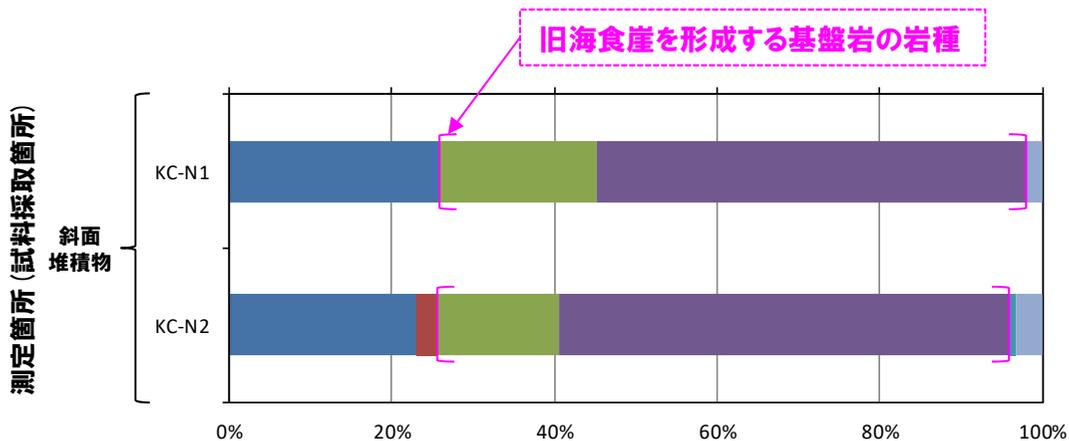
礫種毎の数量・割合 (調査窓) ※

- KC-N1 (礫質砂) 及びKC-N2 (砂礫) の主要構成礫は、砂質凝灰岩礫である。
- 斜面堆積物は、開削調査箇所 (南側) 南側壁面の背後法面の調査結果 (次頁参照) と同様に、旧海食崖を形成する基盤岩の岩種 (火山礫凝灰岩及び砂質凝灰岩) と同様な礫種が多く含まれる。

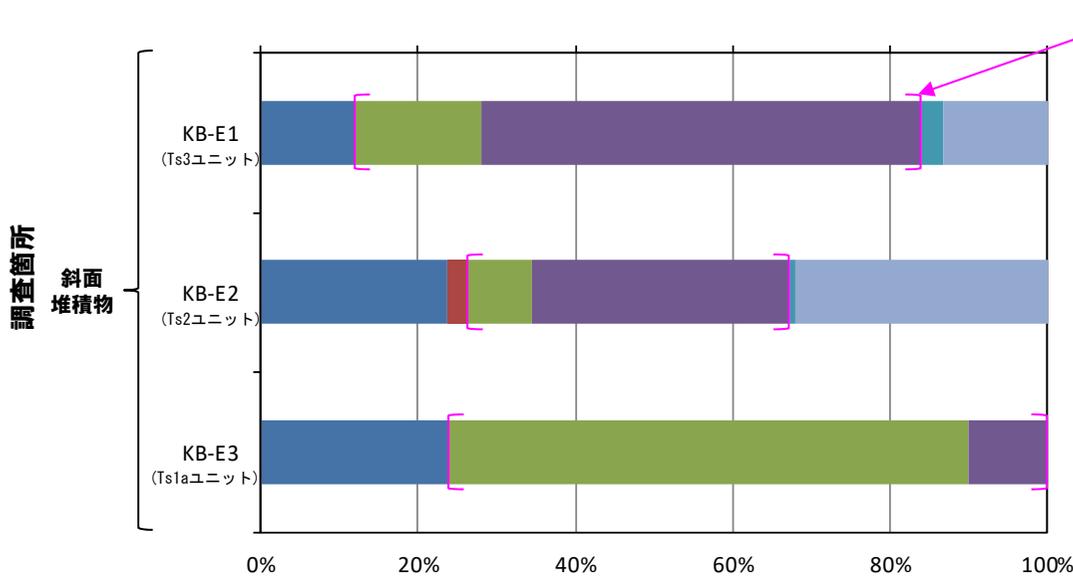
- KB-E1 (礫混じりシルト混じり砂) の主要構成礫は、砂質凝灰岩礫である。
- KB-E2 (礫質シルト混じり砂) の主要構成礫は、砂質凝灰岩礫及び珪質岩礫である。
- KB-E3 (礫質砂) の主要構成礫は、火山礫凝灰岩礫である。
- 各堆積物に含まれる礫種の構成割合には差異が認められるが、旧海食崖を形成する基盤岩の岩種 (火山礫凝灰岩及び砂質凝灰岩) と同様な礫種が多く含まれる状況が共通する。

旧海食崖を形成する基盤岩の岩種

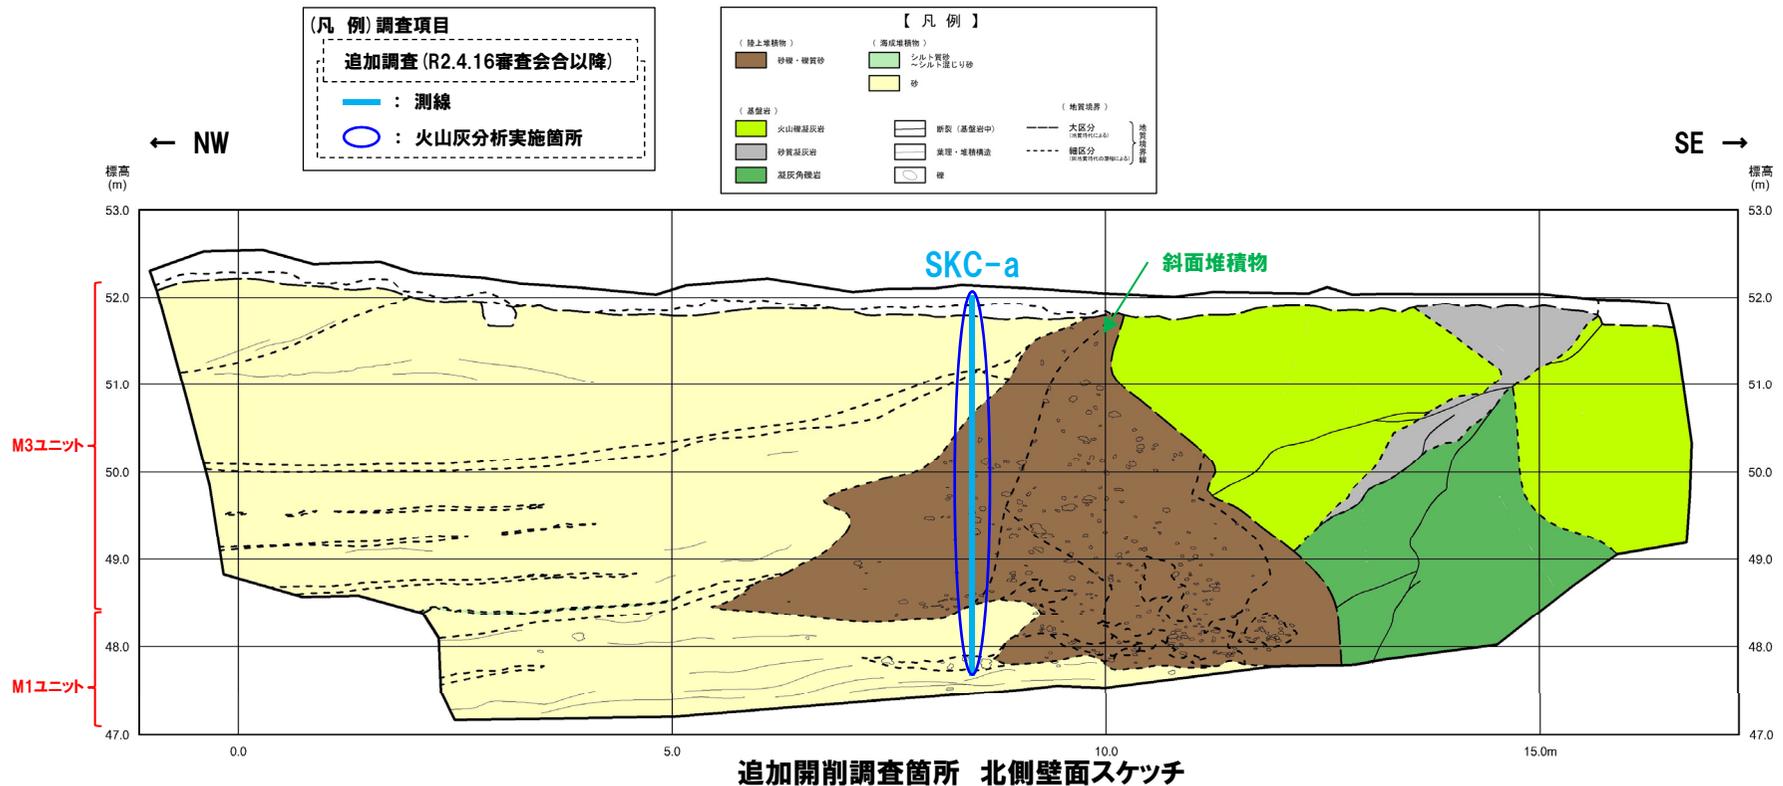
- 重鋇物(斜方輝石及び角閃石)の屈折率測定の結果、追加開削調査箇所に認められる斜面堆積物とTs1ユニット、Ts2ユニット及びTs3ユニットは、概ね同様な範囲に分布し、特有なピークは認められない。
- 重鋇物(斜方輝石及び角閃石)の主成分分析の結果、追加開削調査箇所に認められる斜面堆積物とTs1ユニット、Ts2ユニット及びTs3ユニットにおける主元素組成の各分布範囲は、概ね同様である。
- 斜方輝石の含有量は、斜面堆積物が認められる範囲(標高約48m~50m)において減少する傾向が認められ、この結果は開削調査箇所(南側)に認められるTs2ユニットにおいて認められる傾向と同様である。

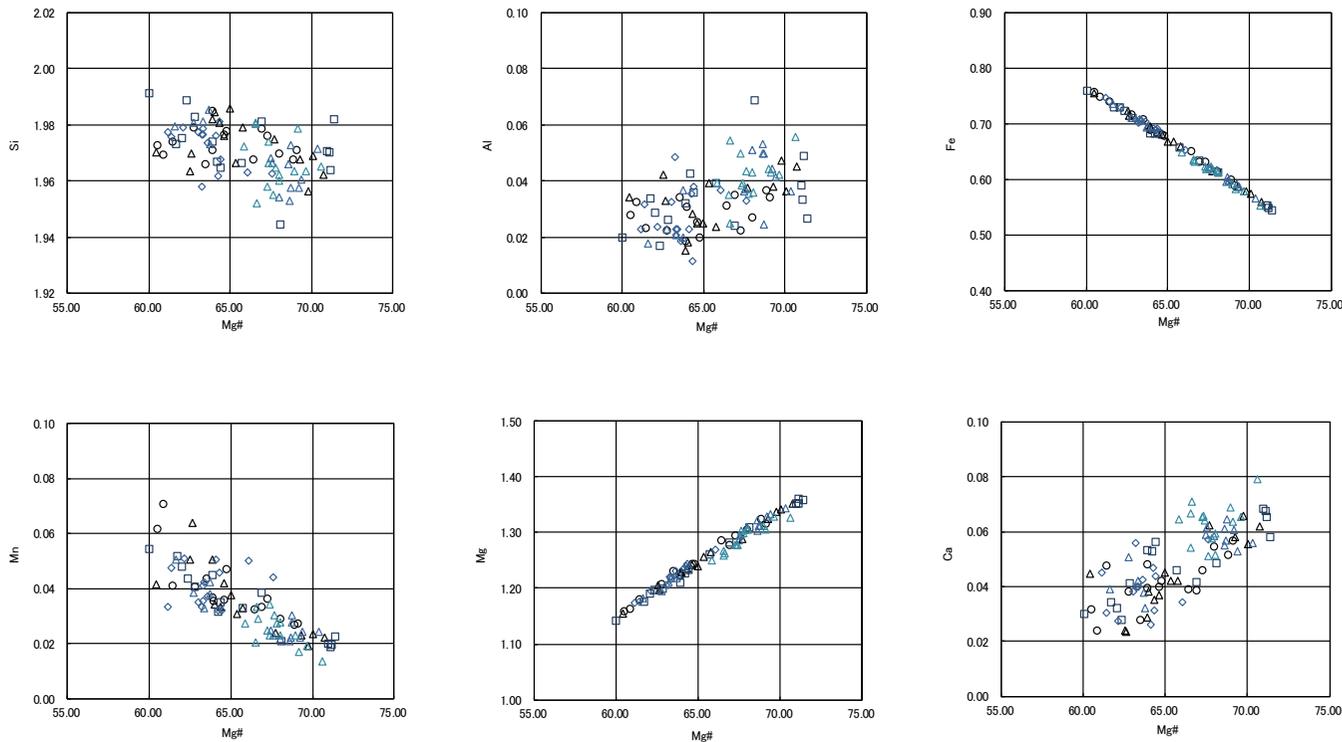
開削調査箇所(南側) 測線SKB-d', 測線SKB-d及び測線SKB-e
 追加開削調査箇所 測線SKC-a
 斜方輝石Opx 主元素組成 (R2.4.16審査会合以降に実施)

○重鉍物(斜方輝石及び角閃石)の主成分分析の結果, 追加開削調査箇所に認められる斜面堆積物とTs1ユニット(Ts1aユニット及びTs1bユニット), Ts2ユニット及びTs3ユニットにおける主元素組成の各分布範囲は, 概ね同様である。

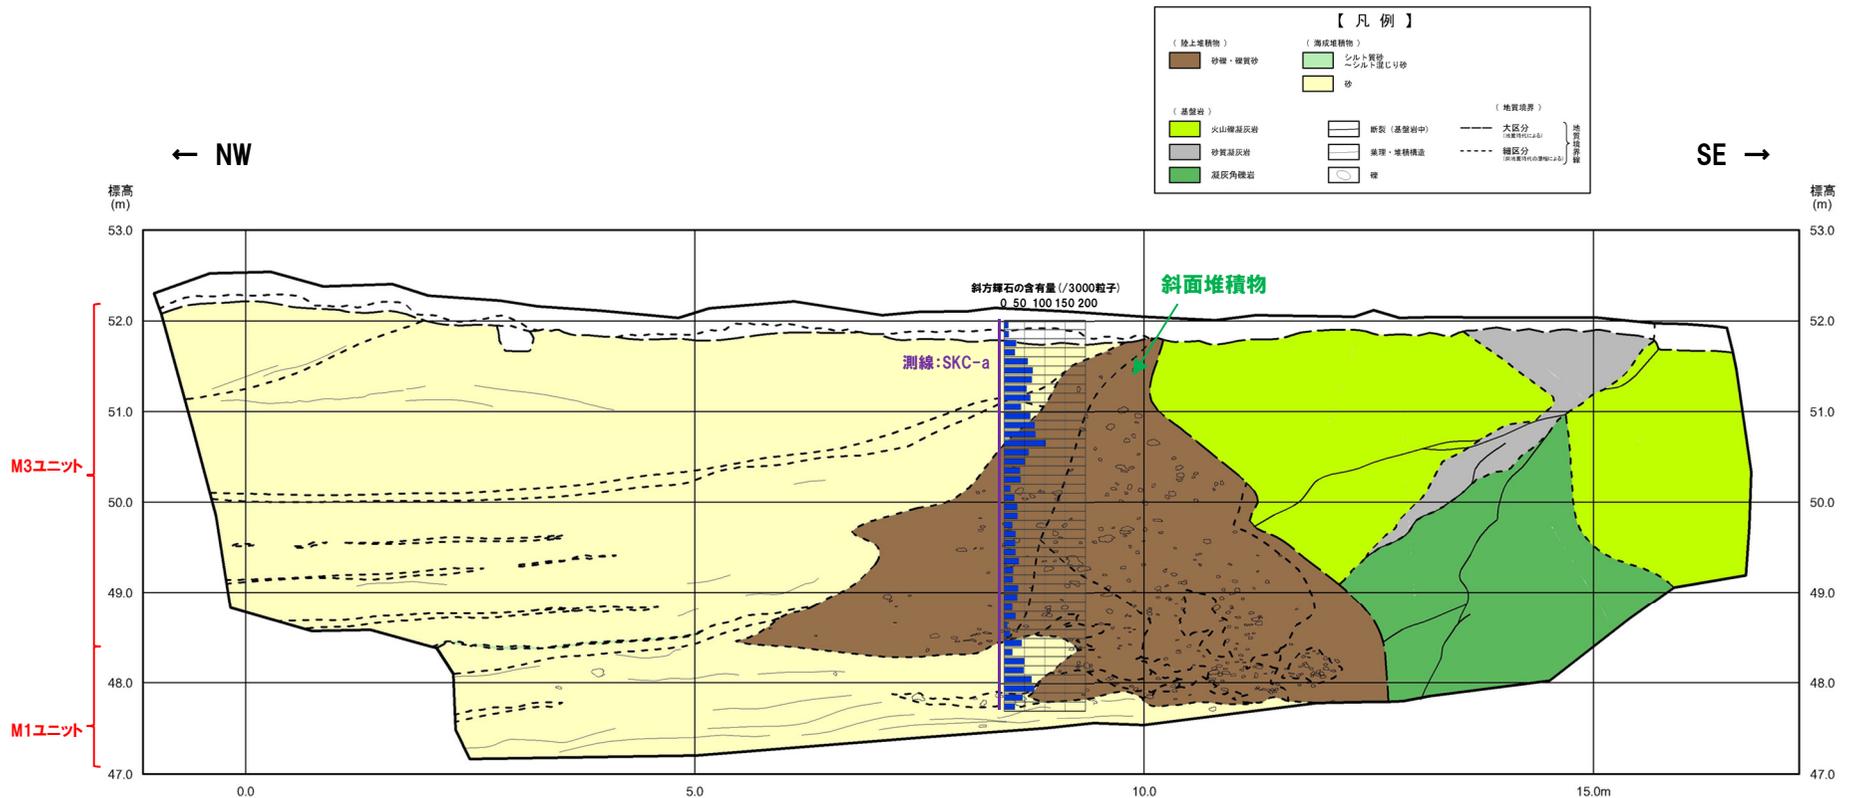
追加開削調査箇所スケッチ

- 斜方輝石の含有量を追加開削調査箇所スケッチに重ねたものを下図に示す。
- 斜方輝石の含有量は、斜面堆積物が認められる範囲（標高約48m～50m）において減少する傾向が認められ、この結果は開削調査箇所（南側）に認められるTs2ユニットにおいて認められる傾向（次頁参照）と同様である。

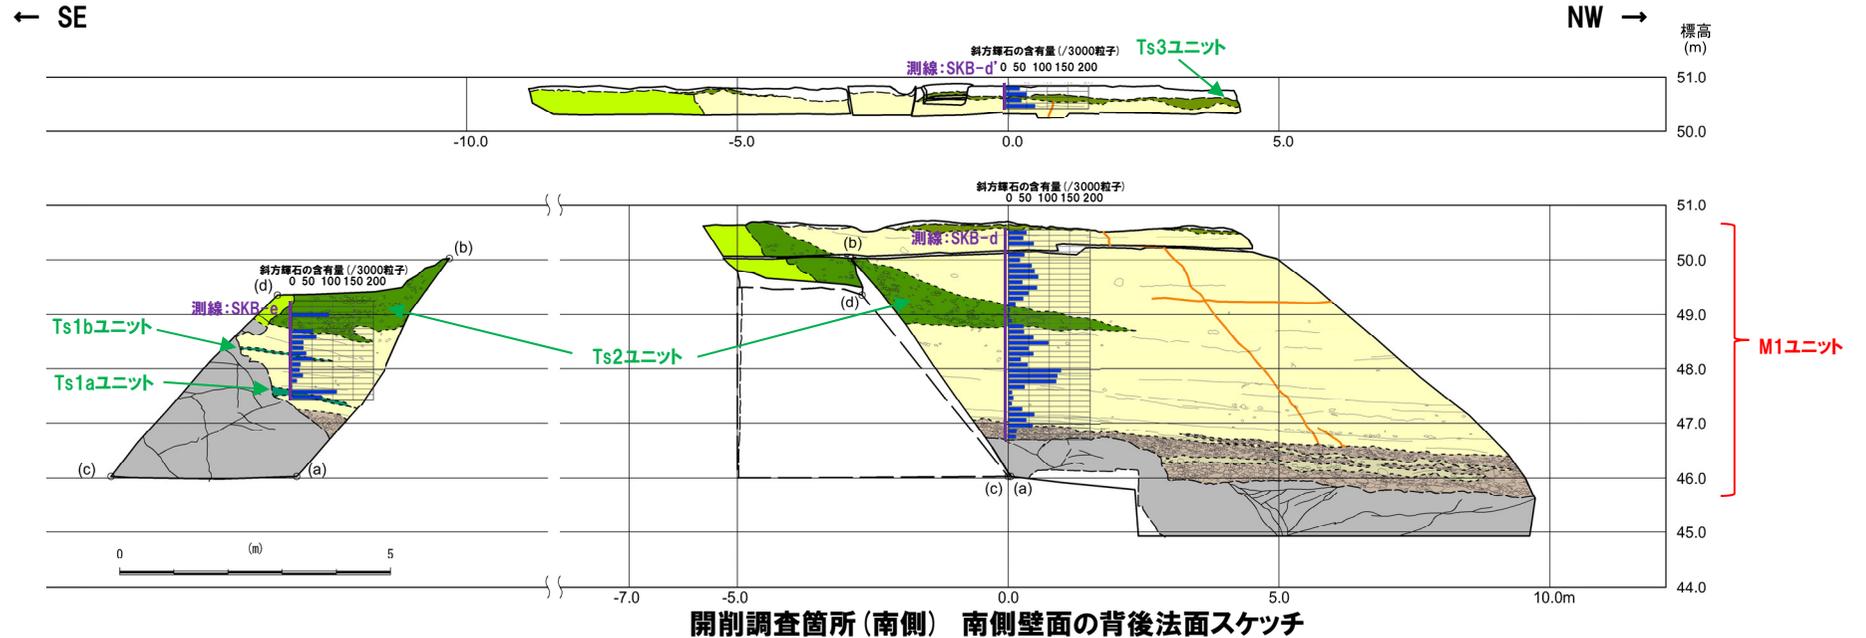
- 斜方輝石の含有量を開削調査箇所(南側)南側壁面の背後法面スケッチに重ねたものを下図に示す。
- 斜方輝石の含有量は、一部例外は認められるものの、Ts2ユニットが認められる範囲(標高49m程度)においては、減少する傾向が認められる。

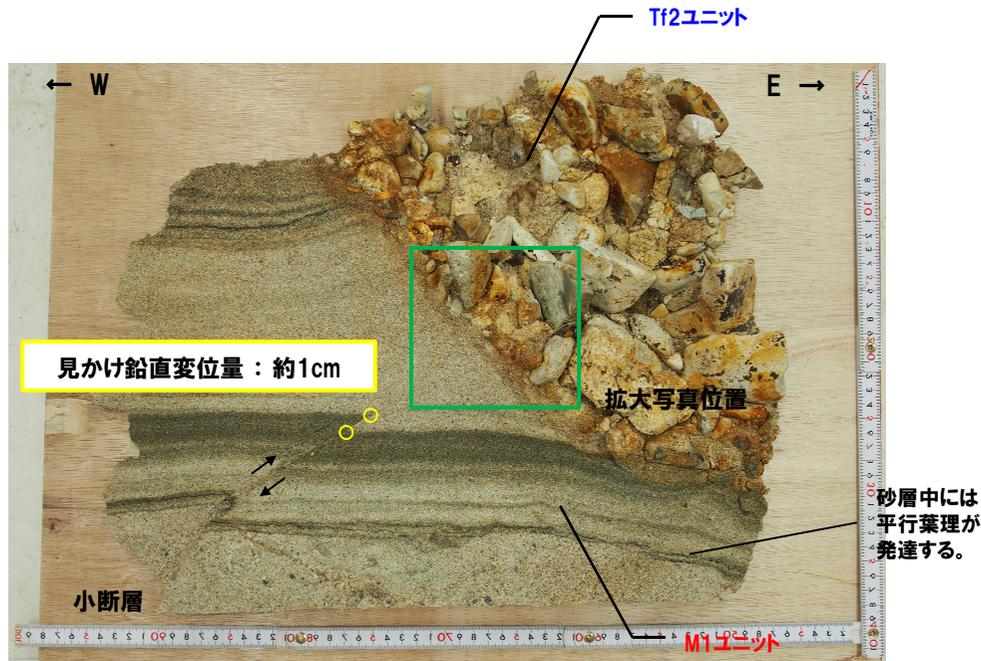
はぎとり転写試料 写真(左右反転)(解釈線あり)

- F-1断層に関連する小断層は、M1ユニットに変位を与えており、Tf2ユニットの基底面直下まで剪断面が連続し、変位が認められる。
- Tf2ユニットの基底面に、小断層による変位は認められない。
- Tf2ユニットに、剪断面は認められない。
- Tf2ユニット中の礫は、基底面(チャンネル壁)に沿って比較的定向配列しており、堆積構造の乱れは認められない。

○ : 見かけ鉛直変位量の計測箇所(砂層中の葉理のスレ)

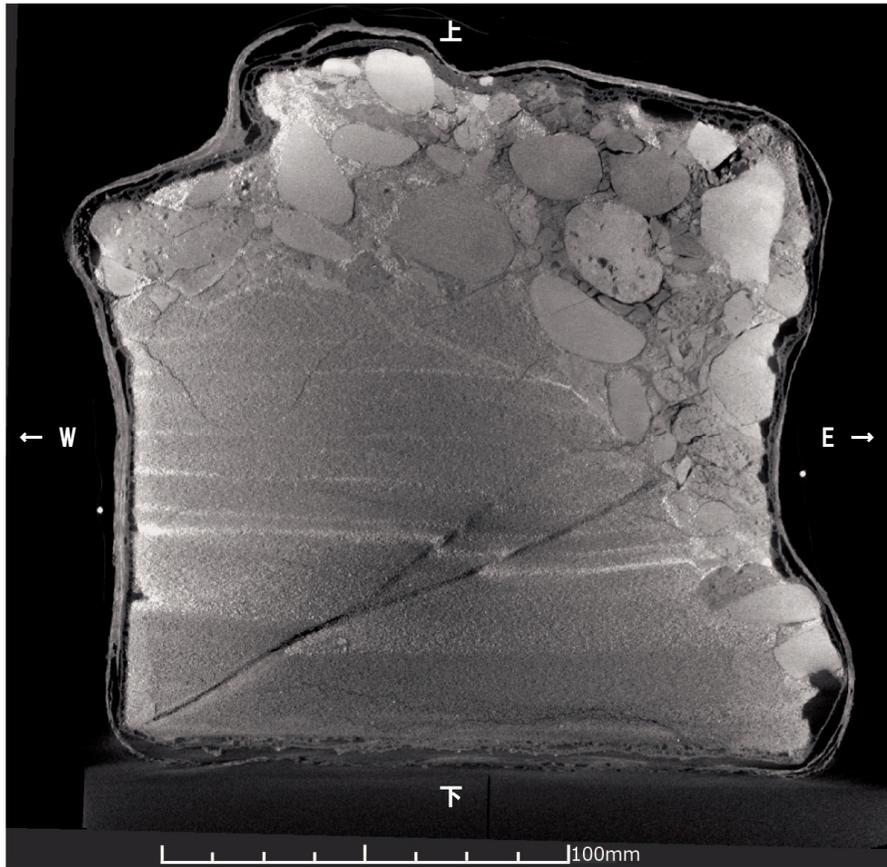
- 北側壁面において採取したブロック試料について、マイクロフォーカスX線CT画像により、内部構造を観察した。
 - はぎとり転写試料と同様、F-1断層に関連する小断層は、ブロック試料中で明瞭に2条に分岐している。
 - 分岐した2条の小断層は、それぞれTf2ユニットの基底面(チャンネル壁)直下まで変位を与えている。
 - 小断層の見かけ変位量は、ブロック下方で約13mm(次頁図(a)), 上方で2条に分岐した後も計約13mm(次頁図(b)及び(c)の合計)であり、変位量の減衰は認められない。
 - Tf2ユニットの基底面(チャンネル壁)に、2条の小断層による変位は認められない。
 - Tf2ユニット中に、剪断面は認められない。
 - Tf2ユニット中に、堆積構造の乱れ等は認められない。
- また、データ拡充結果(3.3章参照)を踏まえ、R2.4.16審査会合において説明した既往のブロック試料中の割れ目(X線CT画像の見え方)について、当社の解釈を整理した(P134参照)。

マイクロフォーカスX線CT画像(解釈線なし)
(断面(E):ブロック試料中央断面)

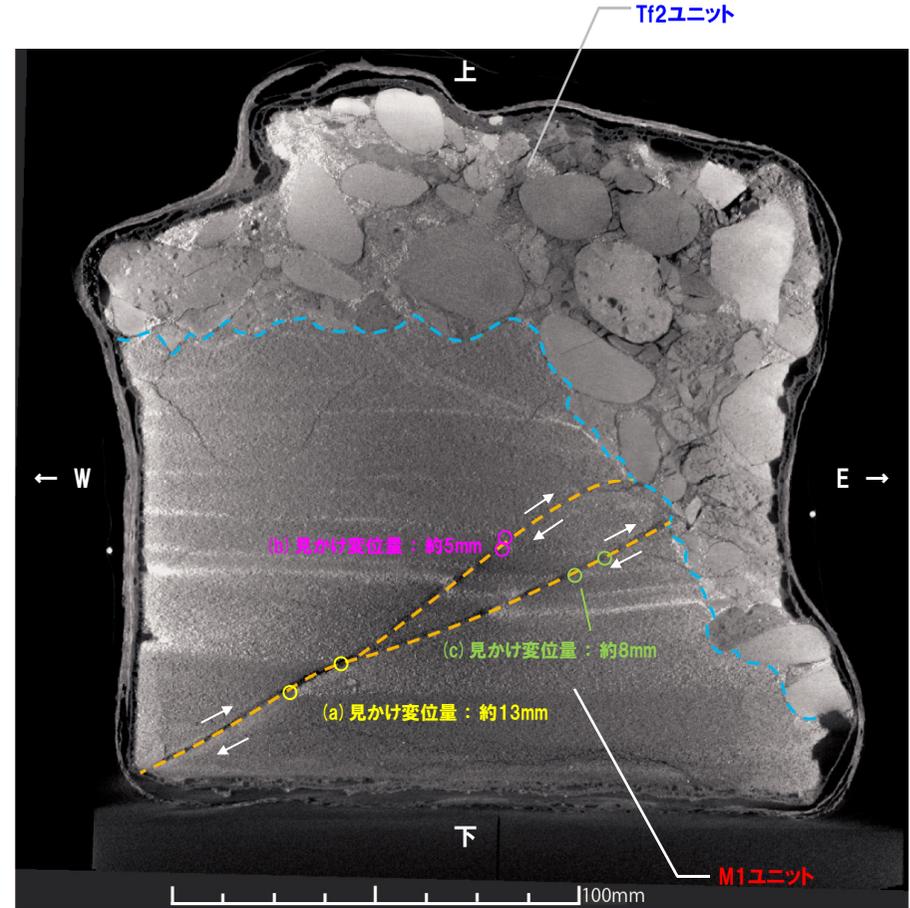
マイクロフォーカスX線CT画像(解釈線あり)
(断面(E):ブロック試料中央断面)

--- : Tf2ユニットの基底面
--- : 小断層

○ : 見かけ変位量の計測箇所(砂層中の葉理のスレ)

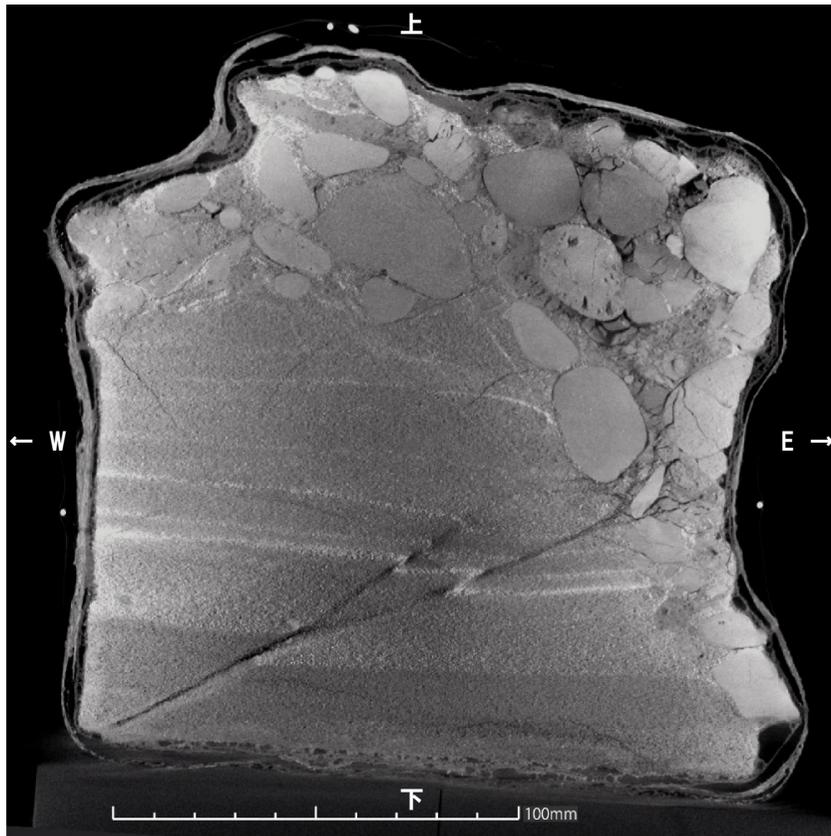
○Tf2ユニット中の割れ目については、奥行き方向の断面では不明瞭且つ網目状の空隙に見え、系統性を有するものではないこと及びデータ拡充の結果、既往評価のとおりF-1断層に関連する小断層はTf2ユニットに変位・変形を与えていないと判断されることから、ブロック試料採取後の除荷及び乾燥収縮等に起因する亀裂であると考えられる。

マイクロフォーカスX線CT画像 (解釈線なし)
(断面 (D) : ブロック試料中央断面から約0.5cm手前方向)

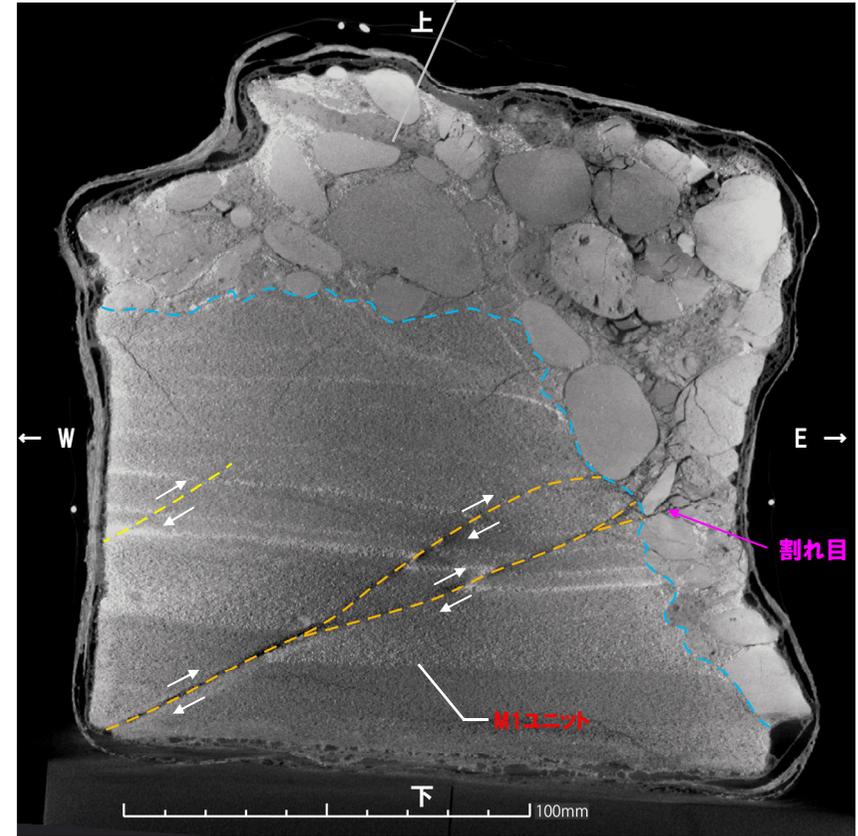
マイクロフォーカスX線CT画像 (解釈線あり)
(断面 (D) : ブロック試料中央断面から約0.5cm手前方向)

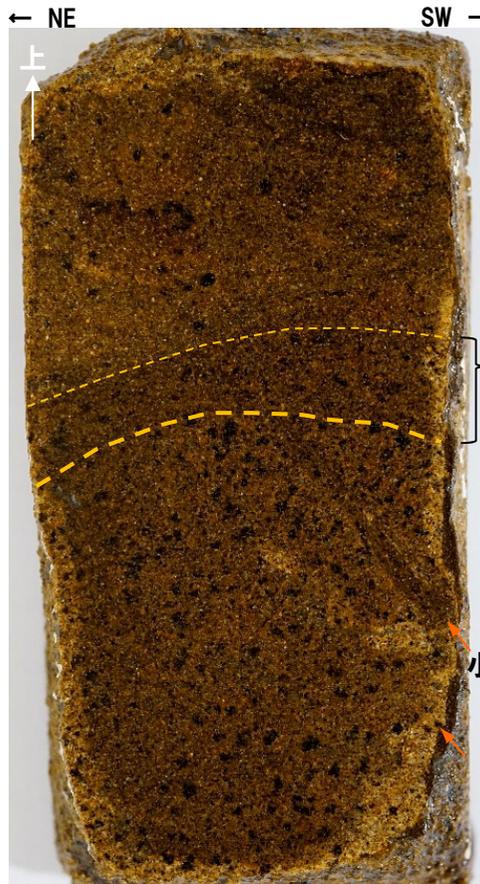
○ブロック試料を用いたX線CT画像観察の結果は、以下の状況が認められることから、研磨片観察の結果と調和的である。

- ・Ts3ユニット中に、剪断面は認められない。
- ・Ts3ユニットの基底面に、小断層による変位は認められない。
- ・なお、遷移部は、小断層の上端に認められる。

傾斜方向研磨片 (解釈線あり)

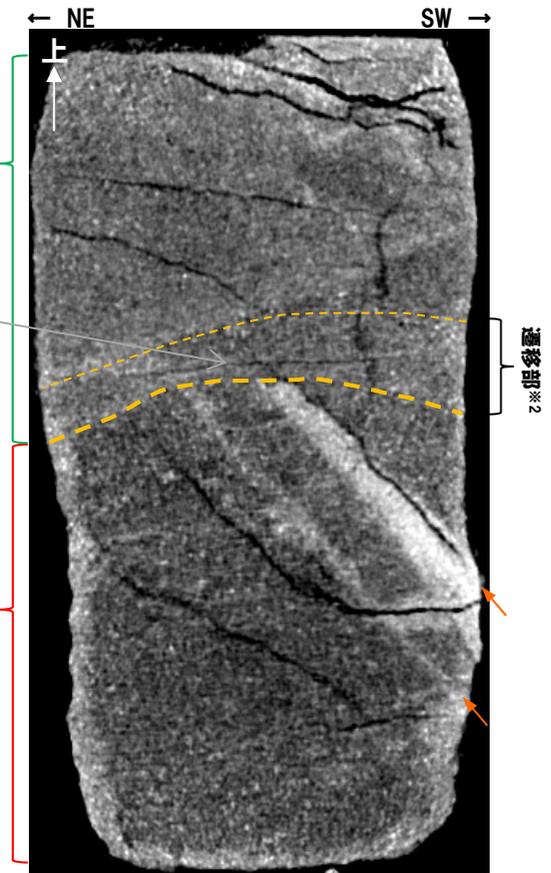
X線CT画像

(傾斜方向断面, 解釈線あり)
(断面(B):研磨片作成位置断面)

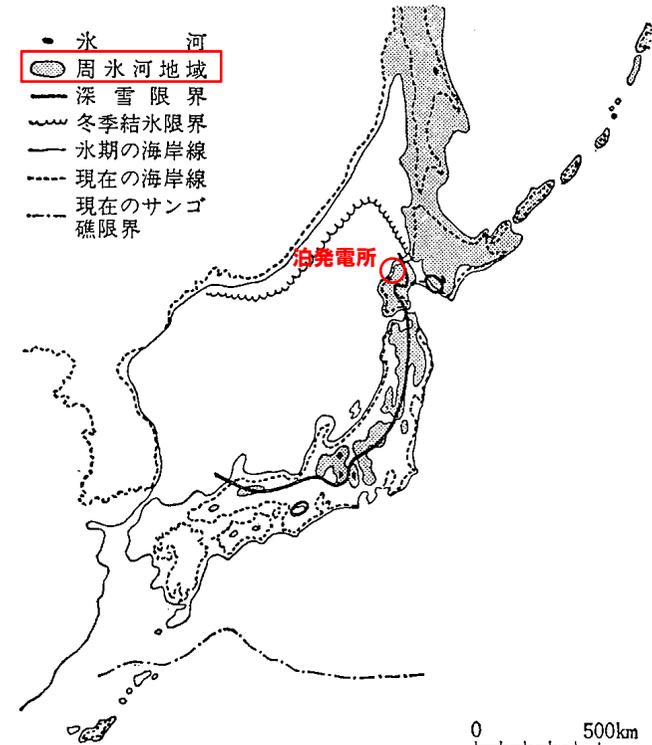
図 17.0.1 最終氷期の日本の気候地形図 (貝塚, 1969)

- 周氷河地域に関して、鈴木 (2000) をレビューした。
- 鈴木 (2000) においては、最終氷期における周氷河地域を右図のとおり示している。
- 鈴木 (2000) では周氷河作用について以下のとおりとされている。
 - ・氷河に覆われていない寒冷地域では、地中水の凍結融解に伴って種々の物質移動が起こり、また、植生が乏しいため雨蝕と風蝕を受けやすい
 - ・そのような地域を周氷河地域と呼び、その地域に特有の地形過程を周氷河過程、それに起因する地形種を周氷河地形とそれぞれ総称する
 - ・地中水の凍結融解の繰り返しによって岩石が破碎されたり、岩塊や土が動かされたりする。その物質移動のことを凍結融解作用とよぶ
 - ・周氷河過程はこの凍結融解作用を根源とする地形過程である
 - ・凍土が融解すると、土が過剰水分で飽和され、粘性体となる
 - ・そのような状態の斜面表層物質が重力に従って斜面下方に緩慢に流動する
 - ・その移動は平均的には2~6cm/y、最大では50cm/y以上である
 - ・この現象をソリフラクションとよぶ
 - ・ソリフラクションは集団移動の一種であるが、顕著な滑落崖を伴わず、緩傾斜の斜面を面的に削剥する点で、崩落、地すべり、土石流とは異なる
 - ・凍結融解を繰り返す表層部では、非固結物質が攪乱される
 - ・この表土の攪乱により諸種の超微地形種が形成され、周氷河現象と総称される

- 敷地の位置する積丹半島を含む北海道の大部分は、最終氷期には周氷河地域に属していることから、それ以前の氷期 (例えばMIS6) においても、概ね同様な環境が推定される。
- 斜面表層の非固結物質は、氷期には攪乱されながら移動する (ソリフラクション) ものと考えられる。

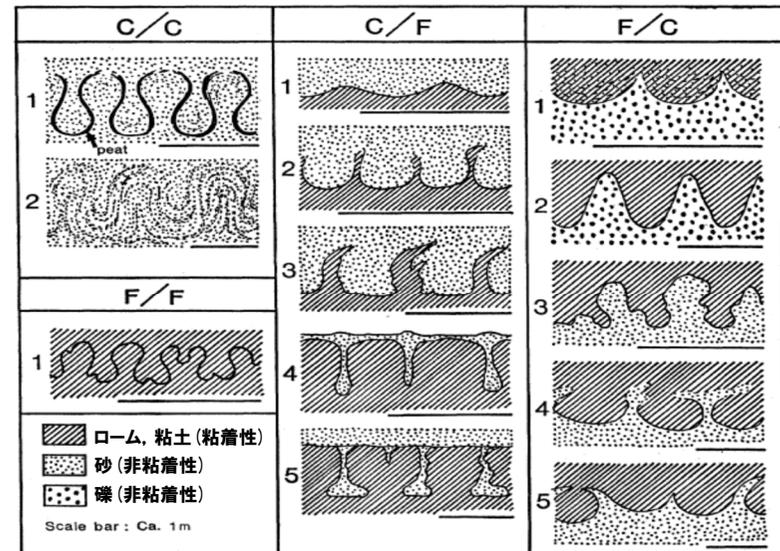
Fig. 2 Schematic figures of various deformation patterns of interface in a two-layer system.

- ・周氷河地域の堆積物の断面には、厚さ20cm～3m程度の、しばしば層内褶曲に似た、時には著しく不規則な変形構造がみられ、周氷河インボリューションあるいはクリオタベーションと呼ばれている
- ・インボリューションの形態はいずれも上下層の相互貫入であるが、上位層が粗粒な場合と下位層が粗粒な場合の両方が認められる
- ・右図は従来の文献及び著者の野外観察から、インボリューションの形態を堆積物の違いをもとに再分類したものである
- ・泥(粘土やシルト)及びローム層は粘着性があり透水性が悪いのに対し、砂や礫(軽石を含む)は粘着性がなく透水性がよい
- ・また、力学的な性質も大きな違いがあるため、それぞれの堆積物をF及びCの記号で表し、それらの上下組み合わせで区分した

「境界面の変形パターン概略図」

- ・細粒の堆積物 (F) 及び粗粒の堆積物 (C) の上下組合せから、(上位/下位: C/C, F/F, C/F, F/C) 4パターンに区分される。
F: 粘着性のあるもの(ローム, 粘土)
C: 粘着性のないもの(砂, 礫)

- インボリューションのような上下移動が生じる周氷河作用においては、上下位層の相互貫入が生じており、どちらの層においても擾乱が認められるものと考えられる。
- インボリューションの形成要因として、上位層の密度が大きい場合に、凍結時に吸い上げられた間隙水が融解時に飽和し、地盤の強度が低下することが考えられる。
