開削調査箇所(南側)

②火山灰分析-まとめ-

3. 3章関連

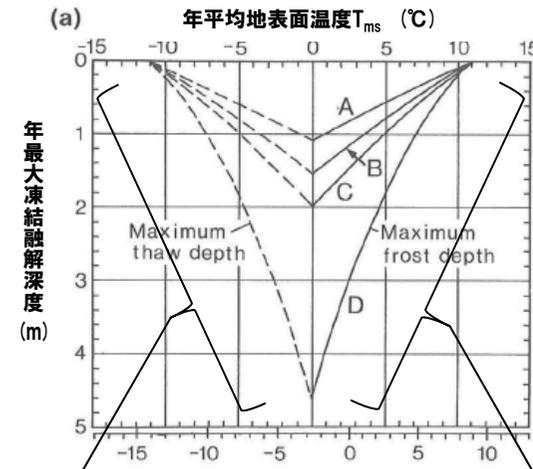
- 周氷河作用について、松岡 (1992) をレビューした。
- 松岡 (1992) では周氷河作用について以下のとおりとされている。
 - ・凍結融解に基づく地形変化は、凍結時に凍上や凍結破碎を受けた地盤が融解する際に起こる
 - ・裸地における年平均地表面温度 T_{ms} ・年平均気温 T_{ma} と最大凍結・融解深度との関係を下図に示す
 - ・この図から、季節凍土地域 ($T_{ms} \geq 0^\circ\text{C}$) では最大凍結深度が $T_{ms} \cdot T_{ma}$ の低下とともに増加し、永久凍土地域 ($T_{ms} < 0^\circ\text{C}$) では最大融解深度 (活動層厚) が $T_{ms} \cdot T_{ma}$ の低下とともに減少するのがわかる
 - ・日周期性と年周期性の温度サイクルにおける凍結・融解深度とそれらが地形変化に及ぼす影響について下表にまとめた

永久凍土地域 ($T_{ms} < 0^\circ\text{C}$) では最大融解深度 (活動層厚) が T_{ms}, T_{ma} の低下とともに減少
 年平均気温 T_{ma} ($^\circ\text{C}$)
 季節凍土地域 ($T_{ms} \geq 0^\circ\text{C}$) では最大凍結深度が T_{ms}, T_{ma} の低下とともに増加

「年平均地表面温度 (T_{ms})・年平均気温 (T_{ma}) と年最大凍結融解深度との関係」

- ・地表面温度年変化の振幅が 11°C の場合のグラフを抜粋
- ・地盤の種類
 A: 火山灰, B: 砂~シルト, C: 砂礫, D: 岩石

○裸地において堆積物が凍結融解作用の影響を受ける深度は、最大2m程度と考えられる。

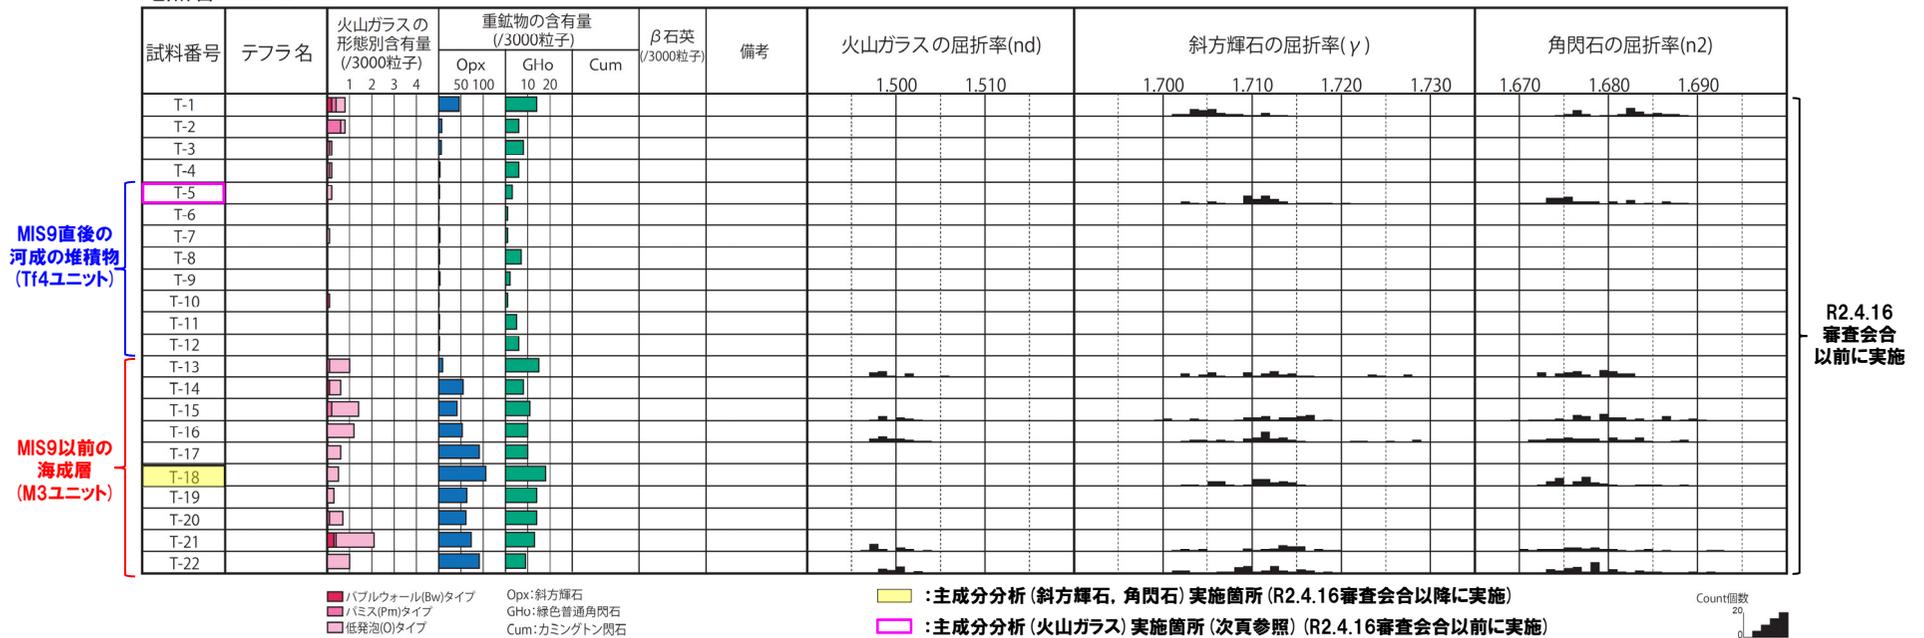
51M-c 火山灰分析結果

- MIS9直後の河成の堆積物 (Tf4ユニット) において、火山灰分析を実施した (測線51M-c)。
- 火山灰分析 (火山ガラスの主元素組成等) の結果、洞爺火山灰は認められない。

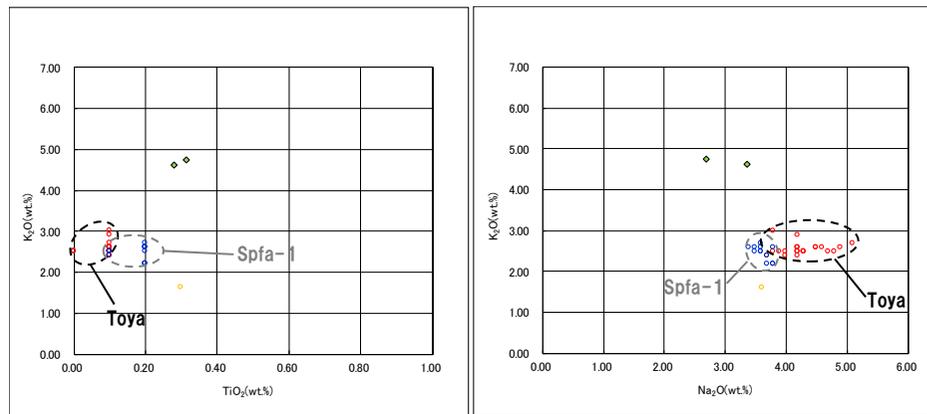
51M-c 火山ガラスのK₂O-TiO₂図(左図), K₂O-Na₂O図(右図)

MIS9直後の河成の堆積物
(Tf4ユニット)

- ◆ 51M-C-T-5
- Toya(※1)
- Kt-2(※2)
- Spfa-1(Spfl)(※1)
