ボーリング柱状図・コア写真

## 溪床を対象とした現地調査結果

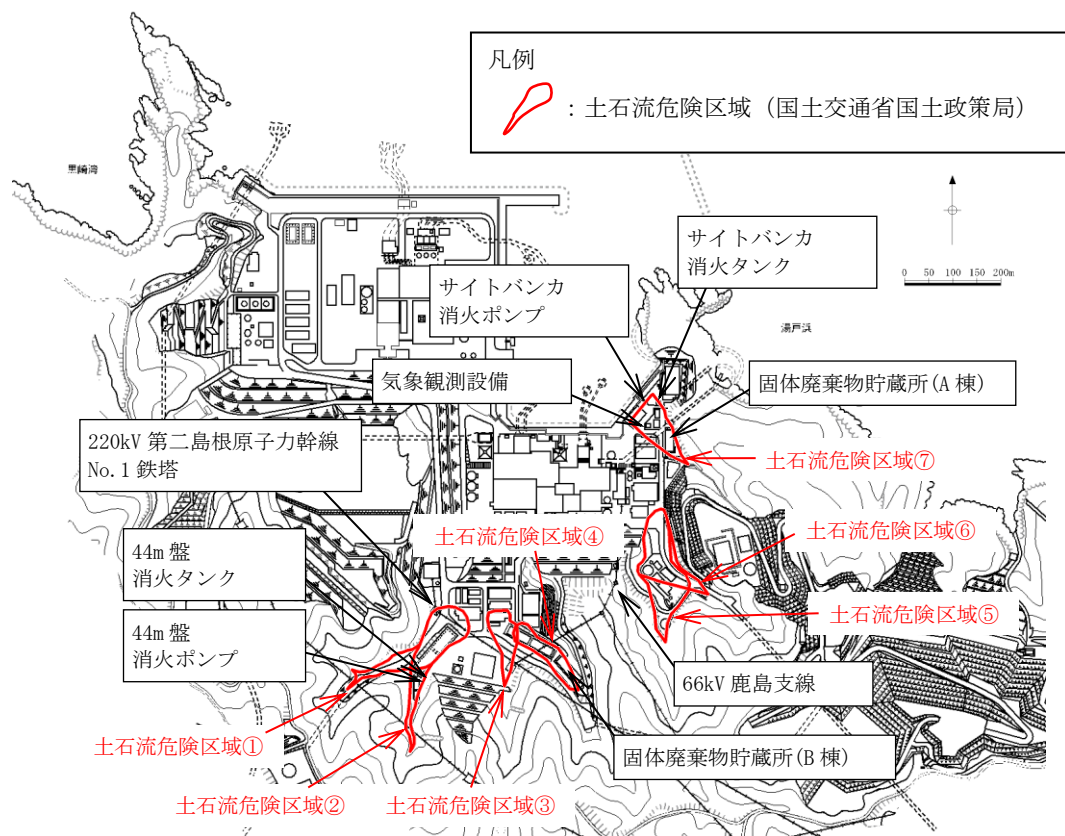
図1 島根原子力発電所周辺における土石流危険区域及び対象施設（安全施設等）位置図

土石流及び地震の組み合わせに対する影響評価を行う安全施設を図1に示す。
