敦賀発電所2号炉
ボーリング柱状図の記事欄に係るご指摘への回答
補足説明資料2
報告書柱状図での“K断層”との記載について

令和2年9月24日
日本原子力発電株式会社

○報告書柱状図での“K断層”との記載について

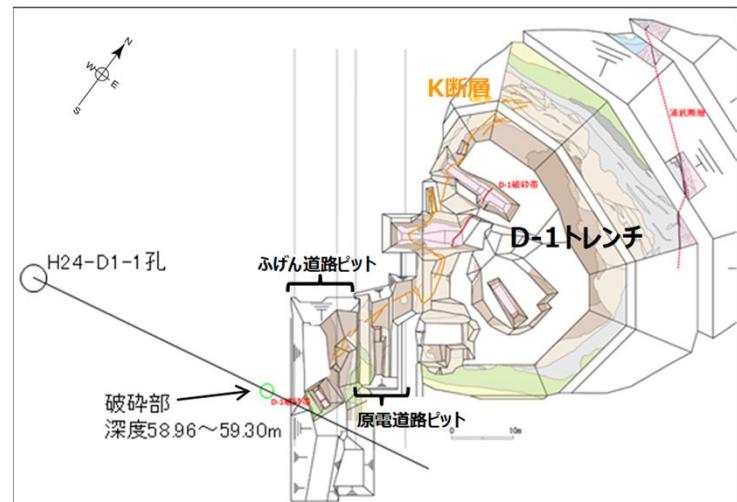
H24-D1-1孔と原電道路ピット及びふげん道路ピットとの位置関係

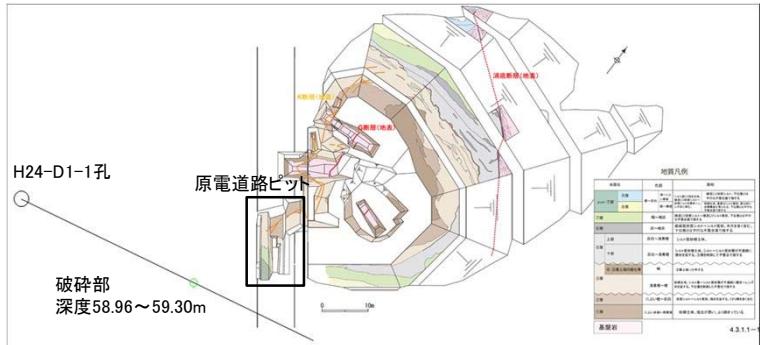
平成25年7月 原電調査報告書提出時点

原電調査報告書掲載図面にH24-D1-1孔を加筆

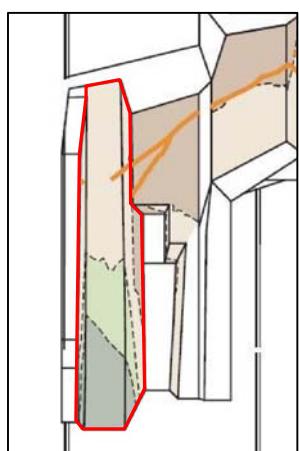
原電道路ピット拡大図

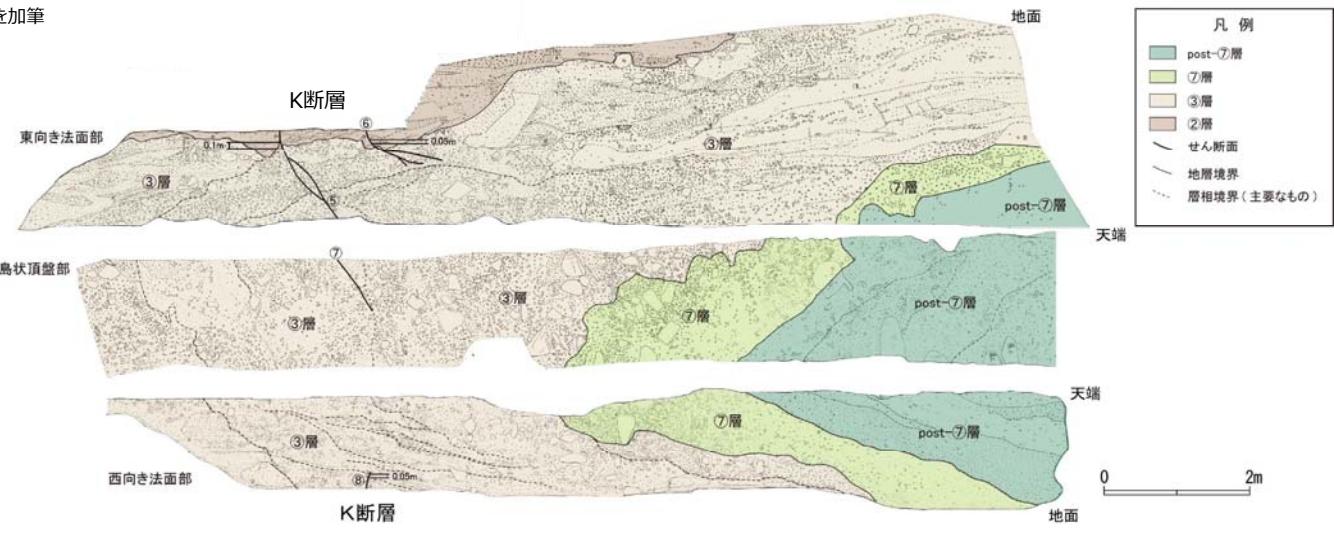
K断層は第四系の鉛直変位量が短区間で急激に減少し、原電道路ピット西向き法面部付近ではほぼ変位が認められなくなることから、2号炉原子炉建屋の方向には延びていないと評価。

原電道路ピットでは、K断層の鉛直変位量は合計で0.4~0.5m。

(1) 平成25年の調査会社報告書作成時点において、原電道路ピットの観察により、K断層は原電道路ピット西向き法面部付近でほぼ変位が認められなくなり、第四紀層中に変位・変形を与えるK断層は原電道路ピット南方の原子炉建屋の方向には延びないと評価していた※1。

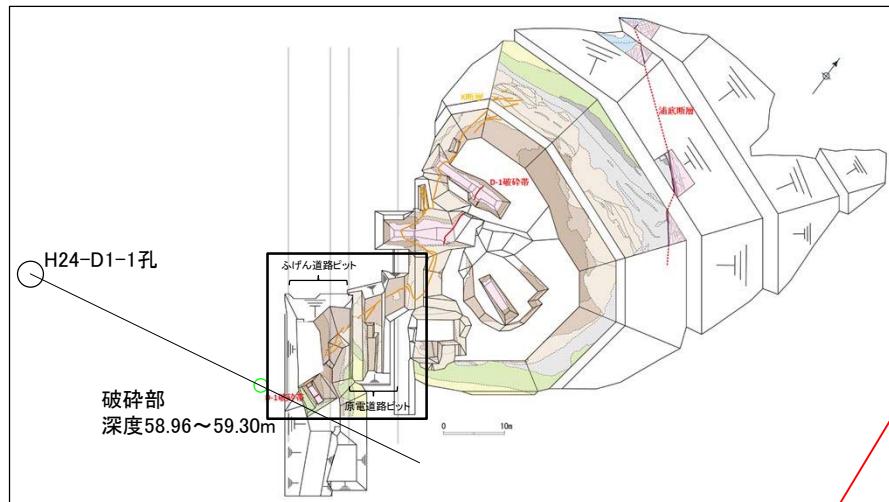
平成27年11月 設置変更許可申請書提出時点

設置変更許可申請書掲載図面にH24-D1-1孔を加筆

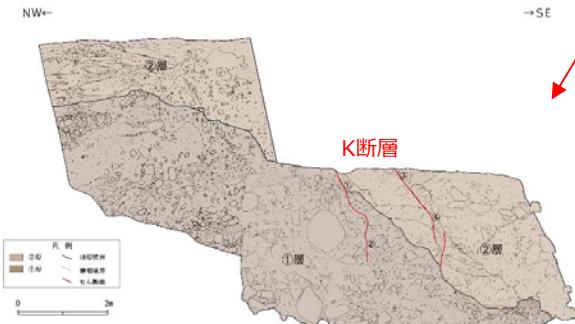
ふげん道路ピット中央付近

②層：薄・シルト混じり砂。灰白～灰黄色(2.5Y7/12-2.5Y7/2)。
縫隙一部粗からなり、砂や砂の佔率が高まる。くさり壁が窓とする。
砂質シルト、灰白色(2.5Y7/1)。
シルトを主体とし、細砂が窓とする。よく縫合している。

①層：砂質シルト、灰白色(2.5Y7/1)。
縫隙、くさり壁が窓とする。よく縫合している。
砂質、くさり壁(3.5Y8/4-3.5Y8/3)。
縫隙は50mm以下の亜角質を主体とする。縫隙30~60%、淘汰は悪い。
基質は粗~中粒砂で固く縫合している。

K断層の南方への連続性を追跡、確認した結果、K断層はD-1トレチ北西法面からふげん道路ピットの中央付近に至る区間ににおいて認められるものと評価。

(3) 平成27年の申請書作成時点においては、D-1トレーニング拡張調査の結果、K断層はふげん道路ピット中央付近までの区間に分布するものと評価した。

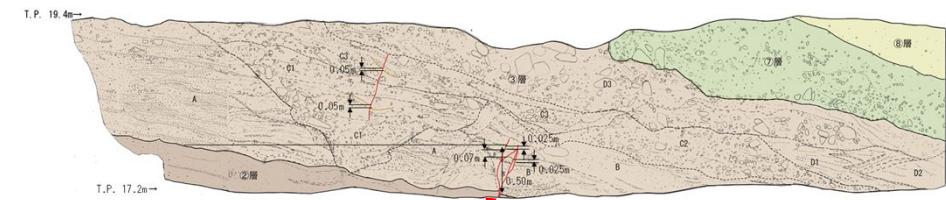
ふげん道路ピット東法面（原電道路ピット西向き法面）

露頭スケッチは設置変更許可申請書より抜粋

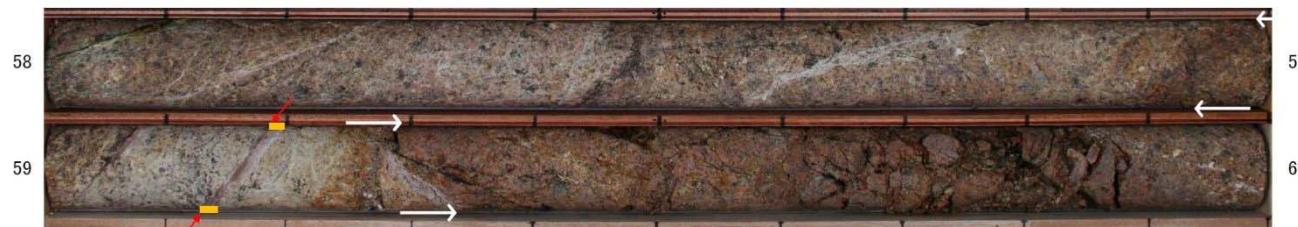
H24-D1-1 (58.96m~59.30m)

・H24-D1-1孔の58.96m～59.30mの破碎部のコア写真と薄片観察結果を示す。

コア写真(第833回審査会合 参考資料2 参考2-185頁)

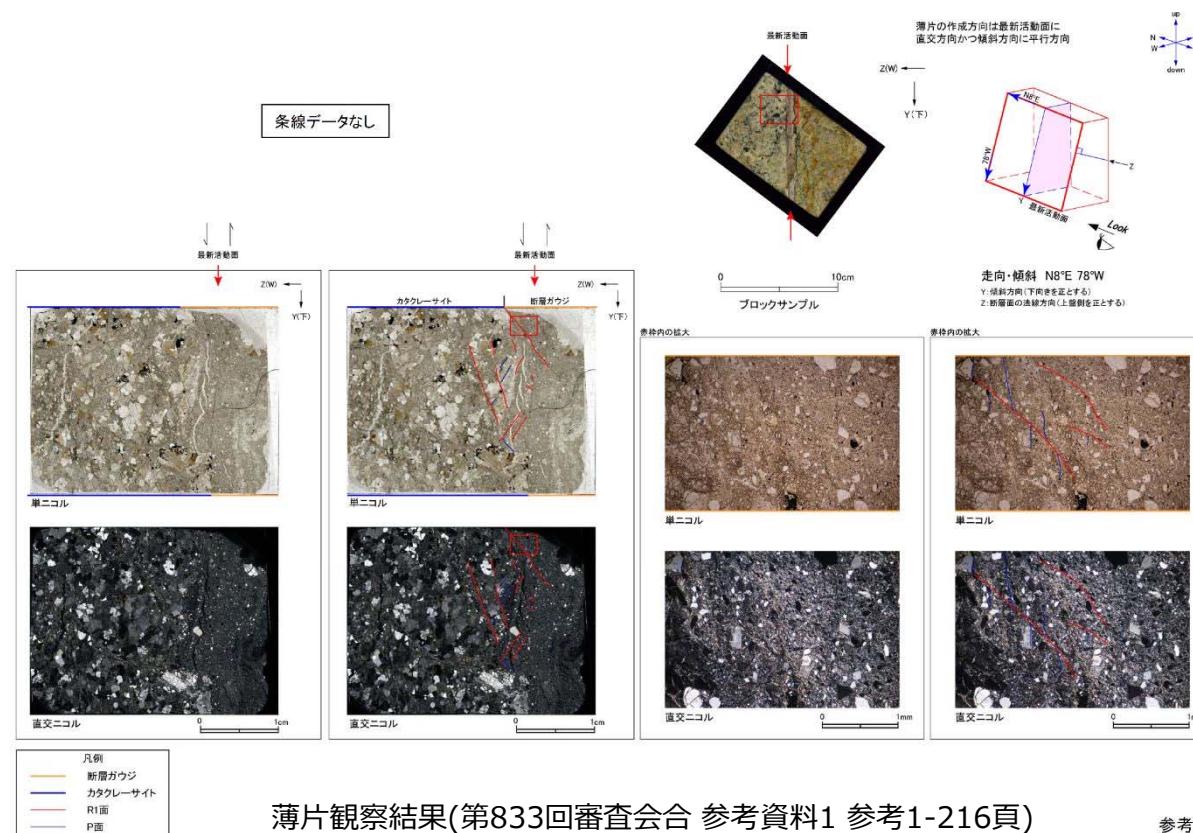
非モデル化破碎部 薄片試料観察(H24-D1-1 深度59.16m)

H24-D1-1のボーリングコア(深度59.16m)から採取した薄片試料の観察結果によれば最新活動面の変位センスは、正断層成分が卓越する。

薄片觀察結果(第833回審查会合 參考資料1 參考1-216頁)

- なお、当該破碎部については、申請後の薄片観察において正断層センスであり、K断層の特徴である逆断層センスとは異なることを確認している。
