6. 敷地～敷地近傍の断層

6.3.1 後期更新世以降の地形，地層の変位・変形

6.3.2 断層破碎部性状

6.3.3 断層の切り切れ関係

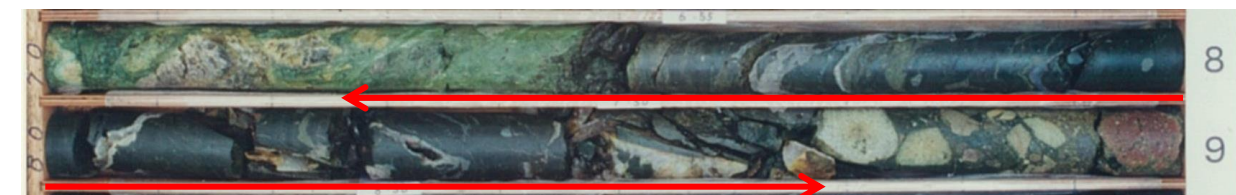
F-4断層
K-1孔コア写真: 深度7~9m(平成7年撮影)

断層破碎部中の石英(玉髓)脈の性状(3)破碎部全体に渡って晶出する石英(玉髓)脈② (F-4断層・K-1孔)

- K-1孔において、F-4断層は全体的にセピオライト化を受け固結・岩石化する破碎部よりなる。
 - セピオライト化し固結・岩石化した破碎部には、破碎部全体に渡って、様々な方向に晶出した石英(玉髓)よりなる鉱物脈が認められる。
 - ✓ セピオライト中に形成された割れ目を充填するように晶出した石英(玉髓)脈が認められる。
 - ・ 石英(玉髓)脈は、破碎部全体に渡って晶出している。
 - ・ 石英(玉髓)脈の一部は、せん断面に平行な方向に晶出している。
 - ・ 不規則な形状の割れ目を充填するように晶出する石英(玉髓)脈が見られる。
 - ✓ 石英(玉髓)脈は、断層による変位・変形が認められず、形成時の形態を保持している。
- ⇒ F-4断層は、破碎部がセピオライト化した後に、石英(玉髓)脈が破碎部全体に渡って形成されたもので、これらの石英(玉髓)脈に変位・変形が認められないことから、少なくとも石英(玉髓)脈晶出以降の断層活動はないものと判断する。

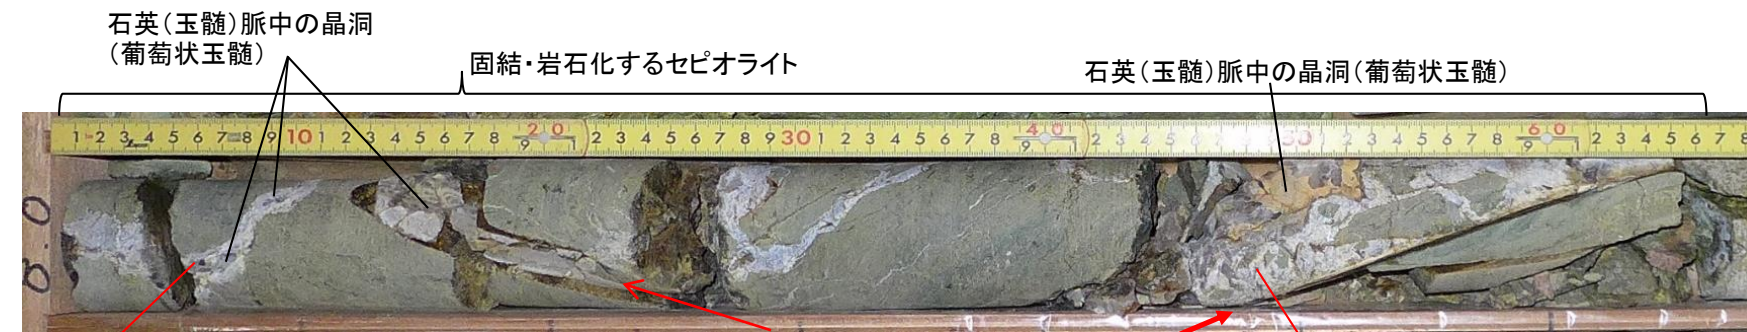
石英(玉髓)脈中の晶洞(葡萄状玉髓) 固結・岩石化するセピオライト 石英(玉髓)脈中の晶洞(葡萄状玉髓)
不規則な形状に晶出した石英(玉髓)脈 せん断面と平行な石英(玉髓)脈 断層面(下盤側) 不規則な形状に晶出した石英(玉髓)脈
F-4断層: K-1孔深度8.00~8.68mコア 拡大写真②(平成29年撮影)
※コアが回転し方向が様々な状態のため、断層面の方向との関係が明瞭ではない。

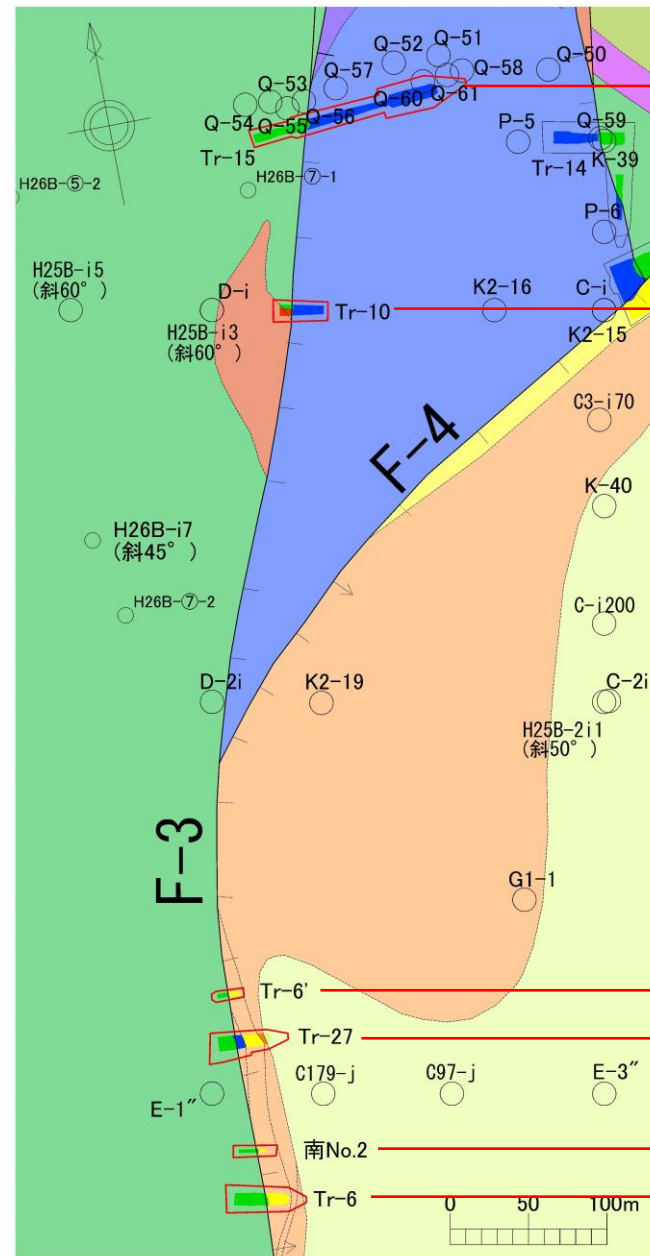
F-3とF-4断層会合部付近のトレンチ位置図

F-3断層とF-4断層の関係(F-3断層トレンチ)

➤ F-3断層とF-4断層の会合部の南北で実施されたF-3断層を対象としたトレンチ調査結果によれば、F-3断層はF-4断層との会合部で不連続がないこと、F-3断層の下盤(西側)の泊層中においてF-4断層延長部に不連続が認められないことから、F-4断層はF-3断層に会合していると判断される。
