## 6. 敷地～敷地近傍の断層

- 6.1 敷地～敷地近傍の地形, 地質・地質構造の概要
- 6.2 敷地～敷地近傍の断層と評価の概要
- 6.3 敷地～敷地近傍の震源として考慮する活断層の評価
  - 6.3.5 断層の地下深部への連続性
    - 6.3.5.1 反射法地震探査の概要
    - 6.3.5.2 反射法地震探査結果の層序区分
    - 6.3.5.3 敷地～敷地近傍の断層の地下深部への連続性
  - 6.3.6 敷地～敷地近傍の地下深部地質構造
- 6.4 まとめ

### 6.3.5.3 敷地～敷地近傍の断層の地下深部への連続性

## F-1断層(一切山東方断層)の評価: F-1断層(一切山東方断層)の地下深部構造

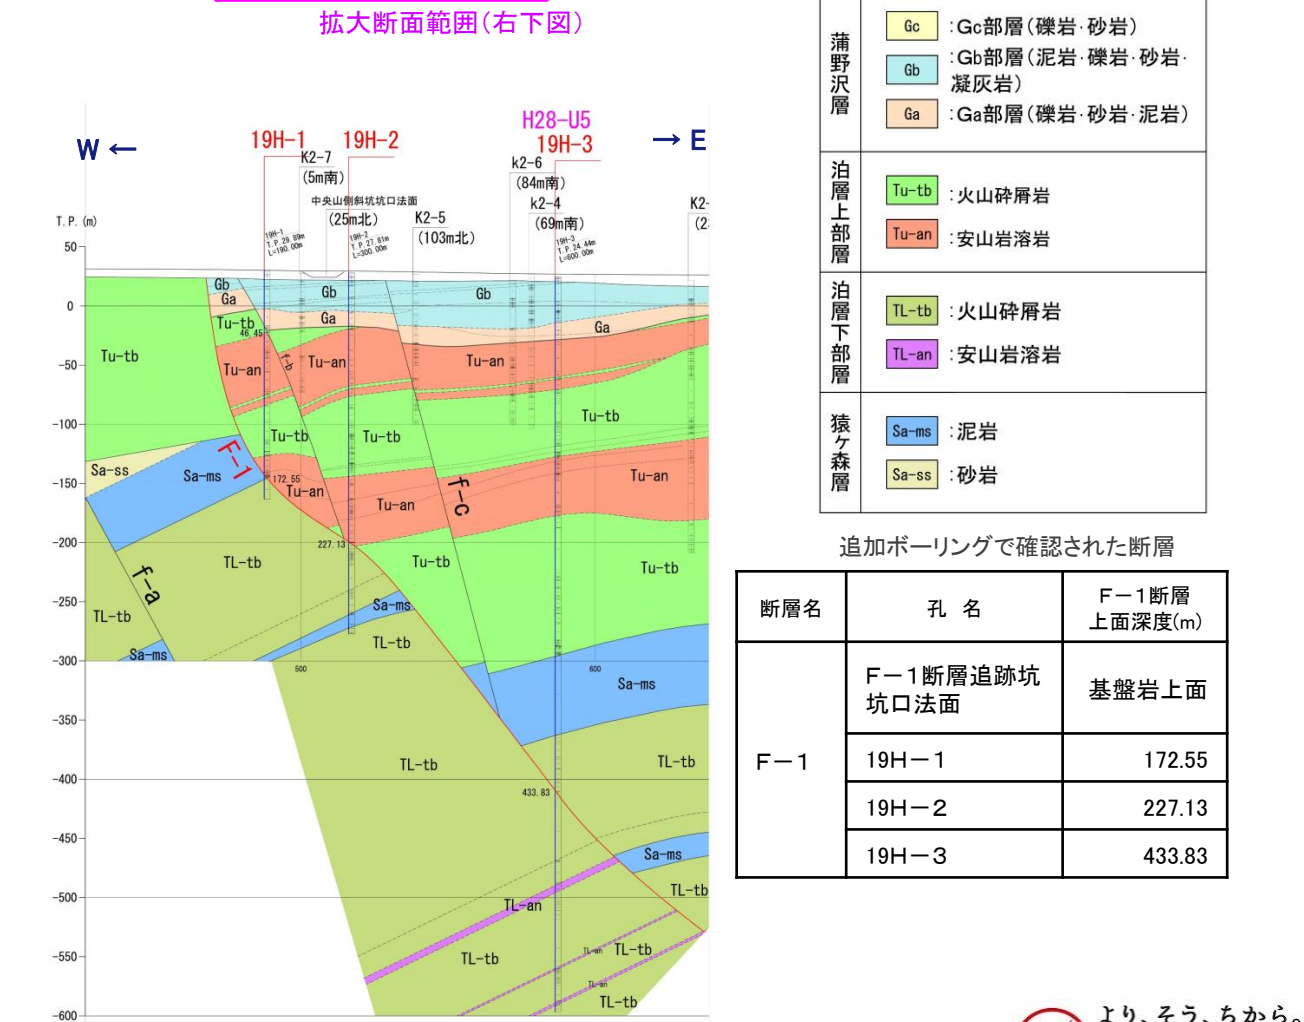
19H-1～19H-3孔地質断面図

断層名	孔名	F-1断層上面深度(m)
F-1	F-1断層追跡坑坑口法面	基盤岩上面
	19H-1	172.55
	19H-2	227.13
	19H-3	433.83

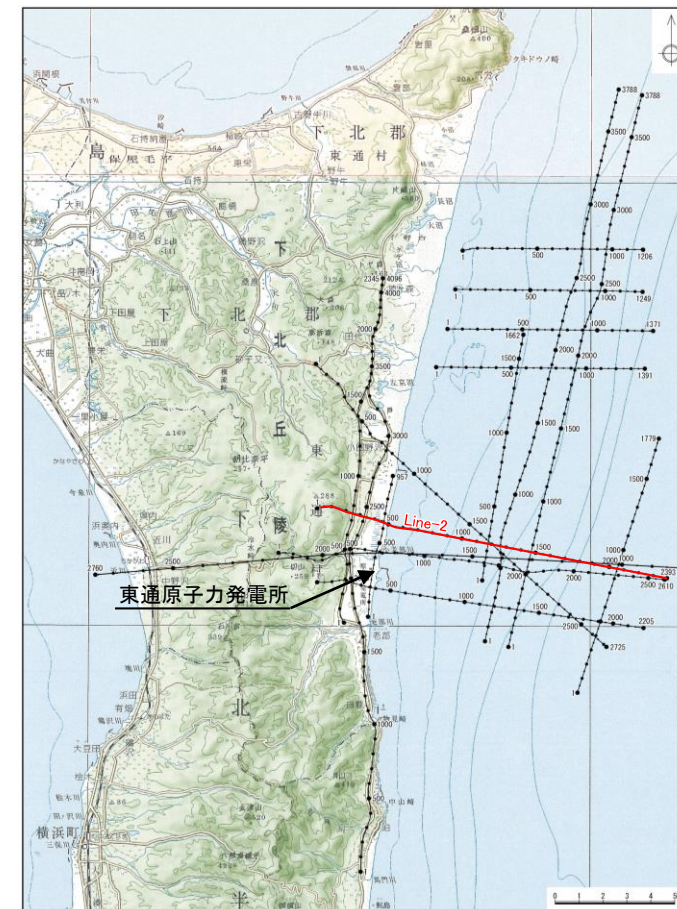
### 【断層】

- 陸域では、浅部で主に東傾斜の複数の正断層が認められる。(※A)
  - ✓ 反射面の不連続や変形の形態等から断層の存在が推定される。
  - ✓ これらの地表における位置は、地表地質調査、ボーリング調査、トレンチ調査等の結果に基づき確認または推定される断層の位置に非常に良く対応している。
- 一切山東方断層を含めて、いずれの断層も1,000m以浅の猿ヶ森層泥岩層(Srm)内で低角化して消滅している。(※A)
  - ✓ より深部の猿ヶ森層砂岩泥岩礫岩互層(Srsm)及び挟炭泥岩層(Srg)が西緩傾斜～ほぼ水平な成層構造を示すことから、少なくとも猿ヶ森層砂岩泥岩礫岩互層(Srsm)以深に連続する断層は認められない。
  - ✓ これらの断層の下端は、猿ヶ森層泥岩層(Srm)内の様々な深度・層準まで達して消滅しているように見えており、特定の1層準に収束してはいない。
  - ✓ 敷地の西側にある断層(W-2断層(H-10a断層)及びW-3断層(H-10断層))についても、猿ヶ森層泥岩層(Srm)内で低角化して消滅している。
- 海域では、基盤をなす尻屋層群(Sy)の最深部から高まりに至る大陸棚中央部～東部付近には、反射面の不連続から西傾斜の正断層が推定されるが、上位の地層は連続しており、断層は浅部には連続していない。(※E)

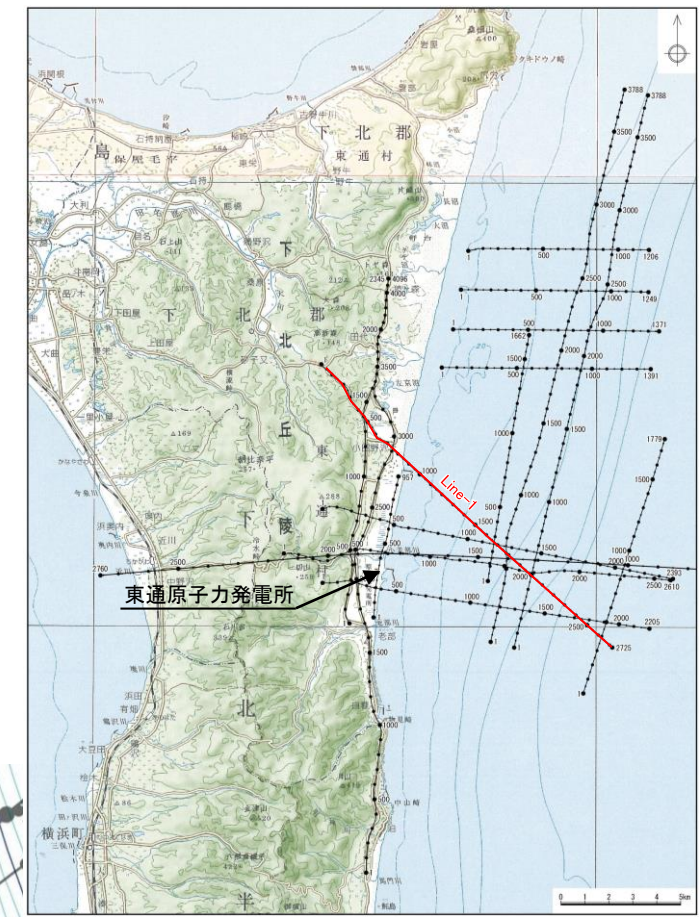
**【断層】**

- ▶ 本測線の陸域においては、貫入岩脈の存在が認められるものの、断層は認められない。  
 ✓ なお、交差するH31-C1測線において貫入岩脈の存在は認められないことから、岩体の規模は小さいものと判断する。
- ▶ 一切山東方断層の北方延長推定区間(CMP.850～1,050)、W-1断層及びW-3断層の北方延長推定区間(CMP.400～800)を含めて、敷地～敷地近傍の断層の北方延長推定区間(CMP.400～1,200)には、反射面の不連続や褶曲等の断層活動を示唆する構造は認められないことから、敷地～敷地近傍の断層はH28-Line1測線より以北には連続しないと判断する。(※D)
- ▶ 海域では、基盤をなす尻屋層群(Sy)の上面を変位させる断層が複数認められるが、上位の地層は連続しており、断層は浅部には連続していない。(※B)
