8. 一切山東方断層(F-1断層)の露頭・トレンチ調査結果

F-1断層(一切山東方断層)露頭調査結果(小老部川右岸 H-2地点)

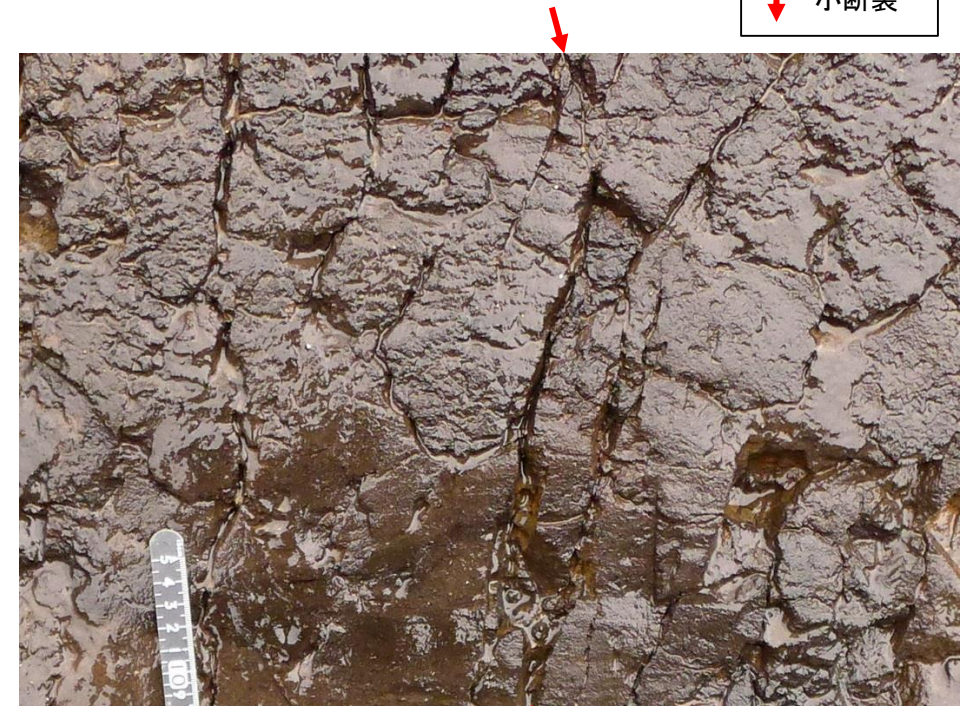
③ 小断裂は屈曲し、一部は開口している

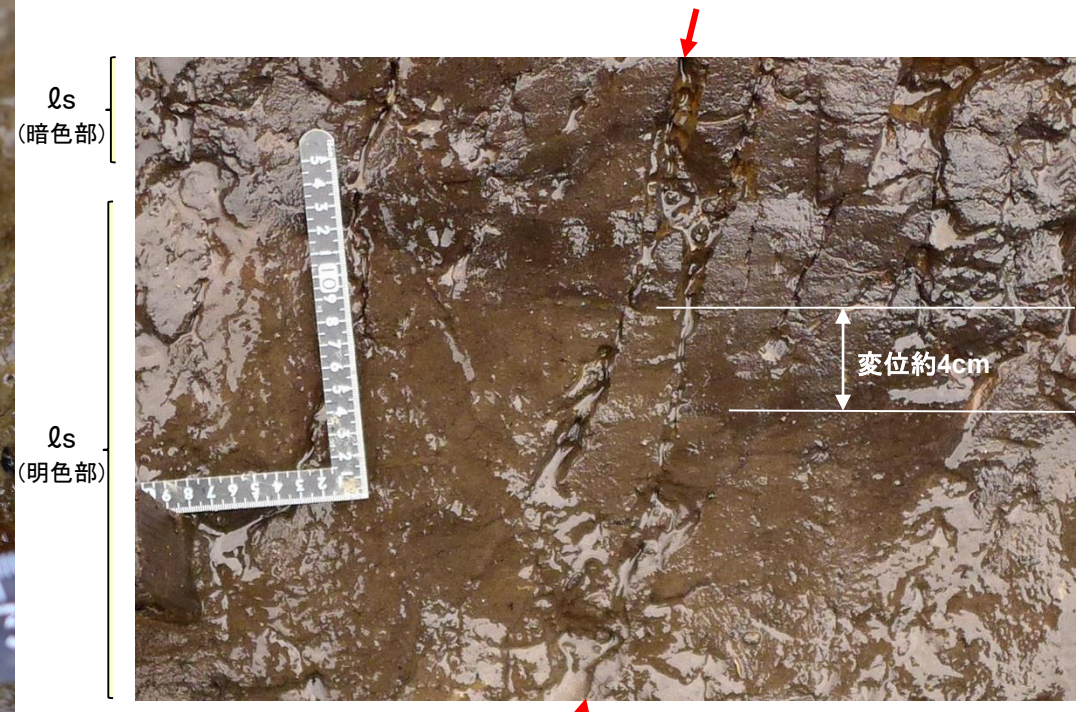
② 地すべり堆積物の有機混じりシルト中に見られる明色部(下)と暗色部(上)の境界は、小断裂を境に約4cmの変位が認められる

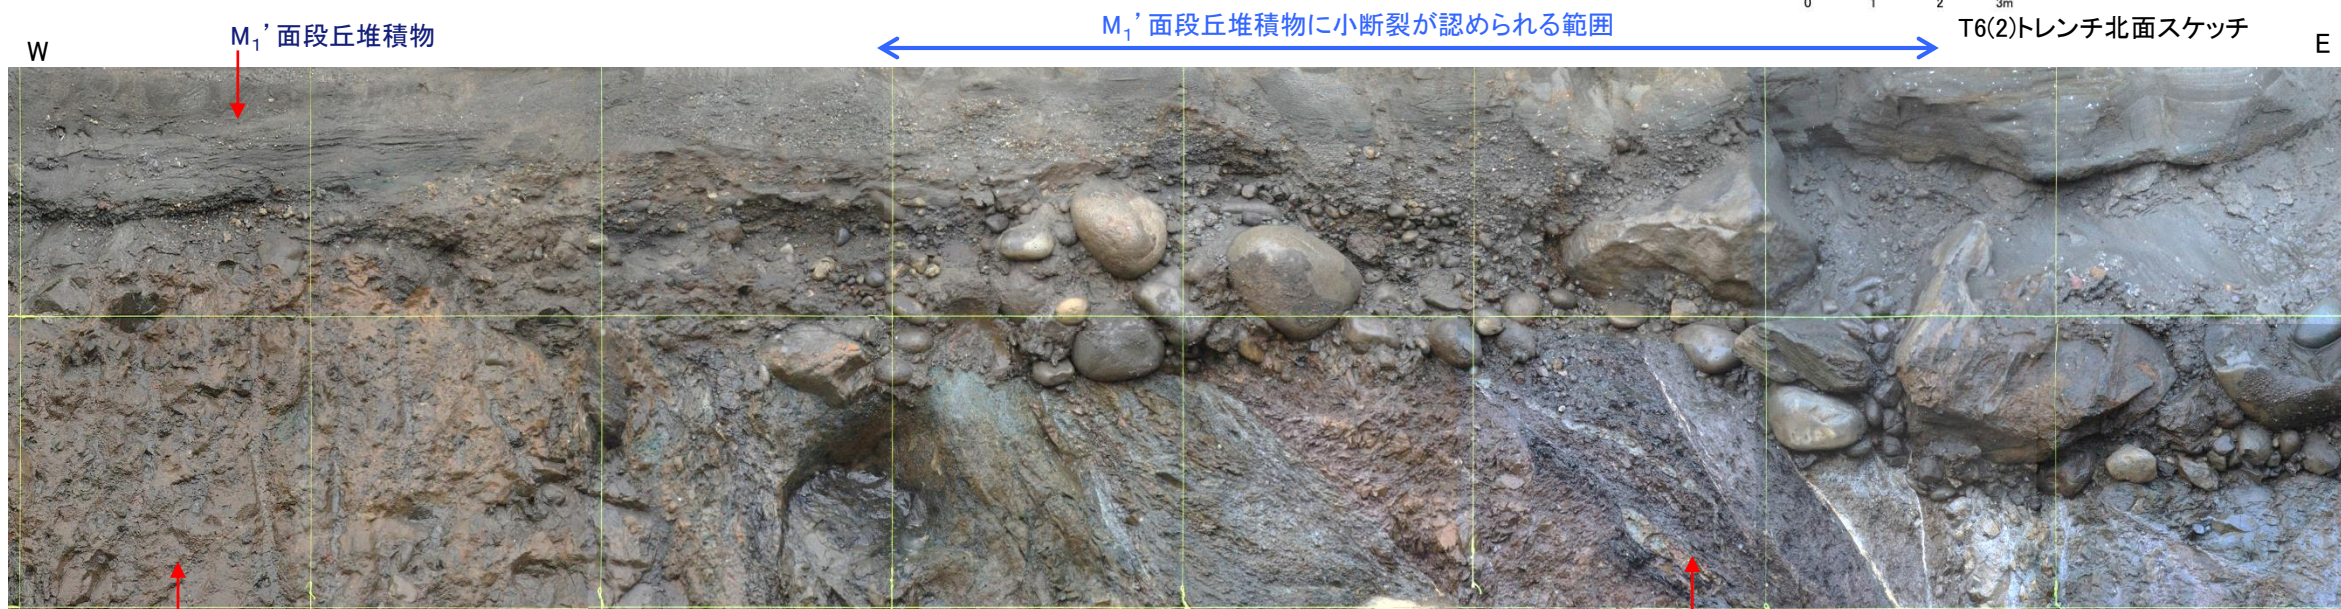
T6(2)トレンチ北面写真

- 岩盤上面には、侵食作用によると考えられる多数の小起伏が認められる。H-6断層下盤側(西側)が高くなっているが、泊層凝灰角礫岩が蒲野沢層に比較して硬質であるため、差別侵食に起因するものと判断される。
- H-6断層及び小破碎部箇所の岩盤上面に変位は認められない。H-6断層及び小破碎部は縦ずれ主体であり、M₁'面段丘堆積物堆積以降、断層活動はないことを示している。

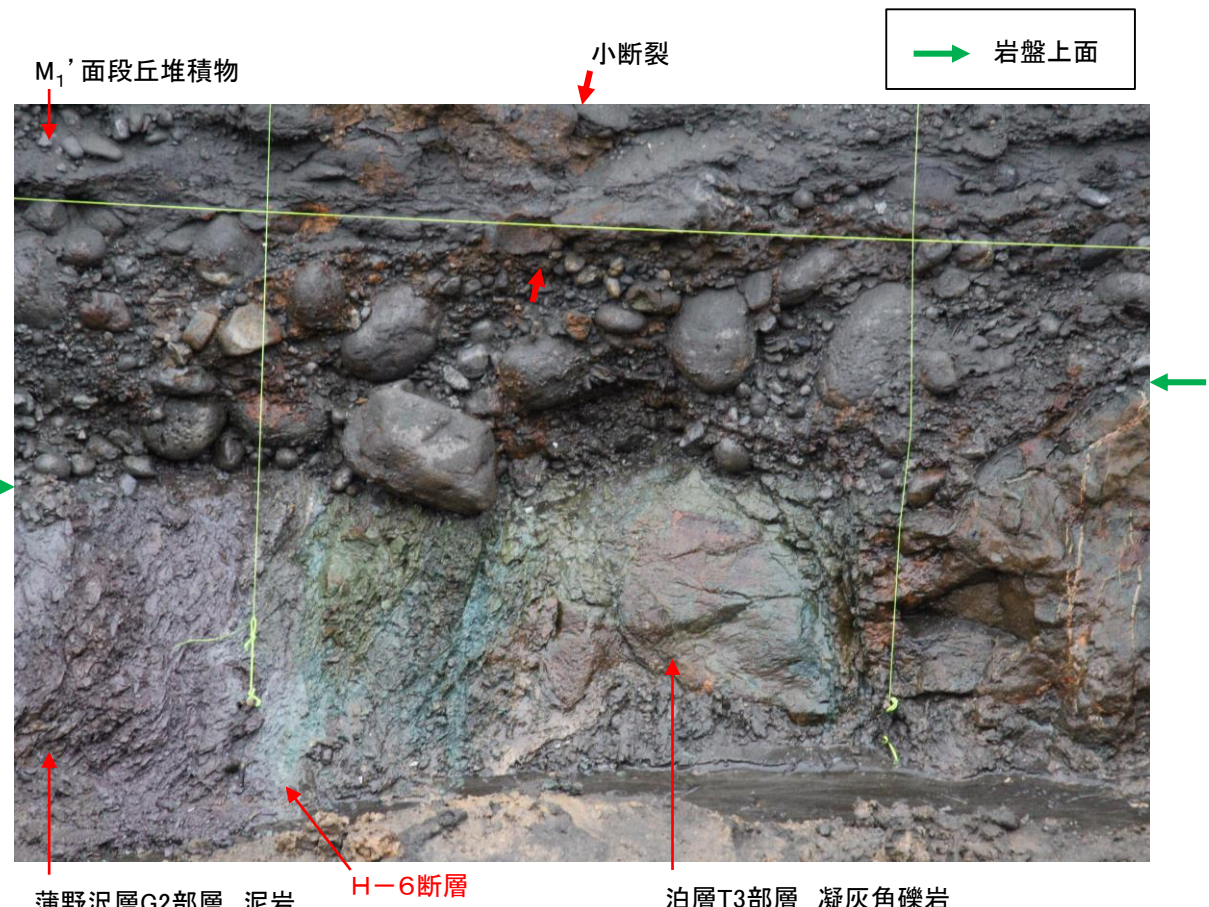
写真B H-6断層近傍の岩盤上面の性状

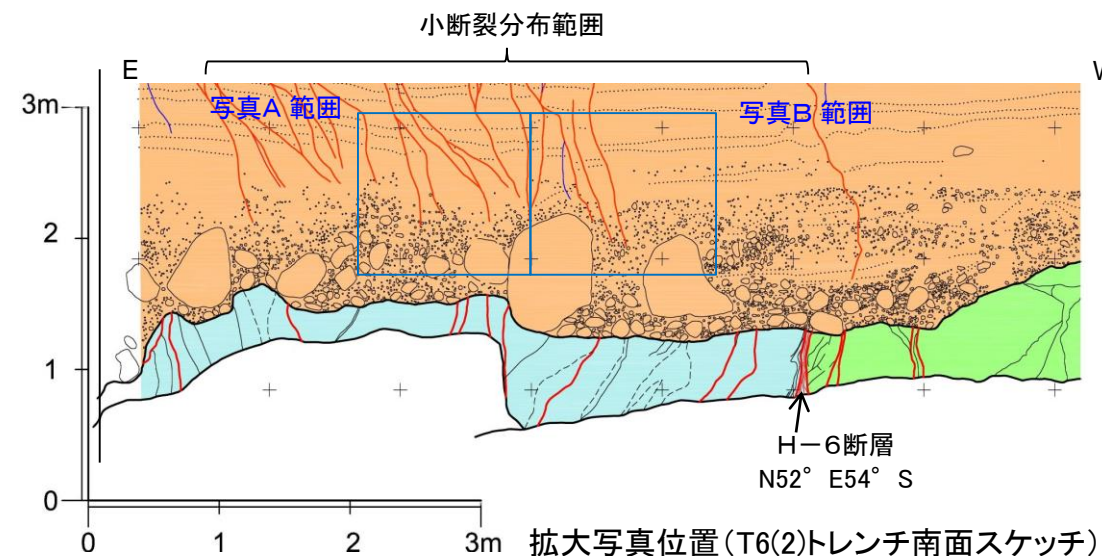
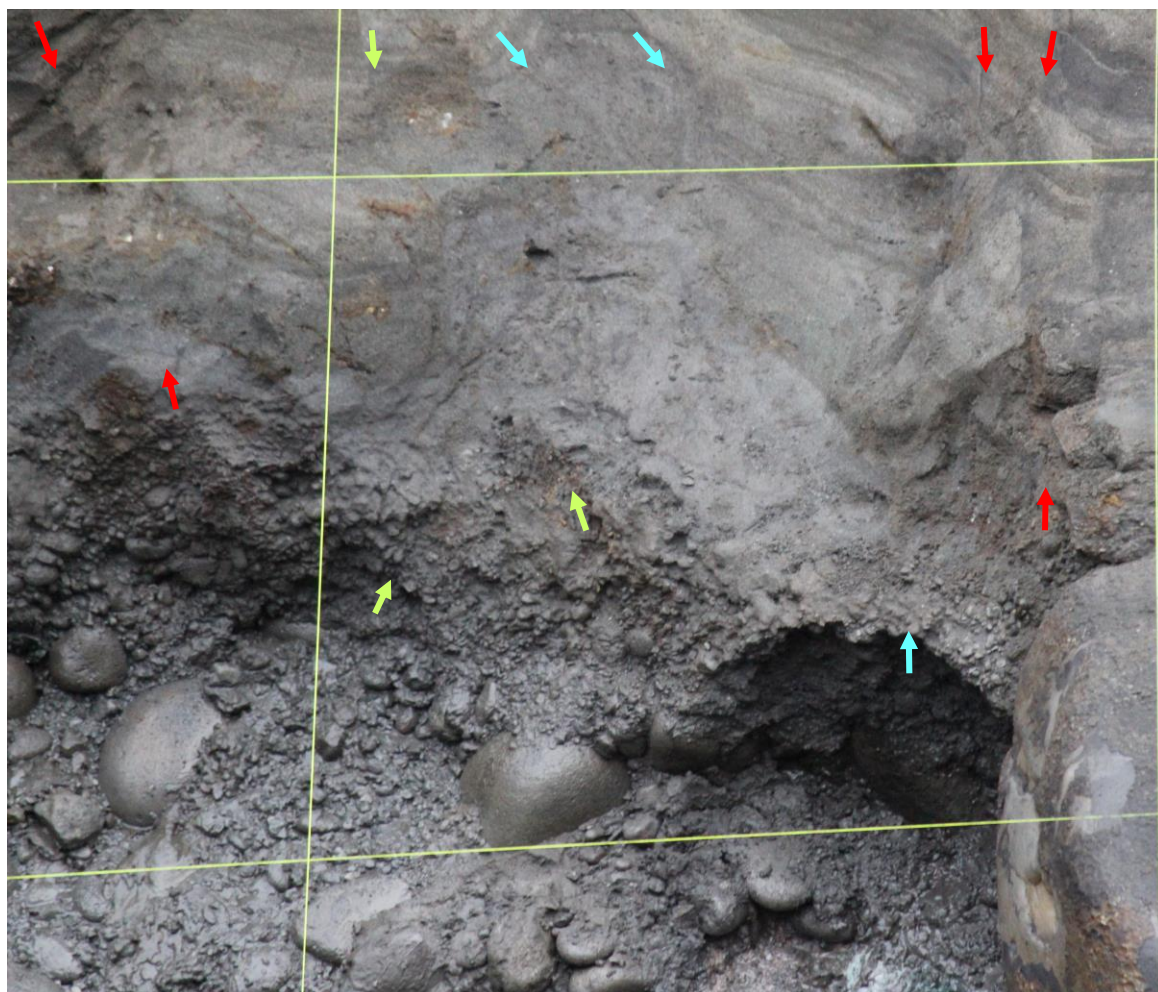
- M₁'面段丘堆積物の砂層中に分布する小断裂の下方は、砂層と下部の礫層の境界付近で消滅するものが多い。
- 小断裂は、巨礫の側部で消滅するものが多い。
- 小断裂の下方延長部の礫層には礫の回転、再配列の痕跡は認められない。

写真A 小断裂の下方延長は、礫層と砂層の境界付近で消滅する。

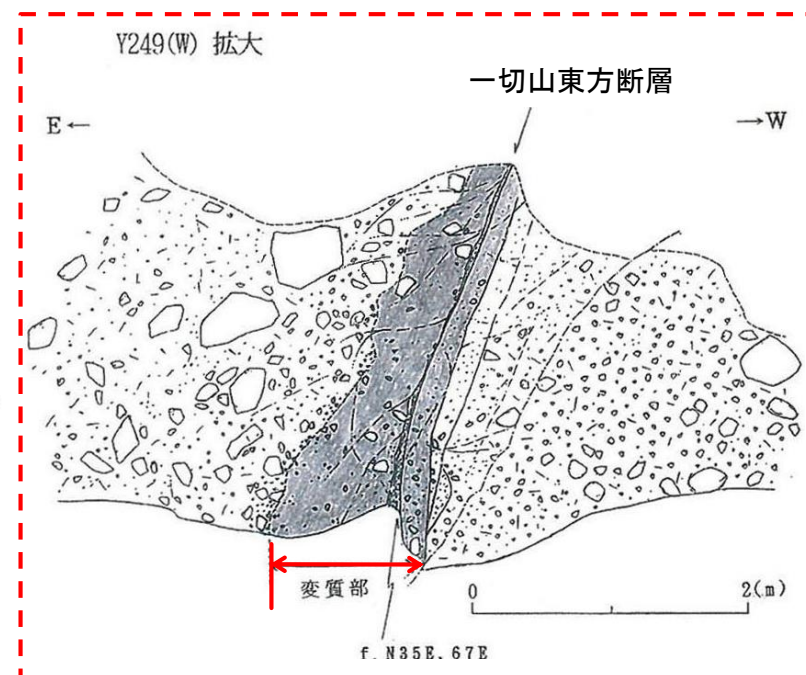
露头写真

▶ 泊層凝灰角礫岩と泊層安山岩溶岩との境に一切山東方断層(F-1断層)が認められ、破碎部は熱水変質によりセピオライト化し固結している。

熱水変質により固結した断層破碎部(セピオライト化)

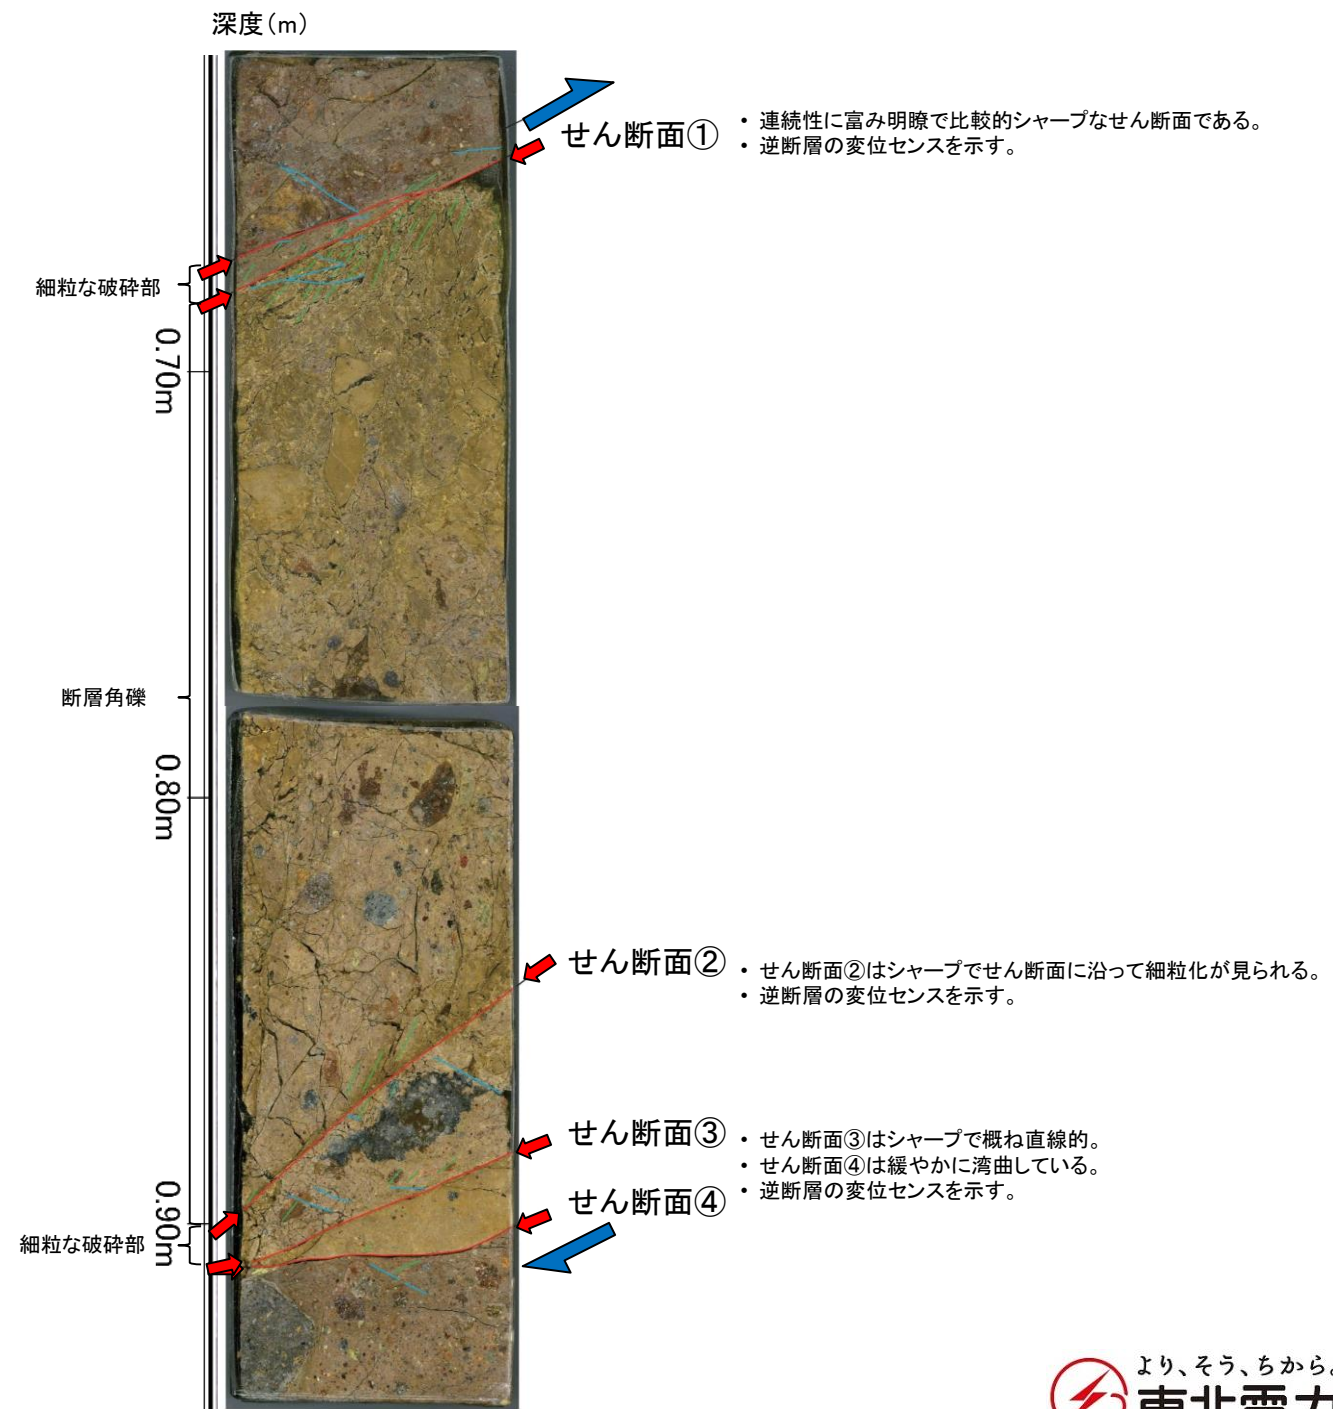
F-1断層破砕部研磨片画像

- 断層破砕部は断層角礫からなり, 上盤側と下盤側の母岩との境界付近は細粒な破砕部からなる。
- 全体的に複合面構造が発達し, 逆断層センスのP面及びR1面が見られる。

- せん断面①
 - ・連続性に富み明瞭で比較的シャープなせん断面である。
 - ・逆断層の変位センスを示す。

- せん断面②
 - ・せん断面②はシャープでせん断面に沿って細粒化が見られる。
 - ・逆断層の変位センスを示す。

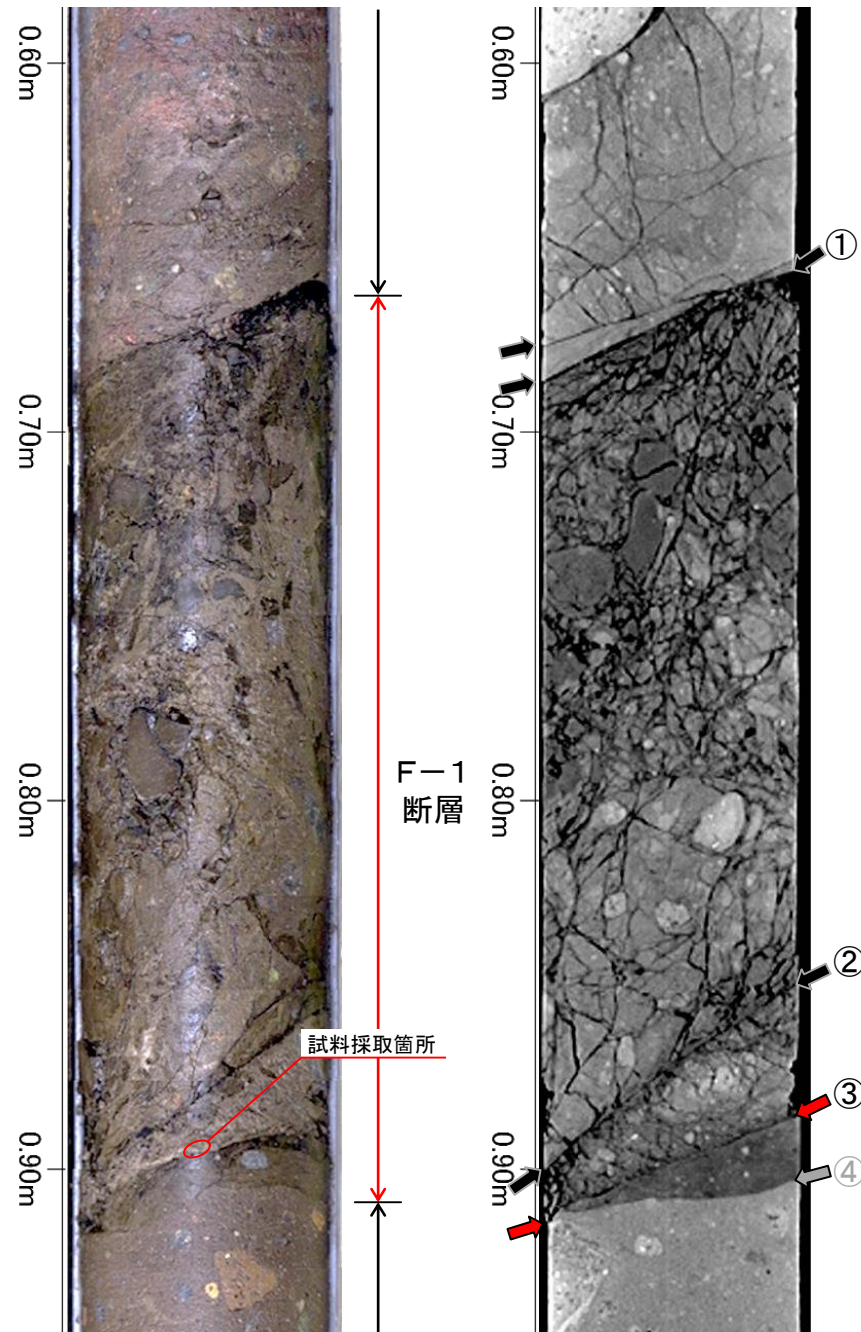
F-1断層破砕部コア写真(左)・X線CT画像(右)

➤ せん断面③のSEM観察の結果、繊維状の自形のセピオライトが生成している様子が見られ、破砕を受けた組織は認められない。
