柏崎刈羽原子力発電所 6 / 7号炉 (2017. 12. 20 版)	東海第二発電所 (2018. 9. 18 版)	島根原子力発電所 2号炉	備考
<p style="text-align: right;"><u>補足説明資料 7</u></p> <p style="text-align: center;"><u>現場調査を踏まえた溢水源／溢水経路の抽出</u></p> <p>柏崎刈羽原子力発電所 6 号及び 7 号炉における溢水源及び溢水経路の抽出方法について、実施した現場調査も踏まえて以下に示す。</p> <p>7.1 溢水源の抽出</p> <p>各区画に存在する溢水源の抽出を、図面調査と現場調査により実施する。具体的な手法について以下に示す。</p> <p>7.1.1 図面調査による溢水源の抽出</p> <p>図面による主な抽出方法としては、各区画の境界となる壁、床、及び天井の貫通部を抽出し、それらの貫通部がどのような用途で開けられた貫通部かを調査することで、その区画内にどのような溢水源が存在するかを抽出する。補足第 7.1.1-1 図に概念図を示す。</p>		<p style="text-align: right;"><u>補足説明資料 7</u></p> <p style="text-align: center;"><u>現場調査を踏まえた溢水源／溢水経路の抽出</u></p> <p>1. 溢水源の確認</p> <p>(1) 溢水源となりうる機器の抽出フローに基づき、溢水源となりうる機器を抽出した。溢水源となりうる機器の抽出フローを図 1 に示す。</p> <p>(2) 溢水源となりうる機器の設置区画を、機器配置図、配管施工図等により確認した (表 1 参照)。</p> <p>(3) 溢水源となりうる機器が区画内にあることをプラントウォークダウンにより確認した (図 2 参照)。</p>	<p>・調査手法の相違</p> <p>【柏崎 6/7, 東海第二】</p> <p>(東海第二は補足説明資料-17 に記載)</p>

柏崎刈羽原子力発電所 6/7号炉 (2017.12.20版)	東海第二発電所 (2018.9.18版)	島根原子力発電所 2号炉	備考																																																																																																																											
<p>7.1.2 現場調査による溢水源の抽出</p> <p>机上での図面調査で抽出された溢水源の追加確認及び、被水評価にて必要となる防護対象設備と溢水源の相対的位置関係の調査として、現場調査を実施する。具体的な手順を以下に示す。</p> <p>① (机

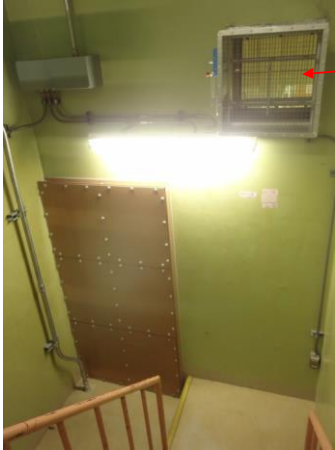
<p data-bbox="2300 415 2466 478" style="font-size: small;">想定した溢水経路以外に他区画へ流出する可能性のある開口部</p> </div> <div data-bbox="1736 835 2496 955" style="text-align: center;"> <p>図4 想定した溢水経路以外に他区画へ流出する可能性のある開口部の例 (廃棄物処理建物1階)</p> </div>

柏崎刈羽原子力発電所 6 / 7号炉 (2017. 12. 20 版)	東海第二発電所 (2018. 9. 18 版)	島根原子力発電所 2号炉	備考
<p>7.2.2 現場調査による溢水経路の抽出</p> <p>机上での図面調査で抽出された溢水経路の追加確認及び、伝播に伴う被水評価にて必要となる防護対象設備と上方の貫通部との相対的位置関係の調査として、現場調査を実施する。現場調査に当たっては、補足第7.2.2-1 図に示すフロー図に従いスクリーニングを実施した上で、対象となる溢水経路を抽出の上、現場調査を実施する。実施した調査の具体例を補足第7.2.2-2 図に示す。</p> <p>なお、後者については7.1.2 にて述べたとおり、溢水源の抽出に関する現場調査にて同時に実施していることから、ここでの記載は省略する。</p> <div data-bbox="172 714 905 1438" data-label="Diagram"> <pre> graph TD A[対象区画を一つ選択] --> B[対象区画の隣接区画を抽出・確認] B --> C{溢水経路無し} C -- Y --> D[現場調査にて貫通部が存在しないことを確認] C -- N --> E[縦方向溢水経路] C -- N --> F[横方向溢水経路] E --> G[現場調査対象外] F --> H[現場調査にて最低伝播開始高さを確認] </pre> </div> <p>補足第7.2.2-1 図 溢水経路現場調査対象フロー</p>		<p>2. 溢水経路の確認</p> <p>(1) 溢水防護対象設備が設置されている建物・区画において、床面開口部（機器ハッチ、階段等）及び溢水評価で止水を期待できる設備（水密扉や堰等）を建物平面図等より抽出し、溢水経路を想定した。なお、溢水経路上の没水範囲にある貫通部は、基本的に貫通部止水処置を実施することを考慮した。</p> <p>(2) 想定した溢水経路に影響を与える可能性のある設備の設置状況の有無をプラントワークダウンにより確認した（図3参照）。</p> <p>(3) 想定した溢水経路以外に他区画へ流出する可能性のある開口部等の有無をプラントワークダウンにより確認した（図4参照）。</p> <p>(4) プラントワークダウンによる確認結果を反映し、溢水経路を設定した。</p> <div data-bbox="1765 924 2493 1270" data-label="Image"> </div> <p>図3 想定した溢水経路に影響を与える可能性のある設備の確認例 (原子炉建物中2階)</p>
