2.7 大畑層中の褐色礫の認定(1/10)

大畑層中の褐色礫の認定

sF-2断層系の変位センス

sF断層系の地質構造

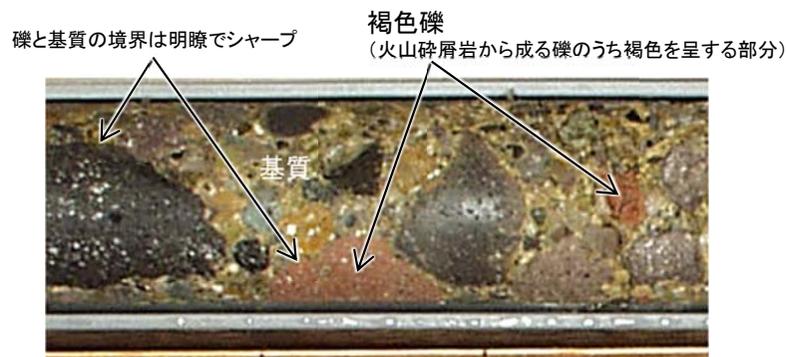
写真1 礫と基質の性状及び褐色礫の例
(P-5孔 深度54.1m～54.4m, P.2-74参照)

敷地北側に分布する大畑層は主として凝灰質礫岩から成る。この凝灰質礫岩は陸成の堆積岩であり、径数mm～数mの様々な岩種の亜円礫～角礫と、径2mm以下の基質から成る。礫と基質との境界は明瞭でシャープである(写真1参照)。

- 礫は、火山碎屑岩やデイサイト等から成り、硬質なものが多し。火山碎屑岩から成る礫には褐色を呈する部分と呈さない部分があり、これらの境界は漸移的～不規則(写真2参照)である。なお、この褐色を呈する部分には軟質なものも認められる。
- 基質は、凝灰質で固結度が低く、黒～灰色の硬質な粒子、白色の軟質な軽石粒子等から成り、石英の結晶を含む。

火山碎屑岩から成る礫のうち褐色を呈する部分については、陸上に噴出した火山碎屑岩が、礫として取り込まれる前に、酸化変質により褐色化したものと判断される。この火山碎屑岩から成る礫のうち褐色を呈する部分を、褐色礫として取り扱う(写真1参照)。

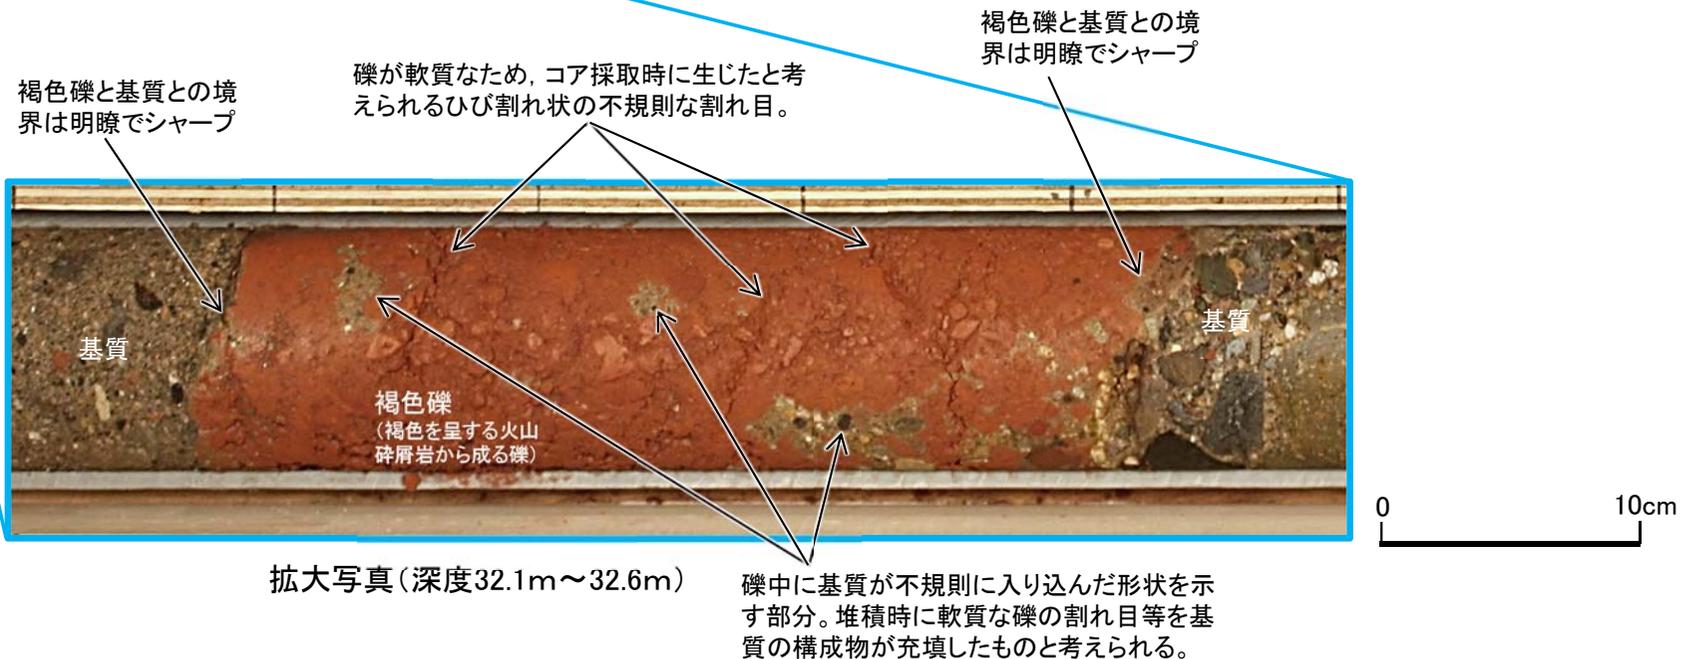
IT-21孔(深度32m~33m区間)

IT-21孔の深度約32.18m~約32.52mに、褐色を呈する火山碎屑岩から成る礫が認められる。礫と基質との境界は明瞭でシャープである。

- この礫は軟質なため、コア採取時に生じたと考えられるひび割れ状の不規則な割れ目が認められる。
- 礫中に基質が不規則に入り込んだ形状を示す部分は、堆積時に、軟質な礫の割れ目等を基質の構成物が充填したものと考えられる。
- 褐色の礫と基質との境界には、熱水の浸透を示唆する漸移部は認められないことから、褐色の酸化変質は堆積前に生じたものであり、堆積後の熱水変質によるものではないと判断される。

この深度約32.18m~約32.52mの褐色を呈する火山碎屑岩から成る礫を、褐色礫として取り扱う。

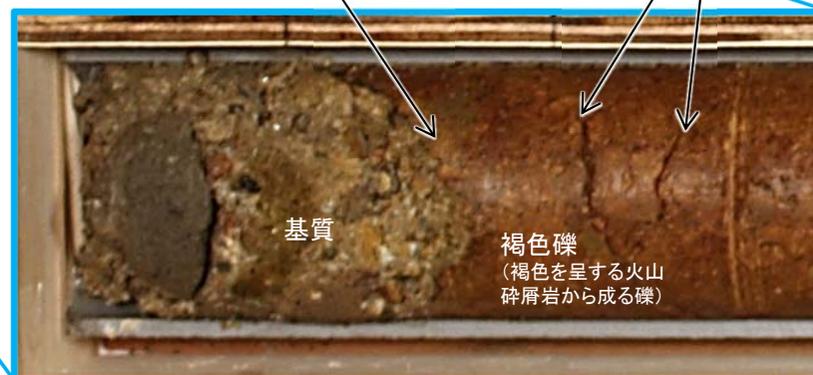
IT-22孔(深度11m~13m区間)

礫が軟質なため、コア採取時に生じたと考えられるひび割れ状の不規則な割れ目。

褐色礫と基質との境界は明瞭でシャープ

IT-22孔の深度約11.13m~約12.00mに、褐色を呈する火山碎屑岩から成る礫が認められる。礫と基質との境界は明瞭でシャープである。

- この礫は軟質なため、コア採取時に生じたと考えられるひび割れ状の不規則な割れ目が認められる。
- 褐色の礫と基質との境界には、熱水の浸透を示唆する漸移部は認められないことから、褐色の酸化変質は堆積前に生じたものであり、堆積後の熱水変質によるものではないと判断される。

この深度約11.13m~約12.00mの褐色を呈する火山碎屑岩から成る礫を、褐色礫として取り扱う。

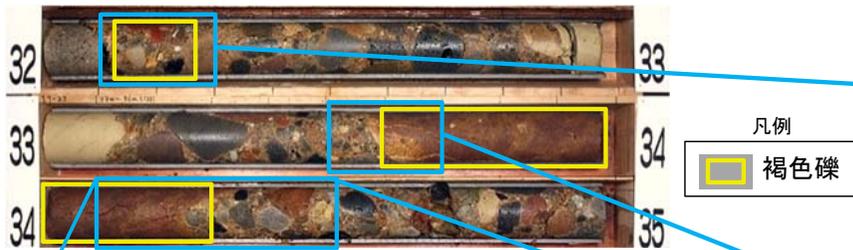
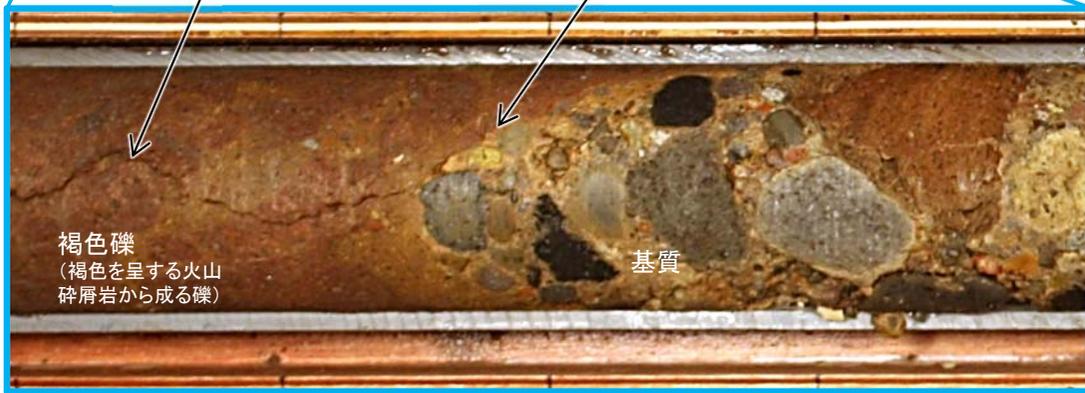
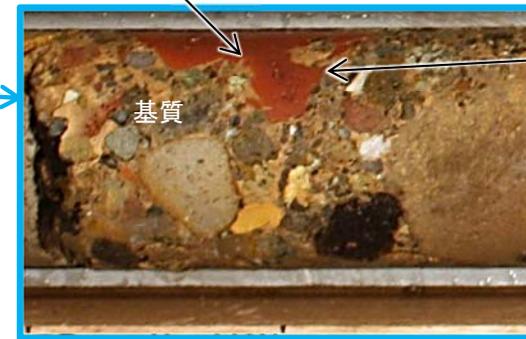
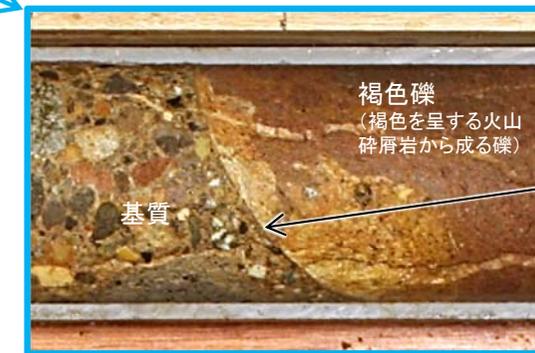
IT-22孔(深度32m~35m区間)

褐色礫と基質が不規則に入り込んだ形状を示す部分。褐色の部分と基質との境界は明瞭。堆積時に軟質な礫と基質の構成物が入り混じった部分と考えられる。

IT-22孔の深度32.20m付近及び約33.60m~約34.30mに、褐色を呈する火山碎屑岩から成る礫が認められる。礫と基質との境界は明瞭でシャープである。

- この礫は軟質なため、コア採取時に生じたと考えられるひび割れ状の不規則な割れ目が認められる。
- 深度32.20m付近の褐色の礫と基質が不規則に入り込んだ形状を示す部分は、堆積時に、軟質な礫と基質の構成物が入り混じった部分と考えられる。
- 褐色の礫と基質との境界には、熱水の浸透を示唆する漸移部は認められないことから、褐色の酸化変質は堆積前に生じたものであり、堆積後の熱水変質によるものではないと判断される。

これらの深度32.20m付近及び約33.60m~約34.30mの褐色を呈する火山碎屑岩から成る礫を、褐色礫として取り扱う。

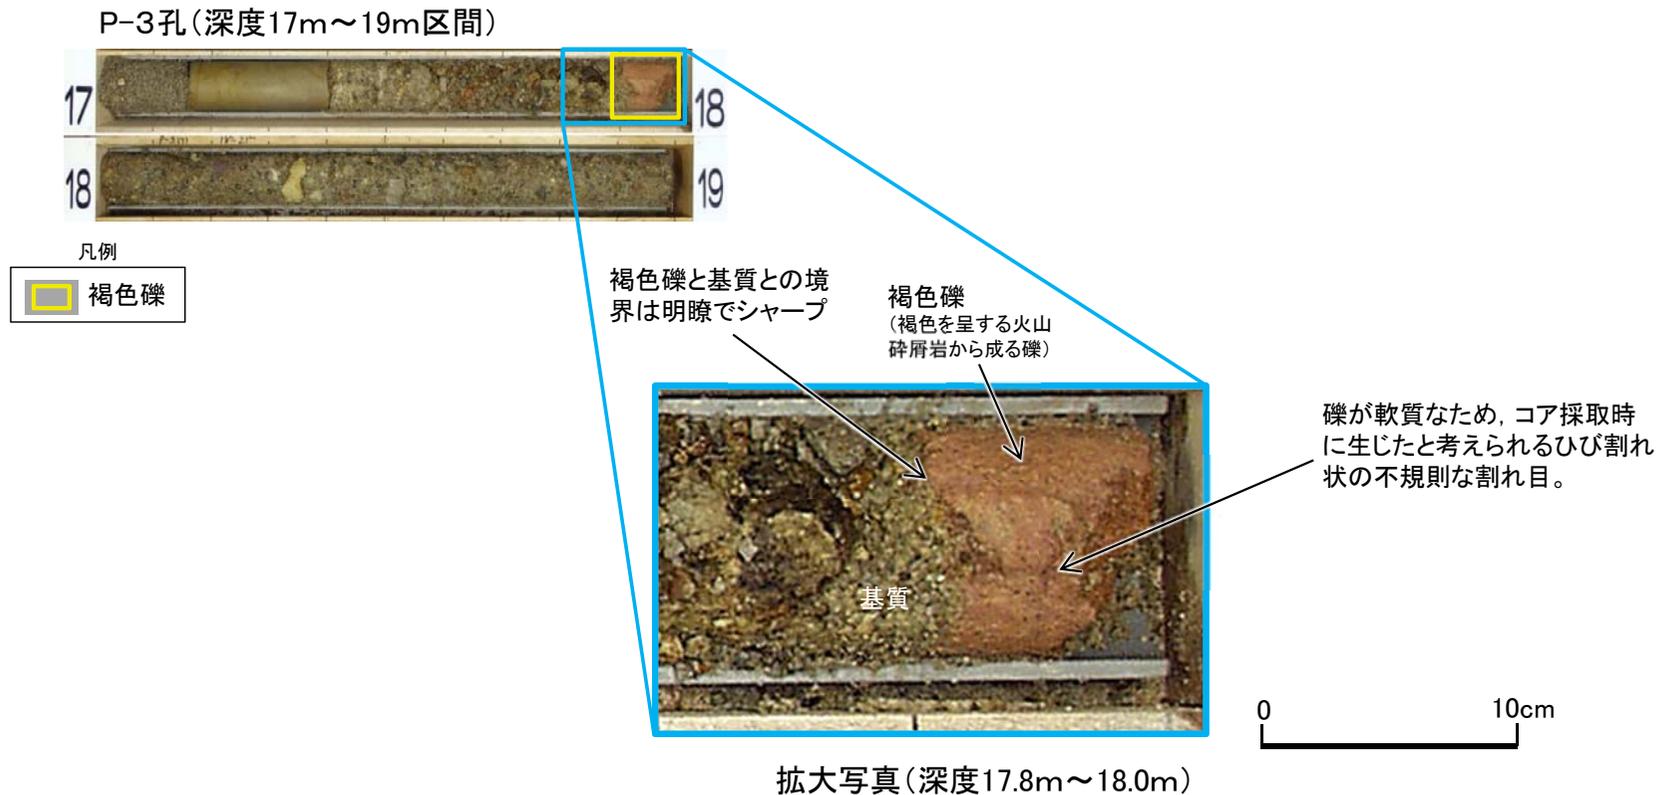
dF-a断層の想定延長部以外の大畑層(4/7):P-3孔

P-3孔の深度17.95m付近に、褐色を呈する火山碎屑岩から成る礫が認められる。礫と基質との境界は明瞭でシャープである。

- この礫は軟質なため、コア採取時に生じたと考えられるひび割れ状の不規則な割れ目が認められる。
- 褐色の礫と基質との境界には、熱水の浸透を示唆する漸移部は認められないことから、褐色の酸化変質は堆積前に生じたものであり、堆積後の熱水変質によるものではないと判断される。

この深度17.95m付近の褐色を呈する火山碎屑岩から成る礫を、褐色礫として取り扱う。

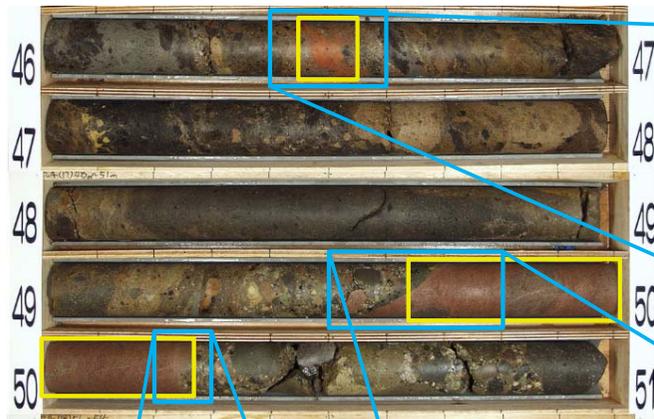
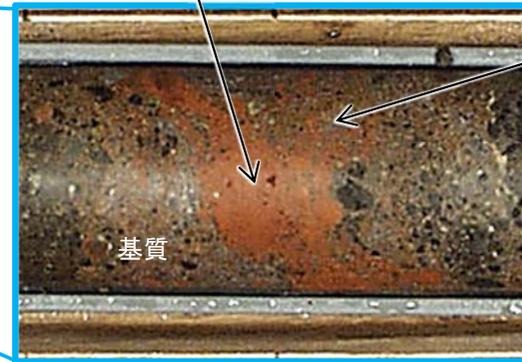
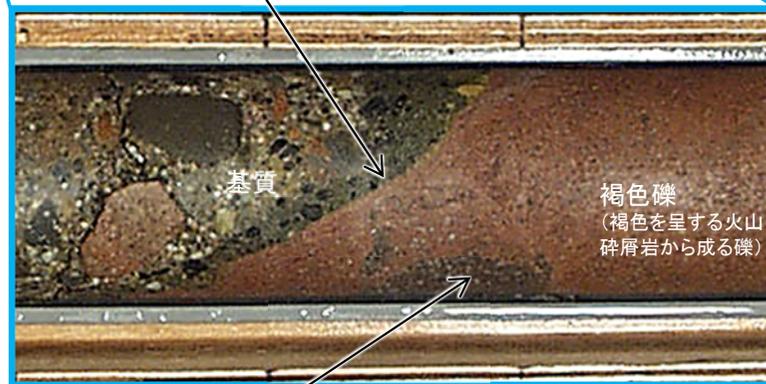
P-4孔(深度46m~51m区間)

褐色礫と基質が不規則に入り込んだ形状を示す部分。褐色の部分と基質との境界は明瞭。堆積時に軟質な礫と基質の構成物が入り混じった部分と考えられる。

褐色礫中で酸化変質程度が弱い部分

P-4孔の深度46.50m付近及び約49.65m~約50.25mに、褐色を呈する火山碎屑岩から成る礫が認められる。礫と基質との境界(深度49.65m付近, 50.25m付近)は明瞭でシャープである。

- 深度46.50m付近の褐色の礫と基質が不規則に入り込んだ形状を示す部分は、堆積時に、軟質な礫と基質の構成物が入り混じった部分と考えられる。
- 深度49.7m付近の褐色の程度が弱い部分は、礫中で酸化変質程度が弱い部分と考えられる。
- 褐色の礫と基質との境界には、熱水の浸透を示唆する漸移部は認められないことから、褐色の酸化変質は堆積前に生じたものであり、堆積後の熱水変質によるものではないと判断される。

これらの深度46.50m付近及び約49.65m~約50.25mの褐色を呈する火山碎屑岩から成る礫を、褐色礫として取り扱う。

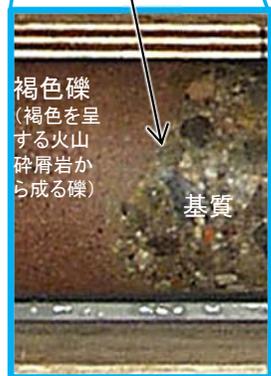
褐色礫と基質との境界は明瞭でシャープ

褐色礫
 (褐色を呈する火山碎屑岩から成る礫)

基質

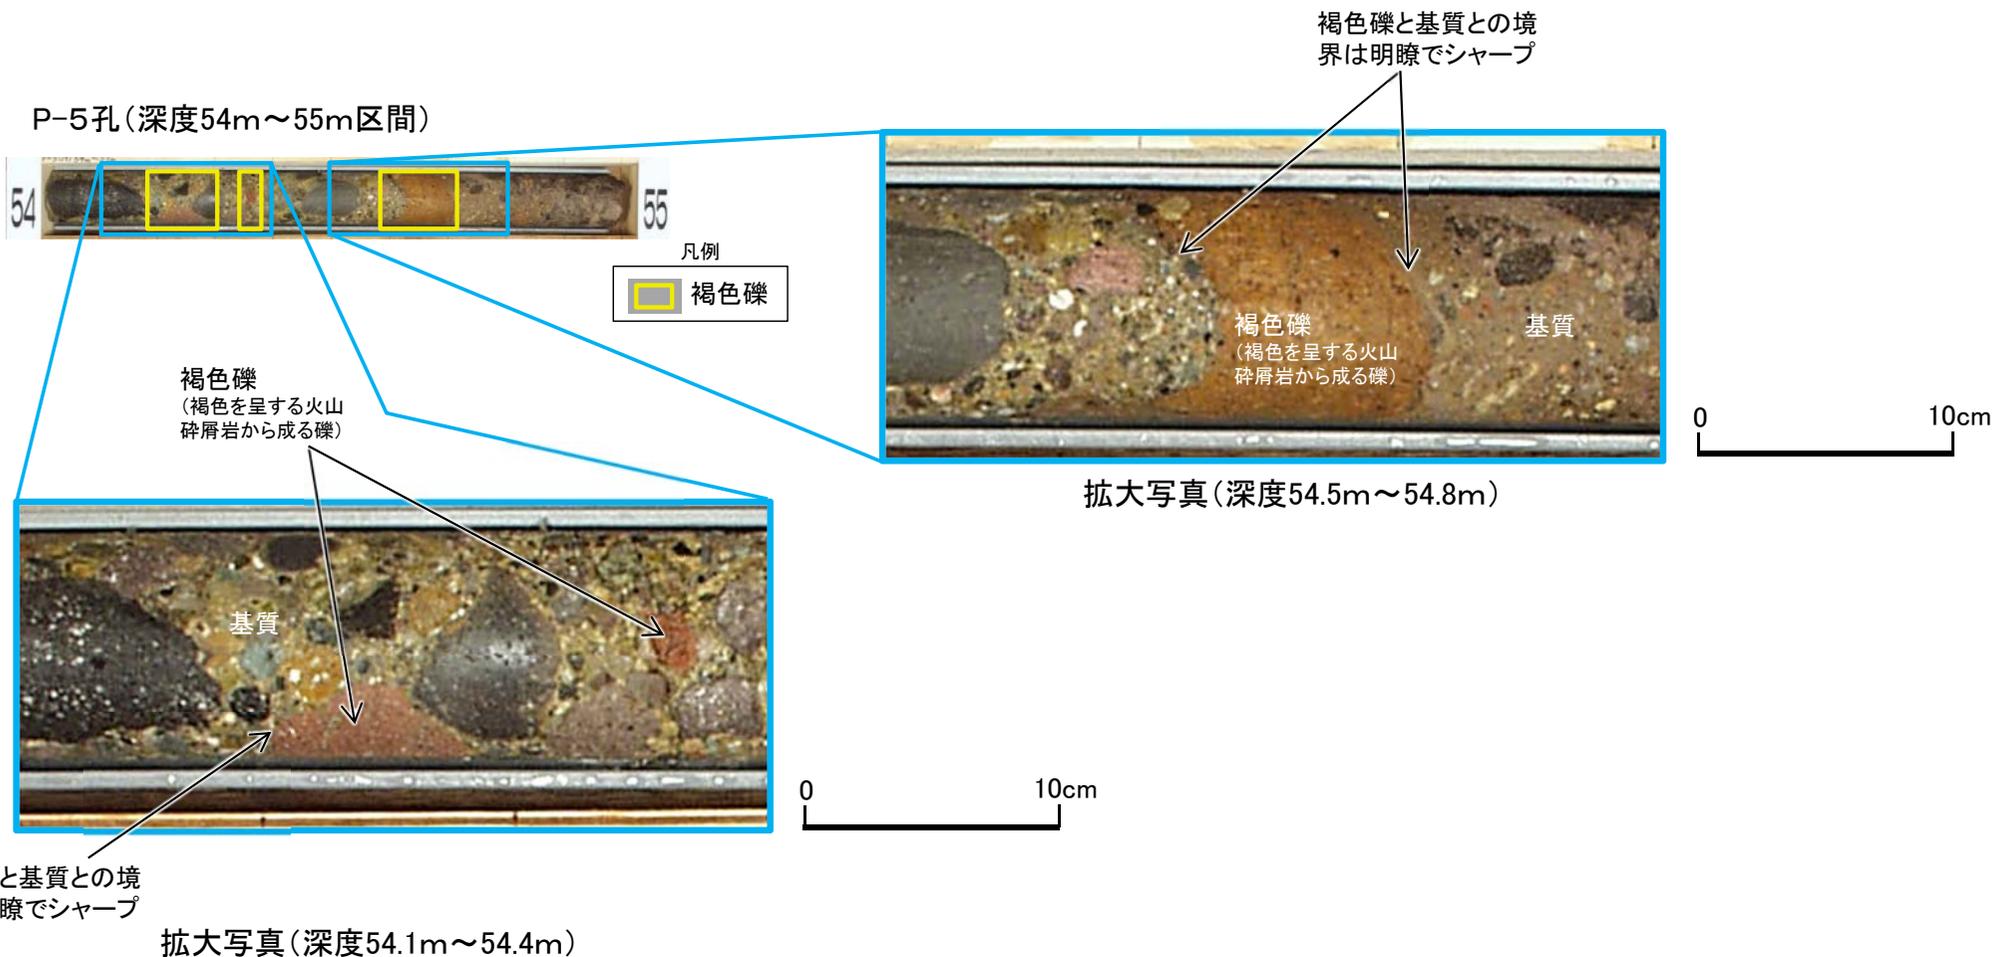
dF-a断層の想定延長部以外の大畑層(6/7):P-5孔

P-5孔の深度54.25m付近、54.36m付近及び54.65m付近に、褐色を呈する火山碎屑岩から成る礫が認められる。礫と基質との境界は明瞭でシャープである。

- 褐色の礫と基質との境界には、熱水の浸透を示唆する漸移部は認められないことから、褐色の酸化変質は堆積前に生じたものであり、堆積後の熱水変質によるものではないと判断される。

これらの深度54.25m付近、54.36m付近及び54.65m付近の褐色を呈する火山碎屑岩から成る礫を、褐色礫として取り扱う。

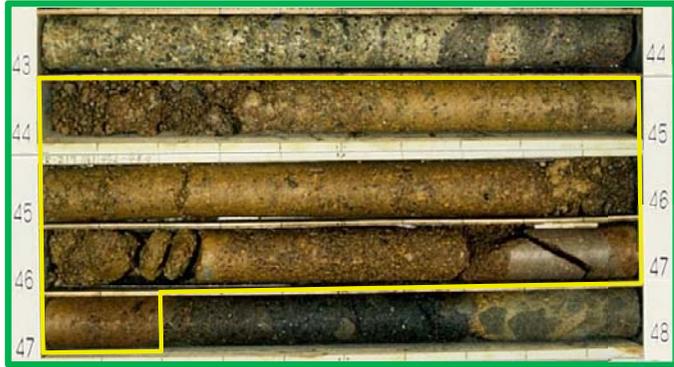
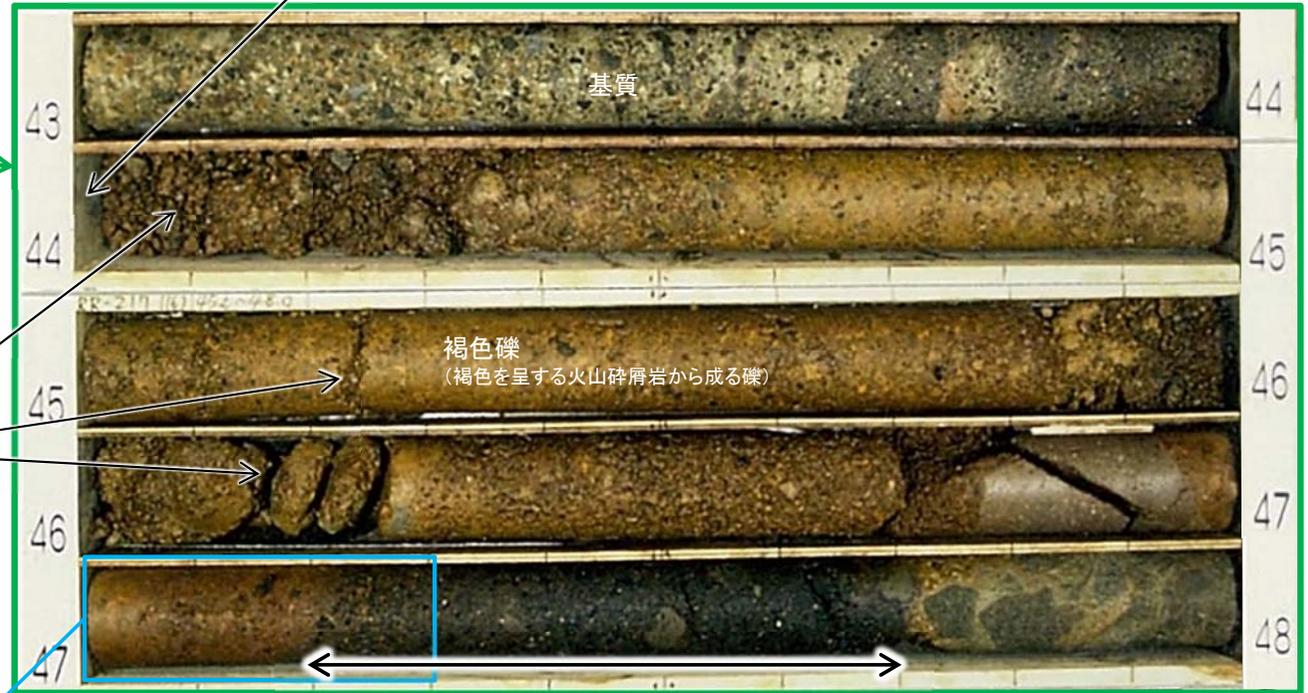
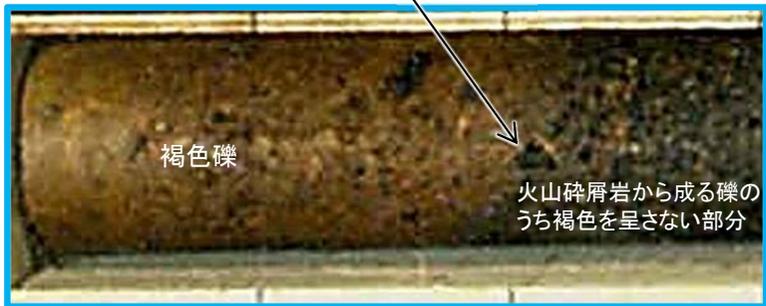
RR-217孔(深度43m~48m区間)

軟質なため、削孔時のコアの回転で崩れたと考えられるほぼ水平な破断面や砂状~岩片状を呈する部分。

褐色礫と基質との境界は、ボーリングコアの性状が不良で観察困難。

注) 深度約47.5mにある灰色の礫に見える部分は、火山碎屑岩を構成する礫であり、基質に含まれる礫ではない。

褐色を呈する部分と呈さない部分との境界は漸移的

RR-217孔の深度約44.00m~約47.70mに火山碎屑岩から成る礫が分布し、このうち深度約44.00m~約47.20mは褐色を呈する。

- 深度47.20m付近の褐色を呈する部分と呈さない部分との境界は漸移的である。
- 褐色を呈する部分は軟質なため、削孔時のコアの回転で崩れたと考えられるほぼ水平な破断面や砂状~岩片状を呈する部分がある。
- 褐色の酸化変質は火山碎屑岩から成る礫の中に限定されることから堆積前に生じたものであり、堆積後の熱水変質によるものではないと判断される。

この深度約44.00m~約47.70mの火山碎屑岩から成る礫のうち、深度約44.00m~約47.20mの褐色を呈する部分を、褐色礫として取り扱う。

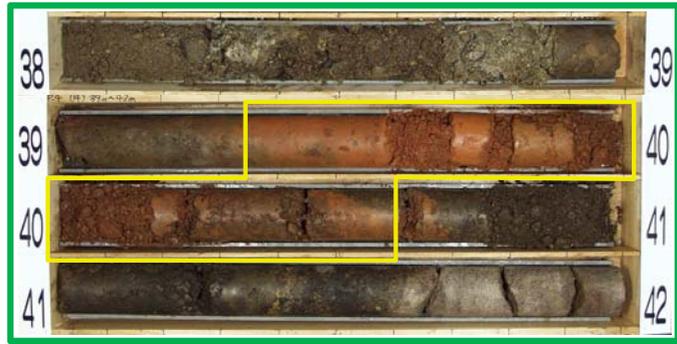
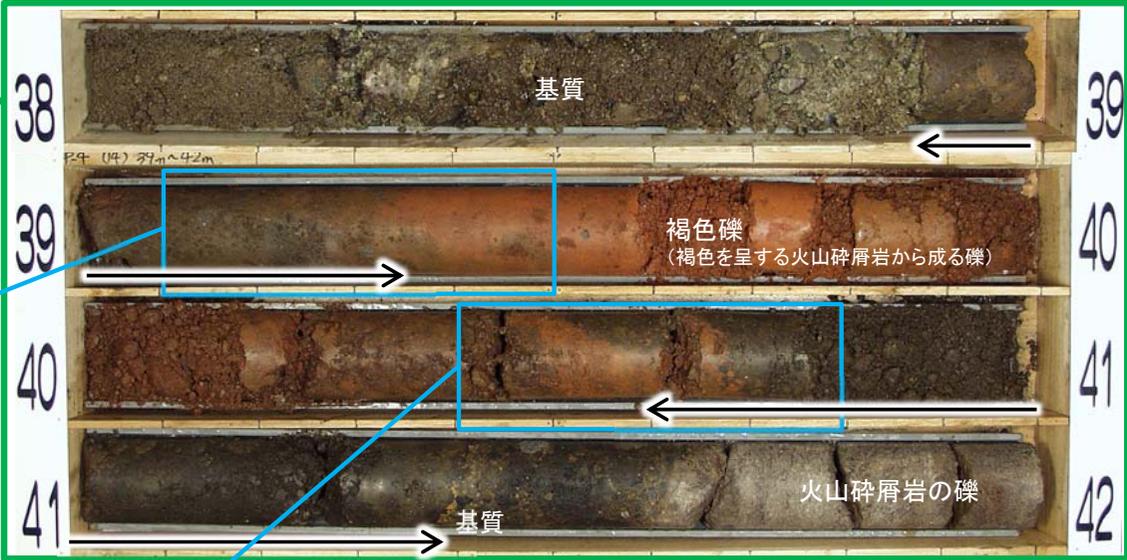
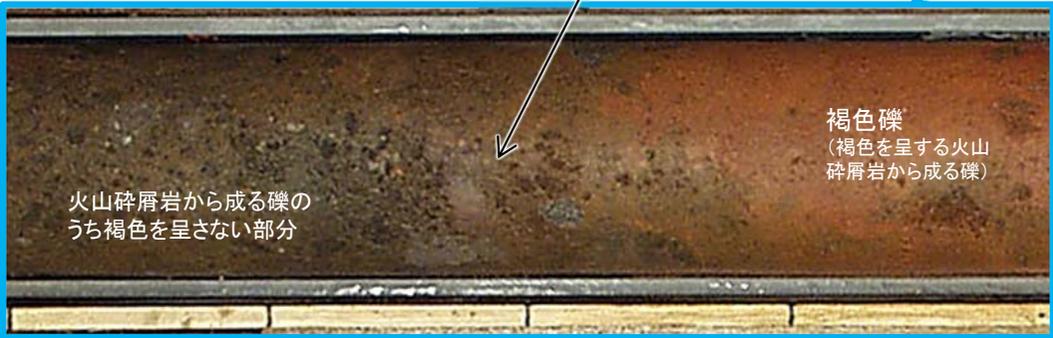
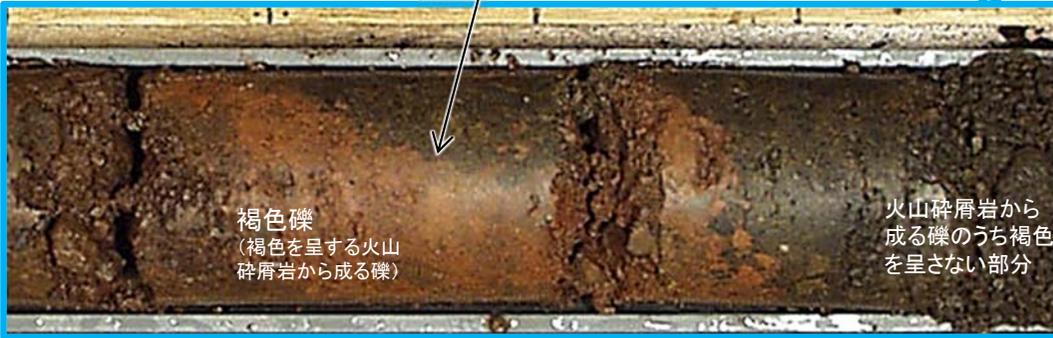
P-4孔(深度38m~42m区間)

褐色を呈する部分と呈さない部分との境界は漸移的

褐色を呈する部分と呈さない部分との境界は不規則な形状

P-4孔の深度約38.88m~約41.40mに火山碎屑岩から成る礫が分布し、このうち深度約39.35m~約40.60mは褐色を呈する。

- 褐色を呈する部分と呈さない部分との境界は、漸移的又不規則な形状を示す。
- 褐色を呈する部分は軟質なため、削孔時のコアの回転で崩れたと考えられるほぼ水平な破断面や一部砂状を呈する部分がある。
- 褐色の酸化変質は火山碎屑岩から成る礫の中に限定されることから堆積前に生じたものであり、堆積後の熱水変質によるものではないと判断される。

この深度約38.88m~約41.40mの火山碎屑岩から成る礫のうち、深度約39.35m~約40.60mの褐色を呈する部分を、褐色礫として取り扱う。

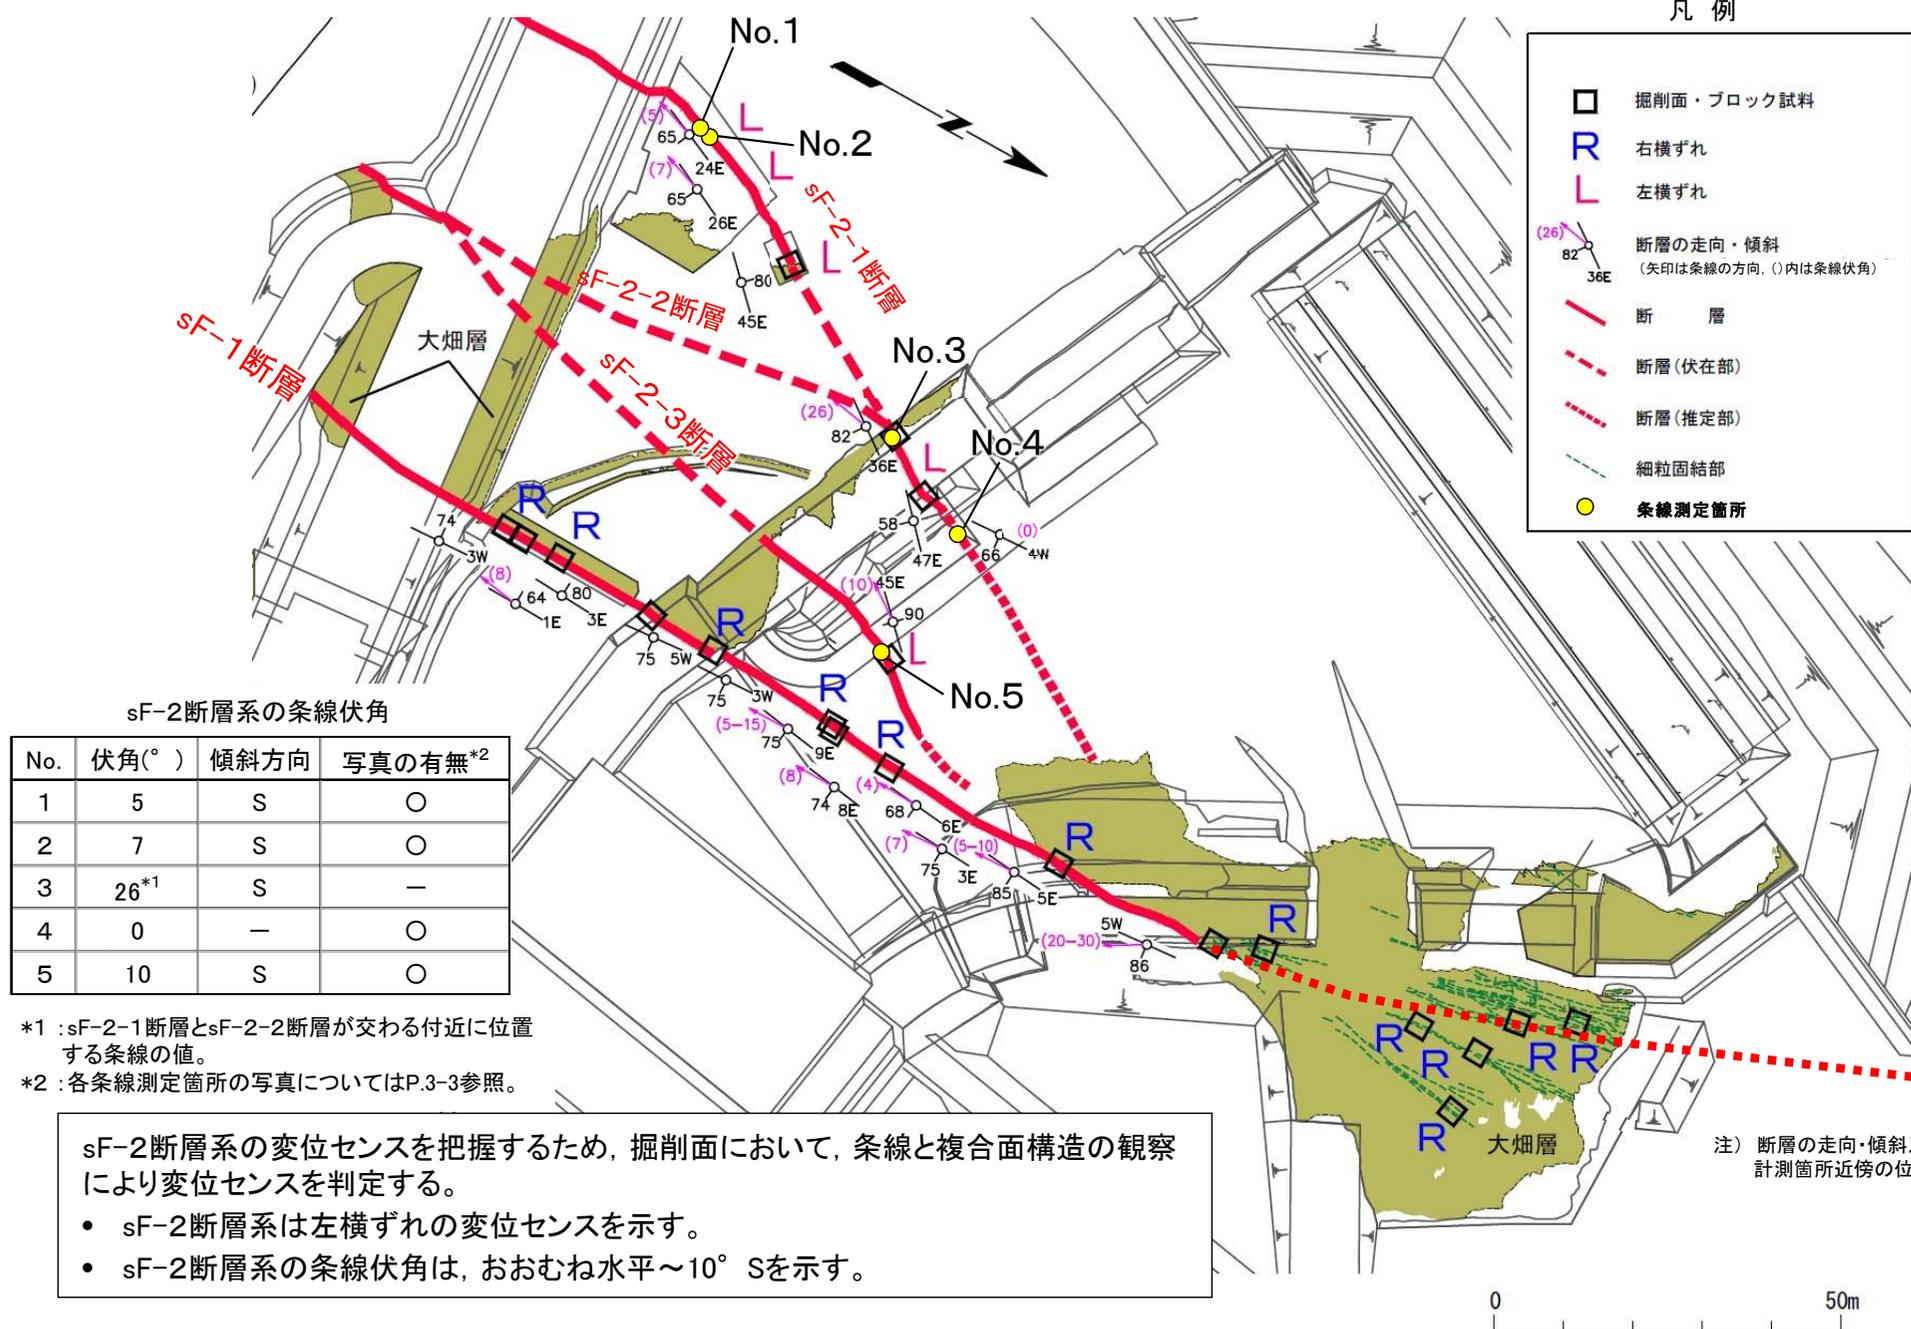
sF-2断層系の条線(1/2): 条線測定箇所

sF-2断層系の変位センスを把握するため、掘削面において、条線と複合面構造の観察により変位センスを判定する。

- sF-2断層系は左横ずれの変位センスを示す。
- sF-2断層系の条線伏角は、おおむね水平~10° Sを示す。

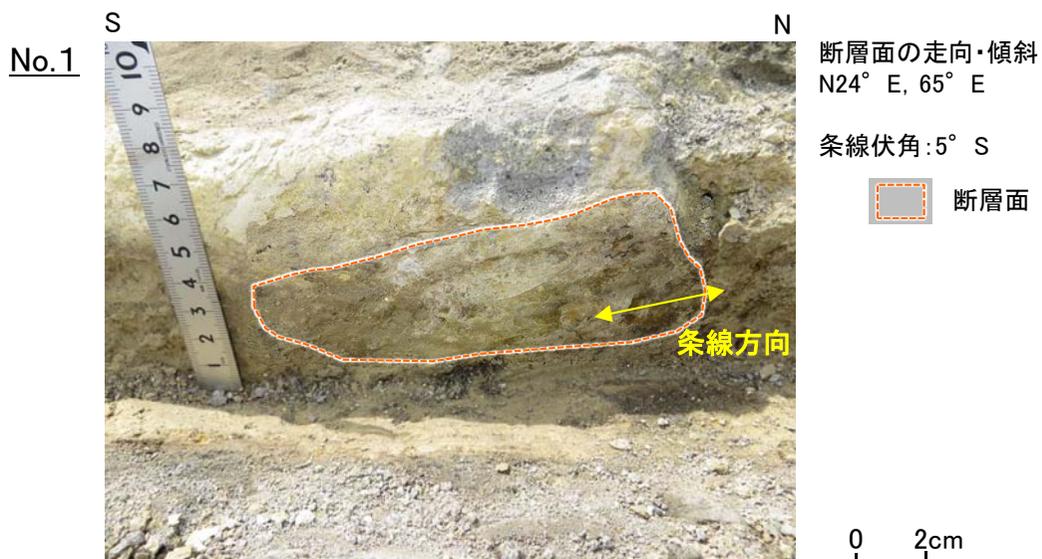
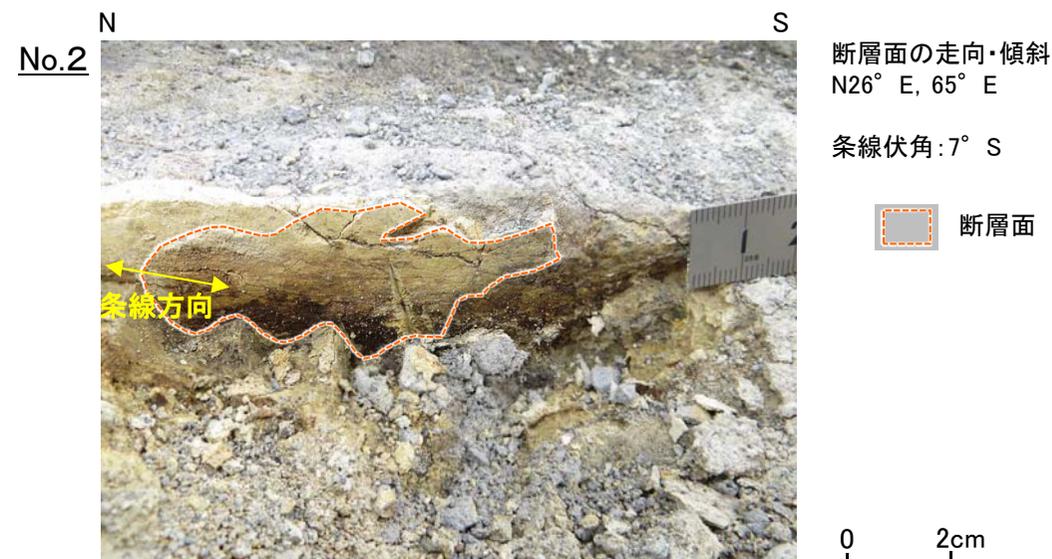
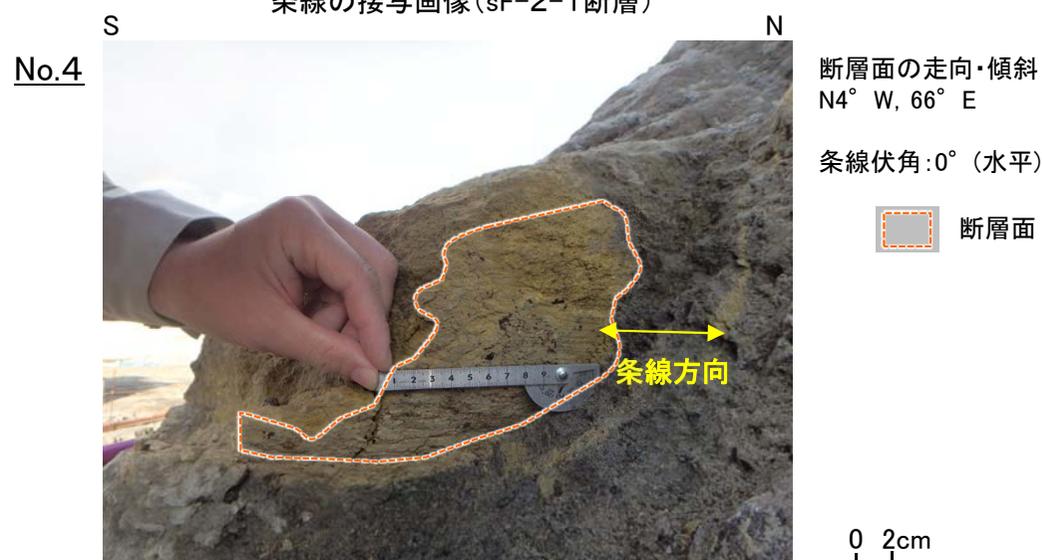
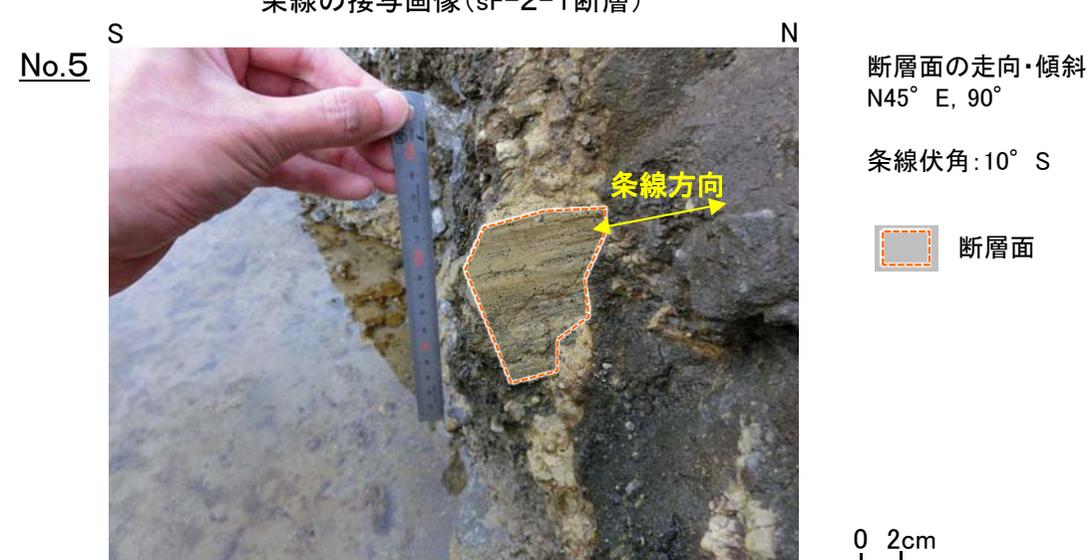
sF-2断層系の条線(2/2): No.1, 2, 4, 5の条線画像

取水庭の掘削面のNo.1, No.2及びNo.4(sF-2-1断層)並びにNo.5(sF-2-3断層)の各地点で確認された断層面では、条線伏角は0° ~ 10° Sであり、おおむね水平である。

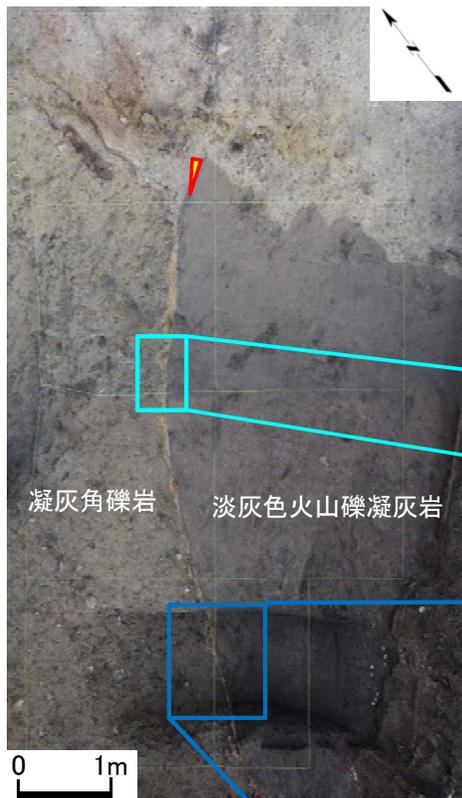
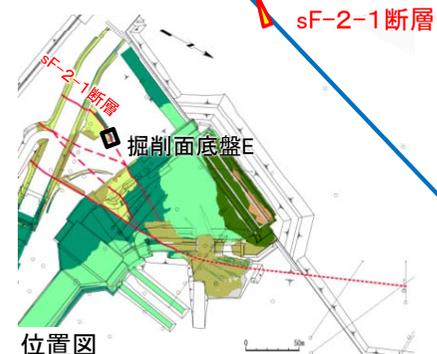
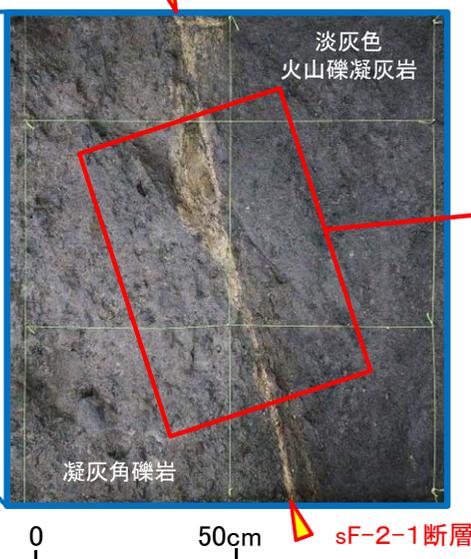
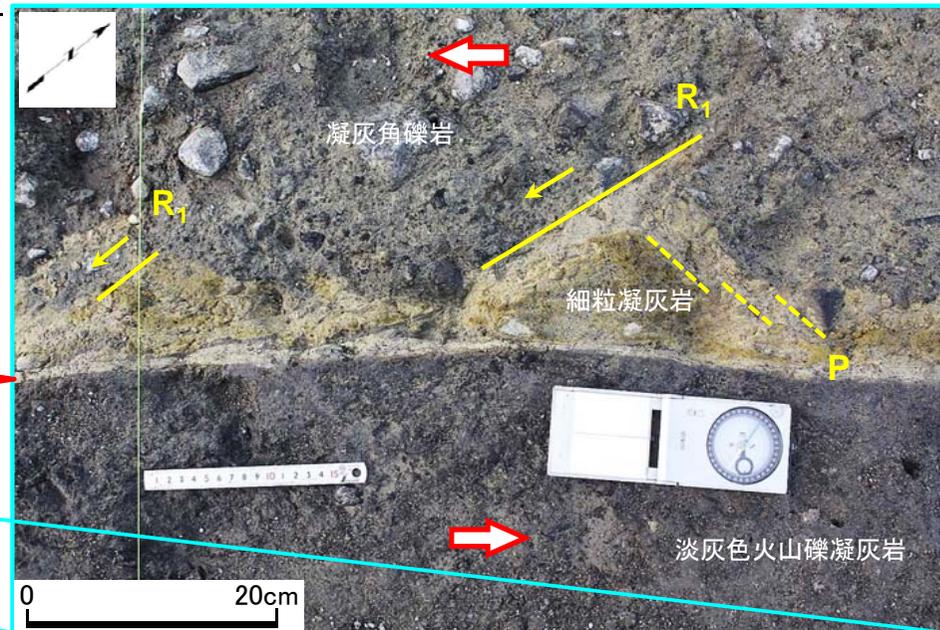
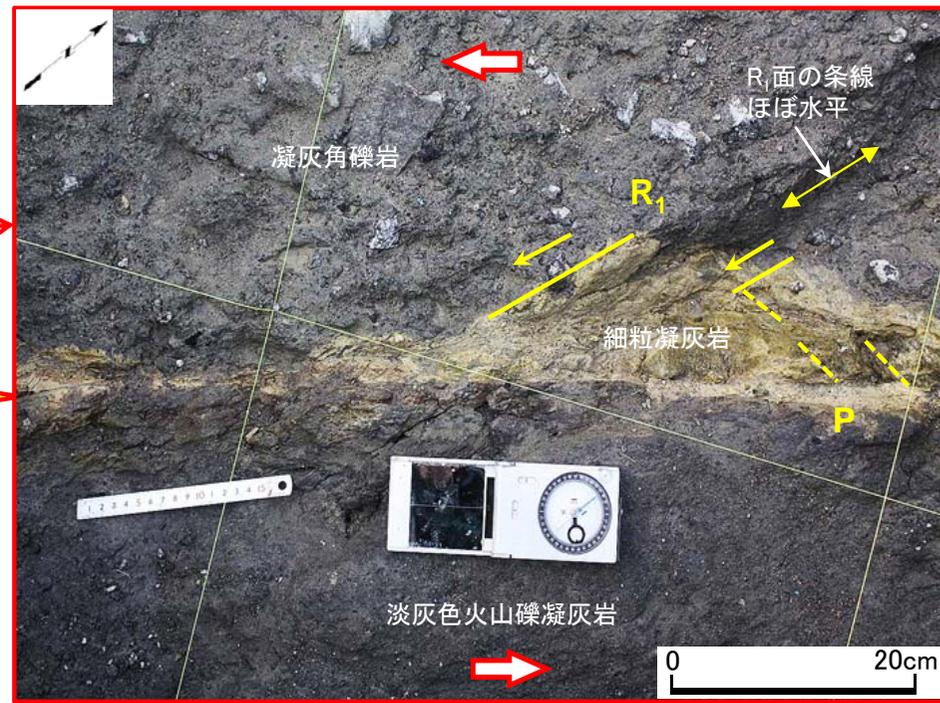
sF-2-1断層の変位センス(1/7): 掘削面底盤E(1/6)

▶ Y: 断層の主せん断面
--- P: 主せん断面に引きずられた細粒凝灰岩の伸長方向及び破碎岩片の伸長方向
▶ R₁: Yに対してPとは反対方向に斜交し、Pを切断する面。矢印は変位方向。

- 注) 凡例は P.3-17参照。
- 細粒凝灰岩の変形に伴う複合面構造は明瞭な左横ずれセンスを示す。
 - R₁面にはほぼ水平方向の条線が認められる。

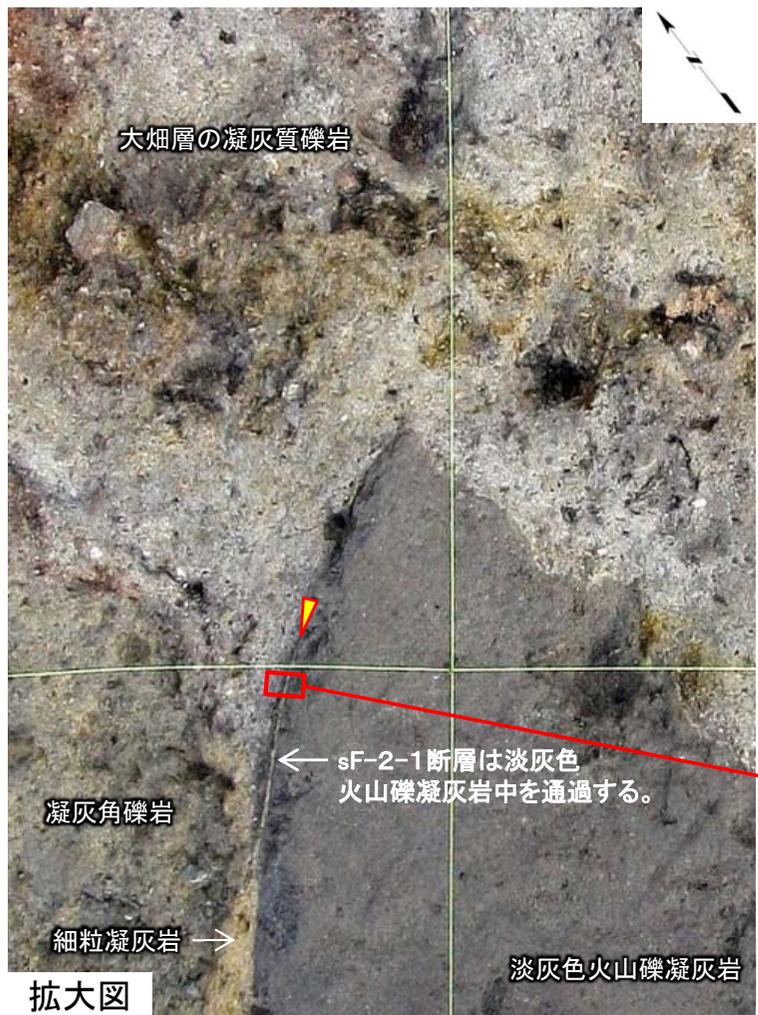
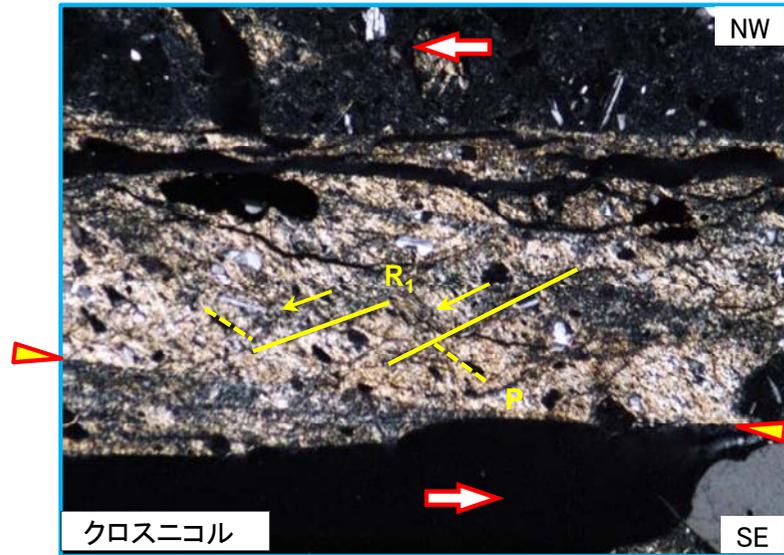
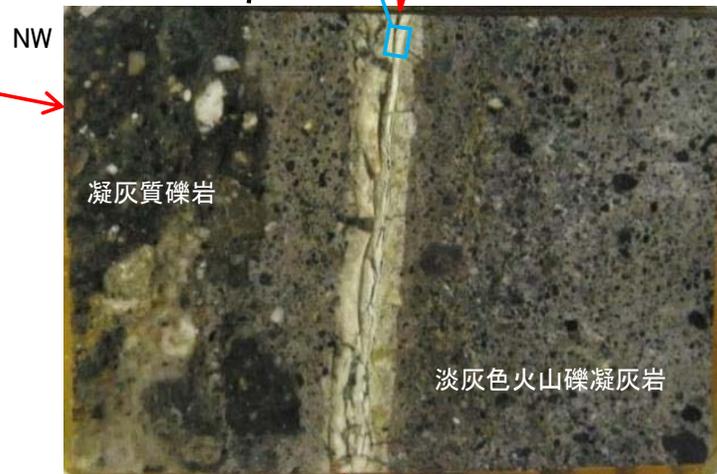
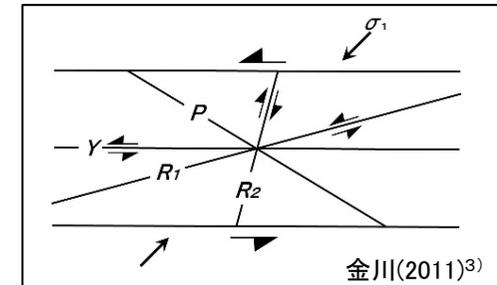
sF-2-1断層の変位センス(3/7): 掘削面底盤E(3/6)薄片(水平断面)(解釈線有り)

断層面は易国間層内を通過する。

Y: 粘土状破碎部の直線的なせん断面
P: ガラス質な破碎物質の伸長方向及び粘土鉱物の主要な配向方向
R₁: Yに対してPとは反対方向に斜交し、Pを切断する面。矢印は変位方向。

水平方向の研磨片及び薄片によると、複合面構造(Y, P, R₁)は明瞭な左横ずれセンスを示す。

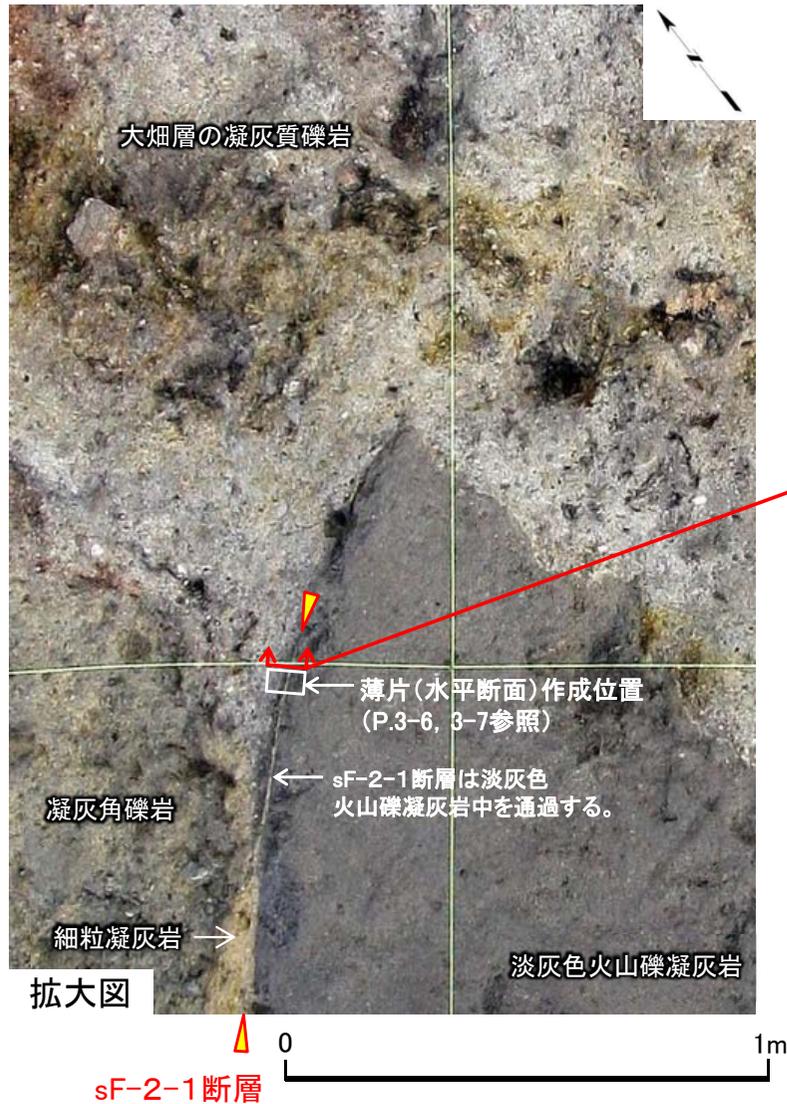
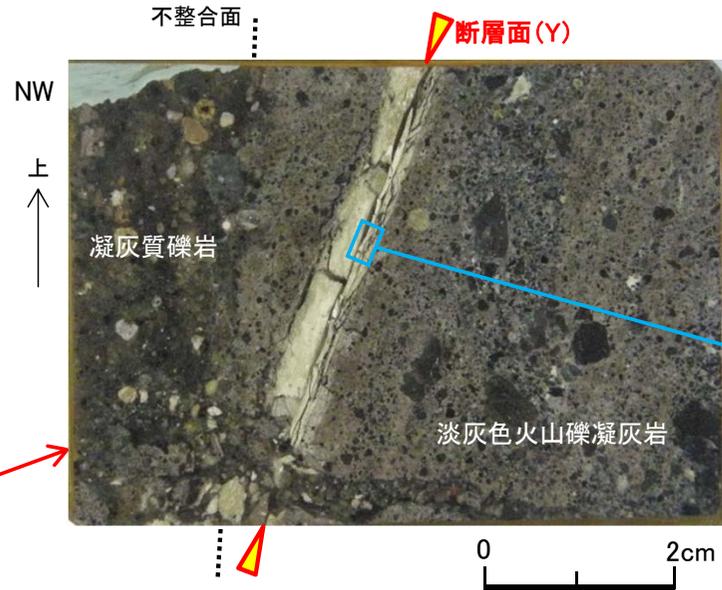
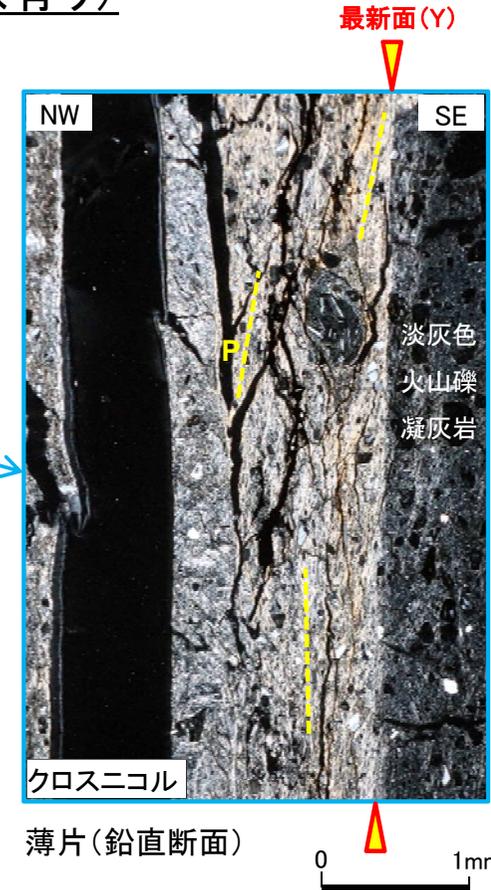
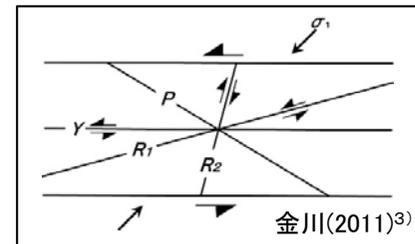
sF-2-1断層の変位センス(5/7): 掘削面底盤E(5/6)薄片(鉛直断面)(解釈線有り)

研磨片(鉛直断面)
断層面は易国間層内を通過する。

Y : 粘土状破砕部の直線的なせん断面
P : ガラス質な破砕物質の伸長方向及び粘土鉱物の主要な配向方向

- 鉛直方向の薄片によると、最新面(Y)と粘土鉱物の配向・破砕鉱物片の配列方向(P)の交角は小さく、系統的な方向性を持つせん断面(R₁)は認識されない。
- 変位センスは判定不能であり、鉛直成分の変位センスは認められない。

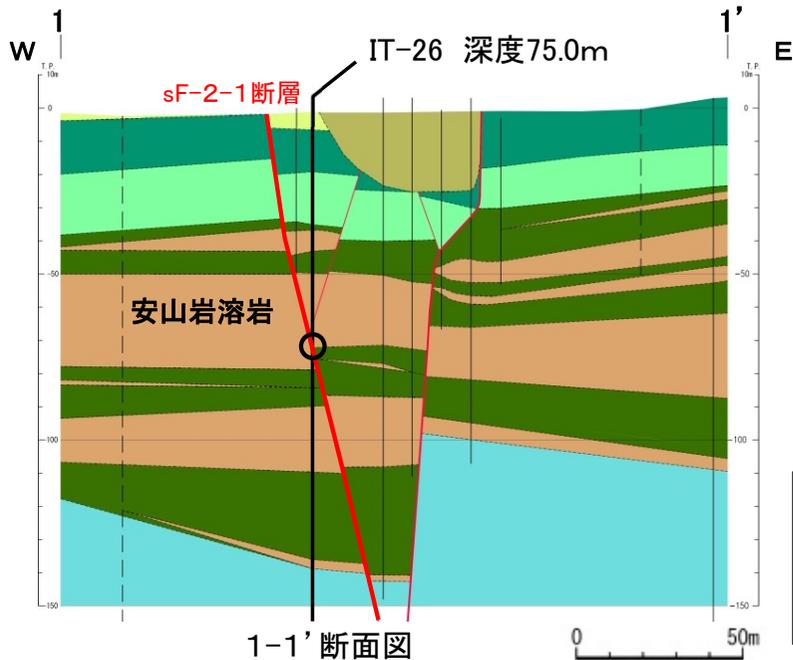
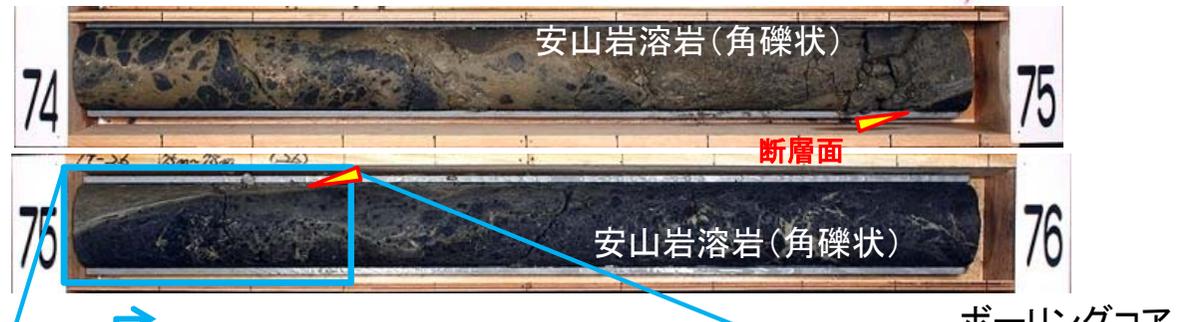
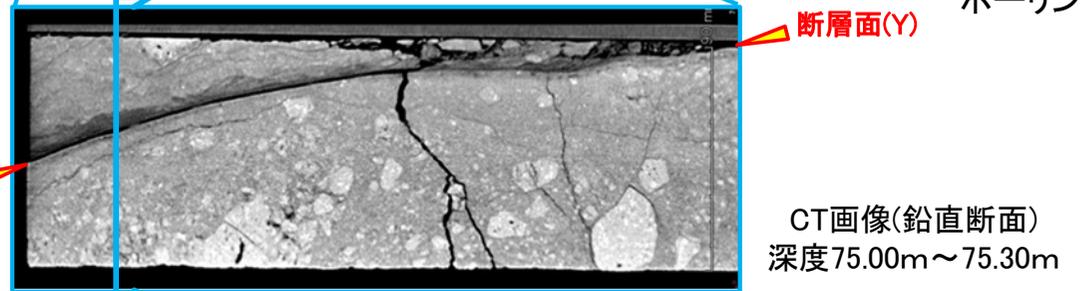
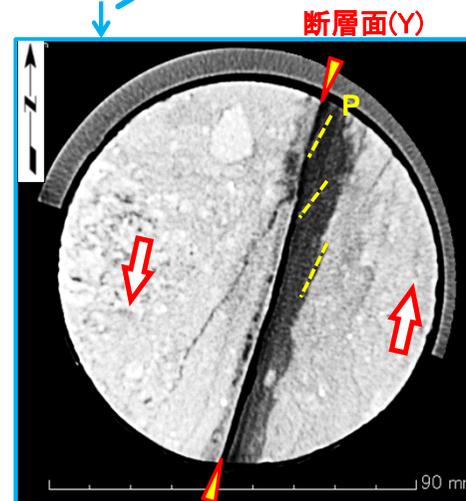
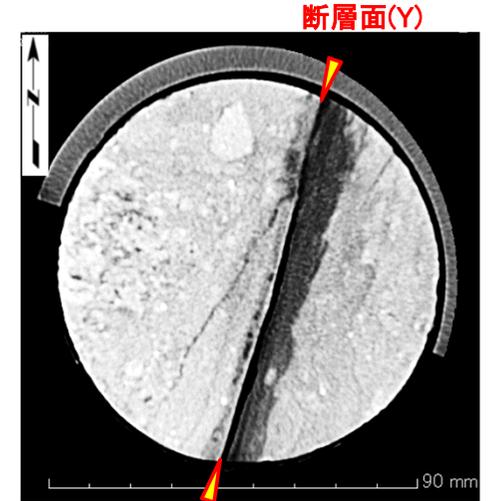
sF-2-1断層の変位センス(7/7):IT-26孔

- sF-2-1断層には厚さ約1cmの粘土質物質が認められる。
- CT画像(水平断面)の複合面構造(Y, P)は左横ずれセンスを示し、CT画像(鉛直断面)では断層面は湾曲し鉛直方向の変位は考えにくく、複合面構造は不明瞭であることから、sF-2-1断層は左横ずれの変位センスであると判定される。
