2.7 大畑層中の褐色礫の認定(1/10)

大畑層中の褐色礫の認定

sF-2断層系の変位センス

sF断層系の地質構造

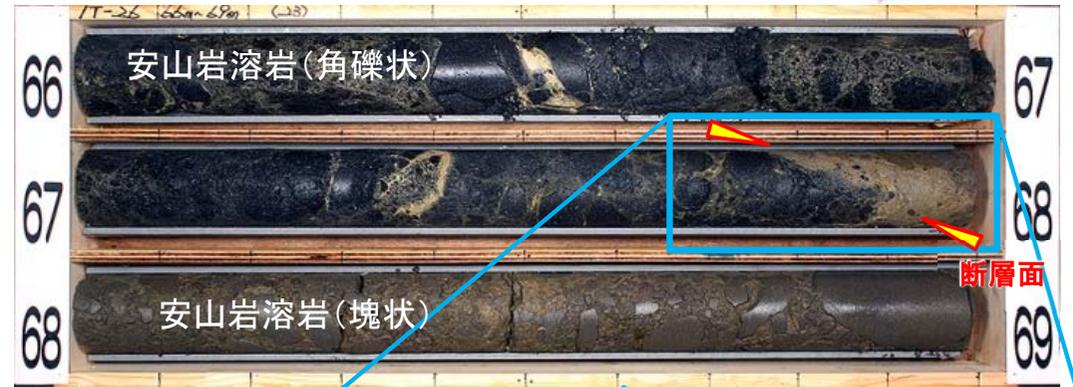
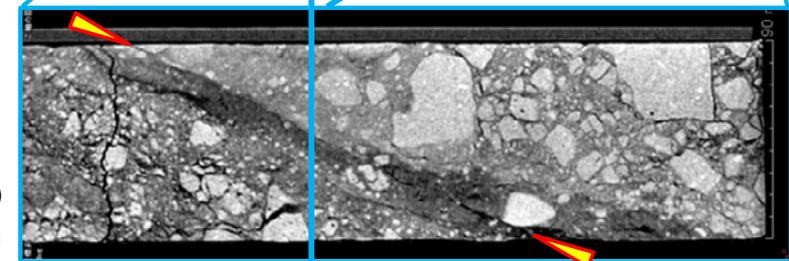
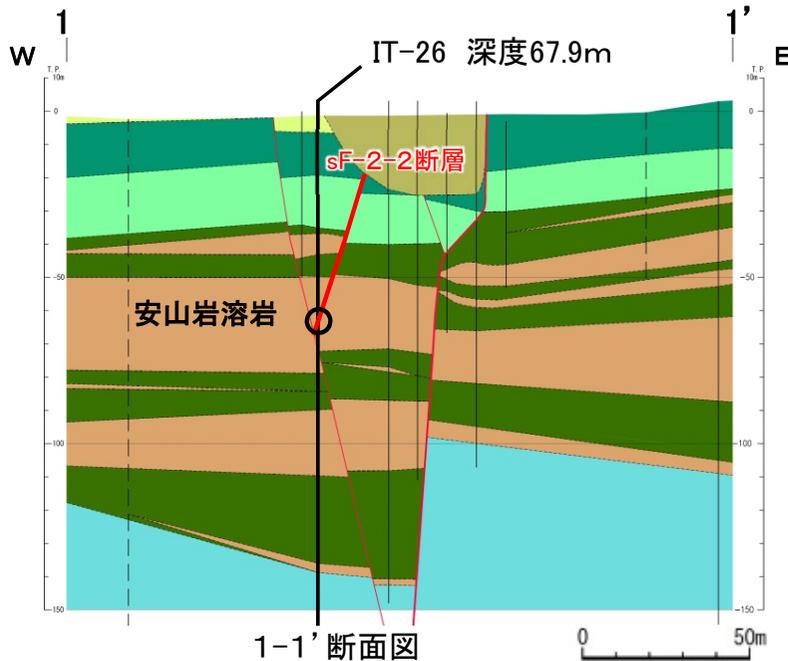
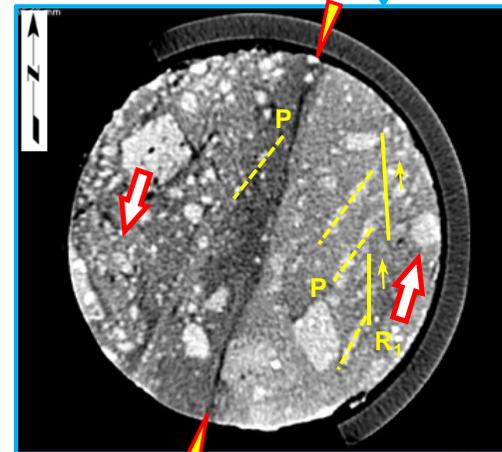
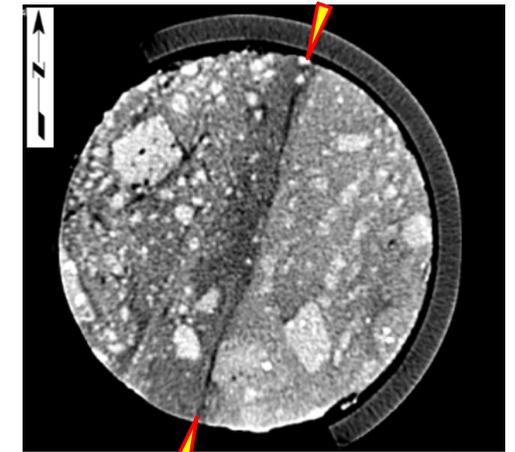
sF-2-2断層の変位センス:IT-26孔

CT画像(鉛直断面)
深度67.66m~68.00m

CT画像(水平断面) 深度67.79m(左:解釈線有り, 右:解釈線なし)

- sF-2-2断層には明瞭な断層面が認められるが、粘土質物質は認められない。
- CT画像(水平断面)の複合面構造(Y, P, R₁)は明瞭な左横ずれセンスを示し、CT画像(鉛直断面)では断層面は湾曲し鉛直方向の変位は考えにくく、複合面構造は不明瞭であることから、sF-2-2断層は左横ずれの変位センスであると判定される。

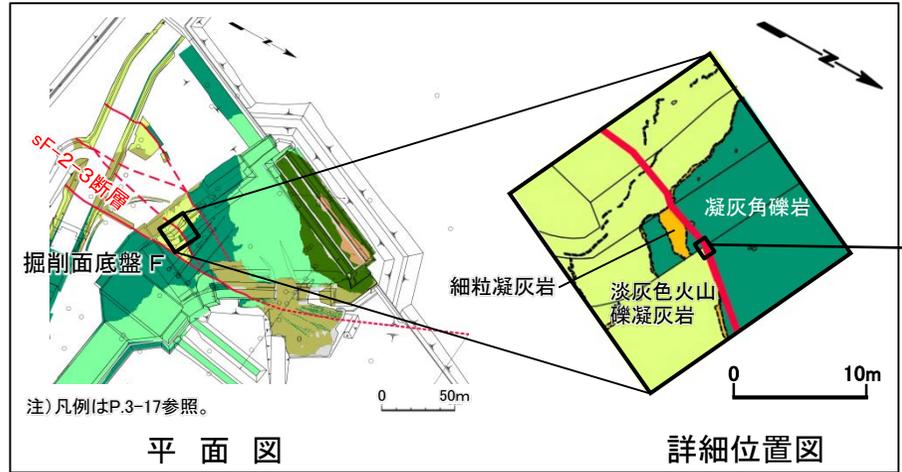
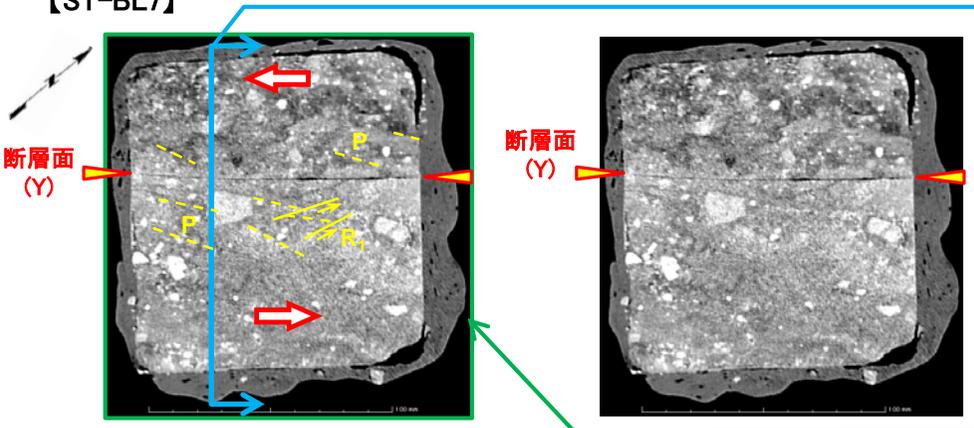
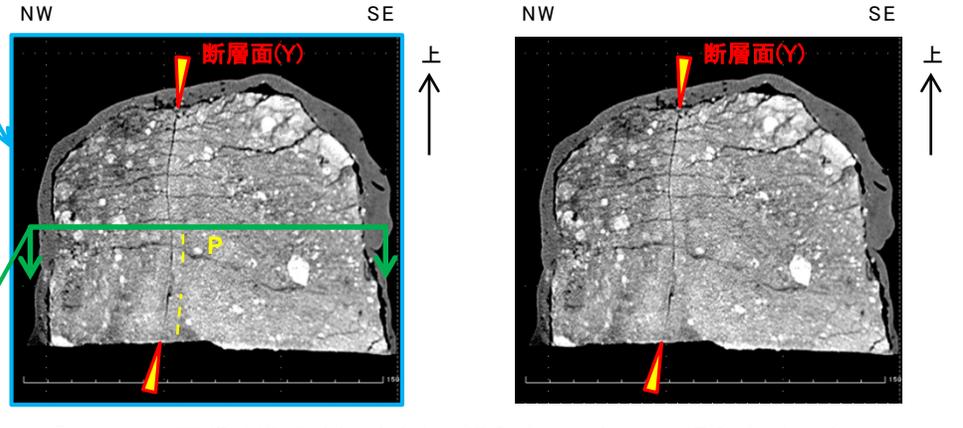
sF-2-3断層の変位センス(1/3): 掘削面底盤F(ブロック試料CT画像)

Y: 断層の主せん断面
P: Y近傍の岩片の伸長・配列方向
R_i: Yに対してPとは反対方向に斜交し、Pを切断する面。矢印は変位方向。

掘削面Fで採取したブロック試料のCT画像を用いて、複合面構造の観察によりsF-2-3断層の変位センスを判定する。

- CT画像(水平断面)の複合面構造(Y, P, R₁)は、明瞭な左横ずれセンスを示す。
- CT画像(鉛直断面)では、断層面が湾曲し鉛直方向の変位は考えにくく、明瞭な複合面構造は認められない。なお、一部に認められるP面はY面とほぼ平行で、鉛直成分の変位センスは認められない。

以上のことからsF-2-3断層は左横ずれの変位センスであると判定される。

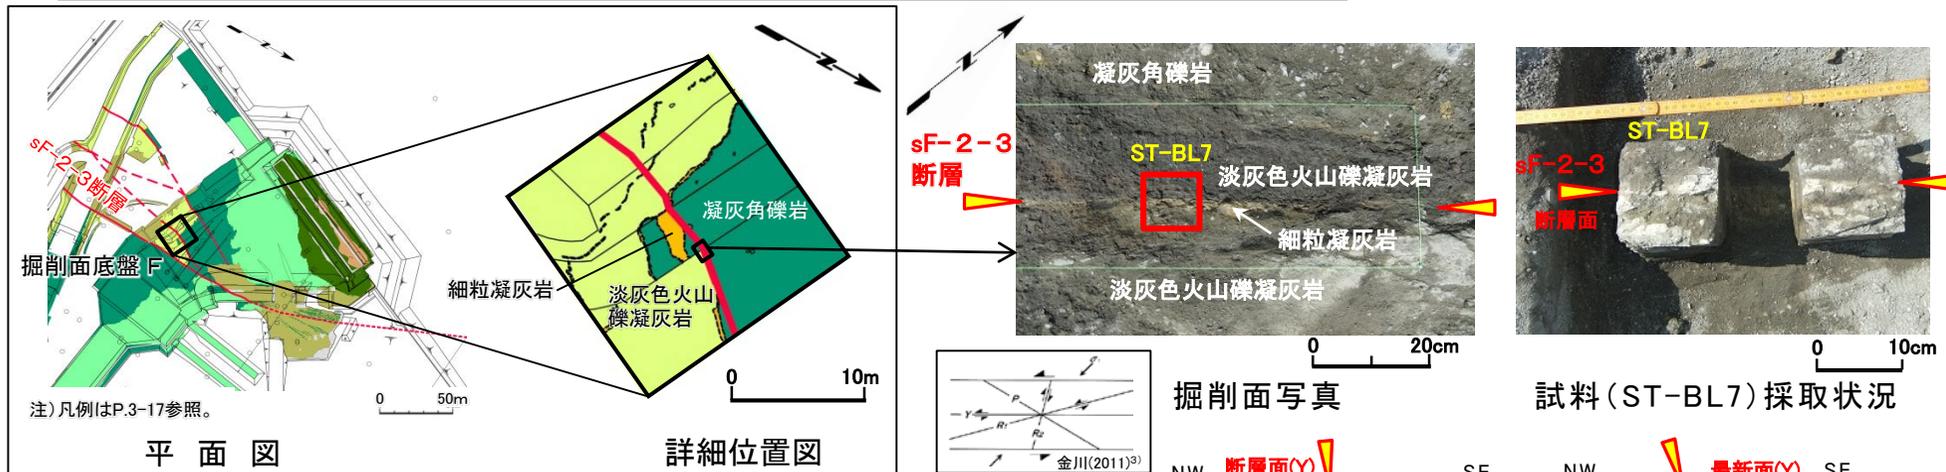
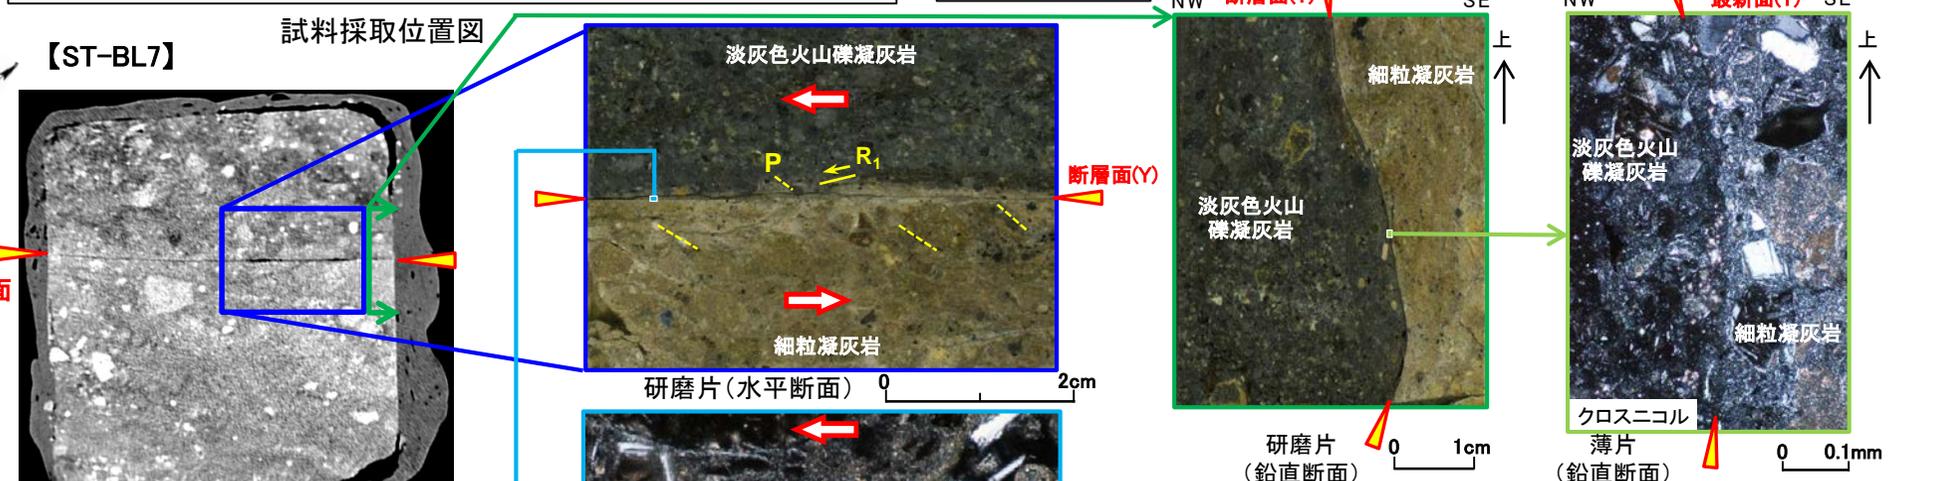
sF-2-3断層の変位センス(2/3) : 掘削面底盤F(薄片)(解釈線有り)

Y : 断層の主せん断面
P : [研磨片]Y近傍の岩片の伸長・配列方向
[薄片]Yに斜交する粘土鉱物の配向方向
R₁ : [研磨片]Yに対してPとは反対方向に斜交し、Pを切断する面。矢印は変位方向。

掘削面で採取した試料を用いて、複合面構造の観察によりsF-2-3断層の変位センスを判定する。

- 研磨片・薄片(水平断面)の複合面構造(Y, P, R₁)は明瞭な左横ずれセンスを示す。
- 研磨片・薄片(鉛直断面)では、断層面・最新面が湾曲し鉛直方向の変位は考えにくく、明瞭な複合面構造は認められない。

以上のことからsF-2-3断層は左横ずれの変位センスであると判定される。

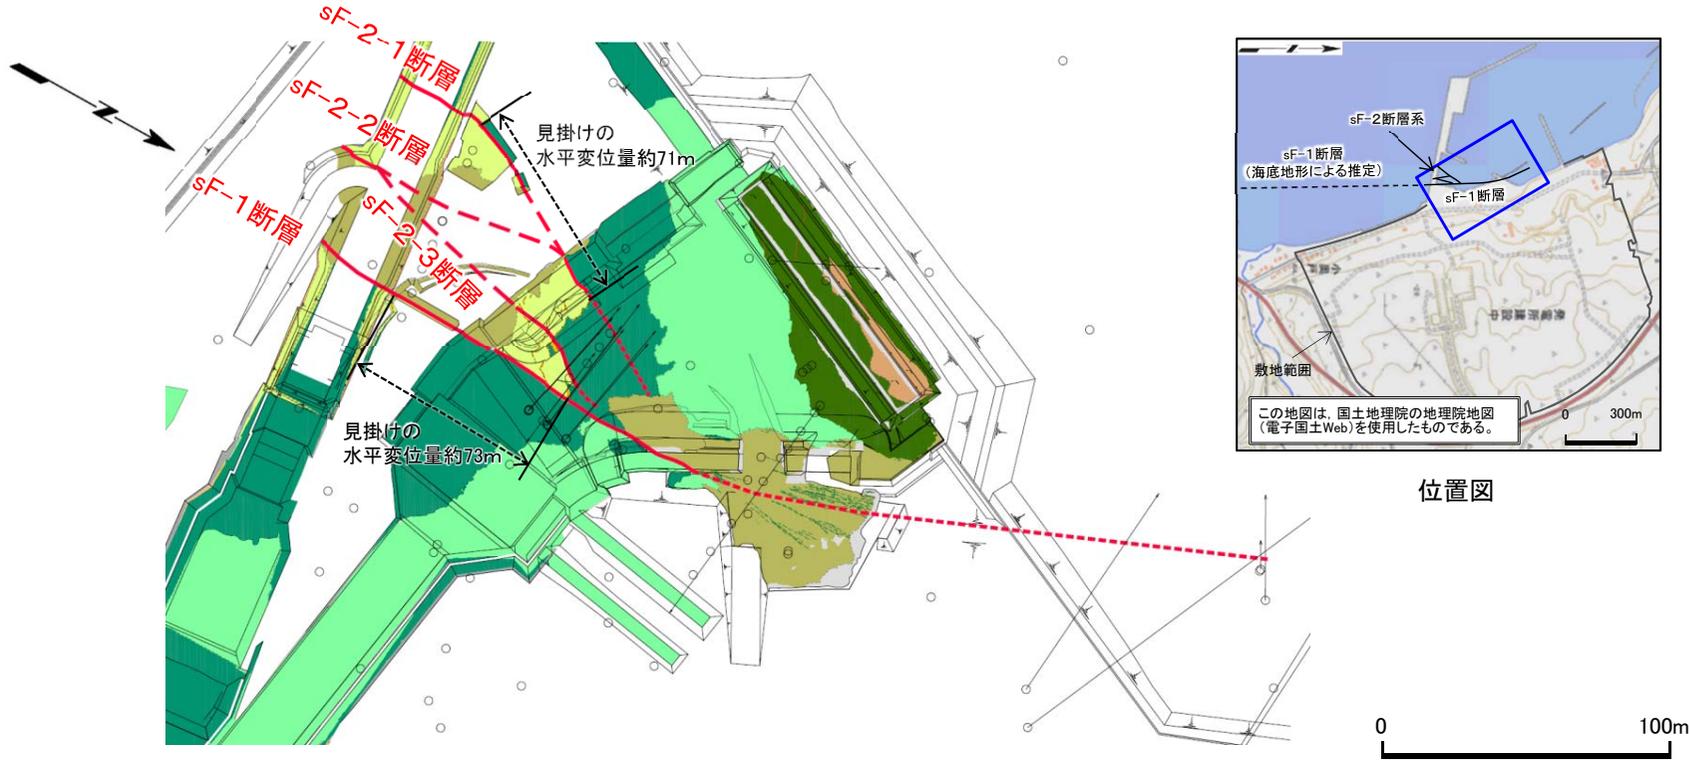
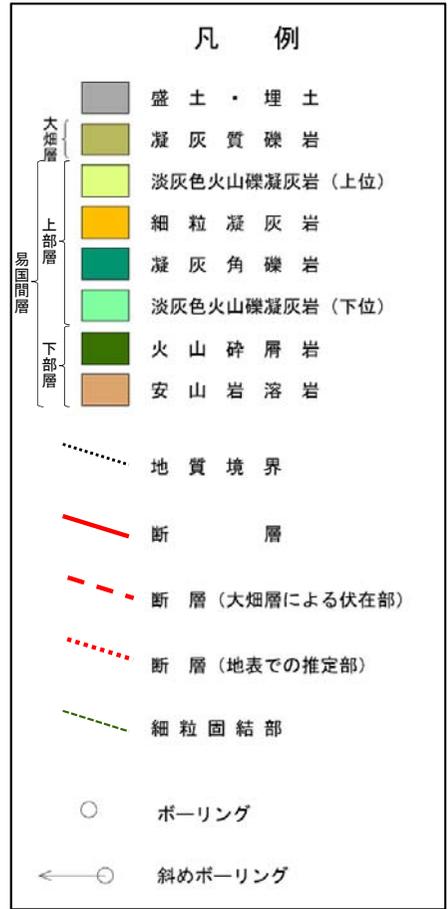
sF断層系の分布・変位センス

sF断層系(sF-1断層, sF-2断層系)の分布・変位センス等の特徴は以下の通りである。

- sF-1断層はほぼ南北走向で易国間層及び大畑層を切って分布する(掘削面より北側ではNNW-SSE走向)。
- sF-1断層は右横ずれセンスで、見掛けの最大水平変位量は約73mである。
- sF-2断層系はsF-2-1~2-3の3条から成り、N-S~NNE-SSW走向を示し収れんする分布を示す。
- sF-2断層系は左横ずれセンスで、見掛けの最大水平変位量はsF-2-1断層が最大で約71mである。

sF-1断層とsF-2断層系は、以下のとおり、分布・変位センスに基づく地質構造的特徴と応力場との関係から、中～後期中新世に形成された共役断層と推定される(P.3-17, 3-19参照)。

- sF-1断層はN-S～NNW-SSE走向, sF-2断層系はN-S～NNE-SSW走向で高角傾斜を成し, 近接して分布。
- sF-1断層は右横ずれ, sF-2断層系は左横ずれの変位センスである。
- sF-1断層とsF-2-1断層との掘削面底盤での交角は約30° であることから, NNE-SSWの最大主応力軸の応力場で同時期に形成された横ずれの共役断層と推定される(P.3-19参照)。
- 形成時の応力場は中～後期中新世の広域応力場(最大主応力軸:NE-SW)におおむね調和的。
- なお, 両断層に挟まれた部分は見掛け上, 地溝状に落ち込む地質構造を示すが, これは南へ緩く傾斜する地層がほぼN-S走向の断層で横ずれ変位することにより生じる見掛けの構造である(P.3-19参照)。

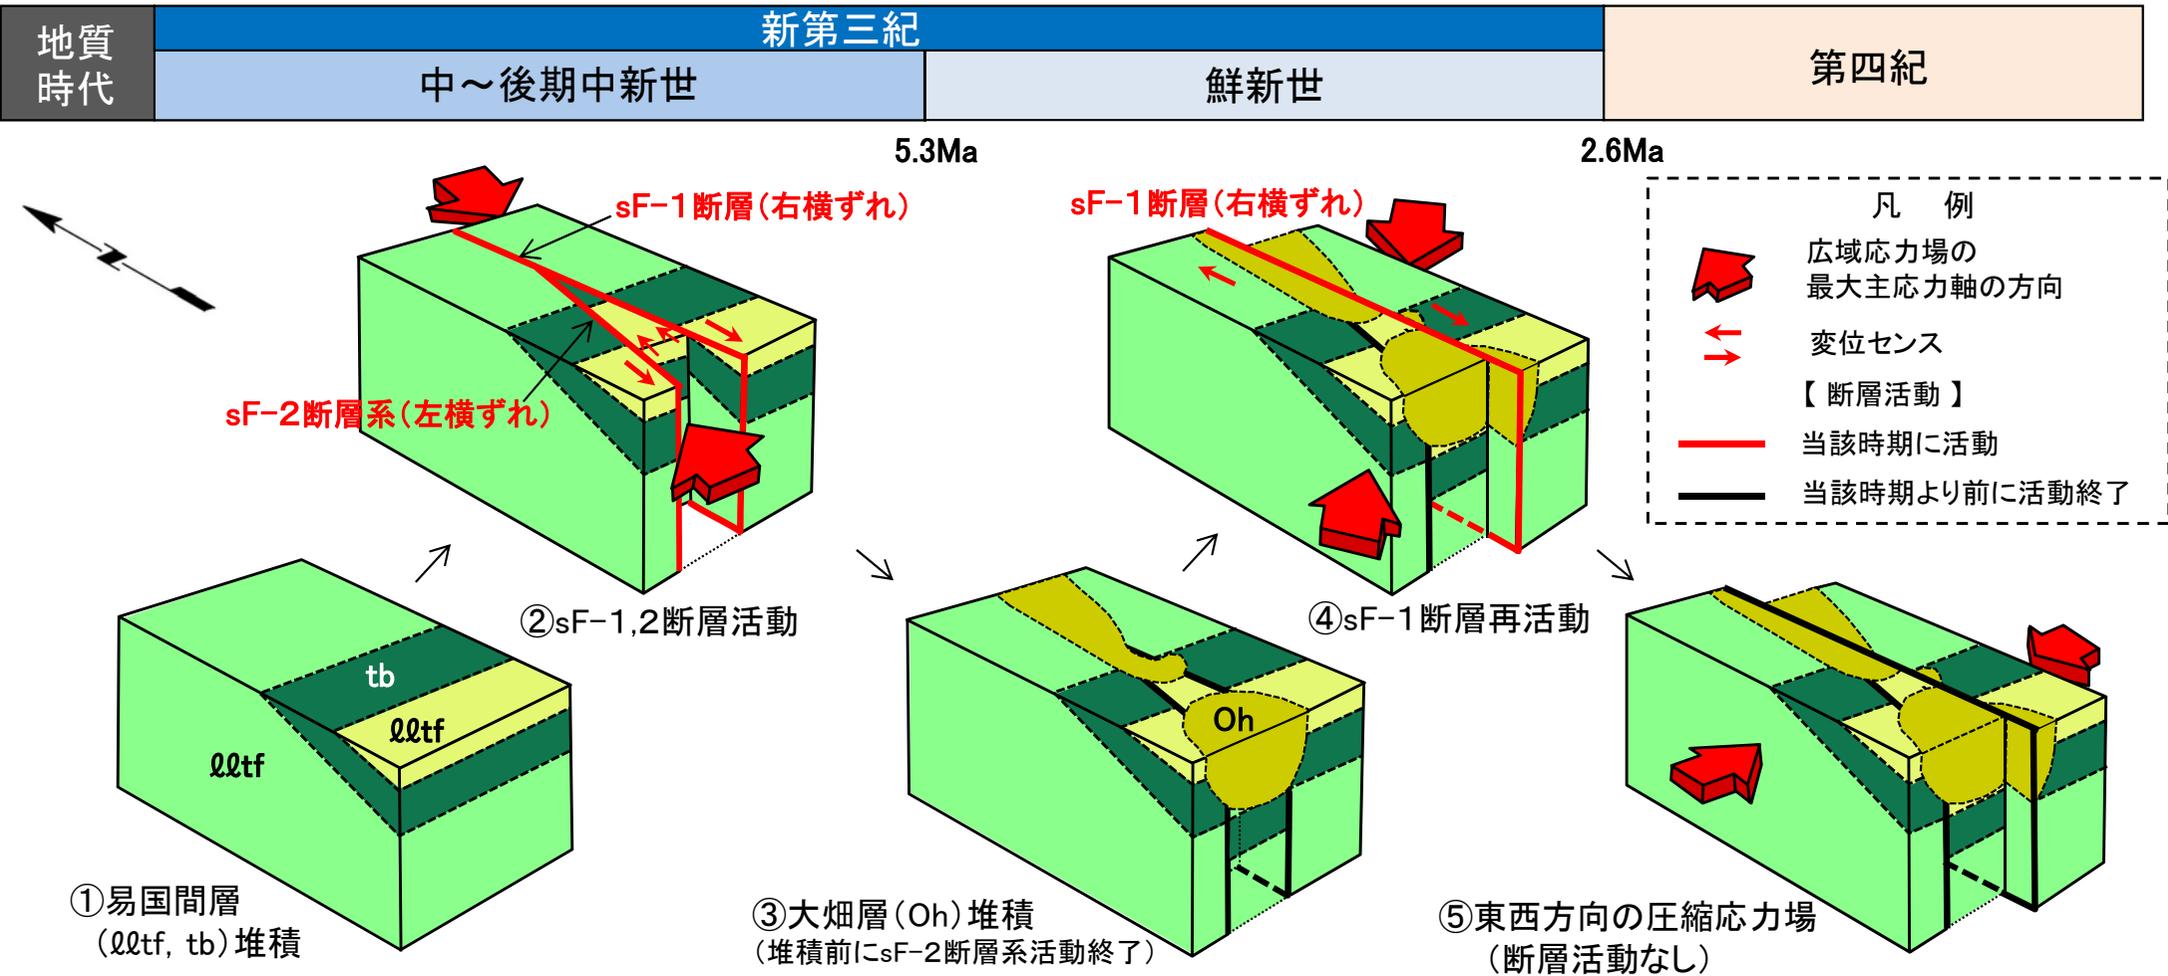
sF断層系の地質構造(2/2): [参考]sF断層系の形成史モデル

sF断層系の走向・傾斜、変位センス及び応力場との関係並びに多重逆解法の解析結果※から、sF断層系の形成史モデルを作成した。

- 中～後期中新世の広域応力場(最大主応力軸NE-SW方向)において、sF-1断層が右横ずれ、sF-2断層系が左横ずれの共役断層で活動した(②)。
- その後、陸化・侵食を受け、これら断層沿いに鮮新統の大畑層が堆積した(③)。sF-2断層系は大畑層堆積前に活動を終了した。
- sF-1断層はN-S走向で比較的連続性が大きいことから、鮮新世の広域応力場(最大主応力軸ENE-WSW方向)でも右横ずれ運動可能であり、大畑層堆積直後に再活動し、活動を終了した(④)。
- 第四紀のほぼ東西の水平圧縮応力場では、N-S走向のsF-1断層は横ずれ運動を継続することは困難である(⑤)。

したがって、sF-1断層とsF-2断層系は中～後期中新世に横ずれの共役断層として形成され、比較的連続性が良いsF-1断層のみが鮮新世まで活動したと考えられる。
