# 条線観察結果 ボーリングH- -1.7孔[深度71.32m](上盤側)

## (4)-12 K-22の運動方向調査結果

#### (4)-13 K-23の運動方向調査結果

#### (4)-15 K-26の運動方向調査結果

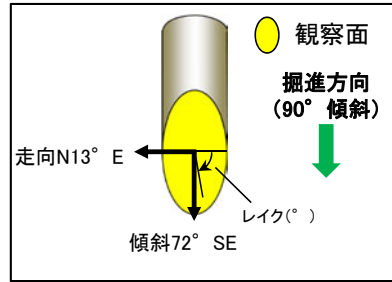
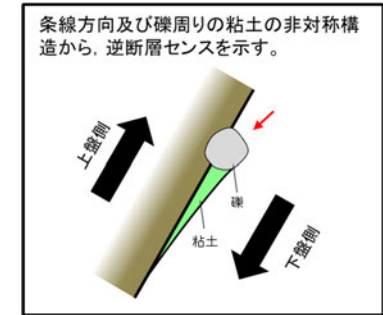
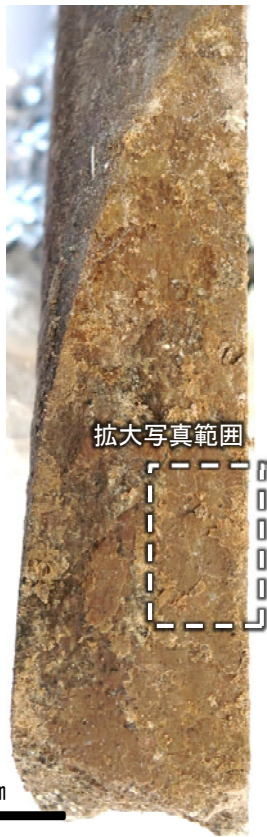
概念図  
※走向は真北で示す。

・条線のレイクは $100^{\circ}$  R(下盤側換算), 変位センスは左横ずれ逆断層

試料名	走向/傾斜 (走向は真北)	固結した破碎部	粘土状破碎部(角礫状破碎部)		
		変位センス (コア観察, 薄片観察)	条線の レイク*1	変位センス (条線観察)	変位センス (薄片観察)
H-1.7孔 [深度71.32m]	N13° E/72° SE	正断層	100° R	左横ずれ 逆断層	左横ずれ 逆断層
H-2.0孔 [深度40.01m]	N4° E/69° SE	(不明)	85° R	右横ずれ 逆断層	(不明)
			70° R	右横ずれ 逆断層	
H-1.6孔 [深度75.67m]	N4° E/65° SE	正断層

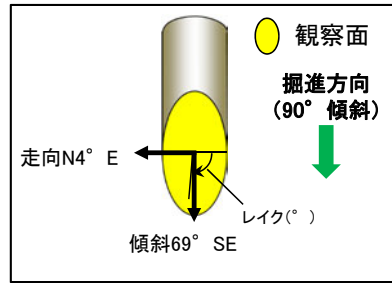
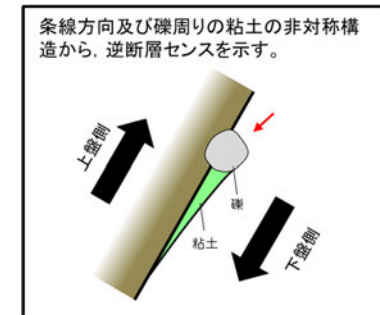
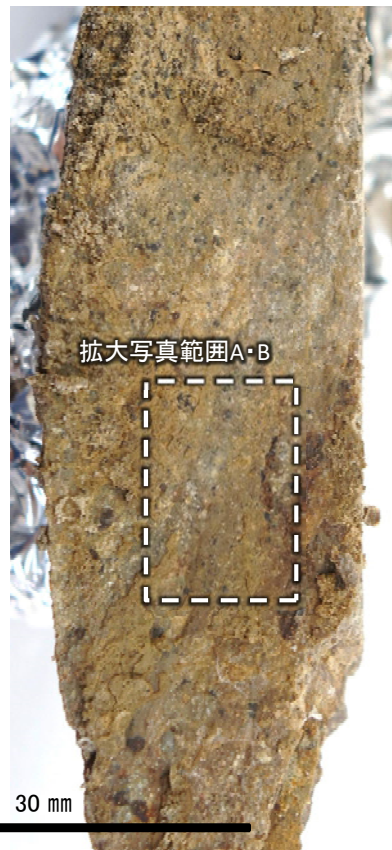
概念図  
※走向は真北で示す。

・条線①のレイクは85° R(下盤側換算), 変位センスは右横ずれ逆断層

○主せん断面における条線観察の結果, 上盤側の観察面で $95^\circ$  R,  $110^\circ$  Rの条線が認められ, 下盤側換算すると $85^\circ$  R,  $70^\circ$  Rとなる。  
 ○ $85^\circ$  R(下盤側換算),  $70^\circ$  R(下盤側換算)の条線方向及び礫周りの粘土の非対称構造から, 右横ずれを伴う逆断層センスが推定される。

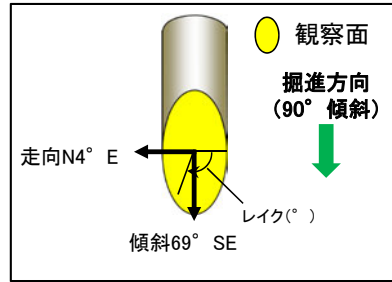
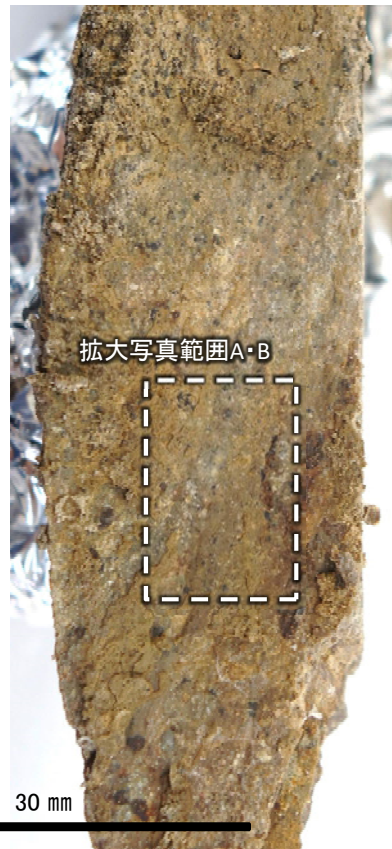
概念図  
※走向は真北で示す。

条線方向及び礫周りの粘土の非対称構造から、逆断層センスを示す。

・条線①のレイクは70° R(下盤側換算), 変位センスは右横ずれ逆断層

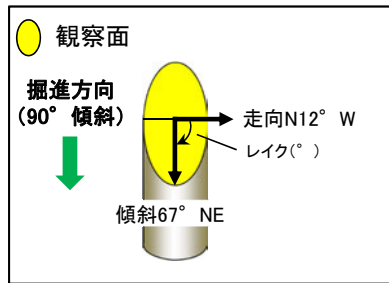
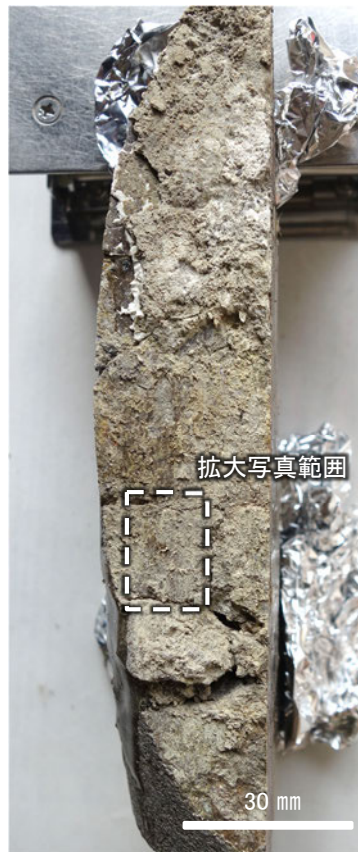
概念図

・条線のレイクは90° R, 変位センスは不明

試料名	走向/傾斜 (走向は真北)	条線の レイク※1, 2	変位センス
ボーリングH-2.18孔 [深度59.88m]	下盤側 N12° W/67° NE	90° R	(不明)

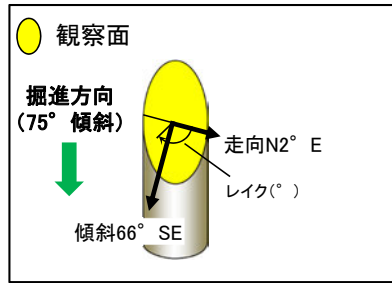
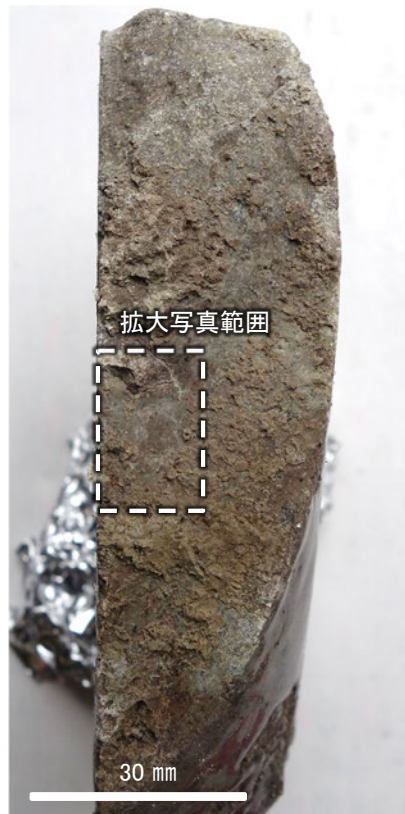
概念図  
※走向は真北で示す。

- ・条線①のレイクは120° R, 変位センスは不明
- ・条線②のレイクは95° R, 変位センスは不明

試料名	走向/傾斜 (走向は真北)	条線の レイク※1, 2	変位センス
ボーリングH-3.0-75孔 [深度42.59m]	下盤側	120° R	(不明)
		95° R	(不明)

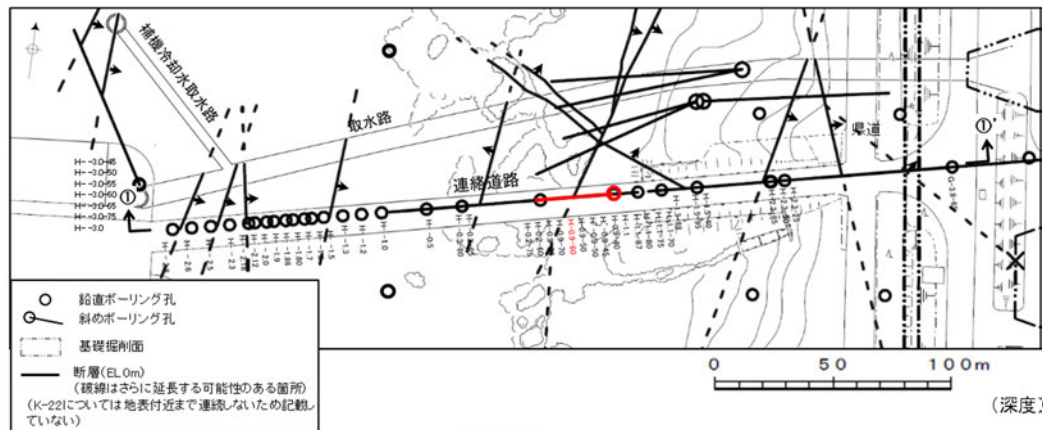
位置図

○H-0.9-60孔の深度31.56～31.59mにおいて、K-22に対応する破砕部が認められる。  
 ○この破砕部を対象に、コア観察及びCT画像観察により抽出した主せん断面において、薄片観察を実施し、固結した破砕部の運動方向及び粘土状破砕部の運動方向を確認した。

深度31.56～31.59m:  
 見かけの傾斜角45°の厚さ2.1～2.8cmの破砕部。厚さ0.1～0.5cmの黄褐～暗灰黄色の粘土状破砕部及び厚さ2.1～2.5cmの固結した破砕部からなる。

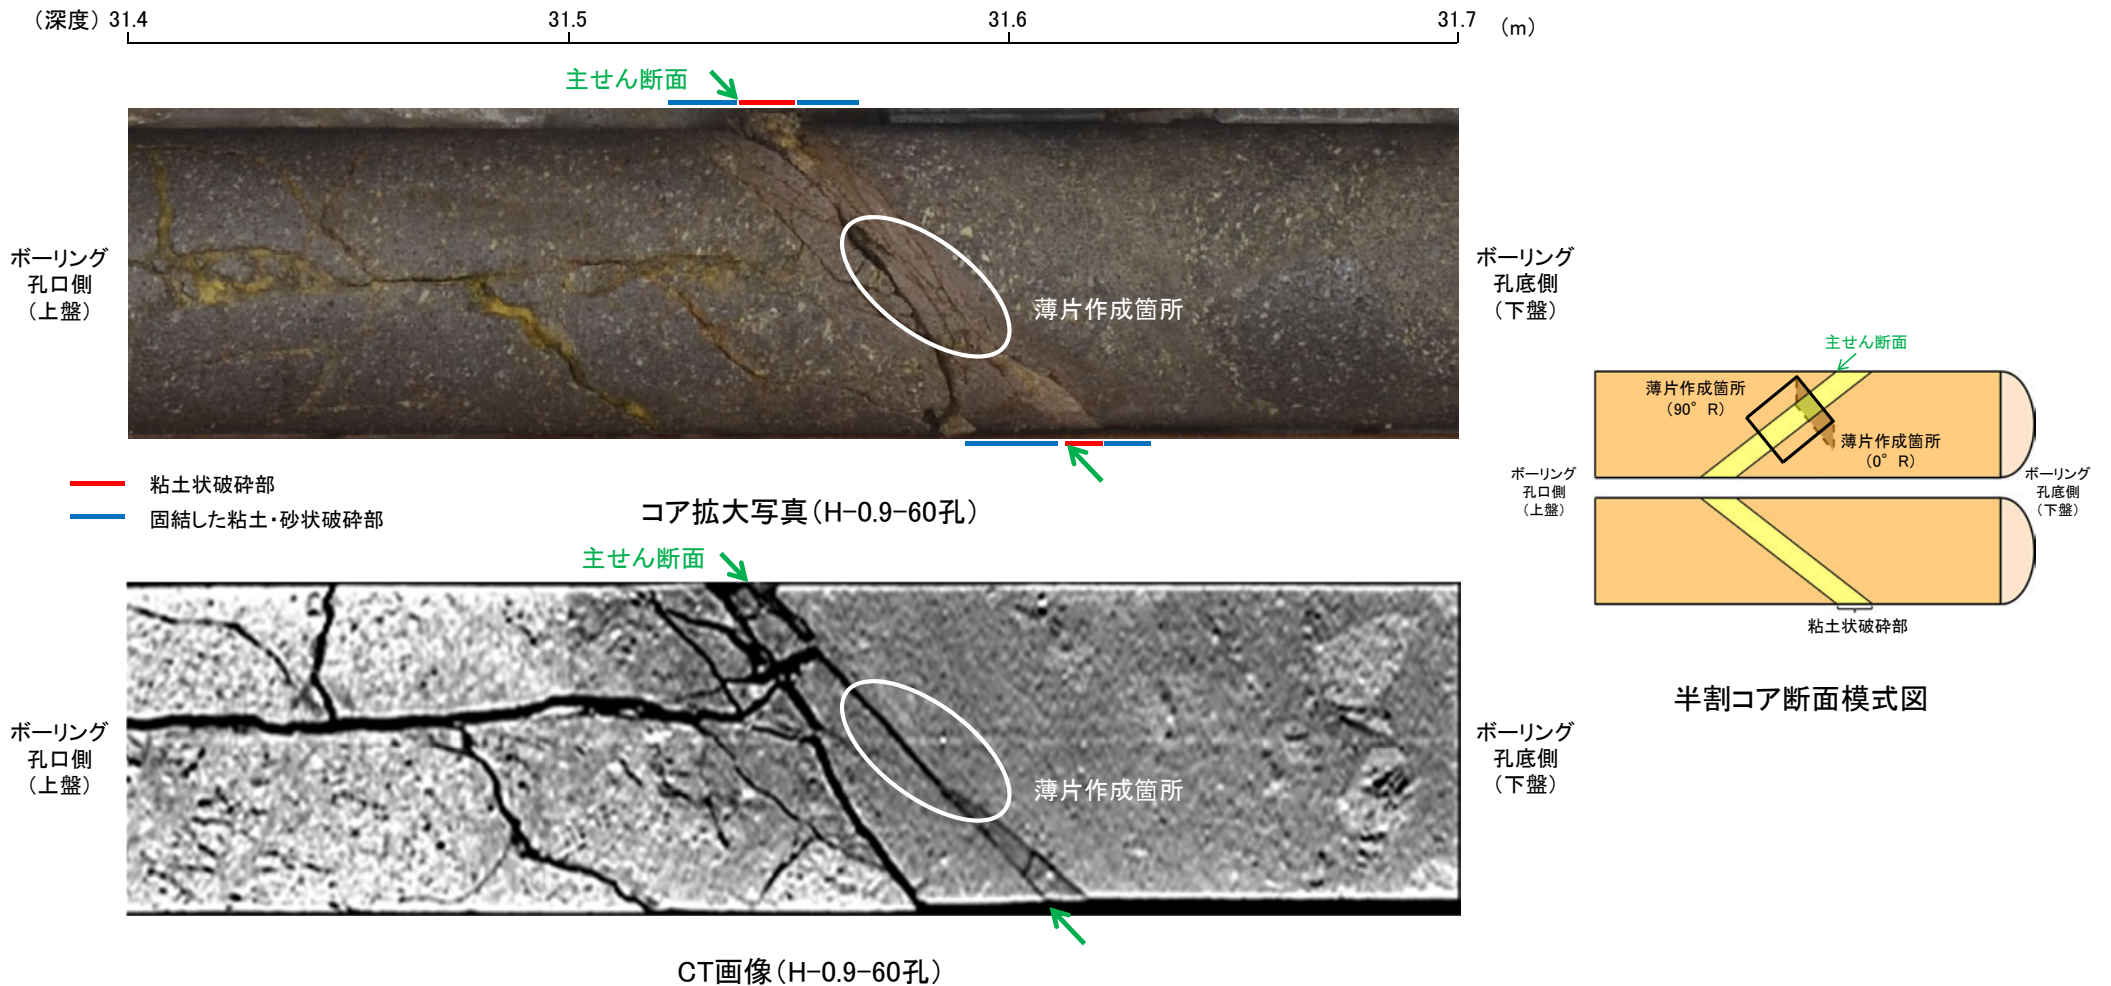
- コア観察, CT画像観察結果より, 固結した粘土・砂状破碎部に挟まれた深度31.60m付近に, 厚さ0.1~0.5cmの粘土状破碎部が認められる。
- 粘土状破碎部を伴う比較的直線性・連続性がよい面を, 主せん断面として抽出した。
- 主せん断面において, 薄片観察を実施した。

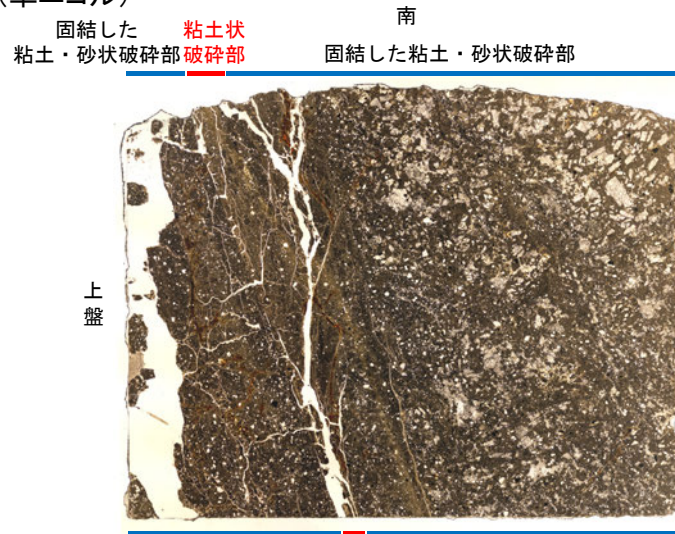
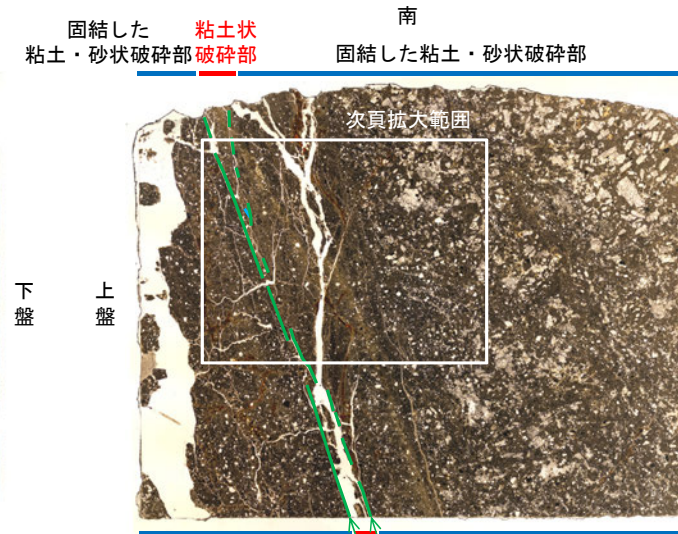
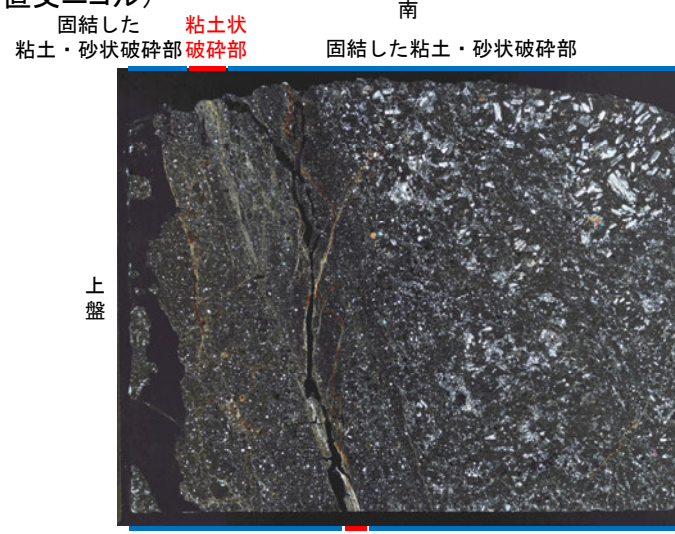
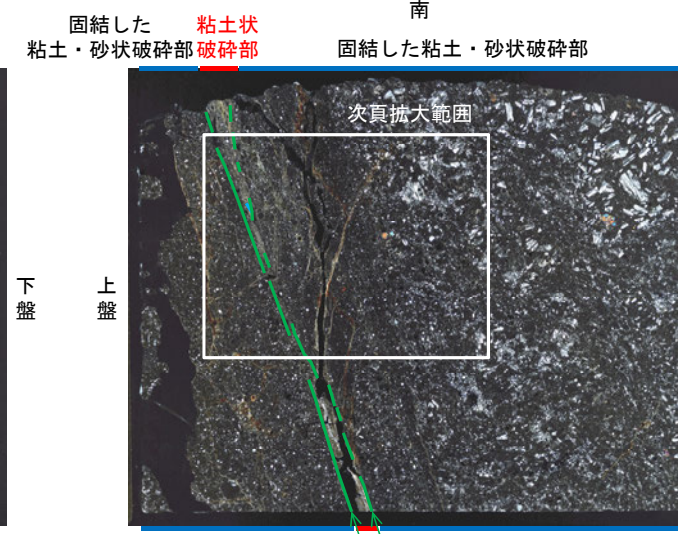
薄片写真(H-0.9-60\_0R)(右は構造等を加筆)

00° R, 90° Rの直交方向で薄片を作成した。  
 ○主せん断面において0° Rで作成した薄片観察の結果, 上盤側から固結した粘土・砂状破碎部, 粘土状破碎部, 固結した粘土・砂状破碎部※に分帯される。  
 ○固結した粘土・砂状破碎部(上盤側)と粘土状破碎部の境界をなすY面1が認められる。このY面1は直線的に発達するが, 一部で密着し不明瞭となり, 連続性に乏しい。  
 ○粘土状破碎部と固結した粘土・砂状破碎部(下盤側)の境界をなすY面2が認められる。このY面2は湾曲し密着して不明瞭であり, 直線性, 連続性に乏しい。  
 ○その他, 薄片内にY面に相当する構造は認められない。

固結した粘土・砂状破碎部(上盤側):  
 単ニコルで褐灰~暗灰色, 直交ニコルで灰色の干渉色を呈する。径2mm以下の岩片や鉱物片が細粒な基質中に含まれる。岩片, 鉱物片は亜角~亜円形である。割れ目には粘土鉱物が生成されている。

粘土状破碎部:  
 単ニコルで褐灰~暗灰色, 直交ニコルで黄~灰色の干渉色を呈する。径1mm以下の岩片や鉱物片が細粒な基質中に含まれる。岩片, 鉱物片は亜角~亜円形である。基質中や割れ目, 岩片の縁辺部には粘土鉱物が生成されている。

固結した粘土・砂状破碎部(下盤側):  
 単ニコルで褐灰~灰色, 直交ニコルで灰色の干渉色を呈する。径14mm以下の岩片や鉱物片が細粒な基質中に含まれる。岩片, 鉱物片は角~亜円形である。一部の基質中や割れ目, 岩片の縁辺部には粘土鉱物が生成されており, 粘土状破碎部との境界付近に比較的多く含まれる。

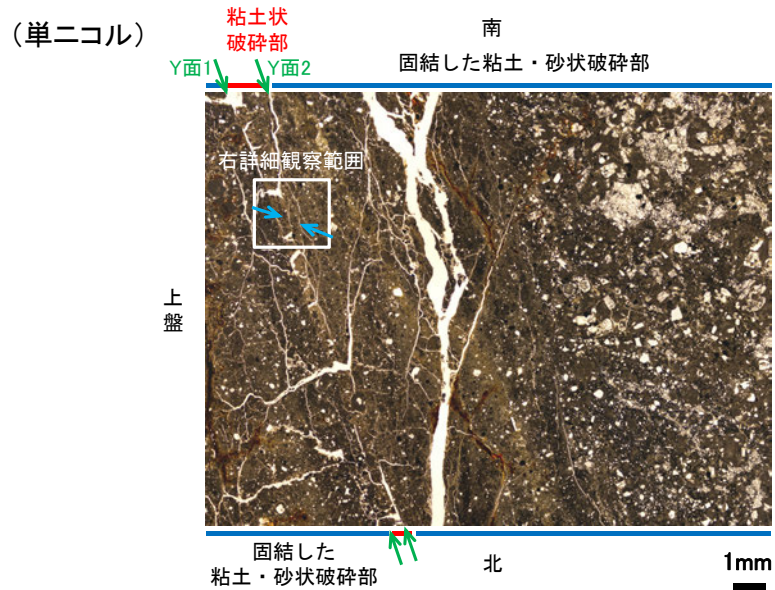
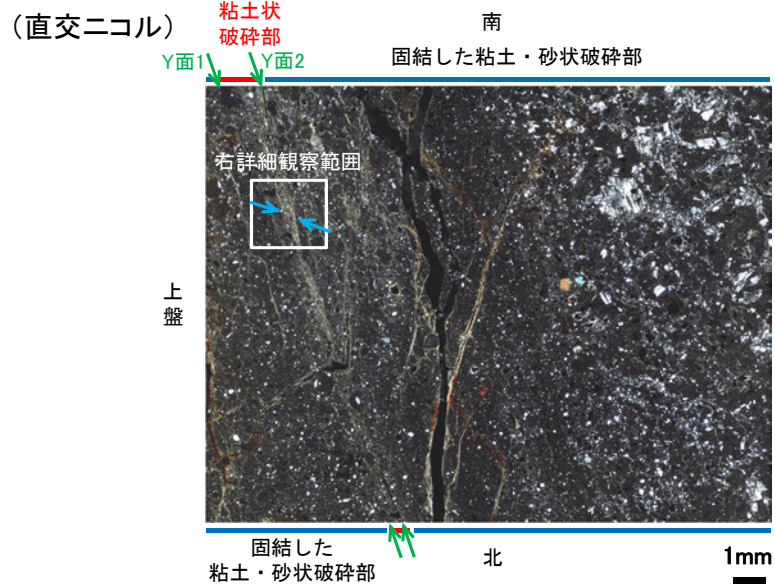
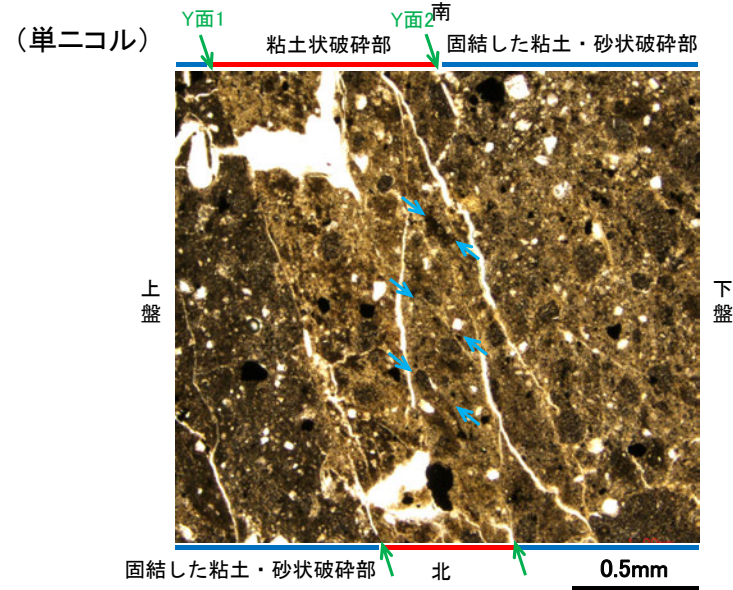
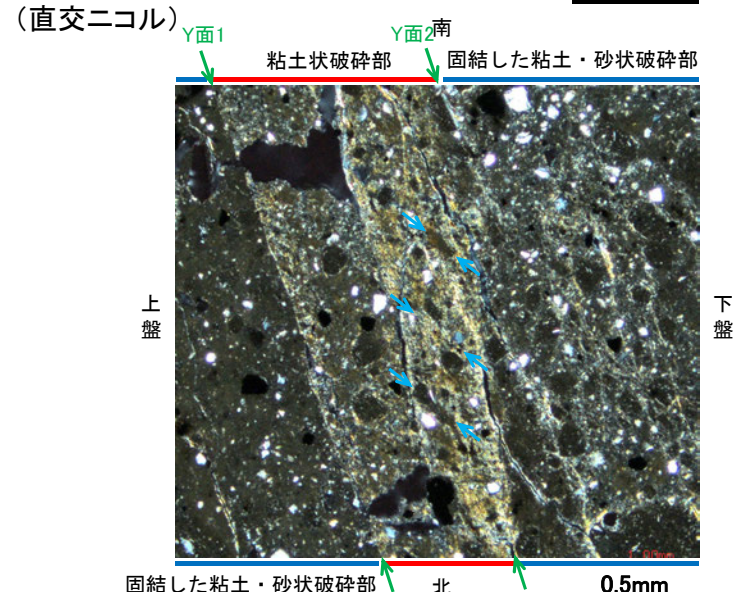
- 固結した粘土・砂状破碎部中には複合面構造は認められず、変位センスは特定できない。
- 粘土状破碎部中の岩片や鉱物片の多くに定向性は認められない。ただし、Y面直近の一部において認められる岩片や粘土鉱物の微弱な定向配列をP面とすると、見かけ右横ずれの変位が推定される。
- 断層の走向傾斜がN16° E/74° SE, 薄片作成方向が0° Rであることから、粘土状破碎部の運動方向の水平成分は右横ずれである。

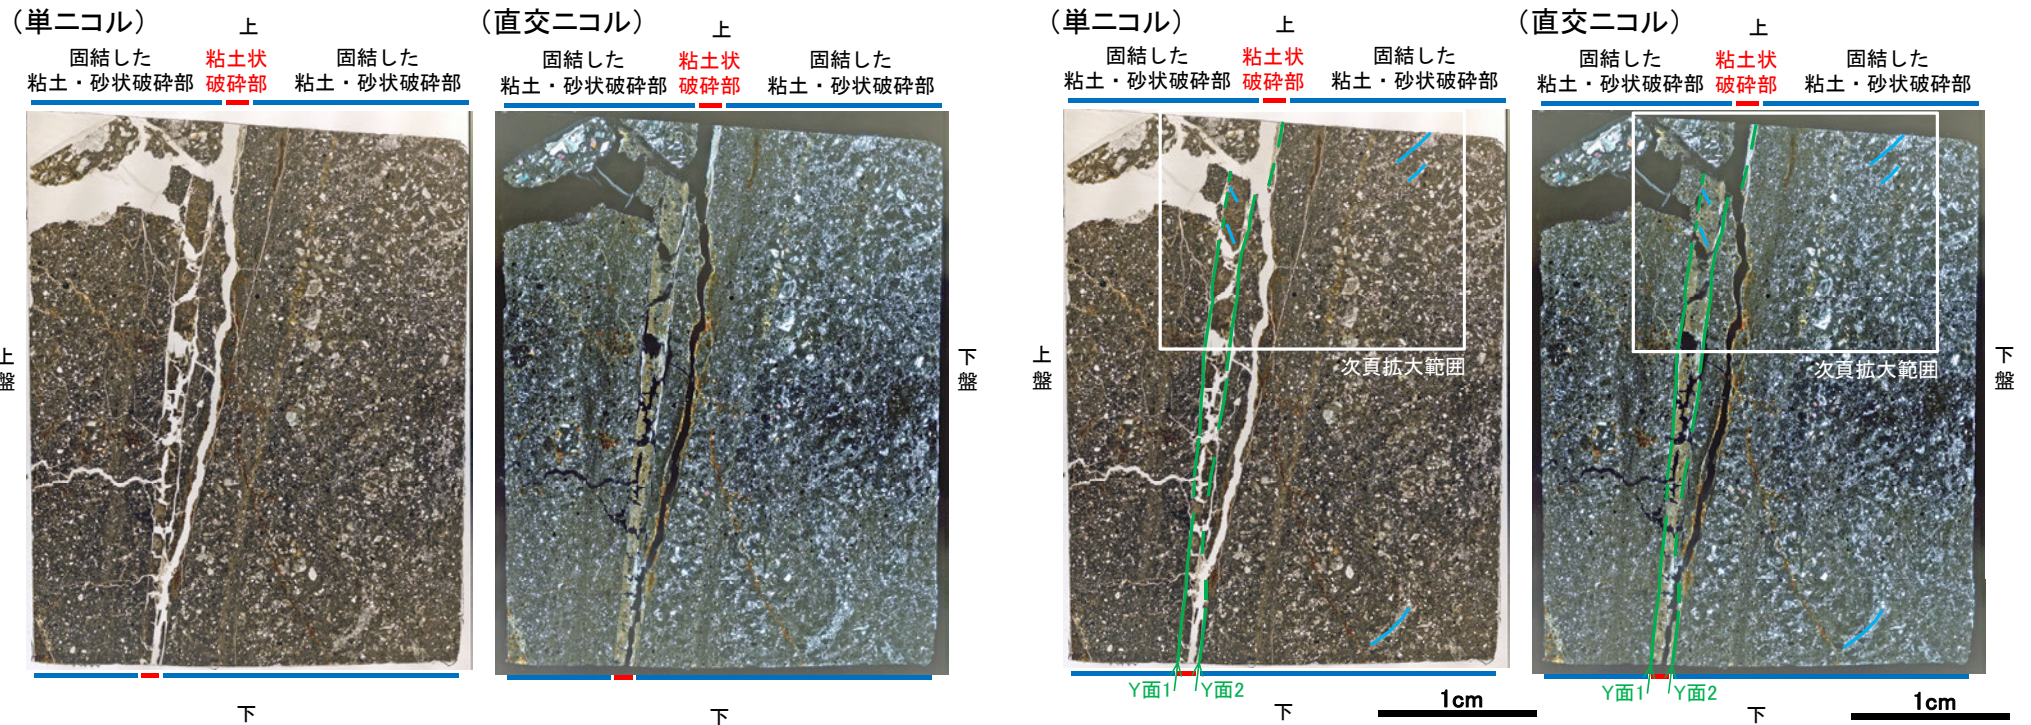
薄片写真(H-0.9-60\_90R)  
(右は構造等を加筆)

- 主せん断面において90° Rで作成した薄片観察の結果, 上盤側から固結した粘土・砂状破碎部, 粘土状破碎部, 固結した粘土・砂状破碎部※に分帯される。
- 固結した粘土・砂状破碎部(上盤側)と粘土状破碎部の境界をなすY面1が認められる。このY面1は一部で密着し不明瞭となり, 連続性に乏しい。
- 粘土状破碎部と固結した粘土・砂状破碎部(下盤側)の境界をなすY面2が認められる。このY面2は一部で密着し不明瞭となり, 連続性に乏しい。
- その他, 薄片内にY面に相当する構造は認められない。

- 固結した粘土・砂状破碎部(上盤側):**  
単ニコルで褐灰～暗灰色, 直交ニコルで灰色の干渉色を呈する。径3mm以下の岩片や鉱物片が細粒な基質中に含まれており, 径7mmの岩片も認められる。岩片, 鉱物片は垂角～垂円形である。割れ目や岩片の縁辺部には粘土鉱物が生成されている。
- 粘土状破碎部:**  
単ニコルで褐灰～暗灰色, 直交ニコルで黄～灰色の干渉色を呈する。径1mm以下の岩片や鉱物片が細粒な基質中に含まれる。岩片, 鉱物片は垂角～垂円形である。基質中や岩片の縁辺部には粘土鉱物が生成されている。
- 固結した粘土・砂状破碎部(下盤側):**  
単ニコルで褐灰～灰色, 直交ニコルで灰色の干渉色を呈する。径8mm以下の岩片や鉱物片が細粒な基質中に含まれる。岩片, 鉱物片は角～垂円形である。一部の基質中や割れ目, 岩片の縁辺部には粘土鉱物が生成されており, 粘土状破碎部との境界付近に比較的多く含まれる。

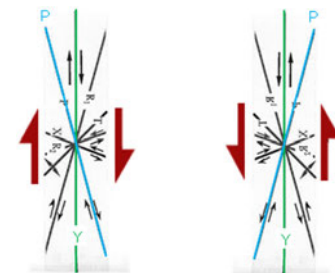
せん断センスを示す複合面構造  
(狩野・村田(1998)に加筆)

- 固結した粘土・砂状破碎部中の岩片や鉱物片の定向配列をP面とすると, 見かけ上盤側下がりの変位が推定される。
- 断層の走向傾斜がN16° E/74° SE, 薄片作成方向が90° Rであることから, 固結した破碎部の運動方向の鉛直成分は正断層センスである。
- 粘土状破碎部中の岩片や鉱物片の多くに定向性は認められない。ただし, Y面直近の一部において認められる岩片や粘土鉱物の微弱な定向配列をP面とすると, 見かけ上盤側上がりの変位が推定される。
- 断層の走向傾斜がN16° E/74° SE, 薄片作成方向が90° Rであることから, 粘土状破碎部の運動方向の鉛直成分は逆断層センスである。

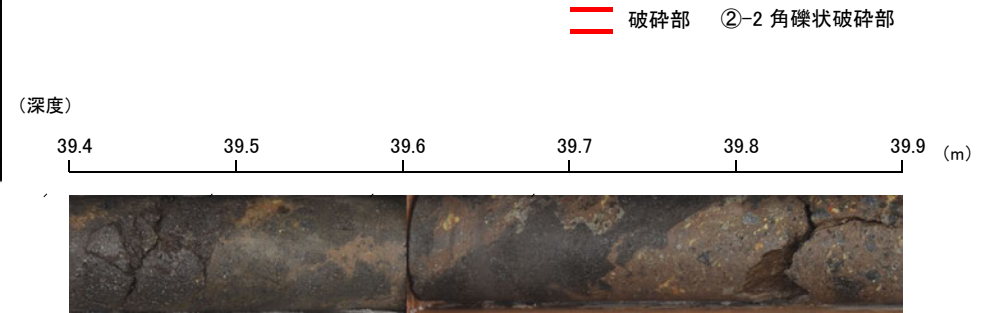
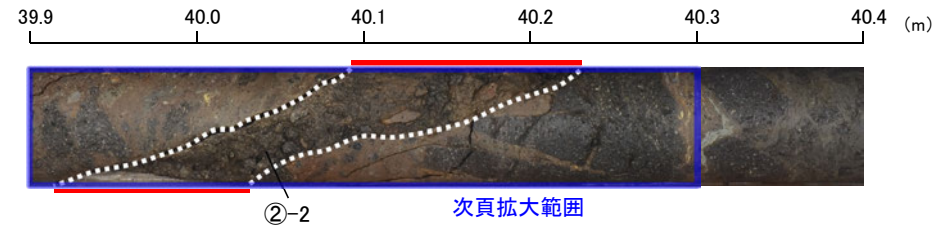
コア写真(H- -2.0孔, 破砕部区分を加筆)

深度40.01~40.13m:  
 傾斜角60~70°の厚さ3.0~5.4cmの破砕部。厚さ3.0~5.4cmのオリーブ灰色の角礫状破砕部からなる。

- コア観察, CT画像観察結果より, 母岩に挟まれた深度40.10m付近に, 厚さ3.0~5.4cmの角礫状破碎部が認められる。
- 角礫状破碎部を伴う比較的直線性・連続性がよい面を, 主せん断面として抽出した。
- 主せん断面において, 条線観察及び薄片観察を実施した。

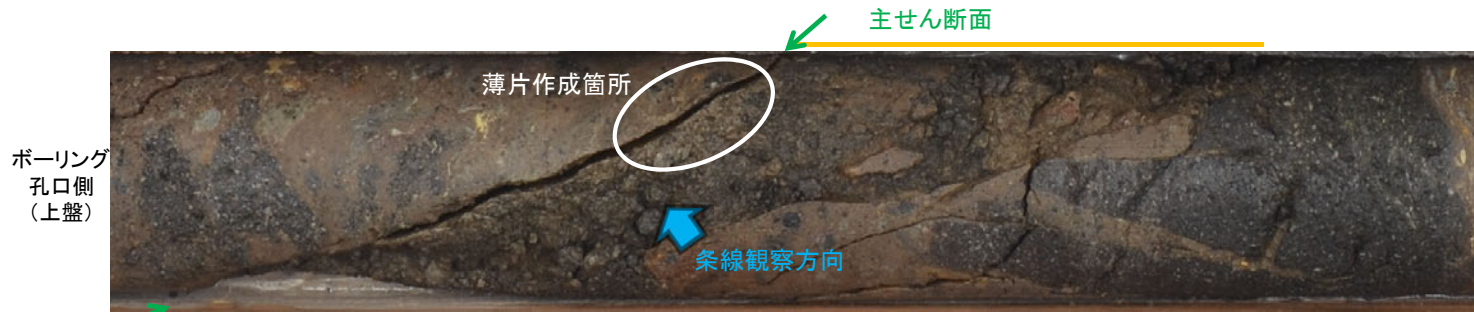
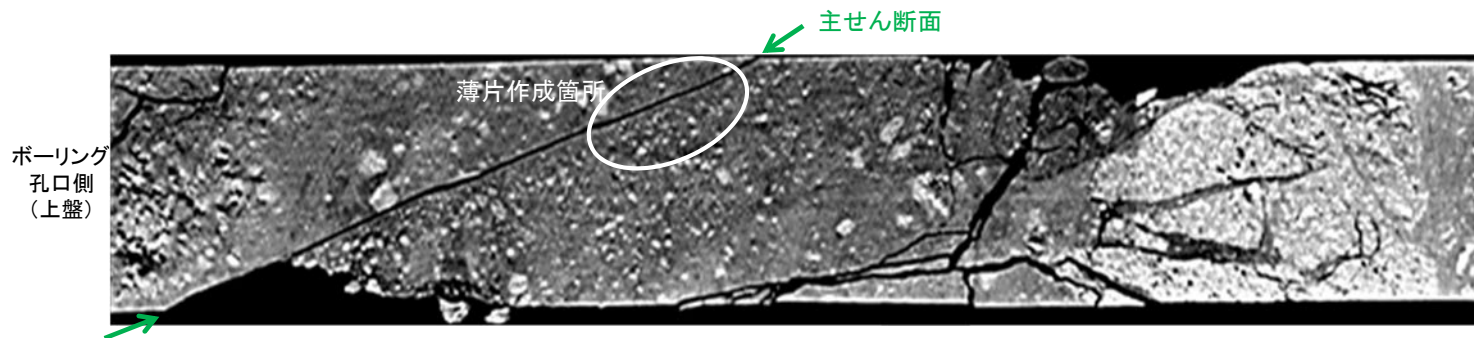
コア拡大写真(H- -2.0孔)

CT画像(H- -2.0孔)

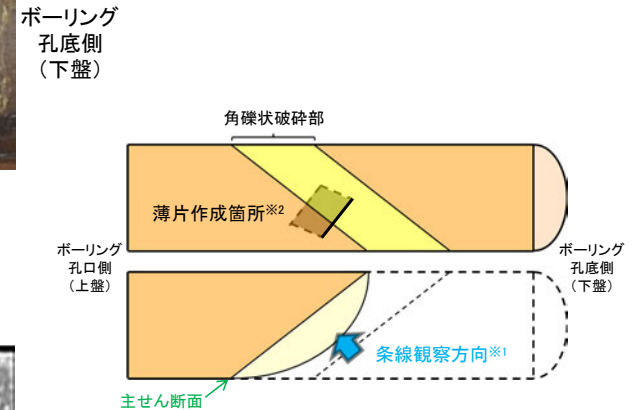
半割コア断面模式図

上: 条線観察側

下: 薄片作成側

※1: 主せん断面を下盤側から上盤側方向に観察

※2: 反対側の半割コアで確認した条線方向で薄片を作成

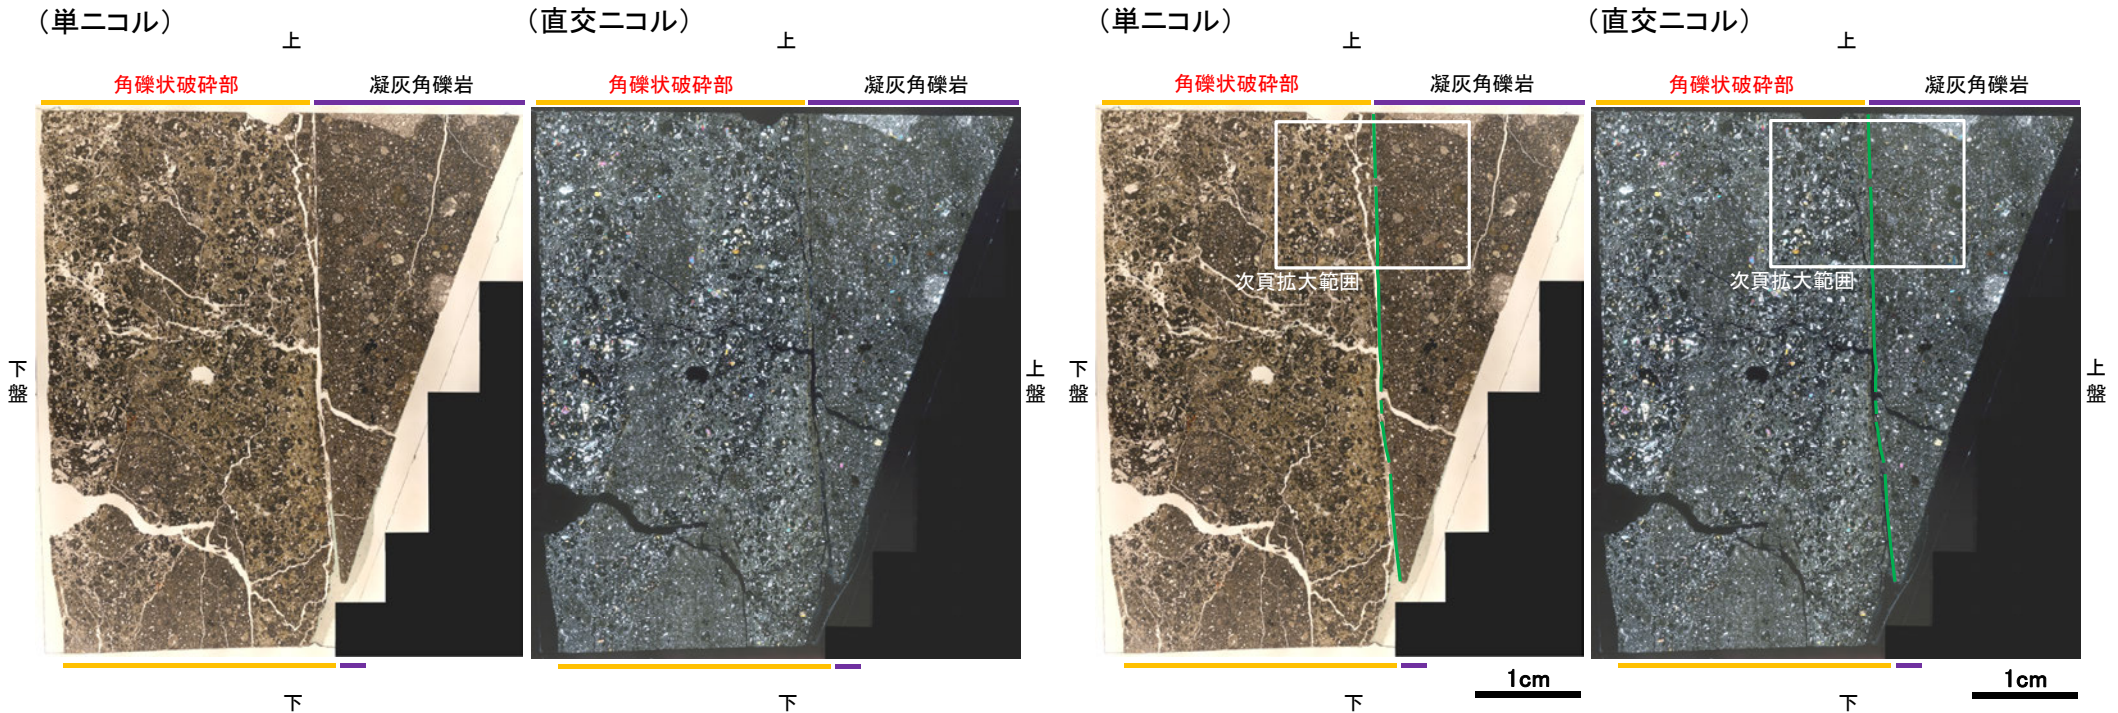
薄片写真(H-2.0\_85R)  
(右は構造等を加筆)

- 主せん断面において85° Rの条線方向で作成した薄片観察の結果, 下盤側から角礫状破碎部, 凝灰角礫岩※に分帯される。
- 角礫状破碎部と凝灰角礫岩の境界をなすY面が認められる。このY面は直線的, 連続的に発達する。
- その他, 薄片内にY面に相当する構造は認められない。

単ニコルで褐灰色, 直交ニコルで灰色の干渉色を呈する。径15mm以下の岩片や鉱物片が細粒な基質中に含まれる。岩片, 鉱物片は角~歪円形である。基質中や岩片の縁辺部に粘土鉱物が生成されており, 凝灰角礫岩との境界付近に比較的多く含まれる。

単ニコルで褐灰~灰色, 直交ニコルで灰色の干渉色を呈する。径10mm以下の岩片や鉱物片が細粒な基質中に含まれる。岩片, 鉱物片は歪角~歪円形である。

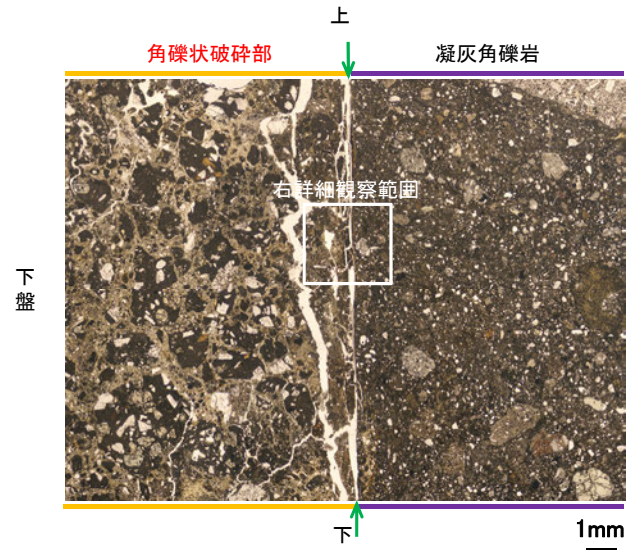
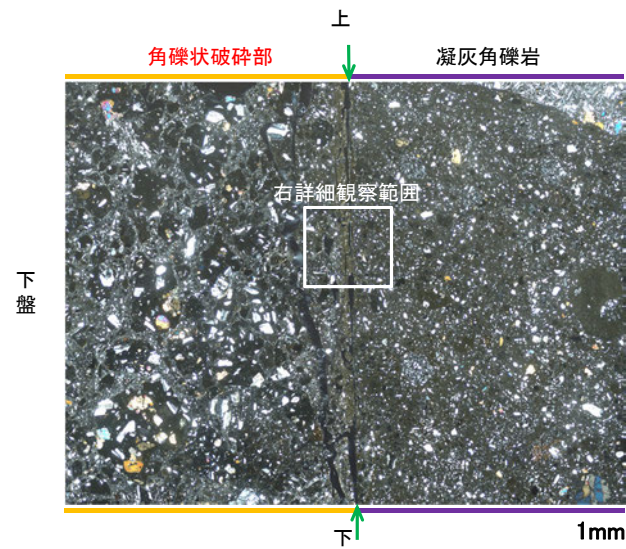
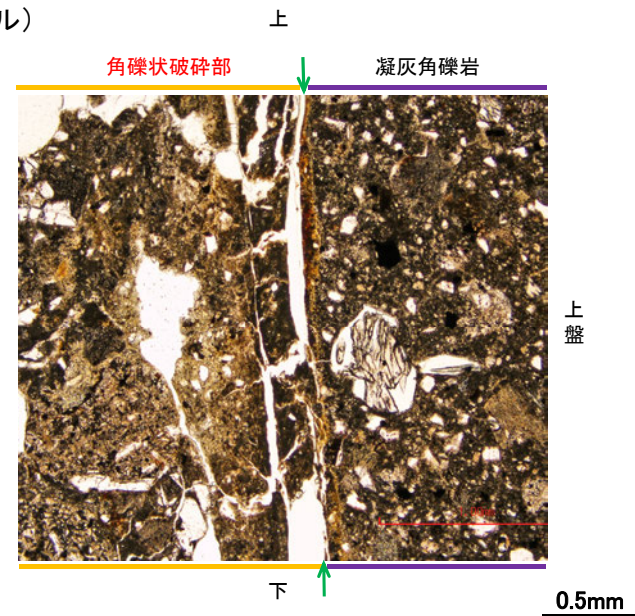
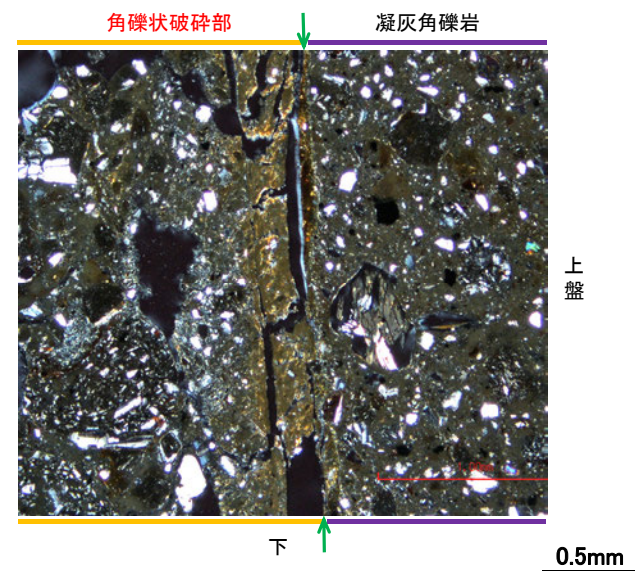
○角礫状破碎部中には複合面構造は認められず, 変位センスは特定できない。

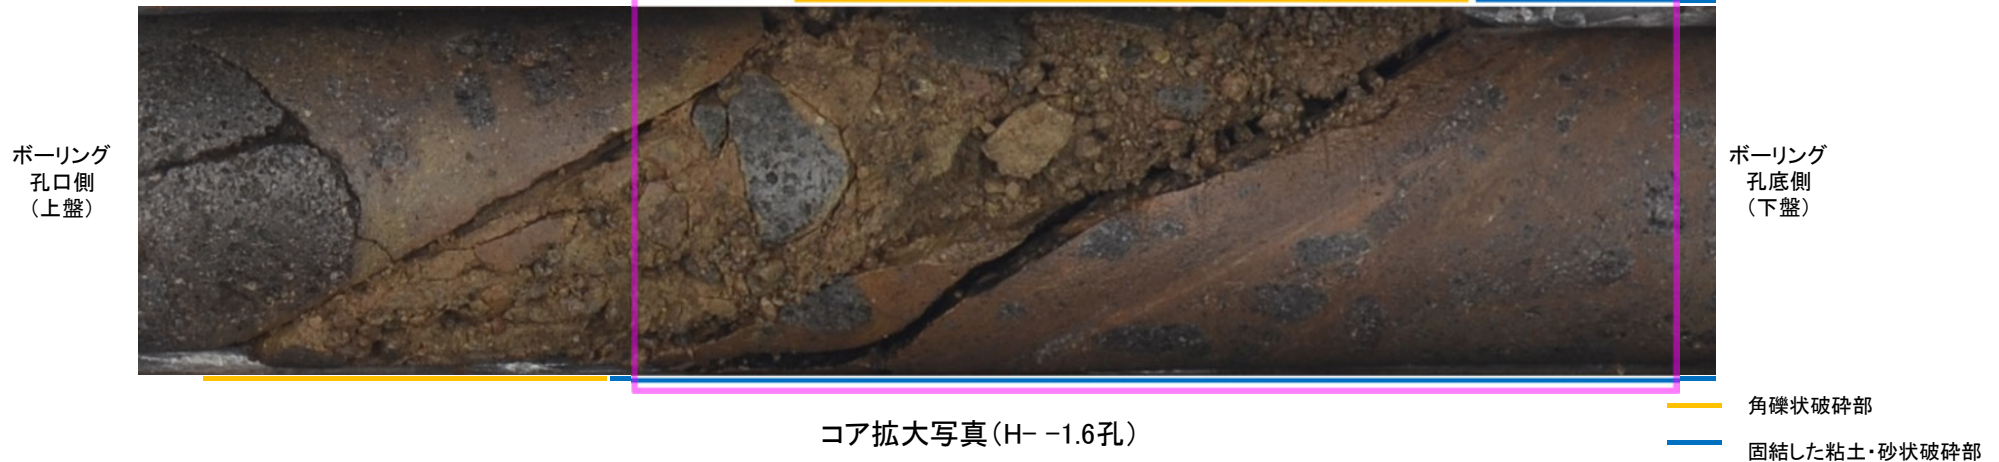
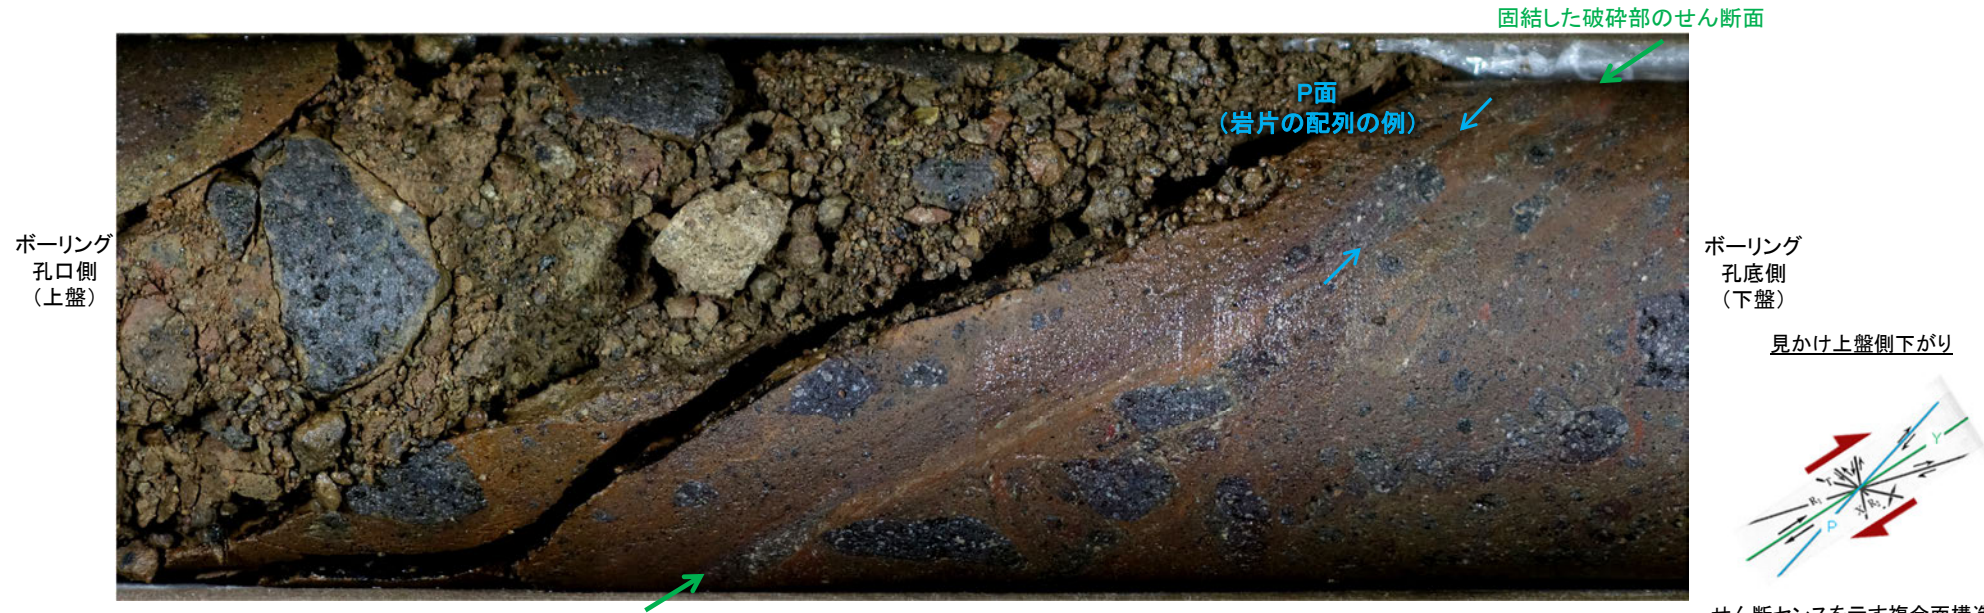
○深度75.85m付近に固結した破碎部のせん断面が認められ、その上盤側に岩片の配列が認められる。  
 ○固結した破碎部のせん断面をY面とした時に、岩片の配列からP面を読み取ることができ、見かけ上盤側下がりの変位が推定される。  
 ○断層の走向傾斜がN4° E/65° SEであること、ボーリングの掘進方位及び掘進傾斜から考えると、固結した破碎部の運動方向は正断層センスである。

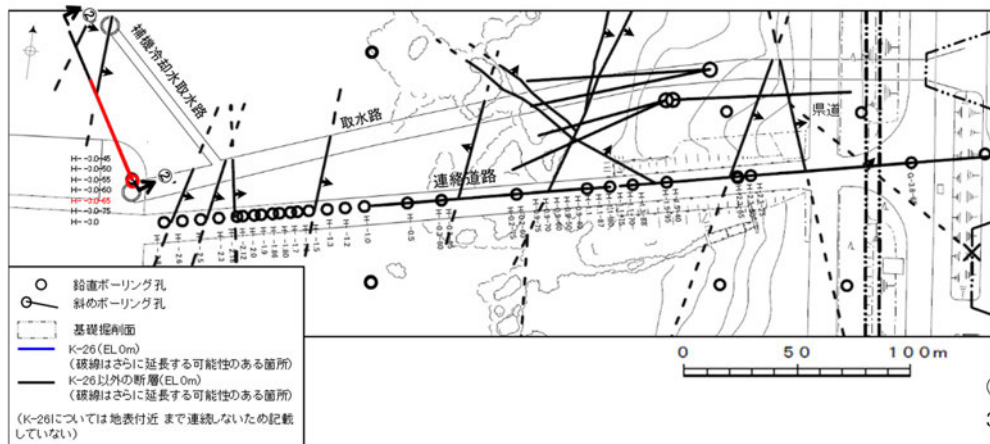
位置図

○H- -3.0-65孔の深度38.25～38.34mにおいて、K-26に対応する破碎部が認められる。  
 ○この破碎部を対象に、コア観察及びCT画像観察により抽出した主せん断面において、薄片観察を実施し、粘土状破碎部の運動方向を確認した。

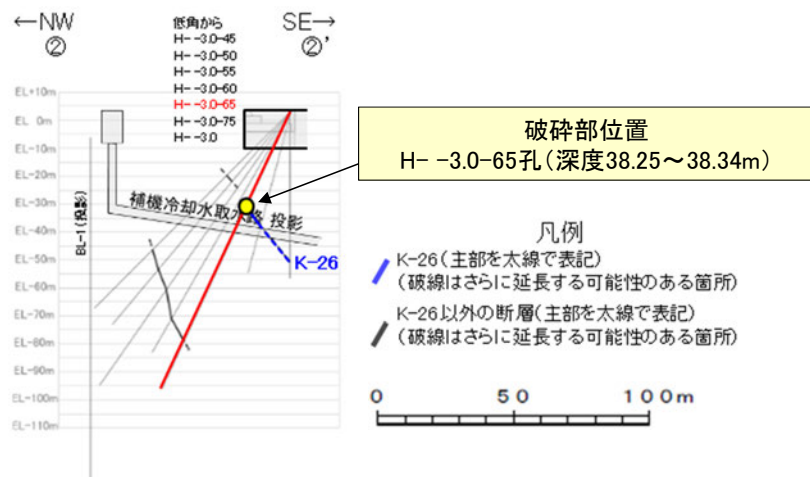
②-②'断面図

深度38.25～38.34m:  
 見かけの傾斜角50°の厚さ4.2～8.3cmの破碎部。厚さ3.2～7.7cmの灰褐色の角礫状破碎部、厚さ0.5～1.6cmの明黄褐色の粘土状破碎部及び厚さ0.1～0.8cmの固結した破碎部からなる。

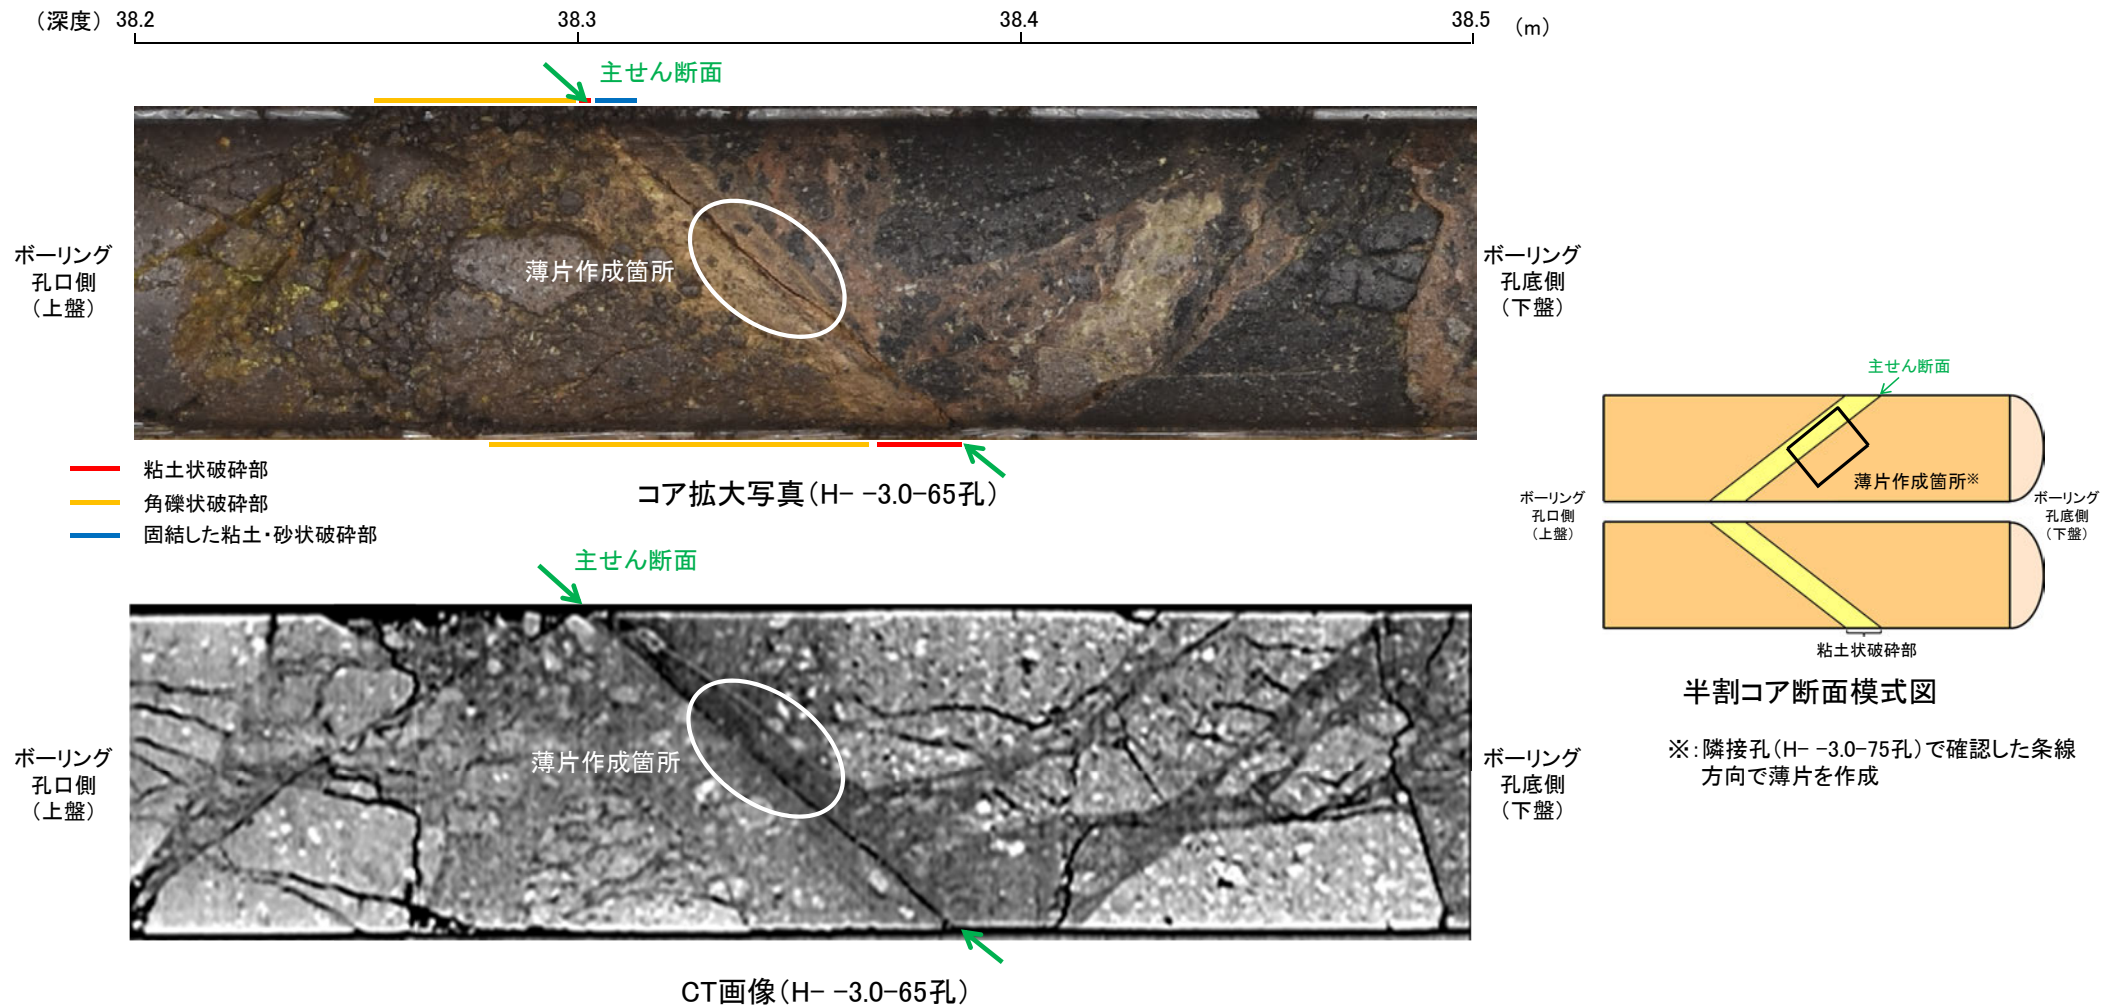
- コア観察, CT画像観察結果より, 角礫状破碎部と固結した粘土・砂状破碎部の境界である深度38.30m付近に, 厚さ0.5~1.6cmの粘土状破碎部が認められる。
- 粘土状破碎部を伴う比較的直線性・連続性がよい面を, 主せん断面として抽出した。
- 主せん断面において, 薄片観察を実施した。

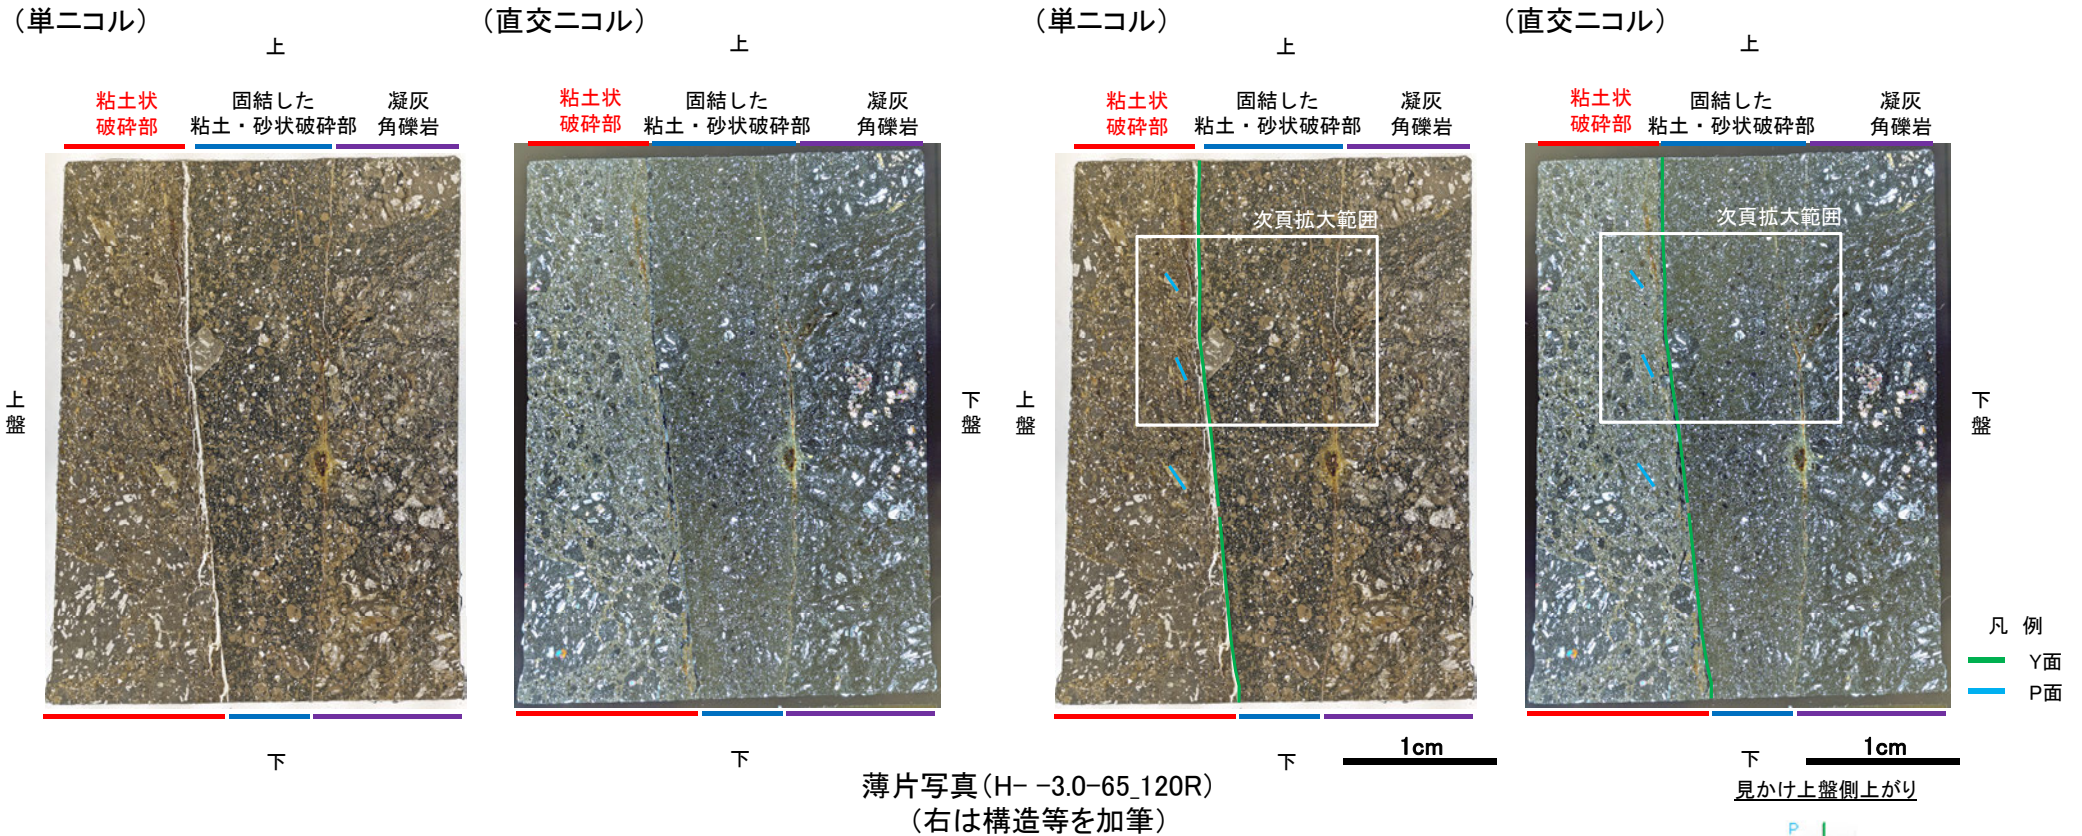
○H- -3.0-65孔の主せん断面において、隣接孔(H- -3.0-75孔)の条線方向(120° R)で作成した薄片観察の結果、上盤側から粘土状破碎部、固結した粘土・砂状破碎部、凝灰角礫岩※に分帯される。  
 ○粘土状破碎部と固結した粘土・砂状破碎部の境界をなすY面が認められる。このY面は直線的・連続的に発達する。  
 ○その他、薄片内にY面に相当する構造は認められない。

単ニコルで褐灰色、直交ニコルで黄～灰色の干渉色を呈する。径9mm以下の岩片や鉱物片が細粒な基質中に含まれる。岩片、鉱物片は垂角～垂円形、鉱物片は角～垂円形である。基質中や割れ目、岩片の縁辺部には粘土鉱物が生成されている。

単ニコルで褐灰～暗灰色、直交ニコルで灰色の干渉色を呈する。径4mm以下の岩片や鉱物片が細粒な基質中に含まれる。岩片は垂角～垂円形、鉱物片は角～垂角形である。

単ニコルで褐灰～暗灰色、直交ニコルで灰色の干渉色を呈する。径8mm以下の岩片や鉱物片が細粒な基質中に含まれる。岩片、鉱物片は角～垂角形である。
