# 条線観察結果 ボーリングH- -1.7孔[深度71.32m](上盤側)

## (4)-12 K-22の運動方向調査結果

#### (4)-13 K-23の運動方向調査結果

#### (4)-15 K-26の運動方向調査結果

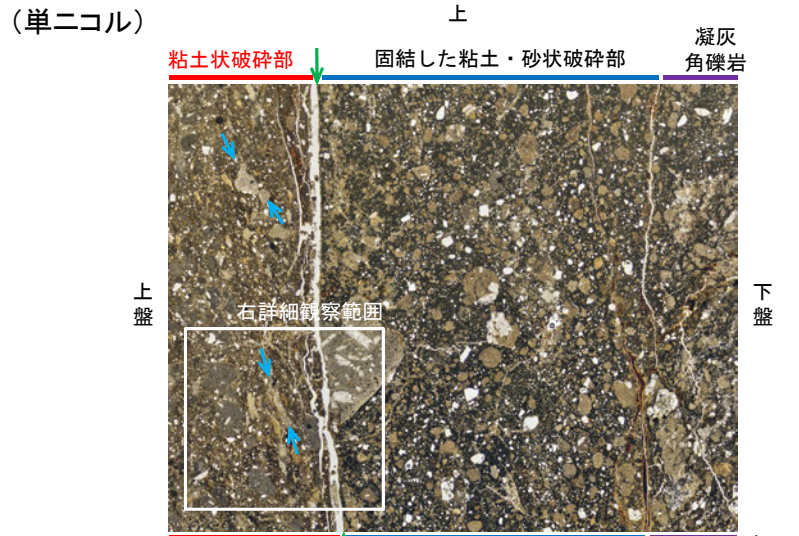
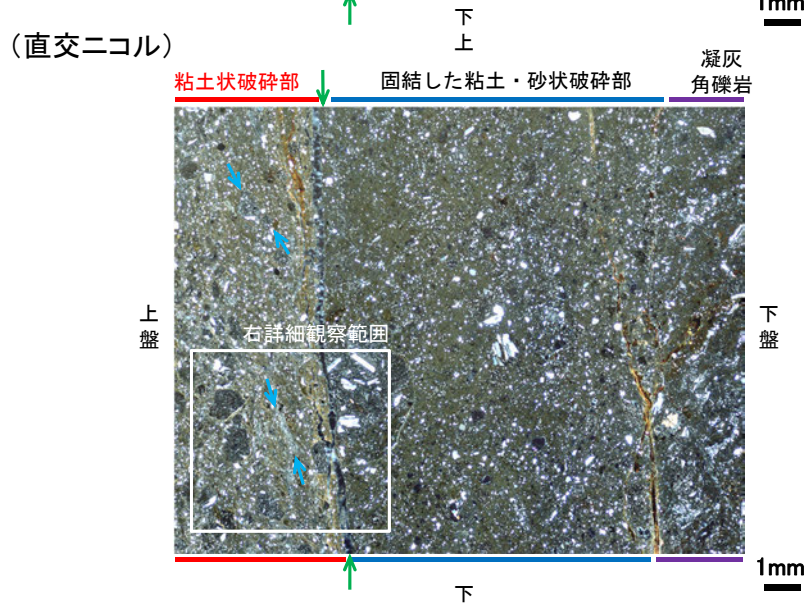
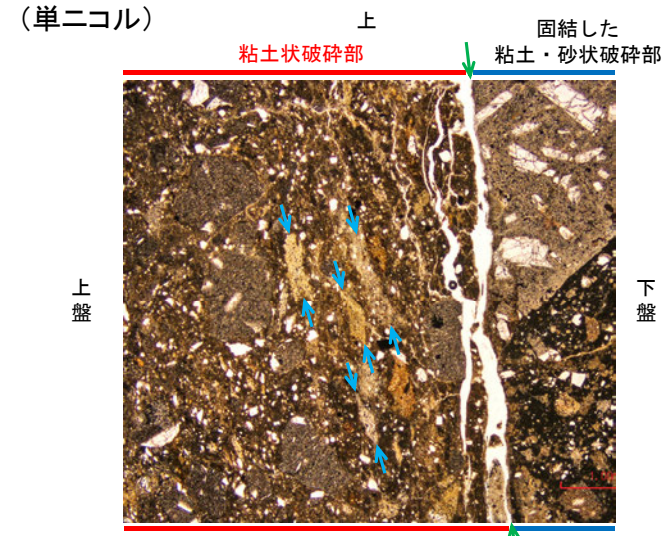
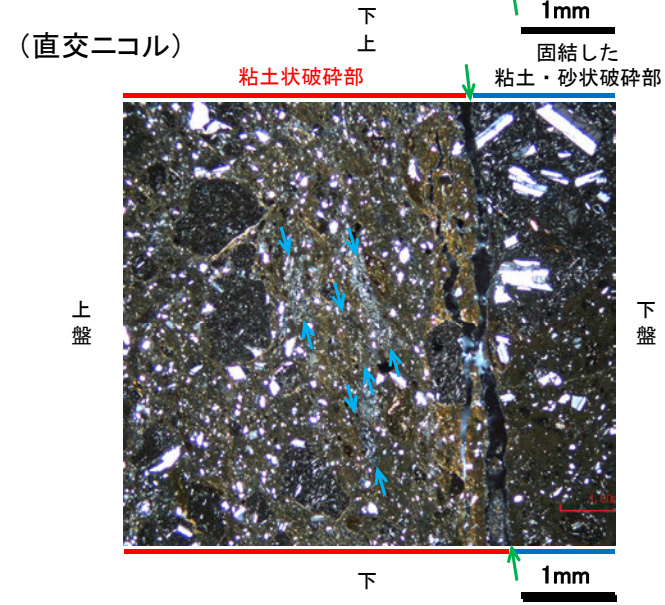
- 固結した粘土・砂状破碎部中には複合面構造は認められず、変位センスは特定できない。
- 粘土状破碎部中の岩片や鉱物片の多くに定向性は認められない。ただし、Y面の直近の一部において認められる粘土鉱物の微弱な定向配列をP面とすると、見かけ上盤側上がりの変位が推定される。
- 断層の走向傾斜がN25° E/71° SE, 条線レイクが120° Rであることから、粘土状破碎部の運動方向は左横ずれを伴う逆断層センスである。

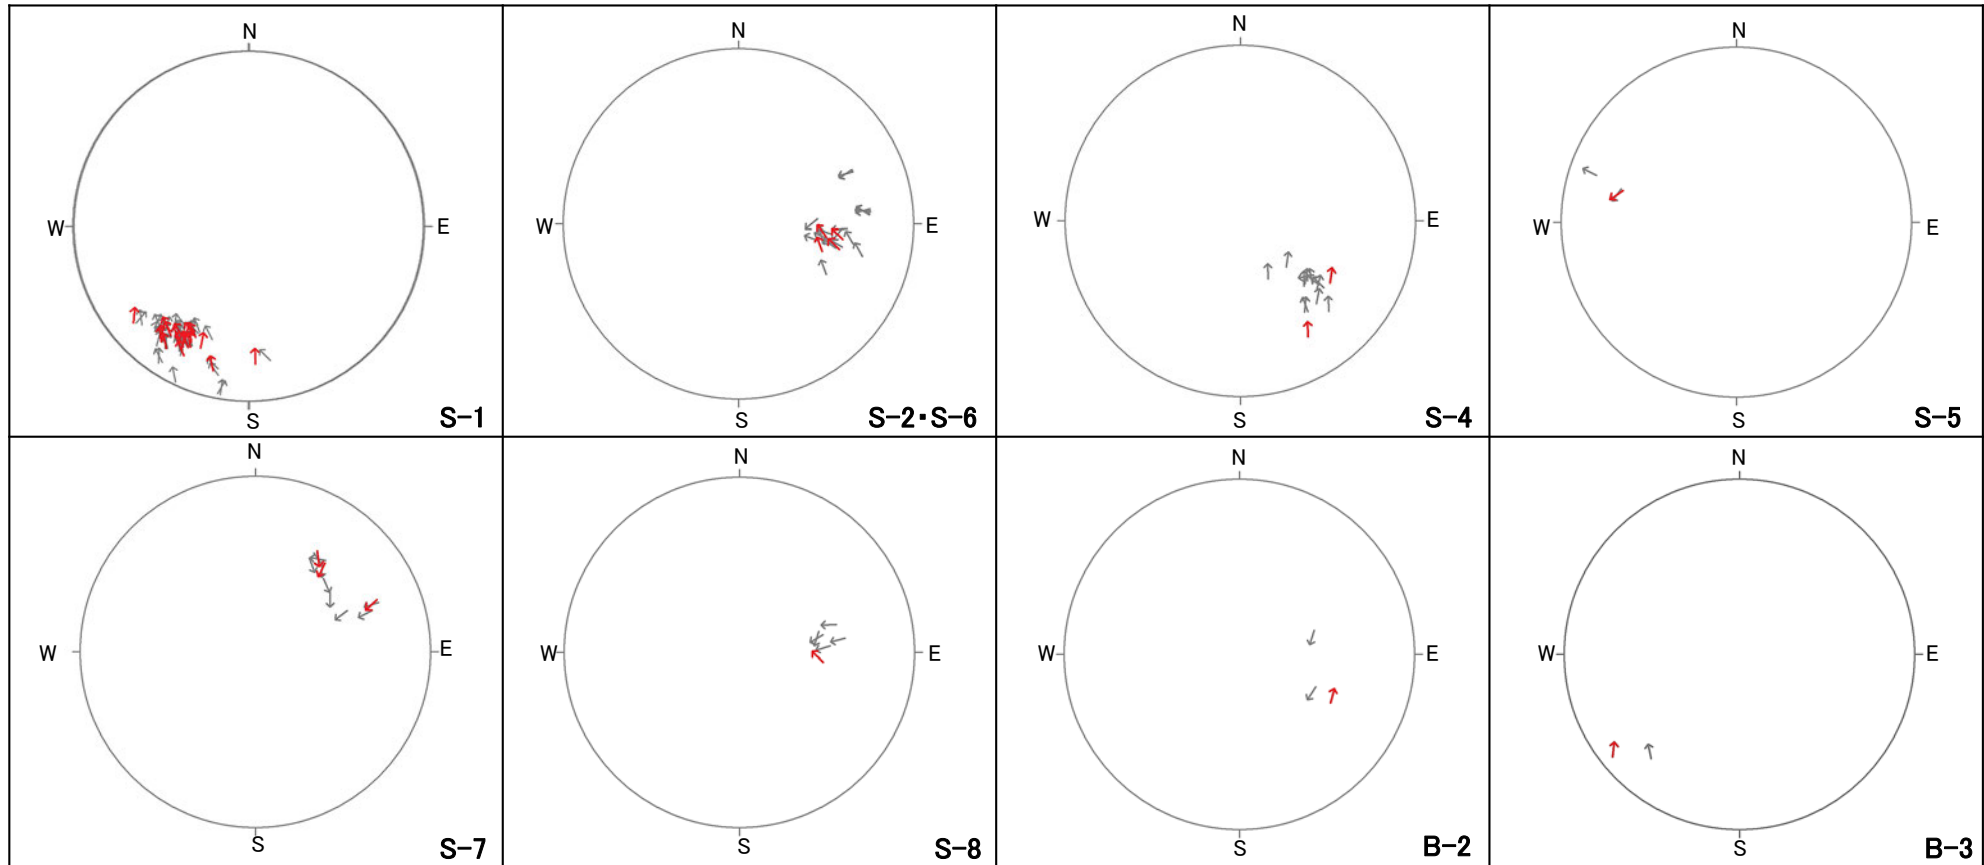
■ S-1~B-3の条線のレイク(補足資料2.5-1(2)-1~(2)-10)をTangent-lineation diagramで表示した結果を以下に示す。  
ただし、S-9, B-1は変位センスが確認できるものがなく、Tangent-lineation diagramで表示できないことから、記載していない。

・矢印の始点は、断層面の極の方向を示し、上盤側からみた下盤側の運動方向を矢印で示す。

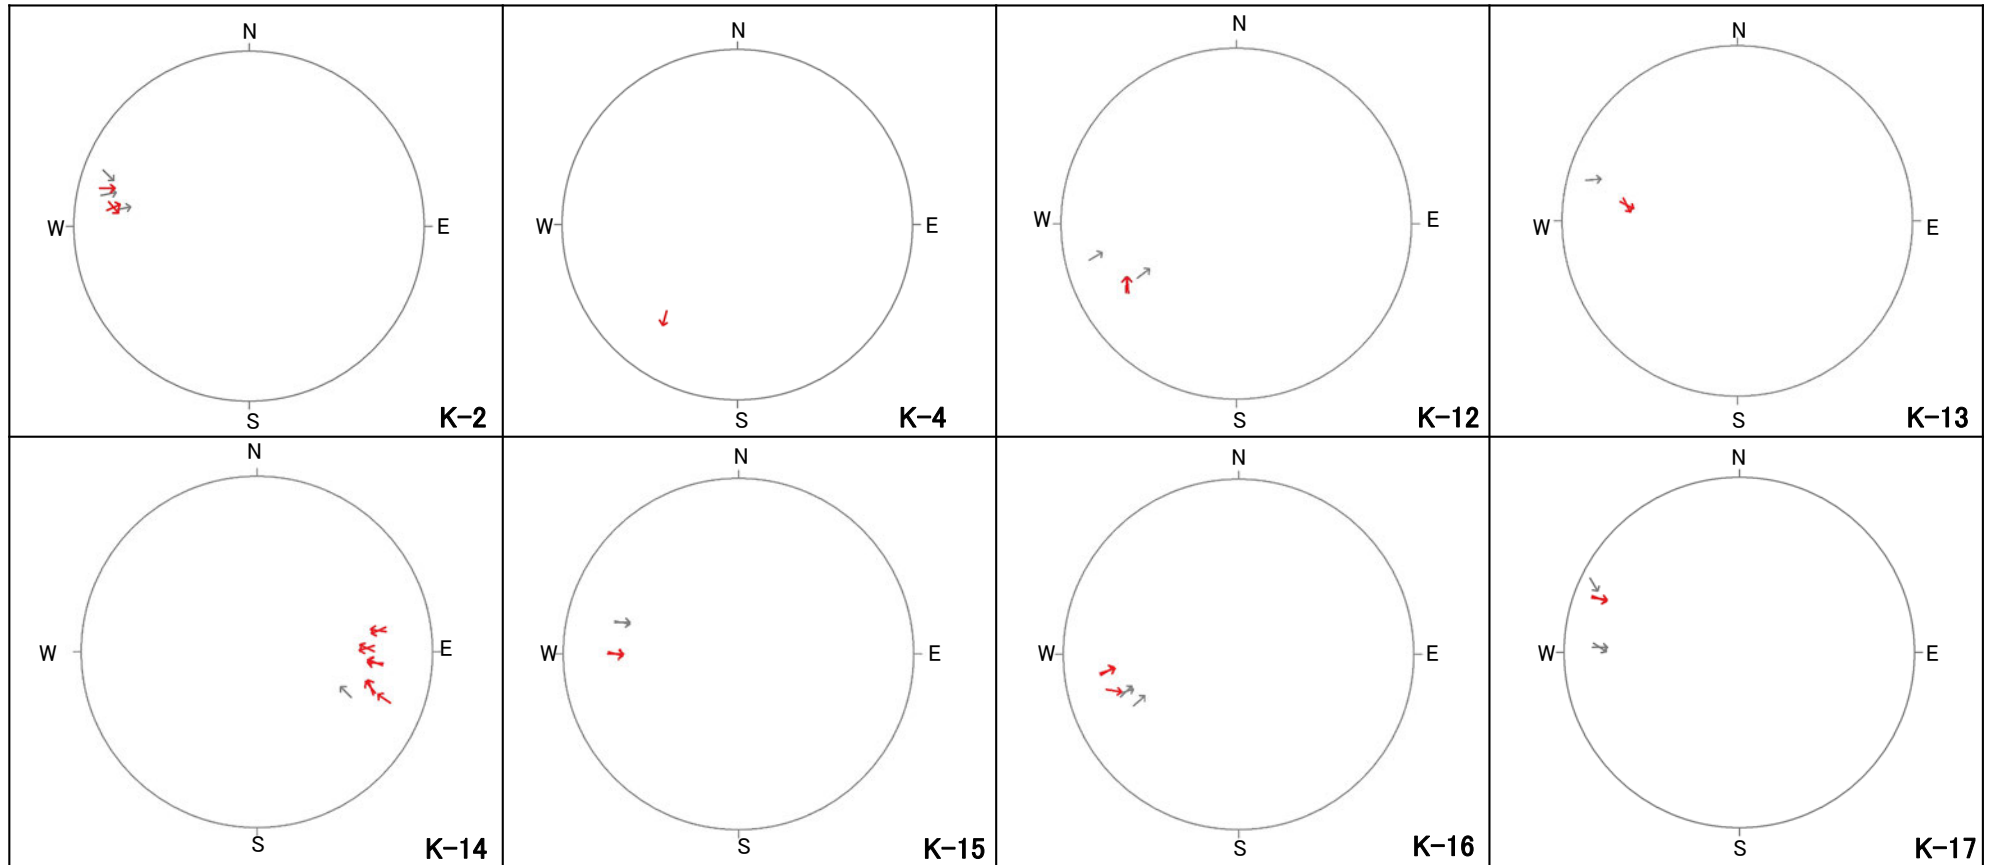
■ K-1～K-26の条線のレイク(補足資料2.5-1(2)-11～(2)-27)をTangent-lineation diagramで表示した結果を以下に示す。

・矢印の始点は、断層面の極の方向を示し、上盤側からみた下盤側の運動方向を矢印で示す。

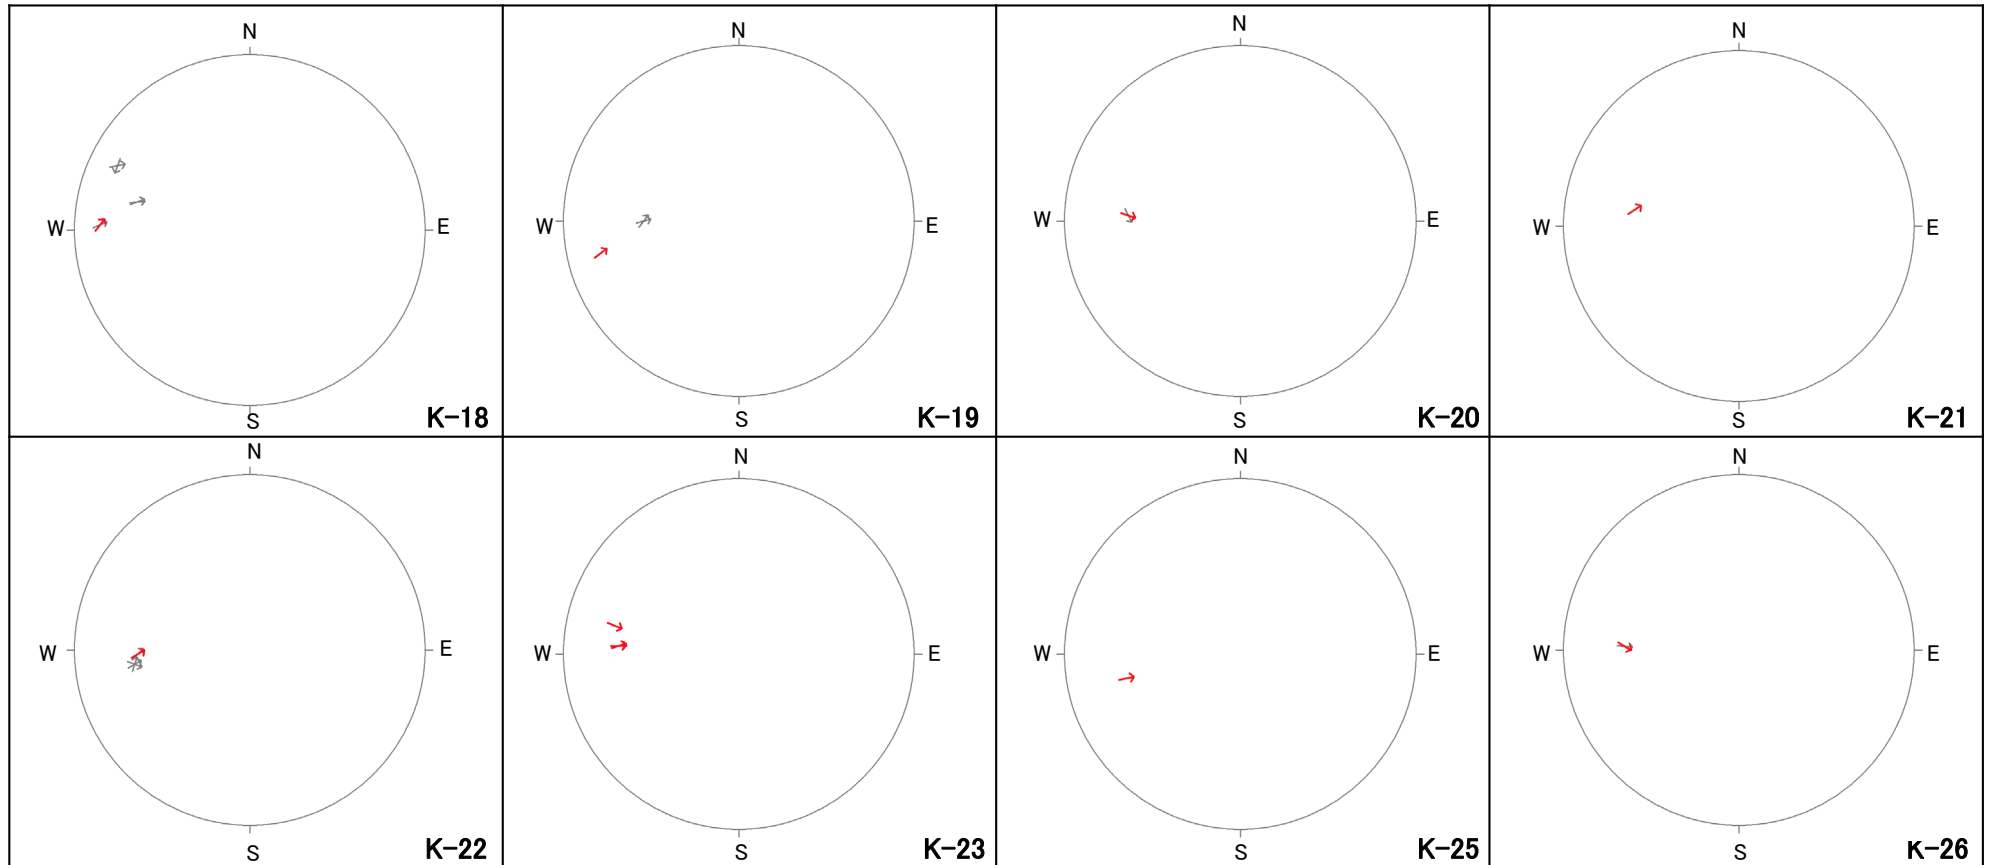
・矢印の始点は、断層面の極の方向を示し、上盤側からみた下盤側の運動方向を矢印で示す。

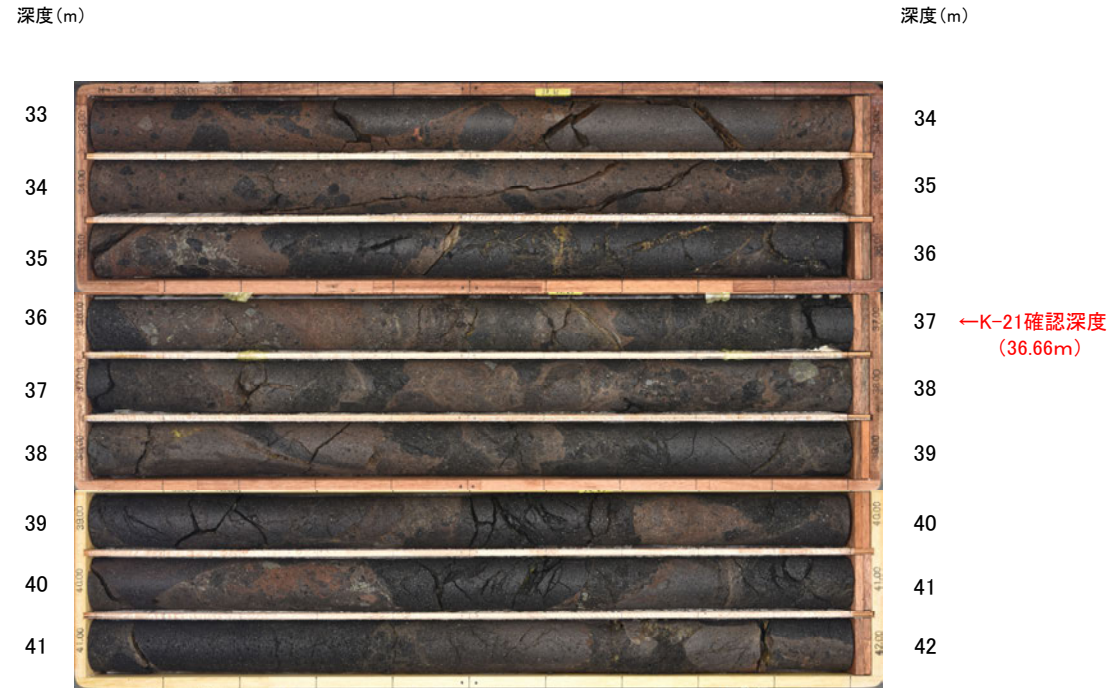
H' -0.9-45孔(掘進長40.00m, 傾斜45°)

■K-22想定深度付近(深度27~36m)のコア写真を以下に示す。

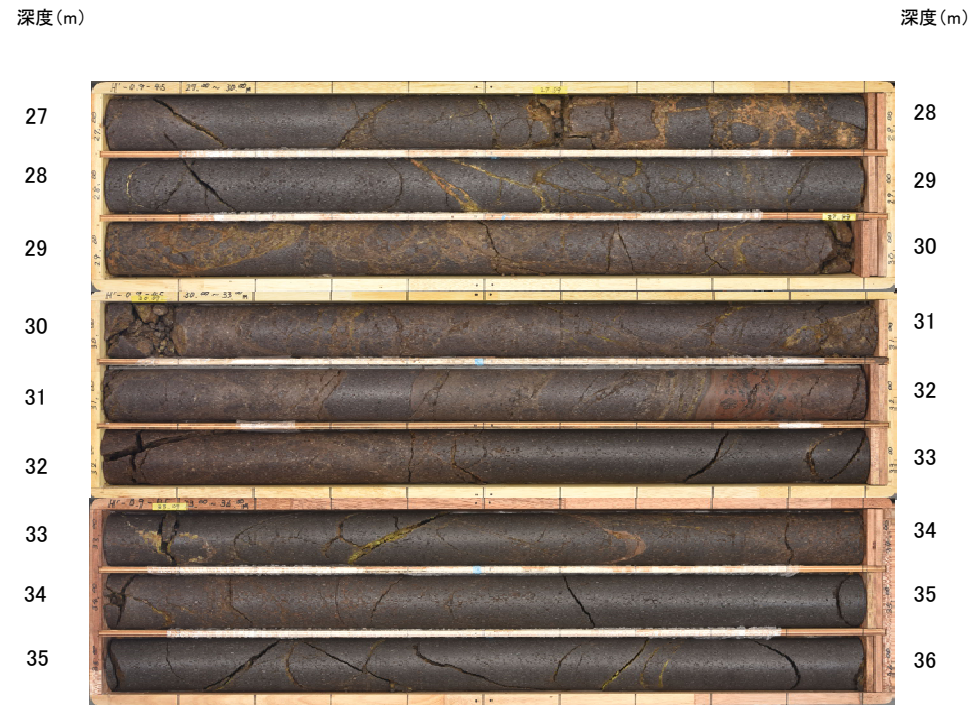
H' -0.9-50孔(掘進長40.00m, 傾斜50°)

■K-22想定深度付近(深度27~36m)のコア写真を以下に示す。
