補足資料2. 5－1

運動方向調査結果

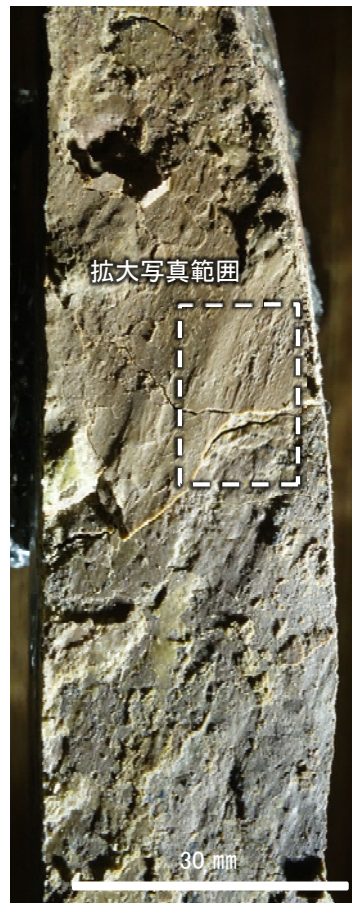
条線観察結果 ボーリングH- -0.4孔[深度89.70m](上盤側)

- ・条線①のレイクは70° R(下盤側換算), 変位センスは不明
- ・条線②のレイクは55° R(下盤側換算), 変位センスは不明

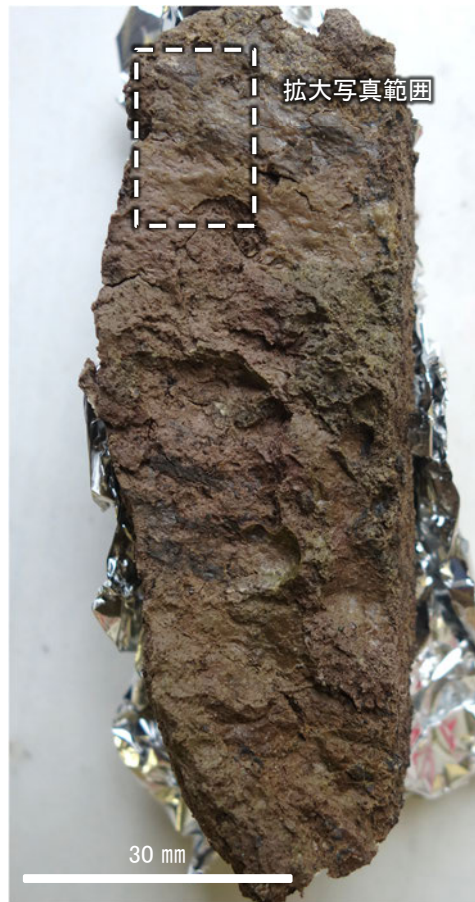
条線観察結果 ボーリングH-0.2-75孔[深度116.75m](下盤側)

- ・条線①のレイクは34° R, 変位センスは不明
- ・条線②のレイクは64° R, 変位センスは不明

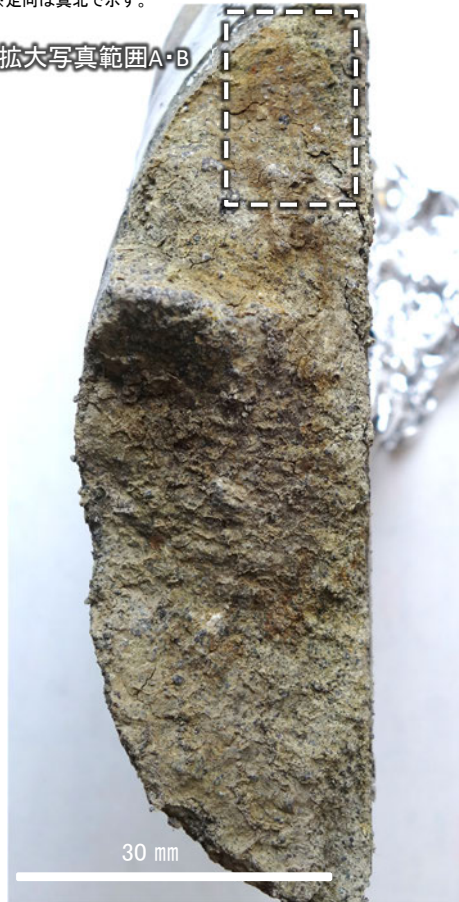
条線観察結果 ボーリングH-0.2-60孔[深度84.35m](上盤側)①

・条線①のレイクは176° R(下盤側換算), 変位センスは不明

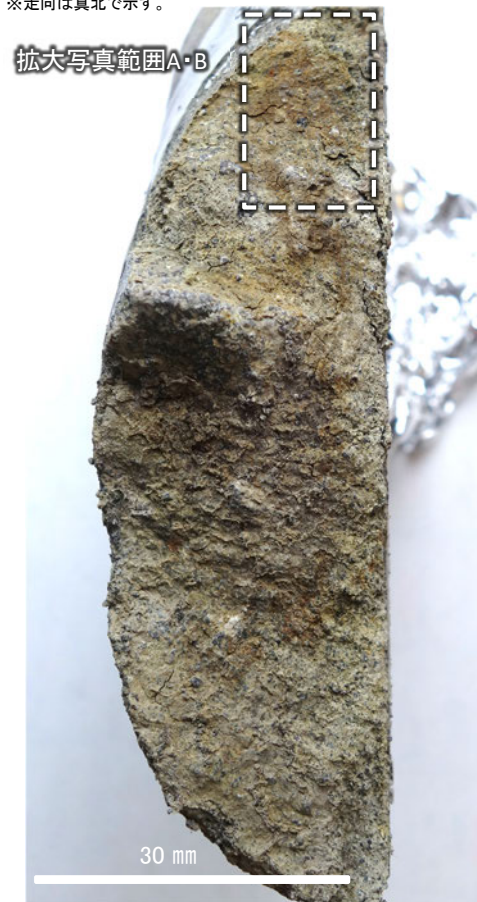
条線観察結果 ボーリングH-0.2-60孔[深度84.35m](上盤側)②

・条線①のレイクは51° R(下盤側換算), 変位センスは不明

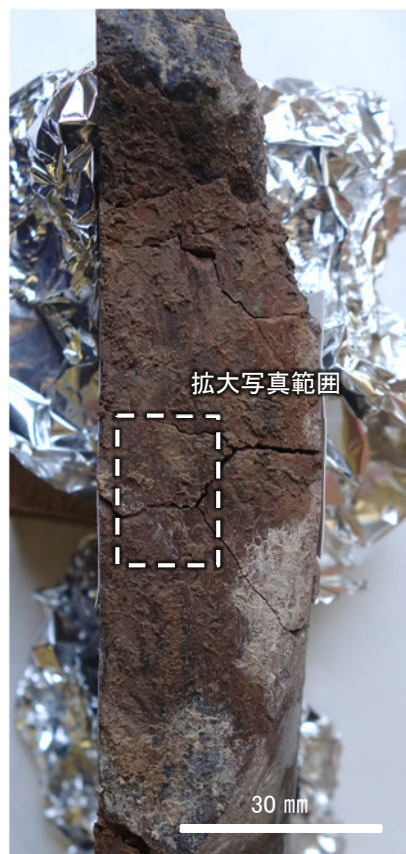
条線観察結果 ボーリングH- -1.0孔[深度113.16m](下盤側)

- ・条線①のレイクは75° R, 変位センスは不明
- ・条線②のレイクは35° R, 変位センスは不明

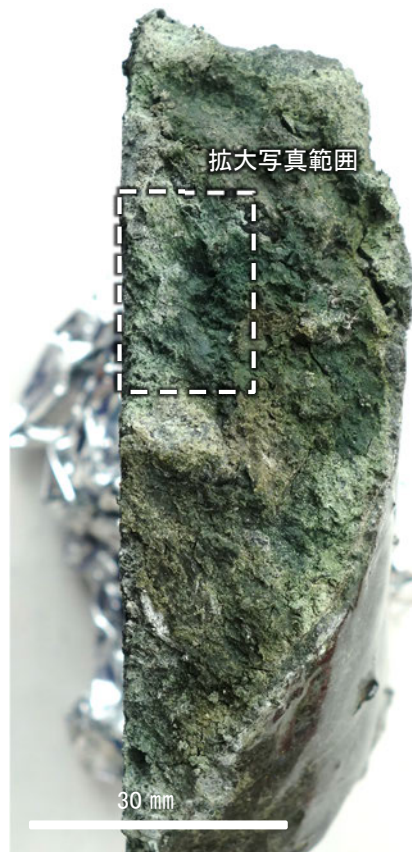
条線観察結果 ボーリングH-0.2-75孔[深度165.78m](下盤側)

・条線のレイクは65° R, 変位センスは不明

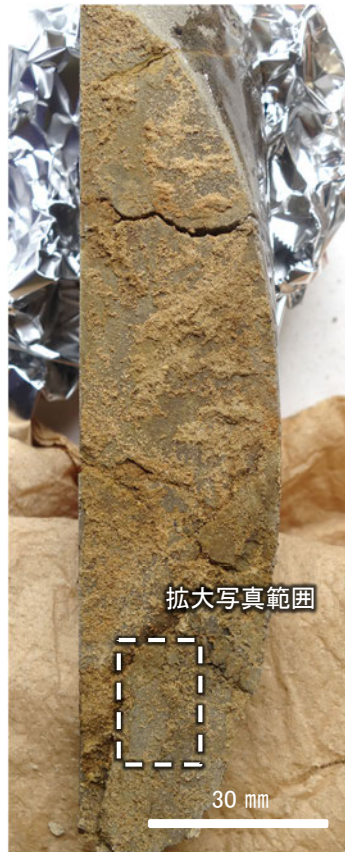
条線観察結果 ボーリングH- -2.6孔[深度13.09m](上盤側)

- ・条線①のレイクは105° R(下盤側換算), 変位センスは不明
- ・条線②のレイクは150° R(下盤側換算), 変位センスは不明

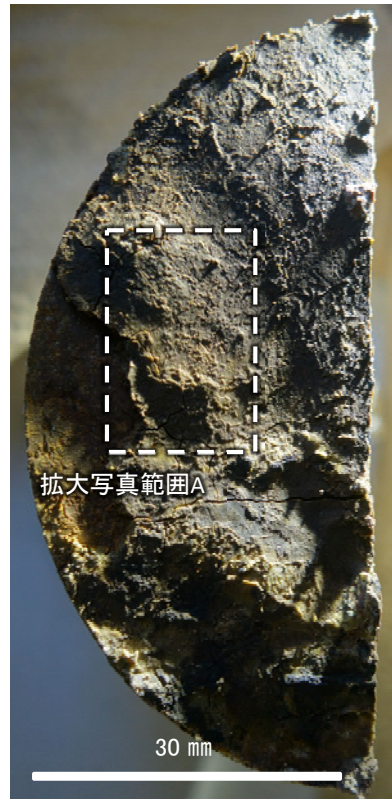
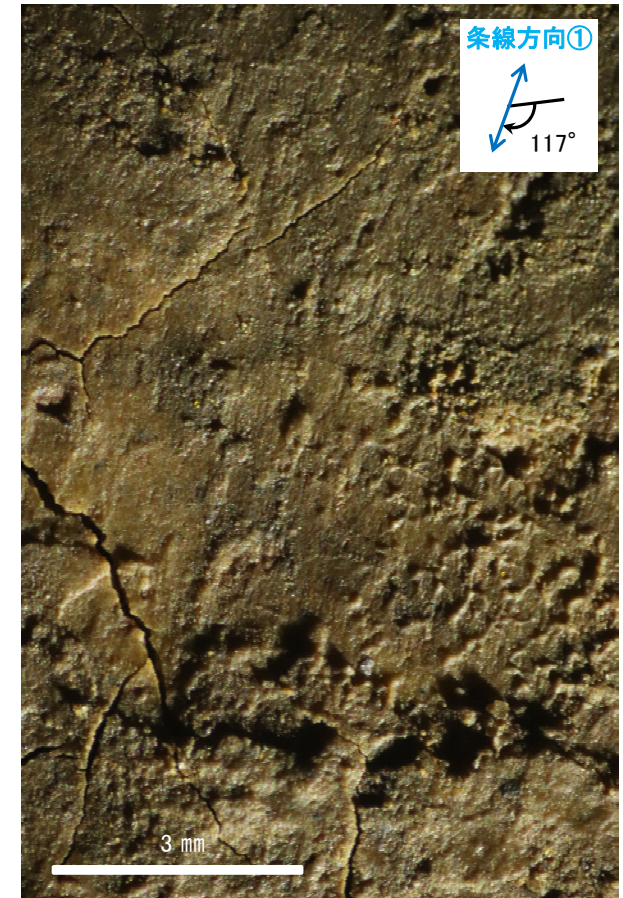
条線観察結果 ボーリングH' -0.9-50孔[深度32.95m](下盤側)①

・条線①のレイクは117° R, 変位センスは不明

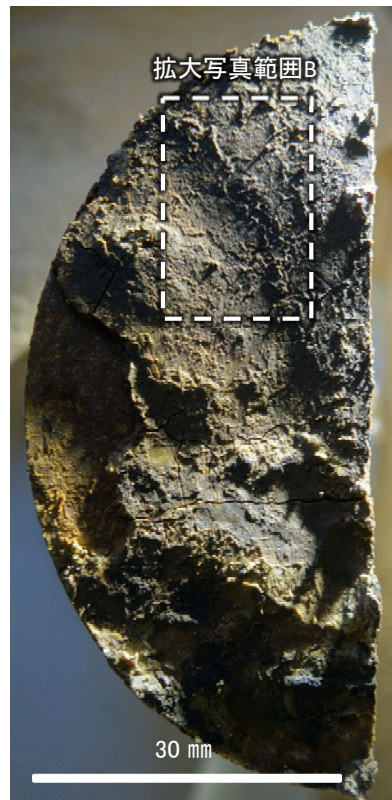
条線観察結果 ボーリングH' -0.9-50孔[深度32.95m](下盤側)②

- ・条線②のレイクは67° R, 変位センスは不明
- ・条線③のレイクは22° R, 変位センスは不明
