4.4(5) K-4, K-5, K-22の関係

4.5 ステップ2 系統区分・断層規模, 重要施設との位置関係による検討

4.6 ステップ3 隣接する断層との関係からの個別検討

4.7 評価対象断層の選定結果

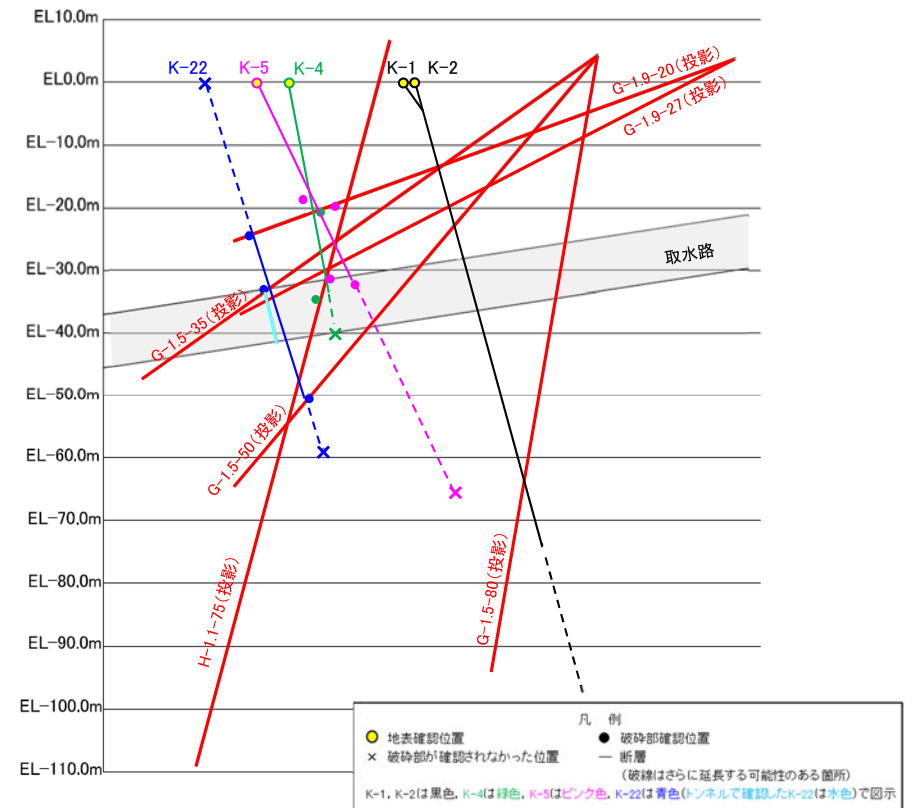
- ・取水路位置において、K-4はK-5と深部方向で会合するものの、切り合い関係は不明である(右下断面図)。
- ・取水路位置において、K-22はK-4, K-5と深部方向で会合せず、いずれの断層も地下深部まで連続しない(右下断面図)。
- ・K-4, K-5, K-22が確認された取水路深度付近のEL-20m~40mにおいて、平面的な分布を検討した結果、K-22は、K-4を越えた先のボーリング(G-1.9-27孔)で認められなくなる(左下平面図、次頁)。

○K-22はK-4, K-5と会合せず、いずれも深部方向への連続性が乏しい断層であることを確認した。

●の位置は、BHTVIにより確認した走向・傾斜を用いて、走向方向に延長させた線と本断面との交点。
 ・断層の線形は、地表確認位置及び破砕部確認位置(●)により最小二乗法で求めた近似直線。

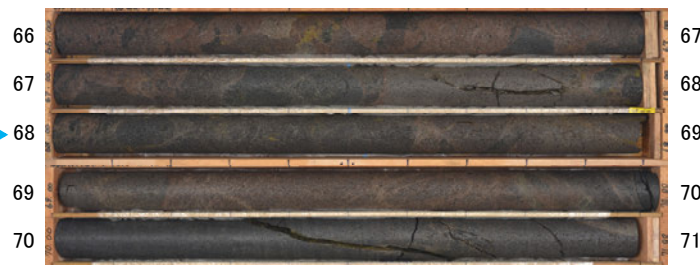
コア写真(深度66~71m)

深度(m) H-1.1-75孔(孔口標高6.78m, 掘進長120m, 傾斜75°) 深度(m)

• H-1.1-75孔において、K-22の想定延長範囲(深度66~71m)にK-22は認められない。

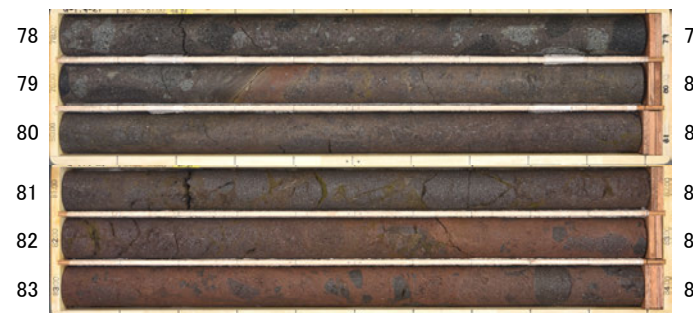
コア写真(深度78~84m)

深度(m) G-1.9-27孔(孔口標高3.89m, 掘進長90m, 傾斜27°) 深度(m)

• G-1.9-27孔において、K-22の想定延長範囲(深度78~84m)にK-22は認められない。

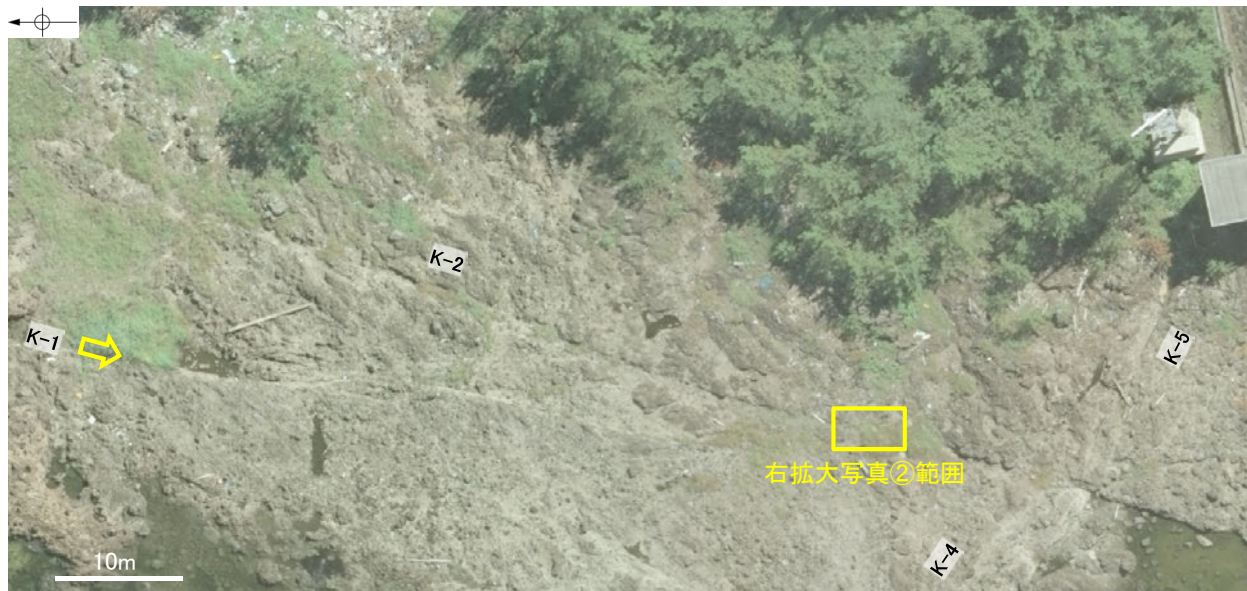
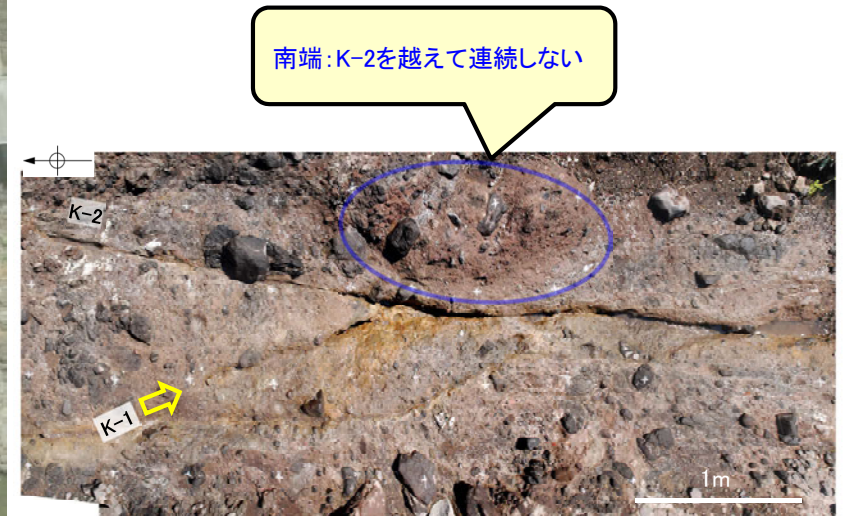
【K-1とK-2の関係(露岩域)】

・K-1とK-2の会合部を観察した結果、K-1はK-2を越えて連続しないことを確認(拡大写真② ○)。

・K-1は水平方向にK-2を越えて連続しない。

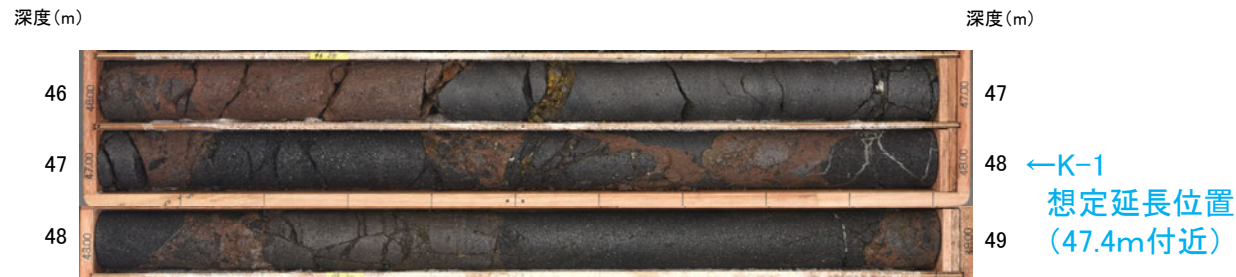
コア写真(G-1.9-20孔 深度46~49m)

K-1 想定延長位置付近のコア写真

・G-1.9-20孔において想定延長位置付近にK-1は認められない。

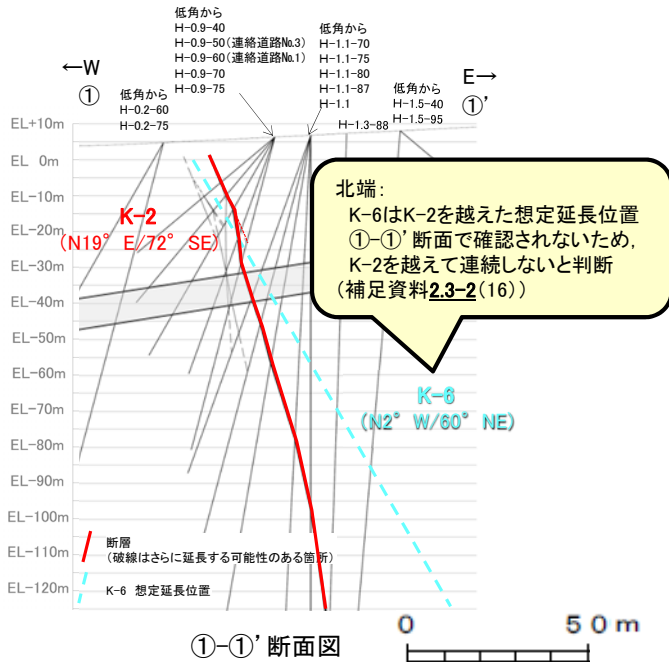
【K-6とK-2, K-3の関係】

- K-6は、南方は露岩域まで、北方はK-2を越えて連続せず、雁行して分布するK-2, K-3の間に分布する(上図)。
- K-6は、K-2, K-3に比べて、破碎部の幅が小さい(上図左表)。

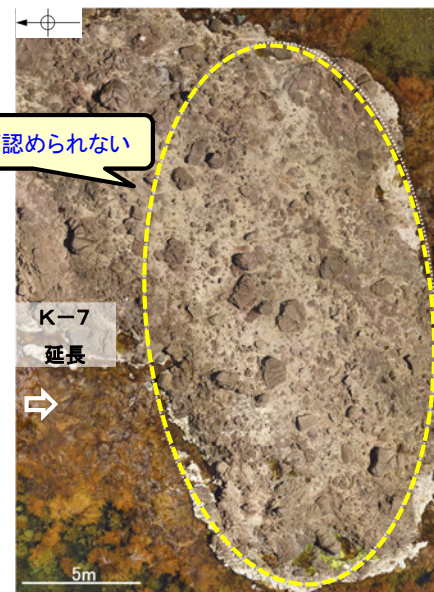
【K-7とK-2, K-3の関係】

- K-7は、北方、南方延長の露岩域まで断層が連続せず、雁行して分布するK-2, K-3の間に分布する(上図)。
- K-7は、K-2, K-3に比べて、破碎部の幅が小さい(上図左表)。

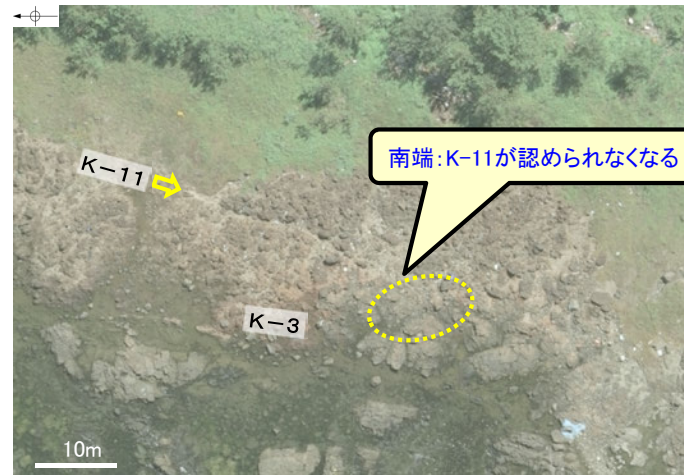
海岸部露岩域の断層の分布図

OK-11は、K-3と隣接して並走する断層で、北方、南方の露岩域において、断層が連続しないことを確認している(下図)。
 ○なお、K-11は、K-3に比べて破碎部の幅が小さい(下左表)。
 ○K-11は、K-3に隣接して分布する同走向の断層であり、かつ、K-3に比べて断層規模も小さいことから評価対象とせず、評価対象断層として選定されているK-3に評価を代表させる。
