補足資料5. 3-1

上載地層法に用いる地層に関する調査結果

(1) 地質調査結果

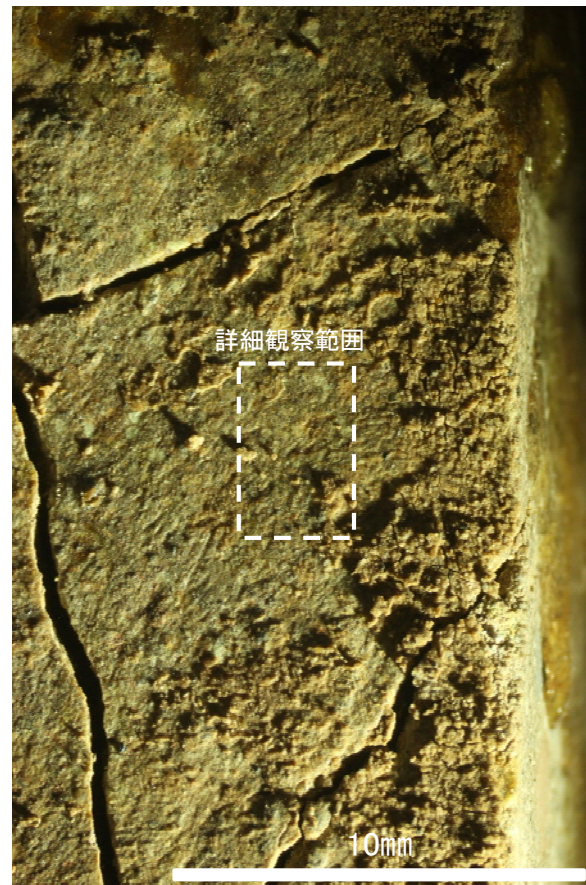
・条線のレイクは45° R (下盤側換算), 変位センスは右横ずれ逆断層センス

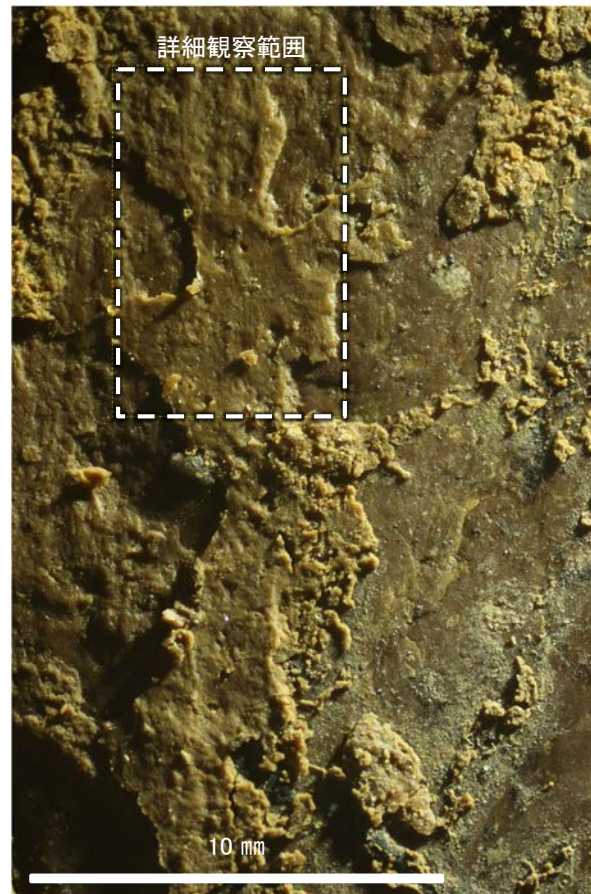
試料名	走向/傾斜 (走向は真北)	条線の レイク	変位センス	
ボーリングH-0.3-80孔 [深度31.57m]	下盤側	N5° E/68° NW	107° R	(不明)
			87° R	(不明)

- ・条線①のレイクは107° R, 変位センスは不明
- ・条線②のレイクは87° R, 変位センスは不明

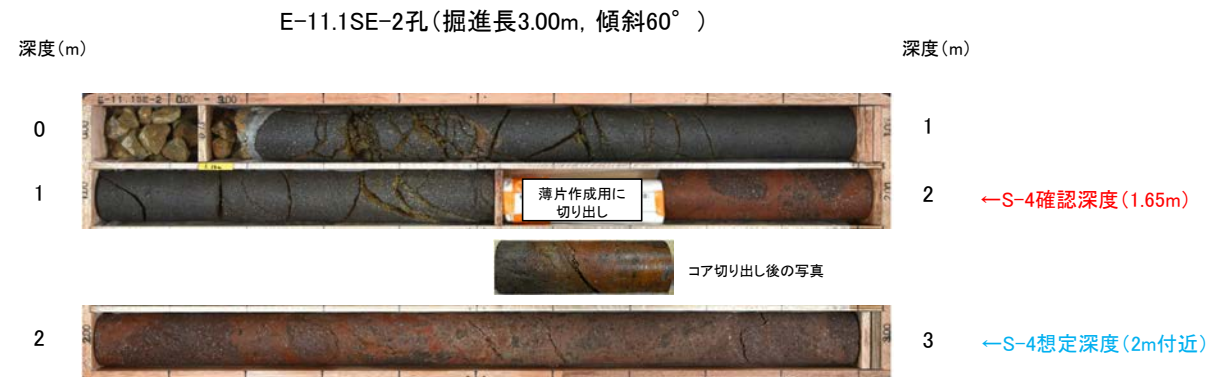
■S-4想定深度付近(深度0~3m)のコア写真を以下に示す。

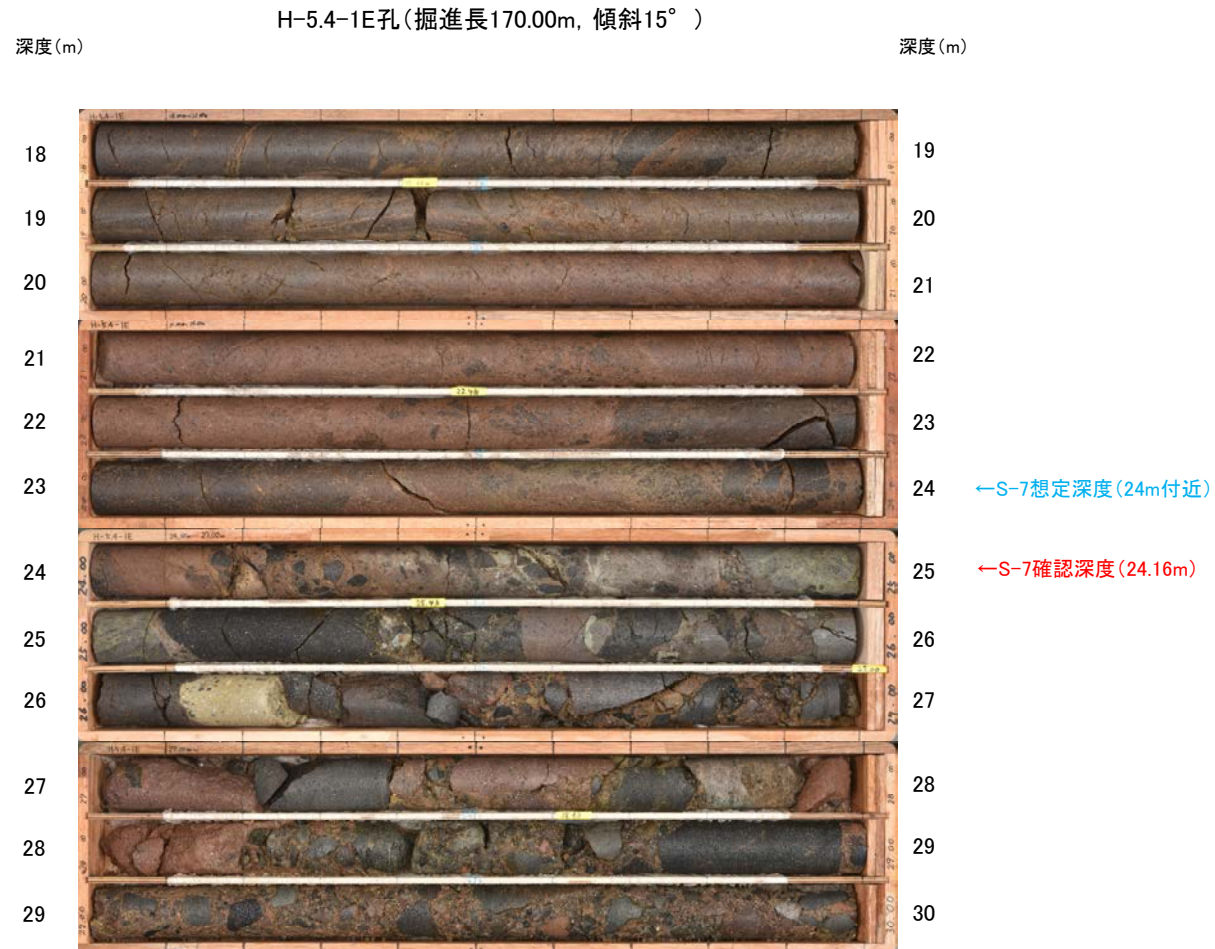
コア写真 —H-5.4-1E孔(S-7)—

■S-7想定深度付近(深度18~30m)のコア写真を以下に示す。

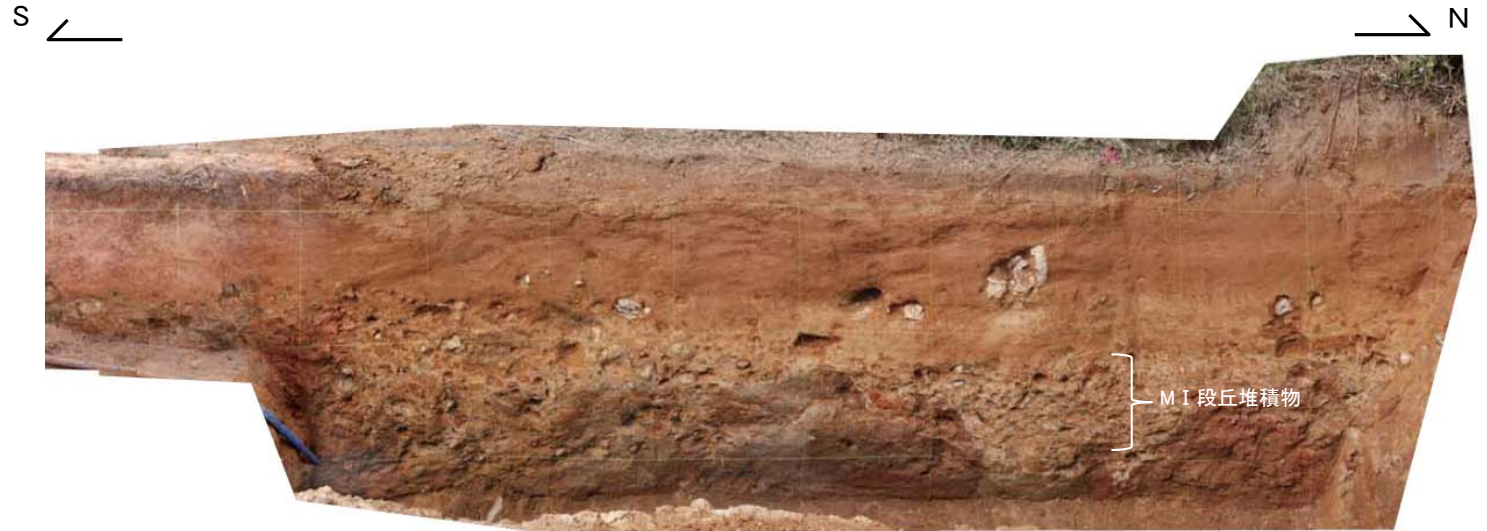
敷地北方ピット 西壁面写真

- ・色調7.5YR5/8～4/6で、シルトからなる。やや締まっており、壁状を呈する。

- ・色調5YR4/8及び5YR5/6で、粘土質シルトからなる。よく締まっており、弱い～中程度の垂角塊状土壌構造が認められる。
- ・下部では、径2～20cm(最大50cm)の安山岩角～垂円礫を不均質に含む。

- ・下位層を侵食した緩いチャネル状に分布。
- ・色調は2.5Y6/6及び7.5YR5/8で、基質はシルト質極細～中粒砂からなり、やや淘汰が悪く、下位層由来の円磨された数mmの安山岩粒子を含む。径1～20cm(最大50cm)の安山岩垂円～垂角礫を5～15%含む。
- ・よく締まっている。

- ・岩盤の凹みを埋積するように分布する砂礫層。
- ・色調は7.5Y5/6及び10YR5/6で、基質は淘汰のよい極細粒砂からなり、よく円磨された数mmの安山岩粒子を含む。礫は径2～10cm(最大75cm)の安山岩垂円～垂角礫であり、円礫を含む。礫の含有率は40～60%程度で、礫支持構造が認められる。
- ・基質部はやや固結している。

- ・風化により緑灰色、灰赤色を呈する。
- ・不規則な割れ目に褐色の流入粘土や白色細粒物が挟在する。

- ・風化により褐灰～浅黄色を呈する。
- ・高角度の割れ目と低角度の割れ目が10～40cmの間隔で分布。

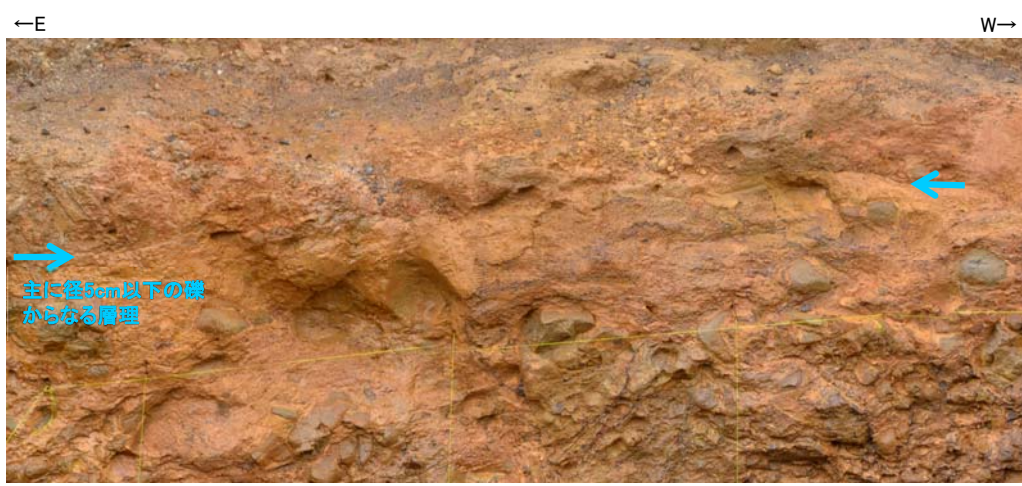
層理が認められる

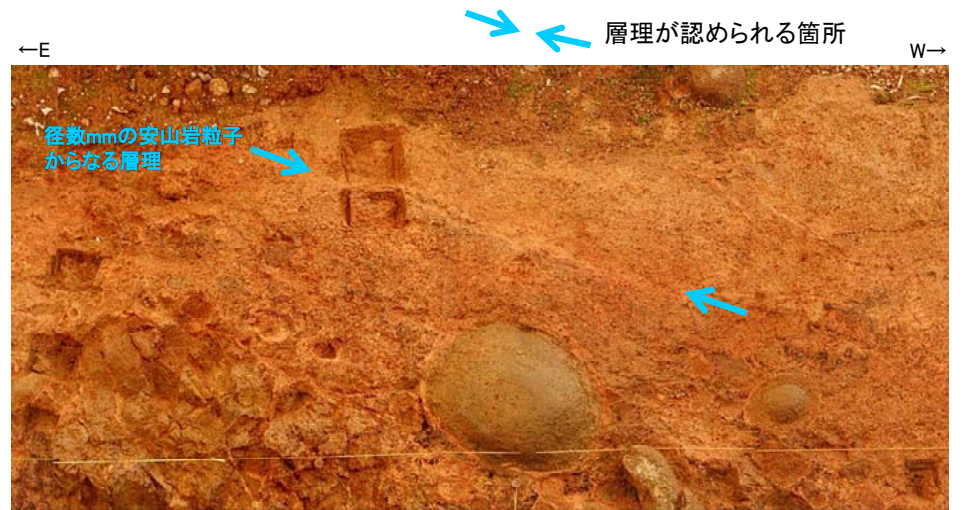
層理が認められる
